M I G A D O

SUIVI DU FONCTIONNEMENT DES PASSES A POISSONS DU BASSIN DE LA DORDOGNE EN 2008

Avril 2009

MI.GA.DO. 24D-09-RT

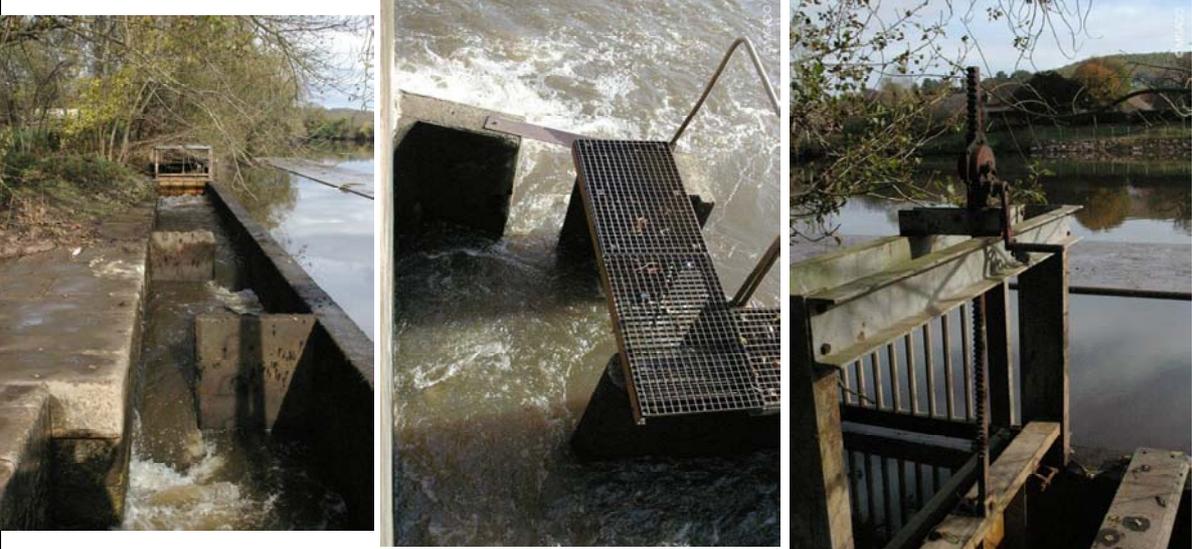
AUBAS – Novembre 08

Observations :	
<p>- La vanne de la prise d'eau est levée de 20cm, la petite taille de la fenêtre d'écoulement créé une accélération du courant et de très fortes turbulences en aval qui pourraient nuire au franchissement par les espèces les moins vigoureuses.</p>

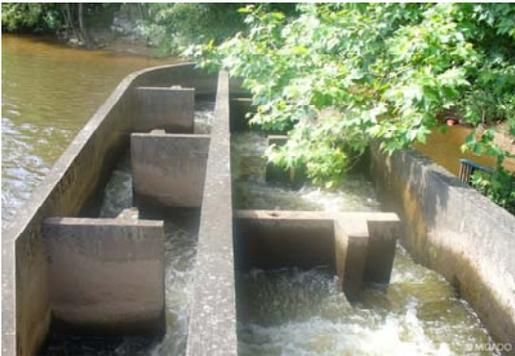
LOSSE – Juin 08

Observations :			
- Chute du bassin le plus en amont de 40 cm, engrèvement nuisant à la fonctionnalité du dispositif

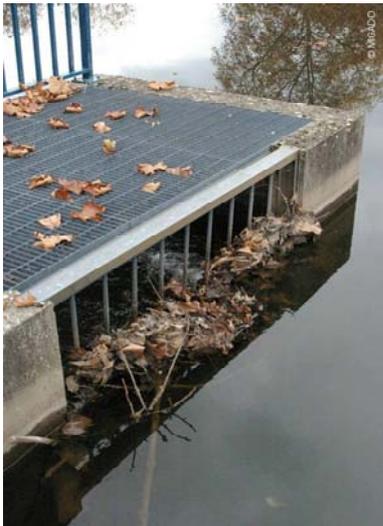
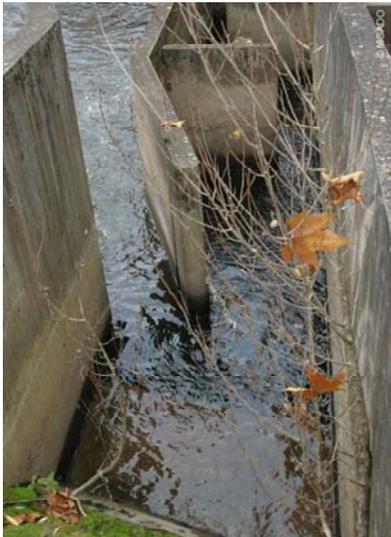
LOSSE – Novembre 08

Observations :	
- La prise d'eau est complètement colmatée par des débris ligneux et des feuilles, par conséquent on constate une importante perte de charge (600 mm) et quasiment pas de débit dans la passe.

- Le bassin le plus amont est toujours engravé.

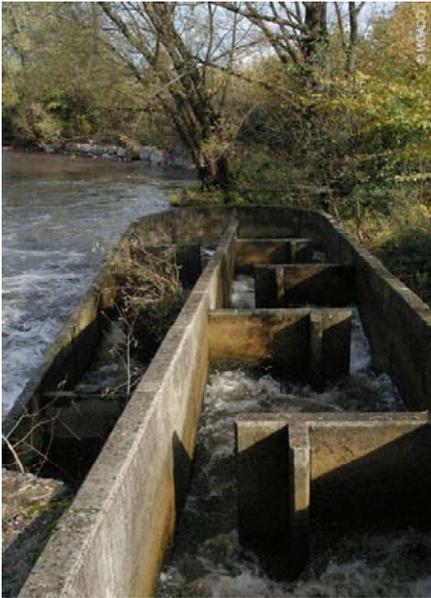
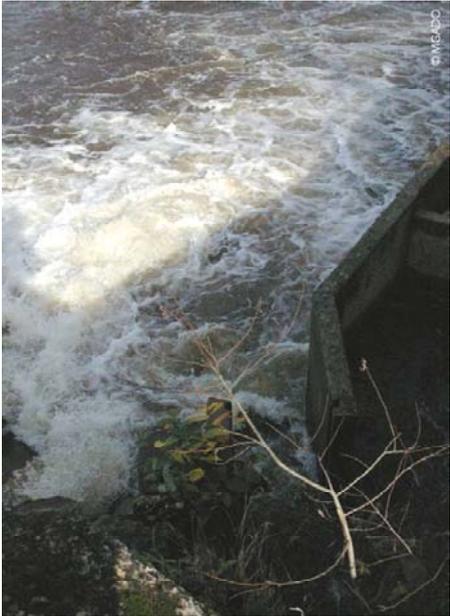
LES ESCURES – Novembre 08

Observations :			
	- Le débit d'attrait masque l'entrée de la passe

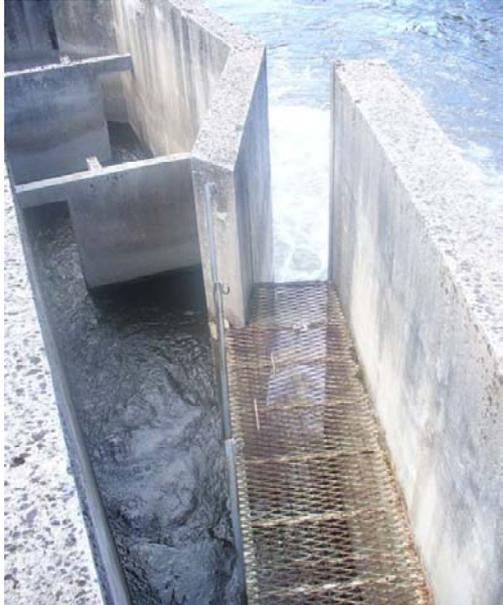
Larches – Juin 08

Observations :	
<ul style="list-style-type: none"> - La prise d'eau est complètement colmatée par des débris ligneux ce qui réduit considérablement le débit dans la passe - Vanne asservie en rive droite pour le franchissement, débit attractif mais efficacité/franchissabilité difficile à évaluer.

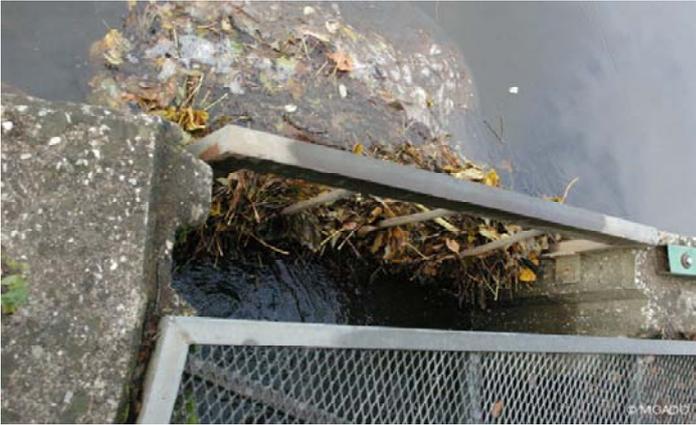
GARAVET – Novembre 08

Observations :		
- La prise d'eau est un peu colmatée par des débris ligneux et des feuilles.

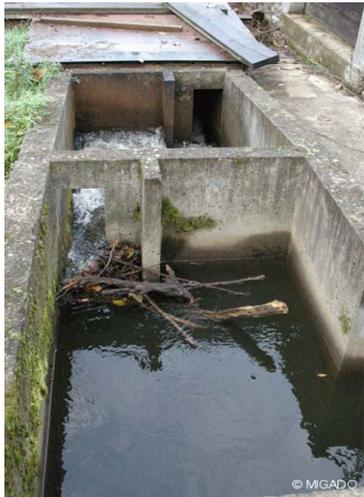
CLAREDENT – Novembre 08

Observations :	<ul style="list-style-type: none">- Lors de la visite, la grille de protection était levée, troncs et branches peuvent entrer dans la passe.- Le débit d'attrait du dispositif masque l'entrée de la passe.

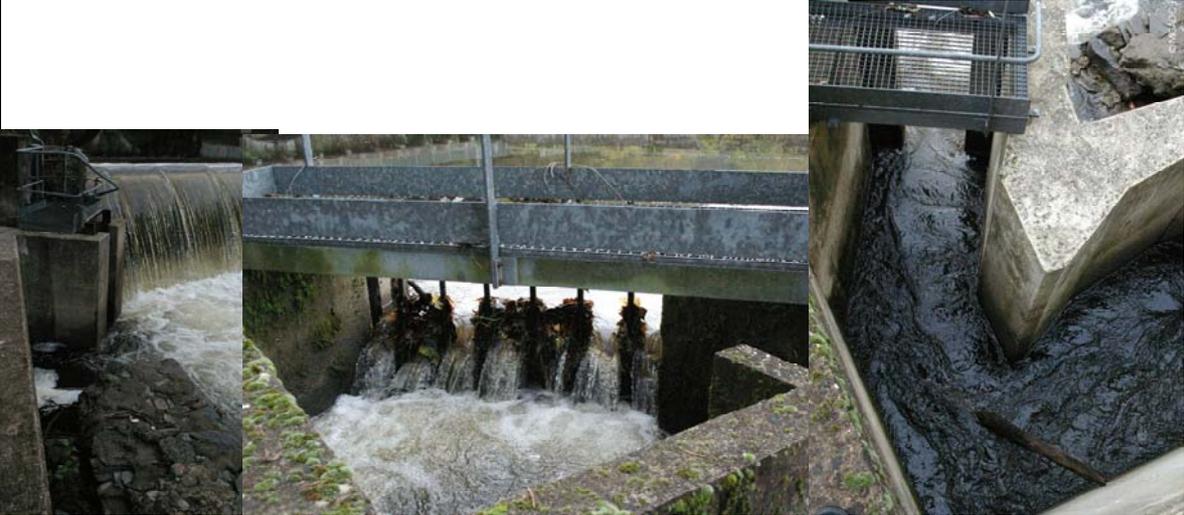
GARE D'AUBAZINE – Novembre 08

Observations :				
<p>- La prise d'eau et certaines échancrures sont complètement colmatées par des déchets ligneux et plastiques attrait inexistant</p>

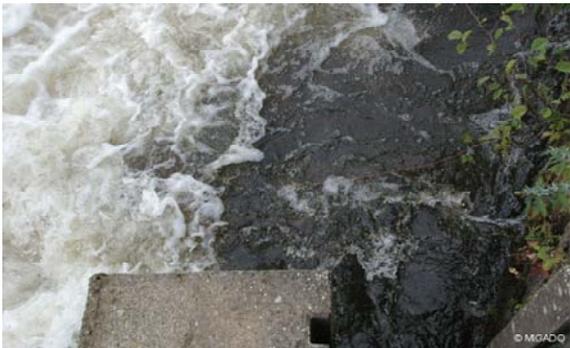
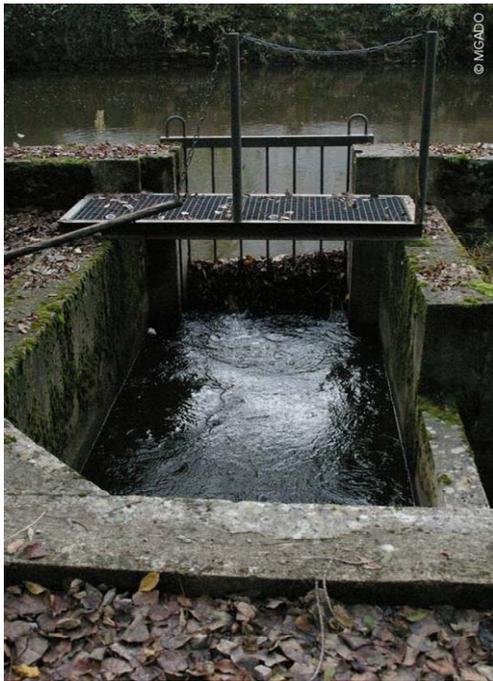
CORNIL – Novembre 08

Observations :			
- La prise d'eau est colmatée par des débris ligneux et des feuilles.			
- L'entrée est masquée par le débit d'attrait.

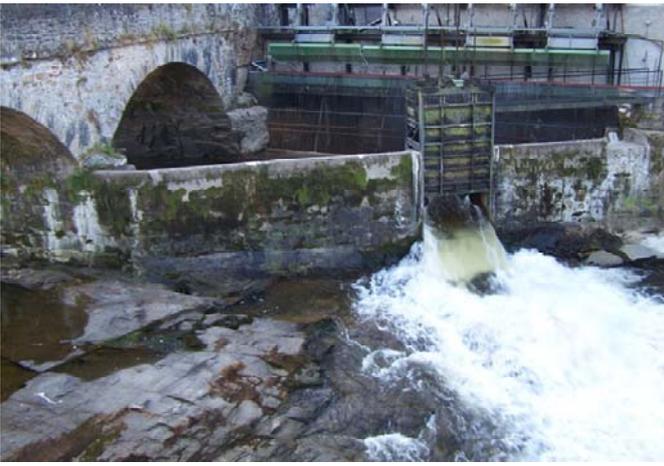
MULATET – Août 08

- Passe en chômage pour travaux

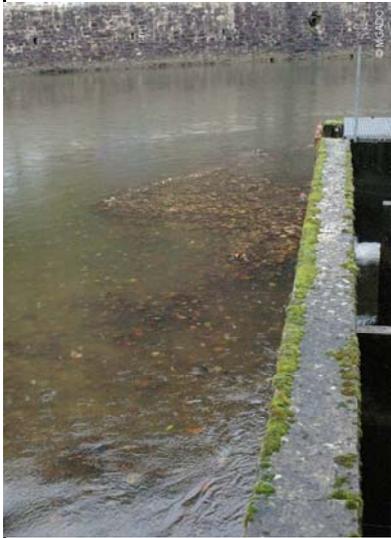
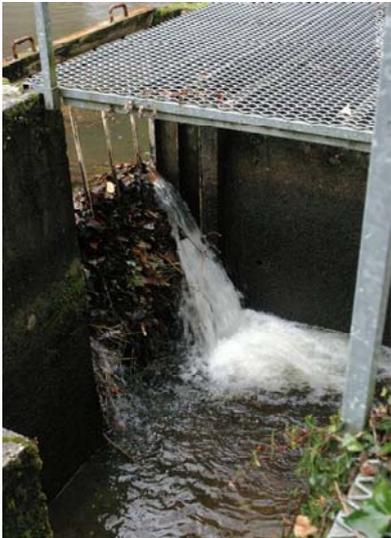
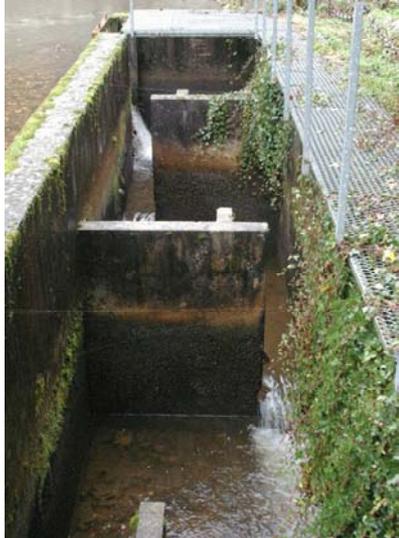
MEDECINE DU TRAVAIL – Novembre 08

- Le colmatage de la grille équivaut à un batardage de la passe. - l'absence d'échancrure en rive gauche induit une zone calme et donc une accumulation de limons et de feuilles à proximité de la prise d'eau et par là-même un colmatage récurrent.	
<div style="display: flex; justify-content: space-around;">

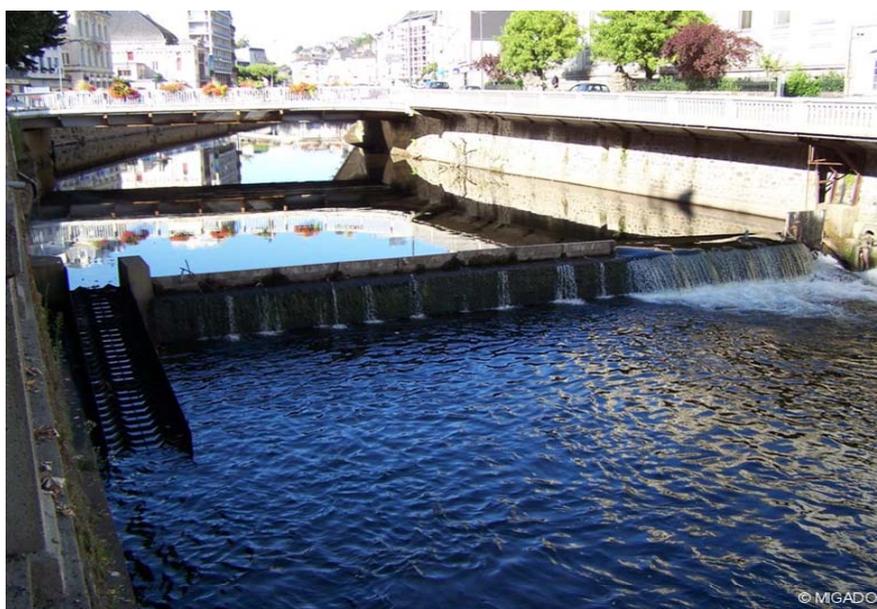
CITE ADMINISTRATIVE – Août 08

- Passe en chômage à cause de travaux en amont et abaissement du niveau d'eau de la retenue.

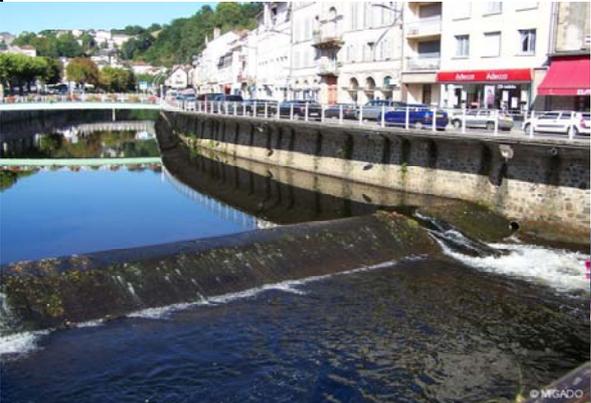
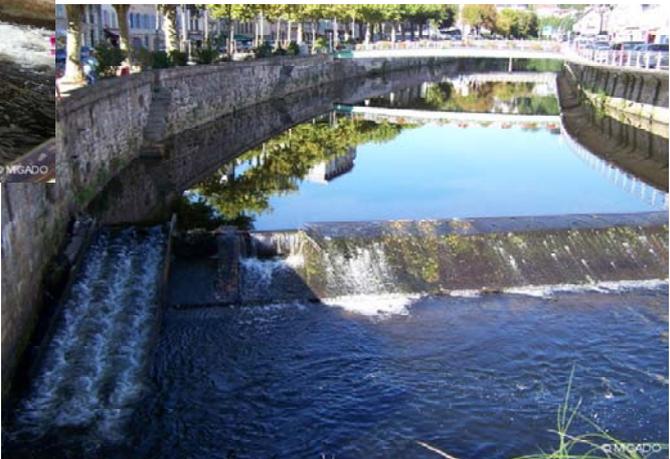
TRIBUNAL - Août 08

- Franchissement par l'échancrure en rive gauche		
<div style="display: flex; justify-content: space-between;"> <div style="width: 45%; text-align: center;">

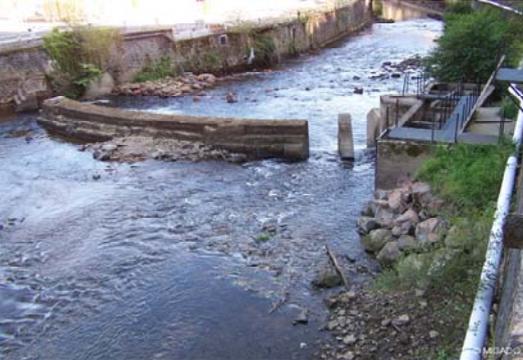
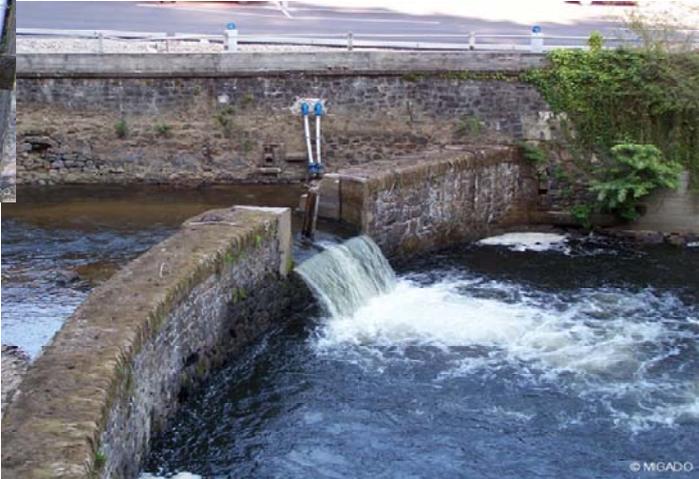
TRIBUNAL - Novembre 08

- ouvrage et passe à poisson en chômage et rendu infranchissable pour cause de travaux

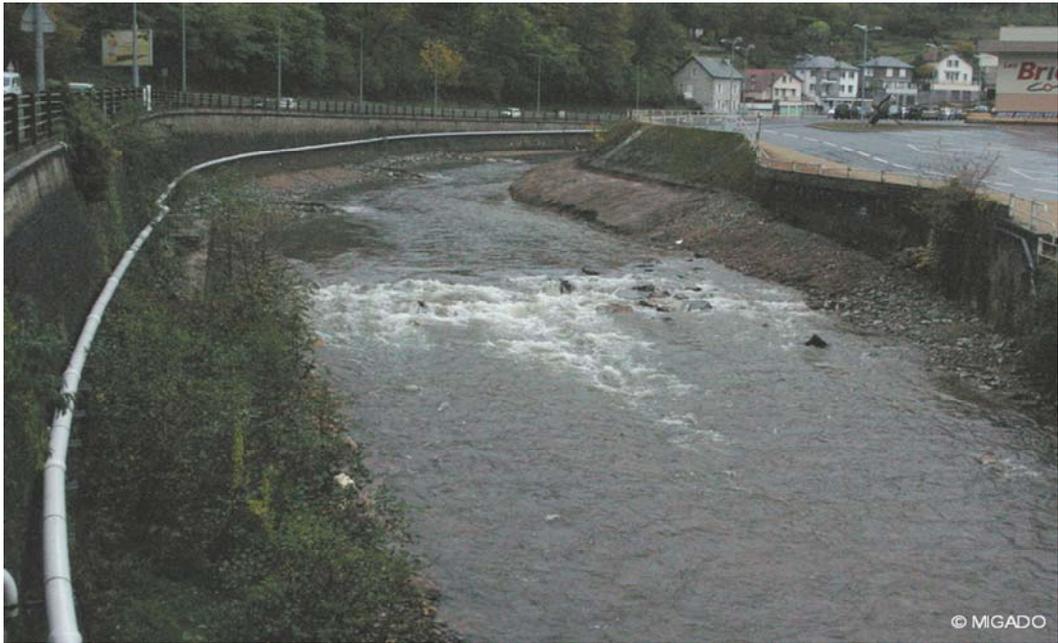
BORG WARNER - Novembre 08

CONCLUSION	
Franchissabilité	<input checked="" type="checkbox"/> Bonne <input type="checkbox"/> Moyenne <input type="checkbox"/> Mauvaise à nulle
Observations :	
Ouvrage effacé

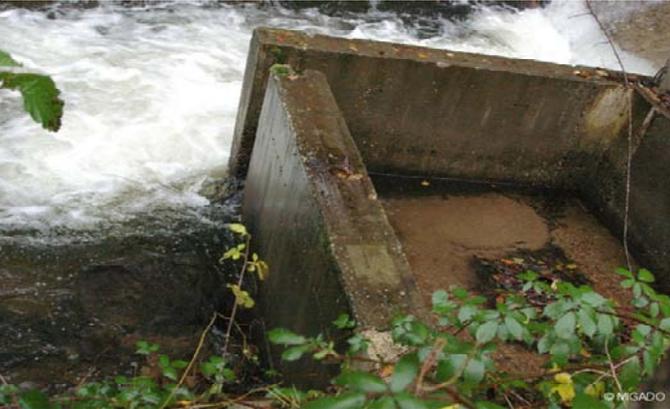
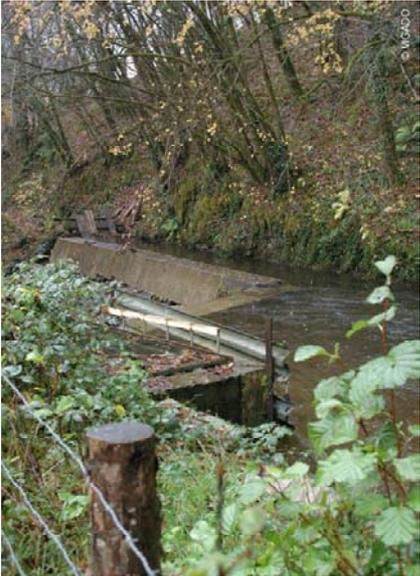
VIMBELLE, Moulin de Vimbelle - Novembre 08

Observations :	
Dernier bassin quasi totalement ensablé	
Obstruction de la prise d'eau par des gravats et des feuilles

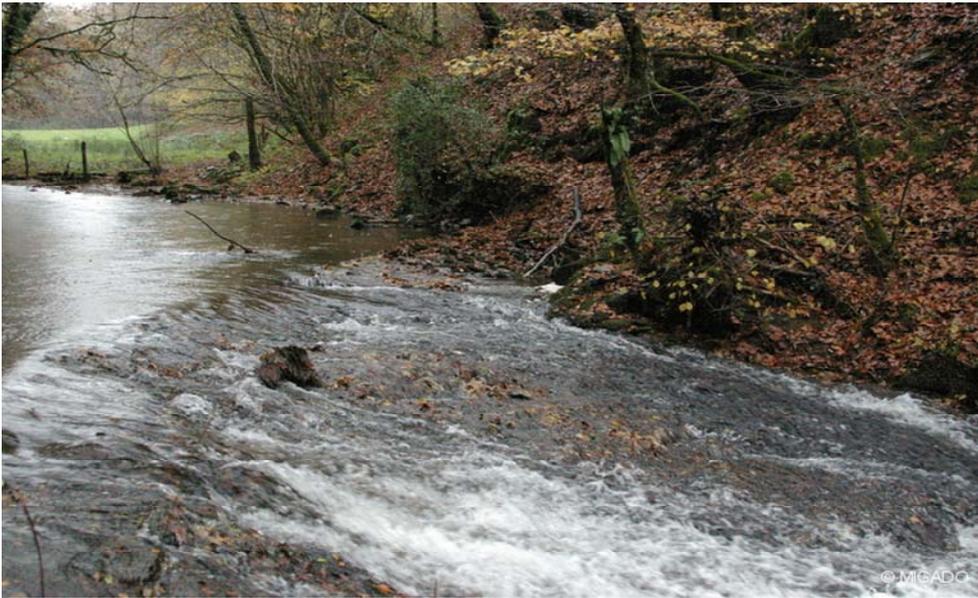
VIMBELLE, Chapelle - Novembre 08

- problèmes possibles à faible débit pour de gros poissons

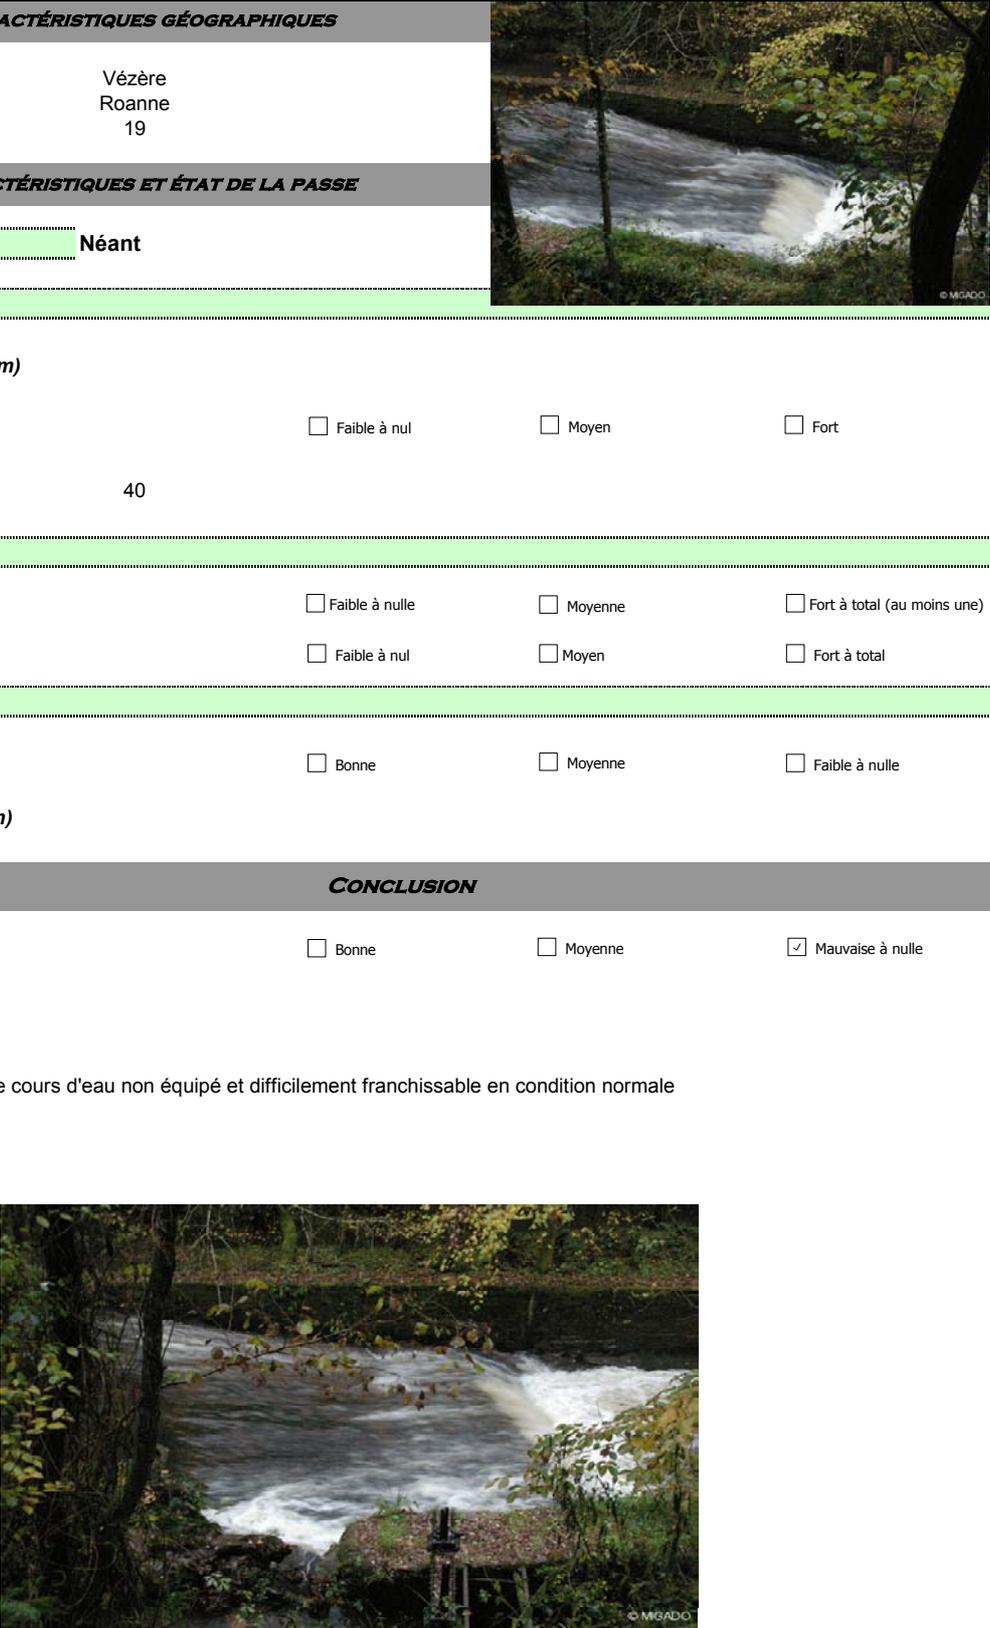
ROANNE, Digue Ste Marie - Novembre 08

CARACTÉRISTIQUES GÉOGRAPHIQUES	
Bassin	Vézère
Cours d'eau	Roanne
Département	19
CARACTÉRISTIQUES ET ÉTAT DE LA PASSE	
Type de passe	Néant
Prise d'eau	
Espacement grille (cm)	
Colmatage	<input type="checkbox"/> Faible à nul <input type="checkbox"/> Moyen <input type="checkbox"/> Fort
Perte de charge (cm)	40
Passe	
Obstruction	<input type="checkbox"/> Faible à nulle <input type="checkbox"/> Moyenne <input type="checkbox"/> Fort à total (au moins une)
Engrèvement	<input type="checkbox"/> Faible à nul <input type="checkbox"/> Moyen <input type="checkbox"/> Fort à total
Chute aval	
Attractivité	<input type="checkbox"/> Bonne <input type="checkbox"/> Moyenne <input type="checkbox"/> Faible à nulle
Hauteur de chute (cm)	
CONCLUSION	
Franchissabilité	<input type="checkbox"/> Bonne <input type="checkbox"/> Moyenne <input checked="" type="checkbox"/> Mauvaise à nulle
Observations :	
Premier obstacle sur le cours d'eau non équipé et difficilement franchissable en condition normale

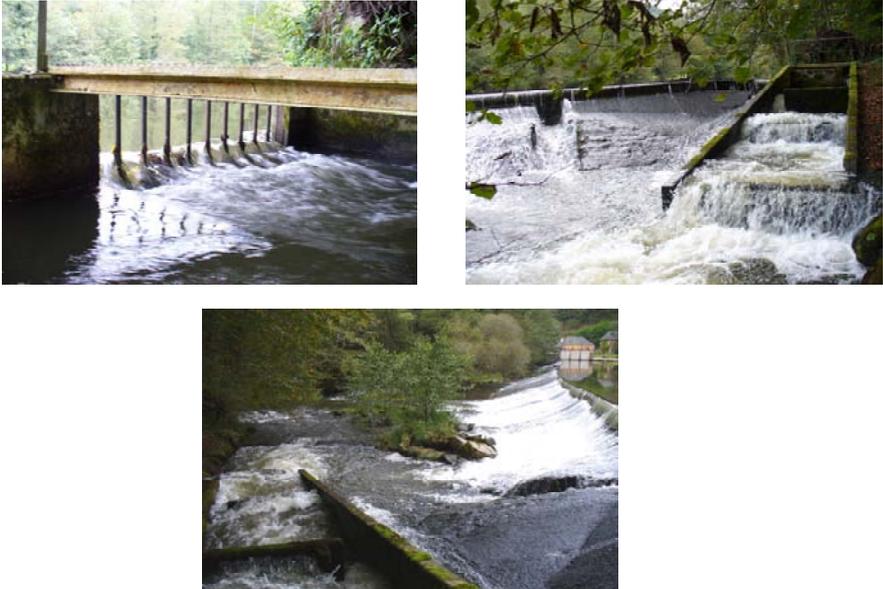
ST SAURY - Juin 08

Observations :	- Les deux derniers bassins débordent à cause du réhaussement de la digue par des planches.

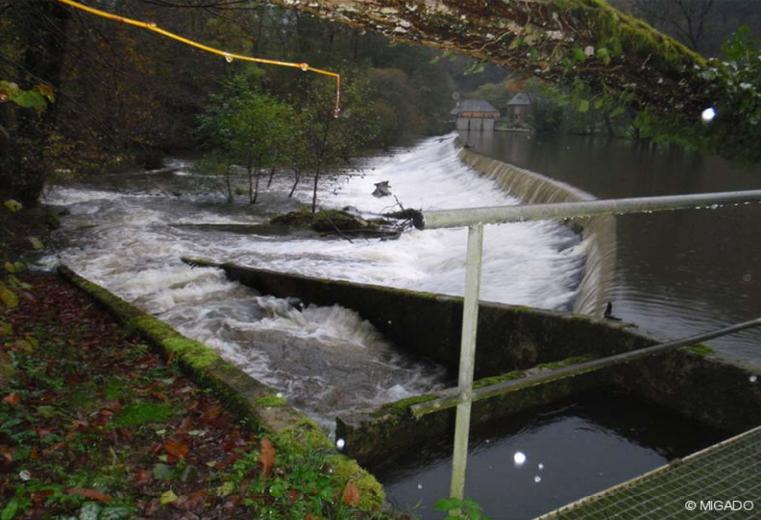
ST SAURY - Novembre 08

- pour ce débit, l'écoulement dans la passe (turbulences, pas de dissipation dans les derniers bassins) semble nuit à sa franchissabilité.

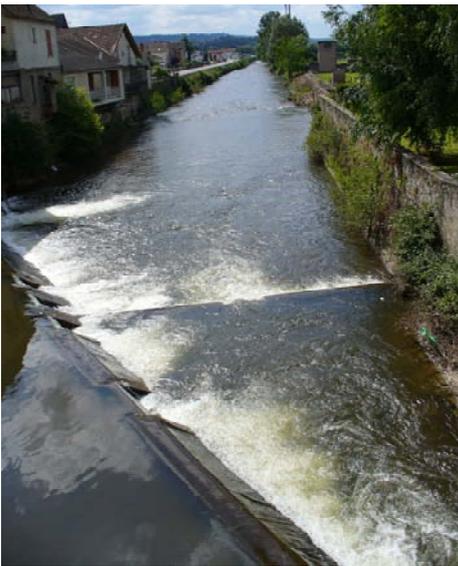
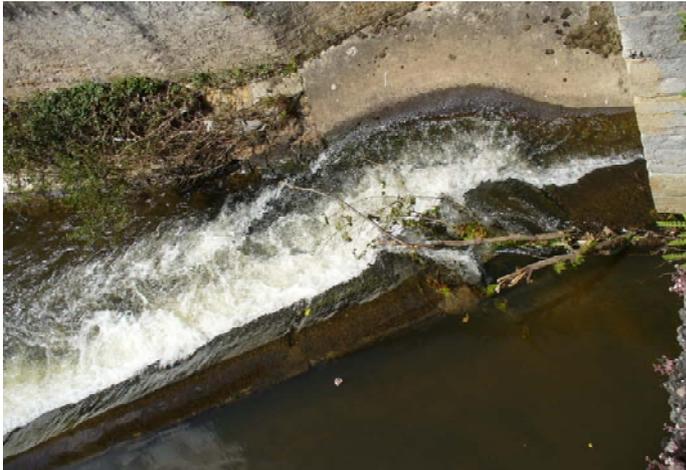
Truite Doré - Juin 08

Observations :	
Franchissabilité difficile car présence d'un arbre dans la prise d'eau

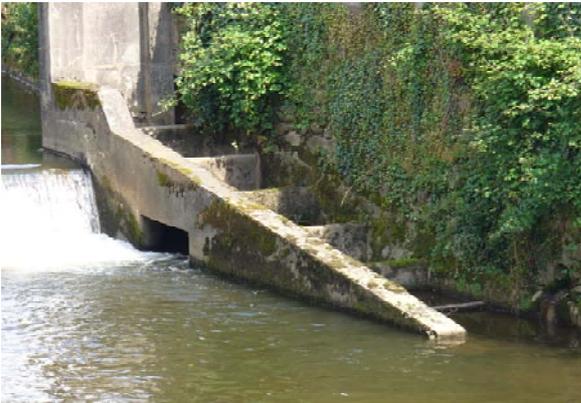
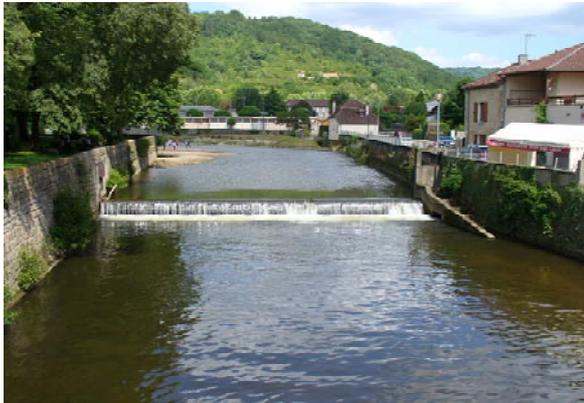
Jardin public - Juin 08

Observations :			
- La vanne de la prise d'eau est fermée ⇒ la passe à poisson est hors service.

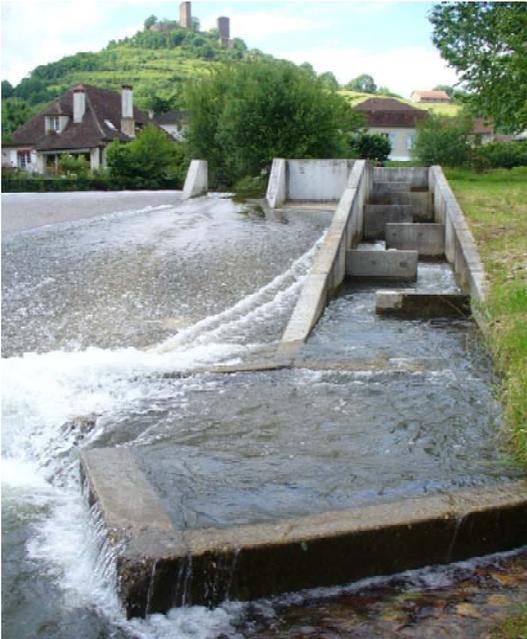
Aigue Vieille - Juin 08

Observations :			
- L'attractivité de la passe est diminuée du fait de l'engrèvement des deux derniers bassins.

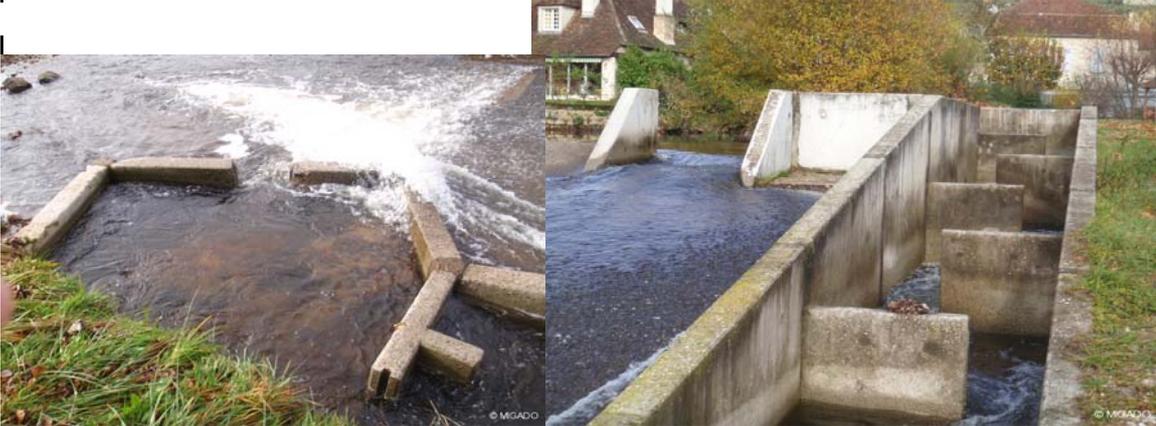
Aigue Vieille – Novembre 08

Observations :	
- L'attractivité de la passe est diminuée du fait de l'engrèvement des deux derniers bassins et du faible débit circulant (abaissement du niveau du bief)
