Parc naturel régional des Grands Causses

Phase 1

Etat des lieux et diagnostic

Rapport annexe : fiches ouvrages

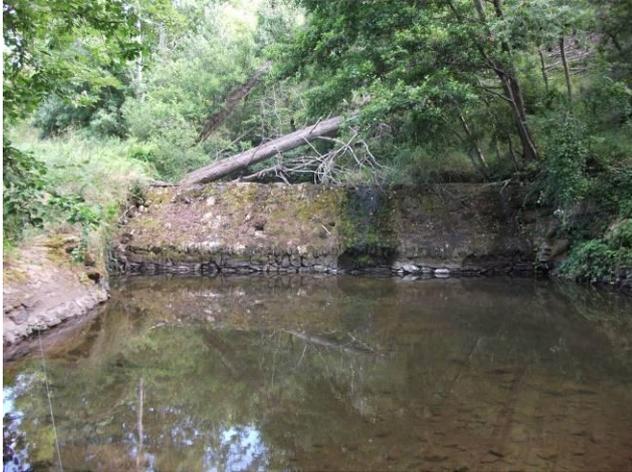
0	Aucun désordre apparent	
1	Désordres mineurs et non structurés	
2	Désordres touchant la structure	X
3	Désordres graves mettant l'ouvrage en péril	
4	Brèche complète ou partielle

Vue sur l'ouvrage depuis l'aval avec les 2 zones d'écoulement en surface

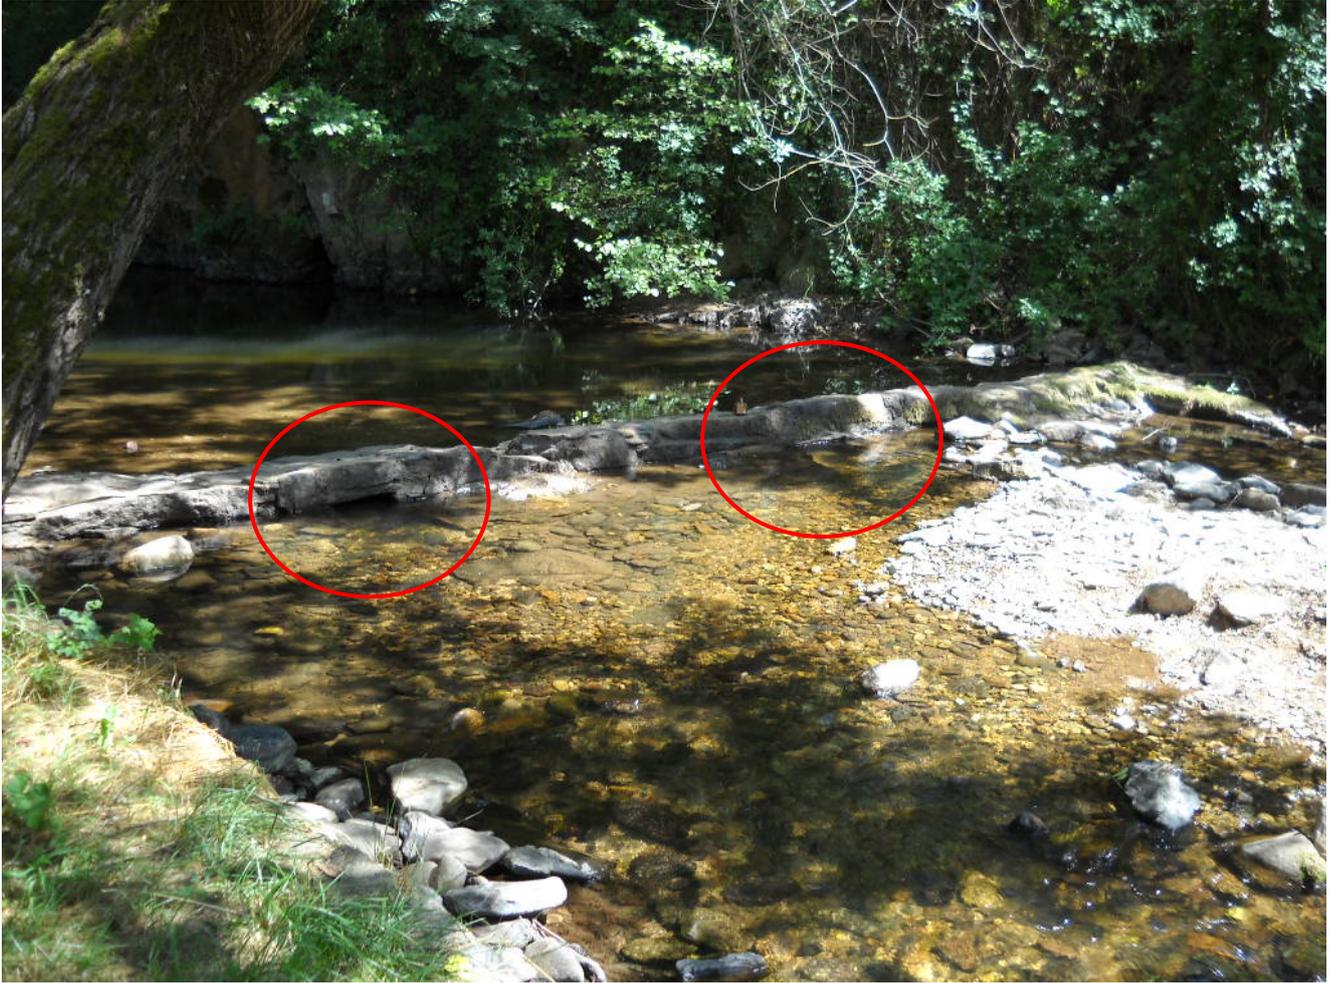
0	Aucun désordre apparent	
1	Désordres mineurs et non structurés	X
2	Désordres touchant la structure	
3	Désordres graves mettant l'ouvrage en péril	
4	Brèche complète ou partielle

Vue du seuil depuis l'aval (les 2 ouvertures sont cerclées en rouge)

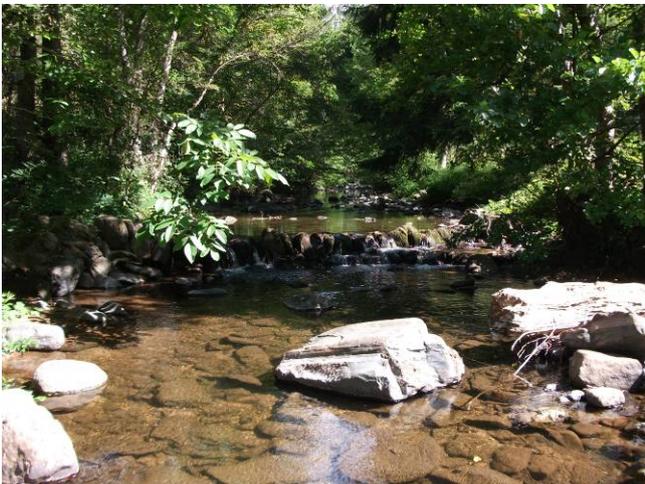
0	Aucun désordre apparent	X
1	Désordres mineurs et non structurés	
2	Désordres touchant la structure	
3	Désordres graves mettant l'ouvrage en péril	
4	Brèche complète ou partielle

Vue sur l'ouvrage depuis l'aval

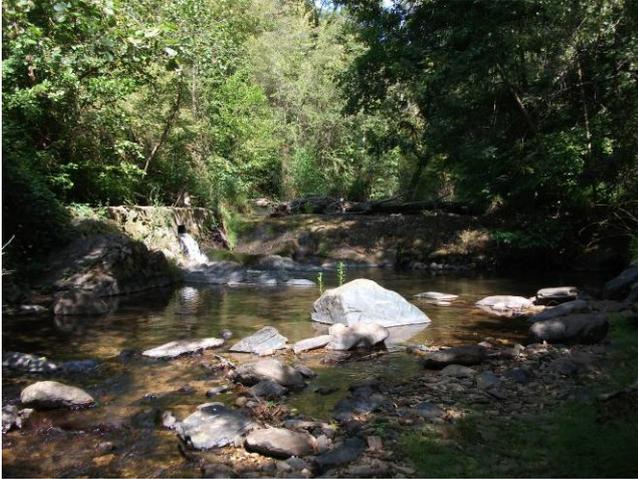
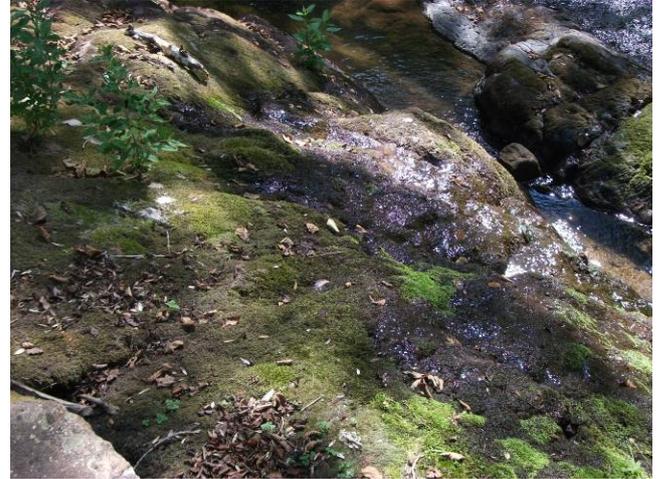
- Côté rive droite, fuite située au $\frac{3}{4}$ de la hauteur de l'ouvrage
- Côté rive gauche, écoulement interne qui débouche en aval de l'ouvrage

On peut observer des désordres au droit du seuil. Côté rive droite, Une fuite est également visible sur le parement aval de l'ouvrage. Un bloc de pierre a été arraché au niveau de la crête, probablement par des troncs d'arbre mort couchés en travers du lit de la Muse. En effet, des branchages et des troncs encombrant la rivière en amont du seuil, pouvant entraîner la formation d'embâcles et/ou causer des dommages sur l'ouvrage.

Vue sur l'ouvrage depuis l'aval avec la décharge en rive droite Vue depuis la crête de l'ouvrage sur les fuites visibles côté droit

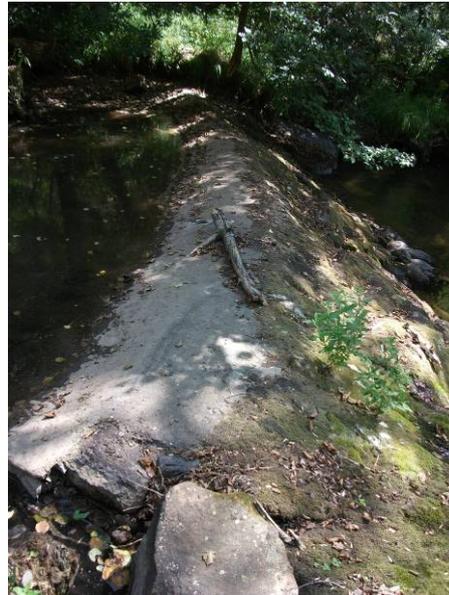
Vue depuis la rive droite sur la crête de l'ouvrage, avec un bloc de pierre arrachée

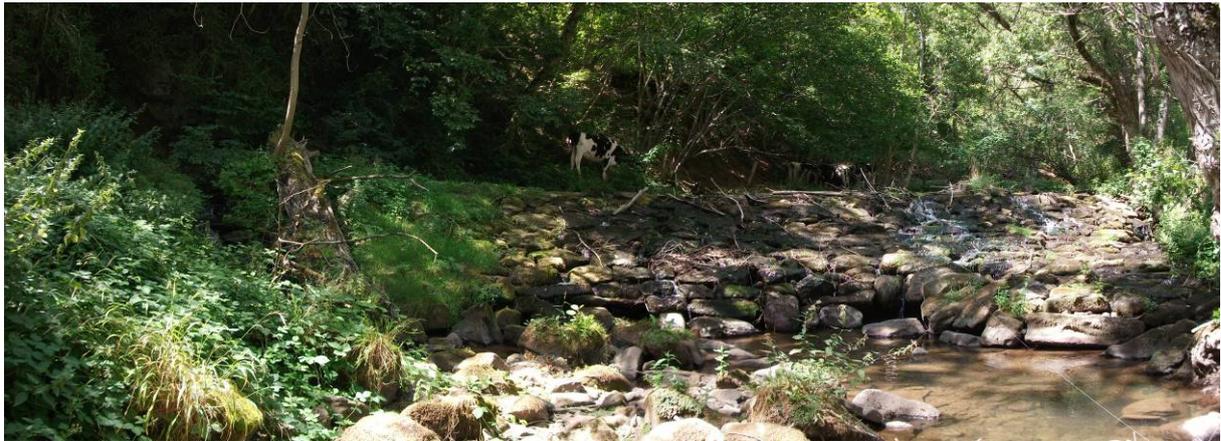
0	Aucun désordre apparent	
1	Désordres mineurs et non structurés	
2	Désordres touchant la structure	X
3	Désordres graves mettant l'ouvrage en péril	
4	Brèche complète ou partielle

Vue sur l'ouvrage depuis l'aval, présence de branchages et d'un tronc d'arbre sur l'ouvrage

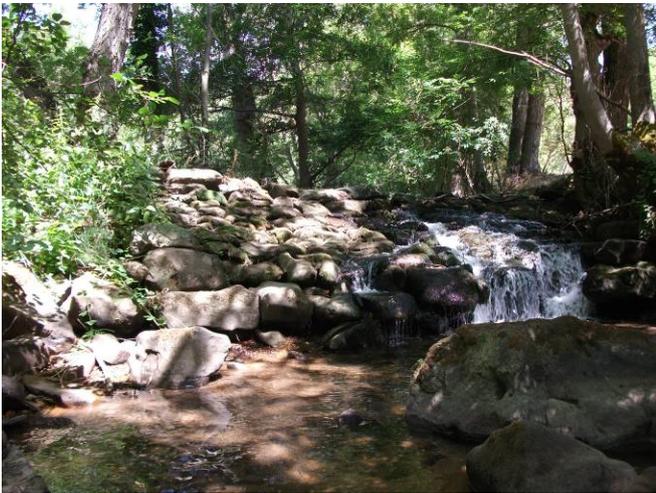
Présence de déstabilisation : oui
 Brèches : non
 Fuites, fissures : non
 Affouillement : oui
 Contournement : non
 Arrachage de matériaux : oui

Vue sur l'ouvrage depuis l'aval, concentration des écoulements en rive gauche

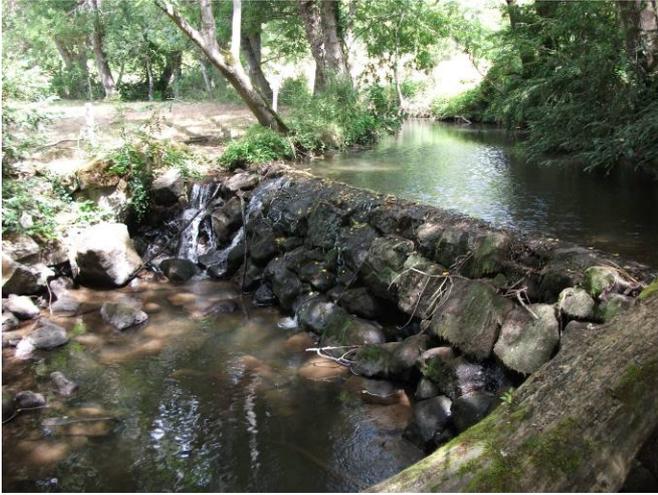
Présence de déstabilisation : oui
 Brèches : non
 Fuites, fissures : non
 Affouillement : non
 Contournement : non
 Arrachage de matériaux : oui

Vue sur l'ouvrage depuis l'aval, concentration des écoulements en rive droite et blocs arrachés notamment au centre

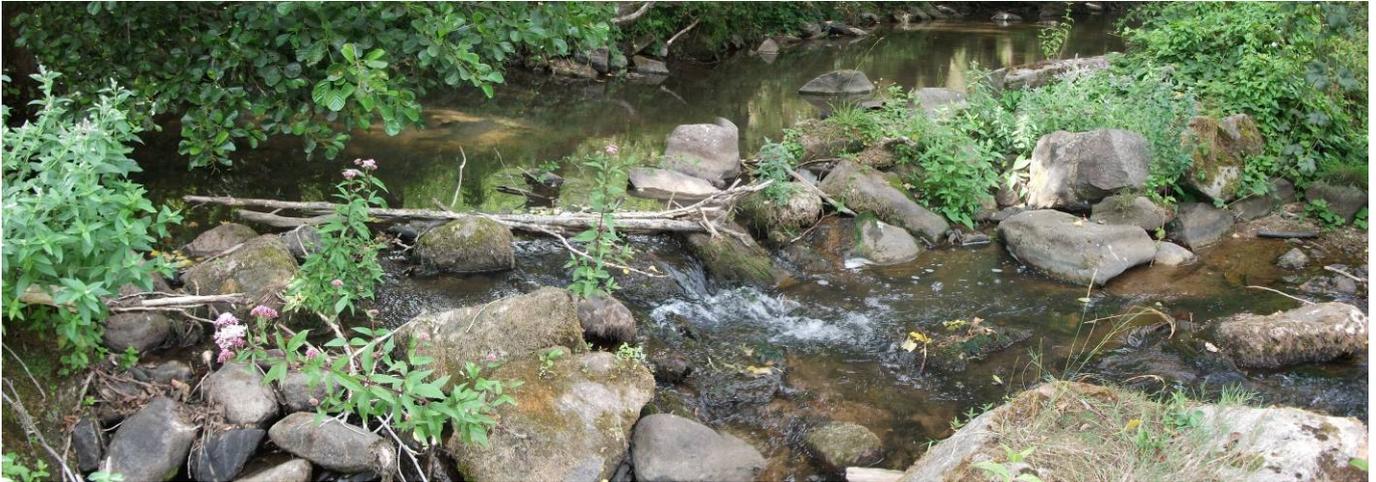
0	Aucun désordre apparent	
1	Désordres mineurs et non structurés	
2	Désordres touchant la structure	
3	Désordres graves mettant l'ouvrage en péril	
4	Brèche complète ou partielle	X

Vue de l'ouvrage depuis l'aval

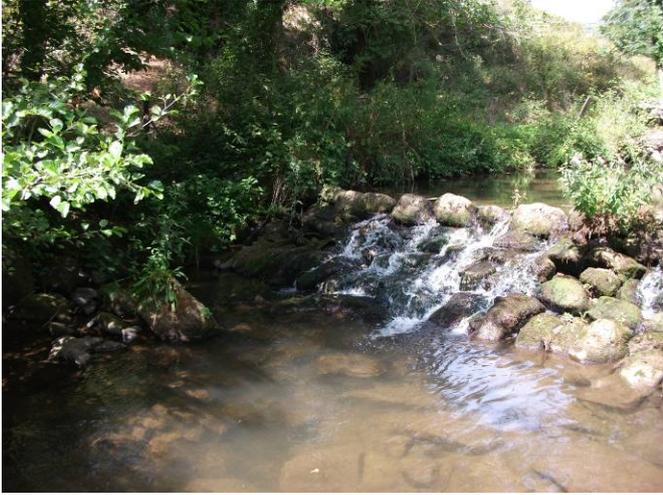
Vue sur l'ouvrage depuis l'aval

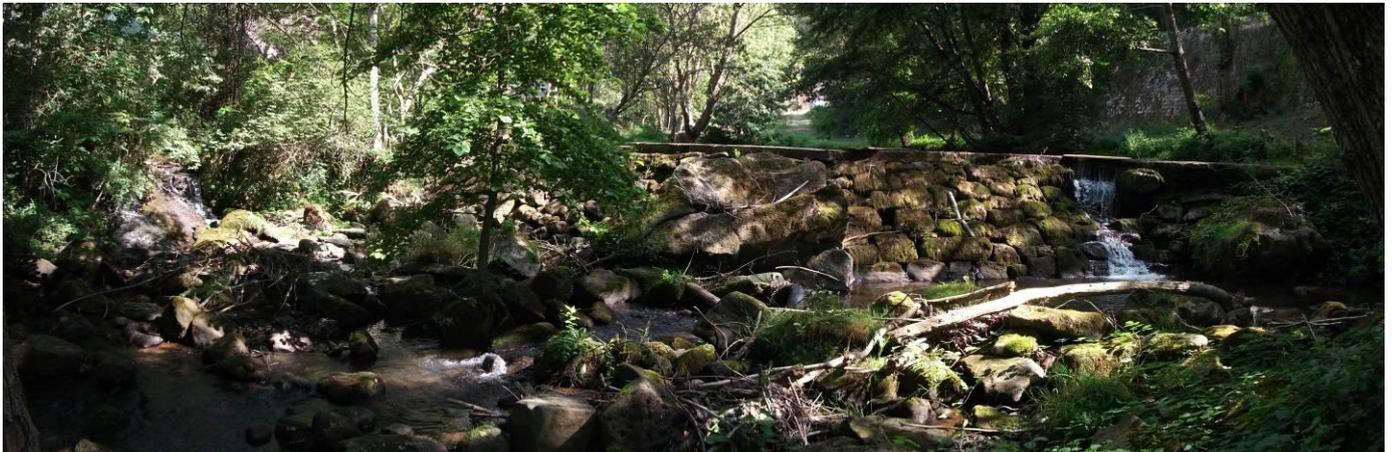
Vue sur l'ouvrage depuis l'aval, seuil en appui central sur un gros rocher, avec surverse côté rive gauche et canal rive droite, manque le canal rive gauche invisible sur la photo

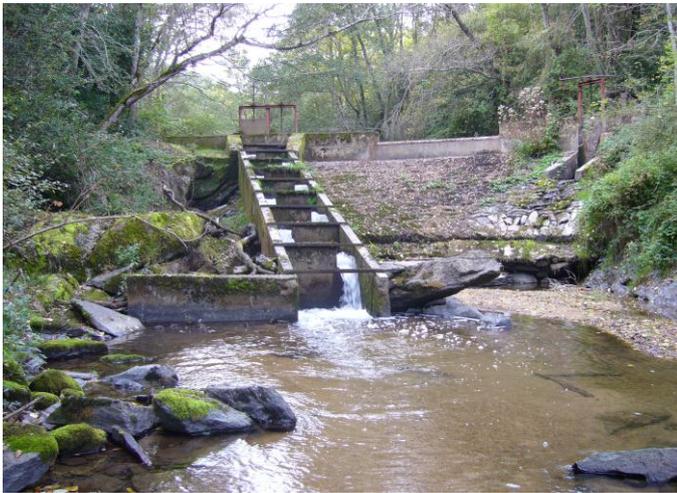
L'ouvrage est également muni d'une passe à poisson, alimentée par l'intermédiaire de 2 vannes et compartimentée en 12 éléments. En amont des vannes, des branchages se sont agglutinés et viennent obstruer la zone d'écoulement. On peut également observer une petite fuite au niveau de la partie amont de l'ouvrage. L'ouvrage manque d'entretien, les séparations sont rouillées et recouvertes de mousse et au droit de certaines, des herbes et branchages viennent s'encaster.

Vue sur l'ouvrage depuis l'aval

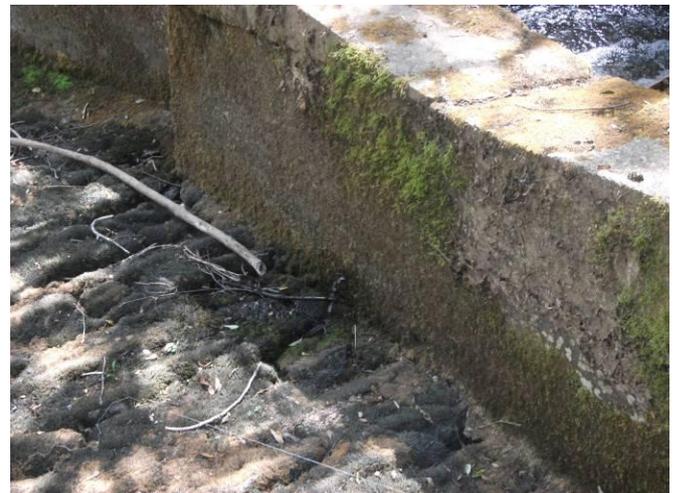
Détails de la fuite : au niveau de la passe à poisson, au $\frac{3}{4}$ de la hauteur de l'ouvrage

Il semble également qu'il y ait des infiltrations d'eau dans les murs de la passe à poisson (zones plus sombres sur les parties extérieures visibles).

Vue sur la fuite au niveau de la passe à poisson, côté rive gauche

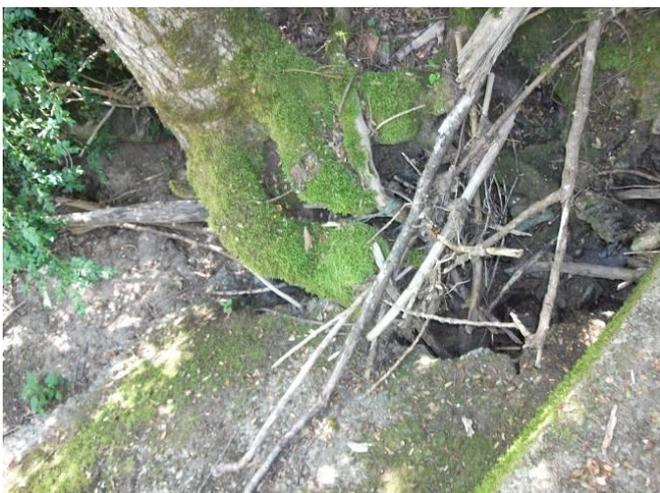
En rive droite, l'ancrage en berge montre des signes de dégradation entraînant probablement un contournement de l'ouvrage lors de crue.

Vue sur la berge droite, dégradation de l'ancrage en berge

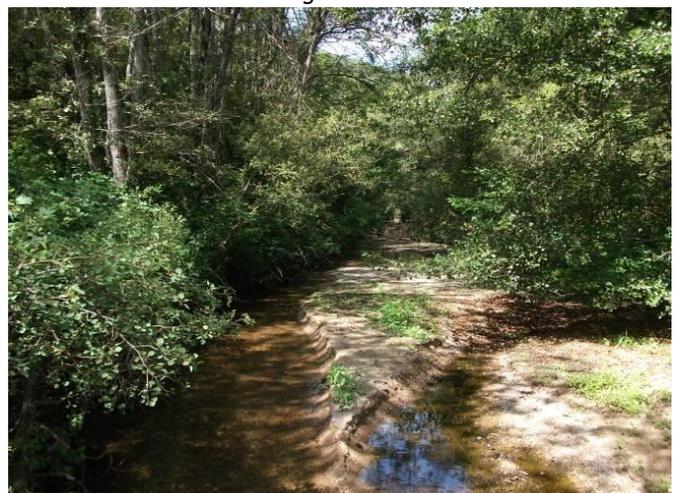
Pas de retenue en basses eaux (retenue comblée par d'importants dépôts gravelo-sableux)

Vue amont, avec ensablement du lit

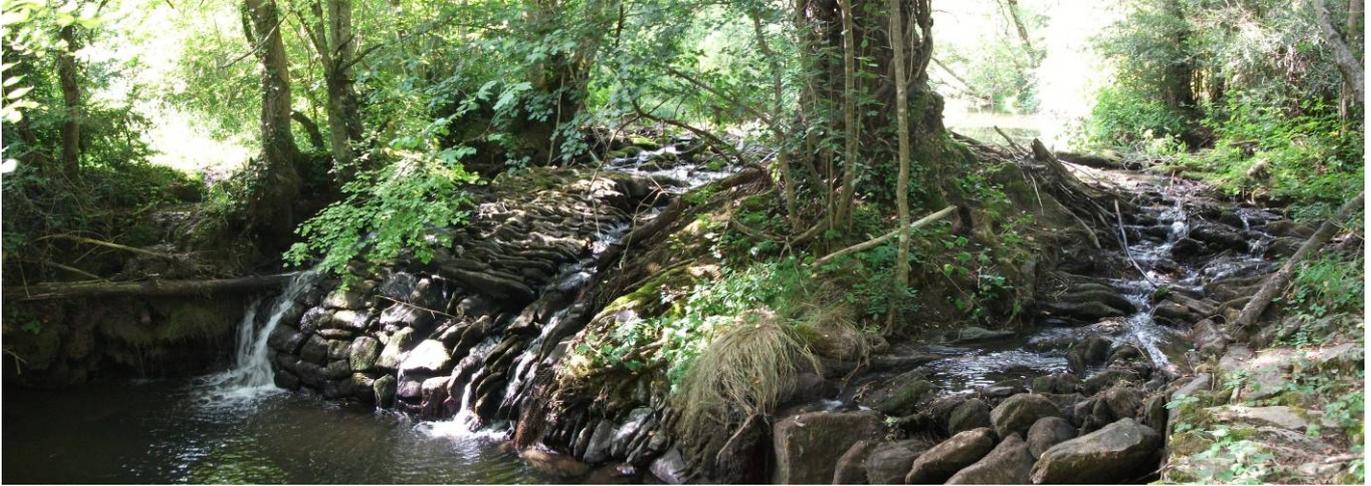
Il s'agit d'un ouvrage imposant en pierres sèches, construit autour d'un arbre central. Cette disposition favorise la formation d'embâcles, d'ailleurs lors de la visite, on a pu observer la présence de branchage en travers de l'ouvrage. Dans la partie amont de l'ouvrage, l'ouvrage semble dégradé, certaines pierres sèches ont probablement été déchaussées laissant apparaître du vide et de la terre. Sur l'ensemble de l'ouvrage, on peut constater la présence de branches et/ou troncs d'arbre mort en travers de l'ouvrage. Il y a également en amont et en aval couchés dans le lit ou sur les berges, ceux-ci lors de crue peuvent en péril la stabilité de la chaussée.

Vue sur l'ouvrage depuis l'aval, 2 bras réparti autour d'un arbre central

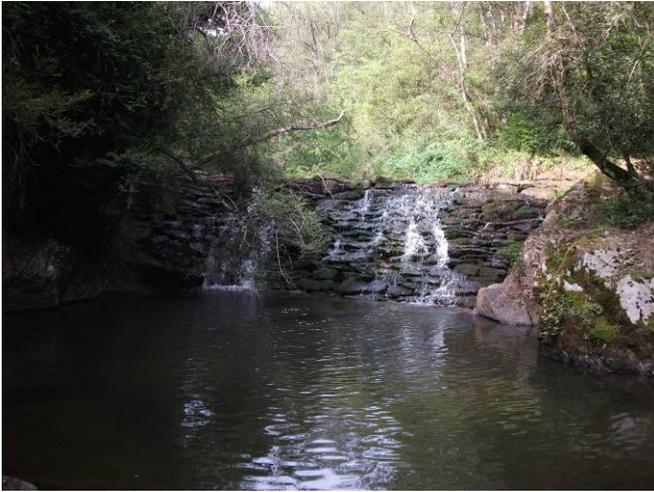
Vue sur l'ouvrage depuis l'aval, écoulement diffus sur la largeur

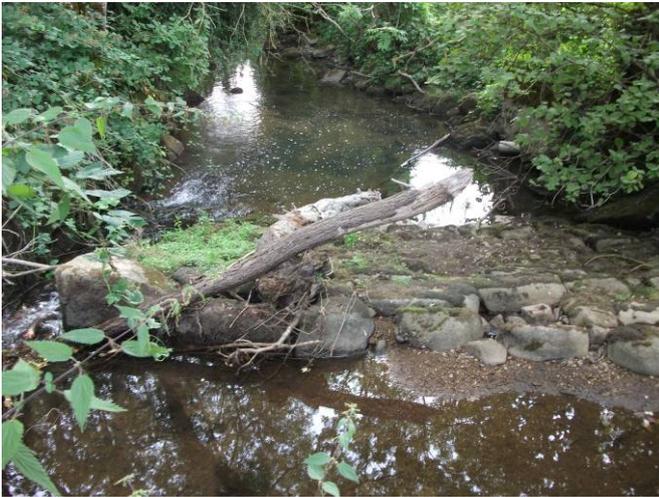
Vue sur l'ouvrage depuis l'amont, tronc en travers

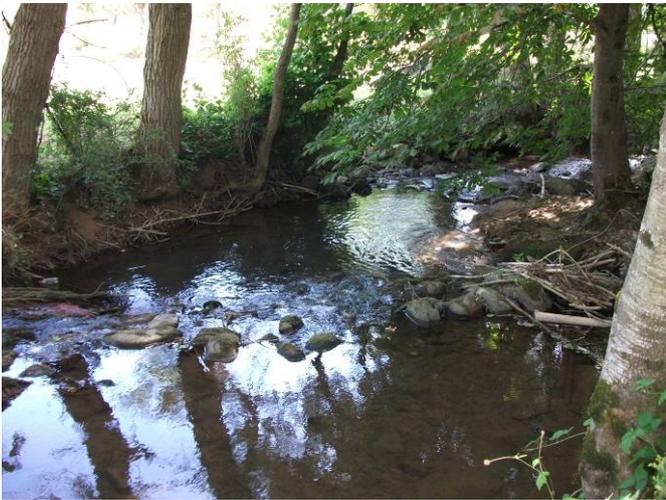
Vue sur l'ouvrage depuis l'amont, rétrécissement en aval visible

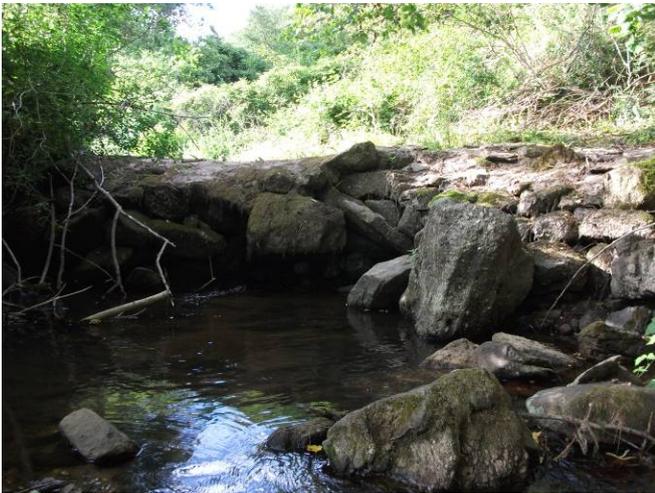
0	Aucun désordre apparent	
1	Désordres mineurs et non structurés	
2	Désordres touchant la structure	
3	Désordres graves mettant l'ouvrage en péril	X
4	Brèche complète ou partielle

Vue aval, avec blocs emportés et seuil déstabilisé

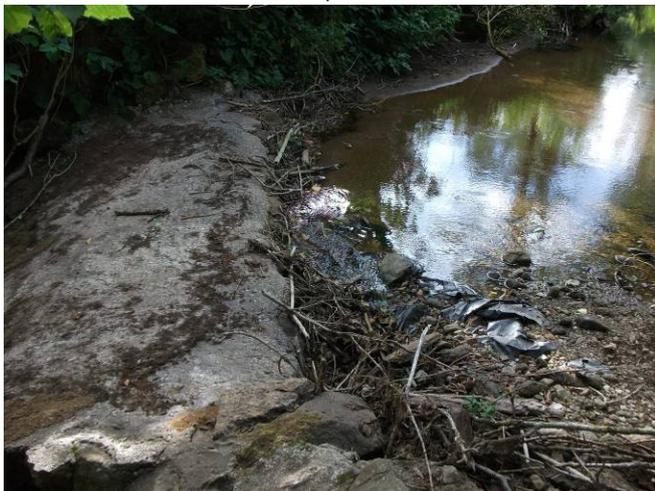
Vue sur la crête du seuil avec infiltration d'eau dans l'ouvrage

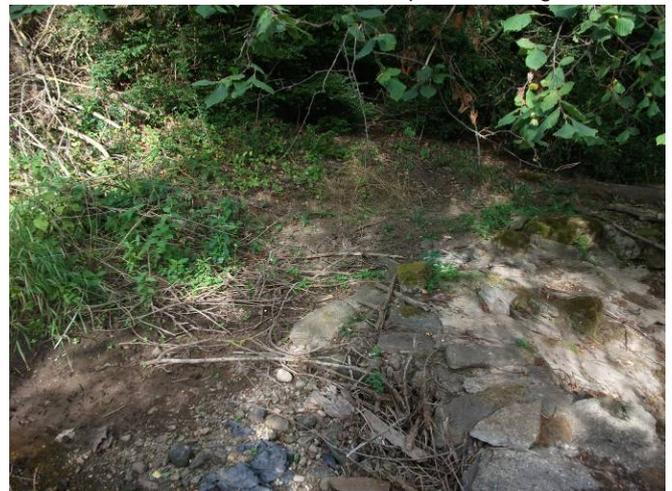
Ancien bief, en partie comblé

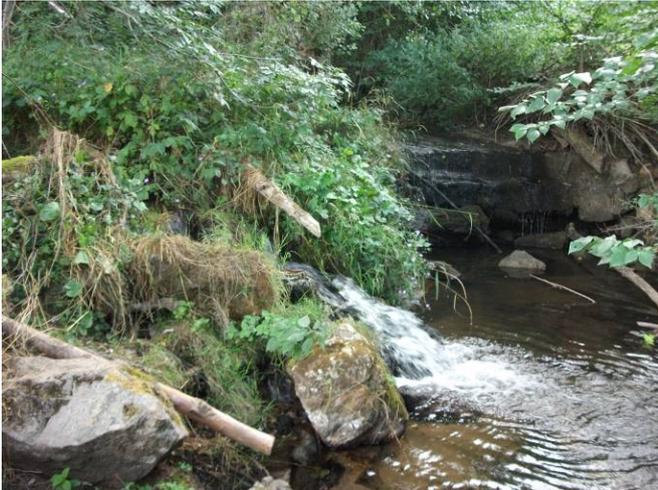
Vue depuis l'aval avec le canal de décharge au et le seuil en arrière plan (affouillement visible)

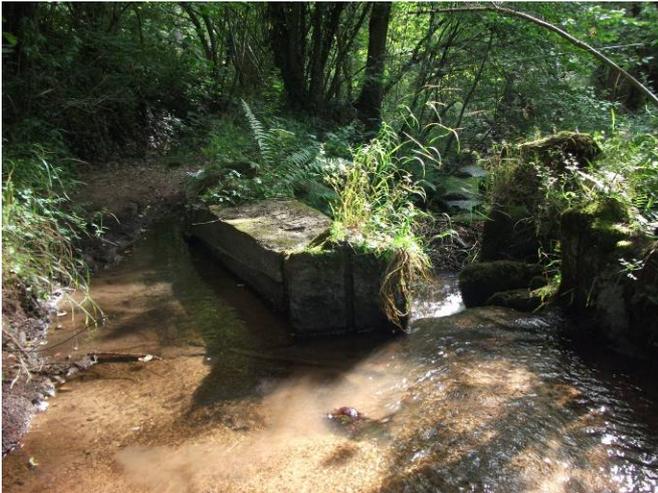
Vue depuis amont sur l'ouvrage (bief de dérivation et ancien vannage)

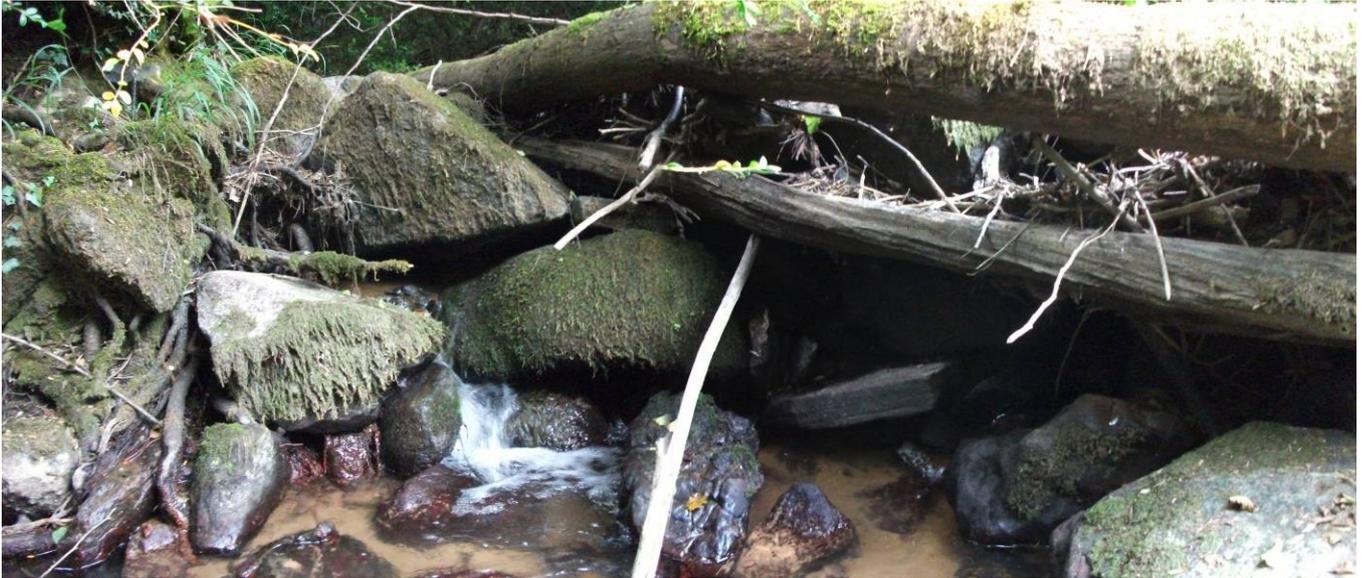
0	Aucun désordre apparent	
1	Désordres mineurs et non structurés	
2	Désordres touchant la structure	X
3	Désordres graves mettant l'ouvrage en péril	
4	Brèche complète ou partielle

Vue sur l'ouvrage et les blocs déstabilisés en aval, le tronc en travers

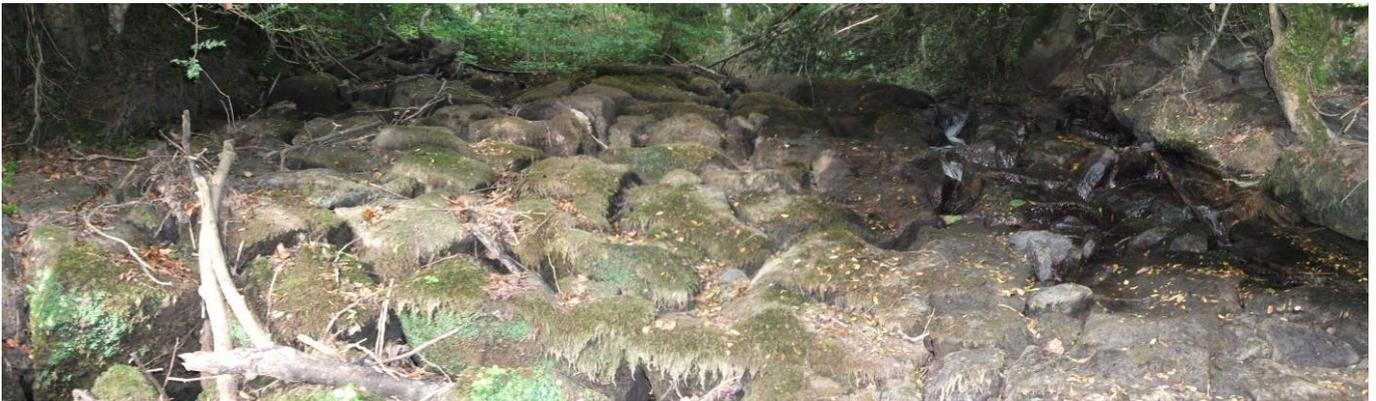
Vue sur le parement aval, écoulement superficiel en rive gauche

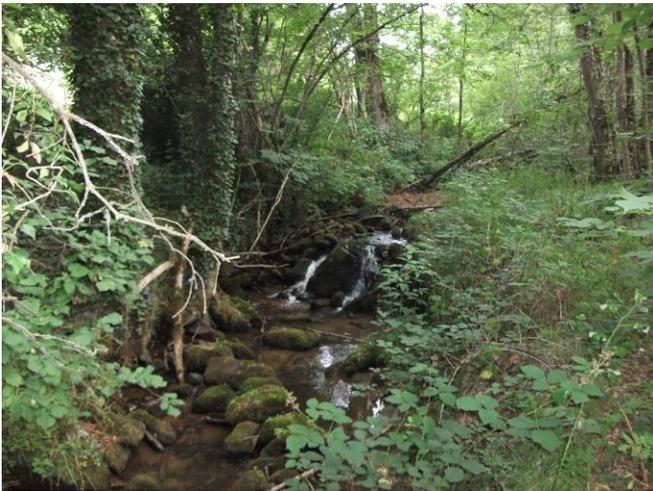
Vue aval, avec écoulement central, (végétation dense)

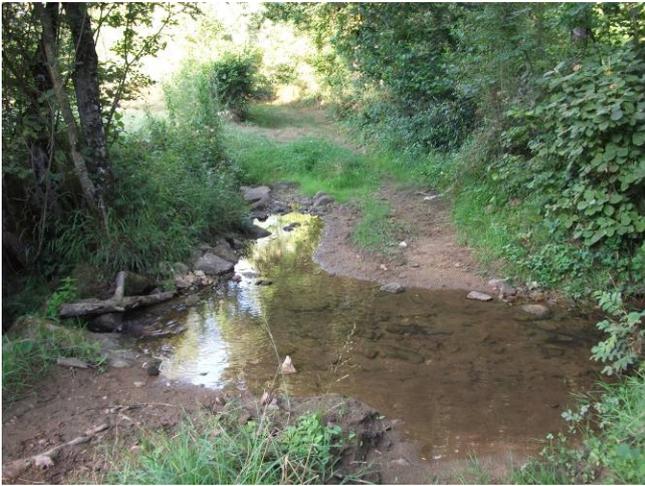
Vue amont sur le passage à gué avec les 2 bras
aux 1^{er} et 2nd plans
