**SYNTHESE DES SUIVIS THERMIQUES DE COURS D'EAU ET SUIVI  
DES PASSES A POISSONS DU BASSIN VERSANT DE LA  
DORDOGNE- 2011.**

**LSTEMP11-LSPAP11**

**David CLAVE**

**Décembre 2012**

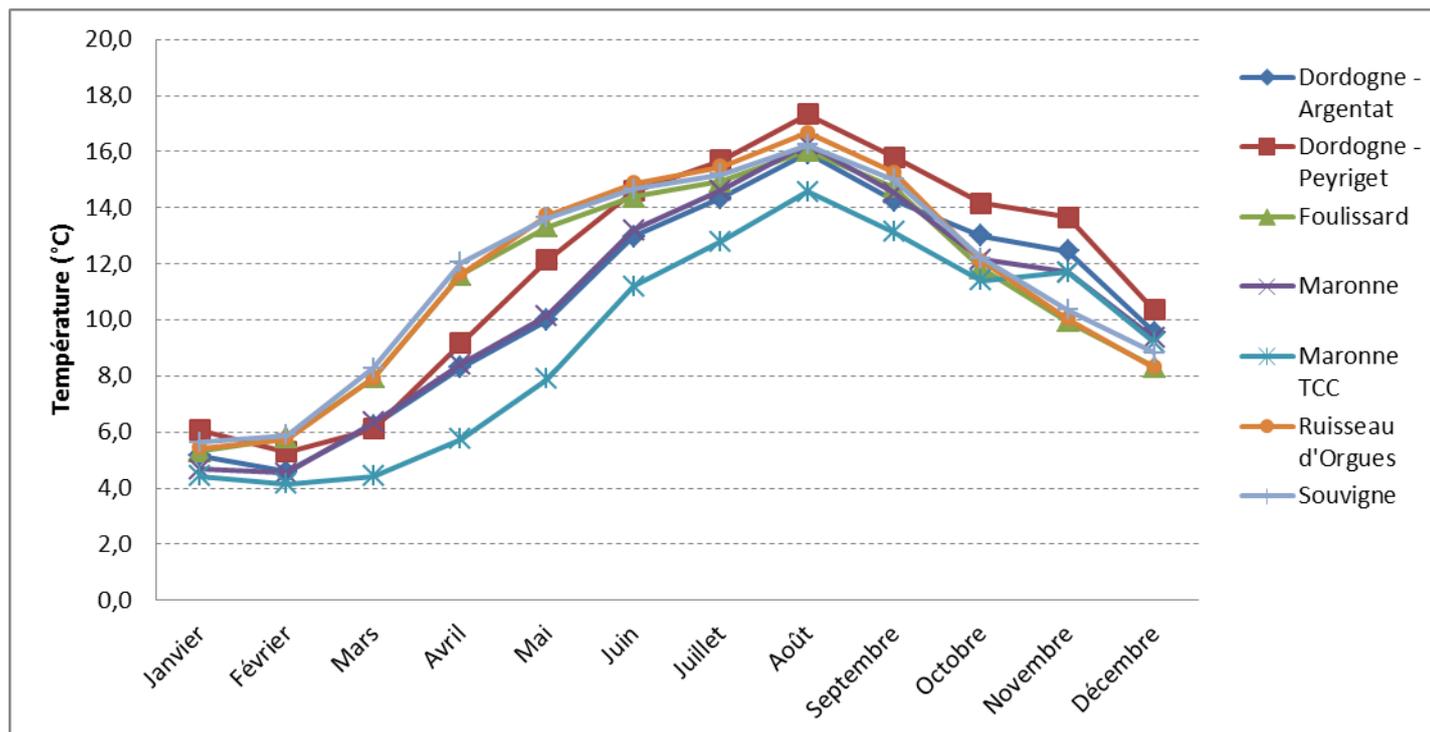
Figure 2 : Courbes des températures (°C) moyennes mensuelles relevées sur les stations amont de l'axe Dordogne.

Sur l'axe Dordogne, deux types de profils de courbes sont visibles : celui des affluents à régime hydraulique naturel (Foulissard, Souvigne et Combejean) et celui des cours d'eau à régime perturbé (Dordogne, Maronne). On observe un décalage entre les deux courbes avec une augmentation et une baisse des températures plus précoces pour les cours d'eau naturels. Concernant l'amplitude thermique sur l'année, elle correspond tout à fait au préférendum des salmonidés.

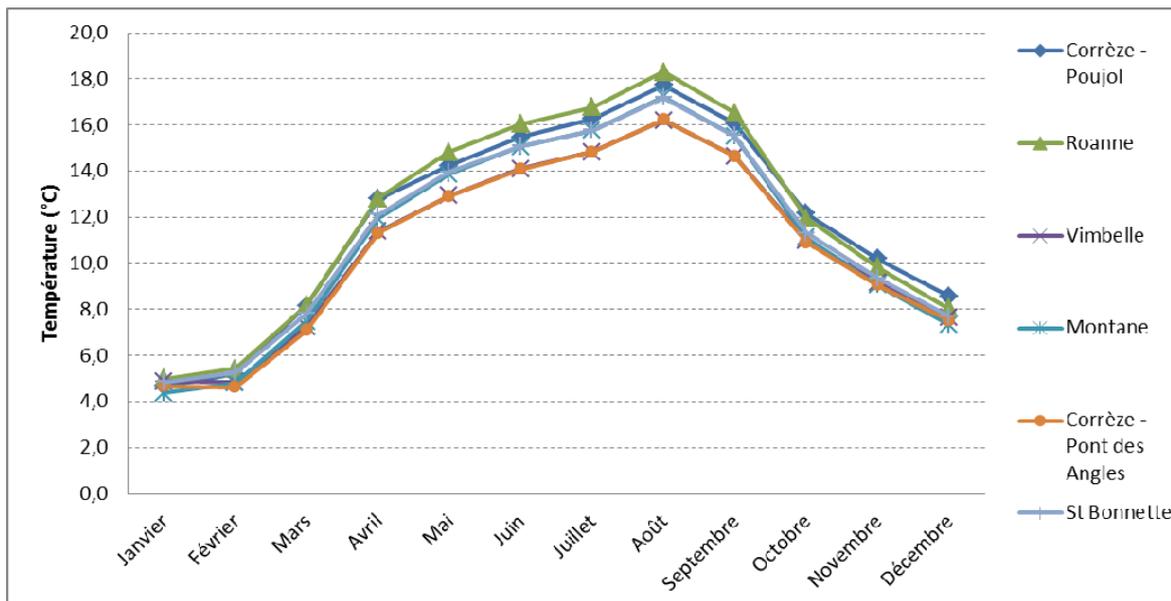
Figure 3 : Courbes des températures (°C) moyennes mensuelles relevées sur les stations amont de l'axe Corrèze.

Sur la figure 3, il apparaît que les régimes thermiques moyens sont relativement similaires pour la Corrèze amont et les affluents. On notera des régimes thermiques estivaux corrects (en-dessous de 20°C) même sur la partie aval de l'axe Corrèze. Par contre, concernant l'axe Vézère, il est observé que le régime thermique de l'axe principal est plus élevé que celui des tributaires.
