**SUIVI DU FONCTIONNEMENT DES PASSES A POISSONS  
DU BASSIN DE LA DORDOGNE  
- 2009 -**

**LSPAP09**

**Juin 2010**

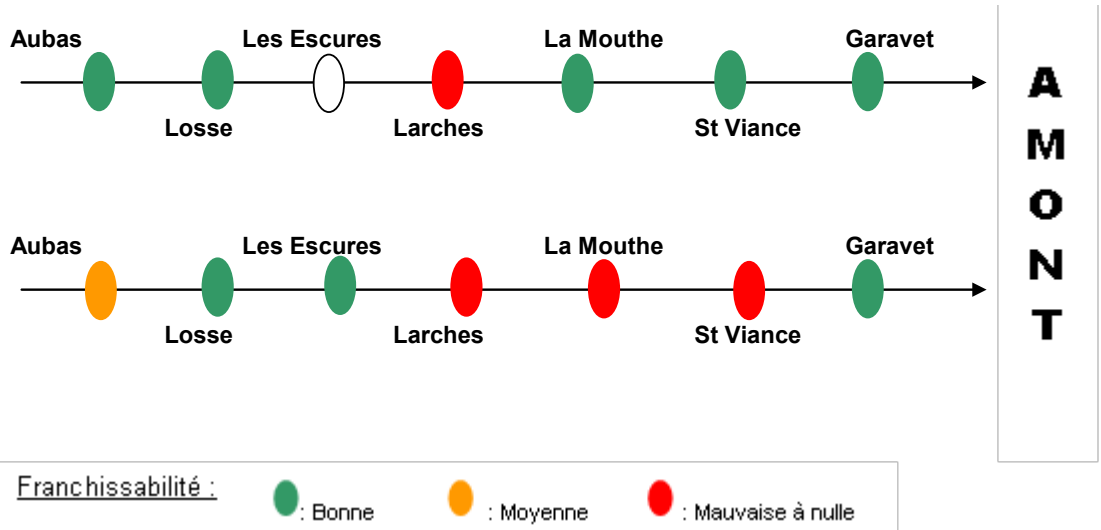
## Printemps 2009

Au cours des deux visites, il est apparu que les dysfonctionnements sont majoritairement dus à un effort insuffisant concernant l'entretien courant (nettoyage de la prise d'eau) ou plus ponctuel (premier bassin engravé à Losse depuis 2007). On notera également les problèmes de fonctionnalité du dispositif de Larche dus au chômage de la retenue.
