ÉTUDE POUR L'ENTRETIEN ET LA RESTAURATION HYDROMORPHOLOGIQUE DU FLEUVE CHARENTE ET DE SES AFFLUENTS DANS LE DÉPARTEMENT DE LA VIENNE

DOCUMENT 2 : Diagnostic

PHASE 1 : ETAT DES LIEUX ET DIAGNOSTIC

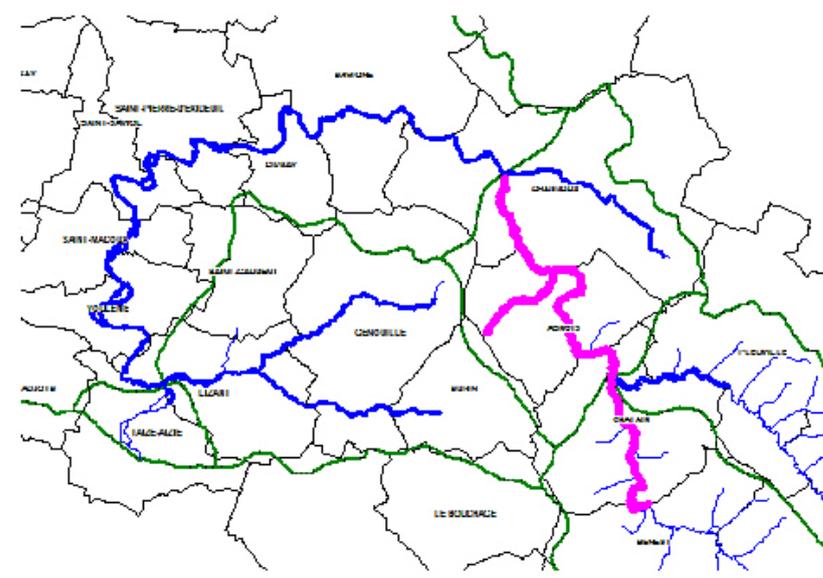
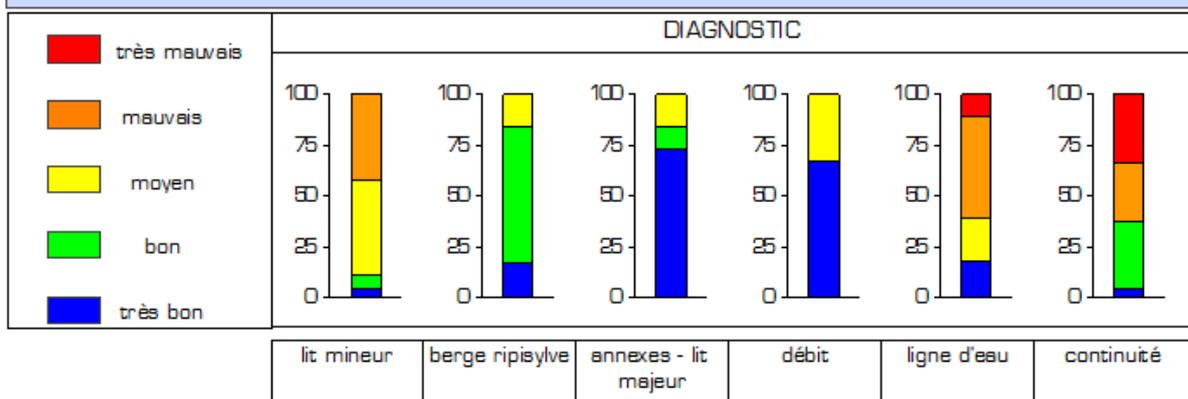
La Charente du confluent de l'Étang au confluent du Merdançon (inclus)

Les diagrammes ci-dessus montrent que les compartiments les plus altérés sont:

- La continuité holobiotique à 63% (12.9 km)
- Continuité migrateur à 100% (20.5 km)
- Le lit mineur à 89%(soit environ 18.3 km)
- La ligne d'eau à 61%(soit 12.5 km)
- Le débit à 33% (soit environ 6.8 km)
- Les berges à 16% (soit un peu plus de 3.2 km)

- Annexes-lit majeur à 16% (soit un peu plus de 3.3 km)

Cette masse d'eau amont de la Charente se caractérise par un niveau d'altération marqué sur les compartiments suivants :

- Lit mineur : banalisation des écoulements lents et colmatage lié à la présence d'ouvrages structurants ;
- Ligne d'eau : stabilisation des niveaux et contrôle des écoulements en amont des ouvrages ;
- Continuité : difficulté de franchissement des ouvrages par les espèces holobiotiques et les migrants.

- Des **grands ouvrages (10)** dont certains compromettent le franchissement piscicole, maintiennent une ligne d'eau fixe et favorisent le colmatage des fonds. Ces ouvrages sont essentiellement des seuils de moulin ;
- Le débit est artificiel sur la Charente : les débits d'étiage sont assurés par les lâchers des barrages de Lavaud et Mas Chaban. Il existe 5 pompages pour l'irrigation sur cette masse d'eau.

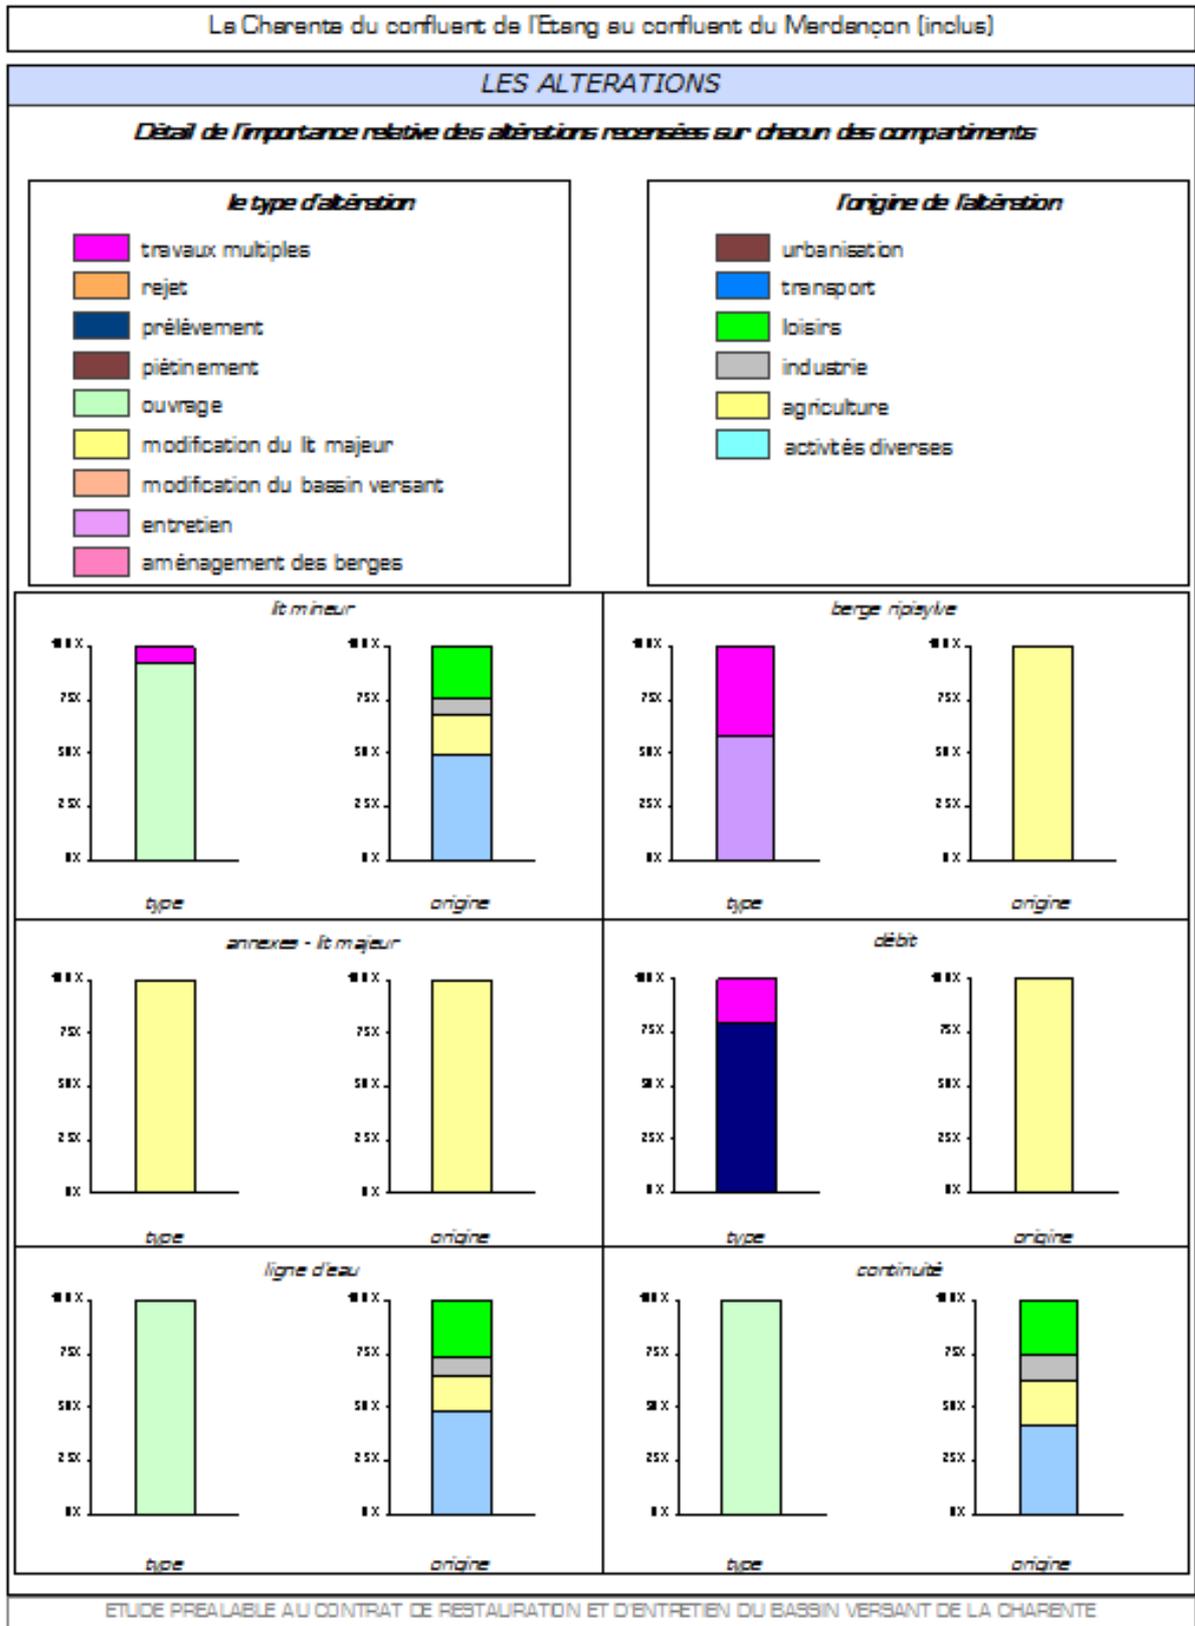
Figure 2 : importance et origine des altérations sur la Charente entre l'Étang et le Merdonçon

Les perturbations identifiées sur cette masse d'eau viennent essentiellement :

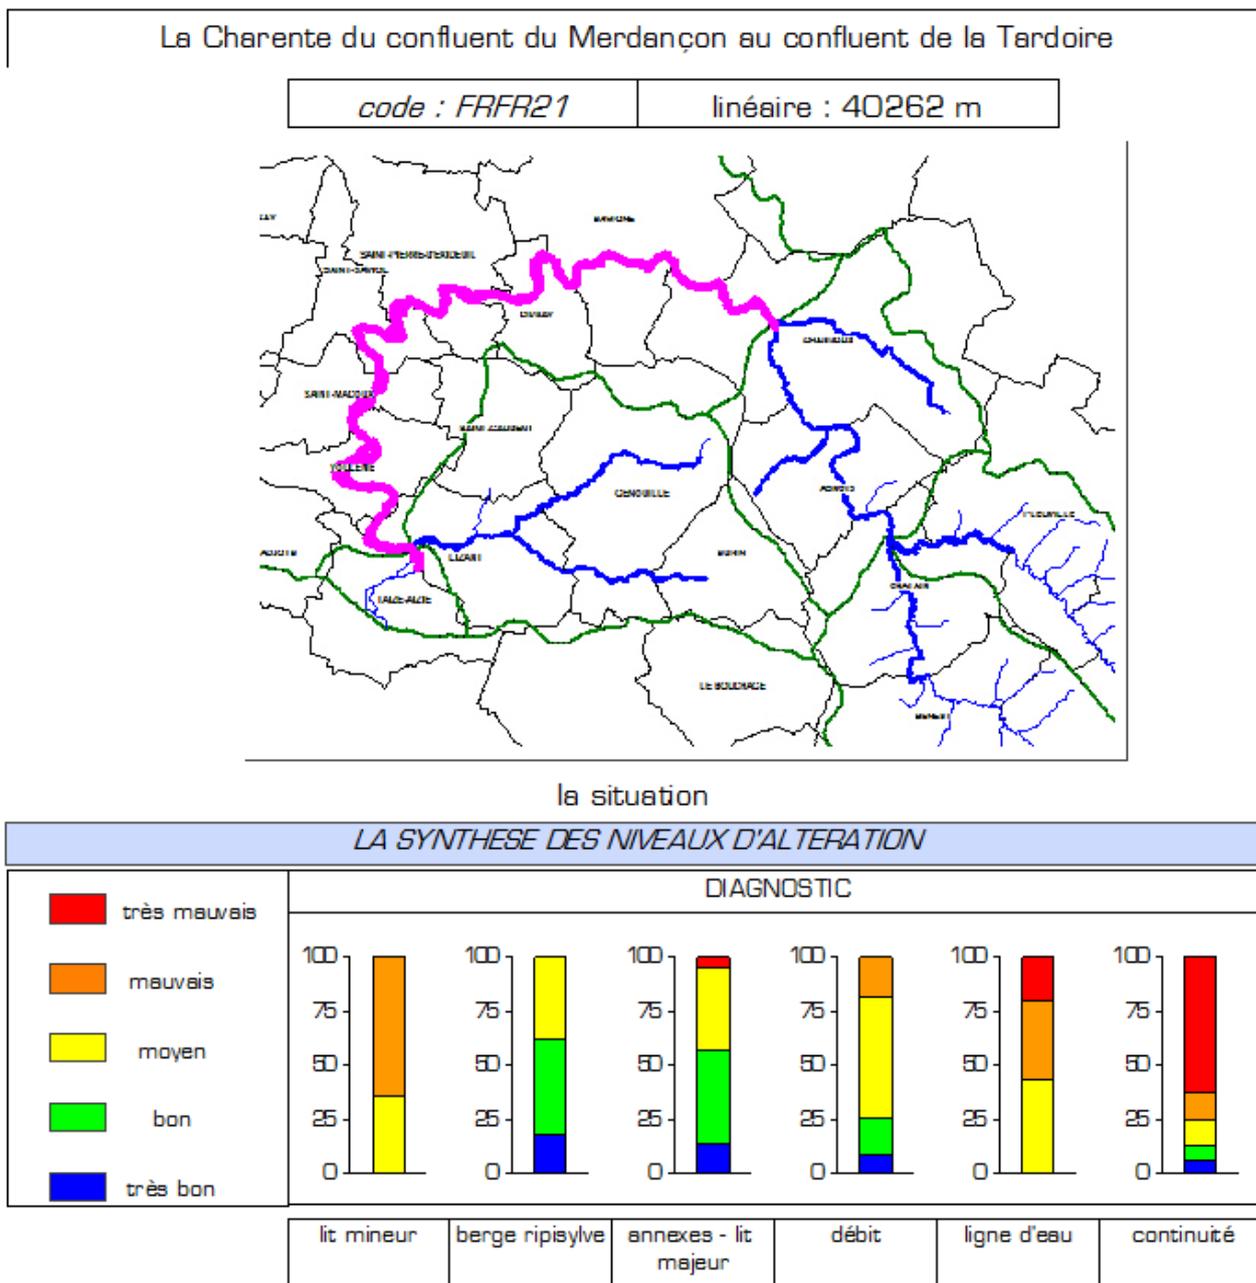
Les diagrammes ci-dessus montrent que les compartiments les plus altérés sont:

- **La continuité holobiotique à 87% (35.5 km)**
- **Continuité migrateur à 97% (37 km)**
- **Le lit mineur à 100%(soit environ 40 km)**
- **La ligne d'eau à 100%(soit 40 km)**
- **Le débit à 75% (soit environ 30.2 km)**
- Les berges à 38% (soit un peu plus de 15.3 km)
- Annexes-lit majeur à 43% (soit un peu plus de 17.5 km)

Cette masse d'eau aval de la Charente se caractérise par un niveau d'altération marqué sur les compartiments suivants :

- Lit mineur : banalisation des écoulements lents et colmatage lié à la présence d'ouvrages structurants ;
- Ligne d'eau : stabilisation des niveaux et contrôle des écoulements en amont des ouvrages ;
- Continuité : difficulté de franchissement des ouvrages par les espèces holobiotiques et les migrateurs.

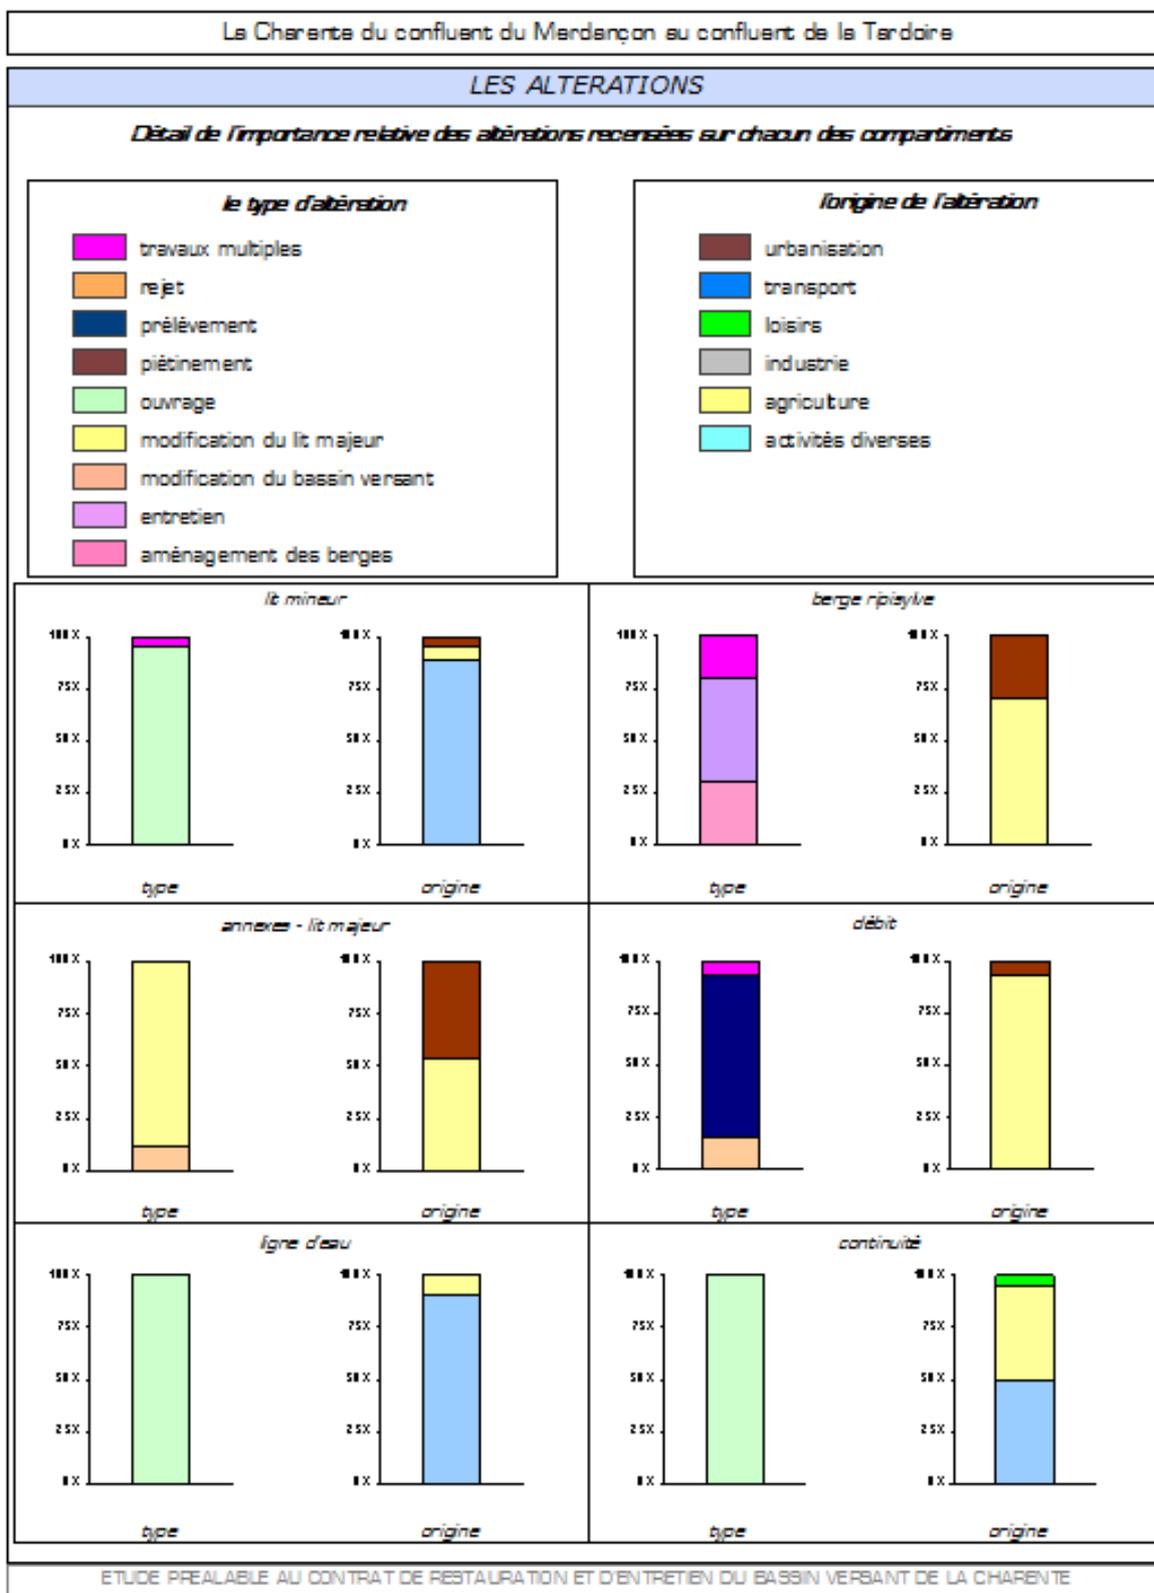
Figure 3 : importance et origine des altérations sur la Charente entre le Merdançon et la Tardoire

Les perturbations identifiées sur cette masse d'eau viennent essentiellement :

- Des **grands ouvrages (35)** qui compromettent le franchissement piscicole, maintiennent une ligne d'eau fixe et favorisent le colmatage des fonds. Ces ouvrages sont essentiellement des seuils de moulin.
- Le débit est artificiel sur la Charente : les débits d'étiage sont assurés par les lâchers des barrages de Lavaud et Mas Chaban. On note :
 - 2 stations de pompage AEP ;
 - 2 stations de pompage collectives pour l'irrigation, et 14 stations individuelles.

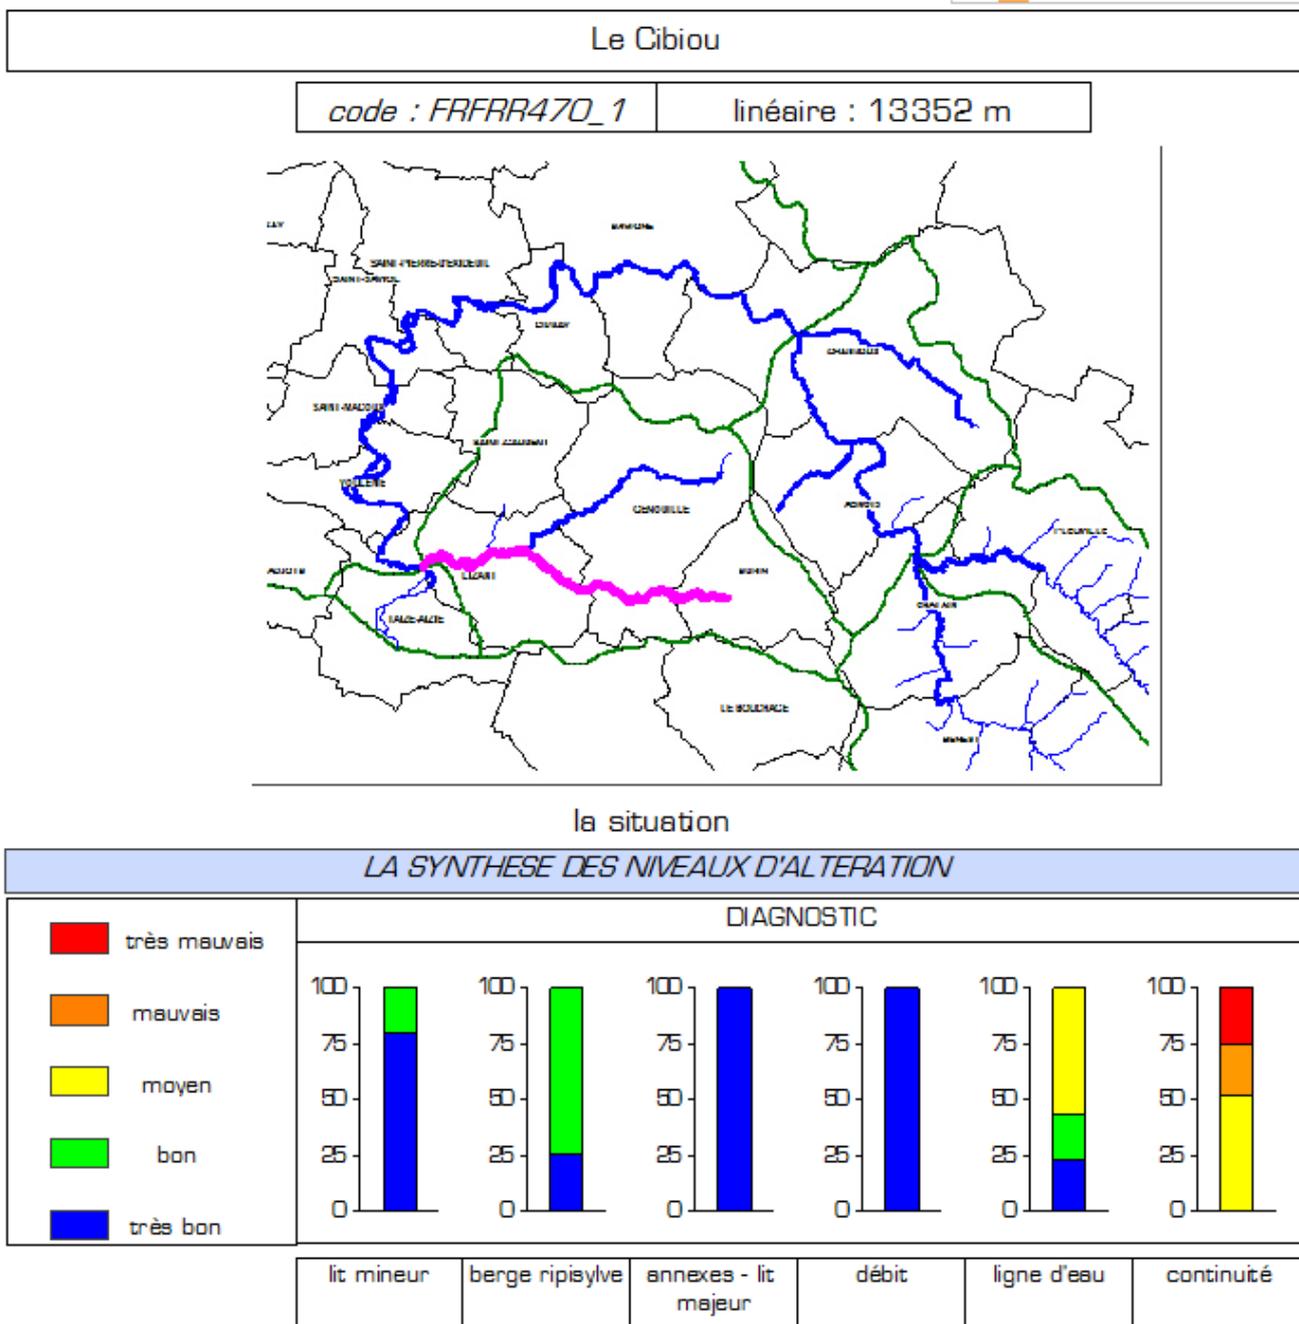
Les diagrammes ci-dessus montrent que les compartiments les plus altérés sont:

- **La continuité holobiotique à 100% (13.3 km)**
- **La continuité migrateurs à 100% (13.3 km)**
- **La ligne d'eau à 57% (soit 7.6 km)**

Cette masse d'eau se caractérise par un niveau d'altération marqué sur les compartiments suivants :

- Ligne d'eau : stabilisation des niveaux et contrôle des écoulements en amont des ouvrages
- Continuité : difficulté de franchissement des ouvrages par les espèces holobiotiques et les migrateurs.

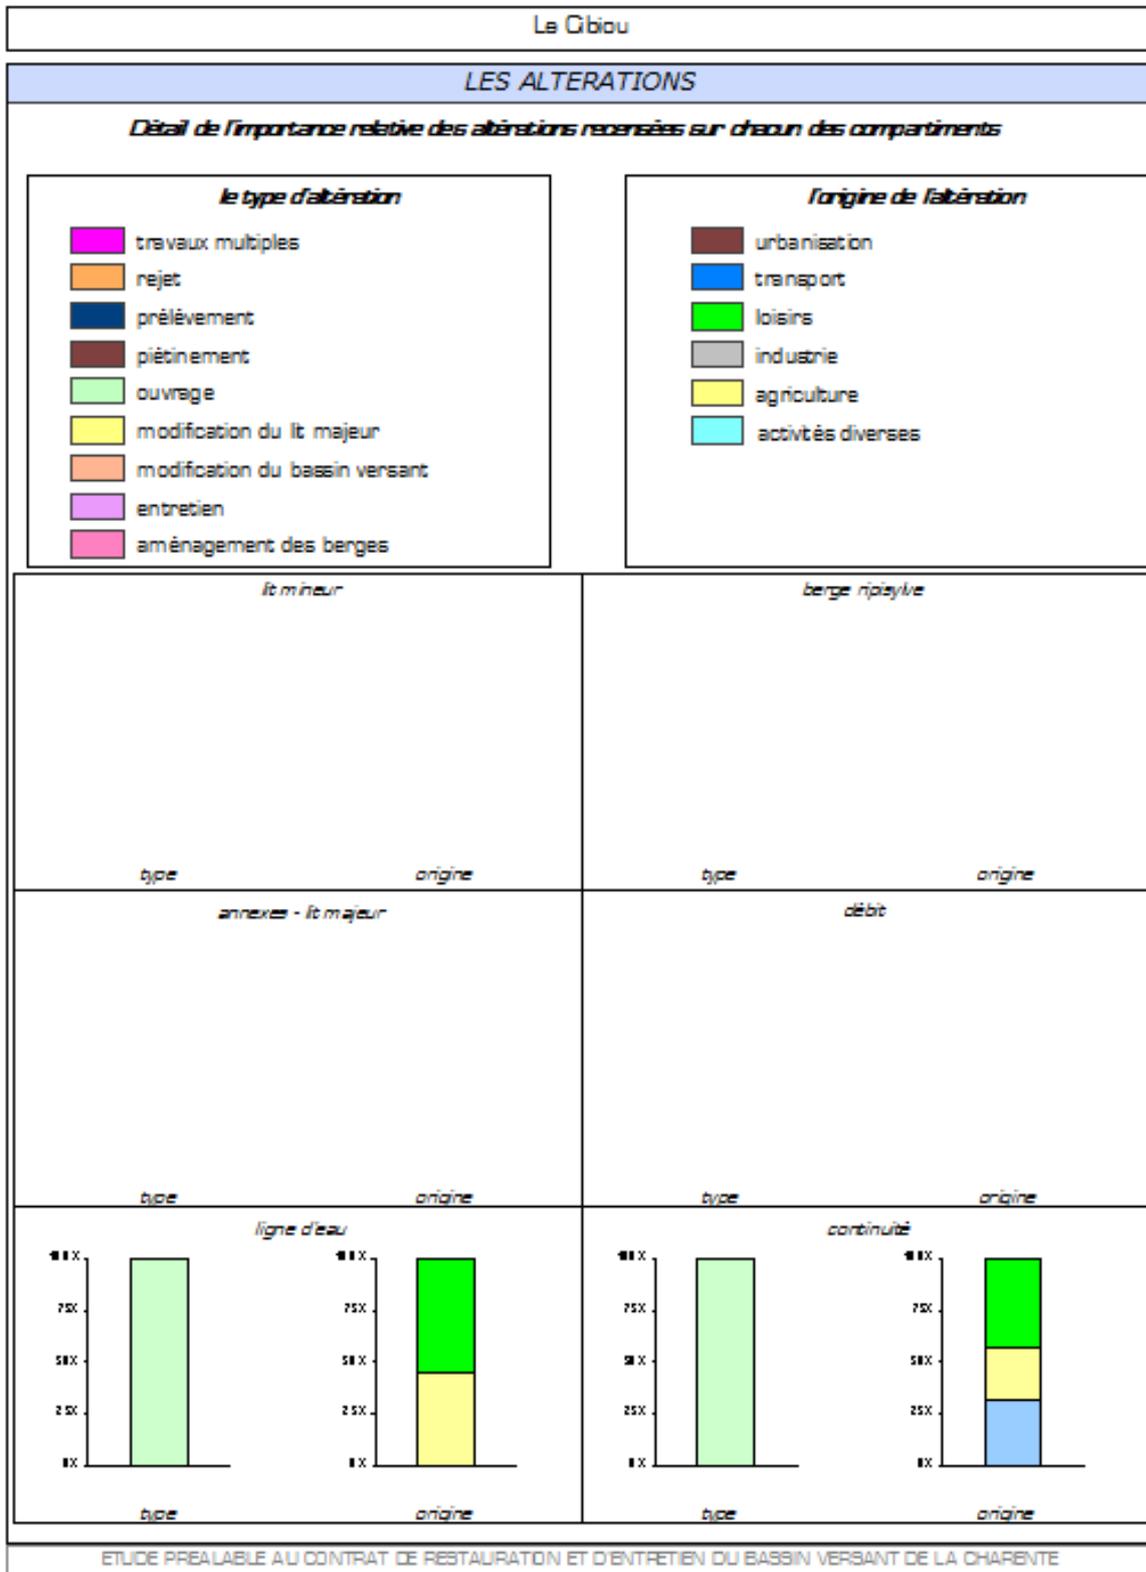
Figure 4 : importance et origine des altérations sur le Cibou

Les perturbations identifiées sur cette masse d'eau viennent des **ouvrages (24)** qui compromettent le franchissement piscicole et maintiennent une ligne d'eau fixe. Ces ouvrages sont essentiellement des seuils artificiels et des seuils artificiels.

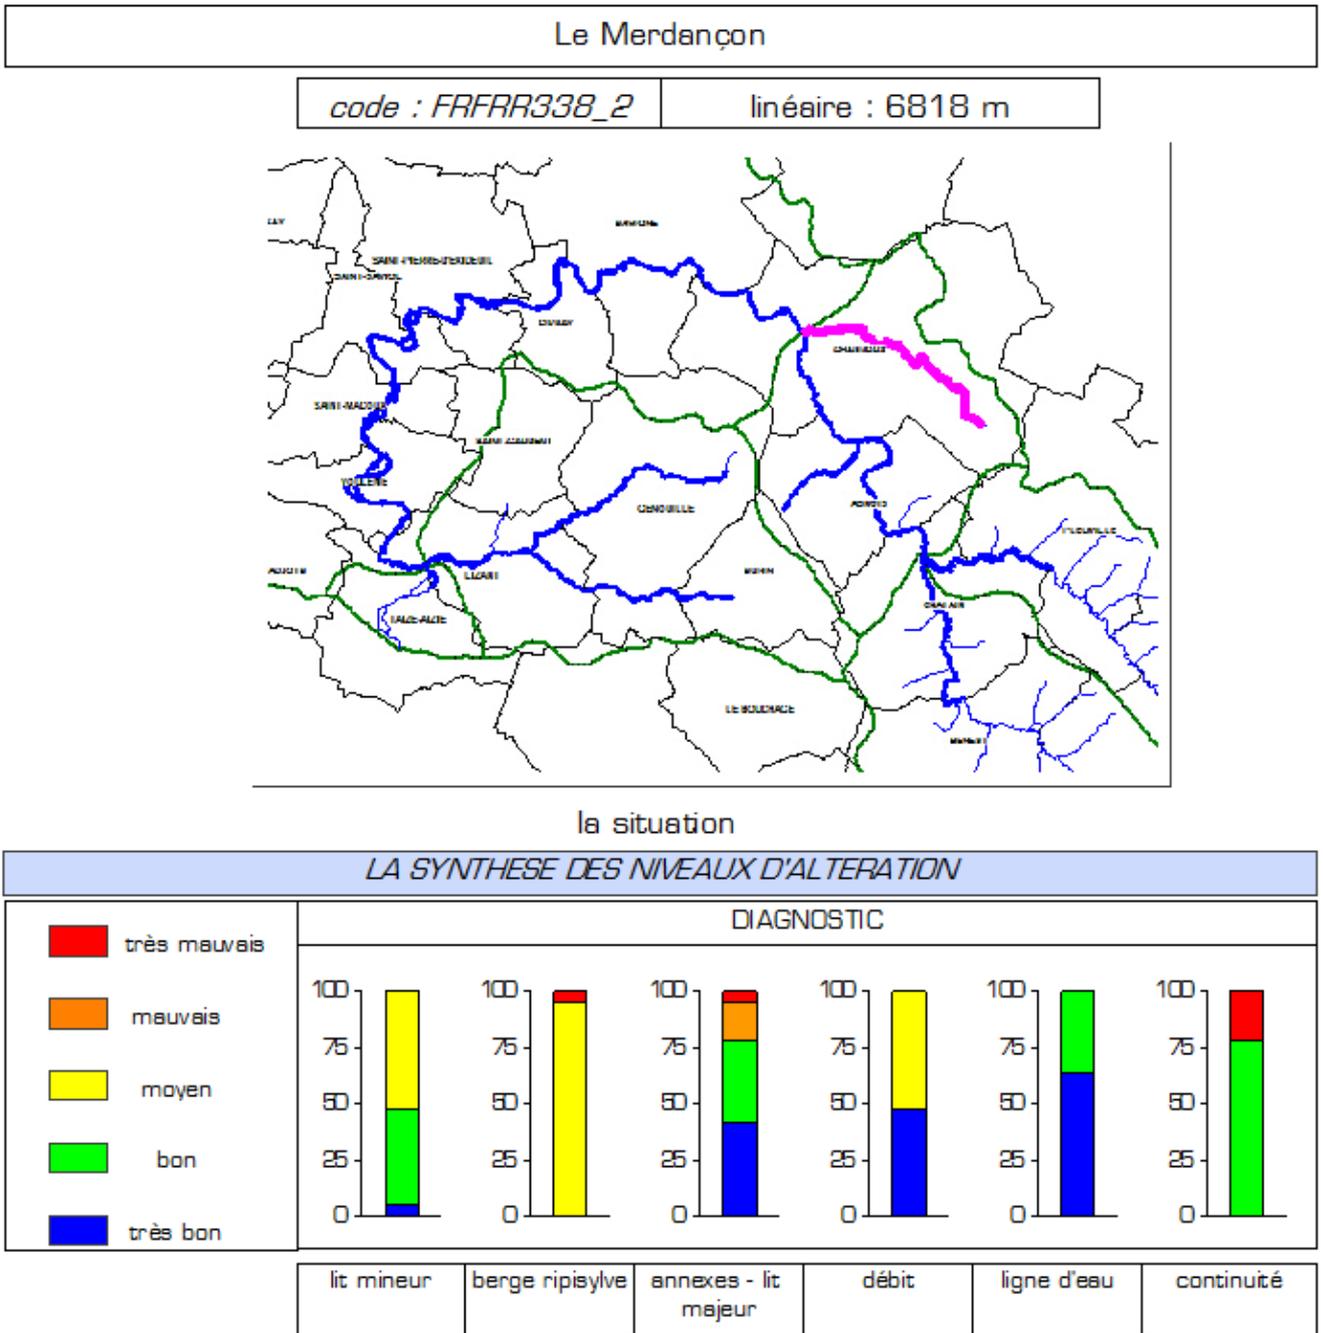
Les diagrammes ci-dessus montrent que les compartiments les plus altérés sont:

- **Les berges à 100% (soit un peu plus de 6.8 km)**
- **Le lit mineur à 52%(soit environ 3.6 km)**
- **La continuité holobiotique à 100% (6.8 km)**
- **Continuité migrateur à 100% (6.8 km)**
- **Le débit à 53% (soit environ 3.6 km)**
- Annexes-lit majeur à 22% (soit un peu plus de 1.5 km)

Cette masse d'eau se caractérise par un niveau d'altération marqué sur les compartiments suivants :

- Berge ripisylve : dans la partie amont le cours d'eau la rivière a été « travaillée » par des travaux hydrauliques. Elle est artificialisée dans la traversée de Charroux ;
- Lit mineur : artificialisation du lit en aval, plan d'eau sur cours et travaux hydrauliques en amont ;
- Continuité : difficulté de franchissement des ouvrages par les espèces holobiotiques et les migrants au vannage aval.

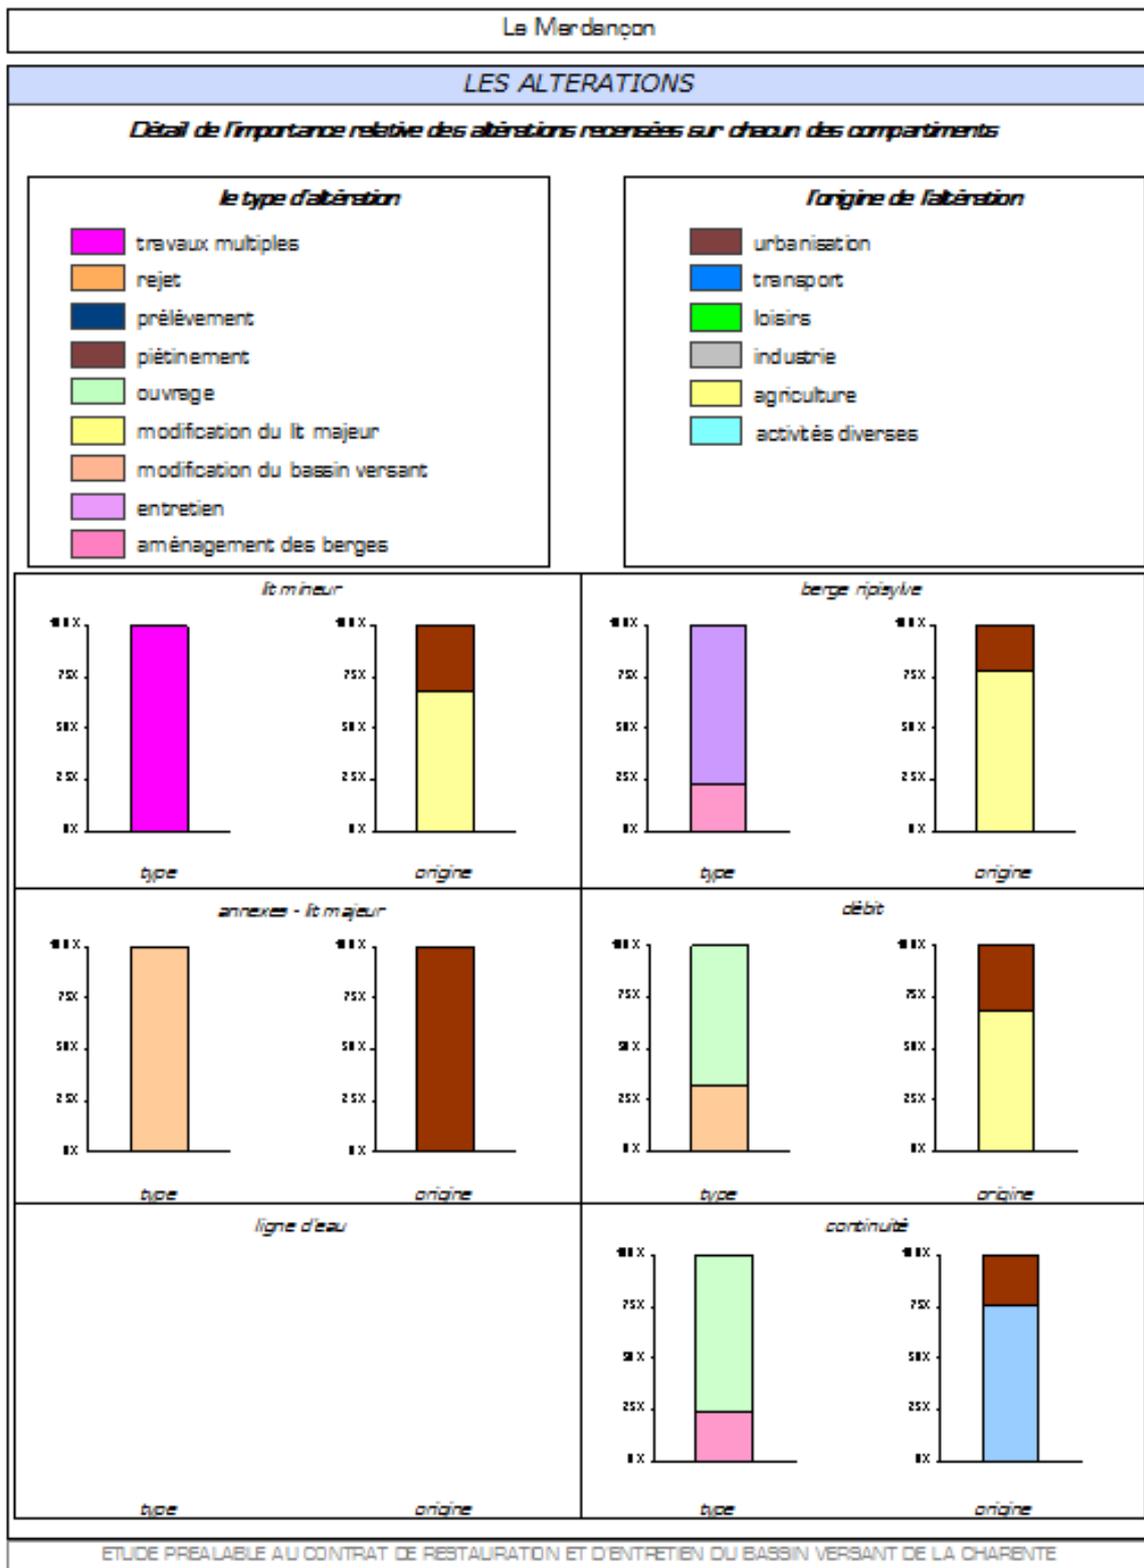
Figure 5 : importance et origine des altérations sur le Merdanson

Les perturbations identifiées sur cette masse d'eau viennent essentiellement de l'artificialisation du lit par les travaux d'hydraulique agricole et urbaine.

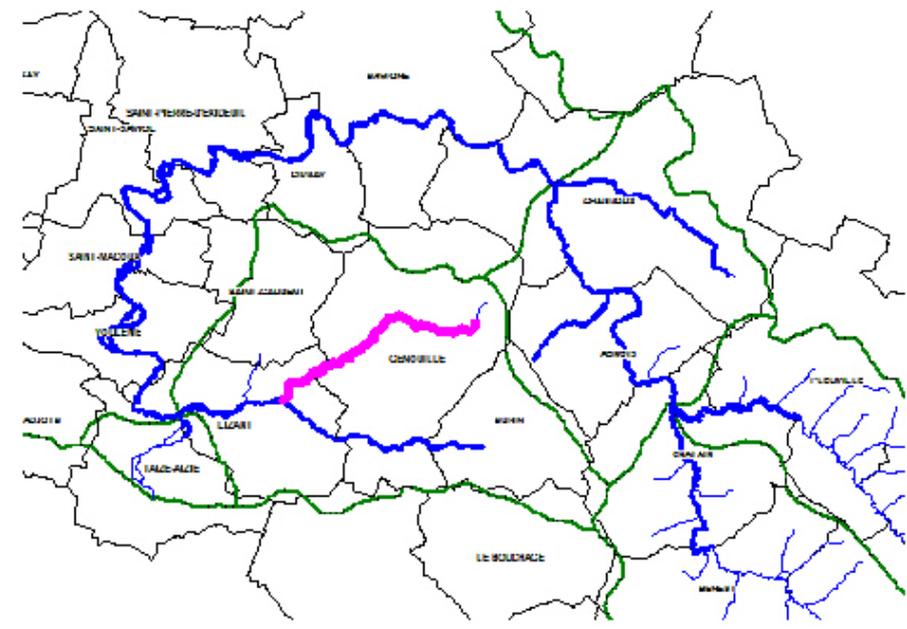
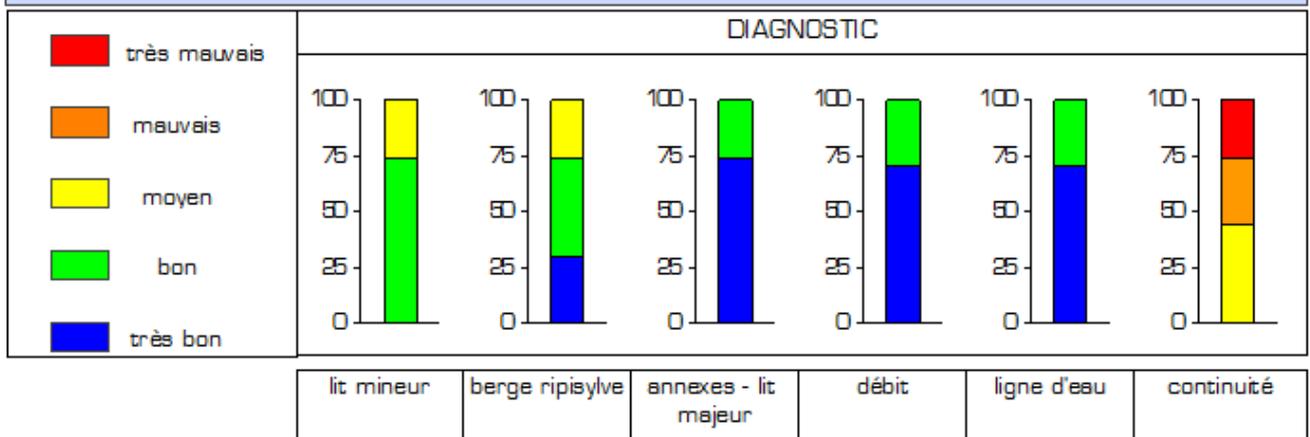
Le Pas de la Mule de sa source au confluent de la Charente

Les diagrammes ci-dessus montrent que les compartiments les plus altérés sont:

- La continuité holobiotique à 100% (7.3 km)
- Continuité migrateur à 73% (5.3 km)
- Les berges à 26% (soit un peu plus de 1.9 km)
- Le lit mineur à 26%(soit environ 1.9 km)

Cette masse d'eau se caractérise par un niveau d'altération marqué sur la continuité.

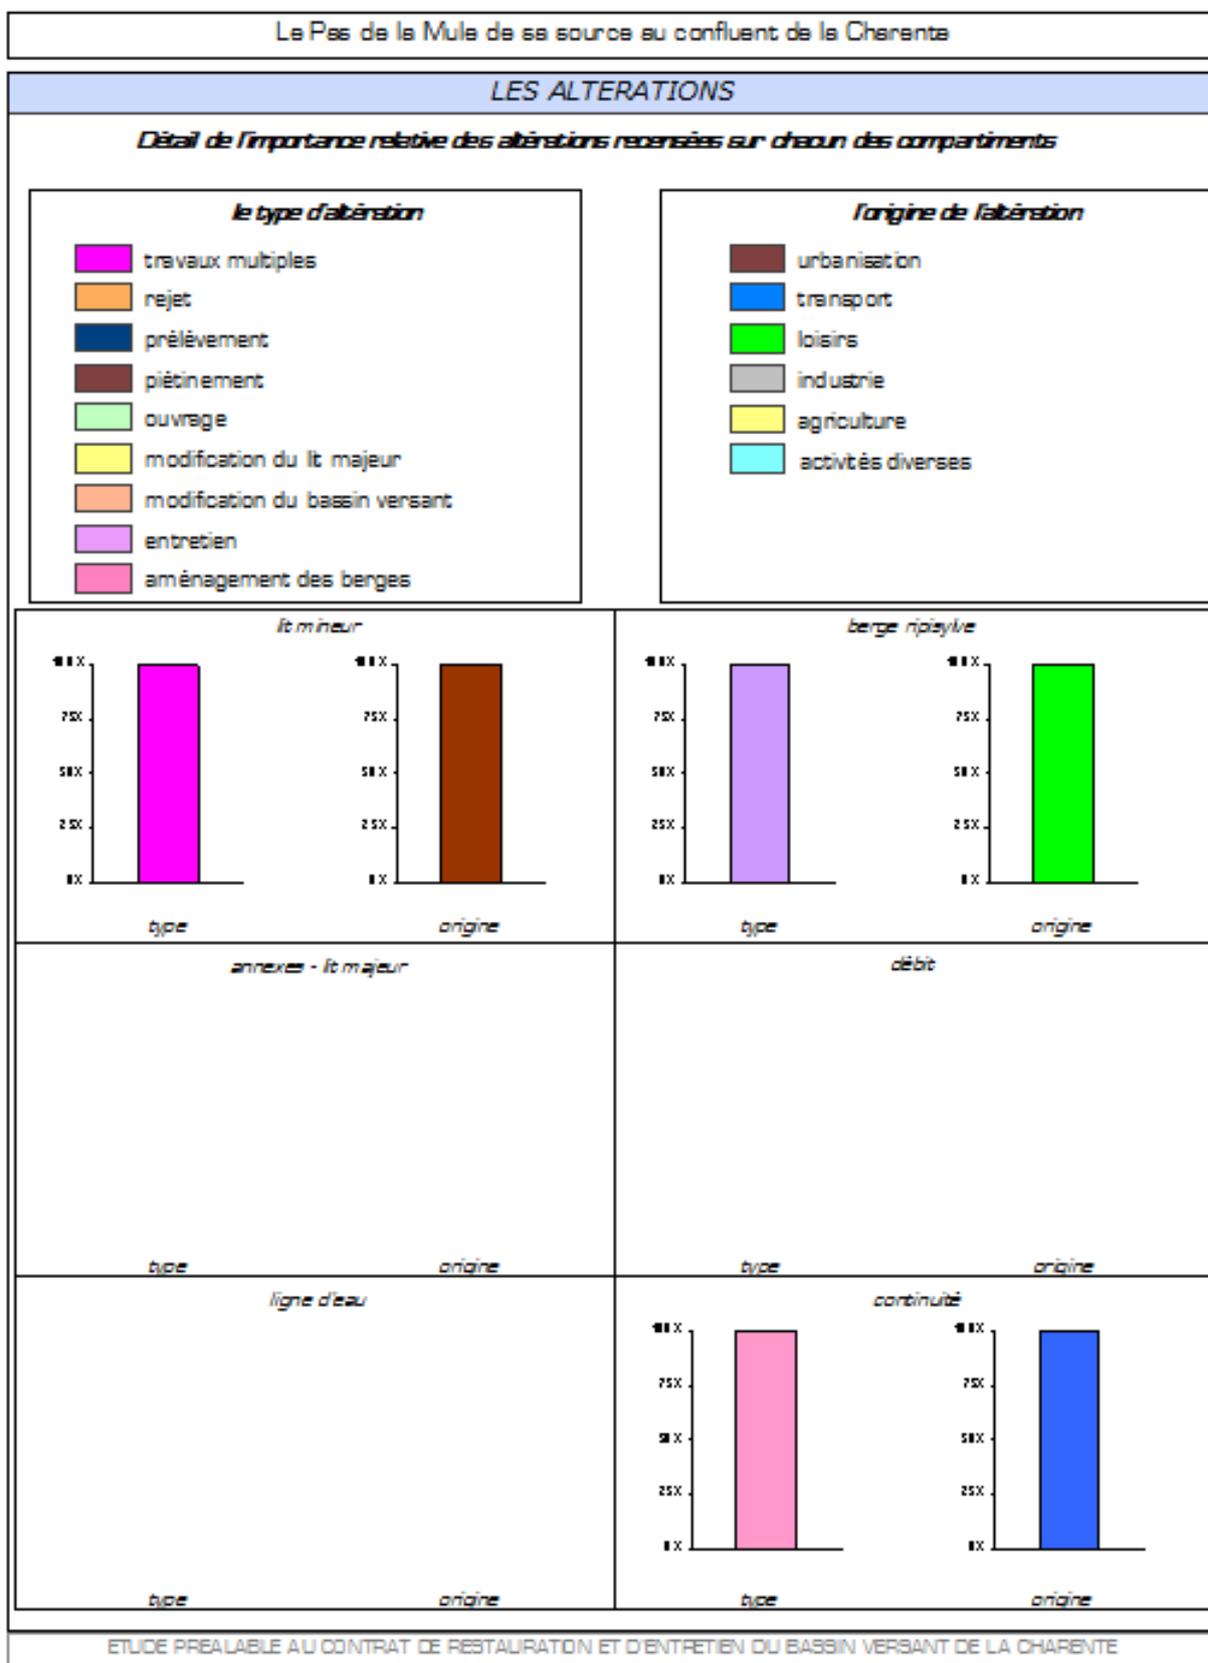
Figure 6 : importance et origine des altérations sur le Pas de la Mule

Les ouvrages sont essentiellement des plans d'eau sur cours et des passages routiers (ponts et buses).

Des infiltrations naturelles existent sur le Pas de la Mule.

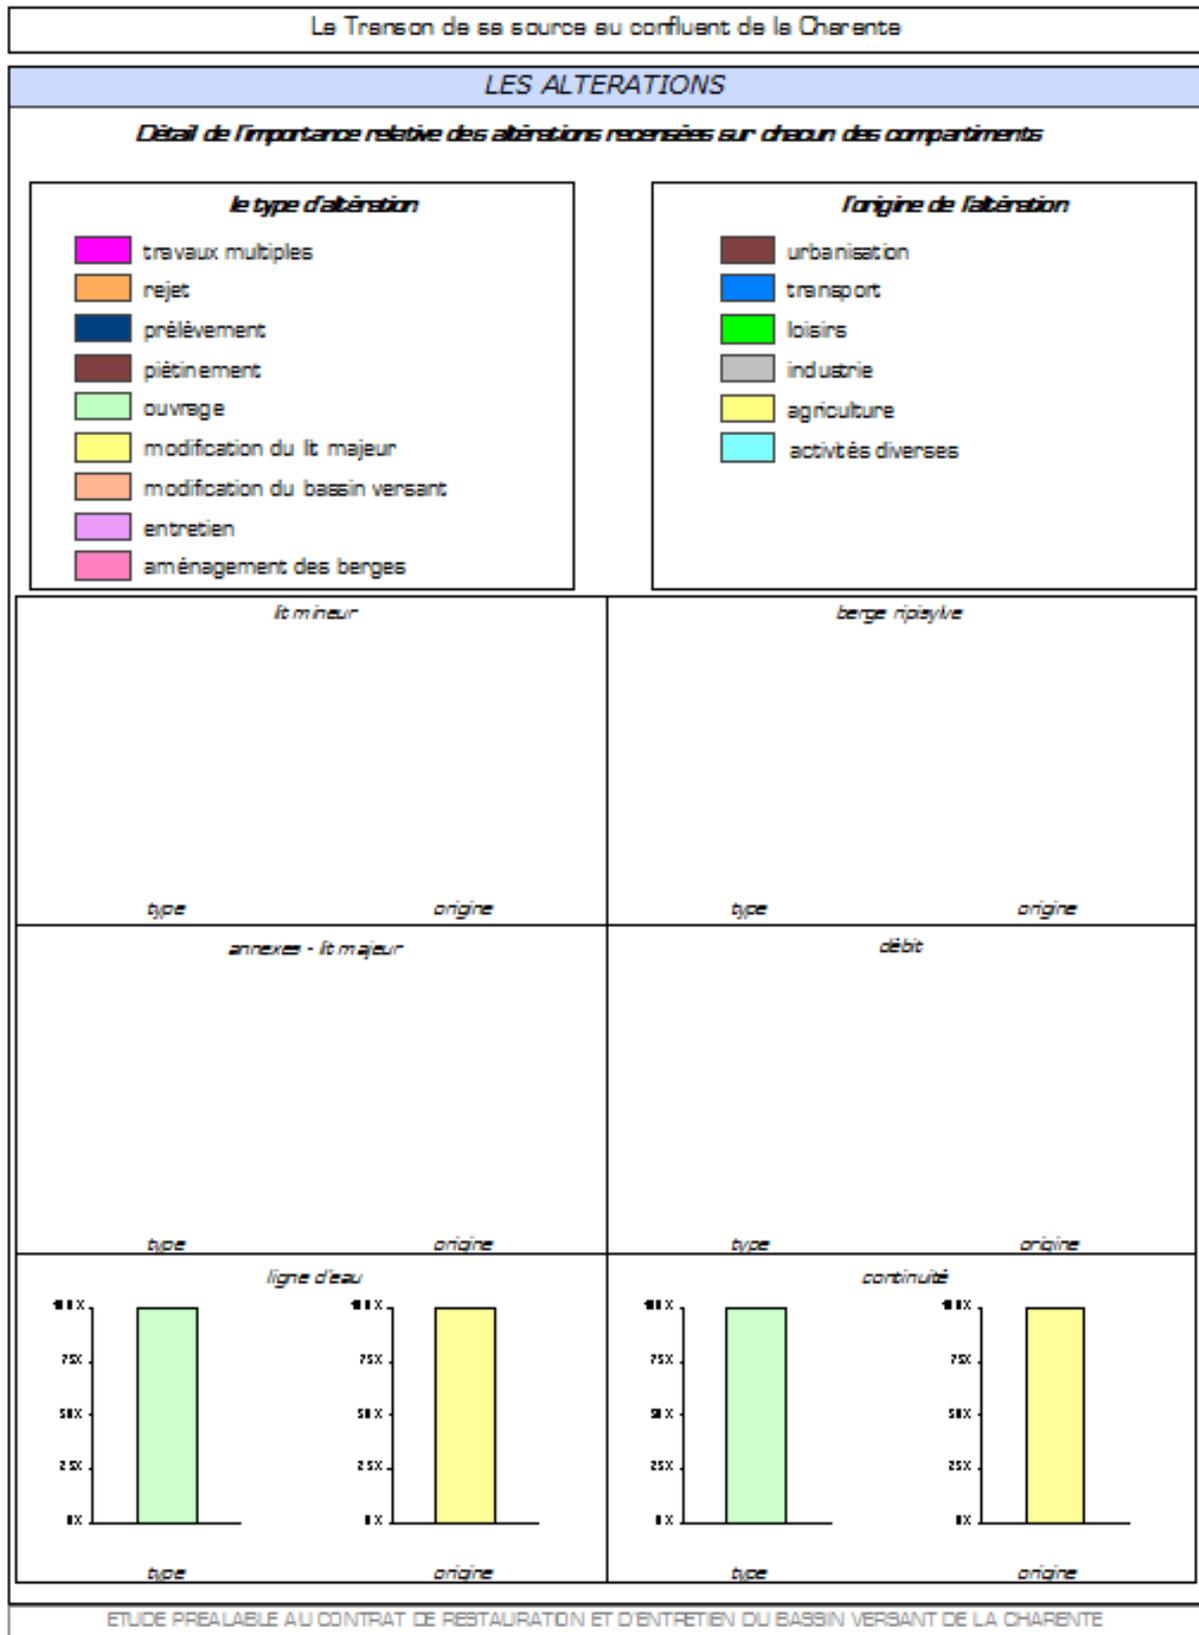
Figure 7 : importance et origine des altérations sur le Transon

Cette masse d'eau se caractérise par un niveau d'altération marqué sur la continuité et la ligne d'eau.

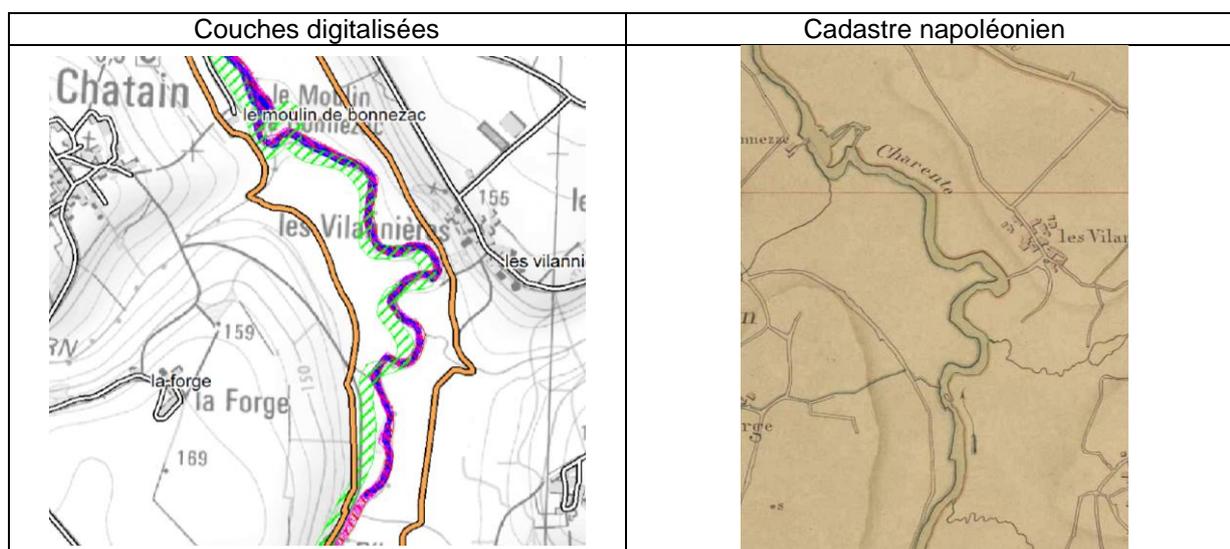
On voit que le tracé de la Charente n'a pratiquement pas varié entre les deux époques (presque 2 siècles). Au moulin de Bonnezac, le tracé des bras en rive droite apparaît sur les plans anciens et pas sur les plans actuels

Cette portion de cours d'eau est représentative de cette partie amont de la Charente qui se manifeste par une stabilité du parcours du fleuve.

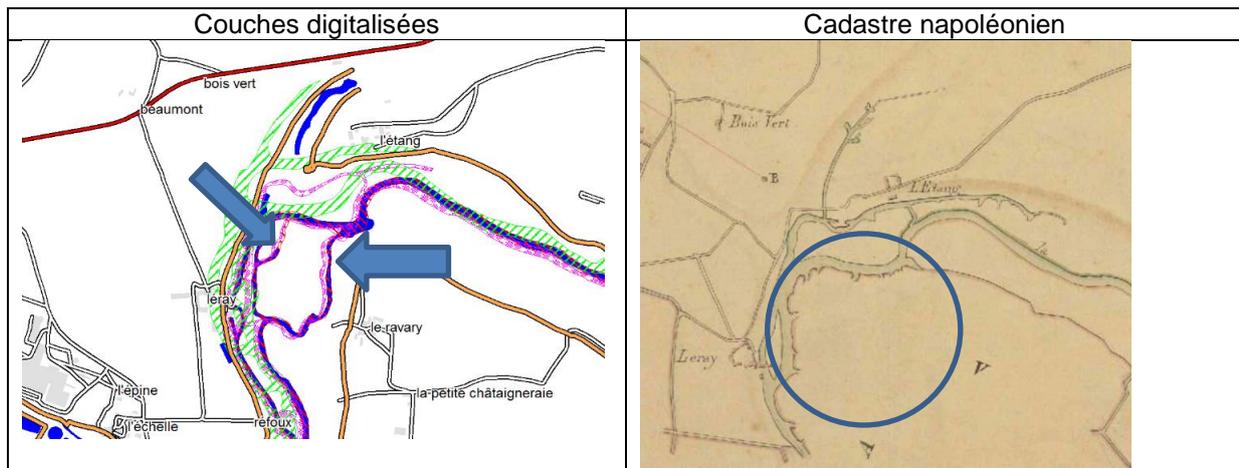
Globalement, le cours du fleuve a très peu évolué au cours du temps. Sur Saint Pierre d'Exideuil, en aval de l'Etang, on note la présence de bras secondaires qui apparaissent sur les cartes à partir de 1950.

On voit sur le cadastre napoléonien, les amorces amont et aval des bras. Ils devaient très certainement existés à cette époque mais de façon diffuse et n'avaient pas été cartographiés.

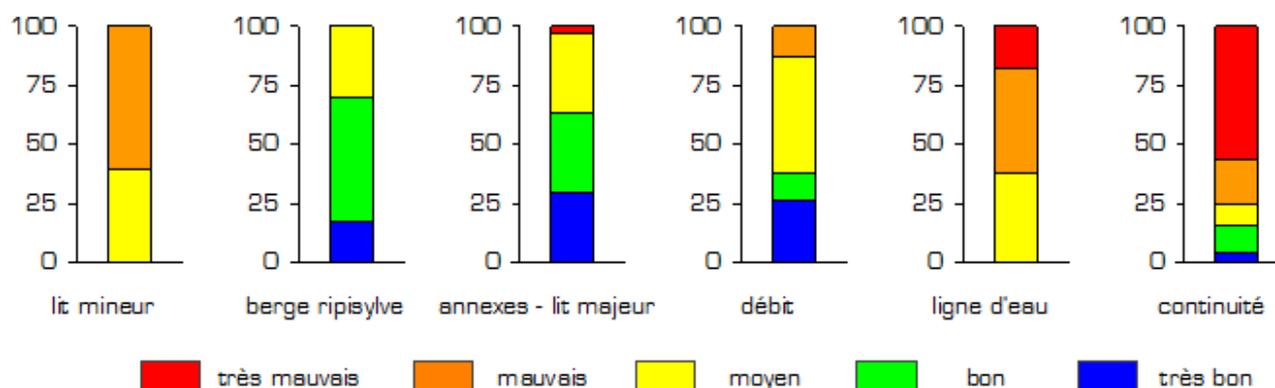
Les 3 compartiments les plus altérés (continuité, ligne d'eau, lit mineur) sont directement dépendant de la présence d'ouvrages structurant le cours depuis plusieurs siècles.

Le débit est sous l'influence des deux barrages en amont : Lavaud et Mas Chaban qui assurent un soutien d'étiage.
