Etude de l'impact des étangs sur le problème de prolifération des cyanobactéries sur le bassin versant de la Doue

Bilan de la phase diagnostic et pistes d'action

Avril 2011

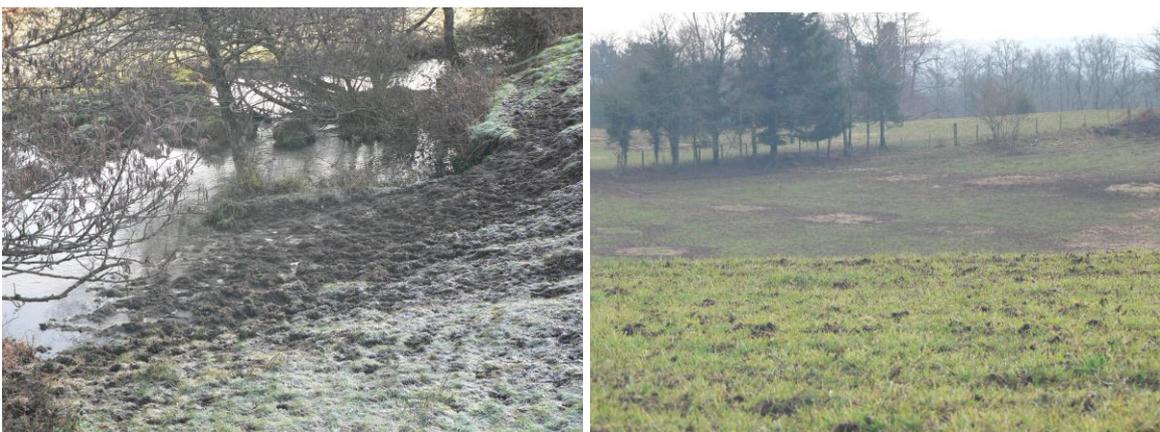
Cette agriculture permet de garder des prairies pâturées et un milieu ouvert, Les modes d'élevages extensifs et intensifs se côtoient. Cet élevage bovin a des répercussions sur la qualité de l'eau et des cours d'eau à travers un abreuvement direct et un pâturage direct sur les cours d'eau, des épandages de lisier en période hivernale et une contention hivernale des bêtes sur des petites parcelles proches des exploitations pour faciliter leur nourrissage (voir figure n°7).

Figure n°7 : Photos de pâturage sur cours d'eau, épandage et nourrissage

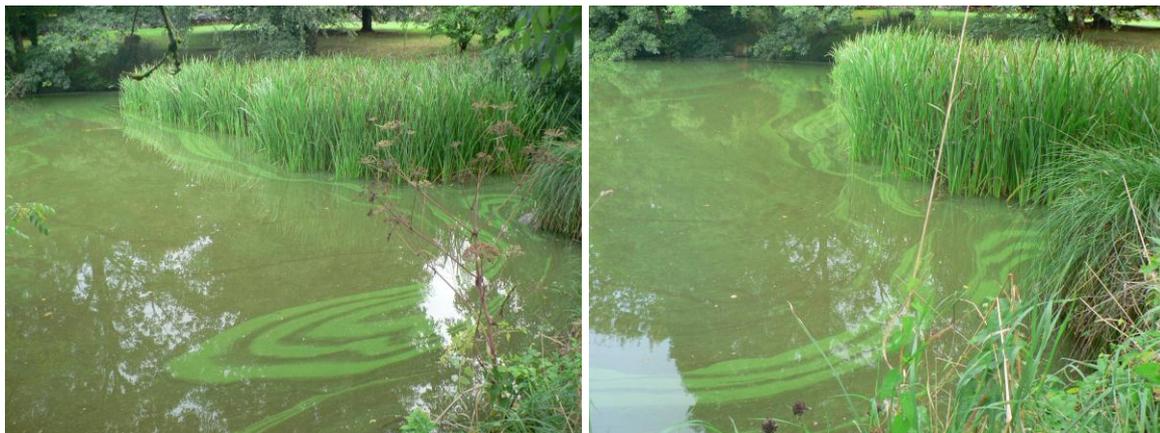
Le pic de cyanobactéries présent sur l'étang de St Estèphe du mois d'août au mois d'octobre ne se fait pas ressentir sur le plan d'eau de Moulin Pinard. Ceci s'explique par la gestion du plan d'eau de St Estèphe. L'étang de St Estèphe ne déverse pas par « surverse » l'été : afin de garantir le débit réservé, la vanne de fond de l'étang est ouverte. Les cyanobactéries qui se développent en surface ne sont donc pas entraînées vers l'aval. De plus, il n'y a pas eu beaucoup de pluie entre août et novembre (automne très sec), les quantités d'eau de surface déversées ont donc été minimales. En 2009, lorsque l'alimentation en eau potable a été arrêtée à partir de la retenue de Moulin Pinard, cela faisait suite à de gros orages qui ont entraîné le déversement des étangs situés en amont de Moulin Pinard et qui ontensemencé la retenue. **La retenue de Moulin Pinard étant située à l'aval du bassin versant, elle est soumise à l'impact cumulatif des plans d'eau situés au dessus.** Pour illustrer ces risques potentiels, un prélèvement a été réalisé par l'ARS le 14/09/2010, sur un étang de la Doue situé juste en amont de la retenue d'eau potable, présentant un bloom algal de couleur verte (voir figure n° 18). Cet étang ne déversait pas, mais il contenait une concentration de cyanobactéries de 7 millions de cell/ml, et des toxines étaient présentes dans l'eau.

Figure n°18 : Photos d'un étang mesuré à 7 000 000 de cell/ml

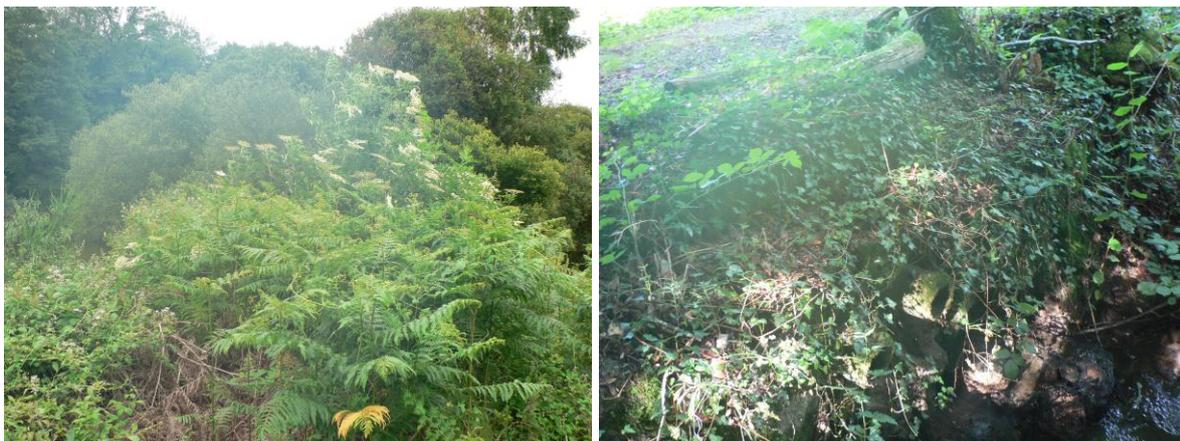
Les digues des plans d'eau que nous avons pu visiter ne sont pas toutes en bon état. Certaines digues ne sont plus étanches, au point que le plan d'eau n'existe plus ou seulement de façon temporaire durant les mois d'hiver. Sur les 169 étangs visités, 4 sont en assec pour des problèmes d'étanchéité de digue et 2 n'ont pas d'eau l'été, les arrivées ne compensant pas les fuites. Ces problèmes de fuite se ressentent surtout sur de vieux étangs avec des digues en pierre maçonnées. Les problèmes d'étanchéité sont dus à des arbres qui ont poussé sur la digue et ont fait bouger les pierres, des charges trop lourdes qui ont transité sur les digues, provoquant des affaissements (notamment les engins de débarquages après tempête)...

Sur le secteur, 68% (115 plans d'eau) des étangs ont une digue en bon état au niveau de la partie visible, 22% (36 plans d'eau) ont des arbres de gros diamètres qui ont poussé sur la digue et qui pourraient la déstabiliser en cas de chute (voir figure n°24), et enfin 10% des plans d'eau (17 étangs) ont une digue en très mauvais état avec des fuites, des zones d'érosion et de submersion visibles.

Figure n°24 : Photos de digues en mauvais état, envahies de végétation et avec fuite.

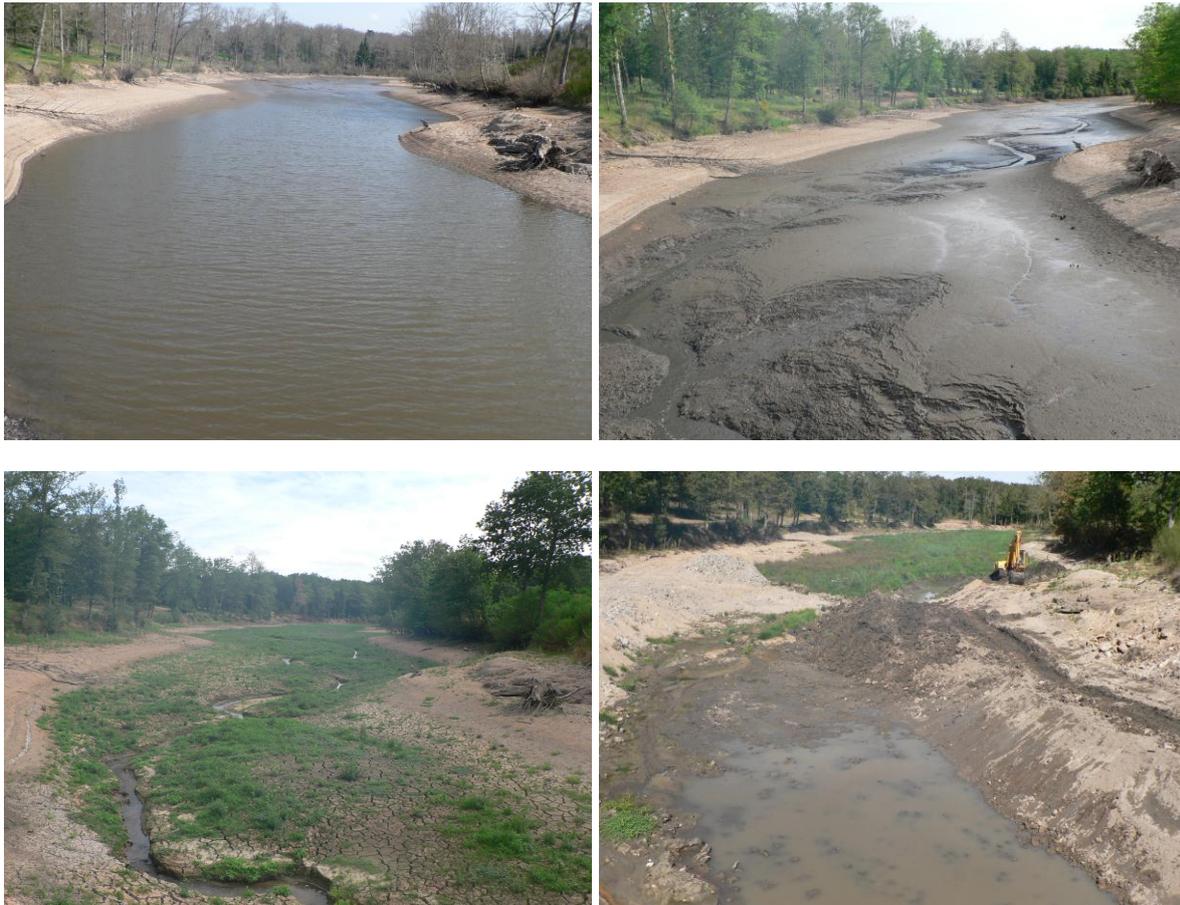
Figure n°26 : Photos de l'étang de Moulin Lapeyre, vidange et reprise de la végétation.

Nous avons aidé le propriétaire à finir la vidange de son étang après que l'Onema ait dressé un procès verbal. Nous nous sommes chargés de la constitution des dossiers administratifs (voir annexe 6) pour la vidange et le curage du plan d'eau et avons accompagné le propriétaire techniquement pour réaliser l'assec et les travaux. L'étang est en assec depuis le mois de Mai 2010, la digue a été consolidée, un moine a été installé, l'évacuateur de crues refait.

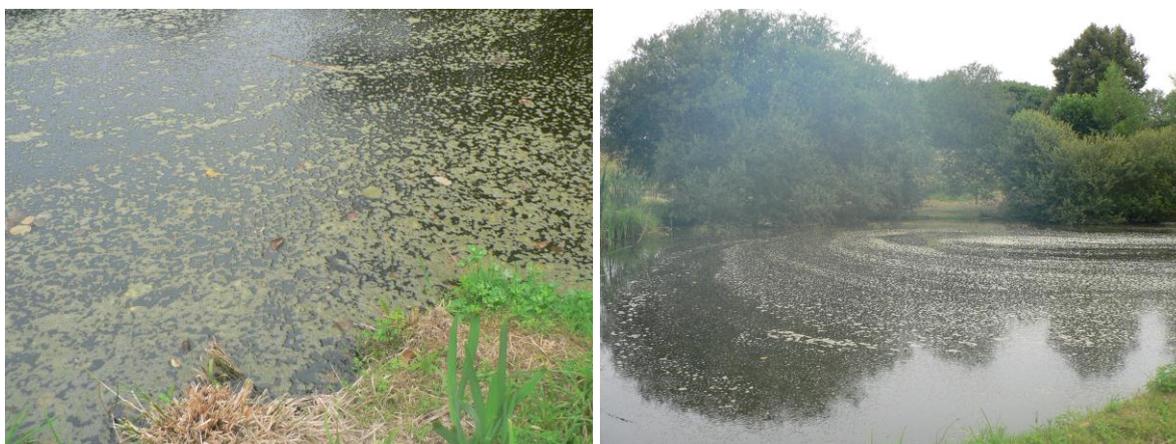
Figure n°27 : Photos du plan d'eau de Bridarias

D'autres propriétaires ont bénéficié de cette mesure. Sur la commune de St Estèphe, au lieu dit Bridarias, nous avons effectué une vidange pour mise en assec du plan d'eau mi-avril 2011. Cet étang, fortement impacté par les cyanobactéries l'été dernier (voir figure n°27), reçoit les rejets directs d'eaux usées domestiques de 3 maisons du bourg. L'ancien propriétaire que nous avons rencontré était en train de vendre la propriété et ne voulait rien faire.
