Etude par radiotélémétrie de la migration du saumon atlantique (*Salmo salar*) au niveau des barrages du Bergeracois sur la rivière Dordogne

Campagne de
suivi 2010

Août 2011

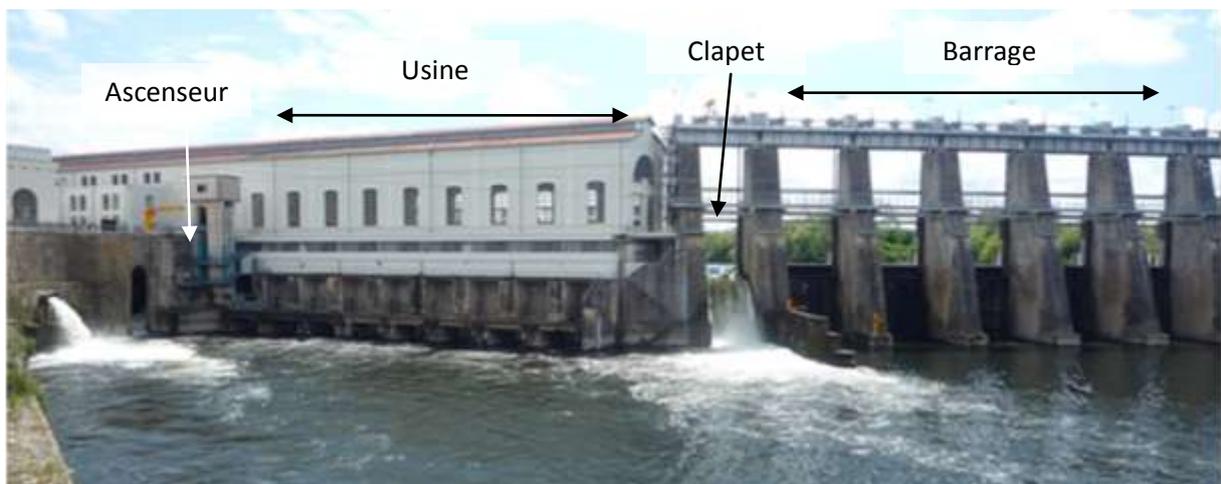
Photo 4 : Vue aval du barrage de Tuilières. Sur cette photo, on constate l'importance du débit déversé par le clapet qui pourrait constituer un éventuel attrait pour les poissons. A gauche de l'ascenseur, on aperçoit le débouché du « pisciduc ».

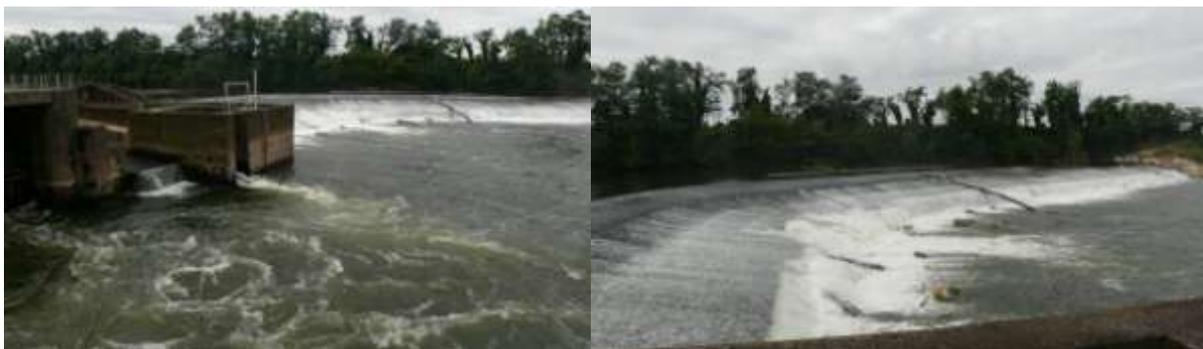
Le problème principal semble résider dans la capacité des poissons à repérer l'entrée du dispositif de franchissement. Ceci peut être mis en relation avec les dimensions importantes de l'ouvrage et le faible débit d'équipement, qui entraîne des déversements généralement importants sur la crête du barrage, longue de 165 m. Ces déversements constituent un attrait important qui a très probablement tendance à « fixer » les poissons au pied du seuil, à les dissuader de prospecter vers la rive droite et de trouver l'entrée de la passe.

Photo 16 : L'importance de la longueur de crête déversante du barrage de Bergerac.

Pour améliorer les conditions de franchissement à Bergerac, premier obstacle rencontré par les poissons sur l'axe Dordogne, deux grands types de solutions peuvent être envisagées :

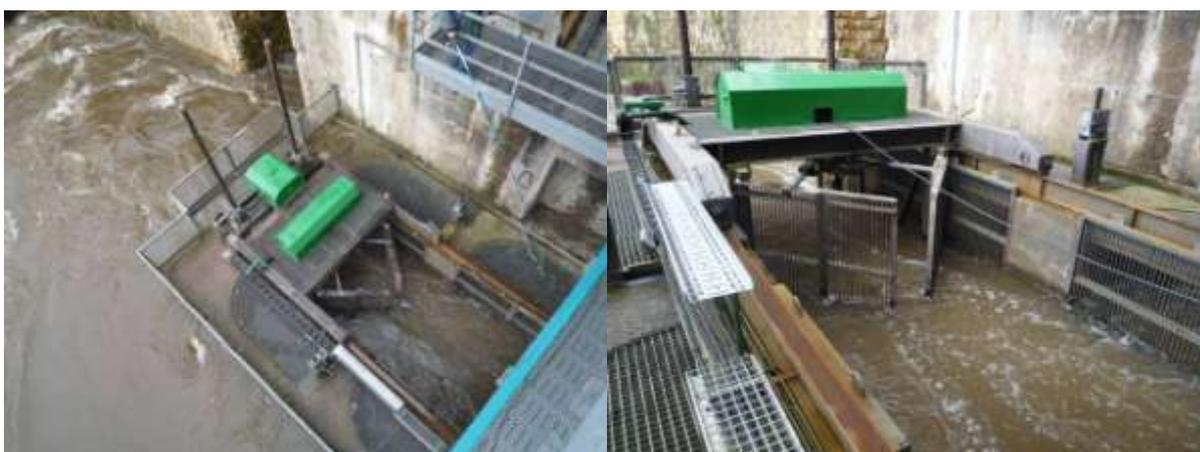
Le principal problème est qu'une fois à l'intérieur du dispositif de stabulation, au pied de l'ascenseur, les poissons ne se trouvent pas fixés. Sur les 9 poissons qui sont entrés dans le dispositif, 8 sont ressortis sans avoir été captés par la cuve de l'ascenseur. L'un d'eux a effectué jusqu'à 24 aller-retour.

Photo 17 : Le système de piégeage et de stabulation au pied de l'ascenseur de Tuilières.

Pour améliorer les conditions de franchissement au niveau de Tuilières :

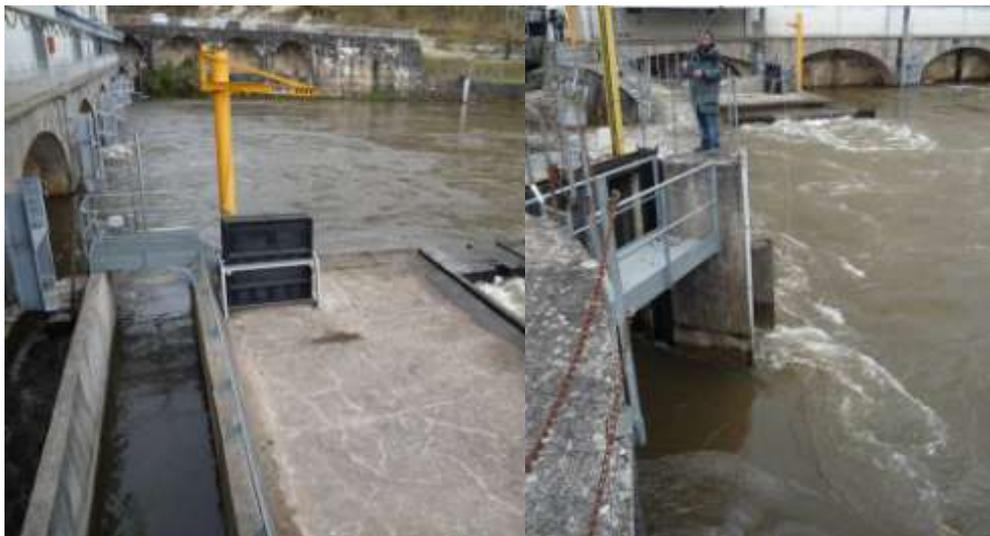
Il faut aussi considérer qu'en 2010, le débit d'attrait de la passe était parfaitement opérationnel à la période du passage des poissons à l'usine, une opération de nettoyage venant d'être réalisée par des plongeurs dans les semaines précédentes, à la fin du mois d'avril. Précédemment, des problèmes de colmatage étaient constatés de façon récurrente au niveau de la prise d'eau du débit d'attrait, réduisant d'autant l'attractivité de la passe à poissons.

Photo 18 : Les deux entrées de la passe de l'usine de Mauzac, sous l'influence du fonctionnement des groupes 5 et 6.

- **mettre en œuvre une consigne de fonctionnement de l'usine plus ambitieuse pendant les périodes de migration.** En première analyse, il conviendrait de **réduire au minimum le fonctionnement du G6 et d'arrêter le G5.** Ceci aurait évidemment pour conséquence de rendre plus fréquents les épisodes de déversement au barrage. Dans ces conditions, l'optimisation de la passe à ralentisseurs du barrage devient d'autant plus essentielle. L'augmentation des déversements au barrage va également attirer d'autres espèces migratrices comme l'alose pour lesquelles une passe à ralentisseurs n'est pas adaptée. **Il conviendra donc d'aménager un nouveau dispositif de franchissement adapté à toutes les espèces concernées au niveau du barrage.** Cet aménagement a déjà été évoqué comme une opportunité dans les réflexions sur le projet de stade d'eaux vives de Mauzac et identifié comme une nécessité pour la mise en œuvre du débit réservé au niveau du barrage.

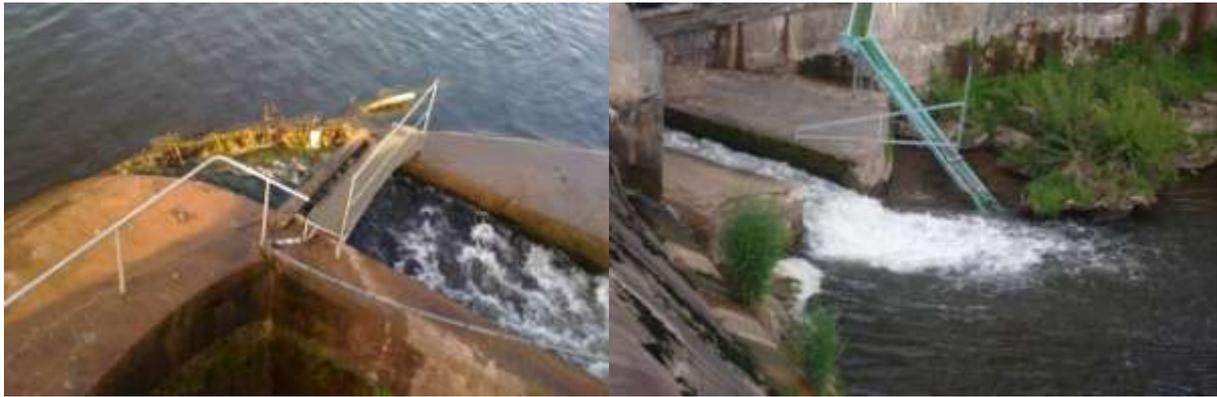
Par ailleurs, le fait que 2 poissons ont franchi assez facilement l'aménagement de Mauzac au niveau du barrage avec des débits de 260 m³/s, montre que la passe à ralentisseur peut présenter une bonne fonctionnalité pour le saumon. Etant fortement sujette au colmatage, par les renoucles notamment, elle doit être régulièrement entretenue. Son entrée aval, qui présente une chute un peu importante pour les faibles débits, doit également être optimisée.

Photo 19 : Les défauts de la passe du barrage de Mauzac : colmatage amont (a), chute importante à l'aval (b).

Plusieurs recommandations peuvent être formulées pour améliorer durablement les conditions de franchissement de l'aménagement de Mauzac :
