Lac du Tolerme suivi de la qualité de l'eau

Sénaillac-Latronquière - été 2006

1. RAPPEL DU CONTEXTE ET OBJECTIFS DU SUIVI

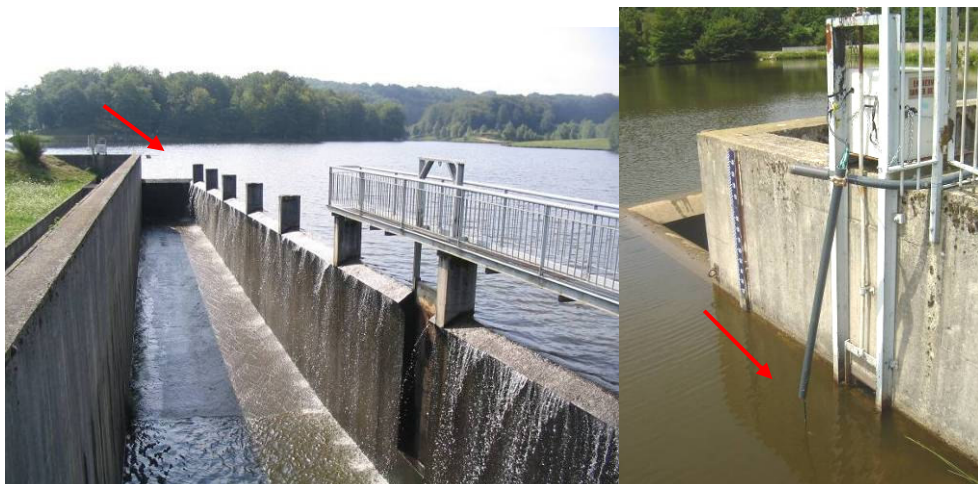
Au niveau de la passe à poisson (index 061944), un appareil multiparamètres (WTW multi 340 i) a permis de suivre l'oxygène dissous (sonde WTW Cell Ox 325), le pH (sonde WTW Son Tix41-3) et la température de l'eau durant toute la période de l'étude. L'entretien et l'étalonnage hebdomadaire des sondes ont été assurés par le SATESE. Le montage réalisé est visualisé sur les clichés suivants :

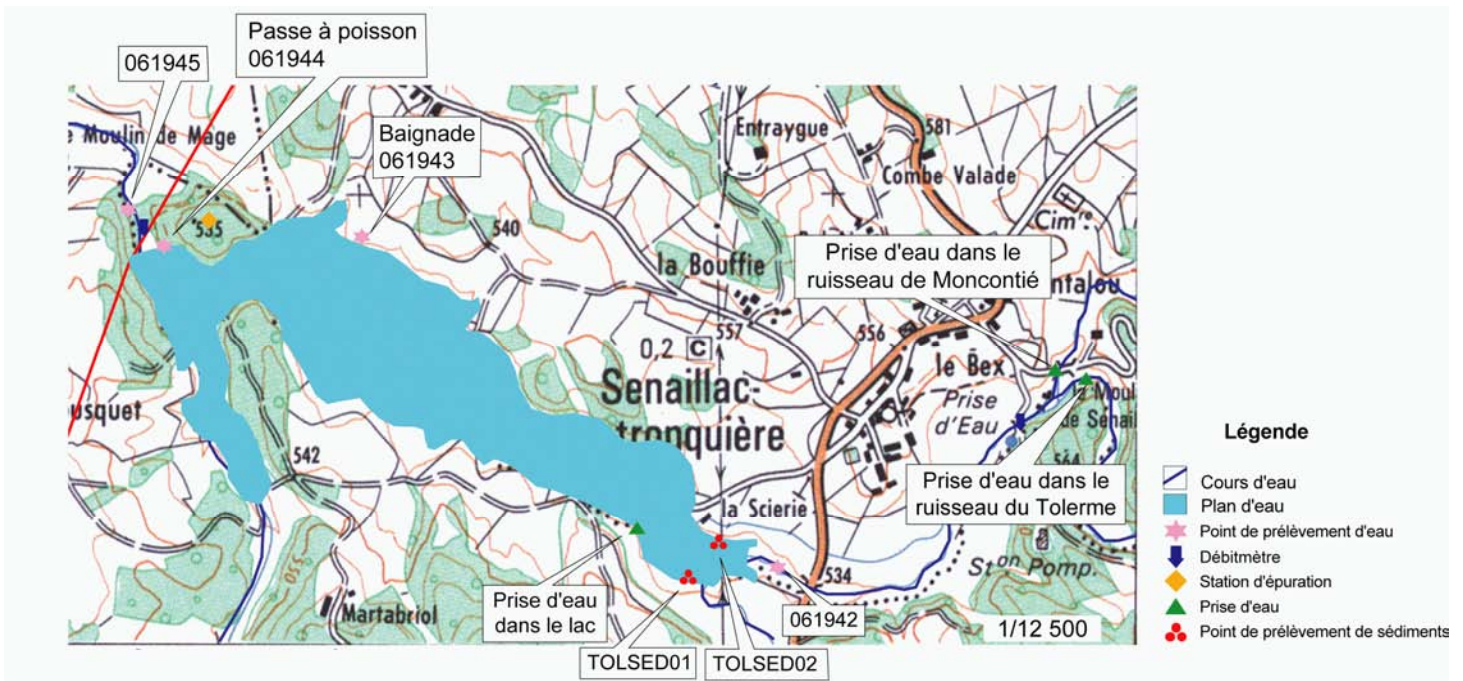
3.10. Localisation des stations de mesure

La localisation précise des stations de mesure est présentée sur la carte ci-après :

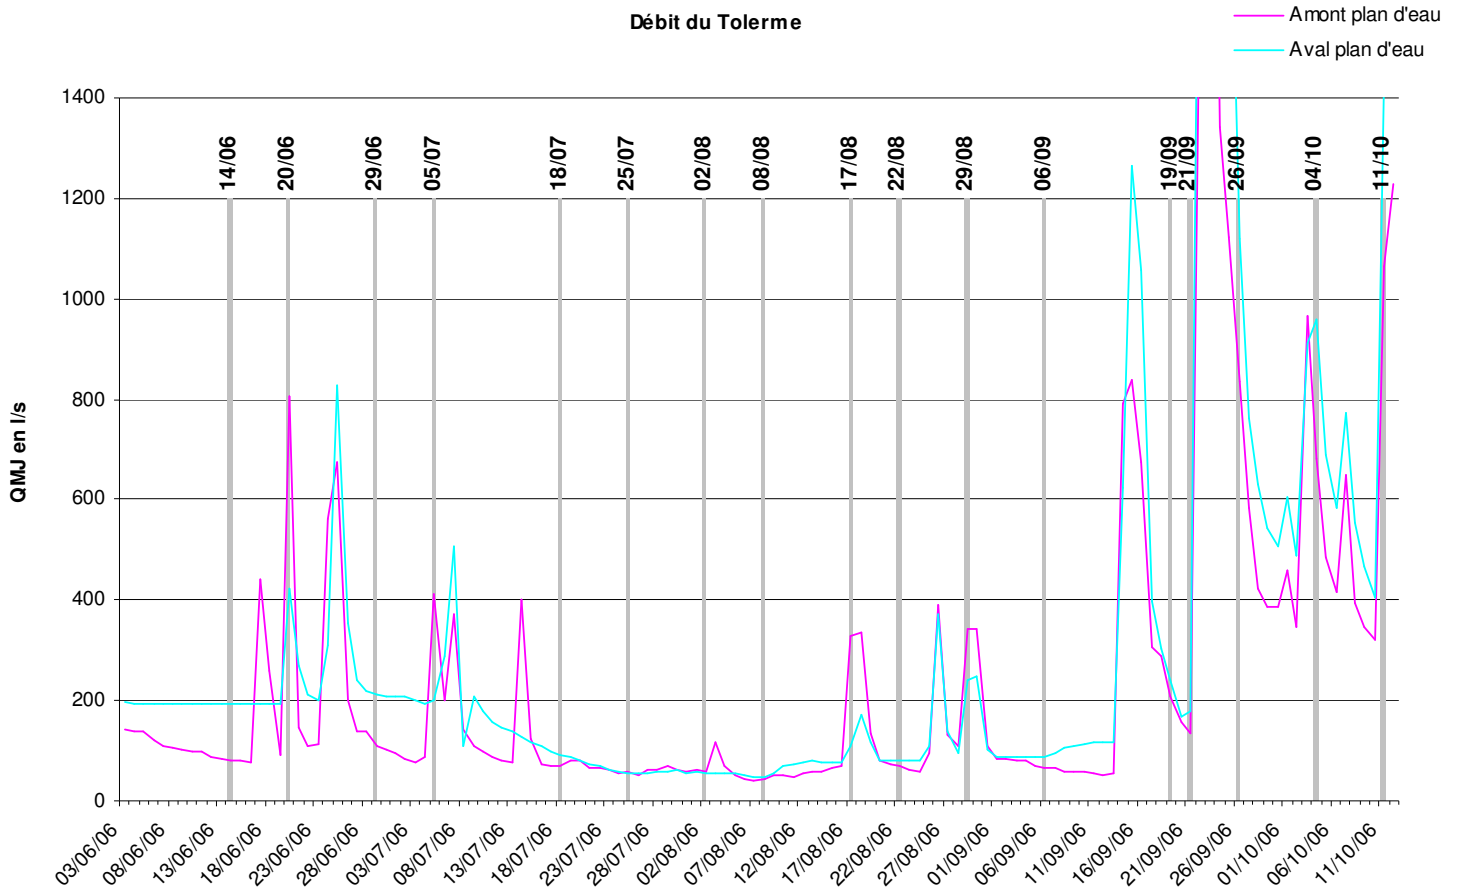
Les débits moyens journaliers du ruisseau du Tolerme en amont et en aval du plan d'eau sont visualisés ci-dessous :

On remarque que le débit du ruisseau du Tolerme est sensiblement le même en amont et en aval du plan d'eau. Il est assez stable, en moyenne 250 l/s (0,25 m³/s) et directement corrélé avec les événements pluviométriques. Cependant, durant la période de mi-juillet à mi-août les pics de débits observés en amont du plan d'eau sont atténués en aval car une partie de l'eau est stockée dans le plan d'eau.

Ce graphique permet de confirmer l'influence de la pluie sur certains prélèvements. En effet, on remarque que les prélèvements du 20 juin, 5 juillet, 29 août puis la période du 19 septembre au 11 octobre ont été réalisés avec des conditions hydrauliques particulières.

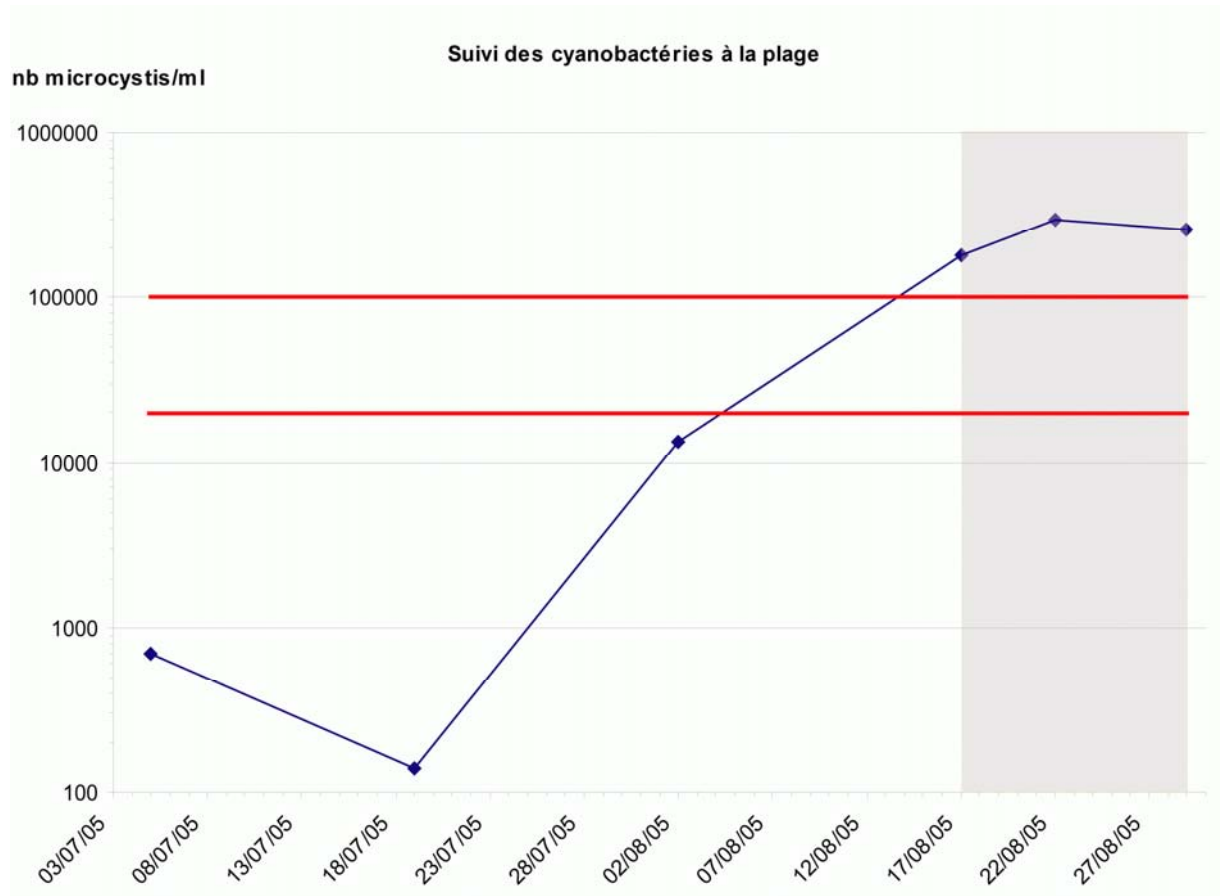
Le graphique ci-dessous présente les résultats de dénombrements de cyanobactéries à la baignade du plan d'eau :

Le seuil de 100 000 cellules/ml a été dépassé au mois d'août 2005, entraînant une fermeture préventive de la baignade. Sur le graphique, la période (du 17/08/2005 au 29/08/2005) durant laquelle la prolifération a été identifiée est repérée par une zone grisée.

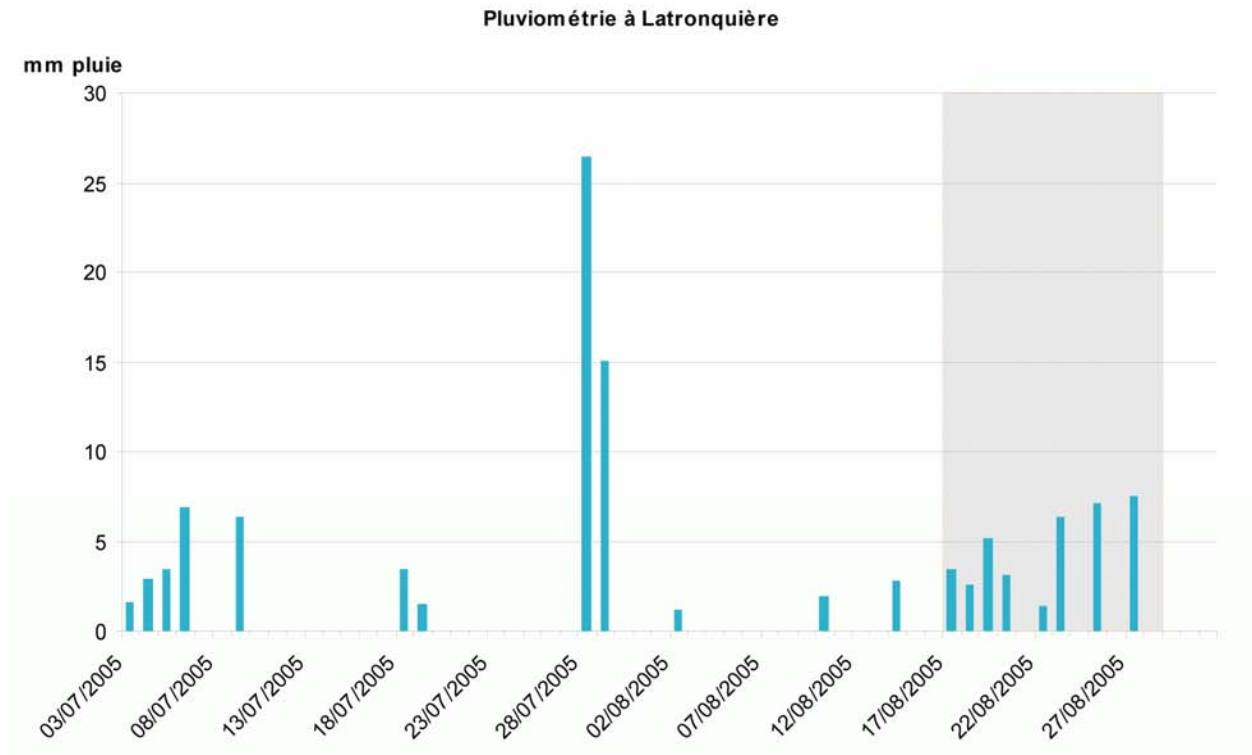
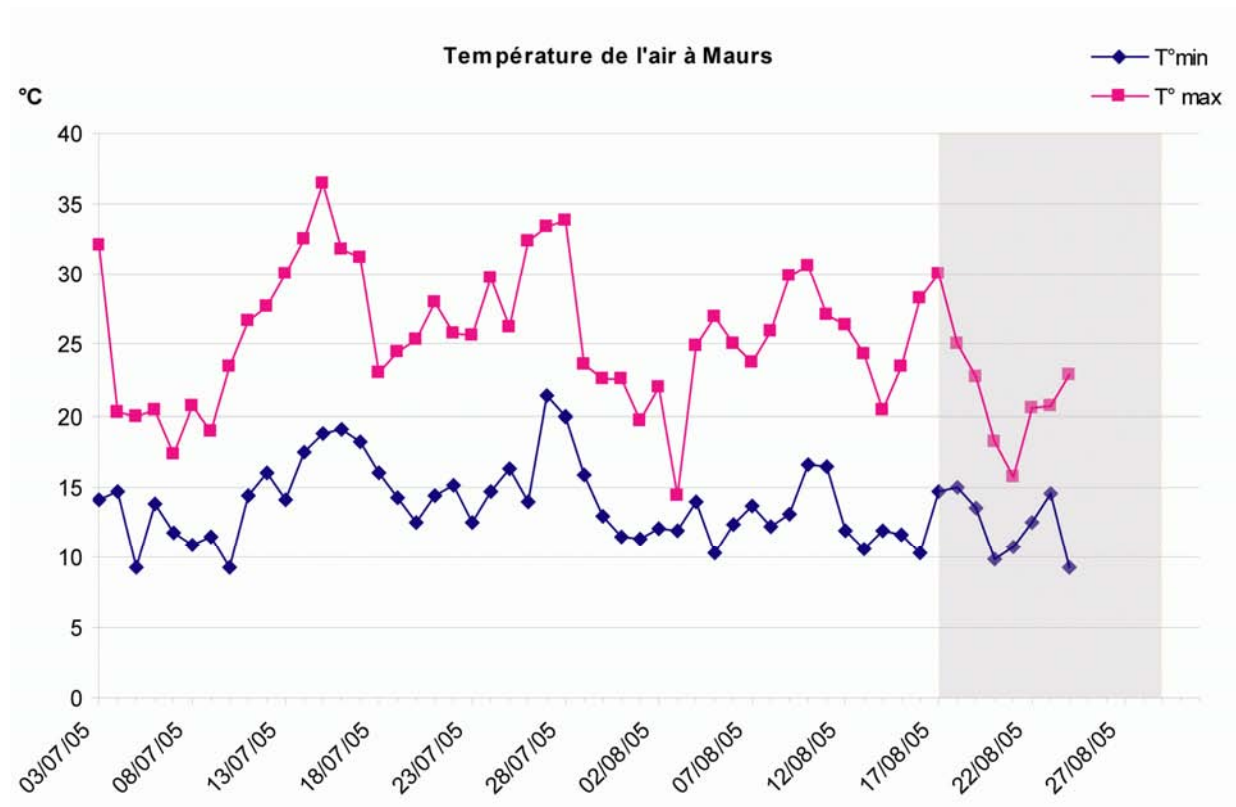
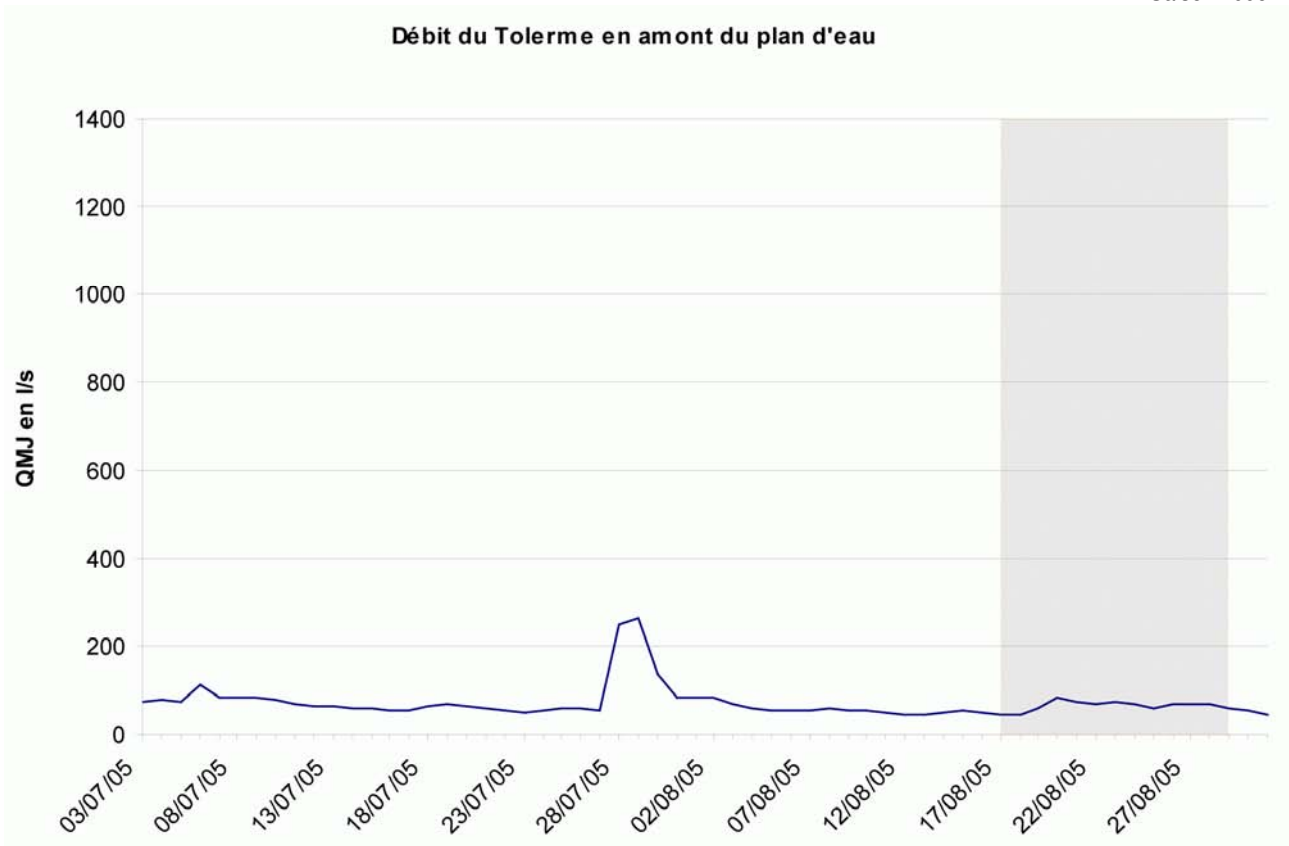
Les graphiques suivants présentent les conditions de réalisation des différents prélèvements (pluviométrie, température de l'air et conditions hydrauliques) :

On remarque sur ces graphiques que la période où la prolifération a été observée correspond à une période de modification des conditions climatiques et hydrauliques : journées pluvieuses et débit plus important (augmentation de 20 l/s en moyenne).

On constate également de fortes pluies sur la période du 28 au 30 juillet corrélées à une augmentation du débit de 200 l/s en moyenne. Mais aucun prélèvement, ni observation n'ont été effectués sur cette période.

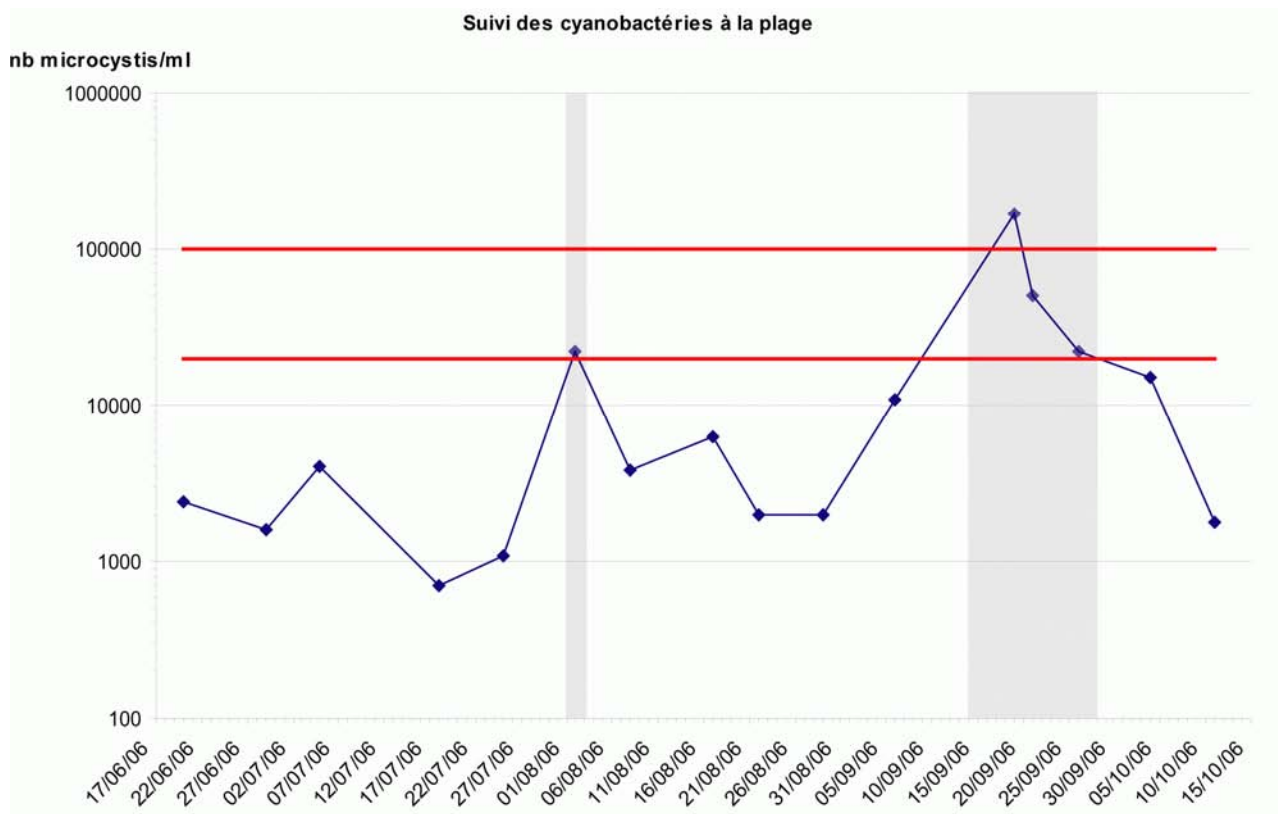
Le graphique ci-dessous présente les résultats de dénombrement de cyanobactéries à la baignade du plan d'eau, les traits matérialisent les seuils de 20 000 et 100 000 cellules/ml :

Durant la période du suivi, la limite de 20 000 cellules/ml a été dépassée le 2/08 et celle de 100 000 cellules/ml a été dépassée sur la période du 14/09 au 28/09. Ces deux épisodes sont repérés sur le graphique et seront reportés sur les graphiques suivants.

La valeur la plus élevée du graphique (170 000 cellules/ml) correspond à un prélèvement dans la colonne d'eau (même technique de prélèvement que pour les autres résultats) le 19 septembre. Le même jour un échantillonnage a été réalisé en surface afin de connaître la concentration la plus élevée en cyanobactéries et ainsi appréhender la concentration maximale en toxines, la numération a aboutit à une valeur de 2 000 000 cellules/ml.

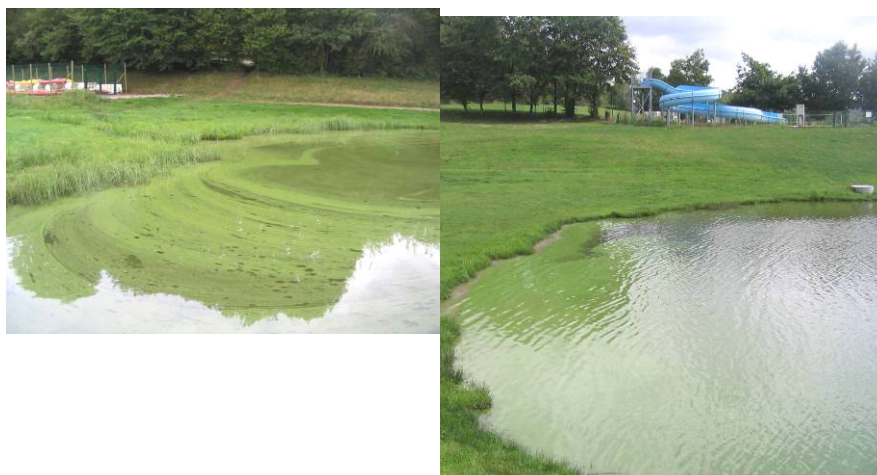
Plan d'eau du Tolerme : photos réalisées le 19 septembre 2006

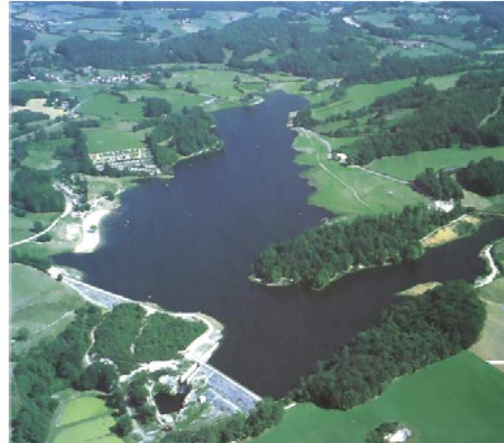
Néanmoins, suite au fort ensoleillement et au développement naturel d'algues inoffensives qui en résulte, il a été constaté que la transparence de l'eau pouvait être inférieure à la valeur réglementaire (1 mètre) ainsi que le montre le suivi quotidien visualisé ci-dessous. Cette situation, sans conséquence sur le plan sanitaire, doit néanmoins inciter à une **vigilance accrue** principalement avec les enfants car la faible transparence de l'eau pourrait gêner les secours. C'est notamment la raison pour laquelle le périmètre de la baignade surveillée a été réduit.
