## Etude préalable au réaménagement de la Sonnette sur l'ancien site industriel de Saint Laurent de Cérès

### Phase 1 : Etat des lieux et diagnostic

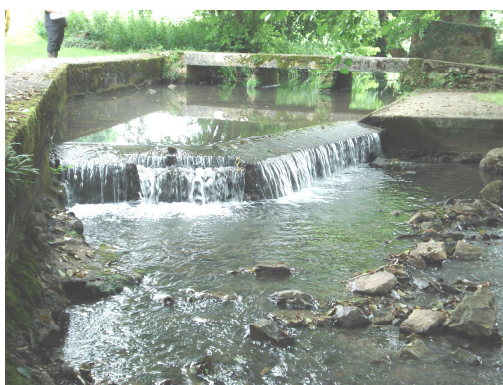
Photo 1 : Seuil en amont de l'étang

Ce seuil bétonné est composé de deux parties, formant un angle d'environ 160°, et sa longueur totale est de 5,5 m. Il est large de 0,6 m, sa hauteur atteint 0,55 m. L'ouvrage semble en plutôt bon état. Les berges sont bétonnées de chaque côté.

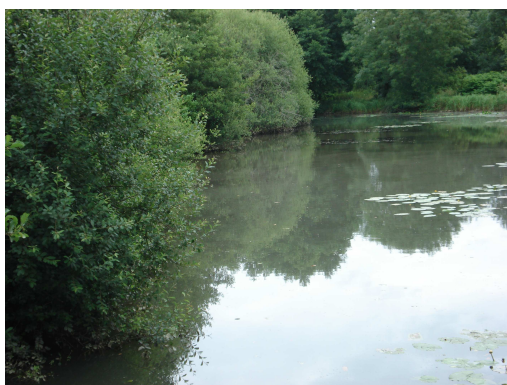
Photo 2 : Rive droite de l'étang

Le plan d'eau, créé pour alimenter l'usine en eau au XIX<sup>ème</sup> siècle, couvre une surface de 3000 m<sup>2</sup>. Sa profondeur varie entre 0,3 m et 1,4 m, avec une moyenne est de 0,75 m. En rive droite, il est longé par un chemin de randonnée, bordé par une haie de lauriers. Une ripisylve est présente sur l'intégralité de la rive droite de l'étang. La rive gauche est composée des murs des anciens bâtiments d'usine et d'un espace vert dans la zone amont.

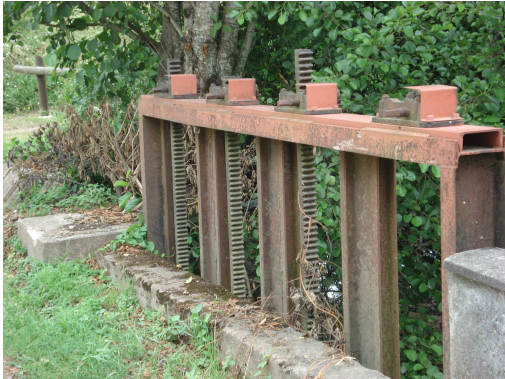
Photo 4 : Vannes à crémaillère

La digue de l'étang, construite en pierre, sert également de chemin permettant d'accéder au parking. Elle est équipée de quatre vannes et d'un déversoir d'orage. Ce dernier est constitué d'une buse haute, placée en rive droite de la digue. Cette buse permet lorsqu'elle est atteinte l'évacuation d'un débit complémentaire à celui évacué par les vannes. Néanmoins, cet ouvrage, de faible capacité hydraulique, ne répond pas aux caractéristiques attendues d'un déversoir de crue (grande capacité d'évacuation, à ciel ouvert).. Les vannes à crémaillères sont chacune large de 0,5 mètre, et deux seulement semblent en état de fonctionner. Cependant, elles ne sont que rarement manœuvrées : elles ne sont généralement ouvertes que lors de fortes pluies. Le reste du temps, l'eau s'écoule donc sous deux de ces vannes qui restent légèrement ouvertes. Le jour de la visite terrain, la 2<sup>ème</sup> pelle en partant de la droite était ouverte d'environ 10 cm, la 3<sup>ème</sup>, de seulement 2 ou 3 cm, mais des dépôts se sont probablement accumulés devant la vanne, réduisant le volume d'eau évacué. Les vannes sont posées sur un seuil bétonné, dont la profondeur n'est pas connue. En l'absence de documents mentionnant les dimensions exactes des différents ouvrages (seuil, évacuateur de crue...) lors de leur construction, leurs caractéristiques exactes ne seront connues que lorsque le plan d'eau sera totalement vide.

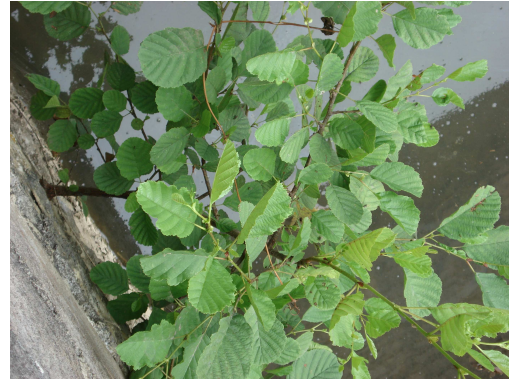
Photo 5 : Jeune plant d'aulne dans la digue

développement de ces arbrisseaux. Cependant, aucune infiltration à travers la digue n'a été mise en évidence lors des visites de terrain.

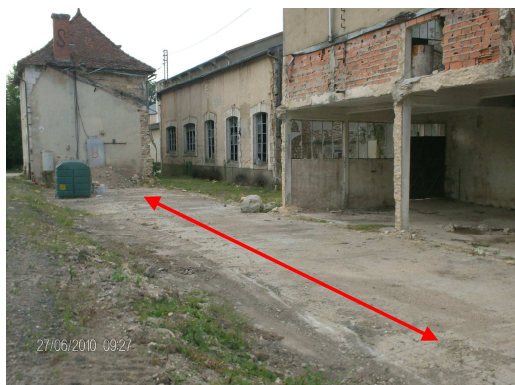
**Photo 6: Rivière souterraine vue de la surface**

Afin de faciliter la circulation dans le site industriel alors qu'il était toujours en activité, la Sonnette a entièrement été canalisée et fermée sur un linéaire d'environ 140 m. Un certain nombre de bâtiments avait alors été construits à l'aplomb de ce canal souterrain. Elle a été construite à l'aide de pierres, de béton, et quelques zones sont bâties avec des briques. Sa largeur moyenne est de 4 mètres.

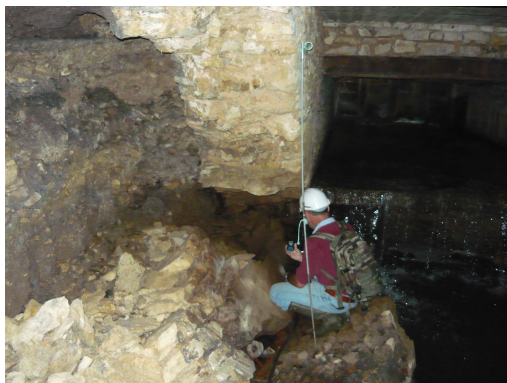
**Photo 8 : Effondrement du mur en rive droite**

C'est sous la conciergerie que l'état des maçonneries est le plus préoccupant. En effet, des chutes de pierres ont été observées en rive gauche, et en rive droite, c'est tout un pan de mur qui s'est effondré. Sous le seuil, une érosion est également visible, atteignant 1 mètre de profondeur. Ces phénomènes sont dus à la présence du seuil, et la dissipation de l'énergie de l'eau au niveau de ce point dur. En effet, la chute d'eau provoque un creusement du fond du lit et latéralement, au pied des berges.

Ces effondrements ne sont pas récents, et sont en constante évolution. En effet, les murs sont composés de blocs de grosse taille, qui sont les premiers à avoir subi l'action de l'eau. Derrière ces blocs, le substrat est meuble et beaucoup plus fin (pierres et terre). Le phénomène d'érosion ayant déjà fait effondrer une partie de la structure la plus solide, le substrat meuble situé en arrière est en train de subir le même phénomène. Par endroit, en particulièrement en rive droite, sous le chemin, l'effondrement se poursuit jusqu'à plus d'1,5 mètre de profondeur dans le mur.

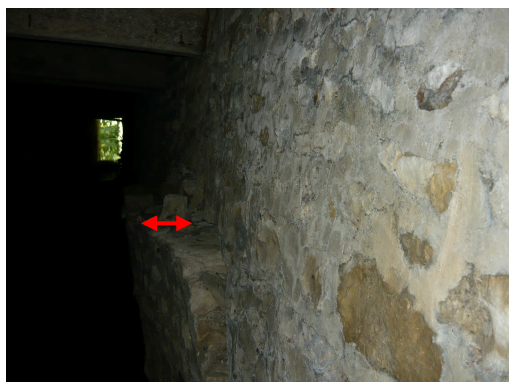
**Photo 10 : Déchaussement du mur sur 7 m de long**

L'état des murs est également très préoccupant juste en amont du pont permettant l'accès au parking de la salle polyvalente. En rive droite, un déchaussement très important du mur est présent sur 7 mètres de long. Des fissures sont en train d'apparaître au niveau des poutrelles (Photo 11). Ces mouvements semblent plutôt récents : aucune mousse ni trace d'humidité n'est présente sur les pierres déchaussées. Ils ont pu être occasionnés, ou du moins accélérés, par les vibrations des poids lourds qui ont emprunté cet accès lors de la réhabilitation d'une partie du site. Accès qui n'a pas pour vocation première de servir de pont et dont les fondations ne sont pas suffisantes pour garantir un passage sécurisé des véhicules lourds.

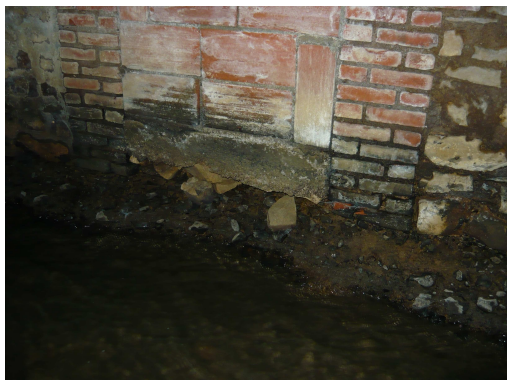
Photo 12 : Mur affouillé en rive droite

Sous la salle polyvalente, en rive gauche, aucun problème majeur n'a été observé. Des déchaussements sont présents en rive droite. Deux buses d'évacuation sont également présentes à ce niveau.
