**Evaluation de l'efficacité
du dispositif de dévalaison au niveau
de l'aménagement hydroélectrique EDF de Tuilières
(Dordogne) pour les smolts de saumon atlantique.**

Résultats des tests du printemps 2011.

JUIN 2012

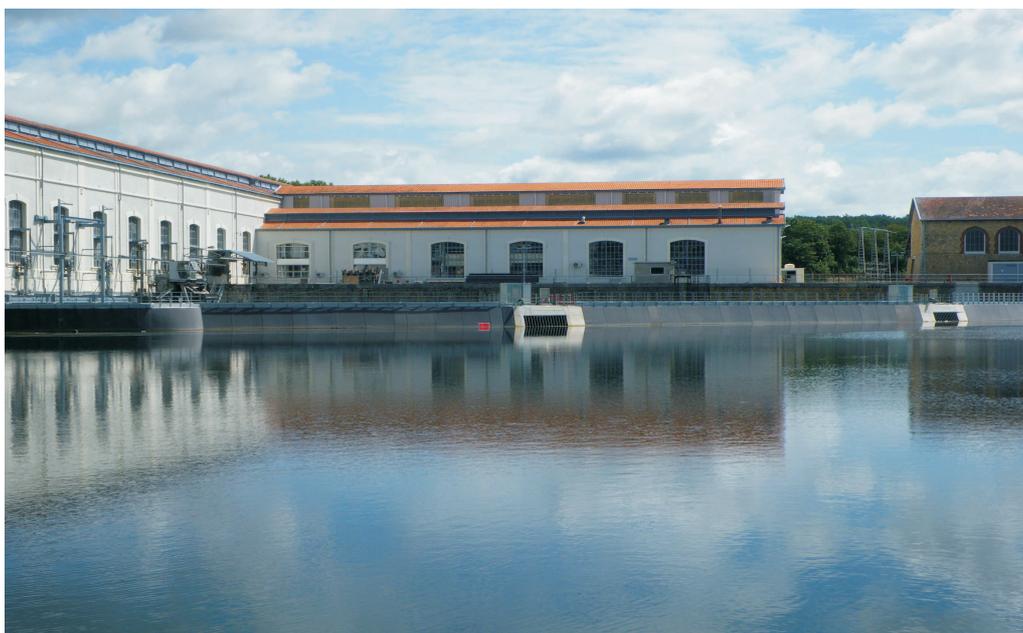
Vue de l'usine hydroélectrique de Tuilières avec le masque de dévalaison

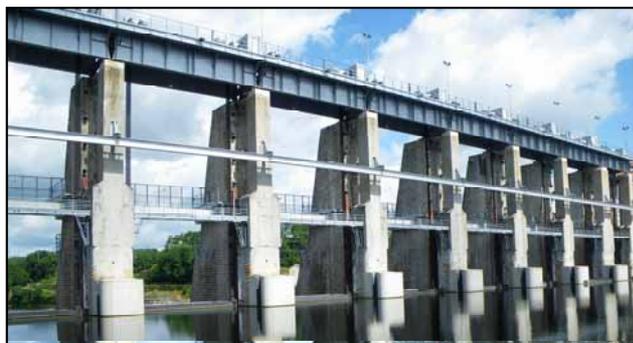
Photo 1 : Vue amont du barrage de Tuilières depuis la rive gauche

L'aménagement hydroélectrique de Tuilières est situé sur la Dordogne, à environ 200 km de l'estuaire. L'aménagement proprement dit, se compose en rive gauche d'un barrage mobile d'une longueur de 105 m. L'usine hydroélectrique est située en rive droite et fonctionne au fil de l'eau. Le barrage est composé de 8 pertuis avec 8 vannes Stoney de 10m de large (excepté la première côté rive droite, qui mesure 7 m) et 13.90 m de haut (*photo 1*), évacuant le débit par le fond. Les 4 vannes côté rive droite sont également équipées en surface de clapets de déversement. Le premier clapet rive droite correspond à l'exutoire principal de dévalaison et peut délivrer un débit de 22m³/s, les 3 suivants 16m³/s.

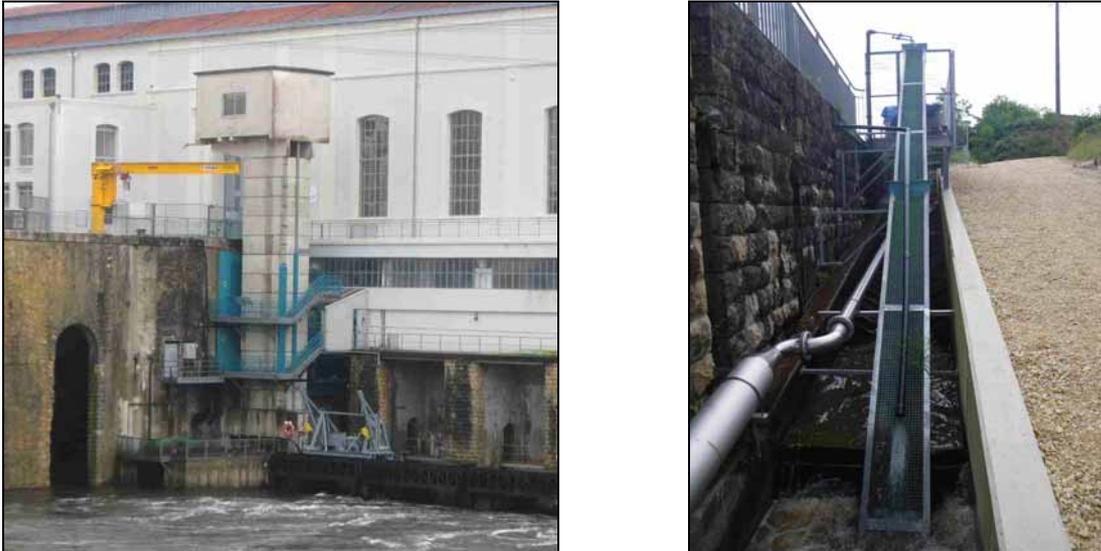
Photo 3 : Ascenseur à poissons et passe à anguilles de Tuilières

A l'origine, le barrage était équipé d'une passe à ralentisseurs en rive gauche. Jugée inefficace, un ascenseur à poissons a été installé en 1989, en rive droite de l'usine (*figure 2 et photo 3*). Cet ascenseur est couplé à une passe à bassins souterraine de 60 m. La prise d'eau de cette passe se trouve dans la chambre d'eau, à 40 m environ en amont des grilles de l'usine. Ce dispositif est alimenté par un débit variant de 1 à 1,5 m³/s. L'ascenseur est équipé d'un débit d'attrait de 4 m³/s. L'ancienne passe rive gauche a été transformée en passe à anguilles en 1999, et a été rénovée à l'occasion de la reconstruction du barrage. C'est lors de cette reconstruction que le nouveau système de dévalaison (masque guideau de surface) a été installé en amont de la prise d'eau.

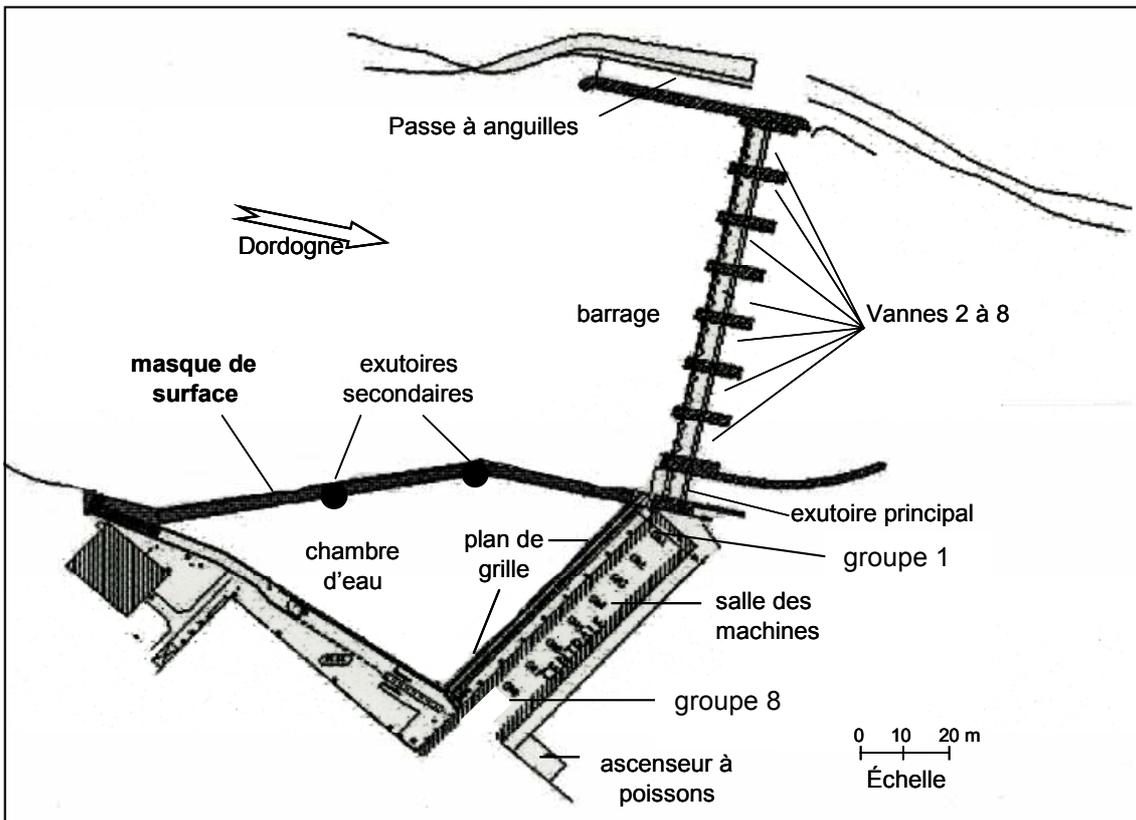
Figure 2 : Schéma représentatif de l'aménagement hydroélectrique EDF de Tuilières

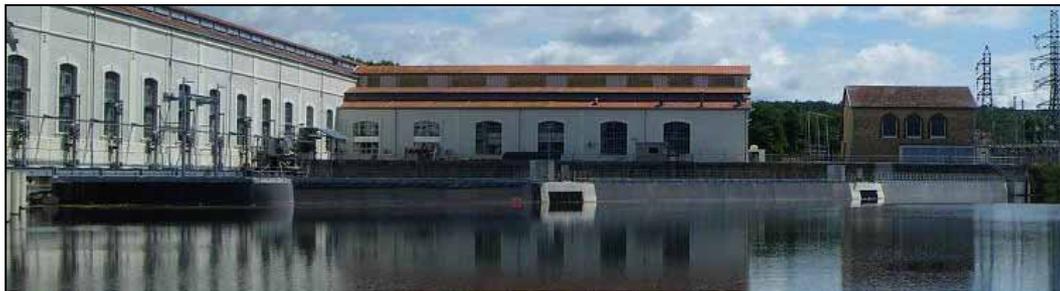
Photo 4: Vue générale du masque depuis la rive gauche

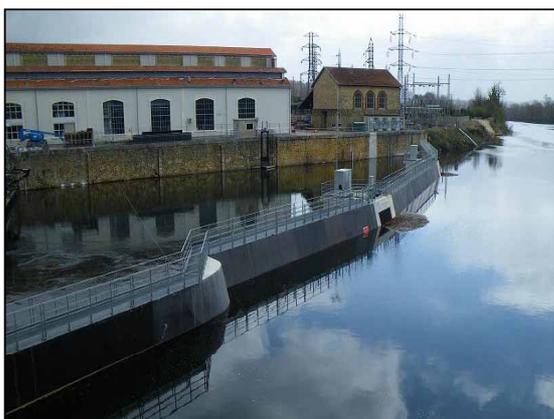
Photo 6 : Vue globale du masque avec la zone du boomerang depuis le barrage

Ce masque est constitué de plaques métalliques plongeant à 4,05 m de profondeur, ce qui ménage une ouverture de 3,60 m pour le passage de l'écoulement vers les groupes. Les plaques sont inclinées de 17° par rapport à la verticale. Le masque est divisé en trois travées d'environ 40 m chacune. La travée la plus amont possède une inclinaison plus importante par rapport à la rive que les deux autres. Sur la travée la plus aval, on trouve, une partie profilée en « S », appelée « boomerang », permettant de dégager suffisamment la prise d'eau des groupes 1 et 2 (*photo 5 et 6*). Chaque travée est séparée par une tourelle enfermant un puits dont la prise d'eau correspond aux exutoires secondaires. Ces exutoires ont été modifiés suite aux observations de colmatage important lors des campagnes de 2009 et 2010. Ils mesurent toujours 3,5 m de large pour 2,5 m de hauteur mais ils sont désormais équipés de barreaux carrés (*photo 7*) de 1,8 cm de d'épaisseur, espacés de 12,7 cm. Cette configuration semble moins répulsive pour les poissons qu'avec les barreaux ronds. Pour ce qui est du colmatage, deux pompes ont été installées entre la vanne et les barreaux. Des buses ont été installées afin de mieux répartir le jet des pompes notamment sur les bords des grilles ; zones le plus souvent colmatées. Ces pompes permettent de repousser une partie des débris au large lorsque la vanne est fermée (*photo 9*) et, lors de conditions hydrologiques comme celles rencontrées cette année (très faibles débits), le système semble efficace. Le débit alimentant chaque exutoire secondaire est de 2.5 m³/s. Ces puits sont prolongés par deux conduites qui se rejoignent sur le fond pour former un « pisciduc » se déversant à l'aval de l'usine, juste en aval de l'ascenseur à poisson. L'extrémité aval du masque débouche au niveau de l'exutoire de dévalaison principal (clapet 1) qui peut évacuer 21 m³/s (*photo 8*).

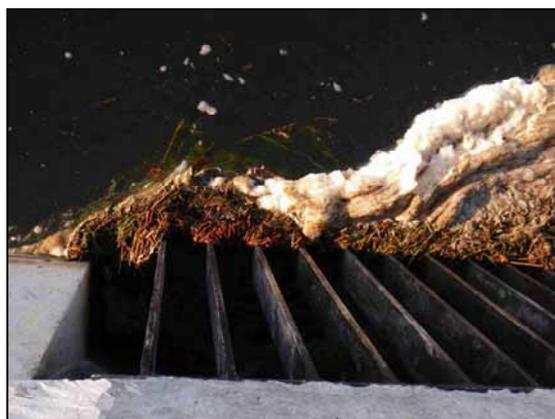
Photo 7 : Barreaux carrés des exutoires secondaires

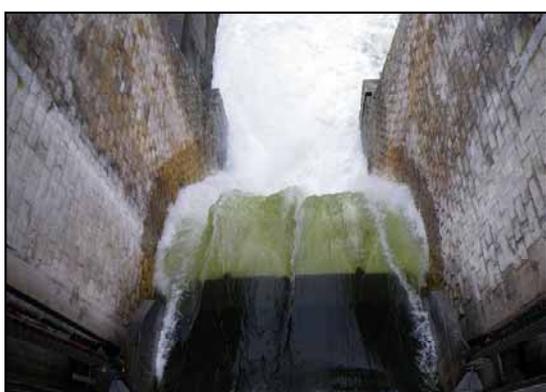
Photo 8 : Clapet 1, exutoire principal de dévalaison

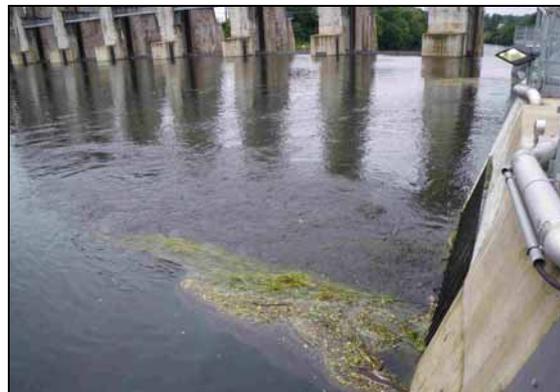
Photo 9 : Dégrillage des exutoires secondaires par les pompes

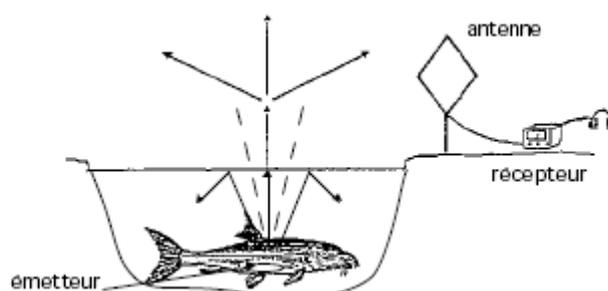
Figure 3 : Principe du radiopistage en milieu aquatique. (BARAS et CHERRY, 1992)

Dans son principe général, la radiotélémetrie consiste à équiper un animal d'un émetteur radio et à suivre ses déplacements dans son milieu à l'aide de récepteurs, fixes ou mobiles, reliés à une antenne (figure 3).

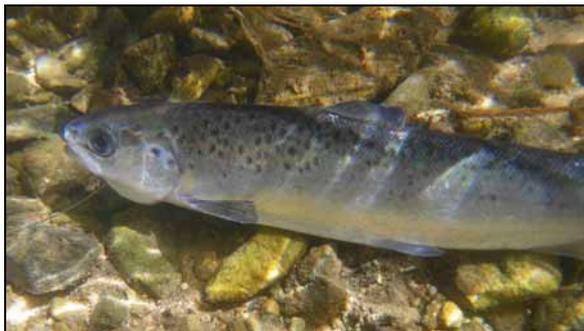
Photo 10 : smolt de la pisciculture de Castels

Des études antérieures ont montré que des poissons issus de pisciculture présentaient un comportement comparable à celui des poissons sauvages (TRAVADE *et al.*, 1994). Ainsi, 1000 smolts (*photo 10*) issus de la pisciculture MI.GA.DO de Castels (24) ont été utilisés pour l'étude, en raison de l'impossibilité de récupérer des smolts sauvages sur la Dordogne.

taille (cm)	poids (g)	K
min	16,3	36	0,70
max	19,6	64	0,96
médiane	18,3	50	0,85

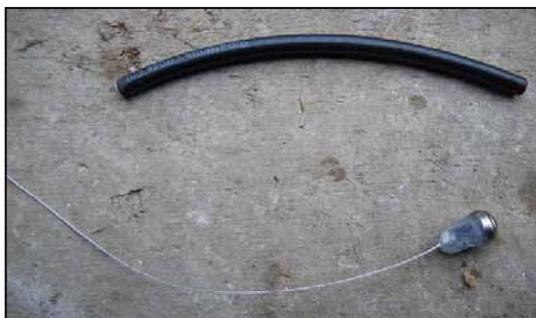
Photo 11 : Emetteur utilisé pour le marquage des smolts avec son tube pousseur

Les radio-émetteurs ATS® (Advanced Telemetry Systems) choisis en 2011 (*photo 11*) ont chacun une fréquence individualisée, émettant dans la gamme 48 MHz – 49 MHz. Le modèle utilisé est différent de celui utilisé en 2009. Les résultats des suivis précédents (2009 et 2010) ont montré que 94.5 % des poissons marqués franchissaient l'ouvrage durant les 24h qui suivent leur lâcher. Nous avons donc gardé le même modèle d'émetteurs que ceux utilisés en 2010, qui sont plus puissants que ceux utilisés en 2009, mais dont la durée de vie de la batterie est plus courte. Les caractéristiques de ces différents émetteurs sont données dans le tableau ci-dessous.

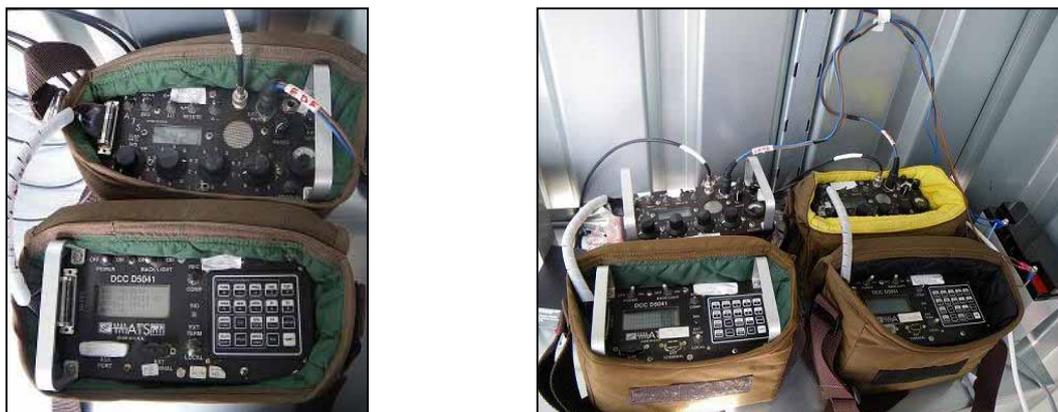
Photo 12 : Exemples de couples récepteur/enregistreur utilisés pour la détection des smolts

Des stations de réception fixes, composées d'un récepteur (modèle ATS 2100) couplé à un enregistreur numérique de 320 Ko de mémoire (modèle ATS D5040 Data Collection Computer), ont été installées sur différentes parties de l'aménagement de Tuilières (*photo 12*). Ces stations reliées à des antennes réceptrices, aériennes (antenne boucle) ou immergées (partie dénudée de 17 cm de longueur), permettent de surveiller en continu des zones de réception calibrées et de suivre ainsi précisément les déplacements des smolts radiomarqués.

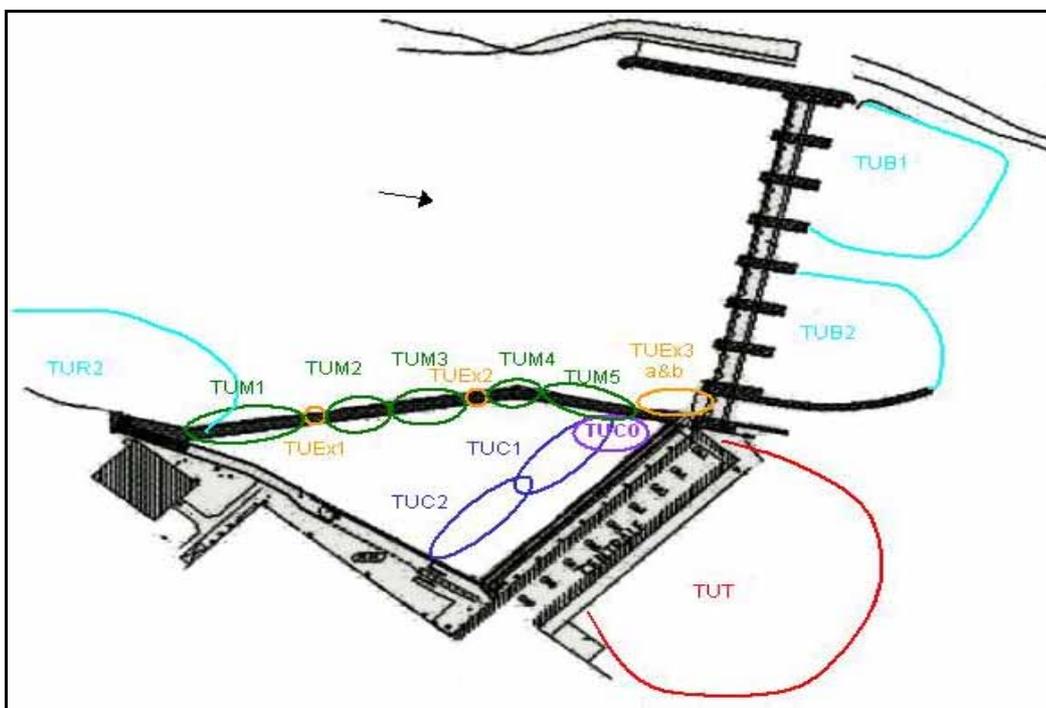
Figure 4 : plan des différentes zones d'enregistrement sur le site de Tuilières

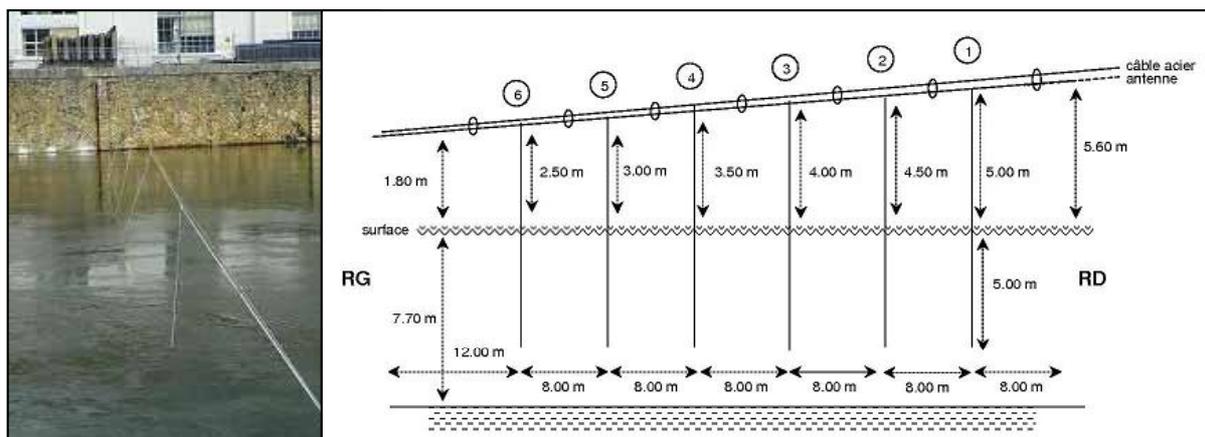
Photo 13 : Vue des antennes multibrins (TUC1 et TUC2) de la chambre d'eau de Tuilières ;

La chambre d'eau était initialement équipée de deux antennes multibrins (TUC1 et TUC2) pour examiner le comportement en amont du plan de grille de l'usine qui mesure 60 m de long. Pour cela, il a fallu tendre un câble en acier d'une rive à l'autre, à une dizaine de mètres en amont de ce plan de grille et à quelques mètres au-dessus de la surface de l'eau (photo 13 et figure 5). Le long de ce câble, plusieurs mousquetons soutiennent les deux cordes où sont fixées les 2 antennes 3 brins. Ce dispositif permet en outre de ramener facilement les 2 antennes vers la berge pour réaliser l'entretien courant (élimination de déchets et corps flottants) et/ou des opérations de maintenance.

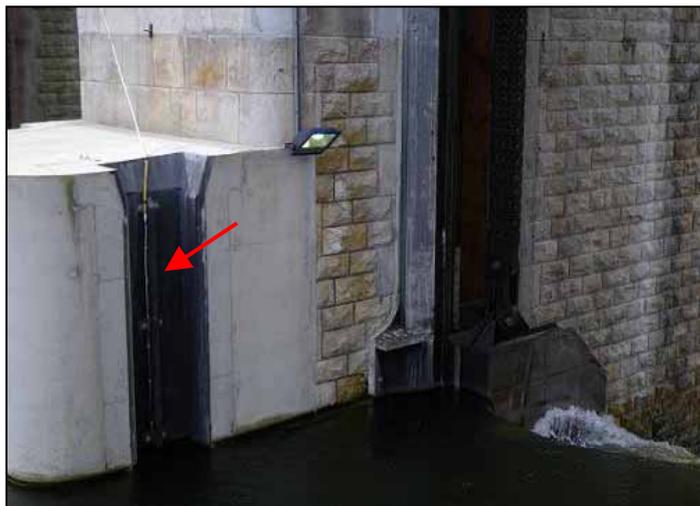
Photo 14 : Antenne brins de l'exutoire principal située dans la rainure du batardeau

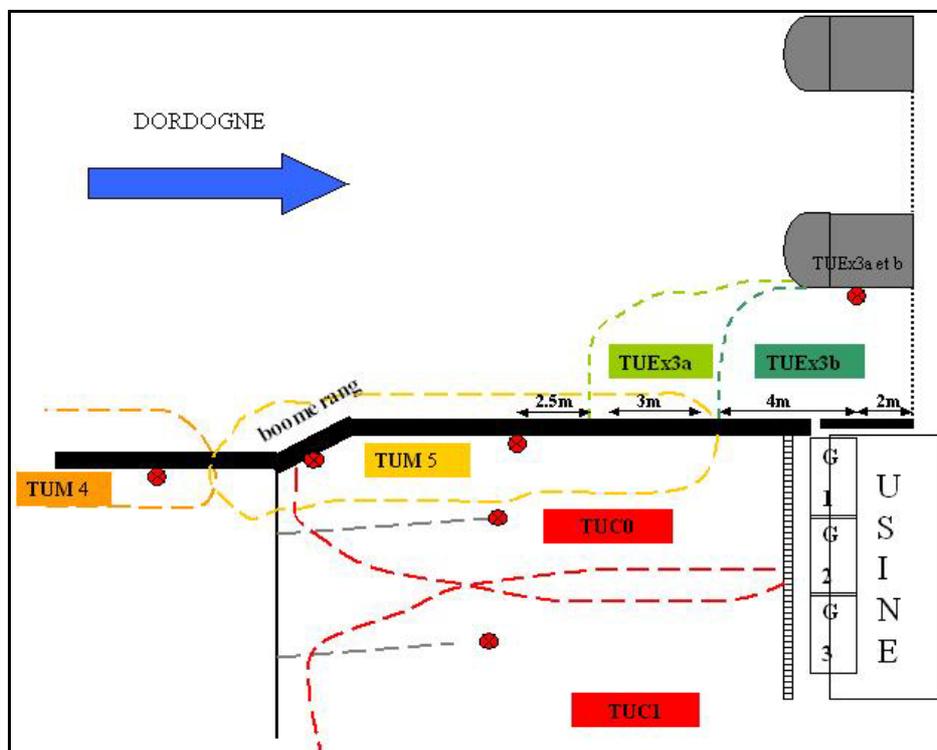
Figure 6 : Détail des différentes zones de réception proche de l'exutoire principal

La zone de réception de l'exutoire principal mesure environ 9 m pour l'antenne TUEX3a et 6 m pour l'antenne TUEX3b (Figure 6). Cette calibration est un compromis entre la taille de la zone désirée, la vitesse de déplacement des smolts à cet endroit et le nombre de poissons radiomarqués pouvant se présenter dans cette zone au même moment (potentiellement 3). De plus, ce jeu d'antennes dans cette zone (TUEX3, TUC0, TUM4 et TUM5) nous permet de déterminer avec plus de précisions les déplacements des smolts dans cette zone ainsi que les franchissements du masque (amont-aval boomerang avec ou non présentation dans les zones TUEX3a et/ou TUEX3b).

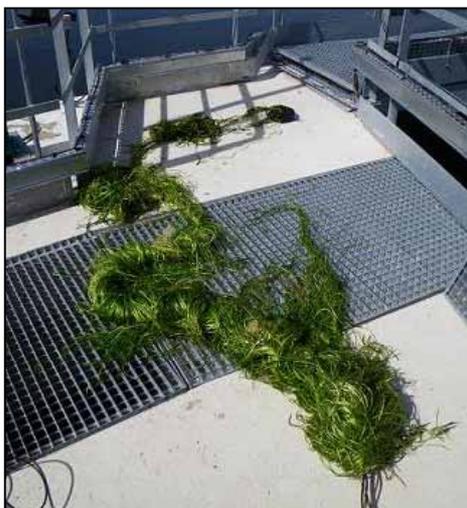
Photo 15 : Antenne brins d'un exutoire secondaire recouverte de renoncules

Chaque exutoire secondaire est également équipé d'une antenne double brins (TUEX1 et TUEX2) (photo 15). Une corde de rappel lestée, où est fixé le câble radio, est plongée dans le puits de l'exutoire. Les deux brins dénudés sont à 4,5 m et 5,9 m de profondeur par rapport à la RN.

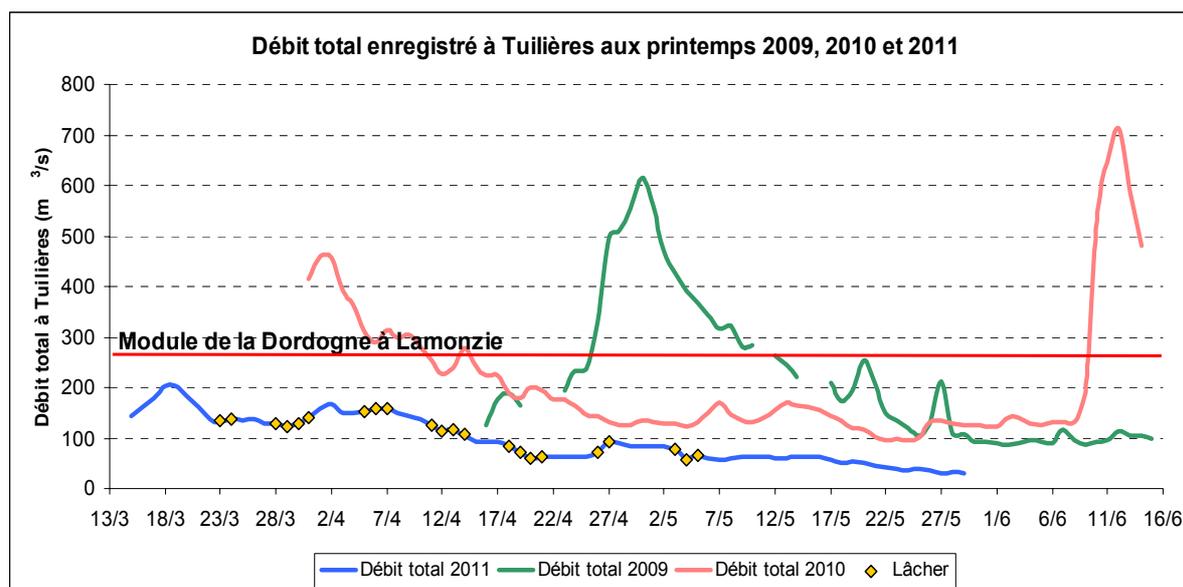
Figure 8 : Débit moyen journalier de la Dordogne à Tuilières durant les périodes d'étude 2009-2010 et 2011

La Dordogne n'a connu aucun épisode pluvieux durant la période d'étude 2011 (figure 8). Les premiers lâchers ont pu être réalisés avec des débits de l'ordre de 150 m³/s. La baisse des débits a commencé début avril et s'est poursuivie lentement jusqu'au début du mois de mai. Après cette date, les débits étaient trop faibles pour que l'usine puisse fonctionner de manière constante (déclenchement régulier du groupe en marche, régulation du plan d'eau par les autres clapets non équipés d'antennes de radiotélémetrie,...). C'est pourquoi, le dernier lâcher a eu lieu dans la journée du jeudi 5 mai 2011.

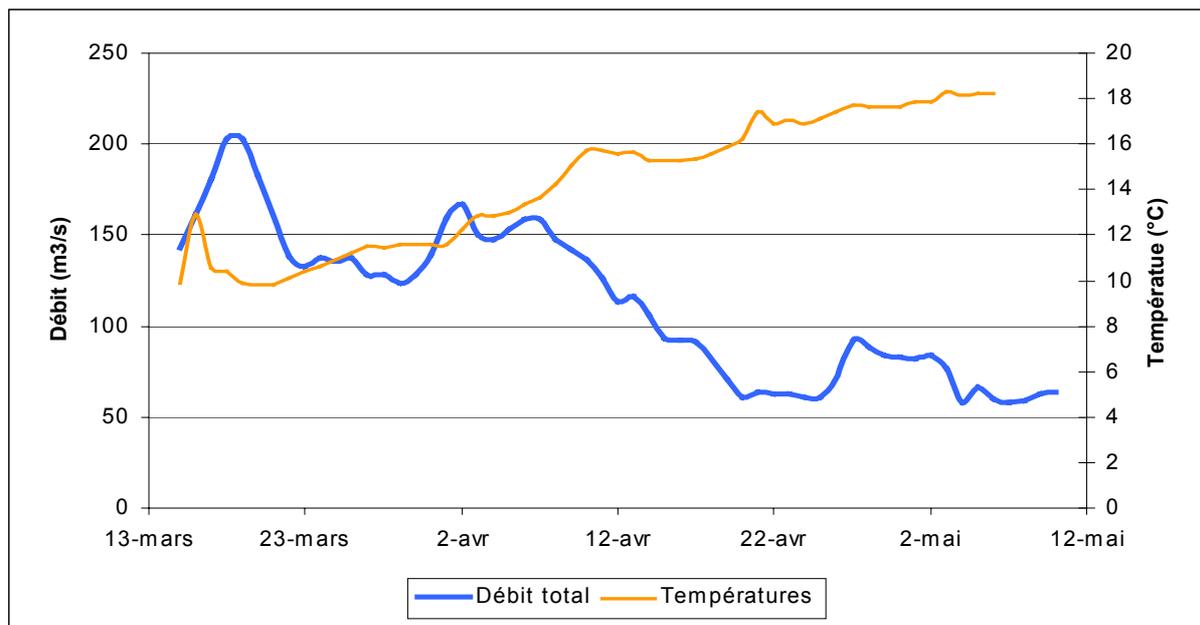
Figure 9 : Température moyenne journalière de l'eau de la Dordogne sur la période de lâcher 2011

La température de l'eau de la Dordogne a varié de 9.8°C à 18°C au cours de la période de lâcher (figure 9). D'après des tests réalisés par le Conservatoire National du Saumon Atlantique sur des smolts de pisciculture de souche Allier, l'activité migratoire des smolts serait réduite de 25% pour une température de 17°C et stoppée au dessus de 20°C.

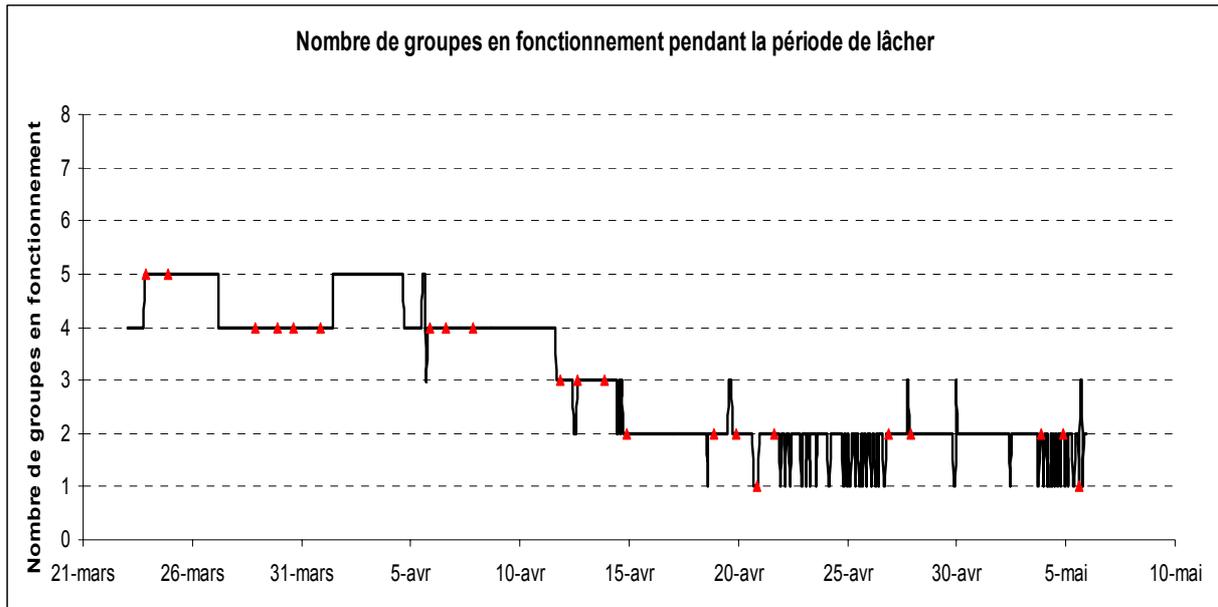
Figure 11a : Nombre de groupes en fonctionnement à l'usine de Tuilières tout au long de la période de lâcher

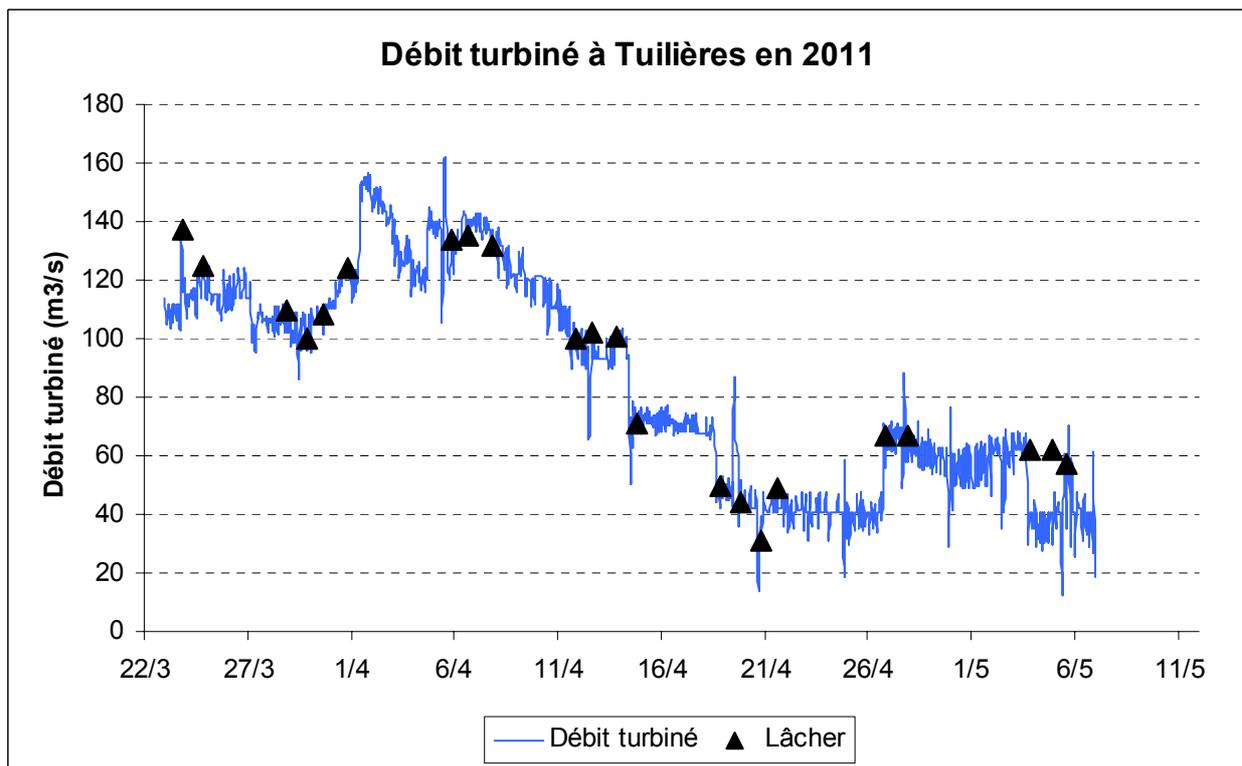
Figure 11b : Débit moyen horaire turbiné à l'usine de Tuilières tout au long de la période de lâcher

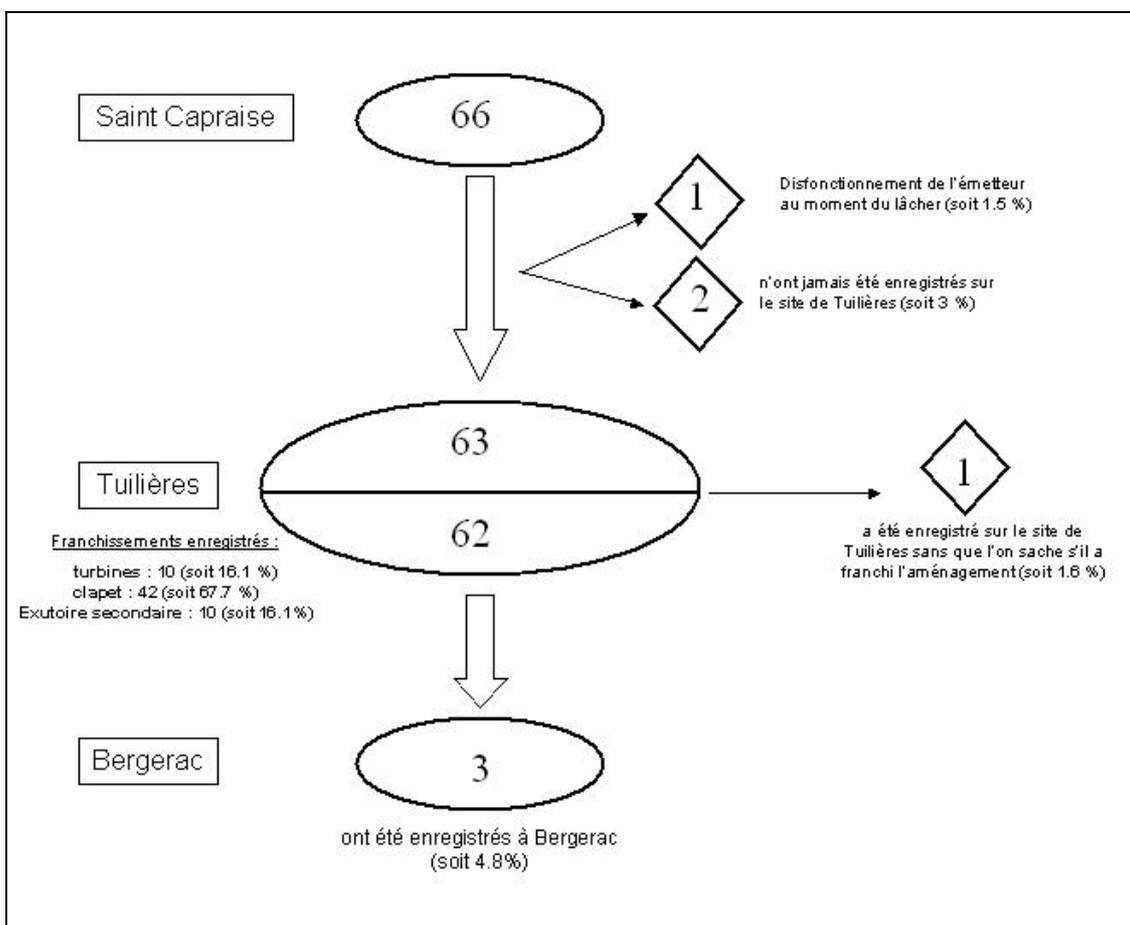
Figure 12 : Schéma bilan du devenir des 66 smolts radiomarqués lâchés en amont de Tuilières.

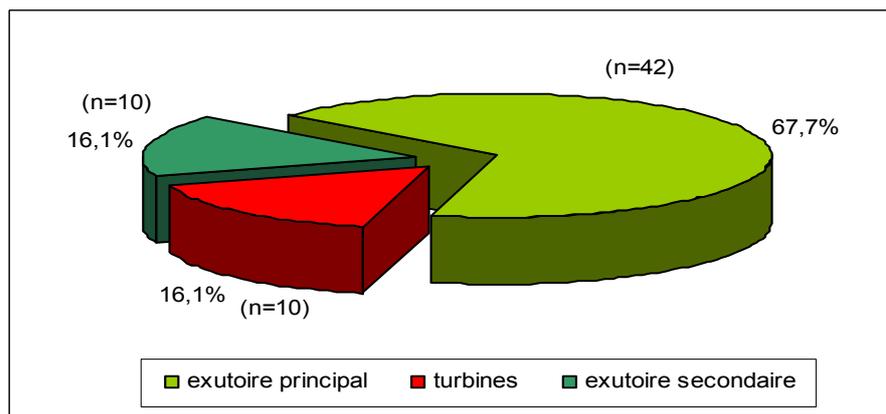
Figure 13 : Voies de passage empruntées par les smolts radiomarqués au niveau de l'aménagement de Tuilières

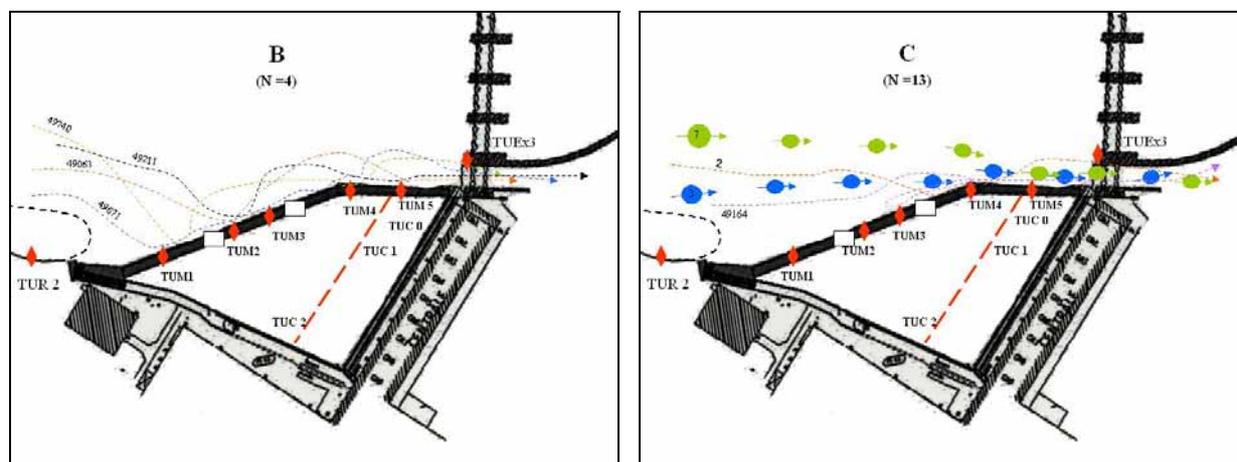
Figure 22a : Trajectoire-type de passages par le clapet après une première détection masque amont (schéma B) ou masque aval (schéma C)

Le schéma B montre que 4 d'entre eux ont été détectés une première fois sur la travée amont (TUM1) ou sur la partie amont de la travée centrale (TUM2) avant de franchir l'aménagement par l'exutoire principal. Ensuite leurs déplacements ne sont pas toujours enregistrés le long du masque à cause notamment, de la taille de la zone de réception des antennes et des conditions hydrologiques particulièrement faibles.

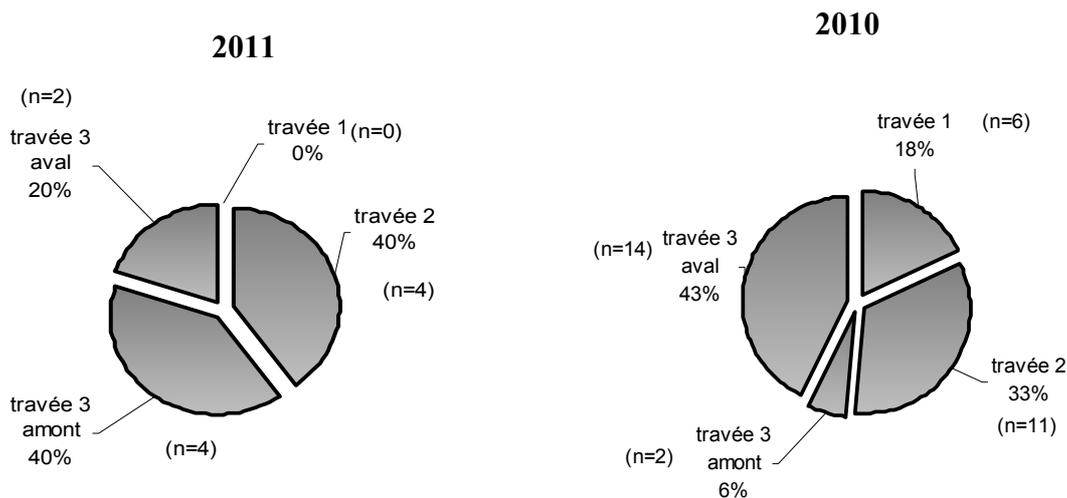
Figure 28 a et b : Zone de franchissement du masque par les smolts radiomarqués en 2011 et 2010.

Compte-tenu des conditions de débits très différentes entre ces deux années de tests, beaucoup moins de poissons ont franchi le masque en 2011, et notamment aucun sous la travée amont contre 6 (18%) en 2010.

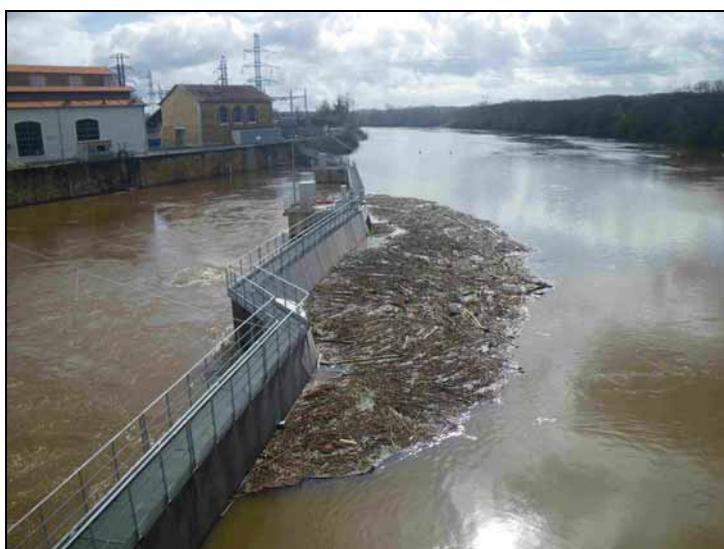
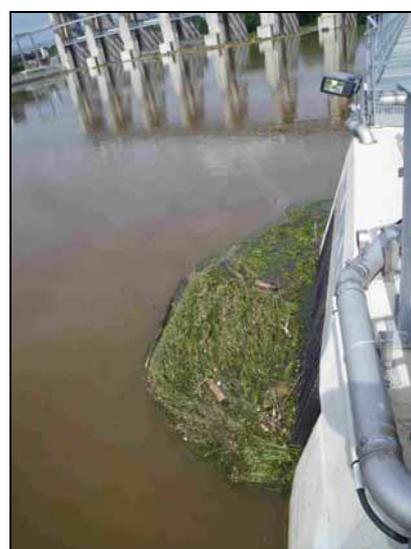
Photo 17 et 18 : Colmatage des exutoires secondaires les 31 mars et 10 juin 2010

Cette année, les conditions hydrologiques, l'augmentation du nombre de cycles quotidiens et la meilleure diffusion du jet à l'aide de nouvelles buses ont rendu ces exutoires beaucoup plus fonctionnels que les années précédentes, rendant les dégrillages manuels beaucoup moins fréquents cette année, seul un contrôle les soirs de lâcher étant effectué.

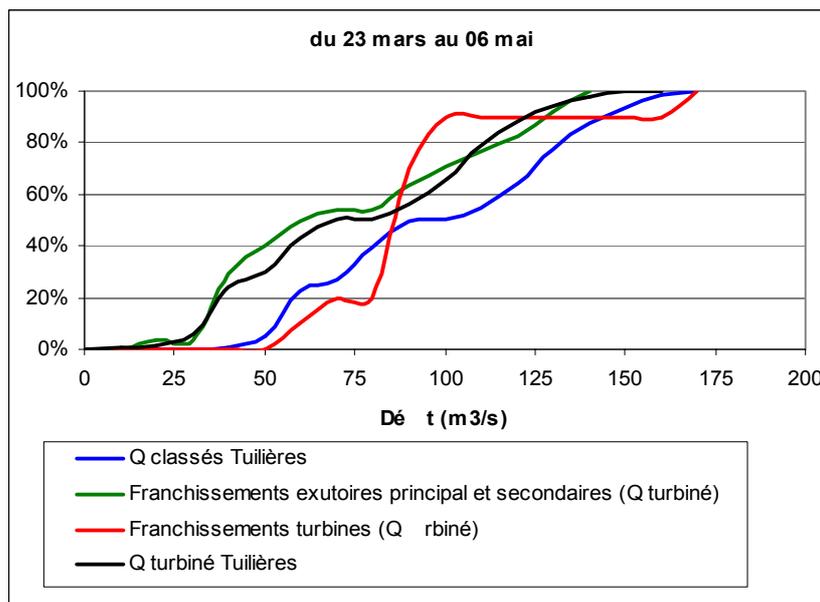
Figure 33 : Débit de franchissement à Tuilières classé en fonction de la voie de passage pendant la période de lâcher 2011

En 2011, les conditions hydrologiques particulièrement faibles ont permis de confirmer une partie des résultats de 2010, à savoir que **pour des débits turbinés inférieurs à 150 m³/s, la grande majorité des smolts empruntent les exutoires de dévalaison** (figures 33 et 34).

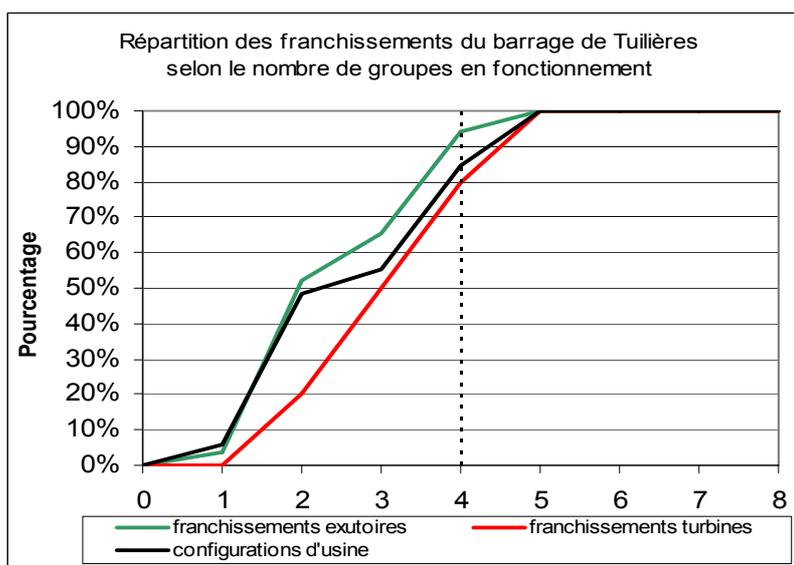
Figure 34 : Nombre de groupes en service classé lors du franchissement de l'aménagement de Tuilières par les smolts radiomarqués

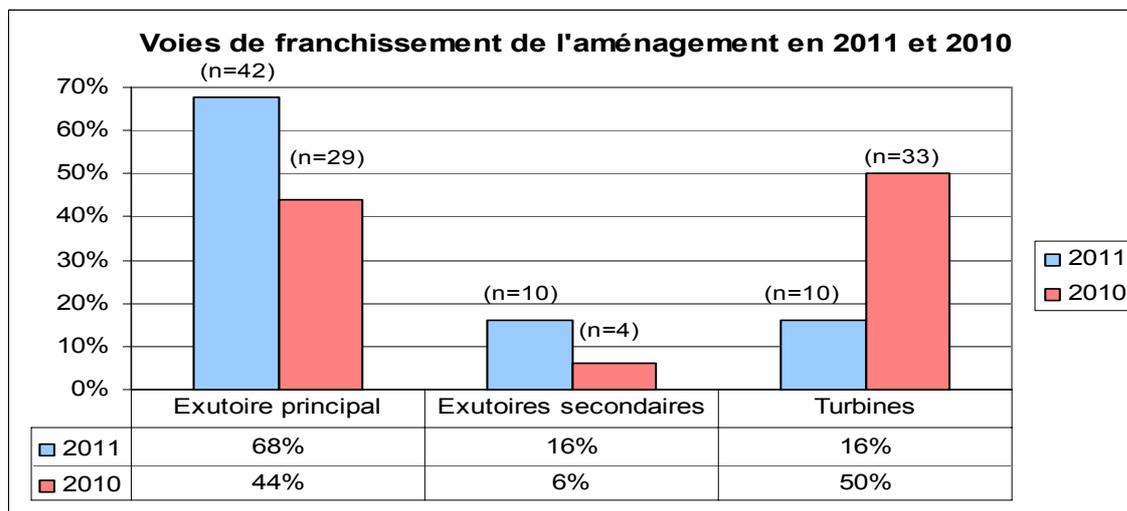
Figure 35 : Voies de franchissement de l'aménagement lors des études 2010 et 2011

En 2010 et 2011, les voies de franchissement de l'aménagement empruntées par les 128 smolts ont été très différentes (figure 35). Ainsi, ont été enregistrés 16 à 50% de passages par les turbines, de 6 à 16% par les exutoires secondaires et de 44 à 68% par l'exutoire principal. Cette importante variabilité dans les résultats (jusqu'à un facteur 3 pour les passages turbines) en fonction des années peut s'expliquer par les conditions de débits rencontrées lors de ces 2 années d'étude.
