M I G A D O

LE SUIVI DES MIGRATIONS DES ESPECES AMPHIBIOTIQUES ET HOLOBIOTIQUES AU NIVEAU DES STATIONS DE CONTROLES DE TUILIERES ET MAUZAC (DORDOGNE) ET MONFOURAT (DRONNE) EN 2011

Jun 2012

MI.GA.DO. 17D-12-RT

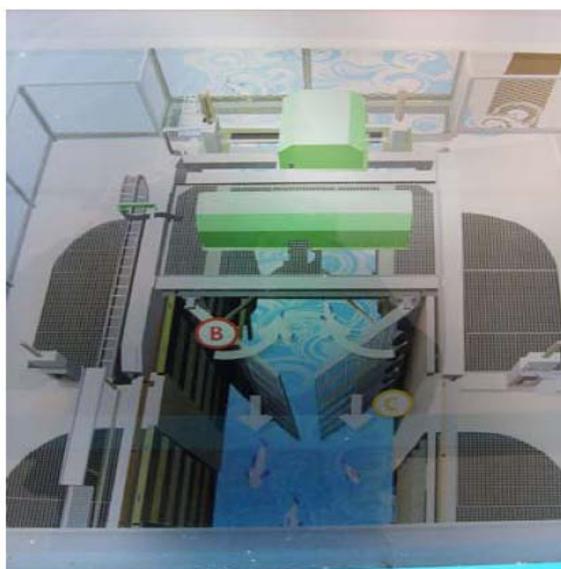
Photo 1 : Vue de l'entrée de l'ascenseur à poissons (Source EDF)

Cet ascenseur est alimenté par un débit d'attrait pouvant varier de 1.5 m³/s à 3.5 m³/s. Dans le couloir central de stabulation des poissons, un chariot mobile (C) se déplace de l'aval vers l'amont. Il est équipé de portes faisant office de nasse anti retour (B) en position ouverte (Photo 1).

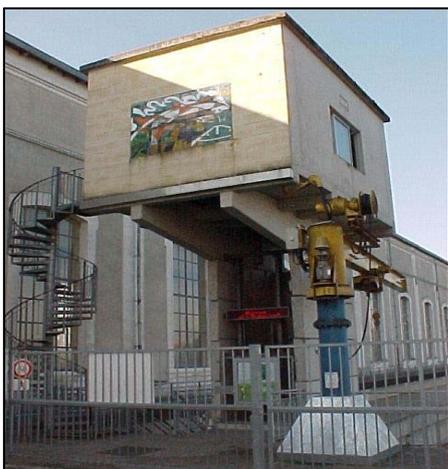
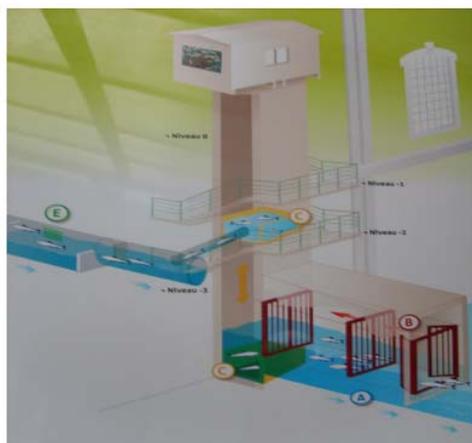
Photo 2 : Vue et schéma de l'ascenseur à poissons de Tuilières (Source EDF)

Le principe de l'ascenseur consiste à capturer les poissons au pied d'un obstacle dans une cuve contenant une quantité d'eau appropriée à leur nombre puis à remonter cette cuve et à la déverser en amont. Cet ascenseur se compose d'une partie basse assurant l'attraction, la capture et la stabulation des poissons et d'une partie intermédiaire de 18 m de haut (la tour) supportant le dispositif de relevage de la cuve de 3 m³.

Les poissons sont ainsi confinés dans la cuve (C), qui s'élève dans une tour de béton (photo 2), et sont déversés par une goulotte dans une passe à bassins (E).

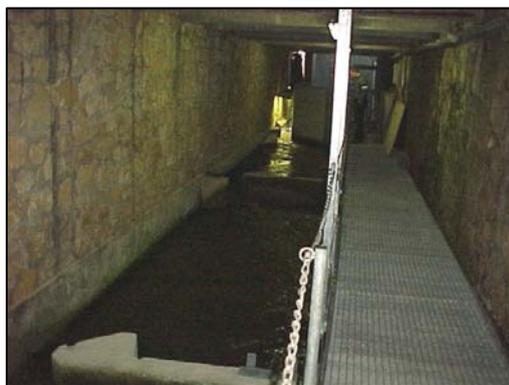
Photo 3 : Vue d'un bassin de la passe à poissons de transfert de Tuilières

Cette passe souterraine à bassins successifs (Photo 3) comprend 9 bassins aménagés dans une ancienne galerie de décharge. Les 3 bassins situés à l'aval sont de section circulaire (diamètre voisin de 3 m) avec une longueur d'environ 7.80 m et les 6 bassins suivants ont une longueur de 5.80 m pour une largeur de 3 m. La chute entre les bassins est de 30 cm environ (permettant de rattraper les 2 mètres de dénivelé entre le point de déversement des poissons à l'aval et le niveau de la retenue amont de l'usine). Le débit de la passe est voisin de 0.6 m³/s et s'évacue à l'extrémité aval par une vanne, une grille retenant les poissons.

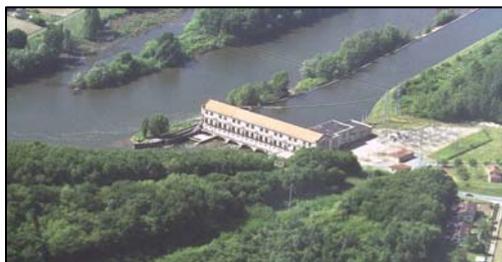
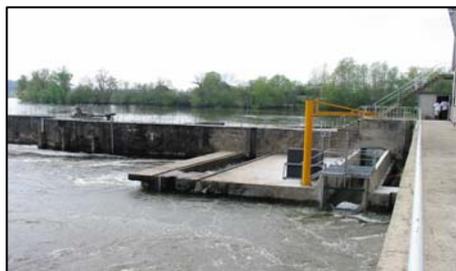
Photo 4 : Vue aérienne de l'usine de Mauzac (source EDF) et de la nouvelle entrée du dispositif de franchissement (source Migado)

La deuxième entrée de la passe à bassins est placée dans le bajoyer du groupe G6 côté G5. Elle a une largeur de 1.6 m et est équipée d'une vanne asservie au niveau aval afin d'assurer une chute de l'ordre de 25 cm. Elle mobilise des débits pouvant dépasser 1 m³/s et est fonctionnelle pour des gammes de débit de l'ordre de 70 m³/s - 350 m³/s.

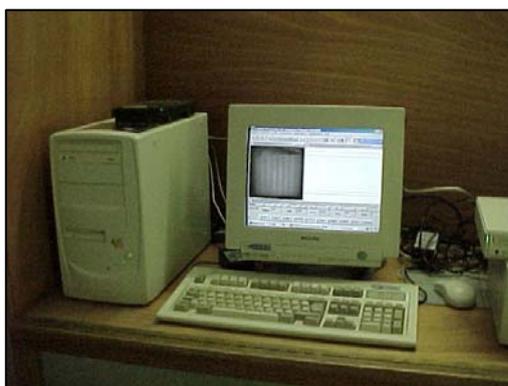
Photo 5 : Système analyse d'images de Tuilières

Le principe est le suivant : les silhouettes des poissons sont binarisées, compressées et stockées en temps réel sur support informatique. Un logiciel permet ensuite de dépouiller manuellement les séquences enregistrées (photo 4 et 5).

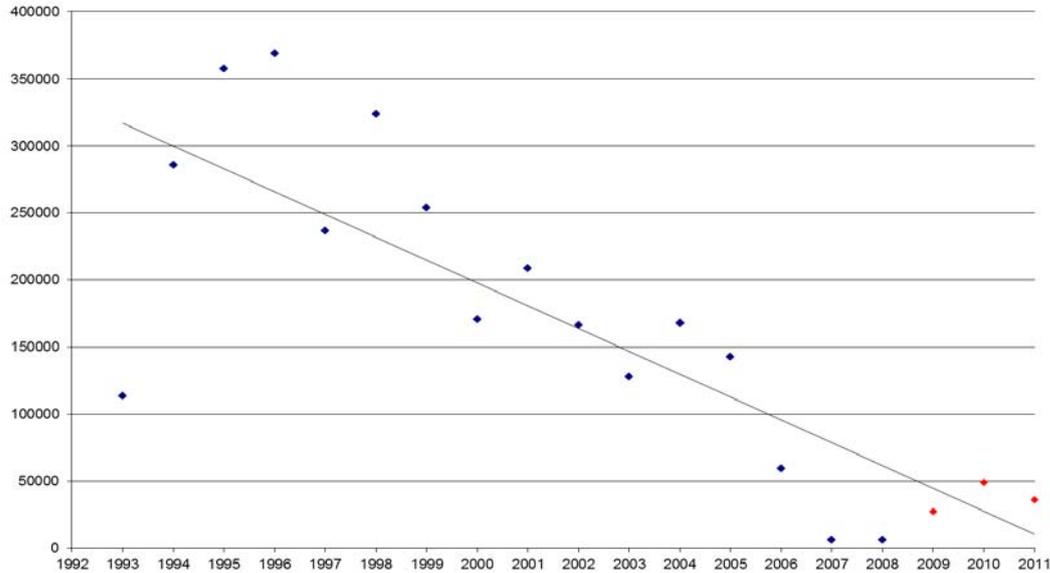
Figure 9 : Evolution du stock reproducteur annuel d'aloses sur le bassin Gironde Garonne Dordogne entre 1993 et 2011

Le stock reproducteur global (Garonne Dordogne) en 2011 observe un léger rebond par rapport à 2010 et 2009 (Figure 9).

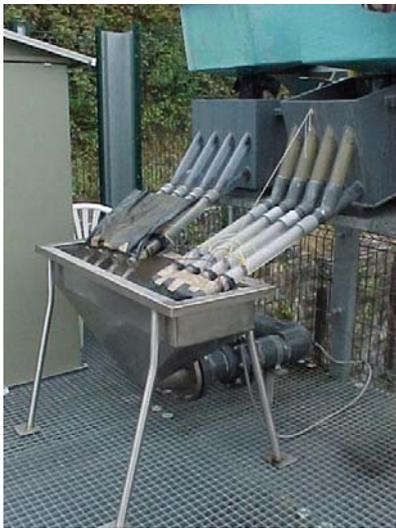
Figure 14 : Compteurs à anguilles

En amont de ces deux passes, un dispositif de comptage est assuré par un compteur automatique à anguilles développé par la société ELF Electroniques. Il a été testé entre 1998 et 2001 sur le site de Tuilières afin de le fiabiliser aux comptages des anguilles. Le compteur à anguilles est basé sur le principe de mesure de la résistivité de l'eau entre deux électrodes. Lorsqu'une anguille passe entre les électrodes, elle induit un signal électrique qui lui est propre, différent de celui mesuré sans passage (résistance de l'eau). De cette différence, il est possible de déduire la résistance du poisson, proportionnelle à sa taille.

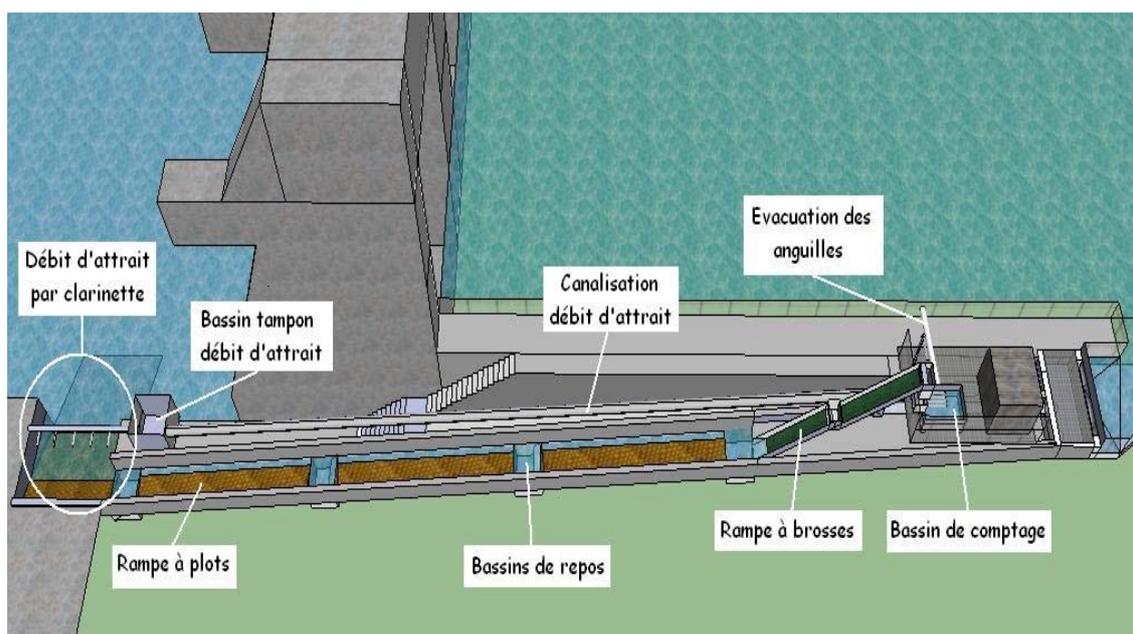
Figure 16 :Schéma de situation de la passe installée en 2011 sur le site de Tuilières

En 2010, une nouvelle passe a été construite, en gardant uniquement un substrat « petits plots » et une seule rampe à brosse.

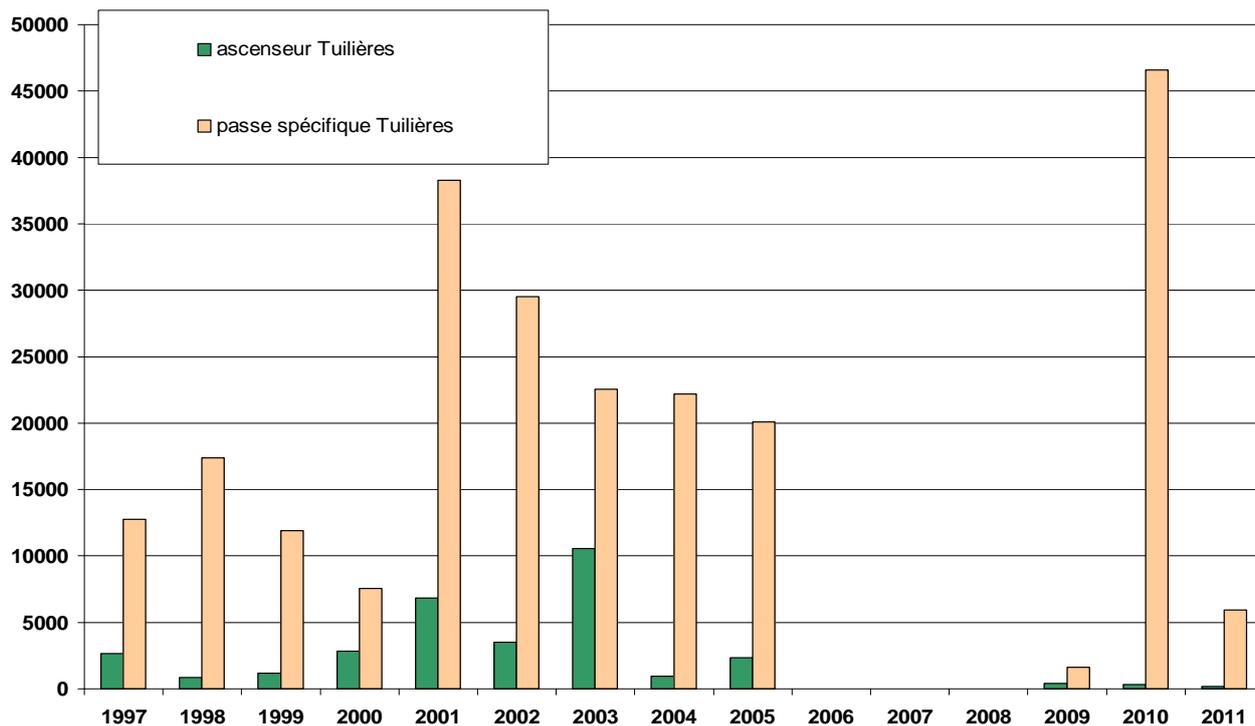
Figure 17 : Evolution des passages annuels d’anguilles à Tuilières entre 1997 et 2005, 2009 et 2011 au niveau des 2 systèmes de franchissement.

Avec 187 anguilles comptabilisées au niveau de l'ascenseur, l'effectif des deux dernières années s'effondre par rapport à celui observé les années précédentes et reste insignifiant au regard des passages enregistrés dans le début des années 1990. Les contrôles effectués au niveau de la passe spécifique à anguilles ont permis de comptabiliser **6 239 individus**, soit un stock nettement plus important qui montre que l'ascenseur n'est pas un système de franchissement adapté à cette espèce (Figure 17). Ceci dit, la migration de cette espèce reste très faible aux regards des années précédentes

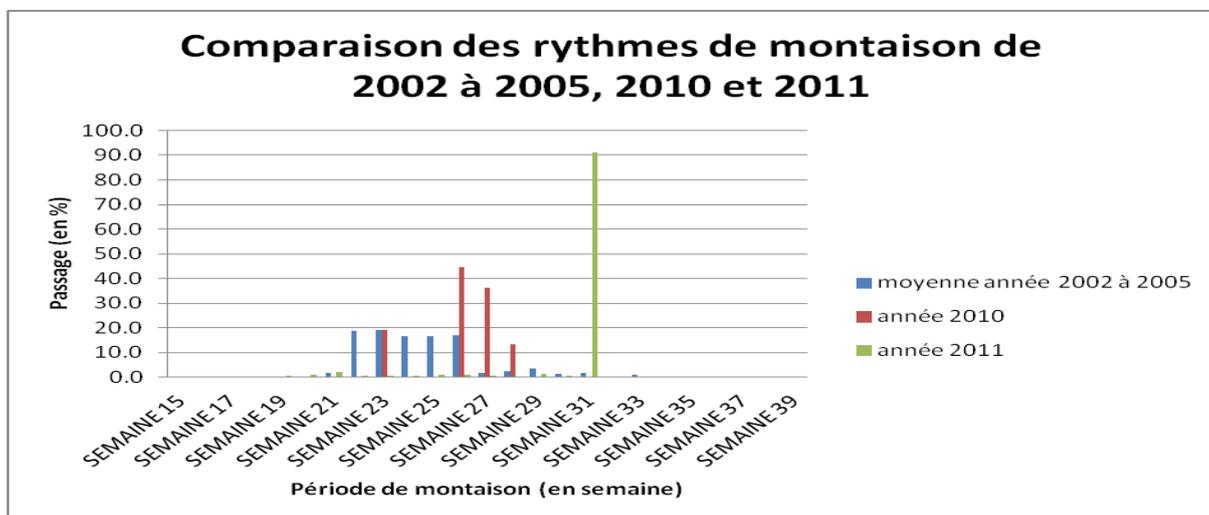
Figure 18 : Evolution des passages hebdomadaires des anguilles à Tuilières en 2011 comparée à la moyenne hebdomadaire observée sur la période 2002 – 2005 et 2010

La migration de l'anguille à Tuilières en 2011 est caractérisée par une concentration des passages sur 1 semaine avec 91 % des passages durant la semaine 31 (Figure 18). Ces passages sont certainement liés à une forte turbidité de la Dordogne liée elle-même à des épisodes orageux observés au début du mois d'août. Il est très difficile d'expliquer une très faible migration d'anguilles même si la montaison serait "densité dépendante" (plus le stock est important, plus l'espèce migrerait en amont du bassin).

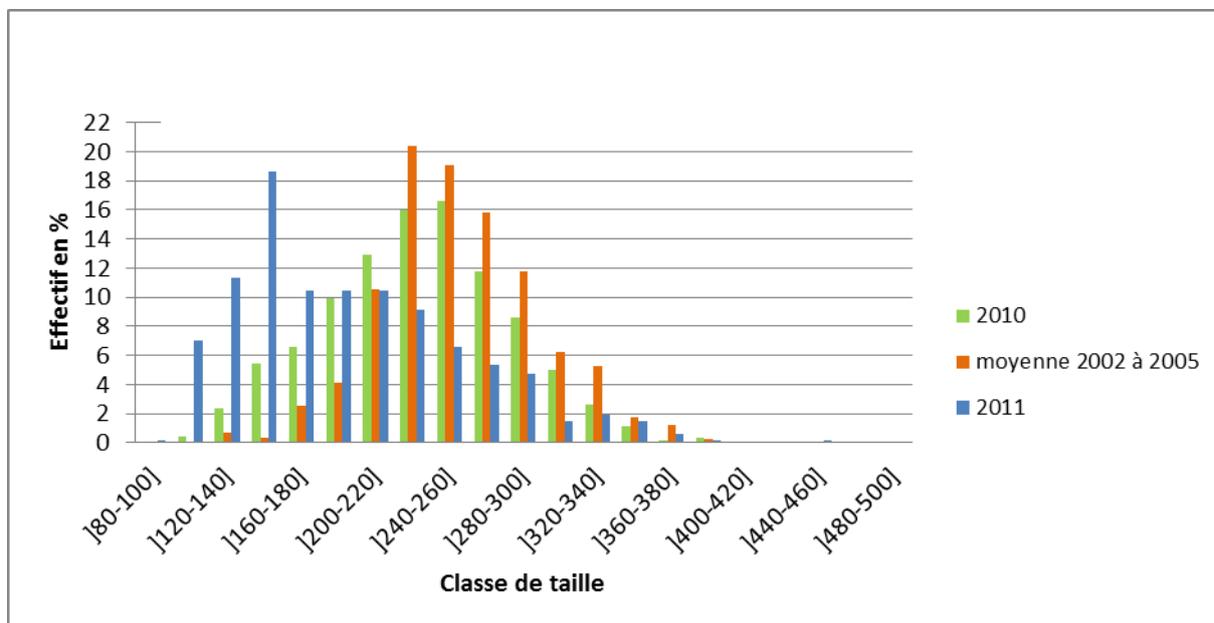
Figure 21 : Comparaison des classes de taille des anguilles mesurées à Tuilières entre 2002 et 2011

La figure 21 permet de comparer les classes de taille obtenues en 2011 avec celles des années précédentes. Un net décalage vers des anguilles de plus petites tailles est observé en 2011 avec 19 % des tailles des individus comprises entre 160 et 180 mm alors que la moyenne des années précédentes se situe entre 240 et 260 mm. Cependant, la biométrie de 2011 est certainement biaisée du fait de la migration atypique (90 % sur 2 jours). Ces résultats confirment que la passe est efficace pour les anguilles de petites tailles.

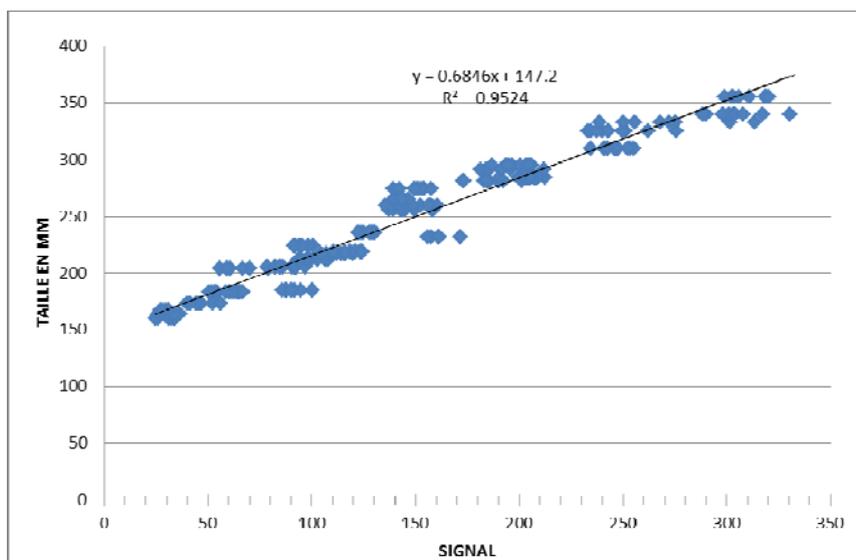
Figure 23 : Relation entre le signal du compteur à résistivité de Tuilières et la taille des individus en 2011

$$\text{Taille} = 0,6846 \times (\text{Signal}) + 147,2 \quad \text{avec } R^2 = 0,9524$$

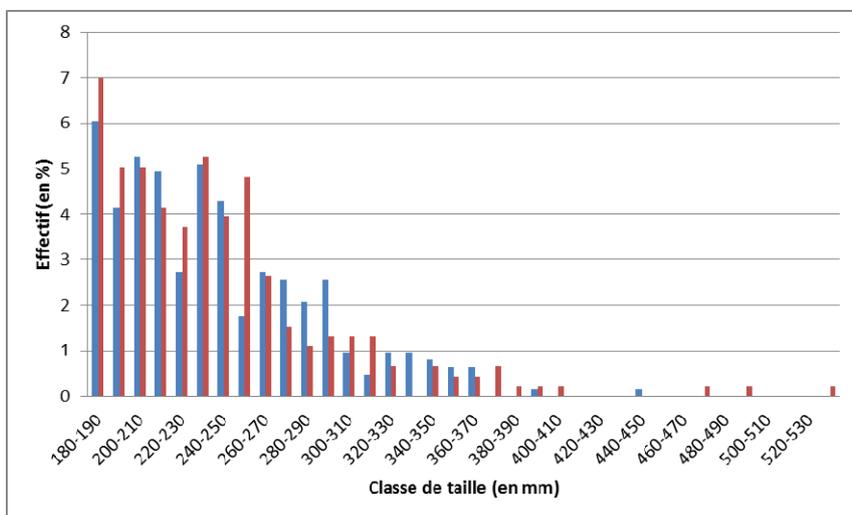
Figure 24 : Comparaison des classes de tailles obtenues par biométrie (courbe bleue) avec celles obtenues par interprétation des données du compteur (courbe rouge) en 2011 à Tuilières

Lorsque l'on compare la répartition des classes de taille obtenue par biométrie sur un échantillon de la population migrante avec celle obtenue grâce à cette relation sur la totalité des individus détectés par le compteur, on remarque que les deux courbes sont superposables et ainsi que le compteur donne une bonne image de la taille des individus (figure 24)

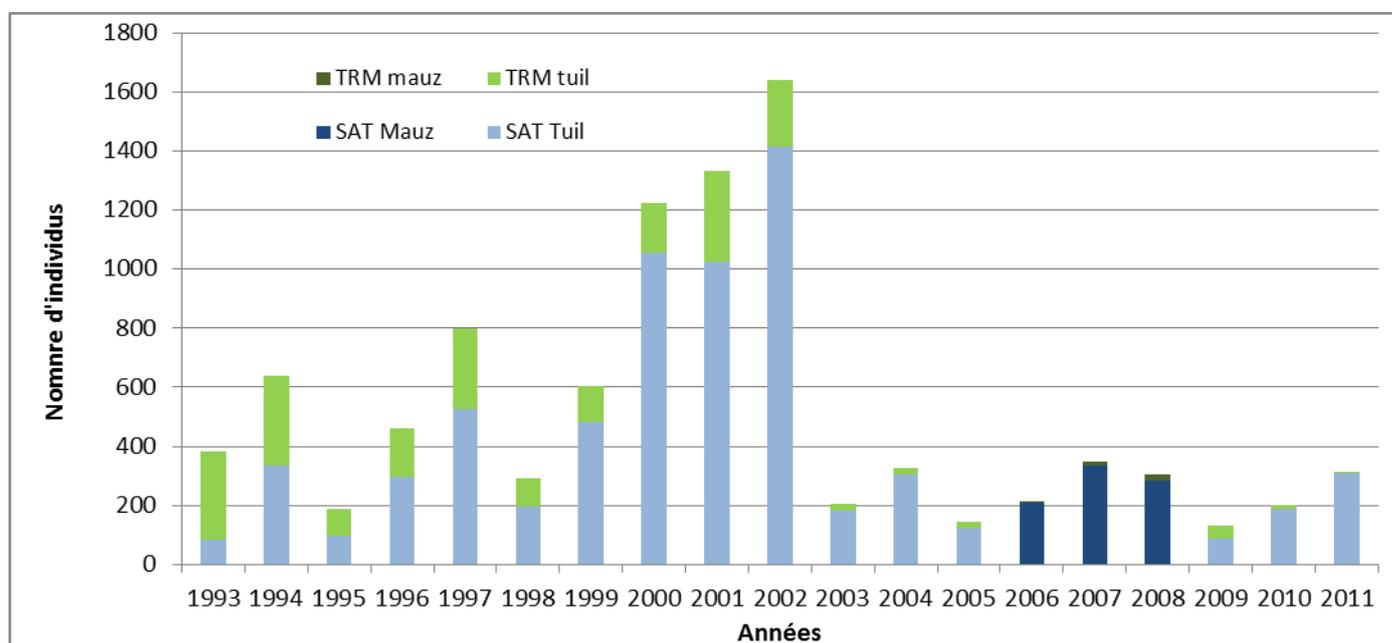
Figure 28 : Passages annuels des grands salmonidés à Tuilières et Mauzac entre 1993 et 2011

Avec 313 individus (308 saumons et 5 truites de mer), 2011 fait partie des années présentant des faibles remontées comparées à la moyenne des années 1993 à 2009 avec 443 saumons. En comparaison avec la période 2000 - 2002, le recul spectaculaire enregistré en 2003 se confirme puisque la moyenne des passages de grands salmonidés pour ces trois années est de 1400 individus (maximum de 1641 individus observés en 2002), dont 1417 saumons.

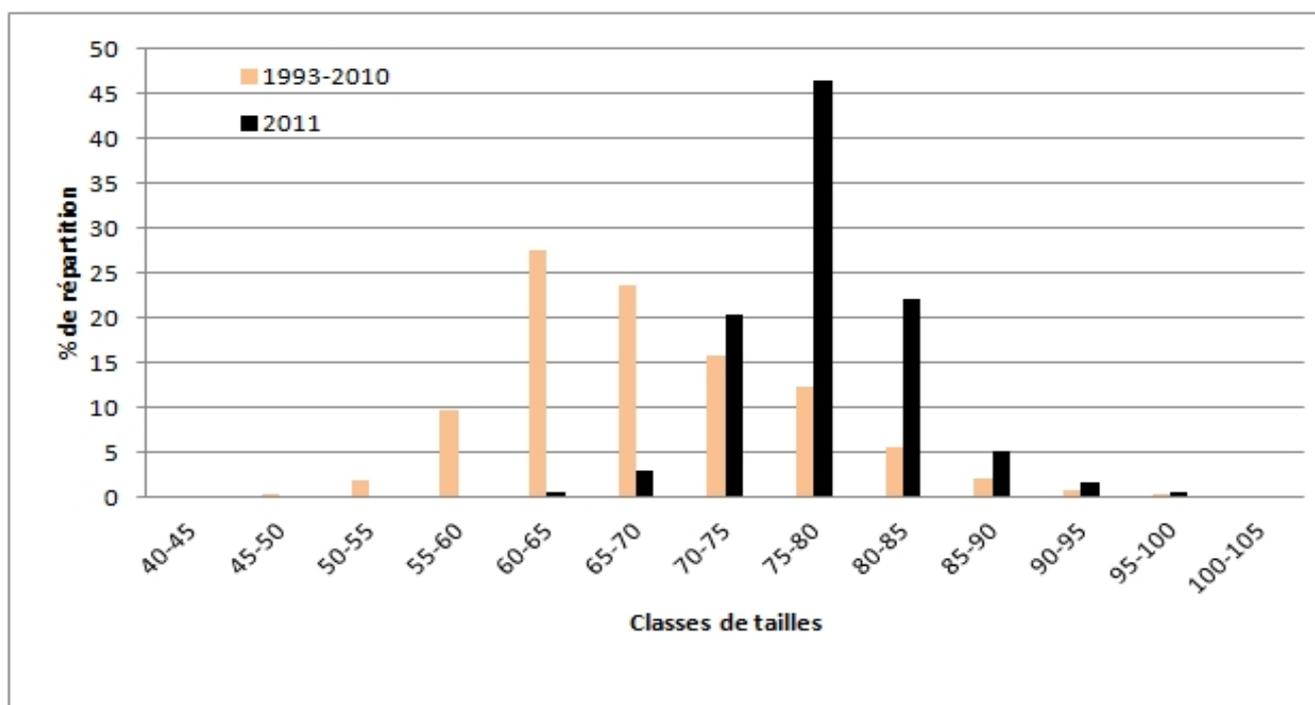
Figure 31 : Comparaison des histogrammes des classes de tailles moyennes de saumons à Tuilières/Mauzac entre 1993 et 2010 et celles observées à Tuilières en 2011

Les tailles des saumons observés à la vitre de contrôle ont varié de 61 à 98 cm (moyenne de 77 cm).

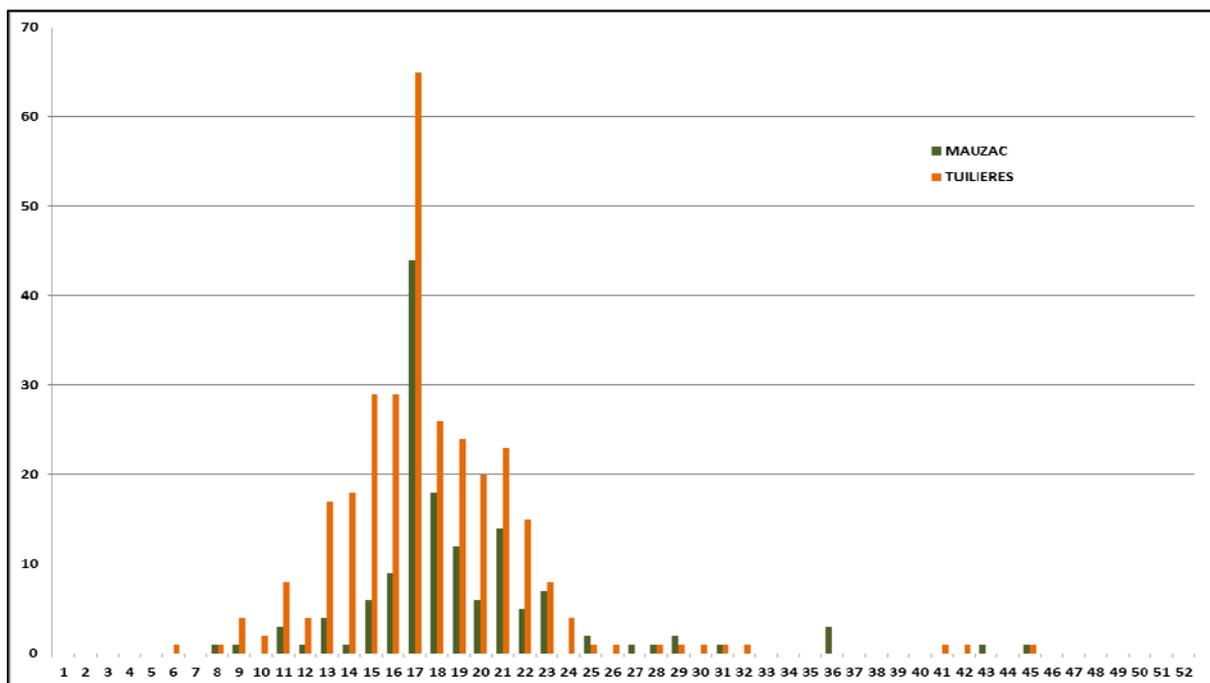
Figure 34 : Evolution des passages de saumons à Tuilières et Mauzac en 2011

La figure 34 montre que les périodes de migrations sont les mêmes sur les 2 sites avec un pic de migration observé en semaine 17 à Tuilières et à Mauzac.

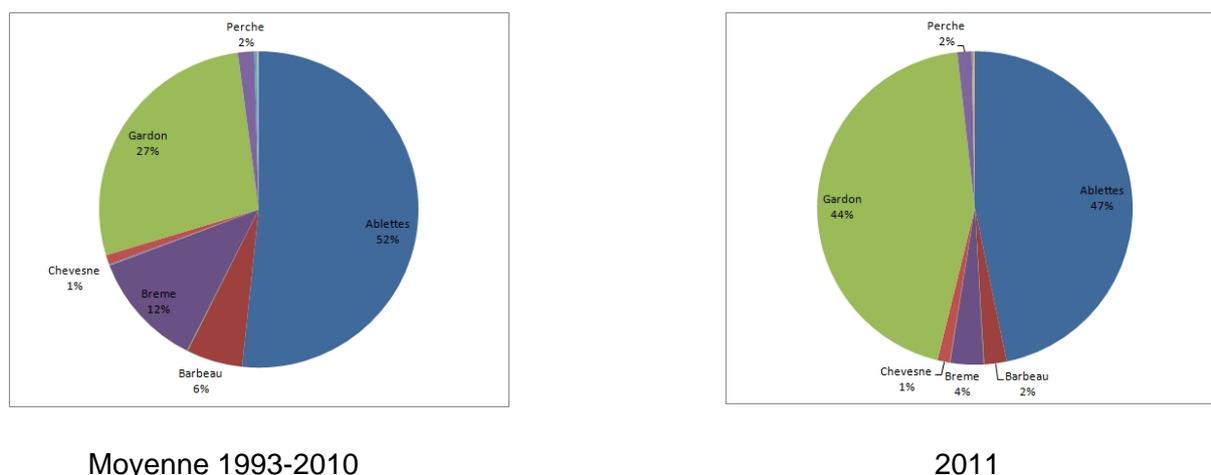
Figure 37 : Comparaison de la répartition en pourcentage des cyprinidés à Tuilières entre les observations de 2011 et la moyenne des passages enregistrés entre 1993 et 2010.

Ces résultats montrent une présence plus importante de gardons en 2010 comparativement aux années précédentes. Cependant, toutes les espèces habituelles sont représentées, il n'y a pas de différences significatives entre les observations faites avant 2009 et les comptages effectués en 2010.

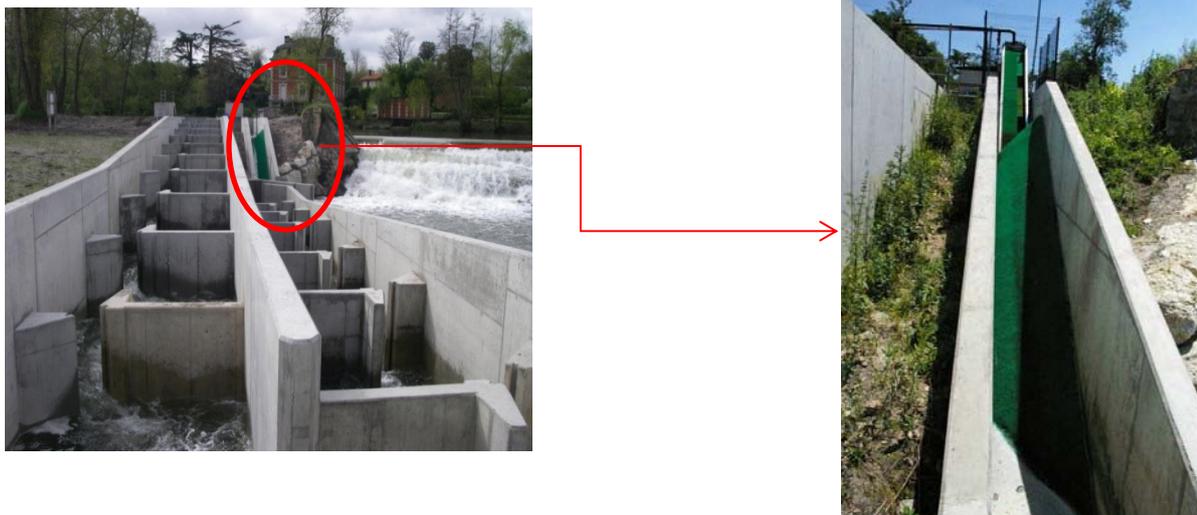
Photo 7 : Passes à poissons de Monfourat (passe à bassins et rampe à anguilles)

- une passe à bassins successifs longue de 68 mètres et composée de 16 bassins,
- une passe spécifique à anguille équipée d'un système de piégeage.

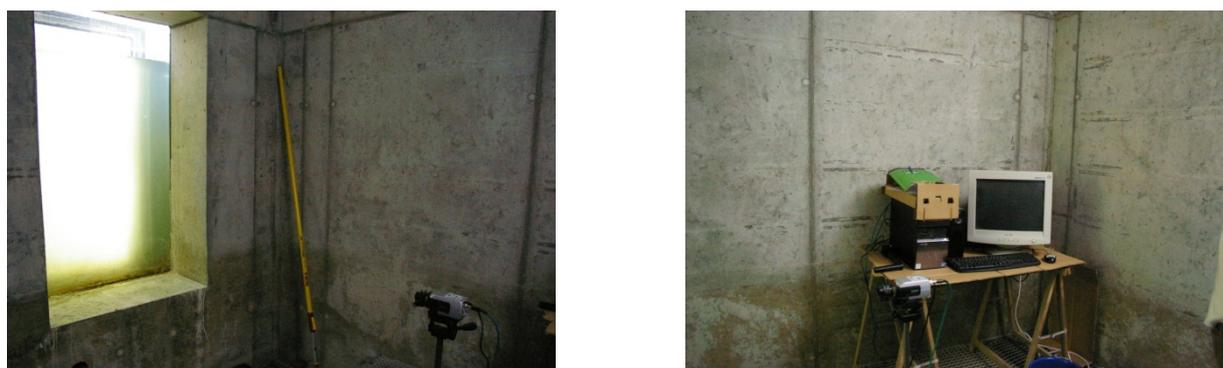
Photo 8 : Vitre de contrôle de Monfourat et Ordinateur d'analyse d'images

Un local vidéo situé au niveau du dernier bassin amont de la passe et équipé d'une baie vitrée permet d'installer le matériel d'analyse d'images classiquement utilisé par MIGADO sur le bassin Garonne-Dordogne ([Cf. § 1.3.2](#)).

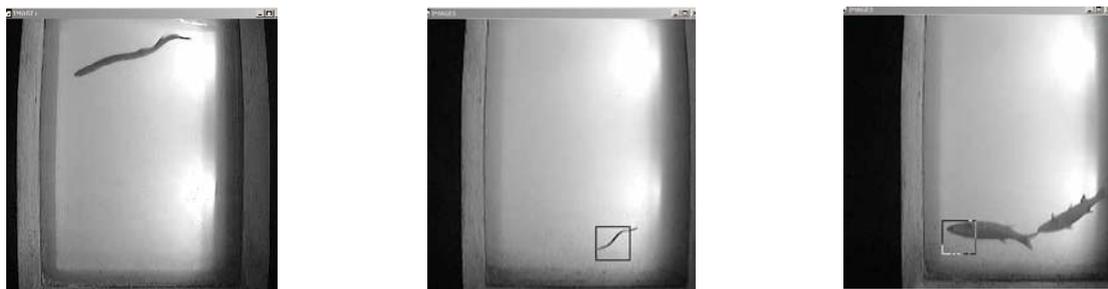
Photo 9 : Images de poissons migrateurs devant la vitre de contrôle de Monfourat (de gauche à droite : lamproie, anguille et mulets)

Pendant toute la période de contrôle, seulement 90 lamproies, 9 mulets et 4 anguilles ont emprunté la passe à bassins successifs.

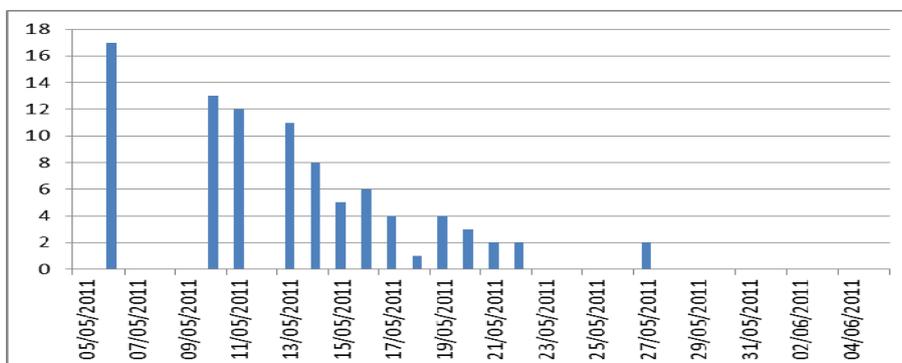
Figure 39 : Evolution journalière de la migration de lamproies sur le site de Monfourat en 2011.

Il est impossible de comparer les rythmes de migrations observés à Monfourat avec ceux de Tuilières du fait de la quasi absence de migration de lamproies sur le site de Tuilières en 2011. Par ailleurs, le passage de lamproies dès le lendemain de l'installation de la vidéo sur le site laisse à penser que la migration avait commencé bien avant le 6 mai et qu'il est important de pouvoir débiter les enregistrements sur ce site situé en aval du bassin dès le mois d'avril.

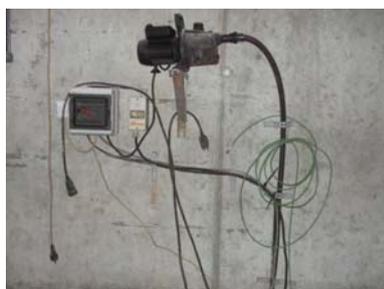
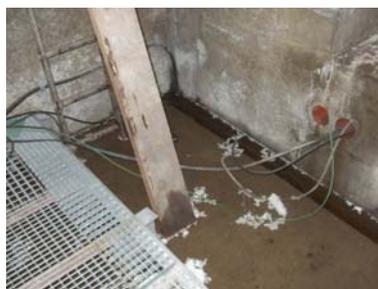
Photo 10 : Installation électrique du local de contrôle de Monfourat depuis 2010

Comme en 2010, le principal problème de ce site est le risque électrique pour le personnel du fait i) des installations non conformes réalisées par le propriétaire ii) du local technique non étanche (coffret non sécurisé, prises électrique proche de l'eau, photo 11). Le problème de surtension a été compensé par l'achat d'un onduleur spécifique visant à protéger le matériel vidéo très sensible aux variations électriques. Par ailleurs, les conditions d'humidités peuvent engendrer d'autres pannes et empêcher tout suivi pendant la période automnale.

Il apparait inconcevable d'effectuer un suivi scientifique dans ces conditions et également nécessaire que les services de l'Etat (ONEMA, DDT) se rendent sur place, afin d'appréhender les difficultés auxquelles les équipes chargées du suivi sont confrontées chaque jour et prennent les mesures appropriées vis-à-vis du propriétaire du site.
