LE SUIVI DES MIGRATIONS DES ESPECES AMPHIBIOTIQUES ET HOLOBIOTIQUES AU NIVEAU DES STATIONS DE CONTROLES DE TUILIERES ET MAUZAC (DORDOGNE) ET MONFOURAT (DRONNE) EN 2012

DOSSIERS ATUIL12, AMAUZ12 ET AMONF12

MI.GA.DO. 10D-13-RT

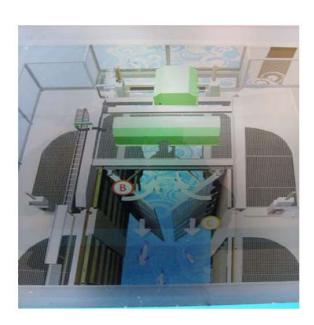
Photo 1 : Vue de l'entrée de l'ascenseur à poissons (Source EDF)

Cet ascenseur est alimenté par un débit d'attrait pouvant varier de 1.5 m3/s à 3.5 m3/s. Dans le couloir central de stabulation des poissons, un chariot mobile (C) se déplace de l'aval vers l'amont. Il est équipé de portes faisant office de nasse anti retour (B) en position ouverte (Photo 1).

L'aménagement hydroélectrique E.D.F. de Tuilières sur la Dordogne (implanté à environ 200 km de l'océan), est constitué par un barrage de type mobile (8 vannes Stoney) d'une centaine de mètres de large pour 12.5 m de hauteur de chute (Photos 1 et 2).

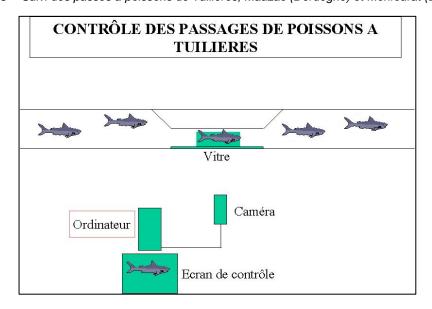
Photo 6 : Principe du système de vidéo surveillance de Tuilières

Le principe est le suivant : les silhouettes des poissons sont binarisées, compressées et stockées en temps réel sur support informatique. Un logiciel permet ensuite de dépouiller manuellement les séquences enregistrées (photo 4 et 5).

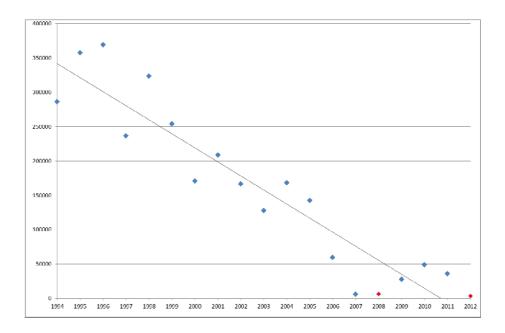
Figure 6 : Evolution du stock reproducteur annuel d'aloses sur le bassin Gironde Garonne Dordogne entre 1993 et 2012

Le stock reproducteur global (Garonne Dordogne) en 2012 repart à la baisse dans des proportions alarmantes pour l'espèce, Cf.figure 6.

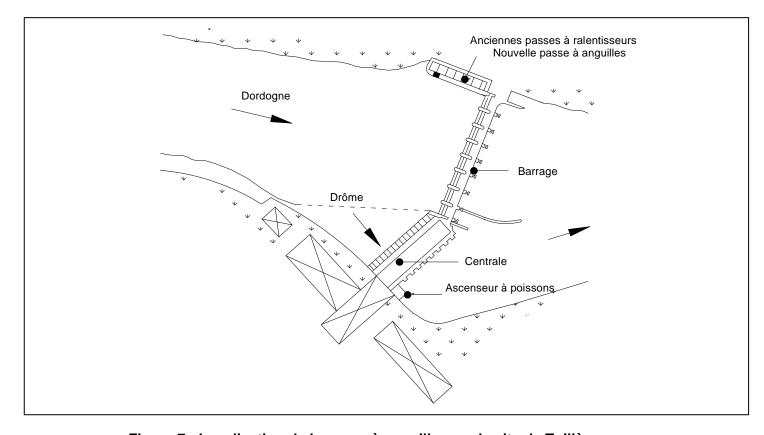
Figure 7 : Localisation de la passe à anguilles sur le site de Tuilières

Dès 1908, cette usine hydroélectrique se dote d'une passe à poissons de type "cascades" en rive gauche du barrage (7 m de large pour 72 m de long). En 1956, elle est transformée en une double passe à ralentisseurs de 1,4 m de large chacune, dont l'efficacité s'est révélée très limitée pour l'ensemble des poissons migrateurs (Figure 7). Cette passe a été désaffectée dès la mise en service de l'ascenseur à poissons en rive droite au pied de l'usine en 1989. Sur son emplacement, la construction d'une passe spécifique pour la migration des anguilles a été décidée en 1997, l'ascenseur n'étant pas un dispositif adapté à cette espèce (notamment pour les anguilles de petite taille) (TRAVADE et LARINIER, 1992).

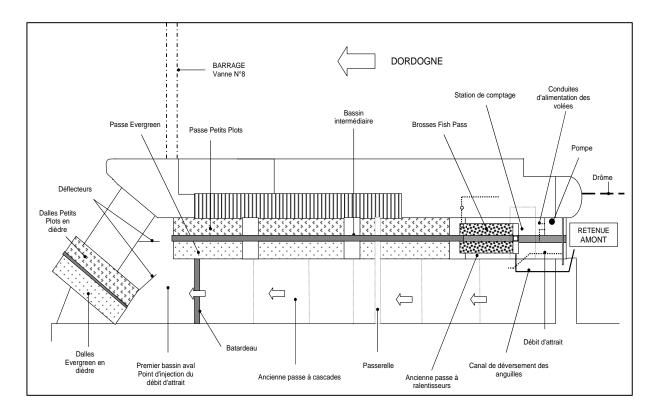
Figure 8 : Schéma du dispositif de franchissement spécifique anguilles de Tuilières de 1997 à 2005

La passe installée en rive gauche est tapissée de dalles Petits Plots disposées en dièdre (une rangée de dalles à Petits plots et deux rangées latérales sur le dièdre) avec les deux bassins de repos aval de faible profondeur (15 à 20 cm). Le troisième bassin, beaucoup plus profond (près de 1.50 m), joue pleinement son rôle de bassin de repos.

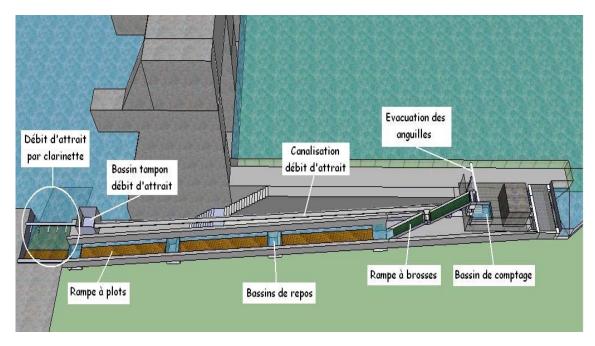
Figure 13 : Schéma de situation de la passe installée depuis 2010 sur le site de Tuilières

En 2010, une nouvelle passe a été construite, en gardant uniquement un substrat « petits plots » et une seule rampe à brosse (figure 13).

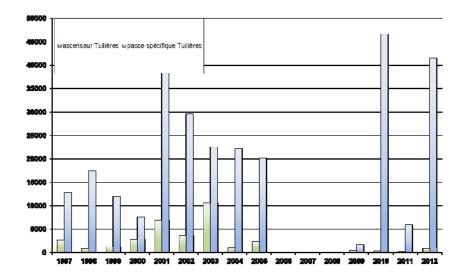
Figure 14 : Evolution des passages annuels d'anguilles à Tuilières entre 1997 et 2005, 2009 et 2012 au niveau des 2 systèmes de franchissement.

Avec **870 anguilles** comptabilisées au niveau de l'ascenseur, l'effectif de ces dernières années reste très faible et s'effondre par rapport à celui observé les années précédentes et reste insignifiant au regard des passages enregistrés dans le début des années 1990. Les contrôles effectués au niveau de la passe spécifique à anguilles ont permis de comptabiliser **42 323 individus**, soit un stock nettement fois plus important qui montre que l'ascenseur n'est pas un système de franchissement adapté à cette espèce (figure14).

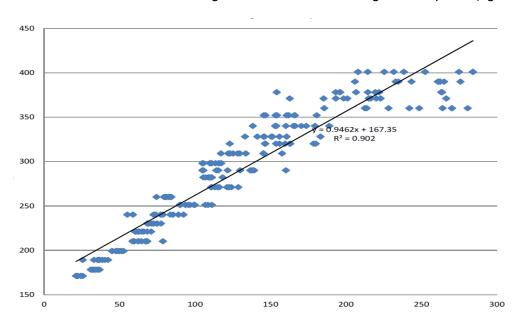
Figure 17 : Relation entre le signal et le compteur à anguilles à Tuilières en 2012

Au-delà du simple comptage, il existe une relation forte entre le signal engendré par le passage d'une anguille et ses caractéristiques biométriques (taille, poids). Pour déterminer cette relation, il suffit, comme précédemment, de passer 10 fois de suite des anguilles de taille et poids connus et de noter le signal correspondant. Une simple régression linéaire permet d'obtenir la relation entre le signal et la taille et/ou le signal et le poids (figure 17).

Taille =0,946 X (Signal) + 167,2 avec $R^2 = 0,9002$

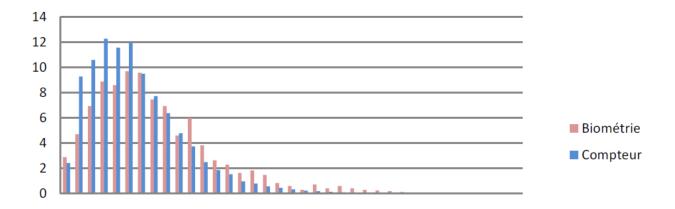
Figure 18 : Comparaison des mesures estimées à partir du signal du compteur avec celles obtenues sur les anguilles mesurées lors des échantillonnages (biométrie) à Tuilières en 2012

Lorsque l'on compare la répartition des classes de taille obtenues par biométrie sur un échantillon de la population migrante avec celle obtenue grâce à cette relation sur la totalité des individus détectés par le compteur, on remarque que les deux courbes sont superposables et ainsi que le compteur donne une bonne image de la taille des individus (figure 18).

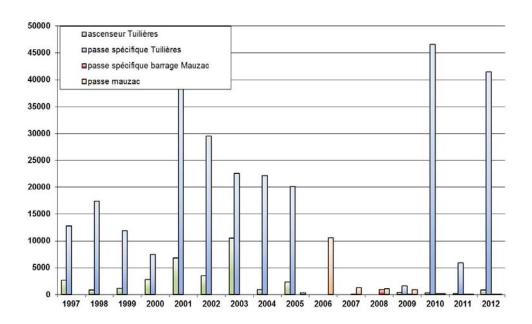
Figure 20 : Evolution des passages annuels d'anguilles à Tuilières entre 1997 et 2005, 2009 et 2012 au niveau des 2 systèmes de franchissement.

Sur le site de Mauzac, seulement 10 anguilles ont été piégées dans la passe installée au barrage. Par ailleurs, 126 anguilles ont été contrôlées dans la passe à poissons.

Il apparait assez clairement que la passe à anguilles, installées au barrage de Mauzac, ne fonctionne pas correctement certainement du fait de sa faible attractivité. Ainsi, en accord avec EDF, une proposition a été faite pour changer de place la passe afin de rendre plus visible le débit d'attrait de la passe et de limiter la chute aval dans les conditions de faible débit. Par ailleurs, un compteur à résistivité va être installé sur le site en 2013.

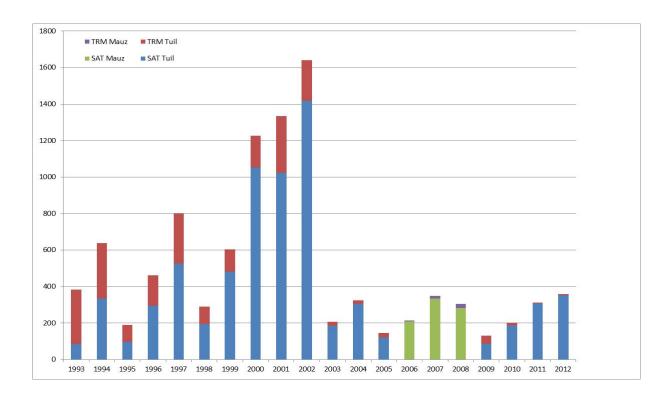
Figure 22 : Passages annuels des grands salmonidés à Tuilières et Mauzac entre 1993 et 2012

Avec 359 individus (352 saumons et 7 truites de mer), 2012 fait partie des années présentant des faibles remontées comparées à la moyenne des années 1993 à 2009 avec 443 saumons, même si une progression constante du nombre de saumons est observée depuis 2009. En comparaison avec la période 2000 - 2002, le recul spectaculaire enregistré en 2003 se confirme puisque la moyenne des passages de grands salmonidés pour ces trois années est de 1400 individus (maximum de 1641 individus observés en 2002), dont 1417 saumons (Figure 22).

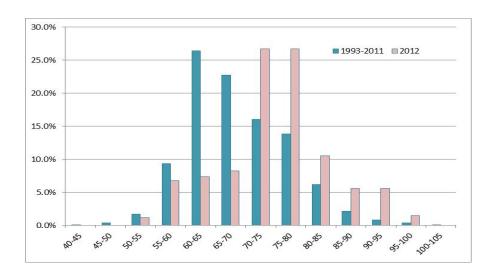
Figure 25 : Comparaison des histogrammes des classes de tailles moyennes de saumons à Tuilières/Mauzac entre 1993 et 2011 et celles observées à Tuilières en 2012

Les tailles des saumons observés à la vitre de contrôle ont varié de 52 à 96.1 cm (moyenne de 75 cm).

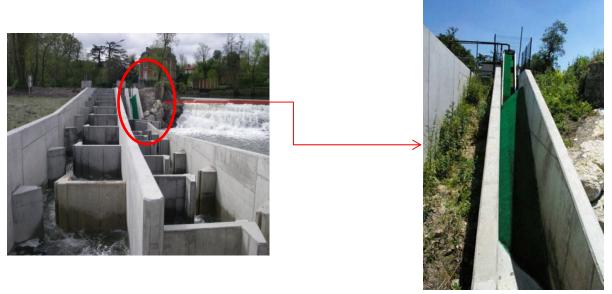
Photo 7 : Passes à poissons de Monfourat (passe à bassins et rampe à anguilles)

- une passe à bassins successifs longue de 68 mètres et composée de 16 bassins,
- une passe spécifique à anguilles équipée d'un système de piégeage.

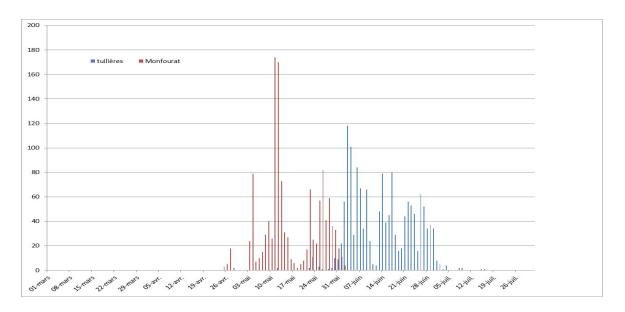
Figure 29 : Evolution journalière de la migration de lamproies sur les sites de Monfourat et Tuilières en 2012.

La figure 29 ci-dessus montre un décalage d'environ 1 mois entre les migrations de cette espèce sur les deux sites. Par ailleurs, il est intéressant de remarquer que la période de migration est la même sur les deux sites et que le rythme de migration est également comparable.

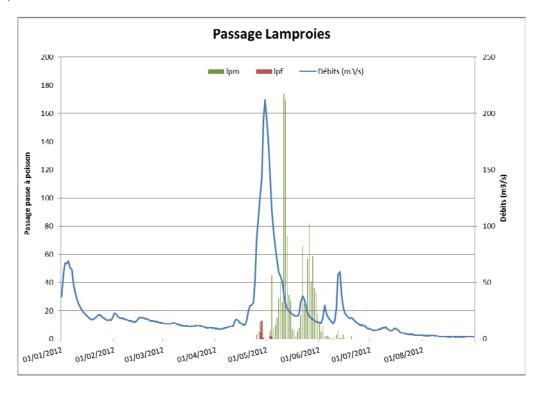
Figure 30 : Evolution journalière de la migration de lamproies sur les sites de Monfourat et Tuilières en 2012

La figure 30 montre qu'en 2012, 80 % des passages de lamproies sont observés après la crue de fin avril où les débits de la Dronne sont passés de 58 m3/s à 212 m3/s en 4 jours entre le 26 et le 30 avril 2012.
