M I G A D O

**LE SUIVI DES MIGRATIONS DES ESPECES AMPHIBIOTIQUES ET
HOLOBIOTIQUES AU NIVEAU DES STATIONS DE CONTROLE DE
TUILLIERES ET MAUZAC (24) EN 2009**

DOSSIER ATUIL09 ET AMAUZ09

Jun 2010

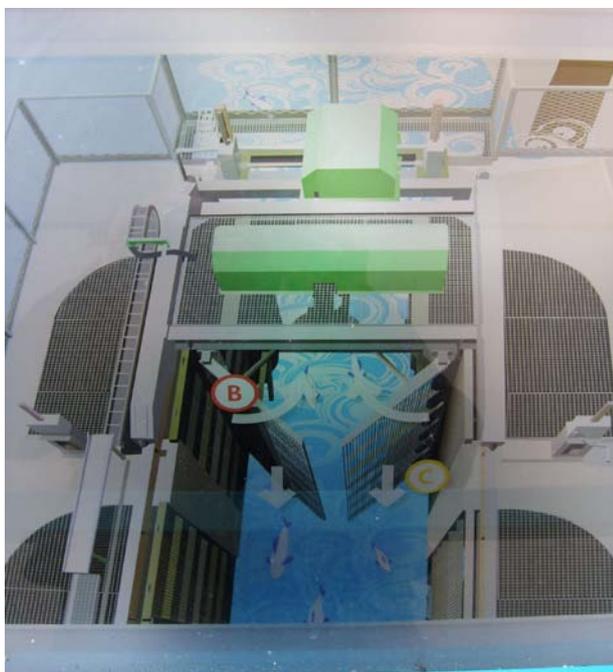
Cet ascenseur est alimenté par un débit d'attrait pouvant varier de 1.5 m³/s à 3.5 m³/s. Dans le couloir central de stabulation des poissons, un chariot mobile (C) se déplace de l'aval vers l'amont. Il est équipé de portes faisant office de nasse anti retour (B) en position ouverte (photo 1).

Photo 1 : Vue de l'entrée de l'ascenseur à poissons (Source EDF)

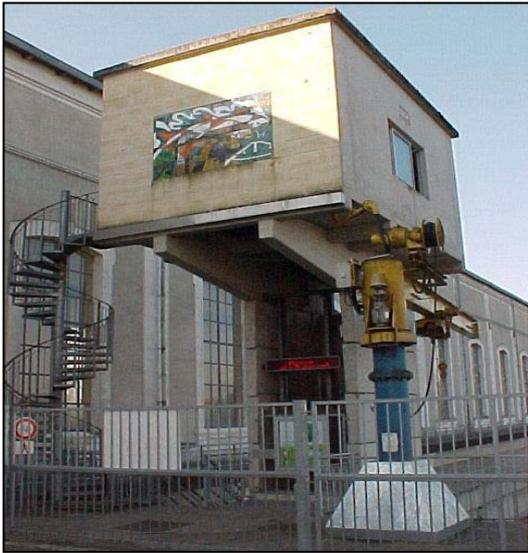
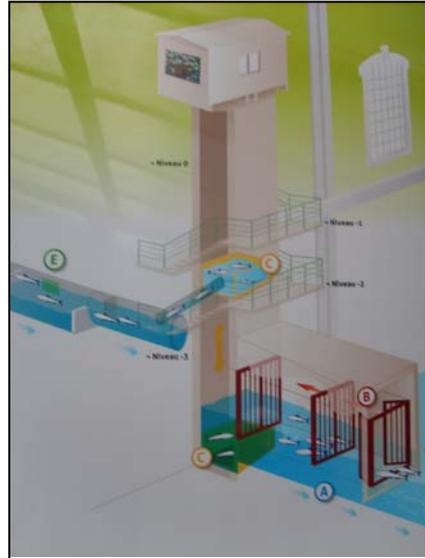
Le principe de l'ascenseur consiste à capturer les poissons au pied d'un obstacle dans une cuve contenant une quantité d'eau appropriée à leur nombre puis à remonter cette cuve et à la déverser en amont. Il se compose d'une partie basse assurant l'attraction, la capture et la stabulation des poissons et d'une partie intermédiaire de 18 m de haut (la tour) supportant le dispositif de relevage de la cuve de 3 m³.

Photo 2 : Vue et schéma de l'ascenseur à poissons de Tuilières (Source EDF)

Les poissons sont ainsi confinés dans la cuve(C), qui s'élève dans une tour de béton (photo 2), et sont déversés par une goulotte dans une passe à bassins (E).

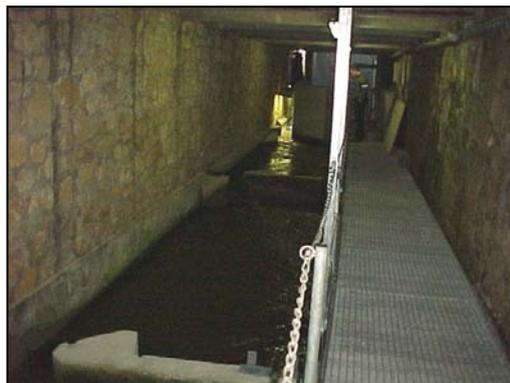
Cette passe souterraine à bassins successifs (photo 3) comprend 9 bassins aménagés dans une ancienne galerie de décharge. Les 3 bassins situés à l'aval sont de section circulaire (diamètre voisin de 3 m) avec une longueur d'environ 7.80 m et les 6 bassins suivants ont une longueur de 5.80 m pour une largeur de 3 m. La chute entre les bassins est de 30 cm environ (permettant de rattraper les 2 mètres de dénivelé entre le point de déversement des poissons à l'aval et le niveau de la retenue amont de l'usine). Le débit de la passe est voisin de 0.6 m³/s et s'évacue à l'extrémité aval par une vanne, une grille retenant les poissons.

Photo 3 : Vue d'un bassin de la passe à poissons de transfert de Tuilières

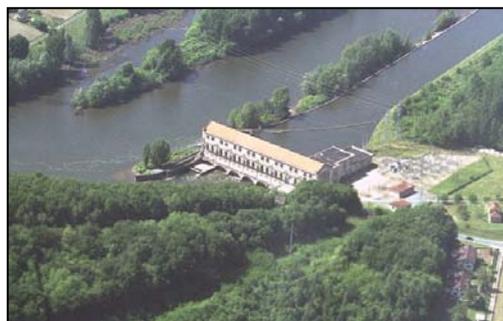
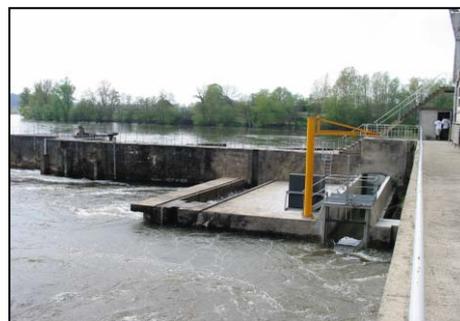
La deuxième entrée de la passe à bassins est placée dans le bajoyer du groupe G6 côté G5. Elle a une largeur de 1.6 m et est équipée d'une vanne asservie au niveau aval afin d'assurer une chute de l'ordre de 25 cm. Elle mobilise des débits pouvant dépasser 1 m³/s et est fonctionnelle pour des gammes de débit de l'ordre de 70 m³/s - 350 m³/s.

Photo 4 : Vue aérienne de l'usine de Mauzac (source EDF) et de la nouvelle entrée du dispositif de franchissement (source Migado)

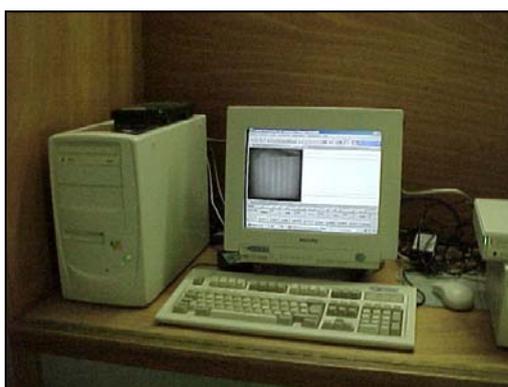
Le principe est le suivant : les silhouettes des poissons sont binarisées, compressées et stockées en temps réel sur support informatique. Un logiciel permet ensuite de dépouiller manuellement les séquences enregistrées (photo 4 et 5).

Photo 5 : Système analyse d'images de Tuilières

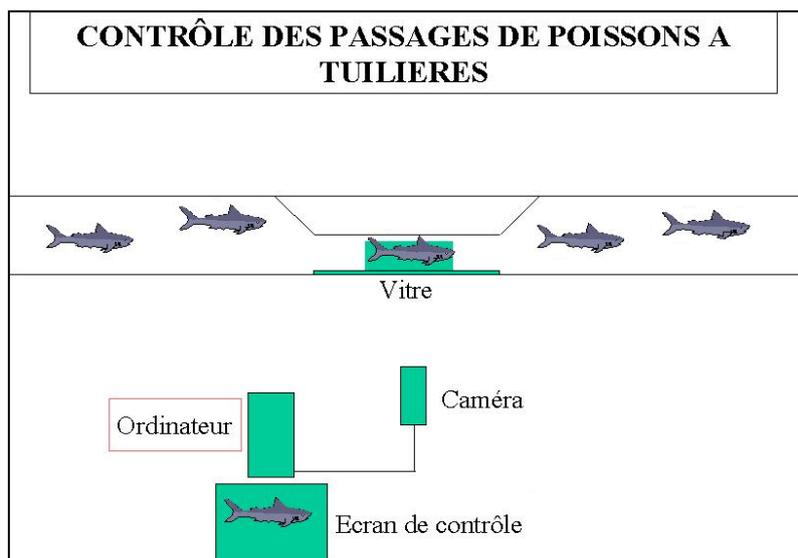
Photo 6 : Principe du système de vidéo surveillance de Tuilières

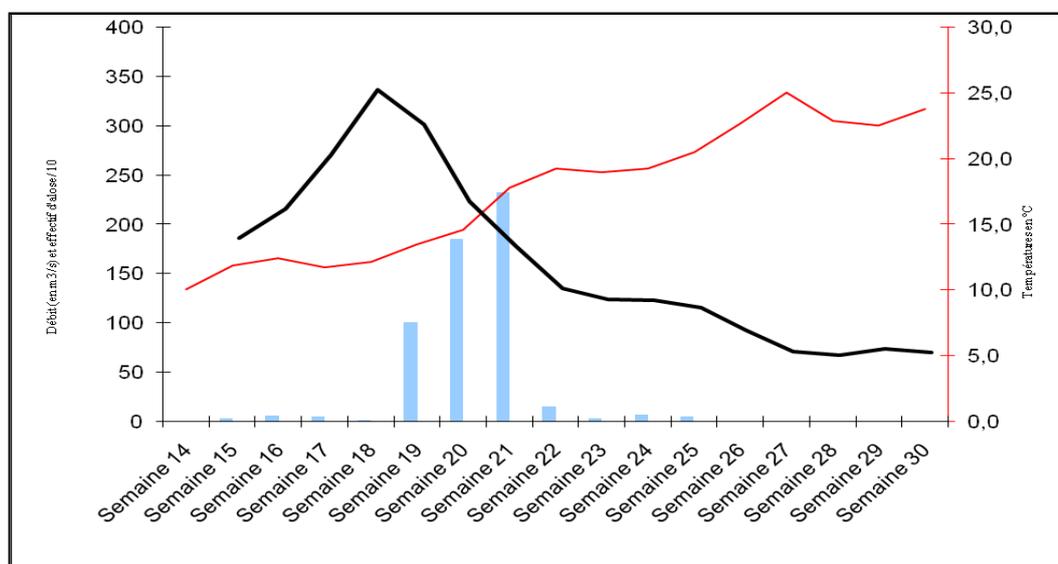
Comme illustré dans la Figure 6, la plupart des individus ont été comptabilisés lors du mois de mai (93.7 %), le reste franchissant l'obstacle aux mois d'avril et juin (6.1%). La migration est classiquement rythmée par les conditions du milieu avec des forts passages enregistrés lors des semaines 19 à 21 lorsque la température de l'eau augmente régulièrement et passe le seuil des 14 °C (Figure 7).

Figure 7 : Evolution des passages hebdomadaires d'alesos à Tuilières en 2009 en fonction du débit et de la température de l'eau.

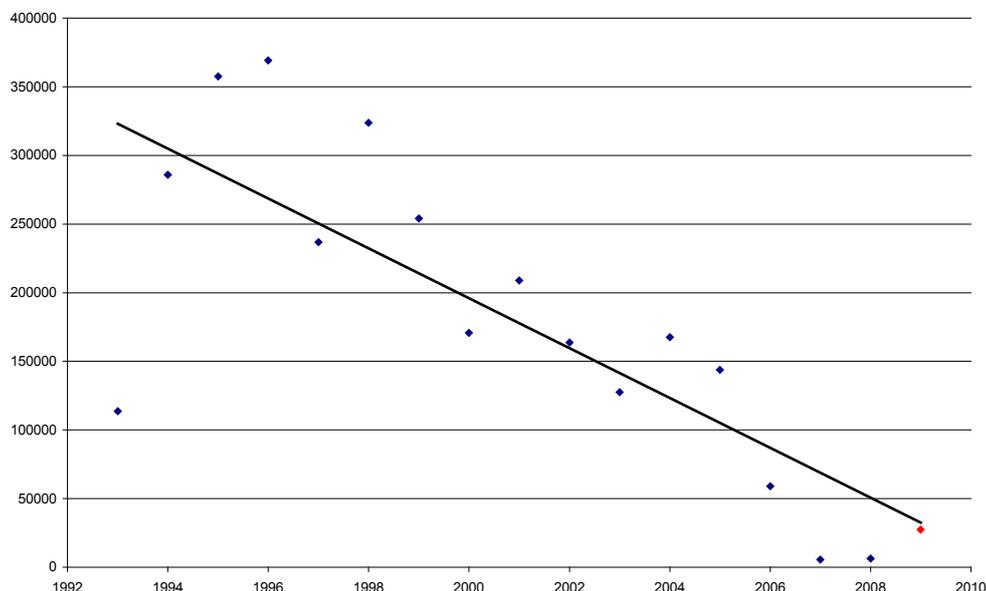
Il est important de signaler que l'on enregistre une baisse significative du stock de géniteurs d'aloses sur la Dordogne, au même titre que sur la Garonne (CARRY L, DELPEYROUX JM, 2006) depuis 1994. En effet, cette espèce ne présente pas de Homing strict (de cours d'eau) et doit être gérée à l'échelle du bassin Garonne Dordogne.

Figure 8 : Evolution des passages annuels d'aloses à Tuilières entre 1994 et 2009

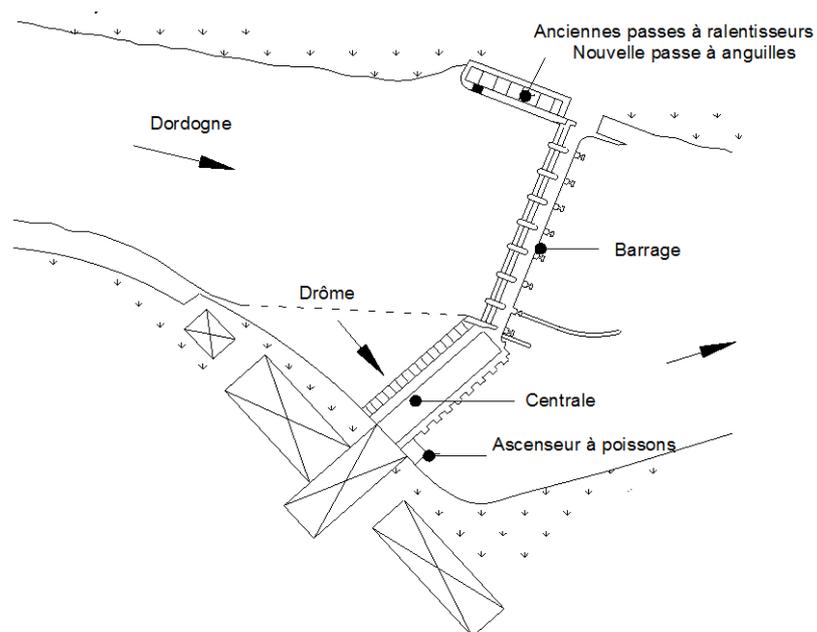
Dès 1908, cette usine hydroélectrique se dote d'une passe à poissons de type "cascades" en rive gauche du barrage (7 m de large pour 72 m de long). En 1956, elle est transformée en une double passe à ralentisseurs de 1,4 m de large chacune, dont l'efficacité s'est révélée très limitée pour l'ensemble des poissons migrateurs (Figure 8). Cette passe a été désaffectée dès la mise en service de l'ascenseur à poissons en rive droite au pied de l'usine en 1989. Sur son emplacement, a été décidée en 1997 la construction d'une passe spécifique pour la migration des anguilles, l'ascenseur n'étant pas un dispositif adapté à cette espèce (notamment pour les anguilles de petite taille) (TRAVADE et LARINIER, 1992).

Figure 9: Localisation de la passe à anguilles sur le site de Tuilières

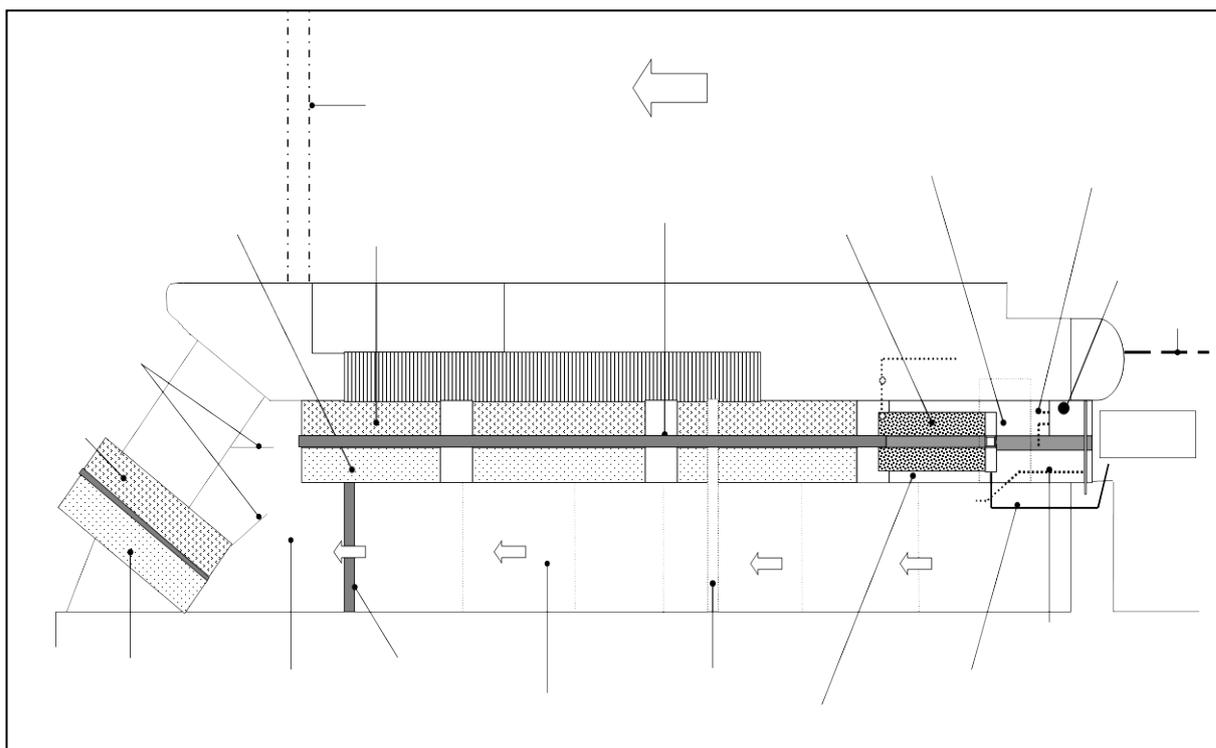
Figure 10 : Schéma du dispositif de franchissement spécifique anguilles de Tuilières de 1997 à 2005

La passe en rive gauche est tapissée de dalles Petits Plots disposées en dièdre (une rangée de dalles à Petits plots et deux rangées latérales sur le dièdre) avec les deux bassins

La passe en rive gauche est constituée d'une seule rangée de dalles Evergreen à plat de 50 cm de largeur. De part et d'autre, des montants métalliques canalisent l'eau. Les bassins intermédiaires sont ceux d'origine avec une profondeur de l'ordre de 1.50 m.

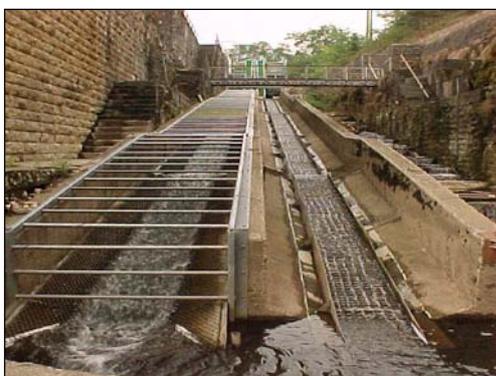
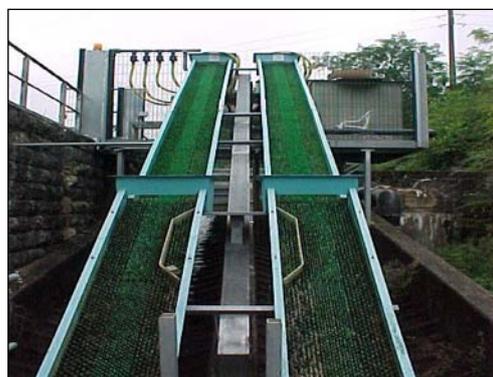
Figures 11 et Figure 12 : Partie aval et amont de la passe à anguilles

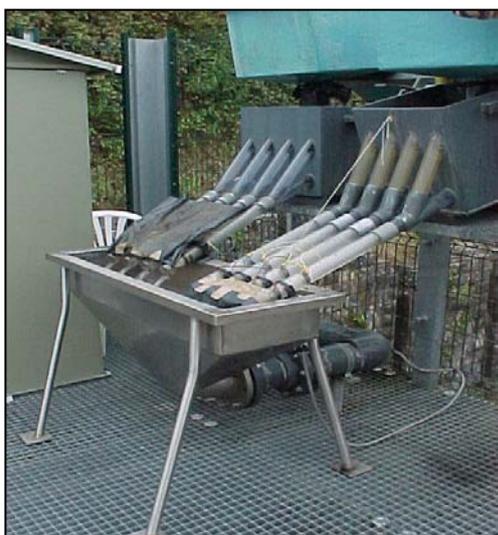
En amont de ces deux passes, un dispositif de comptage est assuré par un compteur automatique à anguilles développé par la société ELF Electroniques. Il a été testé entre 1998 et 2001 sur le site de Tuilières afin de le fiabiliser aux comptages des anguilles. Le compteur à anguilles est basé sur le principe de mesure de la résistivité de l'eau entre deux électrodes. Lorsqu'une anguille passe entre les électrodes, elle induit un signal électrique qui lui est propre, différent de celui mesuré sans passage (résistance de l'eau). De cette différence il est possible de déduire la résistance du poisson, proportionnelle à sa taille.

Figure 14 : Tubes du compteur à anguilles

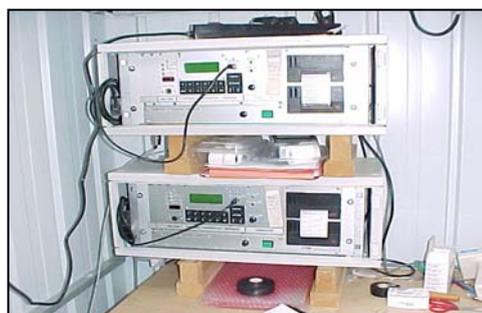
Figure 13 : Compteurs à anguilles

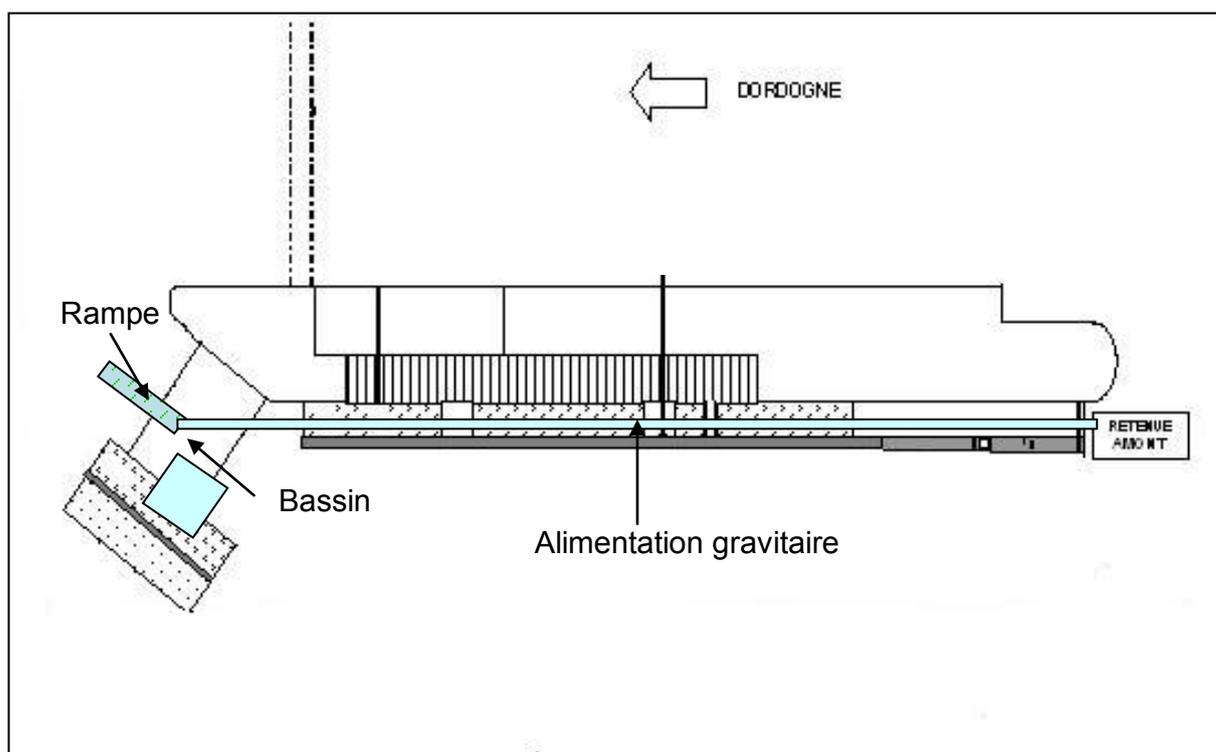
chantier. En 2009, une nouvelle passe devait être construite, en gardant uniquement un substrat « petits plots » et une seule rampe à brosse. Cependant, différents retards associés à des débits importants pendant les 4 premiers mois de l'année n'ont pas permis de réaliser à temps ce système de franchissement. Ainsi, en accord avec MIGADO, EDF a construit une rampe provisoire, à l'aval immédiat de l'ouvrage, permettant le piégeage quotidien des anguilles dans un bassin alimenté gravitairement depuis la retenue amont. Ce système a nécessité la présence quasi quotidienne du personnel MIGADO (6 jours sur 7, à raison d'1/2h à 1h de travail par jour) afin de transférer les anguilles en amont de l'ouvrage.

Figure 15 :Schéma de situation de la passe provisoire installée en 2009 sur le site de Tuilières

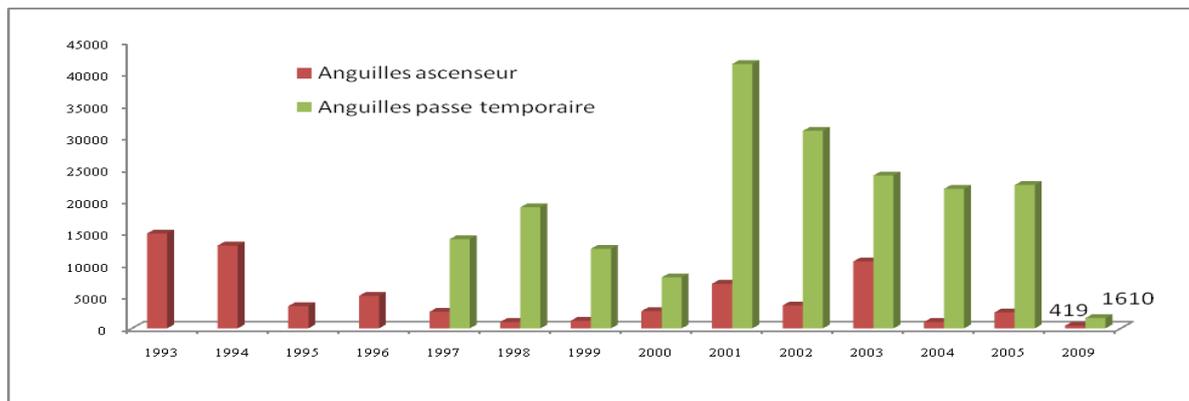
Avec 419 anguilles comptabilisées au niveau de l'ascenseur, l'effectif de cette année s'effondre par rapport à celui observé les années précédentes et reste insignifiant au regard des passages enregistrés dans le début des années 1990. Les contrôles effectués au niveau de la passe temporaire à anguilles ont permis de comptabiliser 1610 individus, soit un stock quatre fois plus important qui montre que l'ascenseur n'est pas un système de franchissement adapté à cette espèce.

Figure 16 : Evolution des passages annuels d’anguilles à Tuilières entre 1993 et 2005 et 2009 au niveau des 2 systèmes de franchissement.

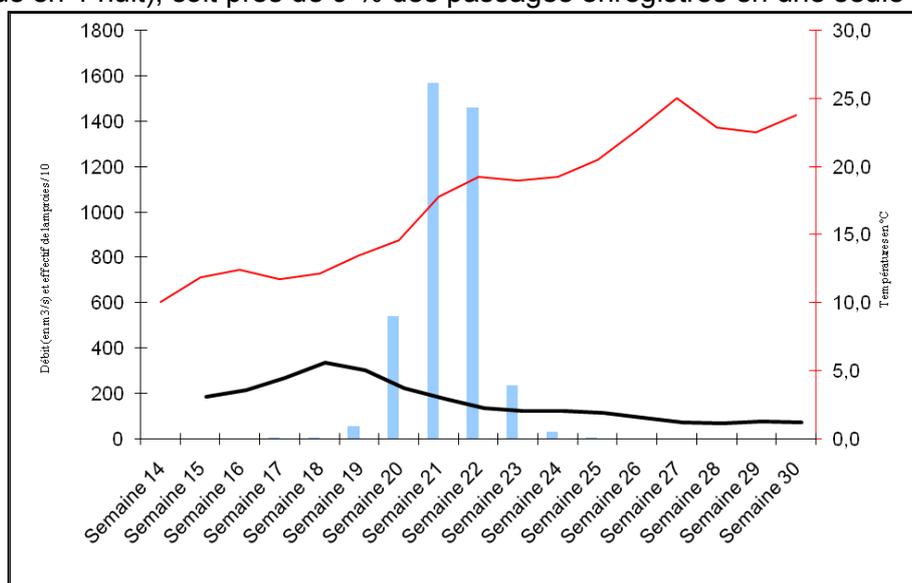
Le pic journalier est observé le 24 mai avec **3571 lamproies** (record en 2004 avec 5 900 individus en 1 nuit), soit près de 9 % des passages enregistrés en une seule nuit !

Figure 18 : Evolution des passages hebdomadaires de lamproies à Tuilières en 2009 en fonction du débit et de la température de l'eau.

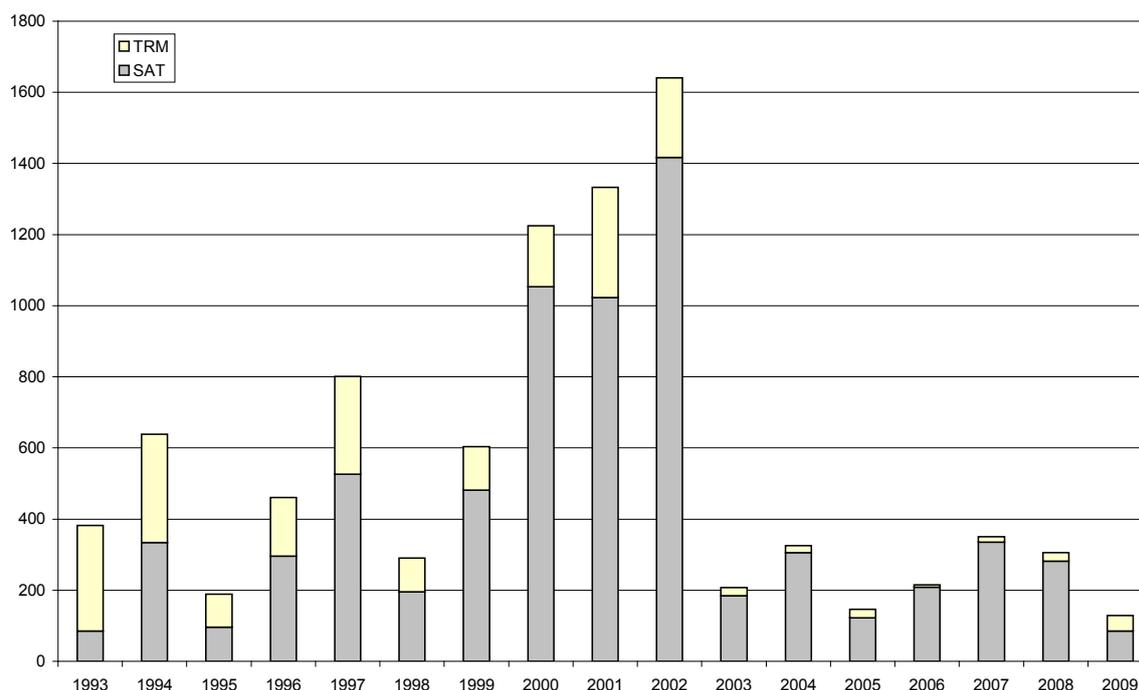
Figure 19 : Passages annuels des grands salmonidés à Tuilières et Mauzac entre 1993 et 2009

Avec 129 individus (85 saumons et 44 truites de mer), il s'agit de la plus faible année de migration enregistrée depuis la fin des années 80. En effet, comparé à la période 2000 - 2002, le recul spectaculaire enregistré en 2003 se confirme puisque la moyenne des passages de grands salmonidés pour ces trois années est de 1400 individus (maximum de 1641 individus observés en 2002), dont 1417 saumons.

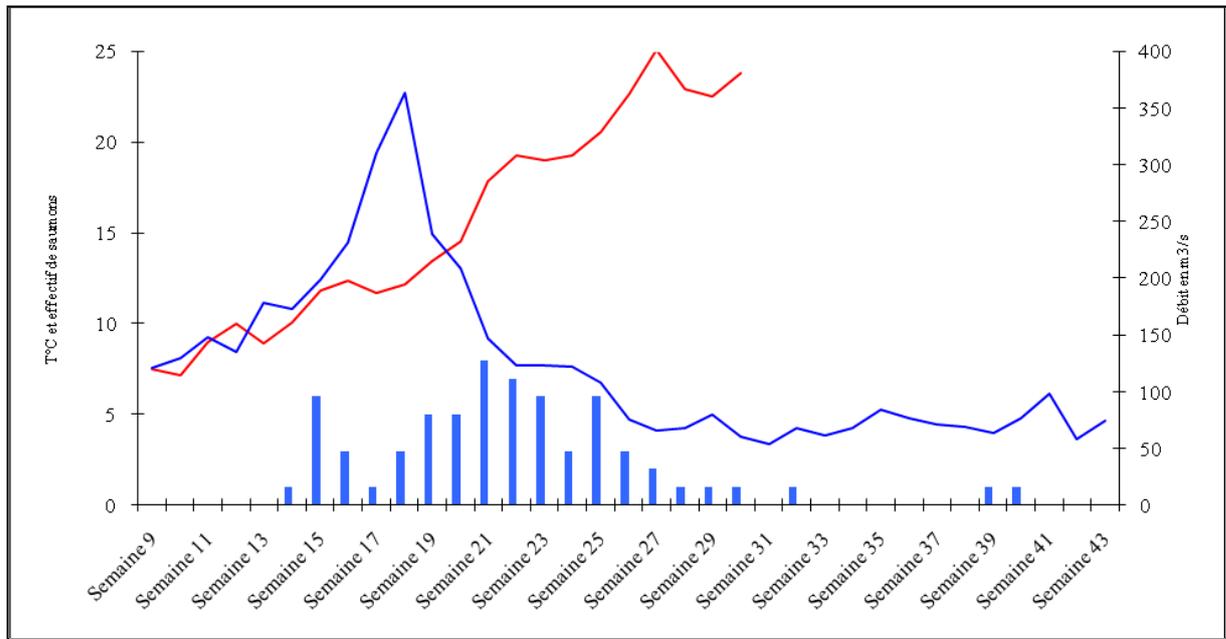
Sur les **6118** saumons contrôlés entre 1993 et 2005, 51 % sont contrôlés entre les mois de mai et juillet et 36 % pendant la période automnale. On notera qu'en 2009, les effectifs recensés sont les plus bas jamais observés et la majorité des individus (69%) passent pendant les mois de mai et juin (avec quasiment pas de reprise de migration à l'automne). Ainsi, la répartition des passages a été plus précoce que les autres années (87.5% des poissons sont passés avant le mois de juillet).

Figure 21 : Evolution des passages hebdomadaires de saumons à Tuilières en 2009 en fonction de la température et du débit de la Dordogne.

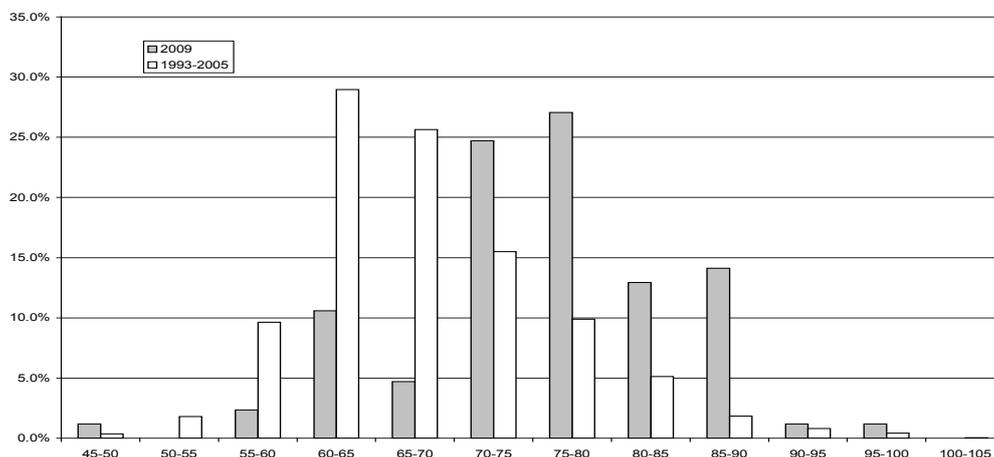
Figure 23 : Comparaison des histogrammes des classes de tailles moyennes de saumons à Tuilières entre 1993 et 2005 et celles observées en 2009.

Les tailles des saumons observés à la vitre de contrôle ont varié de 48 à 92 cm (moyenne de 69 cm).

Les classes de taille les plus représentées au cours de cette saison 2009 sont les classes 70-75 et 75-80 cm avec respectivement 25 et 27 % des individus contrôlés. Si l'on compare à la moyenne observée entre 1993 et 2005, on note que l'année 2009 est marquée par une différence significative de la répartition des individus s'expliquant par une migration de castillons relativement faible (33 % des individus vs 79 sur la période 1993-2005). Cette constatation avait déjà été faite en 2003 du fait des faibles débits enregistrés dès le mois de juin et une relation linéaire simple avait été mise en évidence entre les passages de castillons en juin-juillet et le débit de la Dordogne pour cette même période (figure 24).

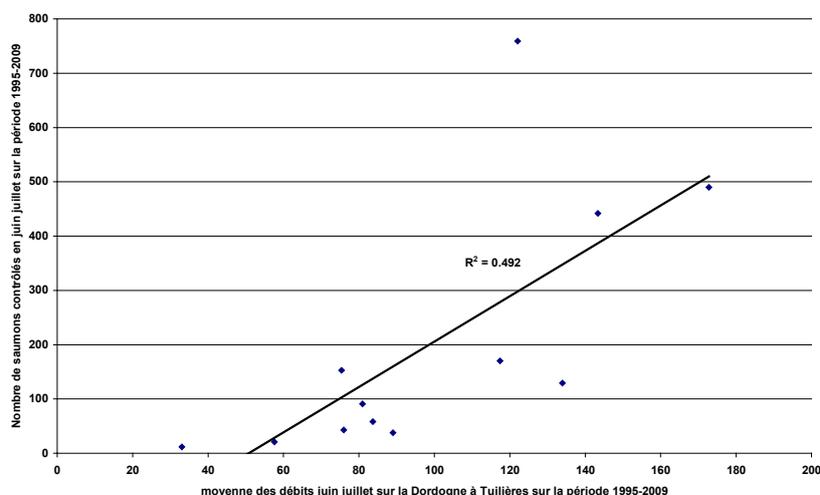
Cette année encore, il semblerait que l'absence de coup d'eau pendant cette période n'ait pas favorisé la migration des salmonidés, notamment celle des castillons.

Figure 24: Relation observée entre le débit moyen de juin juillet sur la période 1993-2009 et le nombre de saumons contrôlés à Tuilières sur cette même période

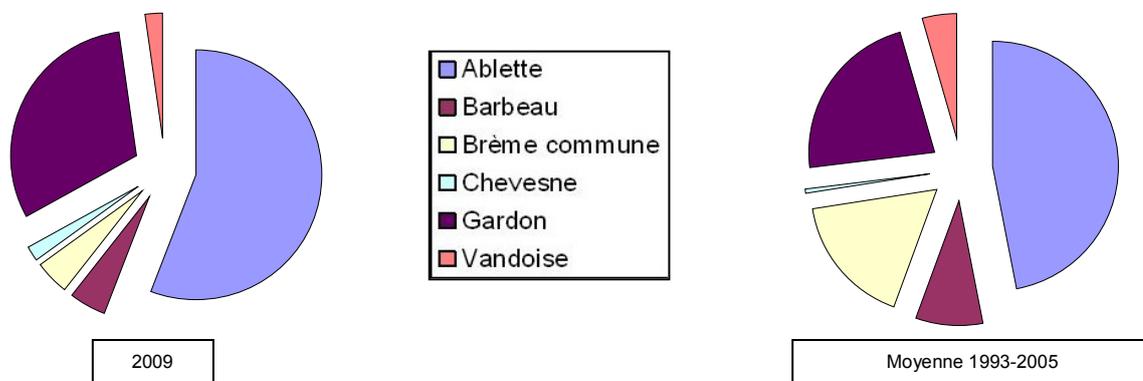
Figure 27 : Comparaison de la répartition en pourcentage des cyprinidés à Tuilières entre les observations de 2009 et la moyenne des passages enregistrés entre 1993 et 2005.

Ces résultats montrent qu'il n'y a pas de différences significatives entre les observations faites avant 2005 (avant l'incident sur le barrage) et les comptages effectués en 2009.

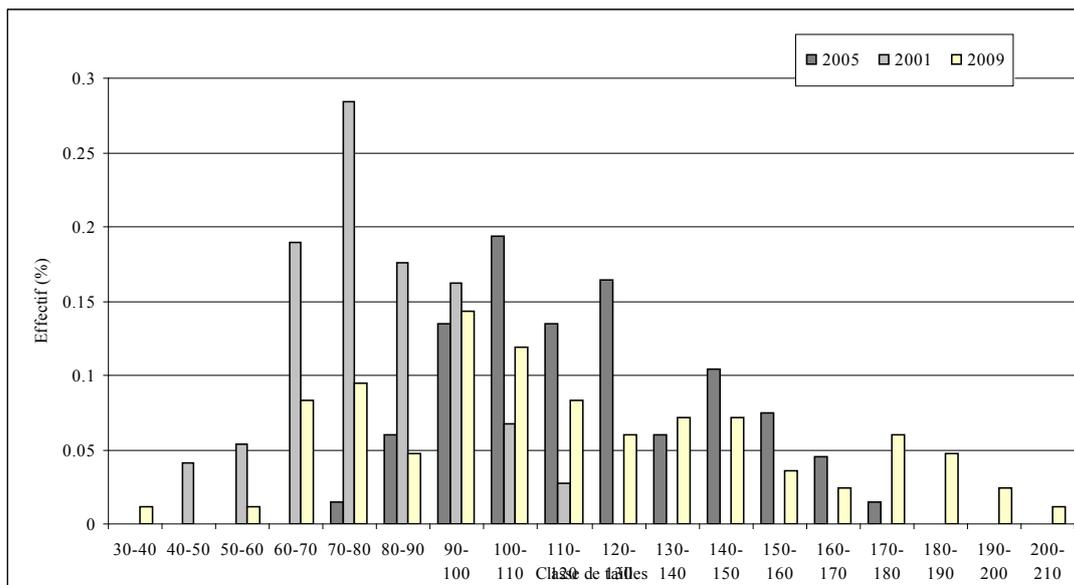
Pour les carnassiers, on observe globalement une diminution notable des sandres, et des perches (14 individus contre 2559 en 2003). Enfin, il est à noter que la population de silures augmente considérablement avec 198 individus contrôlés. De plus, lorsque l'on compare les tailles de ces individus avec celles contrôlées en 2005 et 2001, on remarque une apparition de silures nettement plus grands atteignant 203 cm pour les plus gros et de nombreux sujets nettement plus petits (<40 cm). Ce phénomène montrerait une population installée avec de la reproduction effective comme ce qui a été observé sur le site de Golfech où désormais on comptabilise entre 500 et 1000 silures par an.

Figure 28 : Comparaison des tailles de silures pour les années 2001, 2005 et 2009 à Tuilières
