Etude portant sur une analyse post-crise des cours d'eau de la Garonne amont, de la Pique, des Nestes et de l'amont du gave de Pau (31, 64, 65)

Rapport d'étude

Septembre 2014

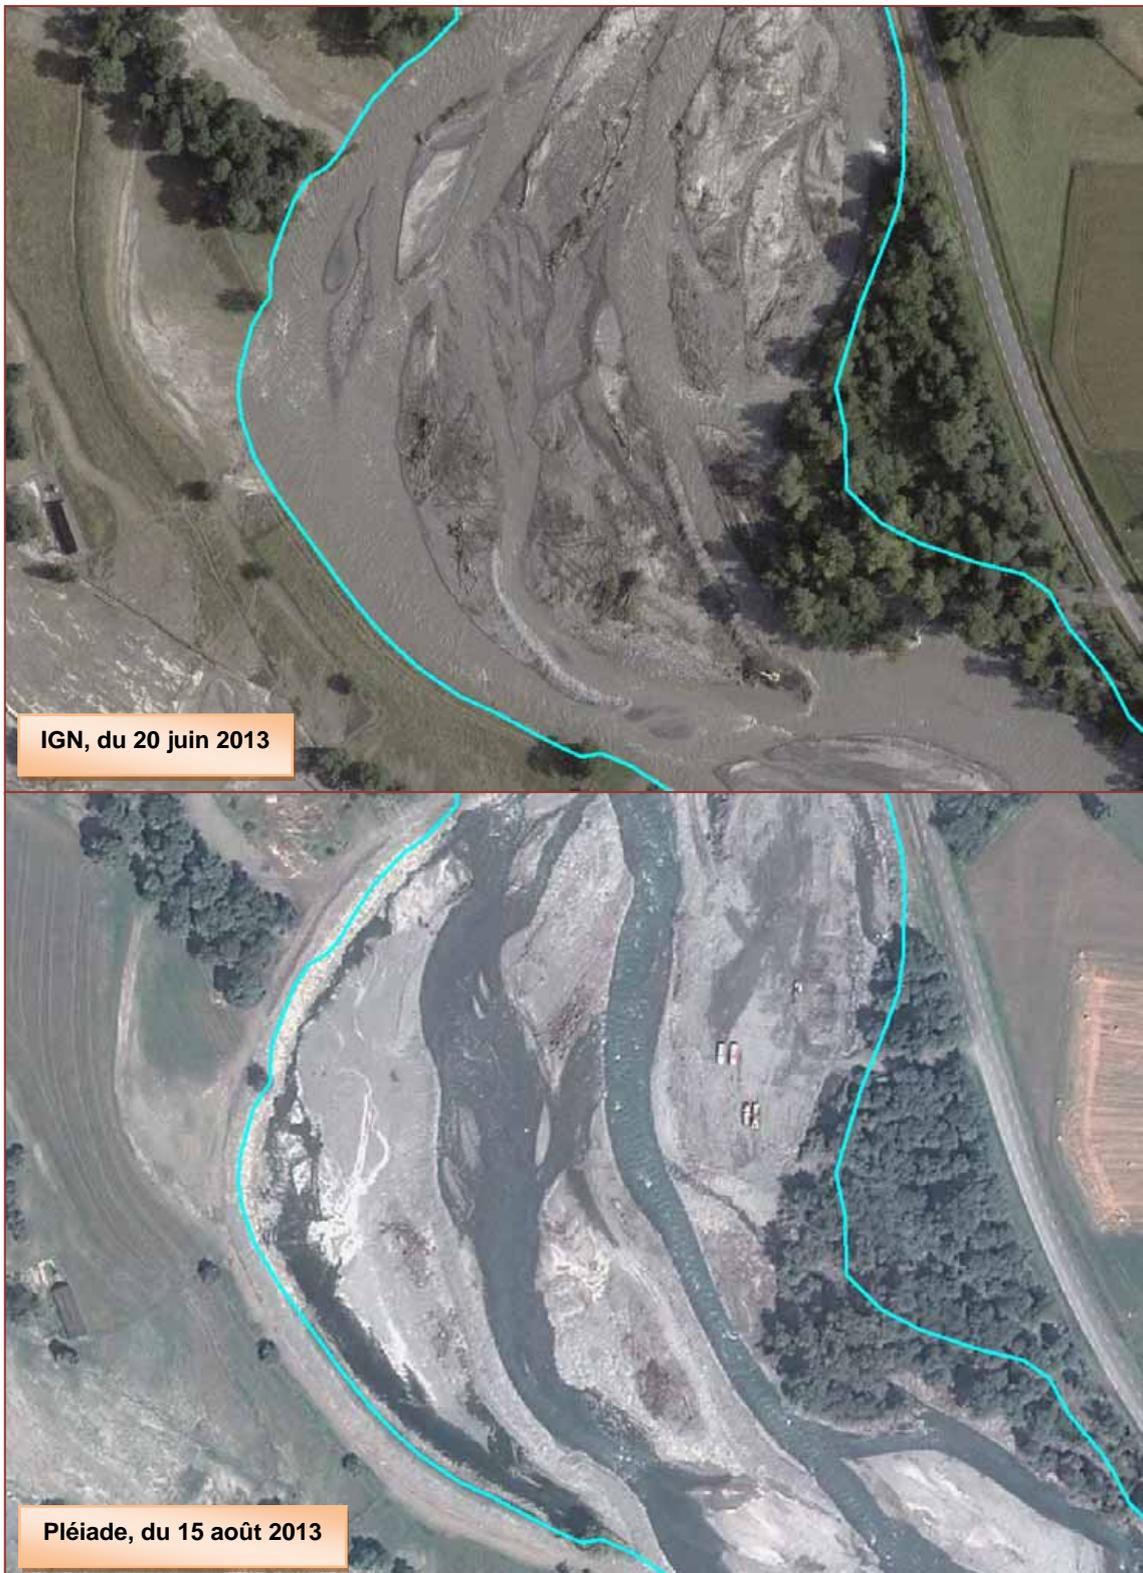
Evolution d'une portion du gave de Pau, en fonction des travaux (Beaucens, 65)

Compte tenu de l'étalement des prises de vue exploitées, entre juin et octobre 2013, l'avancement des travaux post-crise est variable d'une vue et d'une zone à l'autre. Pour limiter le risque d'erreur, l'information relative aux différentes délimitations a été vérifiée à l'aide des images (photos et vidéos) prises pendant ou immédiatement après la crue.

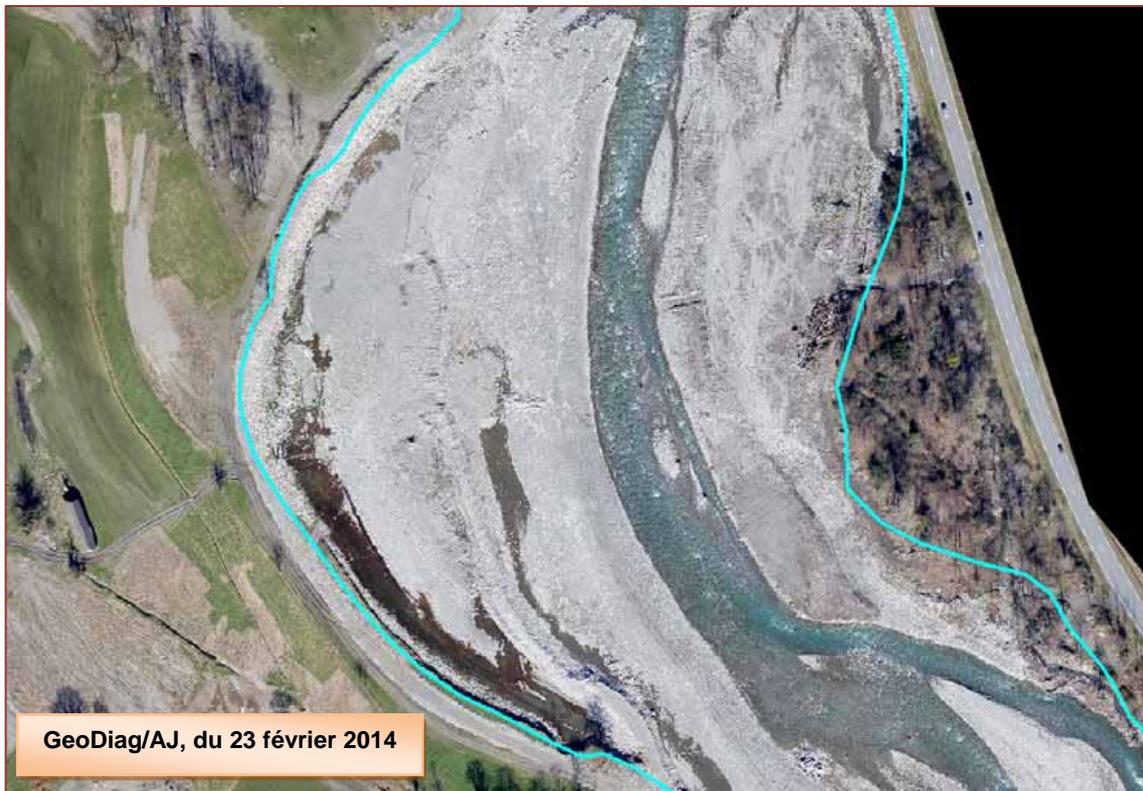
Evolution d'une portion du gave de Pau, en fonction des travaux (Beaucens, 65)

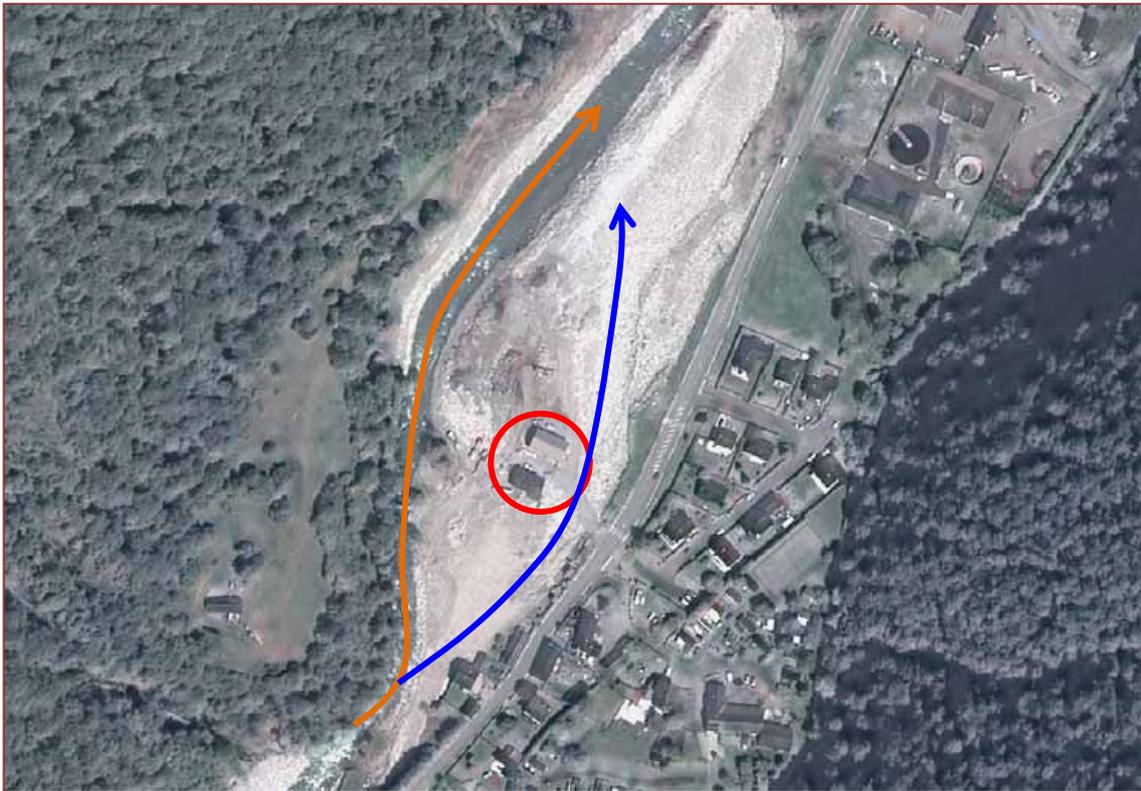
Gave de Cauterets – Quartier Concé – Image Pléiade du 15 août 2013

Ce type de situation montre tout l'intérêt de pouvoir disposer de vues prises pendant ou immédiatement après la crue, avant que les travaux engagés pour faire face aux urgences ne modifient trop radicalement la morphologie fluviale ou torrentielle héritée de l'évènement.

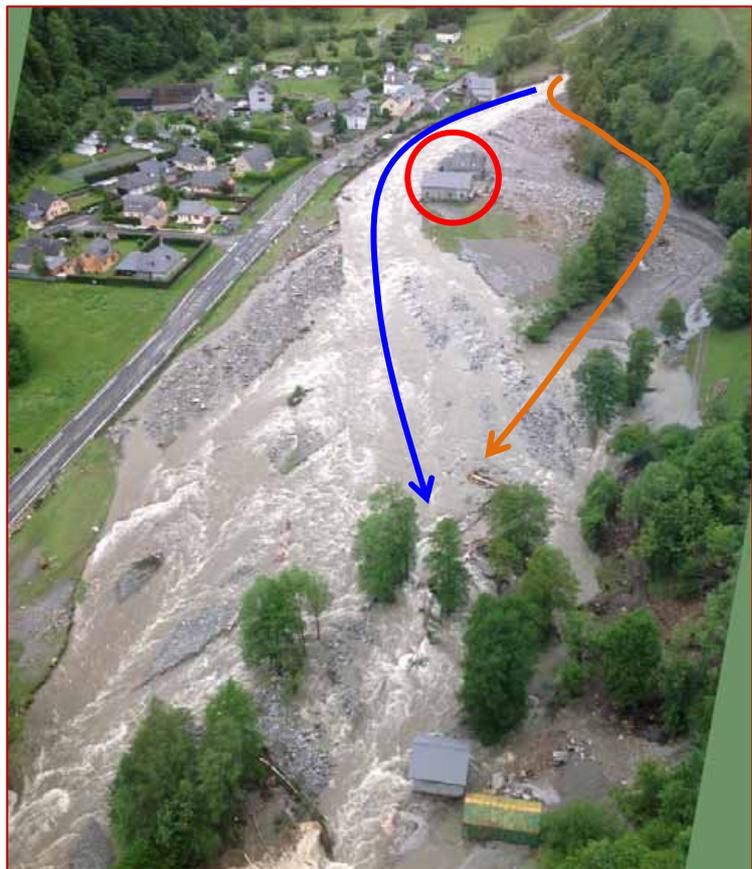
Gave de Cauterets – Quartier Concé – Image DDT65 du 19 juin 2013 – Source DDT65

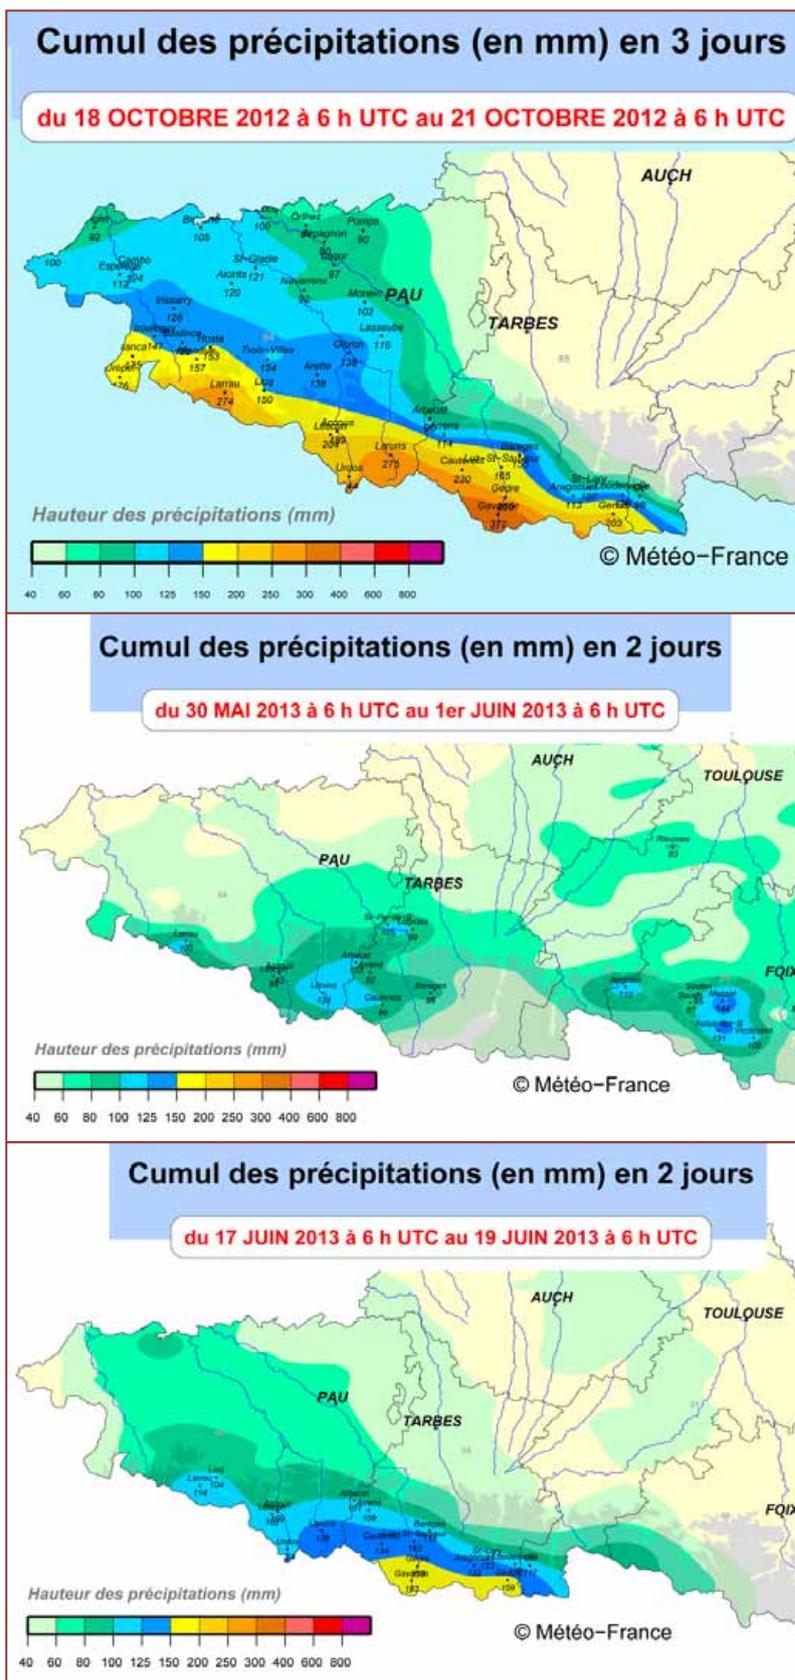
Cartes de répartition des précipitations relatives aux crues d'octobre 2012 et de juin 2013 (source Météo-France)

En octobre 2012, les cumuls de pluie associés à la crue ont été nettement plus élevés, en particulier sur les gaves de Cauterets (193 mm # 134 mm, soit x1,44) et de Gavarnie (335 mm # 183 mm, soit x1,83).

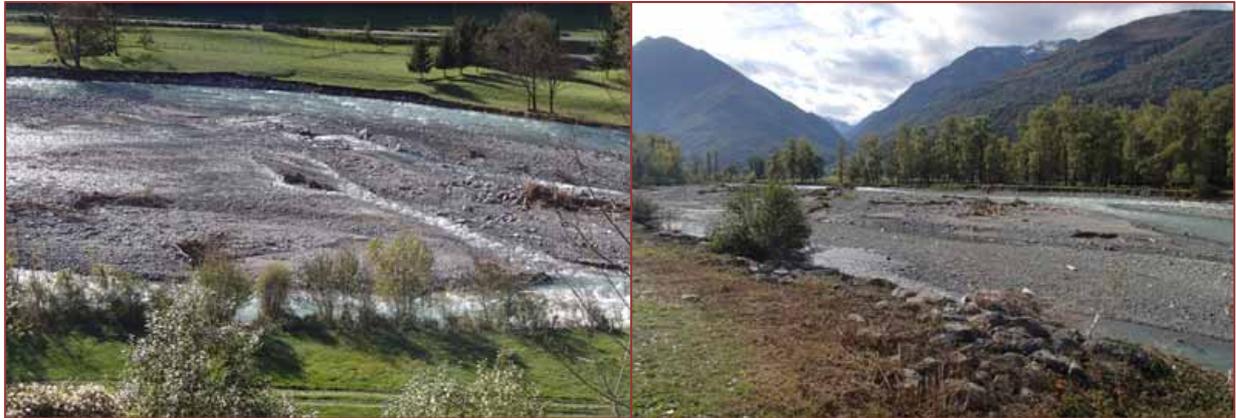
Ainsi, la crue d'octobre 2012 a mobilisé des volumes conséquents de matériaux sur les gaves de Cauterets, Gavarnie et Pau amont, secondairement sur la Neste mais pas sur le Bastan. Elle a également activé l'espace de mobilité du gave de Pau sur les plaines de Saligos et de Beaucens.

Bande active du gave de Pau, après la crue du 21 octobre 2012, à Saligos (à droite) et à Beaucens (65) – Source GéoDiag

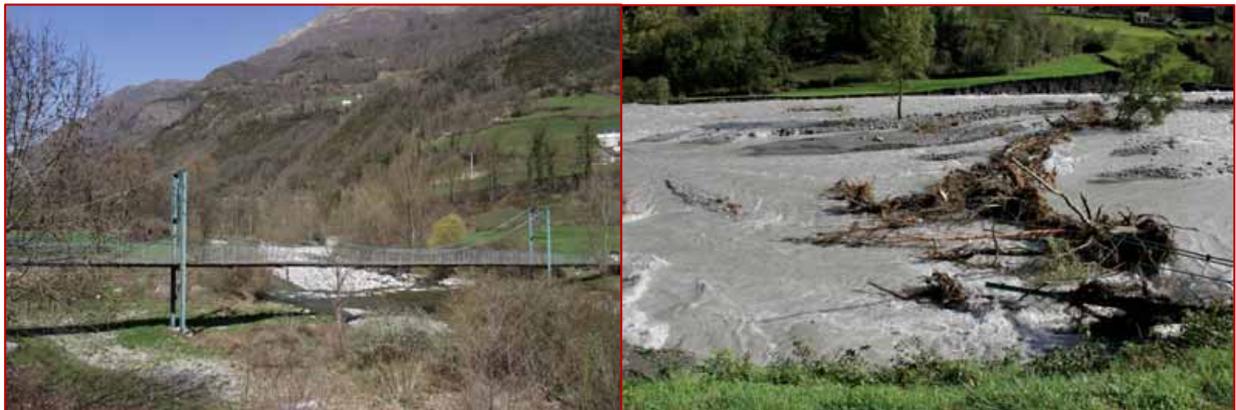
Les crues morphogènes ont également « ouverts » des espaces jusque là « fermés », entraînant le recalibrage naturel de la bande active en même temps que la fragilisation des berges, de la ripisylve ou des boisements alluviaux.

Gave de Pau – passerelle de Saligos (65), avant (à droite) et après la crue de 2012

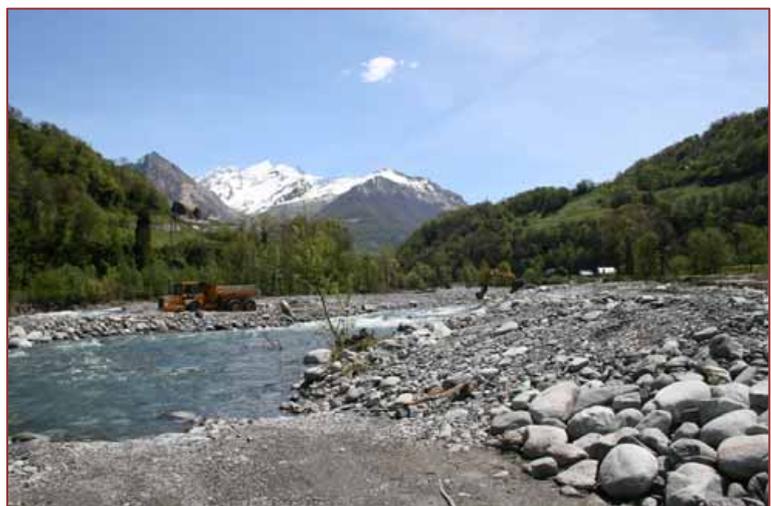
Sur la même période, les travaux post-crue 10/2012 ont déplacé des volumes importants d'alluvions (curage, remblais, glacis, etc.), rendant ces éléments tantôt plus mobilisables tantôt hors d'atteinte pour les crues ultérieures.

Travaux au sein la bande active du gave de Pau, Saligos (65), mai 2013 – Source CG65

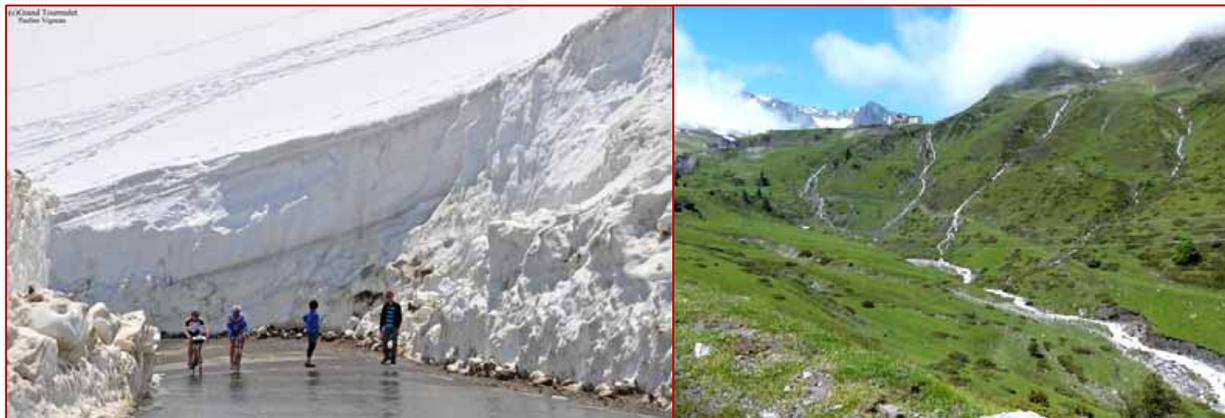
L'important manteau neigeux a confiné les versants (déstabilisés par les abondantes pluies d'octobre !) mais les a également fortement chargés. Au moment de la fonte nivale, des instabilités de versants ont été activées ou révélées, notamment du fait de la relaxation des contraintes statiques.

Manteaux neigeux et fonte nivale 2013, sur les pentes du Tourmalet (65)

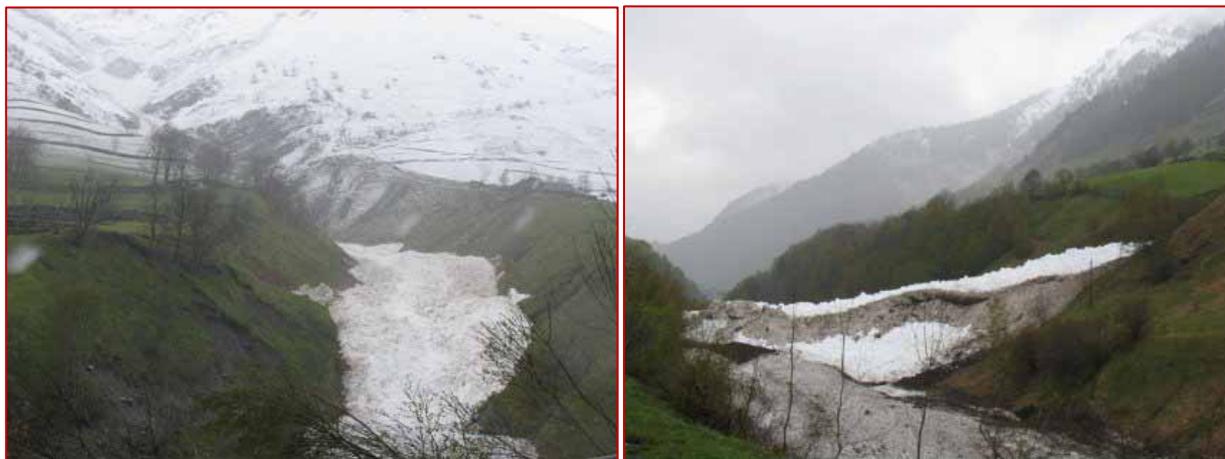
L'importance du manteau neigeux est aussi à l'origine de nombreuses avalanches, dont certaines tardives (fin mai ...), entraînant notamment :

- Le décapage des couloirs ;
- La mobilisation des débris rocheux ;
- La destruction de boisements rivulaires ou de versant ;
- La formation de culots dans les talwegs récepteurs.

Couloir et culot d'avalanche dans la vallée du Bastan (65) – Source Géode

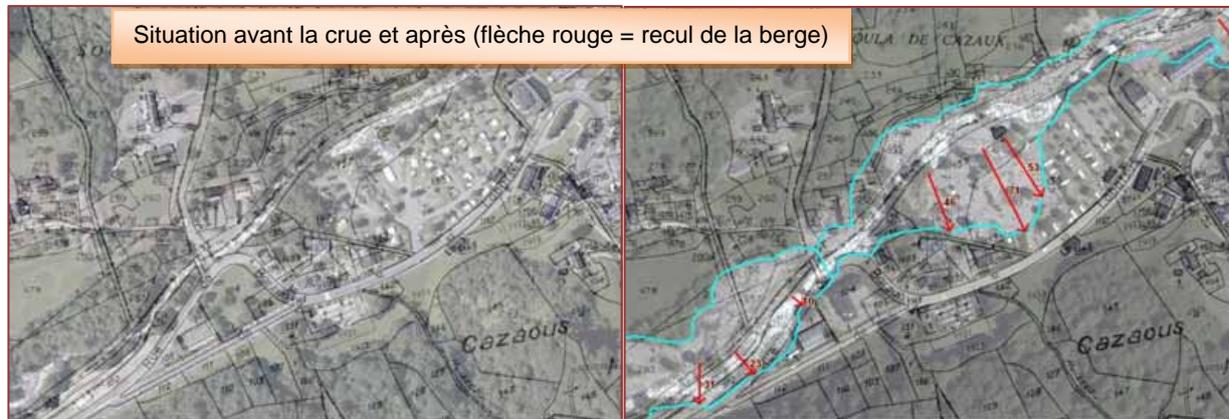
provenant de la route d'accès. Dans ce cas, l'impact hydraulique du pont menant aux thermes de Barzun constitue probablement un des facteurs explicatifs.

Barèges – une partie du camping « la Ribère » a été emportée par la crue du Bastan

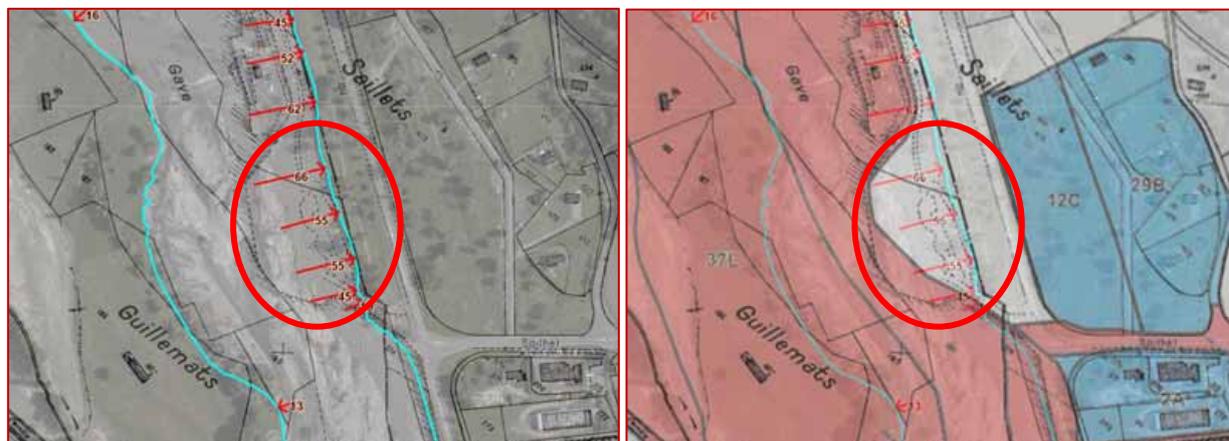
Beaucens – une partie du camping du lac des gaves a été emportée sans être inondée

Dans le cas du parking du lac des gaves (Beaucens, 65), une vidéo amateur prise pendant la crue (« inondations gave de Pau 18 juin 2013 », F. Lamouroux) montre le recul progressif de la berge par sapement, sans que le terrain qui sera finalement érodé ne soit déjà submergé.

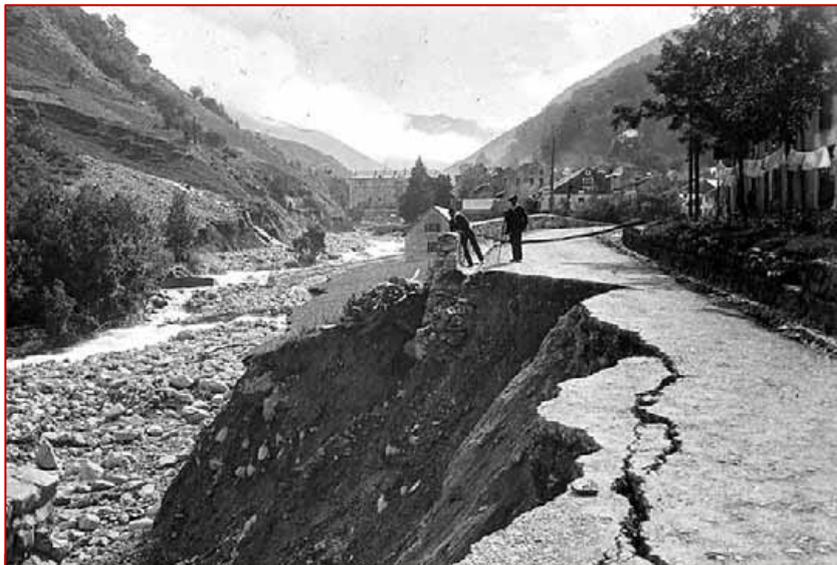
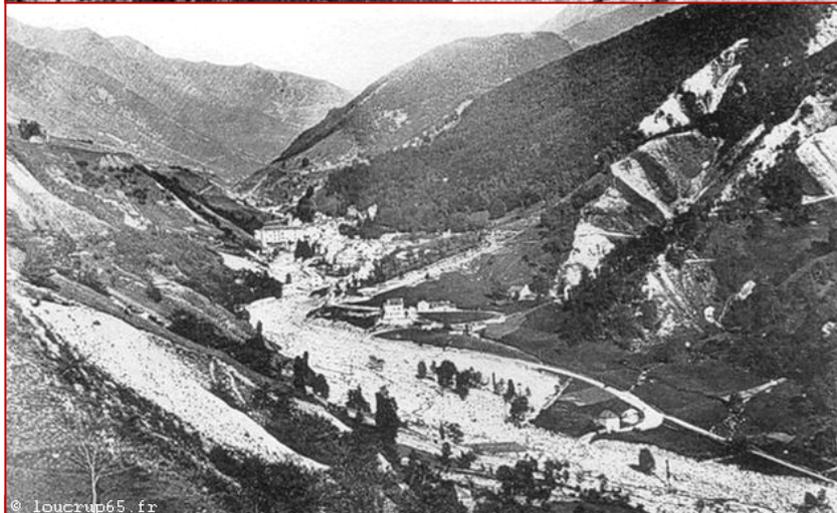
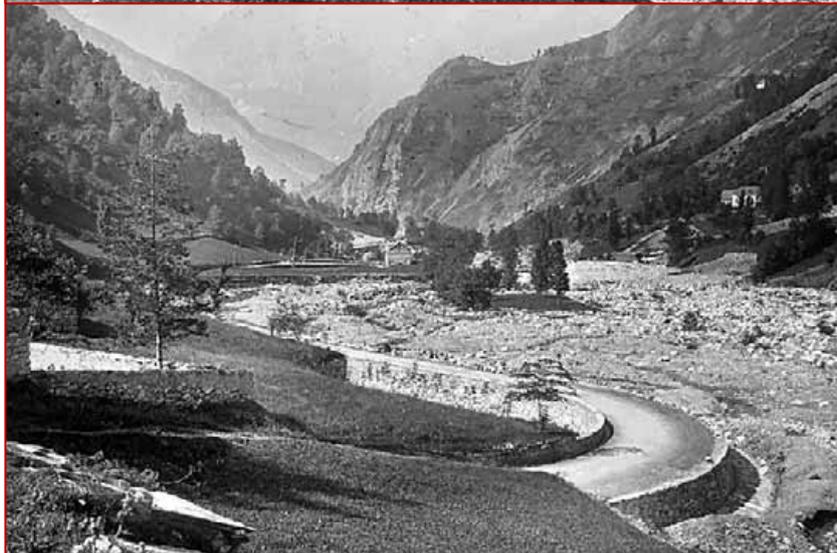
La plupart des photographies prises à l'époque montrent que les mêmes zones de respiration ont été utilisées par la rivière pour dissiper son énergie. Cette analyse confirme que la **bande active** est globalement la même et peut donc être connue (cartographiée). Elle indique aussi que, au fil des années, celle-ci s'était refermée (alluvionnement, boisement, aménagement, etc.), faisant oublier son appartenance à l'espace rivière et sa fonction d'**espace tampon** pour de tels niveaux de crue.

Bande active du Bastan, en aval de Barèges, après la crue de juillet 1897 – source Internet

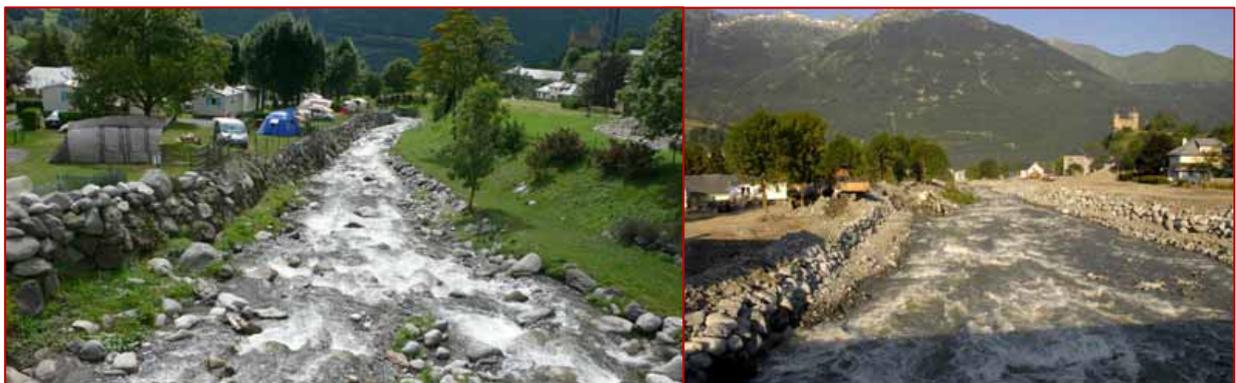
D'une manière générale, notamment pour les cours d'eau à chenaux multiples, la bande active désigne l'emprise comprenant l'ensemble des chenaux en eau et des bancs de galets non végétalisés ou régulièrement remaniés. Cette notion peut alors être substituée à celle de **lit mineur**.

Le Bastan en aval du pont d'Esterre (65), avant (à gauche) et après la crue – Source GéoDiag

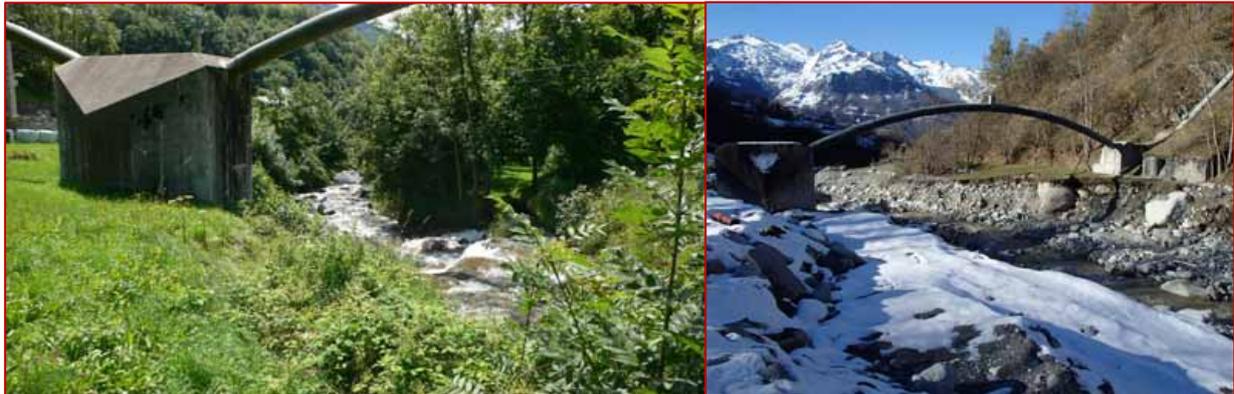
Le Bastan à Betpouey (65), avant (à gauche) et après la crue – Source GéoDiag

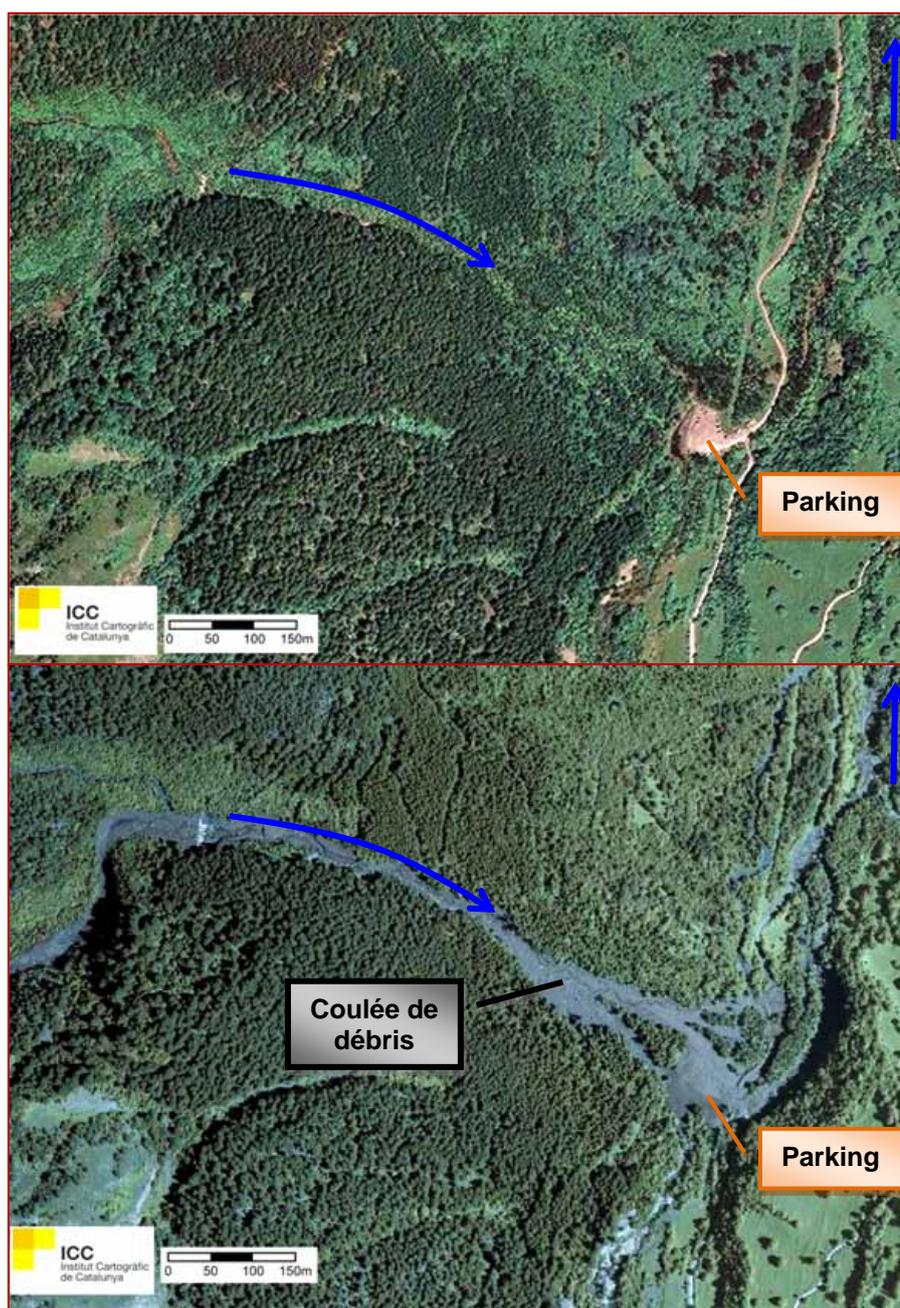
Coulée de débris du torrent de Valarties. Situation en 2012 (en haut) et après la crue de juin 2013 (source ICC)

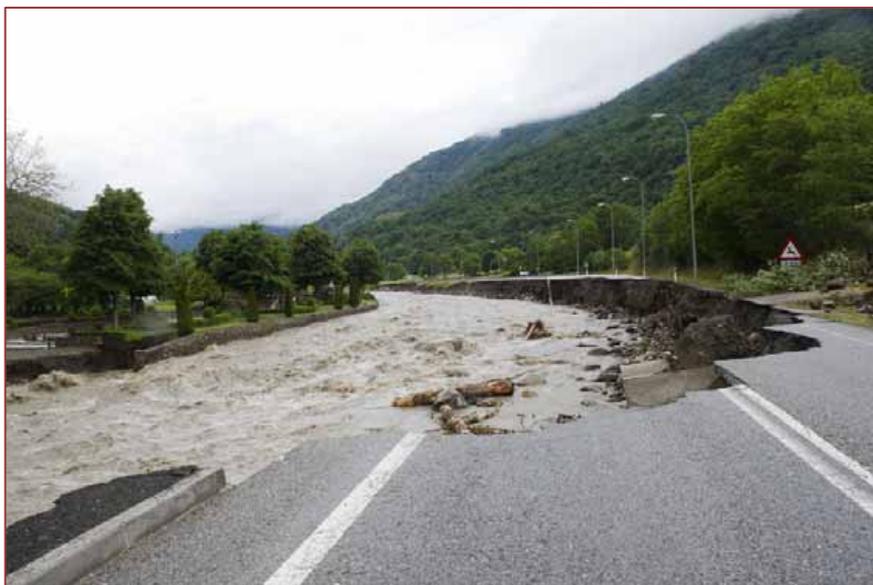
En aval de Vielha, l'élargissement significatif (> 20 m) de la bande active est moins fréquent ou étendu en linéaire. Sa valeur maximale demeure généralement inférieure à 50 m.

*Val d'Aran –
élargissement de la
bande active par
érosion latérale d'une
route – Source SMEAG*

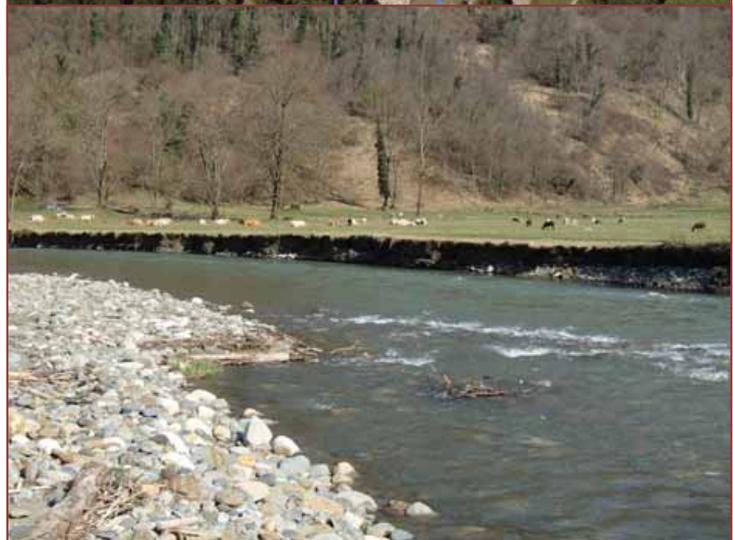
Les berges basses ont favorisé les débordements et limité l'érosion latérale (secteur d'Arlos) – Source GéoDiag

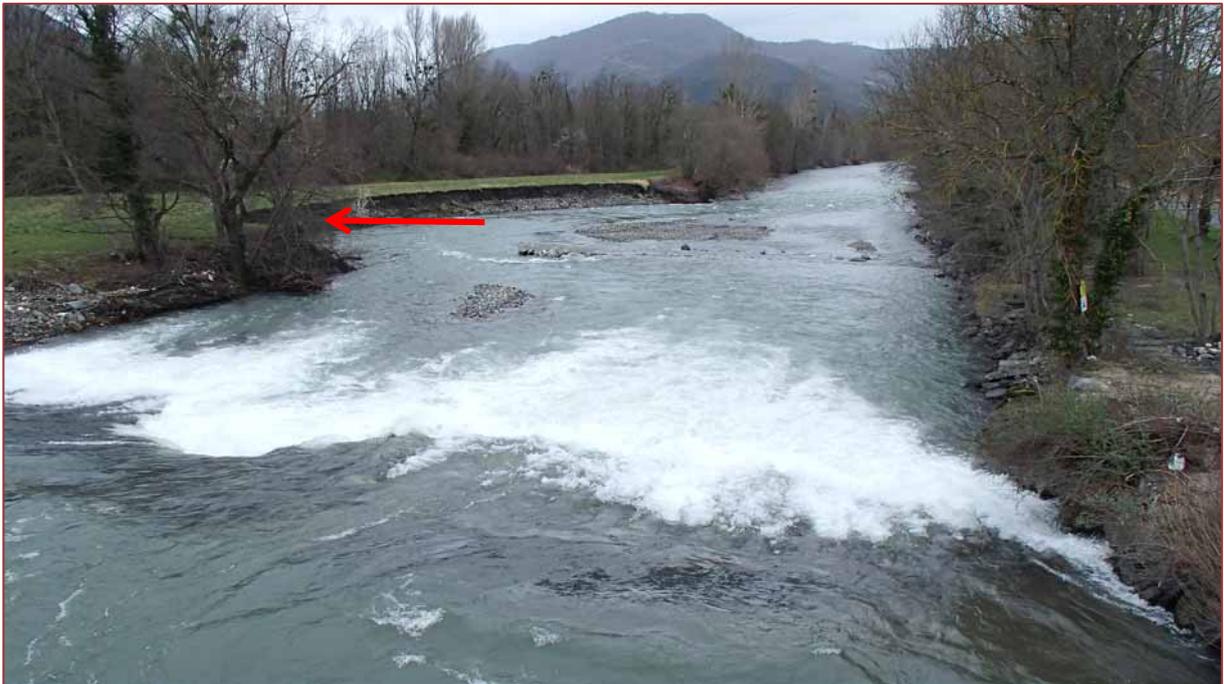
Les configurations les plus fréquentes sont soit en extrados de méandre, soit en aval d'un ouvrage transversal, comme au pont de Fronsac.

Erosion latérale en aval du pont de Fronsac (recul ~20 m) – Source GéoDiag

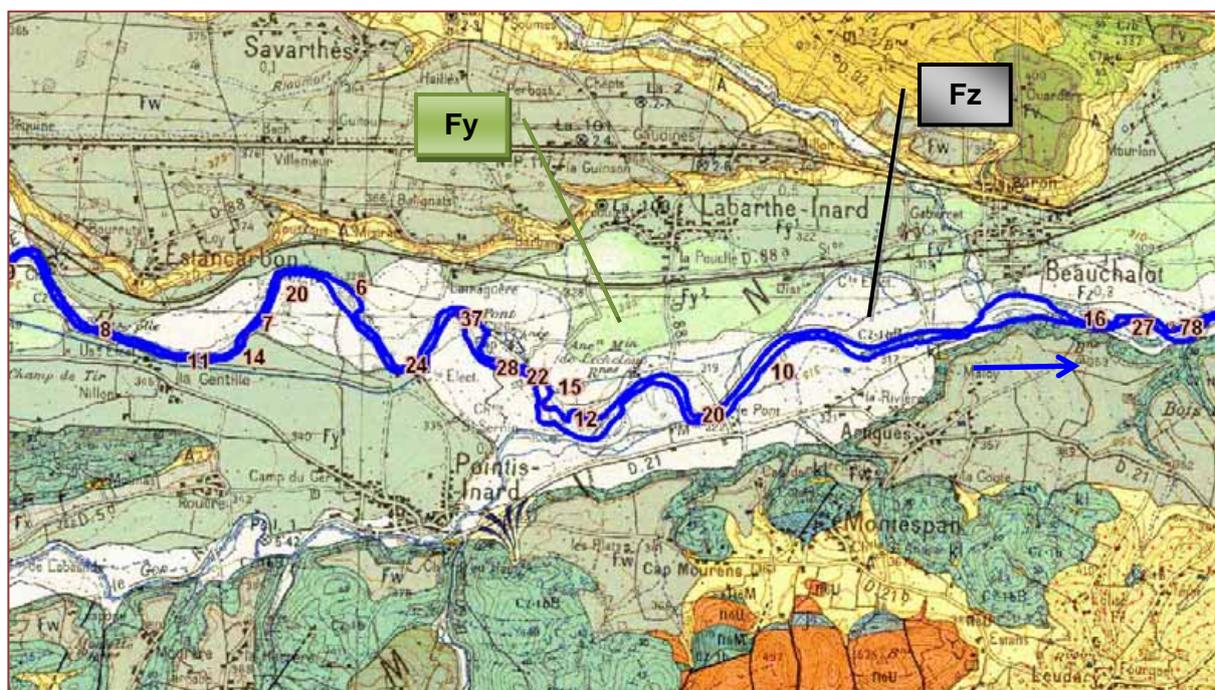
Principaux reculs de berge (en m) et géologie de la plaine alluviale (source BRGM)

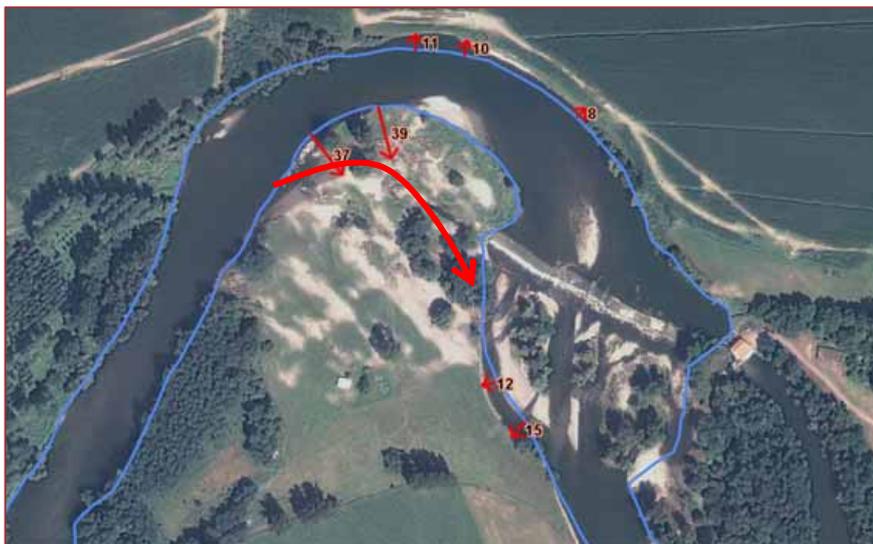
Les **ouvrages transversaux** contrôlent la ligne d'eau. En amont, ils en atténuent la pente mais peuvent ainsi favoriser les débordements, donc des recoupements de méandre. Vers l'aval, ils accélèrent les écoulements et accroissent leurs capacités érosives.

*Seuil de Pointis-Inard –
amorce de
rescindement du
méandre et érosion
latérale (en m) –
Source Pléiades, 2013*

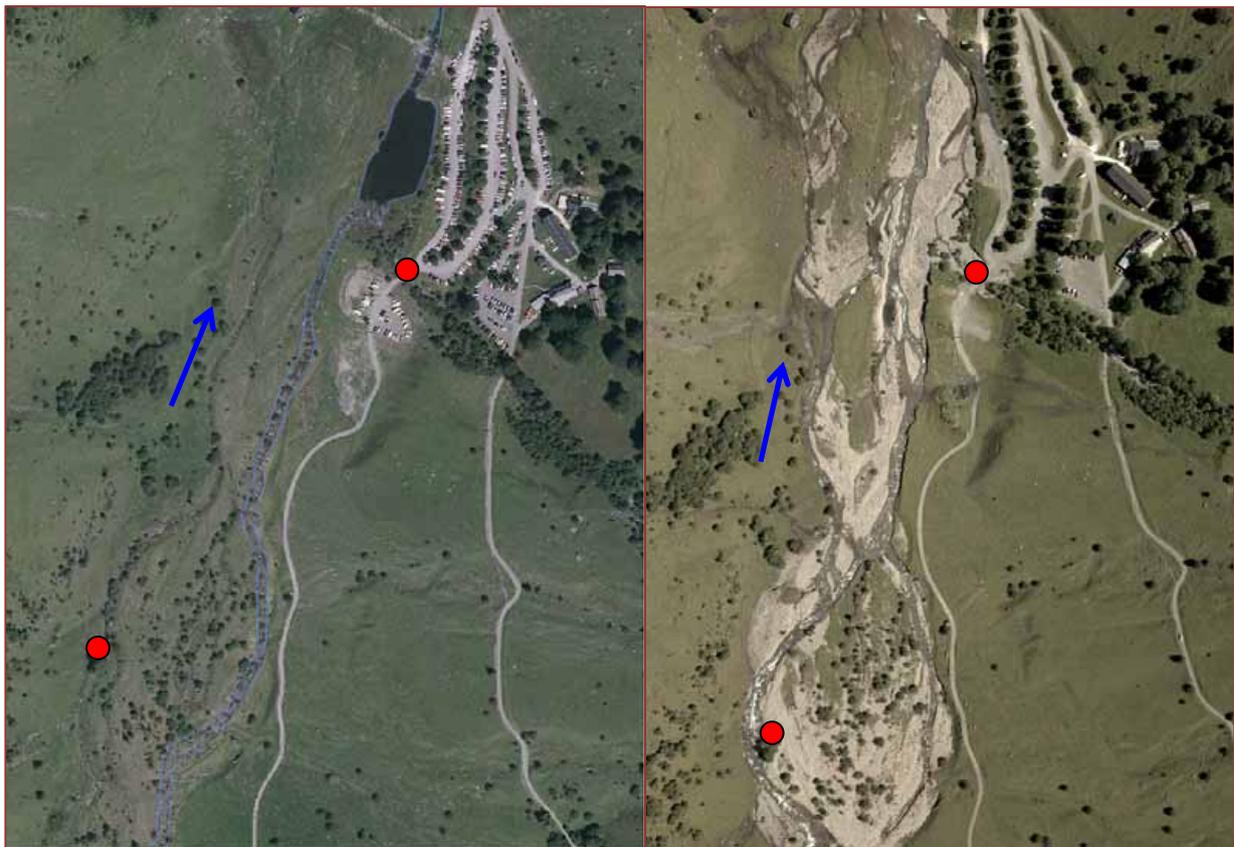
La Neste d'Oô aux granges d'Astau, en 2010 (à gauche, source IGN) et en 2013 (source EDF)

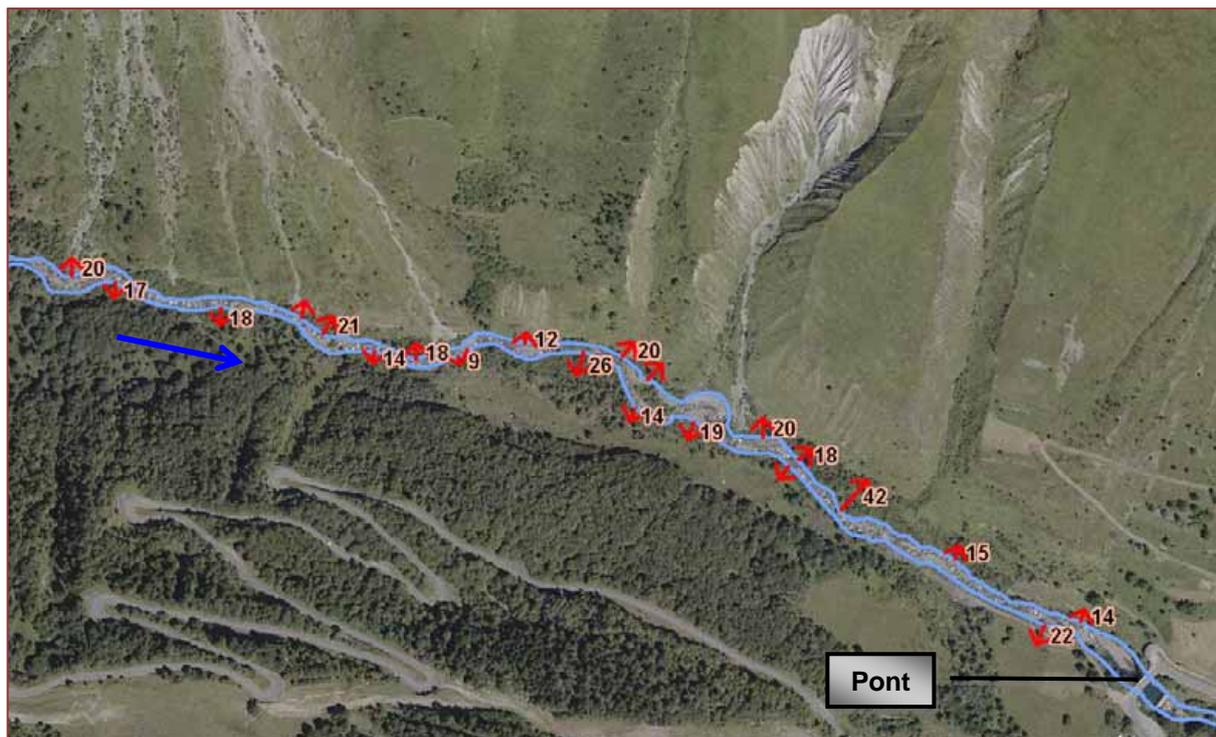
Reculs de berge (en m), en amont du pont du Plan (source BD-Ortho 2010, IGN)

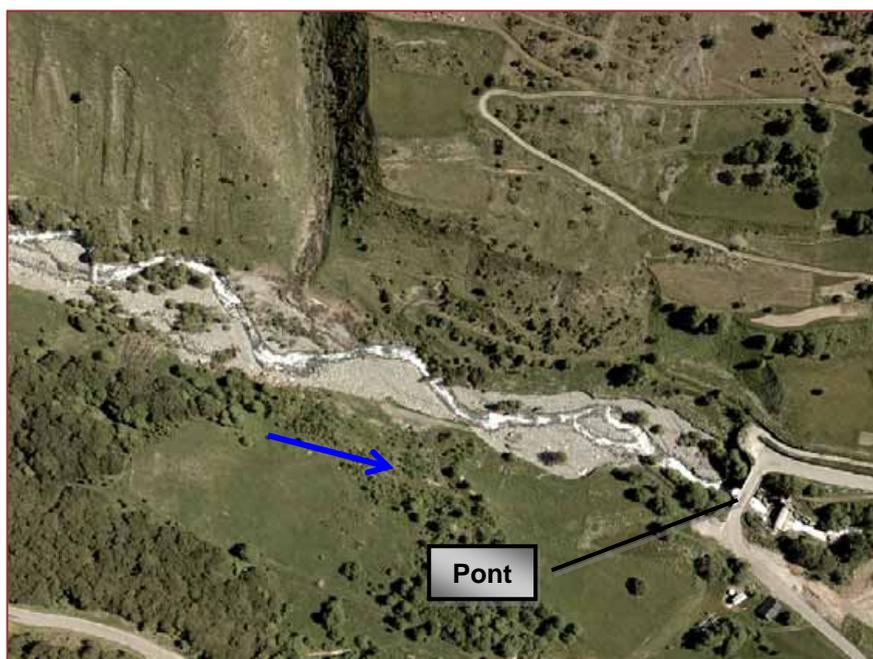
Bande active de la Neste du Badet, en amont du pont du Plan (source EDF, 2013)

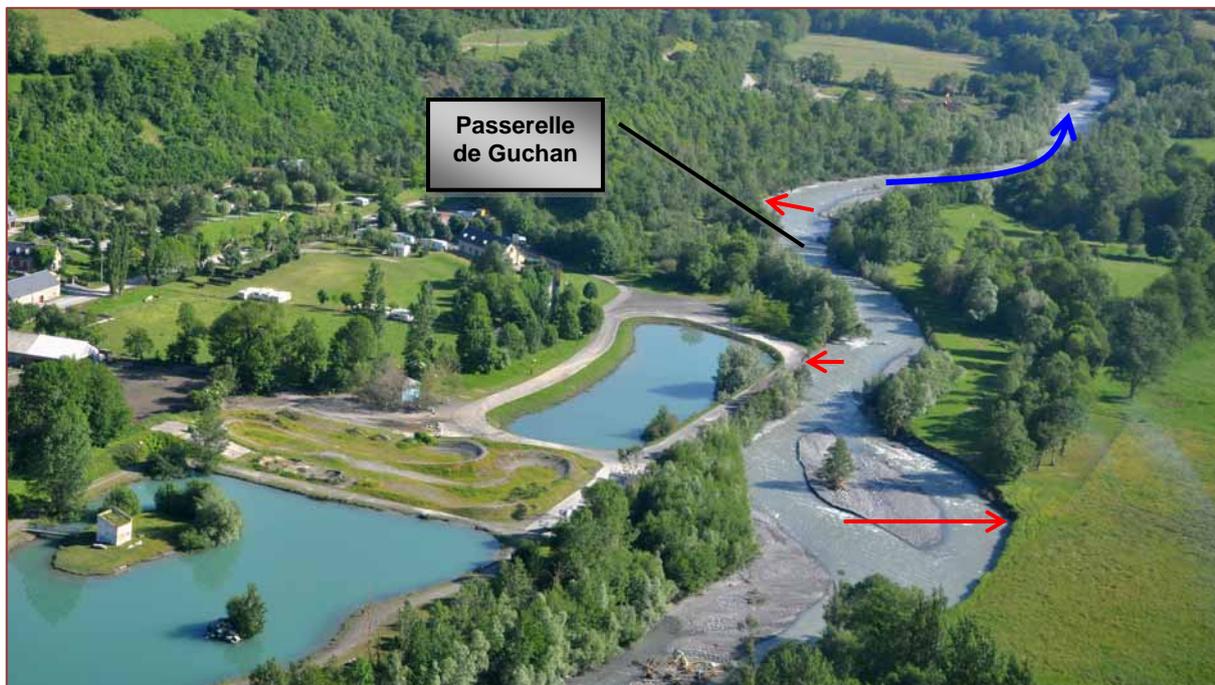
En aval de St-Lary, la principale zone de mobilité active se concentre au niveau de la base de loisirs d'Agos, de part et d'autre de la passerelle de Guchan. La sinuosité s'est nettement accentuée sur deux méandres successifs, emportant une portion du sentier de randonnée, et le plan d'eau aval a failli être capturé.

Evolution de la sinuosité au niveau de la base de loisirs d'Agos – source DREAL M-P

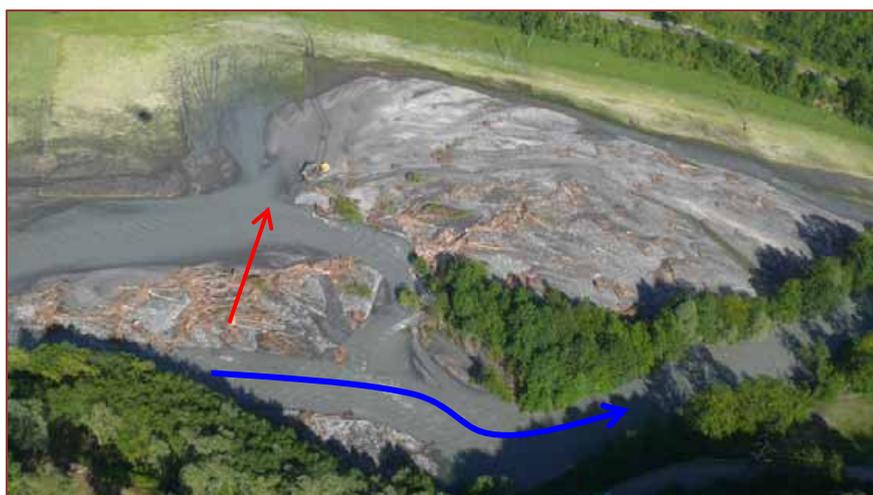
Une autre zone a combiné mobilité latérale active et débordements étendus : il s'agit du secteur du Bouala, à Ancizan. Elle correspond à l'entrée dans le verrou géologique de Cadéac, sur une portion où la Neste vient buter sur le versant rocheux, en rive droite.

Ancizan - Mobilité latérale, débordement et charriage en rive gauche de la Neste – source DREAL M-P

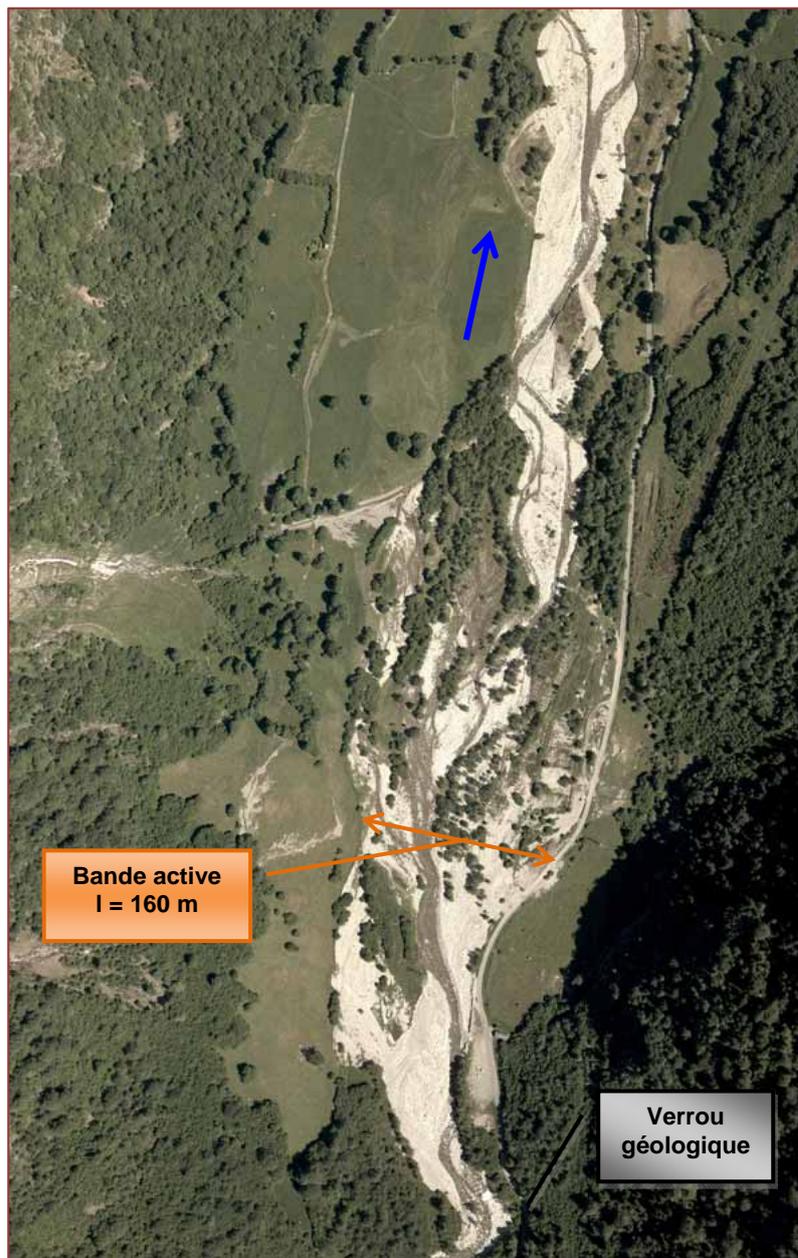
Bande active de la Neste du Louron sur le pla d'Artiguelongue – source EDF

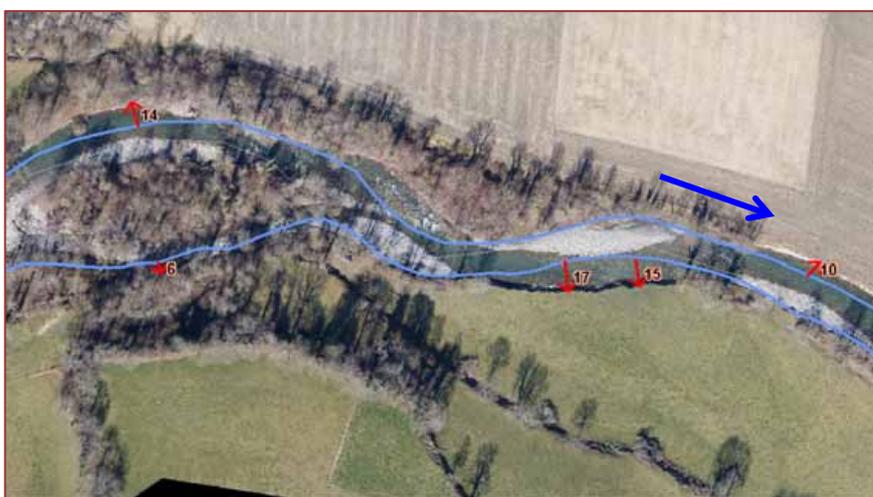
Comme pour la Garonne aval, les évolutions constatées ne concernent pas uniquement l'extrados des méandres. Elles ont pu conduire à une inversion de la sinuosité, à l'amorce du rescindement de certaines courbes ou à la capture de plans d'eau de gravière, comme à Aventignan.

*Neste aval – Escala –
reculs de berge (en m)
et inversion de
sinuosité (en bleu, lit
mineur 2010) -
(GéoDiag/AvionJaune)*
