Etude portant sur une analyse post-crise des cours d'eau de la Garonne amont, de la Pique, des Nestes et de l'amont du gave de Pau (31, 64, 65)

Rapport d'étude

Septembre 2014

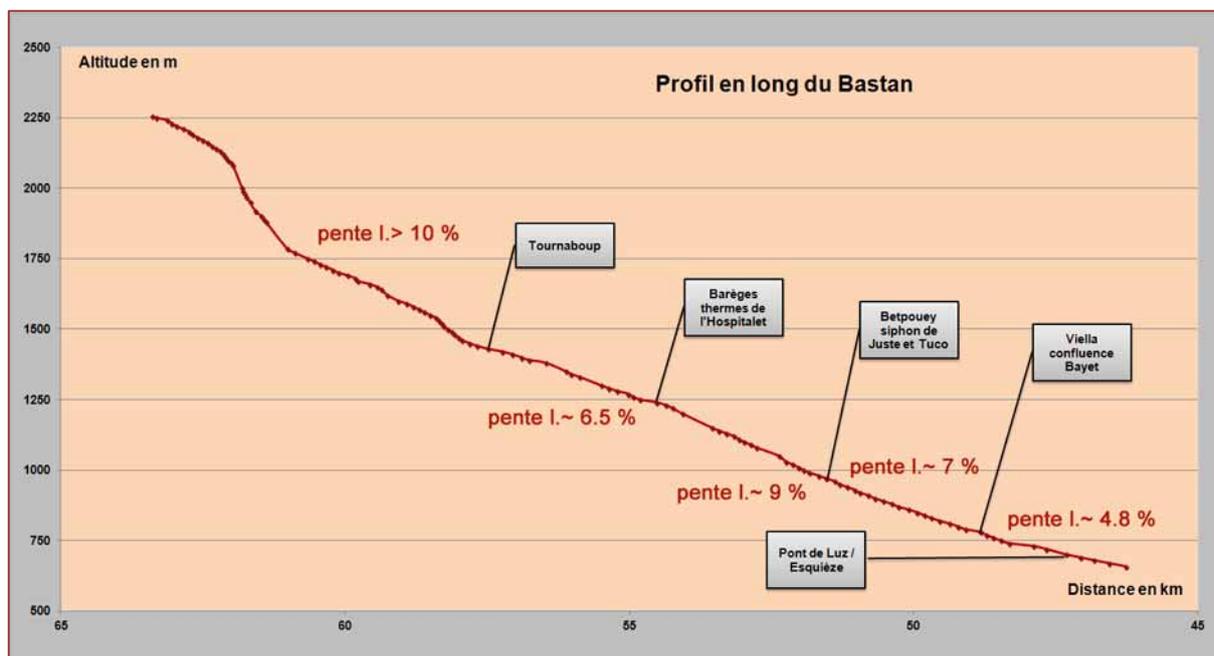
Celle-ci s'atténue progressivement, avec des ruptures de pente plus marquées au niveau de la plaine d'Esterre puis de la plaine de Barès, de part et d'autre du verrou de Luz.

Evolution de la pente longitudinale du Bastan (source IGN)

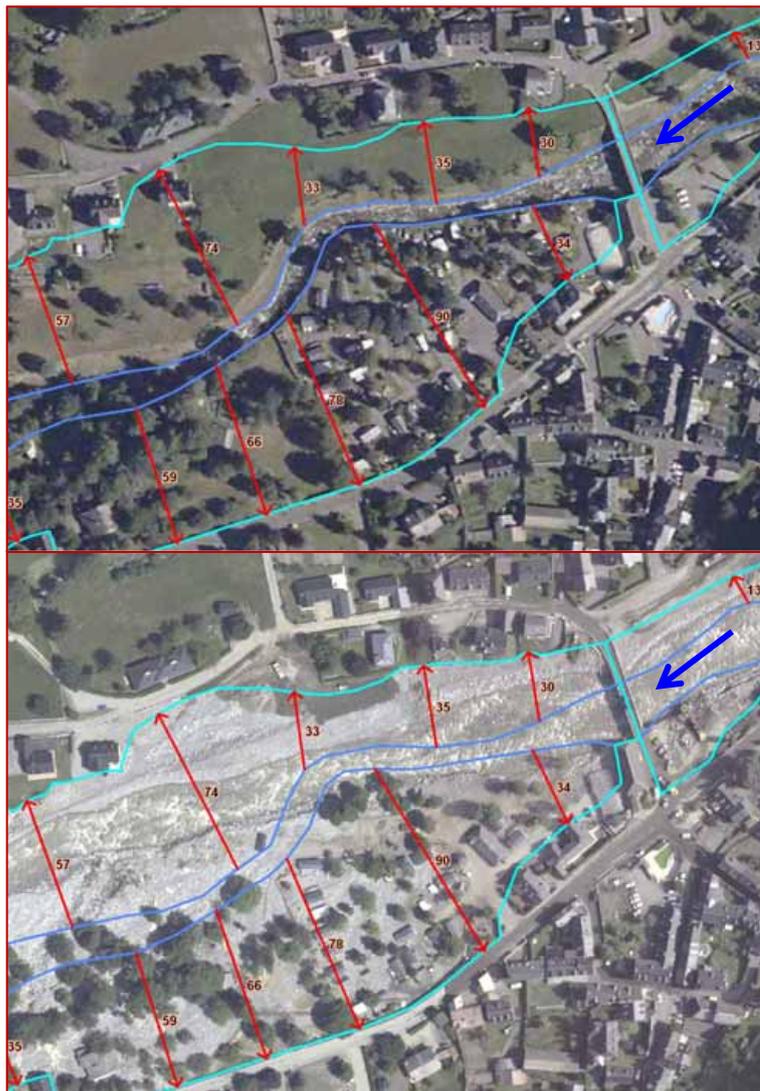
Les **flèches rouges** indiquent les reculs de berge et l'espace de mobilité fonctionnel utilisé pendant la crue (en m)

Globalement, les évolutions constatées sont conformes à la géologie et à la connaissance de la bande active de la crue de 1897. Seule la divagation du Bastan sur la plaine de Barès est « nouvelle », même si elle concerne une partie du cône de déjection.

Géologie et élargissement de la bande active (source BRGM)

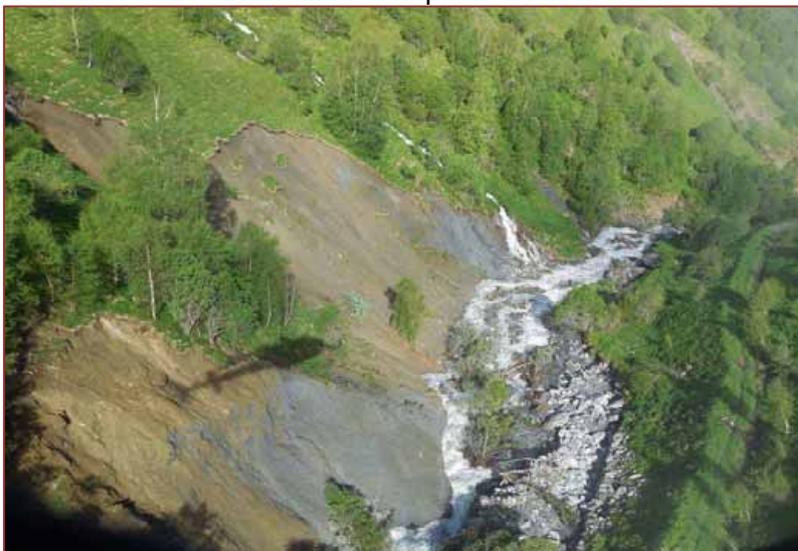
En amont des gorges, elles sont associées à des instabilités des pieds de versants.

Yse – Secteur en amont du cône de déjection (1300 m) – érosions de berge et instabilités de versant – source ETRM

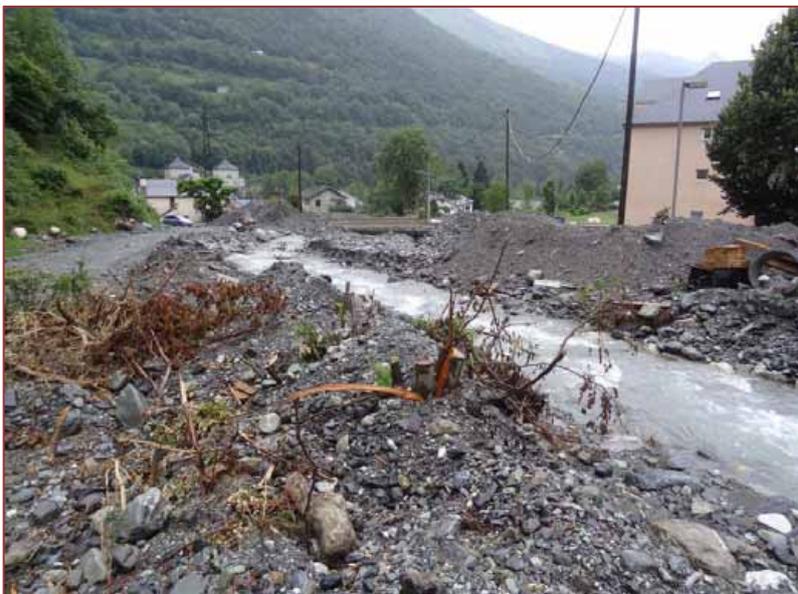
Sur le cône de déjection, elles sont liées au comportement hydraulique des ouvrages transversaux (pont, seuil), qui ont favorisé le dépôt des nappes de charriage et les divagations, accentuant les effets dus aux changements de pente longitudinale.

Yse – Secteur en médian du cône de déjection (700 m) – érosions de berge, sédimentation et divagations, en amont du pont de la RD 921 – source ETRM

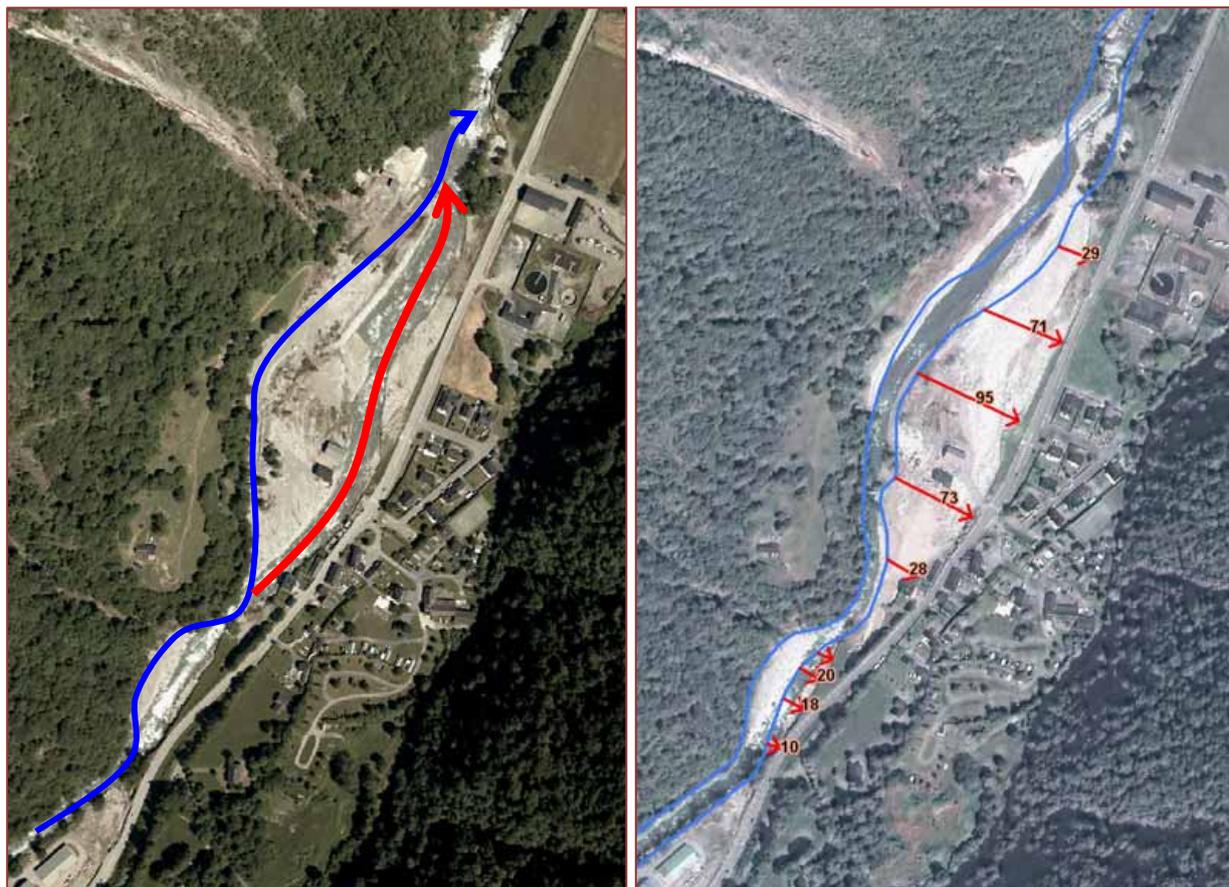
Cauterets – quartier Concé – tracé du gave avant (en bleu) et après (en rouge) la crue – photo de droite après travaux d'urgence (source Pleïades)

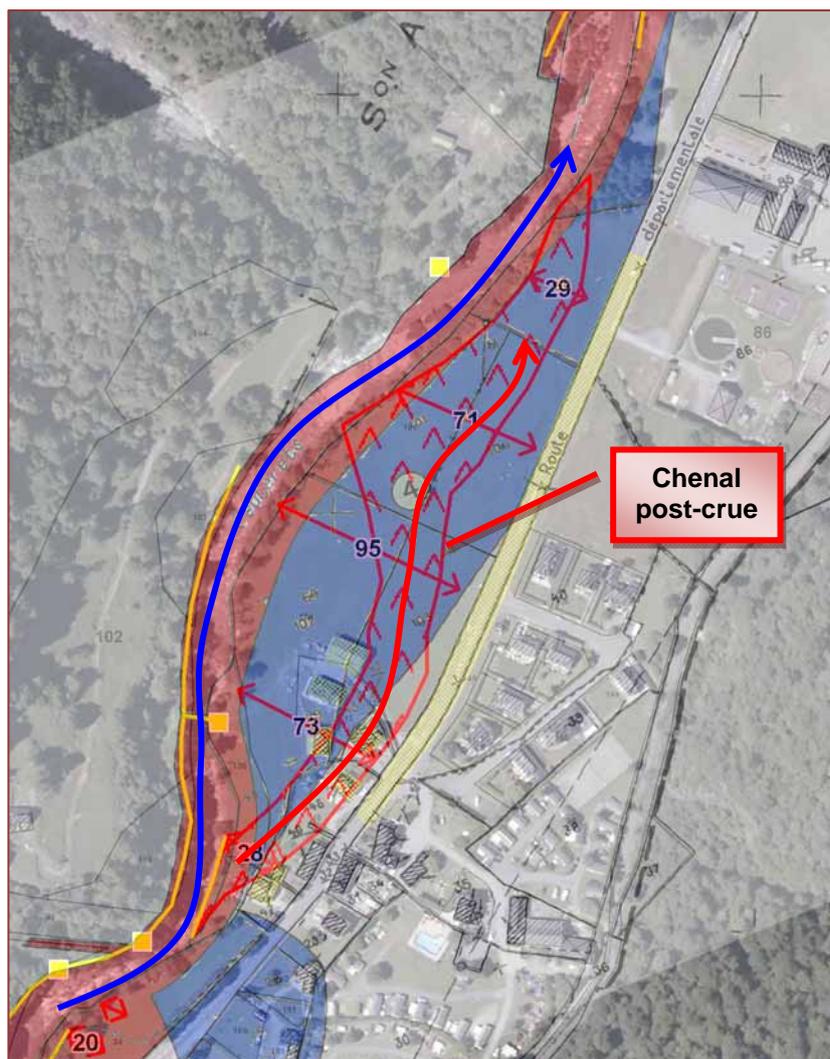
Dans ce cas de figure, cette évolution morphologique est majoritairement inscrite dans la zone d'aléa inondation du PPRi. Cependant, la divagation, avec création d'un nouveau lit apparaît en zone bleue (aléa modéré à faible), alors qu'elle a provoqué la destruction de plusieurs bâtiments, du fait de l'aléa mobilité.

Cauterets – Concé - Carte du risque du PPRi et évolution morphologique du lit du gave

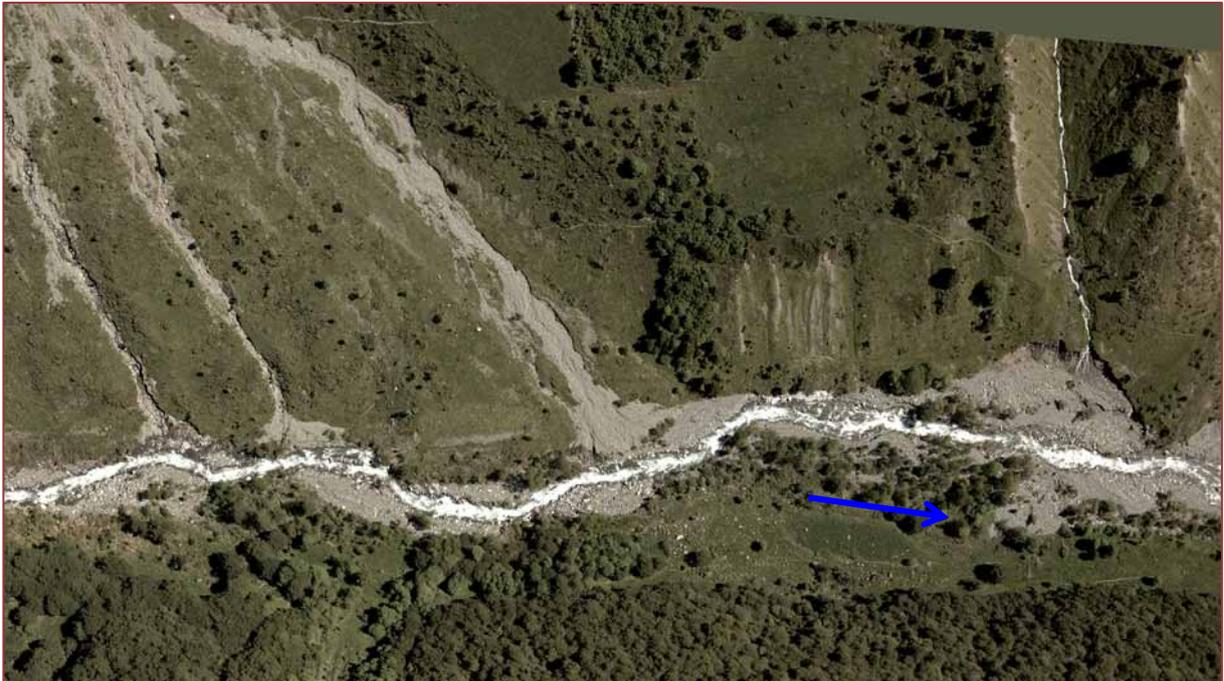
Bande active de la Neste du Badet, en zone de pelouse et de bois (source EDF, 2013)

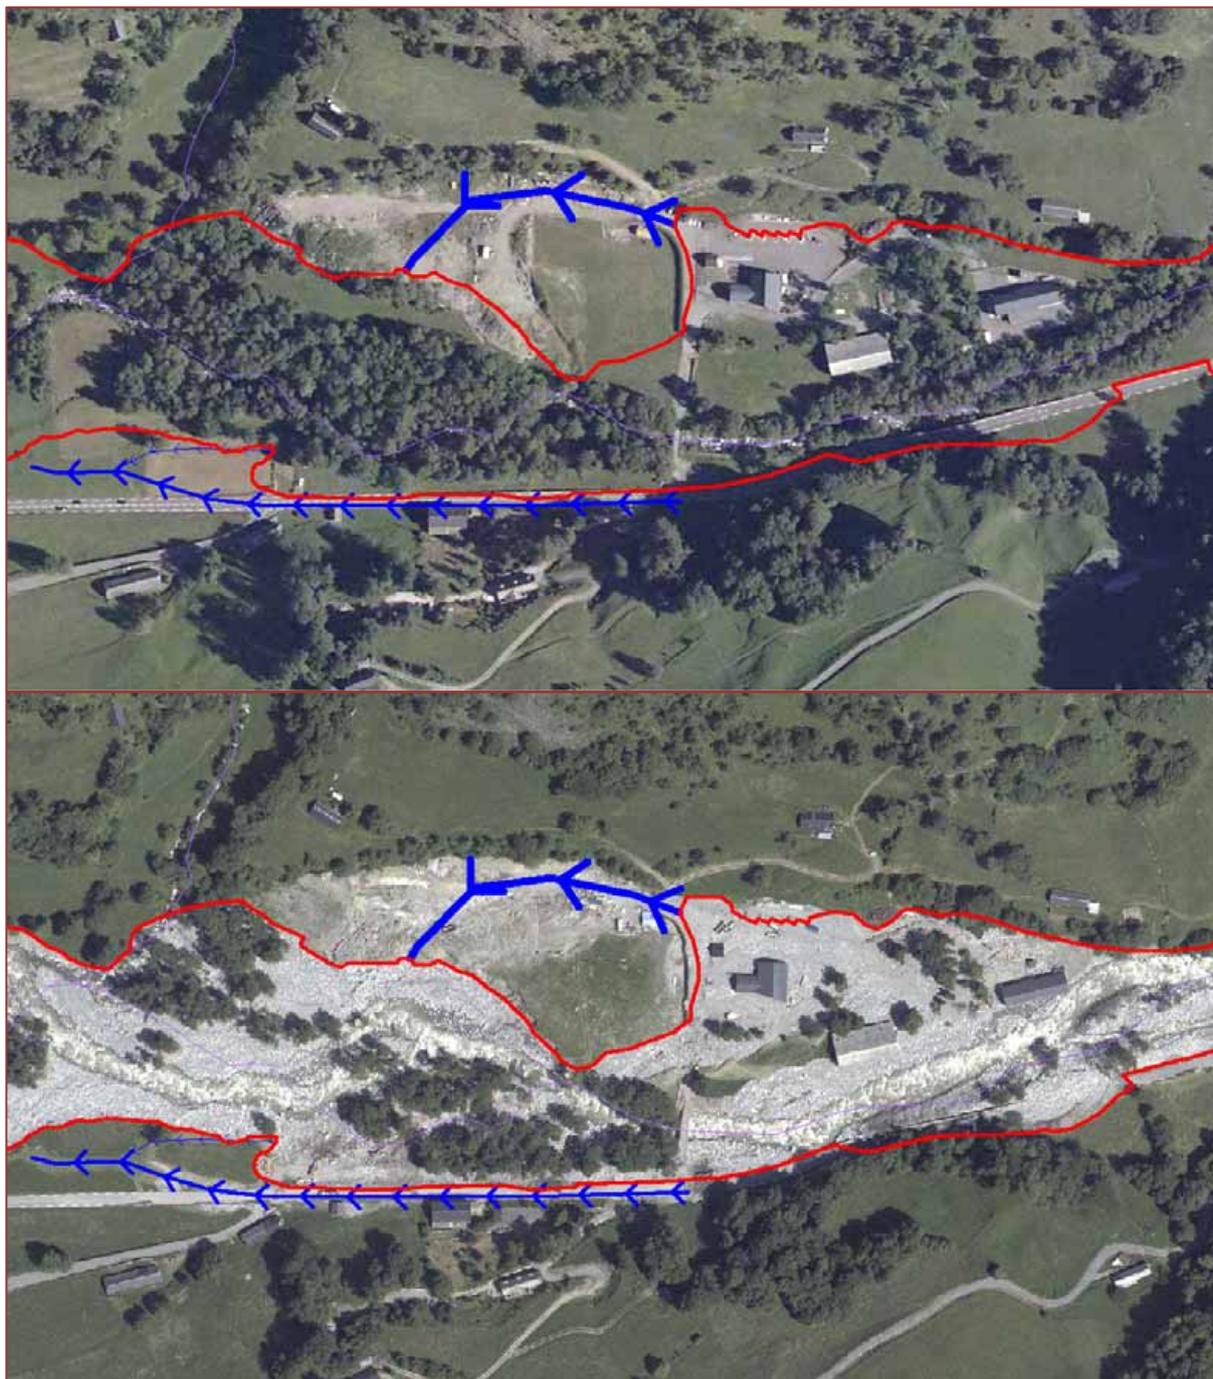
Le Bastan à Viella (65) – diversité de l'occupation du sol au sein de la bande active (en rouge) et des chenaux de crue (en bleu) – source BD-Ortho 2010 et vol juillet 2013 (IGN) – ancienne décharge et bâtiments implantés à partir des années 1990

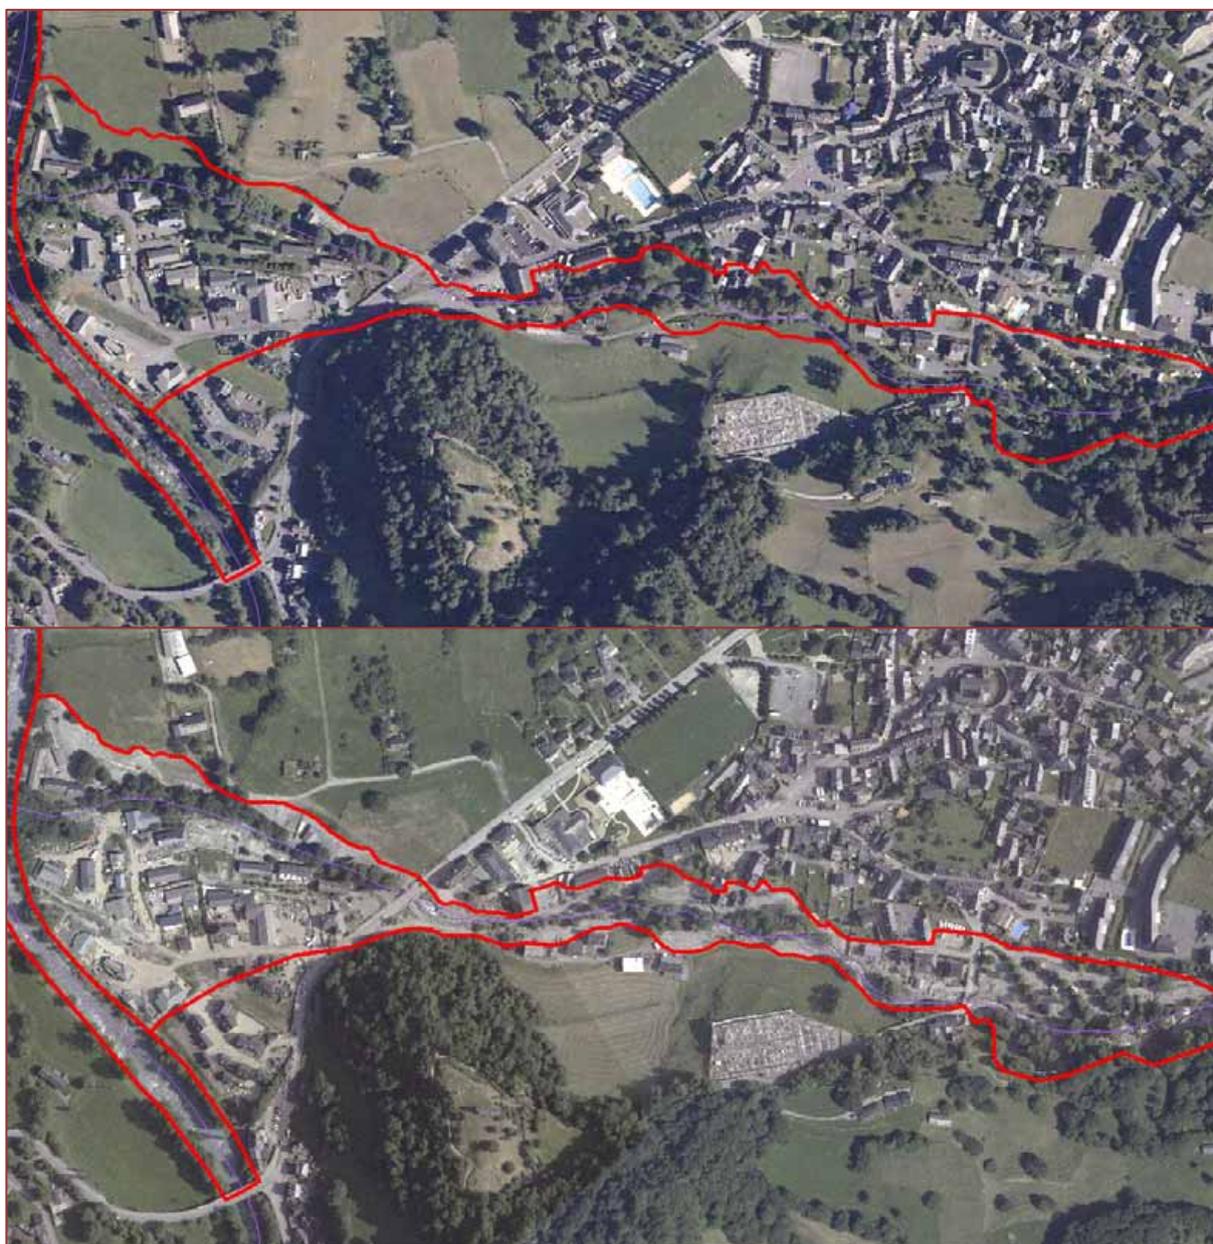
Le cône de l'Yse à Luz-St-Sauveur (65) – Occupation du sol au sein de la bande active (en rouge) – source BD-Ortho 2010 et vol juillet 2013 (IGN)

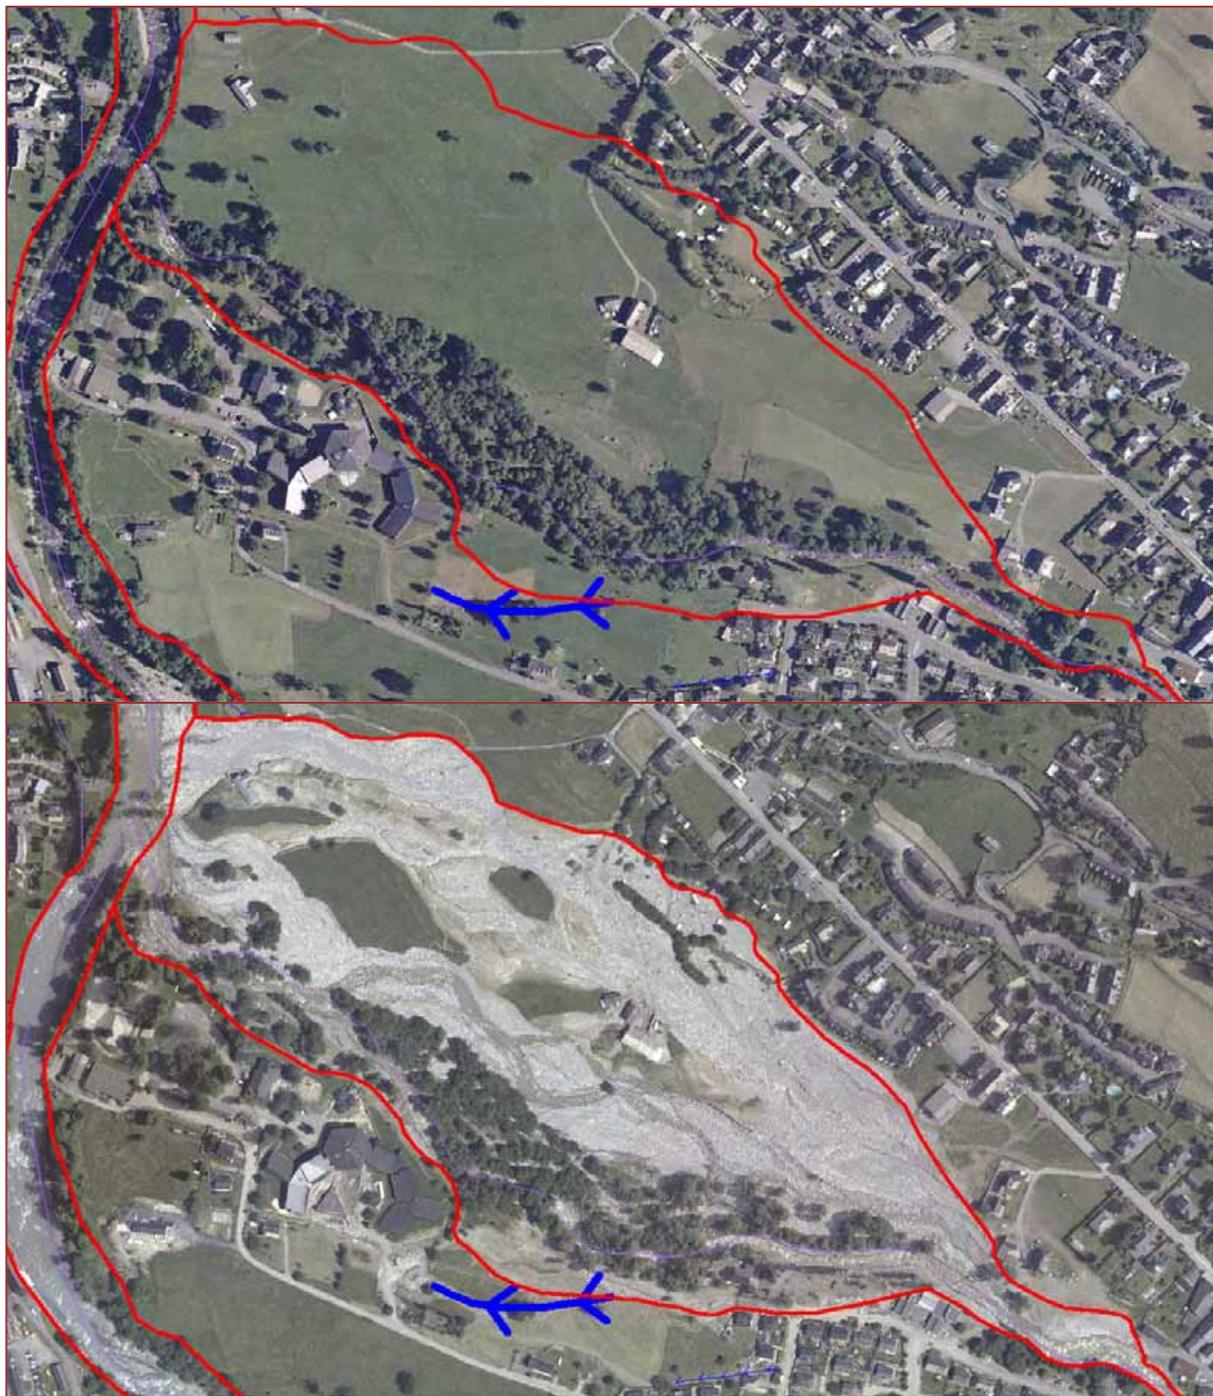
Cône du Bastan à Luz et Esquièze (65) – Occupation du sol au sein de la bande active (en rouge, chenaux de crue en bleu) – source BD-Ortho 2010 et vol juillet 2013 (IGN)

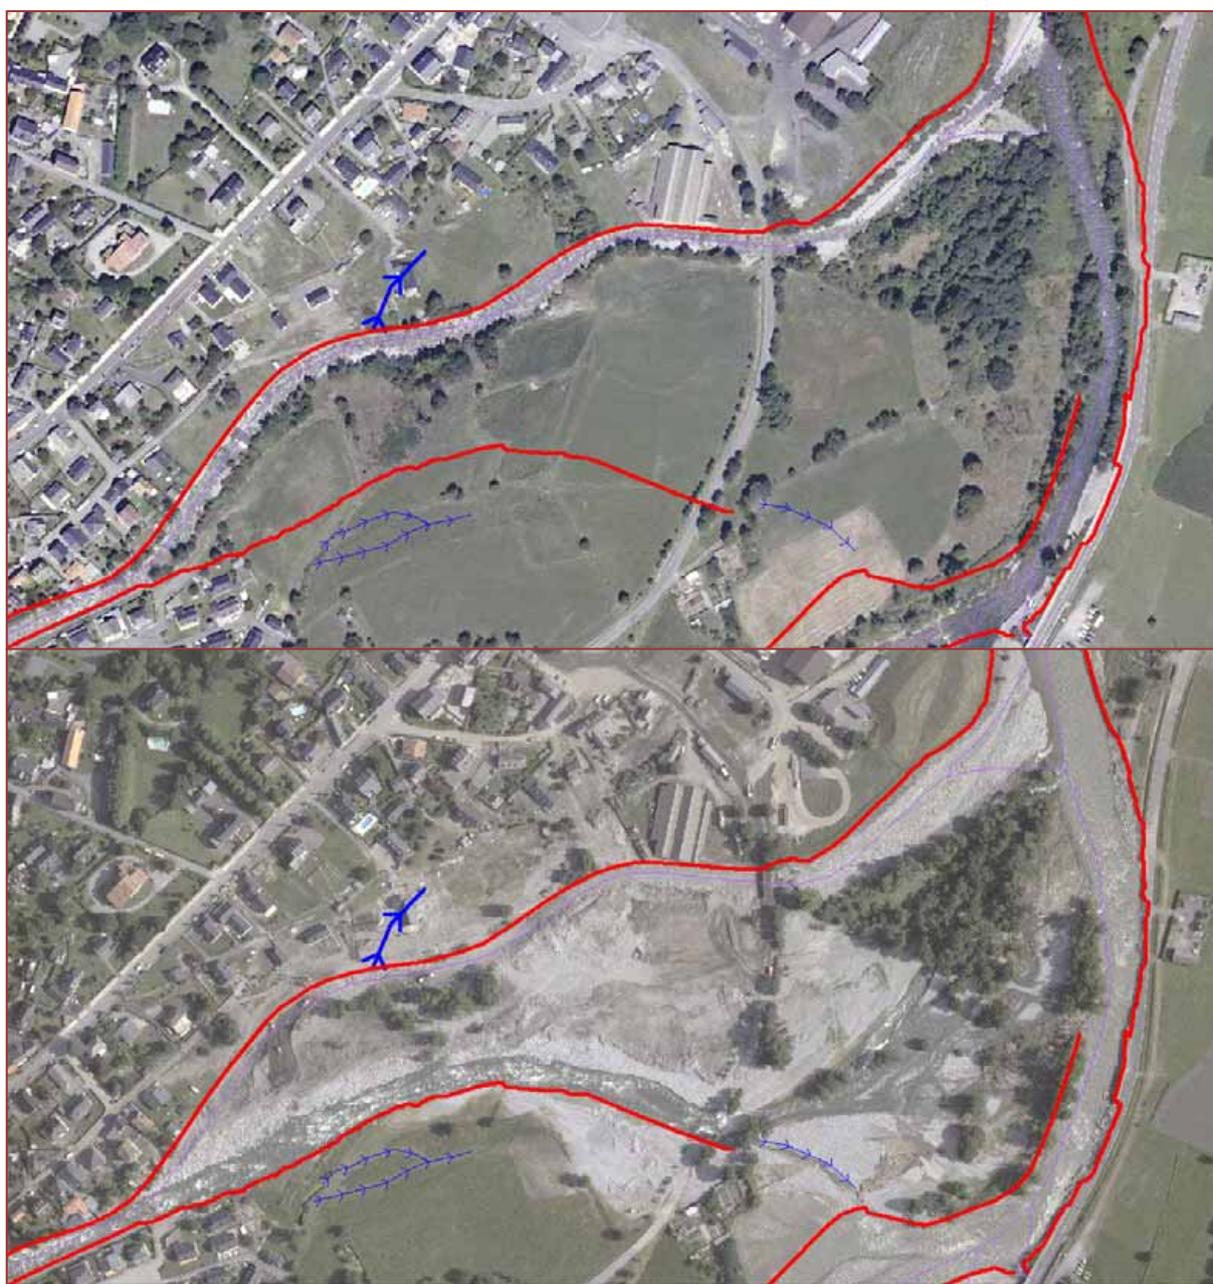
Cône du gave de Cauterets à Soulom (65) – Occupation du sol au sein de la bande active (en rouge, chenaux de crue en bleu) – BD-Ortho 2010 et vol juillet 2013 (IGN)

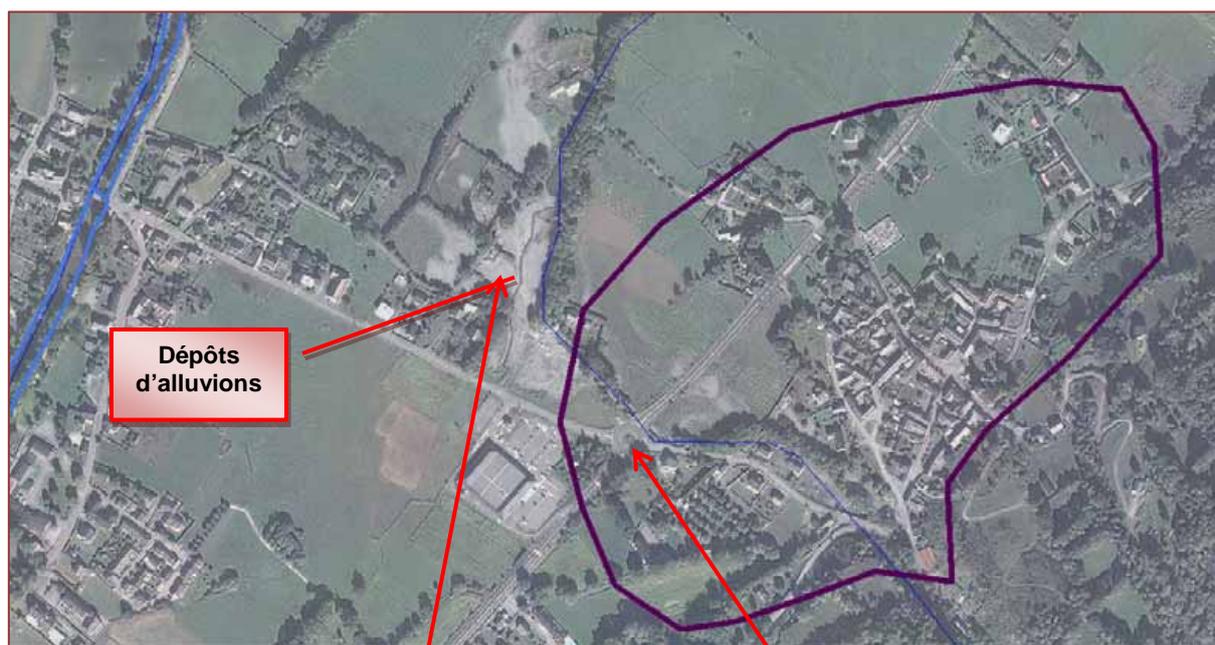
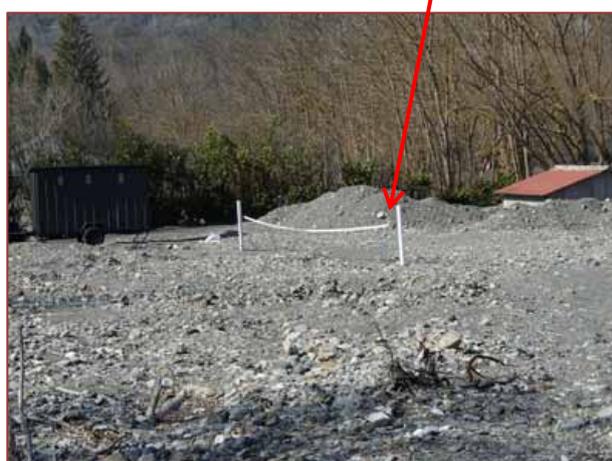
☞ Sur le cône de la **Mousquère**, à Bourisp (65), la partie amont est urbanisée et aménagée. Les débordements ont touché la moitié occidentale du cône. Les dépôts de sédiments grossiers ont largement engravé les prairies et les cultures situées au centre du cône mais également la rive gauche, en aval de la RD 929 et du cône géologique.

Cône de la Mousquère à Bourisp (65 – en violet – source BRGM) – Occupation du sol au sein de la bande active – source Pleïade 2013

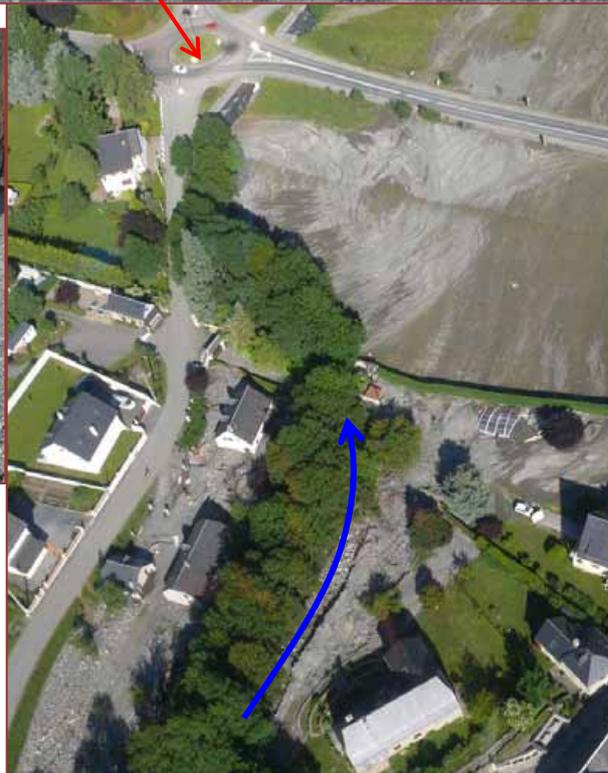
Dépôt d'alluvions grossières sur le cône de la Mousquère, à Bourisp (65) – sources GéoDiag et EDF (à droite)

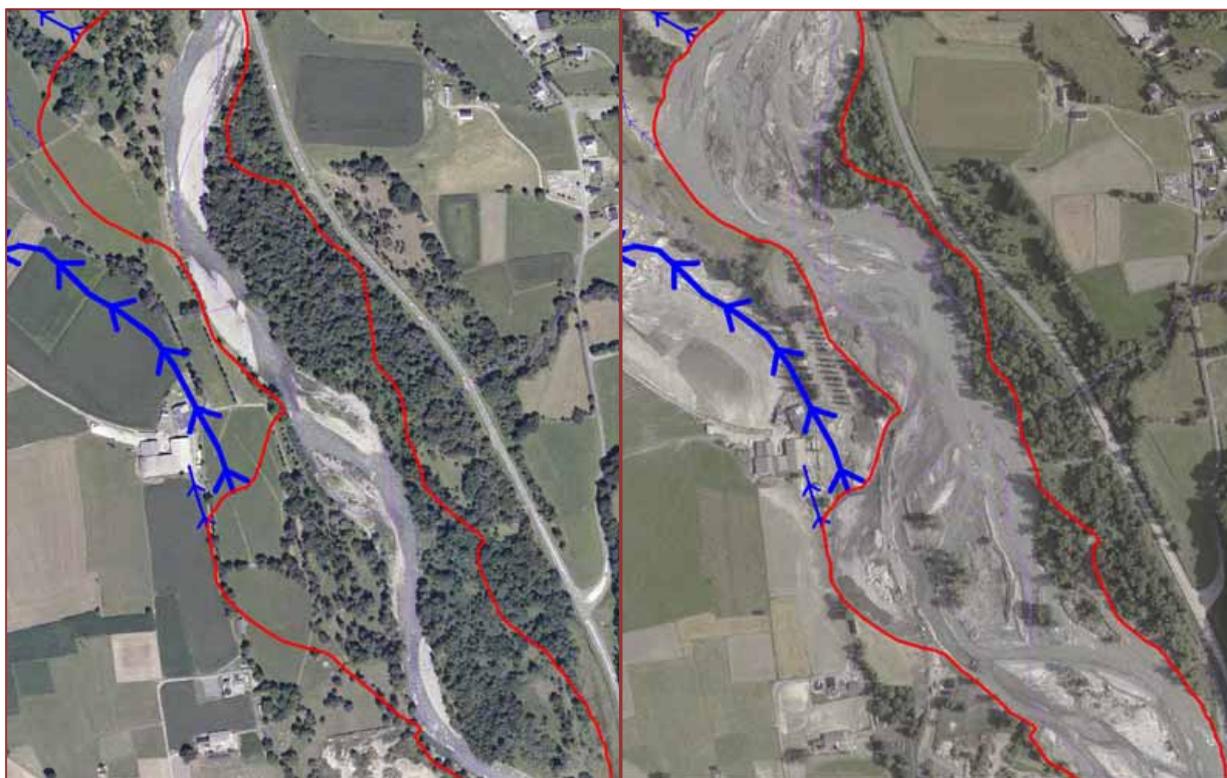
*Gave de Pau, Beaucens / Adast (65)
– Occupation du sol au sein de la
bande active (trait rouge épais), en
2010 (à gauche, source BD-Ortho –
IGN) et en juillet 2013 (à droite,
source IGN-DDT65)*

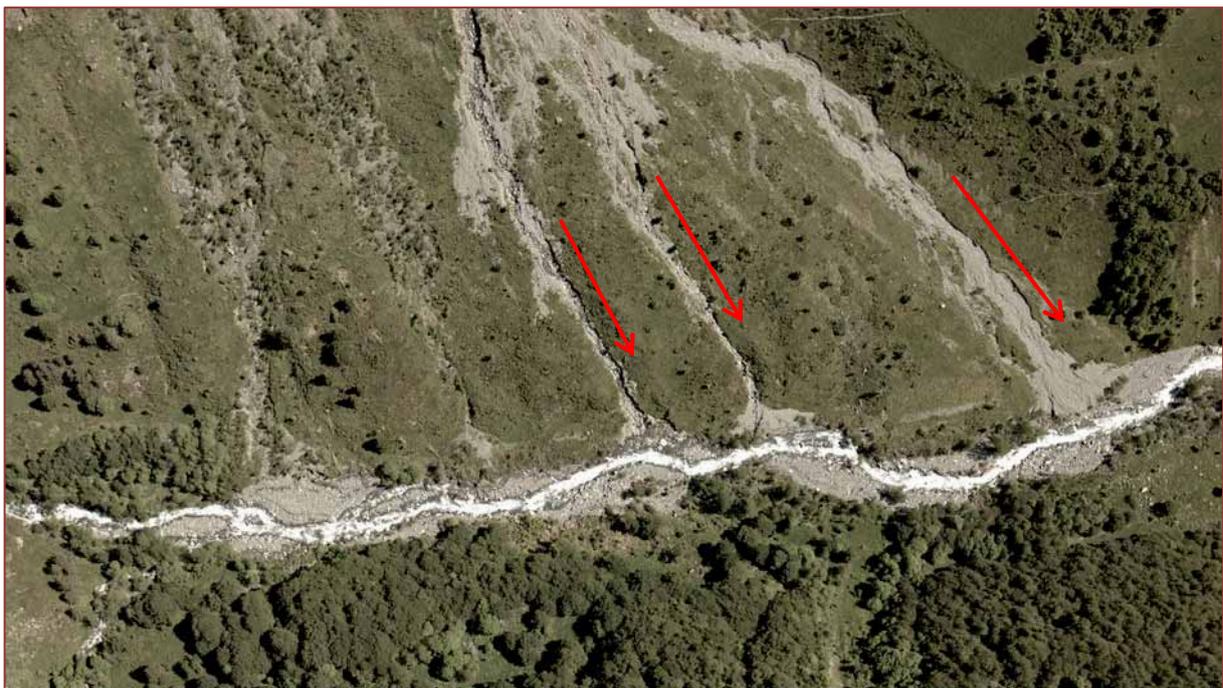
C'est notamment le cas de ravines inscrites dans des éboulis ou des colluvions morainiques et qui alimentent la Neste de Badet à partir des versants des crêtes des Cintes blanches ou de Traouès.

Neste de Badet – ravines actives sur le versant Nord (source EDF)

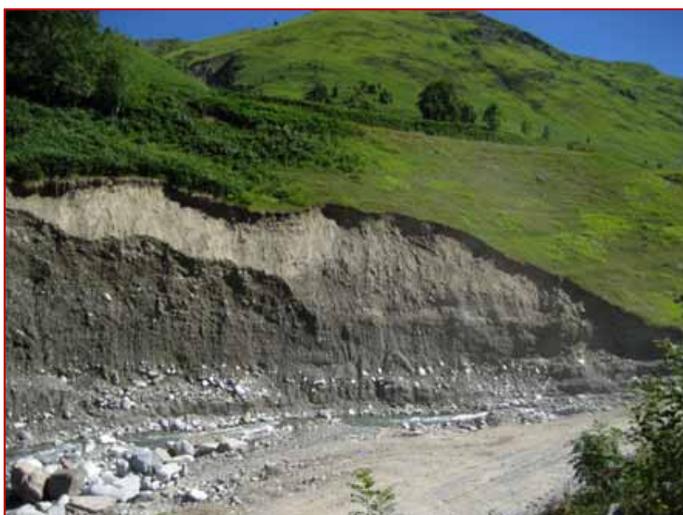
La plupart de ces glissements, inscrits dans des formations morainiques ou de pente ont continué d'évoluer au cours des mois postérieurs à la crue, fournissant principalement des matériaux fins.

Glissement de pied de versant sur le Bastan, en amont de Barèges (65) - (GéoDiag)

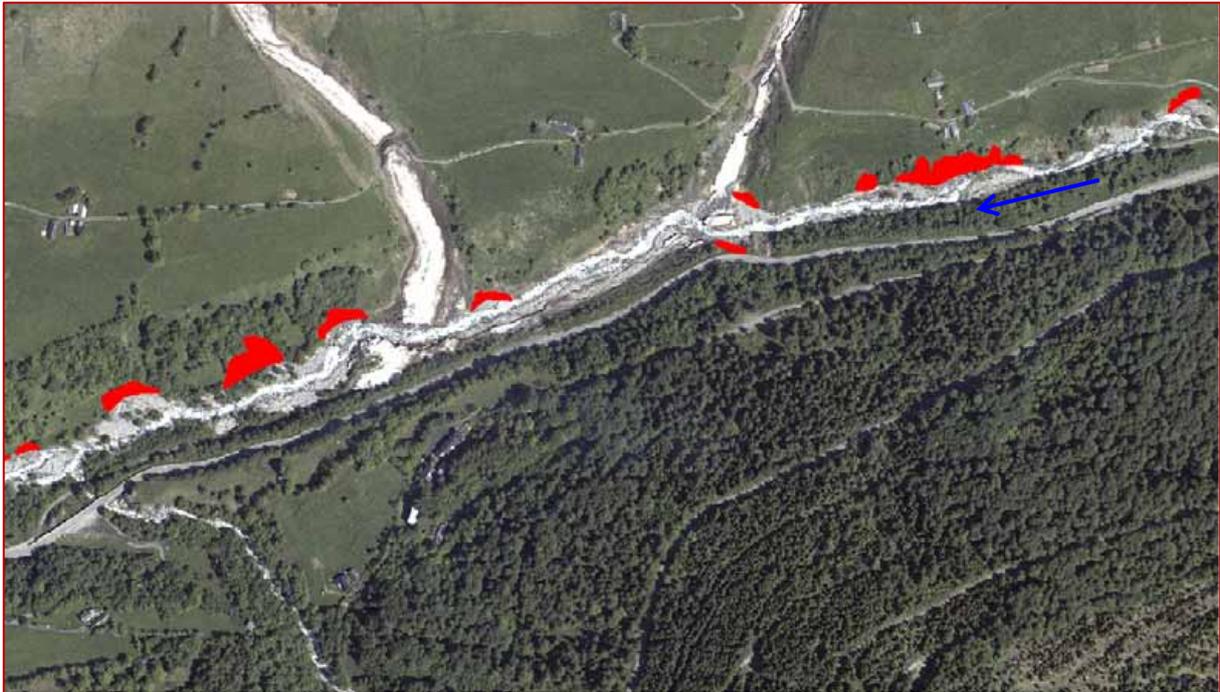
Glissements de pied de versant sur le Bastan, en amont de Barèges (65) – source DDT65 / IGN, 2013

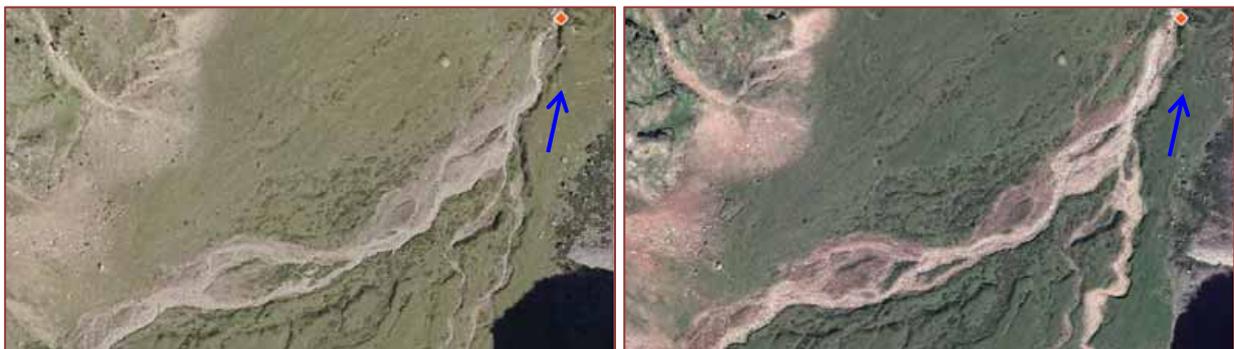
Neste de la Pez - Zone de « recalibrage » et reprise de charge (Environ 500 ml) – source BD-Ortho 2010 (IGN) et Pleiades 2013

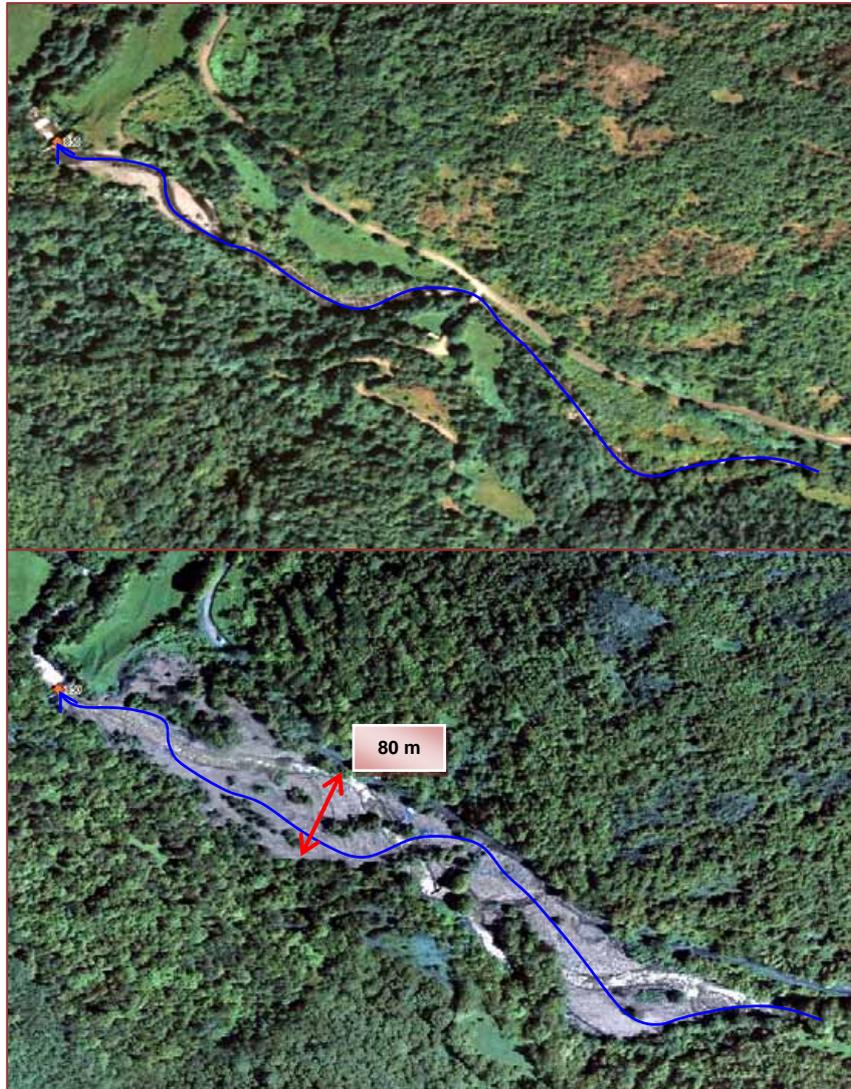
Dans les vallées de moyennes et basses montagnes, le recalibrage des cours d'eau par la crue s'est accompagné d'une divagation des chenaux ou d'une migration de méandres. La mobilité latérale est importante et s'est exprimée aux dépens de la bande active, qui se trouvait souvent être « fermée » par le développement de la végétation arborée.

*Bande active de l'Arriu Joeu, en amont d'Es Bordès – Val d'Aran
(Source ICC, 2013)*

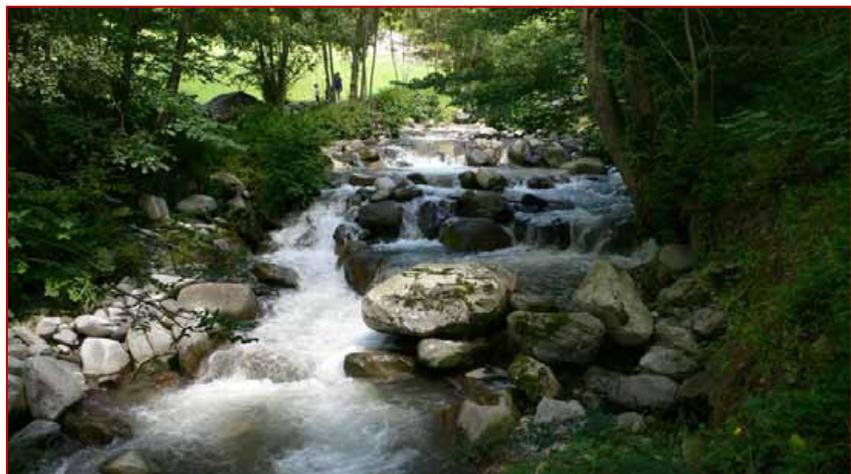
*Bastan - Faciès en marches d'escalier, antérieur à la crue
(GéoDiag)*

Avant la crue, le lit mineur du Bastan présentait souvent un faciès en marches d'escalier (Step-Pools). Cet agencement résulte du travail des crues peu à modérément morphogènes, qui a permis aux blocs les moins mobiles de constituer progressivement des « seuils » capables de stabiliser le profil en long du cours d'eau et de protéger une partie du plancher alluvial contre l'érosion verticale.

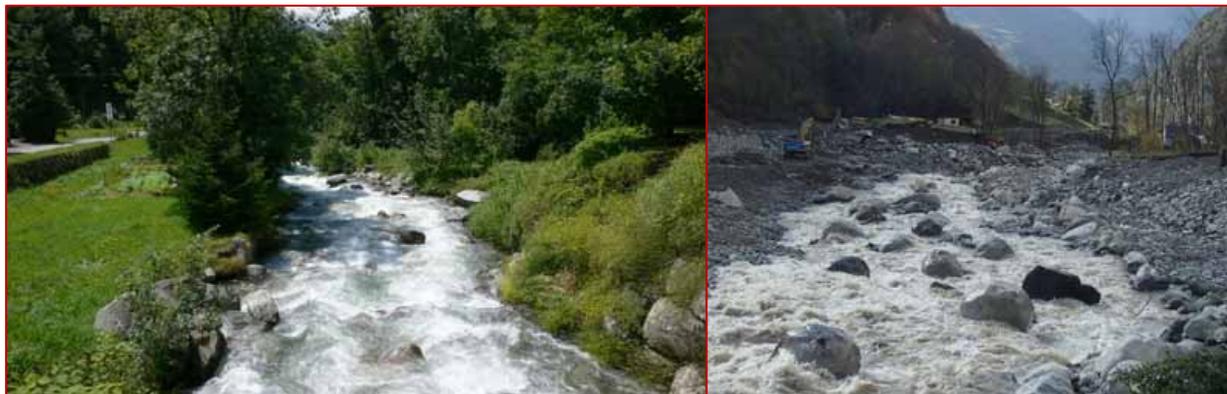
Dans quelques cas, comme pour certaines portions du Bastan, la destruction du **pavage** a permis à la crue de mobiliser une partie du plancher alluvial, en place depuis plusieurs décennies. Localement, l'**incision** du lit a ainsi pu dépasser 2 m, comme dans la traversée de Barèges. Les nombreux **affouillements** qui ont affecté des ouvrages, des bâtiments ou des infrastructures en sont une des conséquences les plus visibles et représentent généralement les principales causes de destruction d'ouvrages ou de protections de berge.

Le Bastan en aval du pont de Barzun – situation en 2011, à gauche, et en 2013, à droite.

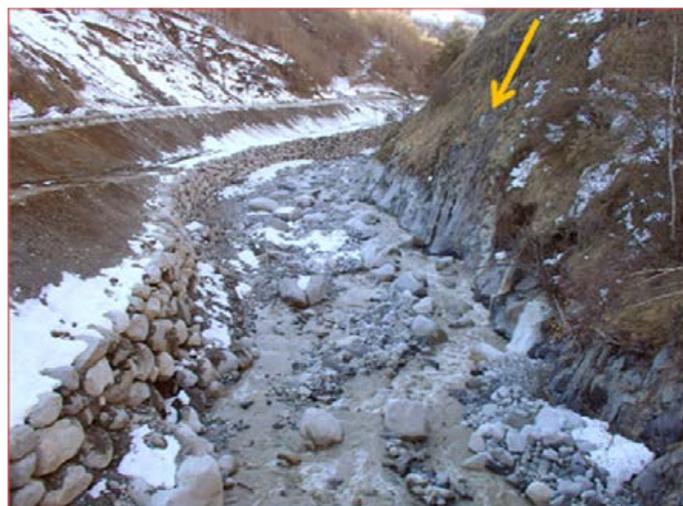
Le Bastan à Betpouey – Destruction du pavage et incision du lit mineur (crue + travaux d'urgence) – situation en 2011, à droite, et en 2013, à gauche (GéoDiag).

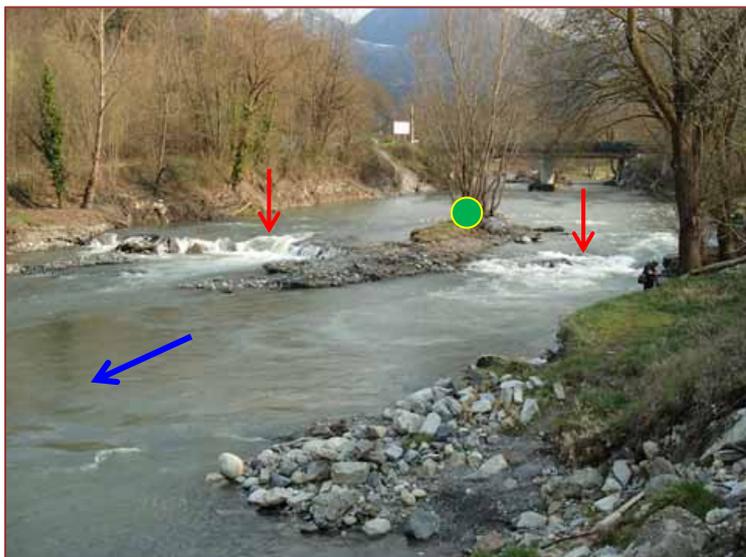
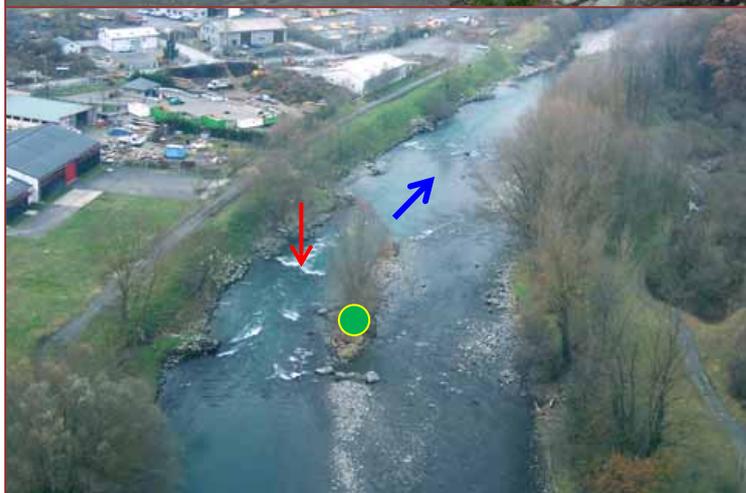
En aval du pont de Tilhos, cette érosion verticale a conduit à l'accentuation d'un front d'érosion, environ 120 m en aval du franchissement de la départementale, et a contribué à la formation d'un banc alluvial, 800 m en aval, au niveau du rond-point de la pénétrante vers Argelès-Gazost.

En aval du pont de Tilhos, un front d'érosion régressive s'est accentué (en haut, GéoDiag 2014 – en bas, CG65, 2011)

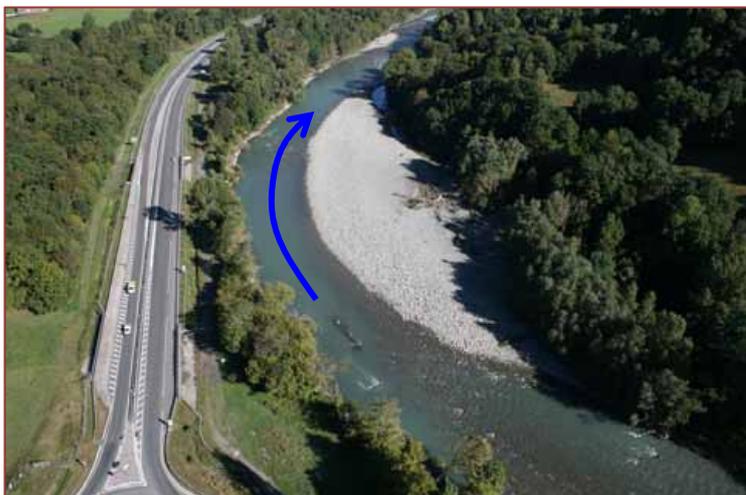
En aval du rond-point de la pénétrante vers Argelès-Gazost, un banc s'est formé (source CG65, 2013)

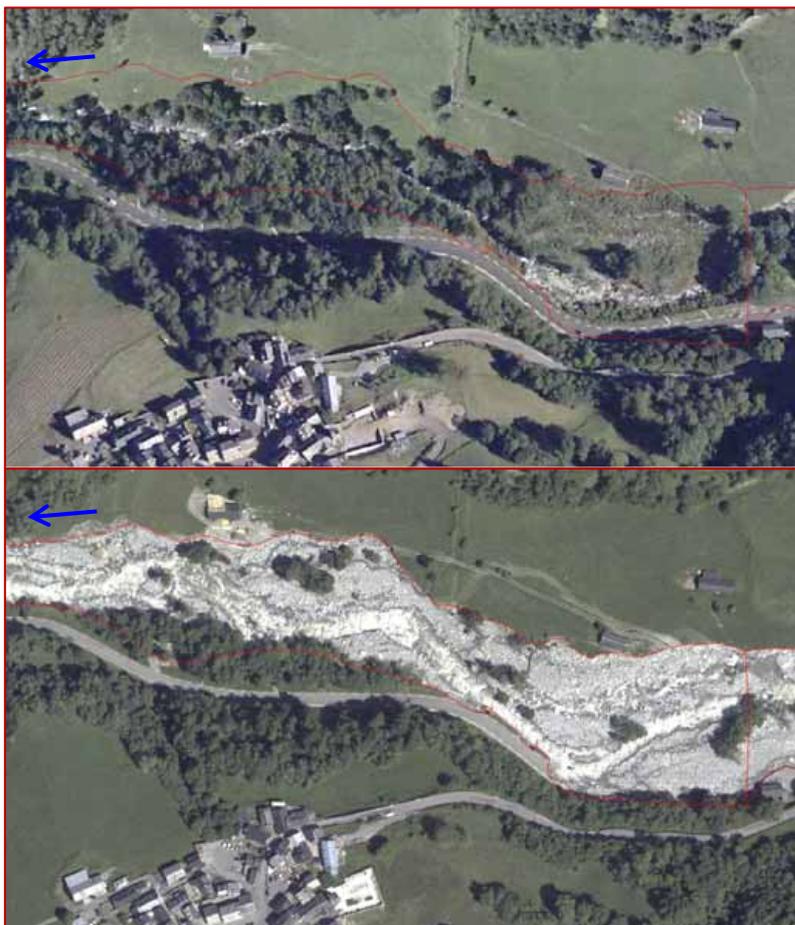
*Le Bastan à Betpouey –
Reprise de charge aux
dépens de la bande active
(boisée) et du lit majeur
(prairie) – source BD-Ortho
2010 (IGN) et Pleïades 2013*

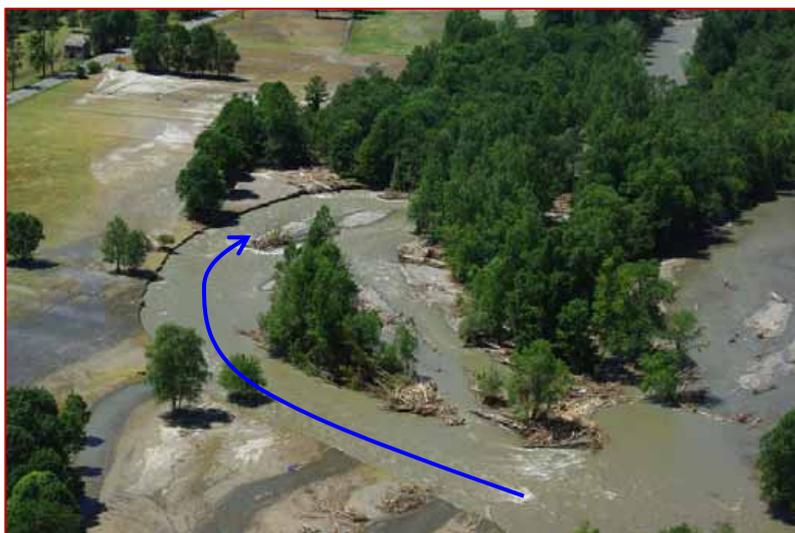
*La Garonne à Fos – reprise
de charge par migration de
méandre (source ONEMA 31)*
