Etude portant sur une analyse post-crise des cours d'eau de la Garonne amont, de la Pique, des Nestes et de l'amont du gave de Pau (31, 64, 65)

Rapport d'étude

Septembre 2014

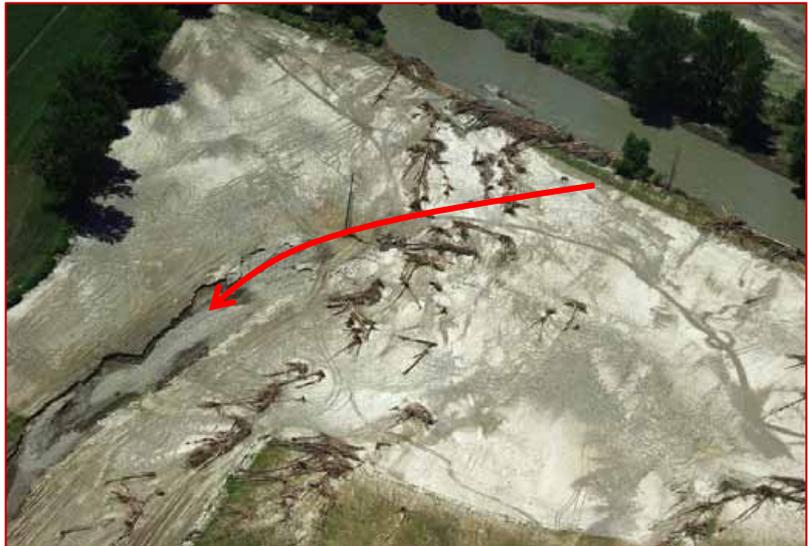
La Garonne à Pointis-Inard – Erosion verticale avec amorce d'un rescindement de méandre (source ONEMA 31, 2013)

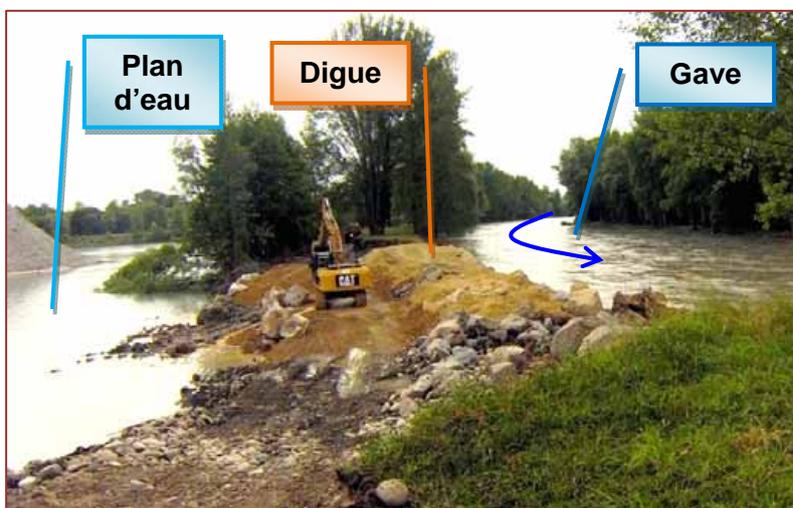
Le gave de Pau à Baudreix (64) – Réparation d'une brèche, après la capture du plan d'eau – source SIGAP

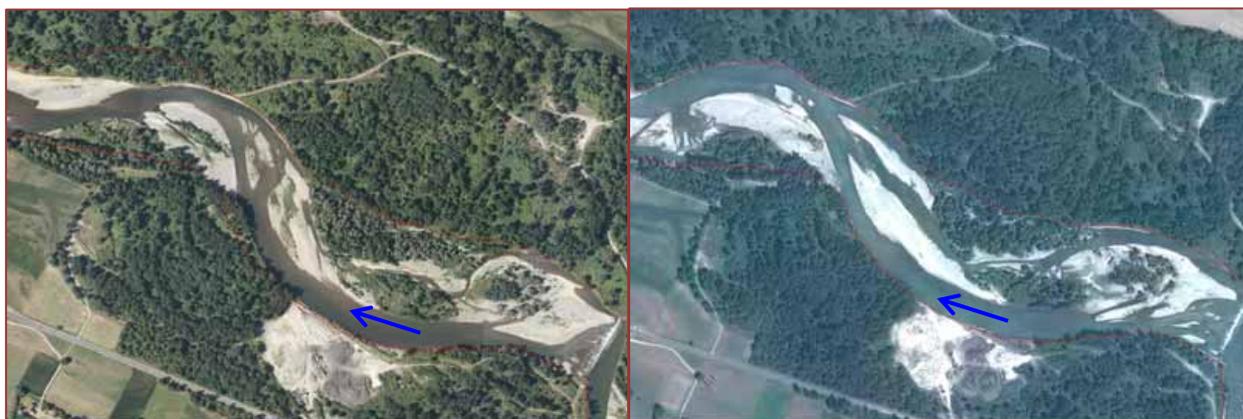
Le gave de Pau à Siros (64) - Migrations de méandres entre 2010 (à gauche - source IGN) et 2013 (à droite – source Pléiades)

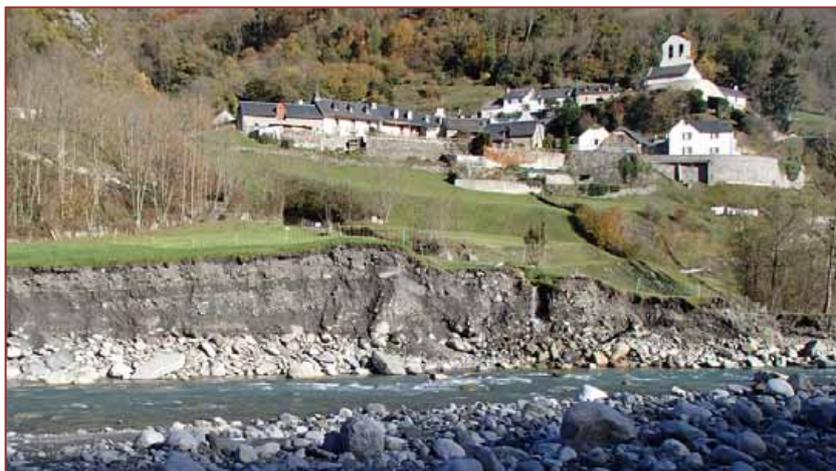
La crue d'octobre 2012 avait déjà montré la possibilité de rognage de la base de cône pourtant « stabilisés » depuis des siècles. Cette configuration apparaît notamment sur le gave de Pau, dans la plaine de Saligos (65). La plupart du temps, la crue de juin 2013 n'a fait qu'accentuer le phénomène, faisant encore reculer le cône de l'affluent torrentiel.

*Gave de Pau à Saligos –
Base du cône torrentiel
érodé par la crue
d'octobre 2012 (GéoDiag)*

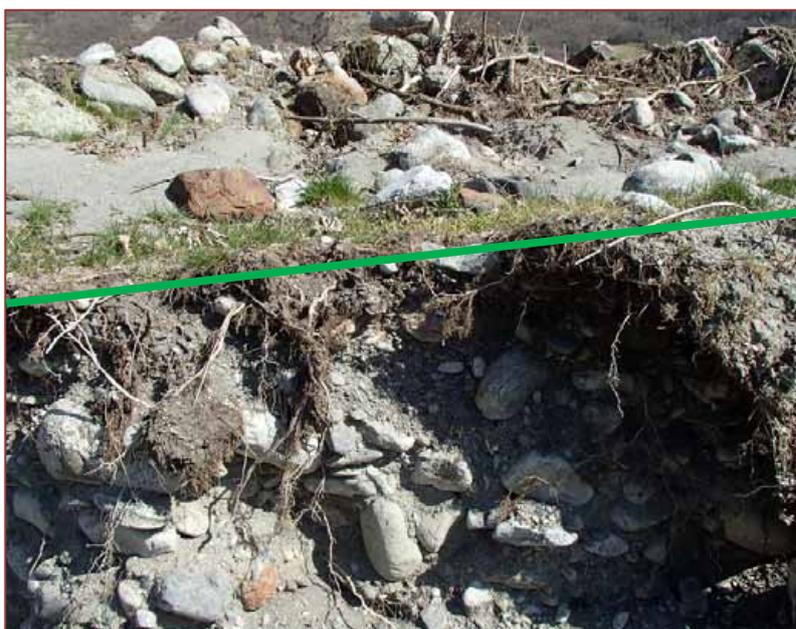
Le second correspond à la mise au jour de matériaux déjà en place mais jusque là recouverts par une fine couche de terre (< 20 cm) et de la végétation (pelouse, etc.). C'est notamment le cas sur les cônes du Bastan, à Esquièze-Sère (65), et du gave de Cauterets, à Soulom (65).

*Le Bastan à Esquièze –
Alluvions sur (apportées
par la crue) et sous
(anciennes) la couche de
terre couverte de pelouse
(trait vert) - (GéoDiag)*

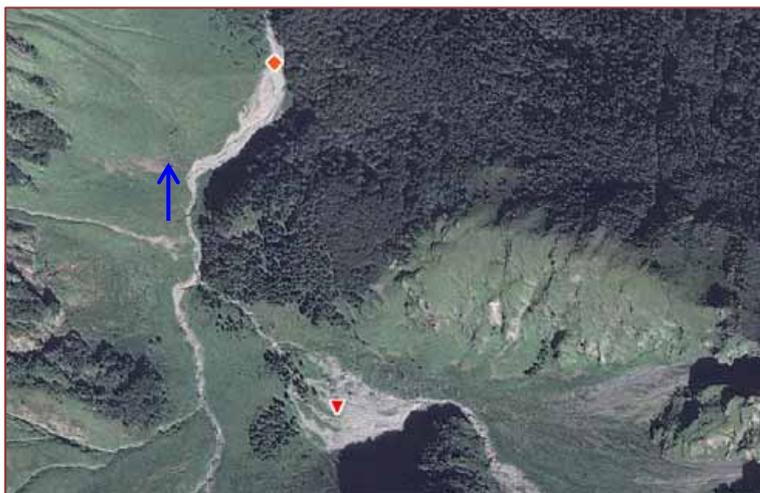
La Glère – Pique amont (31) – Zones de sédimentation associées à des changements de la pente longitudinale – source Pleïades, 2013

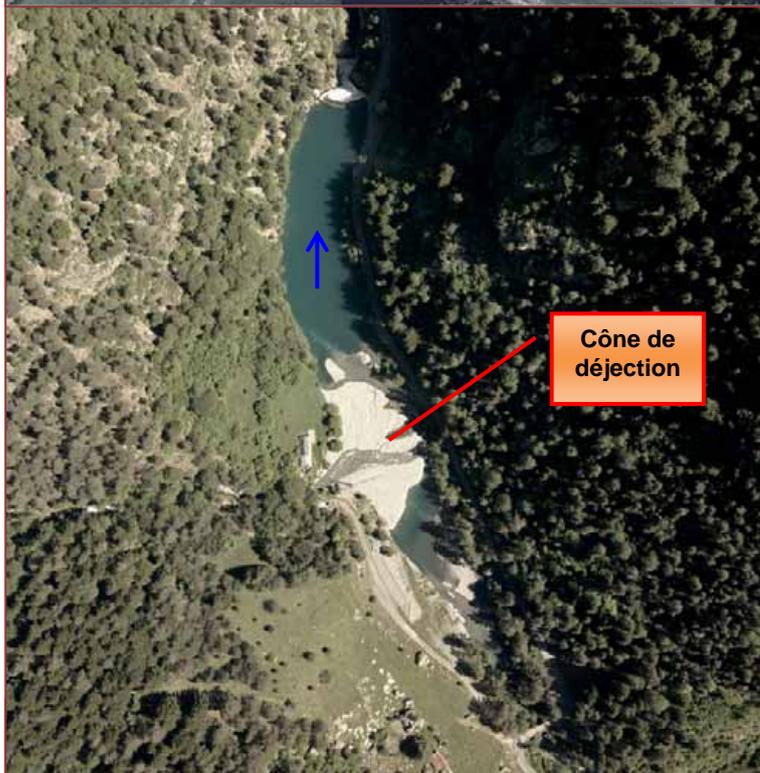
Cône du Baricave dans la Neste de Rioumajou (65) – Retenue du barrage de l'Escalette – source EDF

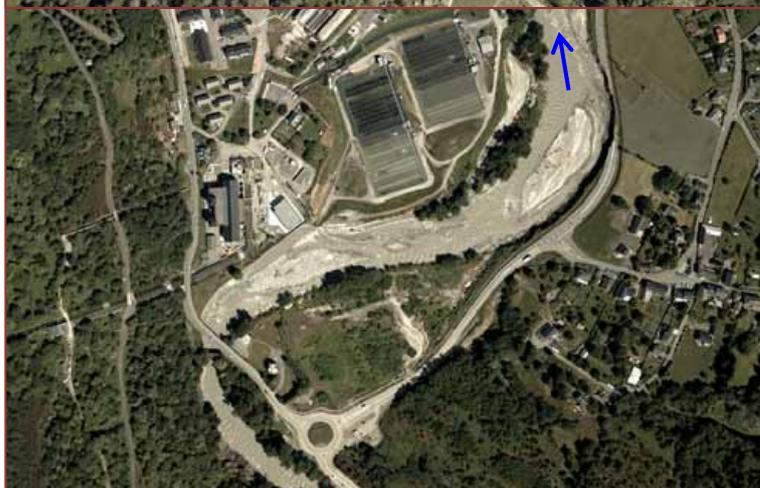
Sortie des « gorges de Luz » à Soulom (65) – Changement de pente et élargissement du lit du gage de Pau – source EDF

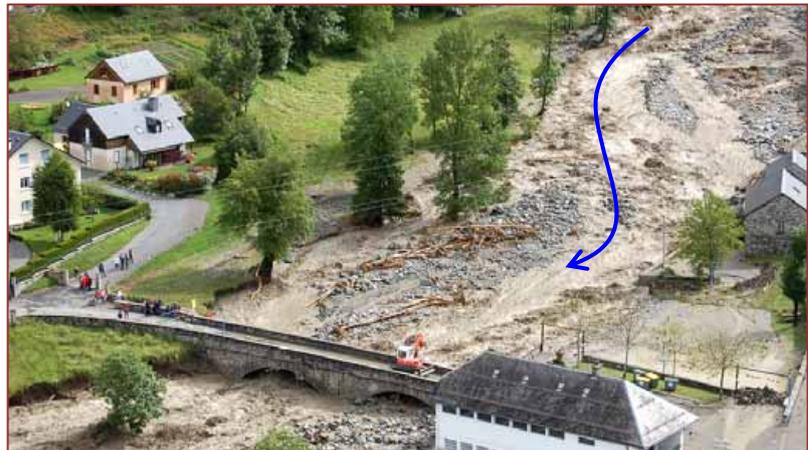
☞ Les ouvrages de **franchissement sous-capacitaires** se sont mis en charge ou ont permis la formation d'embâcle. Le relèvement de la ligne d'eau et l'atténuation de la pente hydraulique en amont ont favorisé la sédimentation des nappes de charriage.

Bastan - Dépôt d'une nappe de charriage consécutif à la mise en charge du pont d'Esterre (65) – source DDT65

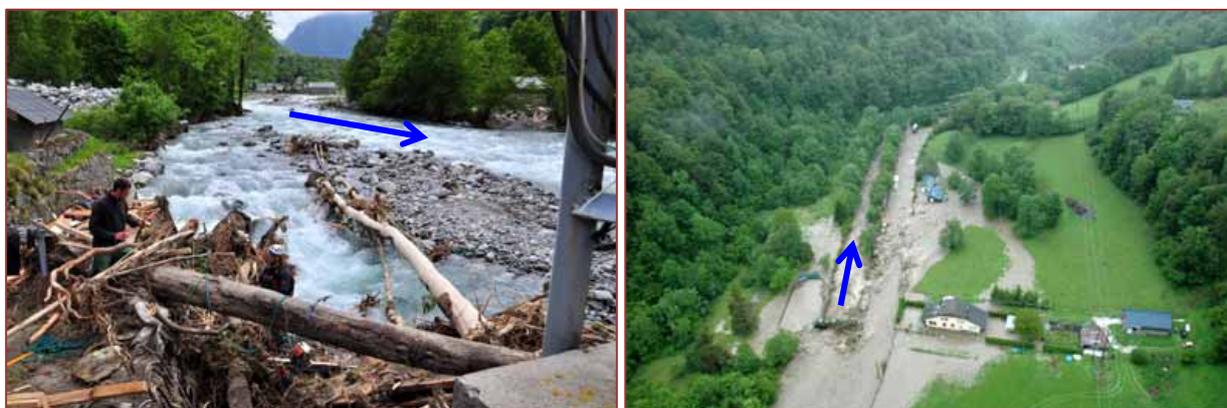
Dans certains cas, des seuils transversaux ont joué le même rôle, notamment lorsqu'ils ont permis la formation d'un embâcle. Le seuil de Calypso sur le gave de Cauterets (65) ou celui de la prise d'eau de Ravi (31), sur la Pique, illustrent ce cas de figure.

Prises d'eau de Calypso (à droite) et de Ravi (à gauche – source RTM)

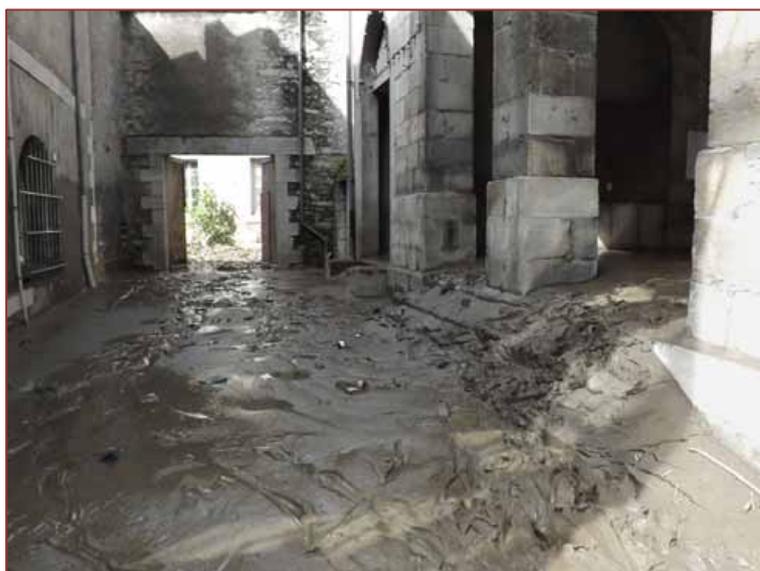
Boue déposée par la crue de la Garonne dans le bourg de St-Béat (31)

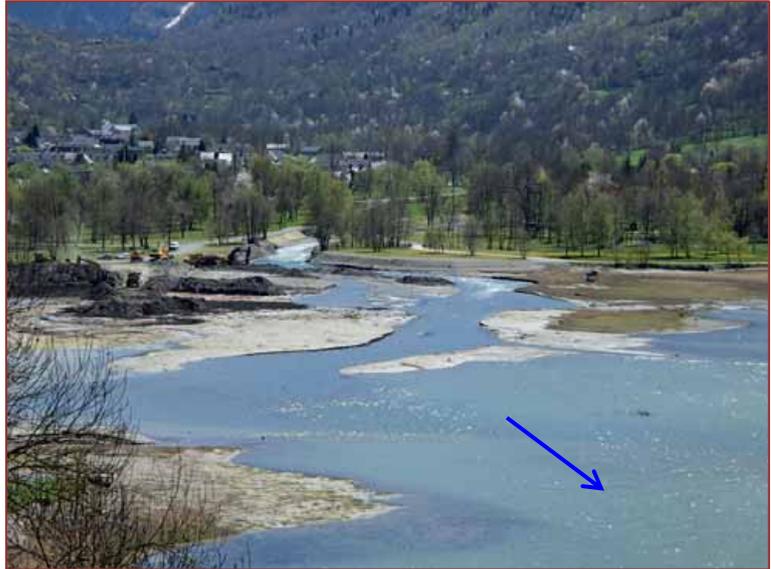
Travaux de curage du lac de Genos, en avril 2014 (GéoDiag)

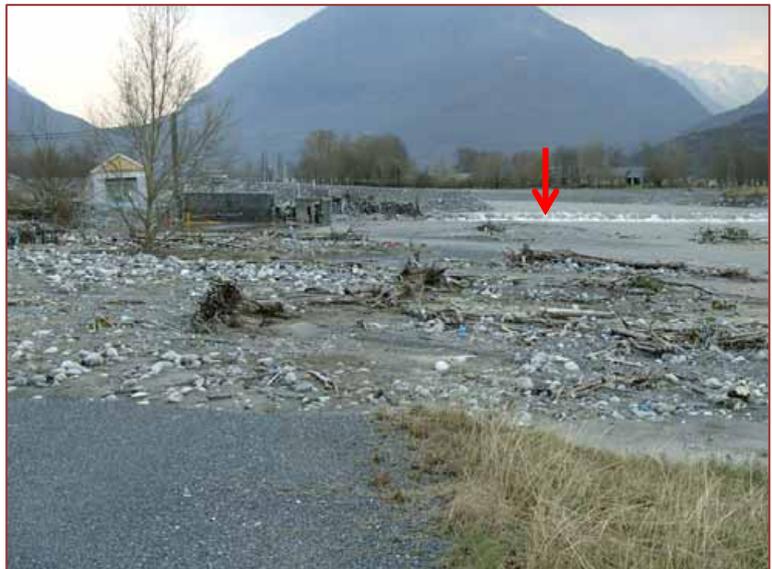
Seuil (flèche rouge) de Beaucens (65), en amont du lac des gaves – hauteur de chute résiduelle après comblement partiel du lac – source GéoDiag

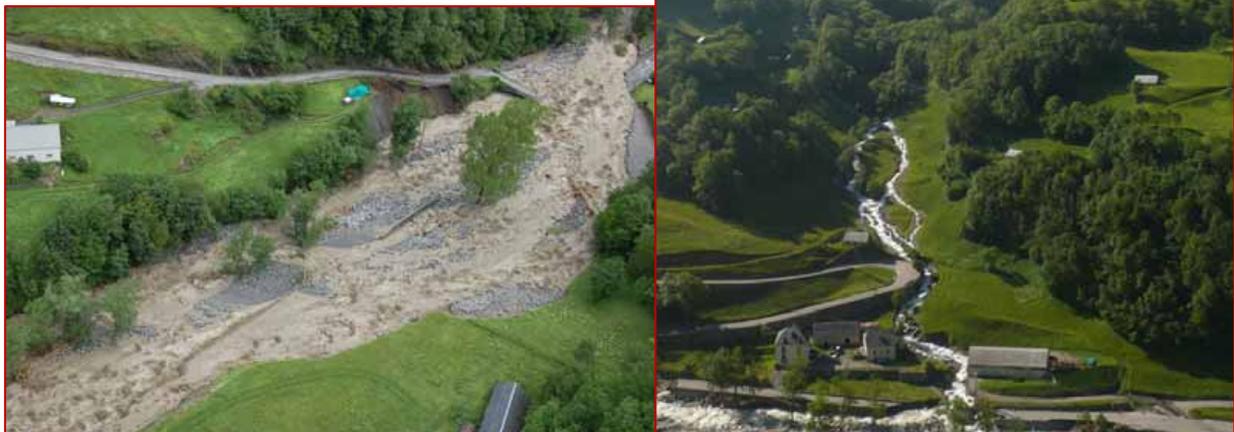
Torrents primaire (à droite) et secondaire

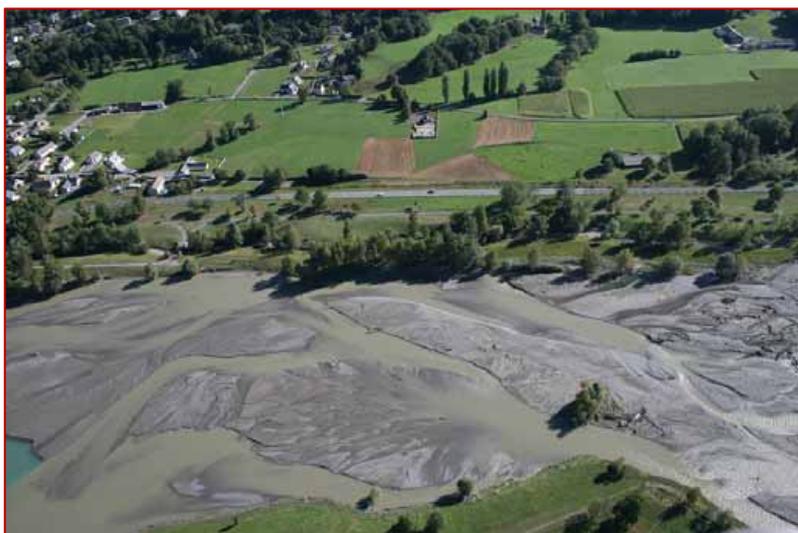
Rivière en tresses de vallée intramontagnarde

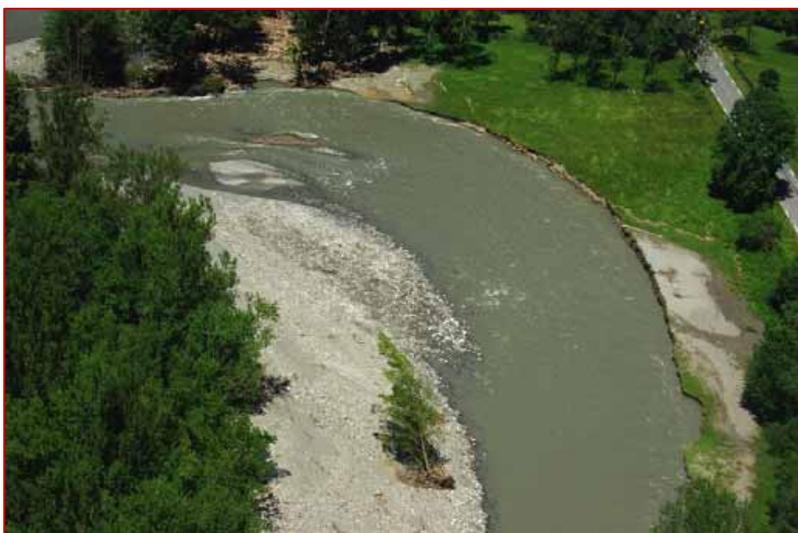
Rivière sinueuse à méandres mobiles

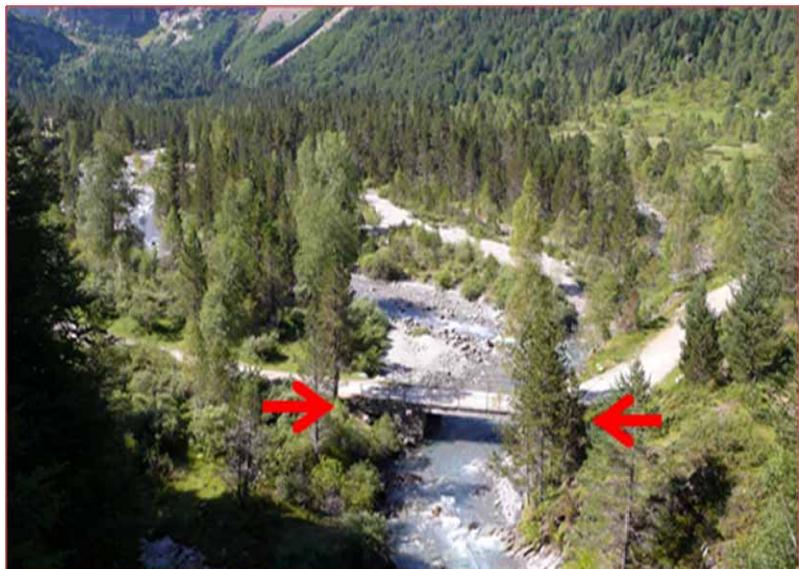
Plat de la Prade, Gavarnie (65) - Verrou et passerelle vus depuis l'aval

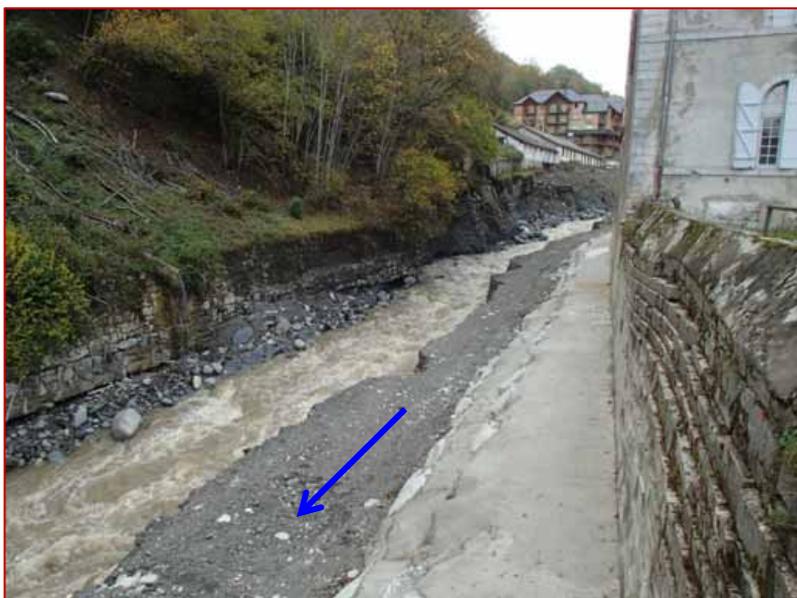
*Le Bastan à Barèges (65) –
Versant et bâtiment*

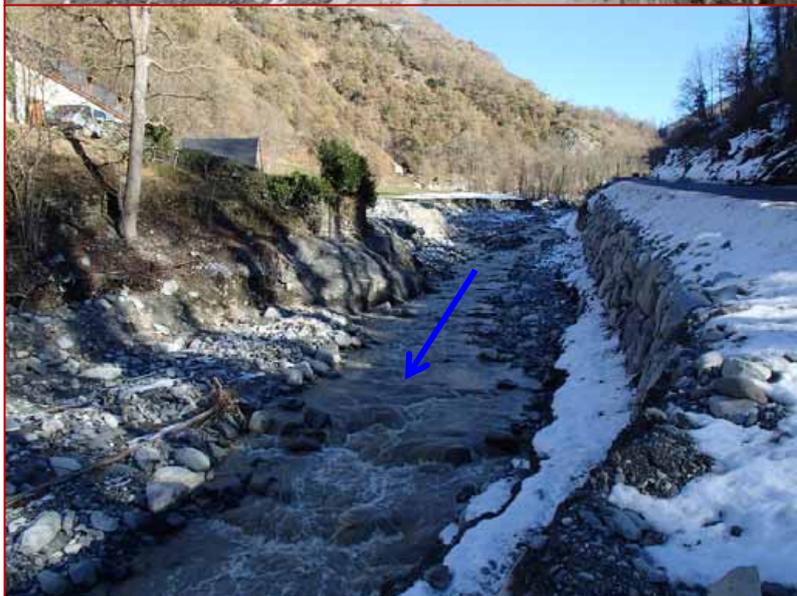
*Le Bastan à Viey (65) –
Affleurement rocheux et
route départementale
protégée*

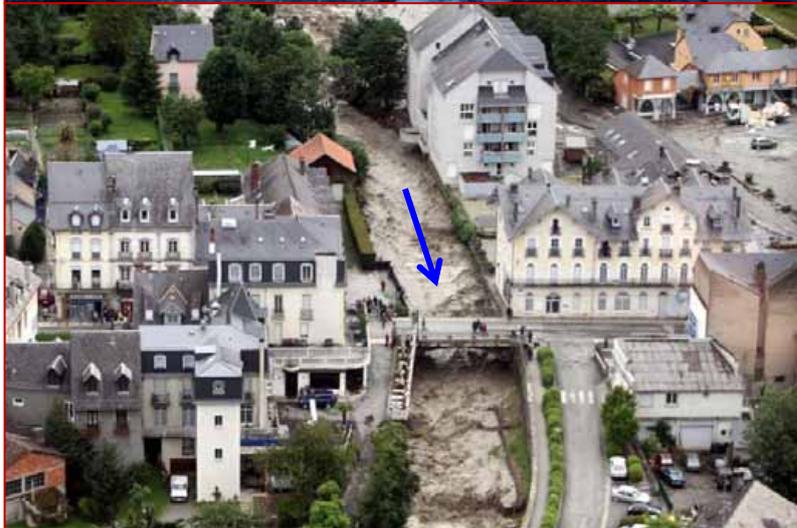
*Le Bastan à Luz-St-Sauveur
– Cônes de déjection bâtis et
pont – (source DDT65)*

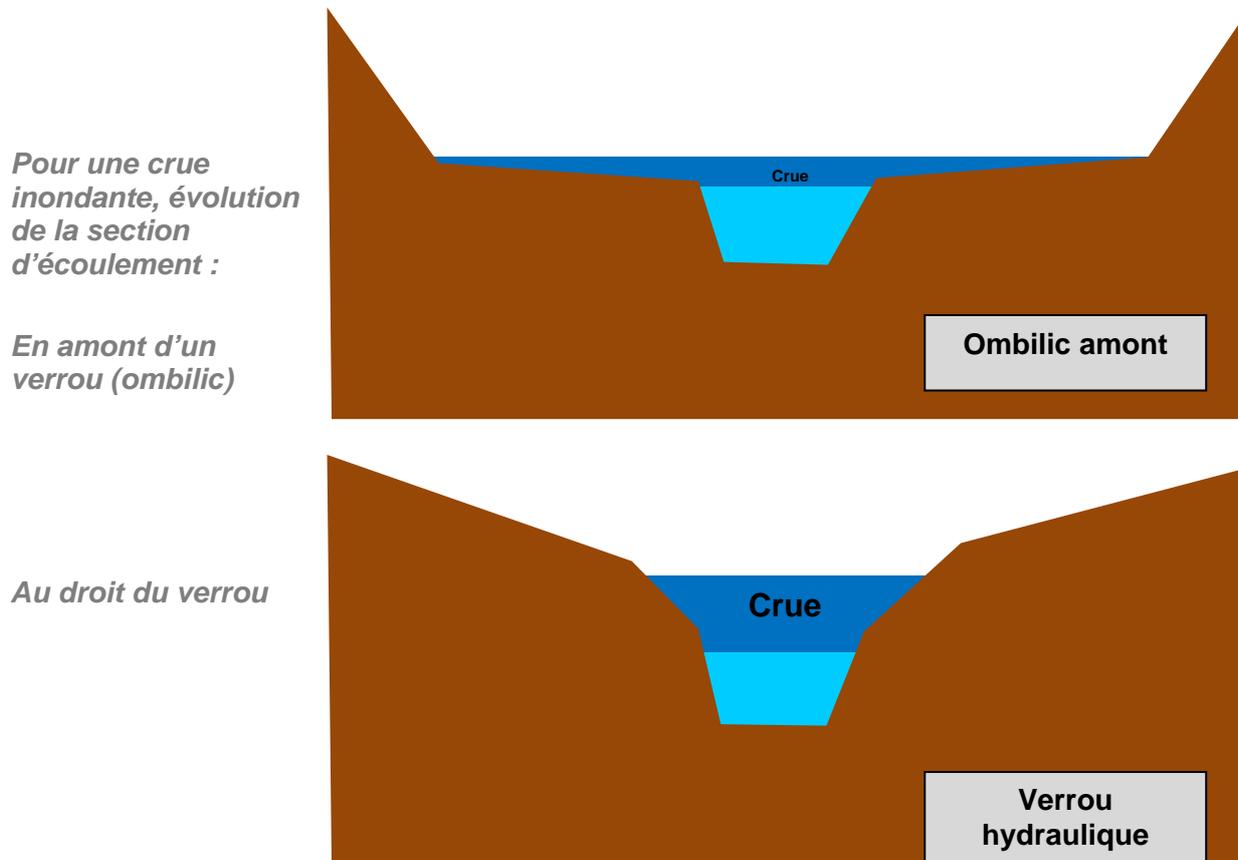
Pour une crue inondante, évolution de la ligne d'eau et de la pente hydraulique au droit d'un verrou

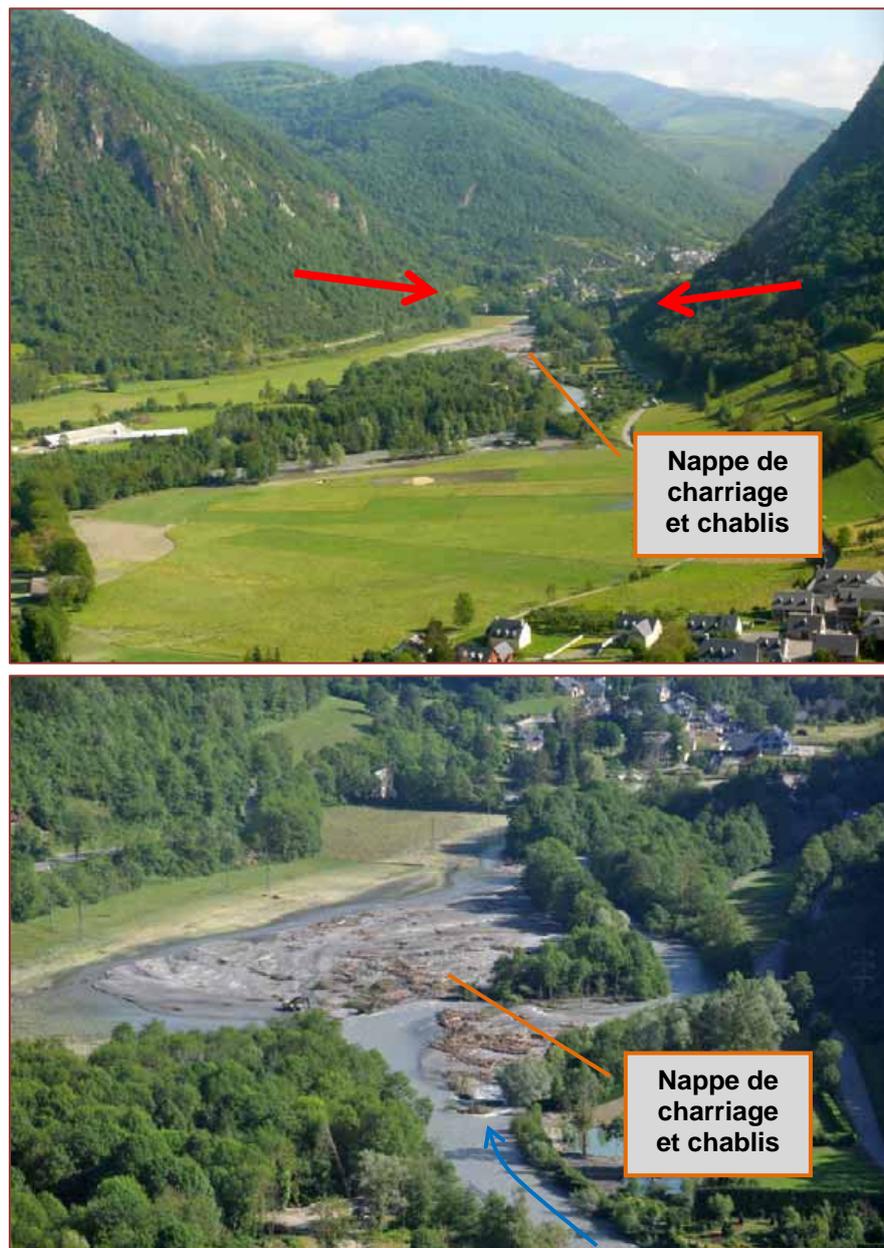
La Neste d'Aure à Grézian (65) – Sur la zone tampon située en amont du verrou géologique, la Neste s'est étalée et a déposé les alluvions charriées et des chablis – (sources DREAL M-P, en haut et DDT65, en bas)

☞ Sur la **zone tampon située en amont du verrou**, la crue peut s'étaler, les débordements, la sédimentation des alluvions charriées et le dépôt des chablis sont favorisés. Cela réduit d'autant le volume (liquide + solide) à faire transiter au niveau du verrou ainsi que le risque de formation d'embâcle au droit de celui-ci ou des ouvrages transversaux qui y sont implantés.

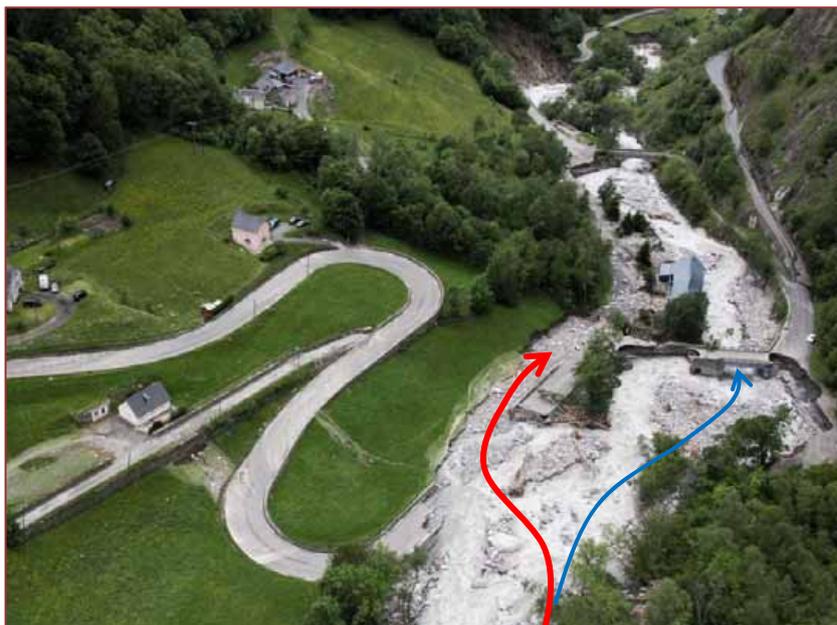
Bastan au pont de Sers (65) – le verrou a été contourné par la gauche et a favorisé la sédimentation des alluvions charriées, en amont - (source DDT65)

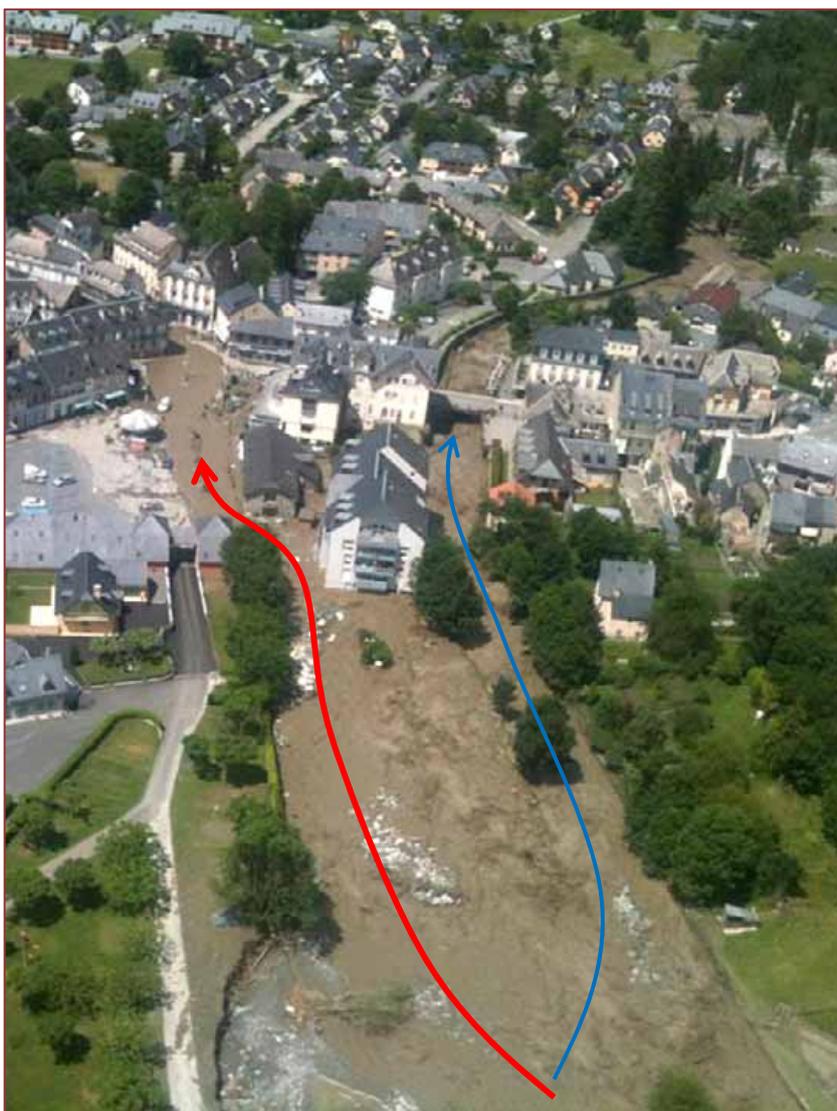
Le Bastan au pont de Luz-Esquièze (65) – le verrou a favorisé l'inondation en rive gauche, la mobilité et la sédimentation des alluvions charriées, en amont - (source DDT65)

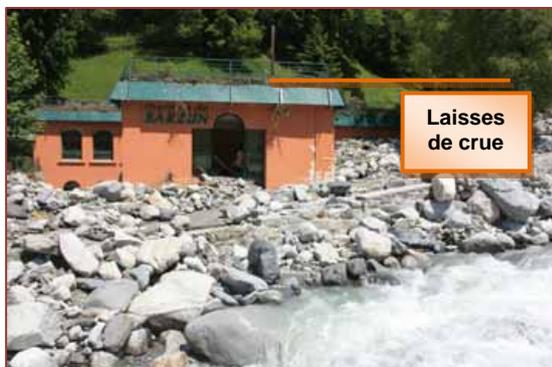
Le Bastan à Barèges (65) – le débordement dans le méandre amont a conduit à la submersion et à l'engravement des thermes de Barzun, malgré l'endiguement conçu pour les protéger (sources DDT65, en haut et CNRS-Géode, en bas)

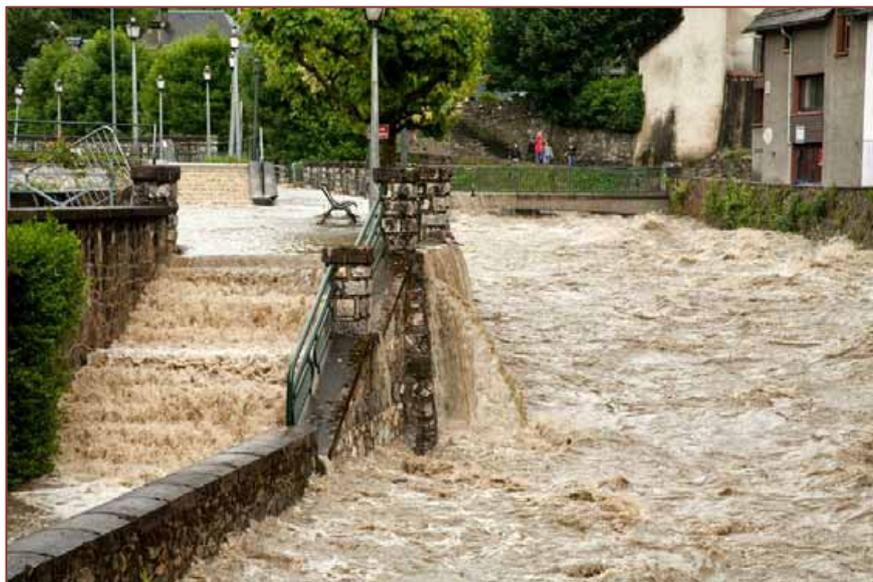
La Neste d'Aure à Arreau (65) - Effet tremplin conduisant à la submersion d'un parc urbain (source R. Alberny)

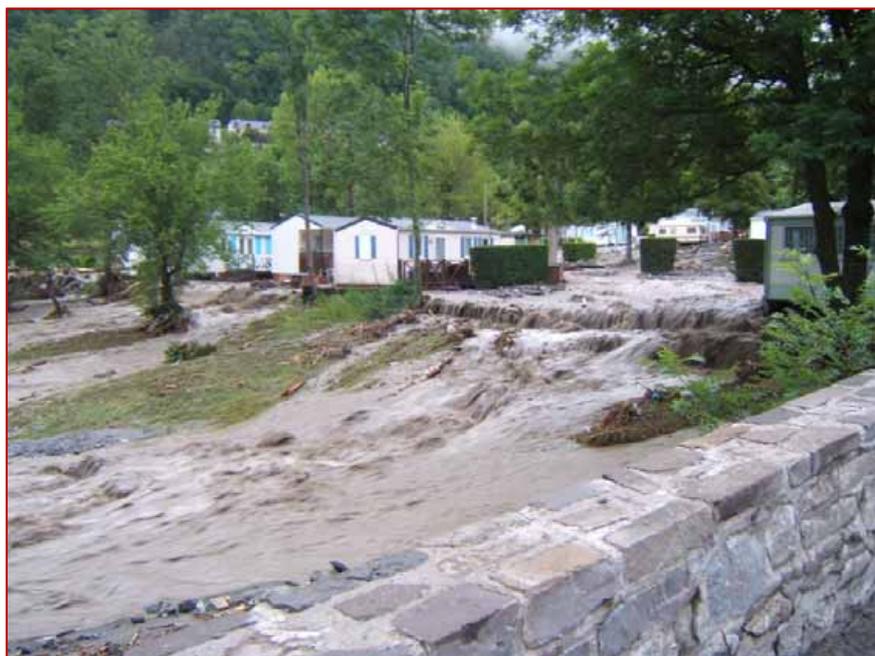
Le Bastan à Esterre (65) – zone de rupture de pente propice à l'érosion verticale régressive en lit majeur

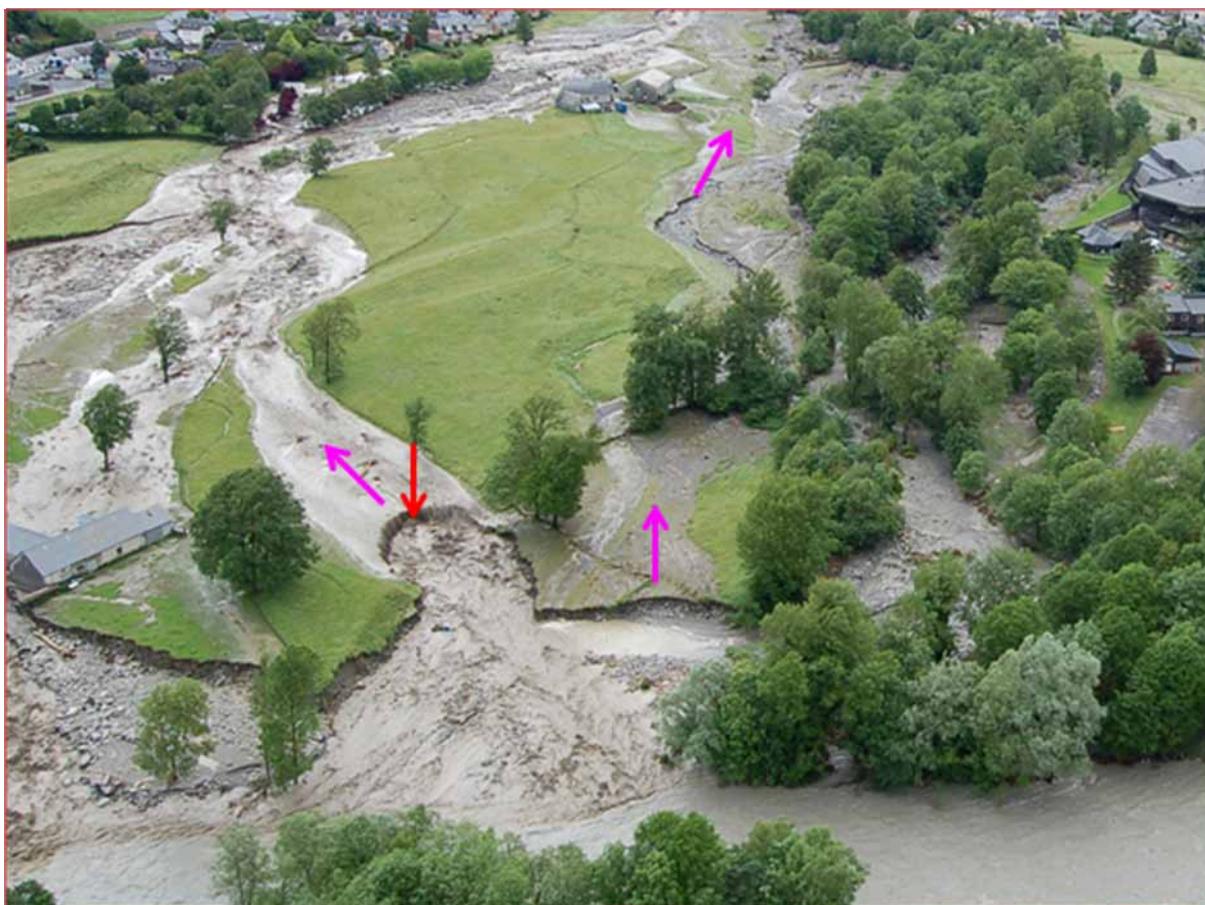
Le Bastan à Esquièze (65) – divagation sur le cône torrentiel, fronts d'érosion verticale régressive (flèches roses) amorçant la formation de nouveaux chenaux (source DDT65)

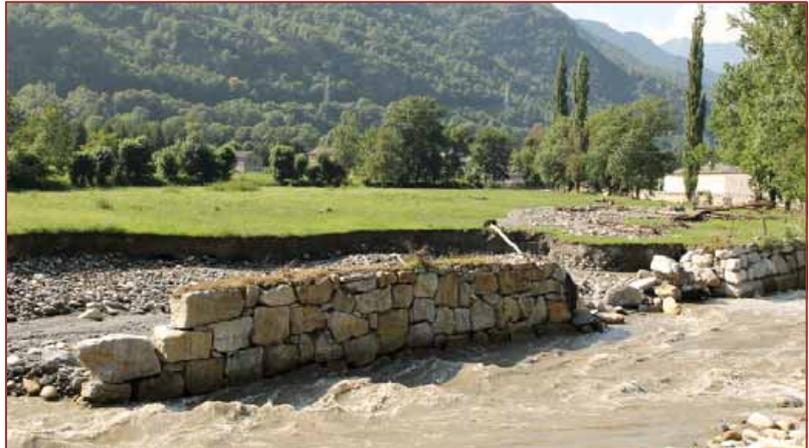
La Garonne en val d'Aran (Espagne) – démantèlement et contournement d'un enrochement (source SMEAG)

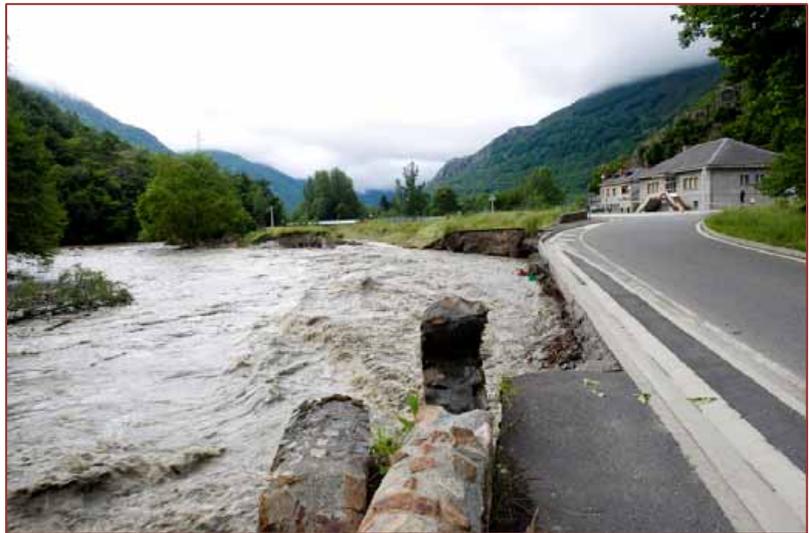
La Garonne à Fos (31) – démantèlement et début de contournement d'un enrochement (source SMEAG)

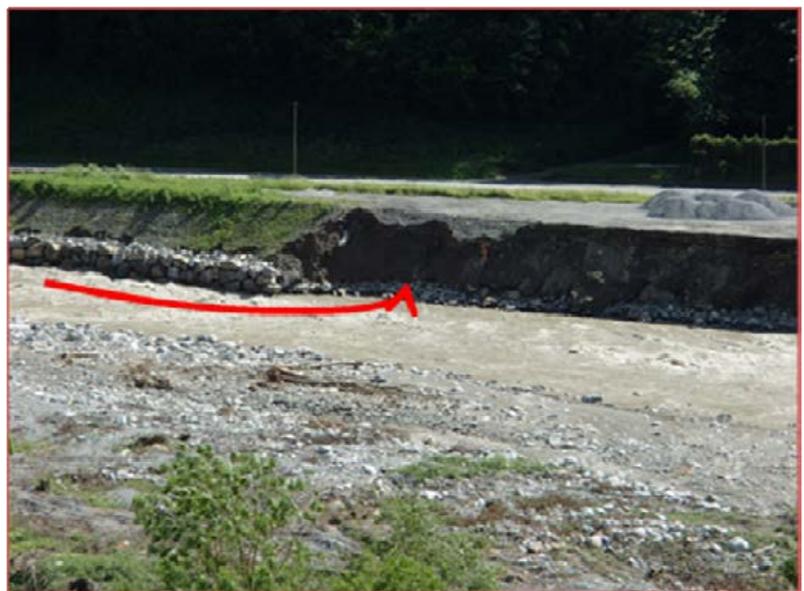
Le gave de Gavarnie à Saligos (65) – Erosion latérale, à l'aval immédiat d'une protection de berge en enrochement

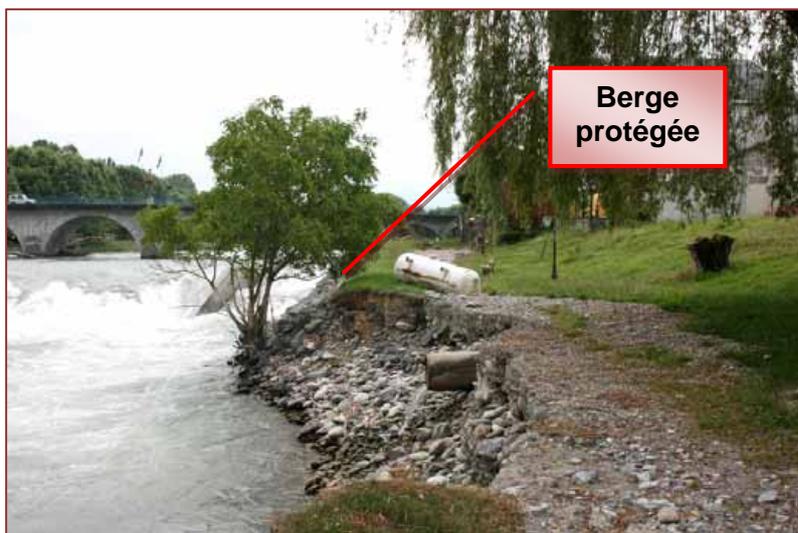
Le gave de Pau à Nay (64) – Erosion latérale, à l'aval immédiat d'une protection de berge en enrochement (source SIGAP)

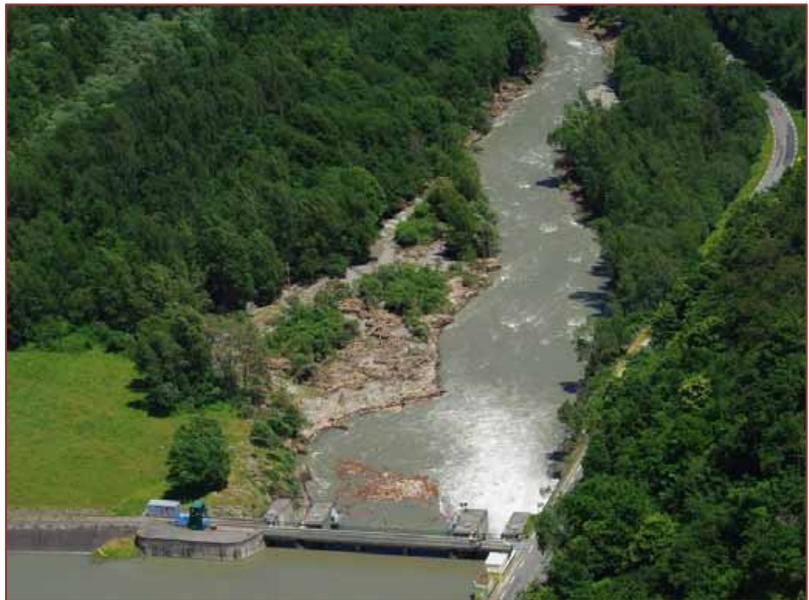
La Garonne au Plan d'Arem (Fos, 31) – décapage en aval du barrage (source ONEMA)

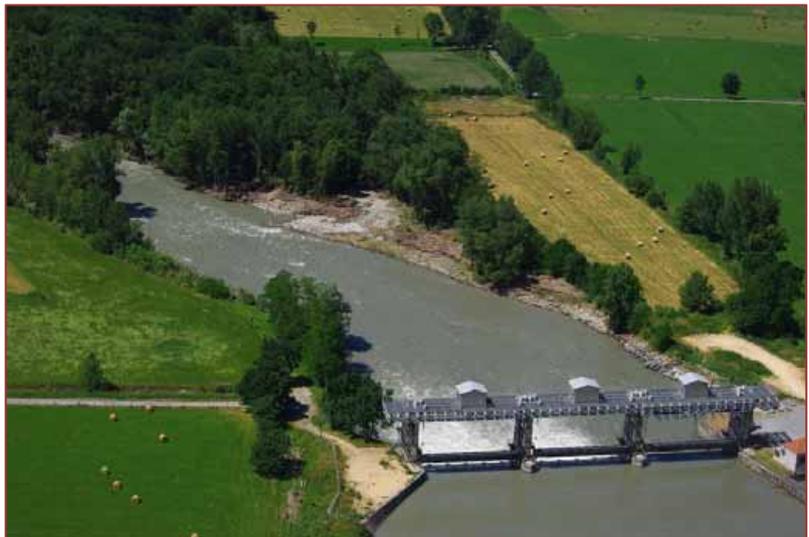
La Garonne à Pontis-Rivière (31) – décapage en aval du barrage (source ONEMA)

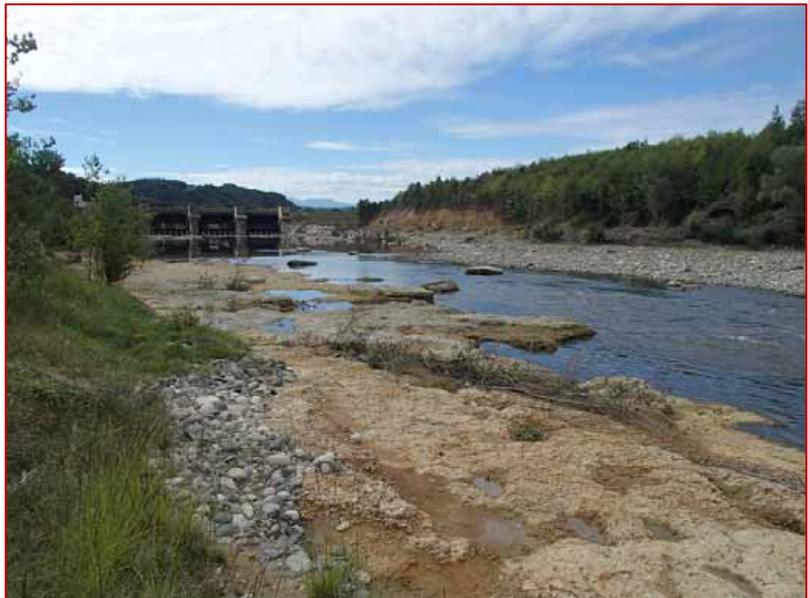
*La Garonne à Gensac (31) –
décapage en aval du
barrage (source GéoDiag)*

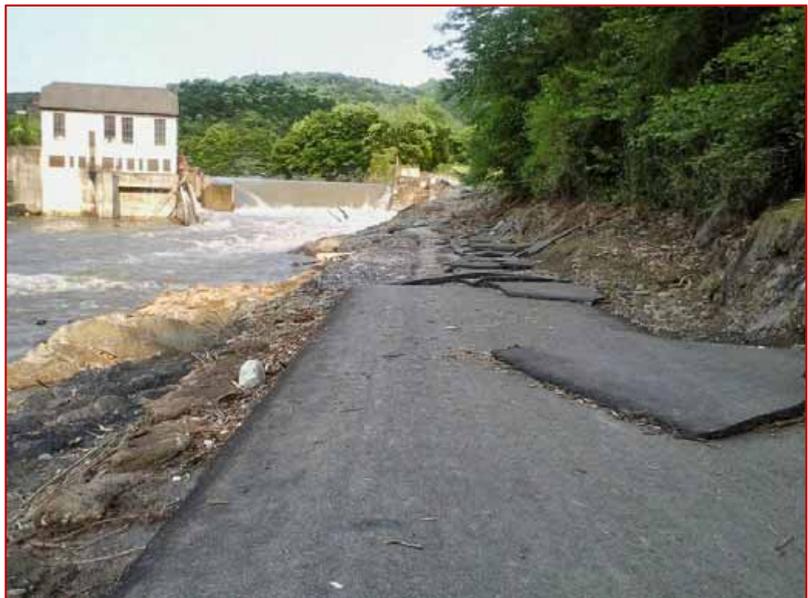
*Le gave de Pau à Bétharam
(64) – décapage en aval du
barrage (source SIGAP)*

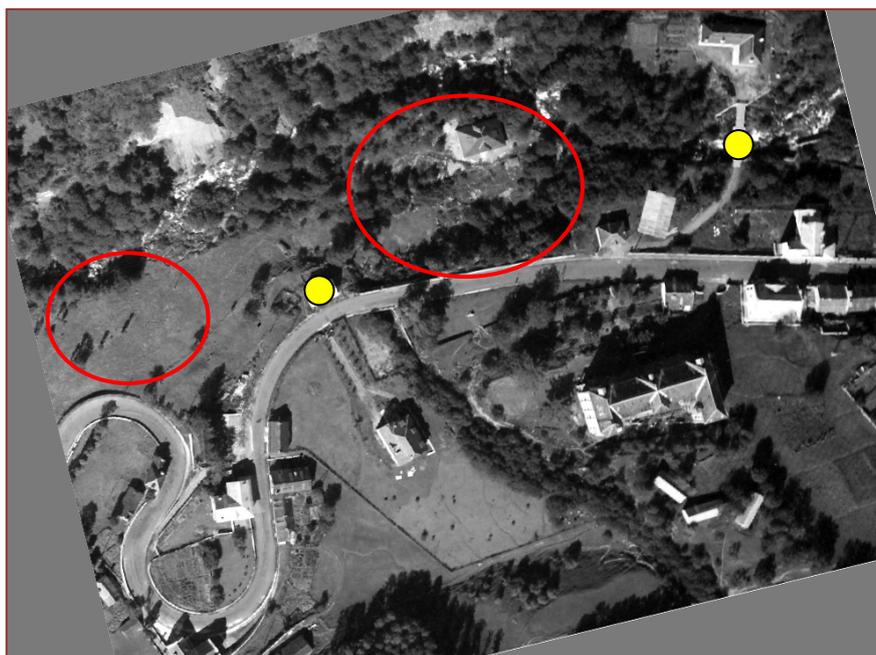
Dans certaines configurations, cela conduit à un véritable jeu de ping-pong (ou de flipper), comme ce fut le cas sur le Bastan, dans la traversée de Barèges (65). En rive droite, le versant rocheux, parfois doublé d'un confortement de pied, a renvoyé les flux vers la rive gauche, la plus urbanisée. Sur celle-ci, les bâtiments construits au sein de la bande active, souvent contrainte par des protections de berge, ont pu renvoyer les flux vers la rive droite et y accroître les instabilités de pied de versant.

Le Bastan à Barèges (65) – Evolution de l'occupation du sol au sein de la bande active – en haut, situation en 1945 (source IGN) – en bas, situation en juillet 2013 (source DDT65/IGN)

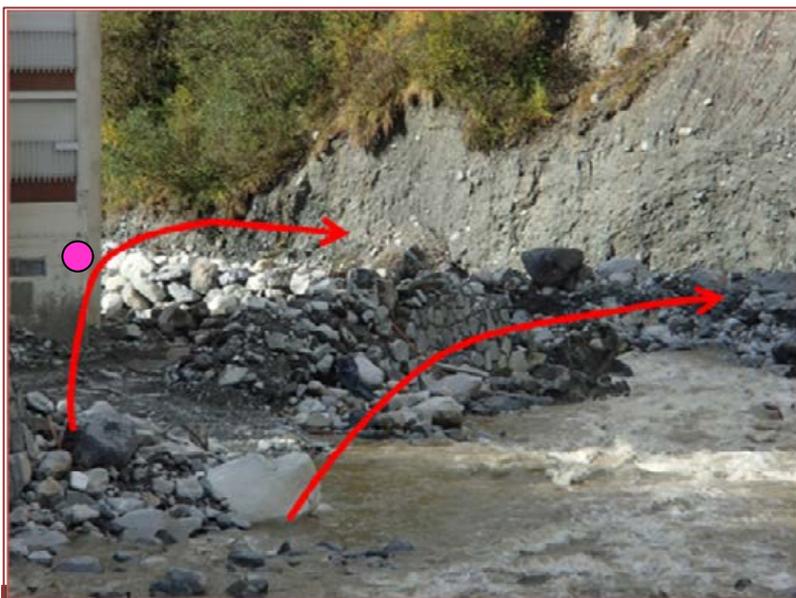
Le Bastan à Barèges (65) – le torrent en crue a contourné le bâtiment saillant, a détruit la protection de berge et érodé le versant en rive opposée

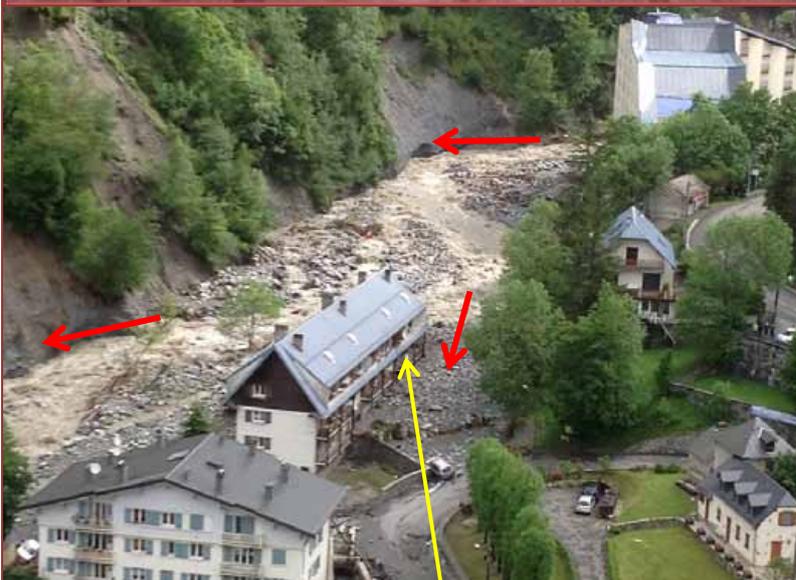
Le Bastan à Barèges (65) – le torrent en crue a contourné les bâtiments saillants et érodé le versant en rive opposée (source DDT65)

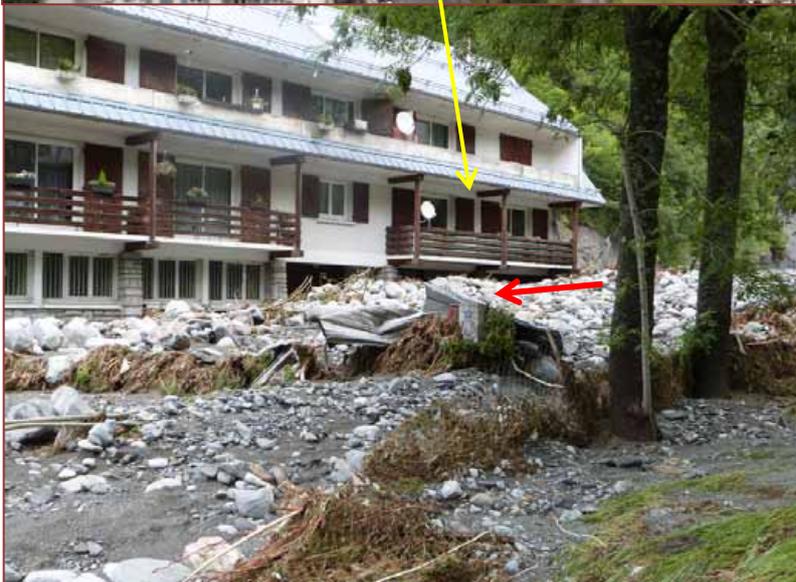
Le Bastan à Barèges (65) – le torrent en crue a contourné et engravé ce bâtiment saillant (source Lourdes-Actu)

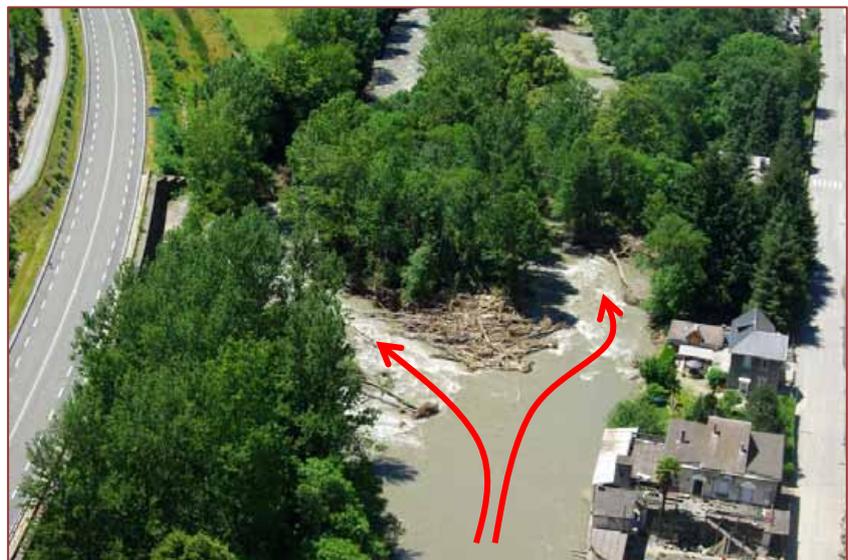
*La Garonne à Fos (31) –
Le boisement alluvial
(banc) entraîne la
formation d'un embâcle
qui joue le rôle de
déflecteur (source
ONEMA)*
