Etude portant sur une analyse post-crise des cours d'eau de la Garonne amont, de la Pique, des Nestes et de l'amont du gave de Pau (31, 64, 65)

Rapport d'étude

Septembre 2014

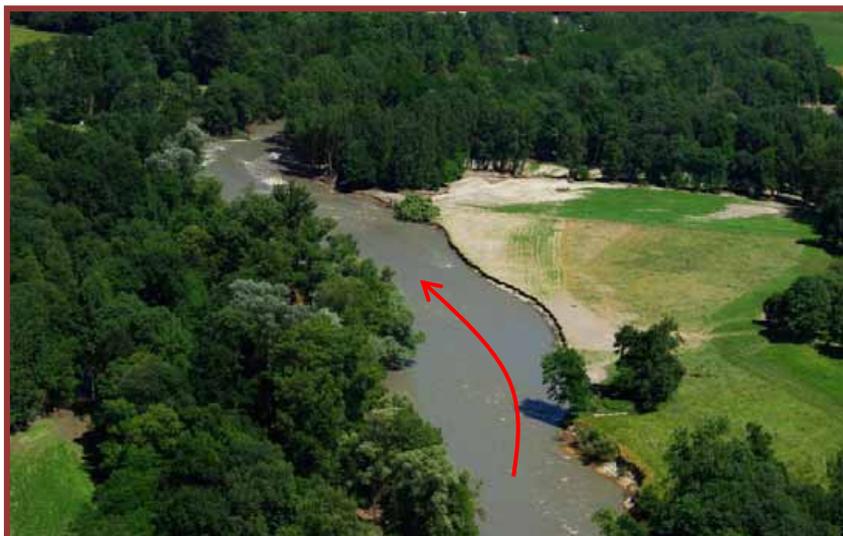
La Garonne à Miramont-de-Comminges (31) – La portion de berge dépourvue de ripisylve a subi une érosion latérale plus marquée (source ONEMA)

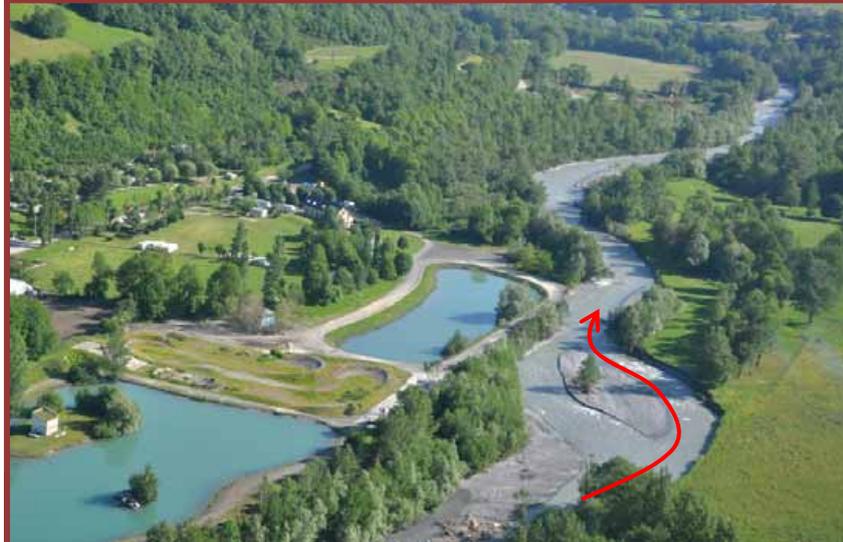
La Neste d'Aure à Vielle-Aure (31) – Antérieurement réduite en épaisseur/densité, la ripisylve n'a pas empêché l'érosion de la berge, en rive droite (source DDT65)

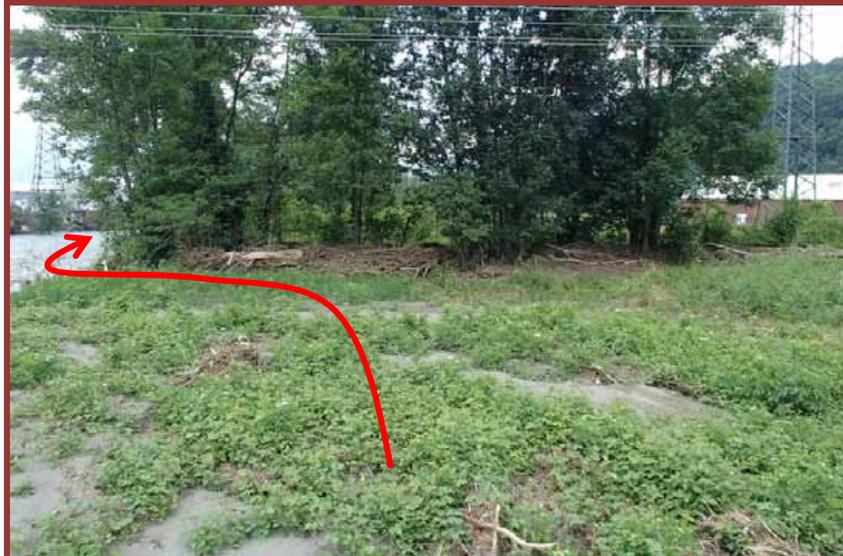
Le gave de Pau à Villelongue (65) - Le boisement alluvial a joué le rôle de peigne avant de constituer un véritable déflecteur

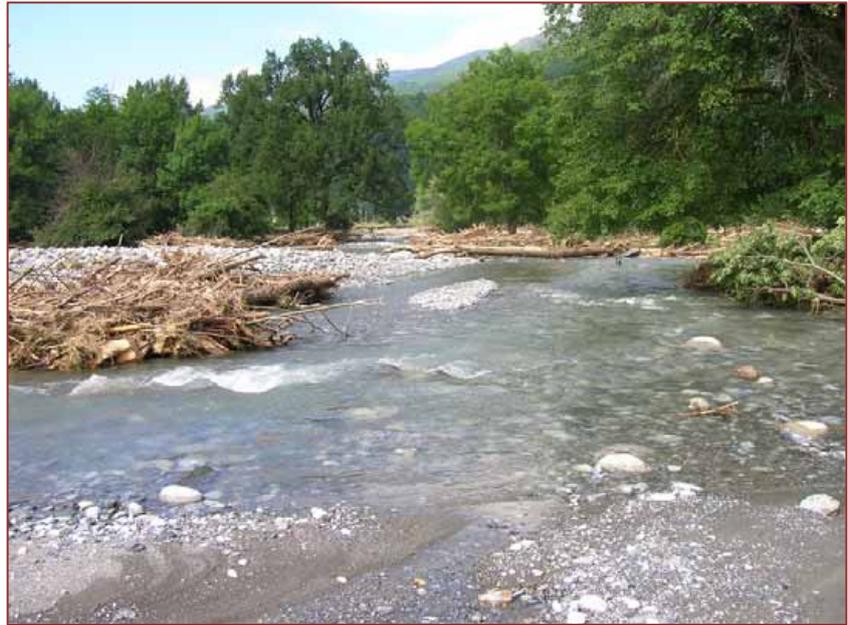
Le gavage de Cauterets à Soulom (65) – En peignant les écoulements, le boisement alluvial piège de nombreux chablis, limitant le risque de formation d'embâcles en aval

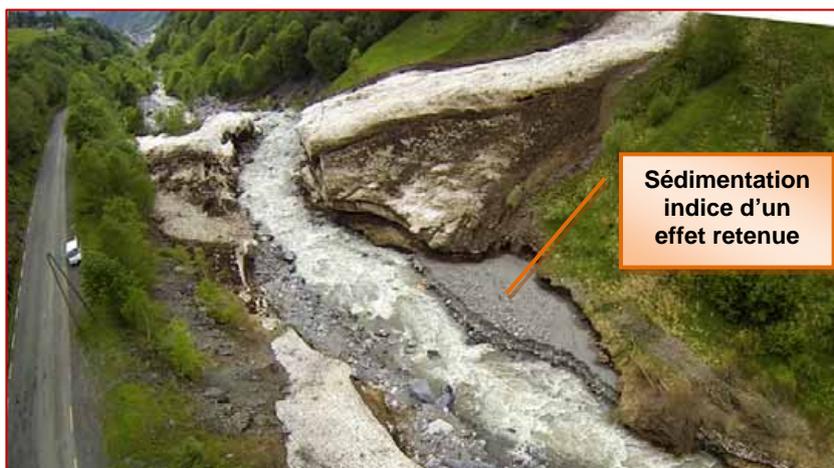
La Garonne à Fos (31) – L'atterrissement des chablis en lit majeur favorise la formation d'embâcles et contrôle le fonctionnement des chenaux de crue (source ONEMA)

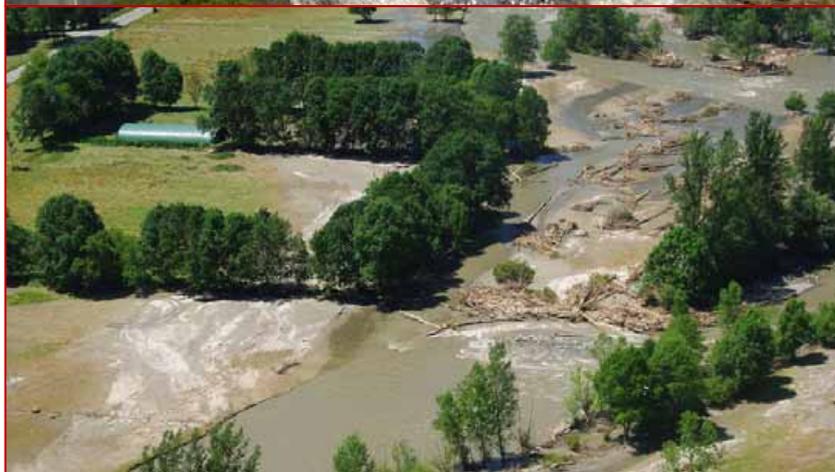
La Garonne à St-Béat (31 – à gauche, source DREAL M-P) et le Bastan à Barèges (65 – à droite) – Formation d'embâcle associée à un pont

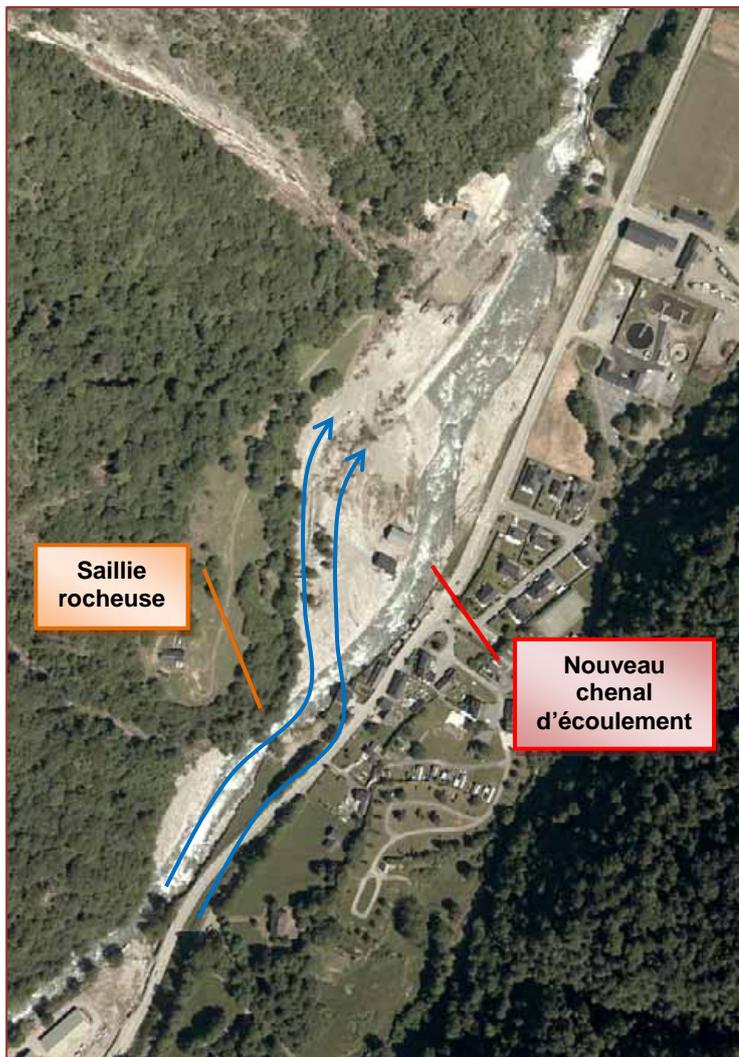
faire transiter les débits de la crue. La présence d'un ouvrage transversal (passerelle) a probablement accentué ce phénomène.

Le gave de Cauterets, quartier Concé, après la crue (source EDF)

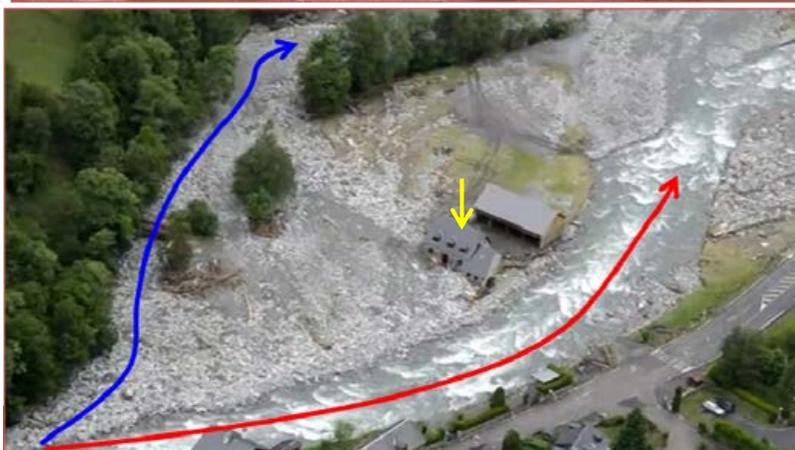
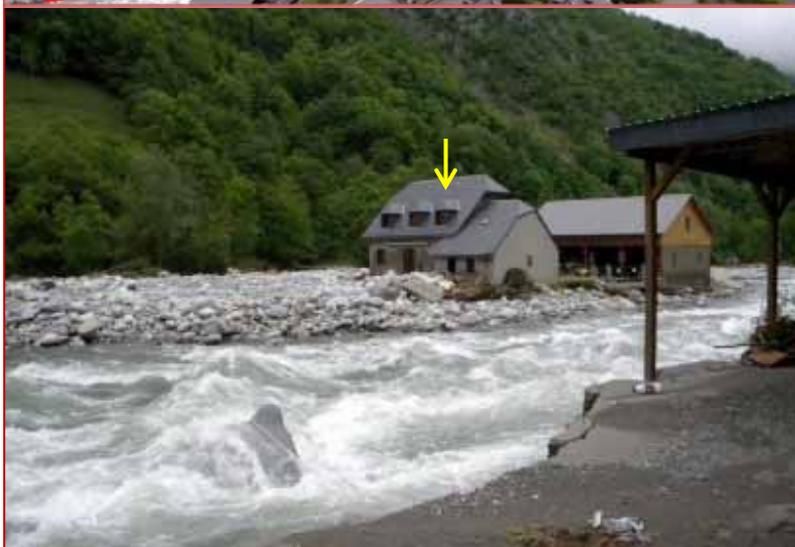
Le gave de Cauterets, quartier Concé, après la crue (source DDT65, en haut)

Compte tenu du caractère naturel de ce facteur aggravant, son comportement en crue, actuelle et future, est donc prévisible, à la lueur de ce retour d'expérience.

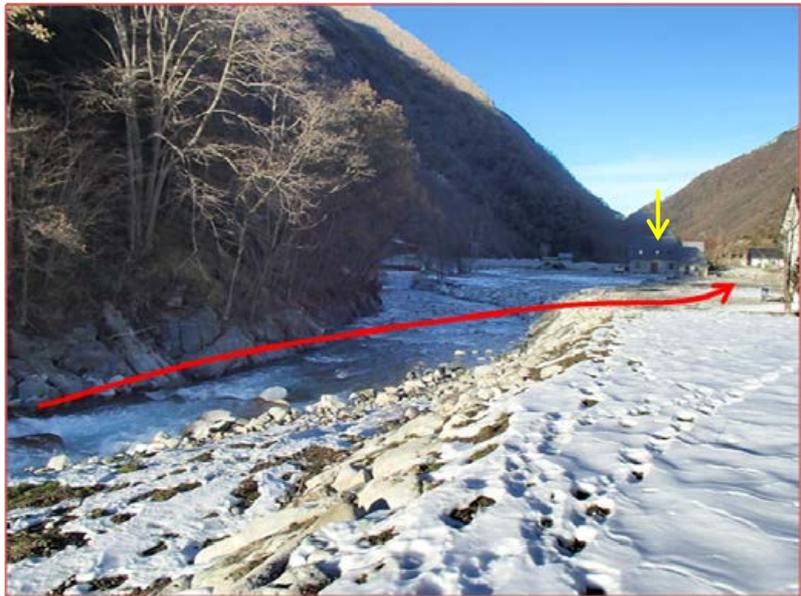
Le réaménagement « à l'identique » ne modifie pas cette configuration contrôlée par la géologie. Les mêmes causes devraient produire les mêmes effets

Le gave de Cauterets, quartier Concé, après les travaux post-crue

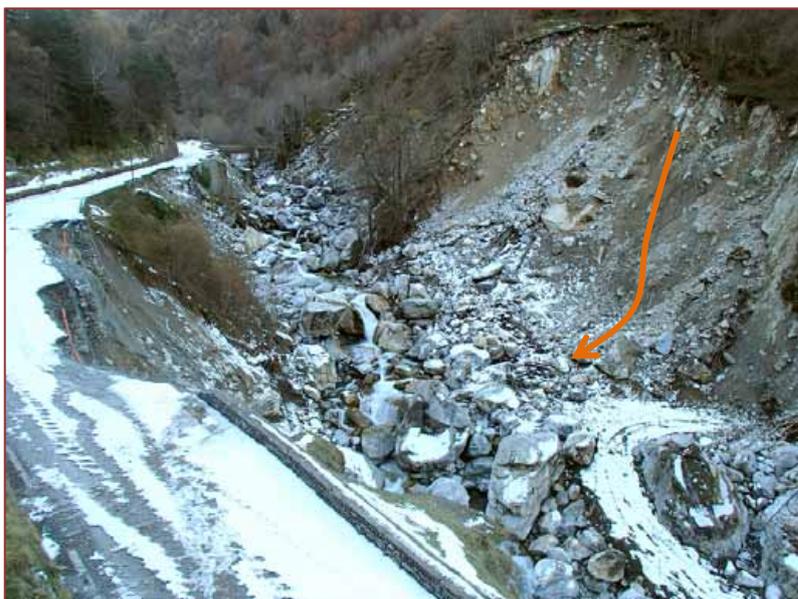
Le Bastan à Barèges (65) - Glissement de terrain lié à l'érosion du pied de versant

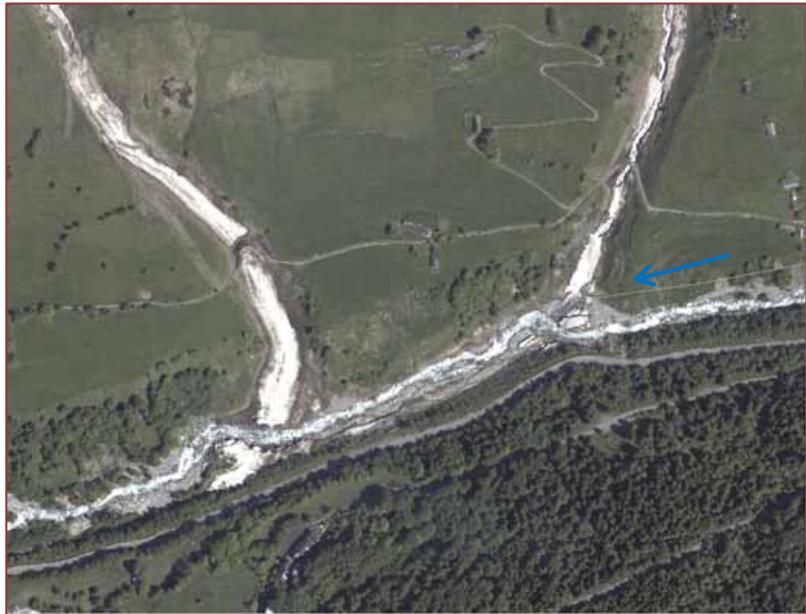
Le Bastan, en amont de Barèges (65) – Etat de couloirs torrentiels et avalancheux, début juillet 2013 – source DDT65/IGN

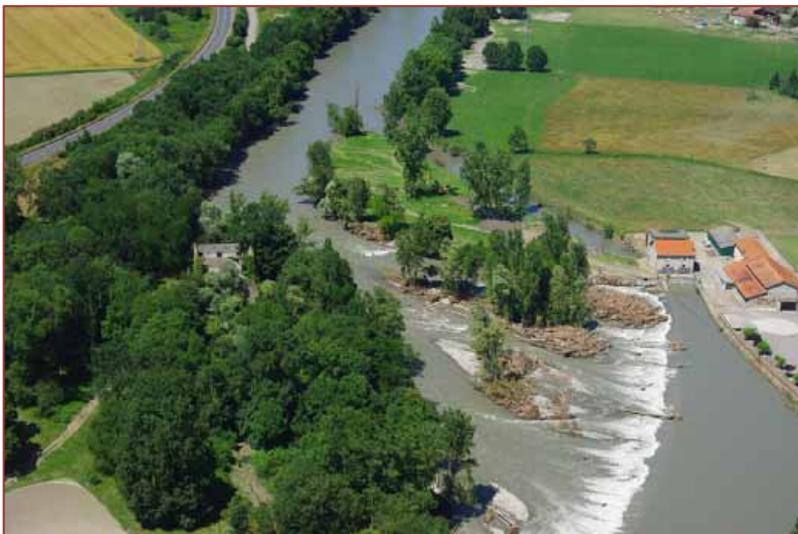
La Garonne à Miramont-de-Comminges (31) - Chablis et embâcles – (source ONEMA)

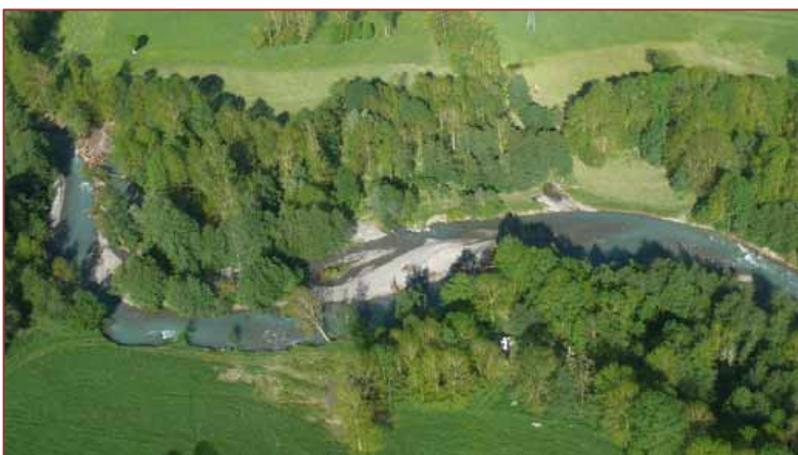
La Neste à Arreau (65) - Chablis faisant déflecteur

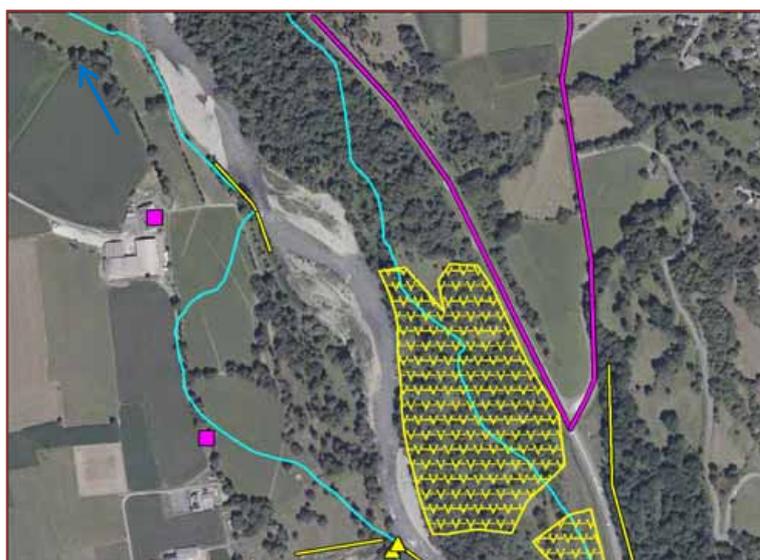
Le gave de Pau à Beaucens (65) – en 2013, une partie du boisement alluvial a résisté le long de la RD 913 mais la bande active s'est élargie aux dépens des terrains non boisés de la rive gauche, au-delà de la limite de 1937/1947 – Source BD-Ortho IGN

Dans la plaine de Beaucens – Adast (65), sur le gave de Pau, le rôle de point dur joué par le boisement alluvial présent en rive droite, le long de la RD 913, est l'un des facteurs qui expliquent la translation de la bande active vers l'Ouest, comparée à sa position historique connue.

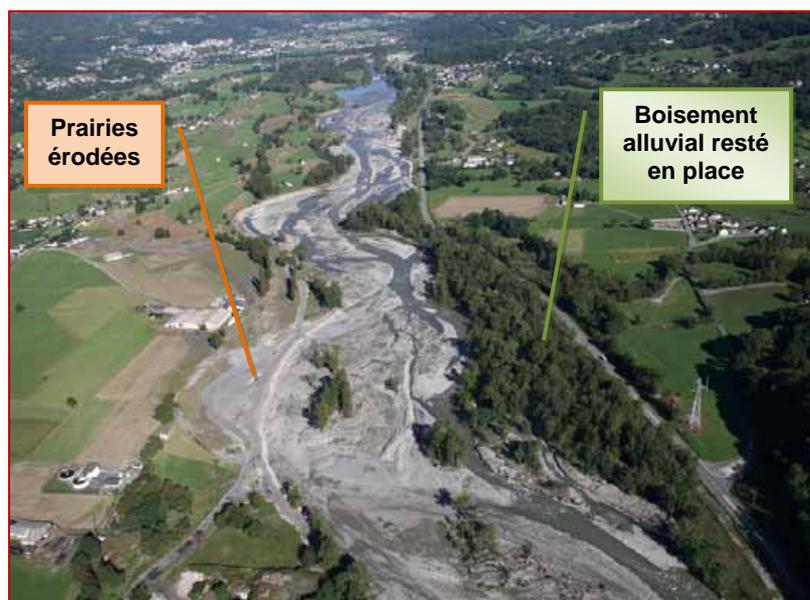
Le gage de Pau à Beaucens (65), pendant les travaux post-crise – en rive droite, le boisement alluvial a partiellement résisté, alors que les prairies de la rive gauche ont été érodées – source DDT65

Il renvoie également à un autre facteur anthropique : le manque d'entretien dont a été l'objet cette zone, notamment depuis l'arrêt de l'exploitation de la décharge de Beaucens.

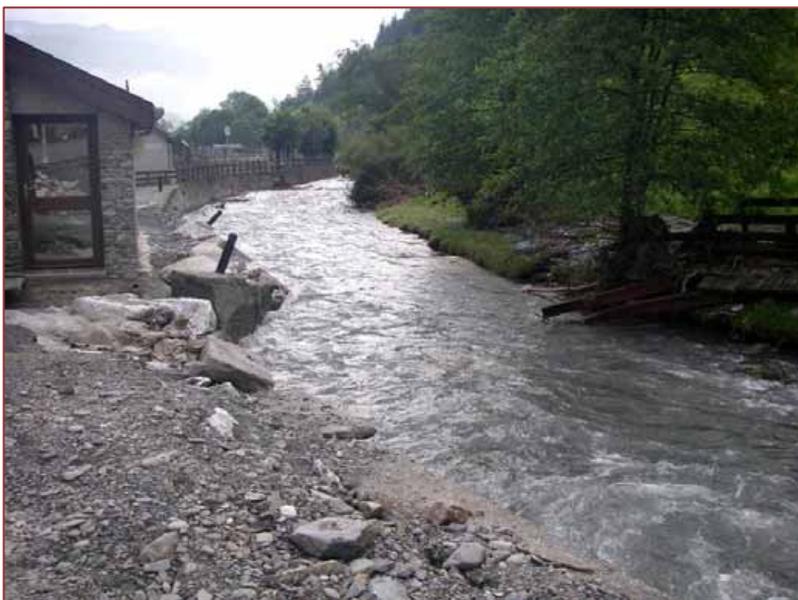
La Neste du Louron à Arreau (65) – En basculant dans le lit, la passerelle s'est transformée en épis déflecteur – source DDT65

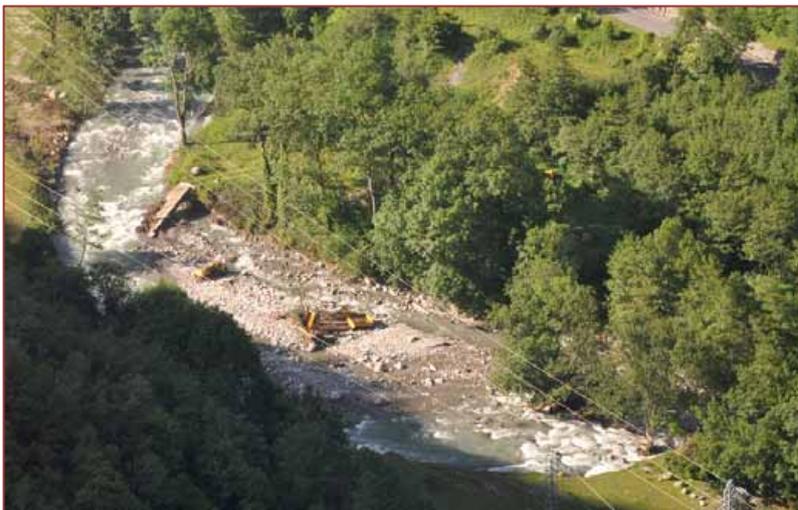
La Bastan à Barèges (65) – En cédant à l'érosion verticale et latérale, la protection de berge a permis la réactivation d'une partie de la bande active aux dépens d'une rue – source Lourdes Actu

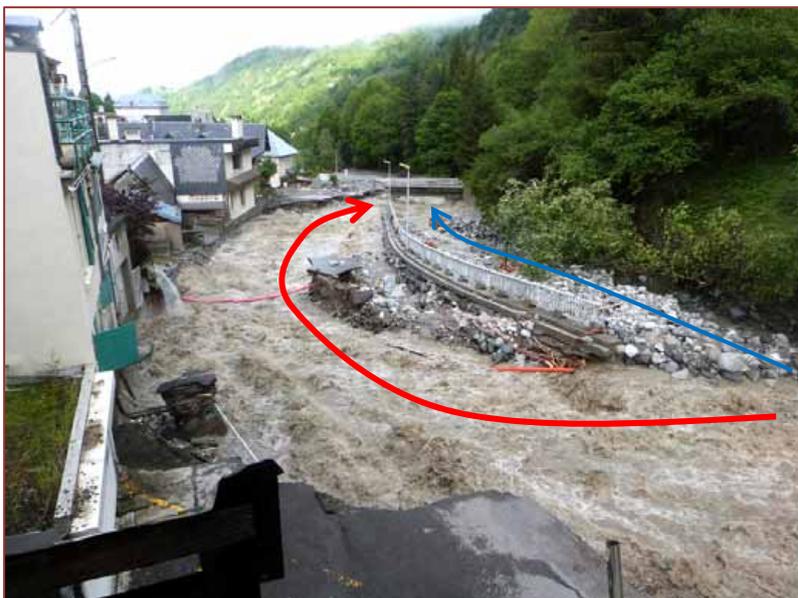
La Garonne à Fos (31) – les anciennes protections de berge (mur en pierres sèches ?) ont cédé

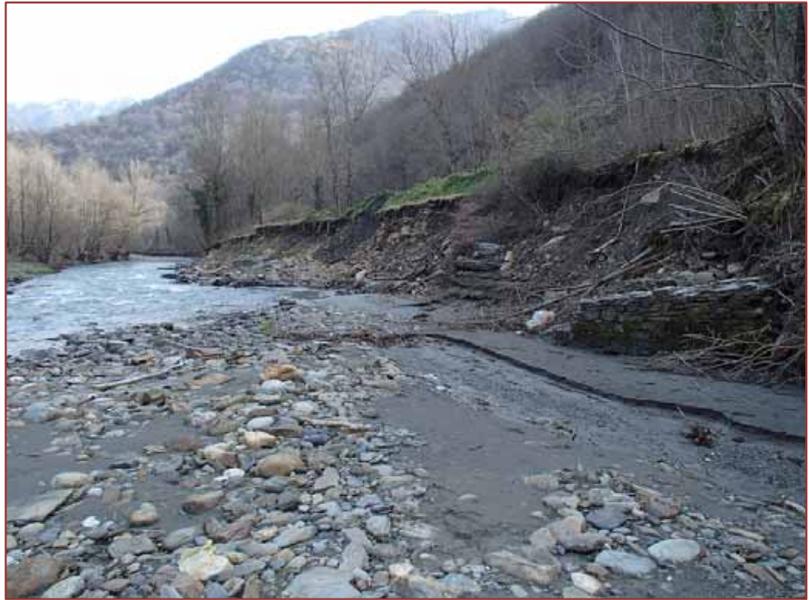
Le gave de Pau à Nay (64), l'enrochement a cédé et été contourné, se transformant en épis déflecteur

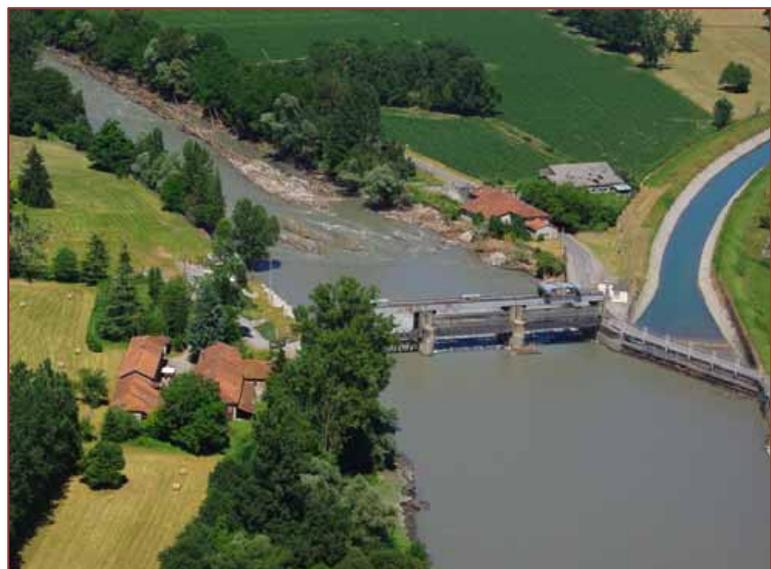
La Garonne à Pointis-Rivière (31) – Seuil et dérivation – source ONEMA

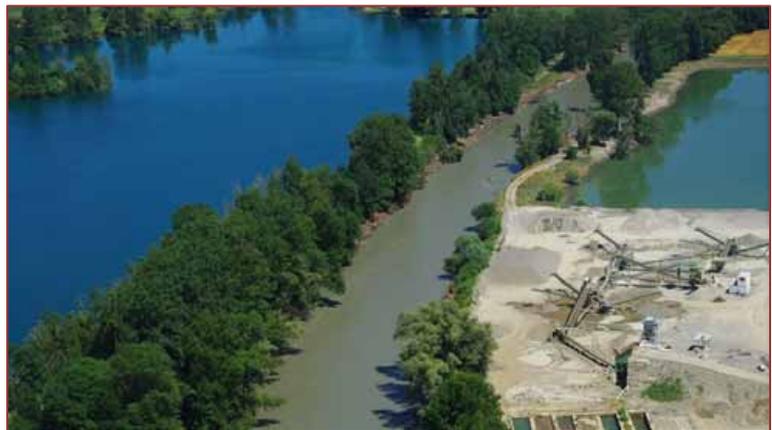
La Garonne à Valentine (31) – Plan d'eau et chenalisation du cours d'eau – source ONEMA

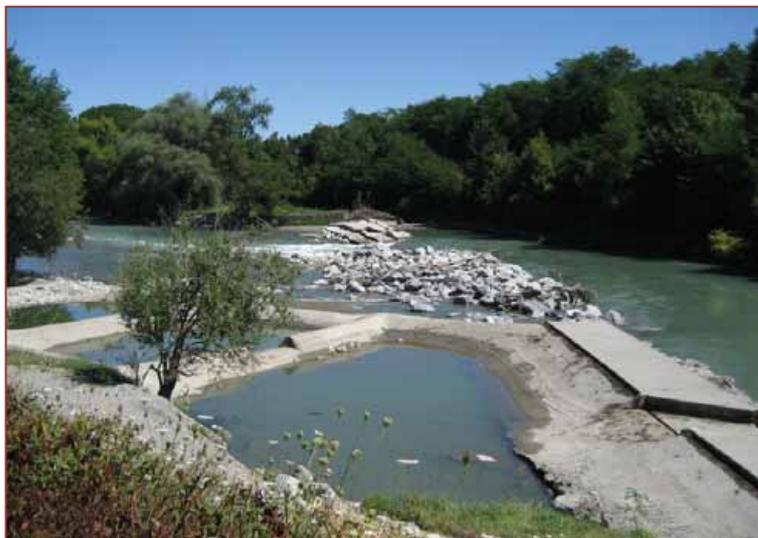
Le Gave de Pau à Bizanos (64) – Brèche dans un seuil avec amorce d'une érosion régressive dans le substratum molassique

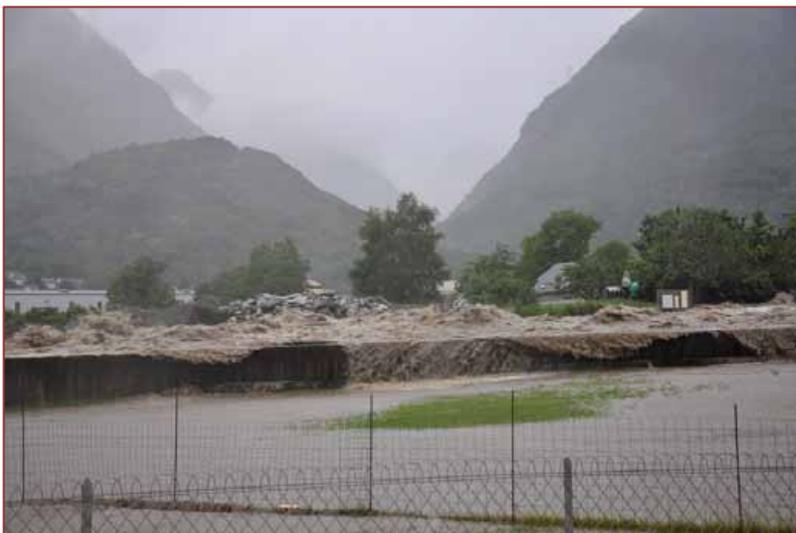
La Garonne dans le val d'Aran – Affaissement d'une protection de berge dans le lit mineur suite à l'érosion derrière le mur et/ou à l'affouillement en pied de berge – source CNRS – Géode

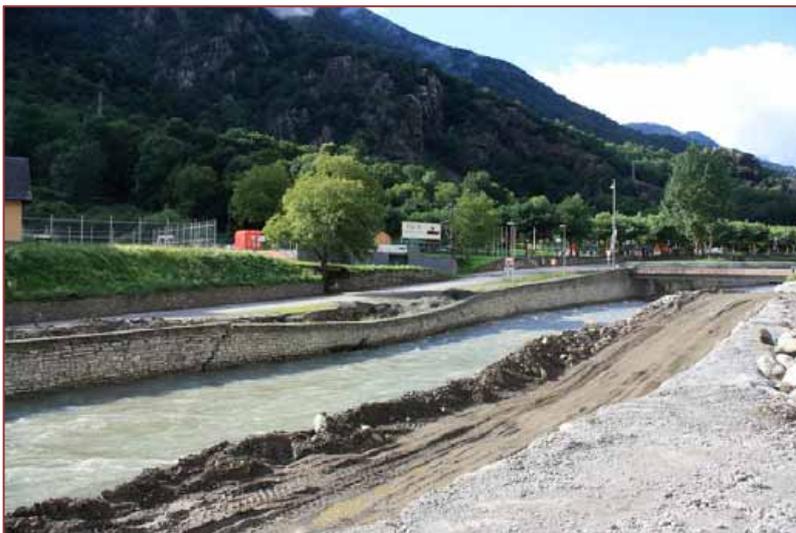
La Pique à Bagnères de Luchon (31) – rupture d'un mur/digue – source CNRS/Géode

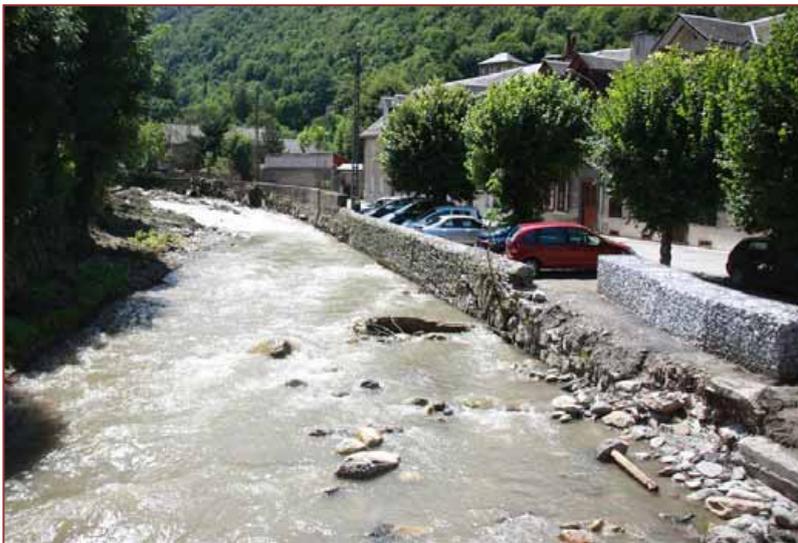
Le Bastan à Barèges (65) – rupture d'une protection de berge par affouillement – source D.Platon, CNRS/Géode

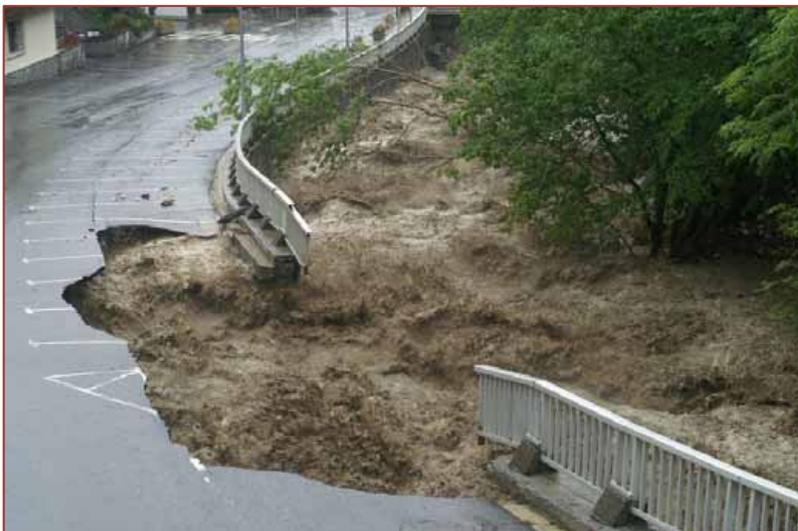
L'Yse à Luz-St-Sauveur (65) – Protection de berge détruite – source A. Burens, CNRS/Géode

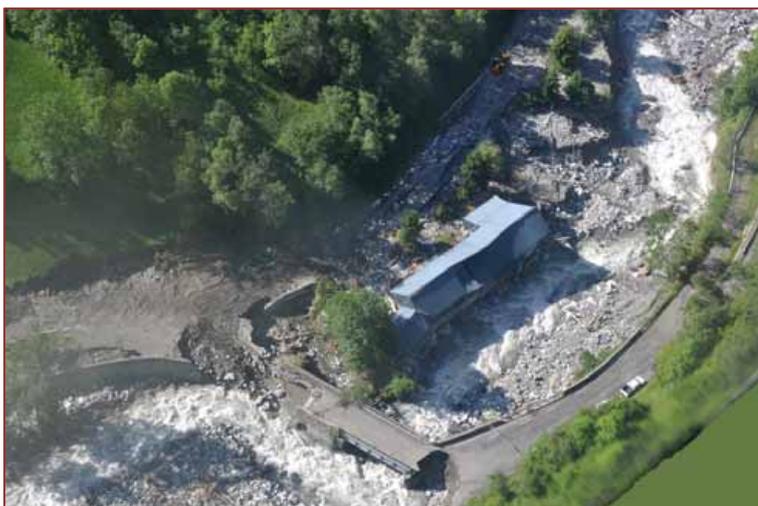
*Le Bastan à Barèges (65) –
Contournement du pont et
affouillement de la STEP
(source DDT65)*

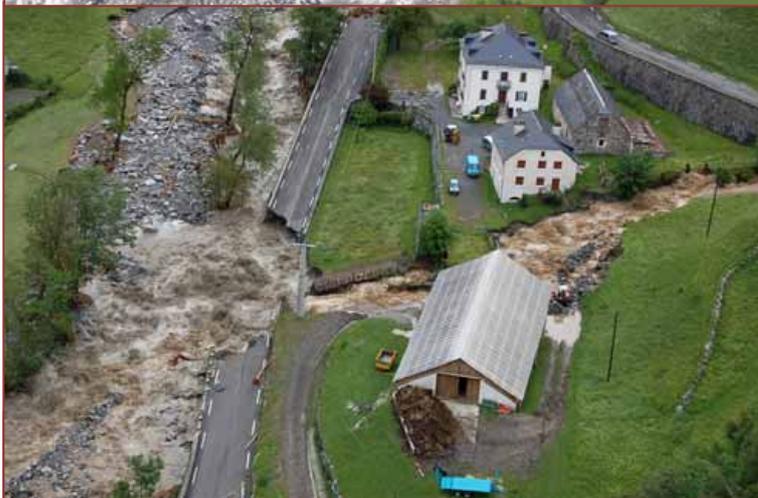
*Le Bastan à Betpouey (65) –
Destruction du franchissement
d'un affluent torrentiel (source
DDT65)*

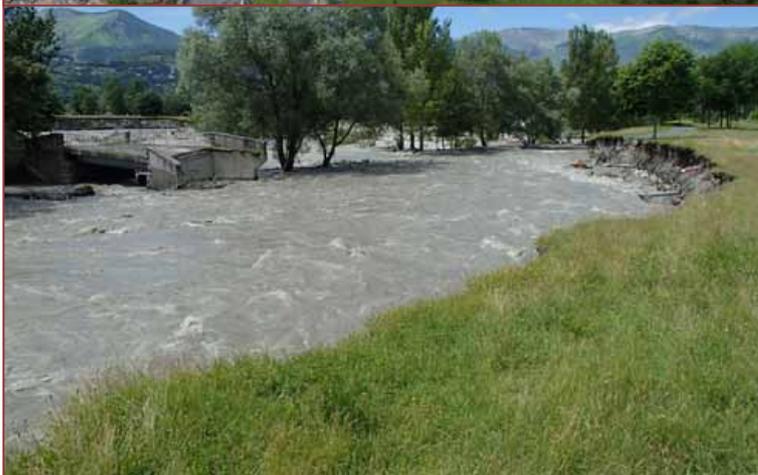
*Le gave de Pau à Beaucens (65)
– Destruction et contournement
du pont sur la rivière de
contournement du lac des
gaves*

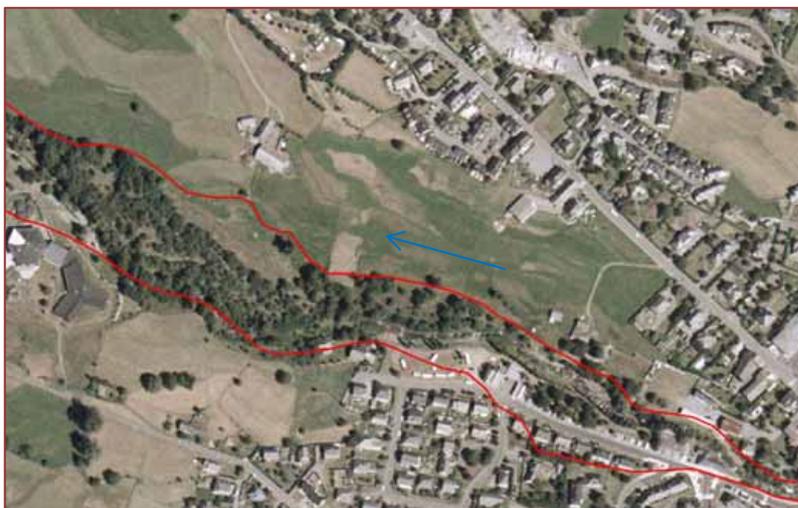
Le cône du Bastan à Esquièze (65) – la bande active de 2001 est marquée par un chenal unique et un boisement alluvial relativement continu – La rive gauche amont du cône a été bâtie (à partir des années 1970), y compris au sein de la bande active de 1945 – source BD-Ortho IGN

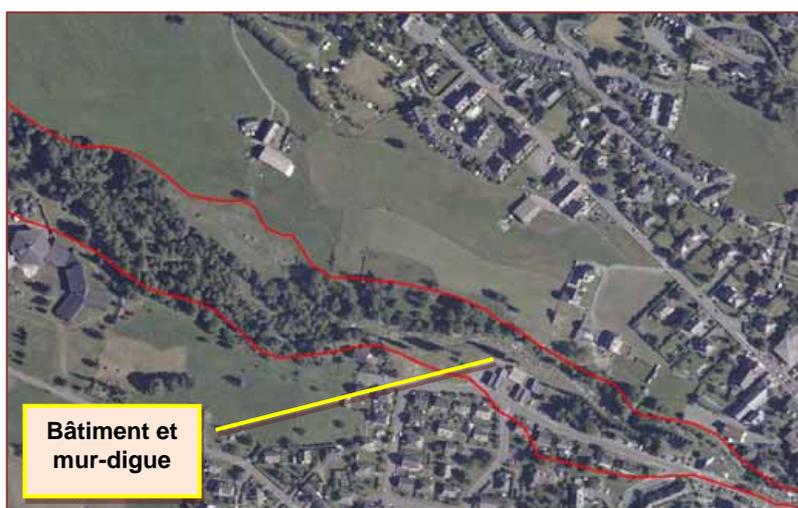
Le cône du Bastan à Esquièze (65) – la bande active de 2010 est similaire à celle de 2001

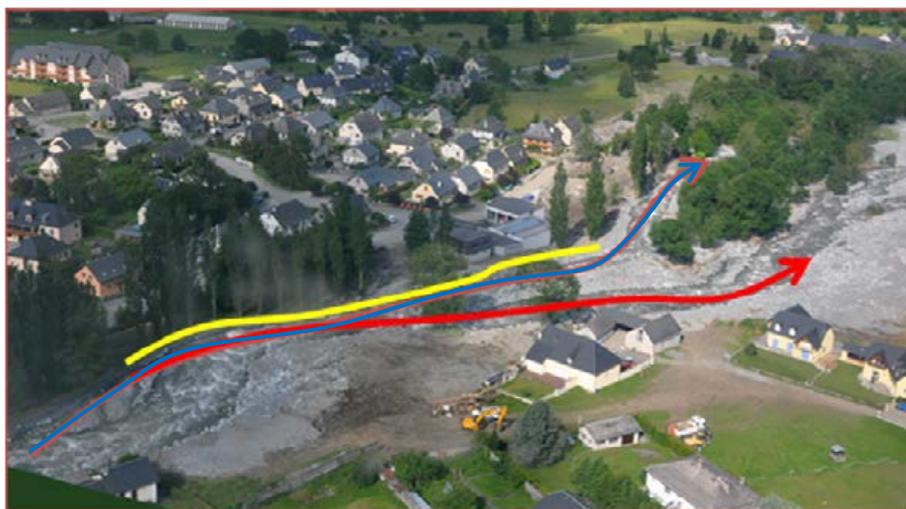
Le cône du Bastan à Esquièze (65) – En rive gauche, les points durs liés à l'urbanisation ont rejeté la bande active de juin 2013 vers la rive gauche, au-delà des limites historiques connues

L'urbanisation de la rive gauche (bâtiment + mur-digue), au sein de la bande active historique, correspond à l'amorce de la zone de divagation vers la rive droite du cône de déjection. Le boisement alluvial dense a pu également joué le rôle de point dur / déflecteur.

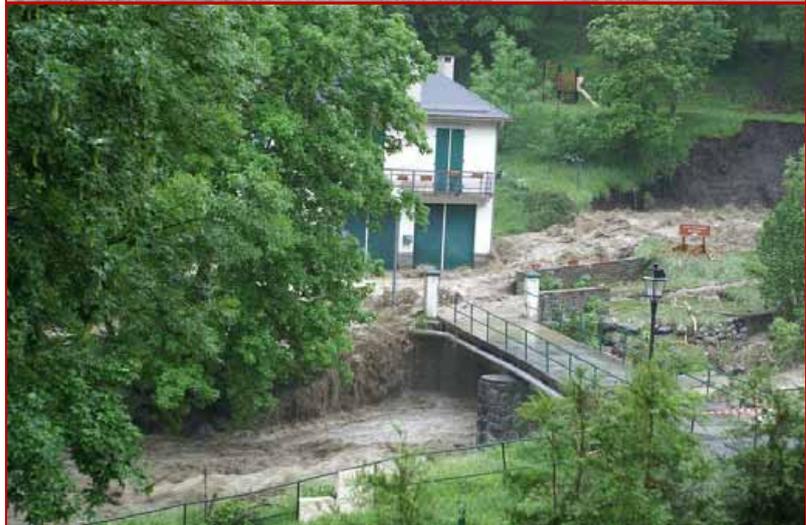
Pendant la crue, l'eau débordée en amont (effet tremplin + effet défecteur) érode le pied de versant en amont du bâtiment – la passerelle d'accès ne semble pas en charge – source D.Platon, CNRS/Géode

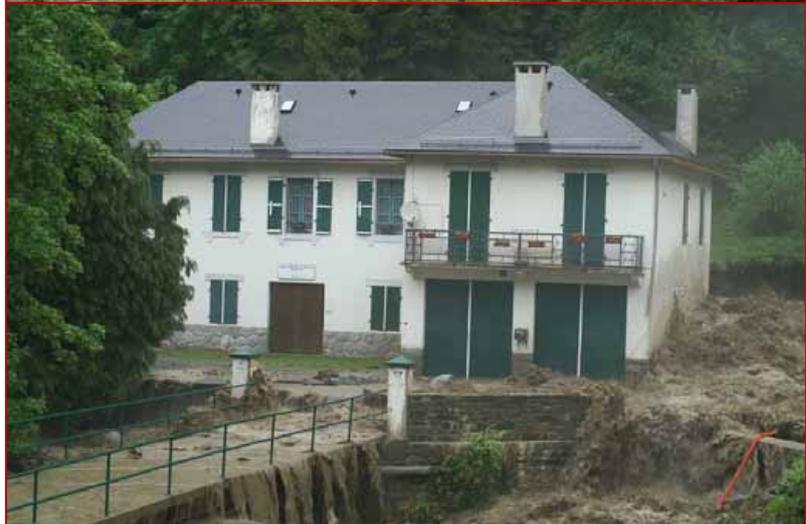
Pendant la crue, le bâtiment constitue un point dur/saillant, qui fait défecteur et accentue l'érosion du pied de versant – la passerelle d'accès ne semble pas en charge – source D.Platon, CNRS/Géode

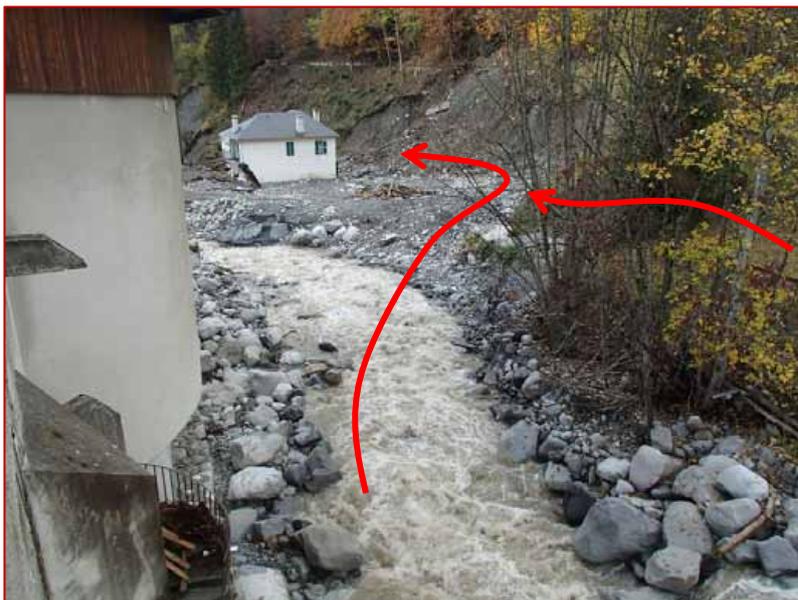
Le bâtiment (parking) en saillie, situé en amont, a pu jouer le rôle de déflecteur – Déstabilisé, le versant a glissé accentuant la destruction des 2 bâtiments implantés sur cette terrasse

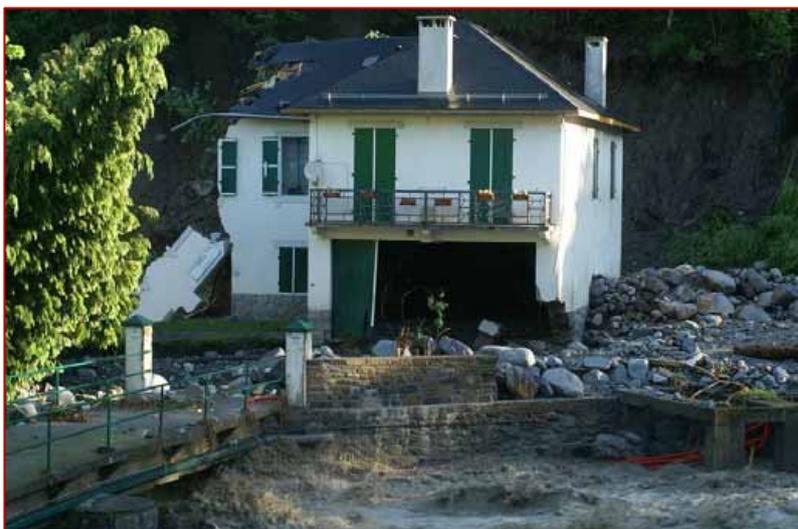
Les dépôts grossiers, en amont du bâtiment, proviennent en partie de l'érosion du versant et indiquent le rôle d'obstacle joué par lui - source D.Platon, CNRS/Géode

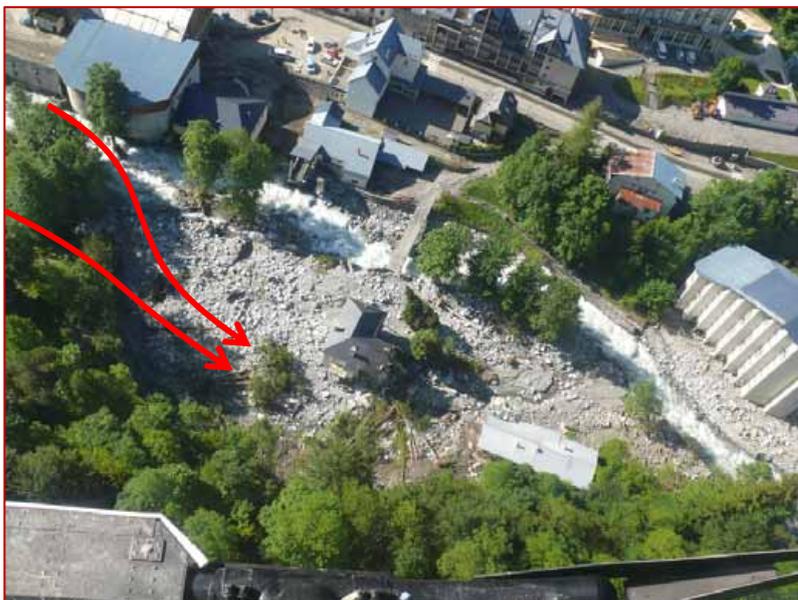
Après la crue, la terrasse comprise entre le Bastan et le versant constitue une zone de sédimentation, sur laquelle les 2 bâtiments présents ont été détruits pas la crue – source DDT65

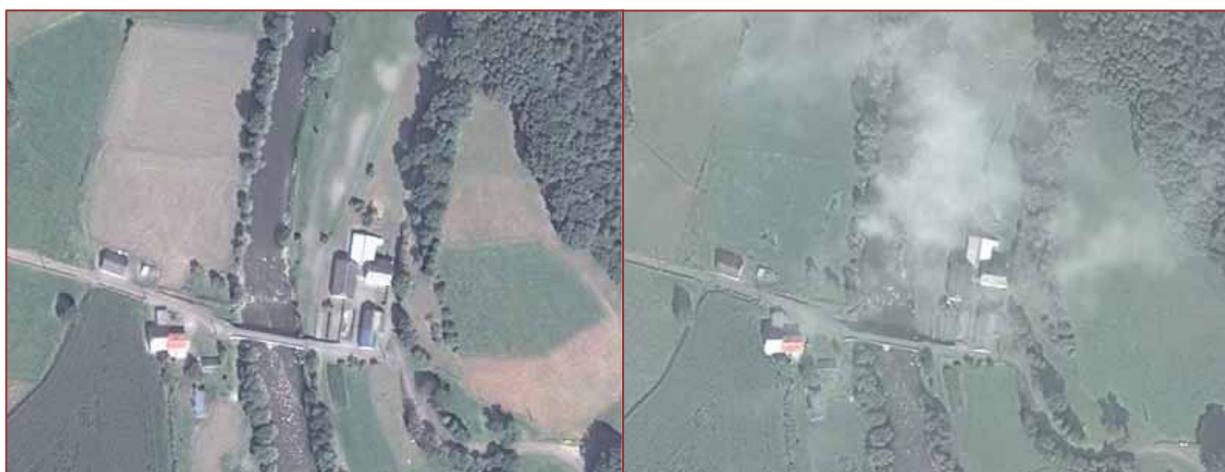
Images Pléïades du 4/09/13, à gauche, et du 7/10/13, à droite – sur cette dernière, les nuages limitent les possibilités de photo-interprétation

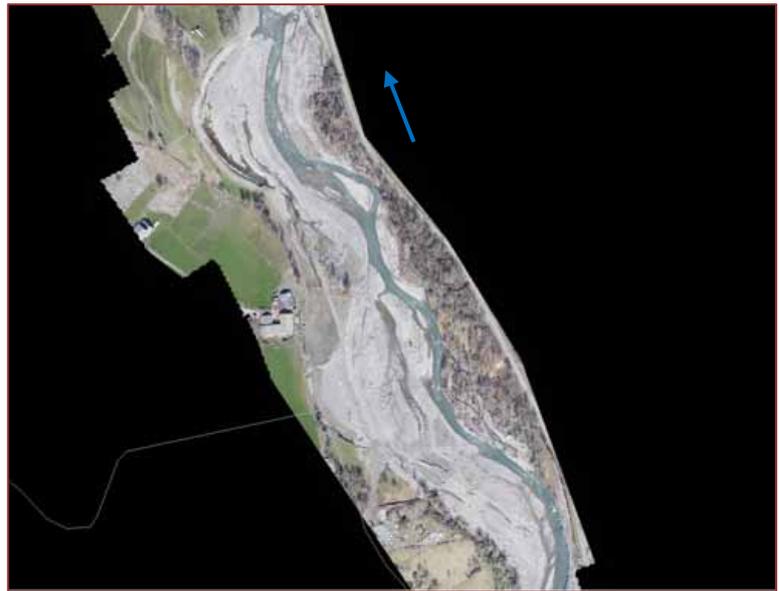
Le gage de Pau à Beaucens (65) – image GéoDiag/Avion Jaune de 15 février 2014 – les travaux de terrassement ne permettent plus de connaître l'état du cours d'eau hérité de la crue de juin

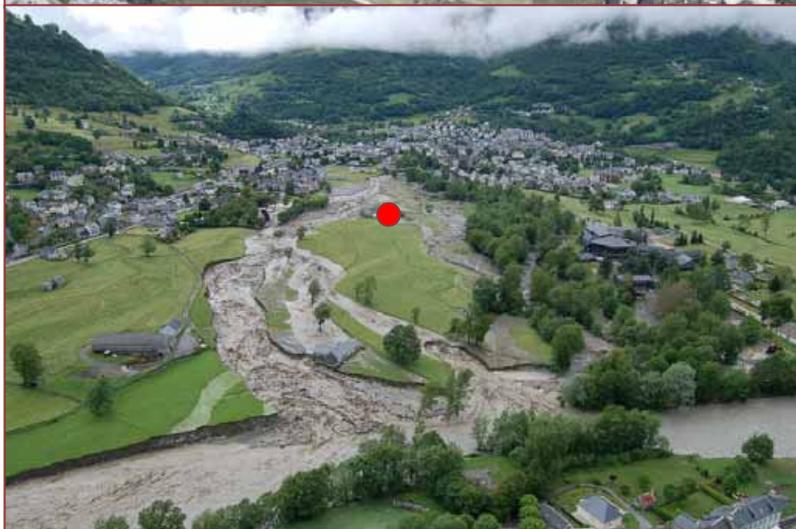
Le cône du Bastan à Luz-St-Sauveur (65) – vue oblique permettant de voir des talus et des chenaux (source DDT65)

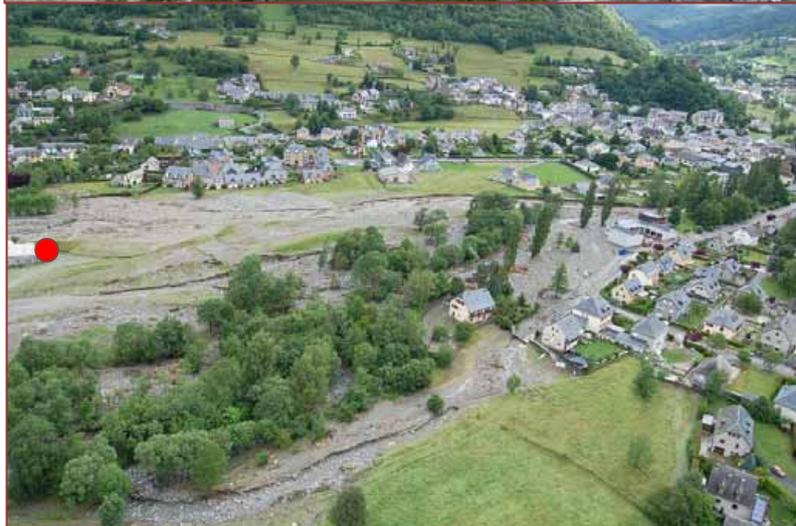
Le cône du Bastan à Luz-St-Sauveur (65) – autre vue oblique permettant de voir les mêmes éléments sous un autre angle (source DDT65)

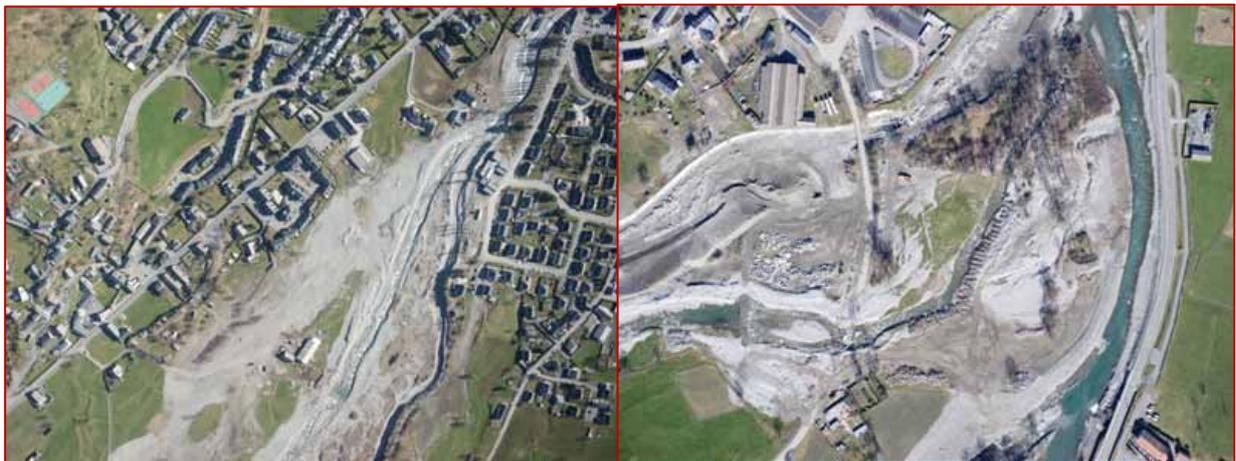
Zones alluviales déboisées, à gauche sur le cône du Bastan à Esquièze (65), à droite sur celui du gave de Cauterets à Soulom (65) – source GéoDiag/Avion jaune

Après la crue de juin 2013, de nombreux avis se sont exprimés pour que tous les arbres présents le long des cours d'eau soient supprimés. Si cela peut effectivement réduire le risque de formation des embâcles, la perte de rugosité et de stabilisation des berges par les systèmes racinaires ne peuvent qu'accroître la dynamique d'une crue équivalente et les dommages associés.

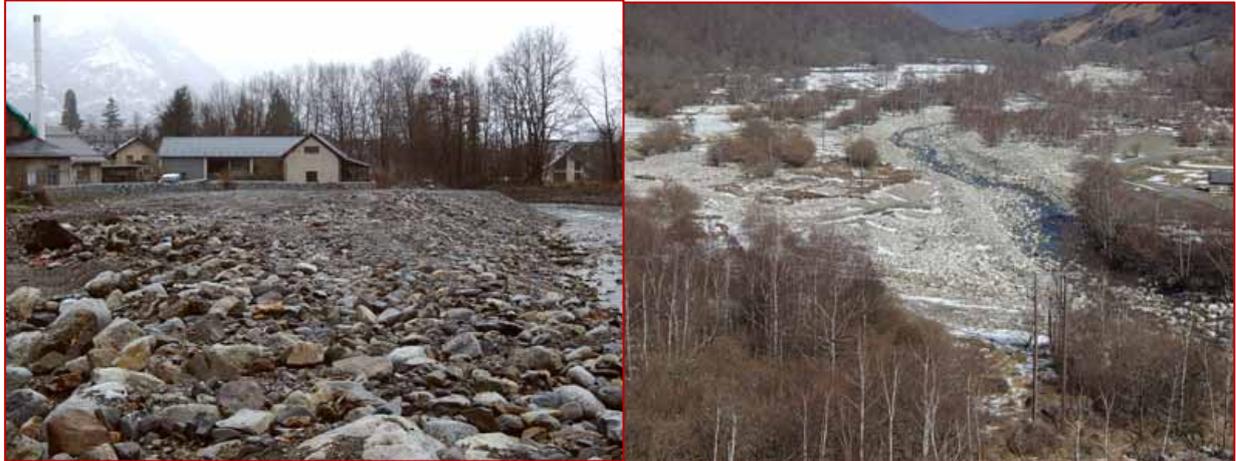
Curage et régalinge de galets, à gauche sur la Pique à Bagnères-de-Luchon (31), à droite sur la Neste du Iouron à Artiguelongue (65)

Les bancs de galets sont perçus comme un facteur d'encombrement et de rehaussement des lits fluviaux ou torrentiels. Ces modifications topographiques existent. Cependant, elles peuvent être temporaires, jusqu'à ce que la prochaine crue morphogène reprenne une partie des alluvions et favorisent aussi le fonctionnement des espaces tampons (débordement, mobilité, stockage), donc la dissipation de l'énergie des crues.

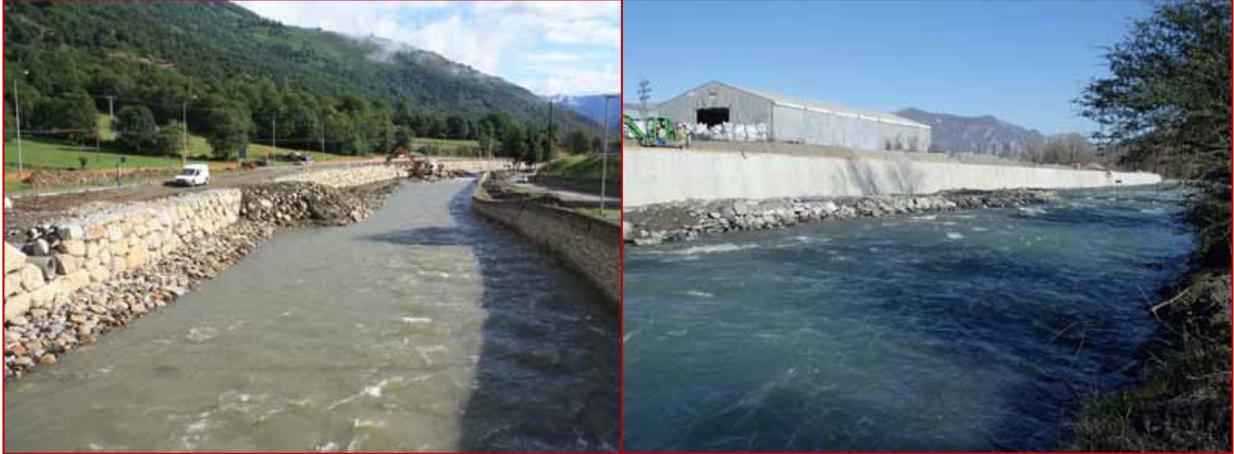
Protections de berge, à gauche sur la Garonne en val d'Aran (31), à droite sur le gave de Pau à Pierrefitte (65)

En réponses à ces contraintes, parfois nouvelles, le cours d'eau cherchera d'autres modalités d'ajustement pour dissiper son énergie, par exemple en s'incisant au droit de la portion contrainte ou en érodant une portion de berge, plus en aval.
