Etude portant sur une analyse post-crise des cours d'eau de la Garonne amont, de la Pique, des Nestes et de l'amont du gave de Pau (31, 64, 65)

Rapport d'étude

Septembre 2014

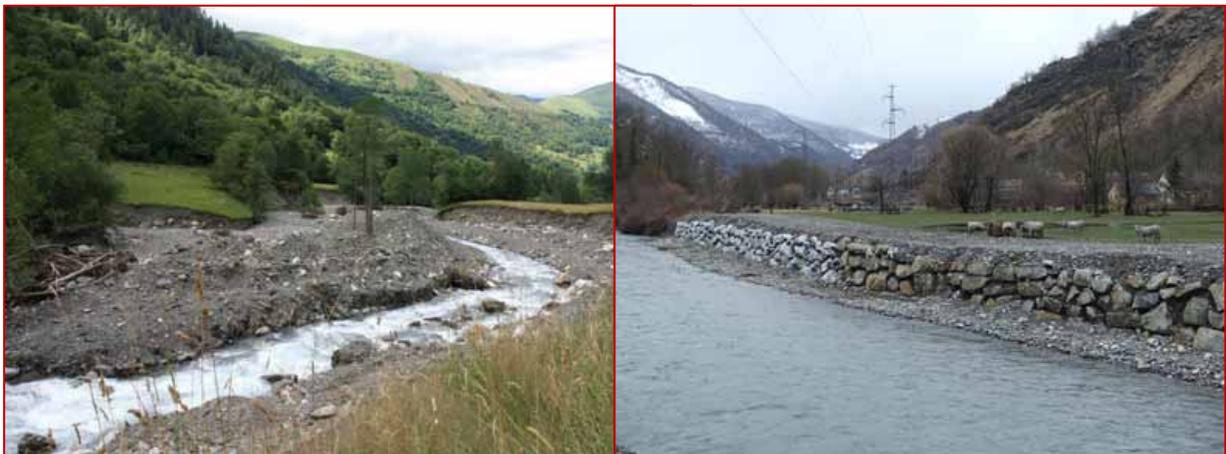
Endiguements longitudinaux, à gauche sur la Neste d'Oô à Oô (31), à droite sur la Pique à Salles-et-Pratviel (31)

Les endiguements longitudinaux, destinés à empêcher les débordements, sont généralement implantés en haut de berge et ont souvent été réalisés à partir de matériaux de curage (alluvions grossières). Une implantation plus proche des enjeux à protéger contre les inondations et une construction selon des normes géotechniques ou de génie civil adaptées à ce type d'ouvrage seraient plus efficace et fiable.

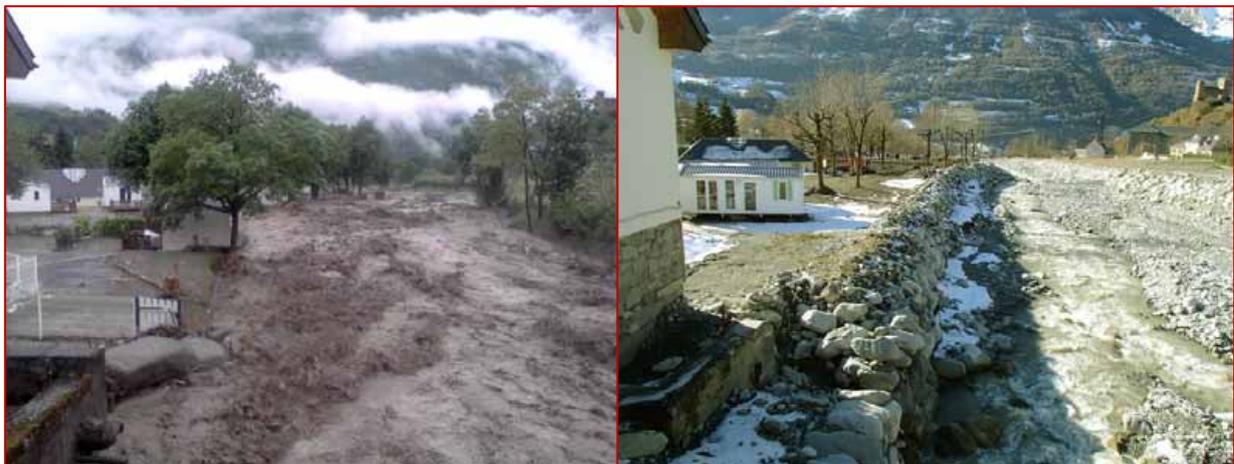
Reconstruction d'une partie du camping d'Esterre (65), inondé par le Bastan en 2013

- ☹ Réduire les capacités fonctionnelles des espaces tampons ;
- ☹ Concentrer les flux liquides et solides des prochaines crues ;
- ☹ Maintenir voire augmenter la vulnérabilité face aux risques d'inondation ou de mobilité.

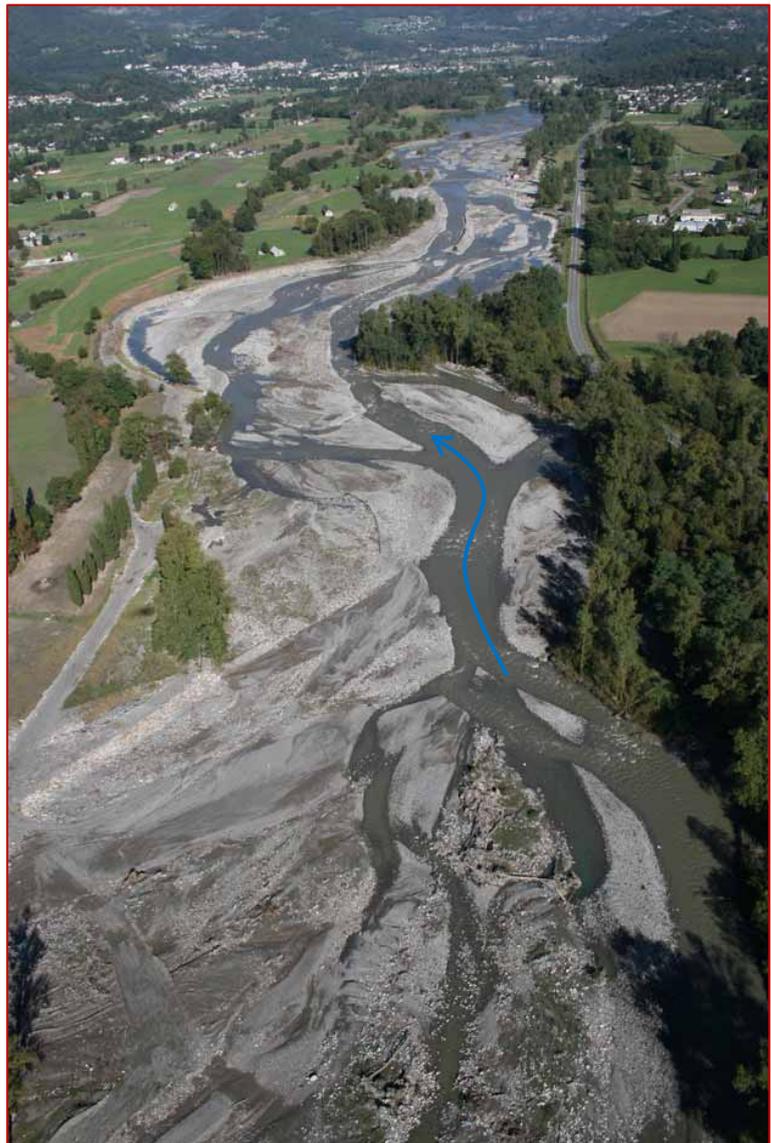
Enfin, le seuil de Beaucens, verrou anthropique par lequel le gave est censé passé, est menacé par la mobilité latérale, comme en témoigne son contournement par la rive droite, en juin 2013.

Le gave de Pau à Beaucens/Adast (65) – les protections et aménagements réalisés en amont ou en rive gauche peuvent constituer des facteurs aggravants pour les enjeux présents en rive droite et en aval (source DDT65)

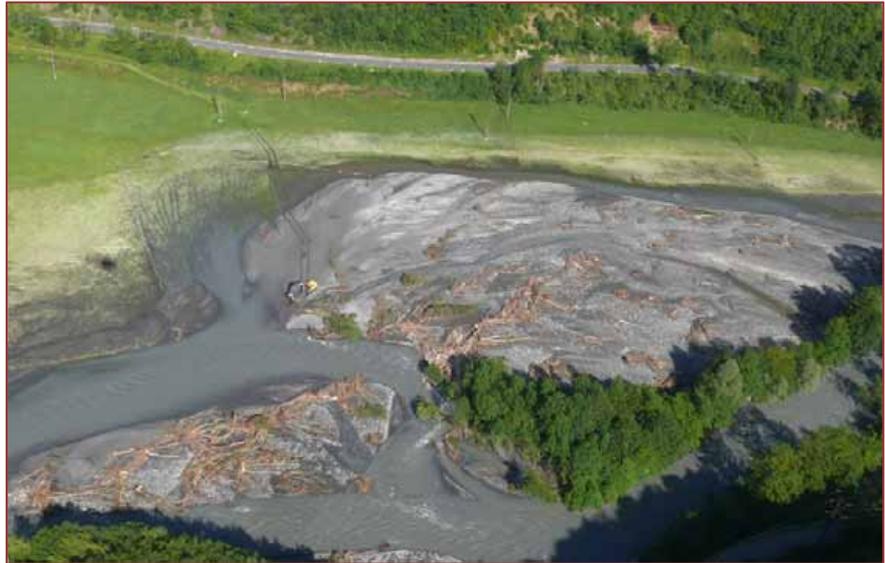
La Neste d'Aure à Grézian (65) – En amont du verrou, la zone tampon a permis à la Neste d'inonder, de divaguer et de déposer les alluvions charriées et de nombreux chablis – (source DDT65)

Lieux des dégâts et des transformations les plus frappantes, les **espaces tampons** (voir § 5.1), leur vulnérabilité (enjeux présents / aléas possibles) mais également leur fonction sécuritaire (écrêtement des inondations, ralentissement de la propagation des crues, stockage des sédiments charriés et des chablis, etc.) nécessitent d'être pris en compte dans la prévention comme dans la « reconstruction ».
