**ETUDE DES RYTHMES DE MIGRATION DES ESPECES  
AMPHIBIOTIQUES ET HOLOBIOTIQUES DE LA GARONNE AU NIVEAU  
DE LA STATION DE CONTROLE DE GOLFECH AU COURS DE  
L'ANNEE 2013  
MPGOL13 – MPSATA13 – MPPSGO13**

actions MPGOL13 - MPSATA13 - MPPSGO13 / MI.GA.DO. 22G-14-RT

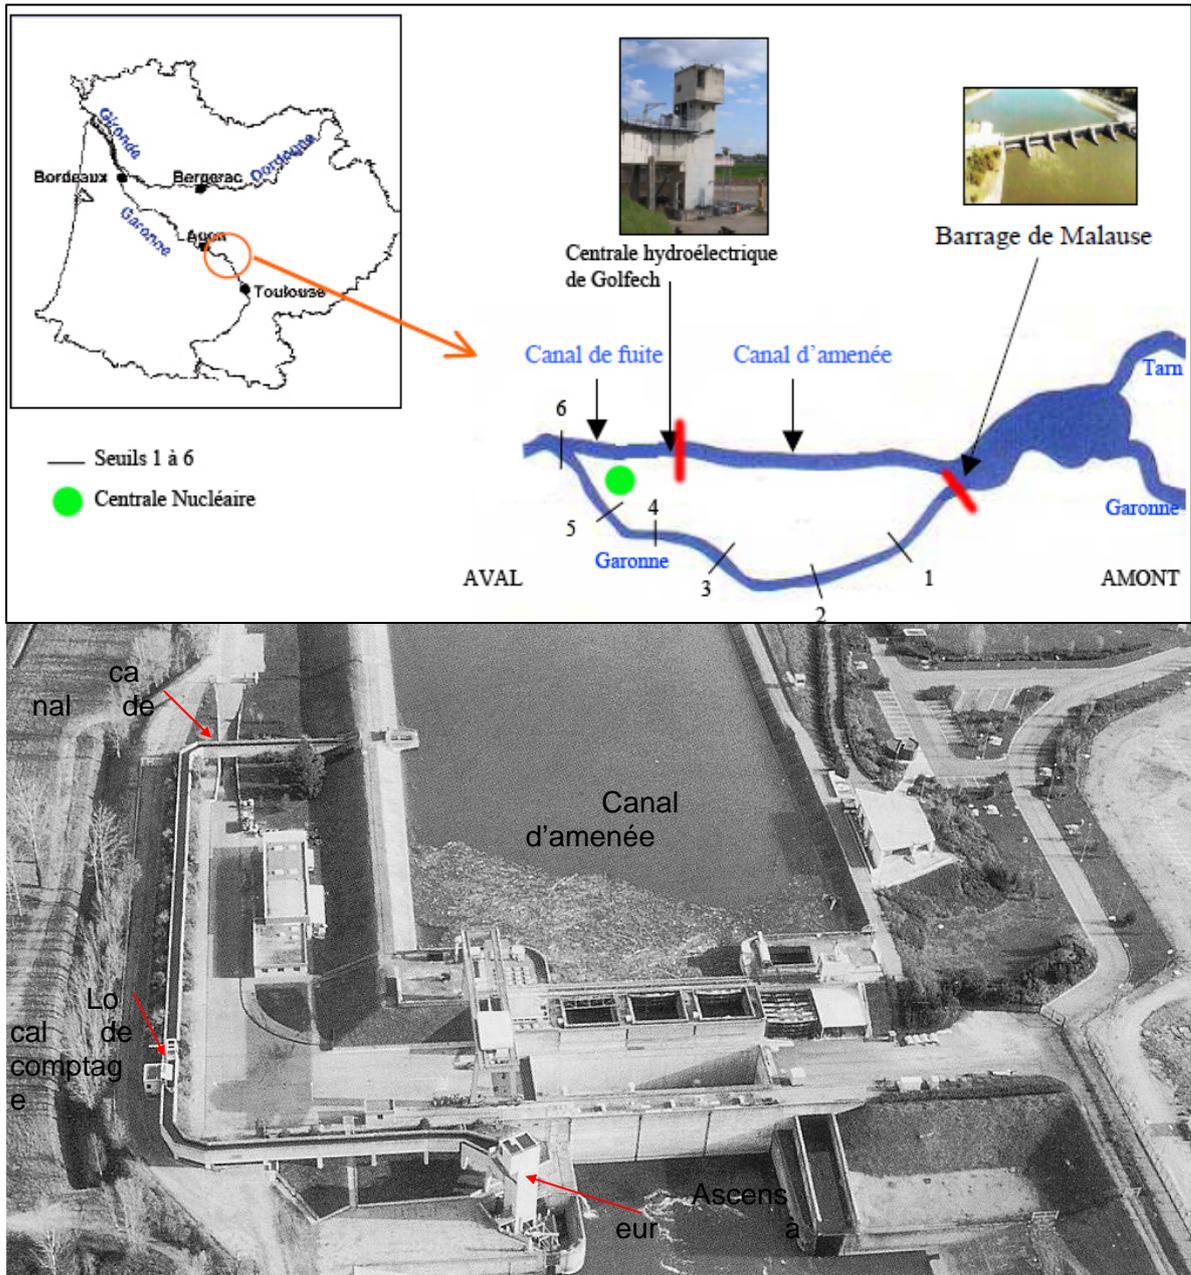
Figure 1 : Site de l'usine hydroélectrique EDF de Golfech

L'aménagement hydroélectrique EDF de Golfech se compose d'un barrage mobile, situé à Malause, court-circuitant une quinzaine de kilomètres de la Garonne (débit réservé entre 10 m<sup>3</sup>/s et 20 m<sup>3</sup>/s suivant la période de l'année) pour alimenter par un canal d'amenée de 10 Km de longueur l'usine équipée de trois groupes bulbes turbinant un débit maximal de 540 m<sup>3</sup>/s. Le débit turbiné est restitué en Garonne par un canal de fuite de 2 Km de longueur (Figure 1).

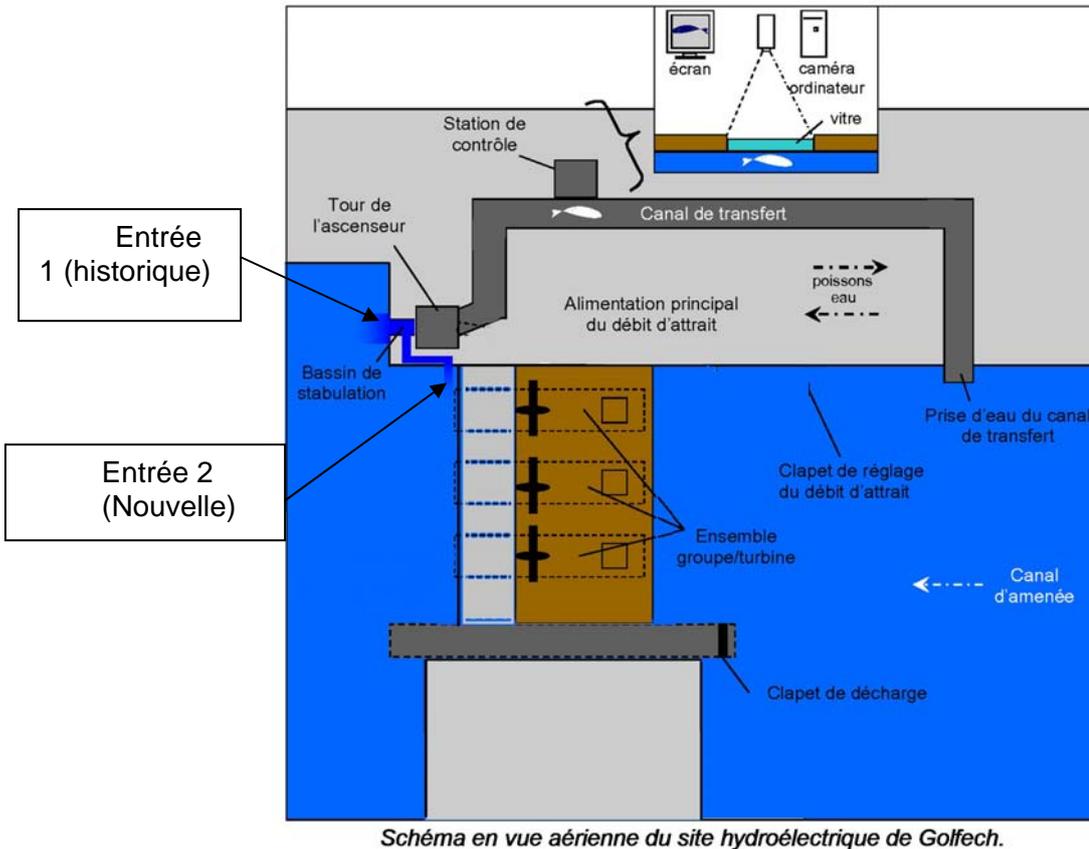
**Figure 2 : Schéma en vue aérienne du site hydroélectrique de Golfech et de la station de contrôle**

Le principe de l'ascenseur consiste à capturer les poissons au pied d'un obstacle dans une cuve contenant une quantité d'eau appropriée à leur nombre puis à remonter cette cuve et à la déverser en amont. Il se compose d'une partie basse assurant l'attraction, la capture et la stabulation des poissons, d'une partie intermédiaire (la tour) supportant le dispositif de relevage de la cuve de 3.3 m<sup>3</sup> et d'une partie haute (le canal de transfert) assurant le transit des poissons vers le canal d'amenée (figure 2).

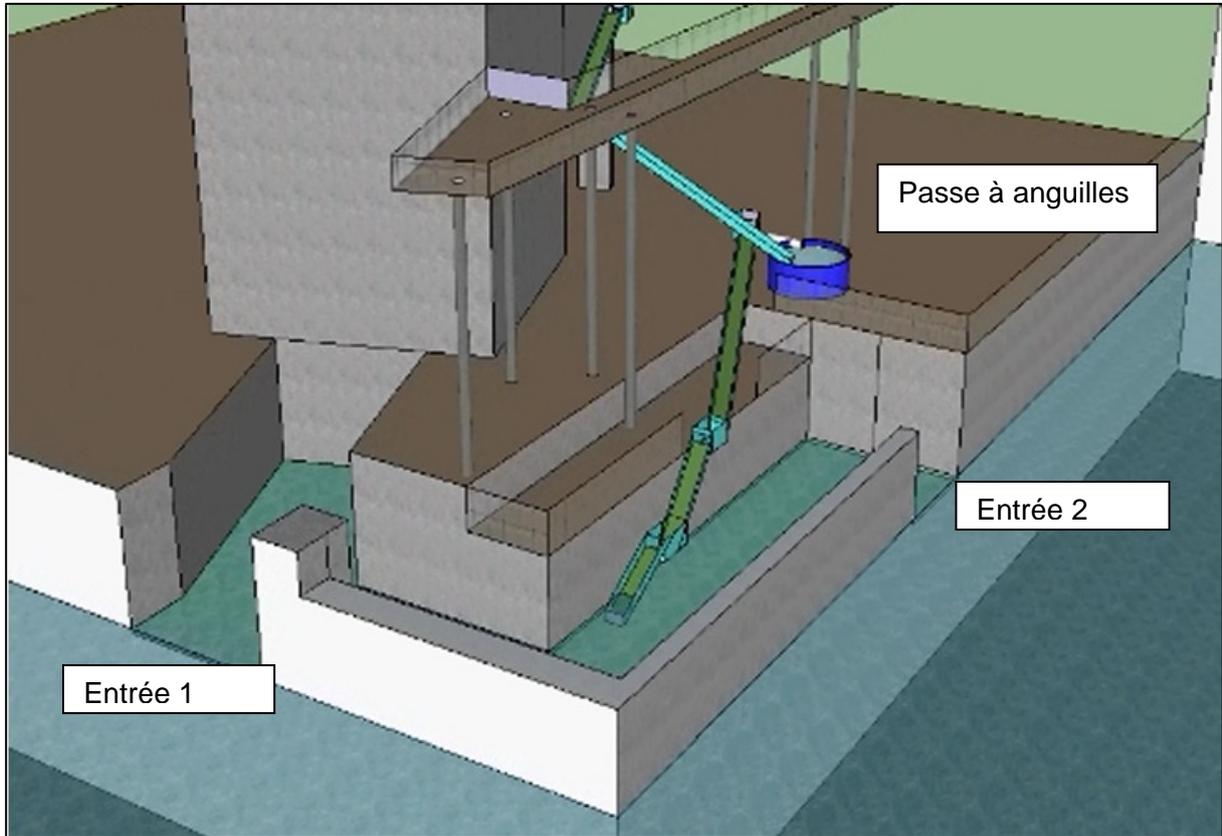
**Figure 3 : Schéma présentant les deux entrées de l'ascenseur à poissons de Golfech et la passe à anguilles.**

En 2011, une deuxième entrée a été créée au niveau de l'ascenseur à poissons afin d'optimiser le franchissement de l'usine hydroélectrique. Cette entrée est située au droit de la sortie des groupes de l'usine et le débit qui y transite est régulé par une vanne gérée par un automate.

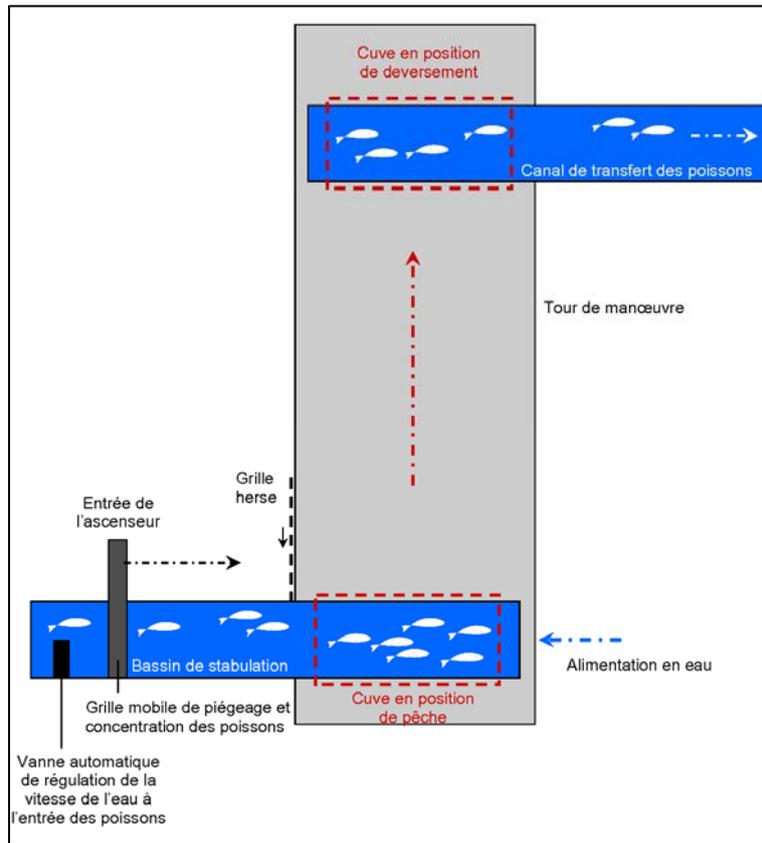
**Figure 4 : Schéma d'ensemble du fonctionnement d'un ascenseur à poissons**

Le fonctionnement de l'ouvrage, entièrement automatique, est régulé depuis cette année par un automate programmable assurant les fonctions mécaniques (mouvement de la grille de capture et de concentration des poissons, levage et déversement de la cuve). Il assure la régulation de l'alimentation en eau, de sa vitesse dans le canal de transfert ainsi que du dénivelé à l'entrée de la passe. En 2011, la gestion de ces paramètres a été modifiée et facilitée grâce à une nouvelle interface (écran tactile).

La fréquence des remontées est réglable, la durée minimale entre deux cycles étant de 20 mn, la maximale de 120 mn. A noter tout de même que le nouveau programme permet des réglages intermédiaires mais, qu'en 2013, les consignes des années précédentes ont été conservées. Par ailleurs, les travaux au niveau de la 2ème entrée ont été également l'occasion pour EDF de rénover la centrale hydraulique pilotant le système de franchissement et ainsi permettre une fiabilisation de l'ouvrage.

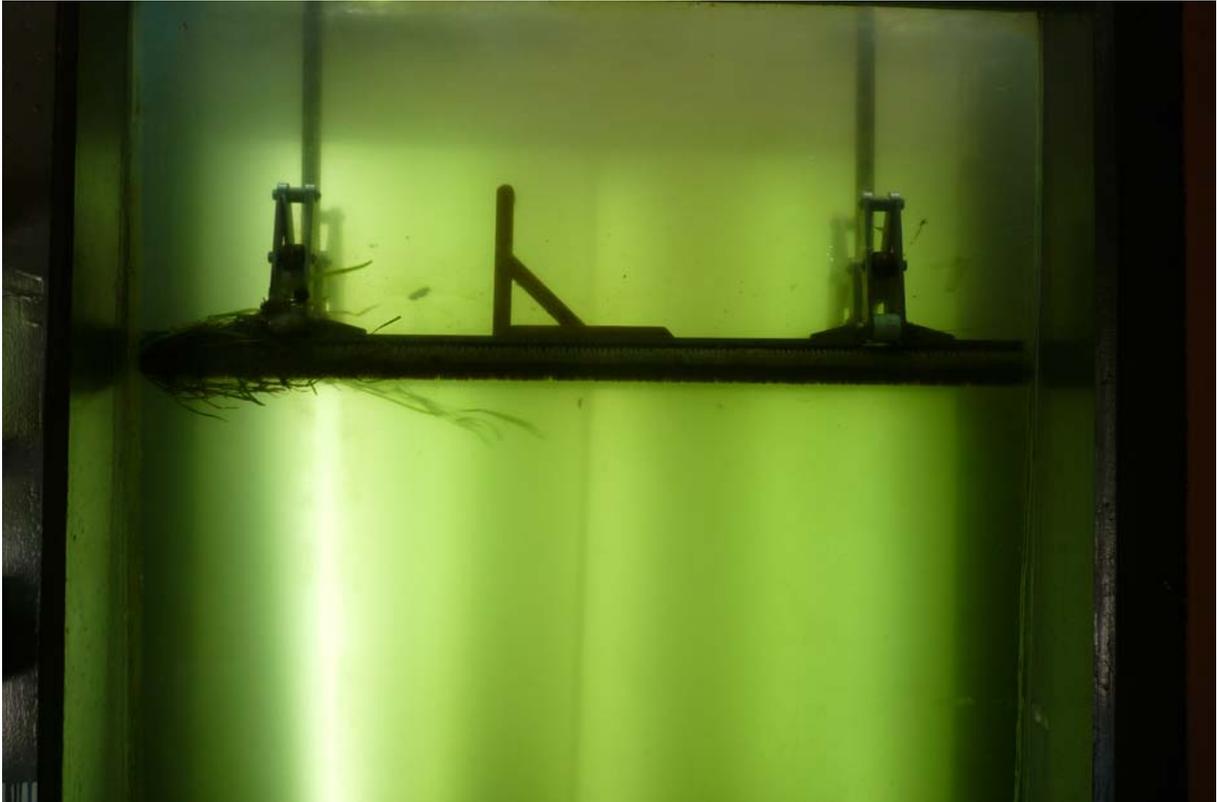
**Figure 5 : Vue du système de nettoyage automatique des vitres du local vidéo de Golfech installé en 2011**

Enfin, EDF a installé en 2011 un système de nettoyage automatique des vitres et du rétroéclairage, facilitant grandement la maintenance des installations et optimisant la prise de données vidéo (figure 5). Cet appareil a fonctionné toutes l'année 2013 avec, sur certains mois (mai – juin), une utilisation intensive de l'ordre de 2 fois par jour. Robuste et efficace, il s'avère être aujourd'hui un outil incontournable pour permettre une acquisition vidéo de qualité.

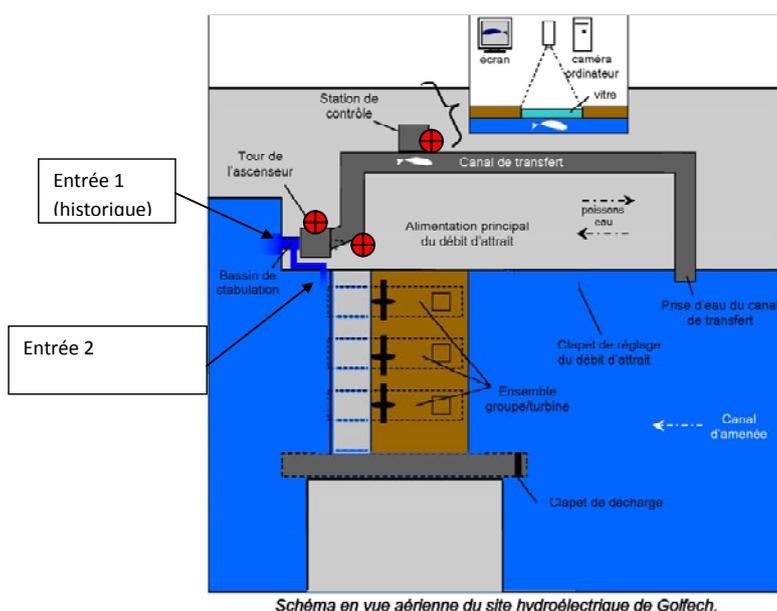
**Figure 9 : Localisation des antennes de détection TIRIS à Golfech ( ● )**

Sur le site de Golfech, 3 antennes de détection ont été installées en 2012 par EDF R&D. Leur localisation est mentionnée sur la figure 9.

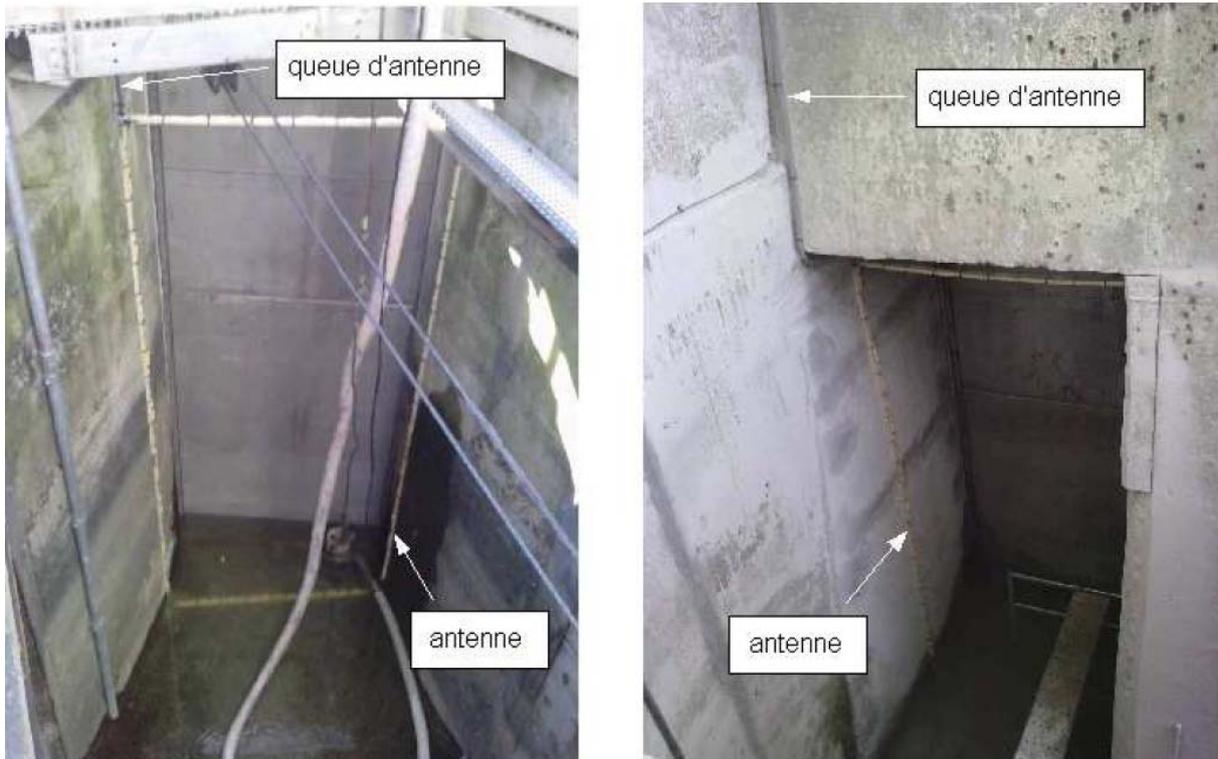
Figure 10 : Vue des antennes 1 (à gauche) et 2 (à droite) installées à Golfech en 2012.

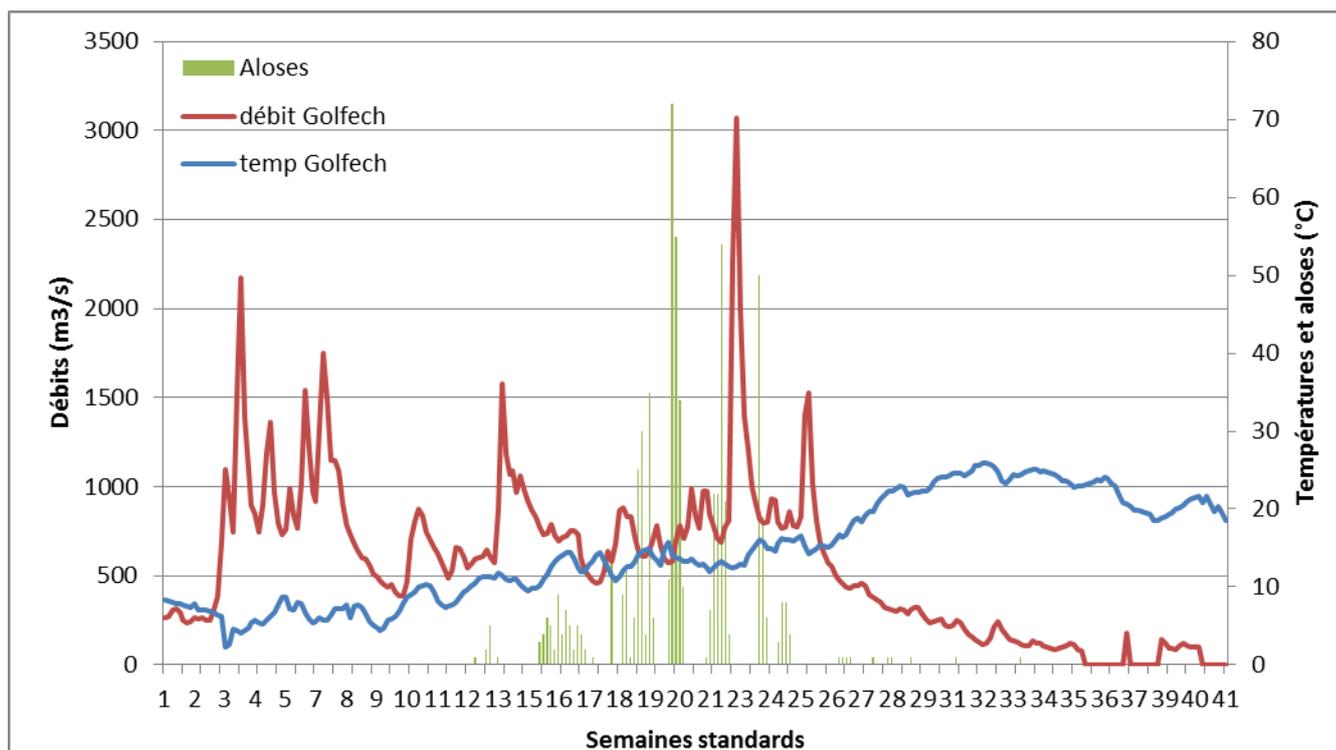
**Figure 17 : Evolution des passages d'aloses à Golfech en 2013 en fonction du débit et de la température.**

Au-delà des faibles effectifs contrôlés, la migration de l'alose en 2013 est une nouvelle fois très précoce, avec 83 % des passages observés avant fin mai et les premiers individus contrôlés dès le 24 mars. Comme illustré dans les Figures 16 et 17, la migration observée au mois d'avril 2013 est significative (11%) même si, en proportion, moins importante que les observations faites depuis 2007 (24 % des aloses en moyenne ont franchi l'obstacle pendant ce mois entre 2007 et 2013 contre 2 % du stock en moyenne entre 1993 et 2006). L'augmentation de la température de la Garonne (> 11°C le 1<sup>er</sup> avril) est à l'origine du début de migration qui s'arrête brutalement du fait d'une première crue. La migration reprend dès que la température moyenne de l'eau réaugmente. Pour démontrer l'impact des variations de températures positives ou négatives, d'un jour à l'autre, sur le passage des aloses au niveau de l'ascenseur, un test statistique a été effectué sur la période 1993-2013. Il a été montré que le nombre moyen d'aloses transitant à Golfech lorsque les variations de températures sont positives, est significativement supérieur ( $p$ -value = 0.04716,  $W = 287.5$ ) à celui observé lorsque les variations de températures sont négatives.

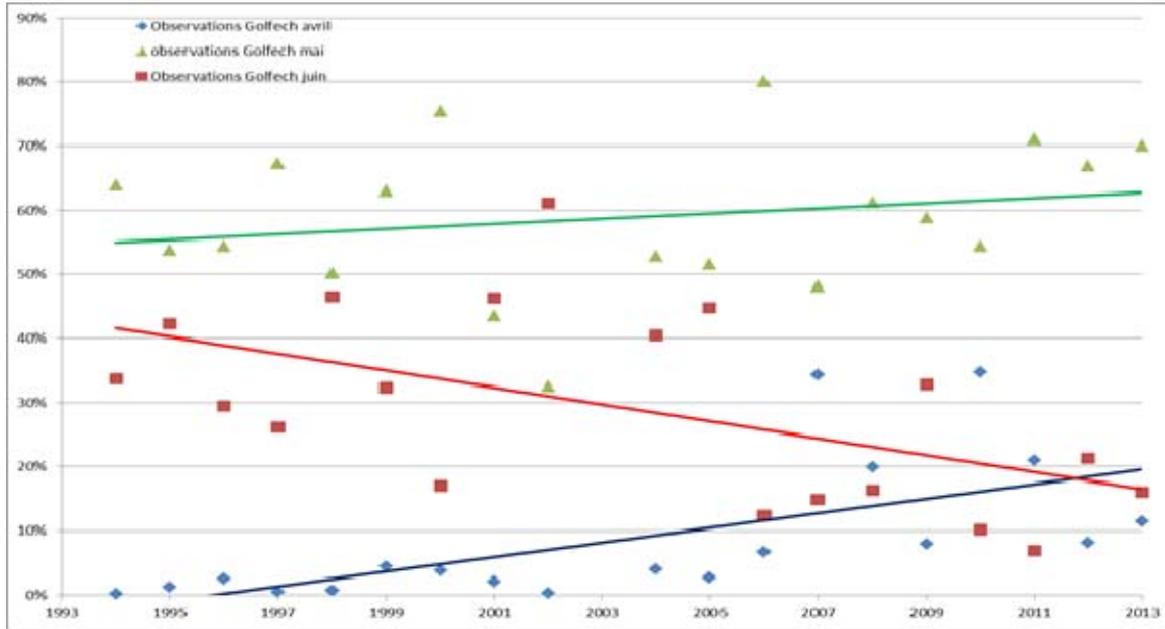
**Figure 18 : Tendence de la répartition mensuelle des aloses contrôlées à Golfech entre 1993 et 2013.**

Enfin, indépendamment des conditions hydrologiques du fleuve, on observe globalement une précocité dans la migration depuis quelques années. De plus, l'analyse de la tendance de l'évolution des pourcentages de répartition mensuelle sur la période 1993-2013 montre une stabilité, voire une très légère augmentation des passages en mai mais surtout une très nette diminution des individus contrôlés au mois de juin et au contraire une très forte augmentation des passages au mois d'avril (jusqu'à 35 % selon les années, Figure 18).

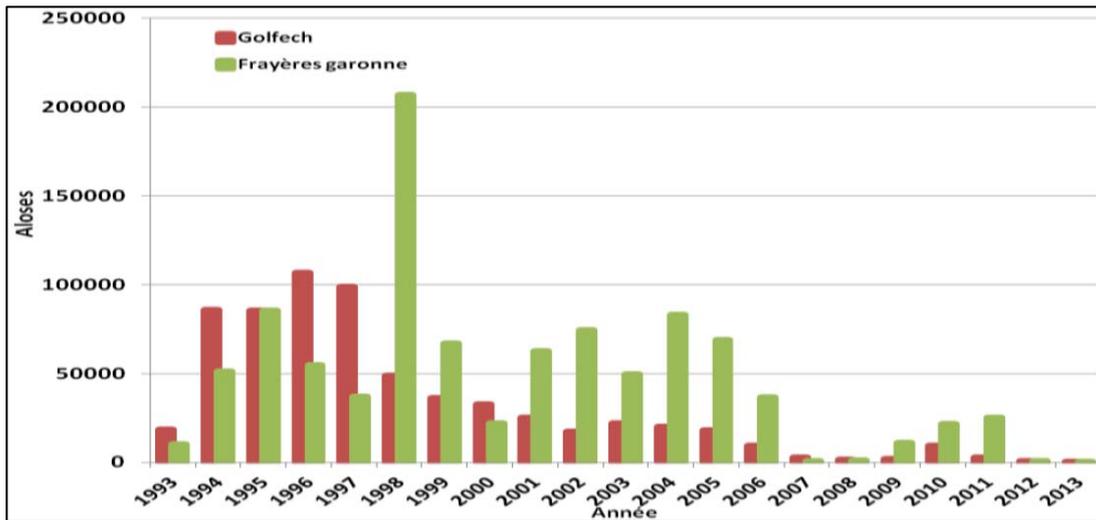
**Figure 19 : Evolution du stock reproducteur d’aloses sur la Garonne entre 1993 et 2013**

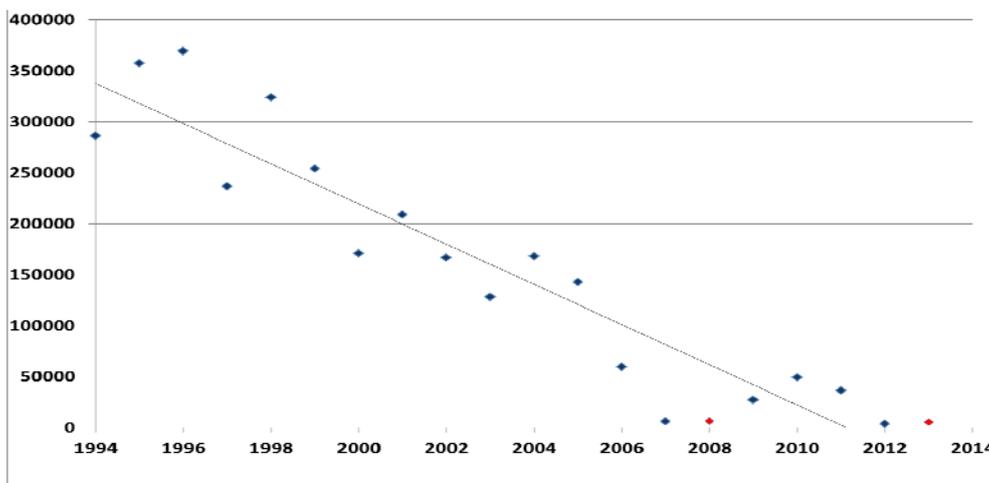
**Figure 20 : Evolution du stock de grande alose sur le bassin Garonne Dordogne entre 1994 et 2013**

L’alose présentant un homing de bassin, elle se doit d’être gérée à l’échelle du bassin Garonne Dordogne. Les résultats de 2013 donnent une estimation du stock reproducteur compris entre 3500 et 4200 géniteurs, soit un stock global compris entre **4500 et 5400 géniteurs. De toute évidence, la situation de l’alose reste préoccupante sur le bassin Gironde Garonne Dordogne et la question du repeuplement pour soutenir cette population en danger peut légitimement être évoquée (figure 20).**

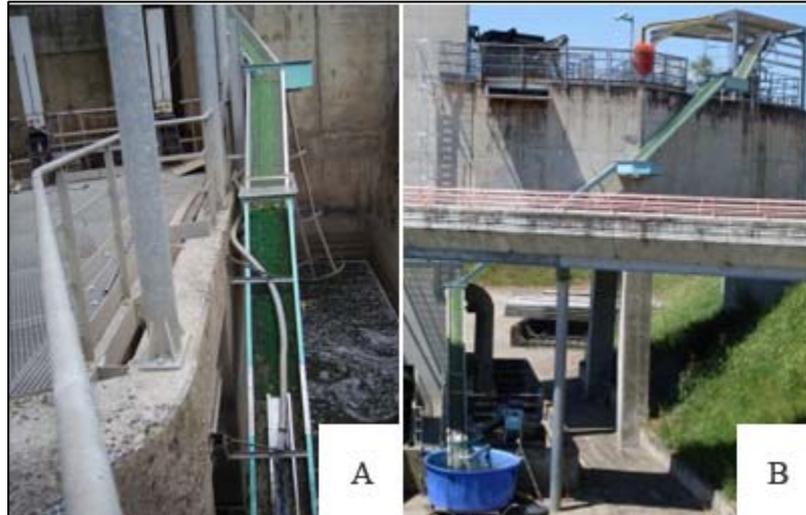
**Figure 21 : La passe à anguilles actuelle de Golfech. En A, la passe partie inférieure, en B, la passe partie supérieure.**

En fin d'année 2007 (effective pour la migration de 2008), la passe expérimentale à anguille a été agrandie. La première passe ne permettant pas un franchissement autonome des anguilles, celles-ci devaient être déversées manuellement dans le canal de transfert. Depuis cette date, la passe mesure 40m de long et permet de franchir le dénivelé total du barrage de Golfech, soit 17m de haut (Figure 21).

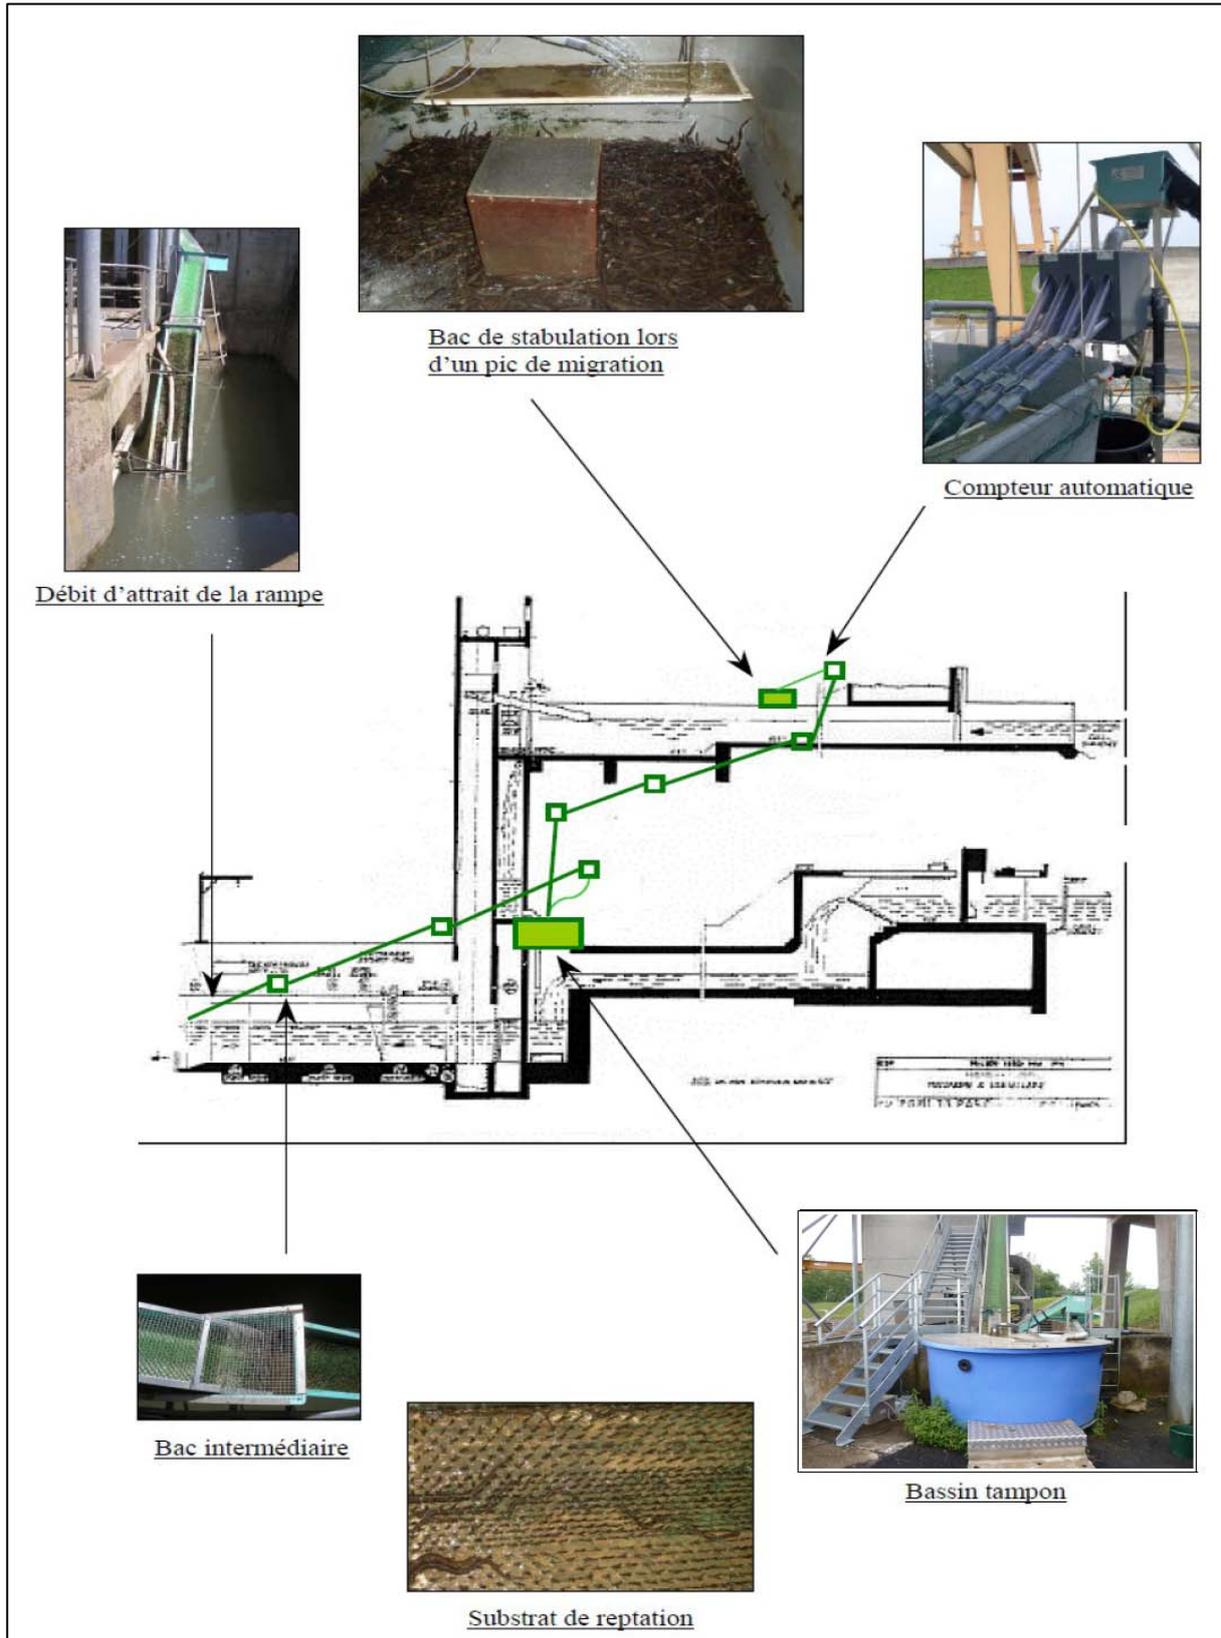
Figure 23 : Schéma de la rampe à anguilles définitive

Le débit qui s'écoule sur les brosses est établi en fonction de l'inclinaison de la rampe et de la hauteur de la lame d'eau. Pour de fortes pentes, l'efficacité est optimale avec un débit d'alimentation faible (Voegtle & Larinier, 1999). La lame d'eau est d'environ 0,5 cm de haut et correspond à un débit de 0,25L/s.

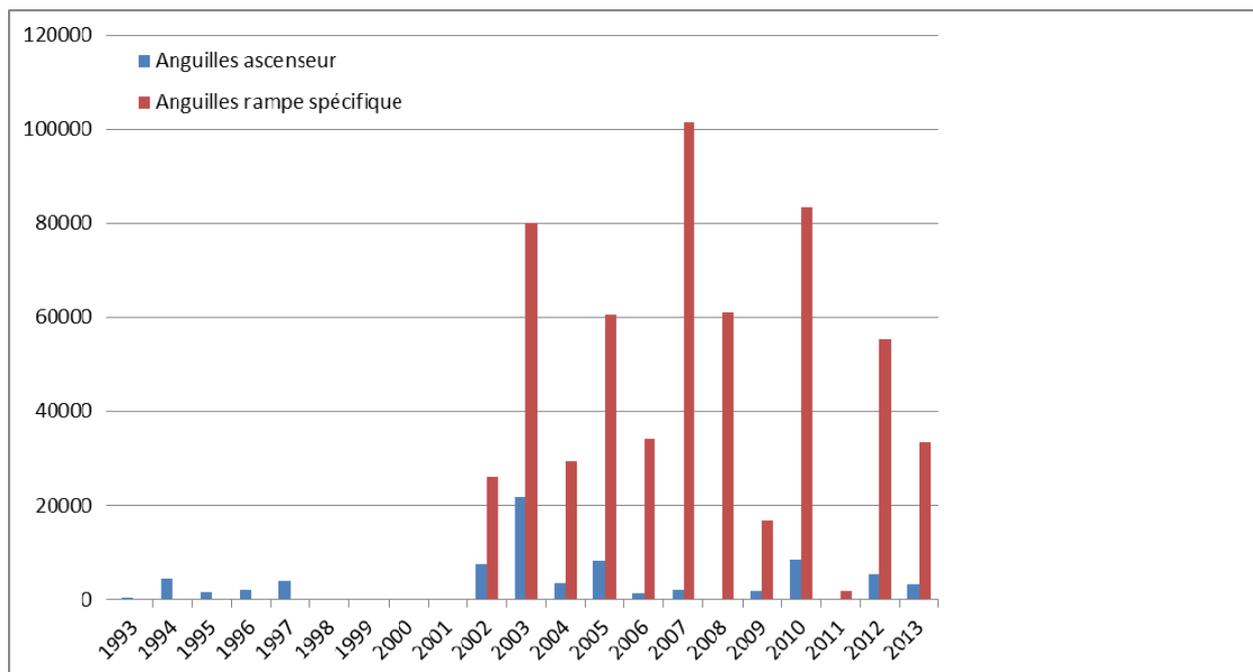
**Figure 24 : Evolution des passages d'anguilles a Golfech entre 1992 et 2013.**

Cette année, la partie aval de la passe a été mise en service le 22 avril. Le 11 juin, les premières anguilles ont été visibles sur la rampe, la partie amont a donc été mise en service du 11 juin au 8 août 2013. Durant cette période, **33 376** anguilles ont emprunté la passe spécifique de Golfech. Les tests vidéo effectués entre 2005 et 2008 montraient que les passages d'anguilles par l'ascenseur à poissons représentaient en moyenne 10 % de la totalité des effectifs recensés sur le site. Ainsi, en 2013, la population d'anguilles ayant emprunté l'ascenseur à poissons, est estimée à environ **3 350** individus : ce sont donc au total, **36 700 anguilles** qui ont franchi le barrage de Golfech (figure 24).

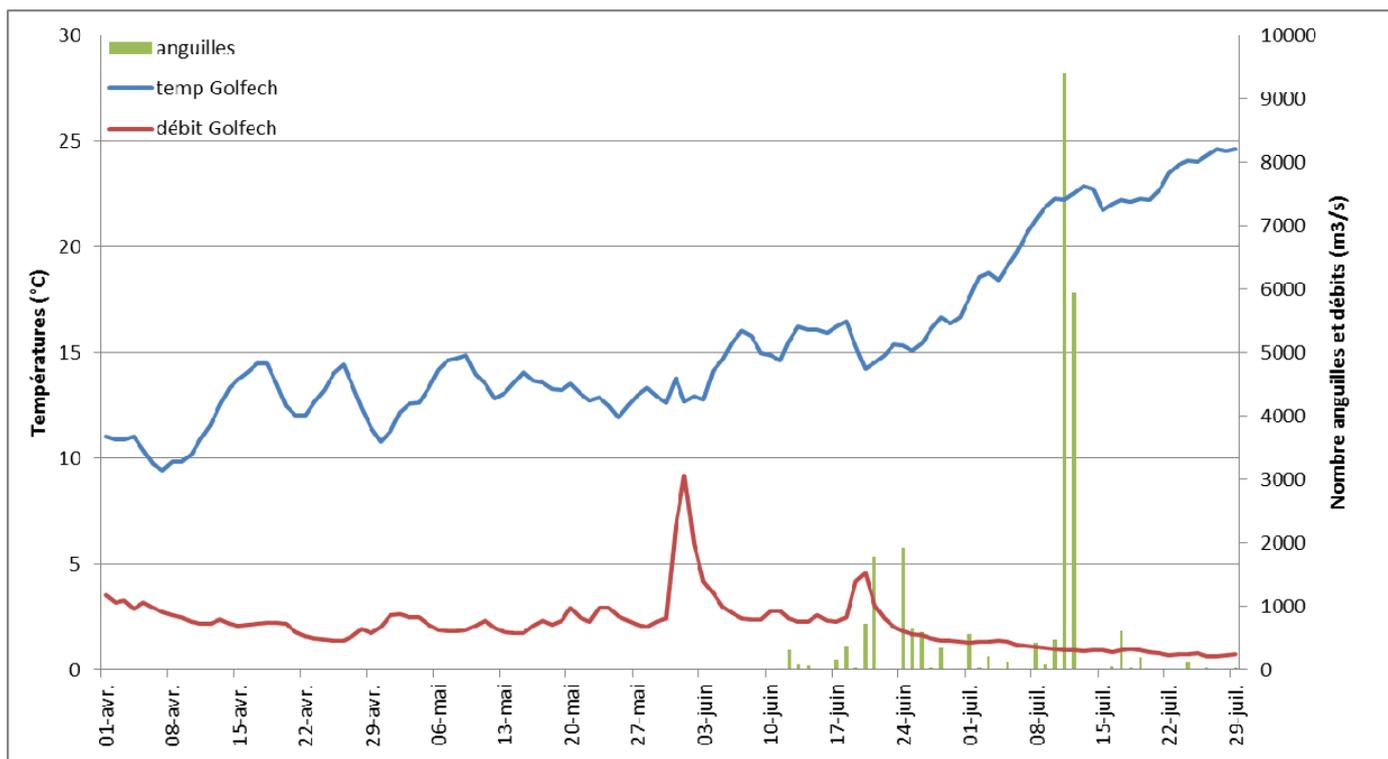
**Figure 25 : Evolution journalière des passages d'anguilles à Golfech en 2013 en fonction du débit et de la température de la Garonne.**

Comme le montre la figure 25, la première anguille a été contrôlée le 11 juin 2013. Comme tous les ans, la partie amont de la rampe et le compteur associé ne sont mis en service que si le rythme de migration devient régulier et que le nombre d'anguilles est significatif. Ainsi, la rampe amont n'a fonctionné qu'à partir du 11 juin à 12h. Les derniers individus ont été contrôlés le 29 juillet. Après chaque crue ou coup d'eau, il est observé un pic de migration avec plus de 3000 individus contrôlés par pic (max 11887 le 26 mai).

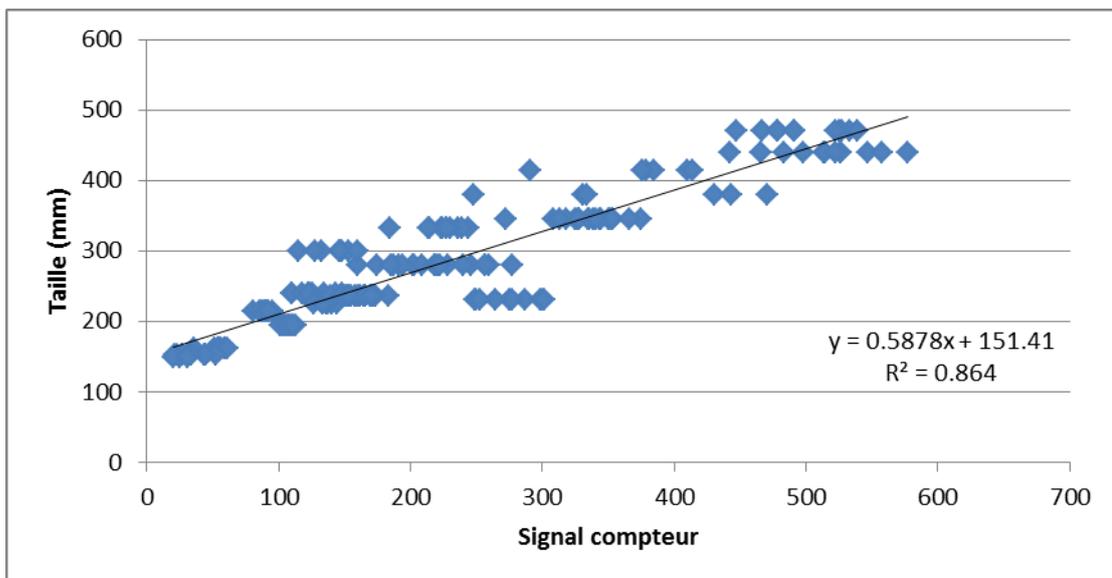
**Figure 27 : Relation entre le signal généré par le compteur et la taille des anguilles testées en 2013 à Golfech**

Les informations données par le compteur vont au-delà du simple comptage puisqu'il existe une relation linéaire entre la taille et la valeur du signal induit par le passage des individus, pour des sujets dont la taille est comprise entre 150 et 400 mm. La figure 27 montre que 80 % des individus détectés ont une taille comprise entre 200 et 320 mm. Par ailleurs, lorsque l'on compare la courbe de distribution des classes de taille issue du compteur avec celle issue des biométries quotidiennes (figure 28), on remarque que ces deux courbes sont quasiment superposables. Ainsi, grâce à ce compteur automatique, il est possible d'obtenir une bonne estimation de la taille de l'ensemble des individus empruntant le dispositif de franchissement.

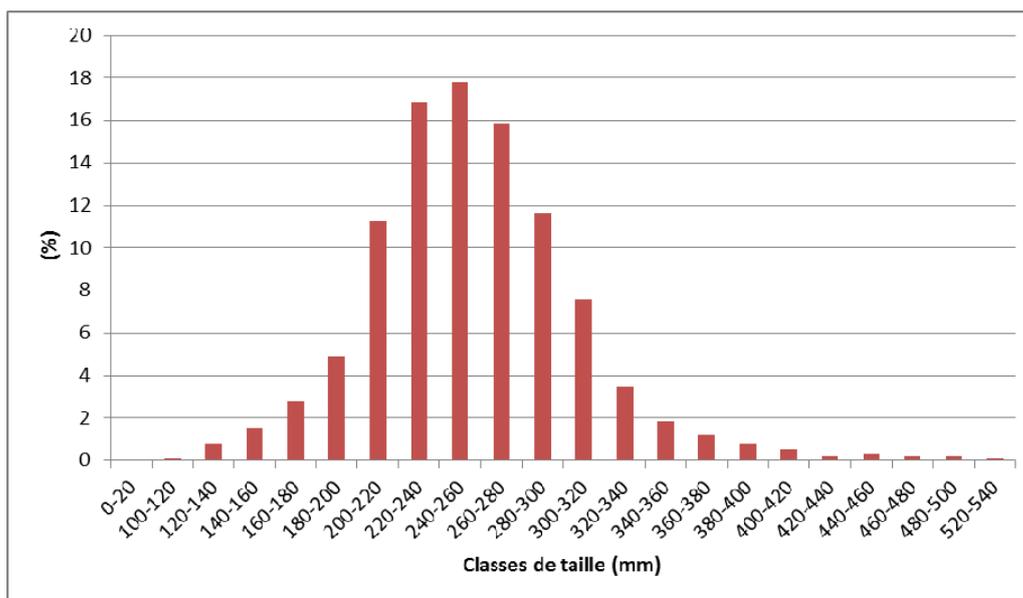
Figure 28 : Distribution des tailles des anguilles à Golfech en 2013 après analyses des signaux du compteur automatique.

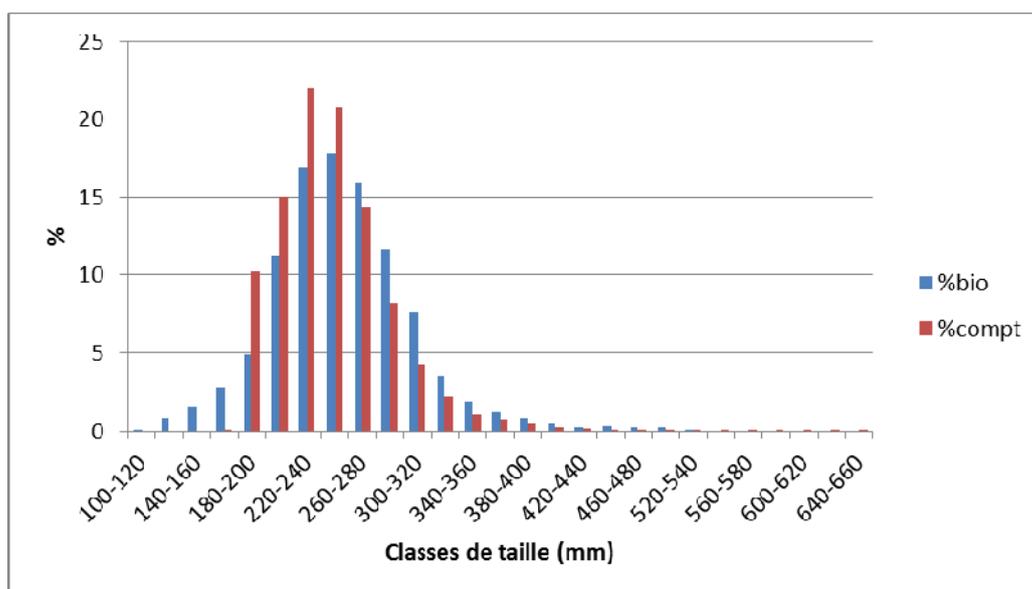
Figure 29 : Comparaison de la distribution des classes de taille entre les données issues du compteur et les données issues de la biométrie quotidienne à Golfech en 2013

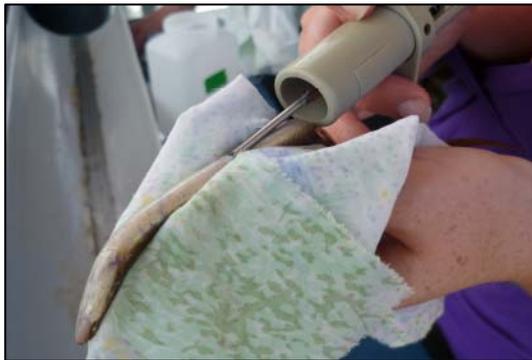
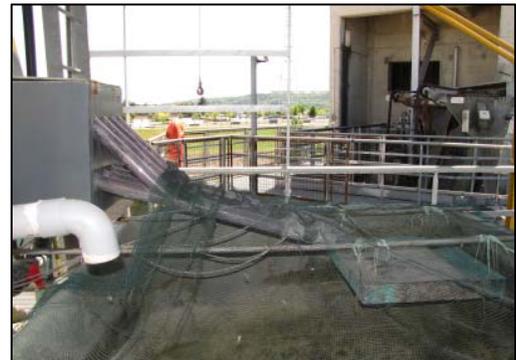
**Figure 30 : Marquage d'une anguille (à gauche et plaque de détection installée à Golfech en 2013 (à droite)**

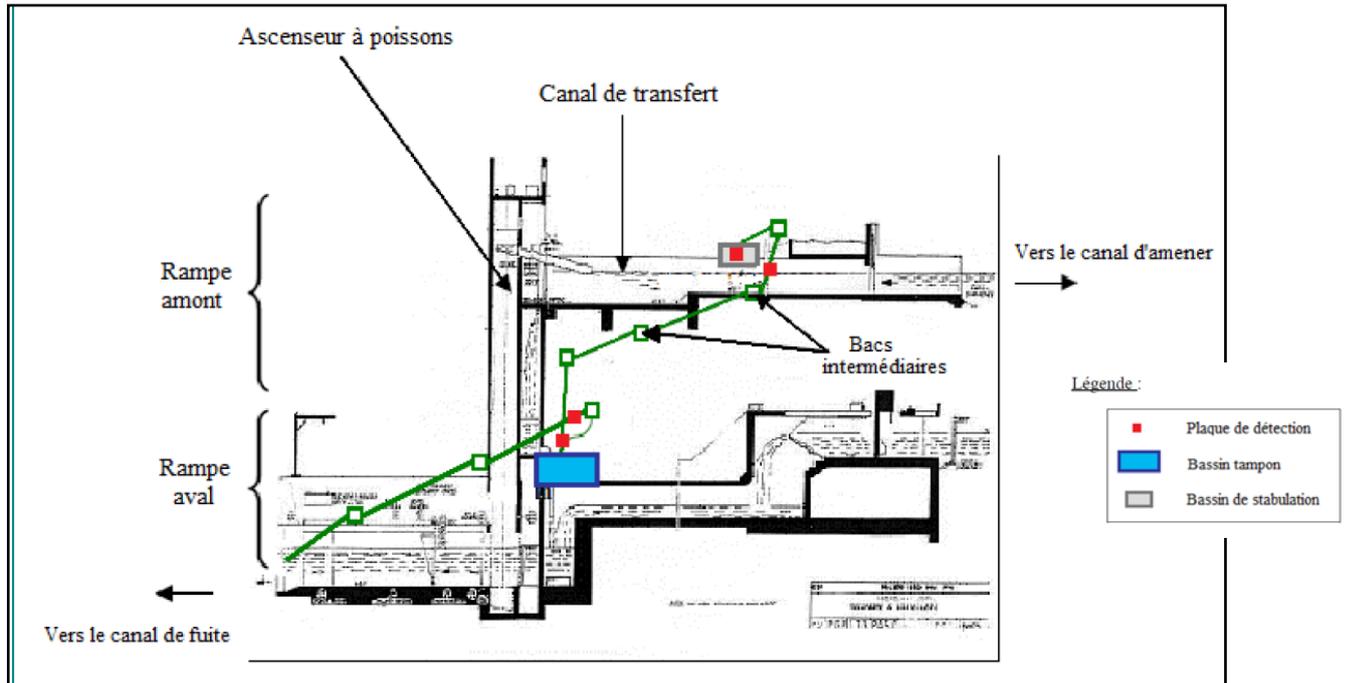
**Figure 31: Localisation des plaques de détection sur la rampe à anguilles à Golfech en 2013 (en rouge)**

Par ailleurs, comme en 2012, EDF R&D a laissé à disposition du matériel de détection permettant non seulement de détecter des anguilles présentes sur la passe mais également d'étudier les rythmes de migration sur cette rampe de grande longueur. Pour ce faire, 4 plaques de détection de type « Trovan » ont été installées stratégiquement afin d'obtenir un maximum d'informations. La figure 31 montre un schéma d'implantation des plaques (en rouge sur le schéma).

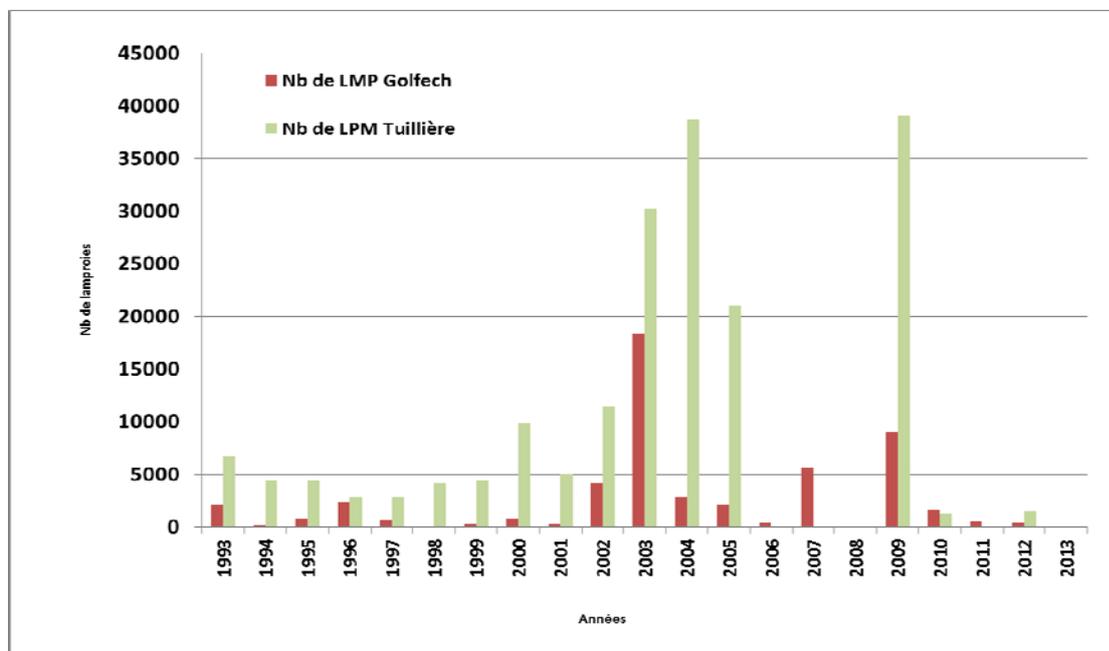
**Figure 36 : Evolution annuelle des passages de lamproies à Golfech depuis 1993. Comparaison avec tuilières sur la Dordogne.**

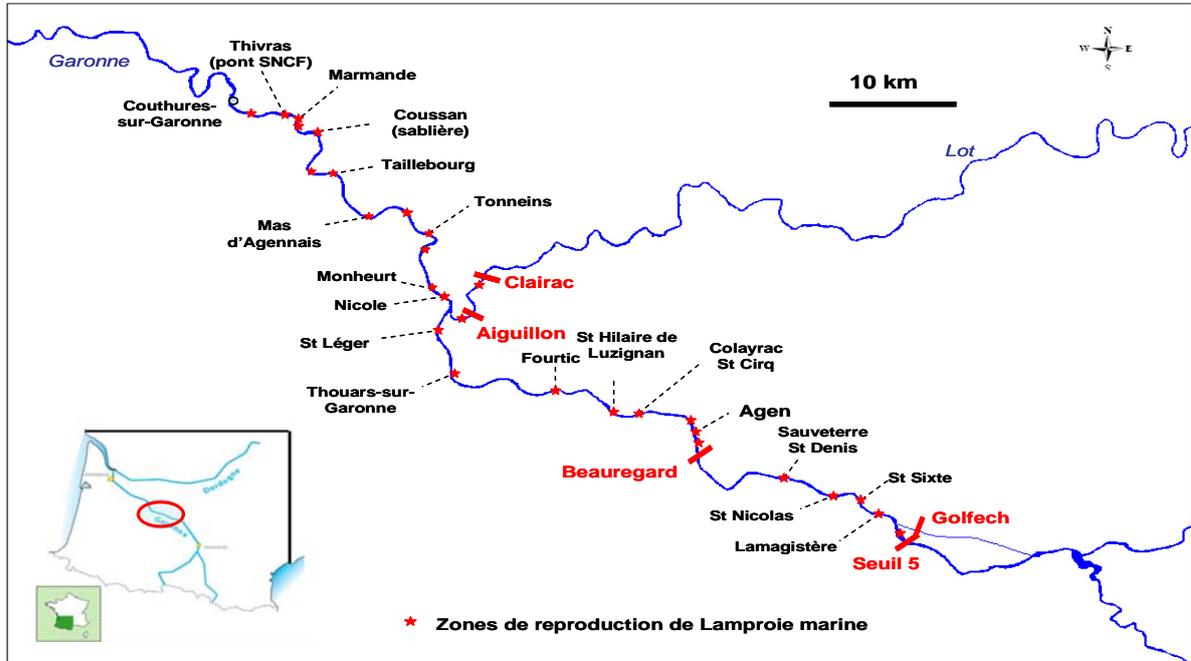
**Figure 37 : Zones de reproduction de la lamproie marine repérées entre 2006 et 2008 sur la Garonne entre Couthures sur Garonne et Golfech.**

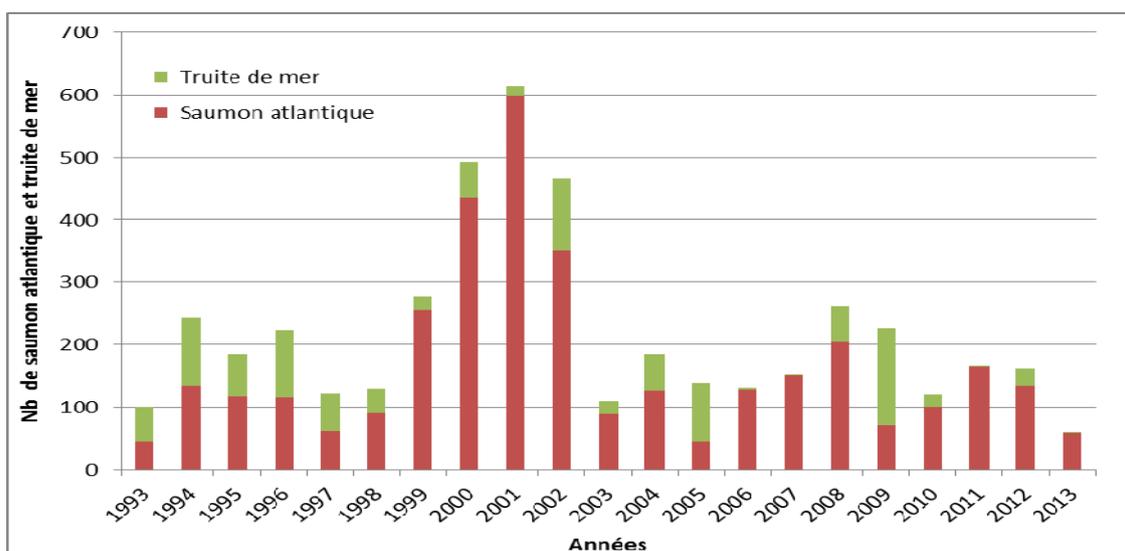
**Figure 38 : Evolution des passages annuels de grands salmonidés à Golfech entre 1993 et 2013.**

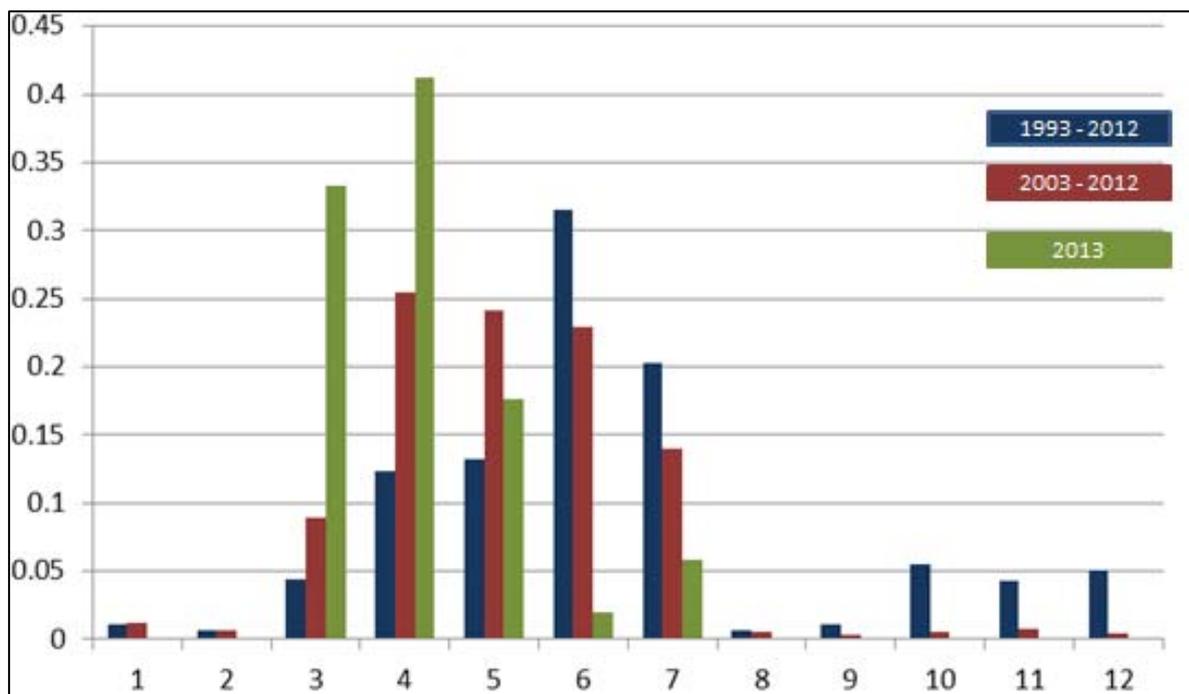
**Figure 40 : Comparaison entre la répartition mensuelle des saumons contrôlés à Golfech en 2013 et la moyenne des observations sur la période 1993-2012 et sur la période 2003 - 2012**

Sur les 3466 saumons contrôlés sur la période 1993 – 2013 (Figures 39 et 40), 65 % passent entre les mois de mai et juillet et 17 % pendant la migration automnale. Cependant, depuis 2003, les rythmes de migration ont changé avec une majorité des individus qui passent lors des mois d’avril à juillet et surtout une quasi absence de migration automnale. Ces changements sont à mettre en relation avec la forte diminution des effectifs de 1 hiver de mer (castillons) au profit des individus plus gros, ayant 2 voire 3 hivers de mer. Ces derniers migrent traditionnellement plus tôt dans la saison alors que les castillons sont des individus qui migrent essentiellement en juin – juillet.
