**ETUDE DES RYTHMES DE MIGRATION DES ESPECES  
AMPHIBIOTIQUES ET HOLOBIOTIQUES DE LA GARONNE AU NIVEAU  
DE LA STATION DE CONTROLE DE GOLFECH AU COURS DE  
L'ANNEE 2013  
MPGOL13 – MPSATA13 – MPPSGO13**

actions MPGOL13 - MPSATA13 - MPPSGO13 / MI.GA.DO. 22G-14-RT

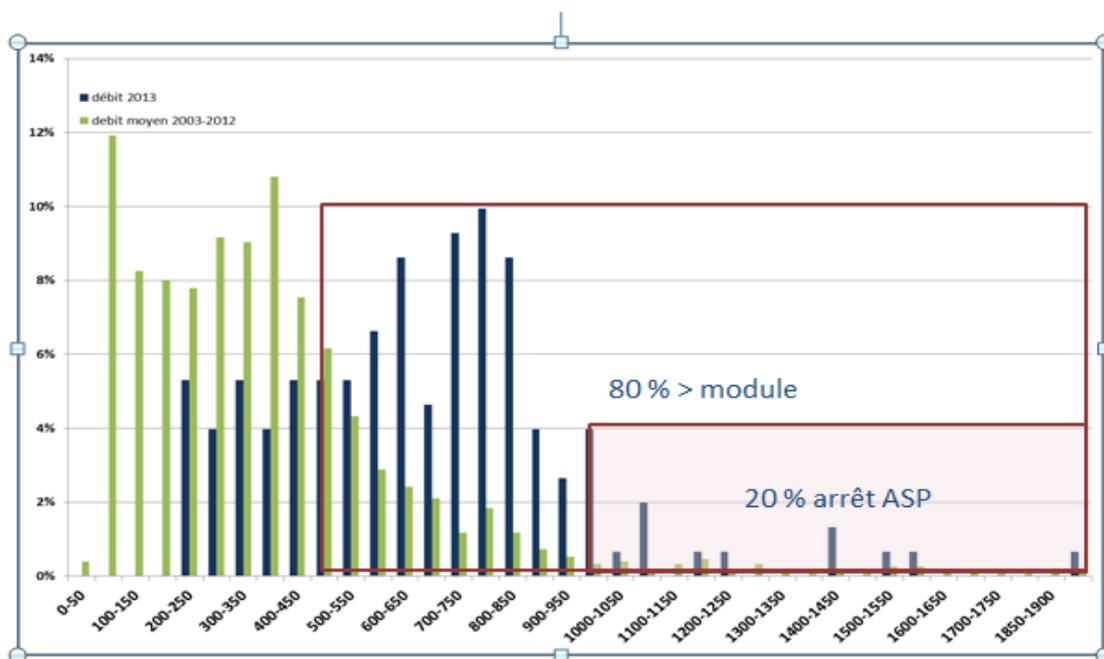
Figure 41 : Comparaison des gammes de débits à Golfech entre 2013 et la moyenne observée sur la période 2003-2012.

En 2013, la migration a été conditionné par les débits et, par conséquence, les successions de « fonctionnement – arrêt » de l’ascenseur à poissons. La figure 41 compare la fréquence des débits observés depuis 2003 par tranche de 50 m<sup>3</sup>/s avec ceux observés en 2013. Elle montre que les forts débits de 2013 ont entraîné un arrêt de l’ascenseur pendant 20 % du temps et qu’ils étaient supérieurs au débit turbinés (550 m<sup>3</sup>/s) pendant 80 % du temps.

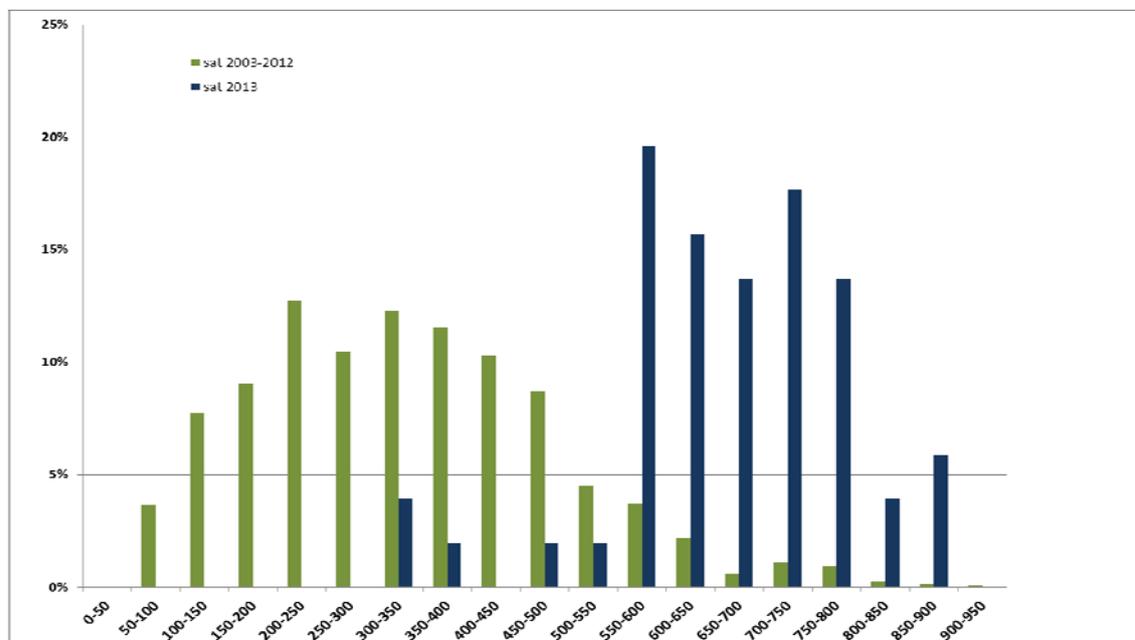
Figure 42 : Comparaison des gammes de débits « utilisées » par les saumons sur la période 2003-2012 et 2013.

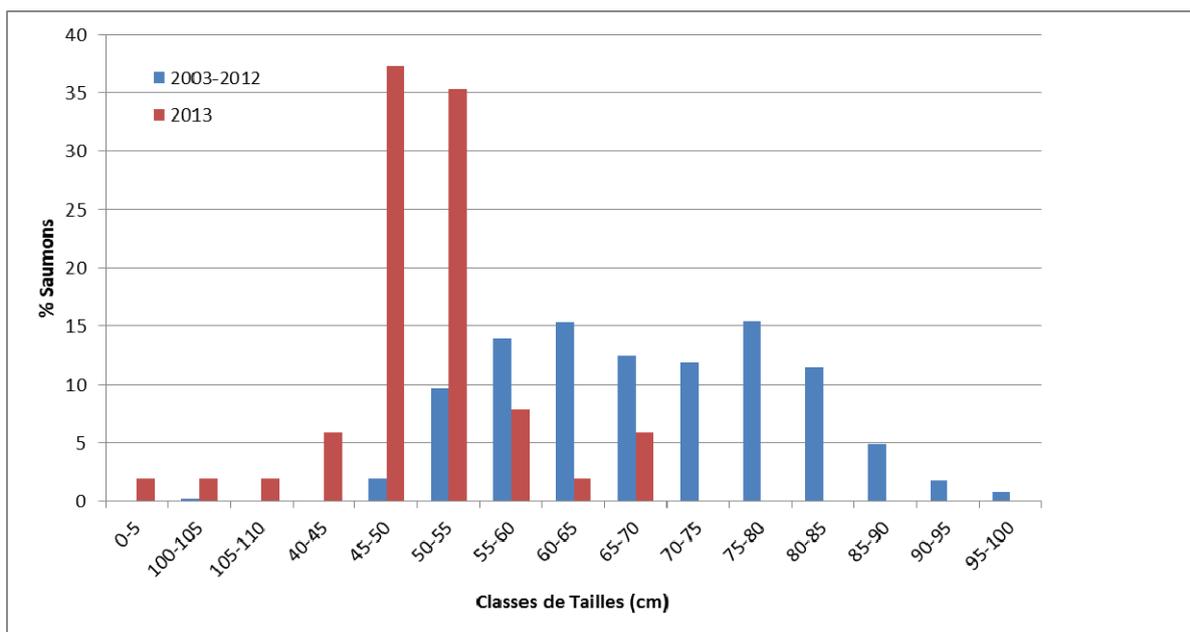
**Figure 44 : Comparaison des histogrammes des classes de taille moyennes de saumons à Golfech entre 2003-2012 et celles observées en 2013**

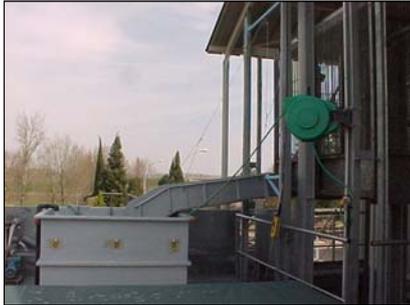
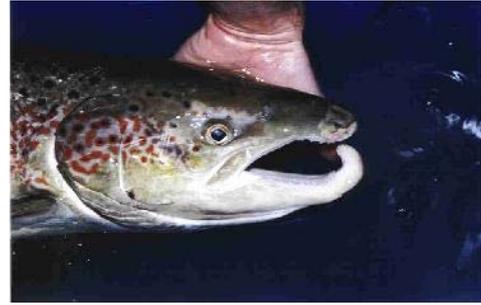
**Figure 49 : Photo du système de piégeage de Golfech et vue d'un saumon piégé**

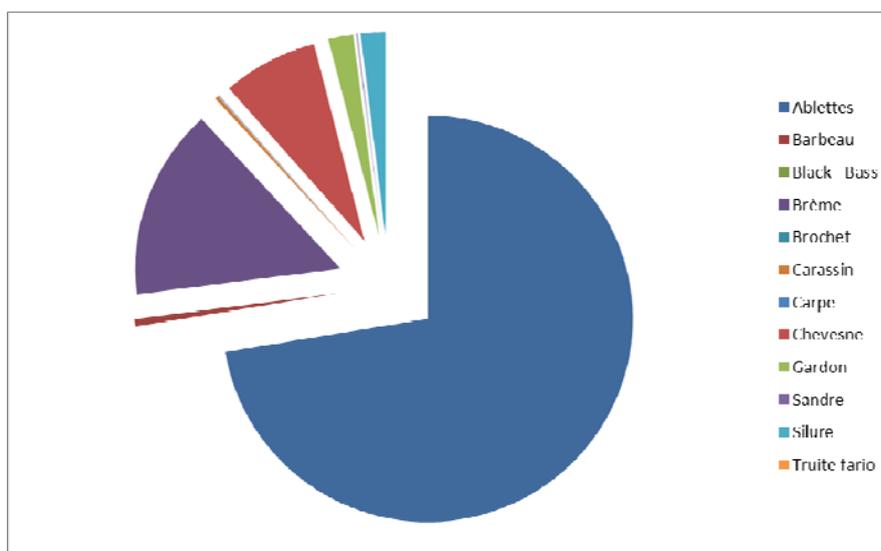
Figure 52 : Répartition des espèces holobiotiques à Golfech en 2013

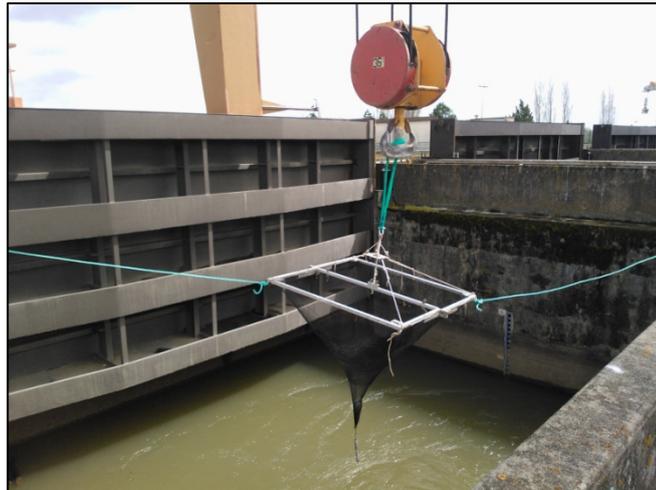
Figure 55 : Filet carrelet suspendu au palan du pont grue de la centrale au-dessus d'un puits

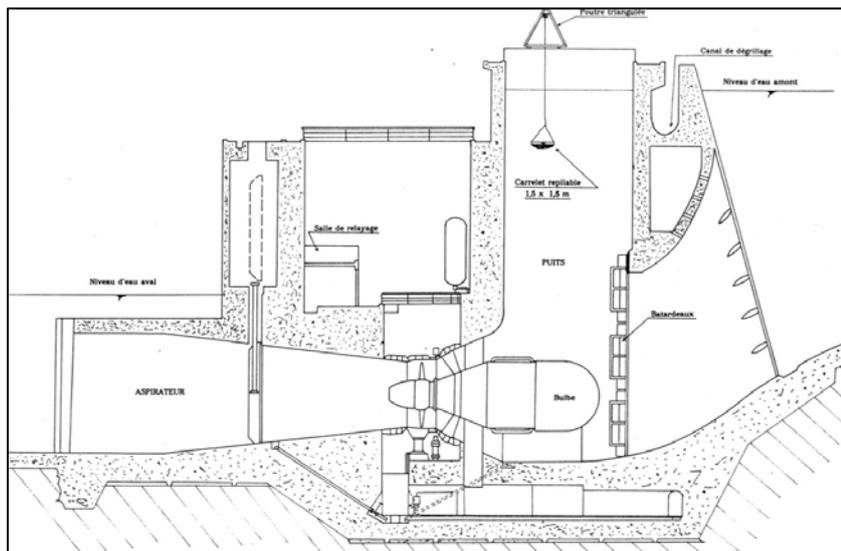
Figure 56 : Vue en coupe au niveau d'un puits de turbine (d'après Boyer-Bernard 1991)
