**M I G A D O**

**LE SUIVI DES MIGRATIONS DES ESPECES AMPHIBIOTIQUES ET HOLOBIOTIQUES AU NIVEAU DES STATIONS DE CONTROLE DE TUILIERES ET MAUZAC (DORDOGNE) ET MONFOURAT (DRONNE) EN 2013**

**DOSSIERS ATUIL13, AMAUZ13 ET AMONF13**

MI.GA.DO. 10D-13-RT

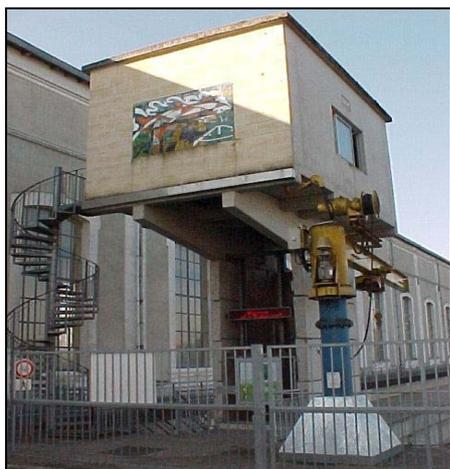
**Photo 2 : Vue et schéma de l'ascenseur à poissons de Tuilières (Source EDF)**

Le principe de l'ascenseur consiste à capturer les poissons au pied d'un obstacle dans une cuve contenant une quantité d'eau appropriée à leur nombre puis à remonter cette cuve et à la déverser en amont. Cet ascenseur se compose d'une partie basse assurant l'attraction, la capture et la stabulation des poissons et d'une partie intermédiaire de 18 m de haut (la tour) supportant le dispositif de relevage de la cuve de 3 m<sup>3</sup>.

Les poissons sont ainsi confinés dans la cuve(C), qui s'élève dans une tour de béton (photo 2), et sont déversés par une goulotte dans une passe à bassins (E).

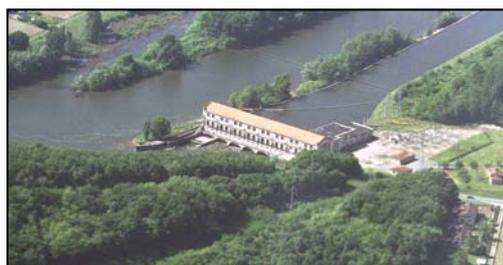
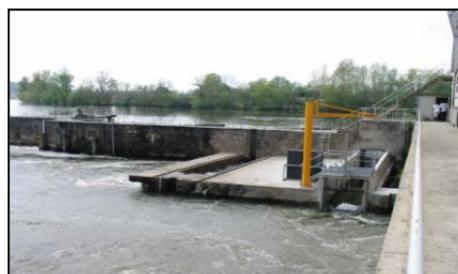
**Photo 4 : Vue aérienne de l'usine de Mauzac (source EDF) et de la nouvelle entrée du dispositif de franchissement (source Migado)**

Une deuxième entrée de la passe à bassins a été aménagée au niveau de la passe à bassins. Elle est placée dans le bajoyer du groupe G6 côté G5. Elle a une largeur de 1.6 m et est équipée d'une vanne asservie au niveau aval afin d'assurer une chute de l'ordre de 25 cm. Elle mobilise des débits pouvant dépasser 1 m<sup>3</sup>/s et est fonctionnelle pour des gammes de débits de l'ordre de 70 m<sup>3</sup>/s - 350 m<sup>3</sup>/s.

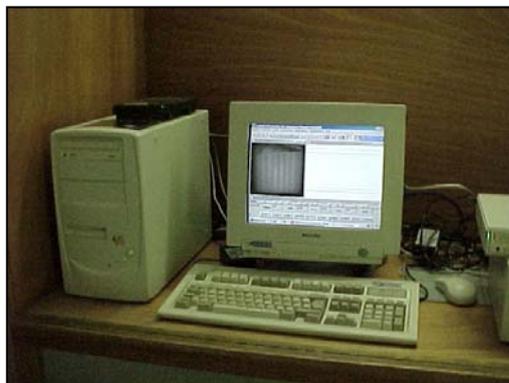
**Photo 5 : Système analyse d'images de Tuilières**

Le principe est le suivant : les silhouettes des poissons sont binarisées, compressées et stockées en temps réel sur support informatique. Un logiciel permet ensuite de dépouiller manuellement les séquences enregistrées (photo 4 et 5).

Ce système se nomme : SYSIPAP 'Système de suivi informatique des passes à poissons'.

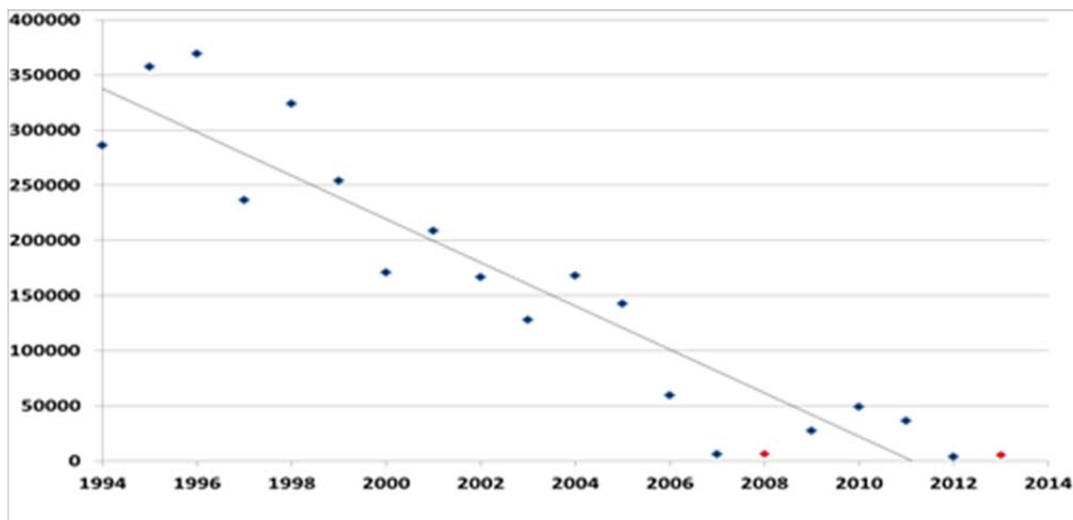
**Figure 7 : Evolution du stock reproducteur annuel d'aloses sur le bassin Gironde Garonne Dordogne entre 1993 et 2013**

Par ailleurs, le suivi de l'activité de reproduction de la grande alose a permis d'estimer **un stock reproducteur proche des 2600 poissons**. Ces poissons se sont principalement reproduits sur une station à l'aval de Tuilières (80% à la gravière) et non pas en aval de Bergerac comme c'est habituellement le cas.

L'alose présentant un homing de bassin, elle se doit d'être gérée à l'échelle du bassin Garonne Dordogne. Les résultats de 2013 donnent une estimation du stock reproducteur compris entre **4000 et 4500 géniteurs**. **De toute évidence, la situation de l'alose reste préoccupante sur le bassin Gironde Garonne Dordogne et la question du repeuplement pour soutenir cette population en danger peut légitimement être évoquée.**

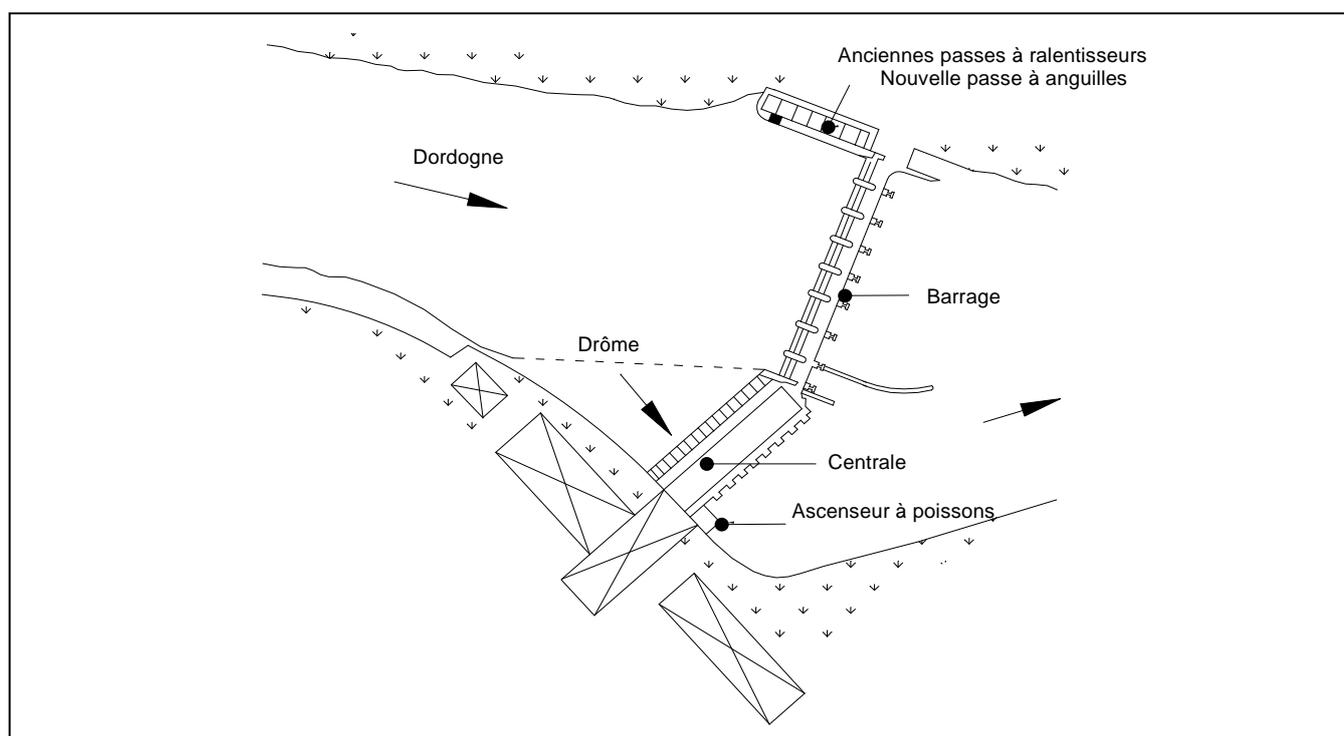
Figure 9 : Localisation de la passe à anguilles sur le site de Tuilières

Dès 1908, cette usine hydroélectrique se dote d'une passe à poissons de type "cascades" en rive gauche du barrage (7 m de large pour 72 m de long). En 1956, elle est transformée en une double passe à ralentisseurs de 1,4 m de large chacune, dont l'efficacité s'est révélée très limitée pour l'ensemble des poissons migrateurs (Figure 7). Cette passe a été désaffectée dès la mise en service de l'ascenseur à poissons en rive droite au pied de l'usine en 1989. Sur son emplacement, il a été décidé en 1997 la construction d'une passe spécifique pour la migration des anguilles, l'ascenseur n'étant pas un dispositif adapté à cette espèce (notamment pour les anguilles de petite taille) (TRAVADE et LARINIER, 1992).

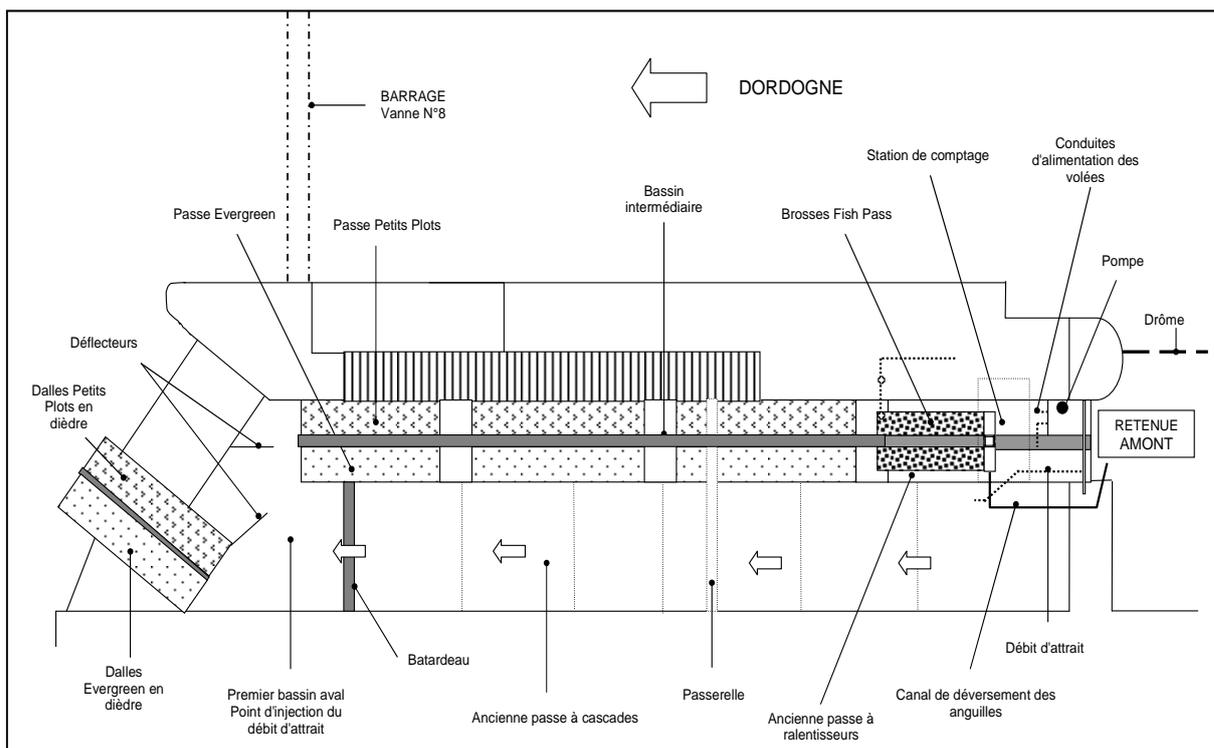
**Figure 10 : Schéma du dispositif de franchissement spécifique anguilles de Tuilières de 1997 à 2005**

La passe en rive gauche est tapissée de dalles Petits Plots disposées en dièdre (une rangée de dalles à Petits plots et deux rangées latérales sur le dièdre) avec les deux bassins de repos aval de faible profondeur (15 à 20 cm). Le troisième bassin, beaucoup plus profond (près de 1.50 m), joue pleinement son rôle de bassin de repos.

La passe en rive gauche est constituée d'une seule rangée de dalles Evergreen à plat de 50 cm de largeur. De part et d'autre, des montants métalliques canalisent l'eau. Les bassins intermédiaires sont ceux d'origine avec une profondeur de l'ordre de 1.50 m.

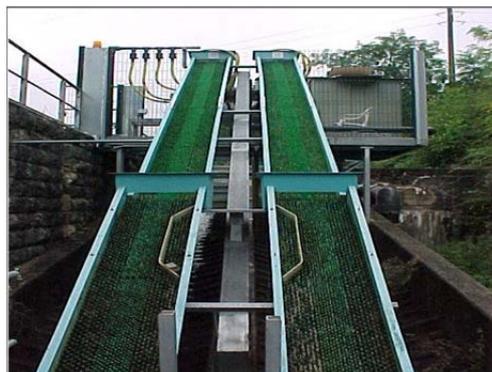
**Figures 11 et 12 : Partie aval et amont de la passe à anguilles**

En amont de ces deux passes, un dispositif de comptage est assuré par un compteur automatique à anguilles développé par la société ELF Electroniques. Il a été testé entre 1998 et 2001 sur le site de Tuilières afin de le fiabiliser aux comptages des anguilles. Le compteur à anguilles est basé sur le principe de mesure de la résistivité de l'eau entre deux électrodes. Lorsqu'une anguille passe entre les électrodes, elle induit un signal électrique qui lui est propre, différent de celui mesuré sans passage (résistance de l'eau). De cette différence, il est possible de déduire la résistance du poisson, proportionnelle à sa taille (figure 9 à 12).

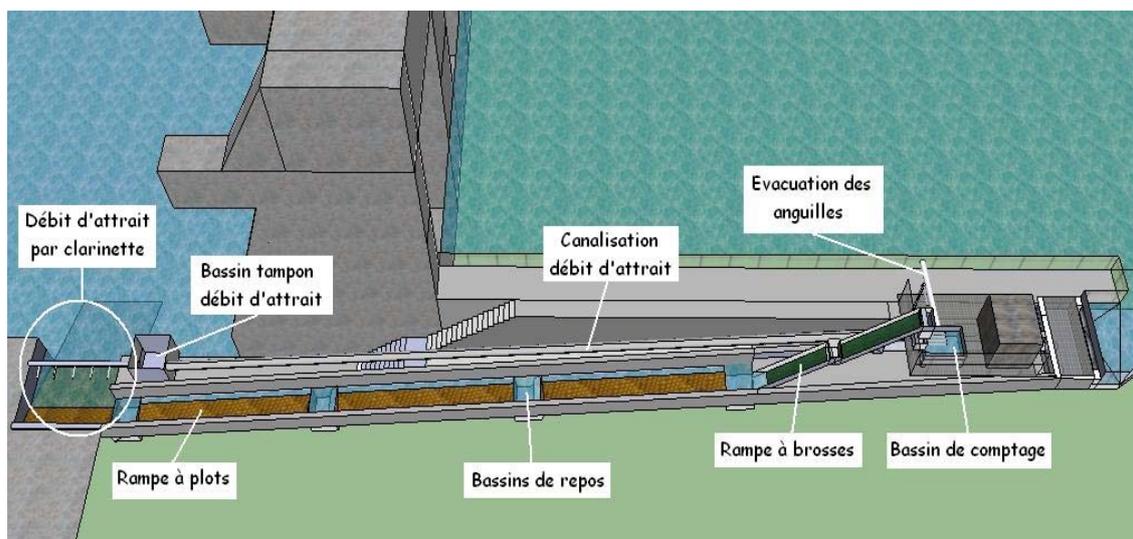
**Figure 15 : Schéma de situation de la passe installée depuis 2010 sur le site de Tuilières**

En 2010, une nouvelle passe a été construite, en gardant uniquement un substrat « petits plots » et une seule rampe à brosse (figure 13).

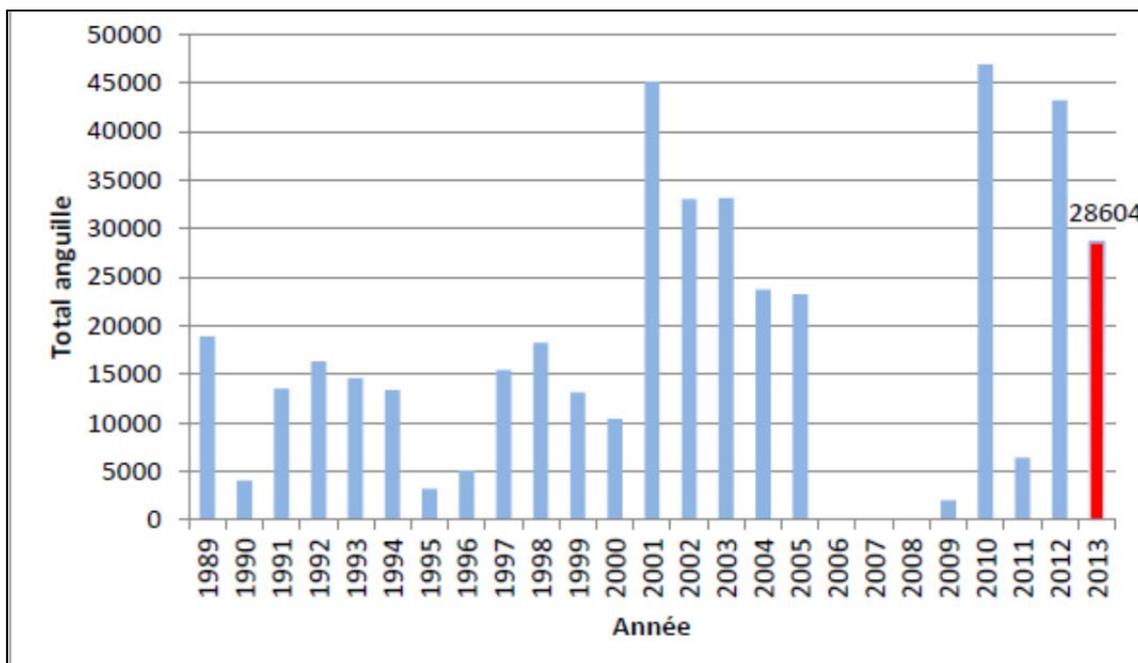
Figure 17 : Evolution des passages annuels d’anguilles à Tuilières entre 1989 et 2013 (ascenseur + passe spécifique depuis 1997).

Avec 495 anguilles comptabilisées au niveau de l'ascenseur, l'effectif reste très faible par rapport à celui observé au niveau de la passe spécifique qui a permis à 26 580 individus de franchir le barrage. Comme cela a pu être observé les années antérieures, l'ascenseur à poissons parait ne pas être un outil efficace pour le transit des anguilles.

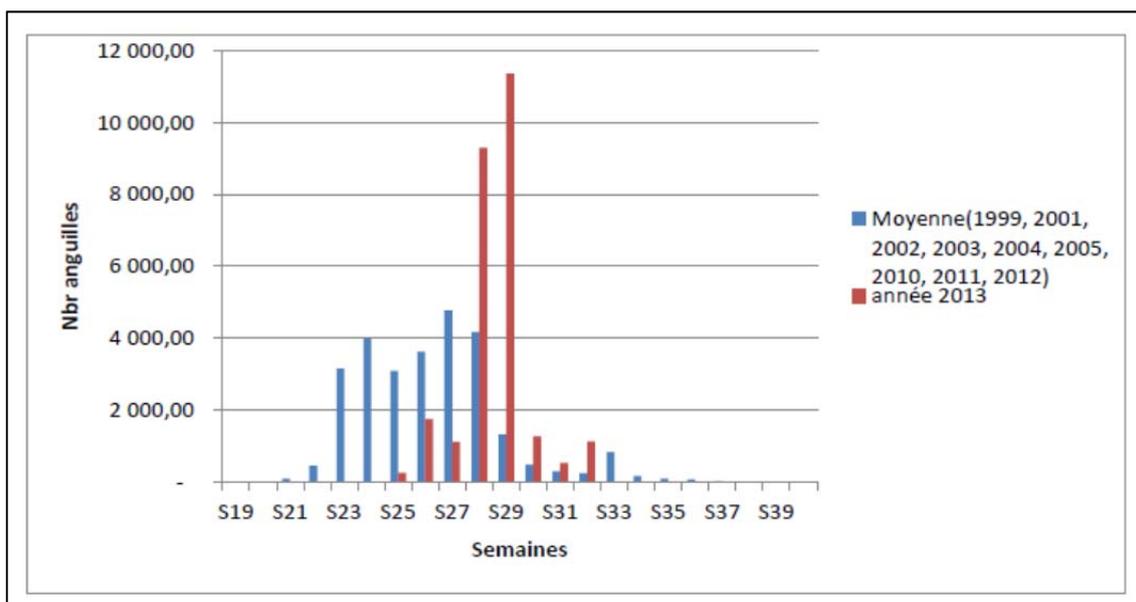
Figure 18 : Evolution des passages annuels d’anguilles à Tuilières en 2013 en fonction de la température moyenne journalière de l’eau.

La migration de l’anguille à Tuilières en 2013 est caractérisée par une concentration des passages lors des semaines 28 et 29, c’est-à-dire pendant les 15 premiers jours de juillet. Ces passages sont le fait de la hausse de température brutale de la Dordogne pendant cette période qui passe de 17.7°C le 1<sup>er</sup> juillet à 24.7°C le 15/07.

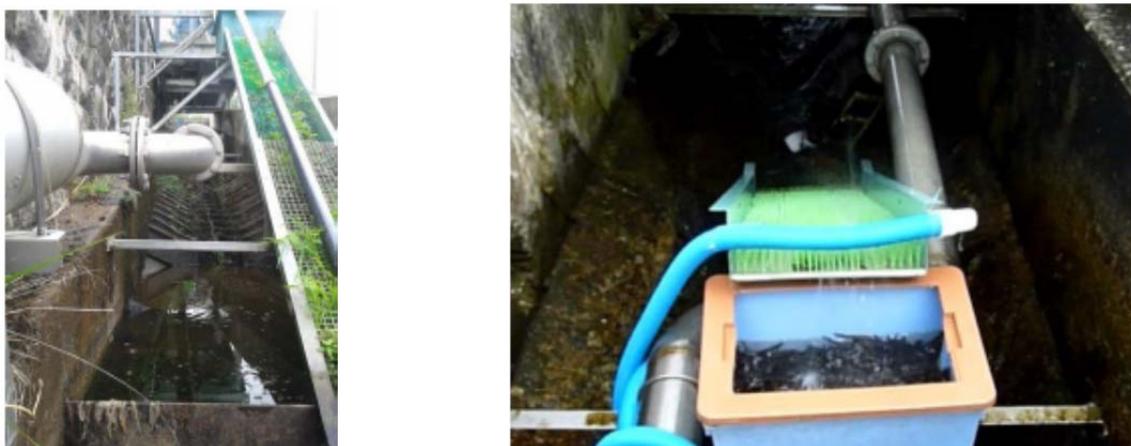
**Figure 19 : Vue de la partie amont de la passe à ralentisseurs (sous la rampe brosse) et de la passe provisoire installée en 2013 à Tuilières**

Par ailleurs, un certain nombre d'anguilles est passé par le seuil se situant au départ de la rampe à brosses et qui empêche, normalement, les individus de se retrouver bloqués en amont de l'ancienne passe à ralentisseurs. Un problème d'étanchéité de ce seuil est à l'origine de ce phénomène et il a fallu installer une passe-piège provisoire pour capturer ces individus et les faire passer manuellement à l'amont. Elle a été installée pendant 15 jours, lors des pics de migration et 1529 anguilles ont été capturées pendant la période, soit 10 % des passages enregistrés sur le dispositif classique. Une nouvelle étanchéité couplée à une dérivation de l'alimentation en eau sera étudiée début 2014 afin de pallier ce problème.

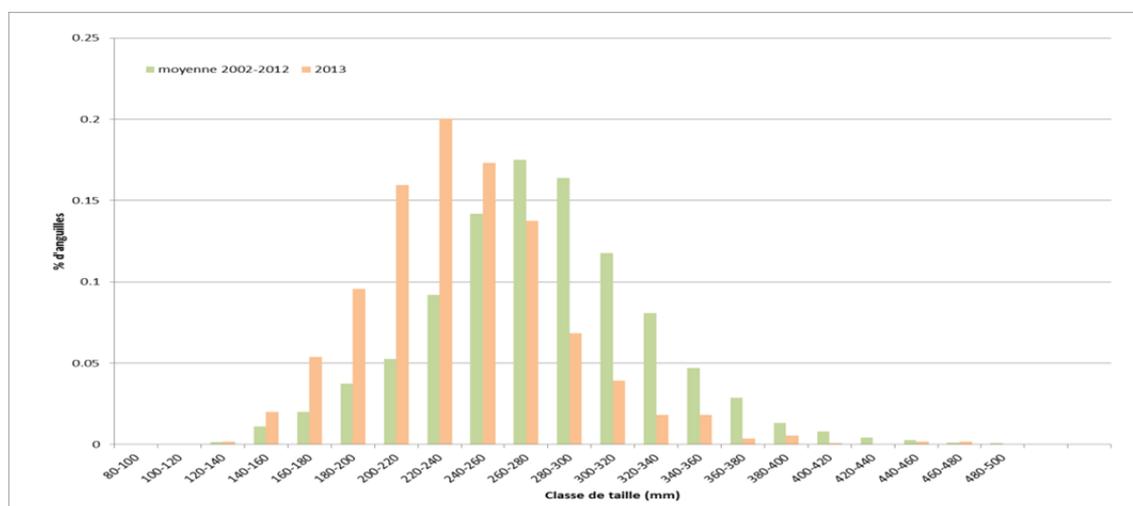
**Figure 22 : Comparaison des classes de taille des anguilles mesurées à Tuilières entre 2002 et 2013**

En 2013, 1098 anguilles ont été échantillonnées (environ 5 %), mesurées et pesées. Cet échantillonnage représentatif de la migration montre que la taille moyenne des anguilles baisse significativement en 2013 avec 50 % des individus dont la taille est inférieure à 215 mm (figure 21 et 22). Cette donnée est importante car plus la taille moyenne de la population diminue, plus les anguilles en migration sont jeunes.

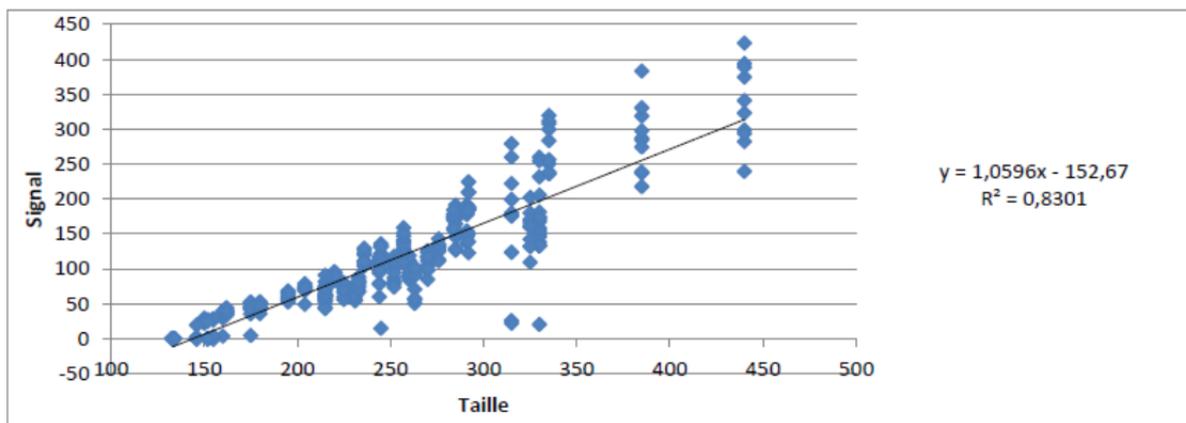
**Figure 24 : Relation entre la taille des individus mesurés à Tuilières en 2013 et le signal du compteur associé.**

Au delà du simple comptage, il existe une relation forte entre le signal engendré par le passage d'une anguille et ses caractéristiques biométriques (taille, poids). Pour déterminer cette relation, il suffit, comme précédemment de passer 10 fois de suite des anguilles de taille et poids connus et de noter le signal correspondant. Une simple regression linéaire permet d'obtenir la relation entre le signal et la taille et/ou le signal et le poids (figure 17).

Relation : Taille = 1.0596 X (Signal) -152.67 avec  $R^2 = 0,9002$

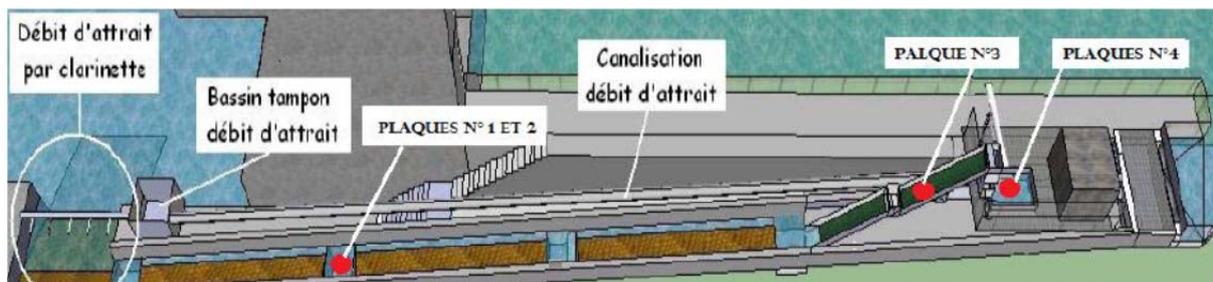
**Figure 26 : Localisation des plaques de détection sur la rampe à anguilles en 2013**

Afin de mieux comprendre le comportement des anguilles sur cette passe de grande longueur, il a été décidé avec EDF R&D d'installer des plaques de détection des anguilles marquées sur tout le linéaire de la passe. La figure 26 montre l'emplacement de ces plaques.

Sur les 337 anguilles détectées en 2013, seulement 237 ont franchi totalement la rampe (détection sur la plaque 4), soit 60 % des individus. Il paraît difficile, voire imprudent, d'extrapoler ce pourcentage (40 % d'échec) au nombre total d'individus contrôlés sur la passe en 2013 car les individus n'ont pas été marqués lors des pics de passages.

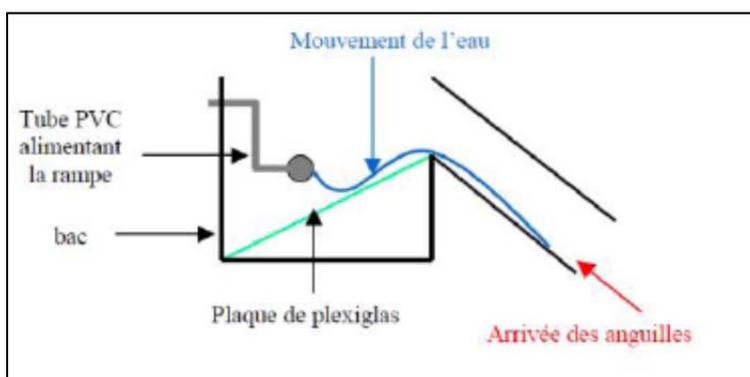
**Figure 27 : Aménagement possible en amont de la rampe à brosses tel que fait à Golftech en 2012**

Il semblerait qu'il y ait une difficulté pour les individus à tomber dans le bassin, *a minima* pendant les périodes de faibles densités sur la passe (période correspondant aux marquages), à l'instar de ce qui a été remarqué au niveau de Golftech. Des améliorations devront être réalisées dès 2014 pour limiter cet impact préjudiciable à la migration de l'espèce (figure 27).

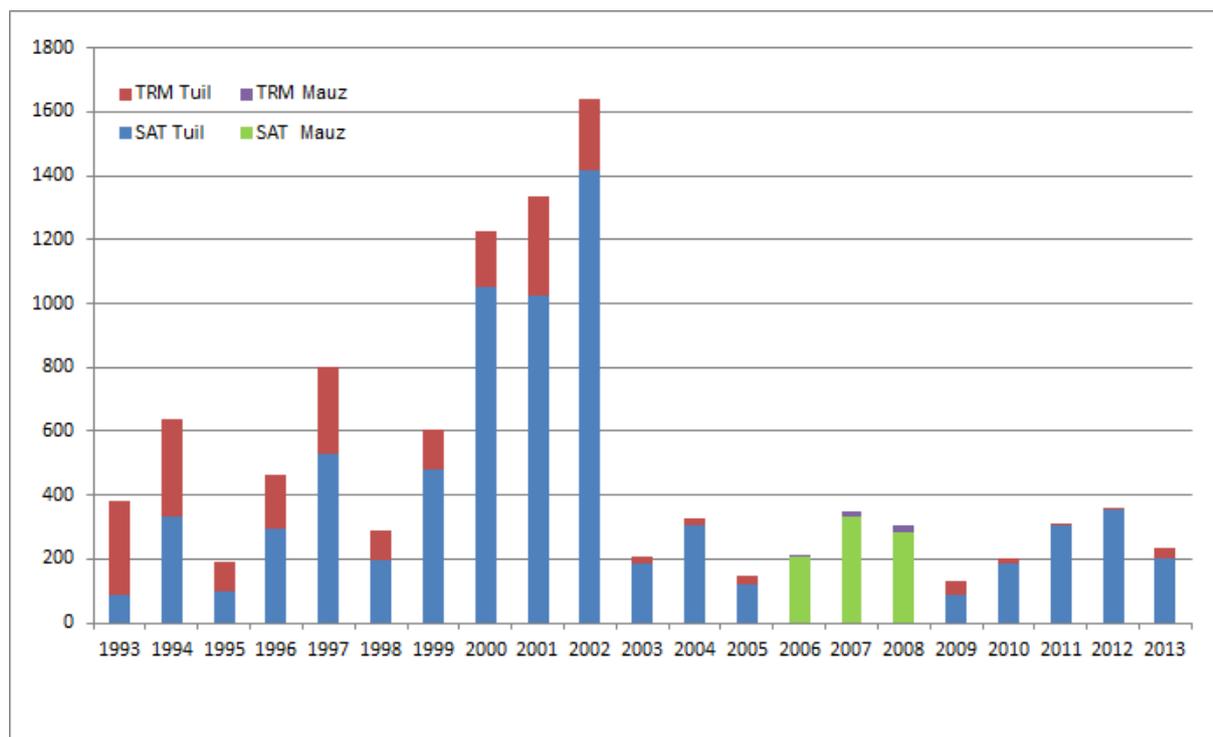
**Figure 29 : Passages annuels des grands salmonidés à Tuilières et Mauzac entre 1993 et 2013**

Avec 237 individus (204 saumons et 33 truites de mer), 2013 fait partie des années présentant des faibles remontées comparativement à la moyenne des années 1993 à 2009 avec 443 saumons. En comparaison avec la période 2000 - 2002, le recul spectaculaire enregistré en 2003 se confirme puisque la moyenne des passages de grands salmonidés pour ces trois années est de 1400 individus (maximum de 1641 individus observés en 2002), dont 1417 saumons (Figure 29).

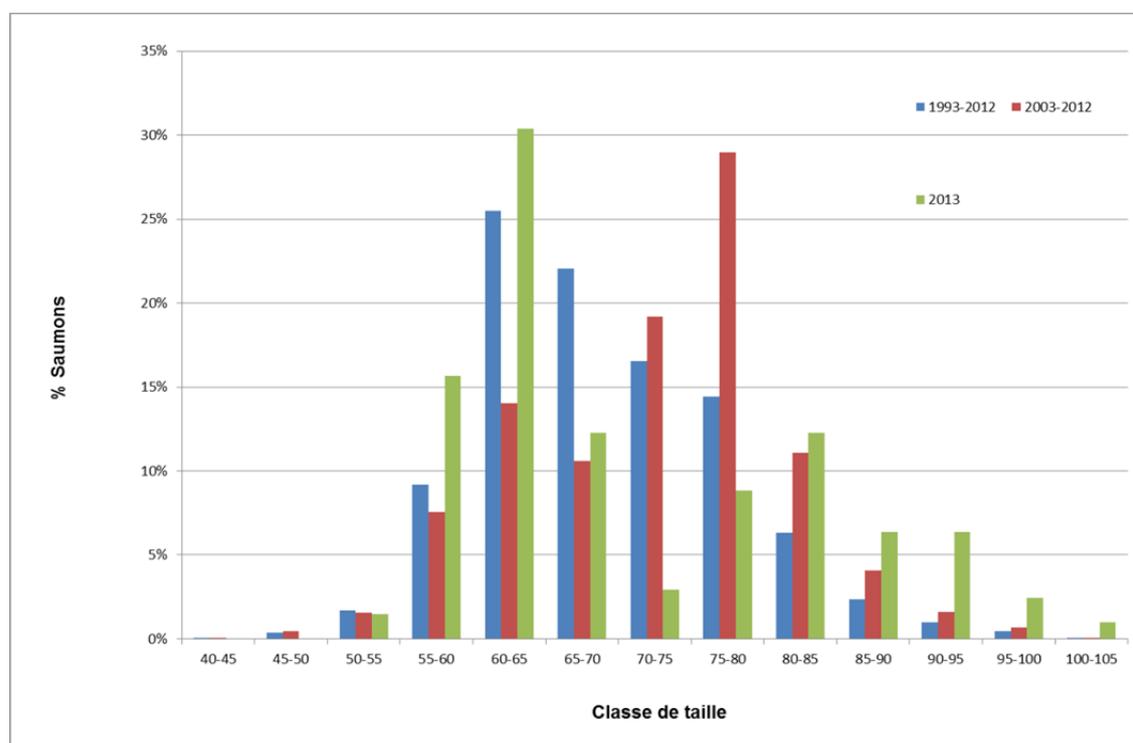
**Figure 32 : Comparaison des histogrammes des classes de tailles moyennes de saumons à Tuilières/Mauzac entre 1993 et 2012, 2003-2012 et celles observées à Tuilières en 2013**

Les tailles des saumons observés à la vitre de contrôle ont varié de 53 à 101 cm (moyenne de 71 cm).

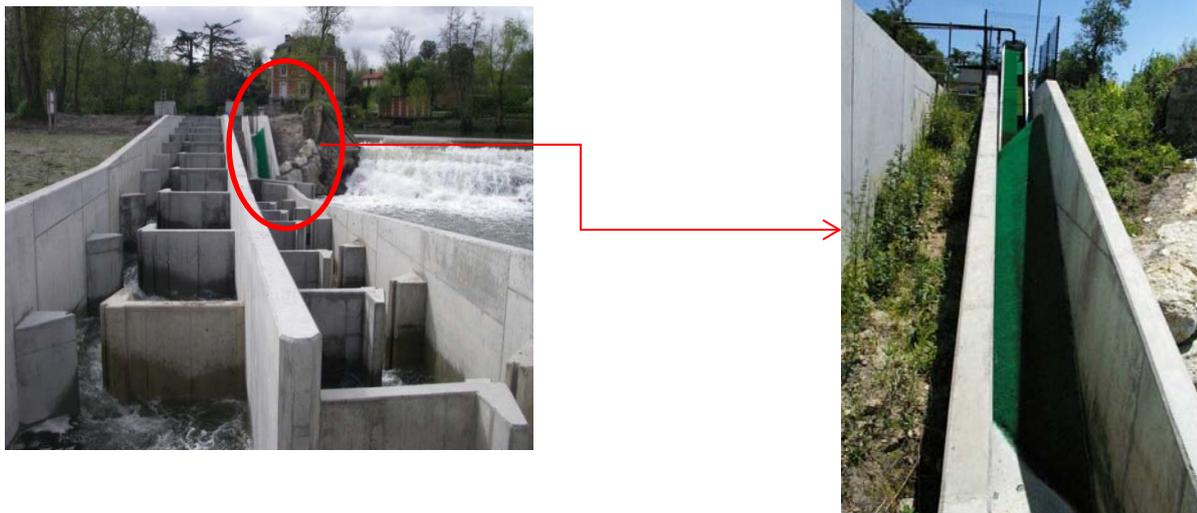
**Photo 7 : Passes à poissons de Monfourat (passe à bassins et rampe à anguilles)**

Ce barrage est équipé depuis 2009 de deux systèmes de franchissement à la montaison :

- une passe à bassins successifs longue de 68 mètres et composée de 16 bassins,
- une passe spécifique à anguilles équipée d'un système de piégeage.

Enfin, les quelques anguilles contrôlées en 2013 l'ont été à la passe à bassins, la passe spécifique ne pouvant toujours pas être alimentée correctement du fait d'un défaut récurrent de la pompe mise à disposition par le propriétaire. MIGADO alerte constamment ce dernier et les services de l'ONEMA sur ce dysfonctionnement sans pour autant que les choses évoluent...

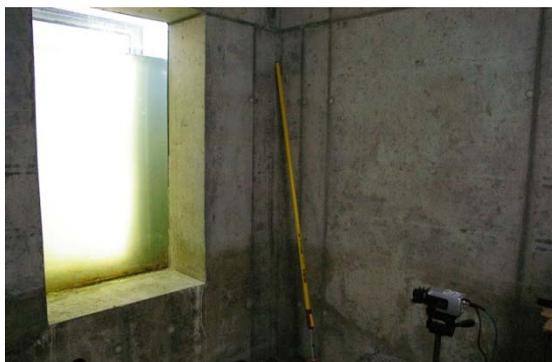
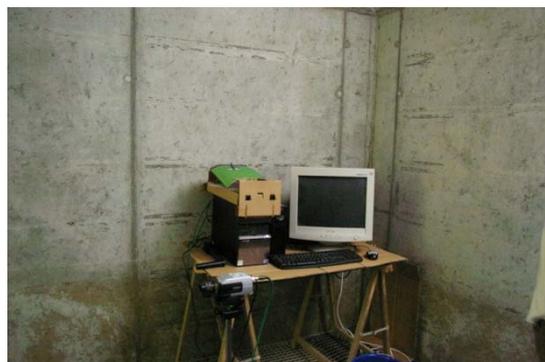
**Photo 8 : Vitre de contrôle de Monfourat et ordinateur d'analyse d'images**

Un local vidéo situé au niveau du dernier bassin amont de la passe et équipé d'une baie vitrée permet d'installer le matériel d'analyse d'images classiquement utilisé par MIGADO sur le bassin Garonne-Dordogne ([Cf. § 1.3.2](#)).
