ETUDE DES RYTHMES DE MIGRATION DES ESPECES AMPHIBIOTIQUES ET HOLOBIOTIQUES DE LA GARONNE AU NIVEAU DE LA STATION DE CONTROLE DE GOLFECH AU COURS DE L'ANNEE 2014 MPGOL14 – MPSATA14 – MPPSGO14

MI.GA.DO. 22G-15-RT

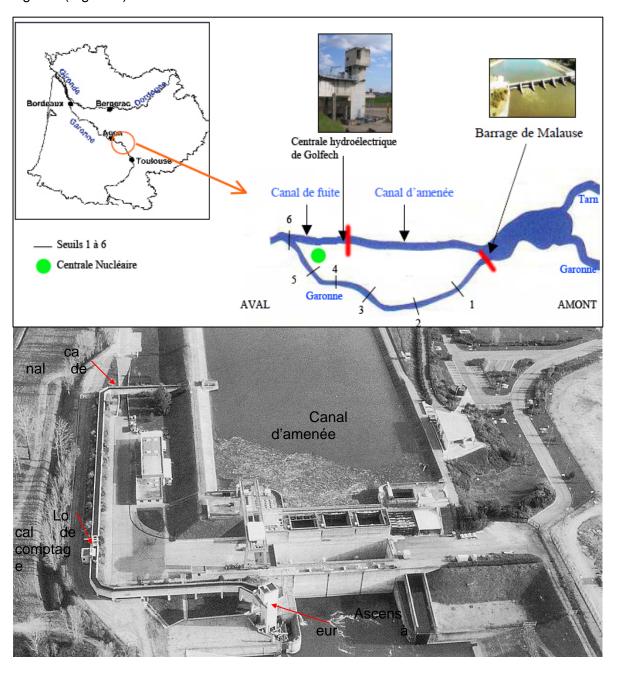
Figure 1 : Site de l'usine hydroélectrique EDF de Golfech

L'aménagement hydroélectrique EDF de Golfech se compose d'un barrage mobile, situé à Malause, court-circuitant une quinzaine de kilomètres de la Garonne (débit réservé entre 10 m³/s et 20 m³/s suivant la période de l'année) pour alimenter par un canal d'amenée de 10 Km de longueur l'usine équipée de trois groupes bulbes turbinant un débit maximal de 540 m³/s. Le débit turbiné est restitué en Garonne par un canal de fuite de 2 Km de longueur (Figure 1).

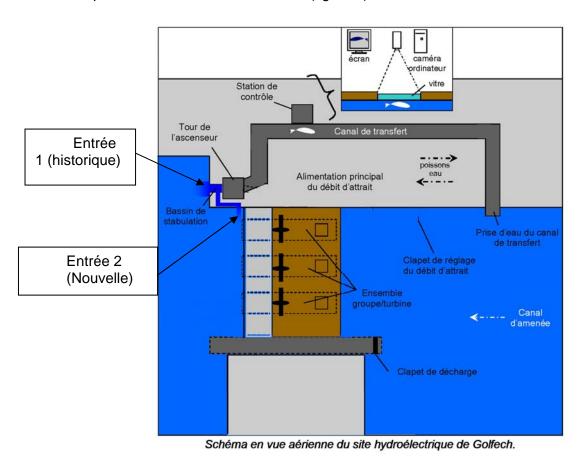
Figure 2 : Schéma en vue aérienne du site hydroélectrique de Golfech et de la station de contrôle

Le principe de l'ascenseur consiste à capturer les poissons au pied d'un obstacle dans une cuve contenant une quantité d'eau appropriée à leur nombre puis à remonter cette cuve et à la déverser en amont. Il se compose d'une partie basse assurant l'attraction, la capture et la stabulation des poissons, d'une partie intermédiaire (la tour) supportant le dispositif de relevage de la cuve de 3.3 m3 et d'une partie haute (le canal de transfert) assurant le transit des poissons vers le canal d'amenée (figure 2).

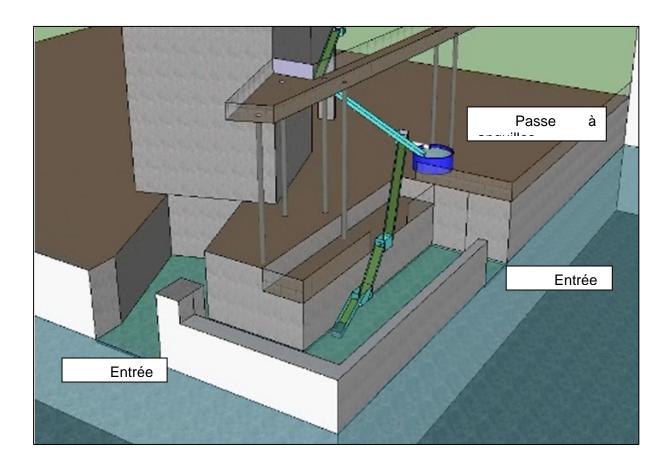
Figure 3 : Schéma présentant les deux entrées de l'ascenseur à poissons de Golfech et la passe à anguilles.

En 2011, une deuxième entrée a été créée au niveau de l'ascenseur à poissons afin d'optimiser le franchissement de l'usine hydroélectrique. Cette entrée est située au droit de la sortie des groupes de l'usine et le débit qui y transite est régulé par une vanne gérée par un automate.

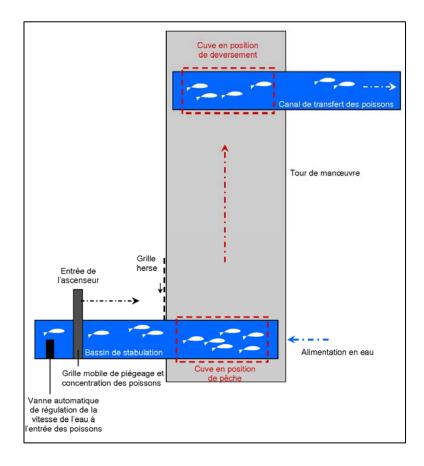
Figure 4 : Schéma d'ensemble du fonctionnement d'un ascenseur à poissons

Le fonctionnement de l'ouvrage, entièrement automatique, est régulé depuis cette année par un automate programmable assurant les fonctions mécaniques (mouvement de la grille de capture et de concentration des poissons, levage et déversement de la cuve). Il assure la régulation de l'alimentation en eau, de sa vitesse dans le canal de transfert ainsi que du dénivelé à l'entrée de la passe. En 2011, la gestion de ces paramètres a été modifiée et facilitée grâce à une nouvelle interface (écran tactile).

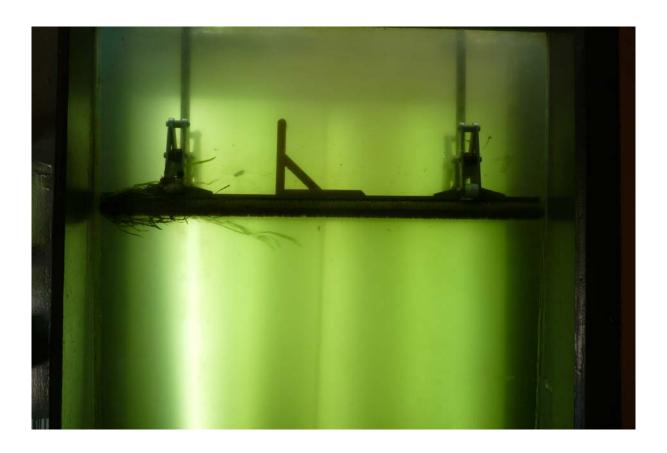
Figure 5 : Vue du système de nettoyage automatique des vitres du local vidéo de Golfech installé en 2011

Enfin, EDF a installé en 2011 un système de nettoyage automatique des vitres et du rétroéclairage, facilitant grandement la maintenance des installations et optimisant la prise de données vidéo (figure 5). Cet appareil a fonctionné toute l'année 2014 avec, sur certains mois (mai – juin), une utilisation intensive de l'ordre de 2 fois par jour. Robuste et efficace, il s'avère être aujourd'hui un outil incontournable pour permettre une acquisition vidéo de qualité.

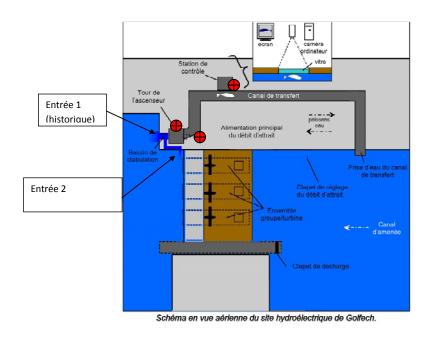
Figure 9: Localisation des antennes de détection TIRIS à Golfech ()

Sur le site de Golfech, 3 antennes de détection ont été installées en 2012 par EDF R&D. Leur localisation est mentionnée sur la figure 9.

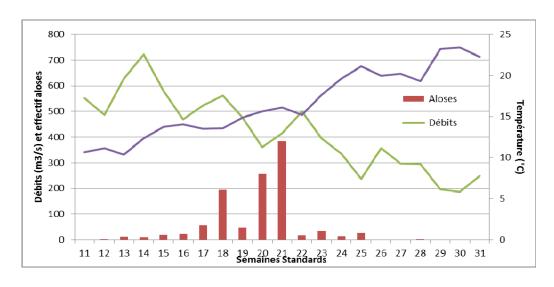
Figure 17 : Evolution des passages d'aloses à Golfech en 2014 en fonction du débit et de la température.

En 2014, 1100, aloses ont emprunté l'ascenseur à poissons entre le 19 mars (12^{ème} semaine) et le 18 août (33^{ème} semaine), ce qui est faible et une fois de plus alarmant.

Au-delà des faibles effectifs contrôlés, la migration de l'alose en 2014 est une nouvelle fois très précoce, avec 78 % des passages observés en mai et les premiers individus contrôlés dès le 19 mars. Comme illustré dans les Figures 16 et 17, la migration observée au mois d'avril 2014 est significative (14%) même si, en proportion, moins importante que les observations faites depuis 2007 (27 % des aloses en moyenne ont franchi l'obstacle pendant ce mois entre 2007 et 2013 contre 2 % du stock en moyenne entre 1993 et 2006). L'augmentation de la température de la Garonne (> 11°C le 1^{er} avril) est à l'origine du début de migration. Pour démontrer l'impact des variations de températures positives ou négatives, d'un jour à l'autre, sur le passage des aloses au niveau de l'ascenseur, un test statistique a été effectué sur la période 1993-2013. Il a été montré que le nombre moyen d'aloses transitant à Golfech lorsque les variations de températures sont positives, est significativement supérieur (p-value = 0.04716, W = 287.5) à celui observé lorsque les variations de températures sont négatives.

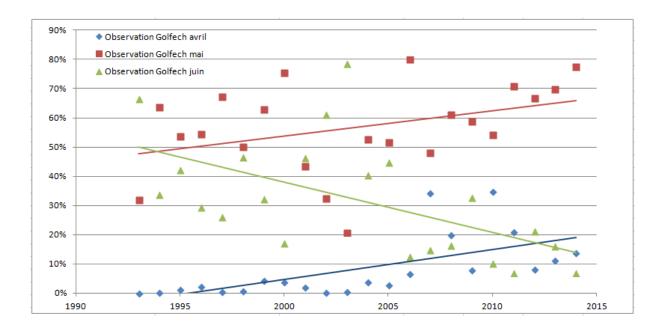
Figure 18 : Tendance de la répartition mensuelle des aloses contrôlées à Golfech entre 1993 et 2014.

Enfin, indépendamment des conditions hydrologiques du fleuve, on observe globalement une précocité dans la migration depuis quelques années. De plus, l'analyse de la tendance de l'évolution des pourcentages de répartition mensuelle sur la période 1993-2014 montre une augmentation des passages en mai mais surtout une très nette diminution des individus contrôlés au mois de juin et, au contraire, une très forte augmentation des passages au mois d'avril (jusqu'à 35 % selon les années, Figure 18).

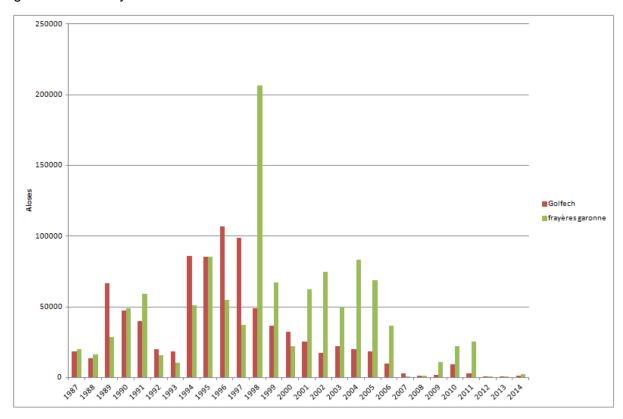
Figure 19 : Evolution du stock reproducteur d'aloses sur la Garonne entre 1993 et 2014

Cependant, les conditions d'écoute très particulières (vent, pluie, orage, fort débit) couplées à l'impossibilité d'accéder aux zones d'écoute privilégiées depuis de nombreuses années (chemin inaccessibles en voiture ou à pied), laissent à penser que l'estimation des géniteurs sur frayères est une estimation basse.

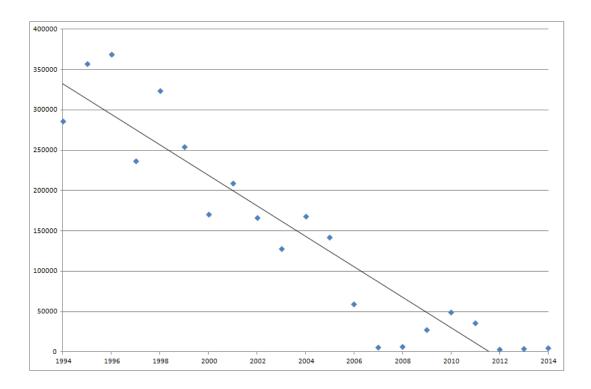
Figure 20 : Evolution du stock de grande alose sur le bassin Garonne Dordogne entre 1994 et 2014

L'alose présentant un homing de bassin, elle se doit d'être gérée à l'échelle du bassin Garonne Dordogne. Les résultats de 2014 donnent une estimation du stock reproducteur compris entre 4500 et 5000 géniteurs. De toute évidence, la situation de l'alose reste préoccupante sur le bassin Gironde Garonne Dordogne. Une campagne de lâchers expérimentale de larves couplée à une campagne de suivis de ces individus (marquage recapture) devrait être menée rapidement afin de soutenir cette population mais surtout mieux comprendre la phase continentale de dévalaison des individus.

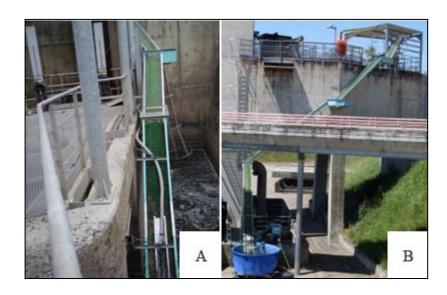
Figure 21 : La passe à anguilles actuelle de Golfech. En A, la passe partie inférieure, en B, la passe partie supérieure.

Depuis cette date, la passe mesure 40m de long et permet de franchir le dénivelé total du barrage de Golfech, soit 17m de haut (Figure 21).

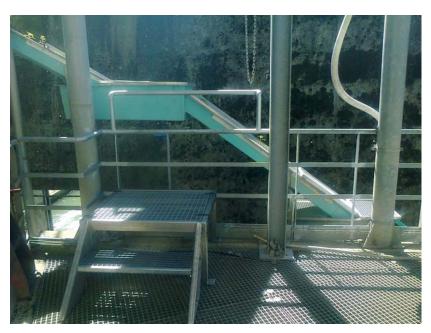
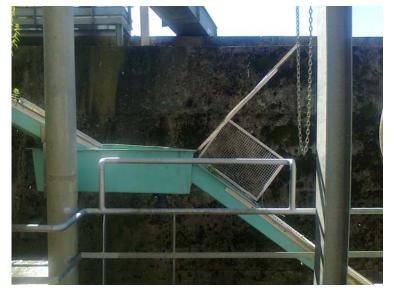
L'accès aux bassins 1 et 2 a également été amélioré. Deux marches ont été ajoutées au niveau du deuxième bassin et la rambarde de sécurité a été augmentée afin de pallier d'éventuels risques de chutes.

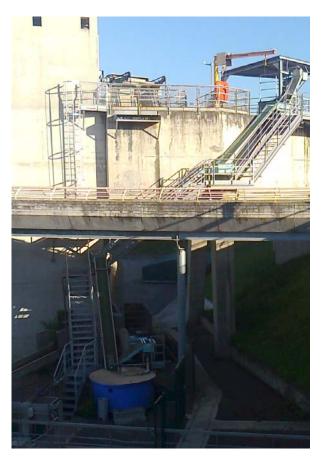
Enfin, la protection existante sur les 5 bassins de repos est désormais montée sur charnières et une bonde de fond permet la vidange totale de ces bassins.

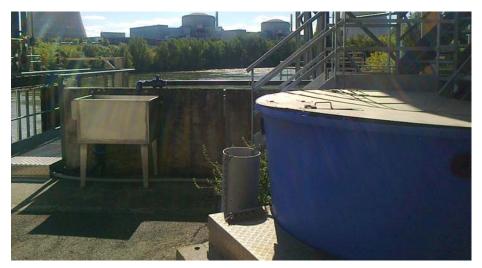
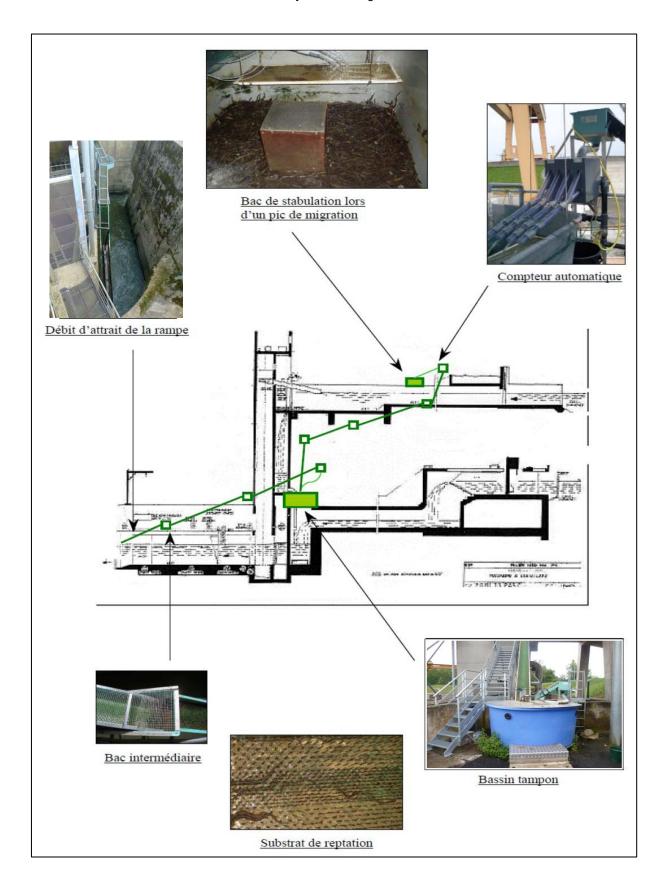
Figure 23 : Schéma de la rampe à anguilles définitive

Au niveau de la **rampe amont**, un tube collecteur relie les 3 bassins de repos et permet leur vidange grâce à une vanne manuelle et individuelle de chaque bac.

Ainsi, la rampe peut être nettoyée en totalité et les anguilles restées dans les bassins intermédiaires se retrouvent piégées dans ce peuvent être bassin et transportées manuellement en amont l'ouvrage. de

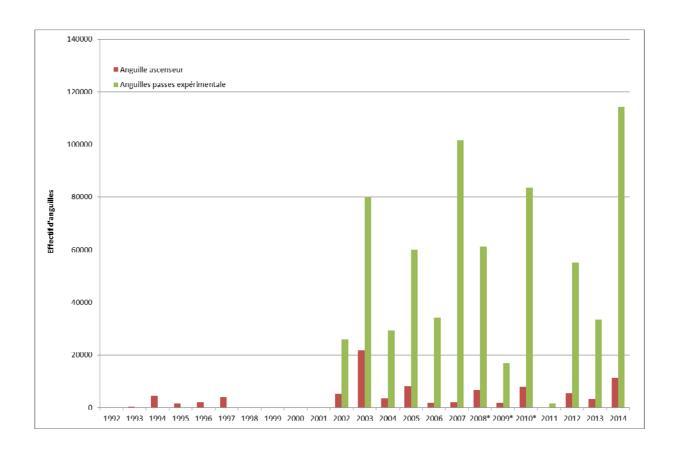
Figure 24: Evolution des passages d'anguilles a Golfech entre 1992 et 2014.

Cette année, la partie aval de la passe a été mise en service le 30 avril. Le 22 mai, les premières anguilles ont été visibles sur la rampe, la partie amont a donc été mise en service du 22 mai au 3 septembre 2014. Durant cette période, **114 300** anguilles ont emprunté la passe spécifique de Golfech. Les tests vidéo effectués entre 2005 et 2008 montraient que les passages d'anguilles par l'ascenseur à poissons représentaient en moyenne 10 % de la totalité des effectifs recensés sur le site. Ainsi, en 2014, la population d'anguilles ayant emprunté l'ascenseur à poissons, est estimée à environ **11 430** individus : ce sont donc au total, **125 750 anguilles** qui ont franchi le barrage de Golfech (figure 24).

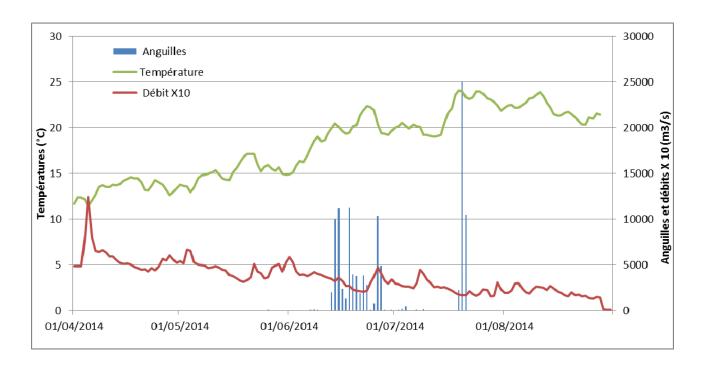
Figure 25 : Evolution journalière des passages d'anguilles à Golfech en 2014 en fonction du débit et de la température de la Garonne.

Comme le montre la figure 25, la première anguille a été contrôlée le 22 mai 2014. Comme tous les ans, la partie amont de la rampe et le compteur associé ne sont mis en service que si le rythme de migration devient régulier et que le nombre d'anguilles est significatif. Ainsi, la rampe amont n'a fonctionné qu'à partir du 22 mai à 12h, Les derniers individus ont été contrôlés le 31 août. Après chaque crue ou coup d'eau, il est observé un pic de migration avec plus de 3000 individus contrôlés par pic (max 11887 le 26 mai).

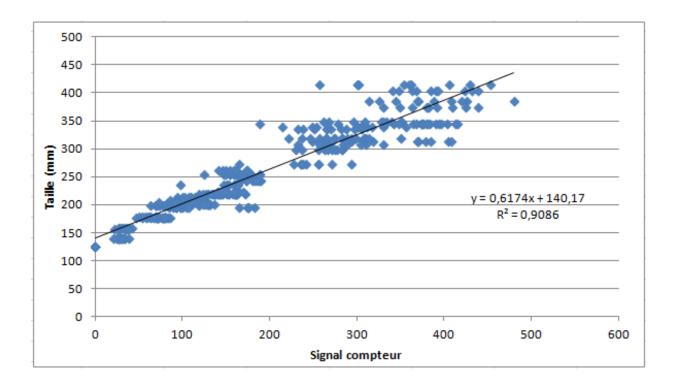
Figure 26 : Relation entre le signal généré par le compteur et la taille des anguilles testées en 2014 à Golfech

Cette année encore, les tests ont confirmé qu'à partir de 150 mm, la totalité des anguilles sont comptabilisées par le compteur à résistivité.

Les informations données par le compteur vont au-delà du simple comptage puisqu'il existe une relation linéaire entre la taille et la valeur du signal induit par le passage des individus, pour des sujets dont la taille est comprise entre 150 et 400 mm. La figure 26 montre que 80 % des individus détectés ont une taille comprise entre 200 et 320 mm. Par ailleurs, lorsque l'on compare la courbe de distribution des classes de taille issue du compteur avec celle issue des biométries quotidiennes (figure 27), on remarque que ces deux courbes sont quasiment superposables. Ainsi, grâce à ce compteur automatique, il est possible d'obtenir une bonne estimation de la taille de l'ensemble des individus empruntant le dispositif de franchissement.

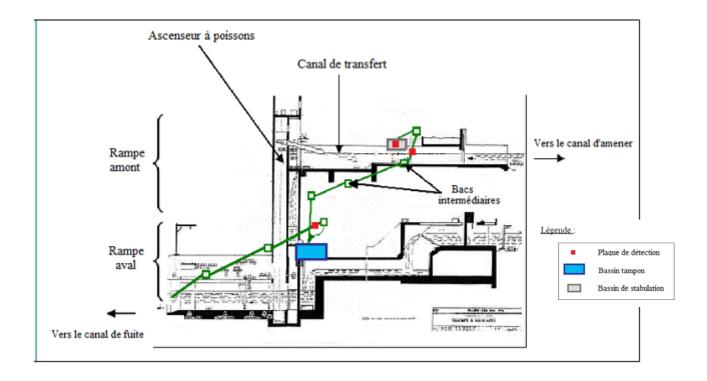
Figure 30: Localisation des plaques de détection sur la rampe à anguilles à Golfech en 2014 (en rouge)

Par ailleurs, comme en 2013, EDF R&D a laissé à disposition du matériel de détection permettant non seulement de détecter des anguilles présentes sur la passe mais également d'étudier les rythmes de migration sur cette rampe de grande longueur. Pour ce faire, 3 plaques de détection de type « Trovan » ont été installées stratégiquement afin d'obtenir un maximum d'informations. La figure 31 montre un schéma d'implantation des plaques (en rouge sur le schéma).

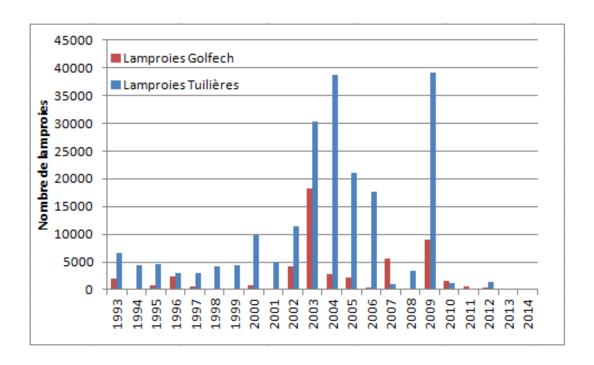
Figure 34 : Evolution annuelle des passages de lamproies à Golfech depuis 1993.

Comme l'an dernier, aucune lamproie n'a été comptabilisée en 2014 sur le site de Golfech.

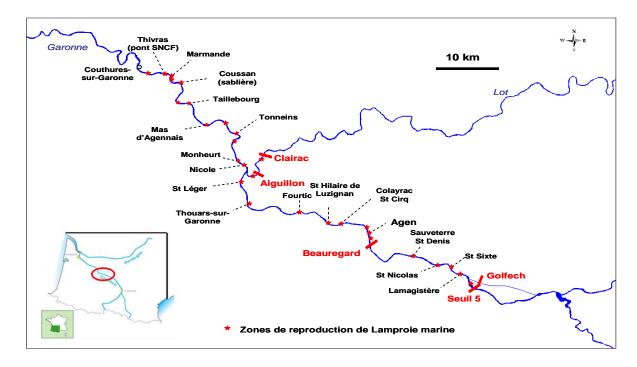
Figure 35 : Zones de reproduction de la lamproie marine repérées entre 2006 et 2008 sur la Garonne entre Couthures sur Garonne et Golfech.

Sur le bassin de la Garonne, l'estimation du stock reproducteur en aval de Golfech est quasiment impossible à donner car il est très difficile de comptabiliser les nids du fait de la turbidité de l'eau sur ce cours d'eau (crue, fonte de neige...). Une opération de radiopistage sur la Garonne a été menée entre 2006 et 2008 sur 115 individus (35 en 2006, 40 en 2007 et 40 en 2008) marqués et lâchés à Couthures sur Garonne. Le but de cette opération était, d'une part, d'appréhender les zones de reproduction utilisées par cette espèce en aval de Golfech et, d'autre part, de connaître la fraction de la population qui franchit l'obstacle. Les résultats ont permis d'identifier 28 sites de reproduction potentiels répartis entre Couthures sur Garonne et Golfech en prenant en compte le Lot en aval de Clairac (Figure 35)

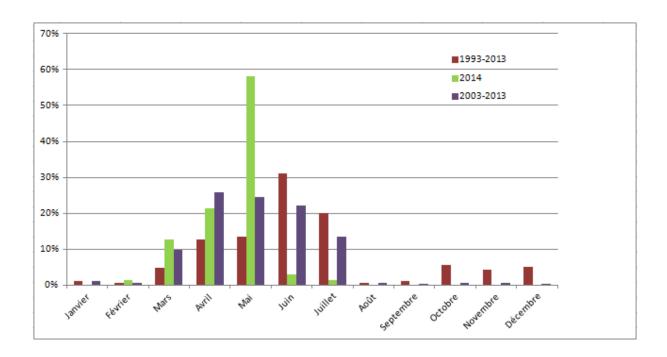
Figure 38 : Comparaison entre la répartition mensuelle des saumons contrôlés à Golfech en 2014 et la moyenne des observations sur la période 1993-2013 et sur la période 2003 - 2013

Sur les 3474 saumons contrôlés sur la période 1993 – 2013 (Figures 37 et 38), 65 % passent entre les mois de mai et juillet et 17 % pendant la migration automnale. Cependant, depuis 2003, les rythmes de migration ont changé avec une majorité des individus qui passent lors des mois d'avril à juillet et surtout une quasi absence de migration automnale. Ces changements sont à mettre en relation avec la forte diminution des effectifs de 1 hiver de mer (castillons) au profit des individus plus gros, ayant 2 voire 3 hivers de mer. Ces derniers migrent traditionnellement plus tôt dans la saison alors que les castillons sont des individus qui migrent essentiellement en juin – juillet.

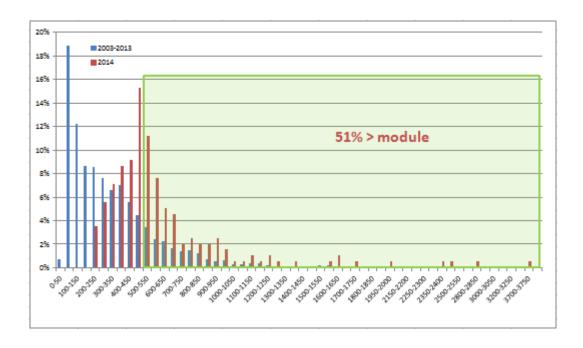
Figure 39 : Comparaison des gammes de débits à Golfech entre 2014 et la moyenne observée sur la période 2003-2013.

En 2014, les conditions climatiques ont peu perturbé la migration. La figure 39 compare la fréquence des débits observés depuis 2003 par tranche de 50 m3/s avec ceux observés en 2014. Elle montre que les débits de 2014 étaient supérieurs au débit turbiné (550 m3/s) pendant 51 % du temps. Toutefois, cela n'a pas entrainé d'arrêts de l'ascenseur.

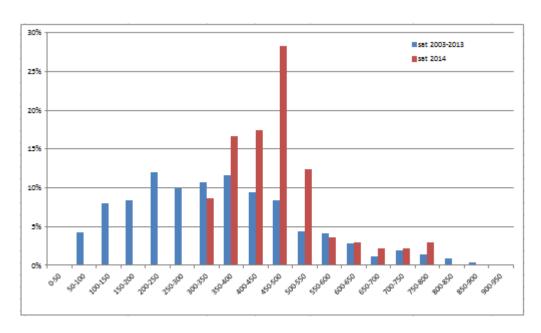
Figure 40 : Comparaison des gammes de débits « utilisées » par les saumons sur la période 2003-2013 et 2014.

Pour tenter également de mieux comprendre ce nombre de saumons à Golfech en 2014, il a été également regardé dans quelle gamme de débits passent les saumons sur la période 2003-2013.

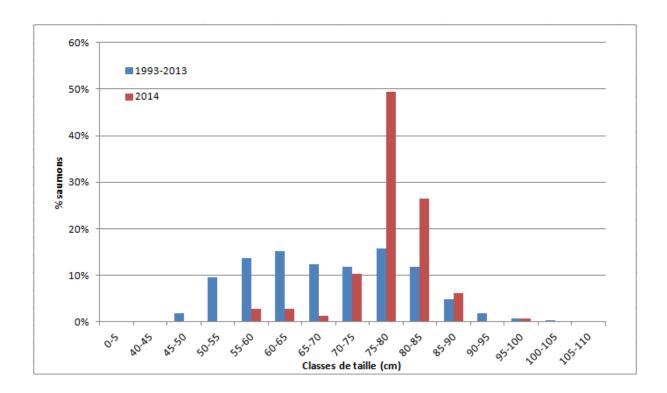
Figure 42 : Comparaison des histogrammes des classes de taille moyennes de saumons à Golfech entre 2003-2013 et celles observées en 2014

Chez les **saumons**, les classes de taille les plus représentées au cours de cette saison 2014 sont les classes 75-80 cm et 80-85 cm qui correspondent respectivement à 49 % et 26 % des effectifs (Figure 42).

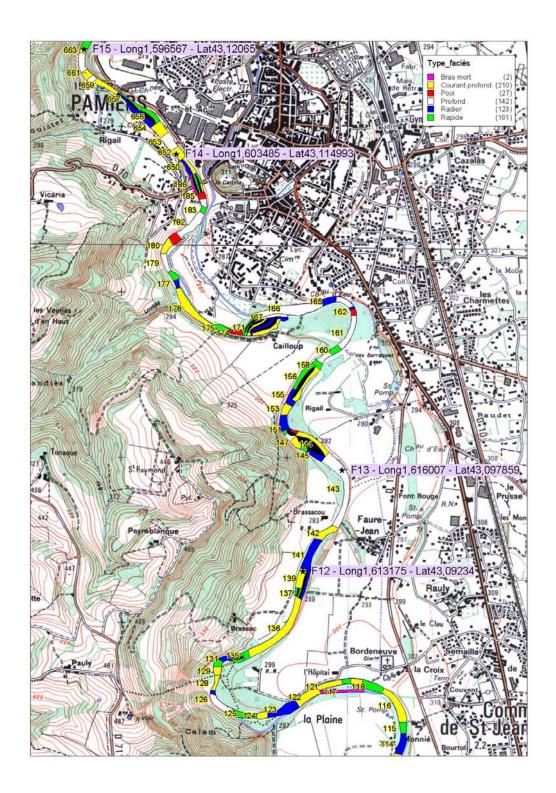
Figure 51 : Cartographie des faciès d'écoulement et des frayères potentielles. Secteurs St Jean de Vergnes - Pamiers

A partir du 2 octobre, une campagne de terrain de 4 jours a été réalisée sur le secteur St Jean de Verges – Pamiers afin de mettre à jour la cartographie des faciès d'écoulement et de repérer les zones potentielles de reproduction.

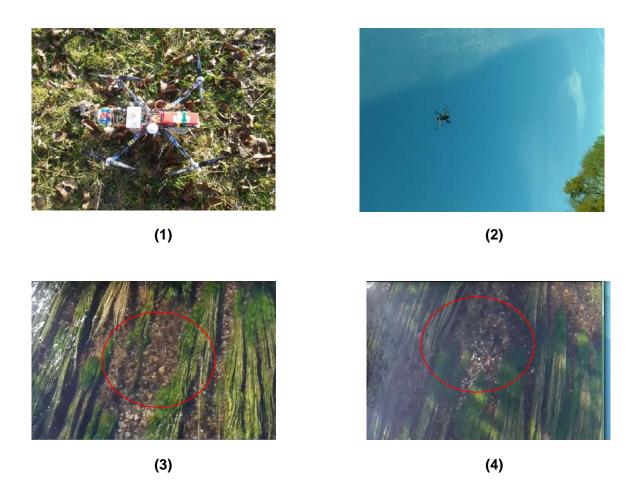
Figure 54 : Drone utilisé pour les suivis 2014 , au sol (1) et en action (2). Vue d'une zone de frayère de truite avant activité (3) et pendant l'activité (4)

Du fait du très grand secteur d'étude et des difficultés potentielles pour retrouver de façon exhaustive les zones de frayères, il a été décidé d'utiliser un drone équipé d'une caméra HD pour parcourir le cours d'eau et filmer les faciès. La première sortie effectuée avant le début de la reproduction a permis d'obtenir des images témoins qui pourront être comparées avec les autres suivis en cas de doute sur la présence ou non de frayères.

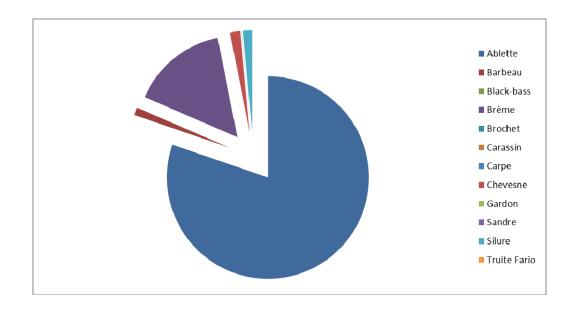
Figure 59 : Répartition des espèces holobiotiques à Golfech en 2014

Les cyprinidés constituent toujours la famille la mieux représentée, avec notamment les barbeaux (511) les brèmes (6394), les chevesnes (679), et les ablettes qui totalisent plus de 33 350 individus en 2014. Par contre, seulement 19 gardons ont été contrôlés en 2014 à Golfech

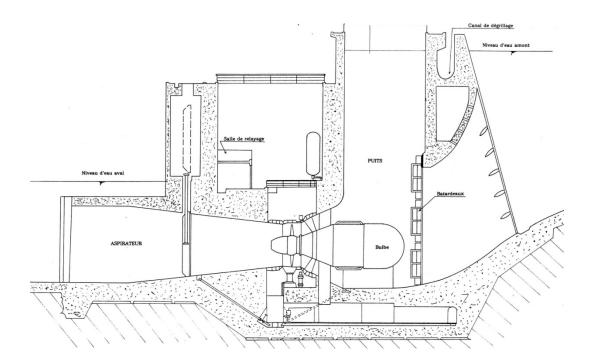
Figure 64 : Vue en coupe au niveau d'un puits de turbine (d'après Boyer-Bernard 1991)

- Une antenne filaire qui est positionnée directement dans les trois puits et permet de réceptionner les signaux des poissons lorsqu'ils sont piégés dans ce système.
- Une antenne aérienne qui est utilisée pour réceptionner les individus en amont du plan de grille de l'usine (canal d'amenée) et en aval de l'usine (canal de fuite) au cas où les individus ne se retrouvent pas piégés dans les puits.

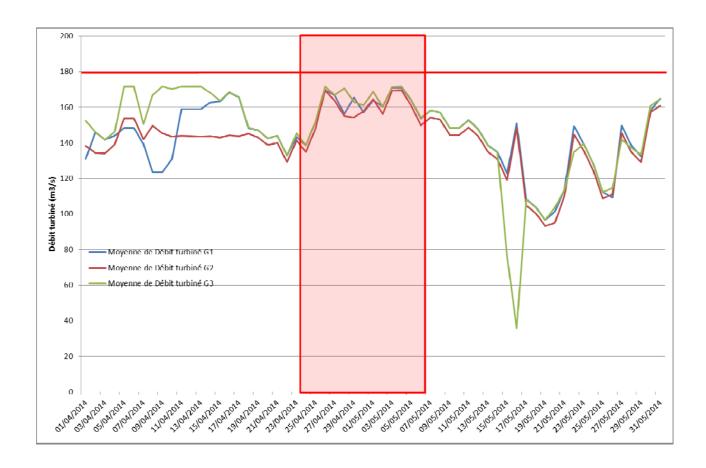
Figure 67 : Débit moyen turbiné à Golfech entre le 1^{er} avril et le 31 mai 2014.

De toutes évidences, dans ces conditions de fonctionnement de l'usine (turbines à plein régime), le problème de stabulation des smolts dans les puits anti-vortex ne semble pas se poser. Il s'agira en 2015 de vérifier si ces observations sont toujours vraies avec des débits plus faibles et/ou des arrêts de groupes.
