REHAUSSE DU BARRAGE DES GRAOUSSETTES

Etude de faisabilité

Barrage des Graoussettes

Janvier 2014

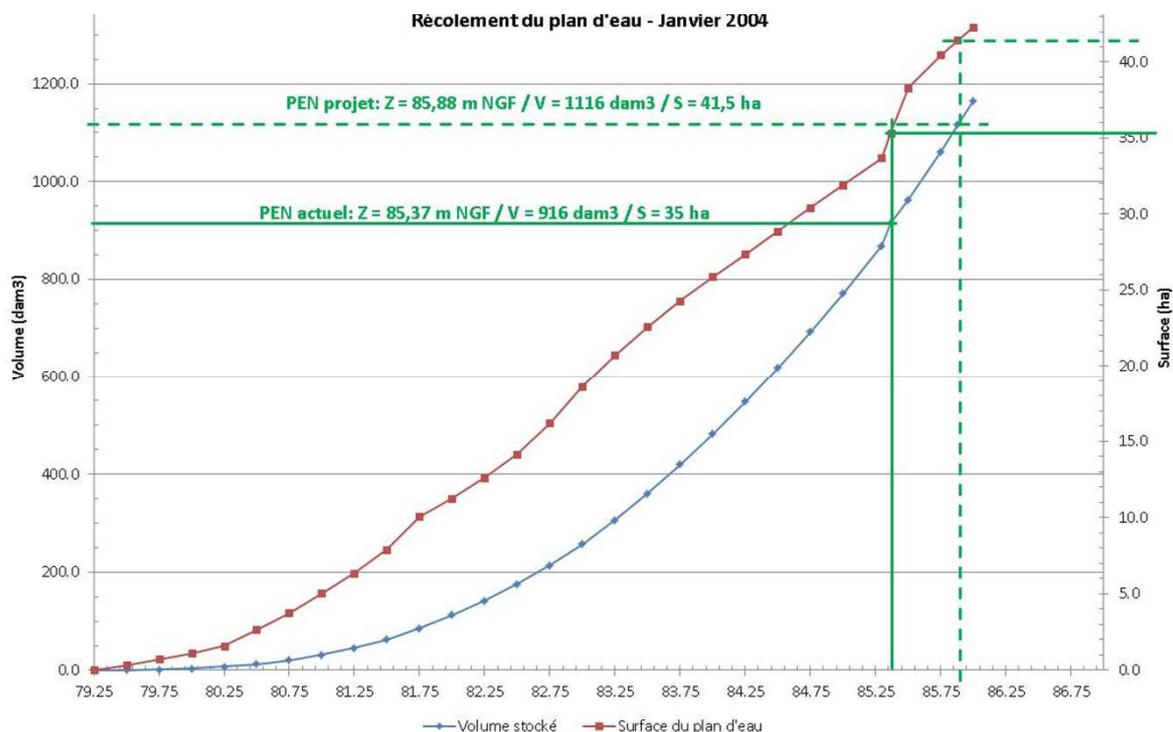
Figure 1 : Courbe de capacité de la retenue

Le volume total actuel stocké au PEN est de 916 000 m³. La figure suivante donne l'évolution de la capacité de stockage totale dans la perspective d'une rehausse (données issues du récolement bathymétrique de la retenue réalisé en janvier 2004). Suite aux phases précédentes de l'étude, EPIDROPT a choisi de donner suite au projet de rehausse pour 200 000 m³ supplémentaires soit +53 cm sur le PEN.

Au plan foncier, une surélévation de 53 cm du PEN nécessite un complément d'acquisition de 4 à 5 hectares en regard de la limite de propriété actuelle.

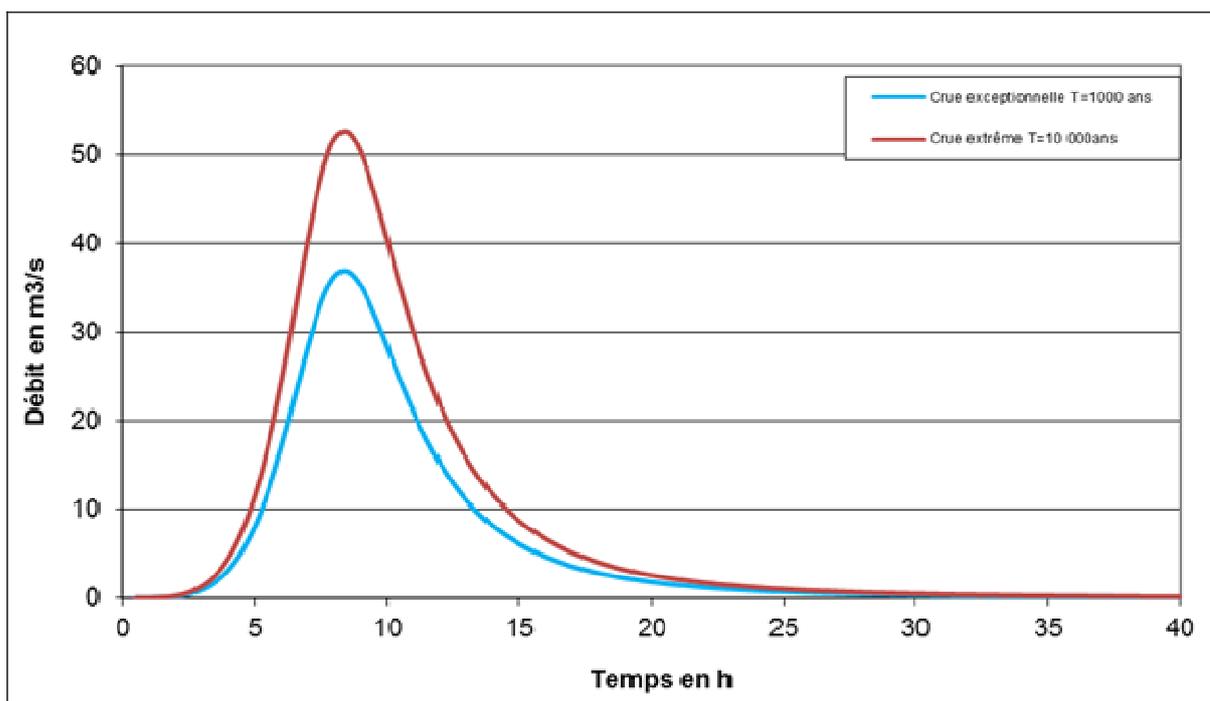
Figure 2 : Hydrogrammes de crues exceptionnelle et extrême au barrage des Graoussettes

Les hydrogrammes sont ensuite calculés à partir de la formulation de SOCOSE ajustée pour respecter le volume et le débit de pointe calculés par la méthode du gradex.

On donne ci-dessous les hydrogrammes des crues exceptionnelle (1/1000) et extrême (1/10 000) au barrage des Graoussettes.

Cette évaluation diffère de l'initiale essentiellement par la prise en compte d'un C_p plus fort, ce qui augmente à débit de pointe égal réduit le volume de l'hydrogramme.

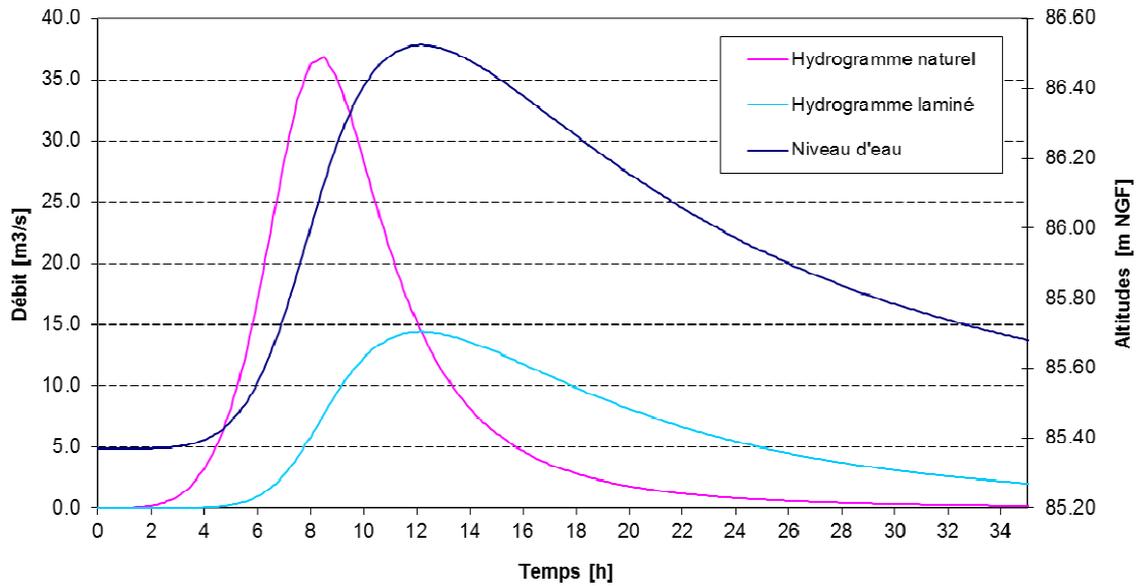
Figure 3 : Laminage de la crue 1/1000 – état actuel

- Crue 1/1 000

Revanche = 0,98 m

La revanche par rapport à la crête de digue est suffisante par rapport aux valeurs calculées pour ces 2 événements.

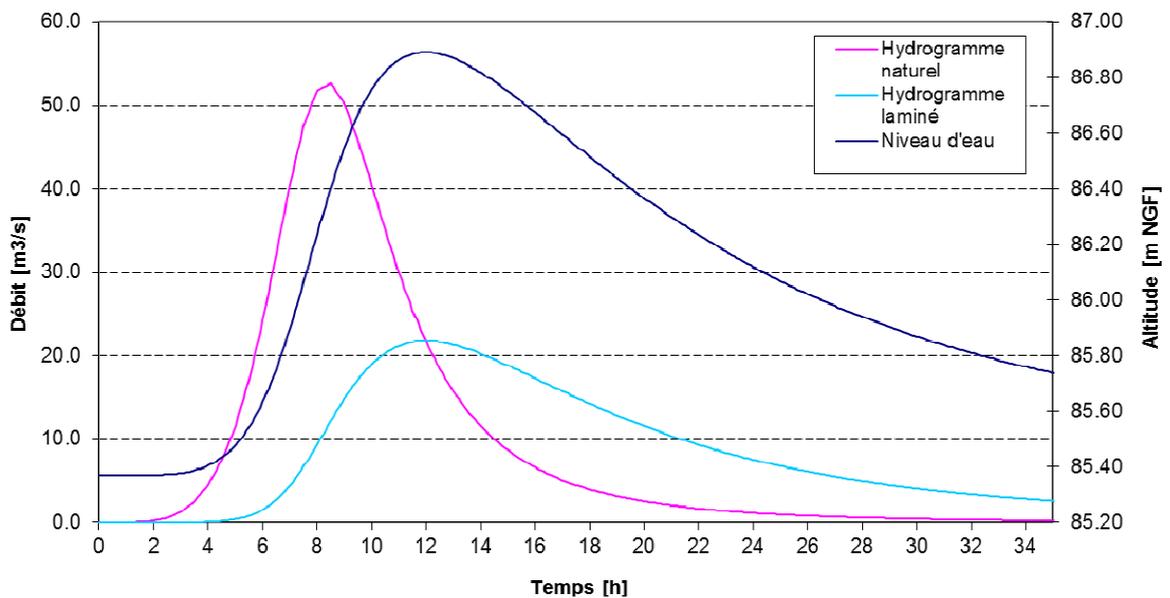
Figure 4 : Laminage de la crue 1/10000 – état actuel

$Q_{max} \text{ crue} = 52,7 \text{ m}^3/\text{s}$

Revanche = $0,61 \text{ m}$

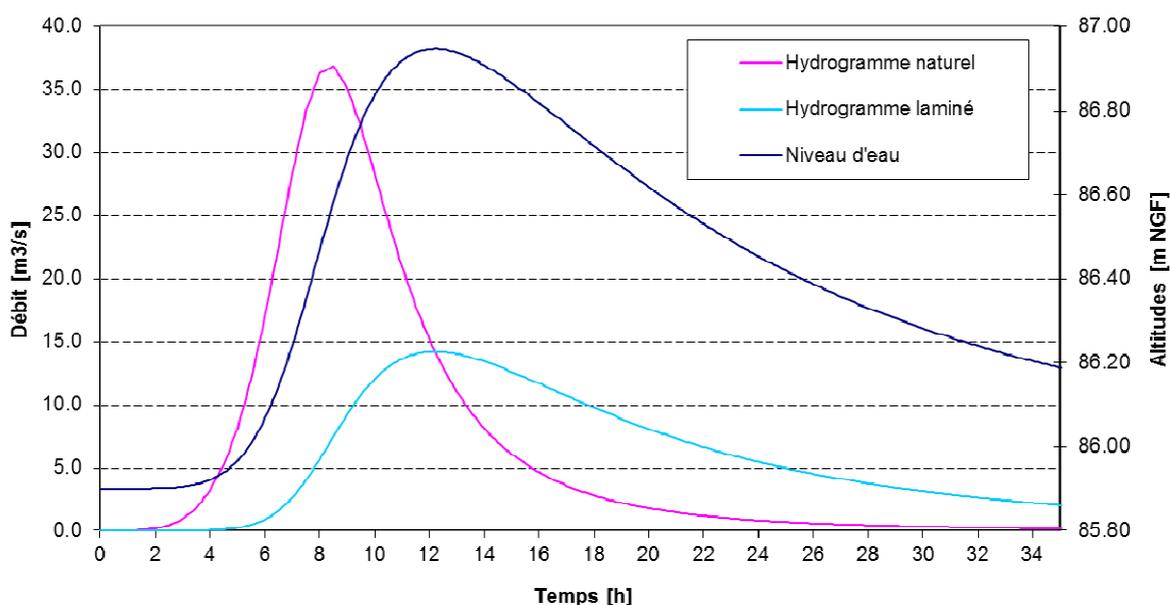
Figure 5 : Laminage de la crue de projet – état projet

- Qlaminé max = 14,2 m³/s
- Lamé d'eau max sur le seuil = 1,05 m
- Zmax PE = 86,95 m NGF
- Revanche par rapport à la crête actuelle = 0,55 m.

On a calculé au §1.4.1.1.3 la revanche nécessaire vis-à-vis des vagues : 0,87 m. Sans rehausse de la crête, la revanche par rapport à la crue de projet ne serait donc pas suffisante. Une rehausse modérée de la crête s'impose.

L'application de la revanche par rapport aux vagues conduirait à une rehausse de 32 cm seulement. Pour faire face aux tassements, on choisit de retenir une **cote de crête à 88 m NGF**, soit une rehausse moyenne de 50 cm.

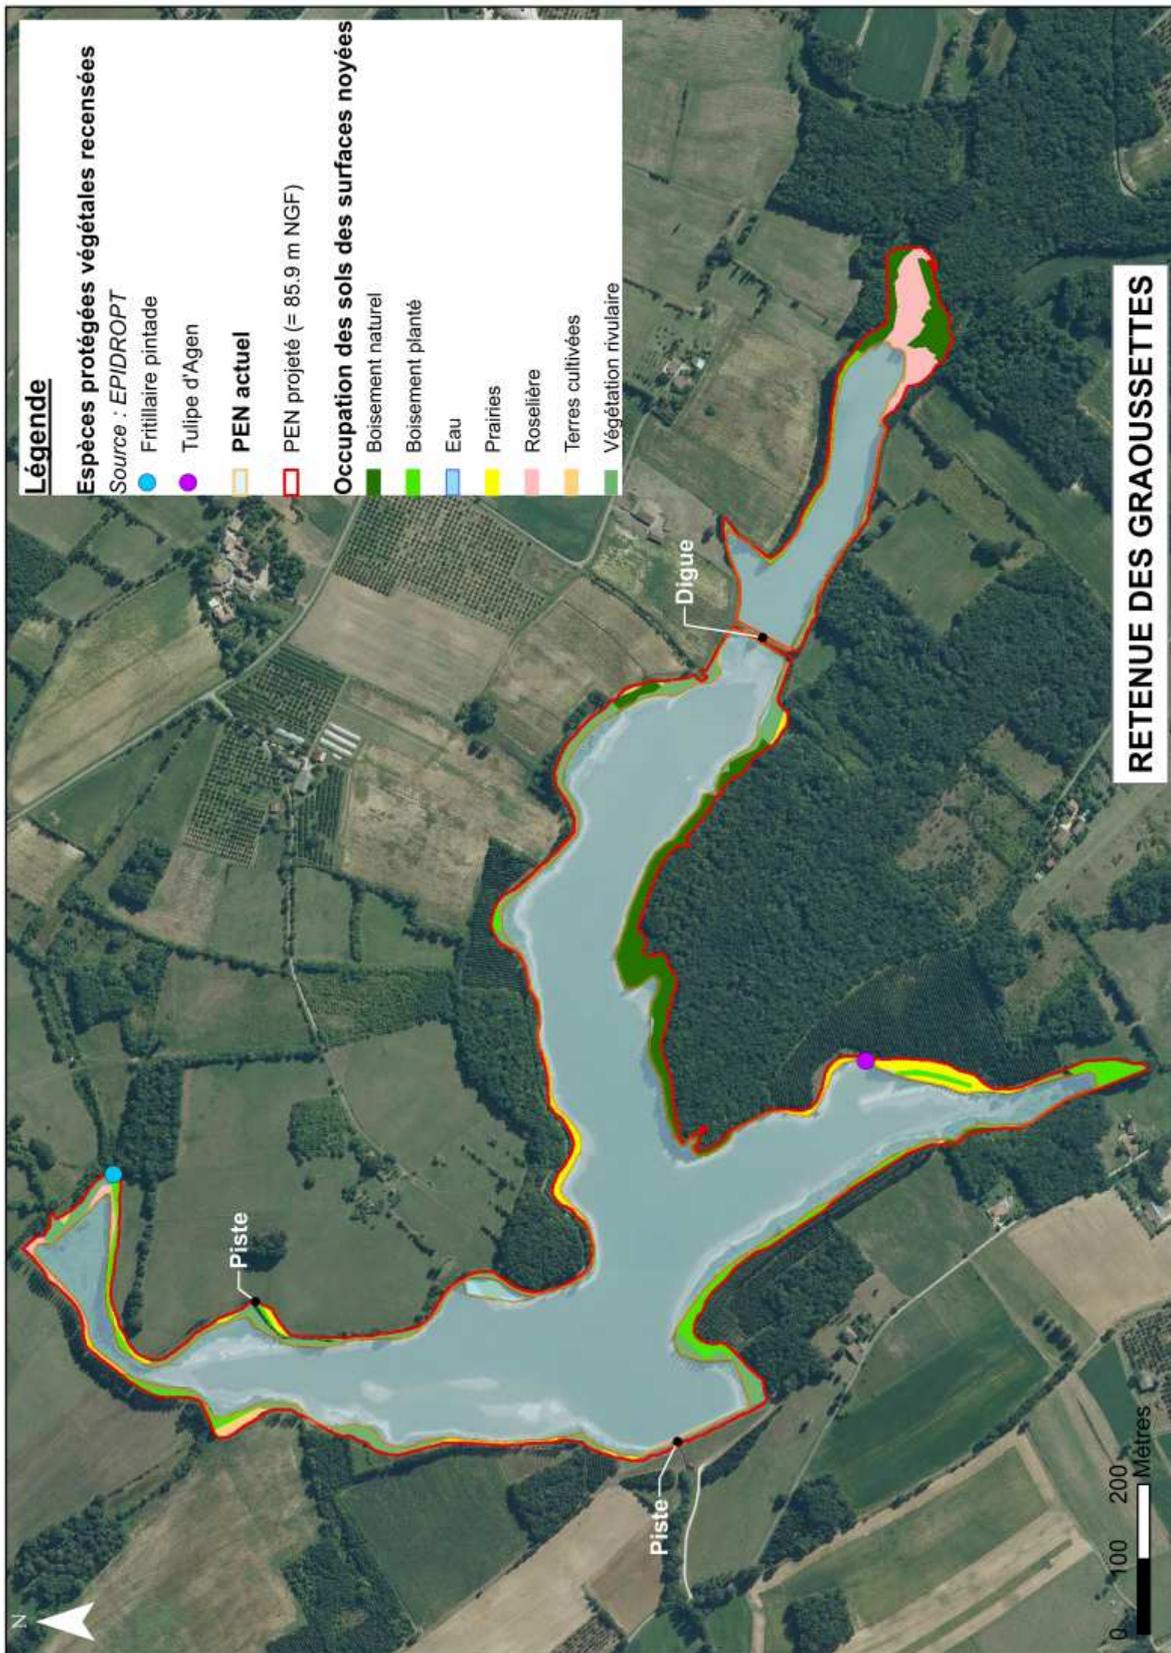
Figure 6 : Représentation cartographique des zones immergées sur la retenue des Graussettes

- la Fritillaire pintade, *Fritillaria meleagris L.*, bénéficiant d'un statut de protection de l'espèce au titre de l'arrêté du 08 mars 2002 relatif à la « liste des espèces végétales protégées en région Aquitaine, complétant la liste nationale ». Cette espèce est localisée à l'est de la pointe nord du plan d'eau.

- la zone noyée par le futur PEN projeté couvre une surface de 7,3 ha, dont 82% constituent des espaces naturels ou semi-naturels,
- 2 espèces végétales protégées ont été recensées a priori dans l'emprise du projet de la retenue des Graoussettes, ce point sera à valider par des informations topographiques plus précises,
- enfin, même si les terrains plus ou moins régulièrement submergés inclus dans l'emprise du PEN actuel ne peuvent pas être considérés comme des « zones humides » au sens de la réglementation (cf. art. excluant les plans d'eau), ils peuvent également abriter des espèces végétales et / ou animales à forte valeur patrimoniale ou protégées.

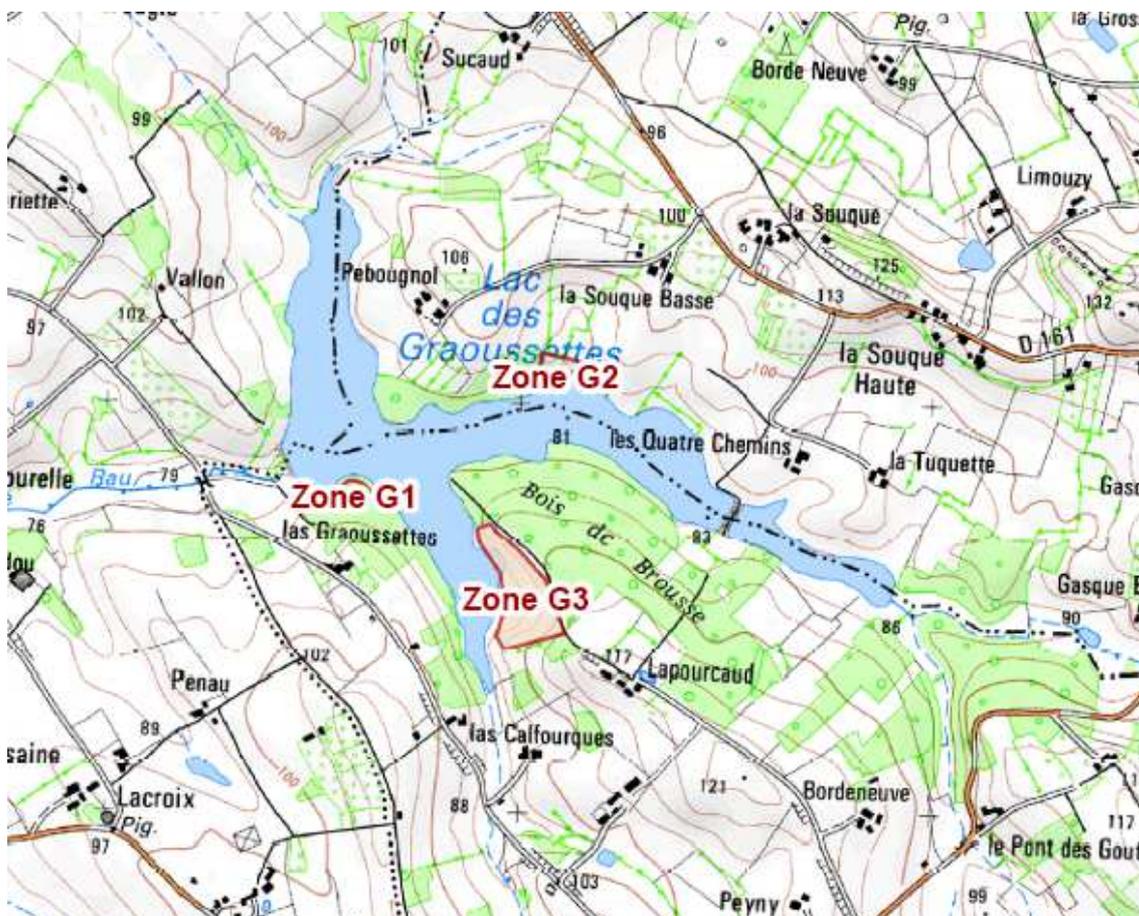
Figure 7 : Localisation des zones de sondages

Des sondages ont été réalisés avec une pelle de 14 t sur 3 zones différentes appelées G1, G2 et G3 (voir figure ci-après) situées dans l'emprise foncière du barrage des Graoussettes. L'objectif de ces reconnaissances était de déterminer des zones potentielles d'emprunt où les matériaux présents pourraient être utilisés en remblai pour rehausser la digue et le chemin périphérique du lac.

Au total, 12 sondages avec prélèvements de matériaux ont été réalisés le 10 juillet 2013. Des essais en laboratoire ont permis de déterminer les teneurs en eau, les granulométries et les valeurs au bleu de méthylène pour les matériaux les plus représentatifs de chaque zone.

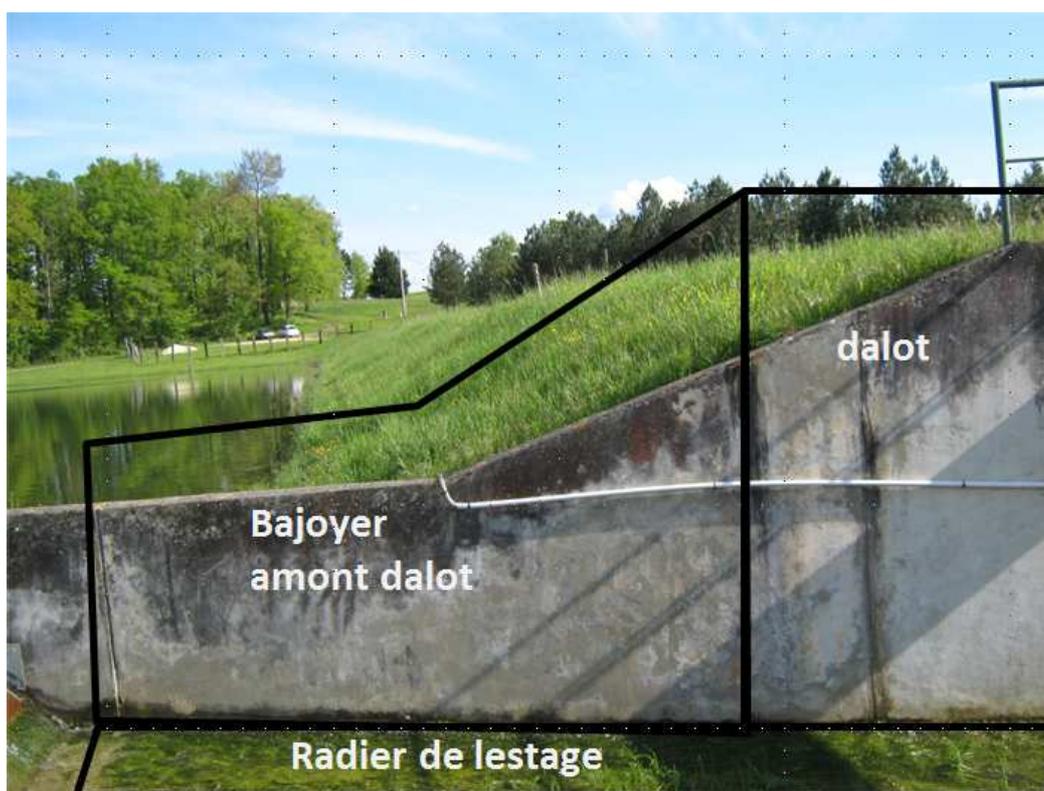
Figure 8 : principe de lestage et de rehausse du chenal convergent et de la passerelle

- d'une dalle de lestage de 30 cm d'épaisseur
- de bajoyers de 25 cm d'épaisseur en amont de la passerelle,
- d'un dalot en béton armé de 5 m de large (équivalent à la largeur de la crête), servant également pour la circulation sur la digue,
- d'une dalle en radier d'épaisseur variable de 30 à 10 cm entre l'aval du dalot et la fin du convergent.

Un garde-corps sera remis en place sur la passerelle.

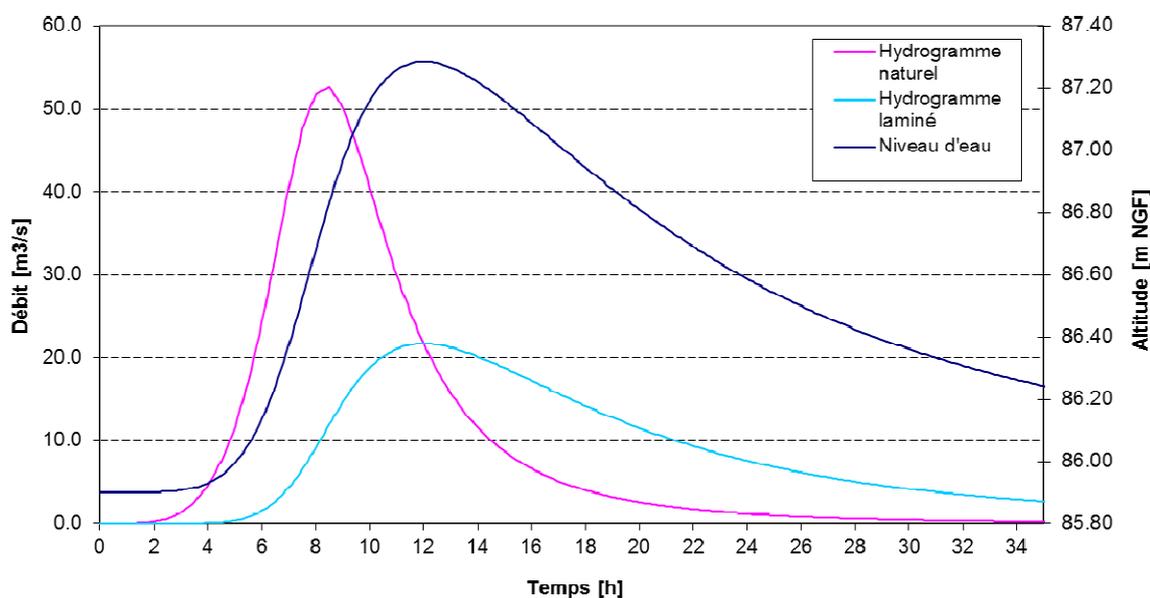
Figure 9 : Laminage de la crue extrême – état projet

- $Q_{\text{laminé max}} = 21,7 \text{ m}^3/\text{s}$
- $L_{\text{ame d'eau max sur le seuil}} = 1,39 \text{ m}$
- $Z_{\text{max PE}} = 87,29 \text{ m NGF}$
- $\text{Revanche par rapport à la crête projet} = 0,71 \text{ m}$.

La crue susceptible de générer les 1ers désordres par rapport à la sécurité du barrage est donc de fréquence moindre que 1/10000.

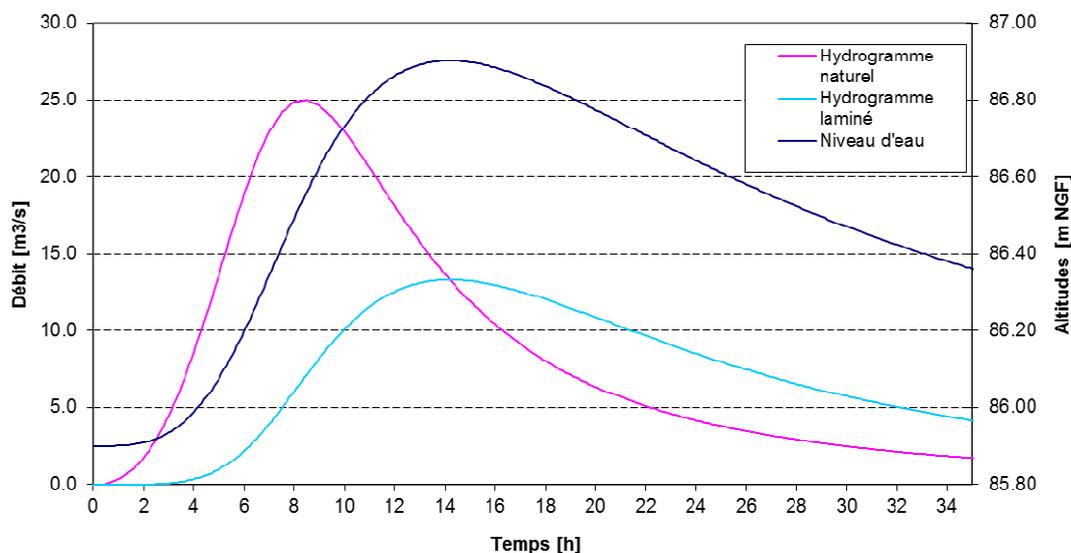
Figure 10 : Laminage de la crue de projet initiale – état projet

- $Q_{\text{laminé max}} = 13,3 \text{ m}^3/\text{s}$
- Lamé d'eau max sur le seuil = 1 m
- $Z_{\text{max PE}} = 86,9 \text{ m NGF}$
- Revanche par rapport à la crête projet = 1,1 m.

Le débit maximum laminé serait dans ce cas inférieur au débit transité en crue 1/1000 actualisée qui ne génère pas de désordre mettant en jeu la sécurité du barrage. L'évacuateur reste donc compatible avec le transit d'une crue de ce type.

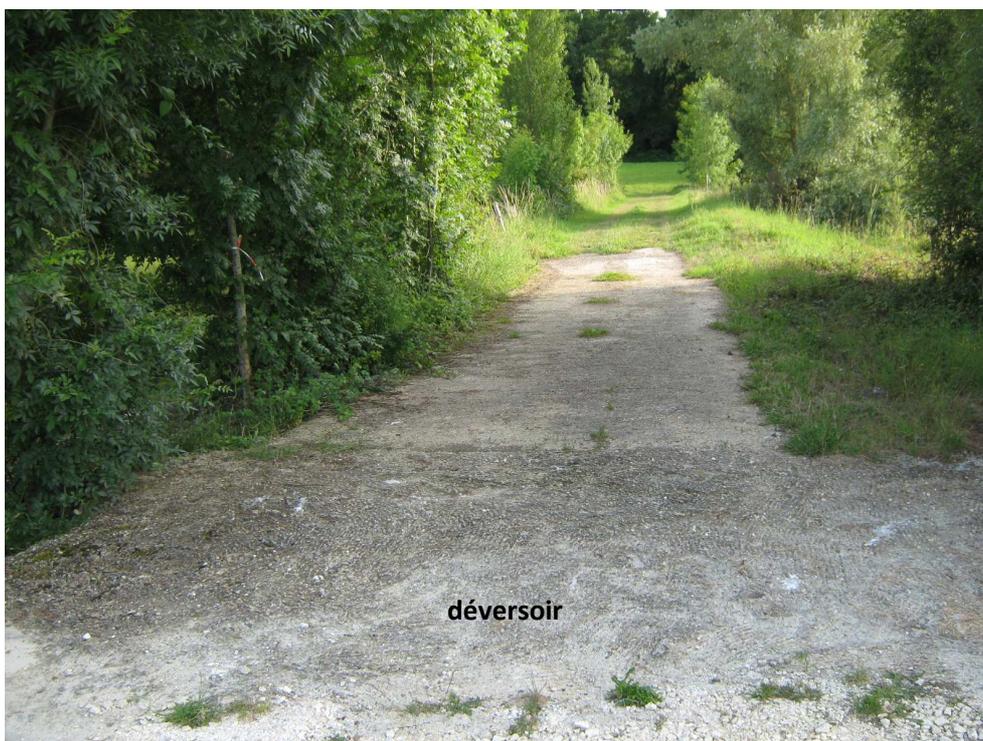
Figure 11 : vue de la digue amont dans le sens Nord-Sud

- l'une correspondant au 1^{er} seuil de déversement de longueur 3 m où le béton est continu sur les enrochements amont et aval,
- l'autre calée plus haute de 17 m de long, où le béton ne couvre pas les enrochements aval.

La rehausse du plan d'eau implique la rehausse de la digue amont. Sa cote actuelle à 86,6 m NGF environ sera relevée de 50 cm. Le déversoir en béton sera ragréé par-dessus l'existant à l'aide d'un béton cyclopéen. Il sera calé à la cote 86,65 m NGF.

La piste sera rehaussée de 50 cm et empierrée avec une couche de 30 cm de matériau 0/100 mm.

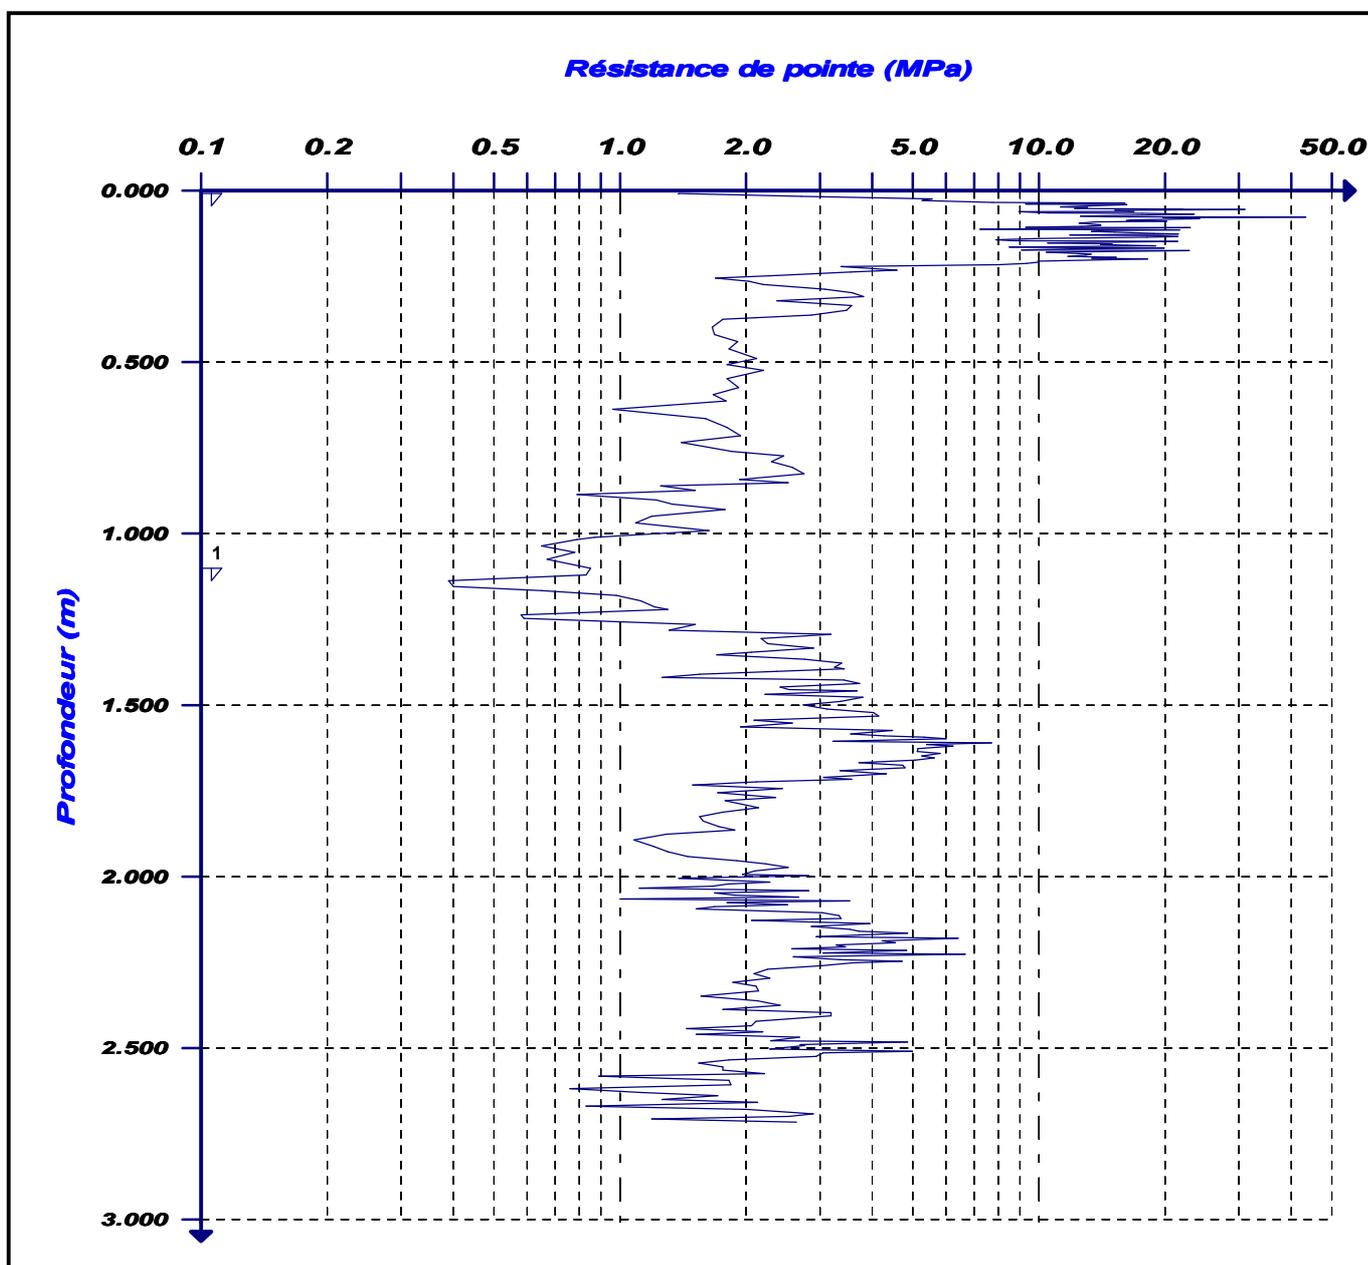
Commentaires :
Aval crete de digue et 40m droite évacuateur

Contrôle de compactage au pénétromètre dynamique à énergie variable

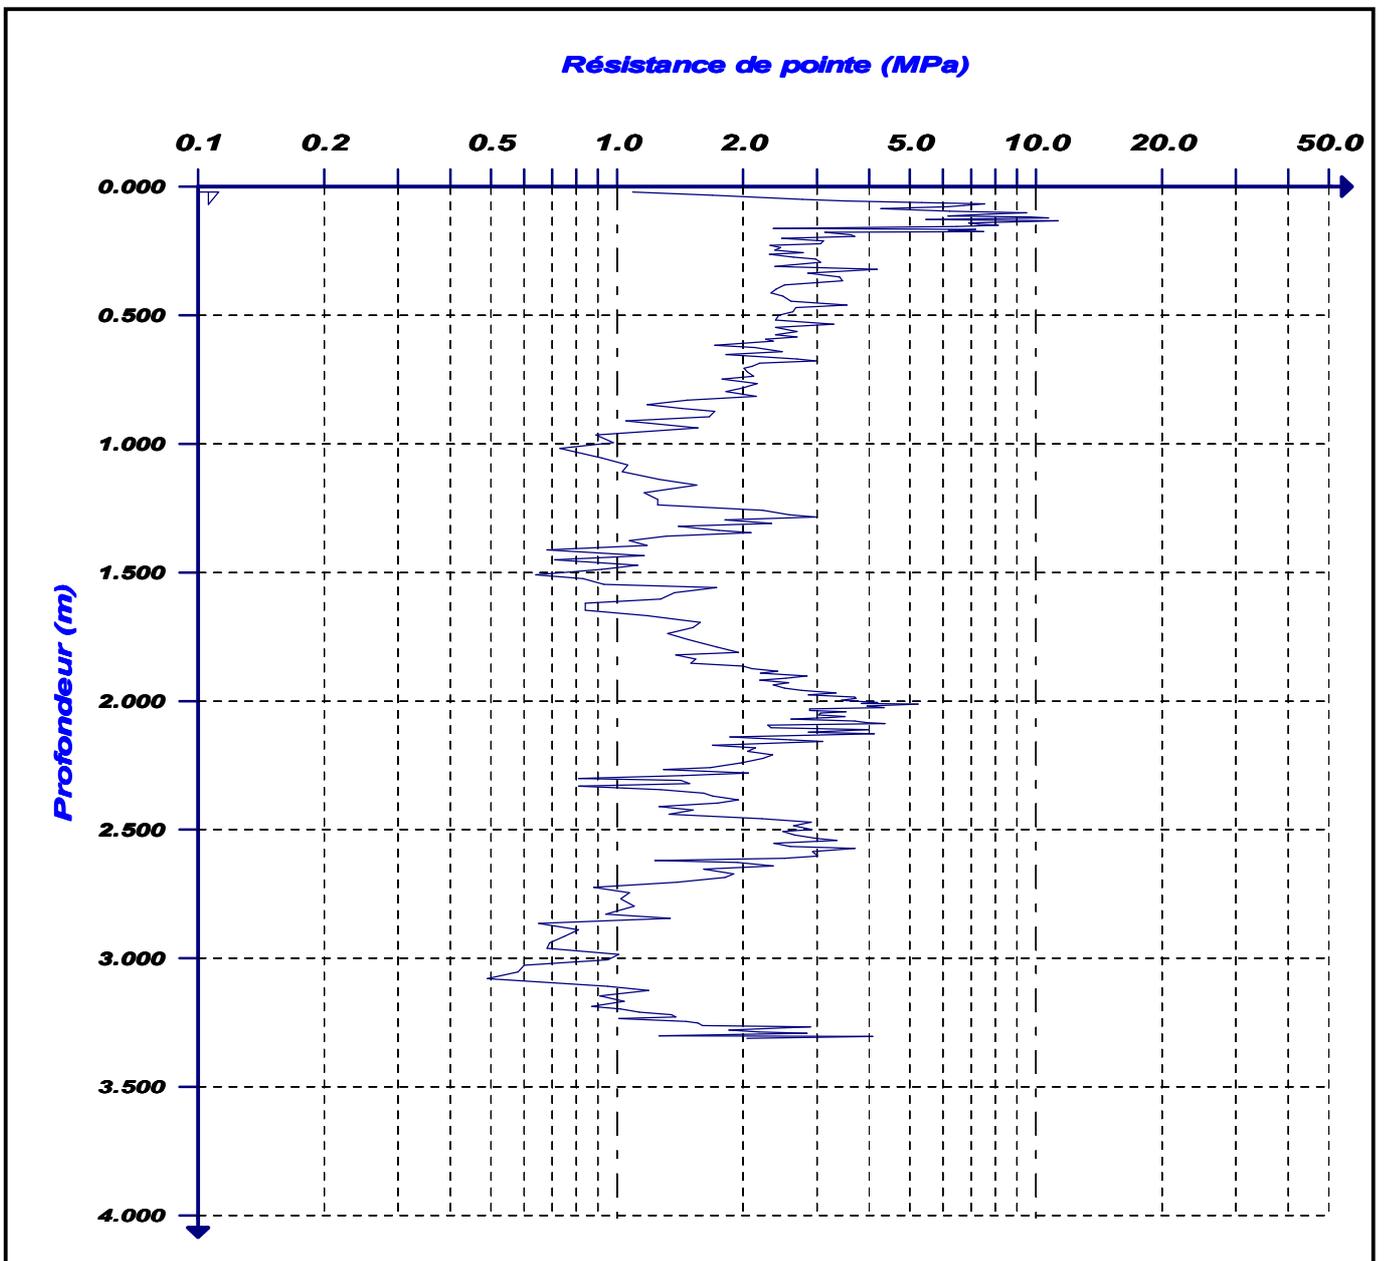
Amont crete de digue et 10m droite évacuateur

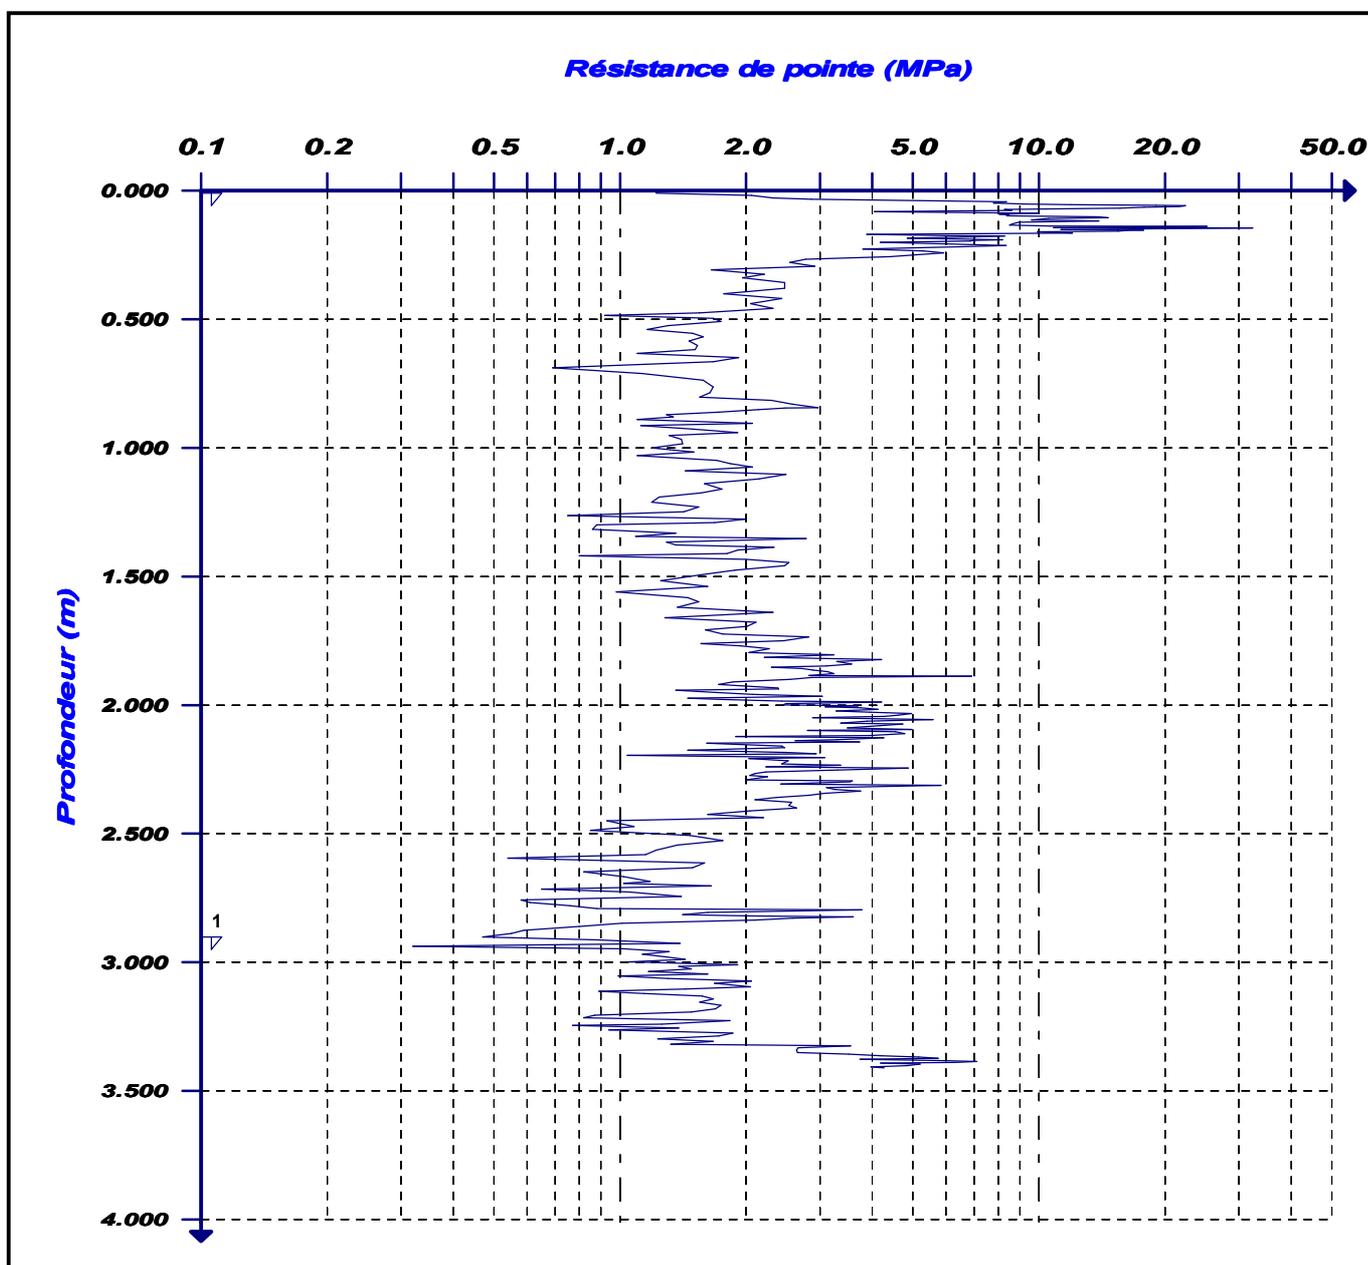
Aval crete de digue et 10m gauche évacuateur

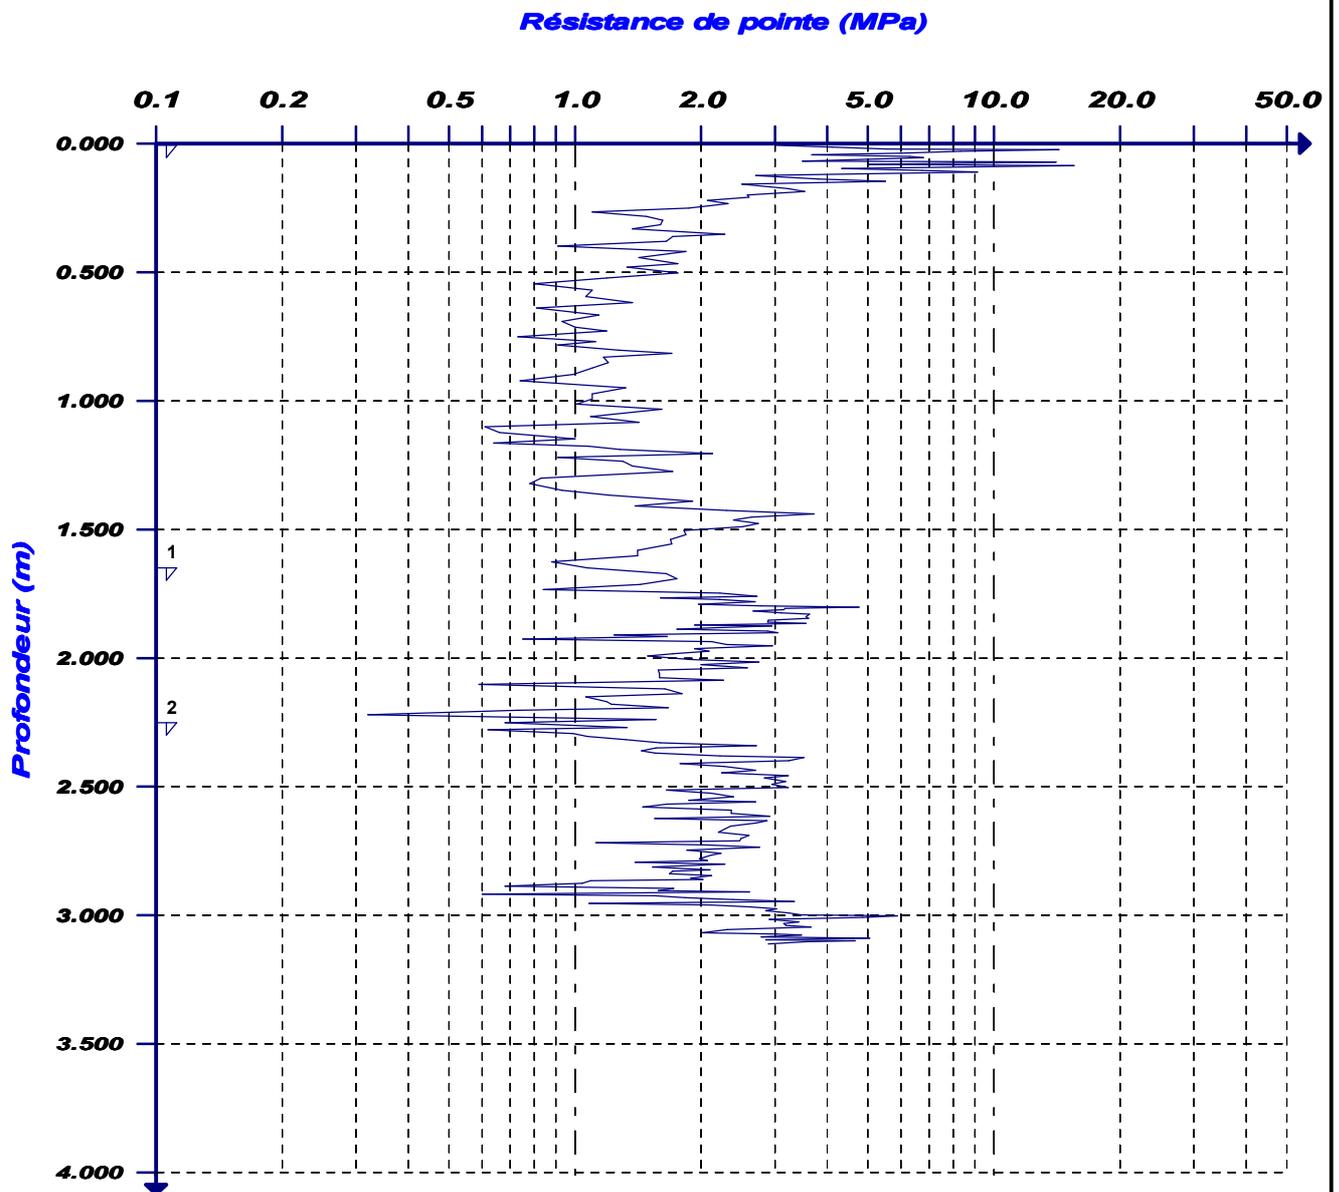
Amont crete de digue et 50m gauche évacuateur

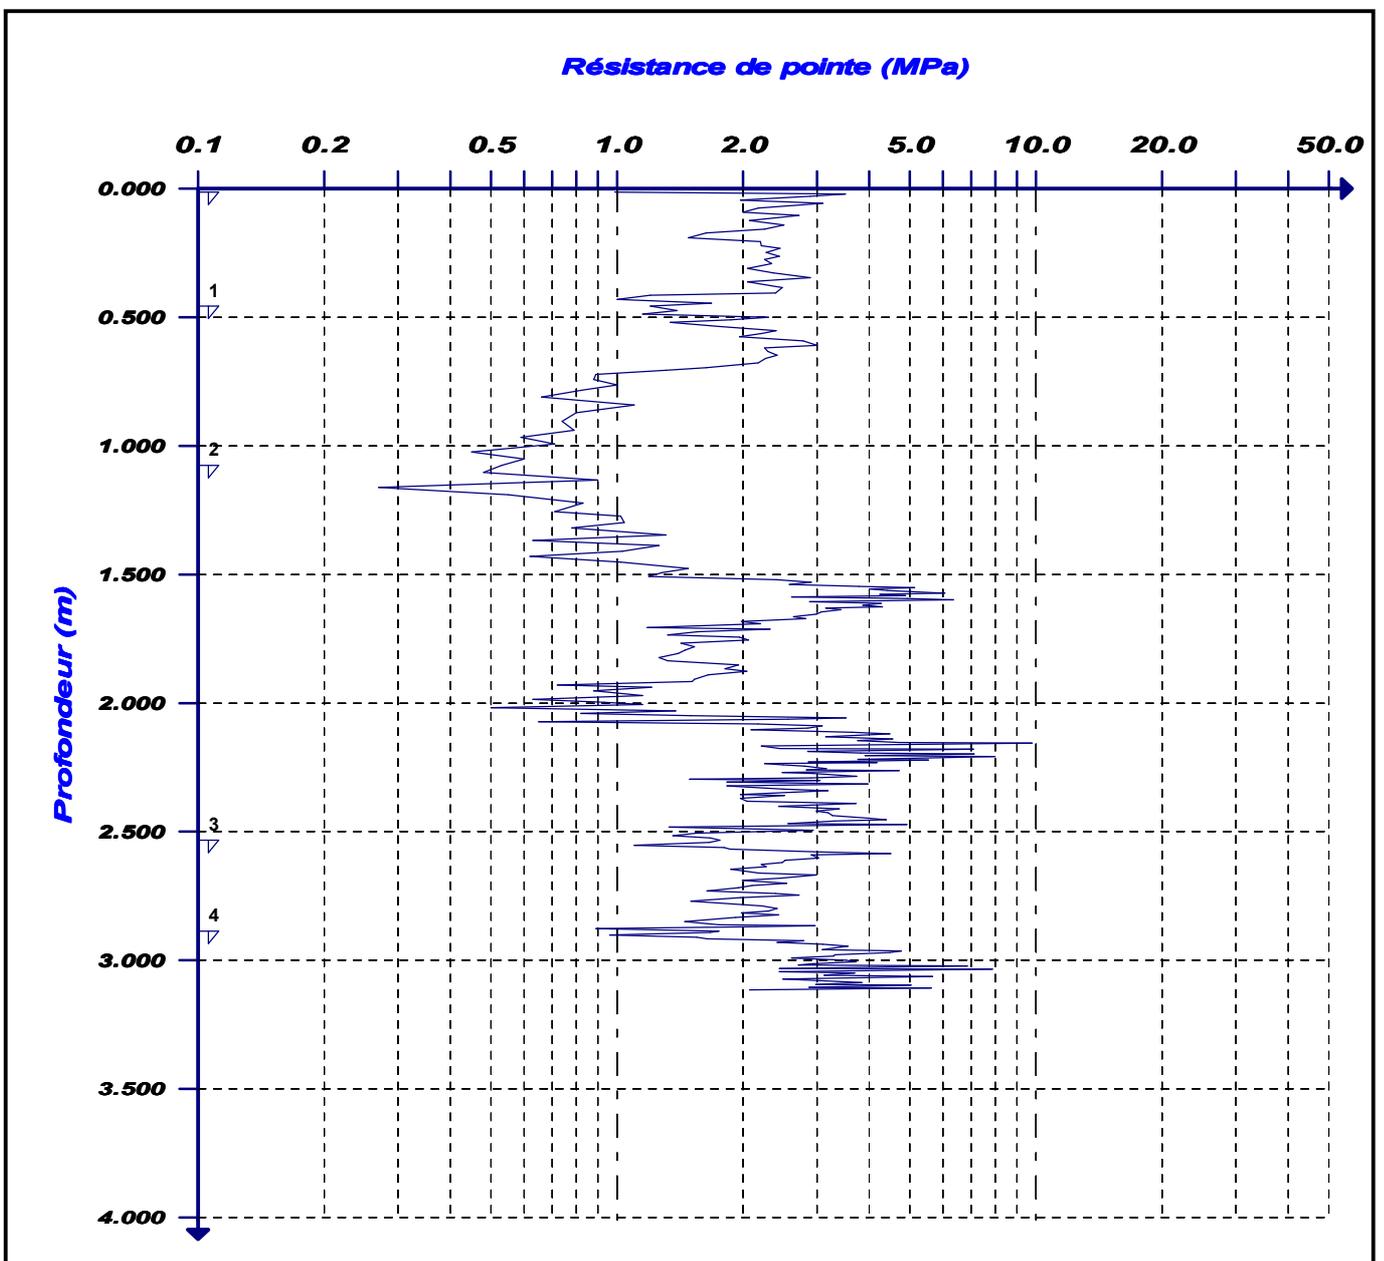
Aval crete de digue et 90m gauche évacuateur

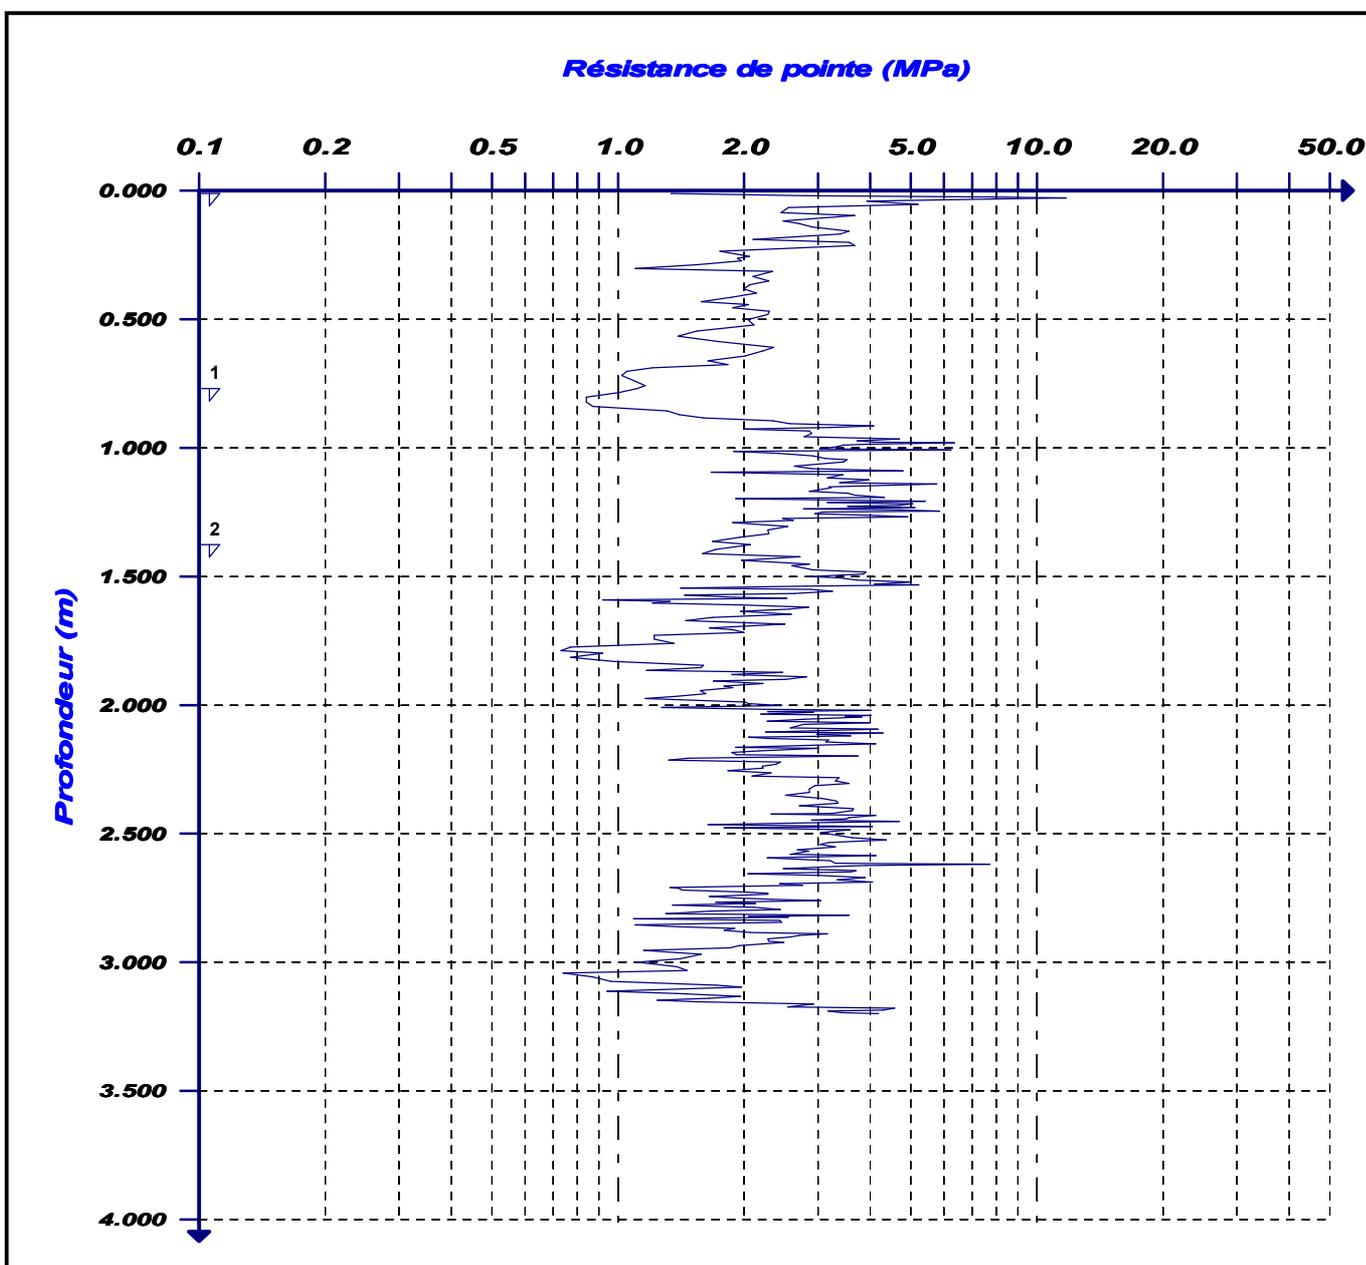
Amont crete de digue et 115m gauche évacuateur

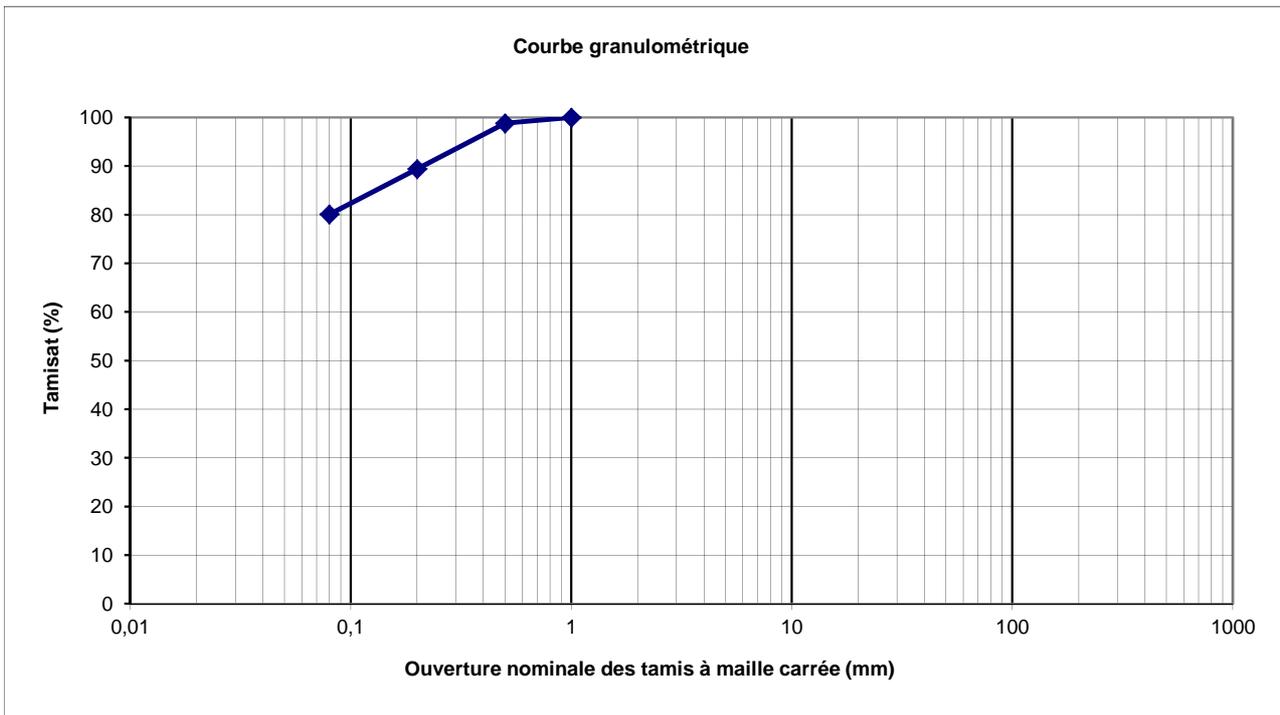
Site :	Graoussettes
Sondage :	113
Profondeur (m) :	1à2
Nature du matériau :

Tamis d (mm)	200	100	70	50	31,5	20	10
Passant (%)							
Tamis d (mm)	5	3,15	2	1	0,5	0,2	0,08
Passant (%)				100	98,8	89,4	80,1
