REHAUSSE DU BARRAGE DES GRAOUSSETTES

Etude de faisabilité

Barrage des Graoussettes

Janvier 2014

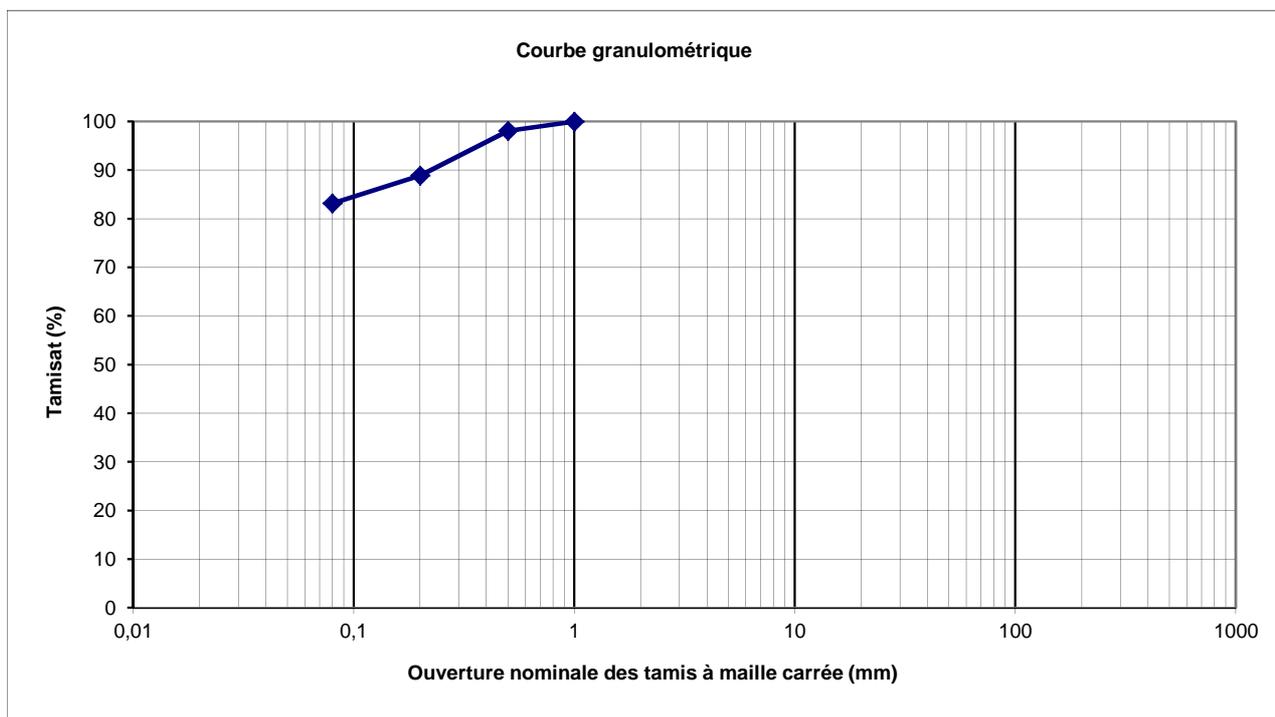
Site :	Graussettes
Sondage :	211
Profondeur (m) :	0.5/2.5
Nature du matériau :

Tamis d (mm)	200	100	70	50	31,5	20	10
Passant (%)							
Tamis d (mm)	5	3,15	2	1	0,5	0,2	0,08
Passant (%)				100	98,1	88,9	83,2

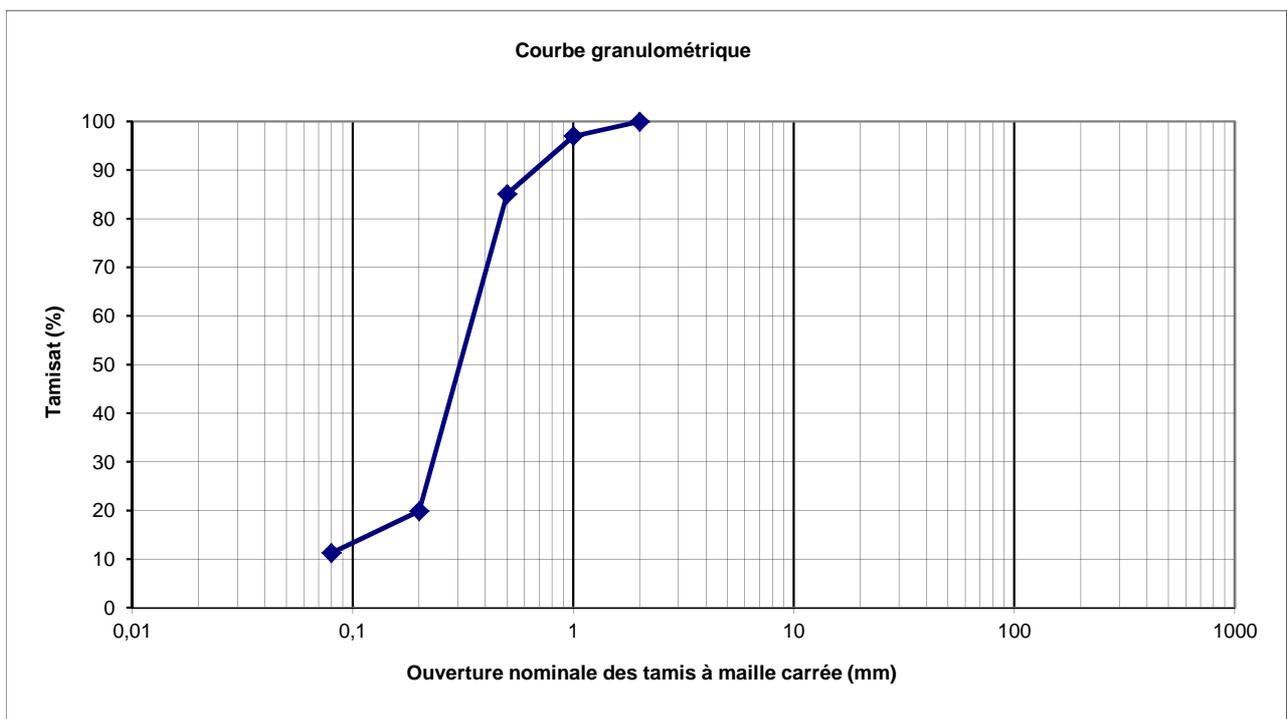
Site :	Graoussettes
Sondage :	212
Profondeur (m) :	0.5/2.5
Nature du matériau :

Tamis d (mm)	200	100	70	50	31,5	20	10
Passant (%)							
Tamis d (mm)	5	3,15	2	1	0,5	0,2	0,08
Passant (%)			100	97	85,1	19,9	11,3

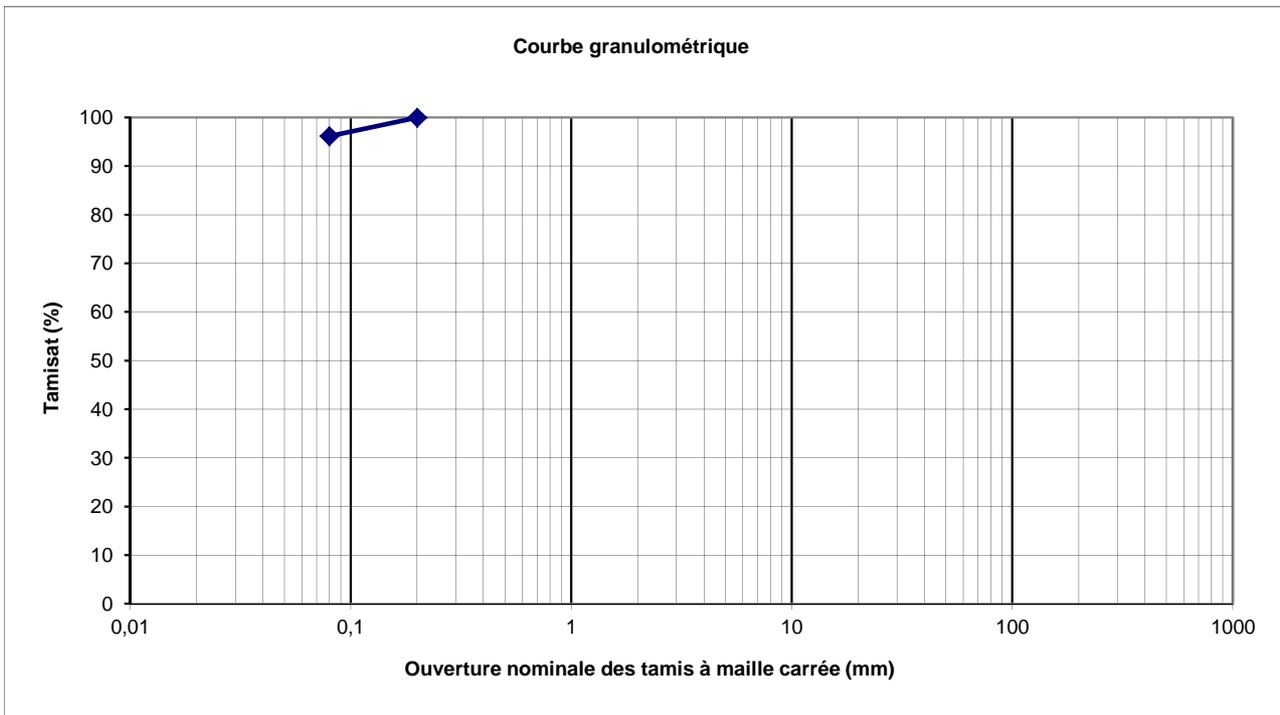
Site :	Graussettes
Sondage :	312
Profondeur (m) :	0.5/3
Nature du matériau :

Tamis d (mm)	200	100	70	50	31,5	20	10
Passant (%)							
Tamis d (mm)	5	3,15	2	1	0,5	0,2	0,08
Passant (%)						100	96,2
