**Syndicat Intercommunal d'Aménagement Rural (SIAR)
du canton de Blaye
33 390 Berson**

**Etat des lieux – Définitions des enjeux et
Programmation pluriannuelle du plan de
restauration et d'entretien régulier sur le
réseau hydrographique sous compétence du
SIAR du canton de Blaye.**

Dossier de synthèse

Février 2010

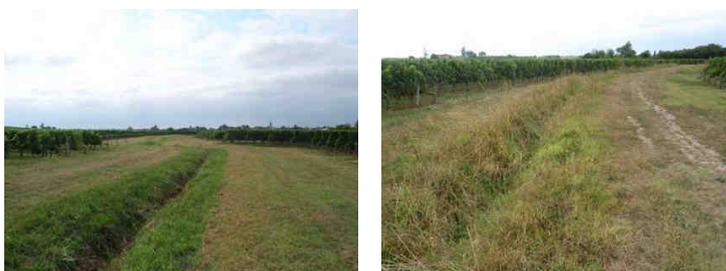
- les fossés : anciens cours d'eau ayant fait l'objet de recalibrage, busage, suppression de la végétation sur les berges, ; souvent entretenus par le passé à la pelle mécanique.

Photos : Exemples de fossés présents sur le territoire de compétence du Siar

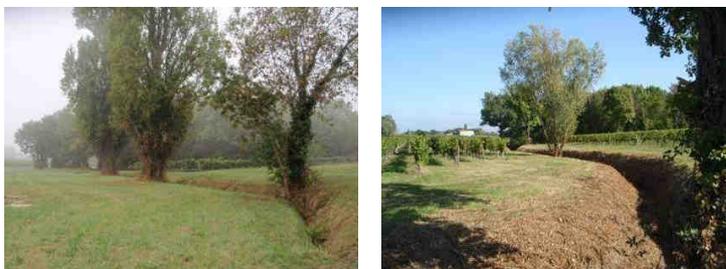
- les fossés qui pourraient revenir dans la typologie « cours d'eau » à condition que les modes de gestion évoluent vers une meilleure prise en compte de l'écosystème dans toutes ses composantes tant physiques que biologiques.

Photos : Exemples de fossés présents sur le territoire de compétence du Siar et pouvant redevenir des cours d'eau.

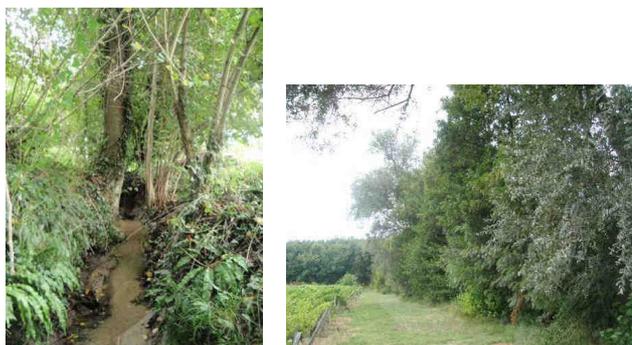
- les cours d'eau ; ils n'ont pas été artificialisés ; la végétation sur les berges a été conservée ; elle est diversifiée. Ce réseau hydrographique présente un intérêt paysager et joue un rôle majeur dans les corridors écologiques (trame verte et trame bleue du Grenelle de l'Environnement).

Photos : Exemples de cours d'eau présents sur le territoire de compétence du Siar.

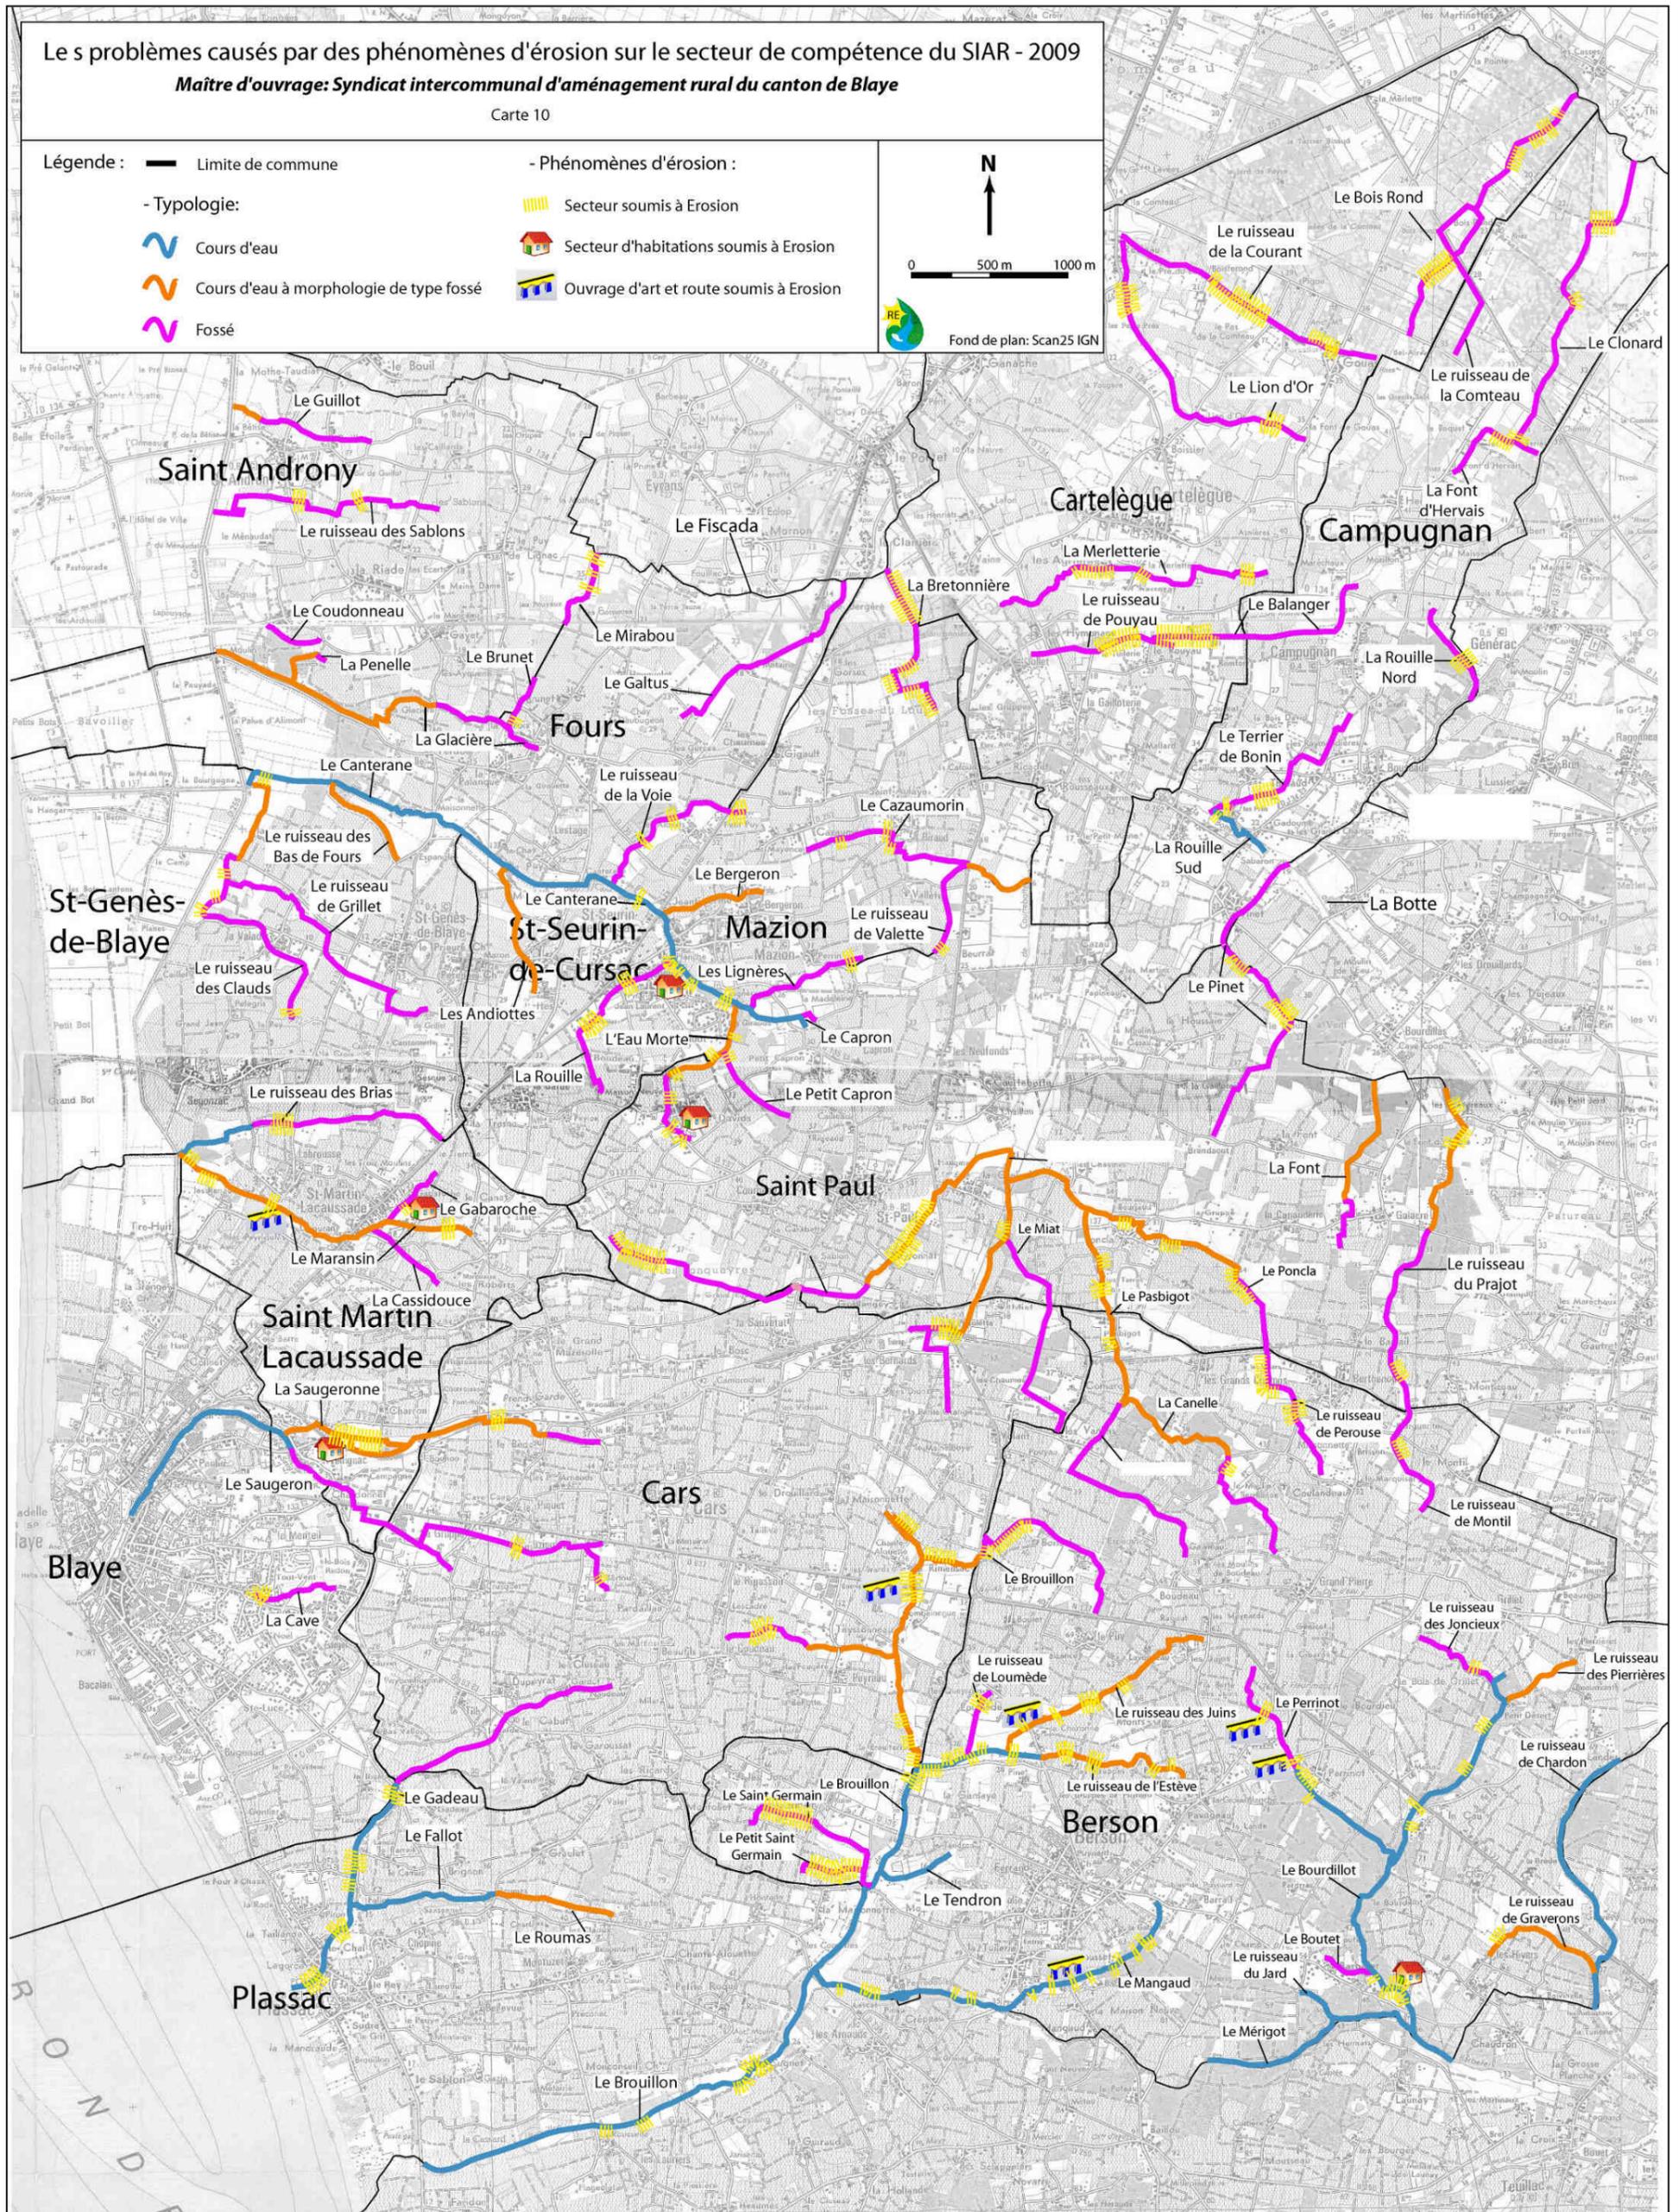
Carte 11 : Localisation des phénomènes d'érosion sur le secteur de compétence SIAR du canton de Blaye

A ce titre, on notera donc plus particulièrement les phénomènes d'érosion situés au niveau de certains axes routiers, qu'il est important de surveiller car ils peuvent entraîner la déstabilisation des ouvrages et des infrastructures routières. Pour ces zones particulières en plus des causes évoquées précédemment, il est important de rajouter l'existence de fossés drainant les bords de route qui entraîne la destruction des berges en se déversant dans les cours d'eau. Sont concernés par ce constat :

- Le Brouillon, au niveau de la route départementale 937.
- Le Juins, à l'aval immédiat de la route départementale 251.
- Le Mangaud, au niveau de la route départementale 251.
- Le Maranssin à l'aval de la route départementale 135
- Le Perrinot, au niveau des routes départementales 251 E1 et 251 E2.

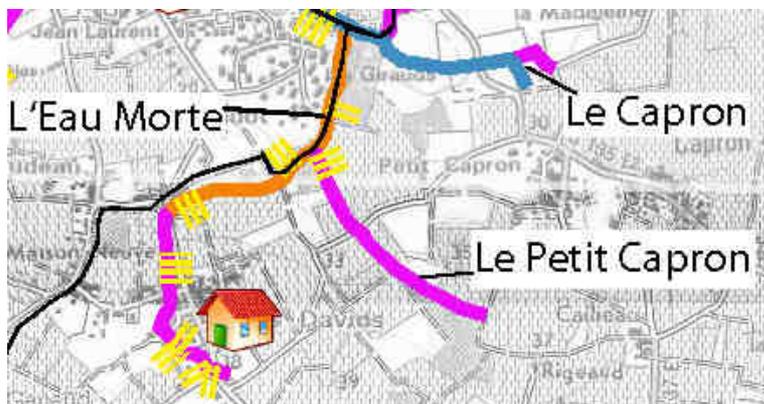
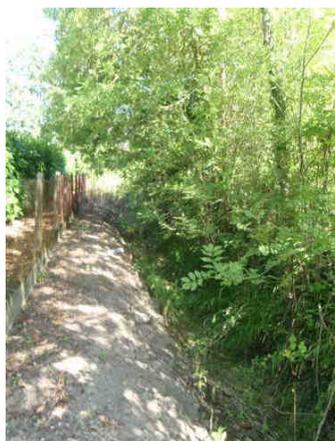
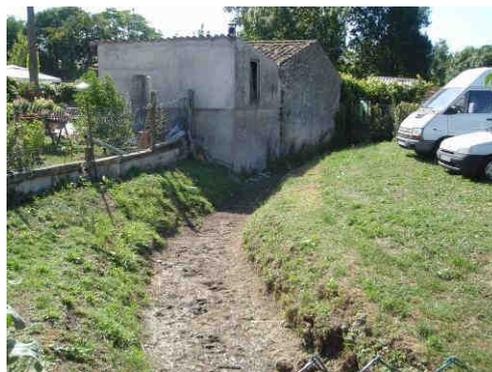
Fiche technique n° 1

Au niveau du quartier Les Davids, sur la commune de Saint Paul, à la traversée de plusieurs jardins habités.

Illustrations des phénomènes d'érosion

L'absence de végétation en berge au niveau des jardins et bordures d'habitations ne permet pas leur maintien. En effet, lors de fort épisode pluvieux, les écoulements et le ruissellement entraînent l'arrachage des berges.

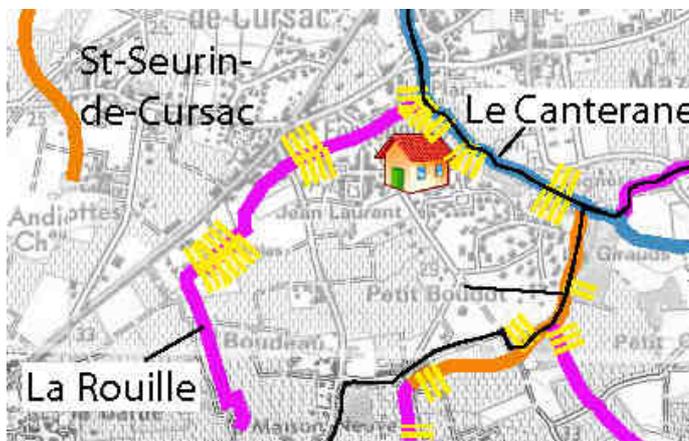
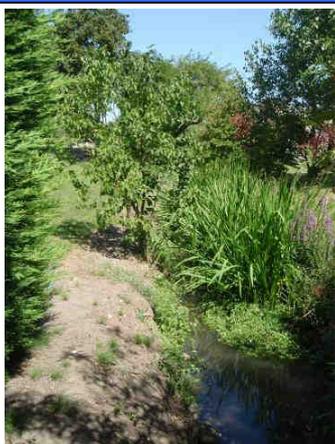
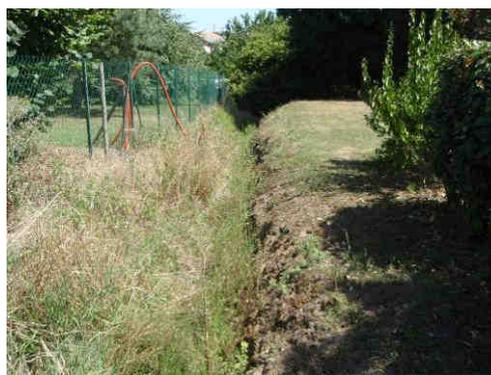
Jardins habités situés à la confluence du Canterane et de la Rouille, sur la commune de Saint Seurin de Coursac, au lieu dit Fosseboudot.

Illustrations des phénomènes d'érosion

L'absence de végétation en berge au niveau des jardins et bordures d'habitations ne permet pas leur maintien. En outre les berges sont particulièrement abruptes sur la Rouille (conséquence d'un entretien inadapté). De ce fait, lors de fort épisode pluvieux, les écoulements et le ruissellement entraînent l'arrachage des berges.

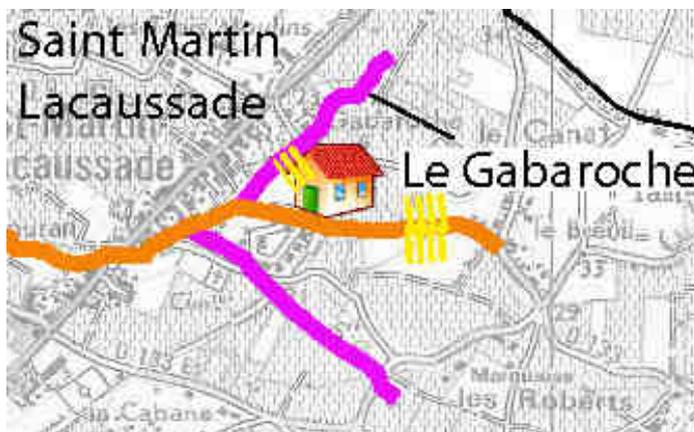
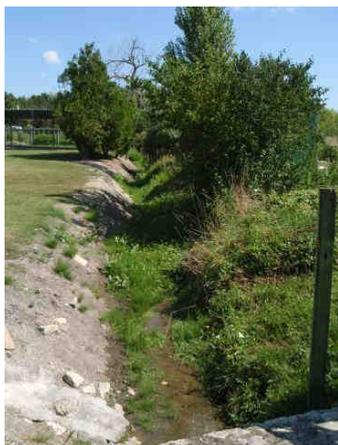
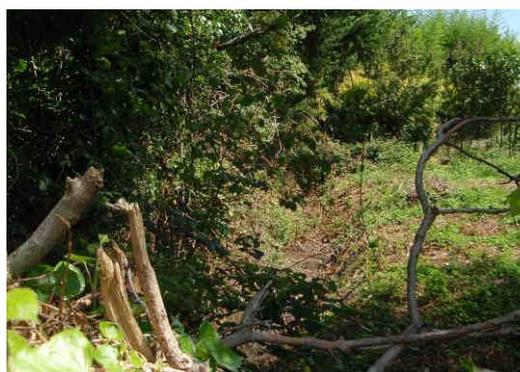
Traversée de jardins habités sur la commune de Saint Martin Lacaussade, en aval de la route et du lieu dit "Gabaroche"

Illustrations des phénomènes d'érosion

L'absence de végétation en berge au niveau des jardins et bordures d'habitations ne permet pas leur maintien. De ce fait, lors de fort épisode pluvieux, les écoulements et le ruissellement entraînent l'arrachage des berges.

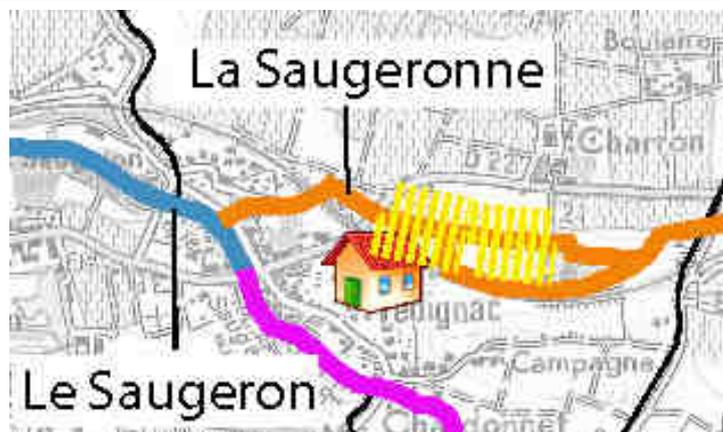
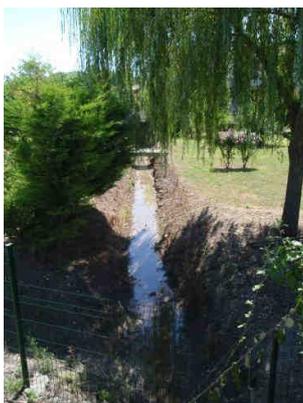
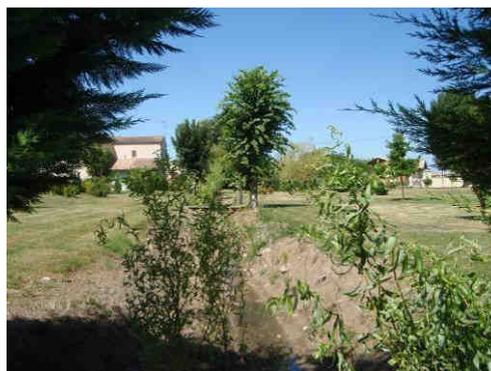
Habitation située entre le bassin d'étalement et la route départementale 22, sur la commune de Saint Martin Lacaussade.

Illustrations des phénomènes d'érosion

L'absence de végétation en berge au niveau du jardin ne permet pas leur maintien. De ce fait, lors de fort épisode pluvieux, les écoulements et le ruissellement entraînent l'arrachage des berges.

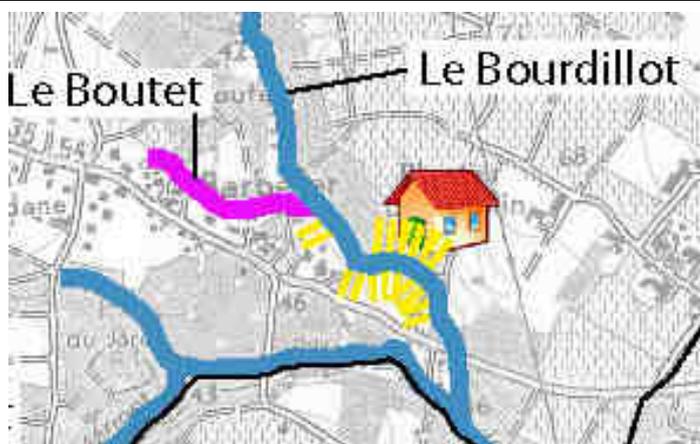
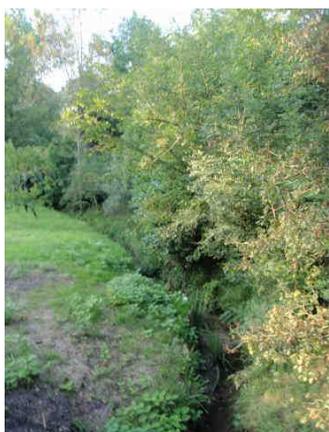
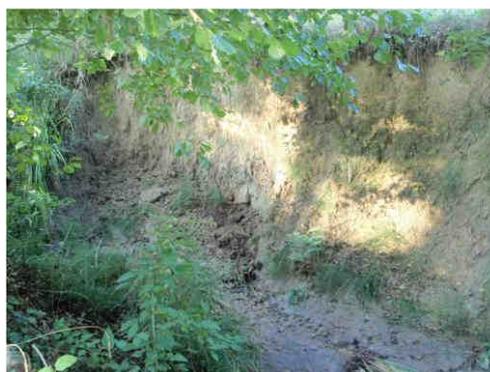
Habitations situées entre la confluence avec le Boutet et la route départementale 135, sur la commune de Berson.

Illustrations des phénomènes d'érosion

L'absence de végétation en berge au niveau des jardins ne permet pas leur maintien. En outre sur ce secteur, les berges sont très abruptes. De ce fait, lors de fort épisode pluvieux, les écoulements et le ruissellement entraînent l'arrachage des berges.

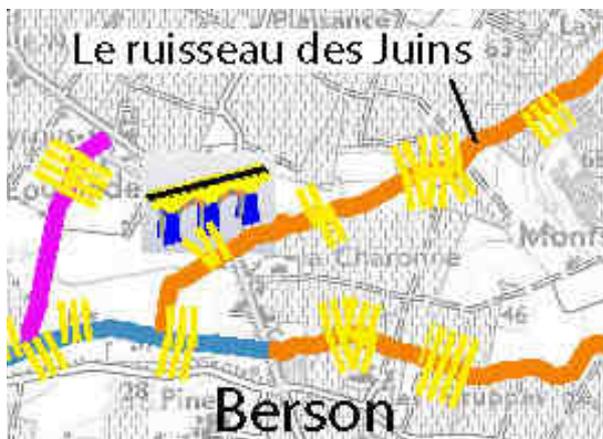
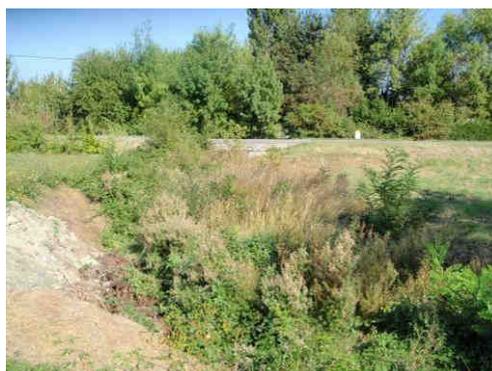
Ouvrage situé à l'aval immédiat de la route départementale 251, sur la commune de Berson.

Illustrations des phénomènes d'érosion

L'absence de végétation en berge au niveau du jardin ne permet pas leur maintien. De ce fait, lors de fort épisode pluvieux, les écoulements et le ruissellement entraînent l'arrachage des berges.

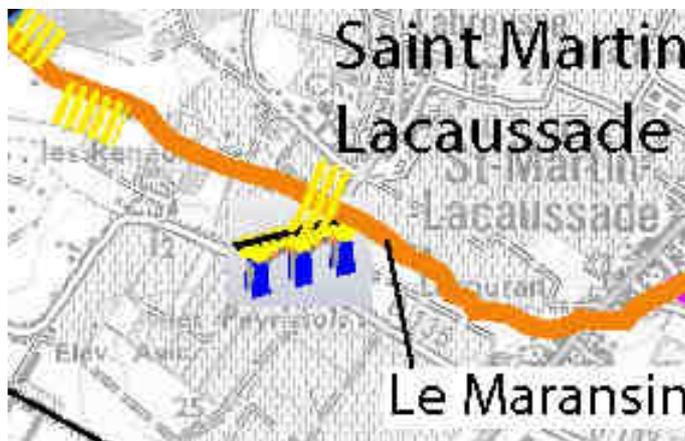
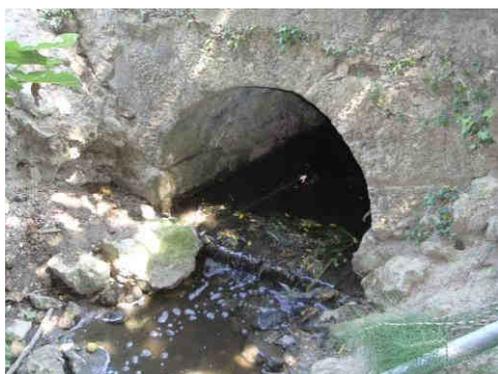
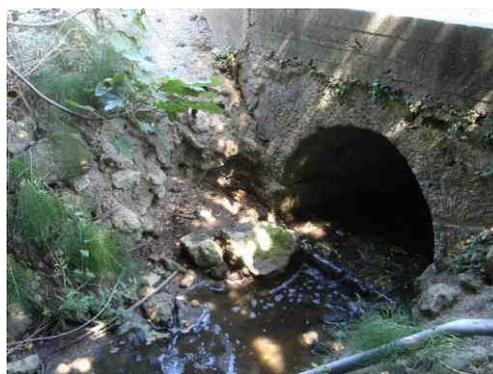
Erosion à l'aval de l'ouvrage situé sur la route départementale 135, sur la commune de Saint Martin Lacaussade.

Illustrations des phénomènes d'érosion

Les écoulements provenant du Maransin participent à l'érosion des berges situées à l'aval immédiat de l'ouvrage de traversée du réseau hydrographique, risquant à long terme de le déstabiliser. On observe déjà un effondrement de la structure en béton maintenant l'ouvrage. L'absence de végétation en berge accélère le phénomène d'érosion

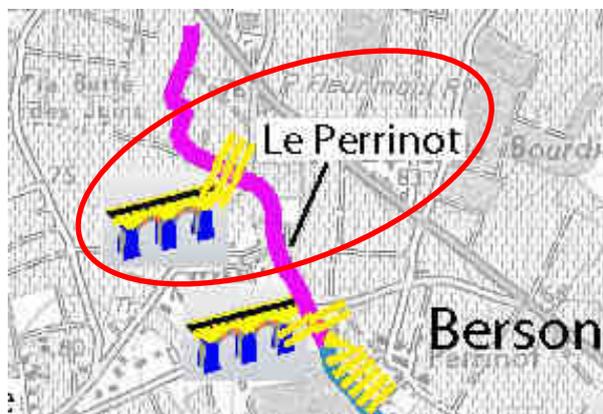
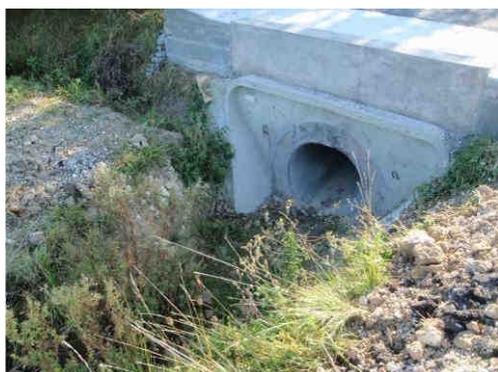
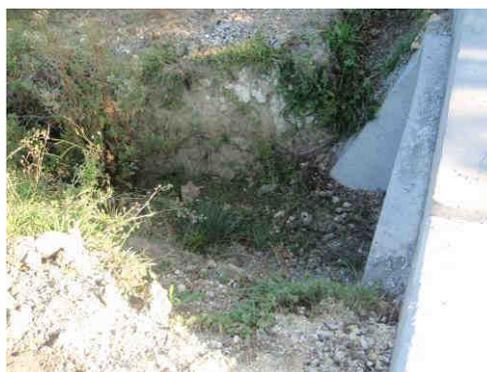
Ouvrage situé au niveau de la route départementale 251 E1, sur la commune de Berson

Illustrations des phénomènes d'érosion

Les écoulements provenant du Perrinot et des fossés adjacents à la route participent à l'érosion des berges situées à l'amont immédiat de l'ouvrage de traversée du réseau hydrographique, risquant à long terme de le déstabiliser. La pente abrupte des berges accélère le phénomène d'érosion.

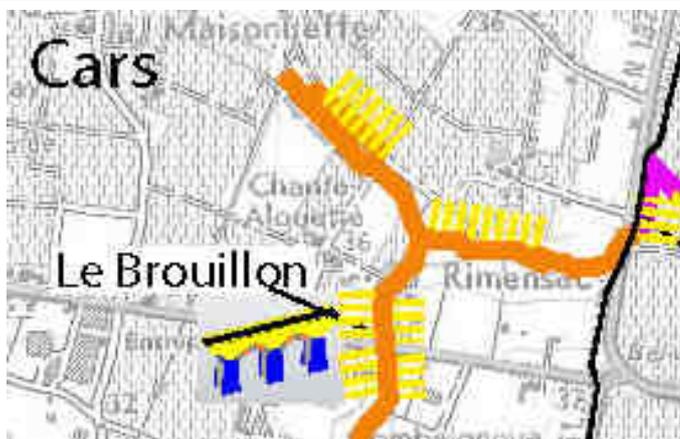
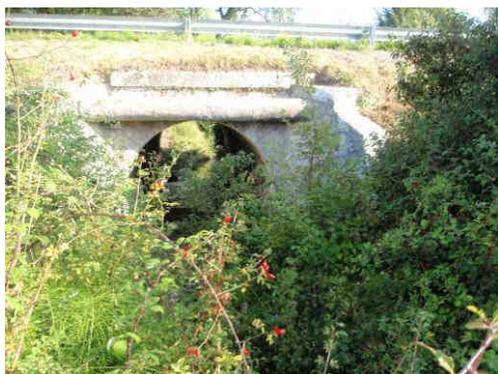
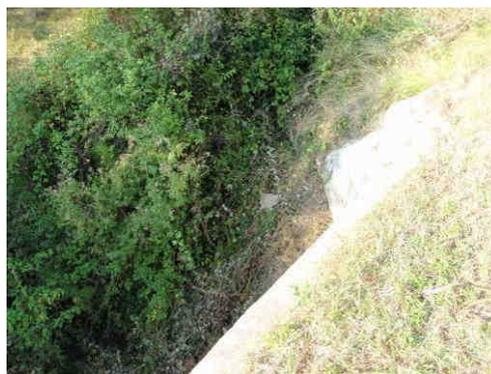
Ouvrage situé sur la route D 937, sur la commune de Cars.

Illustrations des phénomènes d'érosion

Les écoulements provenant du Brouillon participent à l'érosion des berges situées à l'aval immédiat de l'ouvrage de traversée du réseau hydrographique. L'érosion a déjà commencer à fragiliser la structure béton de l'ouvrage en rive droite et risque à long terme de déstabiliser l'ouvrage d'art servant à la traversée du réseau hydrographique.

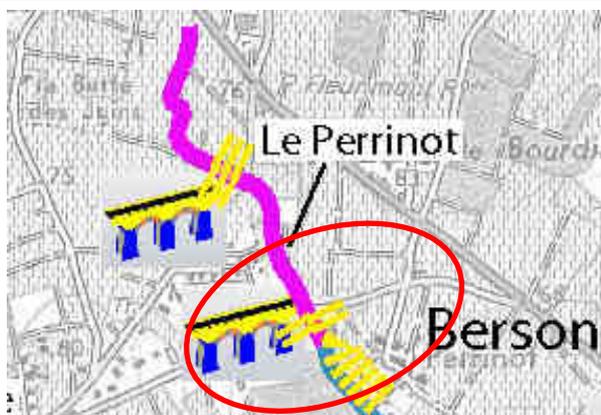
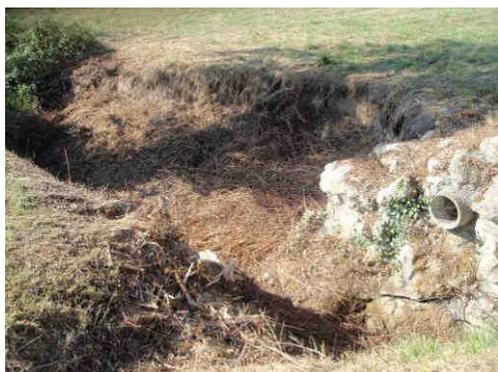
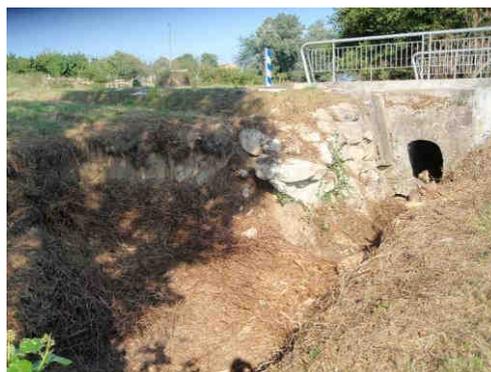
Ouvrage situé au niveau de la route départementale 251 E2, sur la commune de Berson

Illustrations des phénomènes d'érosion

Les écoulements provenant du Perrinot et des fossés adjacents à la route participent à l'érosion des berges situées à l'aval immédiat de l'ouvrage de traversée du réseau hydrographique, sur lequel se trouve déjà une protection de berge de type enrochement. L'érosion commence à déstabiliser l'enrochement en place en arrachant les matériaux par l'arrière, risquant à long terme de déstabiliser l'ouvrage d'art.

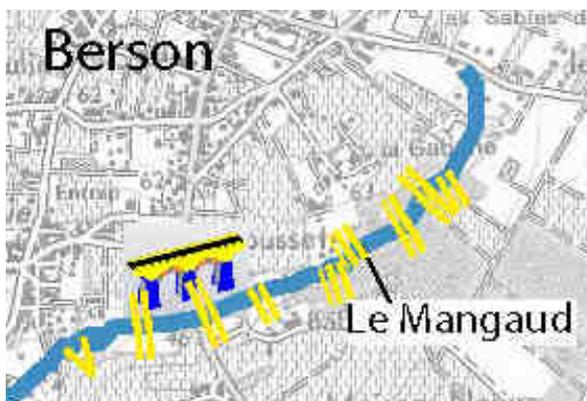
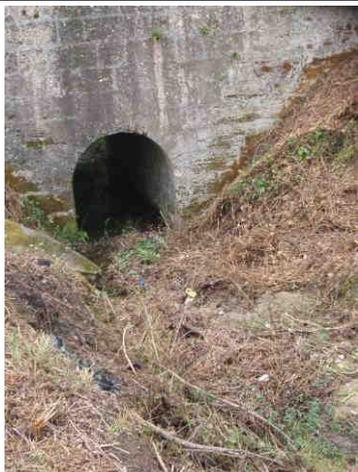
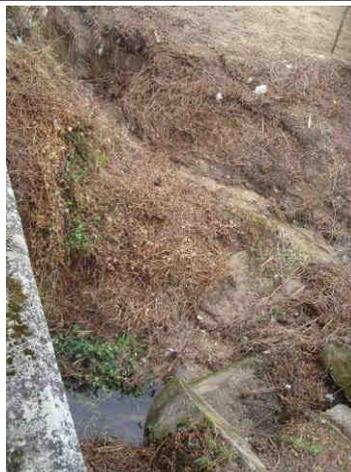
Ouvrages situés au droit de la route départementale 251, sur la commune de Berson.

Illustrations des phénomènes d'érosion

Les écoulements provenant du Mangaud et des fossés adjacents à la route participent à l'érosion des berges situées à l'aval immédiat de l'ouvrage de traversée du cours d'eau. L'érosion a déjà commencer à fragiliser la structure béton de l'ouvrage situé sur l'un des fossés de bord de route et risque à long terme de déstabiliser l'ouvrage d'art servant à la traversée du cours d'eau.
