## Profil de baignade

**Base Nautique du Marsan**, commune de Saint-Pierre-du-Mont

01/03/2013

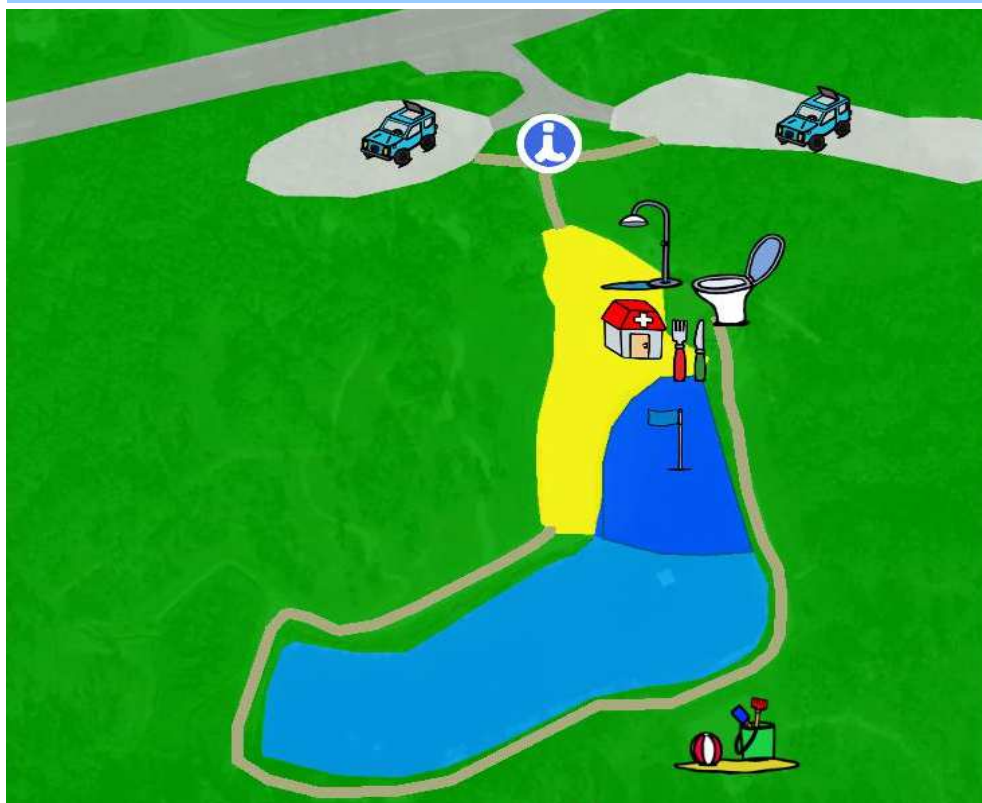
*Schématisation de l'aménagement de la zone de baignade*

| Plage |
| Lac |
| Végétation |
| Parking |
| Accès carrossable |
| Accès pédestre |

Poste de secours

Zone de surveillance

Douches

Toilettes

Point informations

Restauration

Activités, jeux

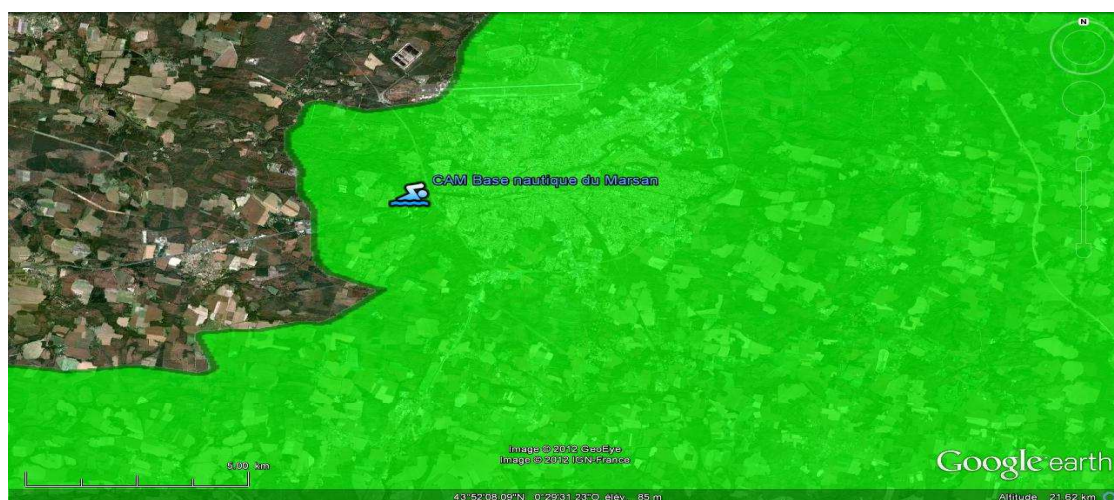
*Zone de vigilance nitrates (sce : AEAG, 2010)*

D'après l'Agence de l'Eau, la zone d'étude est inscrite dans les zones de vigilance pesticides et nitrates. Ainsi, une attention particulière doit être observée.
