# ÉTUDE POUR L'ENTRETIEN ET LA RESTAURATION HYDROMORPHOLOGIQUE DU FLEUVE CHARENTE ET DE SES AFFLUENTS DANS LE DÉPARTEMENT DE LA VIENNE

DOCUMENT 4 : Synthèse des masses d'eau, cours d'eau, segments

## PHASE 1 : ETAT DES LIEUX ET DIAGNOSTIC

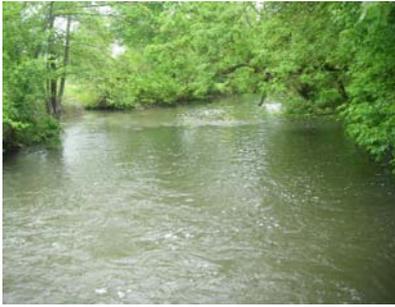
En aval du barrage, les écoulements sont plus dynamiques (plat courant). L'occupation du sol est composée de bois, zones humides et prairies.

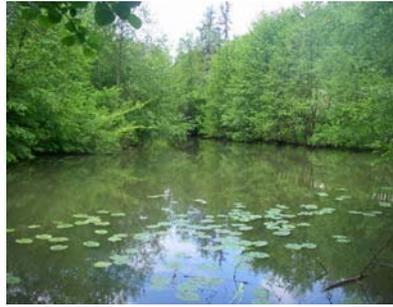
L'aval du segment est influencé par la chaussée du moulin de Rochemeaux. La lame d'eau est homogène et les écoulements lenticques. Le colmatage organique y est moyen.

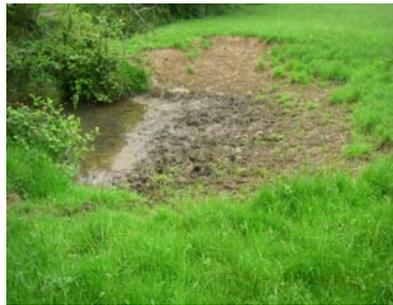
On note aussi la présence d'abreuvoirs dégradants et de piétinements de berge.

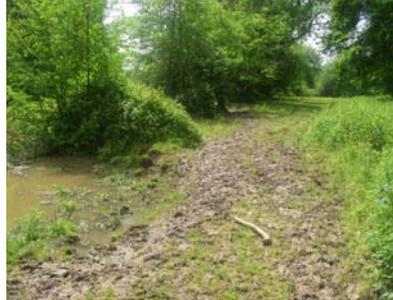
On note aussi la présence d'abreuvoirs dégradants et de longs linéaires de piétinements de berge.

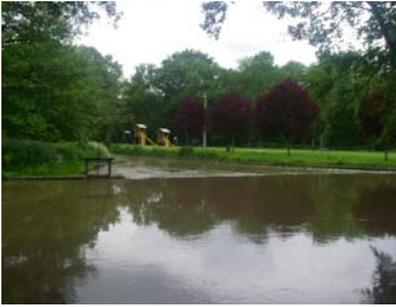
En amont du moulin de Roche, les écoulements sont influencés par les déversoirs et la ligne d'eau est dégradée.

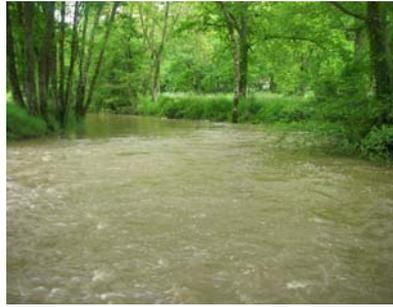
En aval du camping de Civray, sur le bras de décharge du Moulin de Roche, les écoulements sont lotiques (radier) et le substrat grossier.

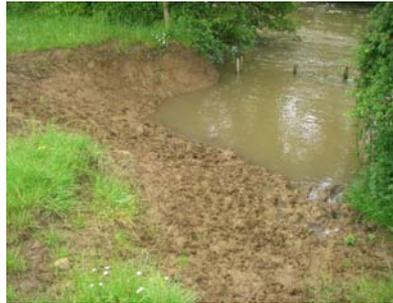
On note aussi la présence d'abreuvoirs dégradants et de longs linéaires de piétinements de berge.

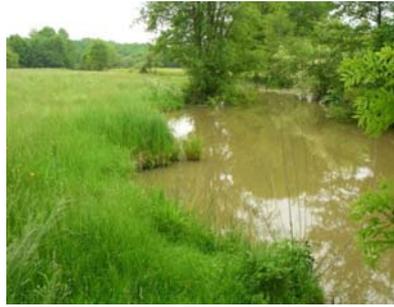
Les écoulements sont majoritairement lenticques. En effet, la faible diversité des faciès s'explique par l'influence des ouvrages qui composent le moulin.

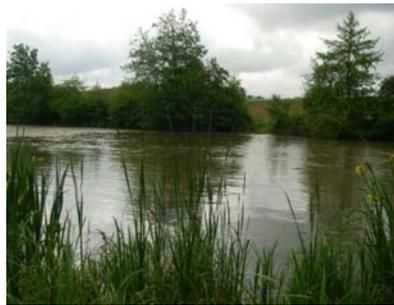
Il s'agit d'un abreuvoir dont l'aménagement est dégradant. En effet, la berge est piétinée. Cela a pour conséquence l'apport de particules fines dans le lit de la rivière ainsi qu'une dégradation importante des habitats en berge.

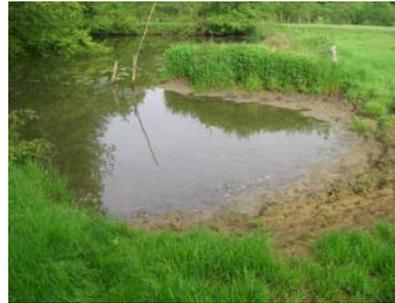
On note la présence d'abreuvoirs dégradants

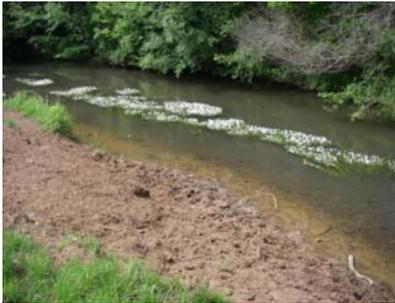
On note la présence d'abreuvoirs dégradés et de piétinements de berge.

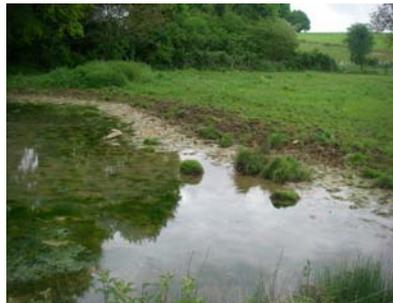
On niveau de la résurgence, un abreuvoir sauvage, vient dégrader la qualité du cours d'eau (présence d'algues filamenteuses).

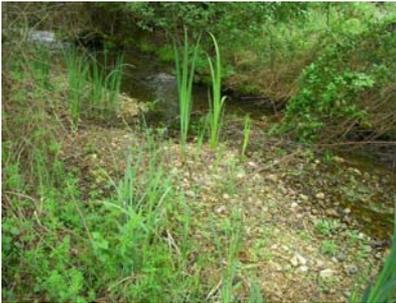
Des atterrissements sont visibles et montrent la capacité du cours d'eau à mobiliser le substrat grossier

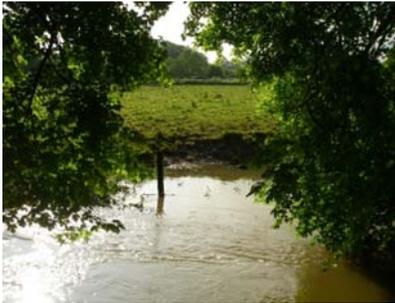
Il s'agit d'un abreuvoir dont l'aménagement est dégradant. En effet, la berge est piétinée. Cela a pour conséquence l'apport de particules fines dans le lit de la rivière ainsi qu'une dégradation importante des habitats en berge.

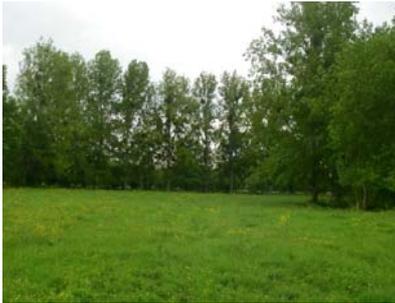
On retrouve un alignement de peupliers à moins de 5 mètres du lit du cours d'eau. La dégradation des feuilles de peupliers entraîne un colmatage important du substrat.

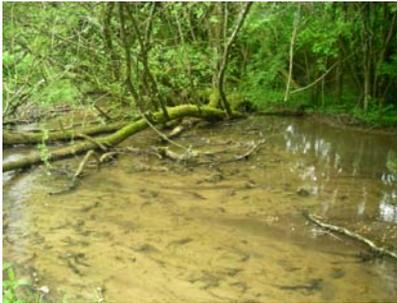
Certains embâcles  
provoquent des  
phénomènes de colmatage  
intense.

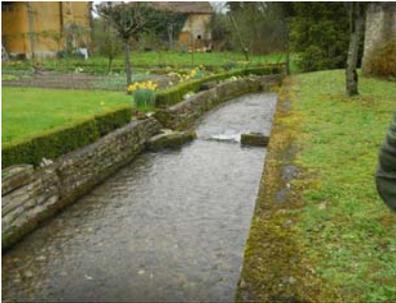
Dans sa partie médiane, le cours d'eau est surélargit et les écoulements sont principalement lenticles. Cela entraîne un atterrissement du cours d'eau (sables) et un plus fort colmatage sédimentaire (limon). La végétation est absente.

Dans sa partie aval, le Cornac traverse le bourg de Lizant. Le cours d'eau est rectifié et déplacé. Plusieurs petits seuils fixes y sont édifiés. Les berges sont matérialisées par des murs de rive. On note l'absence de colmatage.
