**M I G A D O**

**ETUDE DES RYTHMES DE MIGRATION DES ESPECES  
AMPHIBIOTIQUES ET HOLOBIOTIQUES DE LA GARONNE AU NIVEAU  
DE LA STATION DE CONTROLE DE GOLFECH AU COURS DE  
L'ANNEE 2015**

**SUIVI DE L'HABITAT DES POPULATIONS DE POISSONS MIGRATEURS  
ET DE LEUR FONCTIONNALITE**

**MPGOL15 – MPHABI15**

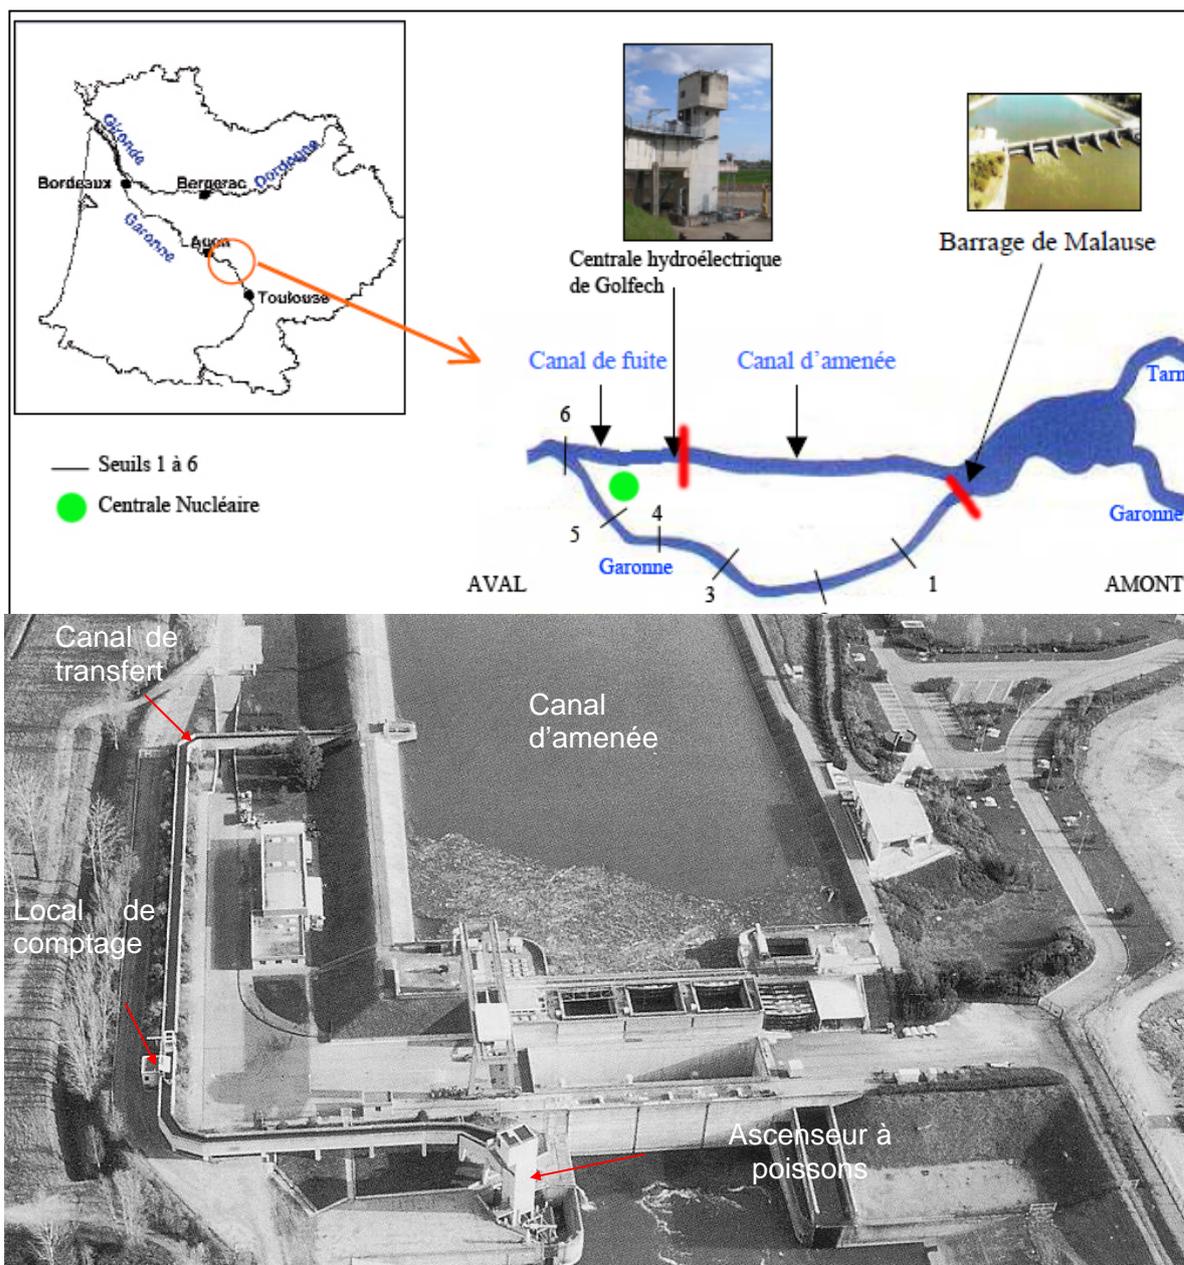
L'aménagement hydroélectrique EDF de Golfech se compose d'un barrage mobile, situé à Malause, court-circuitant une quinzaine de kilomètres de la Garonne (débit réservé entre 10 m<sup>3</sup>/s et 20 m<sup>3</sup>/s suivant la période de l'année) pour alimenter par un canal d'amenée de 10 Km de longueur l'usine équipée de trois groupes bulbes turbinant un débit maximal de 540 m<sup>3</sup>/s. Le débit turbiné est restitué en Garonne par un canal de fuite de 2 km de longueur (Figure 1).

Figure 1 : Site de l'usine hydroélectrique EDF de Golfech

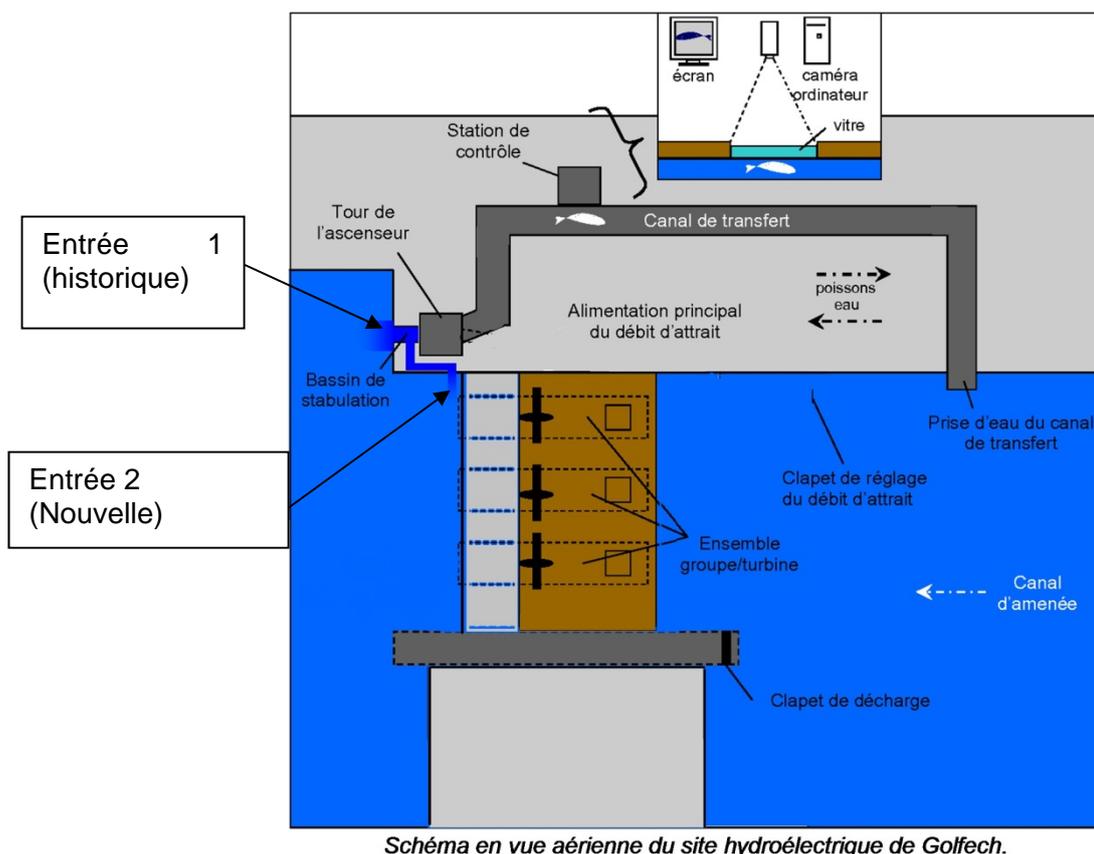
Le principe de l'ascenseur consiste à capturer les poissons au pied d'un obstacle dans une cuve contenant une quantité d'eau appropriée à leur nombre puis à remonter cette cuve et à la déverser en amont. Il se compose d'une partie basse assurant l'attraction, la capture et la stabulation des poissons, d'une partie intermédiaire (la tour) supportant le dispositif de relevage de la cuve de 3.3 m3 et d'une partie haute (le canal de transfert) assurant le transit des poissons vers le canal d'amenée (figure 2).

Figure 2 : Schéma en vue aérienne du site hydroélectrique de Golfech et de la station de contrôle

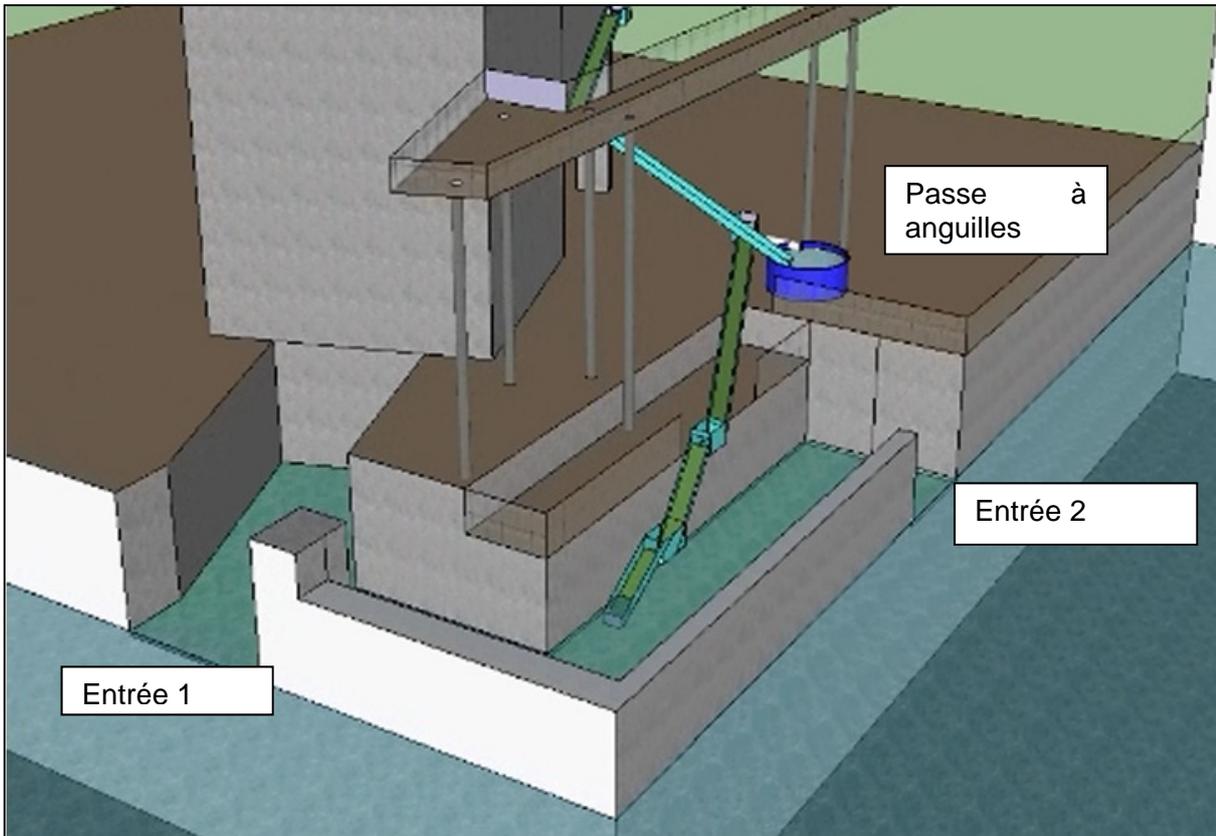
En 2011, une deuxième entrée a été créée au niveau de l'ascenseur à poissons afin d'optimiser le franchissement de l'usine hydroélectrique. Cette entrée est située au droit de la sortie des groupes de l'usine et le débit qui y transite est régulé par une vanne gérée par un automate.

**Figure 3 : Schéma présentant les deux entrées de l'ascenseur à poissons de Golfech et la passe à anguilles.**

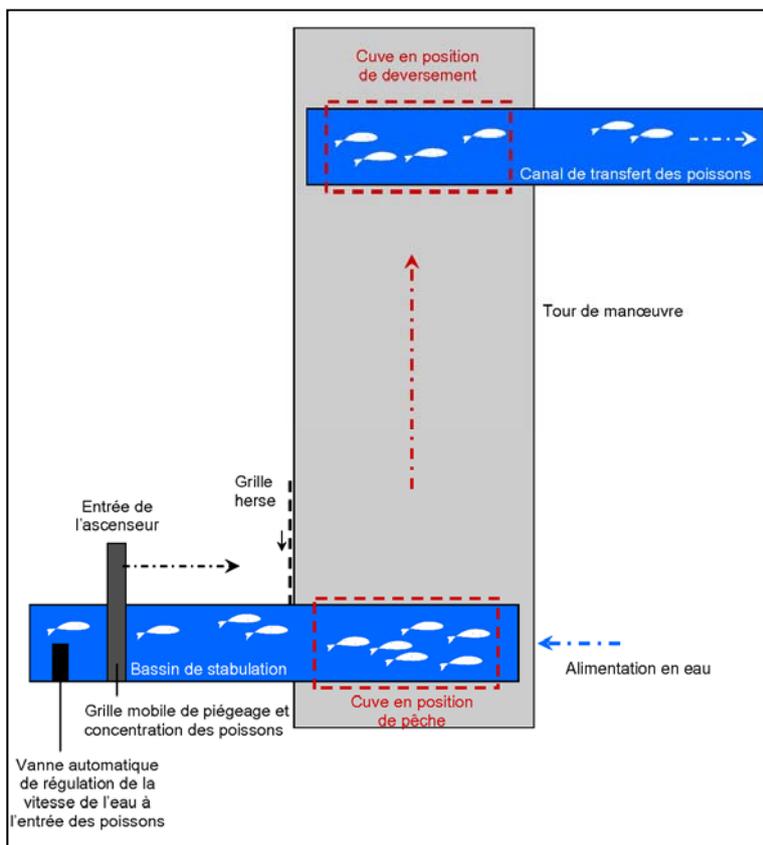
Le fonctionnement de l'ouvrage, entièrement automatique, est régulé depuis cette année par un automate programmable assurant les fonctions mécaniques (mouvement de la grille de capture et de concentration des poissons, levage et déversement de la cuve). Il assure la régulation de l'alimentation en eau, de sa vitesse dans le canal de transfert ainsi que du dénivelé à l'entrée de la passe. En 2011, la gestion de ces paramètres a été modifiée et facilitée grâce à une nouvelle interface (écran tactile).

**Figure 4 : Schéma d'ensemble du fonctionnement d'un ascenseur à poissons**

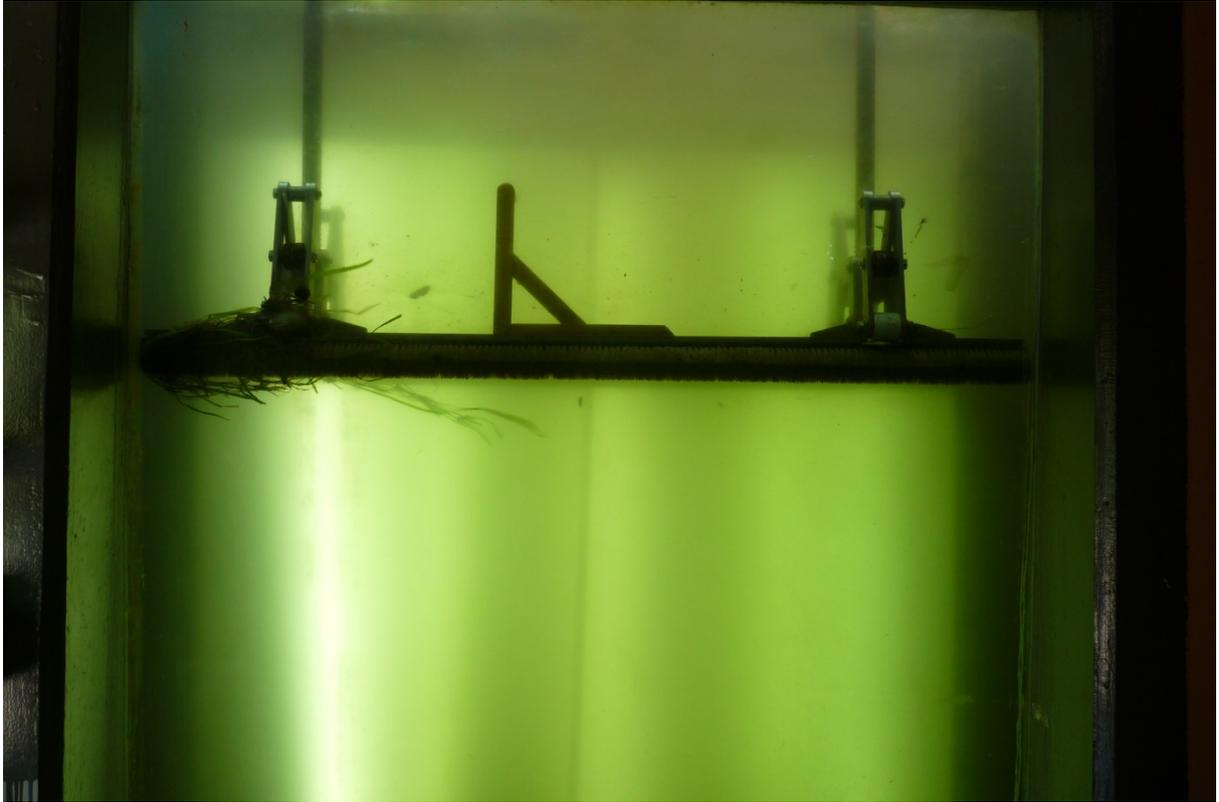
Enfin, EDF a installé en 2011 un système de nettoyage automatique des vitres et du rétroéclairage, facilitant grandement la maintenance des installations et optimisant la prise de données vidéo (figure 5). Cet appareil a fonctionné toute l'année 2015 avec, sur certains mois (mai – juin), une utilisation intensive de l'ordre de 2 fois par jour. Robuste et efficace, il s'avère être aujourd'hui un outil incontournable pour permettre une acquisition vidéo de qualité.

**Figure 5 : Vue du système de nettoyage automatique des vitres du local vidéo de Golfech installé en 2011**

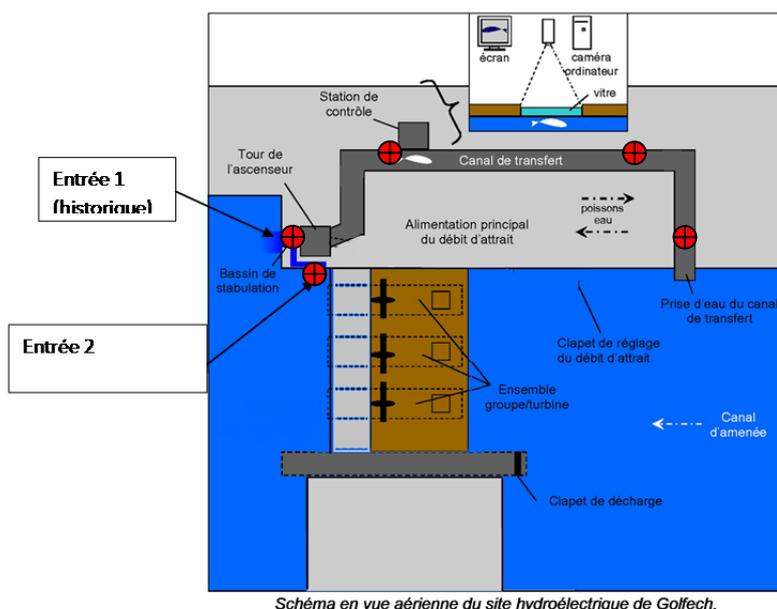
Sur le site de Golfech, 3 antennes de détection ont été installées en 2012 par EDF R&D, complétées par 2 antennes supplémentaires en amont du canal de transfert (installation avril 2015). Ces deux dernières sont spécifiquement dédiées à la détection de silures marqués les années passées et qui potentiellement peuvent redescendre dans le canal de transfert (voir § X). Leur localisation est mentionnée sur la figure 9.

Figure 9 : Localisation des antennes de détection TIRIS à Golfech ( + )

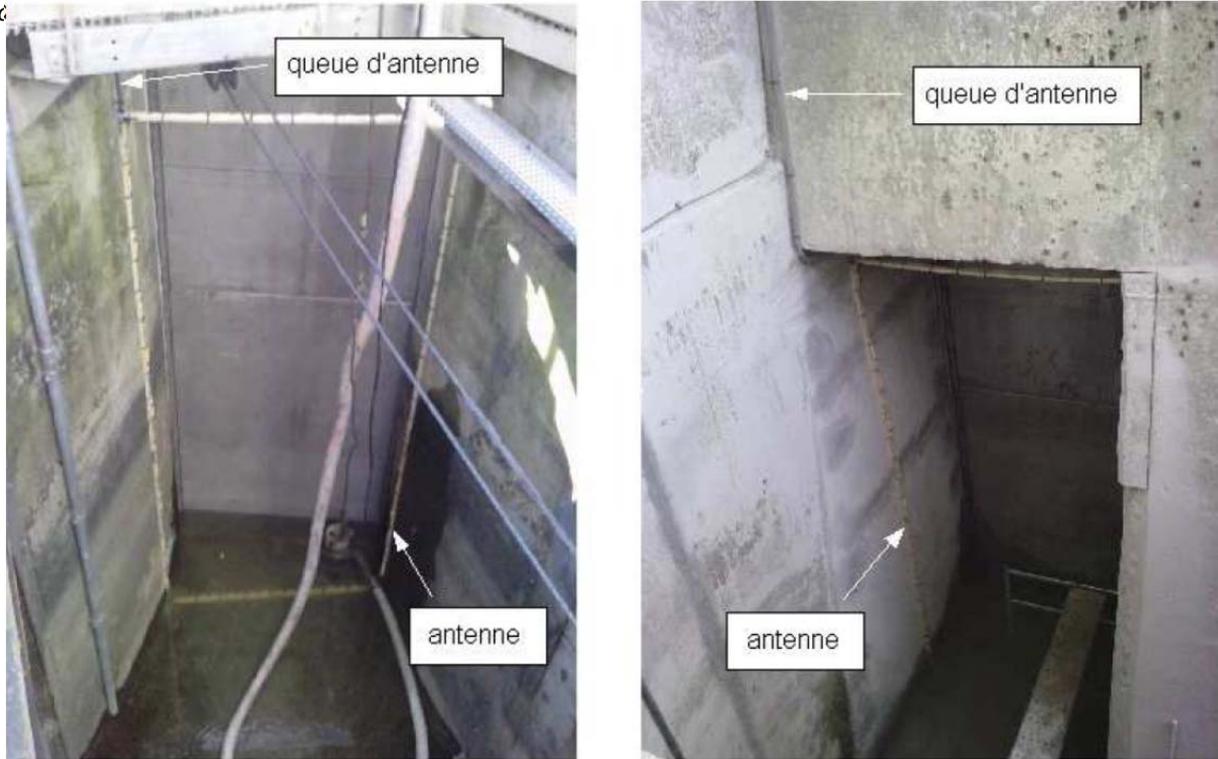
Figure 10 : Vue des antennes 1 (à gauche) et 2 (à droite) installées à Golfech en 2012 au niveau des entrées de l'ascenseur à poissons.

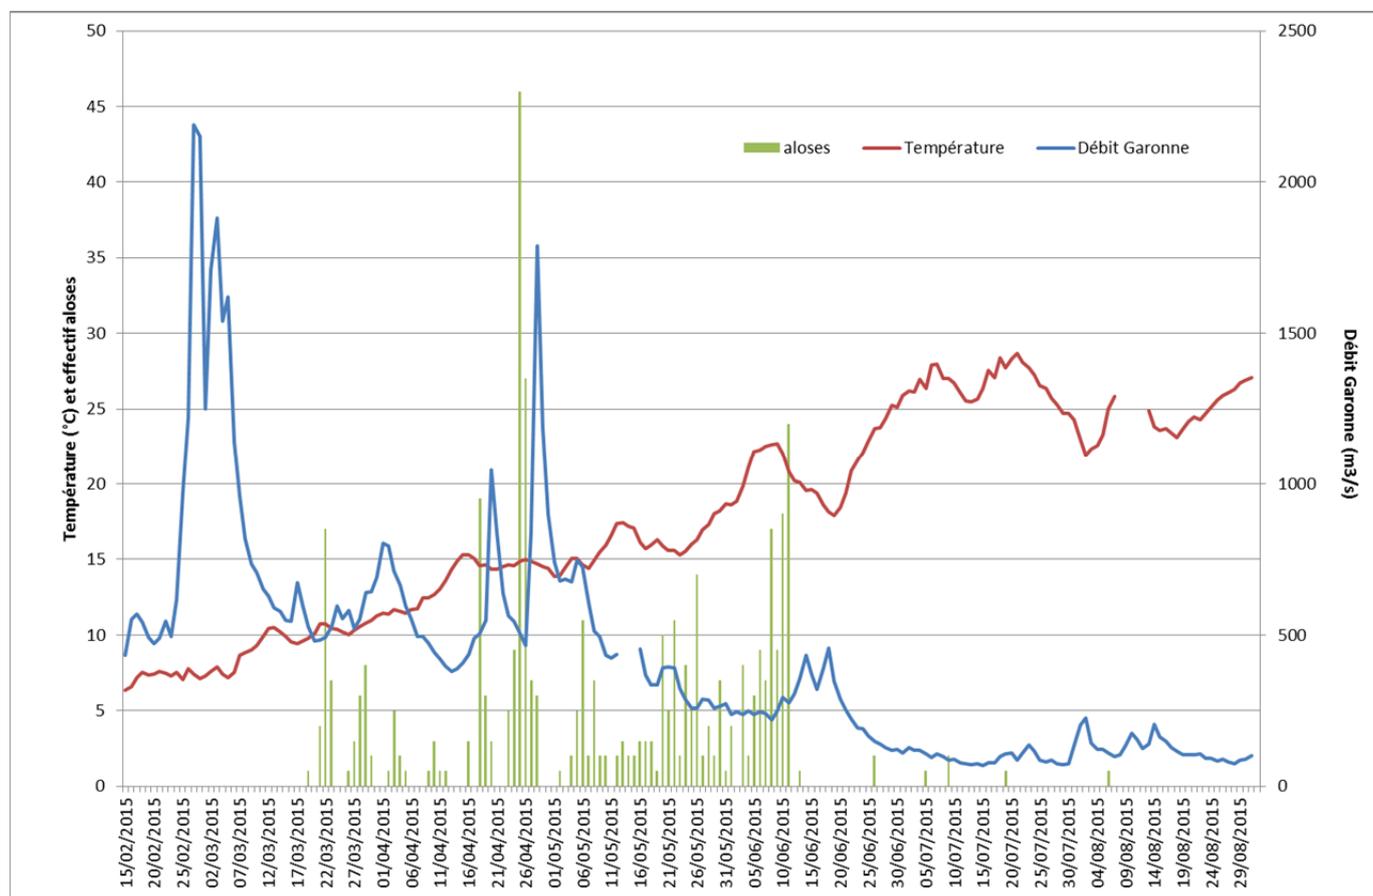
Pour démontrer l'impact des variations de températures positives ou négatives, d'un jour à l'autre, sur le passage des aloses au niveau de l'ascenseur, un test statistique a été effectué sur la période 1993-2015. Il a été montré que le nombre moyen d'aloses transitant à Golfech lorsque les variations de températures sont positives, est significativement supérieur (p-value = 0.04926, W = 282.5) à celui observé lorsque les variations de températures sont négatives.

**Figure 16 : Evolution des passages d'aloses à Golfech en 2015 en fonction du débit et de la température.**

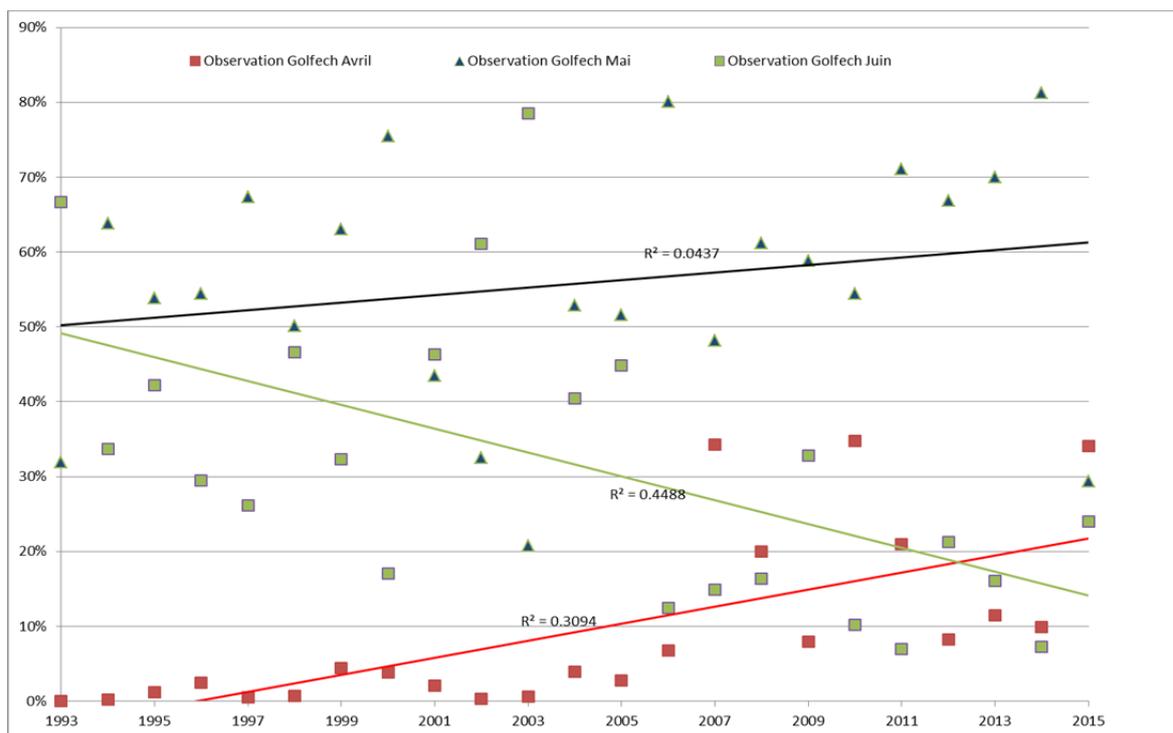
Enfin, indépendamment des conditions hydrologiques du fleuve, on observe globalement une précocité dans la migration depuis quelques années (Figure 17).

L'analyse de la tendance de l'évolution des pourcentages de répartition mensuelle sur la période 1993-2015 montre des passages au mois de mai en très légère augmentation), mais surtout une très forte augmentation des passages au mois d'avril (jusqu'à 35 % ces dernières années) au détriment des individus contrôlés au mois de juin. Cette tendance s'observe depuis 2006 et est accentuée depuis ces dernières années. Il semblerait que cette évolution soit directement à mettre en relation avec la chute des stocks d'aloses et confirmerait que la migration de cette espèce soit densité dépendante. Ainsi, il n'y aurait pas une précocité dans la migration mais un manque d'individus lors des mois de mai et juin qui de fait redonne un « poids » aux migrations d'avril, traditionnellement faibles.

Figure 17 : Répartition mensuelle des aloses contrôlées à Golfech entre 1993 et 2015.

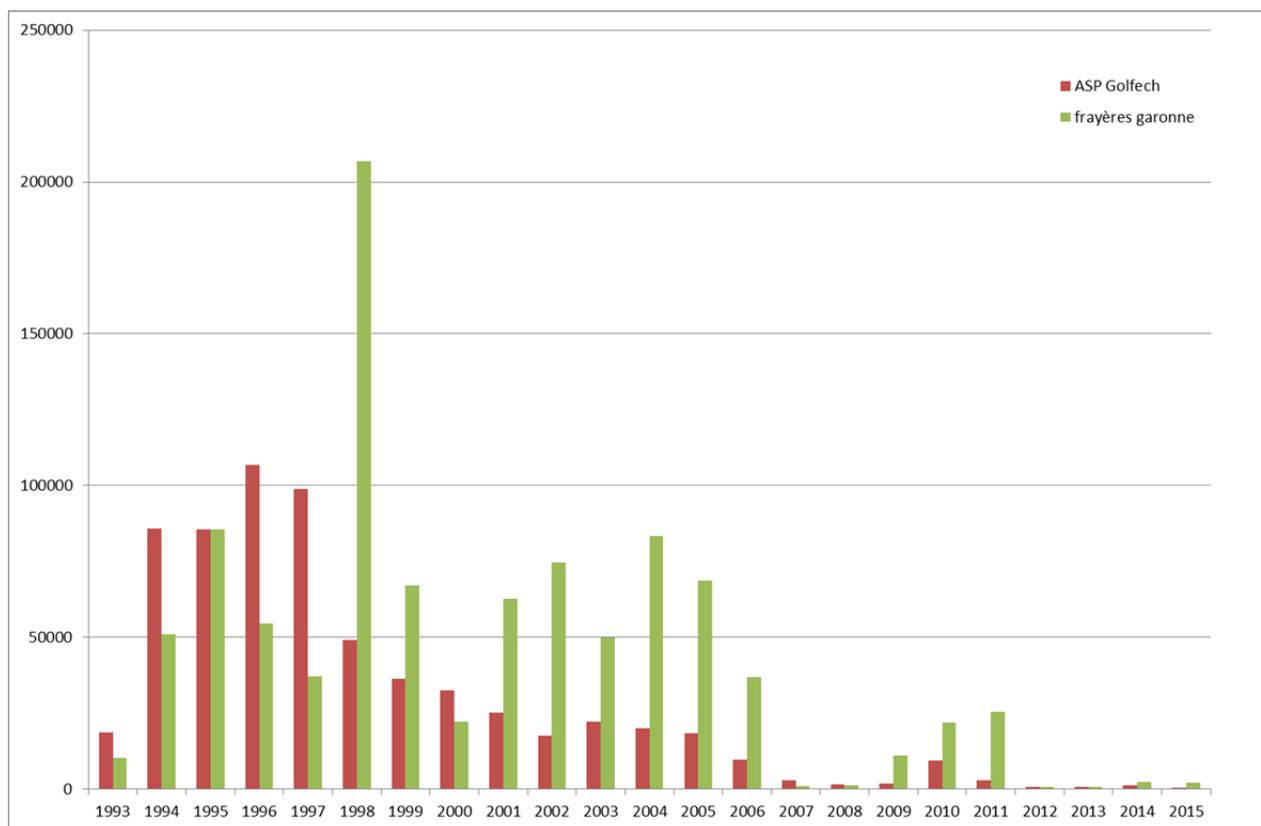
L'alose présentant un homing de bassin, elle se doit d'être gérée à l'échelle du bassin Garonne Dordogne. Les résultats de 2015 donnent une estimation du stock reproducteur comprise entre **8 200 à 8500 géniteurs**. **De toute évidence, la situation de l'alose est alarmante sur le bassin Gironde Garonne Dordogne**. Si l'on effectue un simple calcul, le taux de renouvellement de la population calculé en 2015 à partir des stocks estimés en 2010 est de l'ordre de 0.18 ce qui signifie globalement qu'actuellement une alose qui se reproduit sur le bassin Garonne Dordogne génère 0.2 aloses. On comprend aisément que cette situation n'est pas viable à court terme et que cette population a besoin d'être aidée pour pouvoir espérer un retour à la normale. Dans un premier temps, des tests de lâchers d'alevins identifiables (marquages des otolithes, génétiques...) vont être initiés en 2016 sur le bassin afin de voir si les jeunes stades sont capables de dévaler jusqu'à l'océan. Pour ce faire, un effort particulier devra être effectué sur les opérations de suivi de ces alevins avec des pêches régulières sur le linéaire, notamment en aval des axes Garonne et Dordogne.

**Figure 18 : Evolution du stock reproducteur d'aloses sur la Garonne entre 1993 et 2015**

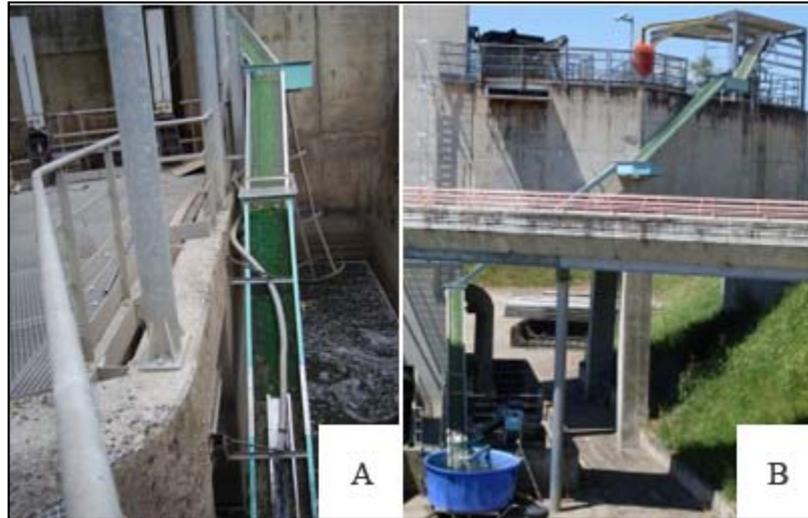
anguille a été agrandie. La première passe ne permettant pas un franchissement autonome des anguilles, celles-ci devaient être déversées manuellement dans le canal de transfert. Depuis cette date, la passe mesure 40m de long et permet de franchir le dénivelé total du barrage de Golfech, soit 17m de haut (Figure 21).

**Figure 19 : La passe à anguilles actuelle de Golfech. En A, la passe partie inférieure, en B, la passe partie supérieure.**

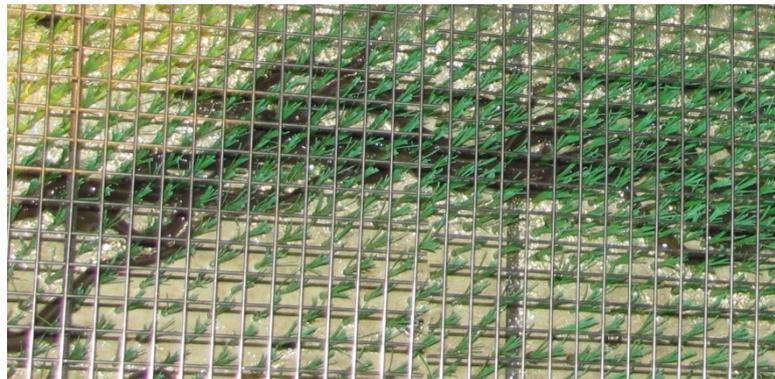
Cette extension, créée par Fish Pass, reste dans la lignée du modèle de 2002, avec une largeur de 30cm incliné de 35°, sauf sur le dernier tronçon où l'inclinaison est de 45°. Cet angle plus important a pour but de ralentir et de scinder les boules de migration des anguilles qui arrivent au système de comptage. La passe est équipée comme en 2002 d'une plaque de PVC sur laquelle sont implantés des filaments synthétiques montés en touffes, espacés de 2,5 cm sur les bords et de 1,5 cm au centre pour satisfaire toutes les tailles d'anguilles. Le tout est recouvert d'un grillage métallique empêchant la prédation et le dérangement par les oiseaux lors de l'ascension (Figure 22).

**Figure 20 : Anguille serpentant à travers la structure de la rampe.**

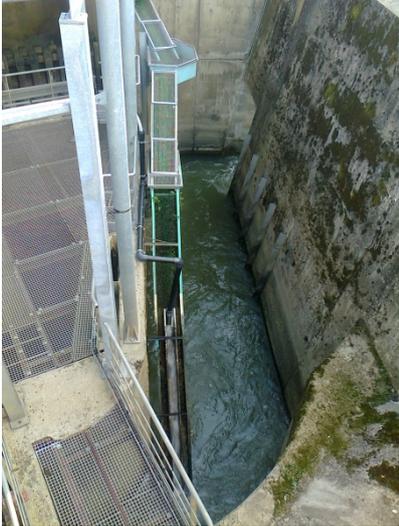
En 2014, des aménagements ont été réalisés afin de nettoyer la passe aisément et ainsi permettre un meilleur fonctionnement, notamment pendant la période estivale, période où l'eutrophisation de la passe ne permettait pas une bonne alimentation et, par conséquent, entravait fortement la progression des individus.

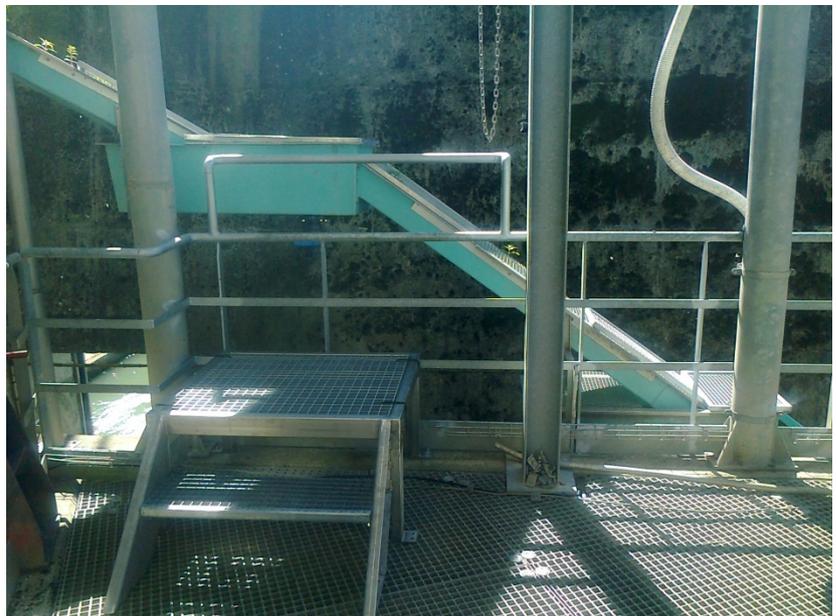
Sur la **partie aval** de la rampe, la sortie du débit d'attrait a été rigidifiée mais l'alimentation en eau est réalisée grâce à un tuyau souple, permettant le nettoyage de la partie basse de la rampe.

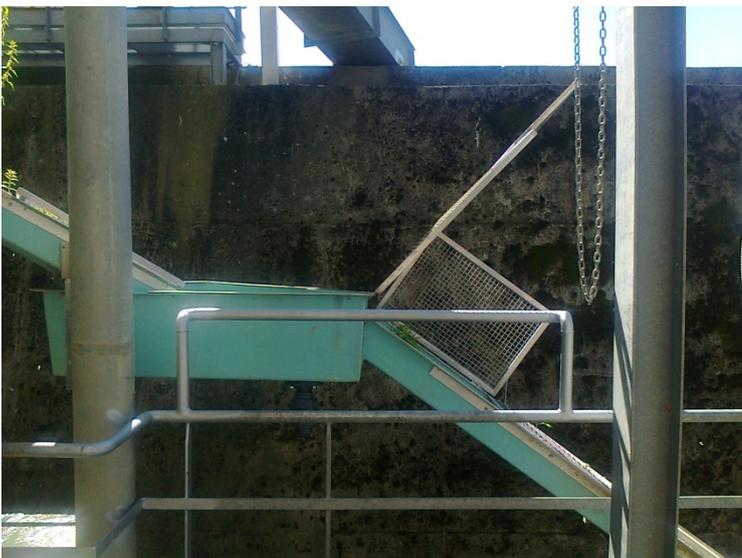
L'accès aux bassins 1 et 2 a également été amélioré. Deux marches ont été ajoutées au niveau du deuxième bassin et la rambarde de sécurité a été augmentée afin de pallier d'éventuels risques de chutes.

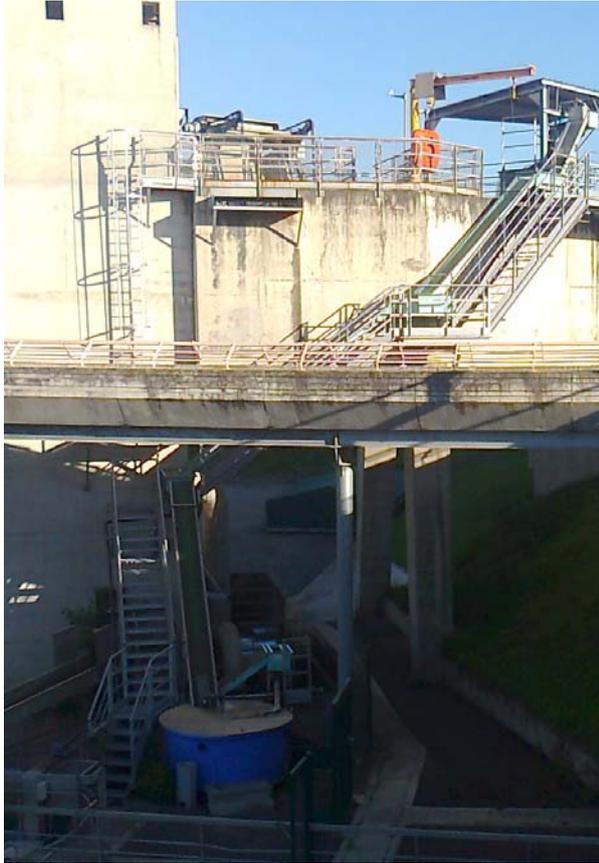
Enfin, la protection existante sur les 5 bassins de repos est désormais montée sur charnières et une bonde de fond permet la vidange totale de ces bassins.

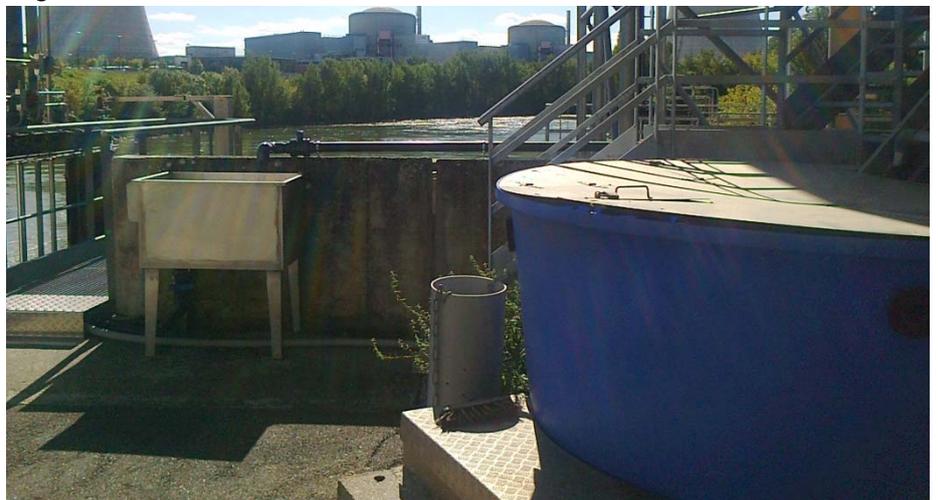
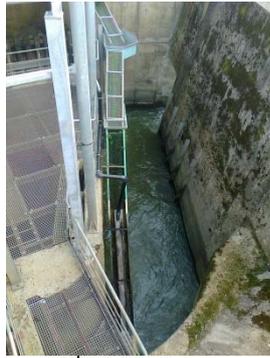
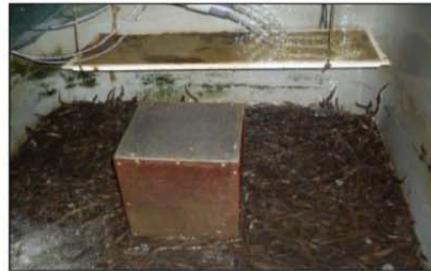
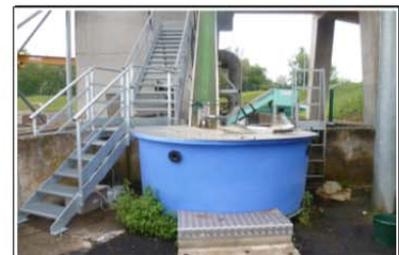
**Figure 21 : Schéma de la rampe à anguilles définitive**

Bac de stabulation lors d'un pic de migration

Compteur automatique

Substrat de reptation

Bassin tampon

Enfin, les eaux collectées des trois bacs amont sont déversées dans un bassin terminal, lui-même équipé d'une vanne de vidange.

Ainsi, la rampe peut être nettoyée en totalité et les anguilles restées dans les bassins intermédiaires se retrouvent piégées dans ce bassin et peuvent être transportées manuellement en amont de l'ouvrage.

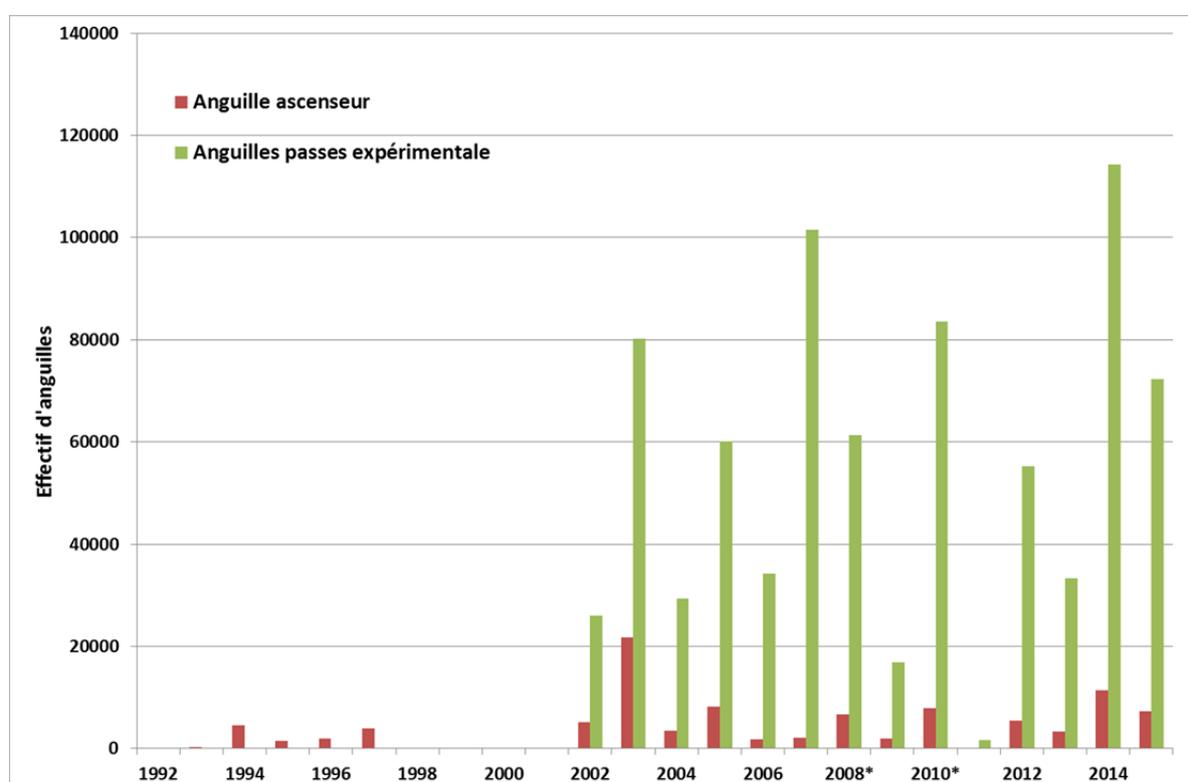
Cette année, la partie aval de la passe a été mise en service le 22 avril. Le 4 mai, un premier pic a été observé (826 individus) si bien que la partie amont a été mise en service et ce jusqu'au 3 septembre. Durant cette période, **72 200** anguilles ont emprunté la passe spécifique de Golfech. Les tests vidéo effectués entre 2005 et 2008 montraient que les passages d'anguilles par l'ascenseur à poissons représentaient en moyenne 10 % de la totalité des effectifs recensés sur le site. Ainsi, en 2014, la population d'anguilles ayant emprunté l'ascenseur à poissons, est estimée à environ **7 200** individus : ce sont donc au total, **79 400 anguilles** qui ont franchi le barrage de Golfech (figure 24).

Figure 22 : Evolution des passages d'anguilles a Golfech entre 1992 et 2015.

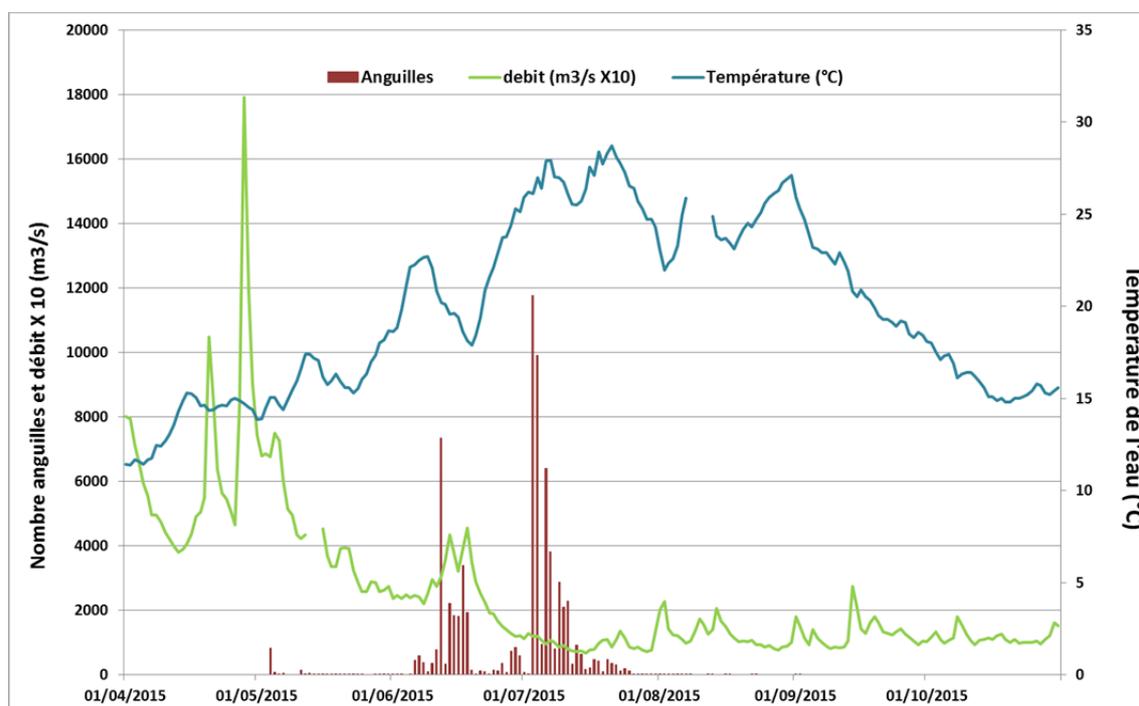
Comme le montre la figure 23, les premières anguilles ont été contrôlées le 4 mai 2015, avec pour la première fois un pic de 830 individus alors qu'habituellement, la migration démarre doucement avec seulement quelques anguilles sur la rampe au moment de la remise en service. La crue de fin avril, avec 1800 m<sup>3</sup>/s enregistrée le 28/04 est certainement à l'origine de cet afflux d'individus quelques jours après ce phénomène. La migration 2015 s'effectue en deux vagues successives suite à des coups d'eau mi-juin et début juillet. A noter que pour cette deuxième vague, une augmentation de débit de 30m<sup>3</sup>/s (110 m<sup>3</sup>/s à 140 m<sup>3</sup>/s) aura suffi à déclencher un pic de migration. Enfin, classiquement, le gros de la migration s'arrête lorsque la température de l'eau dépasse les 26 °C, seuls quelques individus transitent par la passe jusque début septembre.

**Figure 23 : Evolution journalière des passages d'anguilles à Golfech en 2015 en fonction du débit et de la température de la Garonne.**

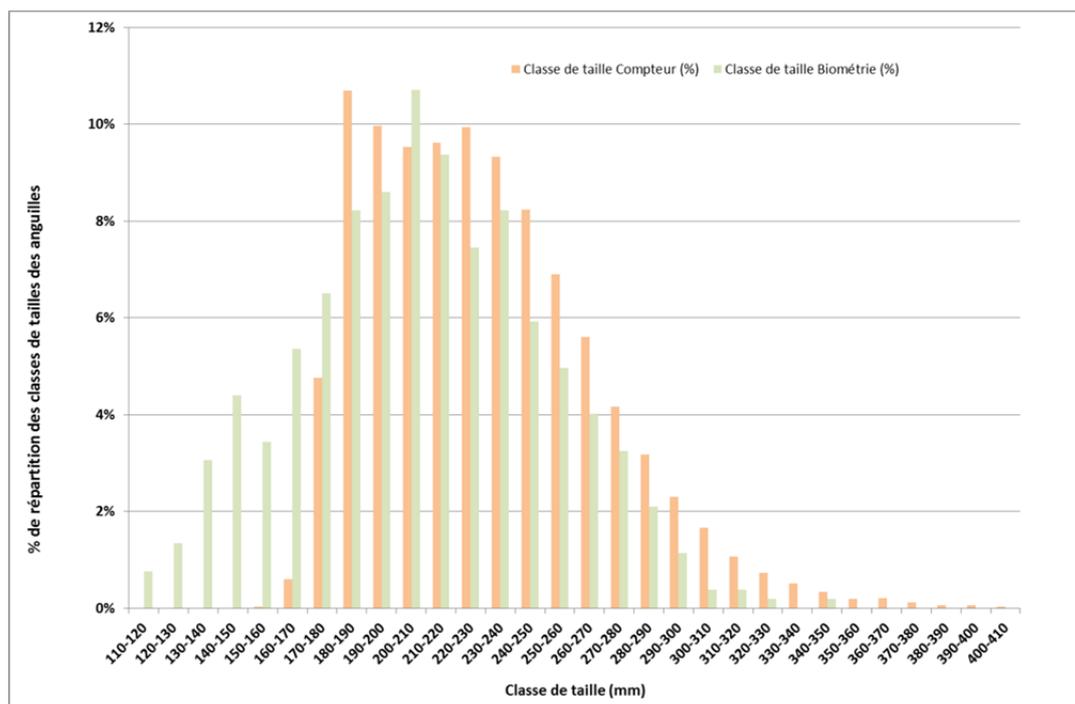
Les informations données par le compteur vont au-delà du simple comptage puisqu'il existe une relation linéaire entre la taille et la valeur du signal induit par le passage des individus, pour des sujets dont la taille est comprise entre 150 et 400 mm. La figure 24 montre que 80 % des individus détectés ont une taille comprise entre 180 et 280 mm. Par ailleurs, lorsque l'on compare la courbe de distribution des classes de taille issue du compteur avec celle issue des biométries quotidiennes, on remarque que ces deux courbes sont quasiment superposables au-delà d'une taille de 170 mm. Ainsi, grâce à ce compteur automatique, il est possible d'obtenir une bonne estimation de la taille de l'ensemble des individus empruntant le dispositif de franchissement.

**Figure 24 : Comparaison de la distribution des classes de taille entre les données issues du compteur et les données issues de la biométrie quotidienne à Golfech en 2015**

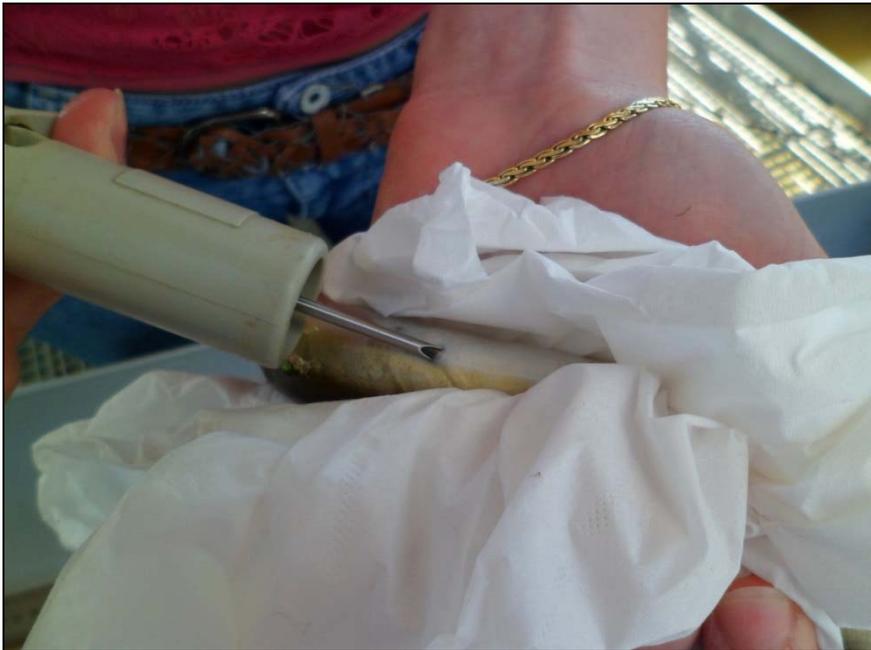
Figure 25 : Injection d'un Pit Tag dans une anguille

Depuis 2004, un échantillon de la population migrante est marqué à l'aide d'une marque passive (Pit Tag) et relâché à l'aval. Le but est d'appréhender l'efficacité de la rampe spécifique même si la répartition de l'espèce sur le bassin est densité-dépendante et, par conséquent, tous les individus ne sont pas susceptibles de se représenter à l'aval de l'obstacle.

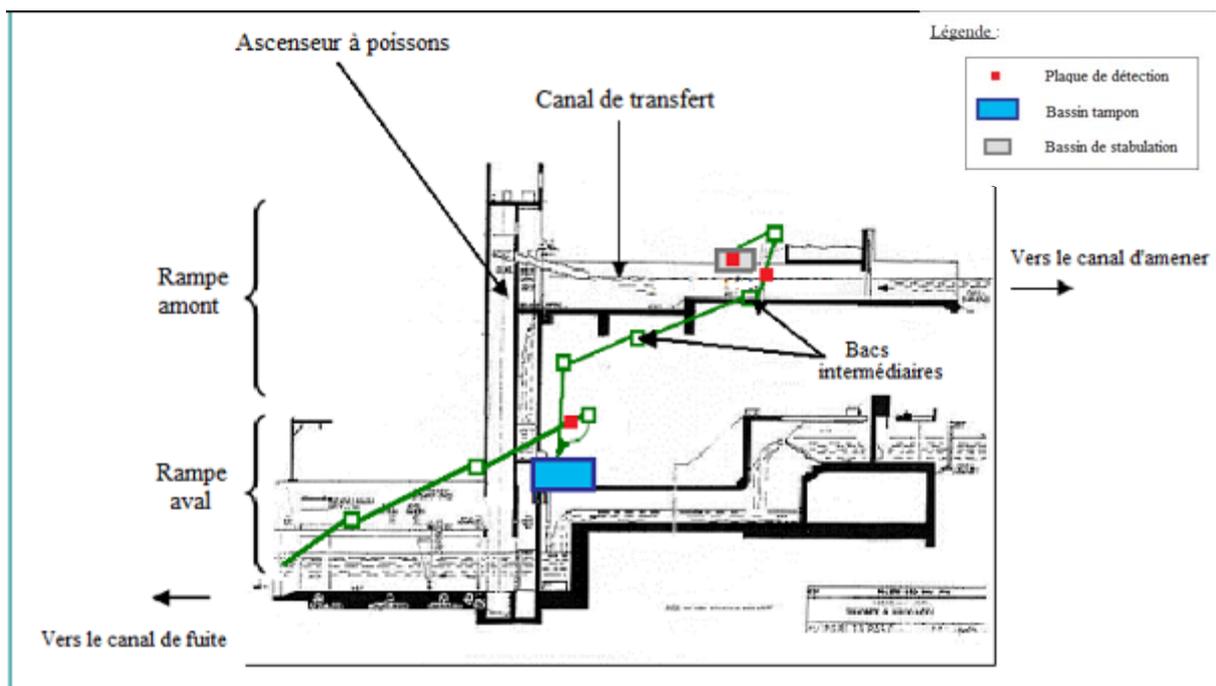
Figure 26: Localisation des plaques de détection sur la rampe à anguilles à Golfech en 2015 (en rouge)

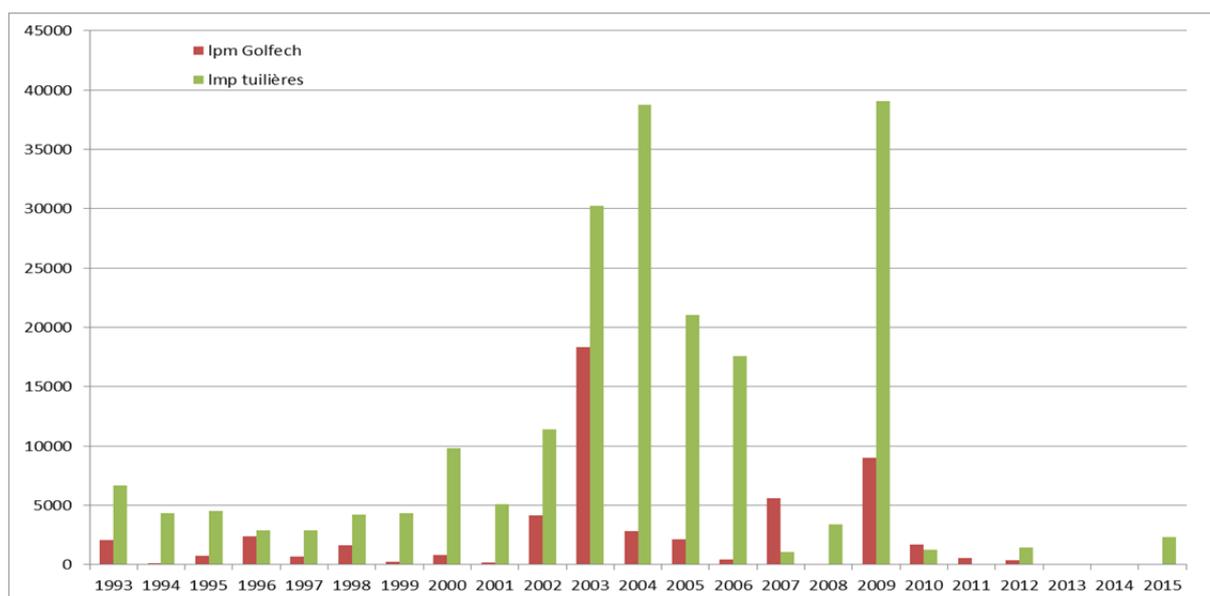
En 2015, une seule lamproie a été contrôlée sur le site de Golfech ! Le phénomène de homing n'ayant pas été démontré pour cette espèce, il est nécessaire d'avoir une vision globale de la migration de la lamproie, à l'échelle du bassin Garonne Dordogne.

**Figure 28 : Evolution annuelle des passages de lamproies à Golfech depuis 1993. Comparaison avec tuilières sur la Dordogne.**

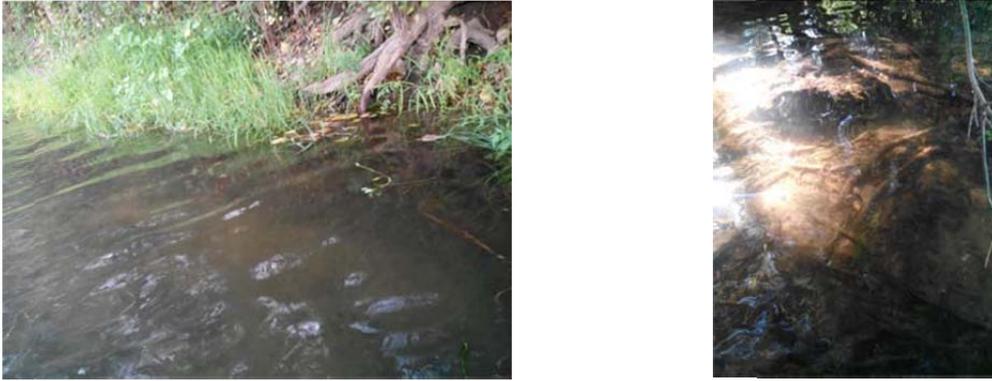
Ces habitats sont situés en berge et présentent des profondeurs d'eau comprises entre 35 et 70 cm. Les vitesses de courants sont faibles, comprises entre 0 et 20 cm/s. Le dernier secteur (confluence) était composé de sable fin, sable grossier et galet, habitat plutôt favorable aux larves de l'année (0+ et 1+).

**Figure 29 : Photos de 2 habitats prospectés sur le Lot en 2015**

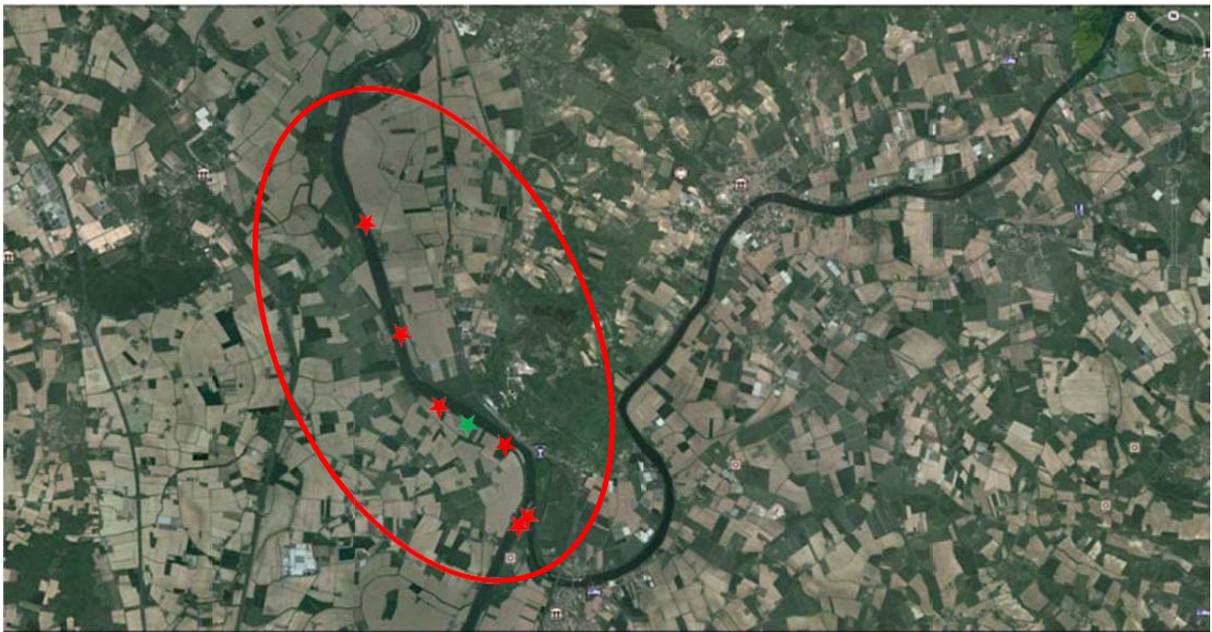
Sur ce secteur, également assez pauvre en habitats favorables, 7 points de pêche ont été retenus, notés par des étoiles sur la carte. L'ensemble de ces secteurs prospectés, tous situés en berge, était composé de vase, sable et limon + débris végétaux.

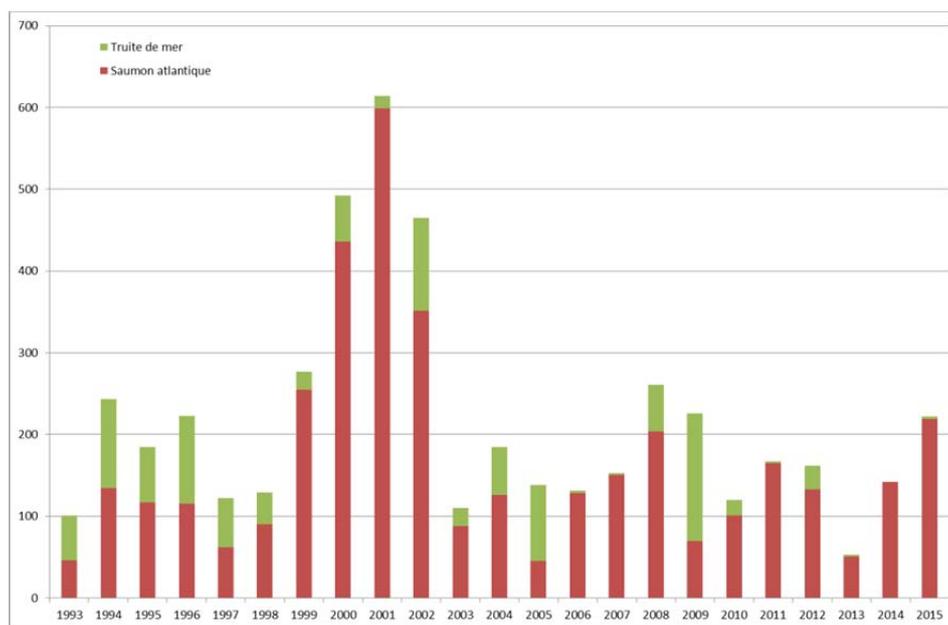
**Figure 32 : Evolution des passages annuels de grands salmonidés à Golfech entre 1993 et 2015.**
