**M I G A D O**

**ETUDE DES RYTHMES DE MIGRATION DES ESPECES  
AMPHIBIOTIQUES ET HOLOBIOTIQUES DE LA GARONNE AU NIVEAU  
DE LA STATION DE CONTROLE DE GOLFECH AU COURS DE  
L'ANNEE 2015**

**SUIVI DE L'HABITAT DES POPULATIONS DE POISSONS MIGRATEURS  
ET DE LEUR FONCTIONNALITE**

**MPGOL15 – MPHABI15**

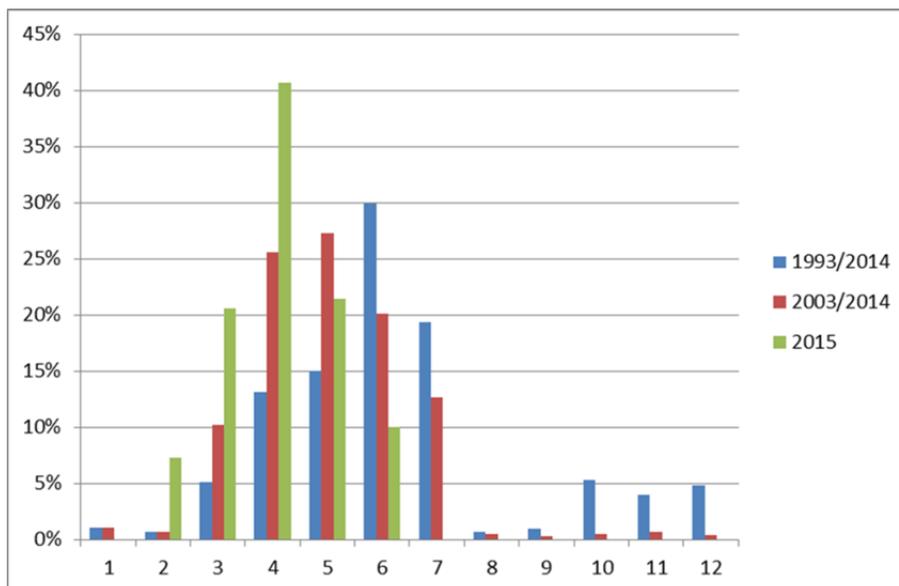
**Figure 34 : Comparaison entre la répartition mensuelle des saumons contrôlés à Golfech en 2015 et la moyenne des observations sur la période 1993-2014 et sur la période 2003 - 2014**

Sur les 3612 saumons contrôlés sur la période 1993 – 2014 (Figures 33 et 34), 65 % passent entre les mois de mai et juillet et 17 % pendant la migration automnale. Cependant, depuis 2003, les rythmes de migration ont changé avec une majorité des individus qui passent lors des mois d'avril à juillet et surtout une quasi absence de migration automnale. Ces changements sont à mettre en relation avec la forte diminution des effectifs de 1 hiver de mer (castillons) au profit des individus plus gros, ayant 2 voire 3 hivers de mer. Ces derniers migrent traditionnellement plus tôt dans la saison alors que les castillons sont des individus qui migrent essentiellement en juin – juillet.

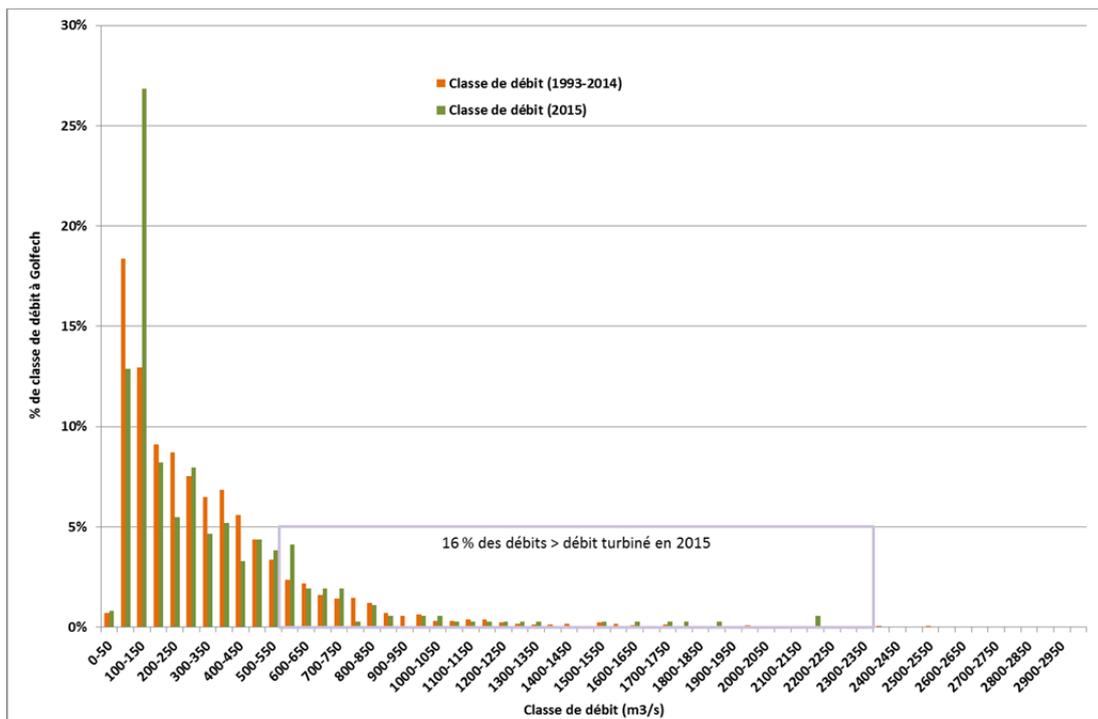
En 2015, les conditions climatiques ont peu perturbé la migration. La figure 35 compare la fréquence des débits observés depuis 2003 par tranche de 50 m<sup>3</sup>/s avec ceux observés en 2014. Elle montre que les débits de 2015 étaient supérieurs au débit turbiné (550 m<sup>3</sup>/s) pendant seulement 16 % du temps. Toutefois, trois crues majeures lors des mois de février et avril ont entraîné un arrêt de l'ascenseur à poissons au moment même où la migration des saumons avait commencé, ce qui a pu perturber voire ralentir la progression des individus vers l'amont. A noter que le mois d'avril représente, cette année, près de 41 % des passages vs 25 % en moyenne sur les 13 dernières années.

Figure 35 : Comparaison des gammes de débits à Golfech entre 2015 et la moyenne observée sur la période 2003-2014.

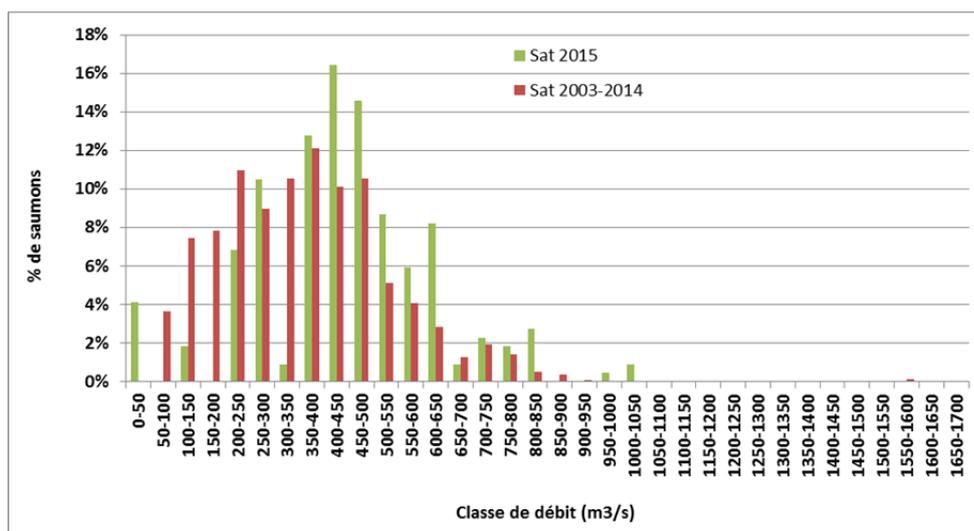
Figure 36 : Comparaison des gammes de débits « utilisées » par les saumons sur la période 2003-2014 et 2015.

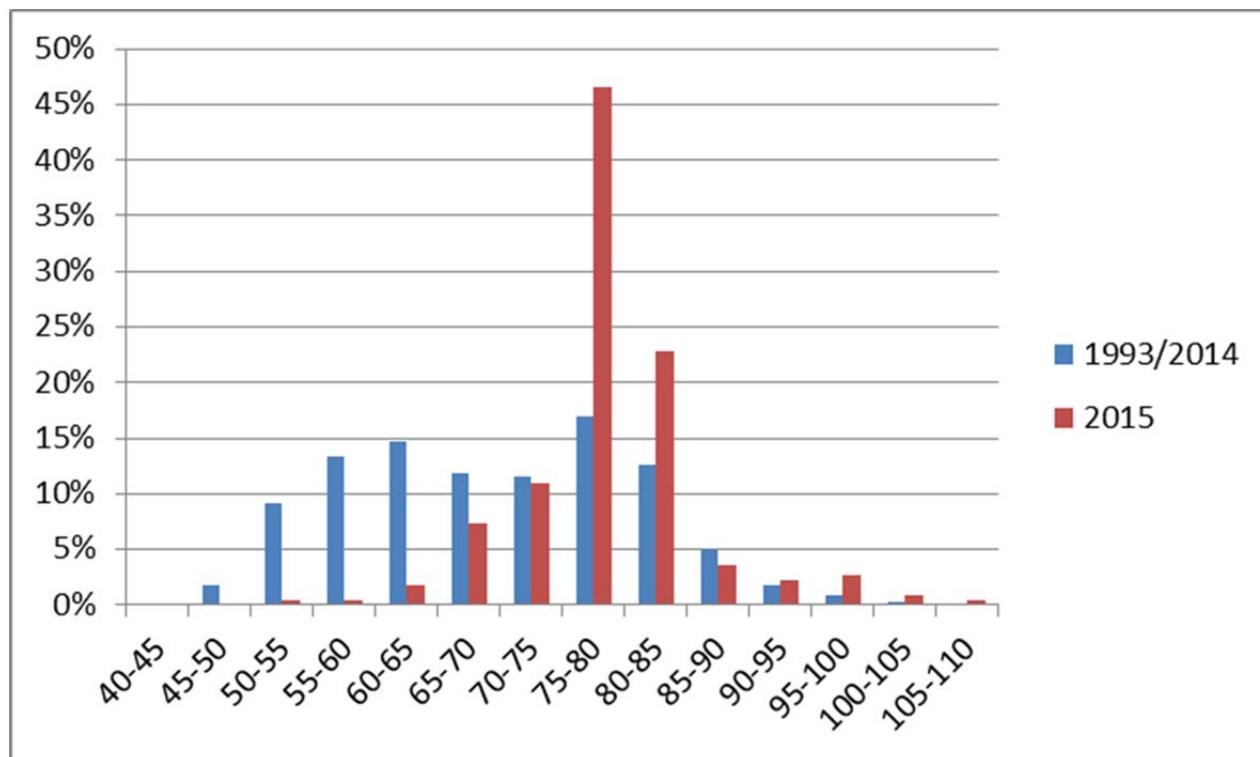
**Figure 38 : Comparaison des histogrammes des classes de taille moyennes de saumons à Golfech entre 2003-2014 et celles observées en 2015**

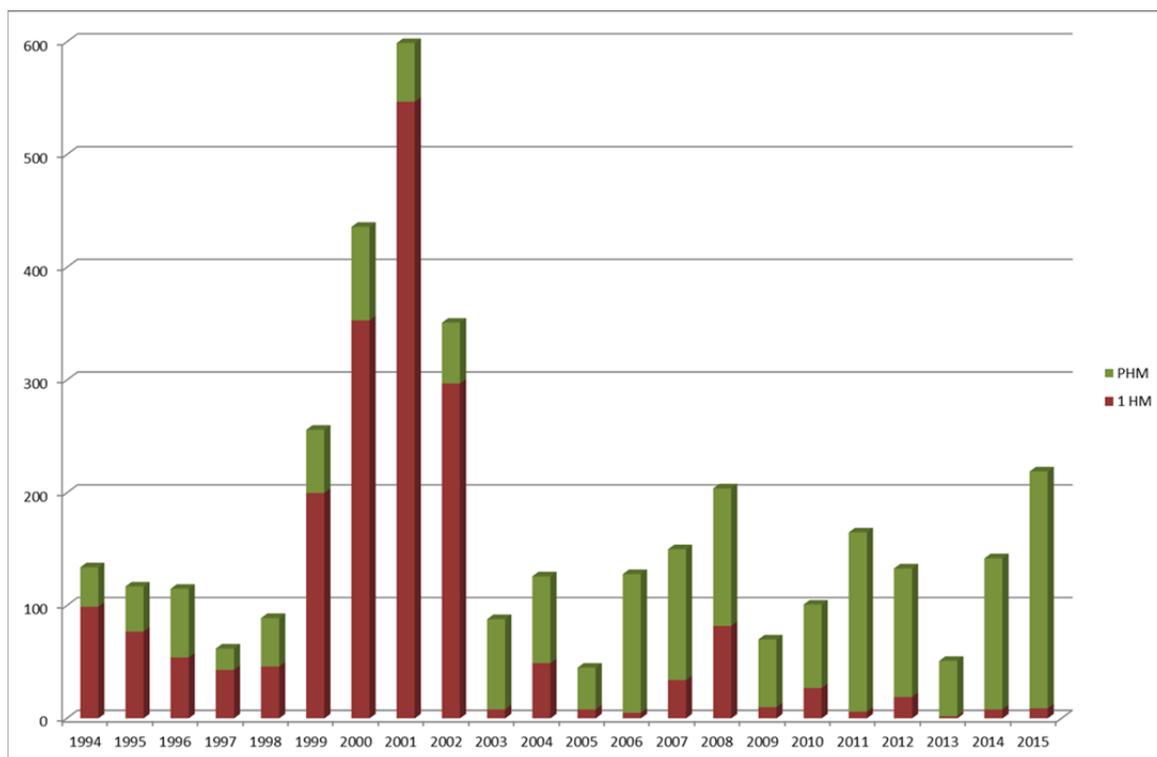
**Figure 40 : Répartition 1 hiver de mer (1 HM) et plusieurs hivers de mer à Golfech entre 1993 et 2015.**

Globalement, sur les 3827 saumons contrôlés et mesurés précisément (à +/- 5cm jusqu'en 2002 et +/- 2cm à partir de 2003), 51 % seraient des individus ayant passé 1 seul hiver en mer. De plus, il est important de remarquer que l'augmentation du stock entre 1999 et 2002 est essentiellement due à l'augmentation du stock de castillons, la proportion entre ces 2 catégories de poissons s'inverse entre 2003 et 2007 du fait de la très faible remontée de castillons à partir du mois de juin (à mettre certainement en relation avec les conditions hydroclimatiques de la période estivale). En effet, sur la période 1993 – 2002, 70 % des passages sont composés de castillons alors que sur la période 2003-2014, 82 % des individus sont des « grands saumons ».

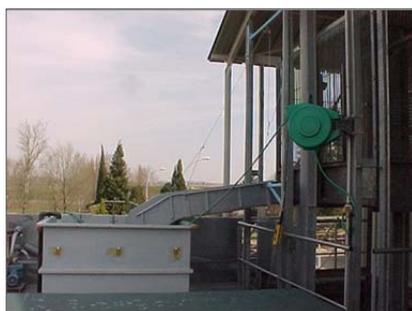
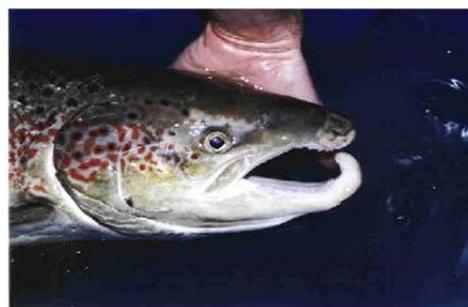
**Figure 43 : Photo du système de piégeage de Golfech et vue d'un saumon piégé**

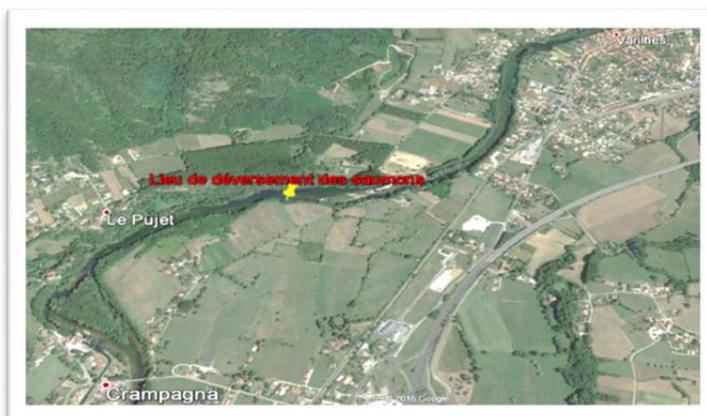
**Figure 46 : Vue aérienne (Google Earth) du lieu de déversement des saumons sur l’Ariège en 2015**

Ce transport est effectué en caisse selon le protocole MIGADO (Cf piégeage Bergerac). EDF s’est engagée à faciliter la gestion des caisses de transport grâce à un aménagement du site. Les individus ont tous été déversés en amont du barrage de Las Rives (amont Varilhes), secteur facilement accessibles en véhicule léger et dont les potentialités de reproduction sont avérées. Cette portion de l’Ariège est désormais dédiée à la reproduction naturelle et de fait, aucun alevin n’est déversé sur ce secteur.

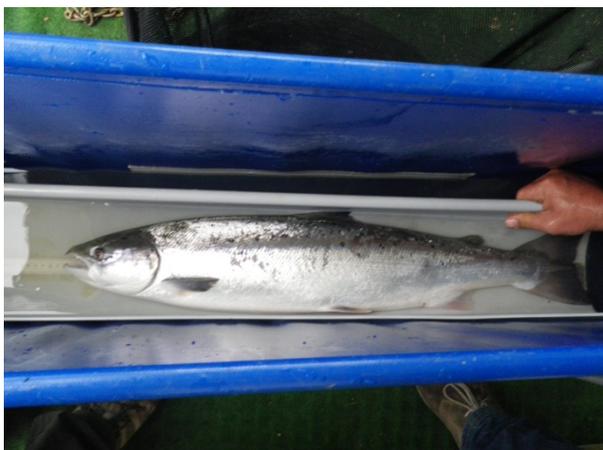
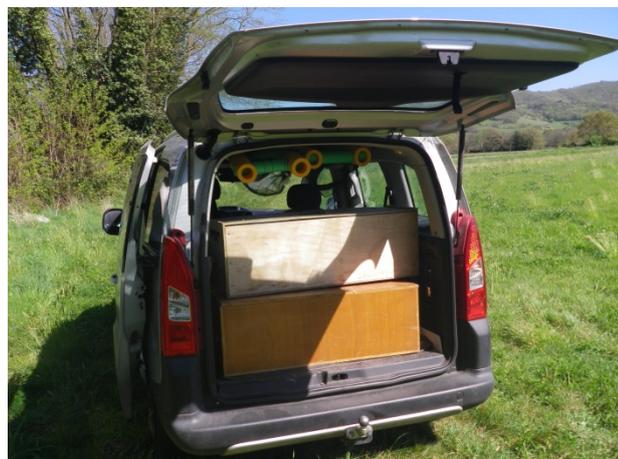
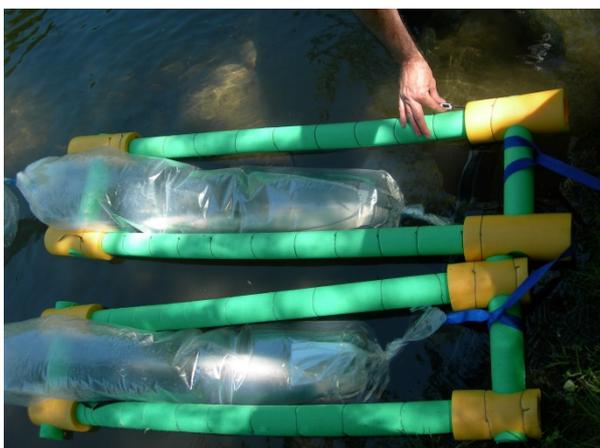
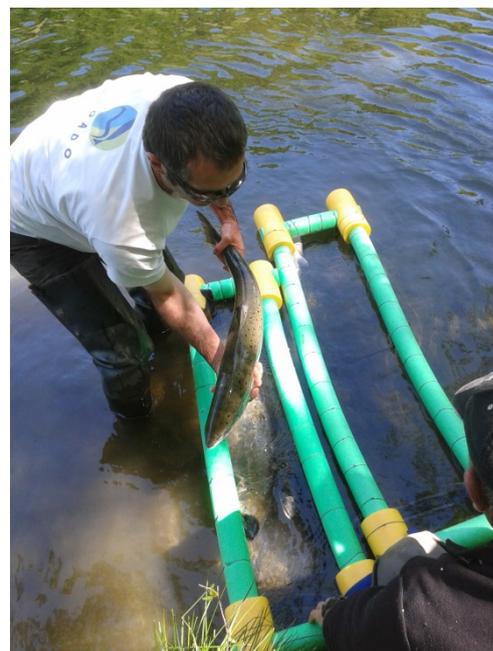
**Figure 47 : Différentes manipulations des individus transportés sur l'Ariège en 2015 : biométrie (1), transport en caisse (2), acclimatation à la température de l'eau (3) et lâcher (4)**

Chaque saumon fait l'objet de relevés biométriques (poids, taille) et un prélèvement de tissu est effectué pour les analyses génétiques. Suivant les conditions du milieu (température de l'eau notamment), les individus pourront être stabulés au maximum 48h dans un bassin dédié sur le site et ce afin de mutualiser les transports.

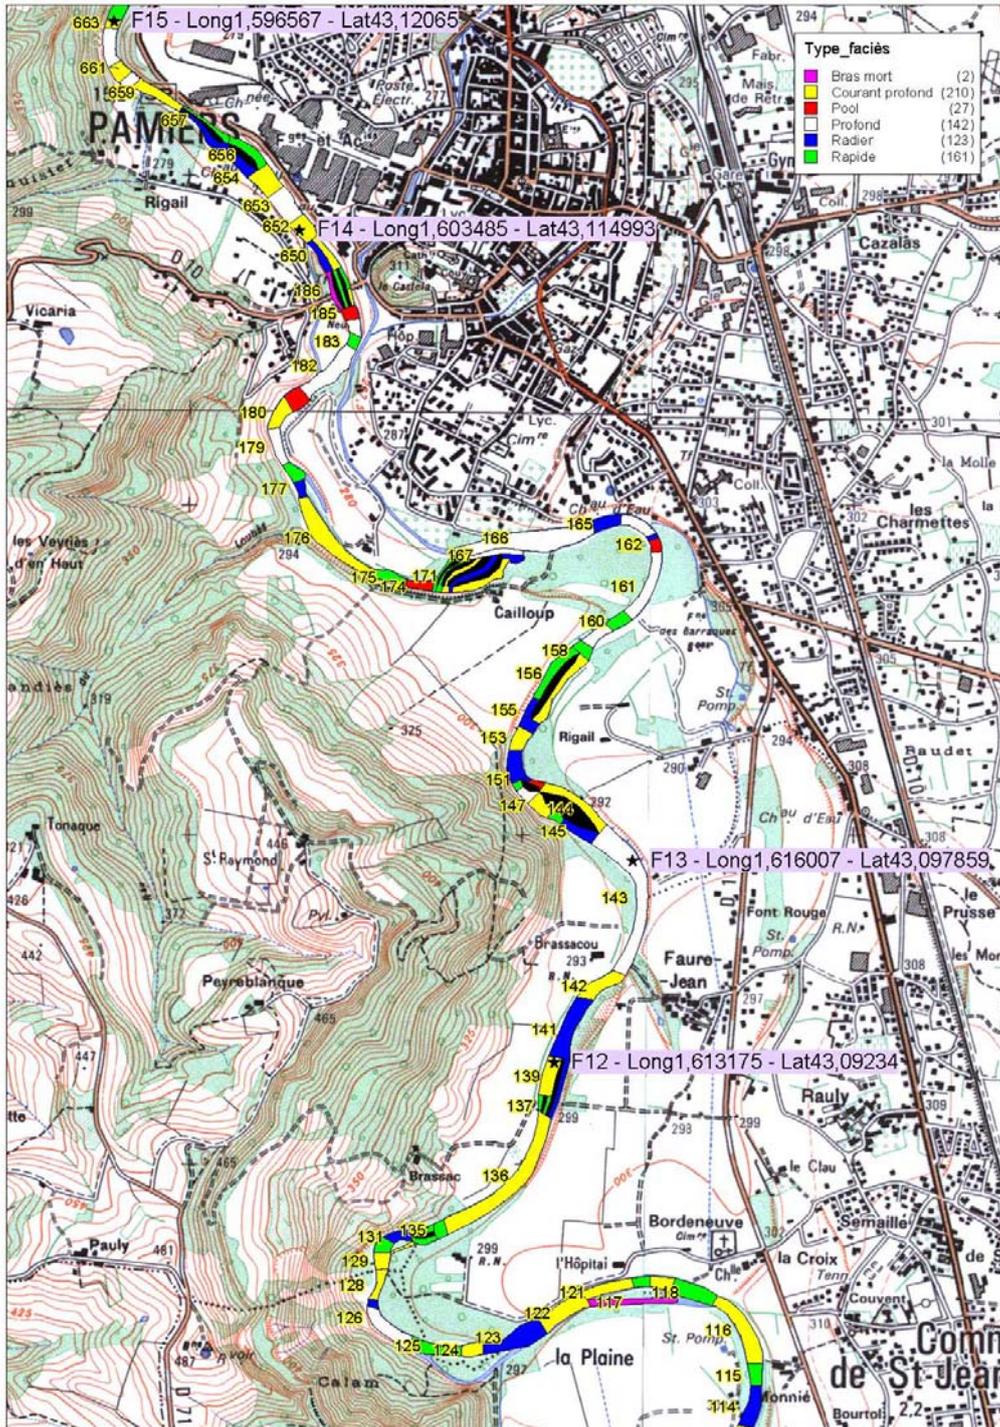
Figure 48 : Cartographie des faciès d'écoulement et des frayères potentielles. Secteurs St Jean de Vergnes - Pamiers

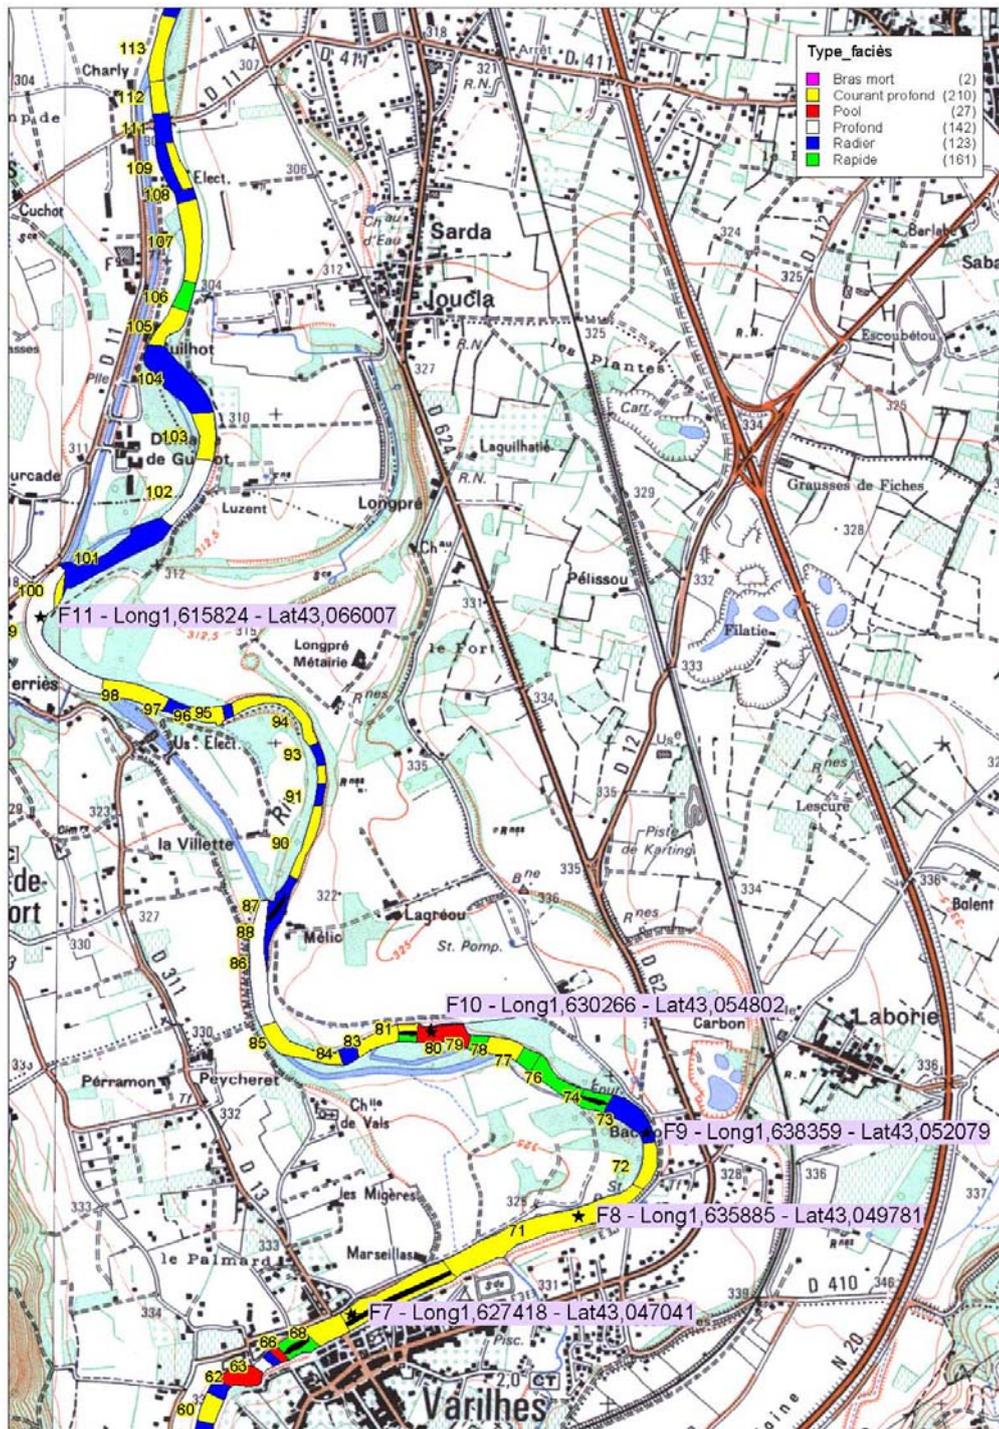
Figure 49 : Cartographie des faciès d'écoulement et des frayères potentielles. Secteurs Varilhes - St Jean de Vergnes

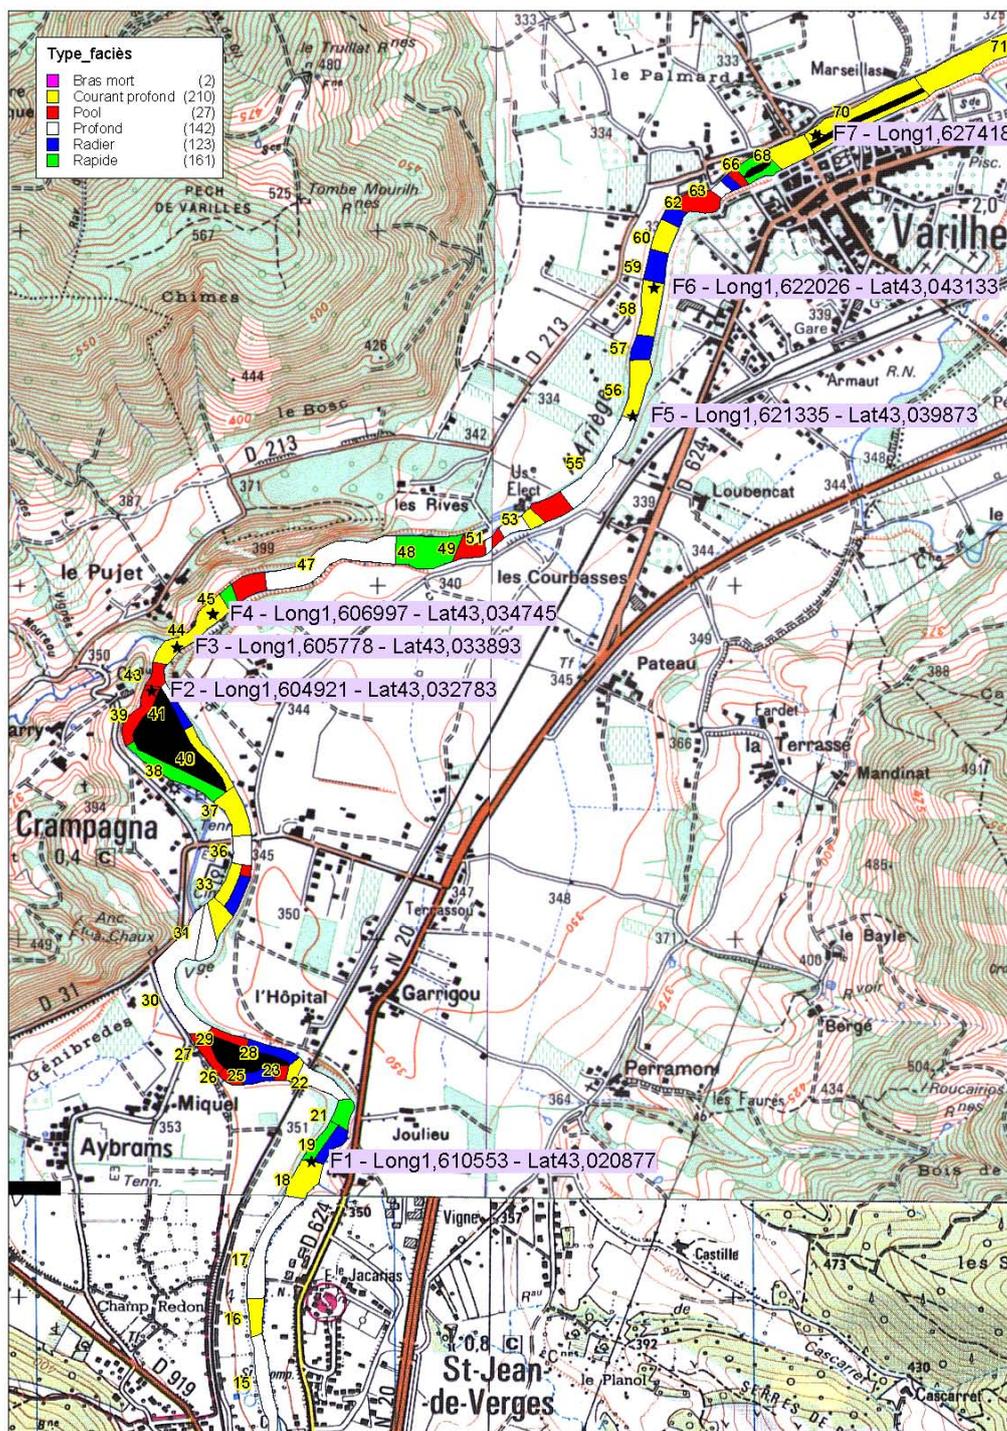
**Figure 50 : Cartographie des faciès d'écoulement et des frayères potentielles. Secteurs St Jean de Verges - Varilhes**

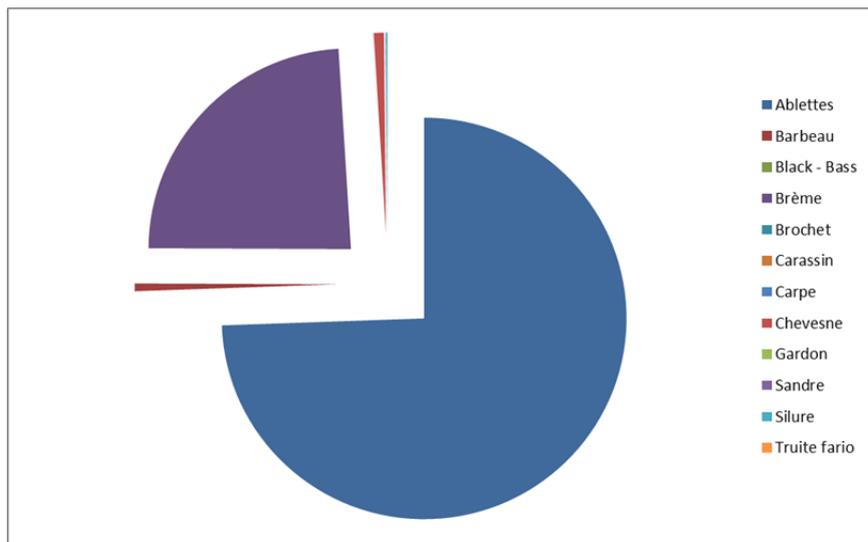
**Figure 52 : Répartition des espèces holobiotiques à Golfech en 2015**

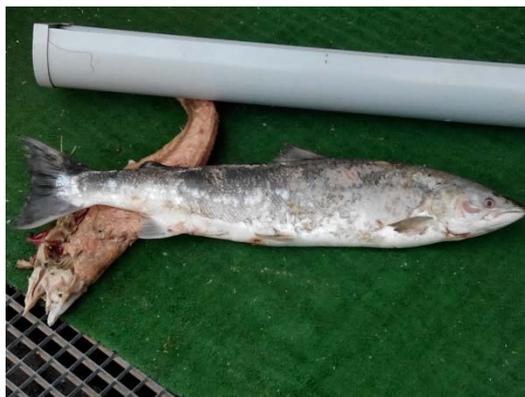
**Figure 53 : Saumons régurgités par des silures, retrouvés morts dans le canal de transfert de l'ascenseur à poissons de Golfech**

Cependant, il a été observé dans le canal de transfert une forte prédation sur toutes les espèces migratrices en 2015 avec certains comportements de chasse spectaculaires vis-à-vis du saumon atlantique. Au-delà de la prédation, la présence du silure dans le canal de transfert impose un changement de comportement des espèces migratrices et notamment du saumon atlantique, dans le canal de transfert. En effet, alors que cette espèce avait tendance à circuler rapidement dans cet espace de transition entre l'ascenseur à poissons et le canal d'amenée de la centrale hydroélectrique, les images montrent que certains individus peuvent mettre jusqu'à 48h pour sortir du système lorsque le silure est présent dans ce canal. Enfin, lors de vidanges du canal de transfert de l'ascenseur à poissons, il a été retrouvé des saumons morts après régurgitation de certains silures (figure 53).

Ainsi, fin 2015, il a été proposé un protocole d'enlèvement des silures à Golfech afin de mettre en place une gestion, simple, efficace et partagée, qui permette de limiter la présence des silures dans le dispositif de franchissement et donc leur impact, tout en garantissant un fonctionnement optimal du dispositif, la migration des poissons et la possibilité de manipulation des espèces pour les études en cours (piégeage et transport de saumon et d'aloses. En effet, la figure 54 montre que pendant les mois d'avril à juin, saumons, aloses et silures se retrouvent potentiellement ensemble dans le dispositif de franchissement.

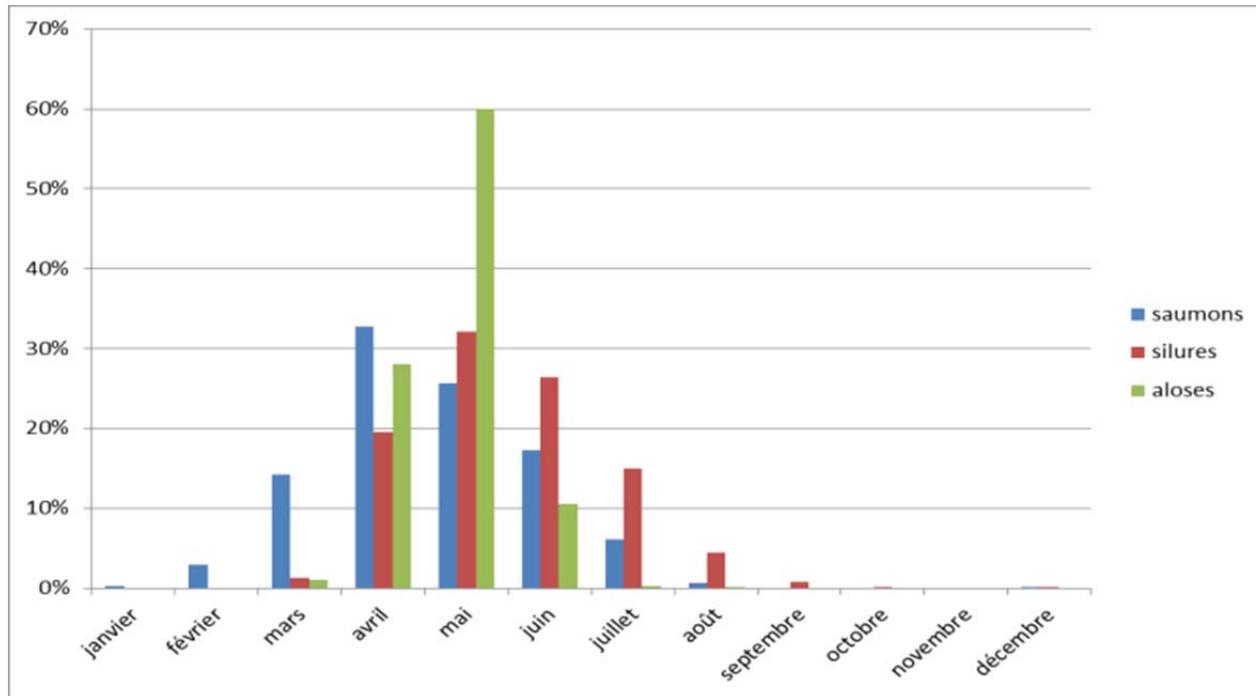
**Figure 54 : Répartition mensuelle des passages de saumons, aloses et silures à Golfech**

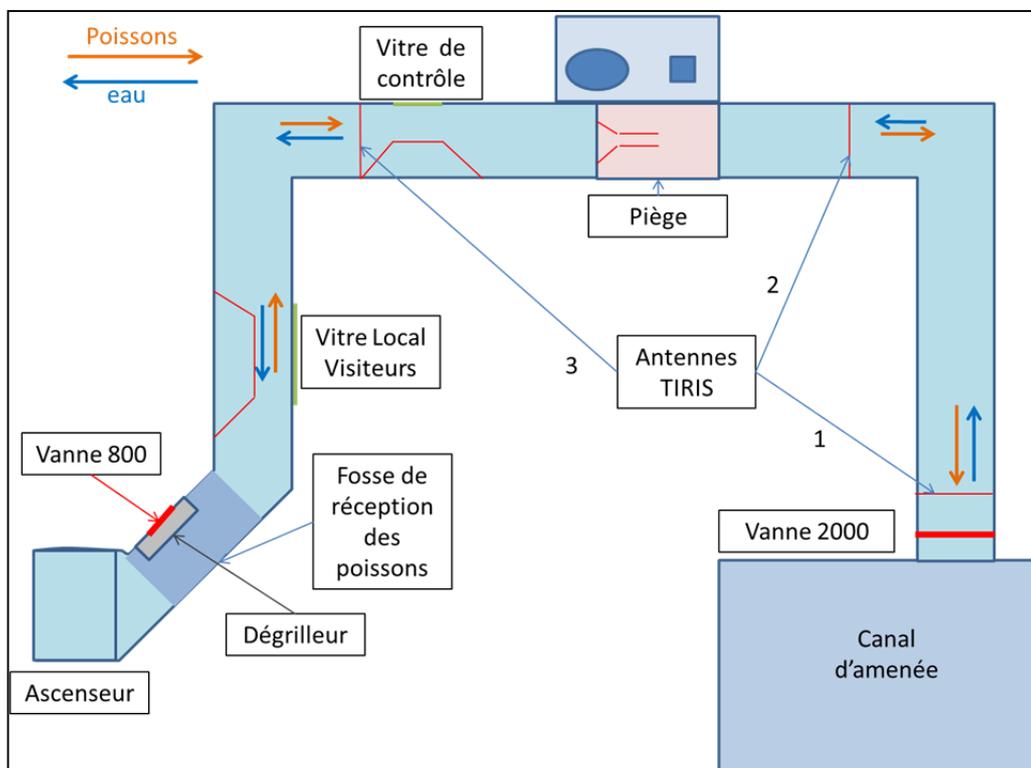
Figure 55 : Schéma du canal de transfert de l'ascenseur à poissons de Golfech.
