**M I G A D O**

**LE SUIVI DES MIGRATIONS DES ESPECES AMPHIBIOTIQUES ET HOLOBIOTIQUES AU NIVEAU DES STATIONS DE CONTROLE DE TUILIERES ET MAUZAC (DORDOGNE) ET MONFOURAT (DRONNE) EN 2015**

**DOSSIERS ATUIL15, AMAUZ15 ET AMONF15**

*Mai 2016*

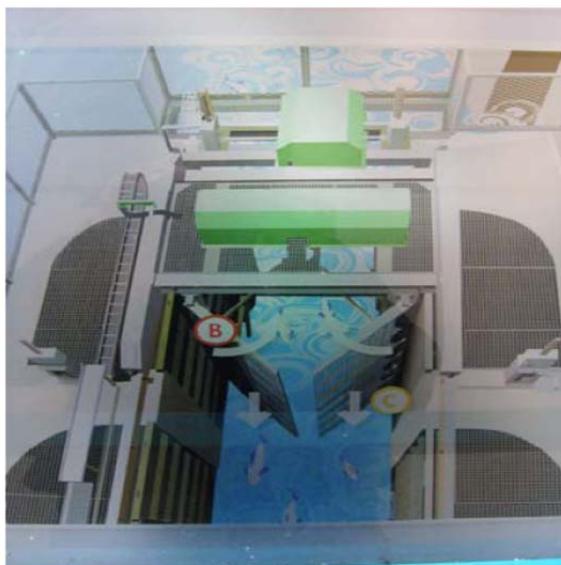
Photo 1 : Vue de l'entrée de l'ascenseur à poissons (Source EDF)

Cet ascenseur est alimenté par un débit d'attrait pouvant varier de 1.5 m<sup>3</sup>/s à 3.5 m<sup>3</sup>/s. Dans le couloir central de stabulation des poissons, un chariot mobile (C) se déplace de l'aval vers l'amont. Il est équipé de portes faisant office de nasse anti retour (B) en position ouverte (Photo 1).

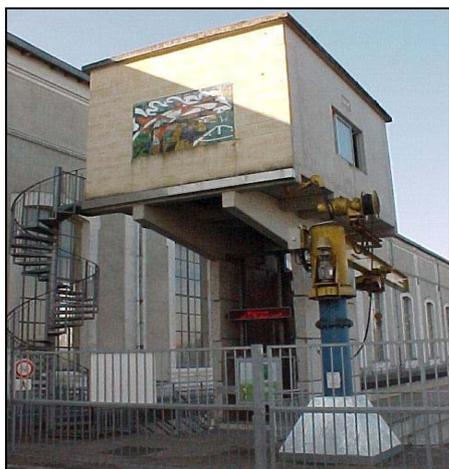
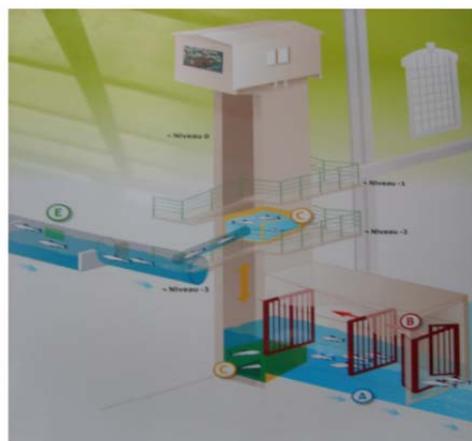
**Photo 2 : Vue et schéma de l'ascenseur à poissons de Tuilières (Source EDF)**

Les poissons sont ainsi confinés dans la cuve(C), qui s'élève dans une tour de béton (photo 2), et sont déversés par une goulotte dans une passe à bassins (E).

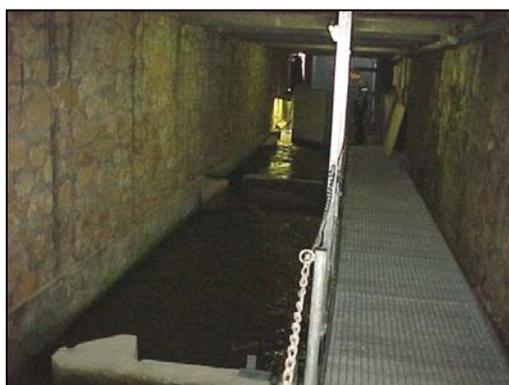
**Photo 3 : Vue d'un bassin de la passe à poissons de transfert de Tuilières**

Cette passe souterraine à bassins successifs (Photo 3) comprend 9 bassins aménagés dans une ancienne galerie de décharge. Les 3 bassins situés à l'aval sont de section circulaire (diamètre voisin de 3 m) avec une longueur d'environ 7.80 m et les 6 bassins suivants ont une longueur de 5.80 m pour une largeur de 3 m. La chute entre les bassins est de 30 cm environ (permettant de rattraper les 2 mètres de dénivelé entre le point de déversement des poissons à l'aval et le niveau de la retenue amont de l'usine). Le débit de la passe est voisin de 0.6 m<sup>3</sup>/s et s'évacue à l'extrémité aval par une vanne, une grille retenant les poissons.

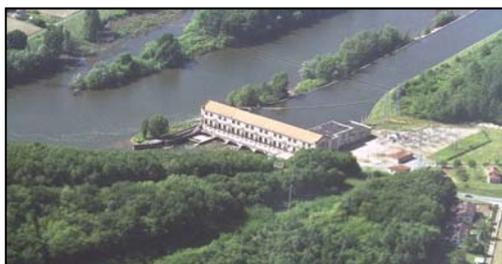
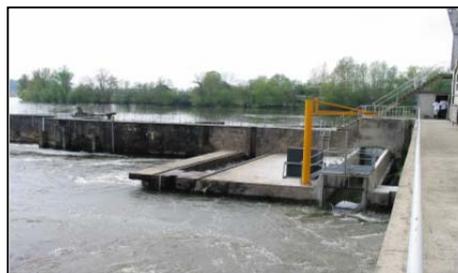
**Photo 4 : Vue aérienne de l'usine de Mauzac (source EDF) et de la nouvelle entrée du dispositif de franchissement (source Migado)**

Une deuxième entrée de la passe à bassins a été aménagée. Elle est placée dans le bajoyer du groupe G6 côté G5. Elle a une largeur de 1.6 m et est équipée d'une vanne asservie au niveau aval afin d'assurer une chute de l'ordre de 25 cm. Elle mobilise des débits pouvant dépasser 1 m<sup>3</sup>/s et est fonctionnelle pour des gammes de débits de l'ordre de 70 m<sup>3</sup>/s - 350 m<sup>3</sup>/s.

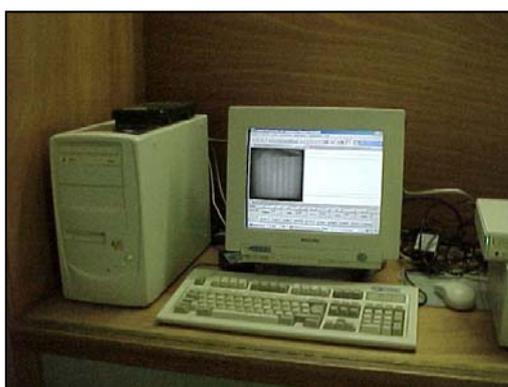
Photo 5 : Système analyse d'images de Tuilières

Le principe est le suivant : les silhouettes des poissons sont binarisées, compressées et stockées en temps réel sur support informatique. Un logiciel permet ensuite de dépouiller manuellement les séquences enregistrées (photo 4 et 5).

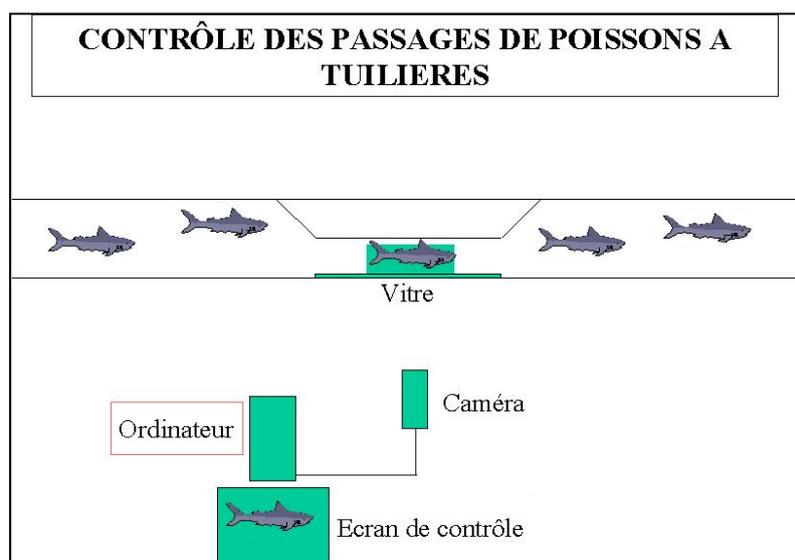
**Photo 6 : Principe du système de vidéo surveillance de Tuilières**

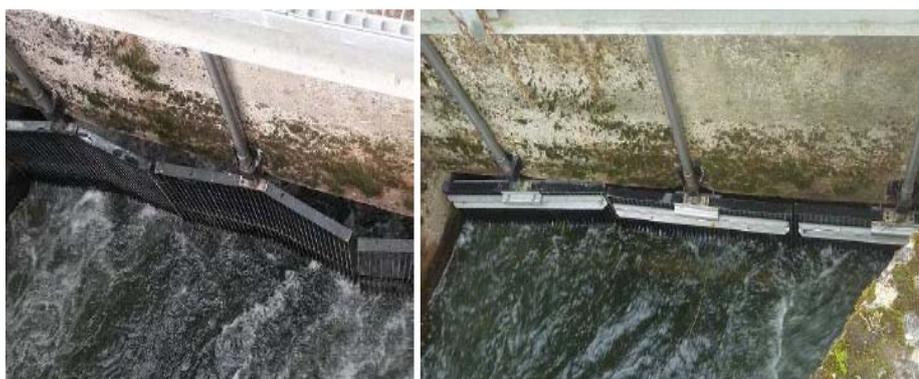
La passe à bassin de l'usine de Mauzac a été remise en service le 10 février 2015 après un entretien annuel classique. Le principal problème rencontré lors du fonctionnement de cette passe a été la limitation du débit d'attrait pour ne pas colmater les grilles pivotantes situées au niveau de l'injection de ce débit dans la passe. En effet, une avarie a été détectée sur ces dernières, empêchant toutes manipulations simples pour effectuer leur nettoyage. Ainsi, à partir du 29 avril, la vanne de tête du débit d'attrait a été consignée à 30 % d'ouverture contre les 50 % préconisées pour un fonctionnement optimal. Une consolidation des grilles a été effectuée fin août et le changement total des grilles est prévu lors des opérations de maintenance de fin d'année.

**Figure 2 : Photos des grilles pivotantes de Mauzac détériorées (à gauche) et réparées provisoirement (à droite), (Photos MIGADO, ECOGEA)**

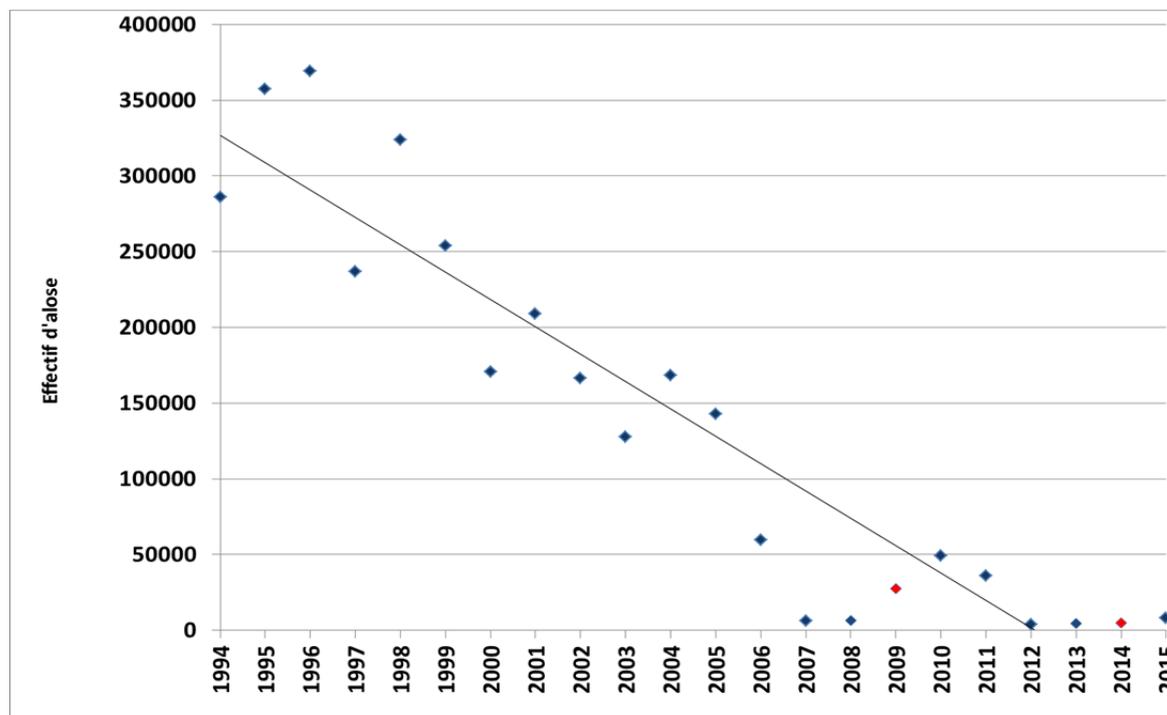
**Figure 7 : Evolution du stock reproducteur annuel d'aloses sur le bassin Gironde Garonne Dordogne entre 1993 et 2015**

Le suivi de l'activité de reproduction, sur les différents sites de ponte de la grande alose, a permis d'estimer un stock reproducteur de 4100 poissons.

L'alose présente un homing de bassin et doit donc être gérée à l'échelle du bassin Garonne Dordogne. Les résultats de 2015, donnent une estimation du stock reproducteur compris entre 8000 et 8500 géniteurs. De toute évidence, la situation de l'espèce reste préoccupante sur le bassin Gironde Garonne Dordogne et la question du repeuplement pour soutenir cette population en danger peut légitimement être évoquée.

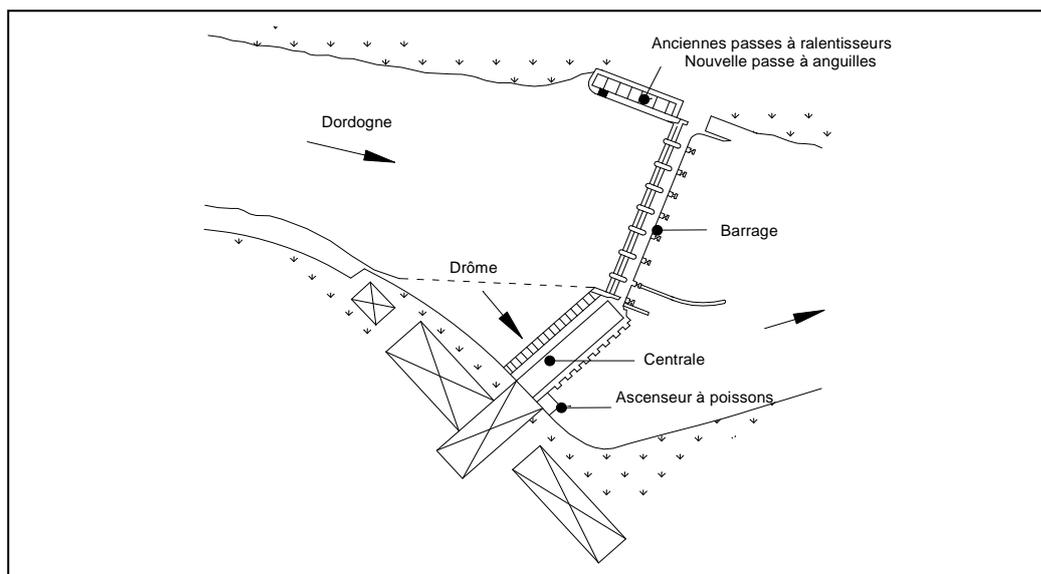
Figure 9 : Localisation de la passe à anguilles sur le site de Tuilières

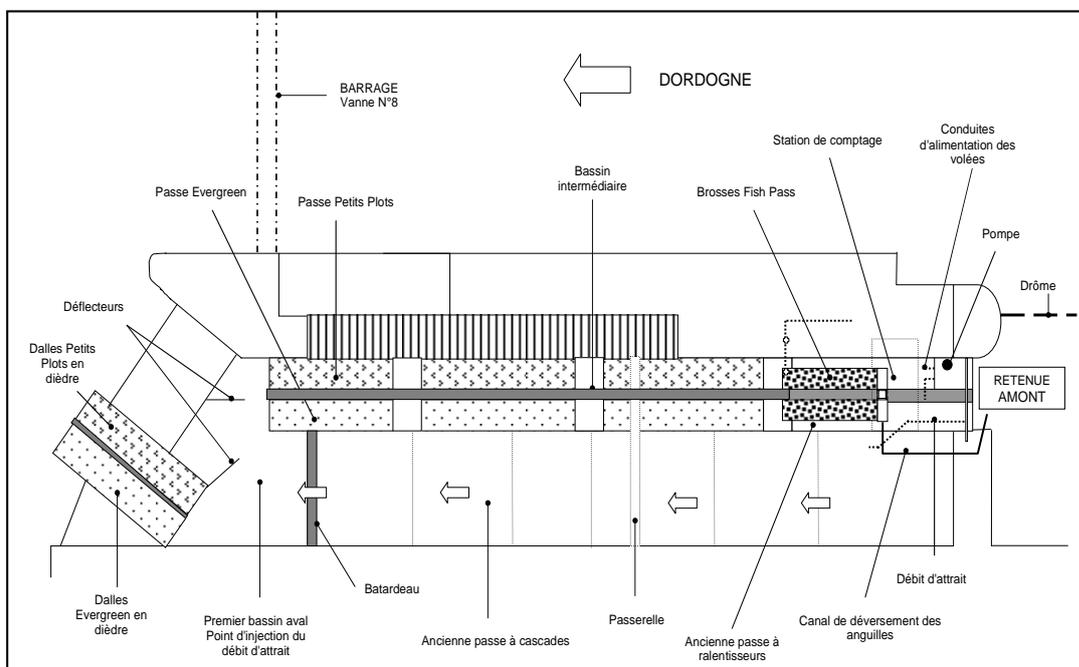
Figure 10 : Schéma du dispositif de franchissement spécifique anguilles de Tuilières de 1997 à 2005

La passe en rive gauche est tapissée de dalles Petits Plots disposées en dièdre (une rangée de dalles à Petits plots et deux rangées latérales sur le dièdre) avec les deux bassins de repos aval de faible profondeur (15 à 20 cm). Le troisième bassin, beaucoup plus profond (près de 1.50 m), joue pleinement son rôle de bassin de repos.

La passe en rive gauche est constituée d'une seule rangée de dalles Evergreen à plat de 50 cm de largeur. De part et d'autre, des montants métalliques canalisent l'eau. Les bassins intermédiaires sont ceux d'origine avec une profondeur de l'ordre de 1.50 m.

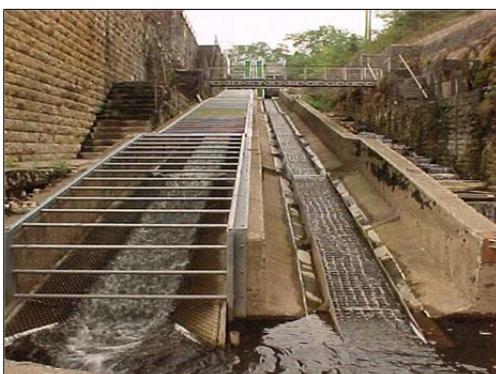
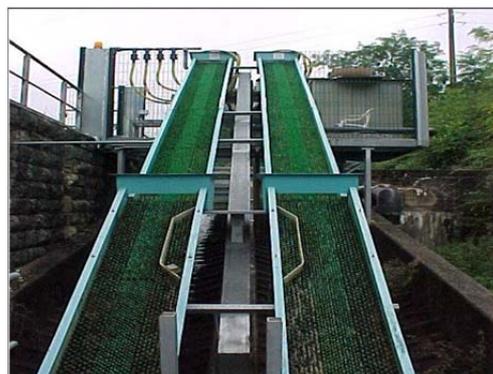
**Figures 11 et 12 : Partie aval et amont de la passe à anguilles**

En amont de ces deux passes, un dispositif de comptage est assuré par un compteur automatique à anguilles développé par la société ELF Electroniques. Il a été testé entre 1998 et 2001 sur le site de Tuilières afin de le fiabiliser aux comptages des anguilles. Le compteur à anguilles est basé sur le principe de mesure de la résistivité de l'eau entre deux électrodes. Lorsqu'une anguille passe entre les électrodes, elle induit un signal électrique qui lui est propre, différent de celui mesuré sans passage (résistance de l'eau). De cette différence, il est possible de déduire la résistance du poisson, proportionnelle à sa taille (figure 9 à 12).

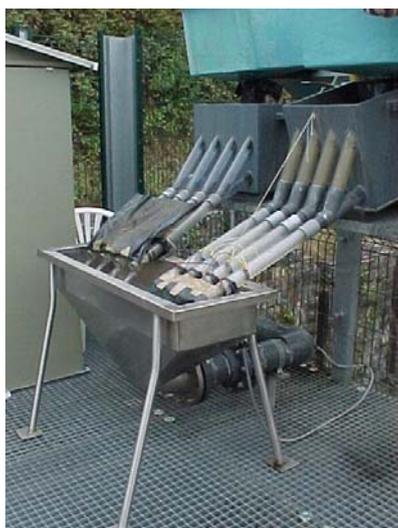
**Figure 13 : Compteurs à anguilles**

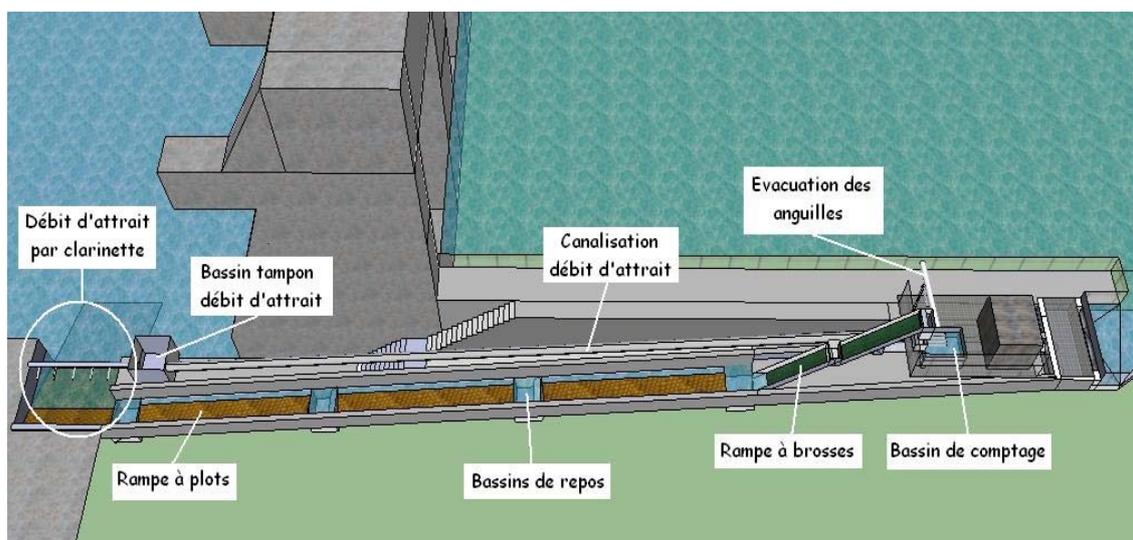
**Figure 15 : Schéma de situation de la passe installée depuis 2010 sur le site de Tuilières**

En 2010, une nouvelle passe a été construite, en gardant uniquement un substrat « petits plots » et une seule rampe à brosse (figure 13).

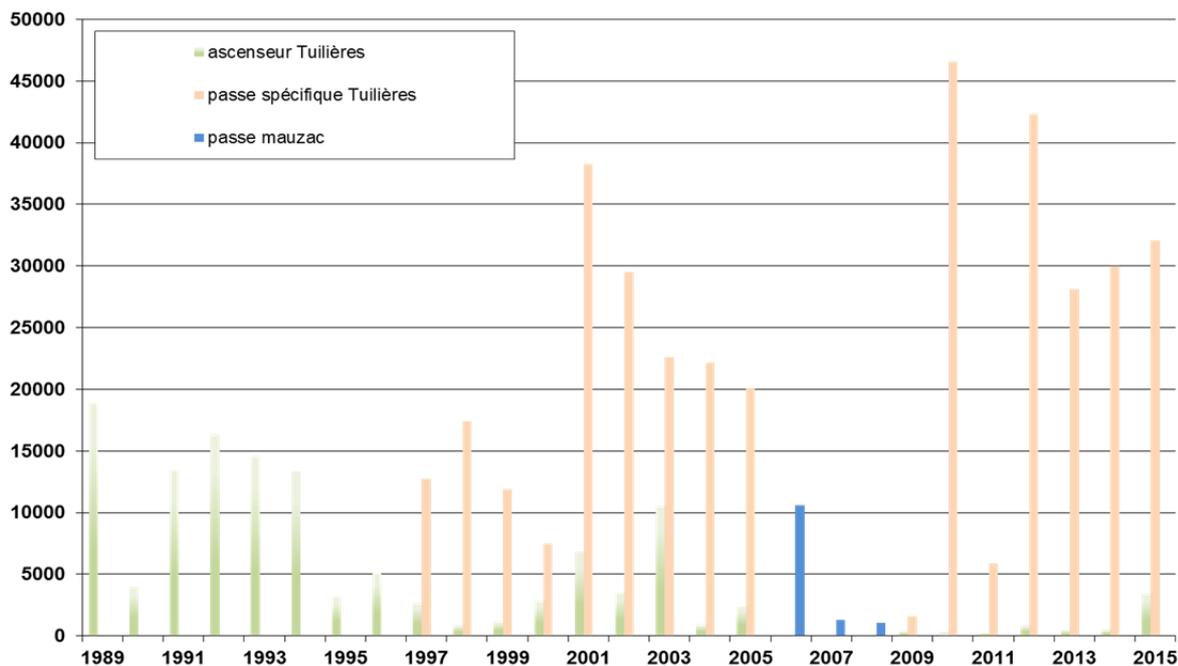
Figure 17 : Evolution des passages annuels d'anguilles à Tuilières et Mauzac entre 1989 et 2015 (ascenseur + passe spécifique).

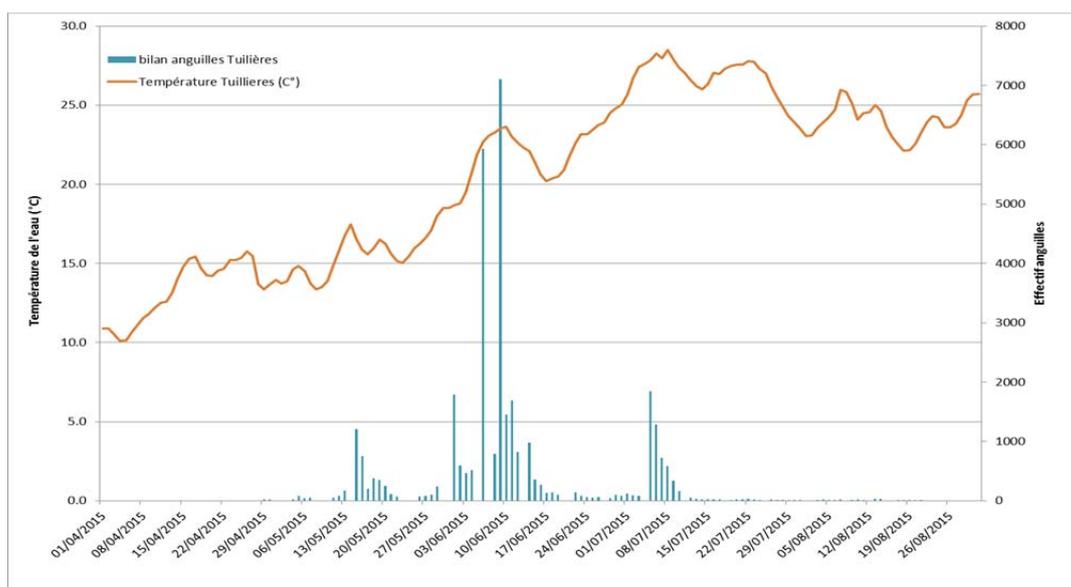
**Figure 18 : Evolution des passages annuels d’anguilles à Tuilières en 2015 en fonction de la température moyenne journalière de l’eau.**

La migration de l’anguille à Tuilières en 2015 est caractérisée par 2 pics de migration observés dès que la température de l’eau augmente sensiblement et durablement et atteint les 21°C. Le premier pic concentre 75% des passages entre le 1<sup>er</sup> et le 15 juin.

Lorsque l’on compare le nombre d’anguilles qui migrent sur la passe lorsque la température du jour (j) est supérieure à celle observée la veille (condition 1) avec le nombre d’anguilles contrôlées lorsque la température du jour (j) est inférieure à celle observée la veille (condition 2), on remarque que plus de 97 % des individus sont observés dans les conditions 1.

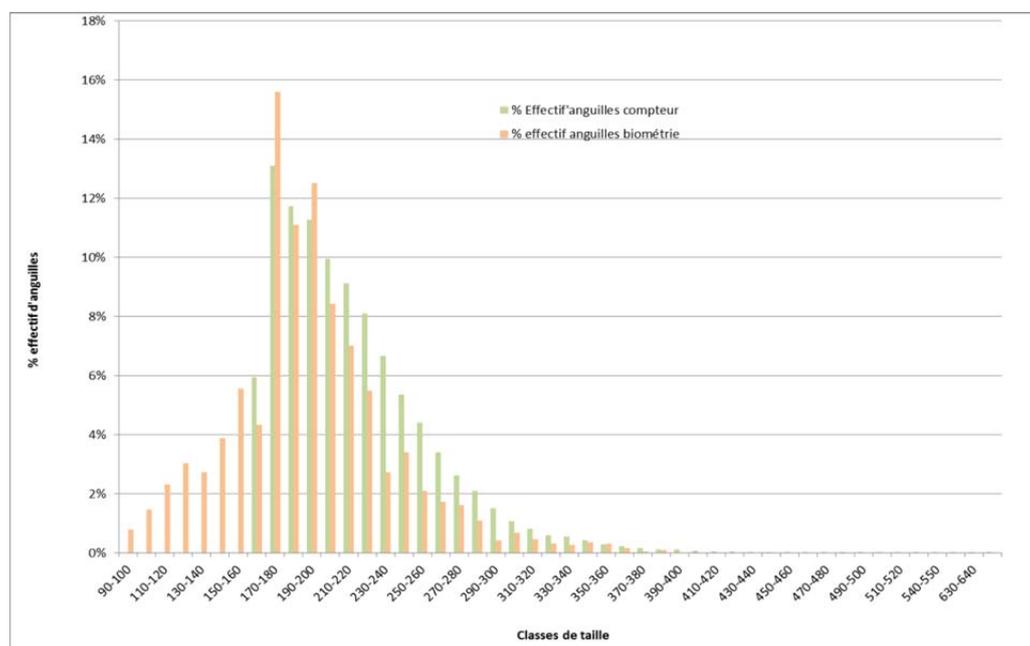
**Figure 20 : Comparaison des moyennes des tailles des anguilles mesurées à Tuilières avec celles estimées par le compteur en 2015**

Lorsque l'on compare les effectifs par classes de taille (1 cm) entre les mesures faites lors des biométries régulières et les mesures estimées par le compteur à anguilles, il apparaît que 1) le compteur ne compte pas les anguilles de tailles inférieures à 16 cm et 2) les tailles estimées par le compteur semblent donner une bonne image de la distribution des tailles de la population migrante. Ainsi, la relation entre la taille des individus et le signal engendré par le compteur, déterminée après plusieurs années de tests, semble fiable et applicable pour permettre d'estimer les tailles de tous les individus transitant dans le système.

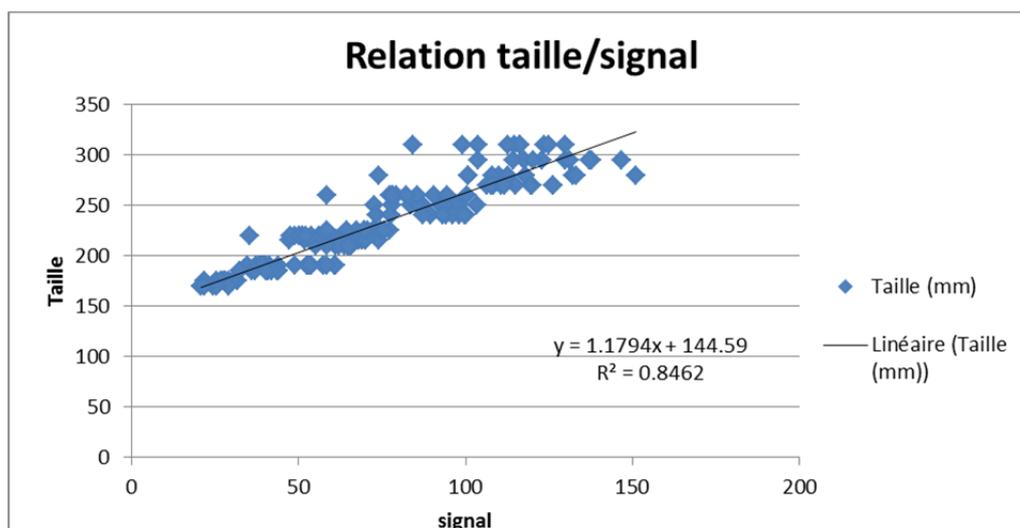
**Figure 21 : Relation entre la taille des individus et le signal du compteur à Tuilières en 2015**

Relation : Taille = 1.1794 X (Signal) + 144.59 avec R<sup>2</sup> = 0,8462

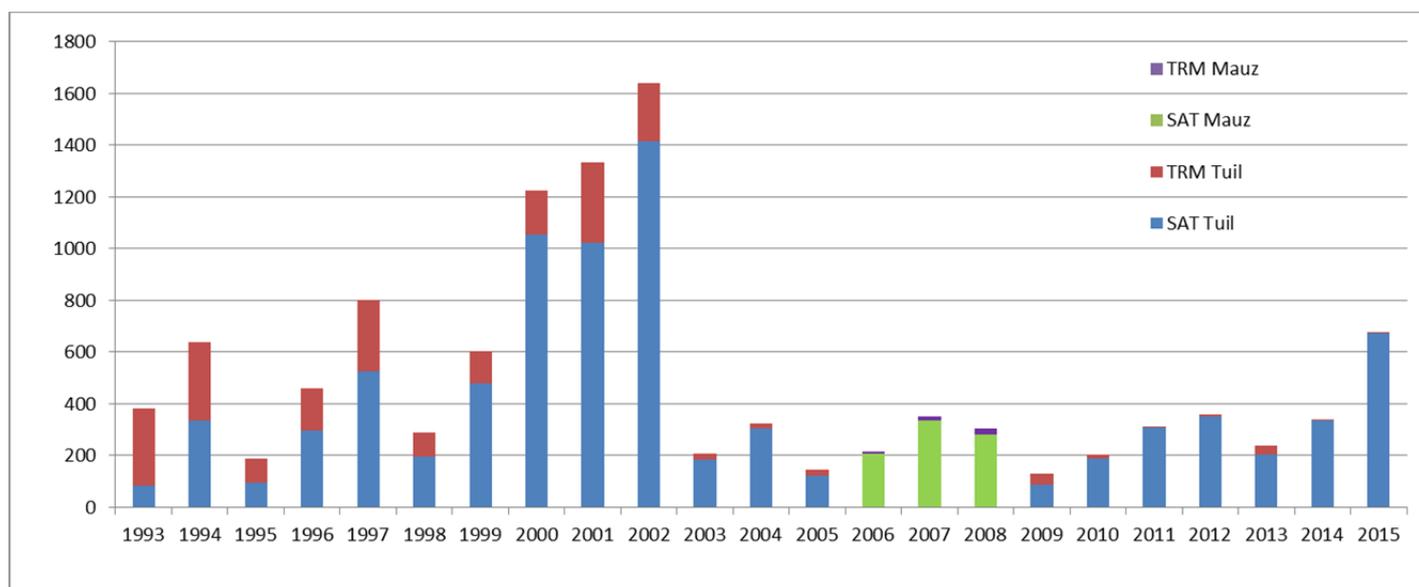
**Figure 23 : Passages annuels des grands salmonidés à Tuilières et Mauzac entre 1993 et 2015**

Avec 678 individus (674 saumons et 4 truites de mer) contrôlés à Tuilières, 2015 est pour le saumon la quatrième meilleure année depuis 1993.

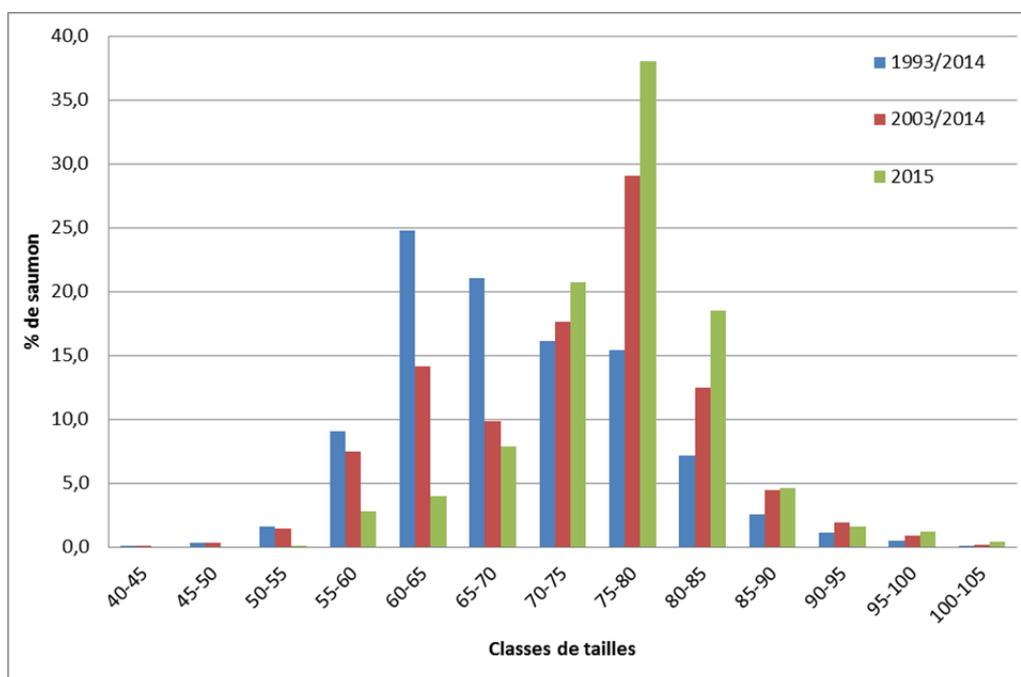
**Figure 26 : Comparaison des histogrammes des classes de tailles moyennes de saumons à Tuilières/Mauzac entre 1993 et 2014, et celles observées à Tuilières en 2015**

Les tailles des saumons observés à la vitre de contrôle ont varié de 54 à 104 cm (moyenne de 76,9 cm ; médiane : 77 cm).

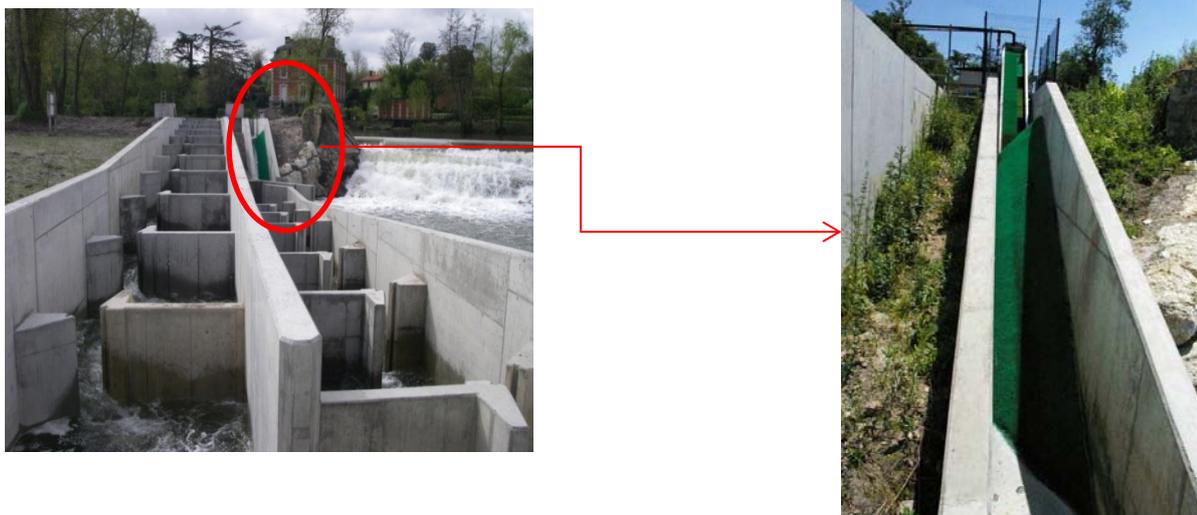
**Photo 7 : Passes à poissons de Monfourat (passe à bassins et rampe à anguilles)**

- une passe à bassins successifs longue de 68 mètres et composée de 16 bassins,
- une passe spécifique à anguilles équipée d'un système de piégeage.

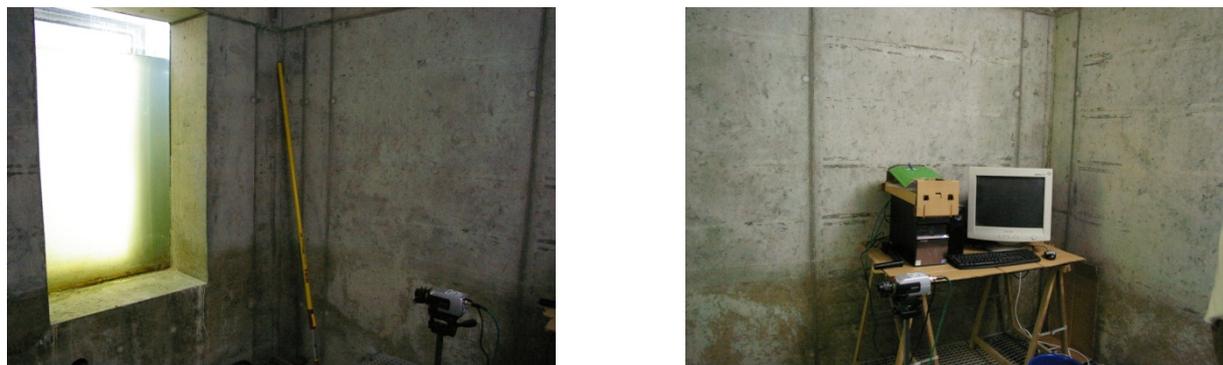
**Photo 8 : Vitre de contrôle de Monfourat et ordinateur d'analyse d'images**

Un local vidéo situé au niveau du dernier bassin amont de la passe et équipé d'une baie vitrée permet d'installer le matériel d'analyse d'images classiquement utilisé par MIGADO sur le bassin Garonne-Dordogne ([Cf. § 1.3.2](#)).
