## 2015 - Connaissance des stocks

### Stations de contrôle des migrations de poissons Adour-Nivelle

Bilan opératoire

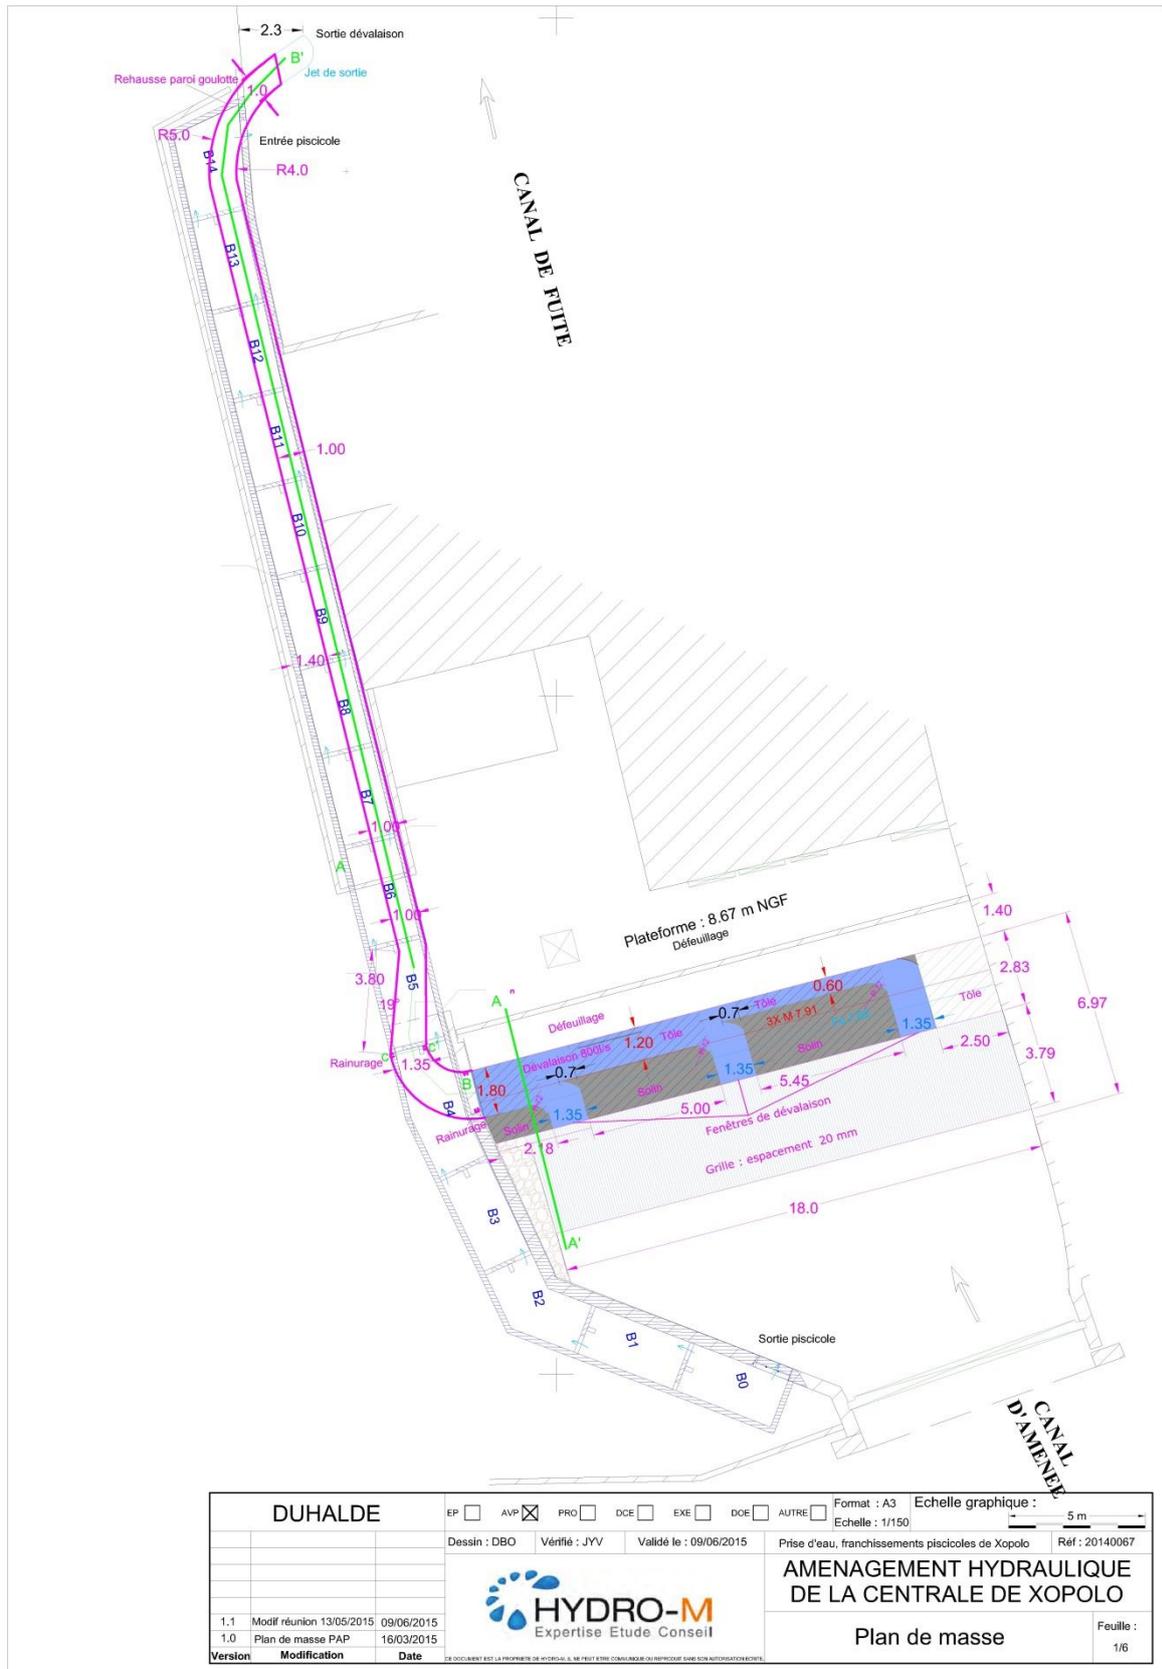
Figure 2 : Plan du barrage de Chopolo

Le barrage de Chopolo se situe sur la commune d'Ustaritz. Au niveau de l'usine, il est équipé d'une passe à poissons de type passe à bassins à échancrures et orifices noyés, avec au total 14 bassins auxquels s'ajoute un canal de tranquillisation (Figure 2). Le dispositif de piégeage se situe au niveau de ce dernier bassin. La hauteur de chute du barrage est de 2,7 m. Le module de la Nive au niveau de la station de piégeage est de 30,8 m<sup>3</sup>/s.

Toutefois, cette passe à poissons n'est pas le seul moyen pour les poissons de franchir l'obstacle. En effet, une autre passe à poissons est présente au niveau du barrage.

L'usine de Chopolo, située en rive droite, turbine un débit maximal de 12,5 m<sup>3</sup>/s pour une puissance brute maximale autorisée de 331 kW.

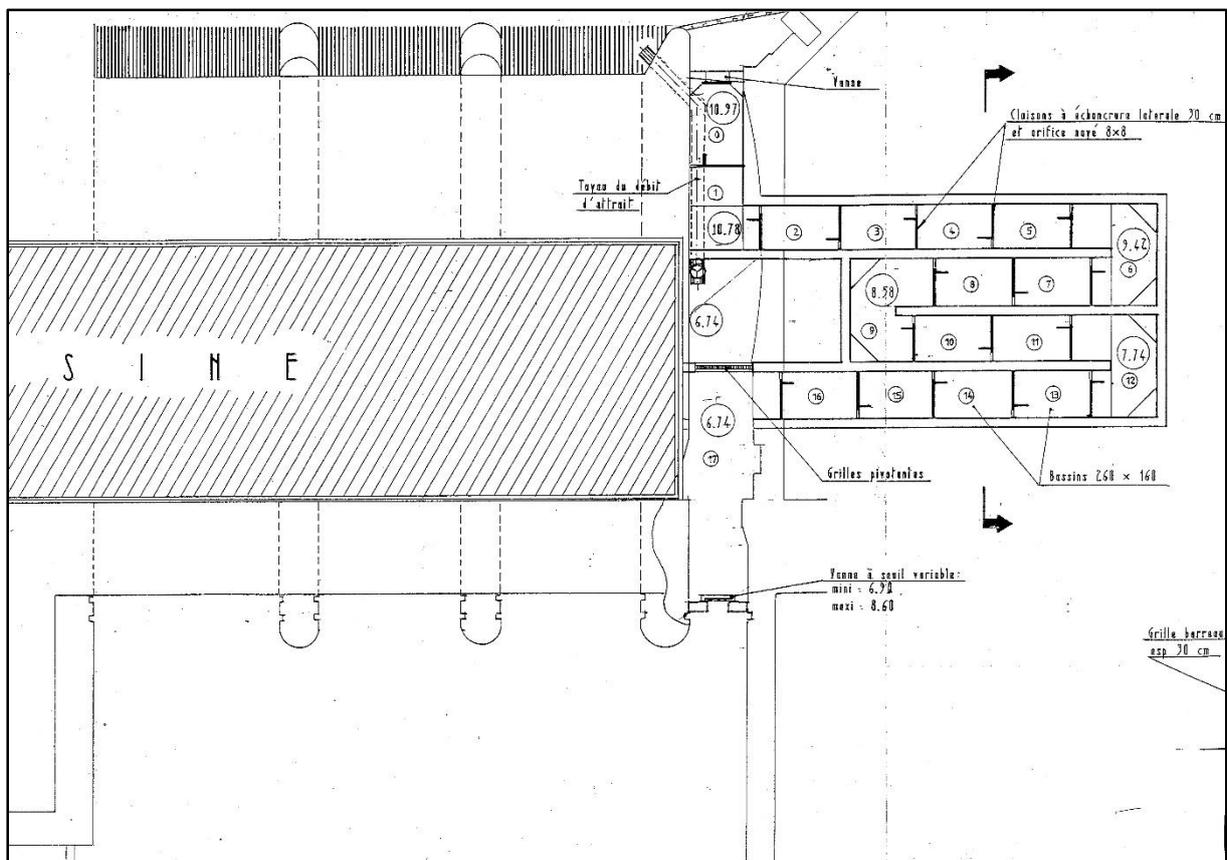
Figure 3 : Plan du barrage d'Halsou

Le barrage d'Halsou se situe sur la commune du même nom. Au niveau de l'usine, il est équipé d'une passe à poissons de type passe à bassins à échancrures et orifices noyés, avec au total 16 bassins auxquels s'ajoute un canal de tranquillisation (Figure 3). Le dispositif de piégeage se situe au niveau de ce dernier bassin. La hauteur de chute du barrage est de 5,05 m. Le module de la Nive au niveau de la station de piégeage est de 30,0 m<sup>3</sup>/s.

Toutefois, cette passe à poissons n'est pas le seul moyen pour les poissons de franchir l'obstacle. En effet, une autre passe à poissons est présente au niveau du barrage.

L'usine d'Halsou, située en rive droite, turbine un débit maximal de 30,0 m<sup>3</sup>/s pour une puissance brute maximale autorisée de 1 485 kW.

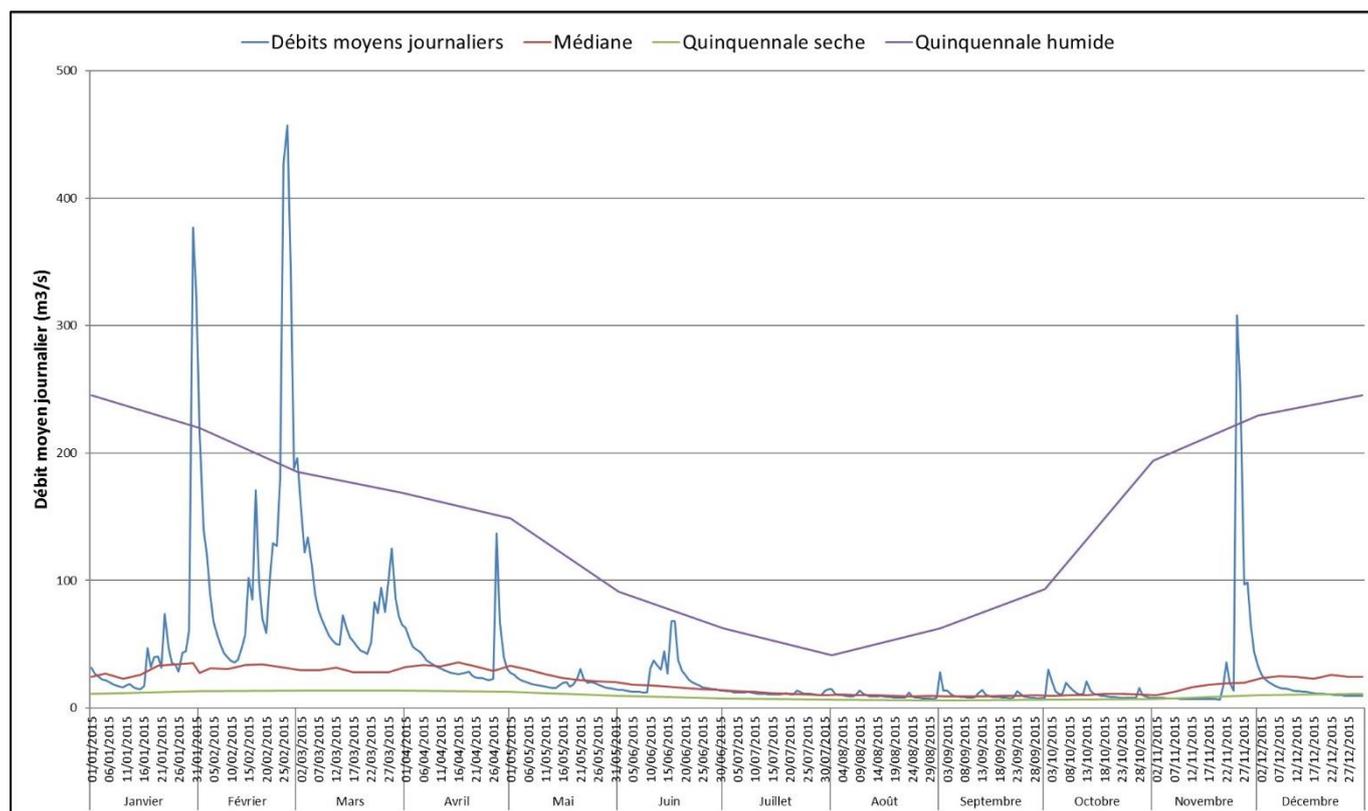
Figure 4 : Débits moyens journaliers sur la Nive à la station de mesures hydrométriques de Cambo-les-Bains en 2015 (Q9312510)

Les données de débit sont fournies à partir du site internet de la banque hydro (<http://www.hydro.eaufrance.fr>) au niveau de la station de mesures hydrométriques de Cambo-les-Bains, juste en amont des deux stations de piégeage. Le débit moyen sur l'année 2015 est de 35,5 m<sup>3</sup>/s avec un minimum de 6,7 m<sup>3</sup>/s le 20 novembre et un maximum de 457,0 m<sup>3</sup>/s le 26 février (Figure 4).

En 2015, les débits ont été globalement au-dessus de la moyenne jusqu'au mois d'avril et sont restés stables tout le reste de l'année. Deux pics de crues sont recensés à l'hiver 2015. La première atteint un débit moyen journalier de 377,0 m<sup>3</sup>/s le 30 janvier 2015, ce qui correspond à une crue quinquennale, et la seconde, plus intense, est caractéristique d'une crue décennale avec un débit moyen journalier de 457,0 m<sup>3</sup>/s le 26 février. Enfin une autre crue a eu lieu au mois de novembre avec un débit moyen journalier de 308,0 m<sup>3</sup>/s atteint le 25 novembre.

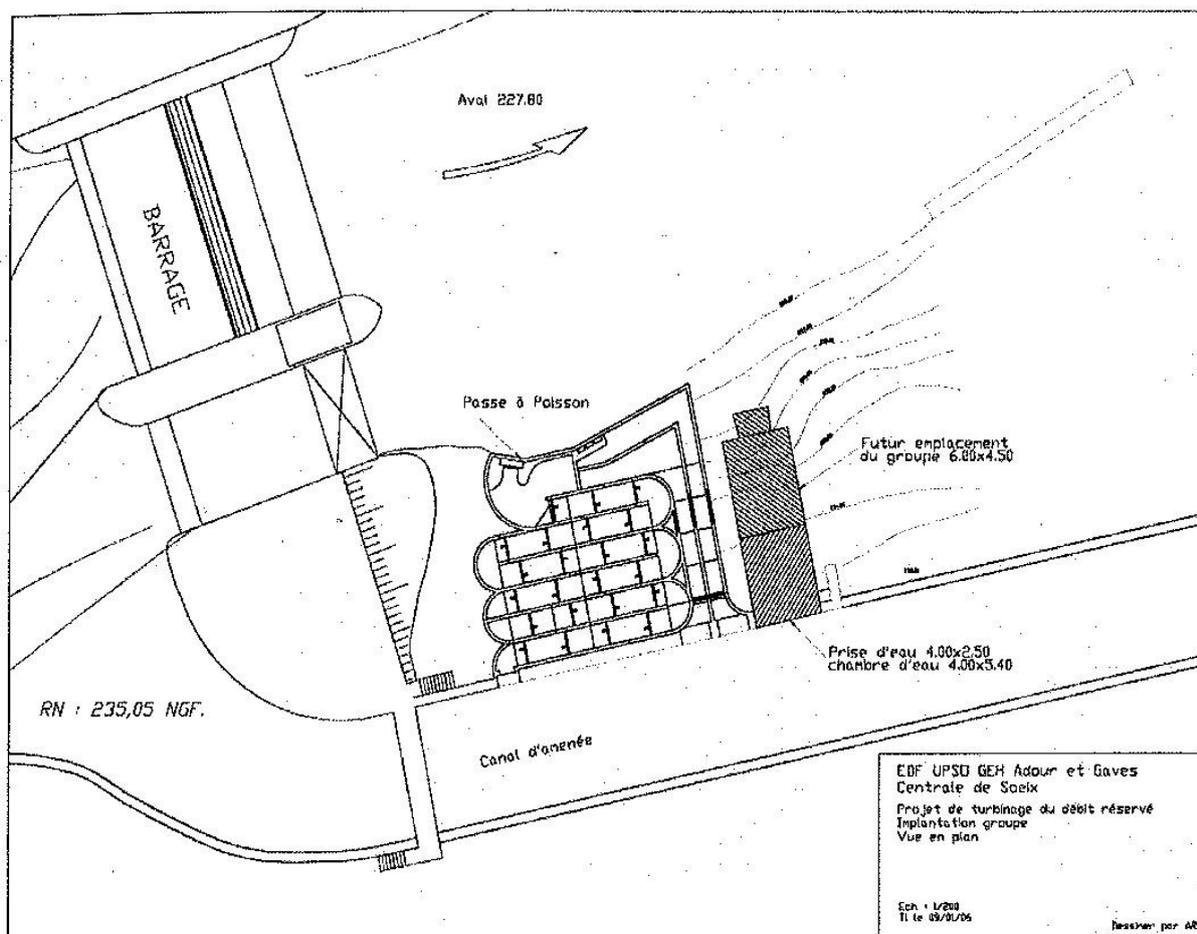
Figure 7 : Plan du barrage de Soeix

Le barrage de Soeix se situe sur la commune d'Oloron Sainte-Marie. Il est équipé d'une passe à poissons de type passe à bassins à échancrures et orifices noyés, avec au total 24 bassins auxquels s'ajoute un canal de tranquillisation (Figure 7). Le dispositif de piégeage se situe au niveau de ce dernier bassin. La hauteur de chute du barrage est de 7,3 m. Le module du Gave d'Aspe au niveau de la station de piégeage est de 31,9 m<sup>3</sup>/s.

L'usine de Soeix, située en rive droite, turbine un débit maximal de 34,8 m<sup>3</sup>/s pour une puissance brute maximale autorisée de 2 400 kW.

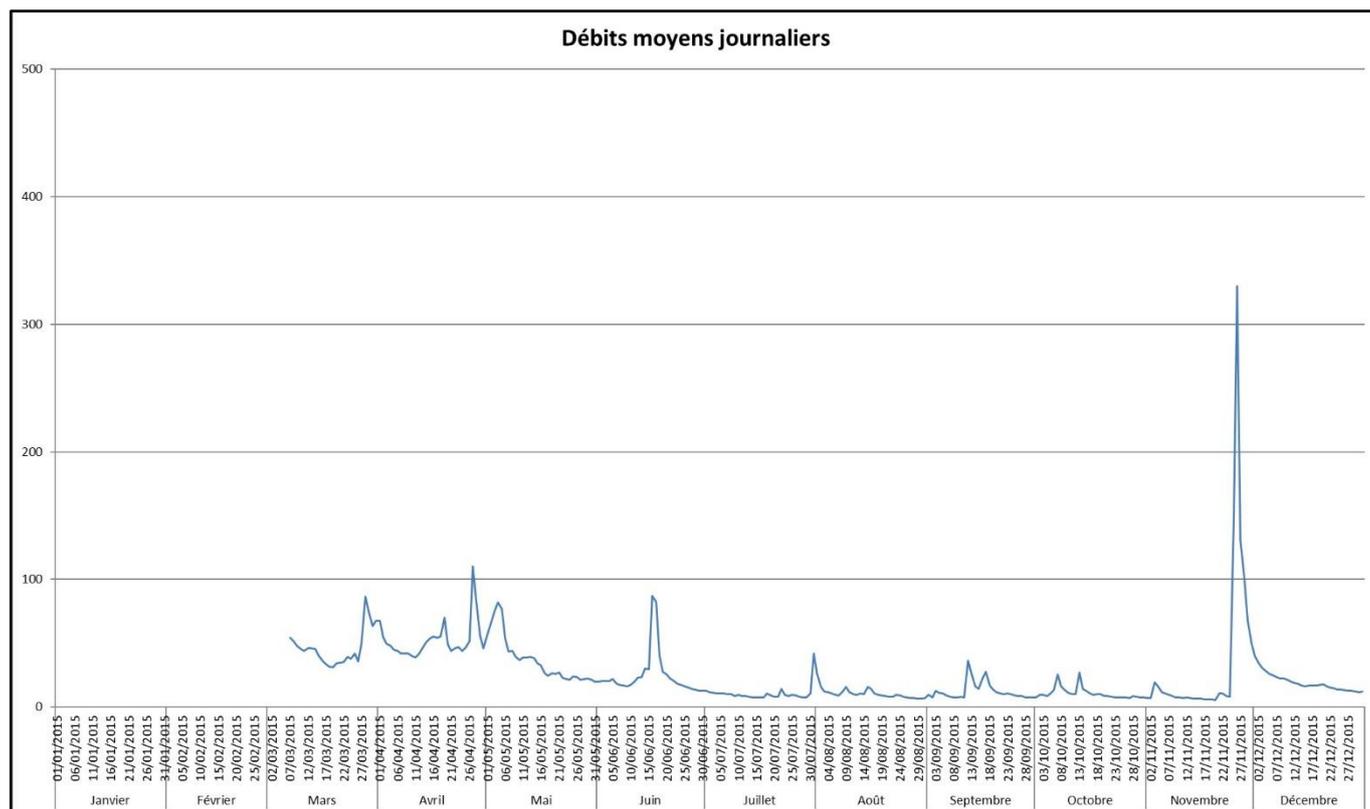
Figure 8 : Débits moyens journaliers sur le Gave d'Aspe à la station de mesures hydrométriques de Bidos en 2015 (Q6502510)

Les données de débit sont fournies à partir du site internet de la banque hydro (<http://www.hydro.eaufrance.fr>) au niveau de la station de mesures hydrométriques de Bidos, juste en aval de la station de piégeage. Les données ne sont disponibles que depuis le 7 mars 2015. A partir de cette date, le débit moyen sur l'année 2015 est de 25,3 m<sup>3</sup>/s avec un minimum de 5,6 m<sup>3</sup>/s le 20 novembre et un maximum de 330,0 m<sup>3</sup>/s le 26 novembre 2015 (Figure 8).

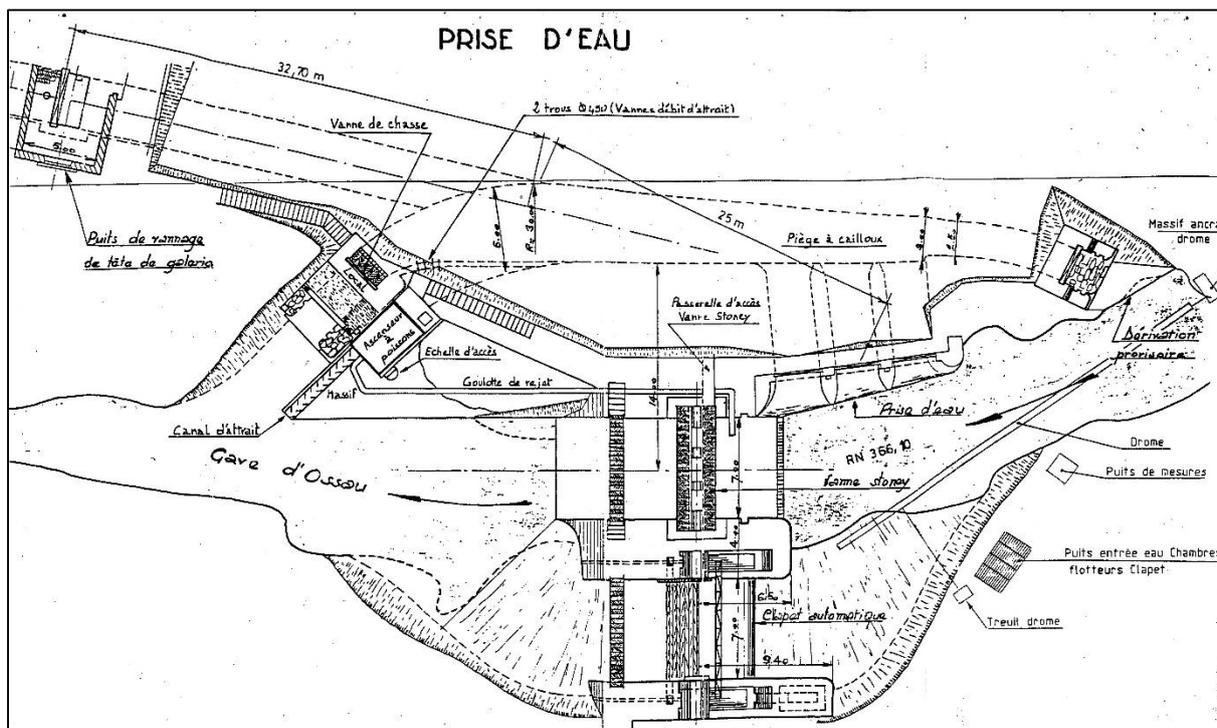
Figure 11 : Plan du barrage de Saint-Cricq

Le barrage de Saint-Cricq se situe sur la commune d'Arudy. Il est équipé d'une passe à poissons de type passe à ralentisseurs (avec au total 10 ralentisseurs) puis d'un ascenseur à poissons (Figure 11). Le dispositif de contrôle vidéo se situe dans cet ascenseur. La hauteur de chute du barrage est de 5,5 m. Le module du Gave d'Ossau au niveau de la station vidéo est de 17,4 m<sup>3</sup>/s.

L'usine de Saint-Cricq, située en rive droite, turbine un débit maximal de 18,0 m<sup>3</sup>/s pour une puissance brute maximale autorisée de 9 800 kW.

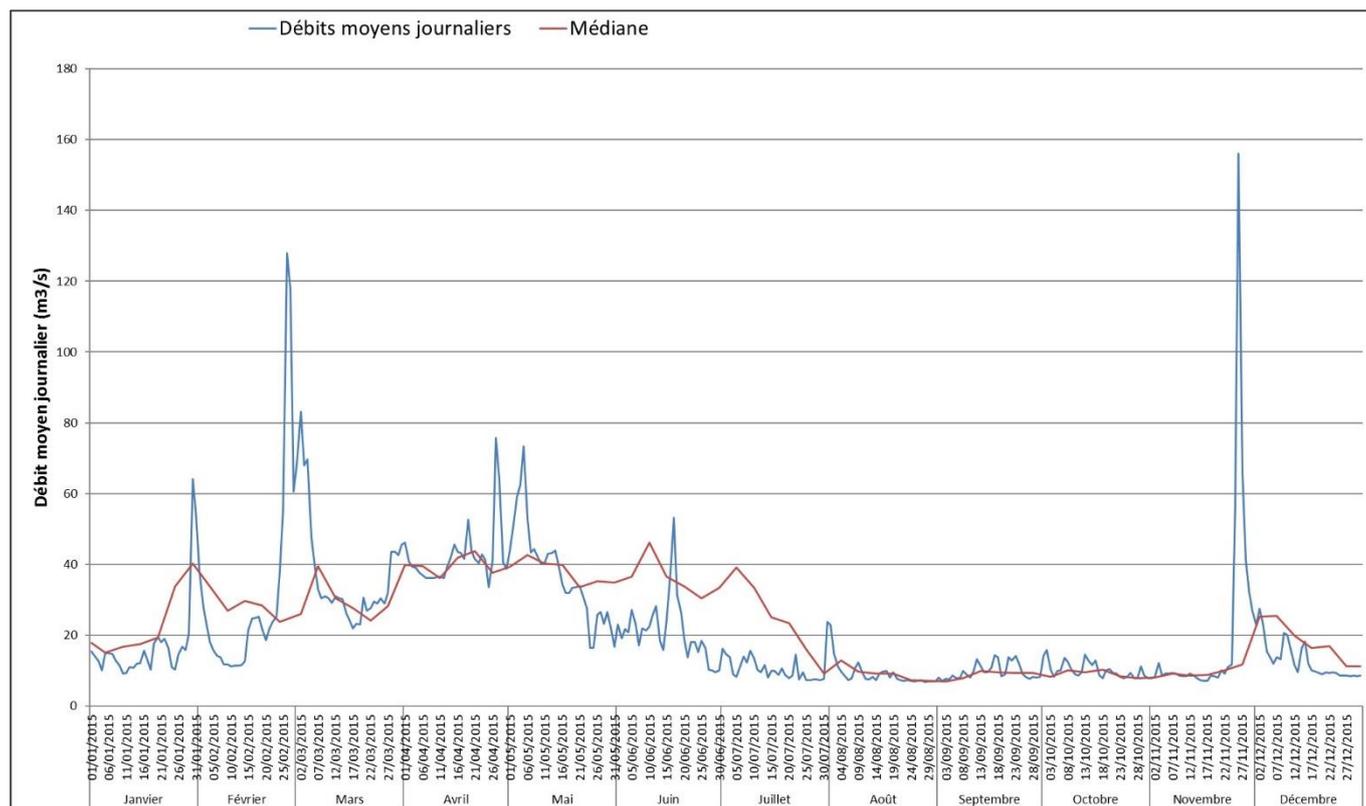
Figure 12 : Débits moyens journaliers sur le Gave d'Ossau à la station de mesures hydrométriques d'Oloron-Sainte-Marie en 2015 (Q6142920)

Les données de débit sont fournies à partir du site internet de la banque hydro (<http://www.hydro.eaufrance.fr>) au niveau de la station de mesures hydrométriques d'Oloron-Sainte-Marie (Q6142920), en aval de la station vidéo de Saint-Cricq. Le débit moyen sur l'année 2015 est de 21,3 m<sup>3</sup>/s avec un minimum de 6,8 m<sup>3</sup>/s le 28 août et un maximum de 156,0 m<sup>3</sup>/s le 26 novembre (Figure 12).

Une forte crue a eu lieu le 26 novembre 2015 sur le Gave d'Ossau atteignant un débit moyen journalier de 156,0 m<sup>3</sup>/s. Un autre pic est recensé fin février mais reste moins important que la crue de novembre.

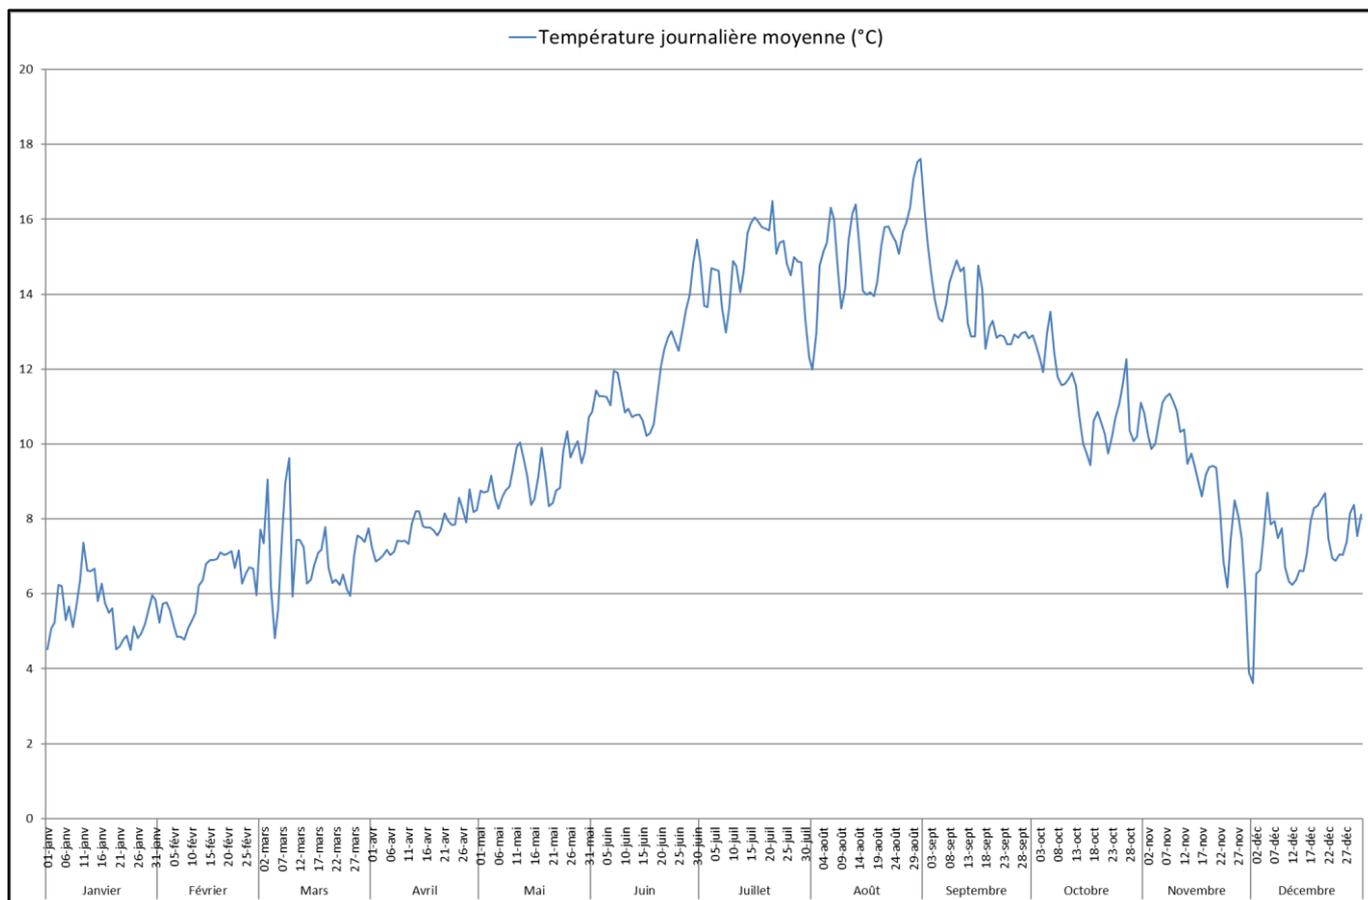
Figure 13 : Températures moyennes journalières sur le Gave d'Ossau au niveau du barrage de Saint-Cricq en 2015

La température moyenne pour l'année 2015 sur le Gave d'Ossau est de 9,9 °C avec un minimum de 3,6 °C le 1<sup>er</sup> décembre et un maximum de 17,6 °C le 31 août 2015 (Figure 13).
