**Programme  
LIFE09 NAT/DE/000008  
Action A2**

## **Suivi de l'alose par radiotélémetrie**

Garonne Dordogne 2011-2013

**Campagne 2011** - Mise en place de l'étude  
et résultats de la première saison

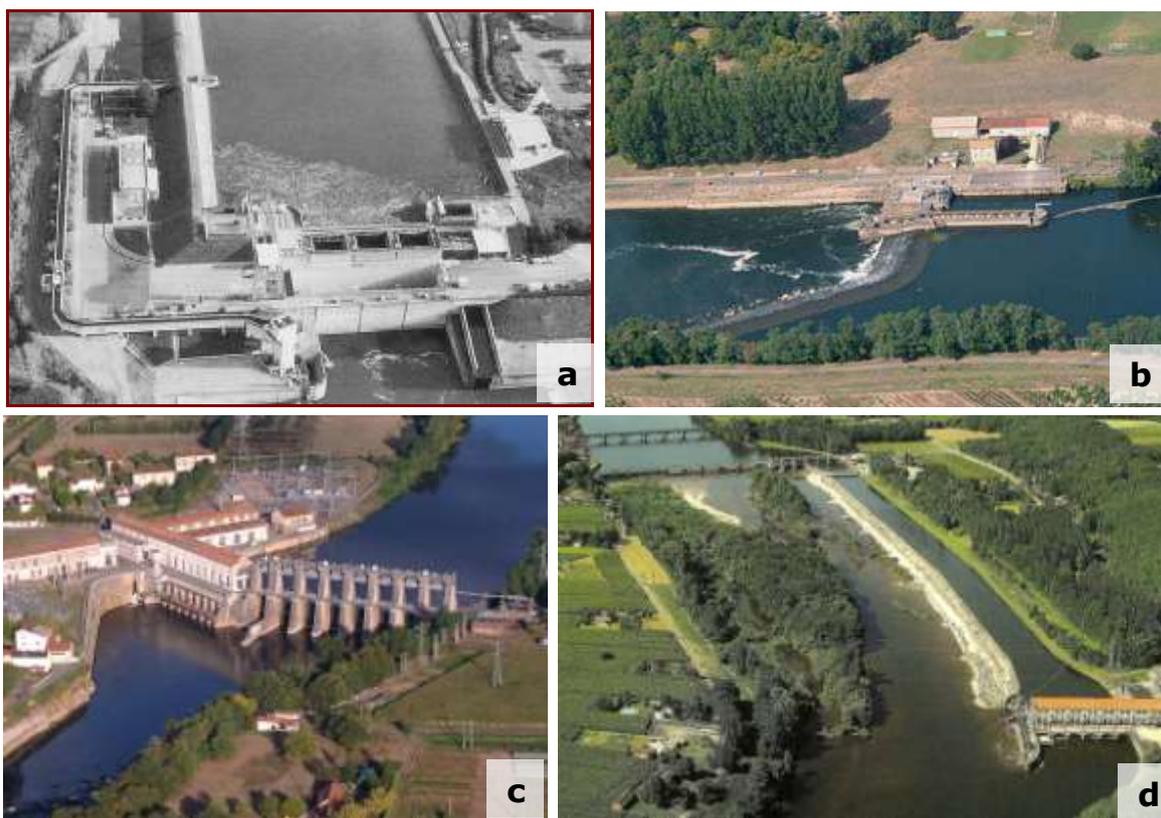
Fig. 2 : Ouvrages de Golfech (a, EDF), Bergerac (b, EPIDOR), Tuilières (c, EPIDOR) et Mauzac (d, anonyme)

Le second est le site de Tuilières. Il s'agit d'un barrage à éléments mobiles attenant à une usine hydroélectrique (débit d'équipement de 420 m<sup>3</sup>/s). Le franchissement s'effectue par un ascenseur prolongé par une passe à bassins à fentes verticales.

Le troisième correspond à l'ouvrage de Mauzac. Il se compose d'un barrage à éléments mobiles, d'un canal d'aménagé d'un kilomètre de long et d'une usine hydroélectrique (débit d'équipement de 274 m<sup>3</sup>/s). Au barrage se trouve une passe à ralentisseurs et à l'usine une passe à bassins à fentes verticales (fig. 2).

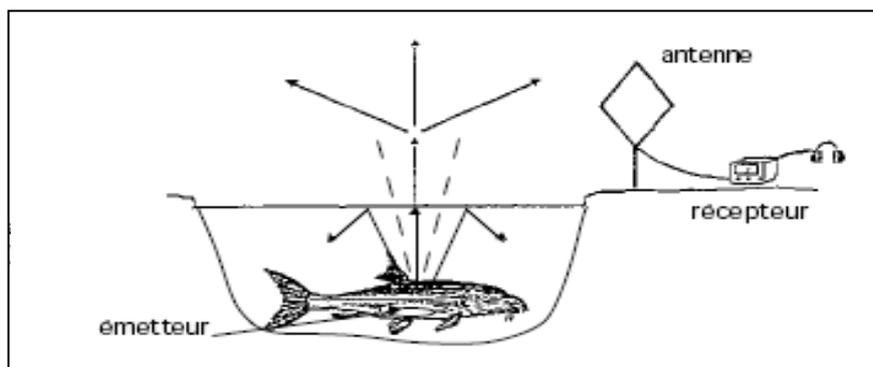
Fig. 3 : Schéma du principe du radiopistage en milieu aquatique. (Baras et Cherry, 1990)

Les poissons sont équipés d'un émetteur muni d'une batterie auquel est associée une fréquence qui lui est propre. Cet émetteur envoie alors un signal pulsé sous la forme d'ondes radios qui se propagent dans le milieu et qui sont détectées par le récepteur via une antenne (fig. 3).

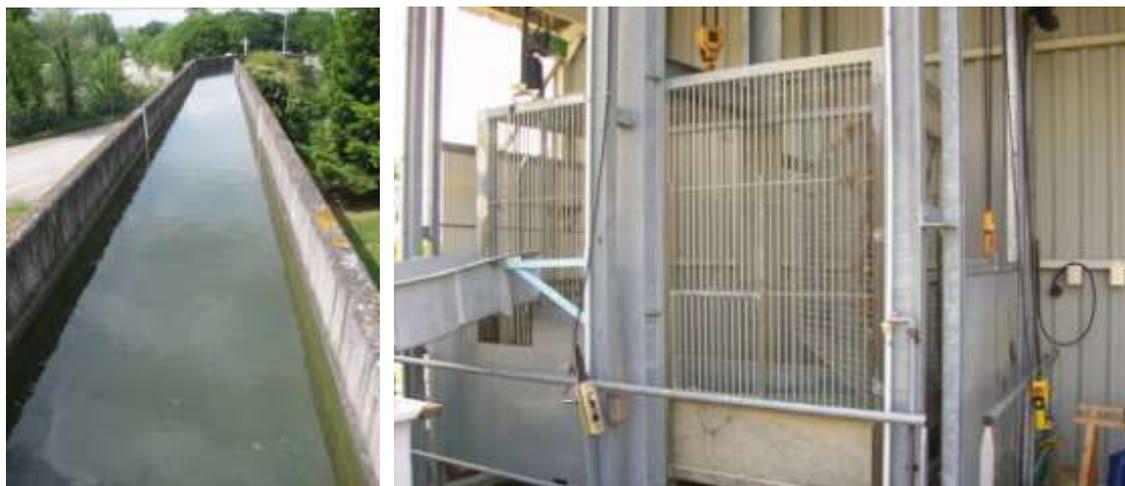
Fig. 4 : Canal de transfert et piège de Golfech

Cet aménagement est doté d'un dispositif de vidéo-comptage, situé dans le canal de transfert, juste en aval du piège. Il permet donc de savoir précisément ce qui est entré dans le piège sans avoir à le relever.

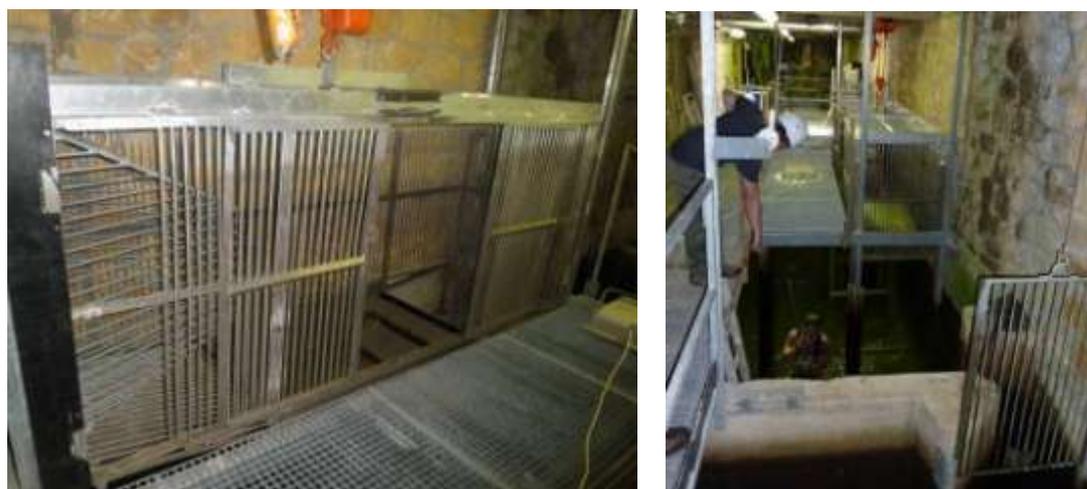
Fig. 5 : Cage-piège et bassin de piégeage de Tuilières

Sur ce site, le suivi vidéo se trouve en amont du piège. Il ne peut donc pas être utilisé pour surveiller et savoir à l'avance quand des poissons rentrent dans le piège, sans avoir à le manipuler.

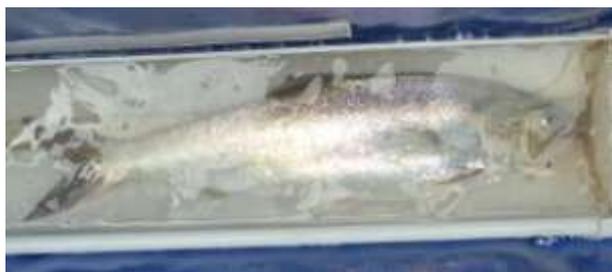
Fig. 6 : Mesure d'une alose endormie

Elles sont ensuite mesurées (longueur totale) puis marquées.

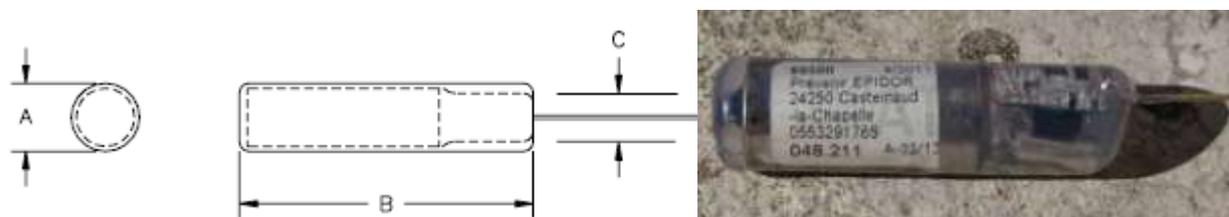
Fig. 7 : Caractéristiques de l'émetteur ATS F1820 fournies par le constructeur :  
A=12 mm, B=43 mm, C=12 mm.

Ces émetteurs envoient un signal pulsé à un rythme de 46 par minute. Ils sont codés, c'est-à-dire que l'identification d'un émetteur se fait à partir de sa fréquence radio (en Hz) et de son code. Ce code est lié au type de signal pulsé émis. Ainsi, plusieurs émetteurs appartenant à la même fréquence mais présentant des codes différents sont utilisés simultanément. Cela facilite notamment la recherche des poissons marqués (moins de fréquences à rechercher). Les émetteurs possèdent une détection de mortalité. Elle s'active si l'émetteur n'a pas bougé pendant plus de 24 h.

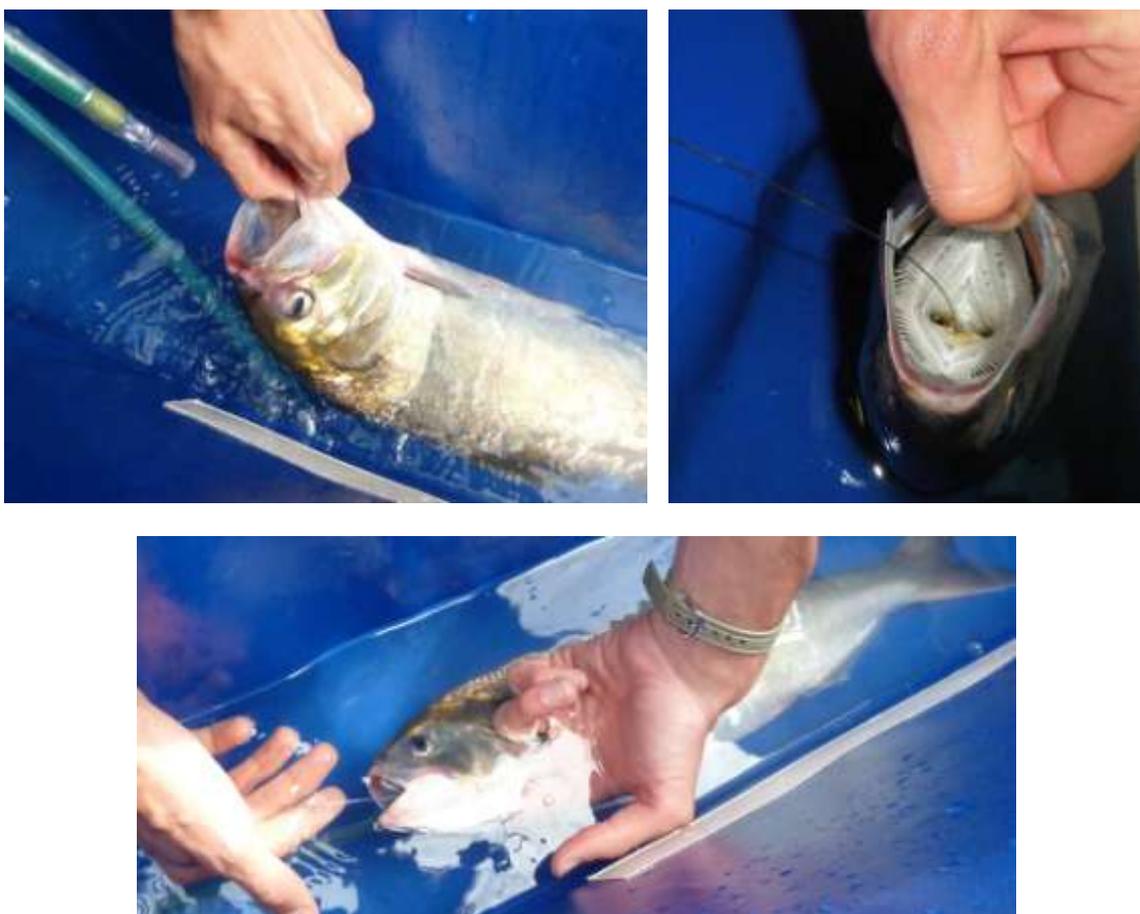
Fig. 8 : Marquage d'une Alose avec un émetteur radio

L'antenne de l'émetteur est passée à l'intérieur du tube de marquage, jusqu'à ce que l'émetteur vienne en butée contre le tube, du côté poncé. Le tube est maintenu entre le majeur, l'index et le pouce, et l'antenne qui dépasse est fermement maintenue dans le creux de la main par l'annulaire et l'auriculaire. Cette position permet de tendre l'antenne et ainsi de maintenir l'émetteur en ligne avec le tube. Le poisson est maintenu par la mandibule inférieure. Cette position permet de maintenir facilement la tête du poisson hors de la solution pour éviter qu'elle soit ingérée. De plus, elle oblige mécaniquement le poisson à ouvrir la gueule en grand, ce qui facilite l'insertion et le contrôle visuel. Enfin, cette position empêche au poisson de reculer (fig. 8). L'émetteur est alors délicatement inséré dans l'estomac. L'antenne est ensuite passée par l'ouïe, en prenant soin de bien la plaquée contre l'opercule de façon à ne pas abîmer les branchies.

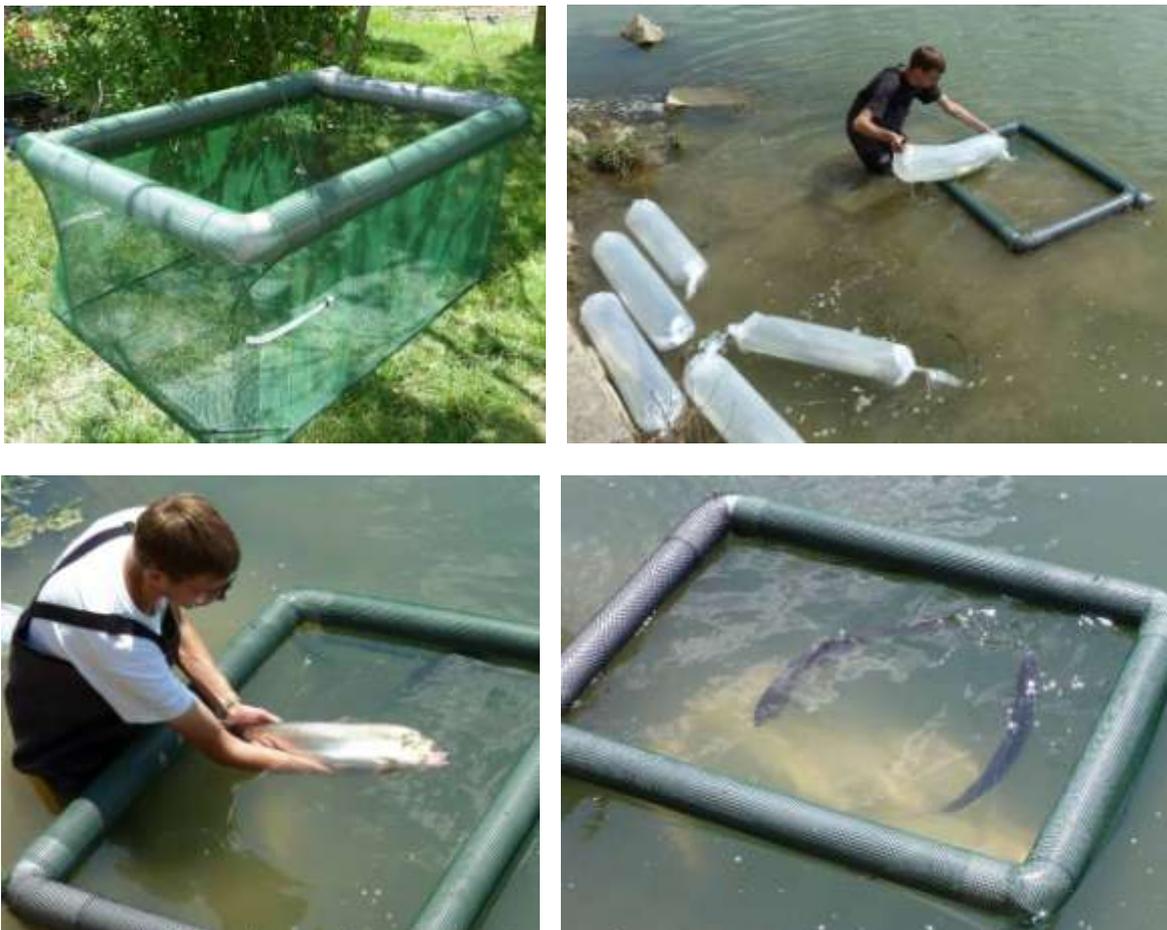
Fig. 9 : Cage de réveil et mise à l'eau d'aloses marquées

Les aloses sont placées dans une cage de réveil. Celle-ci permet de contrôler l'état des poissons et de les laisser récupérer quelques minutes avant de les relâcher (fig. 9). Cette cage de réveil a été conçue spécialement pour cette étude. Elle se compose d'un cadre flottant réalisé en tube PVC (diamètre 100 mm), d'un cadre lesté (fer rond de 12 mm) et de panneaux en grillage plastique souple reliant le tout. Ces dimensions sont 130x100x70 cm (Lxlxh). Une ouverture latérale permet de relâcher les poissons.

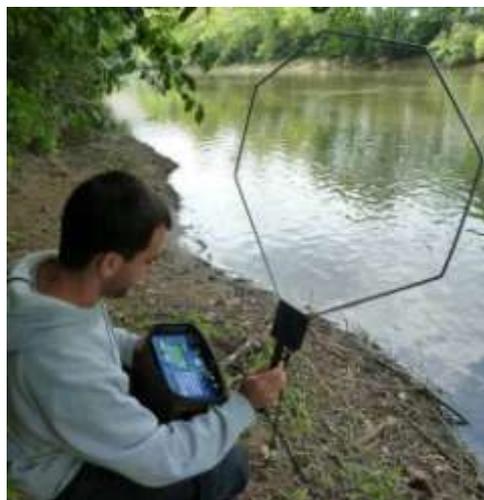
Fig. 10 : Utilisation d'une antenne directionnelle

La recherche des poissons se fait à partir d'une antenne toit (antenne non directionnelle) lors des déplacements en véhicule. Ensuite, une antenne boucle (antenne directionnelle) est utilisée pour les déplacements pédestres et pour définir une localisation plus précise (fig. 10).

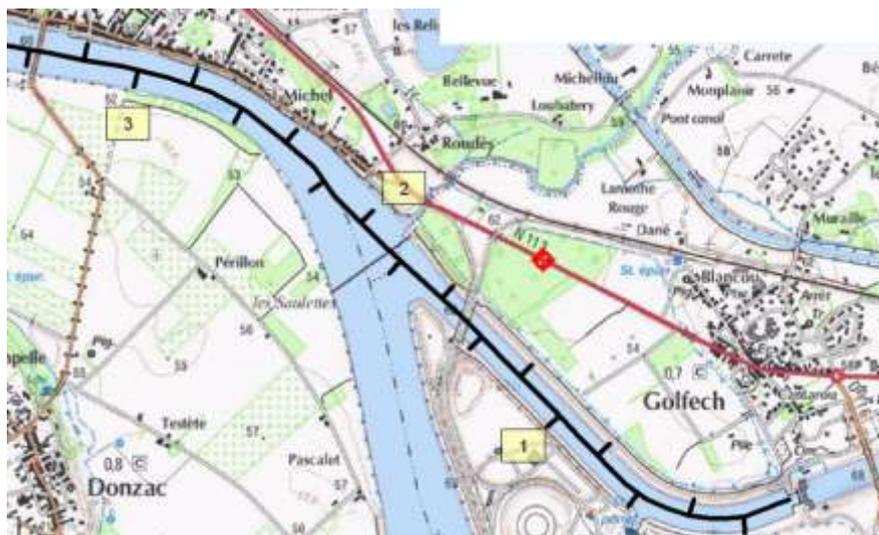
Fig. 11 : Cartographie des points kilométriques (PK) à l'aval de Golfech (fond de carte IGN)

Un cahier dédié aux suivis mobiles permet de noter la date et l'heure de la réception d'un poisson, la fréquence et le code d'identification de son émetteur, et le point kilométrique (PK) de localisation. Les PK ont été défini dans l'ordre croissant, de l'amont vers l'aval, à partir de l'obstacle le plus en amont (exemple en fig. 11, cartes complètes en Annexe I).

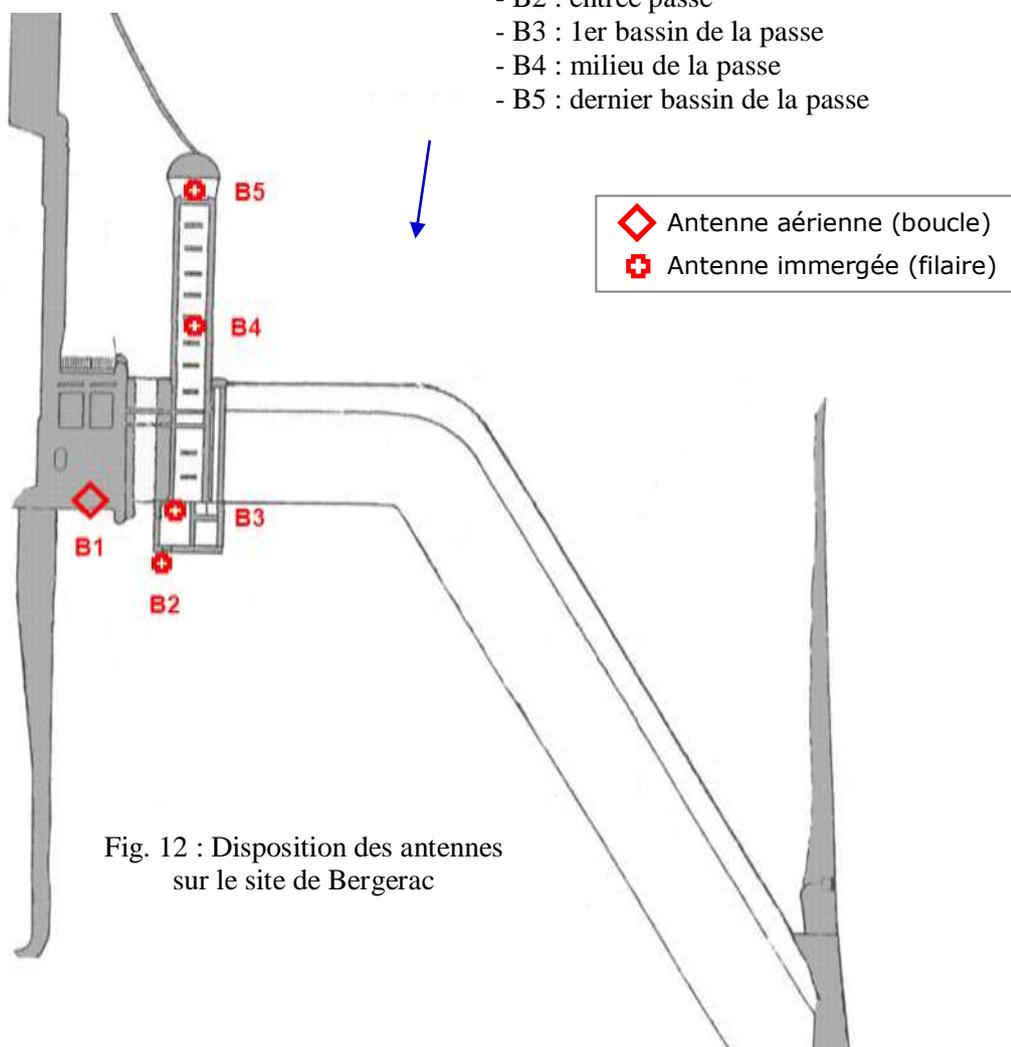
- B1 : général site (antenne boucle)
- B2 : entrée passe
- B3 : 1er bassin de la passe
- B4 : milieu de la passe
- B5 : dernier bassin de la passe

Fig. 12 : Disposition des antennes sur le site de Bergerac

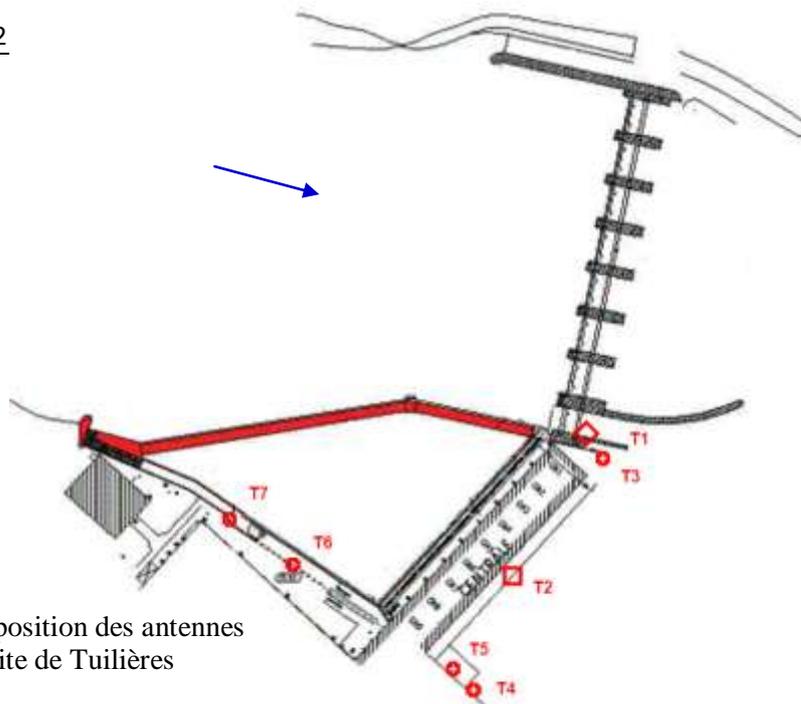
- T1 : général barrage (antenne boucle)
- T2 : général usine (antenne boucle)
- T3 : clapet
- T4 : entrée ascenseur
- T5 : intérieur ascenseur
- T6 : milieu de la passe
- T7 : dernier bassin de la passe

Fig. 13 : Disposition des antennes sur le site de Tuilières

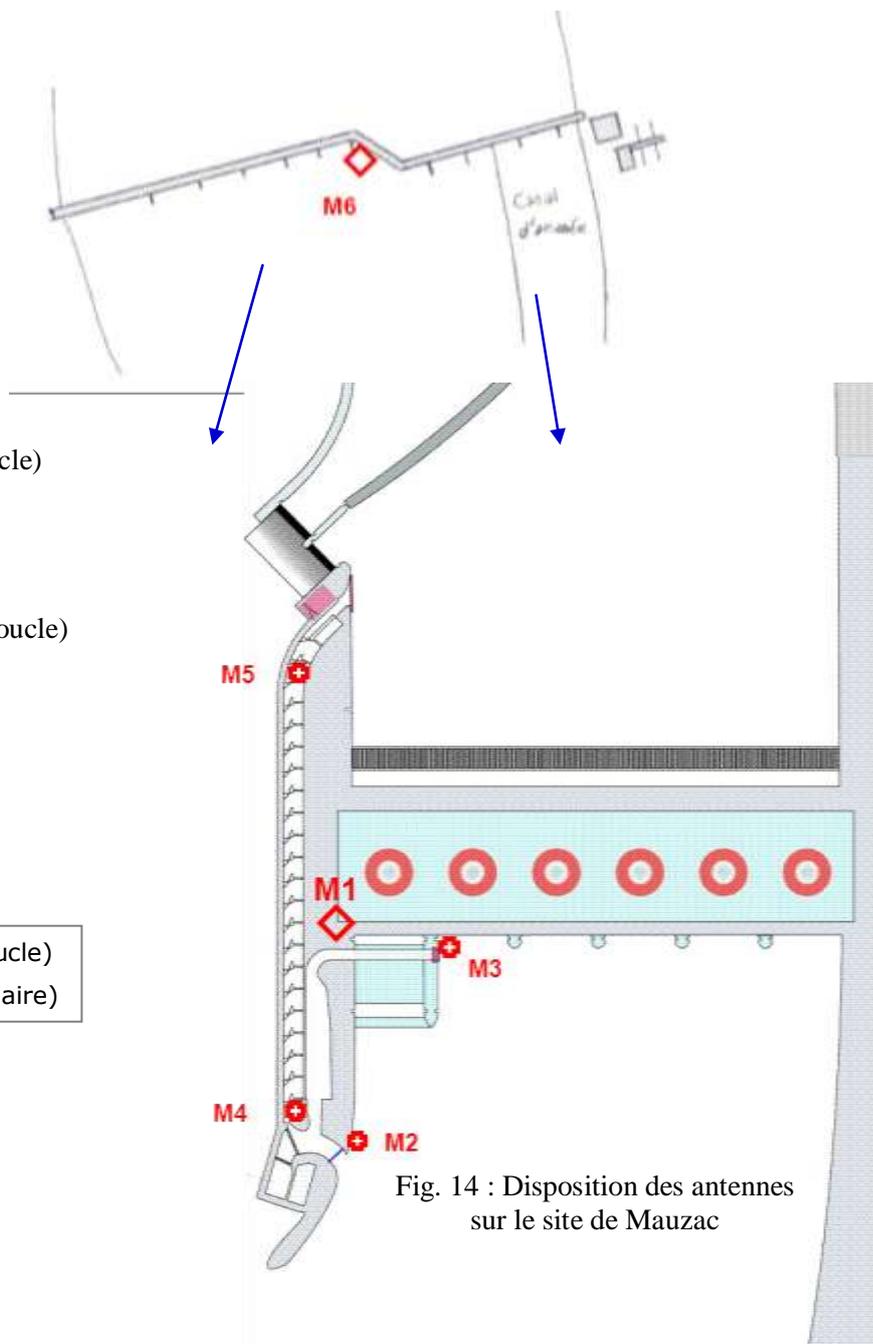
- M1 : général usine (antenne boucle)
- M2 : entrée n°1
- M3 : entrée n°2
- M4 : 1er bassin passe
- M5 : dernier bassin passe
- M6 : général barrage (antenne boucle)

- ◇ Antenne aérienne (boucle)
- ⊕ Antenne immergée (filaire)

Fig. 14 : Disposition des antennes sur le site de Mauzac

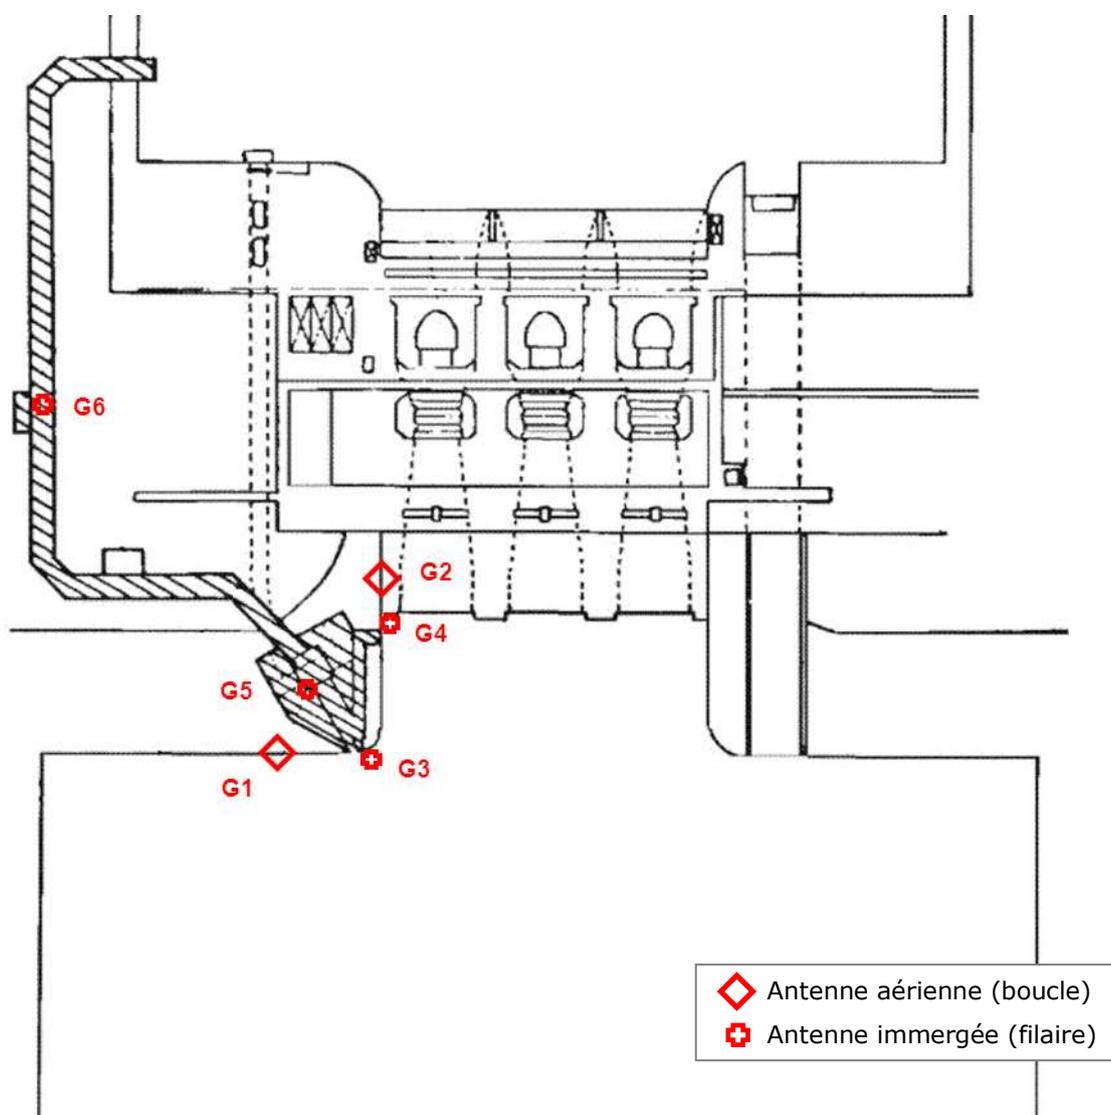
G6 : canal de transfert

Fig. 15 : Disposition des antennes sur le site de Golfech

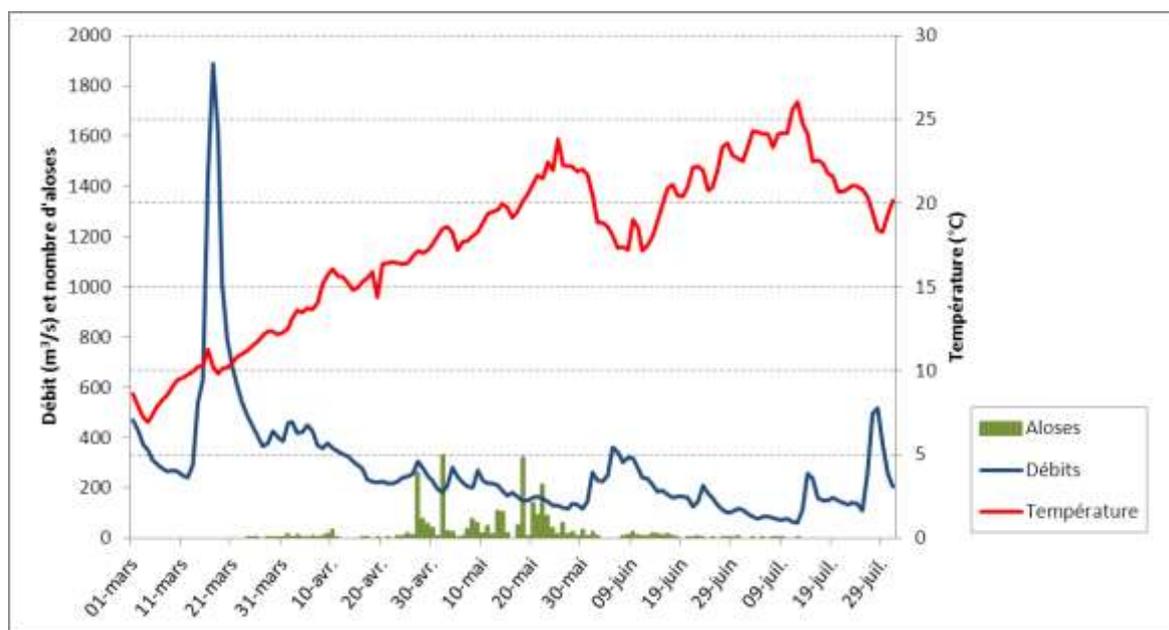
Fig. 16 : Evolution de la température et du débit de la Garonne ainsi que des passages d'aloses au niveau de Golfech (MIGADO, com. pers.).

La figure 16 révèle une augmentation rapide de la température de l'eau dès le mois de mars. Une valeur d'environ 24°C a été enregistrée le 25 mai ce qui est plutôt exceptionnel à cette période de l'année. La baisse de la température de l'eau observée après ce pic est liée aux précipitations. Rappelons que l'activité de l'alose est fortement conditionnée par la température. La migration est peu active en dessous de 12°C. La fraie est observée dès 16-18°C et une fois amorcée, elle est stoppée en dessous de 15°C.

En 2011, le suivi de la reproduction a montré une activité de reproduction précoce et très resserrée dans l'espace et dans le temps. En effet, une seule frayère (St-Sixte : 6,5 km à l'aval de Golfech) a concentré plus de 50% de l'activité de reproduction. Celle-ci s'est déroulée pour 80% entre le 1<sup>er</sup> et le 23 mai (MIGADO, com. pers.). Les conditions environnementales particulières, avec des températures élevées et des faibles débits en avril et mai sont probablement à l'origine de ce constat (fig. 16).

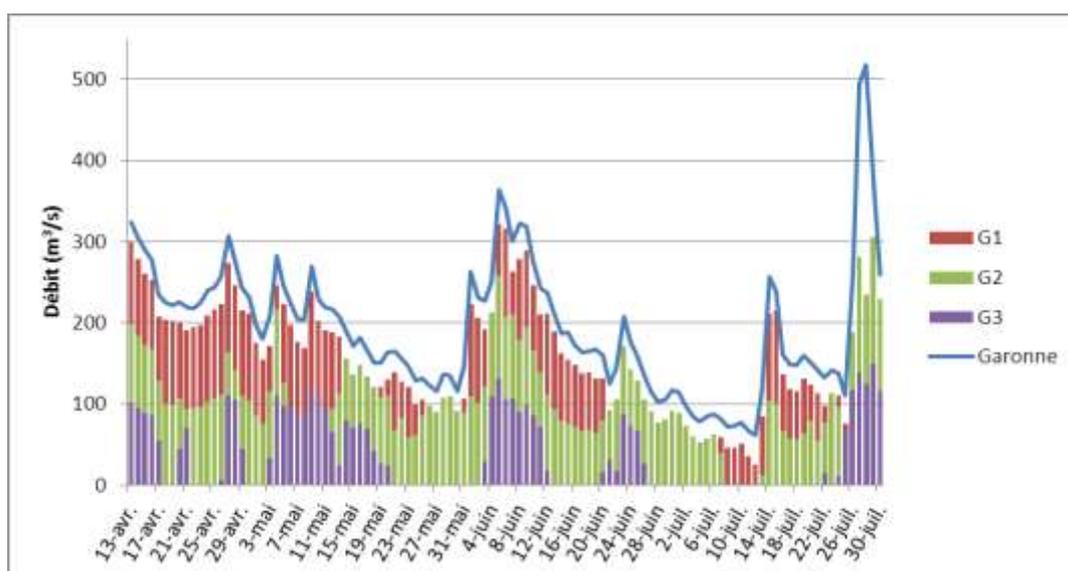
Figure 17 : Débit de la Garonne à Golfech et débits turbinés par les 3 groupes (groupes numérotés de G1 à G3, de la rive gauche vers la rive droite)

Les données de fonctionnement de l'usine de Golfech ont été fournies par EDF (groupes utilisés et débit turbiné, fig. 17). Elles peuvent être utiles lors de l'analyse du comportement des poissons marqués au niveau de l'ouvrage.

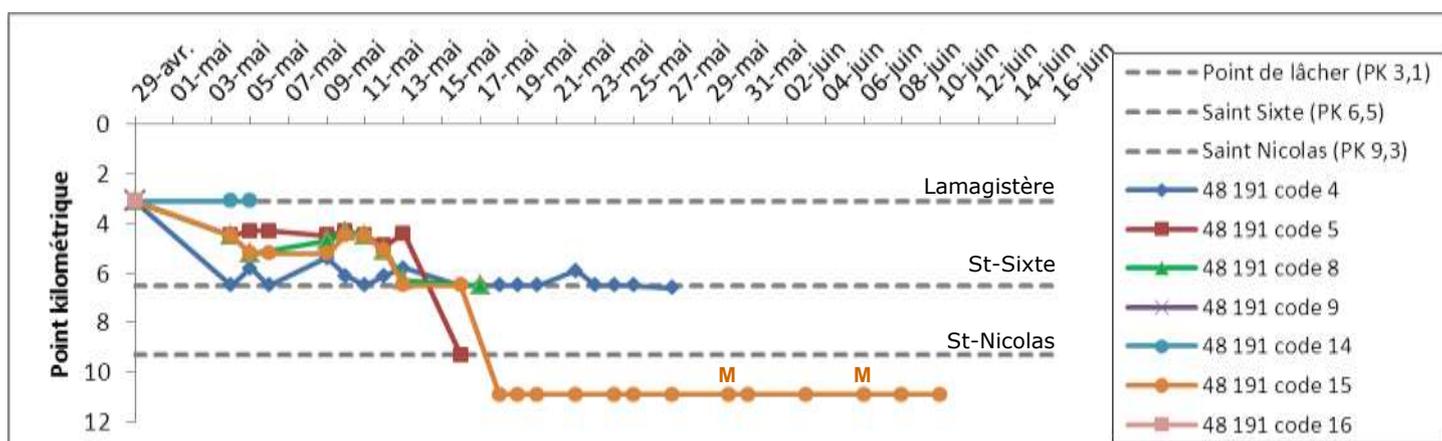
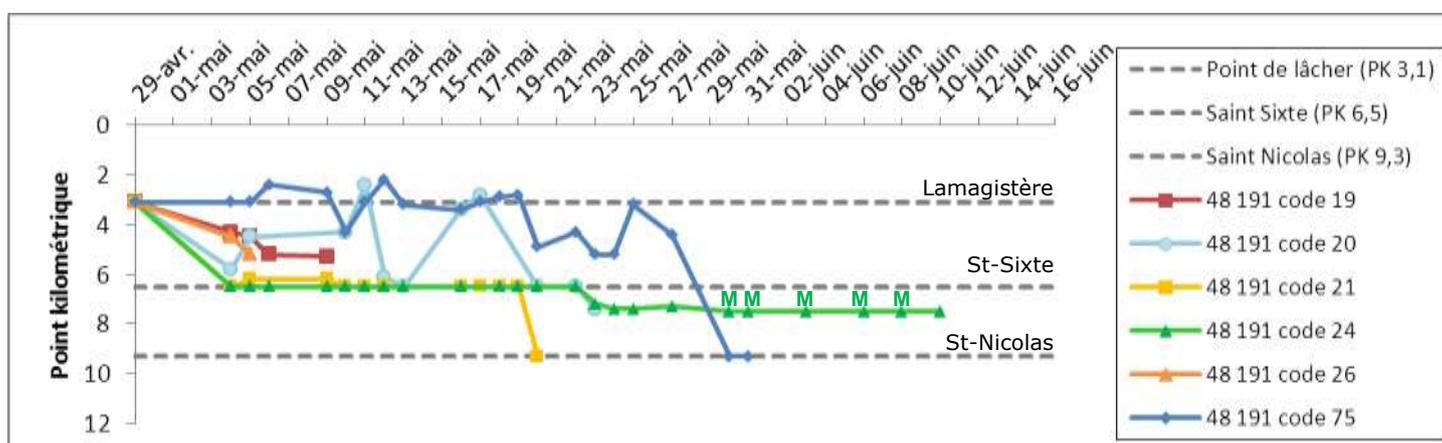
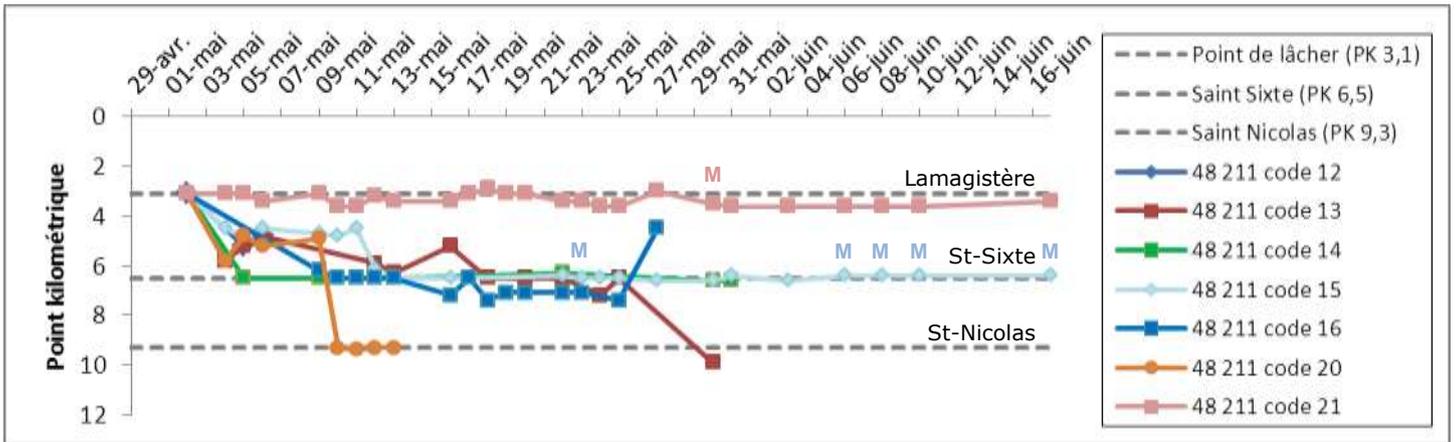
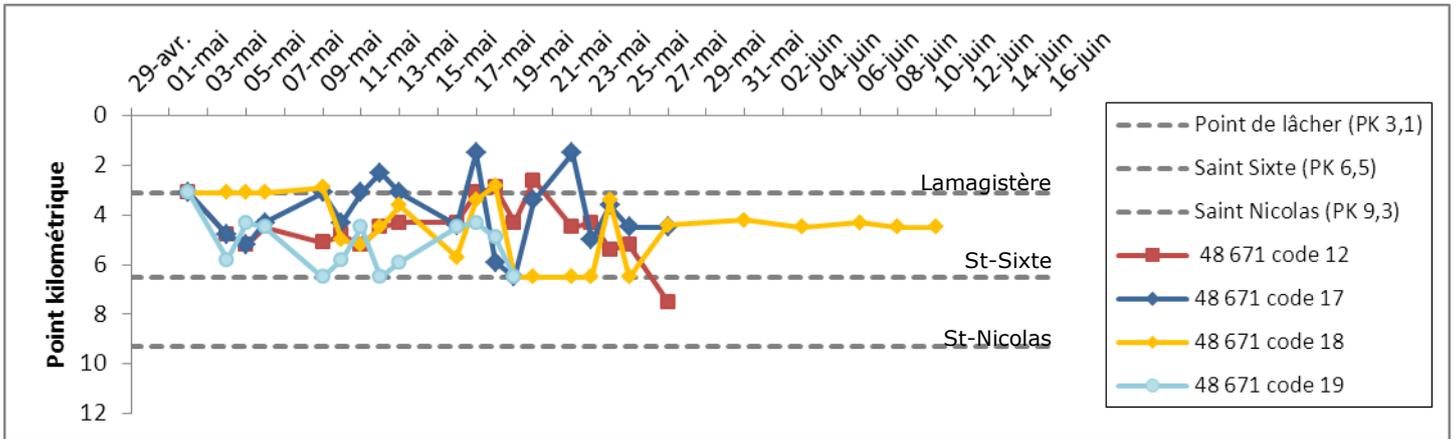
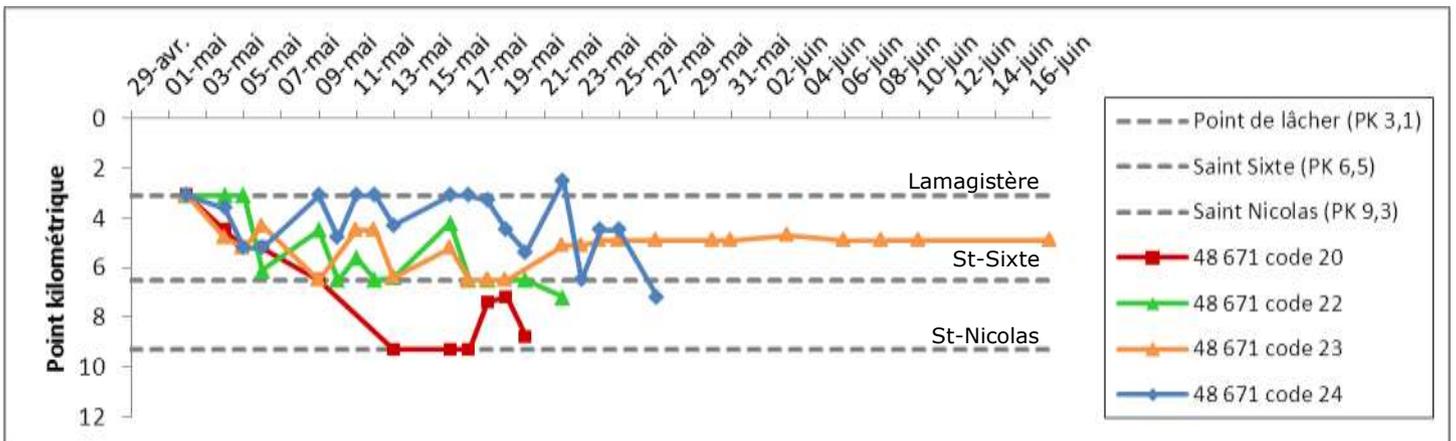
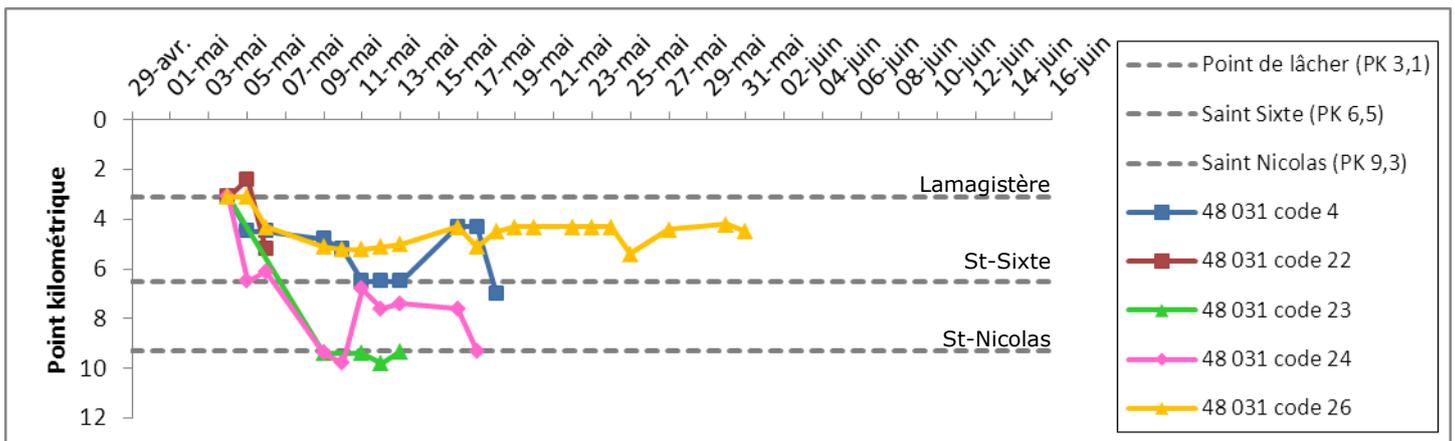
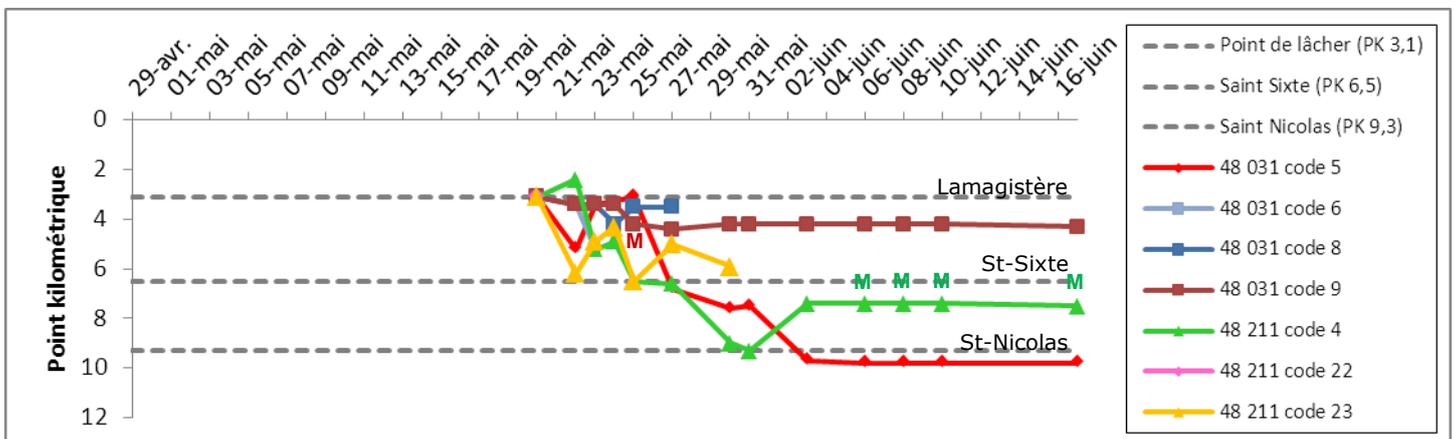
Fig. 18 : Suivis mobiles des aloses marquées le 29 avril (1/2)

Fig. 19 : Suivis mobiles des aloses marquées le 29 avril (2/2)

Fig. 20 : Suivis mobiles des aloses marquées le 2 mai (1/3)

Fig. 21 : Suivis mobiles des aloses marquées le 2 mai (2/3)

Fig. 22 : Suivis mobiles des aloses marquées le 2 mai (3/3)

Fig. 23 : Suivis mobiles des aloses marquées le 4 mai (1/1)

Fig. 24 : Suivis mobiles des aloses marquées le 20 mai (1/1)

Les graphes suivants illustrent pour différents lots d'aloses, le déplacement en PK (Points Kilométriques) en fonction des jours. Le PK 0 correspond à l'usine de Golfech. Les lignes en pointillés situent les 3 principales frayères, celle de Lamagistère étant également le point de lâcher (Annexe I).

Sur les 40 individus lâchés, 29 ont effectué au moins une fois une progression vers l'amont, 8 ont apparemment uniquement dévalé, 3 n'ont jamais été localisés. Aucune alose marquée n'a franchi l'ouvrage de Golfech.

Plusieurs émetteurs sont passés en signal de mortalité (symbole M sur les graphes). Cependant ce signal semble s'être activé tardivement. Le fabricant annonçait un déclenchement après 24h d'immobilisme. Or cette échéance nous a parfois paru nettement plus longue (fig. 18 : 48191\_15). A noter que dans plusieurs cas ce signal s'est activé, s'est ensuite interrompu et n'est jamais réapparu (48211\_21, 48031\_9). Par exemple l'émetteur 48031\_9 a été retrouvé en berge, posé entre des galets dans environ 10 cm de profondeur. Il était pourtant immobile depuis environ un mois (d'après les suivis mobiles et le dépôt sédimentaire sur l'émetteur). Pour d'autres émetteurs, la détection de mortalité ne s'est jamais activée malgré un immobilisme évident (48671\_23, 48031\_5). Il semble donc y avoir un défaut sur l'activation de la détection de mortalité de ces émetteurs.

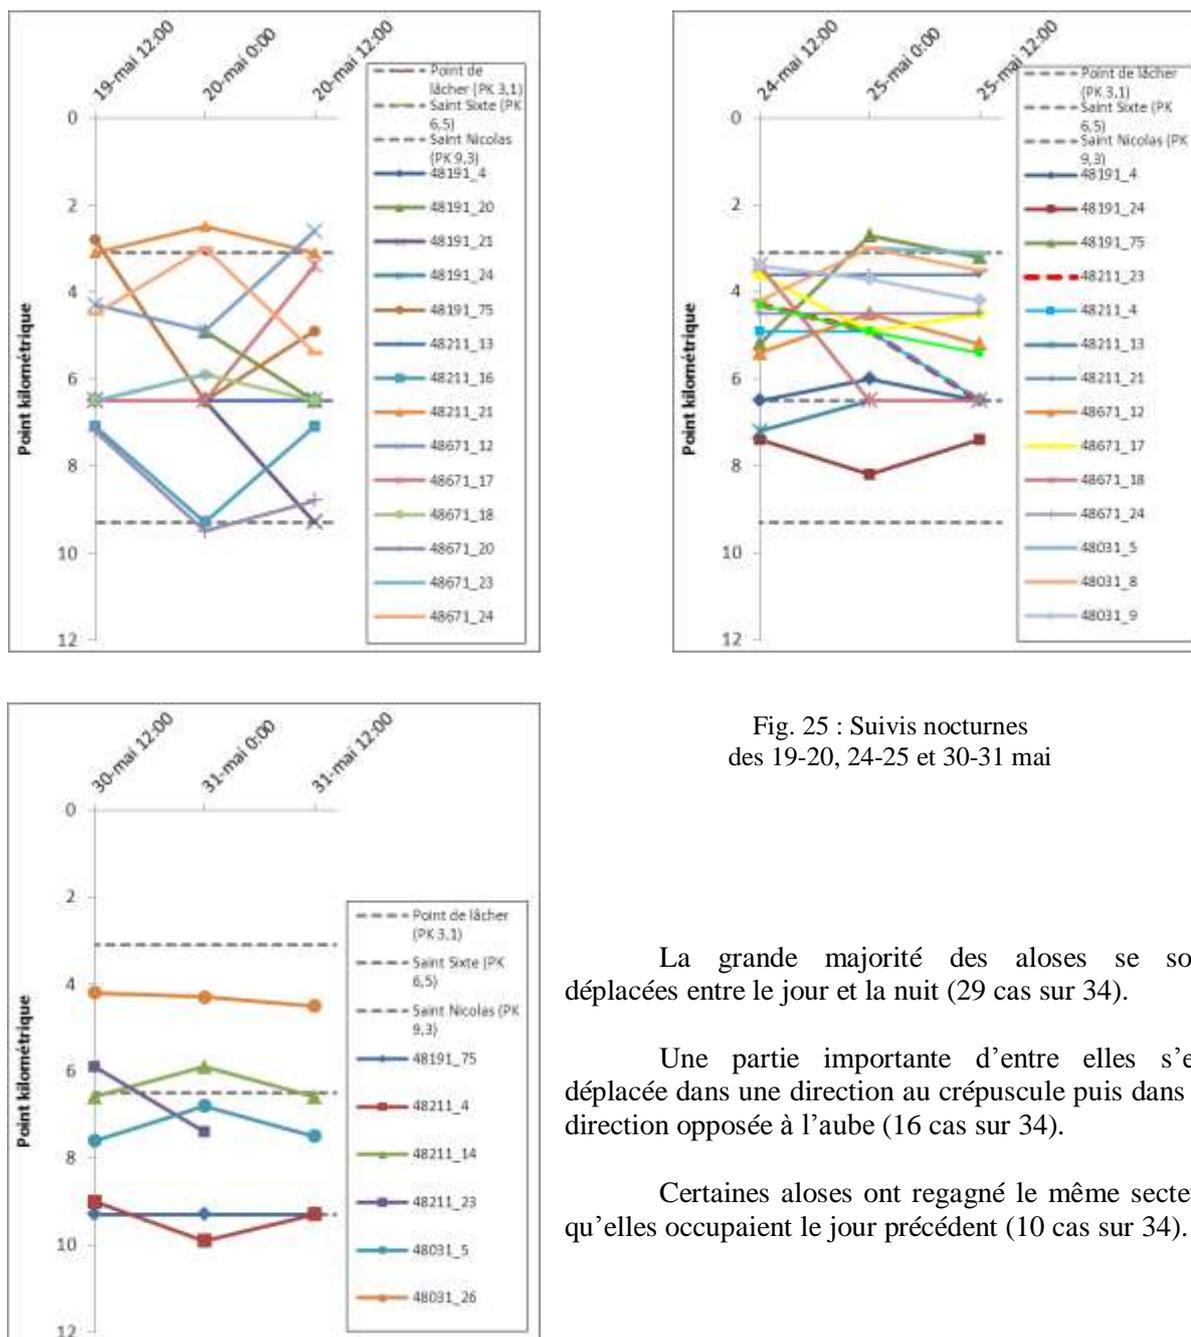
Fig. 25 : Suivis nocturnes des 19-20, 24-25 et 30-31 mai

La grande majorité des aloses se sont déplacées entre le jour et la nuit (29 cas sur 34).

Les figures 21, 22 et 23 montrent l'évolution du déplacement des poissons entre la journée et la nuit pour les 19-20, 24-25 et 30-31 mai. Ne sont représentés ici que les aloses qui ont été localisées au moins deux fois par 24h et qui n'avaient jamais présenté de signal de mortalité.

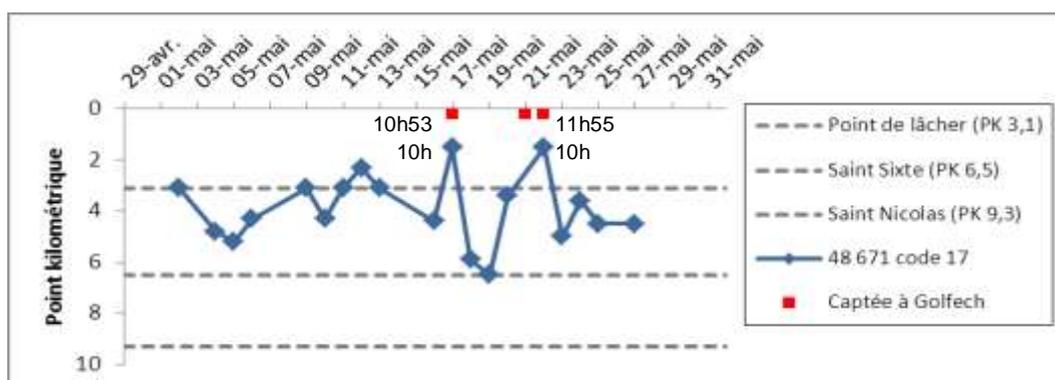
Fig. 26 : Comparaison des suivis fixes et mobiles de l'aloise 48671\_17

Cette alose s'est déplacée de façon assez soutenue tout au long du suivi. Elle a effectué une remontée très nette le 17 mai, jour de son premier retour sur le site de Golfech. Ce jour-là, elle a été localisée à 10h au PK 1,5 puis a été reçue sur le site moins d'une heure après. Elle a ensuite dévalé sur au moins 6,5 km jusqu'à la frayère la plus active (St Sixte). Elle est revenue sur le site de Golfech le 21 mai (jour sans suivi mobile). Le lendemain, elle a été une nouvelle fois localisée lors d'un suivi mobile au PK 1,5 à 10h, puis captée à partir de 11h55 sur les stations fixes.

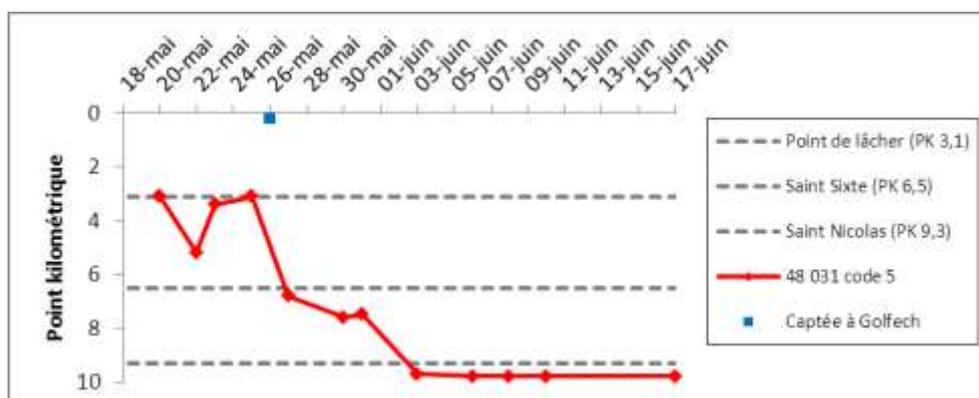
Fig. 27 : Comparaison des suivis fixes et mobiles de l'aloise 48031\_5

Marquée le 20 mai, cette alose femelle de 57 cm s'est présentée une seule fois à Golfech, le 26 mai (jour 146) de 16h18 à 19h00 (soit 2h42). Elle a donc également présenté une activité de montaison et de prospection diurne. La figure 27 fait apparaître les résultats des suivis mobiles et des suivis fixes. A noter que le 26 mai aucun suivi mobile n'a été mené.

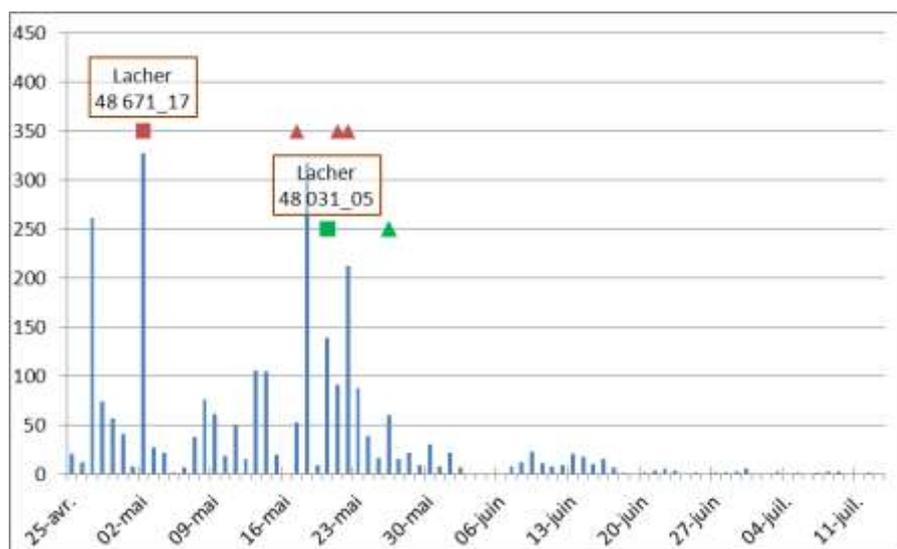
Fig. 28 : Dates des lâchers (carrés) et des retours (triangles) d'aloses à Golfech en fonction du nombre d'individus contrôlés à la station vidéo de Golfech

La seconde alose a été capturée et relâchée deux jours avant le quatrième pic de migration. Elle est revenue sur le site une seule fois, 6 jours plus tard, à l'occasion d'une petite pointe de migration (60 individus dans la journée).
