**Programme  
LIFE09 NAT/DE/000008  
Action A2**

## **Suivi de l'alose par radiotélémetrie**

Garonne Dordogne 2011-2013

**Campagne 2011** - Mise en place de l'étude  
et résultats de la première saison

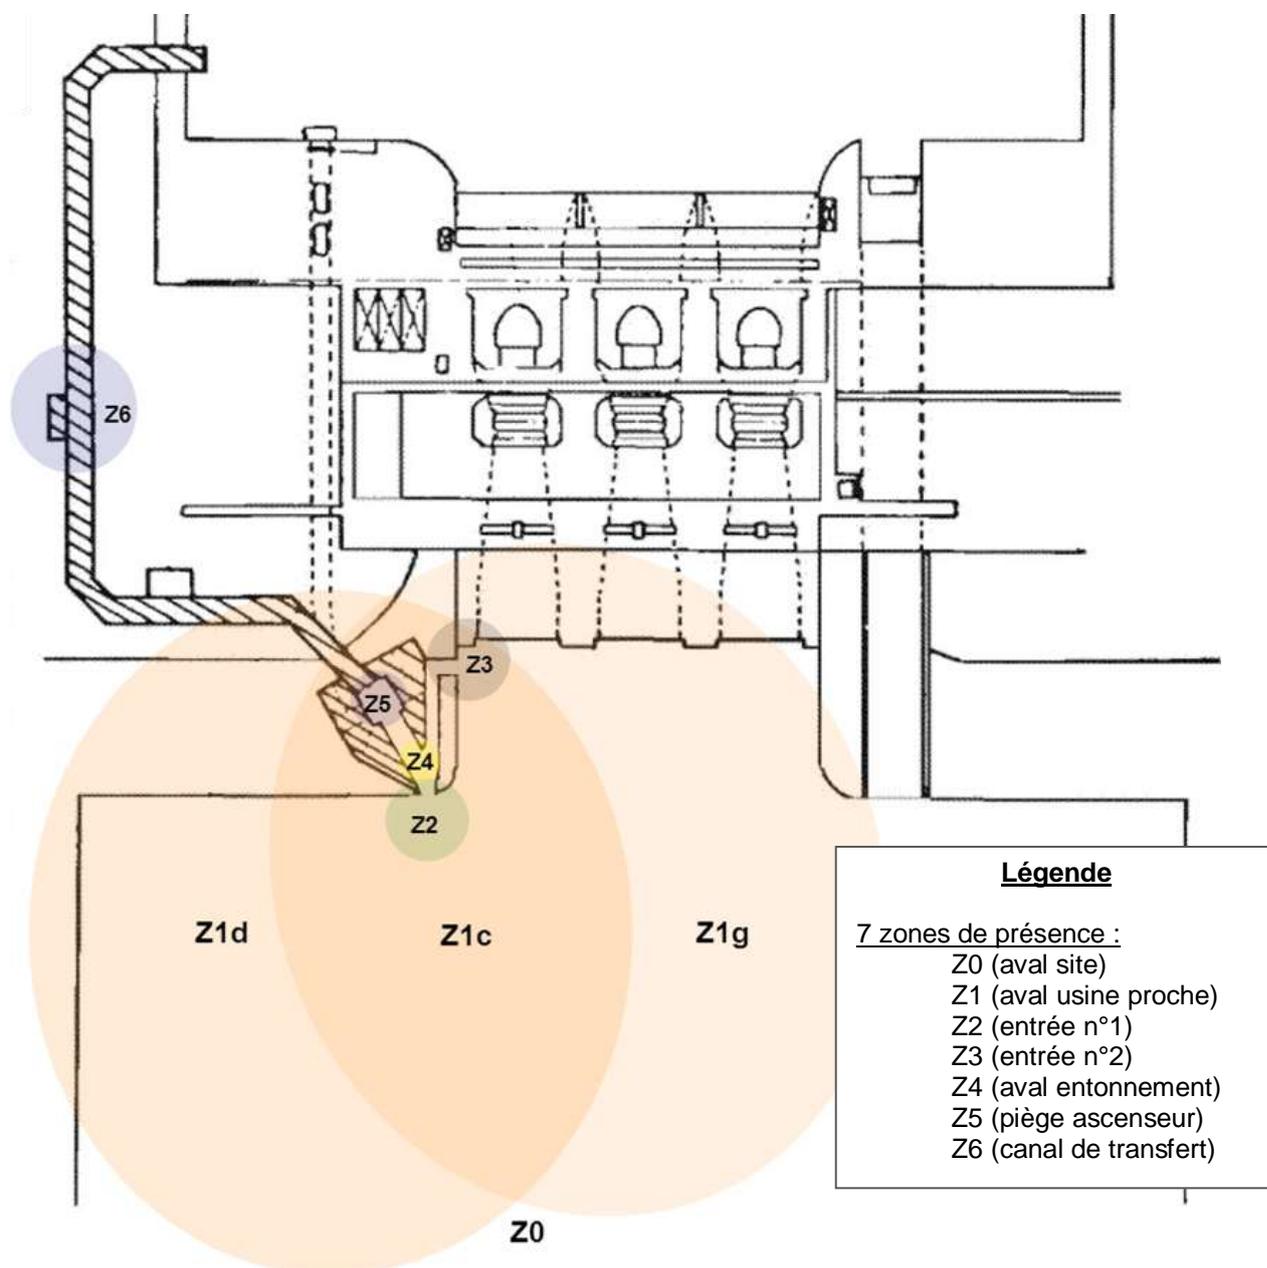
La zone Z6 permet de vérifier qu'un poisson a bien été remonté par la cuve de l'ascenseur et qu'il a pu atteindre le canal de transfert. On considère qu'un poisson est parvenu à franchir l'ouvrage s'il a été reçu en Z6.

Figure 29 : Schéma des 7 zones de présence sur le site de Golfech

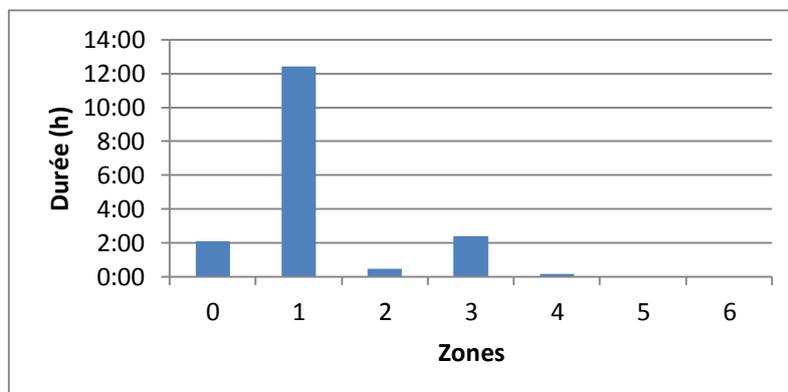
Fig. 30 : Durées cumulées dans les différentes zones.

Hormis le cas particulier de la Z3 (cf. paragraphes précédents) les proportions de durées passées dans chacune des zones sont assez comparables pour les deux aloses et pour les quatre séquences de présence sur le site (tab. 3).

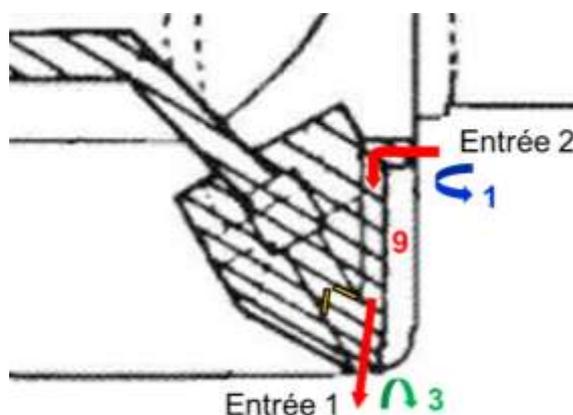
Fig. 31 : Schéma de comportement principal des aloses dans le dispositif de Golfech

La deuxième entrée semble se révéler nettement plus attractive que la première dans ces conditions de débit. Les aloses s'y sont présentées 1,6 fois plus souvent, ont stationné 5 fois plus de temps à son abord et l'ont utilisé 3,3 fois plus souvent pour pénétrer dans le dispositif (77% des entrées dans le dispositif s'est faite par la deuxième entrée). Cette meilleure attractivité de l'entrée n°2

Il convient également de ne pas négliger que les 3 incursions qui ont eu lieu par l'entrée n°1 se sont également soldées par une ressortie rapide par cette entrée.

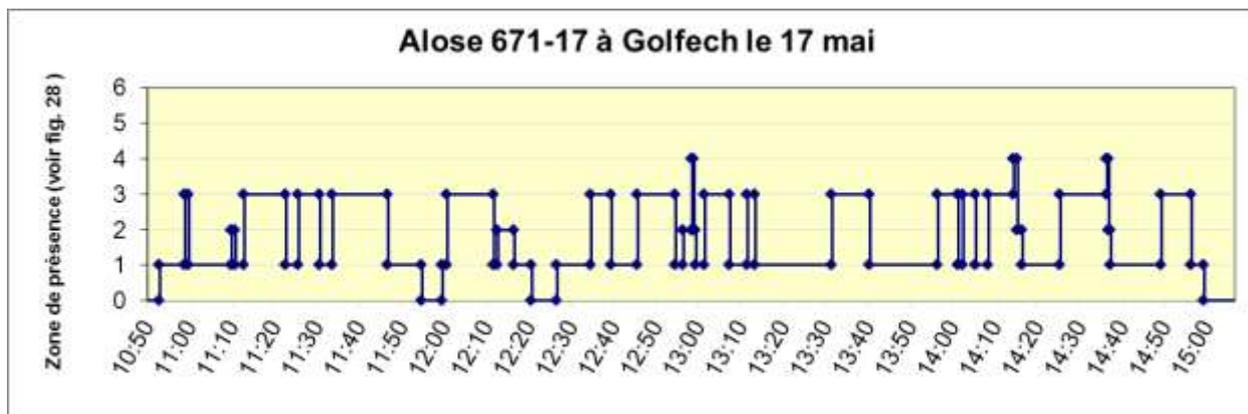
Figure i : Déplacements de l'aloise 48 671-17 à Golfech le 17 mai

Cette alose est entrée 3 fois à l'intérieur du dispositif, une fois par l'entrée n°1, deux fois par l'entrée n°2.

Le graphe suivant présente les déplacements de l'aloise 48671\_17 en fonction des zones décrites dans la fig. 28.

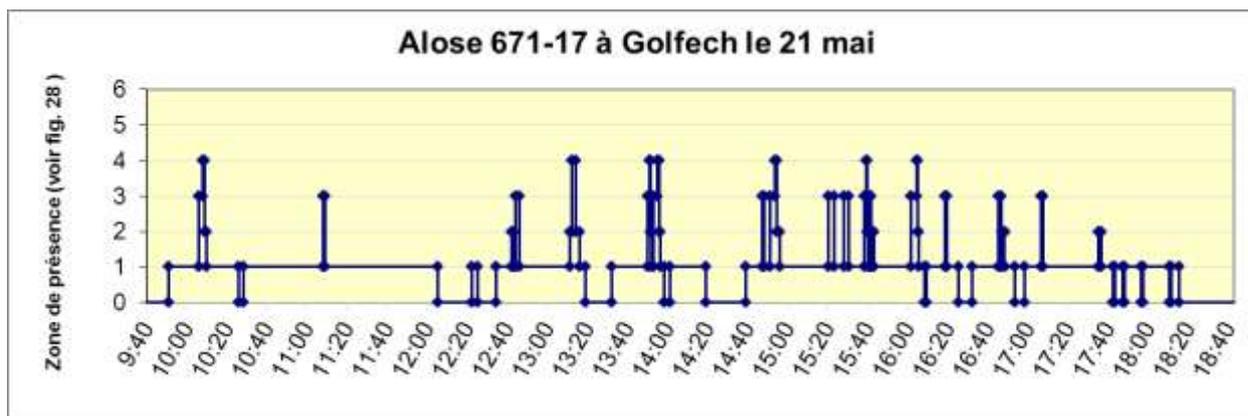
Figure ii : Déplacements de l'aloise 48 671-17 à Golfech le 21 mai

Lors de cette journée, elle a effectué 7 incur+sions à l'intérieur du dispositif (Z4) mais n'a jamais franchi l'entonnement (pas de Z5).

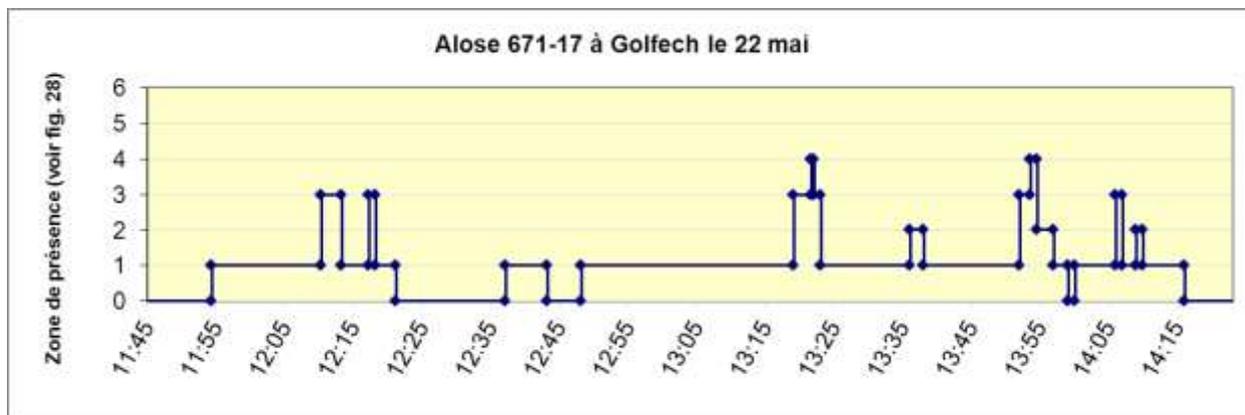
Figure iii : Déplacements de l'aloise 48 671-17 à Golfech le 22 mai

Lors de cette journée, elle a effectué 2 incursions à l'intérieur du dispositif (Z4) mais n'a jamais franchi l'entonnement (pas de Z5).

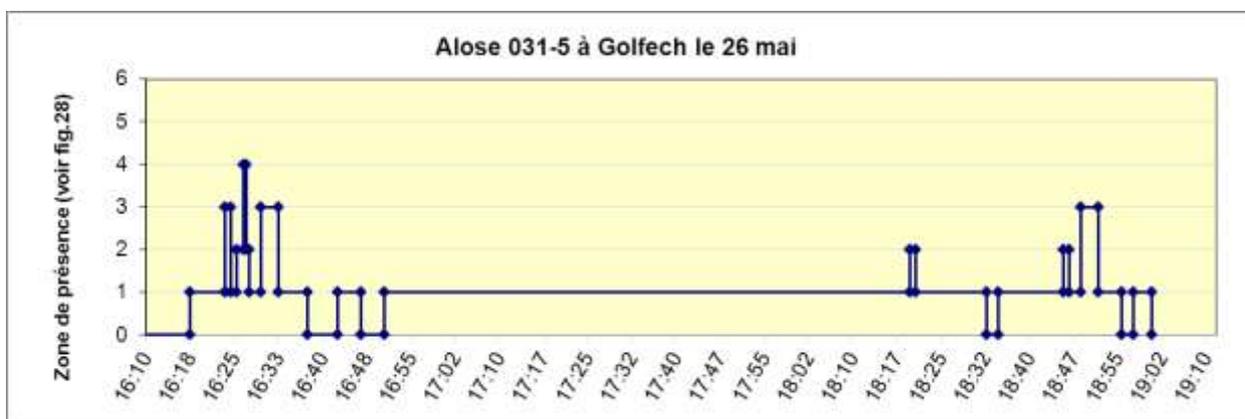
Figure iv : Déplacements de l'aloise 48 031-5 à Golfech le 26 mai

Lors de son unique retour sur Golfech, elle a effectué une seule incursion à l'intérieur du dispositif (Z4) mais n'a jamais franchi l'entonnement (pas de Z5).
