# Contrôle du fonctionnement des passes à poissons installées au Bazacle Suivi de l'activité ichthyologique

**CONTRÔLE DU FONCTIONNEMENT DES PASSES A POISSONS  
INSTALLÉES AU BAZACLE EN 2017  
SUIVI DE L'ACTIVITE ICHTHYOLOGIQUE**

**MARS 2018**

**Rapport de sous-traitance S.C.E.A./ MI.GA.DO.**

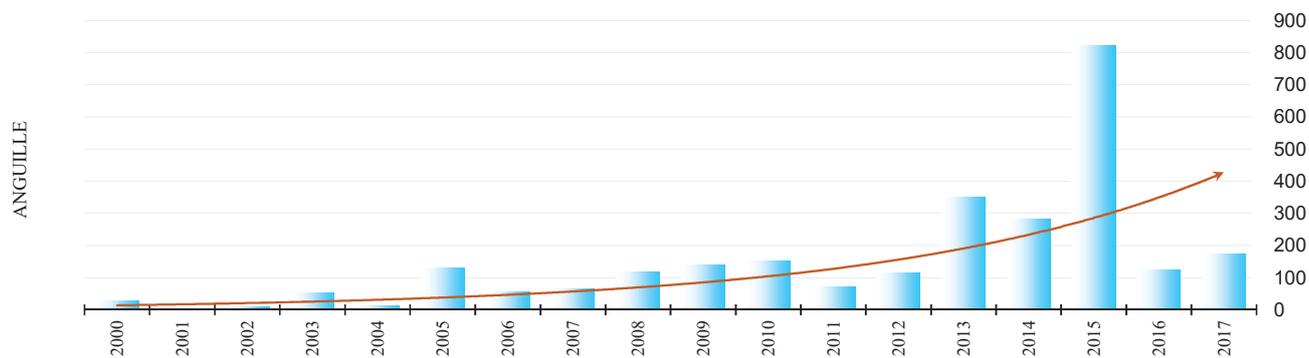
FIGURE 6 : MIGRATION DES ANGUILLES AU BAZACLE DEPUIS 2000

Devant les « faibles » effectifs persistants mais concentrés sur la passe à ralentisseurs, **l'idée de dédier cette passe à ralentisseurs à un dispositif spécifique aux anguilles, installé ponctuellement dans l'année**, serait à envisager. Cette proposition est développée en annexe VI (Note SCEA pour MIGADO, 07/2015), **en même temps qu'est fait un bilan historique** de cette migration sur ce site depuis la mise en service des passes en 1989.

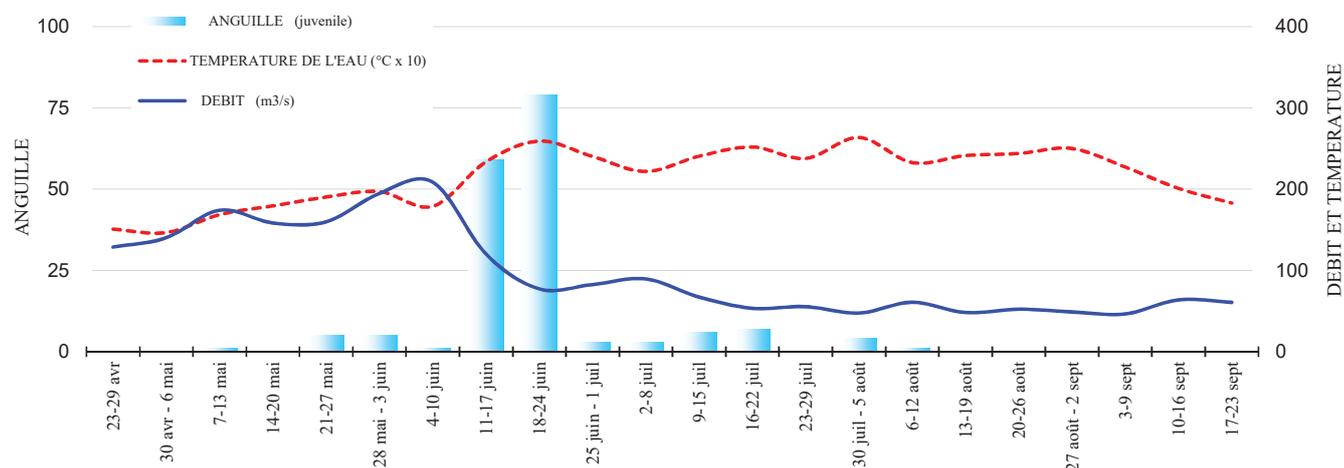
FIGURE 7 : MIGRATION DES ANGUILLES ET CONDITIONS ENVIRONNEMENTALES AU BAZACLE EN 2017

Tous les passages ont eu lieu entre le 10 mai et le 8 août. Le pic hebdomadaire a eu lieu du 18 au 24 juin avec 79 individus (figure 7). Les conditions environnementales durant la période du gros des passages (10 % à 90 %, entre le 11 juin et le 8 juillet, annexe X) sont similaires à celles observées en 2015 avec une température de l'eau en hausse et un débit en Garonne en baisse rapide dès la fin du printemps (figure 7). L'influence de ces 2 facteurs, le premier stimulant les déplacements, le second améliorant l'attractivité des passes à l'aval, explique une bonne partie des migrations précédentes (Note SCEA pour MIGADO, 07/2015, voir annexe VI pour un historique),

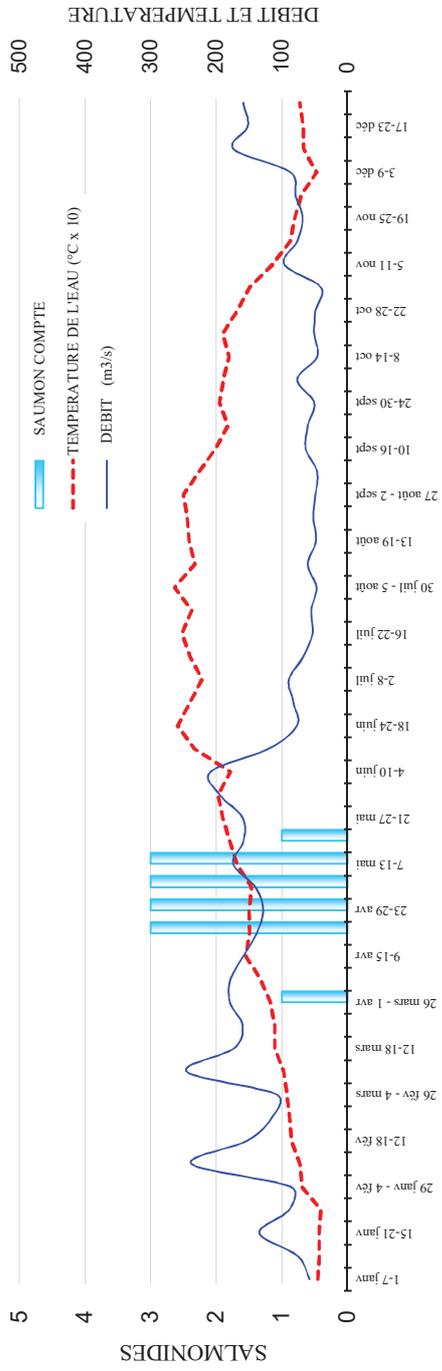
FIGURE 9 : MIGRATIONS DES SALMONIDES ET CONDITIONS ENVIRONNEMENTALES AU BAZACLE EN 2017

Les **passages de printemps des saumons** (figure 9) se sont déroulés du 27 mars au 15 mai (10 à 90 % de l'effectif) pour des températures journalières de l'eau allant de 9,5 °C à 17°C et des débits en rivière variant de 112 à 310 m<sup>3</sup>/s : la migration s'est arrêtée alors que ces bonnes conditions ont duré jusqu'au 15 juin. Les passages se sont produits exclusivement au printemps (annexes XI et XII) : depuis plus d'une décennie, l'arrêt estival traditionnel chez les grands salmonidés, avec la période d'étiage, est devenu définitif, il n'y a plus de reprise automnale de la migration des salmonidés.

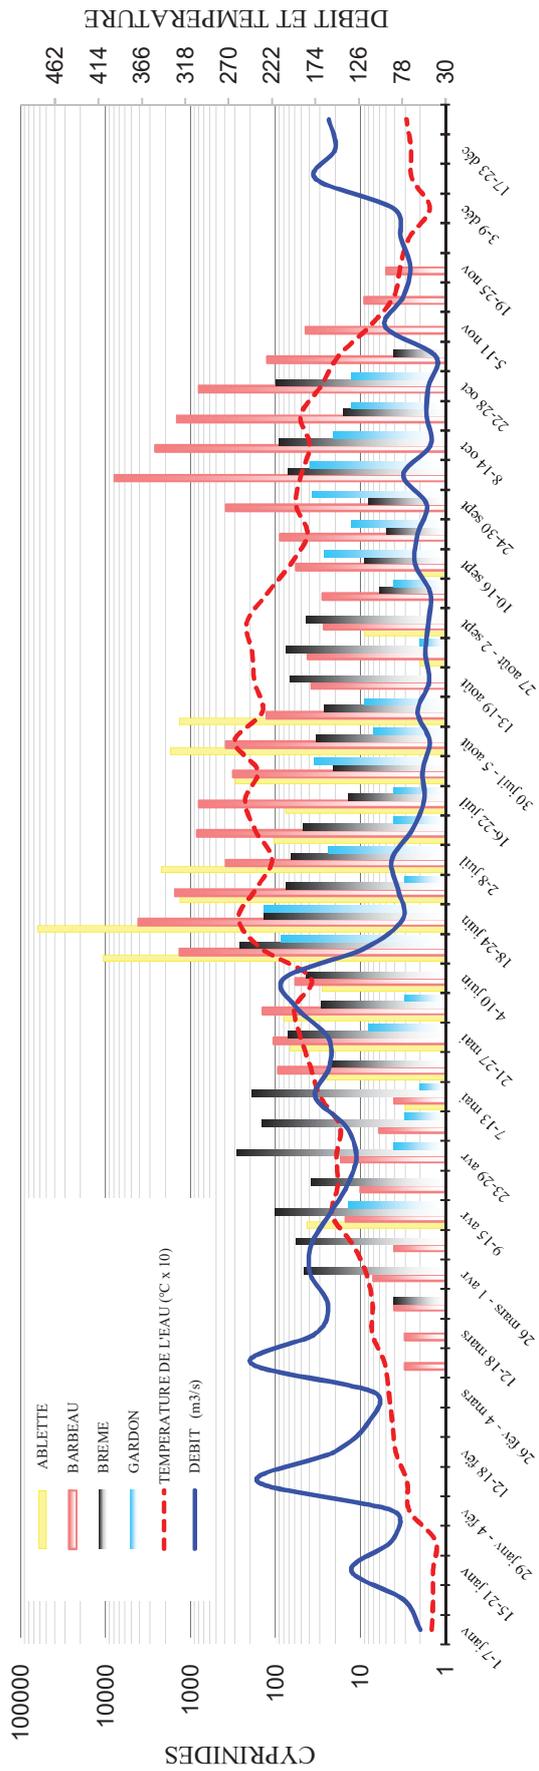
FIGURE 11 : MIGRATIONS DES CYPRINIDES ET CONDITIONS ENVIRONNEMENTALES AU BAZACLÉ EN 2017

Les **gardons** (514 individus, tableau VII) présentent un effectif migrant moyen : des petites brèmes peuvent être incluses dans cet effectif. Cette espèce a été présente dans les passages 9 mois de l'année, essentiellement au printemps (figure 11) : cette migration est,

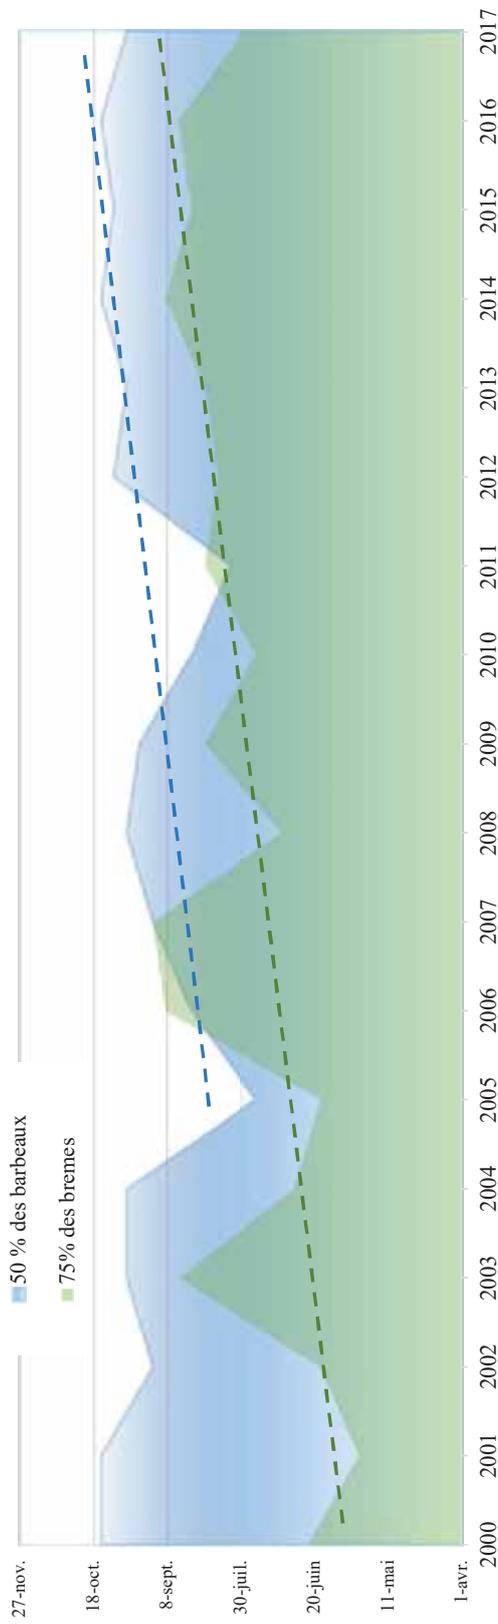
Figure 11.1 : Evolution de la date des passages des migrations de barbeaux et de bremes au Bazacle

**Ces basculements de migrations entre le printemps et l'automne** s'observent régulièrement lorsque les conditions environnementales sont défavorables au printemps et empêchent la migration génésique : il y a alors une accumulation à l'aval du barrage qui conduit à des déplacements à l'automne, exploitant des conditions environnementales le plus souvent encore propices à une activité et une bonne attraction du dispositif de franchissement par bas débit en temps normal.

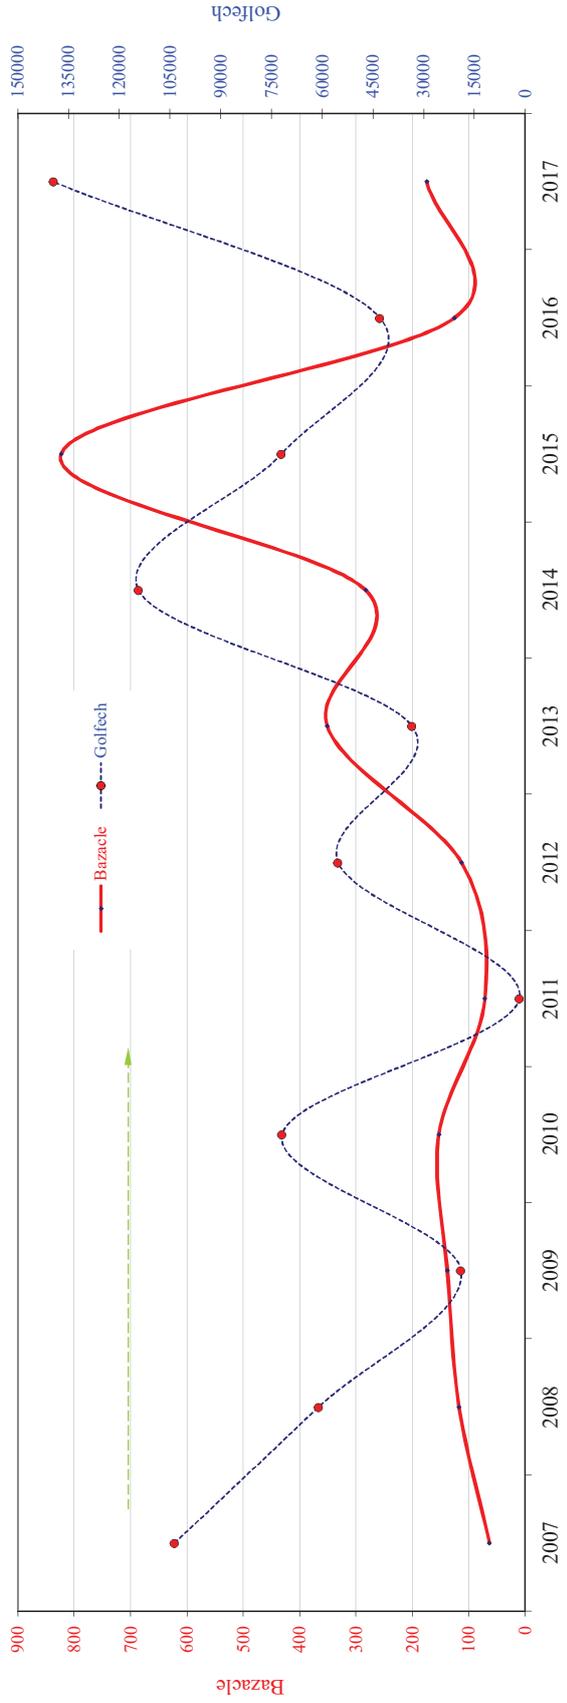
FIGURE 16.1 : EVOLUTION COMPAREE DES EFFECTIFS D'ANGUILLE AU BAZACLE ET A GOLFECH

**La mise en parallèle des passages au Bazacle avec ceux de Golfech décalés de 3 ans montre clairement la même tendance et les mêmes variations** sur les 2 sites (figures 16 et 16.1), aux conditions près, propres à chaque site (de fonctionnement ou d'environnement,...) qui peuvent certaines années parasiter la relation. Les 174 individus observés au Bazacle, constituent une amélioration notable comparée à 2016, et traduisent aussi la remontée de l'effectif passé à Golfech en 2014 par rapport à 2013.

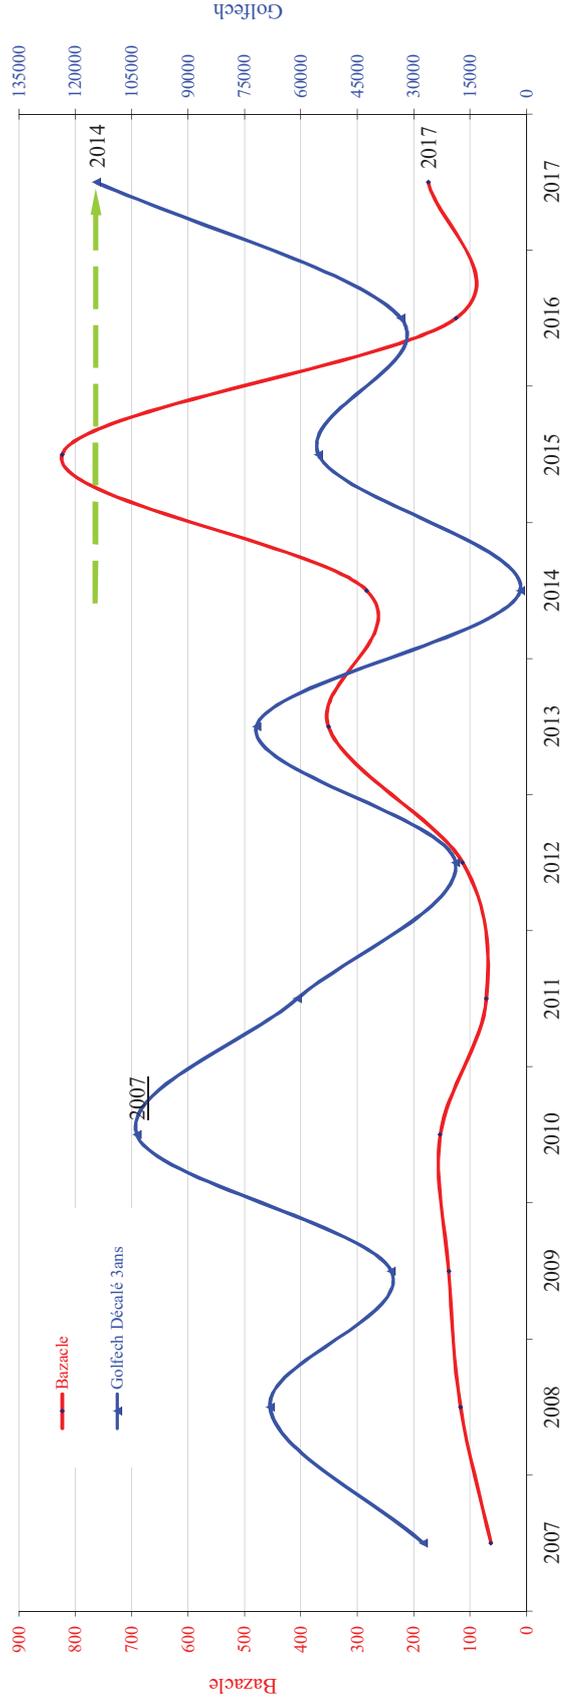
FIGURE 16.2 : EVOLUTION COMPAREE DES EFFECTIFS D'ANGUILLE AU BAZACLE ET A GOLFECH : ARRIVEE DECALEE DE 3 ANS

Outre le lien qualitatif entre les passages sur les 2 sites, ces figures donnent aussi une estimation du temps nécessaire à une partie des anguilles passées à Golfech, pour atteindre et passer le Bazacle : **depuis 2010 environ, il faut à peu près 3 ans pour coloniser/parcourir le tronçon de Garonne entre les 2 sites et passer à l'amont du Bazacle.**

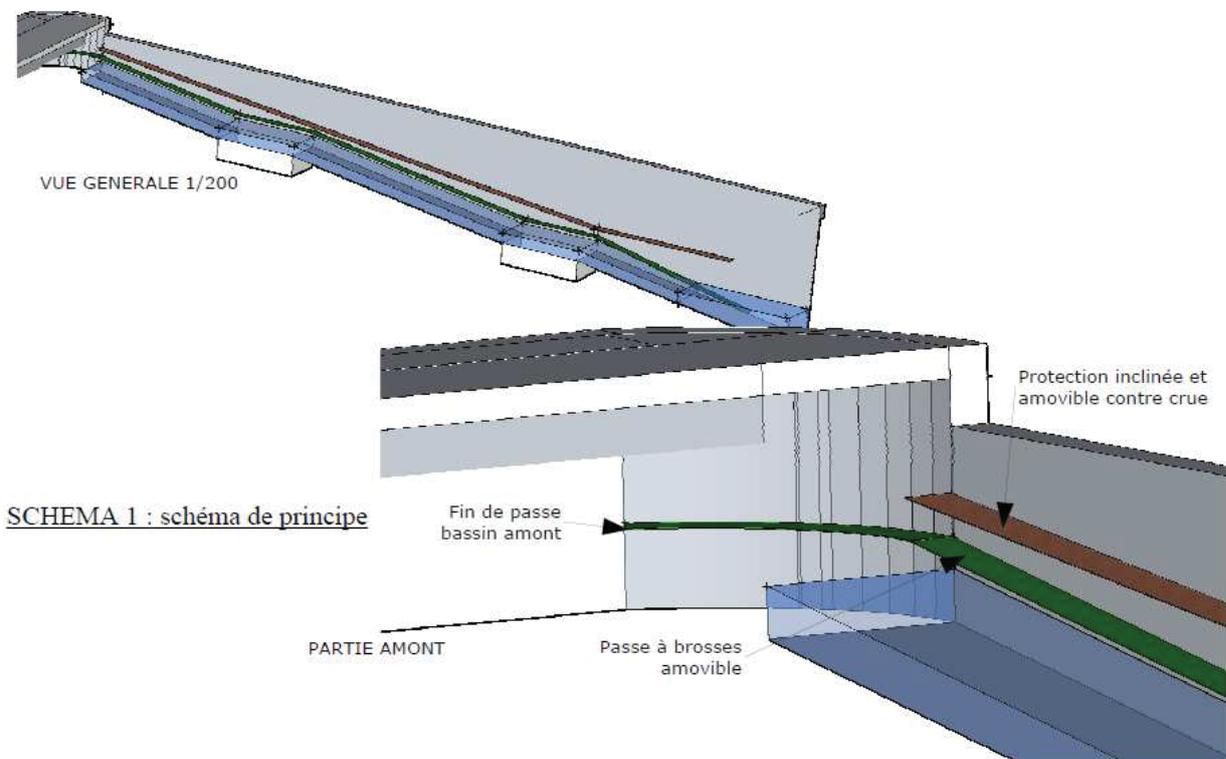
SCEA 2015- PROPOSITIONS D'AMELIORATION DU PASSAGE DES ANGUILLES AU BAZACLE

Une rampe de brosses (un coût modéré) peut être posée sur un des murs de la passe à ralentisseurs (schéma 1), temporairement chaque année, à la saison de migration (mai à août) et déposée le reste de l'année pour la protéger des crues.

Cette passe amovible peut être protégée des débordements dus à des hautes eaux ponctuelles,

*Pour les futurs suivis, il pourrait être intéressant d'envisager l'adaptation partielle de cette passe en passe à anguilles (voir schémas proposés en annexe VI) avec la pose d'une rampe à brosses pendant les mois de migration de cette espèce, tout en gardant la possibilité de faire fonctionner normalement la partie à ralentisseurs.*

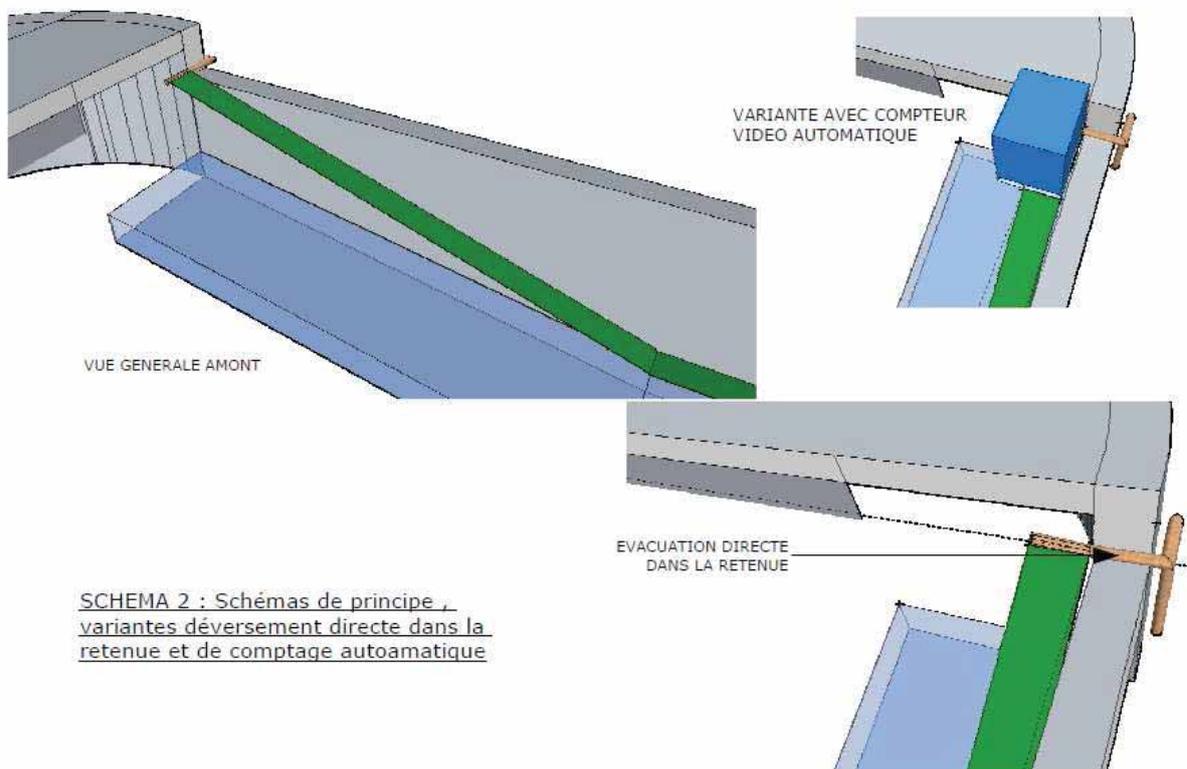
SCHEMA 2 : Schémas de principe ,  
variantes déversement direct dans la  
retenue et de comptage autoamatique

**La passe à bassins** aussi pourrait être améliorée pour les anguilles, avec un chemin au sol d'une dizaine de cm de large, en brosses, à demeure, longeant le mur droit (le plus court) : les sections au niveau des fentes entre 2 bassins (courtes, environ 20 cm de long) pourraient, elles, être amovibles pour limiter le reste de l'année (la plus grande partie de l'année en fait) leur encrassement voire l'accumulation de dérivants bouchant ces orifices de fond.

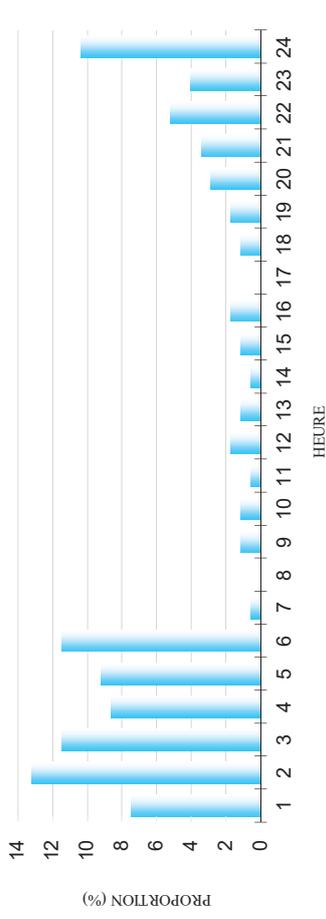
ACTIVITE HORAIRE DES ABLETTES AU BAZACLE EN 2017

Les **ablettes** (80 325 individus, tableau VII) réalisent une migration supérieure à la moyenne du site, loin toutefois des 167 000 individus de 2009. Comme en 2015 (et au contraire de la décennie passée ; en 2016, 90 % des passages annuels en septembre), cette migration a été essentiellement printanière avec 93 % des passages en juin (figure 11; annexes XII et XVI). Cette espèce est observée sur le site durant 6 mois de l'année, le pic journalier a été de 19 725 le 22 juin (annexe XVI). *L'activité horaire* est diurne (annexe XIII) avec un maximum en soirée (18h00-20h00), mais mesurée en bout de passe et peut traduire en partie la durée nécessaire au transit dans la passe ; *le pic horaire* observé cette année a été de plus de 3 206 ablettes le 22 juin entre 19 et 20h00.

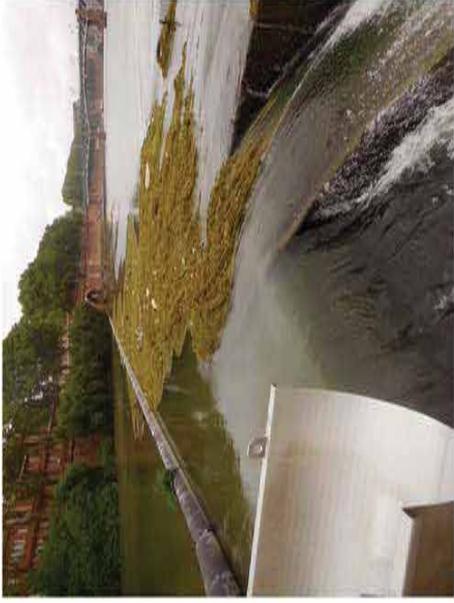
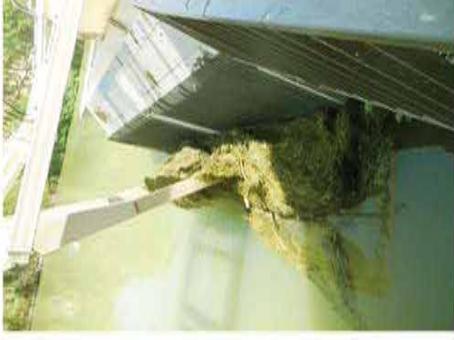
Accumulation à la drome de l'usine et dégrilleur bloqué par renoncules fin juin et juillet

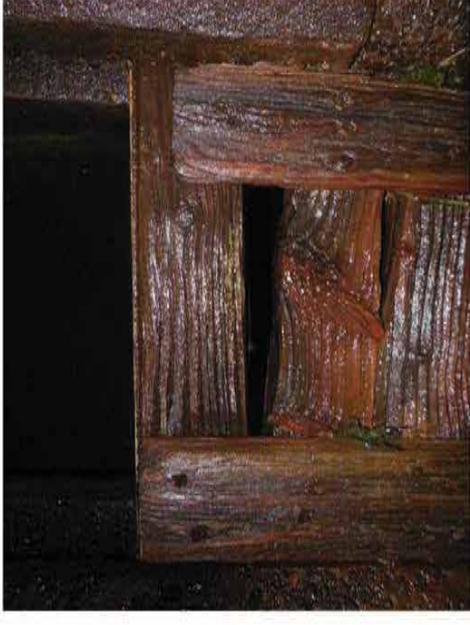
Exemple de seuils interbassins en bois à changer

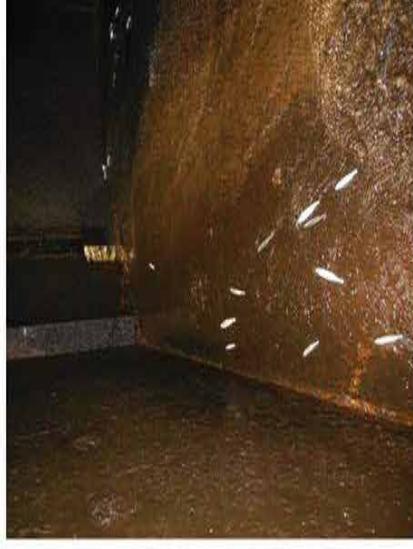
Cyprinidés mis à sec lors d'un arrêt de la passe à bassins

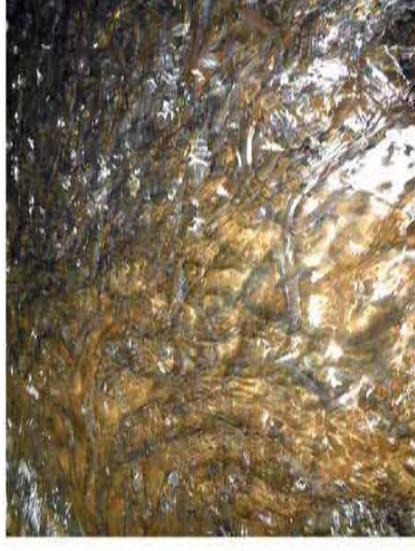
Banc de cyprinidés dans un fond de bassins alimenté par la pompe lors d'arrêt de la passe
