# Révision Schémas Directeurs Pluviaux

## **Commune d'ANDERNOS- LES-BAINS**

## Schéma Directeur Pluvial d'Andernos-Les-Bains – phase 1A

**Le présent rapport concerne la phase 1A de l'actualisation du Schéma Directeur d'Assainissement Pluvial de la commune d'Andernos-Les-Bains.**

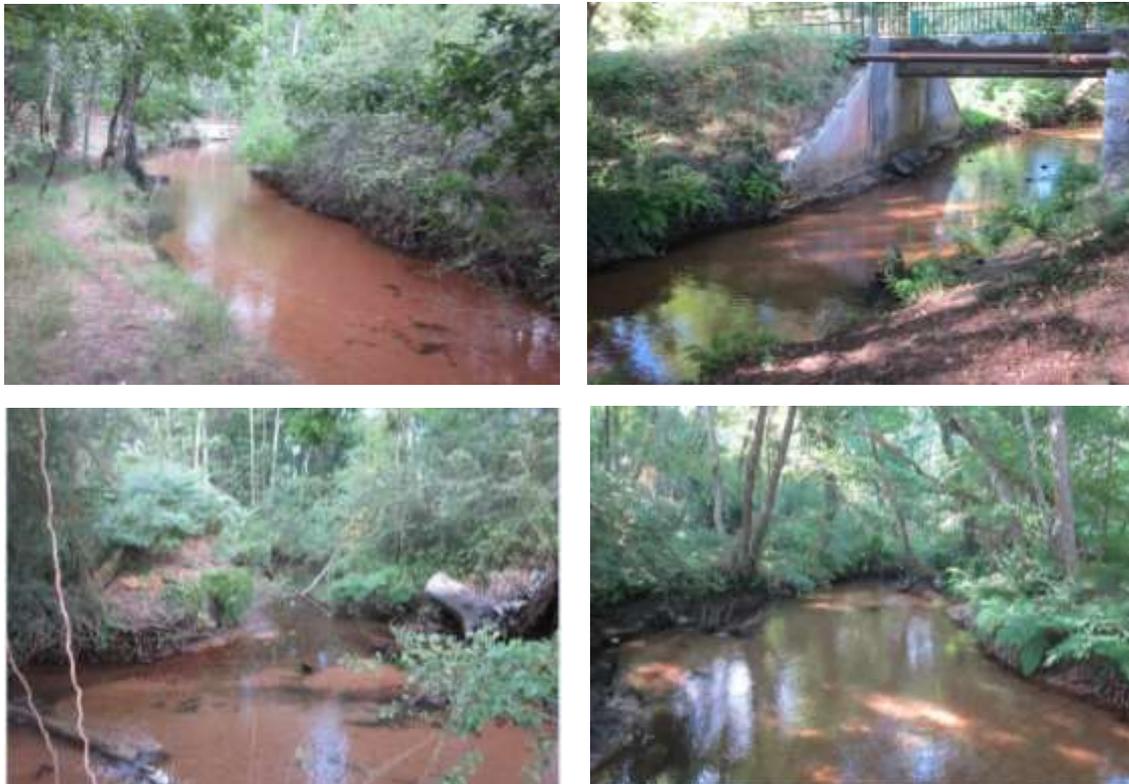
Figure 2-2 : Le Cirès sur sa partie aval à Andernos-Les-Bains (juillet 2015)

Le ruisseau Le Cirès, d'un linéaire de 12km environ et dont le bassin versant couvre 60km<sup>2</sup>, constitue la limite communale entre Andernos-Les-Bains et Arès. Son régime est permanent et il est alimenté par :

Le ruisseau présente de nombreux méandres et des problèmes d'effondrement de berge principalement dans sa partie aval.

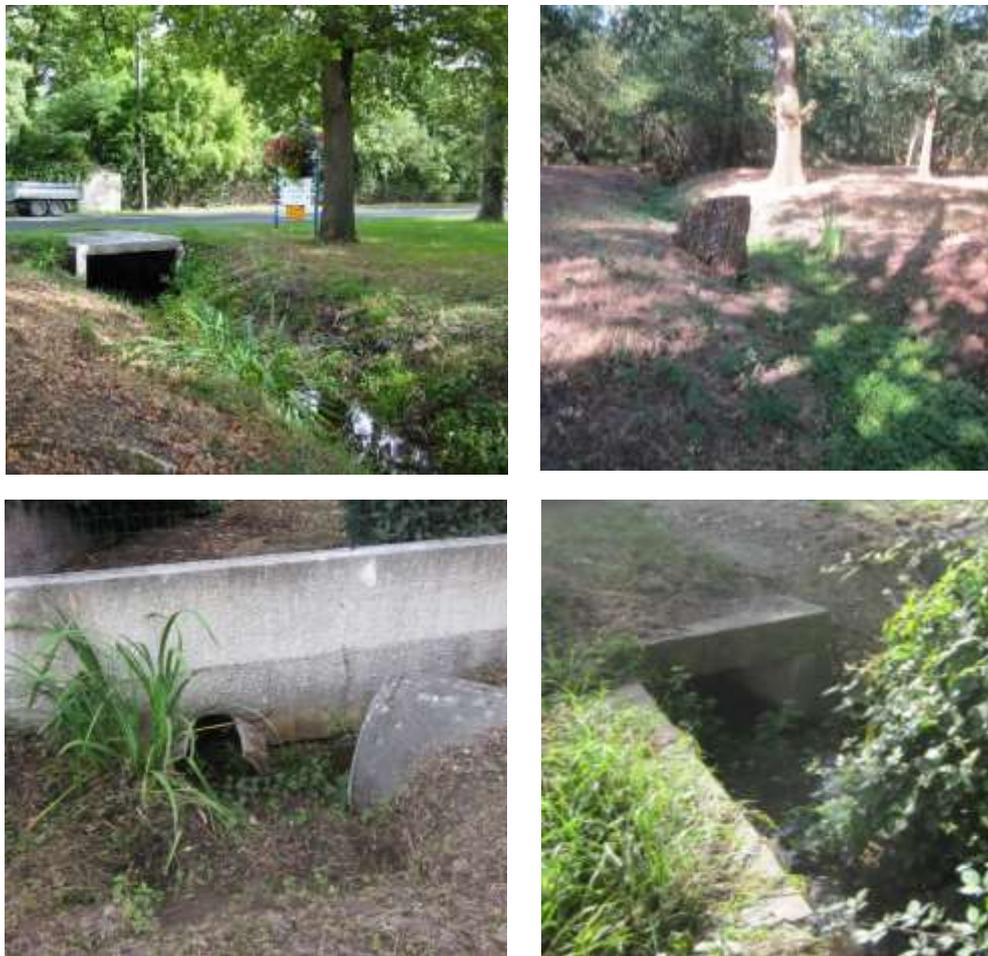
Figure 2-3 : Le Comte à Andernos-Les-Bains (juillet 2015)

Le ruisseau Le Comte, d'un linéaire d'environ 2km, est un cours d'eau péri-urbain. Il est alimenté par :

Son parcours lui fait traverser de nombreuses propriétés privées le faisant alternativement passer par des sections busées ou à surface libre de type fossé. Il trouve son exutoire dans le Bassin d'Arcachon au nord des anciens réservoirs à poissons de la Pointe des Quinconces après avoir traversé la propriété du Conservatoire du littoral et des bassin de décantation. Son débit moyen est faible et dépend du niveau de la nappe phréatique ainsi que de la pluviométrie. Son régime est permanent dans sa partie amont (sauf en période de sécheresse) et devient temporaire dans sa partie aval.

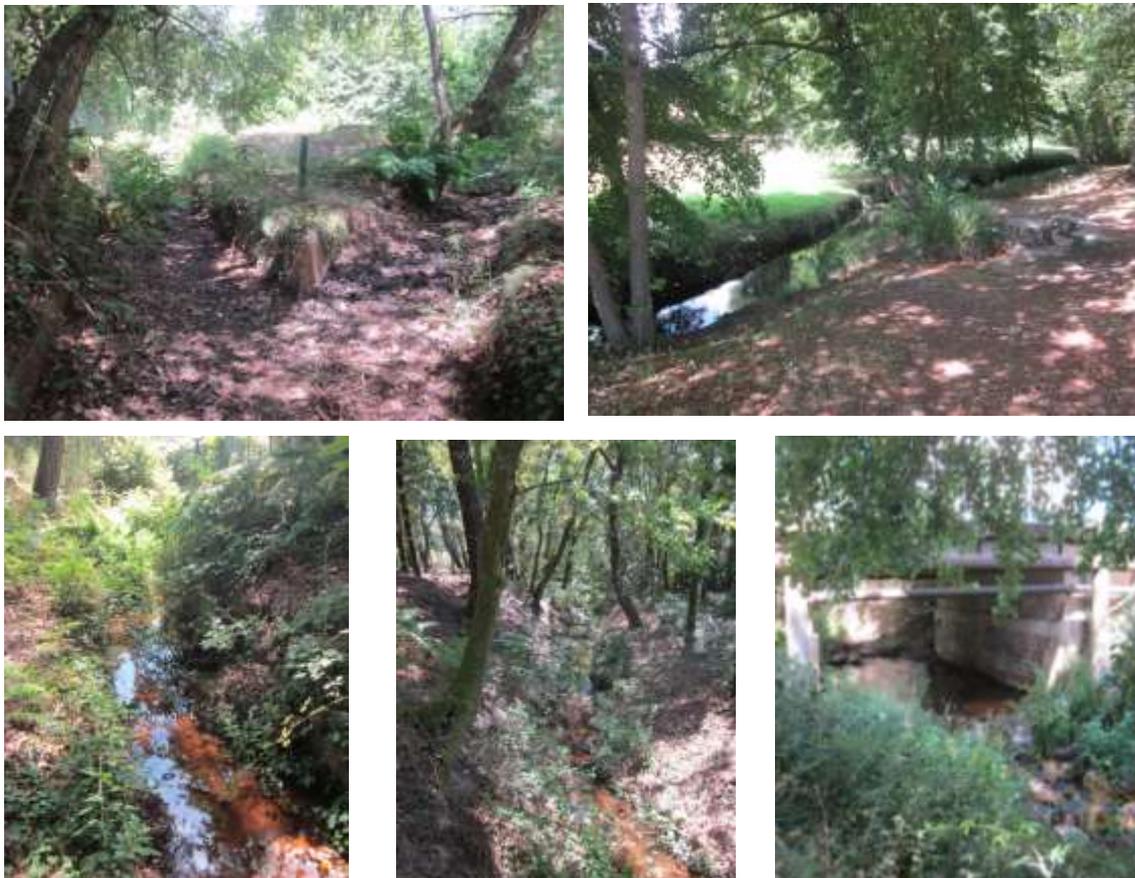
Figure 2-4 : Le Bety (juillet 2015)

Le ruisseau Le Bety, d'un linéaire d'environ 5km, est un cours d'eau alimenté par :

Il trouve son exutoire dans le Bassin d'Arcachon via le port du Bety. Le Bety suit un cours « naturel » sur une grande majorité de son linéaire. Toutefois, certains tronçons ont été canalisés comme par exemple la partie du cours d'eau située derrière le centre de mer D'Andernos-Les-Bains ou bien encore au niveau de son exutoire.

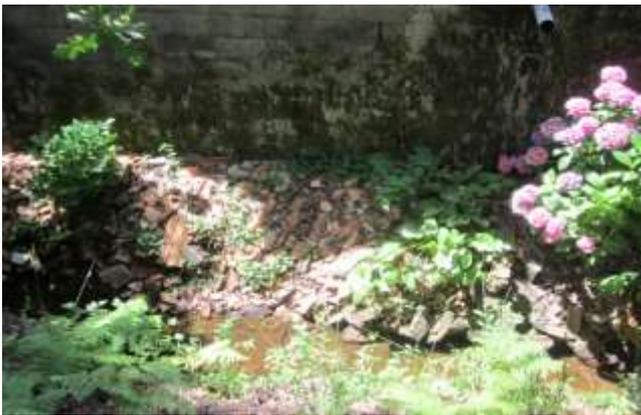
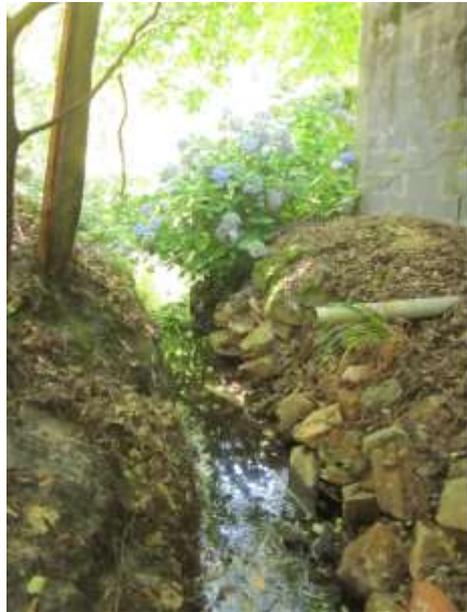
Figure 2-5 : Le Betey - rétrécissements et obstacles

Le ruisseau présente quelques rétrécissements en raison de son passage le long de domaine privé. Par ailleurs, certains aménagements ou pratiques pouvant perturber le bon écoulement ont été réalisés par les riverains.

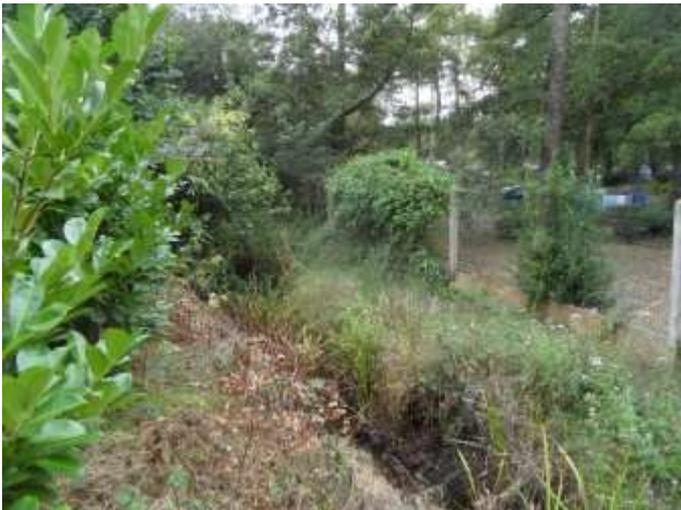
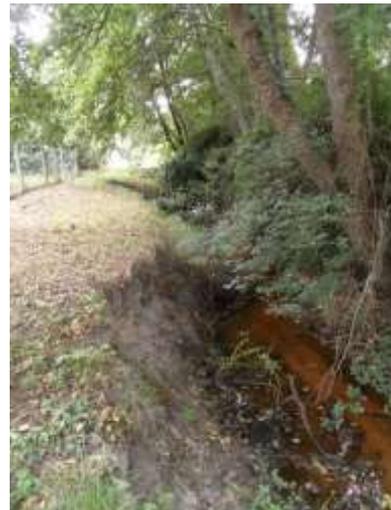
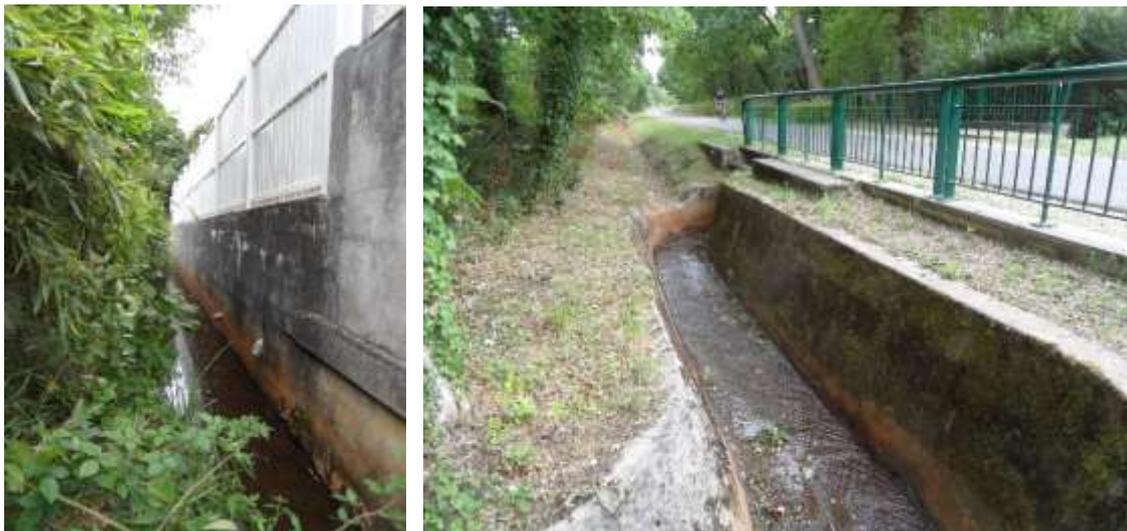
Figure 2-6 : Le Massurat (juillet 2015)

Le ruisseau Le Massurat, d'un linéaire d'environ 9km, est un cours d'eau alimenté par :

La partie amont de ce cours d'eau semble avoir été recalibré. La partie centrale est quant à elle plutôt naturelle tandis que la partie aval a été busée sur environ 150 m.

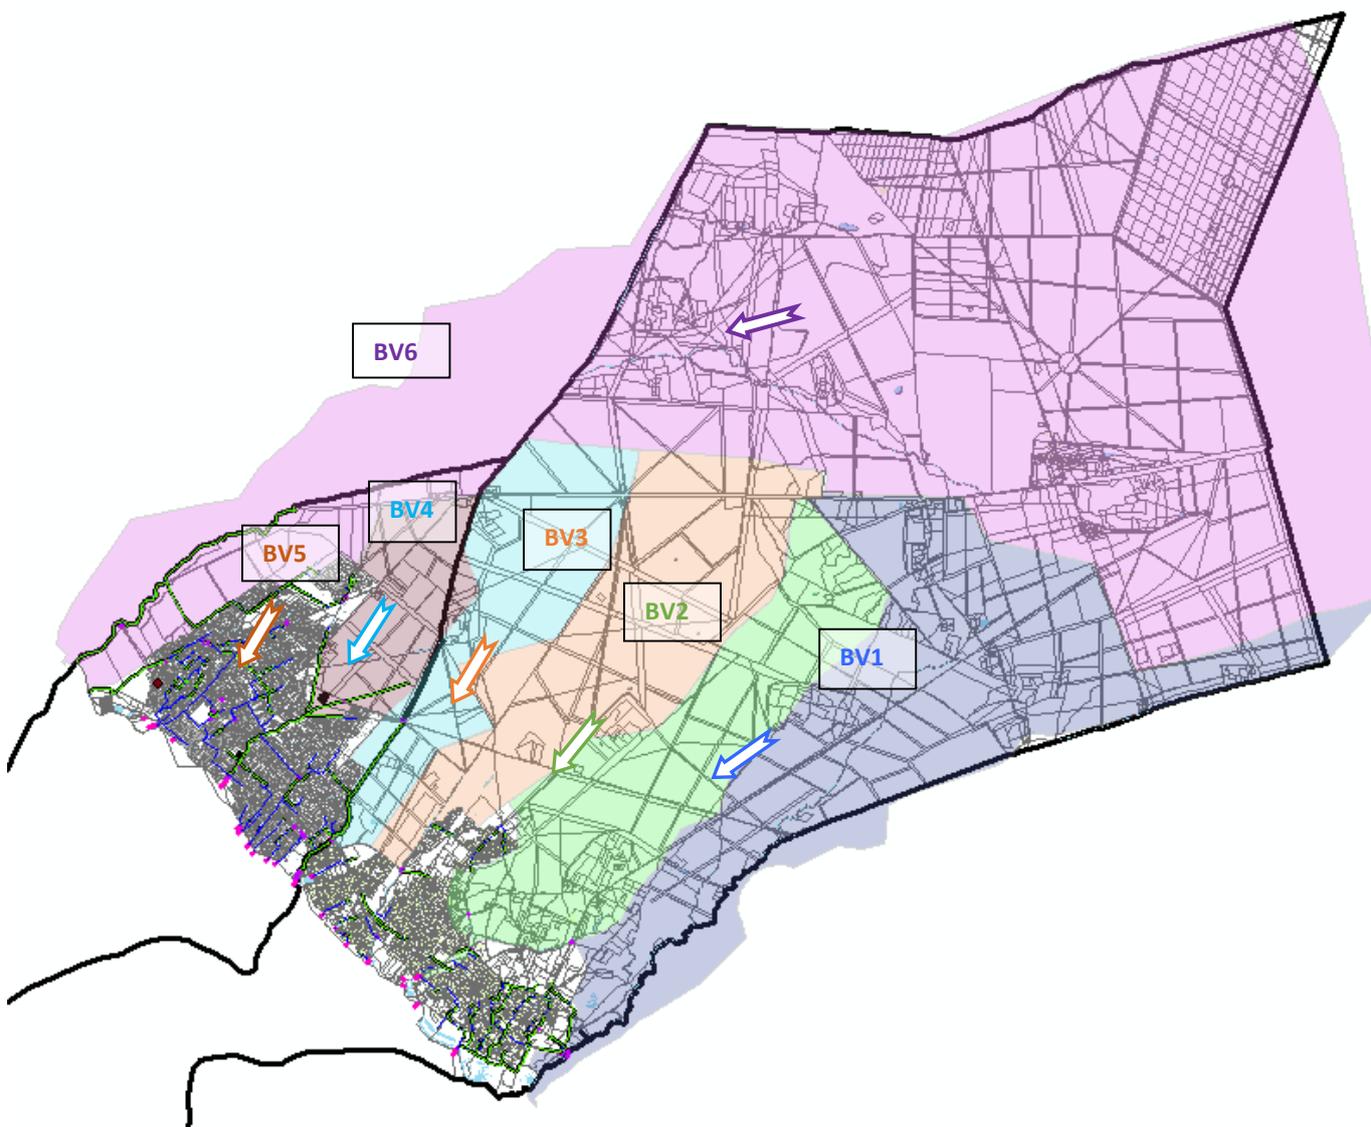
Figure 3-1 : Découpage de la zone rurale en bassins-versants

Le SIG, les plans des fossés, et les informations fournies par le SIBA ont permis de découper la zone d'étude en 6 sous-bassins versants, schématisés ci-dessous.

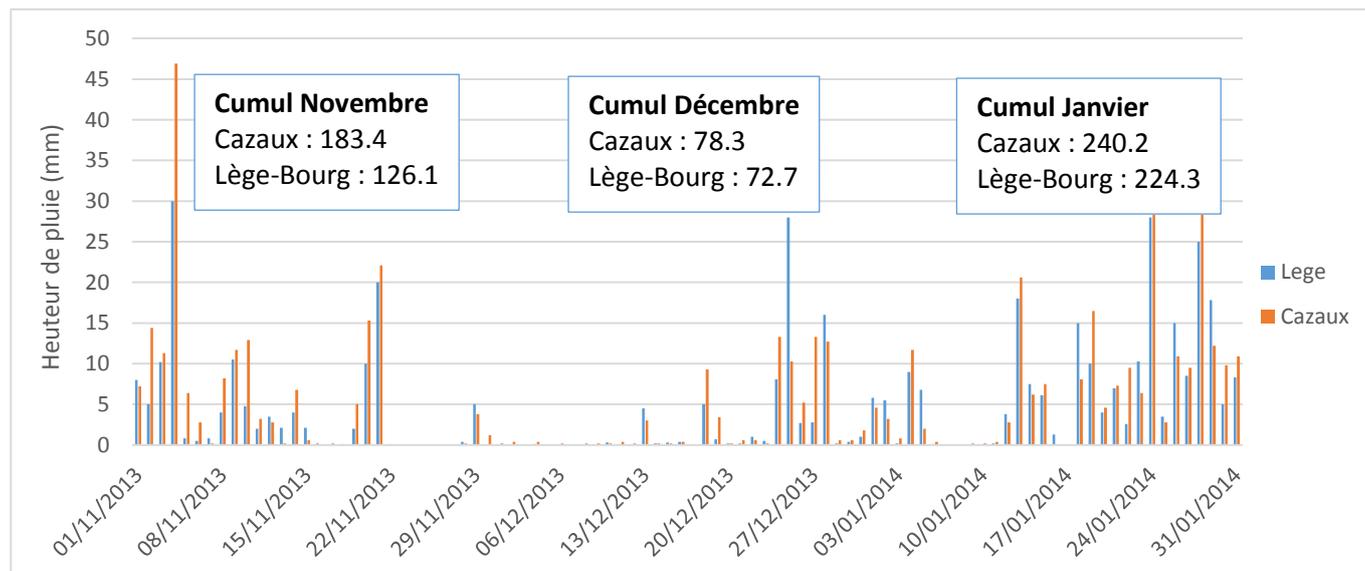
**Figure 4-1 : Pluviométrie journalière entre novembre 2013 et janvier 2014 aux stations de Cazaux et Lège-Bourg**

D'après les cumuls mensuels du graphique précédents, on constate que les mois de novembre et janvier ont été particulièrement pluvieux. De plus, le graphique précédent permet de mettre en évidence que la station de Cazaux enregistre un cumul de précipitations légèrement plus élevé que celle de Lège-Bourg. Au vue de ces constatations, la station de Cazaux semble être plus sécuritaire à retenir pour l'étude. De plus, cette station permet d'avoir accès à des données horaires qui sont étudiées ci-après.

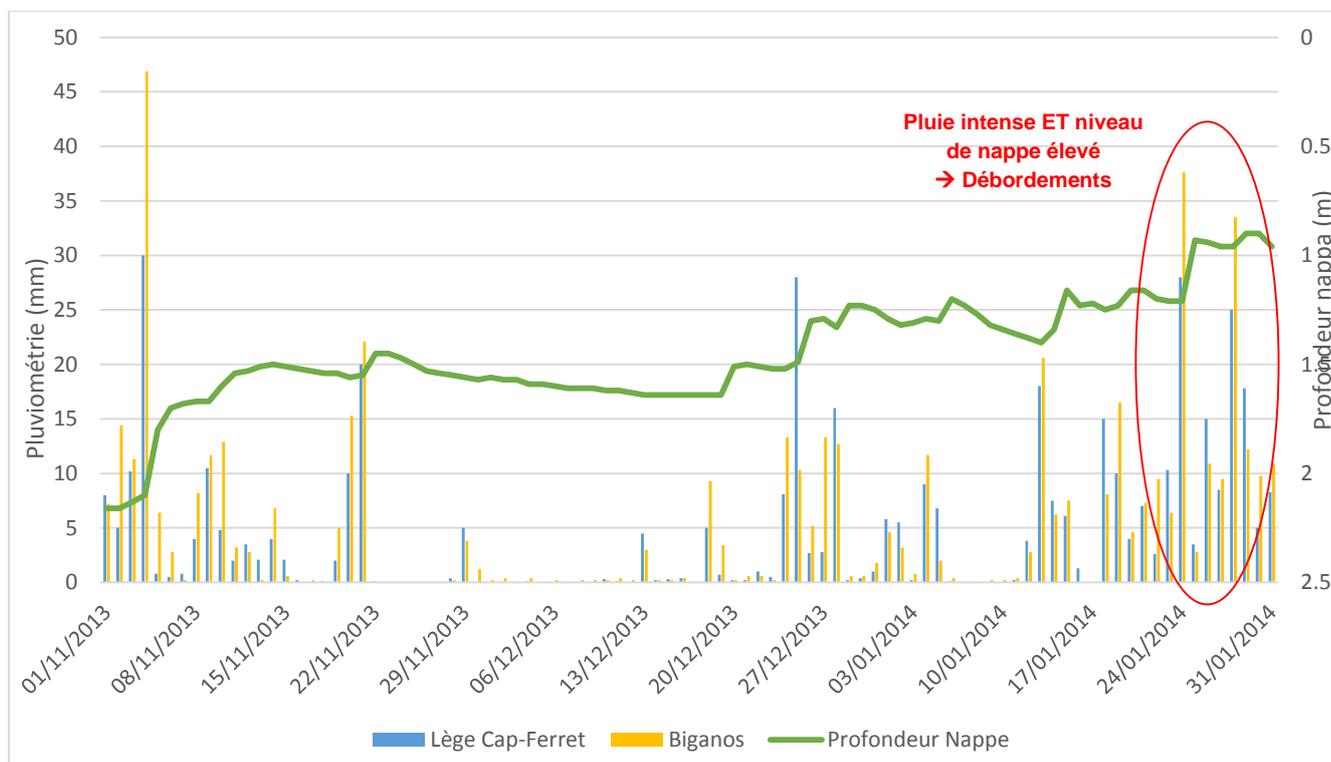
Figure 4-2 : Profondeur de nappe et pluviosité

Le graphique présente à la fois les pluies journalières au niveau des stations de Lège Bourg et Cazaux ainsi que la profondeur de la nappe enregistrée au piézomètre 08262X0023/F - Blagon.

On observe que les « pics de pluie » sont apparus au début du mois de novembre. Au même moment, la profondeur de la nappe était d'environ 2.25 mètres.

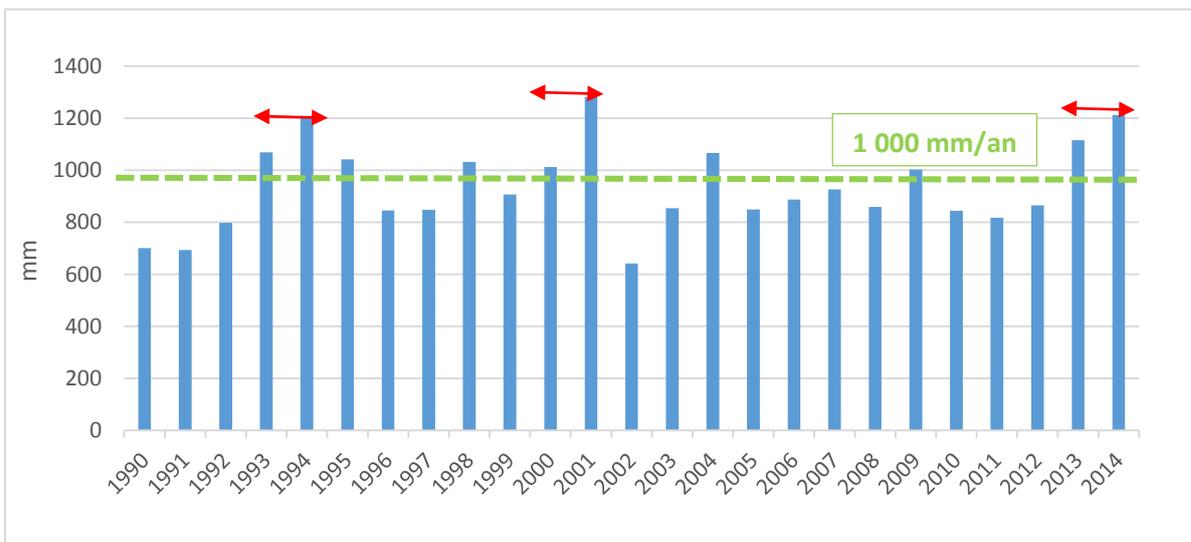
Figure 4-3 : Pluviométrie annuelle entre 1990 et 2014

Le graphique suivant présente les cumuls annuels (de juin à juin) enregistrés depuis 1990 sur la station de Cazaux.

On relève, à trois reprises, la succession de deux années pluvieuses, 1993-1994, 2000-2001, et 2013-2014 (avec une pluviométrie annuelle supérieure à 1000 mm). Chacune de ces années a été le siège de désordres hydrauliques sur Andernos, d'importances moindres en 2001.

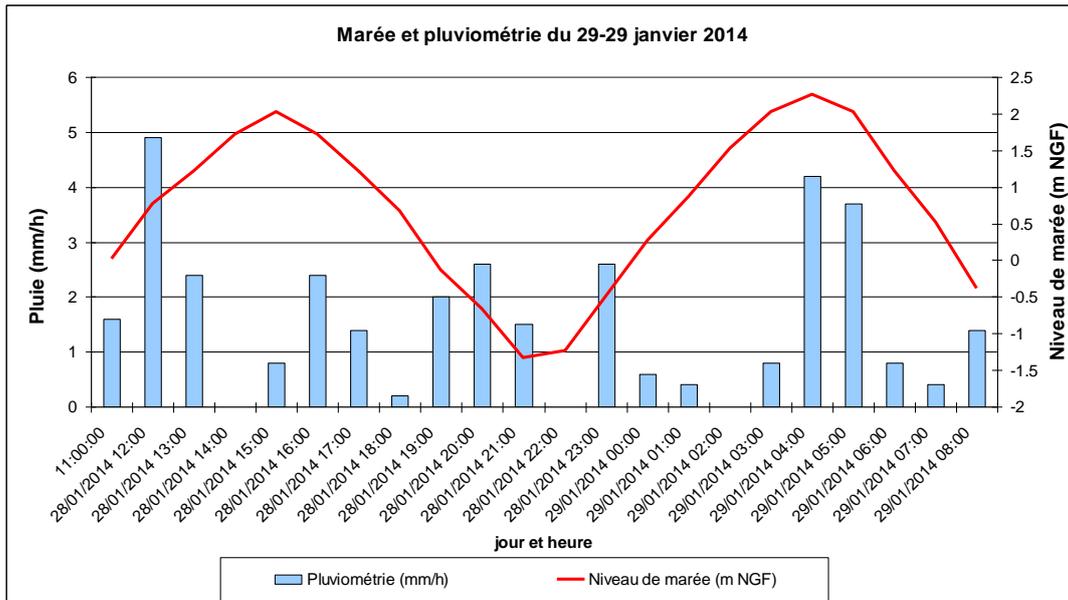
Figure 4-4 : Marégramme et pluviométrie du 28-29 janvier 2014

Le marégraphe de la journée du 28-29 janvier sera donc intégré en tant que contrainte aval au niveau des exutoires débouchant dans le bassin d'Arcachon (coefficient 80). Ces conditions « aval » sont à prendre en compte car elles influencent les capacités de rejet des réseaux. Le marégraphe est représenté ci-dessous en corrélation avec la pluviométrie horaire.

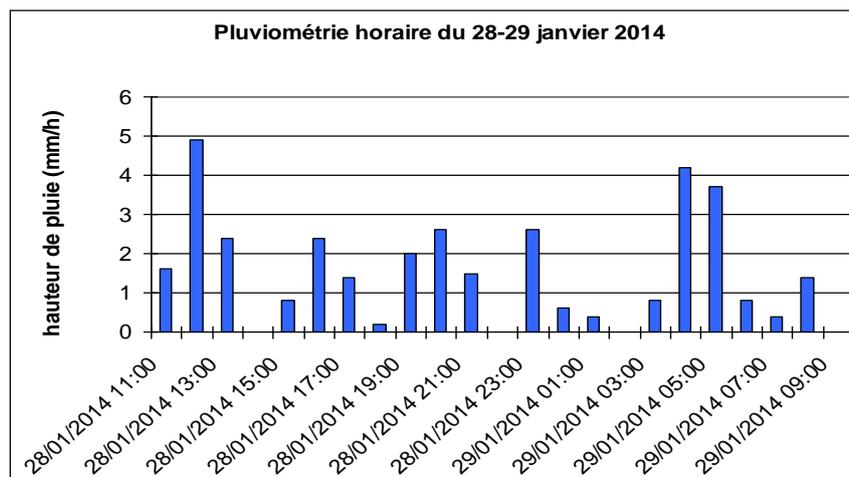
Figure 5-1 : Pluviométrie 28-29 janvier 2014

Cette hypothèse permettra de prendre en compte le ruissellement direct d'une pluie tombant sur un sol qui a déjà connu plusieurs épisodes pluvieux rapprochés. Afin de se placer dans la situation de 2014, on utilisera les chroniques de l'évènement de janvier 2014 ayant provoqué des inondations, soit celles de fin janvier. Sur cette période, la pluviométrie maximale observée sur une durée de 24 heures s'élève à 35 mm. Le graphique ci-dessous représente la pluviométrie horaire sur cette période :

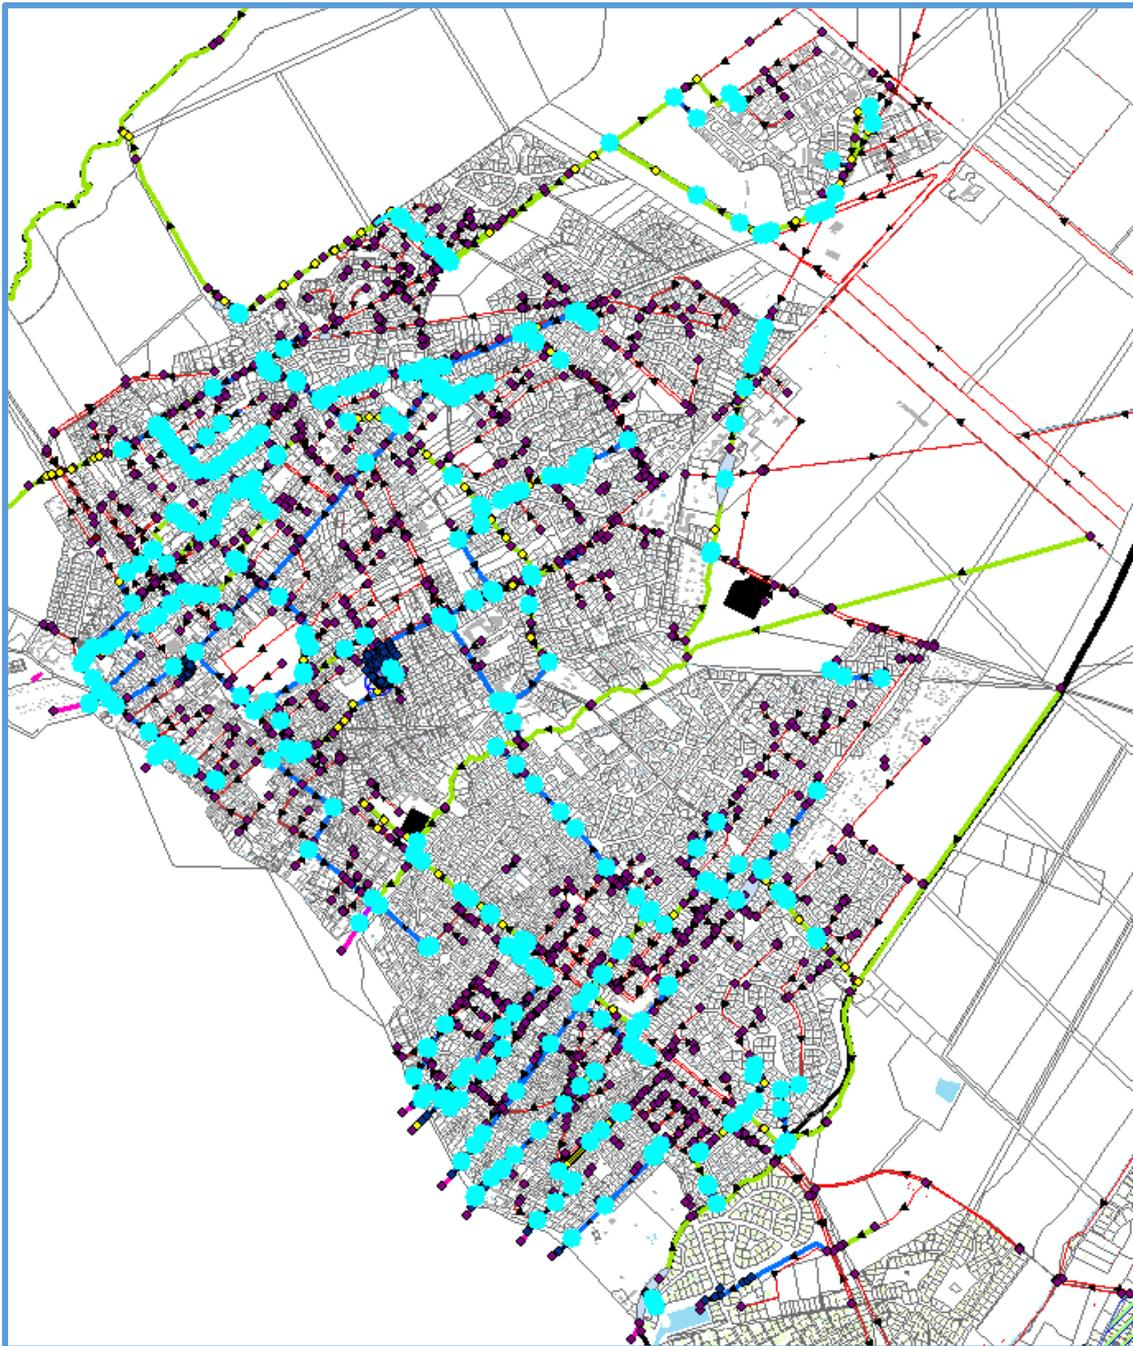
Figure 6-1 : Localisation des 365 regards inspectés

Au total, 365 regards ont été visités. Ils sont indiqués en bleu ci-dessous.

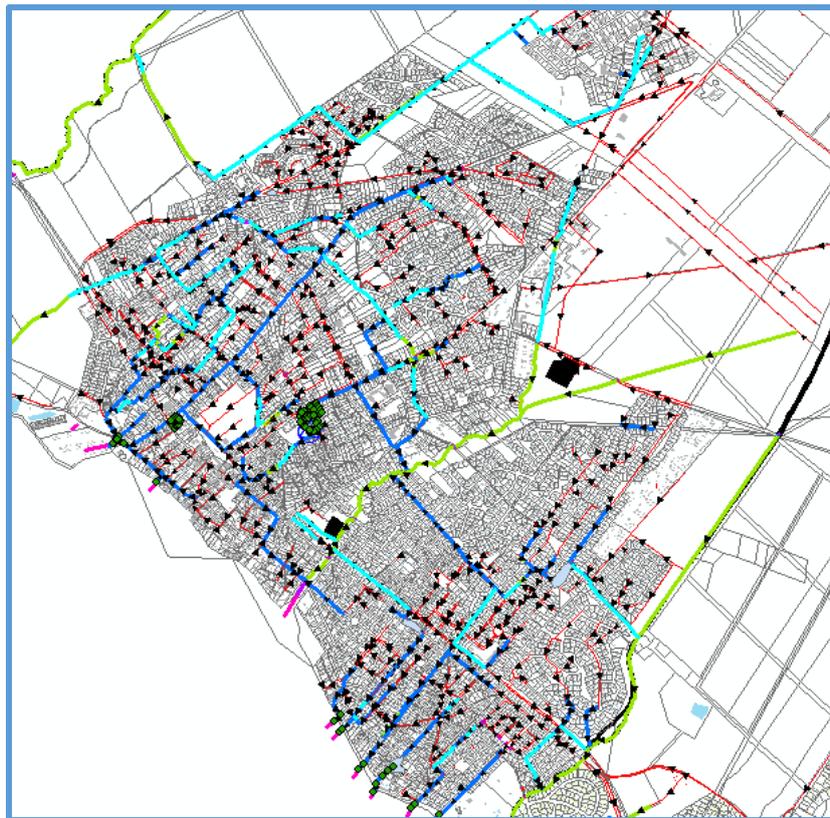
Figure 6-2 : Localisation des 175 fossés inspectés

La commune présente un linéaire important de fossés. Environ 175 d'entre eux ont fait l'objet des relevés suivants :

- mesure de la section ;
- photo et remarques particulières (colmatage, accès, propriété privé.)

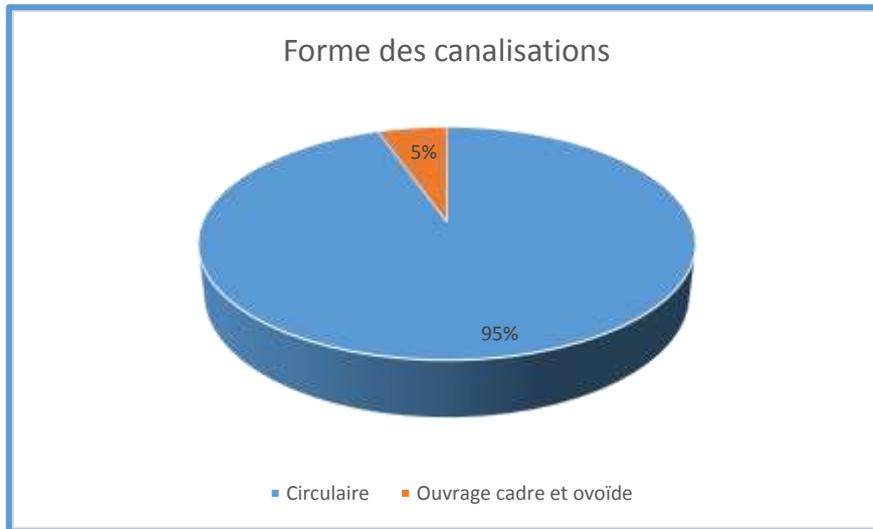
Figure 6-3 : Forme des canalisations de la zone d'étude

Le réseau est très majoritairement constitué de canalisations circulaires (95%). Toutefois, on trouve également des ouvrages cadres ainsi que des conduites ovoïdes représentant 5% du linéaire.

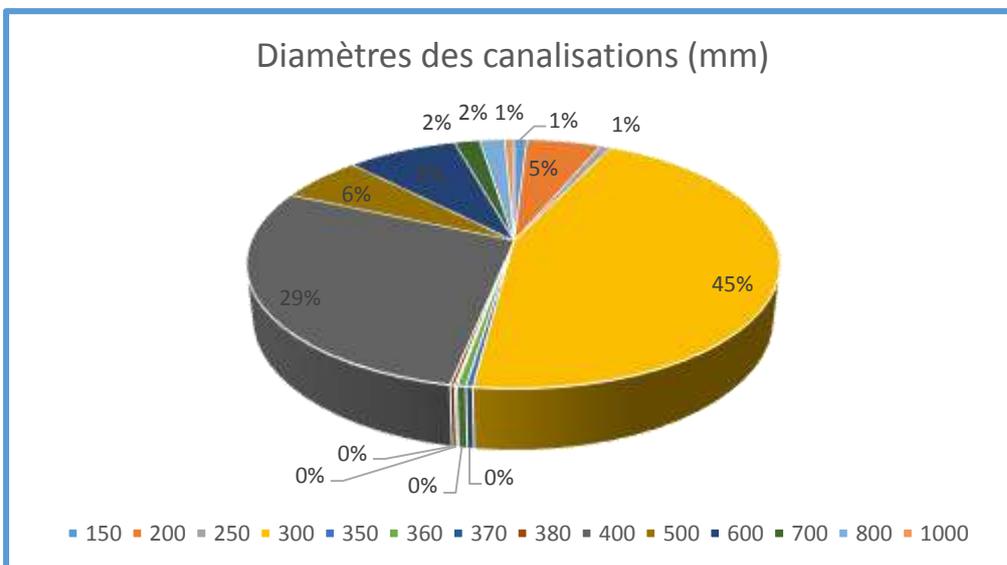
Figure 6-4 : Diamètres des canalisations de la zone d'étude

Les dimensions les plus représentées sont les diamètres 300 et 400mm avec respectivement 45% et 29% du linéaire des canalisations circulaires.

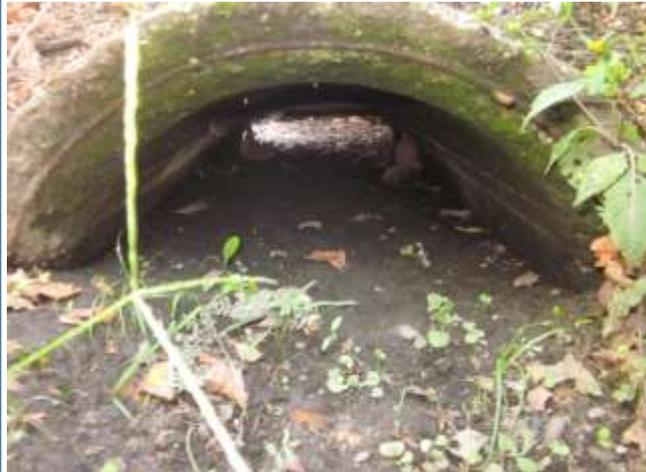
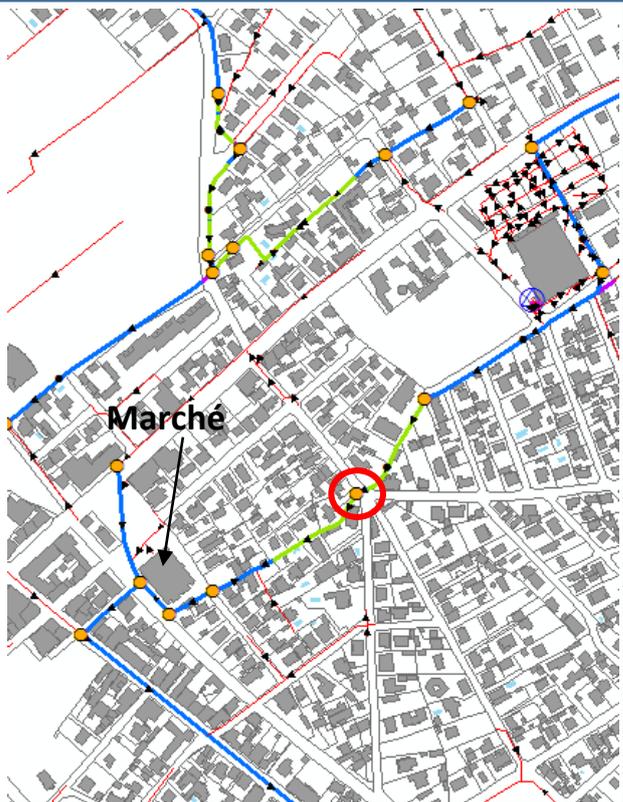
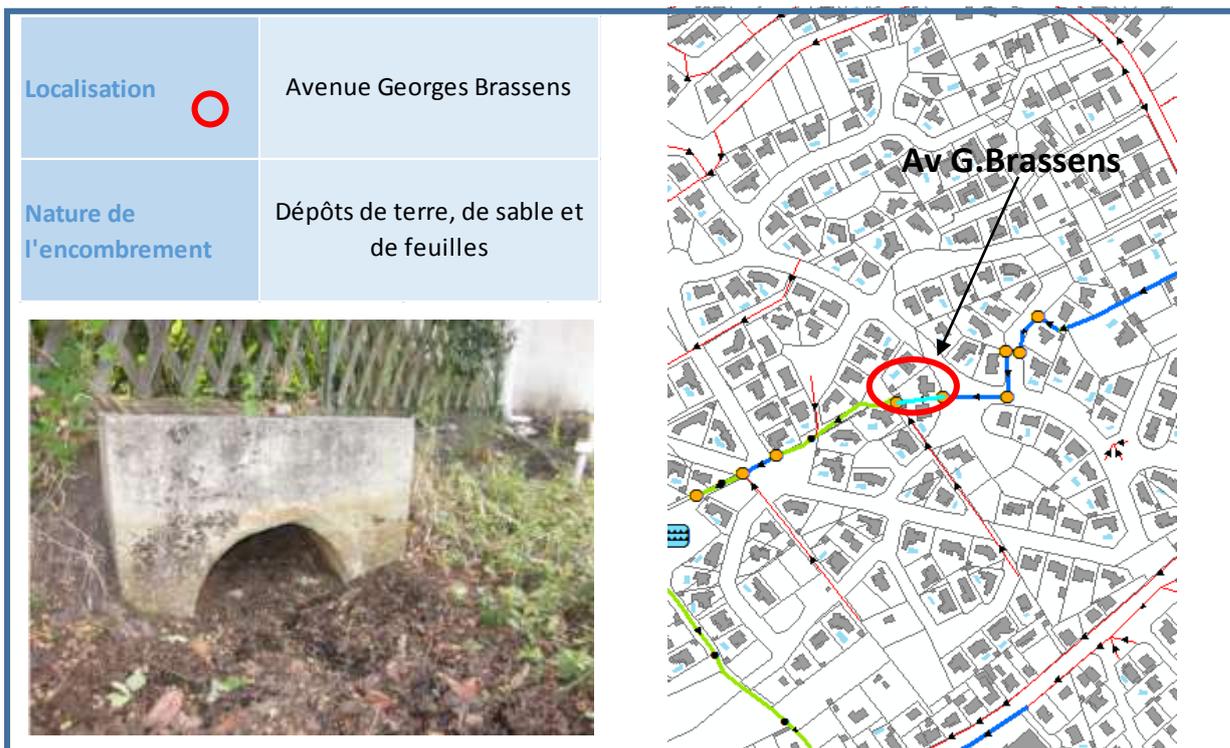
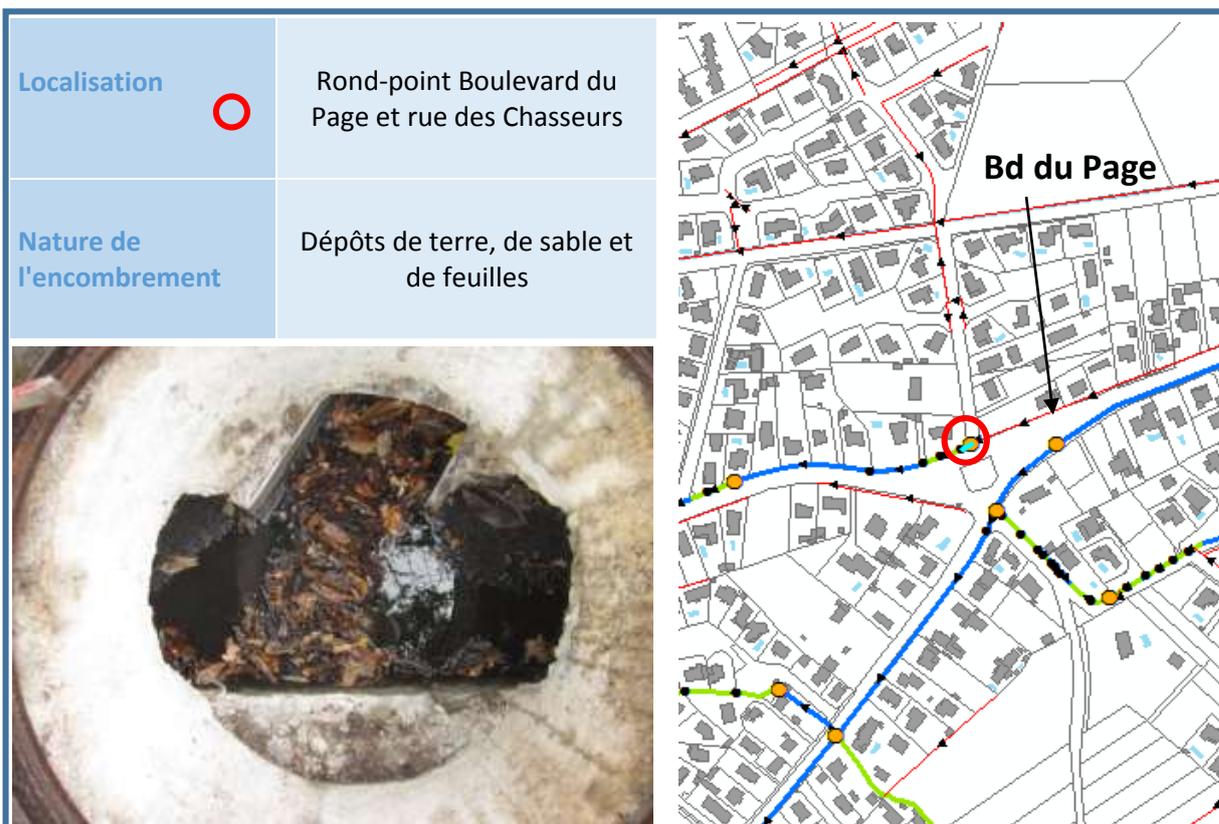
Figure 6-5 : Exemple de canalisations obstruées constatées

<b>Localisation</b>	Intersection entre la rue des Marins, l'avenue du Bois et la rue Carnot
<b>Nature de l'encombrement</b>	Dépôts de terre et de sable

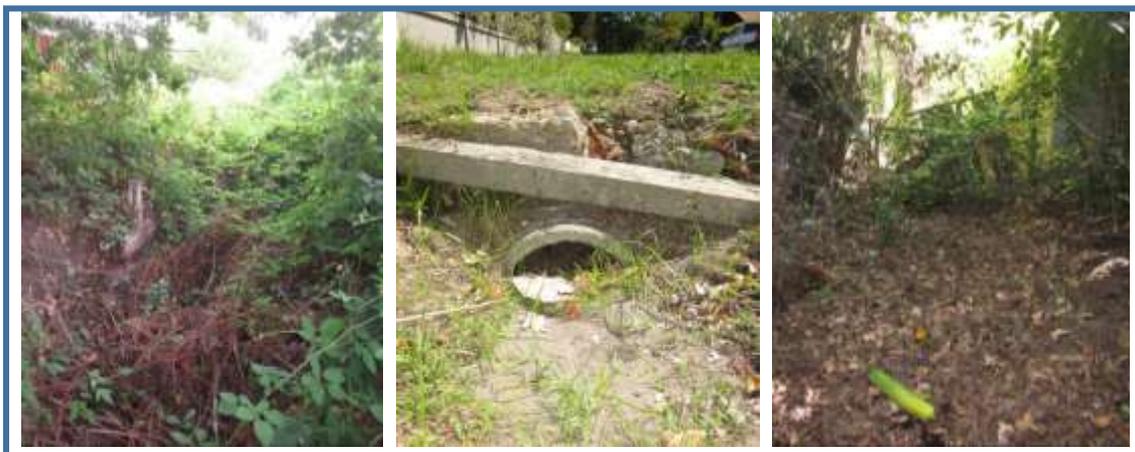
Figure 6-6 : Exemple de fossés observés

- Fauchage
- Accumulation de sable et de terre
- Dépôt de déchets vert
- Accumulation de feuilles

A noter que de nombreuses portions de fossé sont, soit busées dans leur totalité, soit sectionnées par des busages multiples qui le plus souvent sont fortement obstrués.

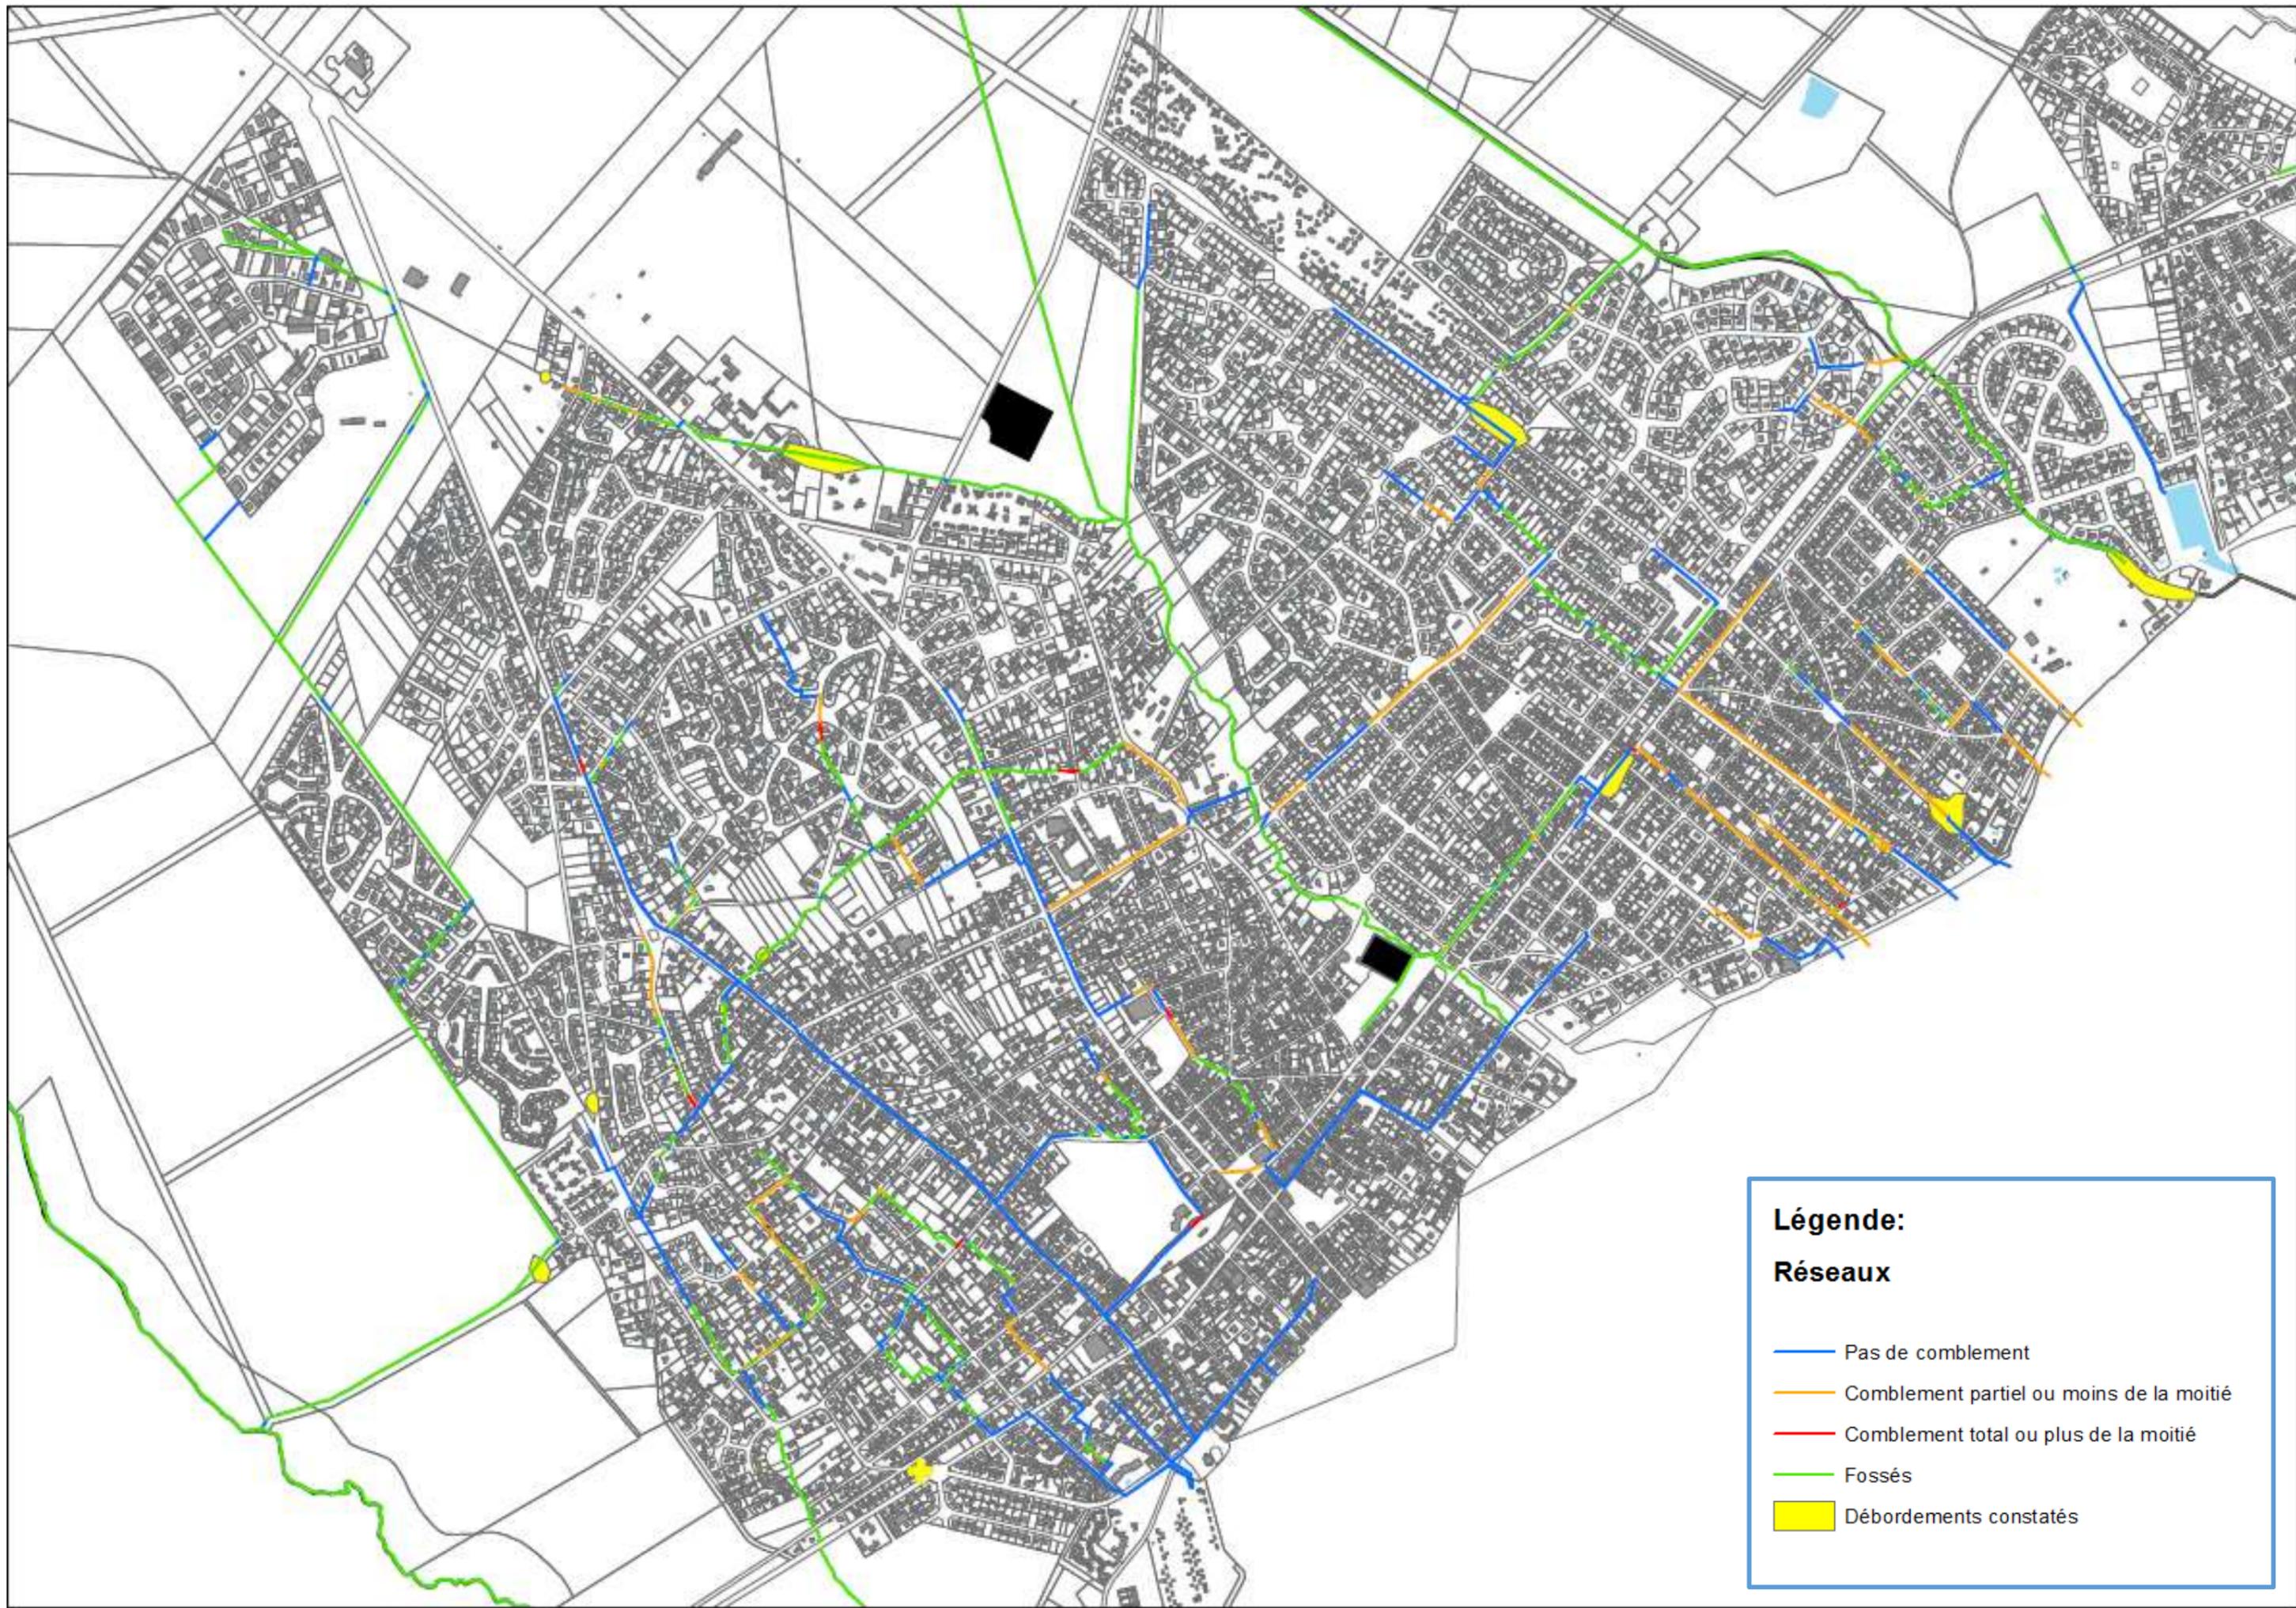
## Annexe 2

### CARTE DES COMBLEMENTS ET DES POINTS NOIRS D'ANDERNOS
