Révision du schéma directeur pluvial de la commune
d'Andernos

**Phase 1b : Analyse de la campagne de mesures et
diagnostic**

Intitulé du projet : Révision des schéma directeurs d'Andernos et Lanton

Intitulé du document : Rapport d'étude phase 1b

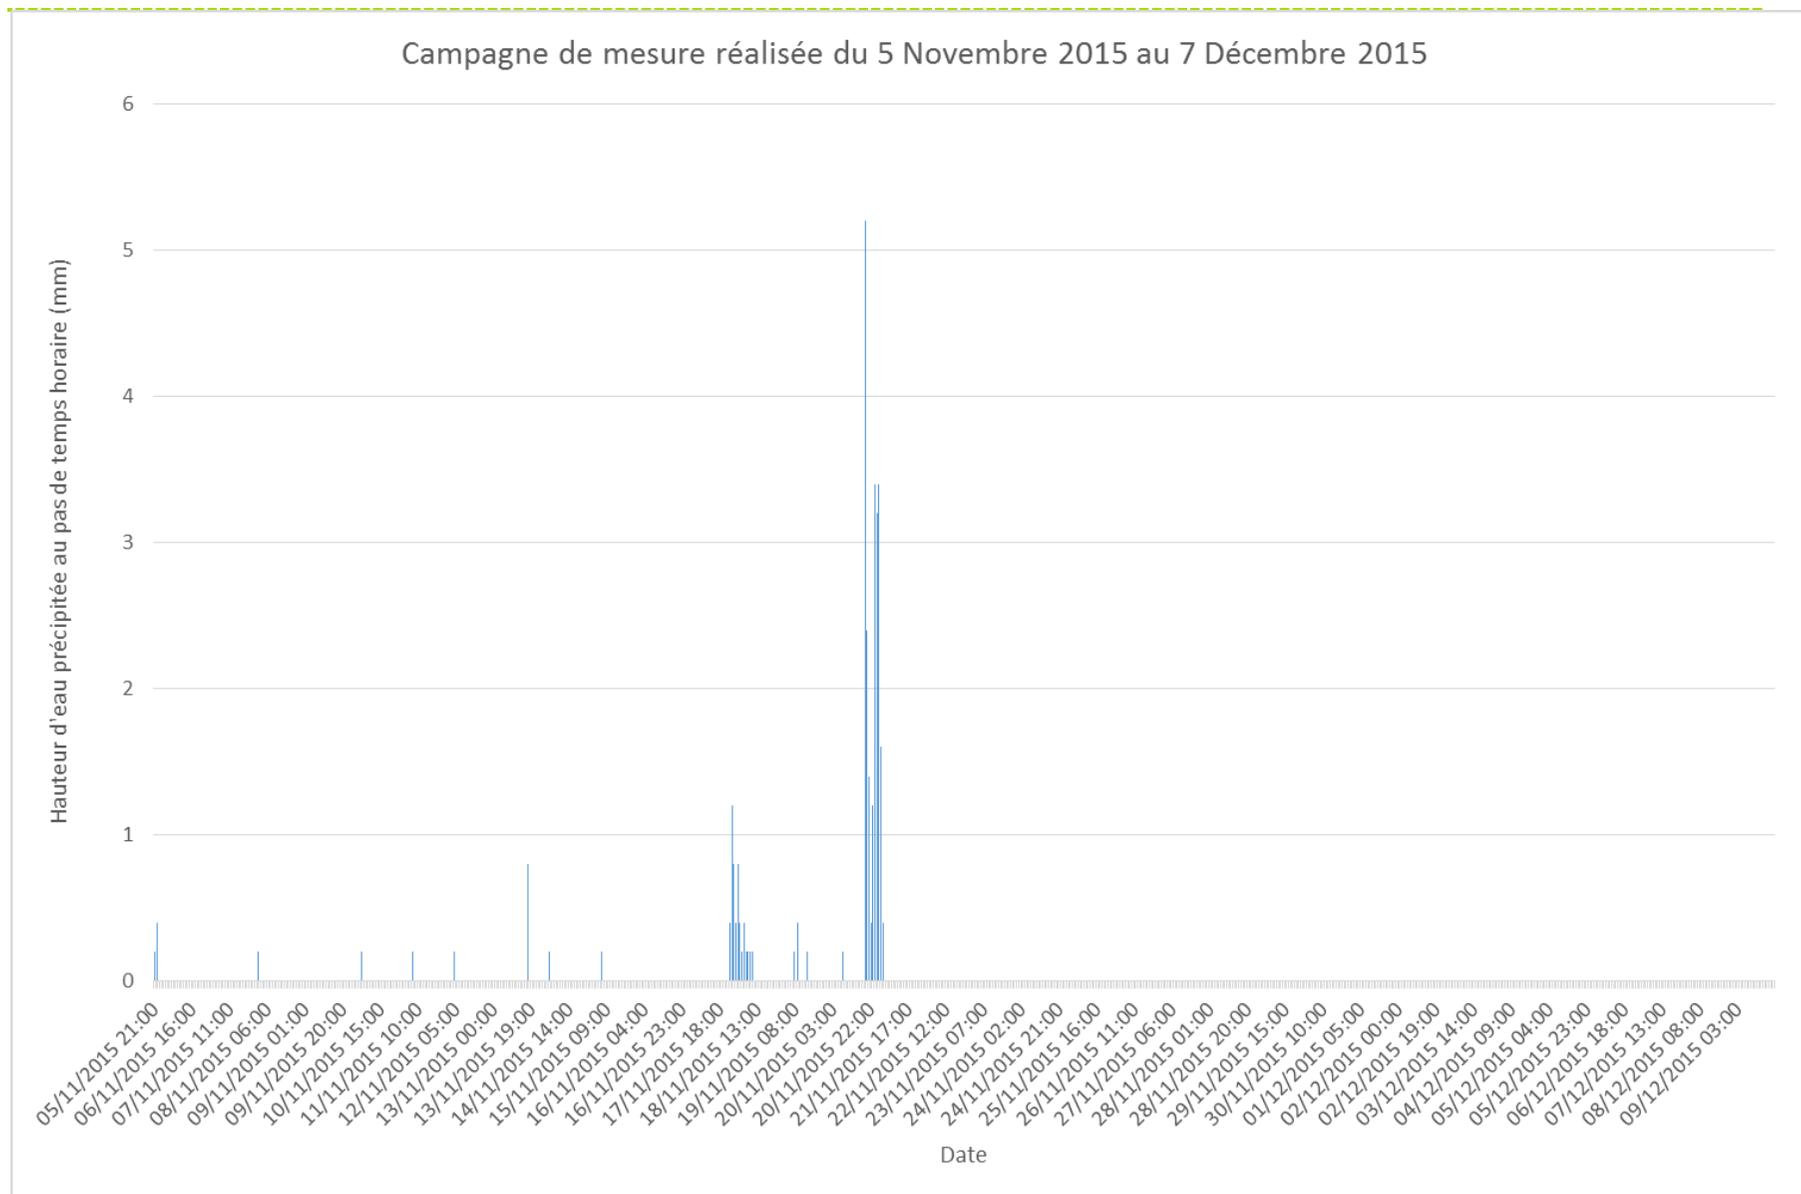
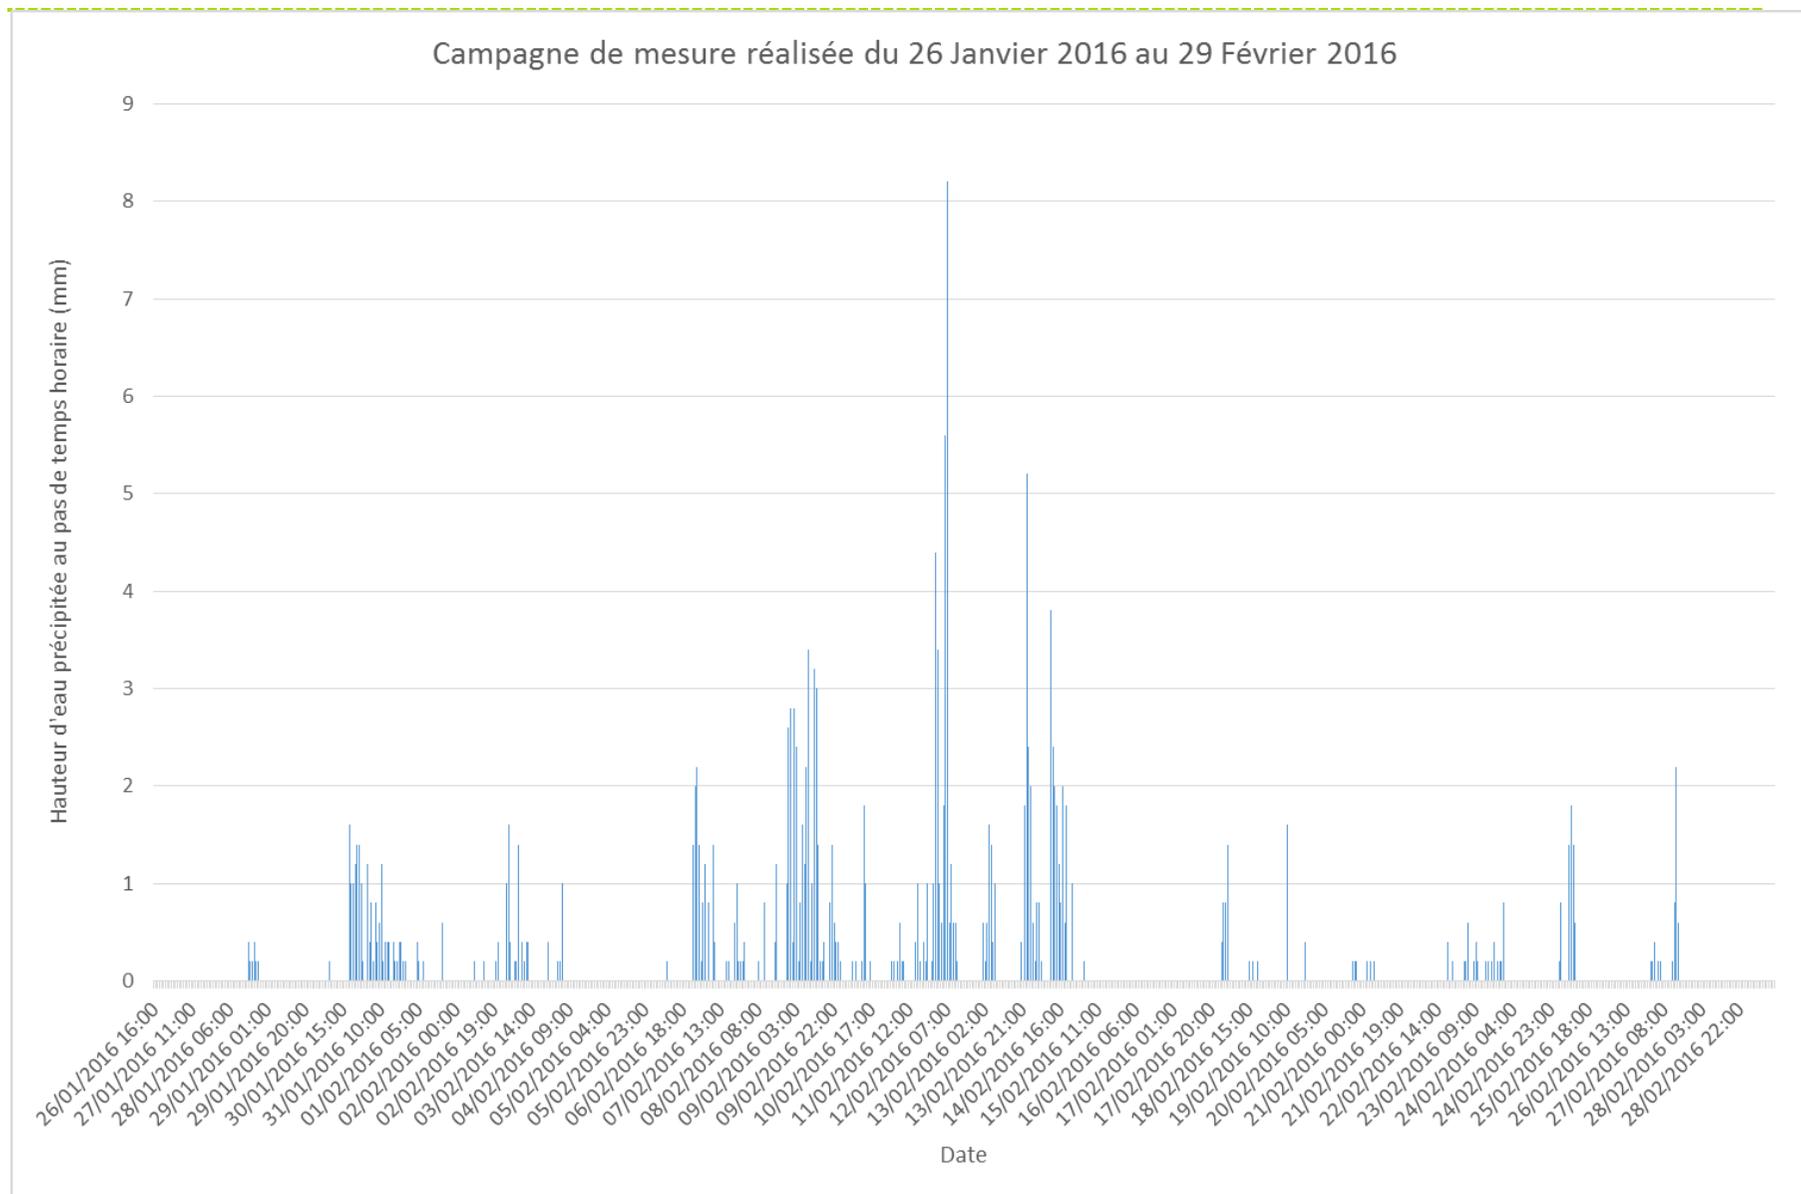
Les courbes issues du pluviographe pour les deux campagnes de mesures sont présentées ci-après.

Elles mettent en évidence que les campagnes se sont déroulées dans des conditions pluviométriques très différentes :

- la hauteur précipitée totale mesurée lors de la première campagne de mesures est de 31,6 mm. L'évènement pluvieux avec la période de retour la plus importante a lieu le 20 Novembre 2015 avec une hauteur précipitée de 22 mm sur une durée de 9 h correspondant à une période de retour trimestrielle ;
- la hauteur précipitée totale mesurée lors de la seconde campagne de mesures est de 181,2 mm. Sur la chronique mesurée, la période de retour la plus importante a lieu le 11 Février 2016 avec une hauteur précipitée de 20.6 mm sur 6 h correspondant à une période de retour semestrielle.

La première campagne a eu lieu lors d'une période relativement sèche et la seconde lors d'une période nettement plus pluvieuse. Les événements pluvieux mesurés restent cependant de faible période de retour.

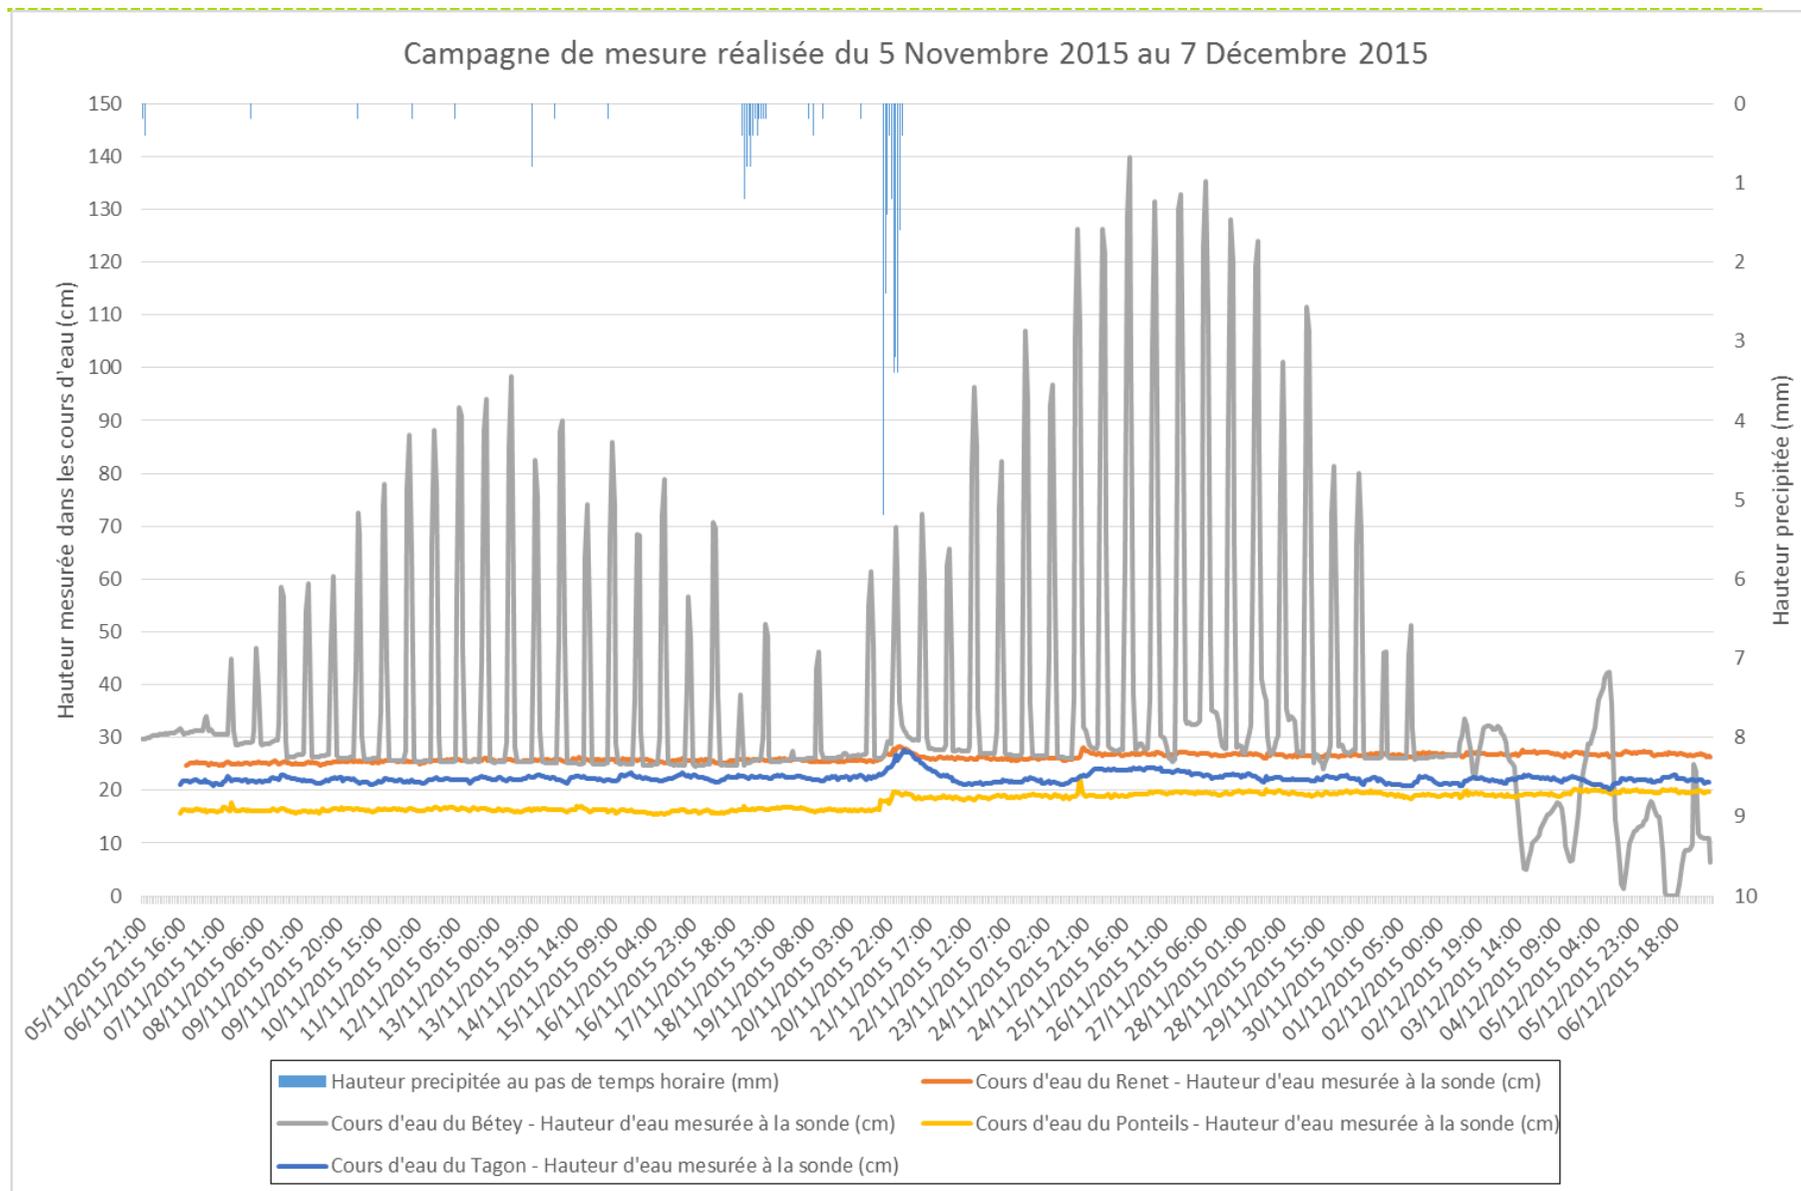
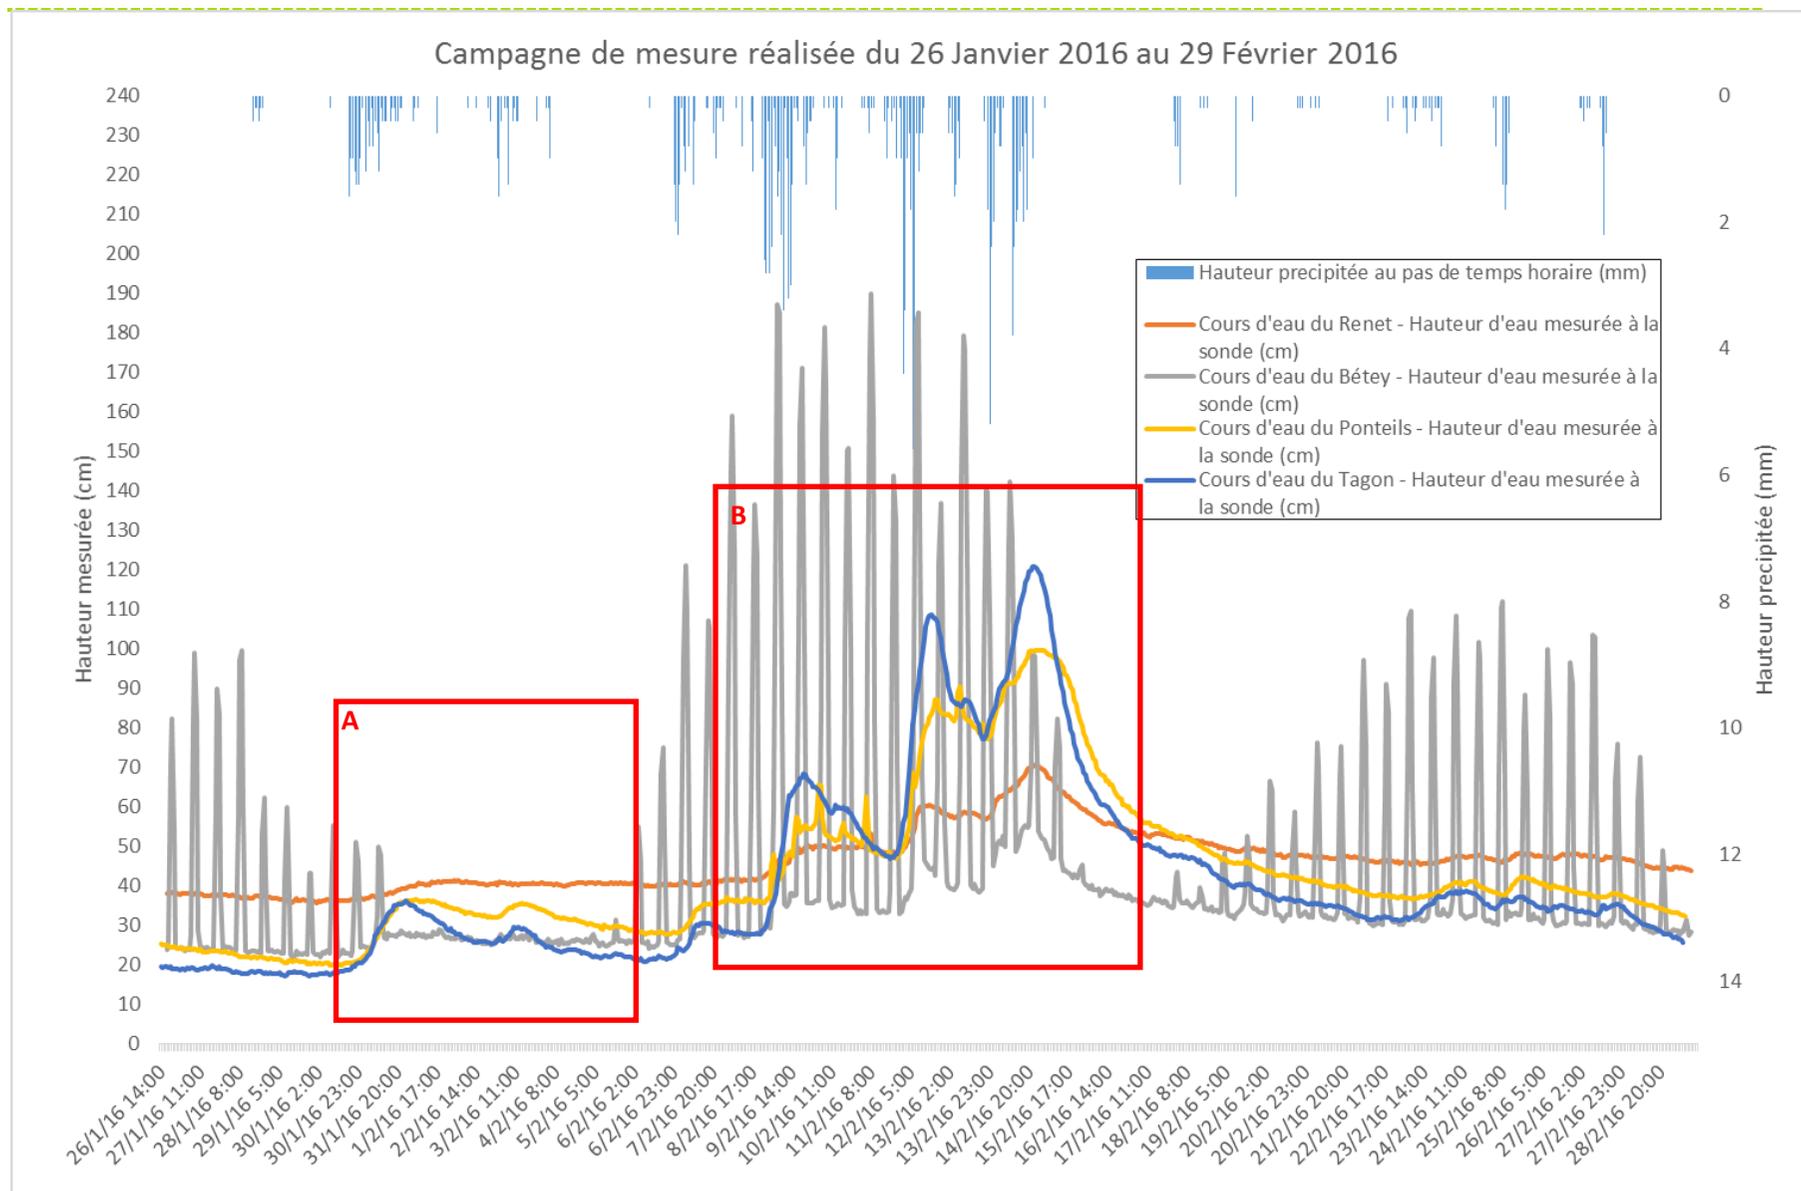
Les graphiques ci-dessous présentent les résultats bruts issus des stations de mesures au niveau des quatre cours d'eau pour les deux campagnes de mesures.

Leur analyse permet de mettre en évidence les points suivants :

- sur les deux graphiques, les hauteurs d'eau mesurées sur le ruisseau du Bétey présentent des variations importantes. Ces dernières sont imputables à l'influence des marées exerçant une remontée du niveau des eaux. Cette influence n'est pas présente sur les autres cours d'eau ;

- durant la première campagne de mesures, les cours d'eau réagissent peu à l'événement pluvieux du 20 Novembre 2015. Cette absence de réaction s'explique par le fait qu'une grande partie des eaux précipitées est infiltrée dans le sol et va recharger la nappe ;

- durant la seconde campagne de mesures, on distingue deux périodes pendant lesquelles les cours réagissent de façon très différentes aux événements pluvieux :

- En **A**, les cours d'eau montrent des réactions très lentes aux événements pluvieux : les montées et les courbes de tarissement des hydrogrammes sont peu prononcées. On note en particulier sur le Bétey et le Renet que les courbes de tarissement sont quasiment inexistantes. L'aspect de ces courbes s'explique par le fait que les précipitations de fin janvier 2016 ont principalement été infiltrées dans le sol, contribuant au rechargement de la nappe. Le phénomène de ruissellement est alors peu significatif.

- En **B**, les cours d'eau réagissent de façon beaucoup plus rapide aux événements pluvieux entraînant des augmentations importantes des hauteurs d'eau mesurées dans les cours d'eau.

L'ensemble des deux campagnes de mesures a ainsi pu démontrer l'influence de la nappe sur les ruissellements produits. Lorsque cette dernière est basse, les précipitations sont principalement infiltrées dans le sol (cas de la première campagne). A contrario, lorsque cette dernière est haute, les ruissellements sont plus importants (cas de la seconde campagne).

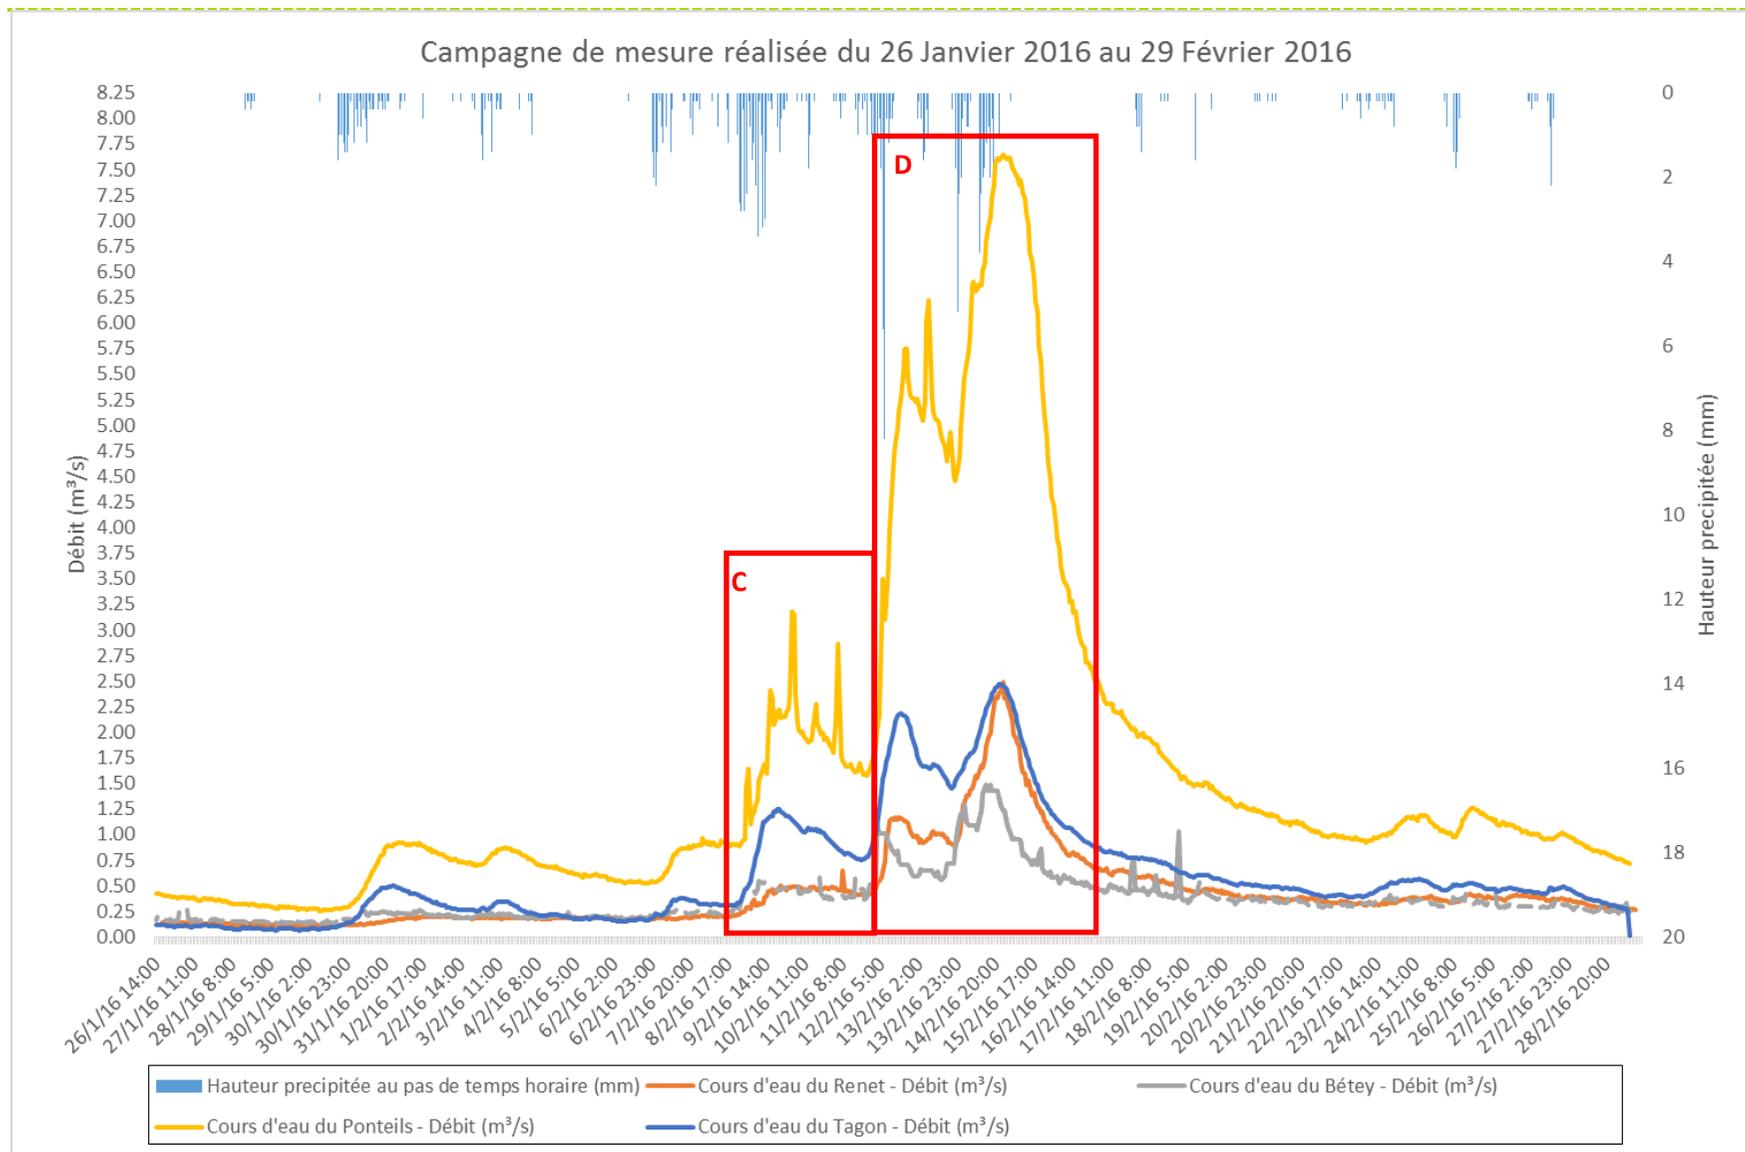
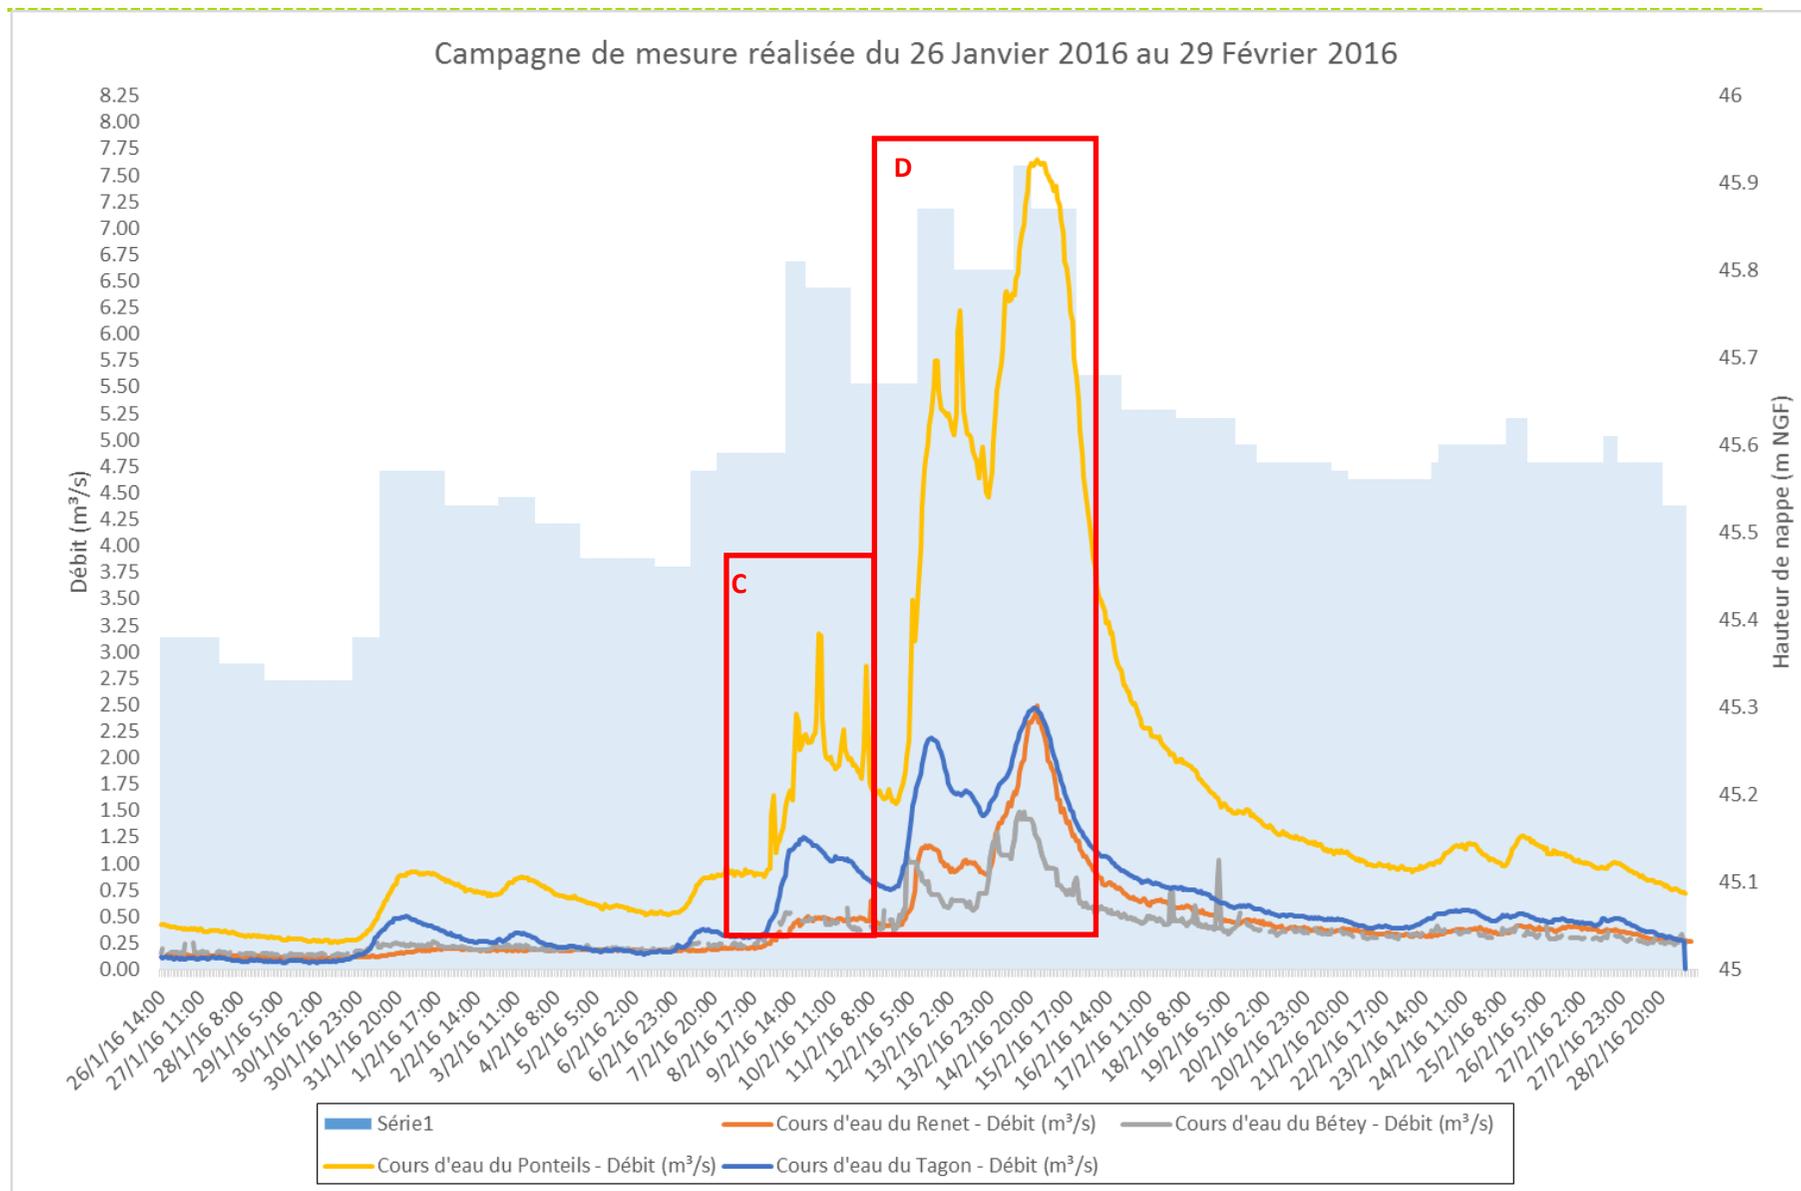
Les résultats sont présentés sur le graphe ci-dessous, dans un premier temps en corrélation avec la pluviométrie et dans un second temps en corrélation avec les hauteurs de nappes mesurées au piézomètre de Blagon.

L'analyse des graphiques permet de mettre en évidence des différences de réponse des bassins versants à une même pluie (cette dernière étant considérée comme homogène sur les bassins versants) et suivant les états de la nappe.

Dans la zone **C**, il peut être mis en évidence une réponse relativement lente des cours d'eau du Renet et du Bétey sans véritable courbe de tarissement tandis que le Tagon et le Pontails présentent une réponse nettement plus rapide avec des courbes de tarissement plus marquées. Ces évolutions ont lieu dans un contexte de variations de hauteur de la nappe, cette dernière étant proche de son niveau le plus haut au début de l'événement avant de s'abaisser d'une vingtaine de centimètres. Des variations temporelles et spatiales de la hauteur de nappe peuvent expliquer des différences de réaction entre Tagon et Pontails d'une part et Renet et Bétey d'autre part.

Dans la zone **D**, l'ensemble des bassins versants réagit rapidement aux événements pluvieux. On note que cette réaction rapide s'effectue alors que la nappe est haute au niveau du piézomètre de Blagon.

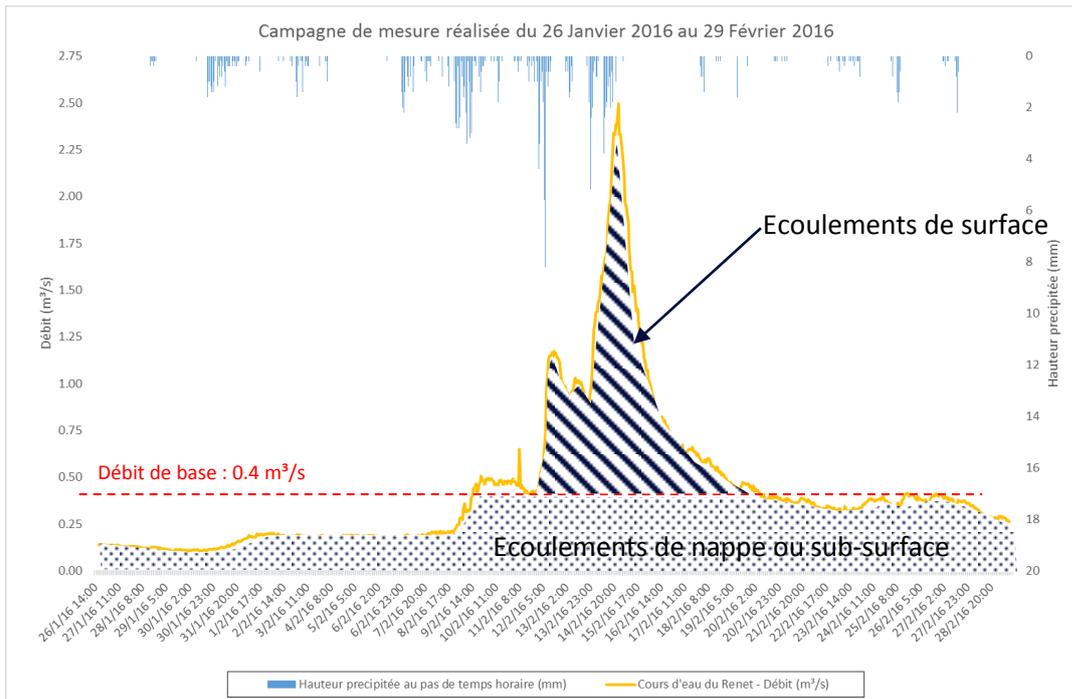
Une analyse de ces hydrogrammes peut être effectuée afin de comprendre les mécanismes du ruissellement et établir les caractéristiques des bassins versants. Cette analyse repose sur l'hypothèse que les hydrogrammes produits sont la synthèse de deux composantes :

- un débit de base constitué par les écoulements de nappe ;
- un débit dit d'écoulements de surface imputable au ruissellement ;

Ce principe est explicité sur la figure ci-dessous.

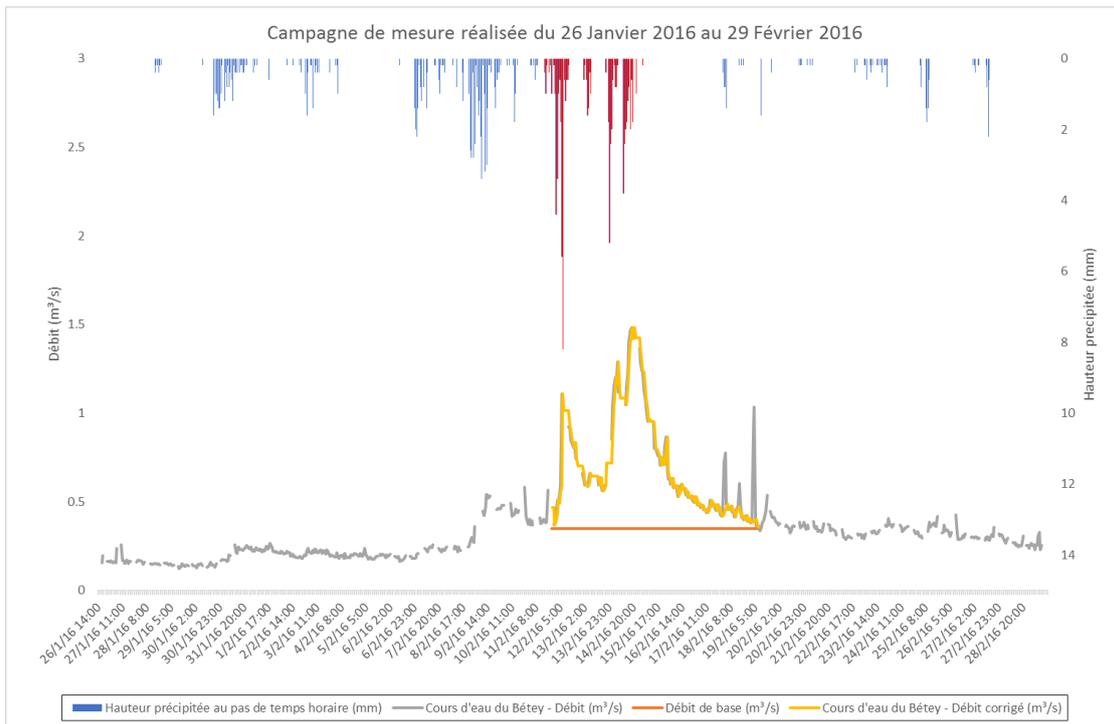
On détaille ci-dessous l'analyse réalisée pour le cours d'eau du Bétey :

- l'événement pluvieux considéré démarre le 11 Février 2016 à 15h00 et se termine le 15 Février 2016 à 4h00 soit une durée de 84 heures (en rouge sur le graphique ci-dessous);

- la hauteur précipitée lors de l'événement pluvieux est de 84 mm ;
- le barycentre de l'événement est le 13 Février 2016 à 8h30 ;
- le bassin versant collecté étant de 1 000 ha ; le volume de pluie brut précipité est estimé à 704 000 m³ ;

- L'hydrogramme correspondant à la pluie sélectionnée (en jaune sur le graphique ci-dessous) débute le 11 Février 2016 à 21h00 et se termine le 19 Février 2016 à 7h00 soit une durée de 179 heures ;

- le barycentre de l'hydrogramme est le 14 février 2016 à 22h00 ;
- le débit de base est estimé à 0.35 m³/s (en orange sur le graphique ci-dessous) ;
- le volume total de l'hydrogramme est de 454 000 m³ dont 226 000 sont attribuables au débit de base ;

- le volume imputable au ruissellement (volume total – volume de base) est de 228 000 m³
- **le coefficient de ruissellement** exprimant le rapport entre la lame d'eau ruisselée et la lame d'eau précipitée est de 0.32. Ce dernier est considéré constant sur la totalité de l'événement pluvieux.

- **le lag-time ou temps de réponse du bassin versant** est une grandeur mesurée entre le centroïde de l'événement pluvieux et celui de l'hydrogramme. Il est de 42,5 heures.

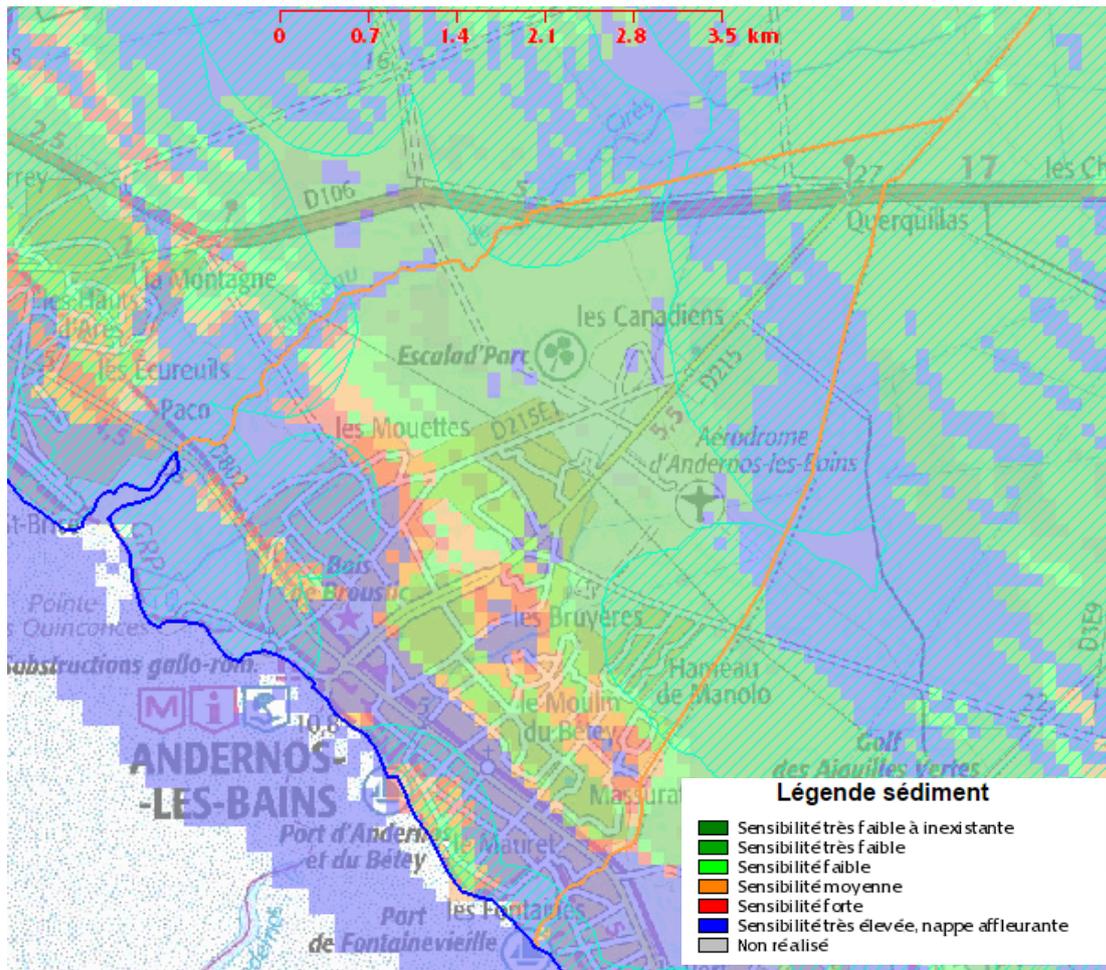
Figure 1 : carte du risque de remontée de nappe du BRGM

La carte du BRGM classe la moitié la zone en bordure du bassin en zone de nappe affleurante. Une zone à risque apparaît également dans le secteur Nord-Est de la commune.

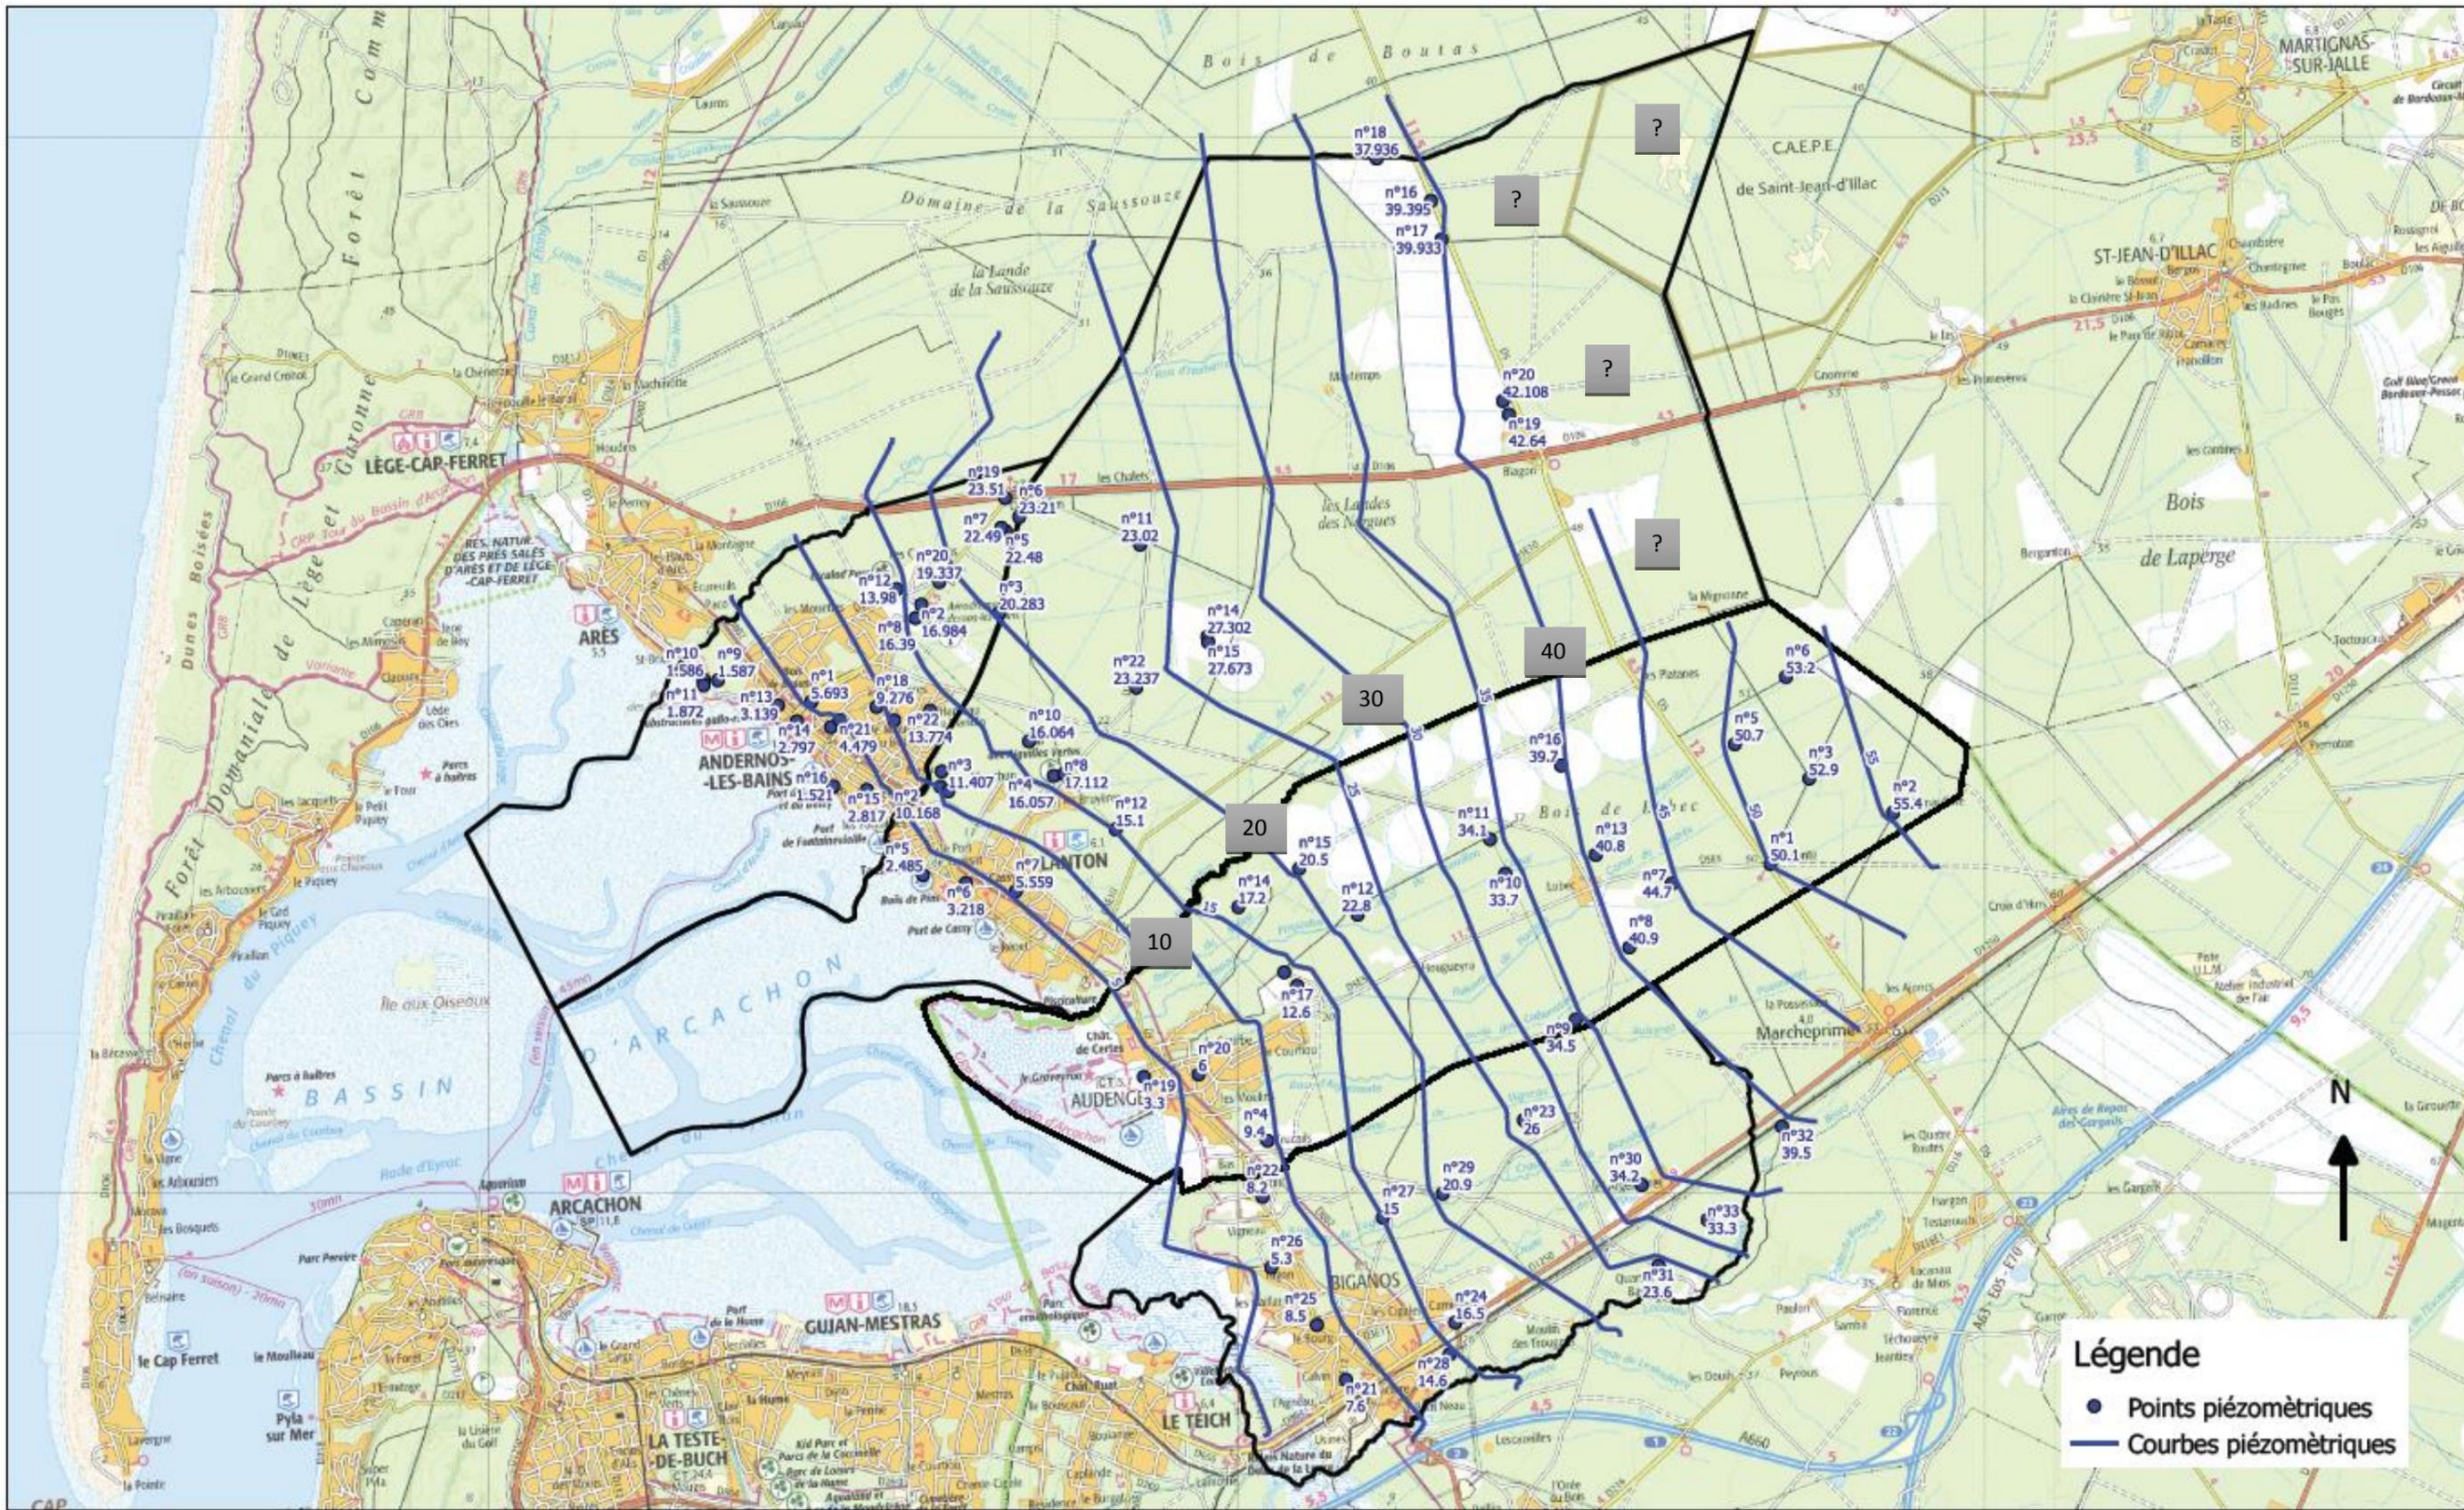
Carte piézométrique

La nappe s'écoule en direction du bassin d'Arcachon, du Nord-Est vers le Sud-Ouest.

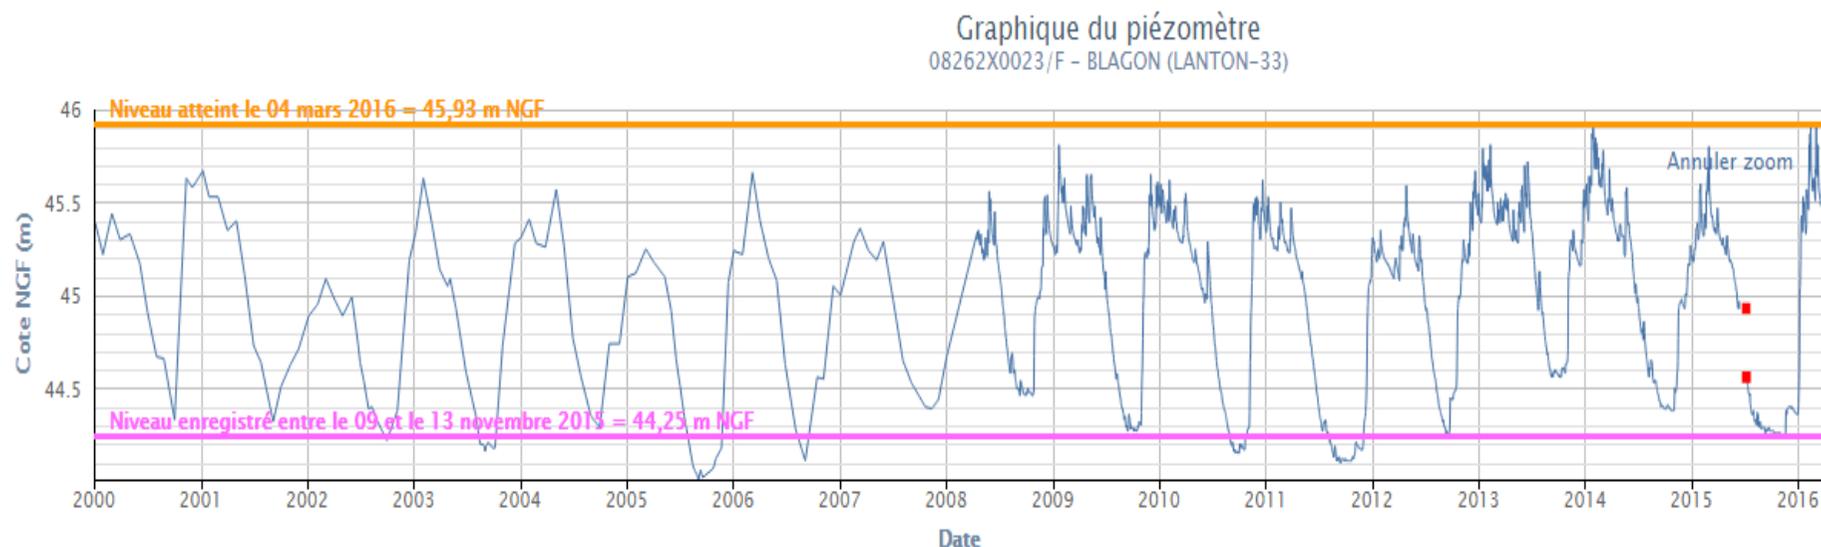
Figure 2 : Niveau de la nappe en m NGF enregistré depuis le 01/01/2000 sur l'ouvrage de suivi de Blagon (Lanton)

Les données disponibles depuis 2000 permettent de constater que le niveau des plus hautes eaux a été atteint en mars 2016, période à laquelle le niveau de nappe se situe à 45,93 m NGF.

A ce même puits, au moment de nos relevés piézométriques (du 9 au 13 novembre 2015), le niveau enregistré était de 44,25 m NGF, soit un niveau de 1,68 m plus bas qu'au moment des plus hautes eaux de mars 2016.
