Révision du schéma directeur pluvial de la commune
d'Andernos

**Phase 1b : Analyse de la campagne de mesures et
diagnostic**

Intitulé du projet : Révision des schéma directeurs d'Andernos et Lanton

Intitulé du document : Rapport d'étude phase 1b

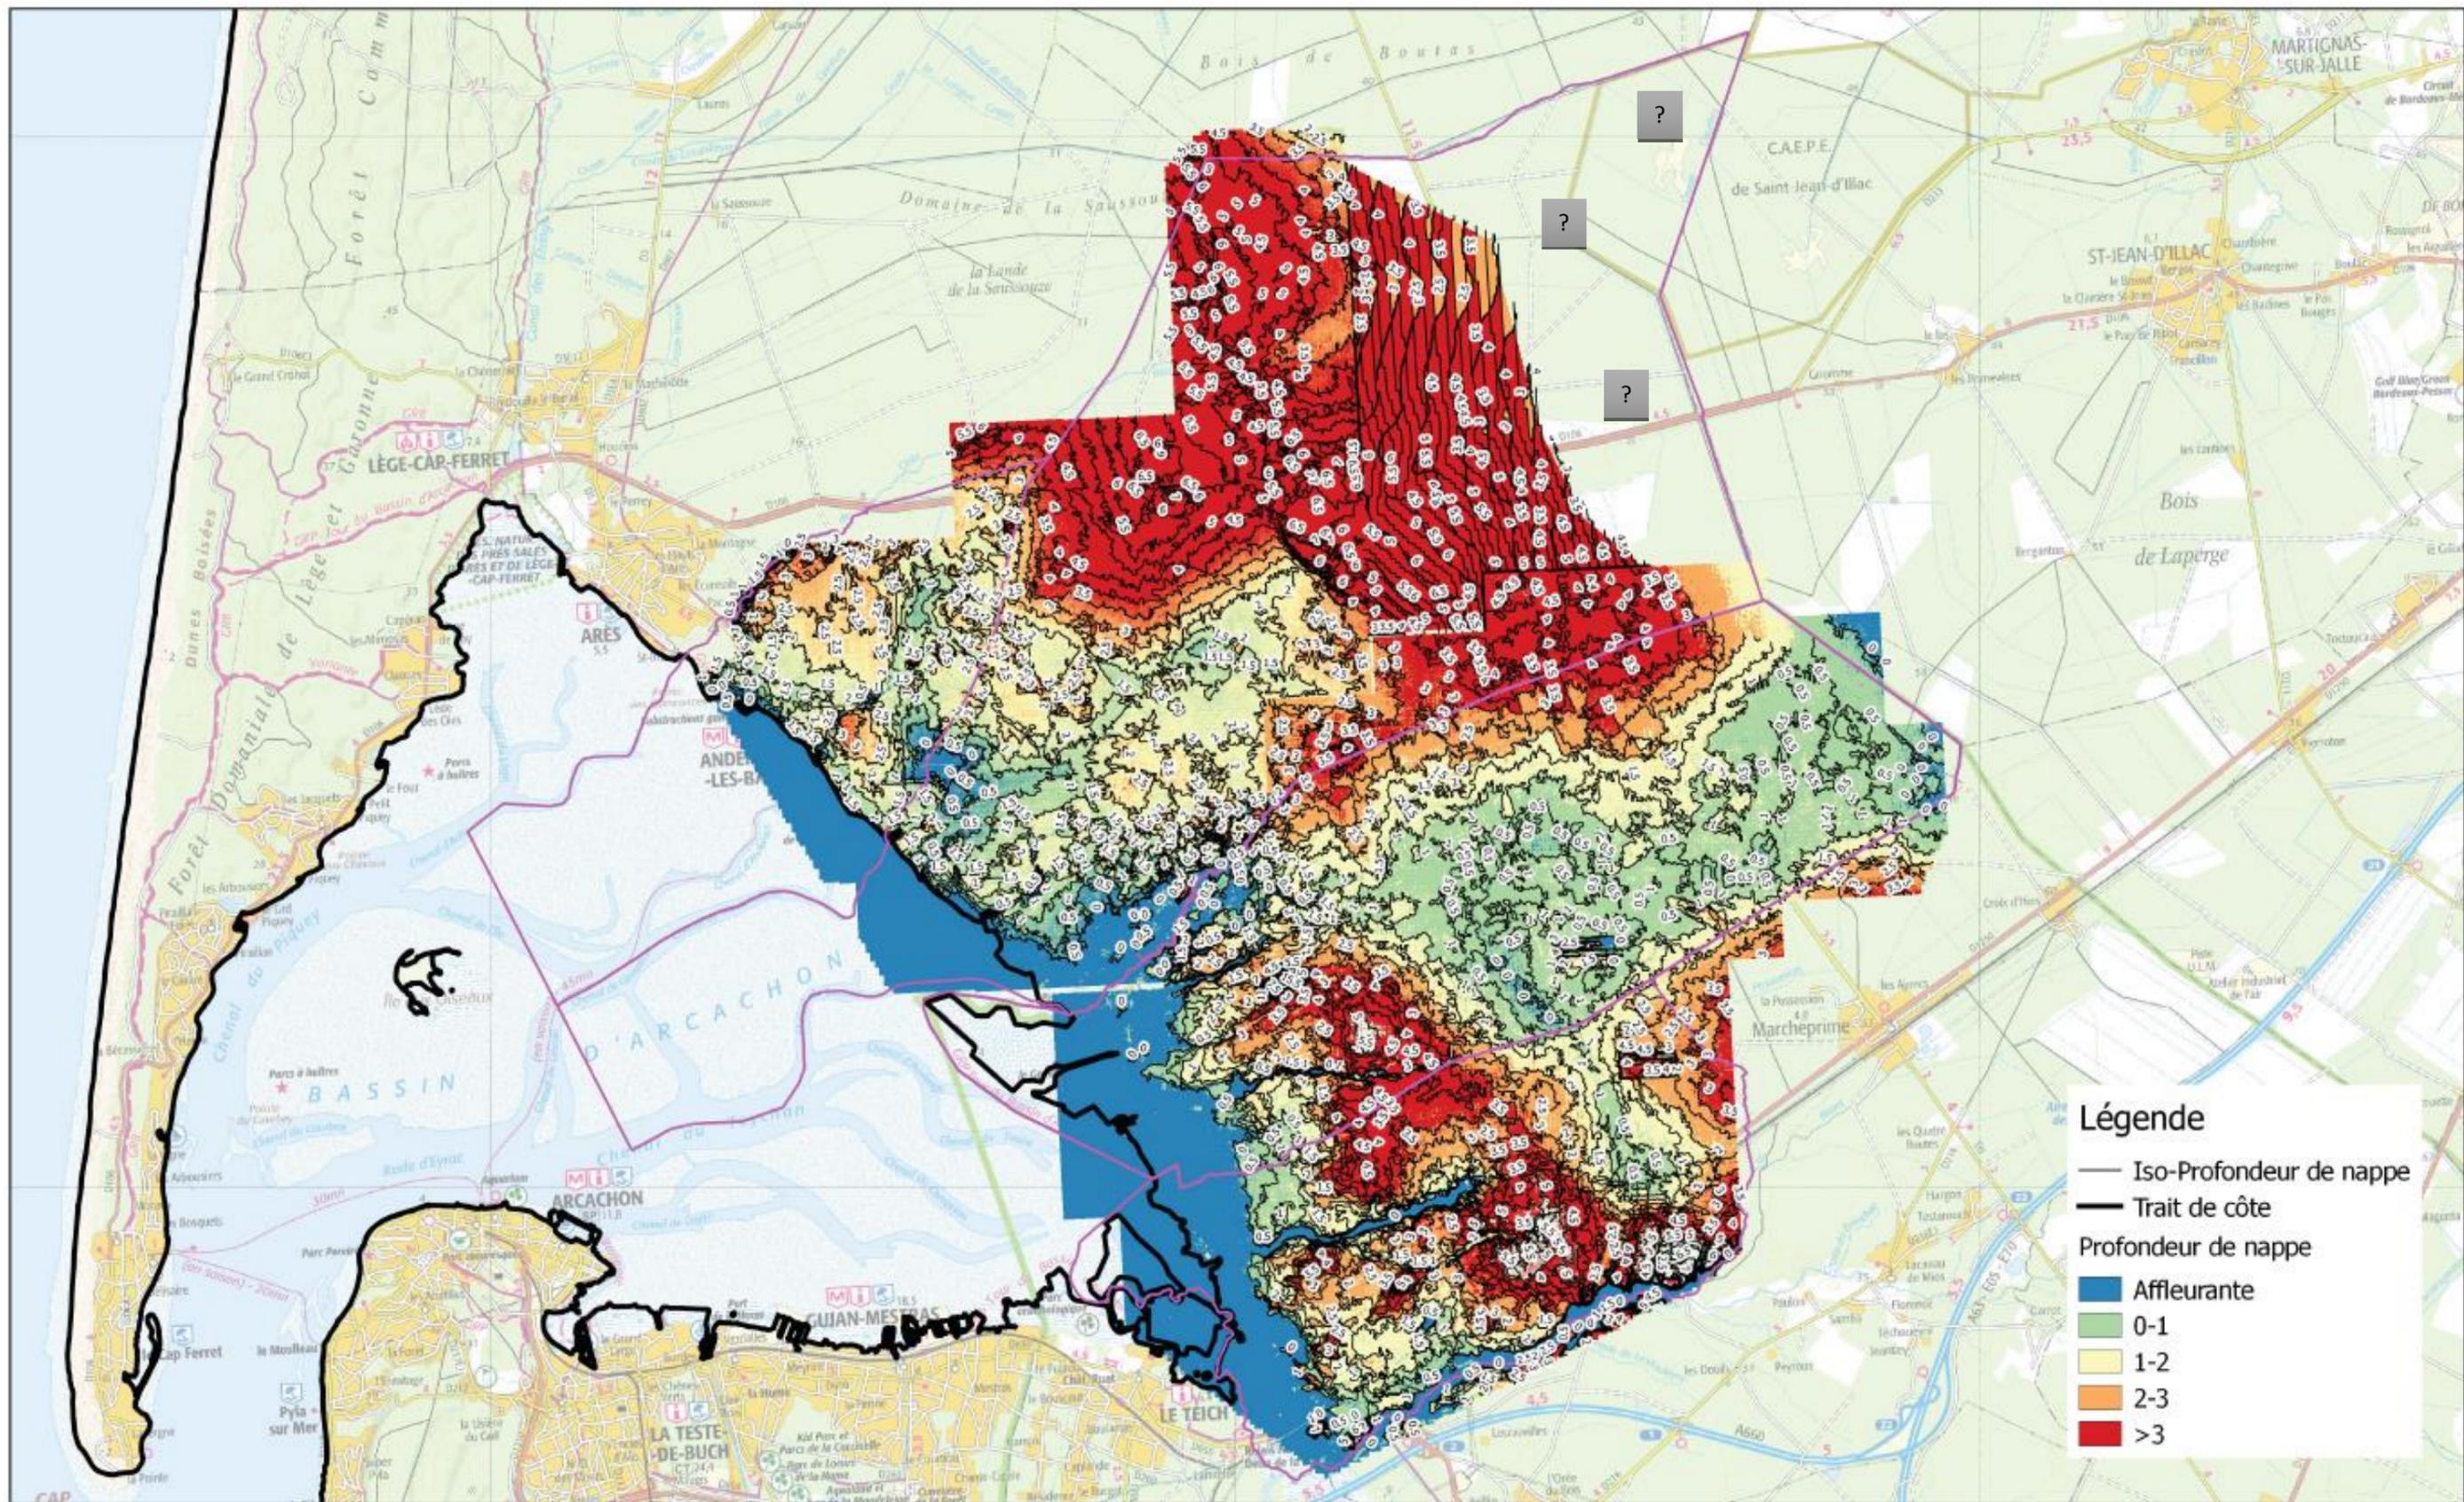
Carte des affleurements

La carte ci-dessous représente la projection des isopièzes en période de plus hautes eaux d'après les données collectées et les données MNT fournies. A partir de ces données, on peut distinguer 3 types de zones différentes :

- Secteurs en bleu : la nappe devrait être affleurante en hautes eaux ;
- Les zones vertes, correspondent aux secteurs identifiés comme étant a priori sensible à la remontée de nappe (profondeur estimée < 1,00 m) ;
- Les zones en jaune/orange/rouge, qui correspondent à des secteurs a priori non sensibles au risque de remontée de la nappe, ou à des secteurs sans données.

Nota : des zones sont sans données (ou bien sans données exploitable) et sont indiquées par des points d'interrogation

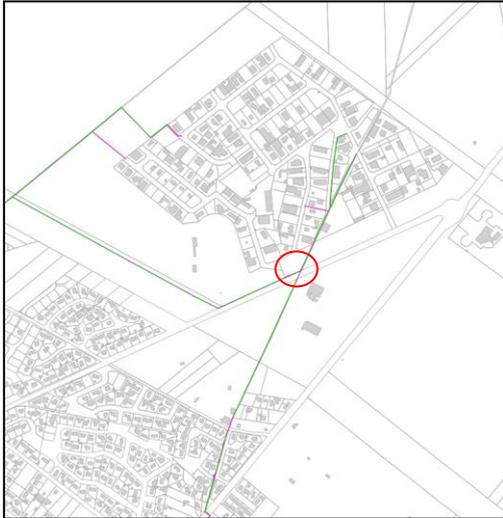
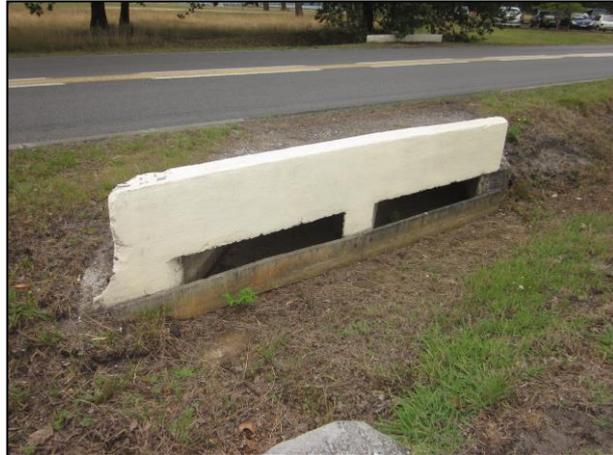
Réseau modelisé

Nota : une dérivation a été mise en place sur le ruisseau du Bétey en amont de la zone urbanisée (voir localisation ci-dessous). Celle-ci a pour objectif de renvoyer une partie des eaux du bassin versant du Bétey vers le ruisseau de Cirès. Cette dérivation ayant été mise en place postérieurement aux événements de Janvier 2014, elle n'a pas été prise en compte dans la modélisation et ce afin de pouvoir rendre compte au mieux des dysfonctionnements ayant eu lieu les 28 et 29 janvier 2014.

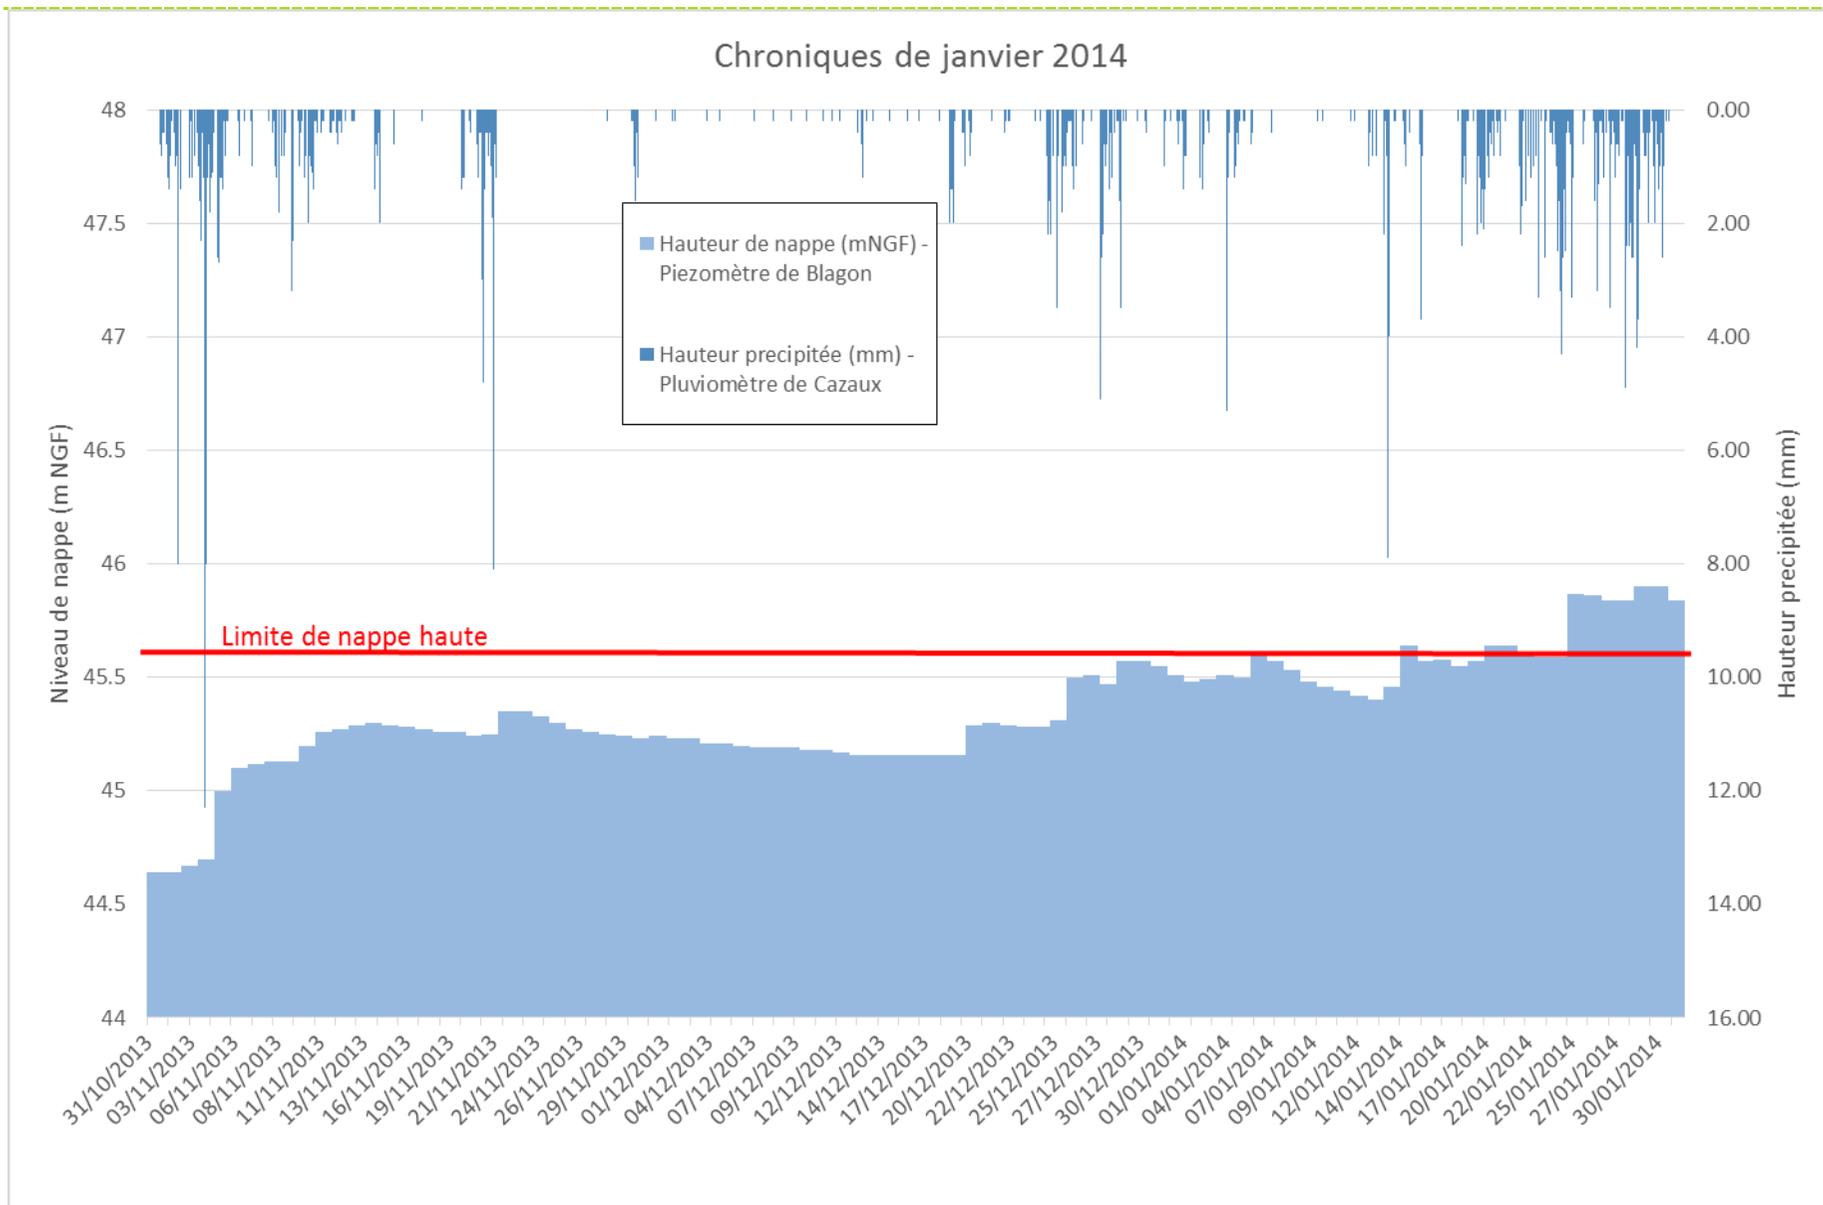
Le report de cette limite de 46.6 mNGF sur la chronique piézométrique de janvier 2014 (voir graphe ci-dessous) permet de mettre en évidence que ce niveau est atteint 2 jours avant les événements pluvieux du 28 et 29 janvier reportés comme ayant causé des dysfonctionnements.

Les sols ont donc été saturés bien avant la pluie ayant entraîné des dysfonctionnements. Cette saturation a pu augmenter le phénomène de ruissellement caractérisé lors de la campagne de mesures. Il est difficile, dans le cadre de la présente étude de définir cette augmentation et seule une campagne de mesures sur le long terme permettrait de caractériser l'évolution du coefficient de ruissellement en fonction des types de pluies rencontrées et du niveau de la nappe.

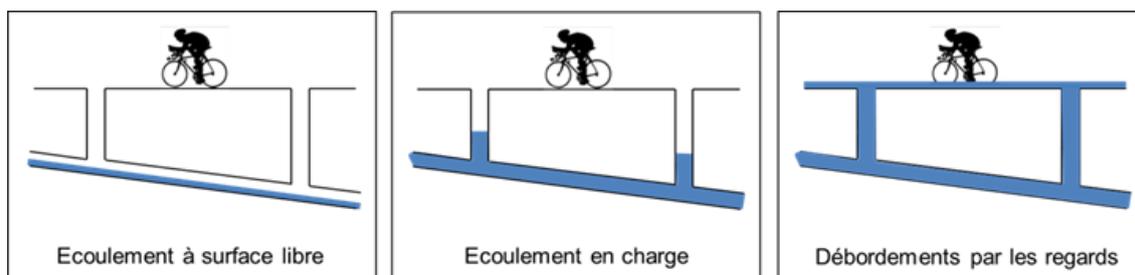
On distingue, pour chaque collecteur, son fonctionnement en charge où à surface libre et pour chaque regard, les volumes débordés. Le principe est illustré sur le schéma ci-dessous :
