Révision Schémas Directeurs Pluviaux

Commune d'Audenge

PHASE 1B - DIAGNOSTIC

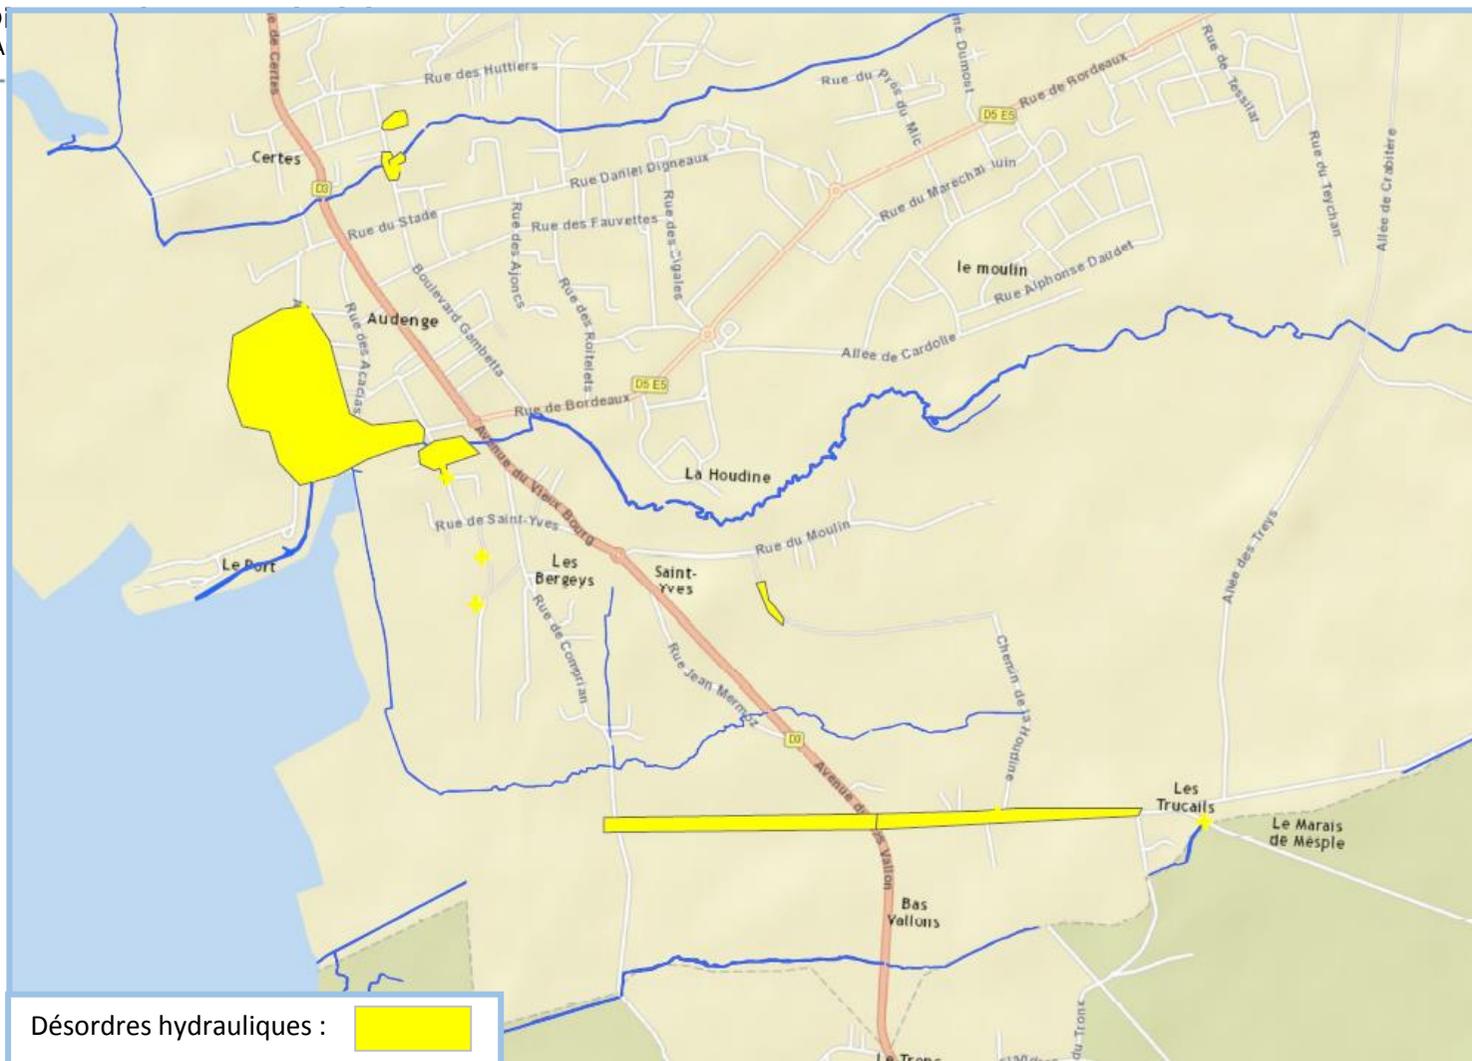
Figure 2-1 : Localisation des dysfonctionnements observés sur le système pluvial d'Audenge

Le SIBA a également transmis dans les données d'entrées de l'étude une couche SIG répertoriant la majorité des désordres hydrauliques rencontrés sur le territoire communal. Une carte de ces points est présentée ci-dessous.

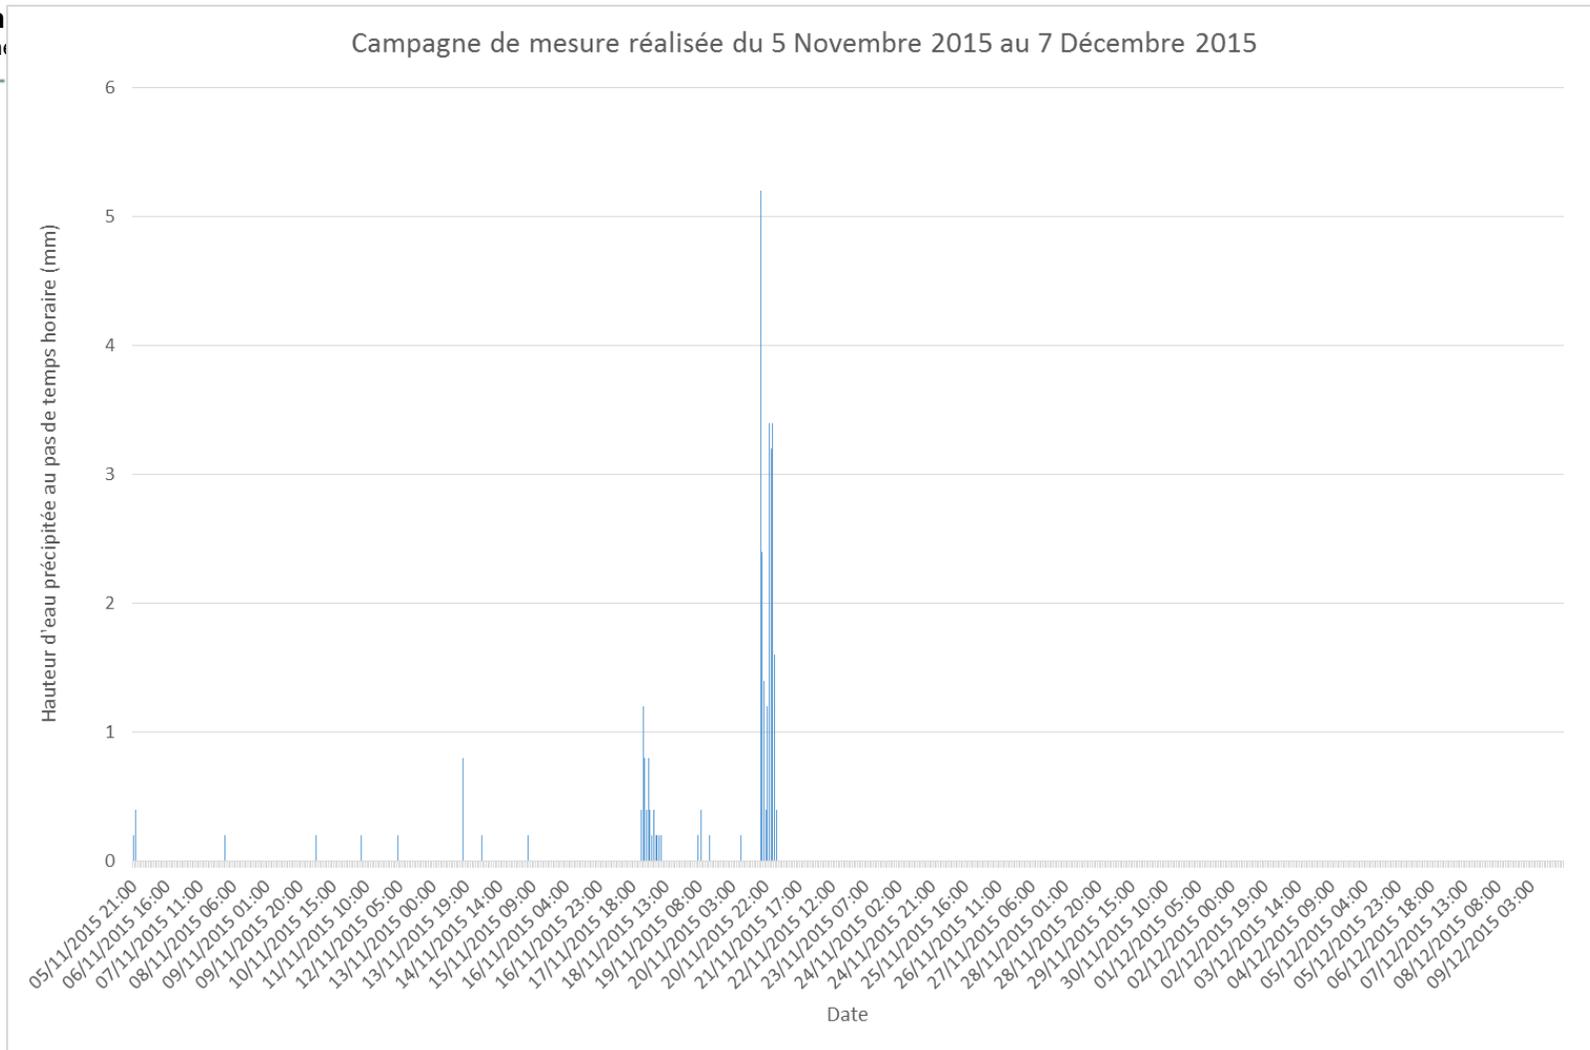
Figure 3-1 : Campagne de mesure pluviométrique du 5/11/15 au 7/12/15

Elles mettent en évidence que les campagnes se sont déroulées dans des conditions pluviométriques très différentes :

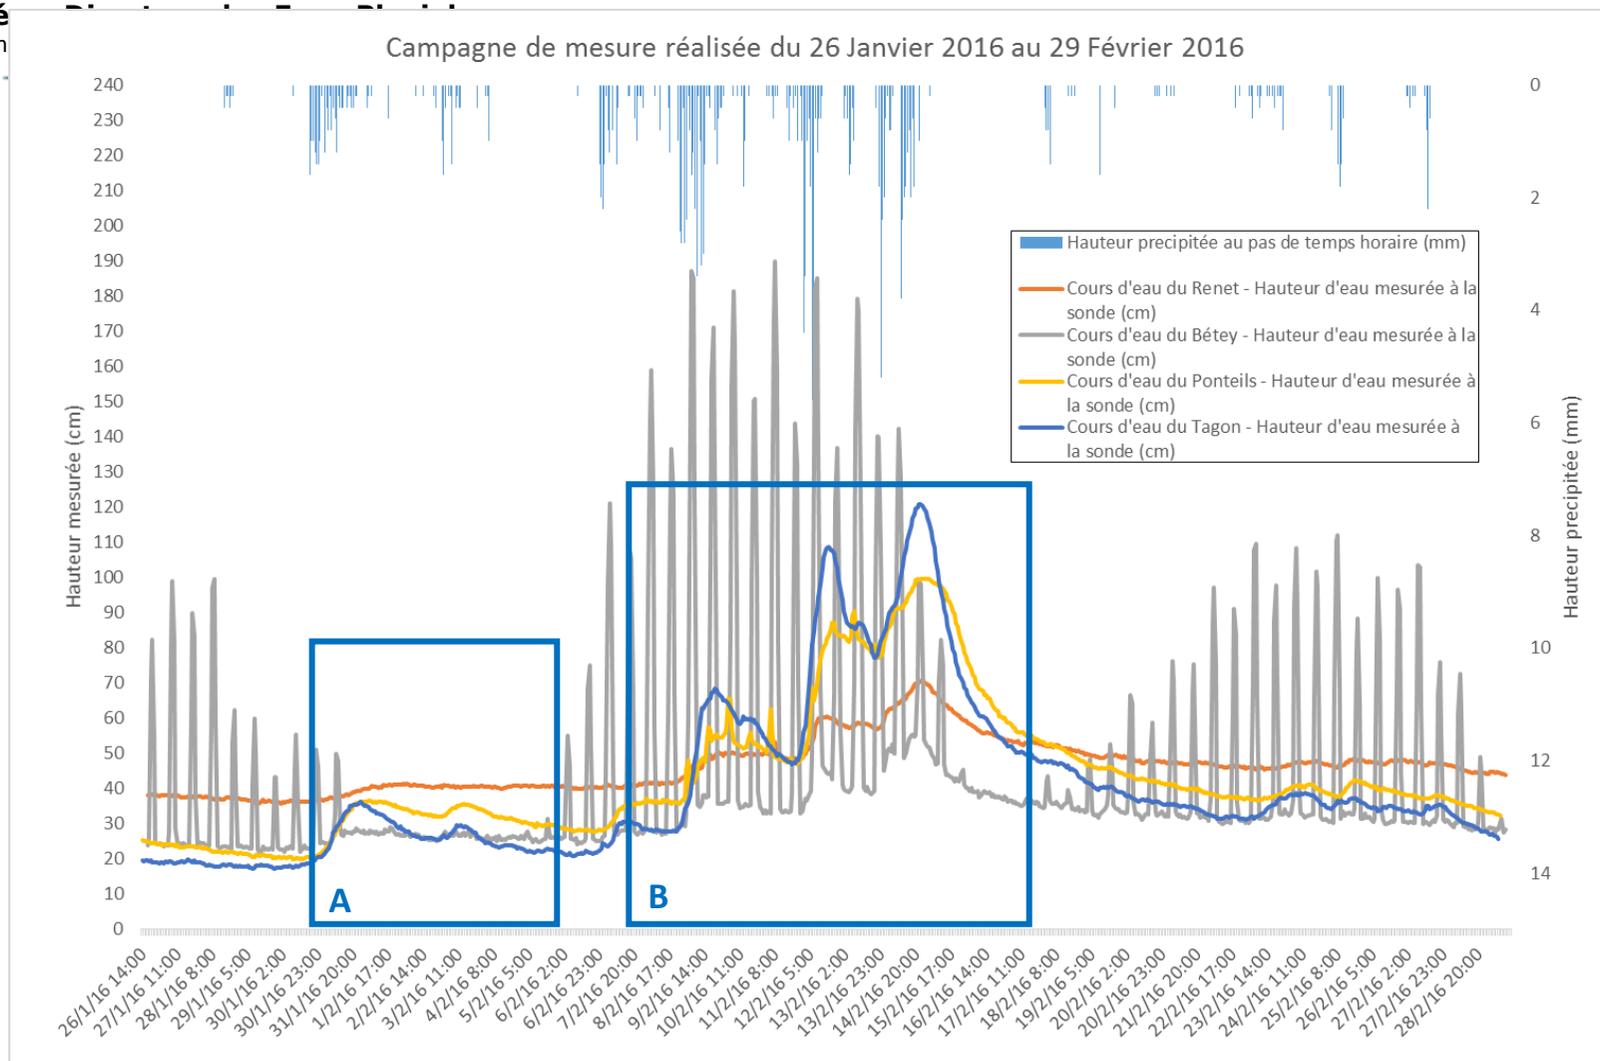
Figure 4-2 : Campagne de mesure des niveaux des cours d'eau du 26/01/16 au 29/02/16

- Durant la seconde campagne de mesure, on distingue deux périodes où les cours d'eau réagissent de façon très différentes aux événements pluvieux :
 - En « A », les cours d'eau montrent des réactions très lentes aux événements pluvieux : les montées et les courbes de tarissement des hydrogrammes sont peu prononcées. On note en particulier sur le Bétey et le Renet que les courbes de tarissement sont quasiment inexistantes. L'aspect de ces courbes s'explique par le fait que les précipitations de fin janvier 2016 ont principalement été infiltrées dans le sol, contribuant au rechargement de la nappe. Le phénomène de ruissellement est alors peu significatif.
 - En « B », les cours d'eau réagissent de façon beaucoup plus rapide aux événements pluvieux entraînant des augmentations importantes des hauteurs d'eau mesurées dans les cours d'eau.

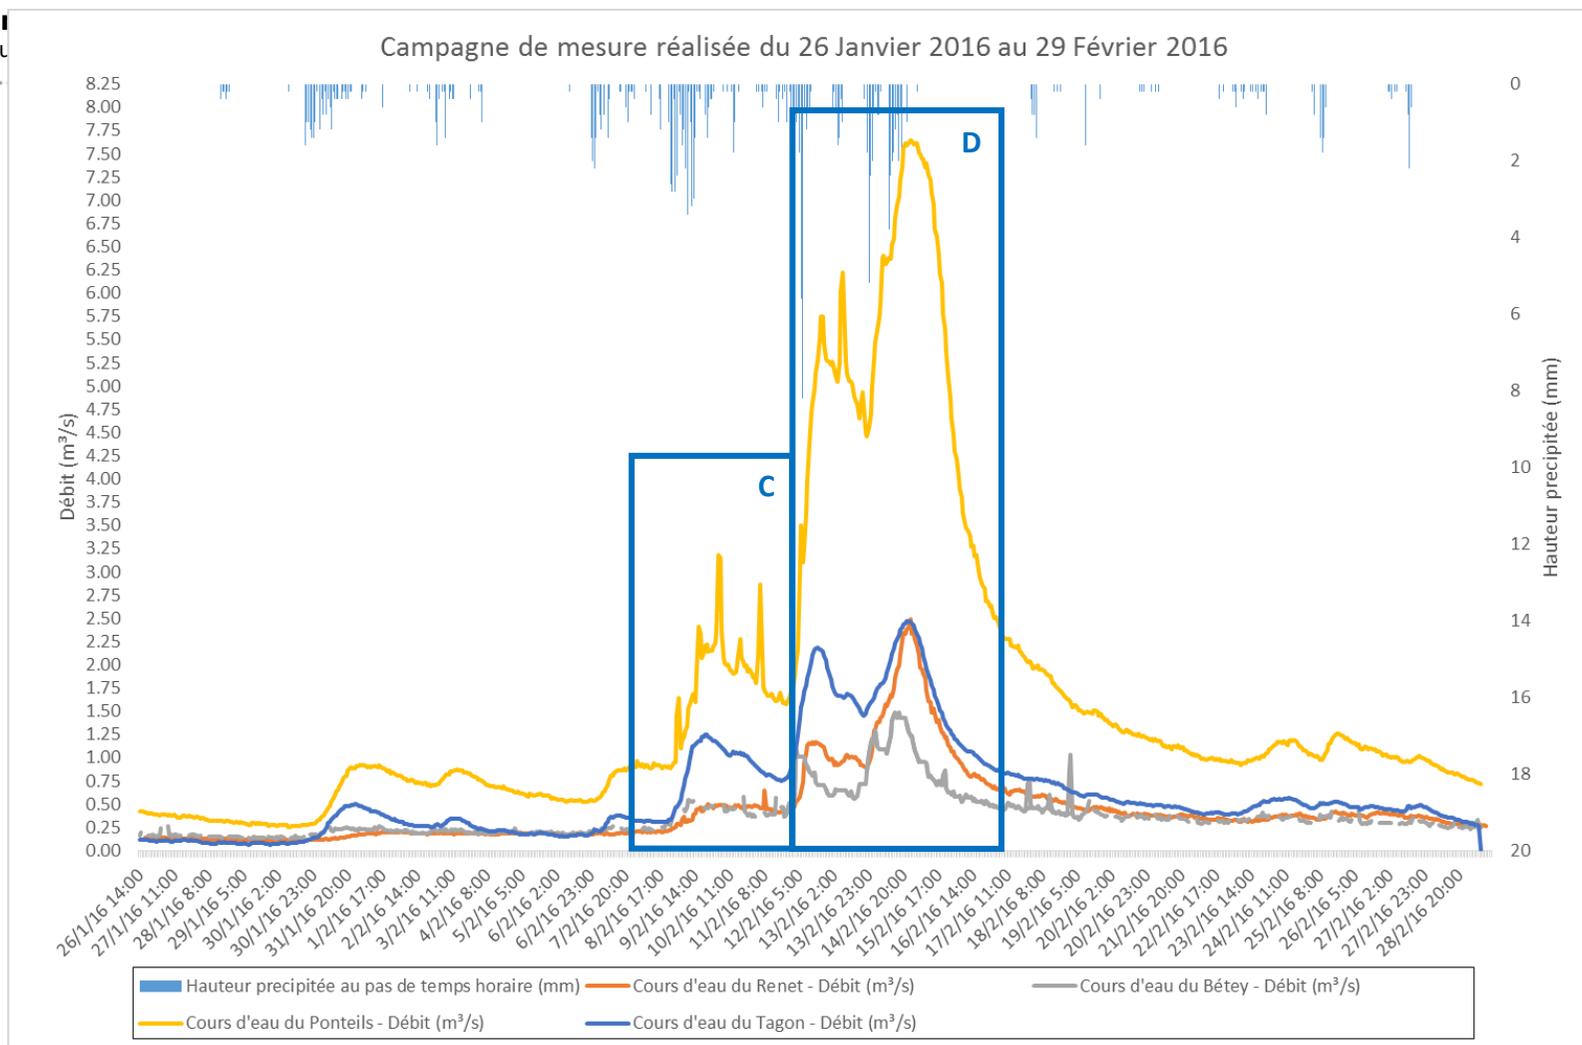
Figure 4-3 : Campagne de mesure des niveaux des cours d'eau du 26/01/16 au 29/02/16

Dans la zone « C », il peut être mis en évidence une réponse rapide des cours d'eau du Ponteils et du Tagon avec des courbes de tarissement relativement marquées, en revanche on observe une réponse plus lente des cours d'eau du Renet et du Bétey sans véritable courbe de tarissement. Ces évolutions ont lieu dans un contexte de variations de hauteur de la nappe, cette dernière étant proche de son niveau le plus haut au début de l'événement avant de s'abaisser d'une vingtaine de centimètres. Des variations temporelles et spatiales de la hauteur de nappe peuvent expliquer des différences de réaction entre Tagon et Ponteils d'une part et Renet et Bétey d'autre part.

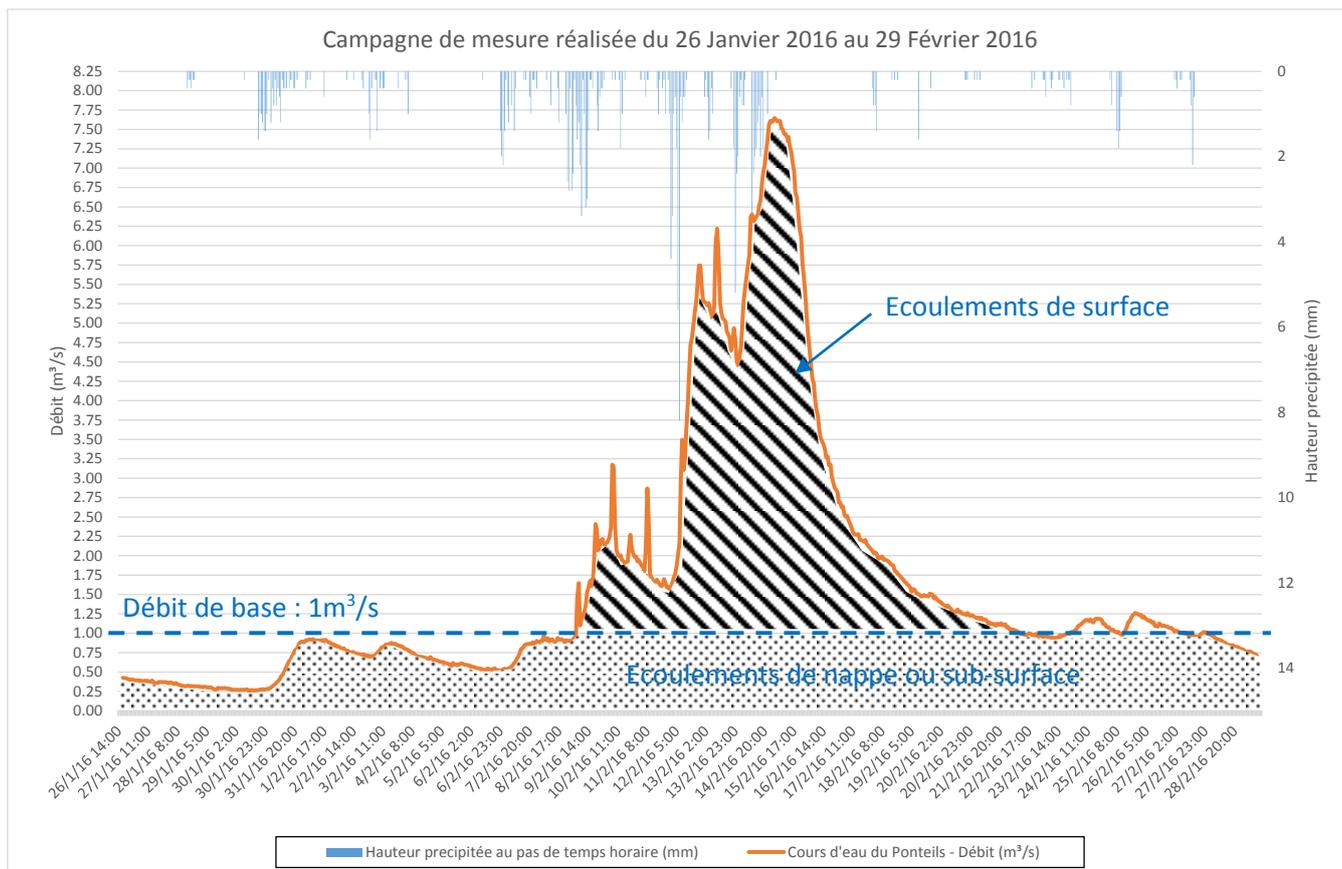
Figure 4-5 : Analyse de l'hydrogramme du ruisseau du Pontails

- Un débit de base constitué par les écoulements de nappe ;
- Un débit dit d'écoulements de surface imputable au ruissellement ;

Ce principe est explicité sur la figure ci-dessous.

Les caractéristiques de la réponse hydrologique peuvent ensuite être calculées. Ils sont présentés dans le tableau ci-après. On distingue notamment :

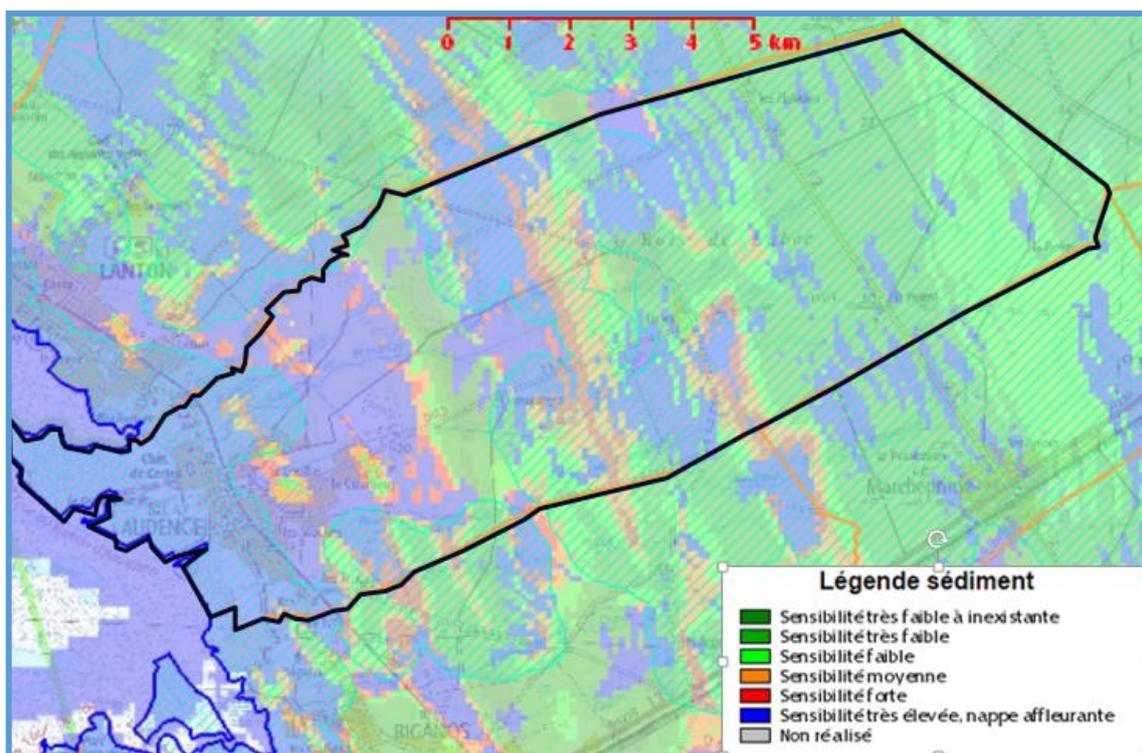
Figure 5-1 : carte du risque de remontée de nappe du BRGM

La carte du BRGM classe la bordure côtière en zone de nappe affleurante. D'autres zones, plus en arrière, sont également répertoriées comme zones à risque.

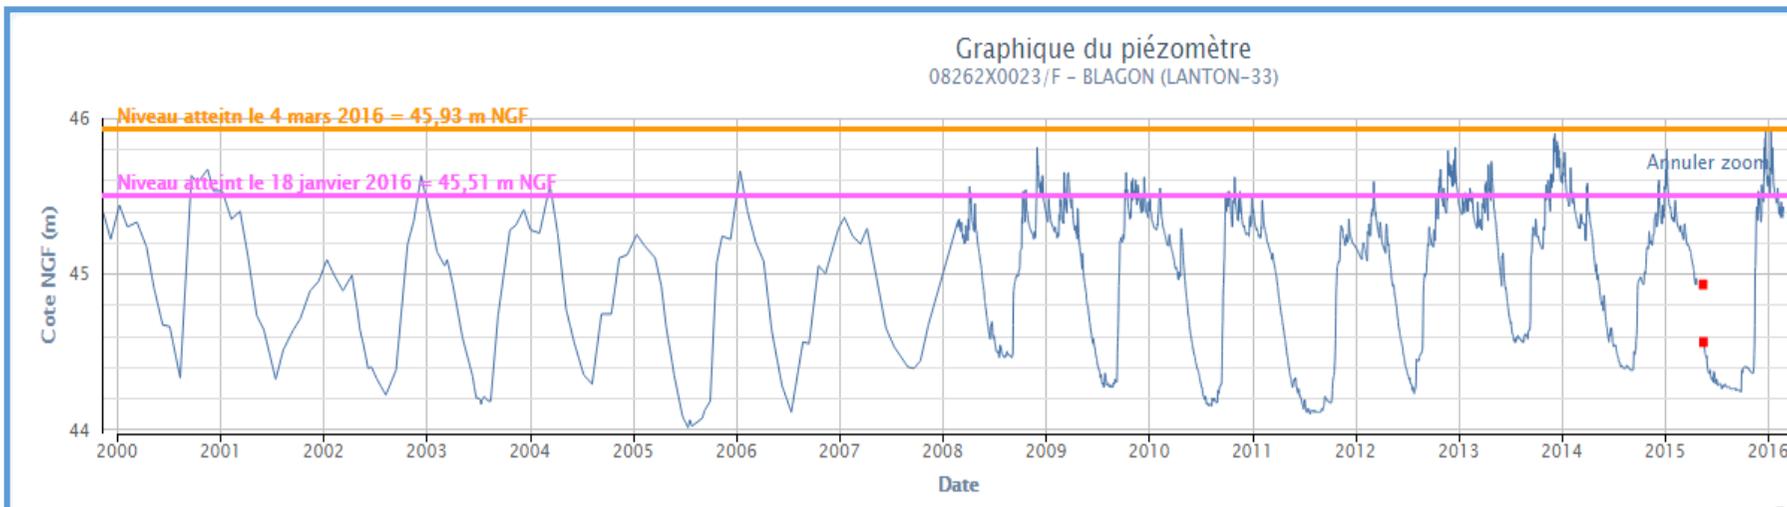
Figure 5-3 : Niveau de la nappe en m NGF enregistré depuis le 01/01/2000 sur l'ouvrage de suivi de Blagon (Lanton)

Les données disponibles depuis 2000 permettent de constater que le niveau des plus hautes eaux a été atteint en mars 2016, période à laquelle le niveau de nappe se situe à 45,93 m NGF.

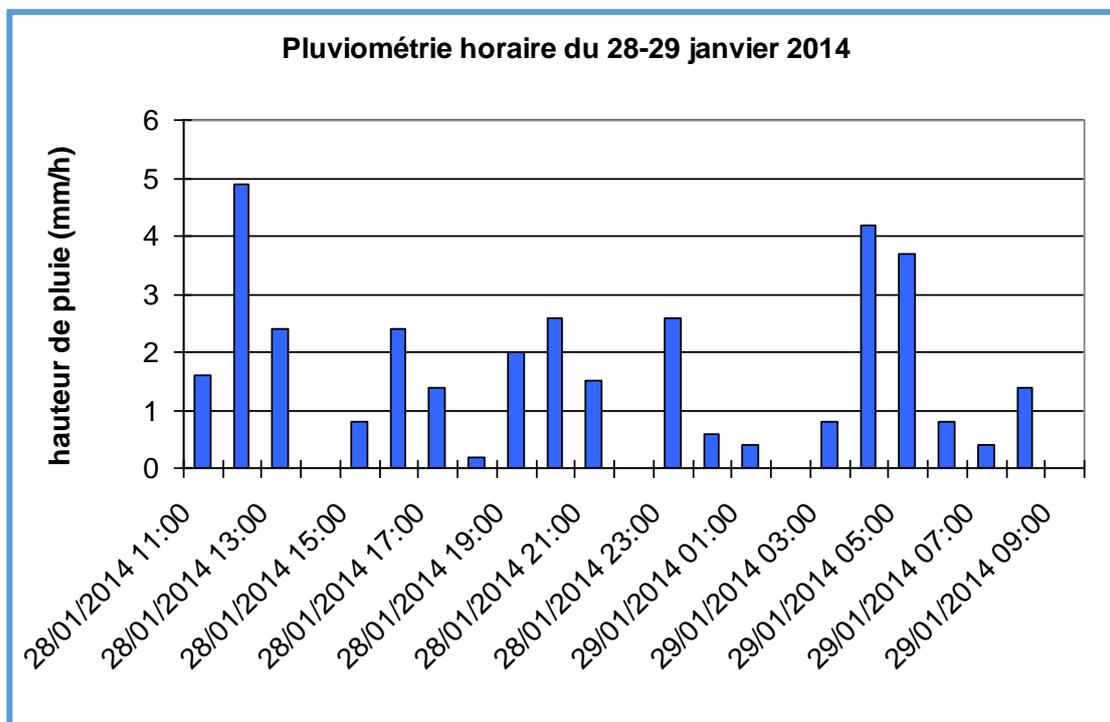
Figure 6-1 : HyétoGRAMME de la pluie du 28-29 janvier 2014

Les inondations sont survenues lors de l'épisode pluvieux du 29-30 janvier 2014. Cette pluie a succédé à une longue période ayant eu pour effet de saturer les sols. En outre, c'est bien fin janvier que les dysfonctionnements sont apparus. On se base donc sur cet événement réel dans cette seconde simulation. Les chroniques de pluies simulées dans ce second scénario sont représentées ci-dessous :

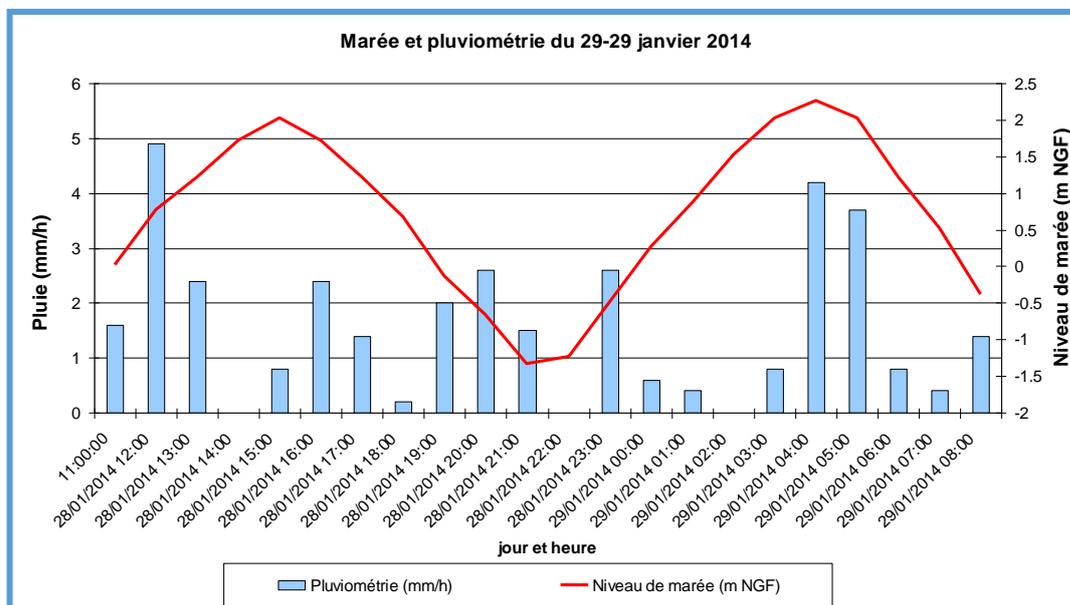
Figure 6-3 : Marégraphe et pluviométrie du 28-29 janvier 2014

Le marégraphe de la journée du 28-29 janvier a donc été intégré en tant que contrainte aval au niveau des exutoires débouchant dans le bassin d'Arcachon (coefficient 80). Ces conditions « aval » sont à prendre en compte car elles influencent les capacités de rejet des réseaux. Le marégraphe est représenté ci-dessous en corrélation avec la pluviométrie horaire.

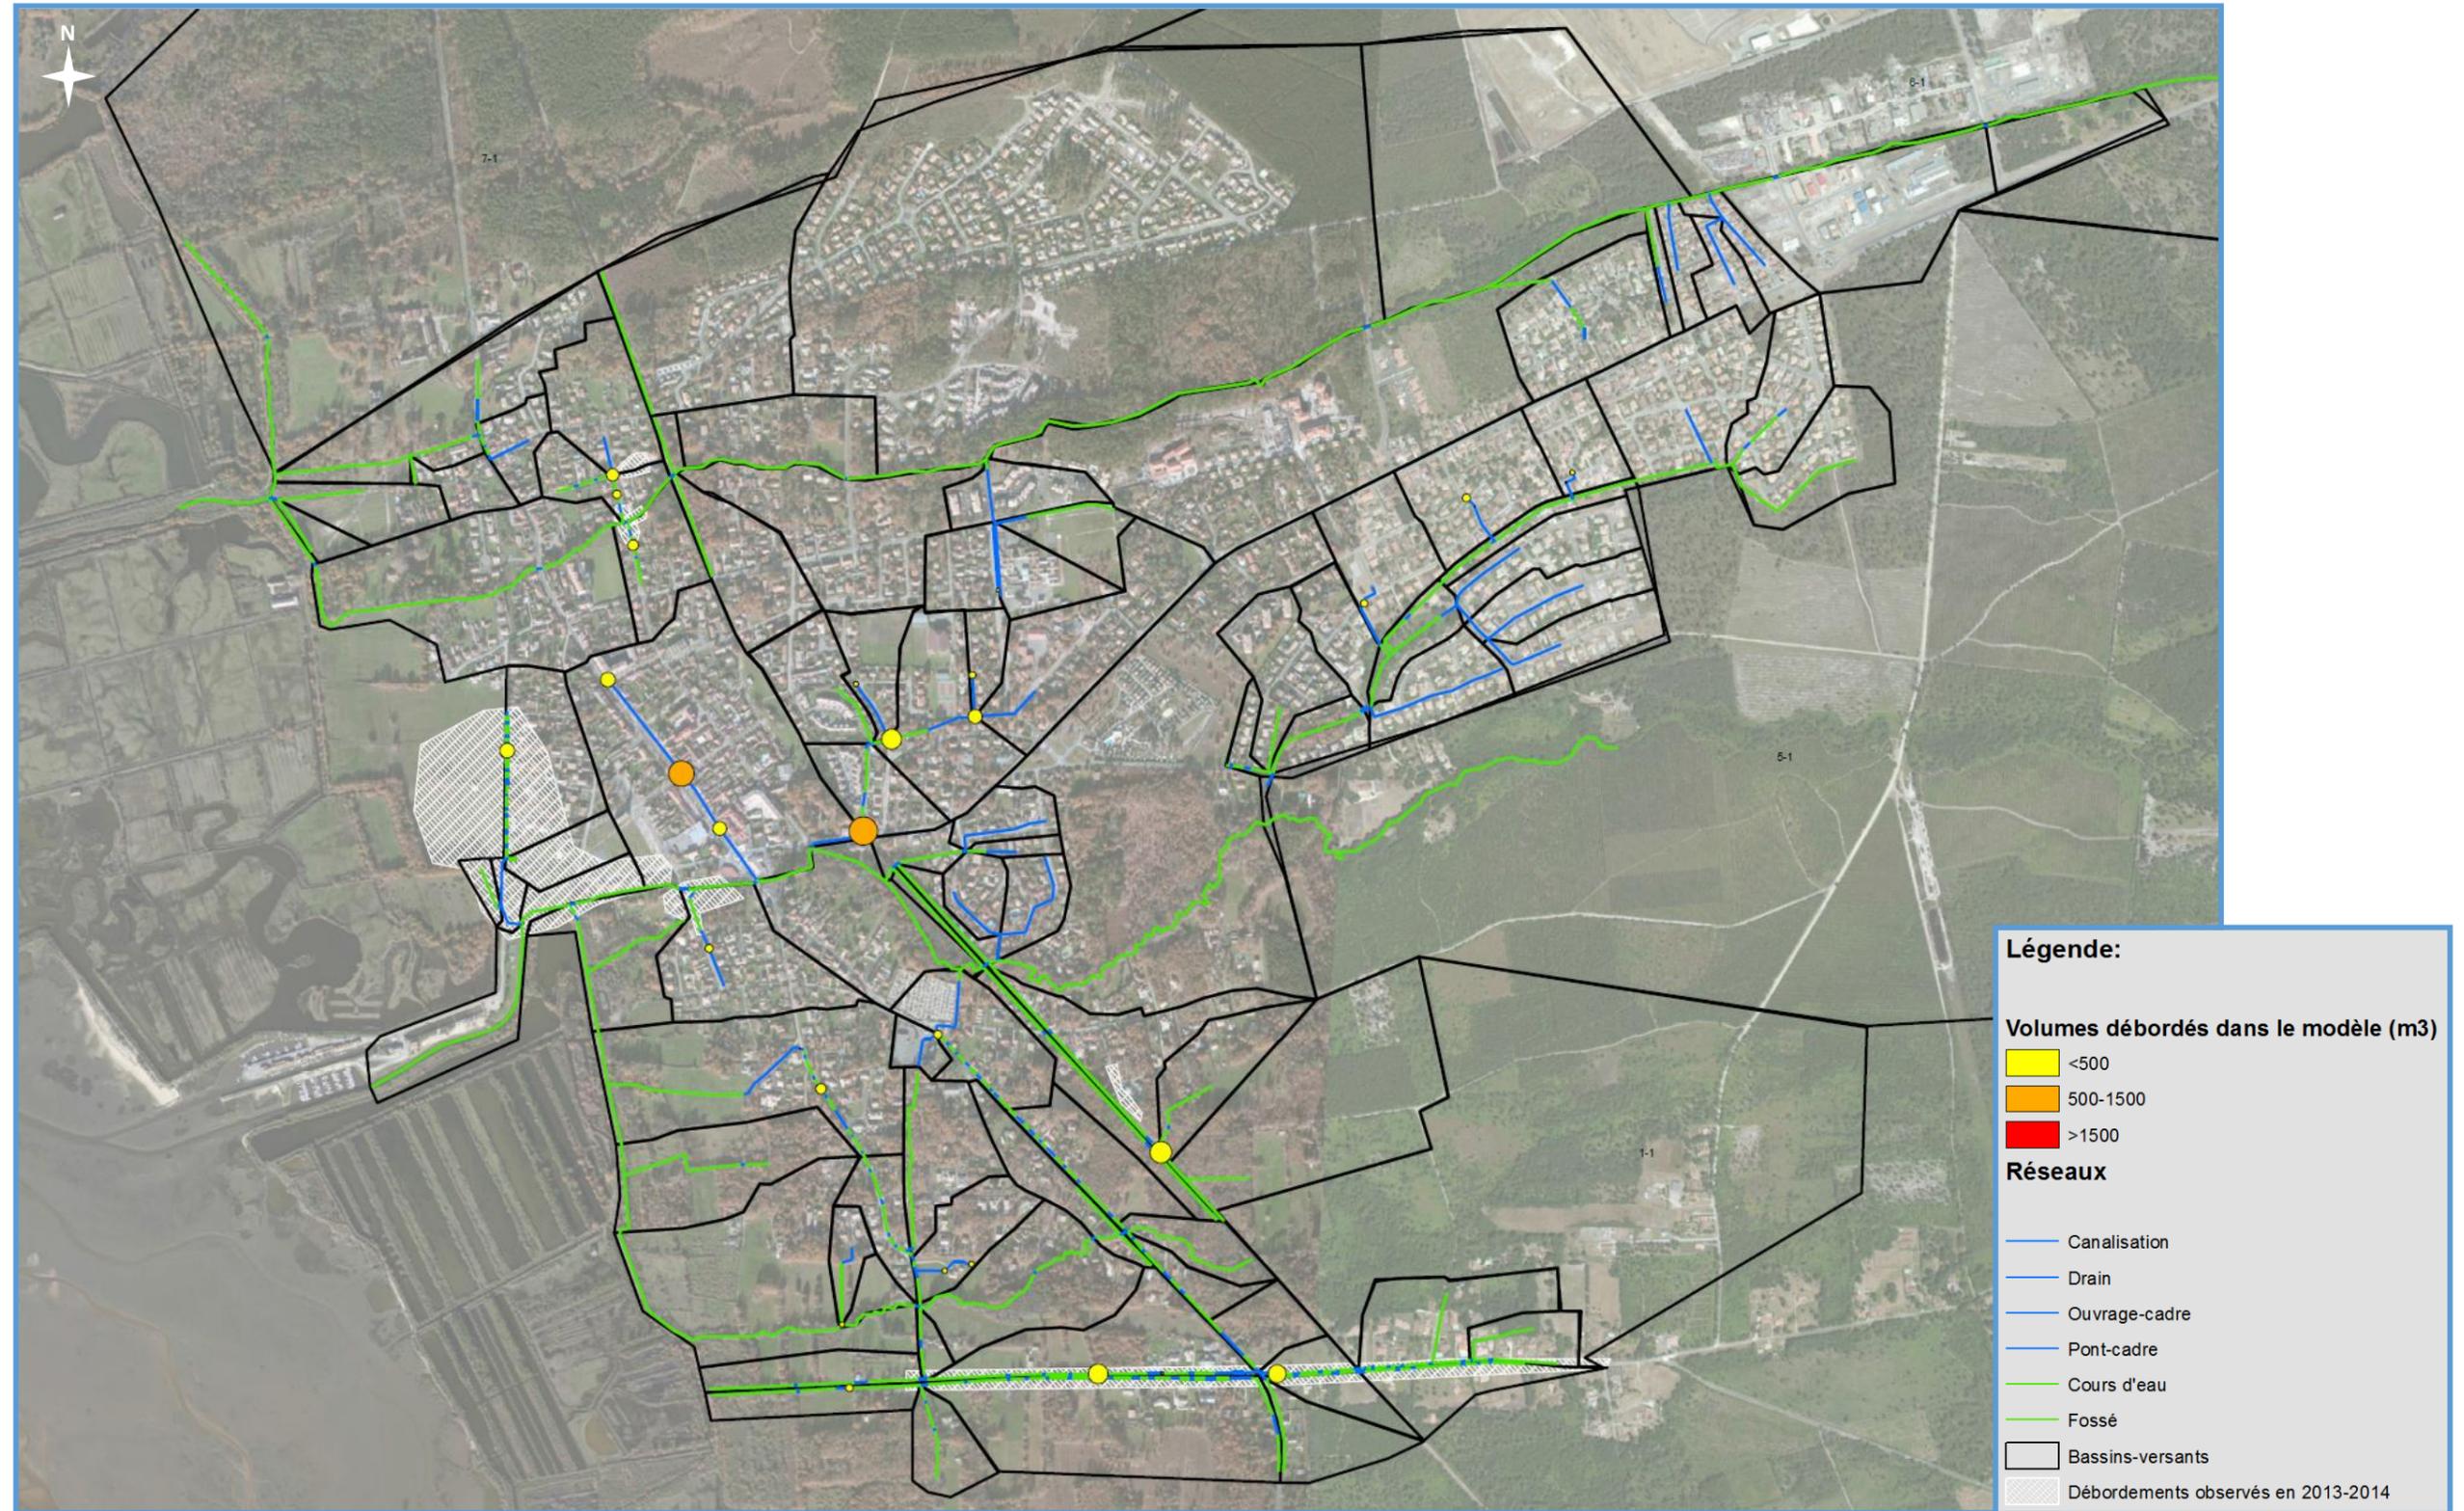
Figure 8-1 : Carte des débordements – situation estivale- état actuel - Audenge

Les résultats de la simulation des conditions classiques (situation estivale – état actuel) sont présentés sur la carte ci-dessous. Seul le réseau structurant est représenté ainsi que les débordements mis en avant par le modèle.

Le modèle met en évidence un réseau présentant de nombreuses insuffisances se traduisant par des débordements répartis sur l'ensemble de la commune. Ces débordements sont cependant à remettre dans le contexte d'un sol sableux présentant une nappe basse et donc un taux d'infiltration élevé pouvant conduire à des résorptions rapides n'entraînant pas nécessairement l'observation d'un dysfonctionnement.

Le modèle met en avant des débordements répartis sur l'ensemble du réseau. Le volume total débordé dans ces conditions s'élève à environ 5000 m³.

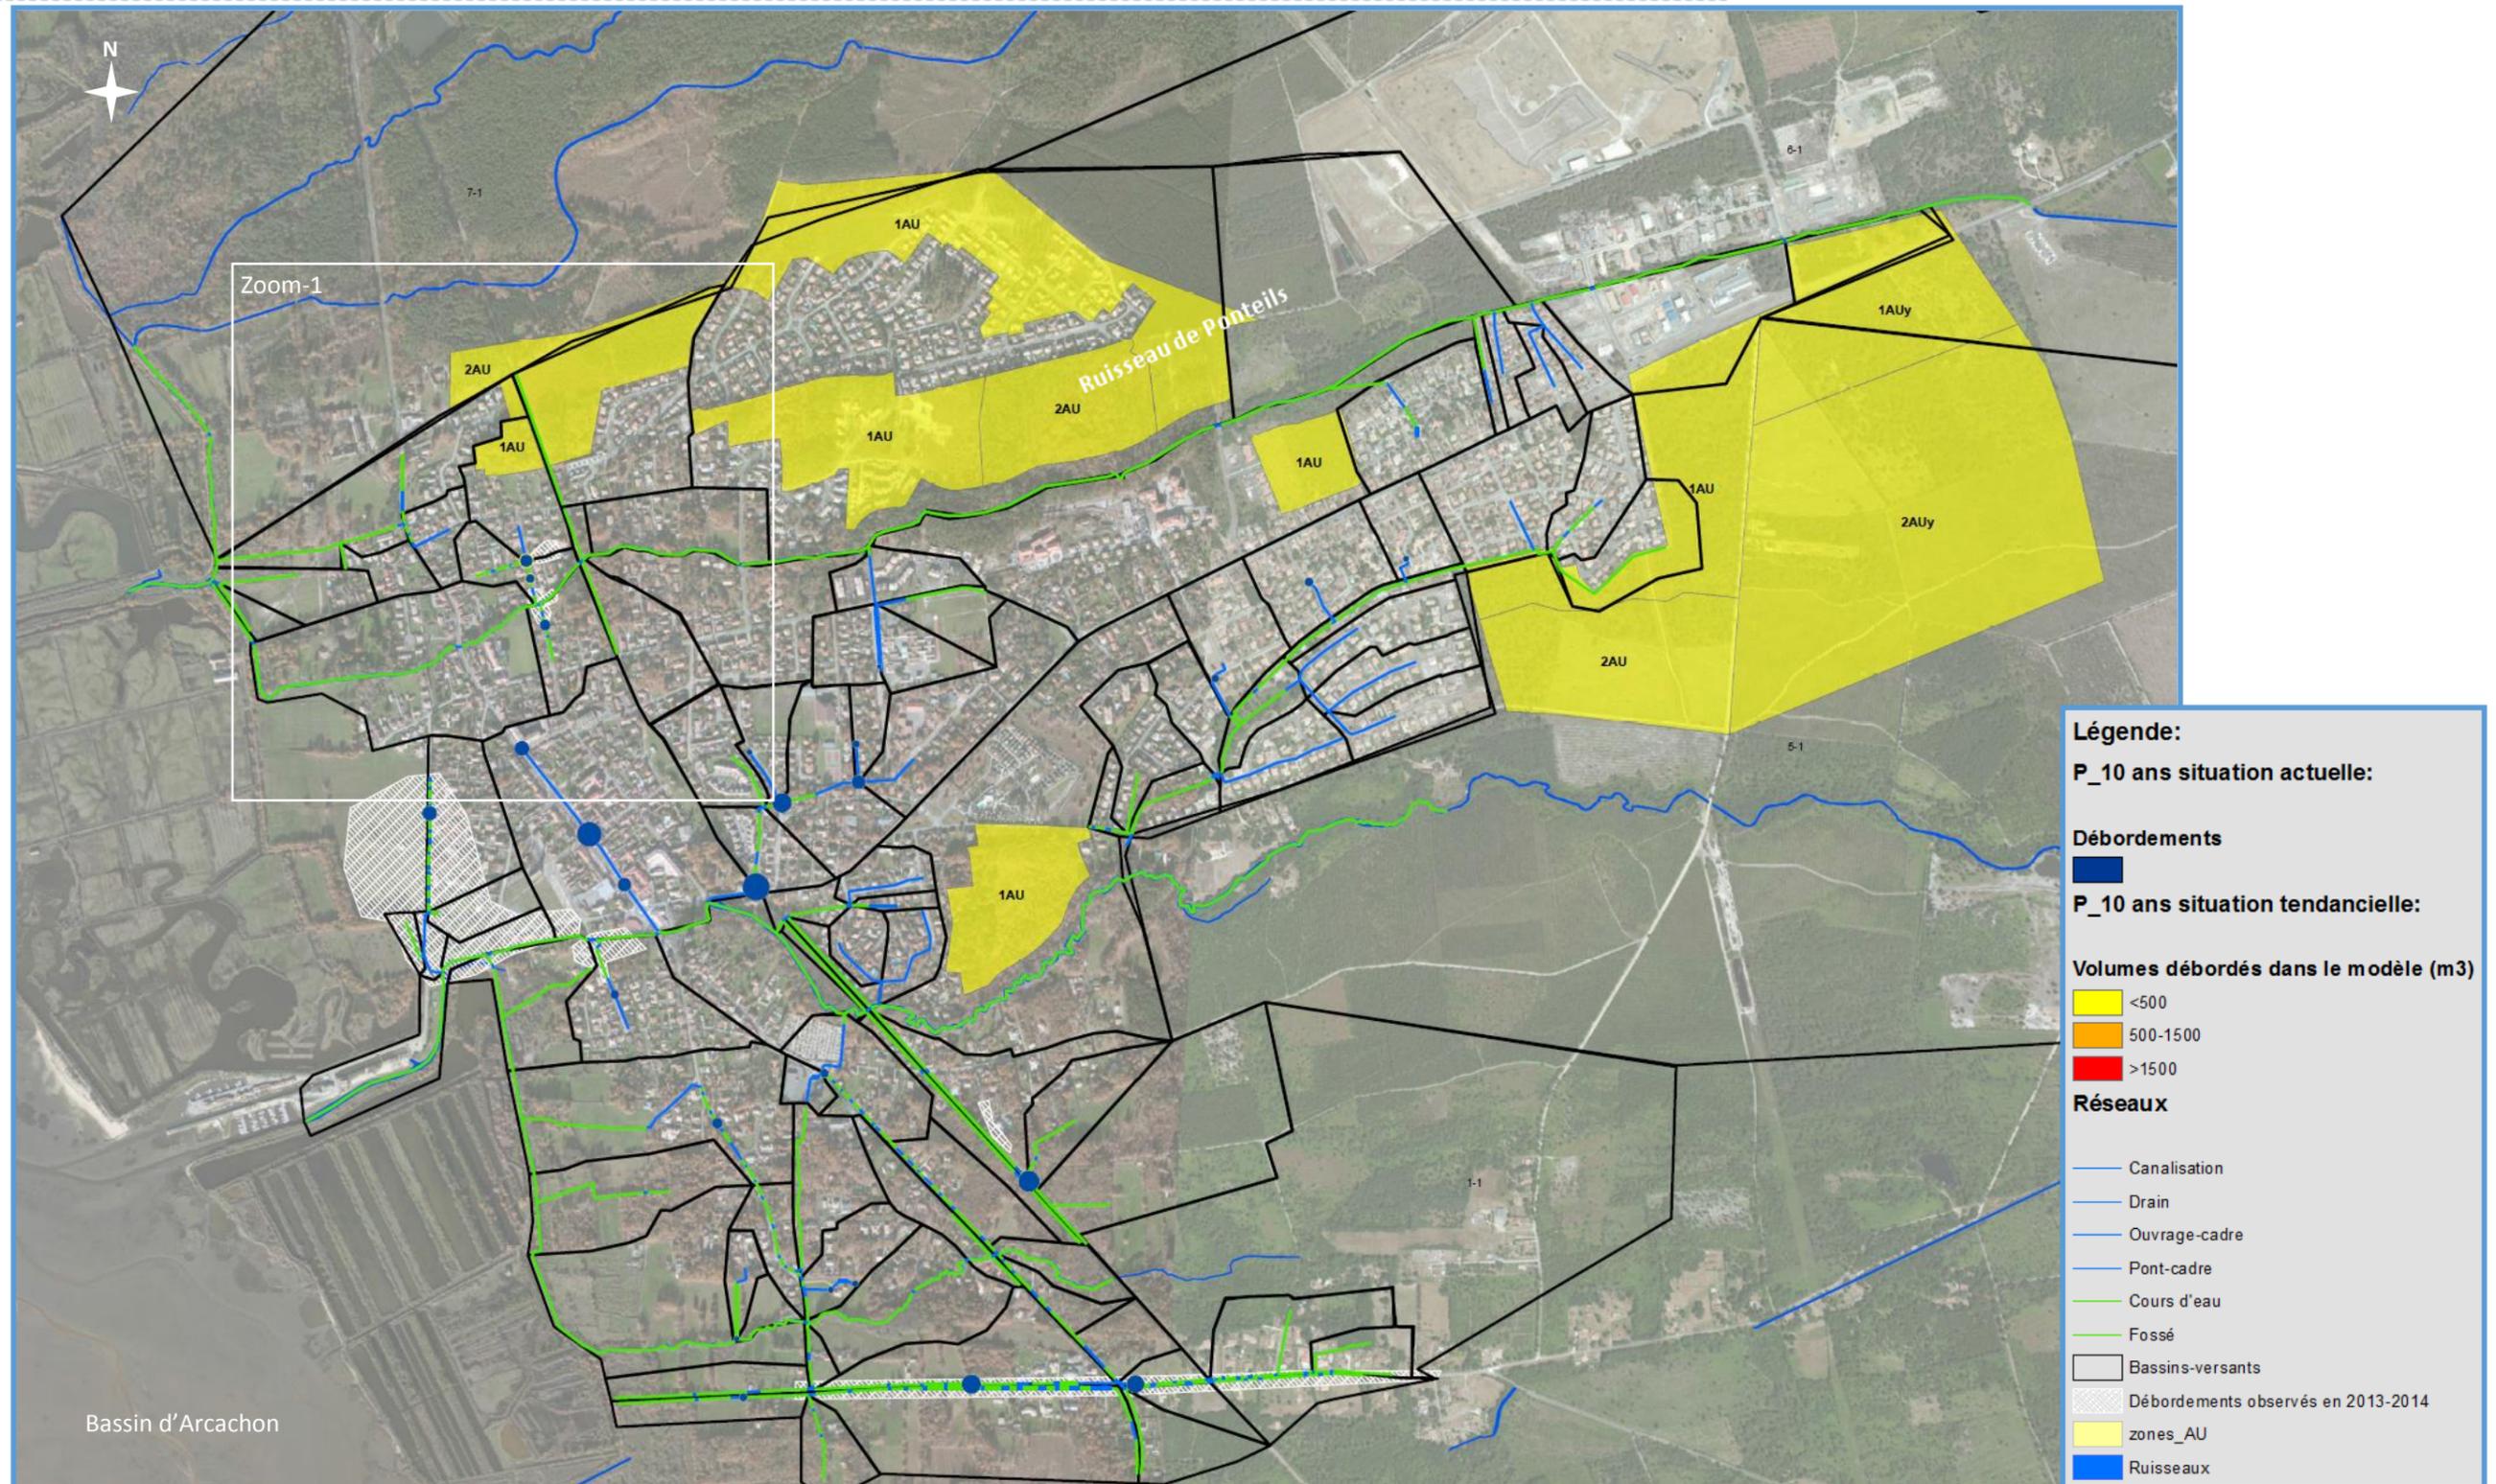
Figure 8-2 : Carte des débordements – situation estivale – état tendanciel - Audenge

Les résultats de la simulation des conditions classiques (situation estivale – état tendanciel) sont présentés sur la carte ci-dessous. Seul le réseau structurant est représenté ainsi que les débordements mis en avant par le modèle.

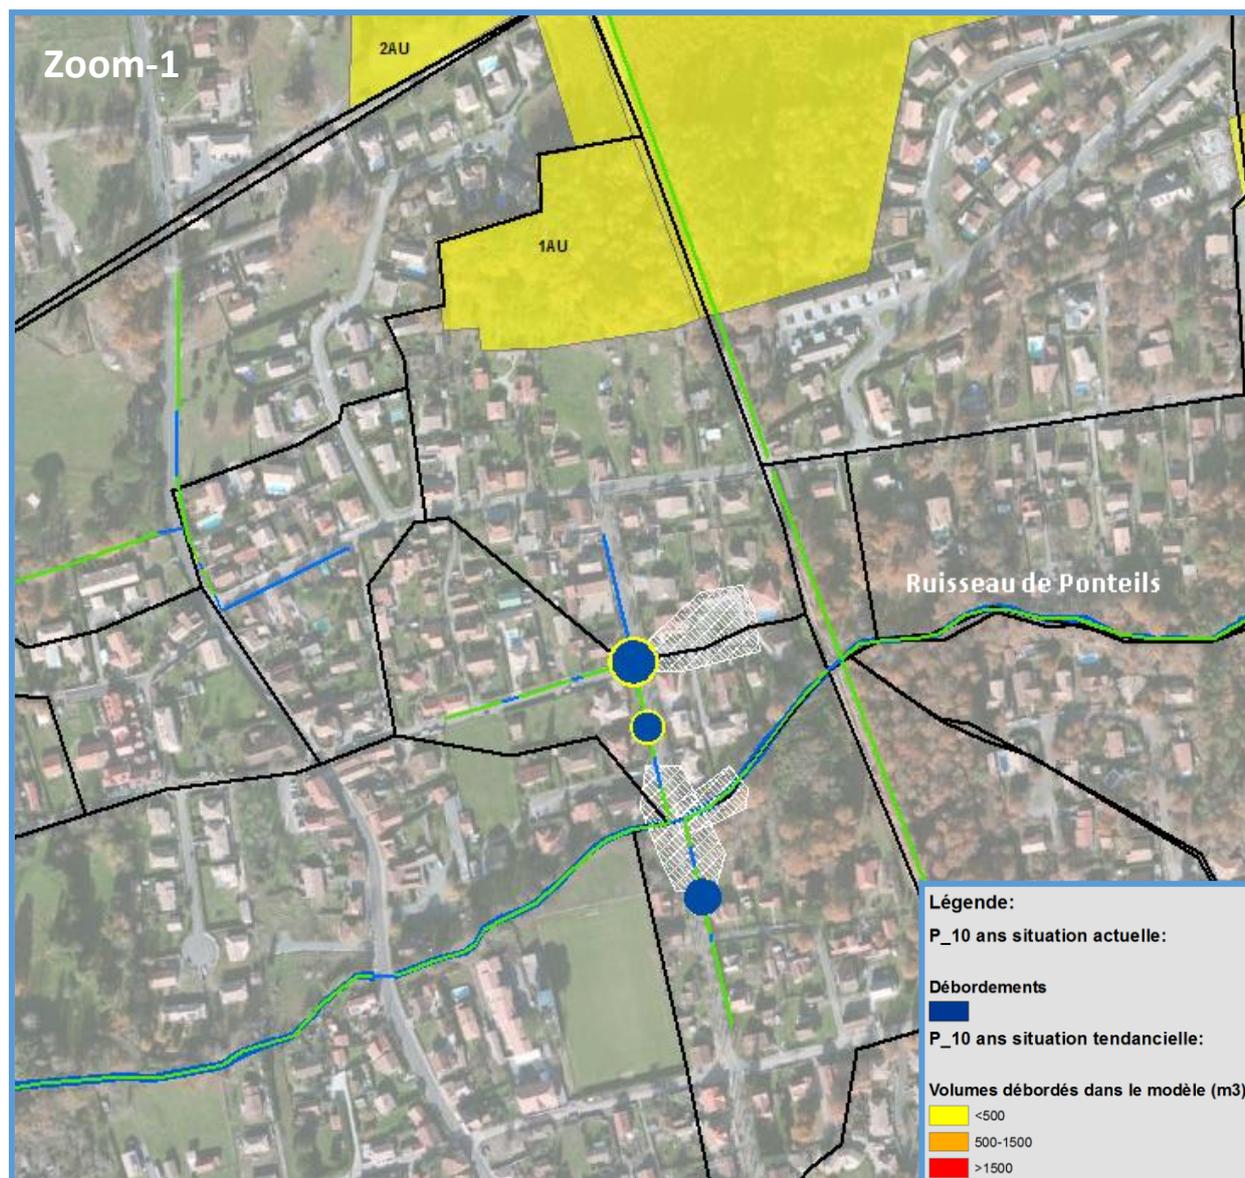
Figure 8-3 : Zoom de la carte des débordements – situation estivale tendancielle – Audenge

Les cartes localisées ci-dessus présentent l'impact de l'urbanisation future des zones 1AU et 2AU sur la commune d'Audenge.
