Révision Schémas Directeurs Pluviaux

Commune d'Audenge

PHASE 1B - DIAGNOSTIC

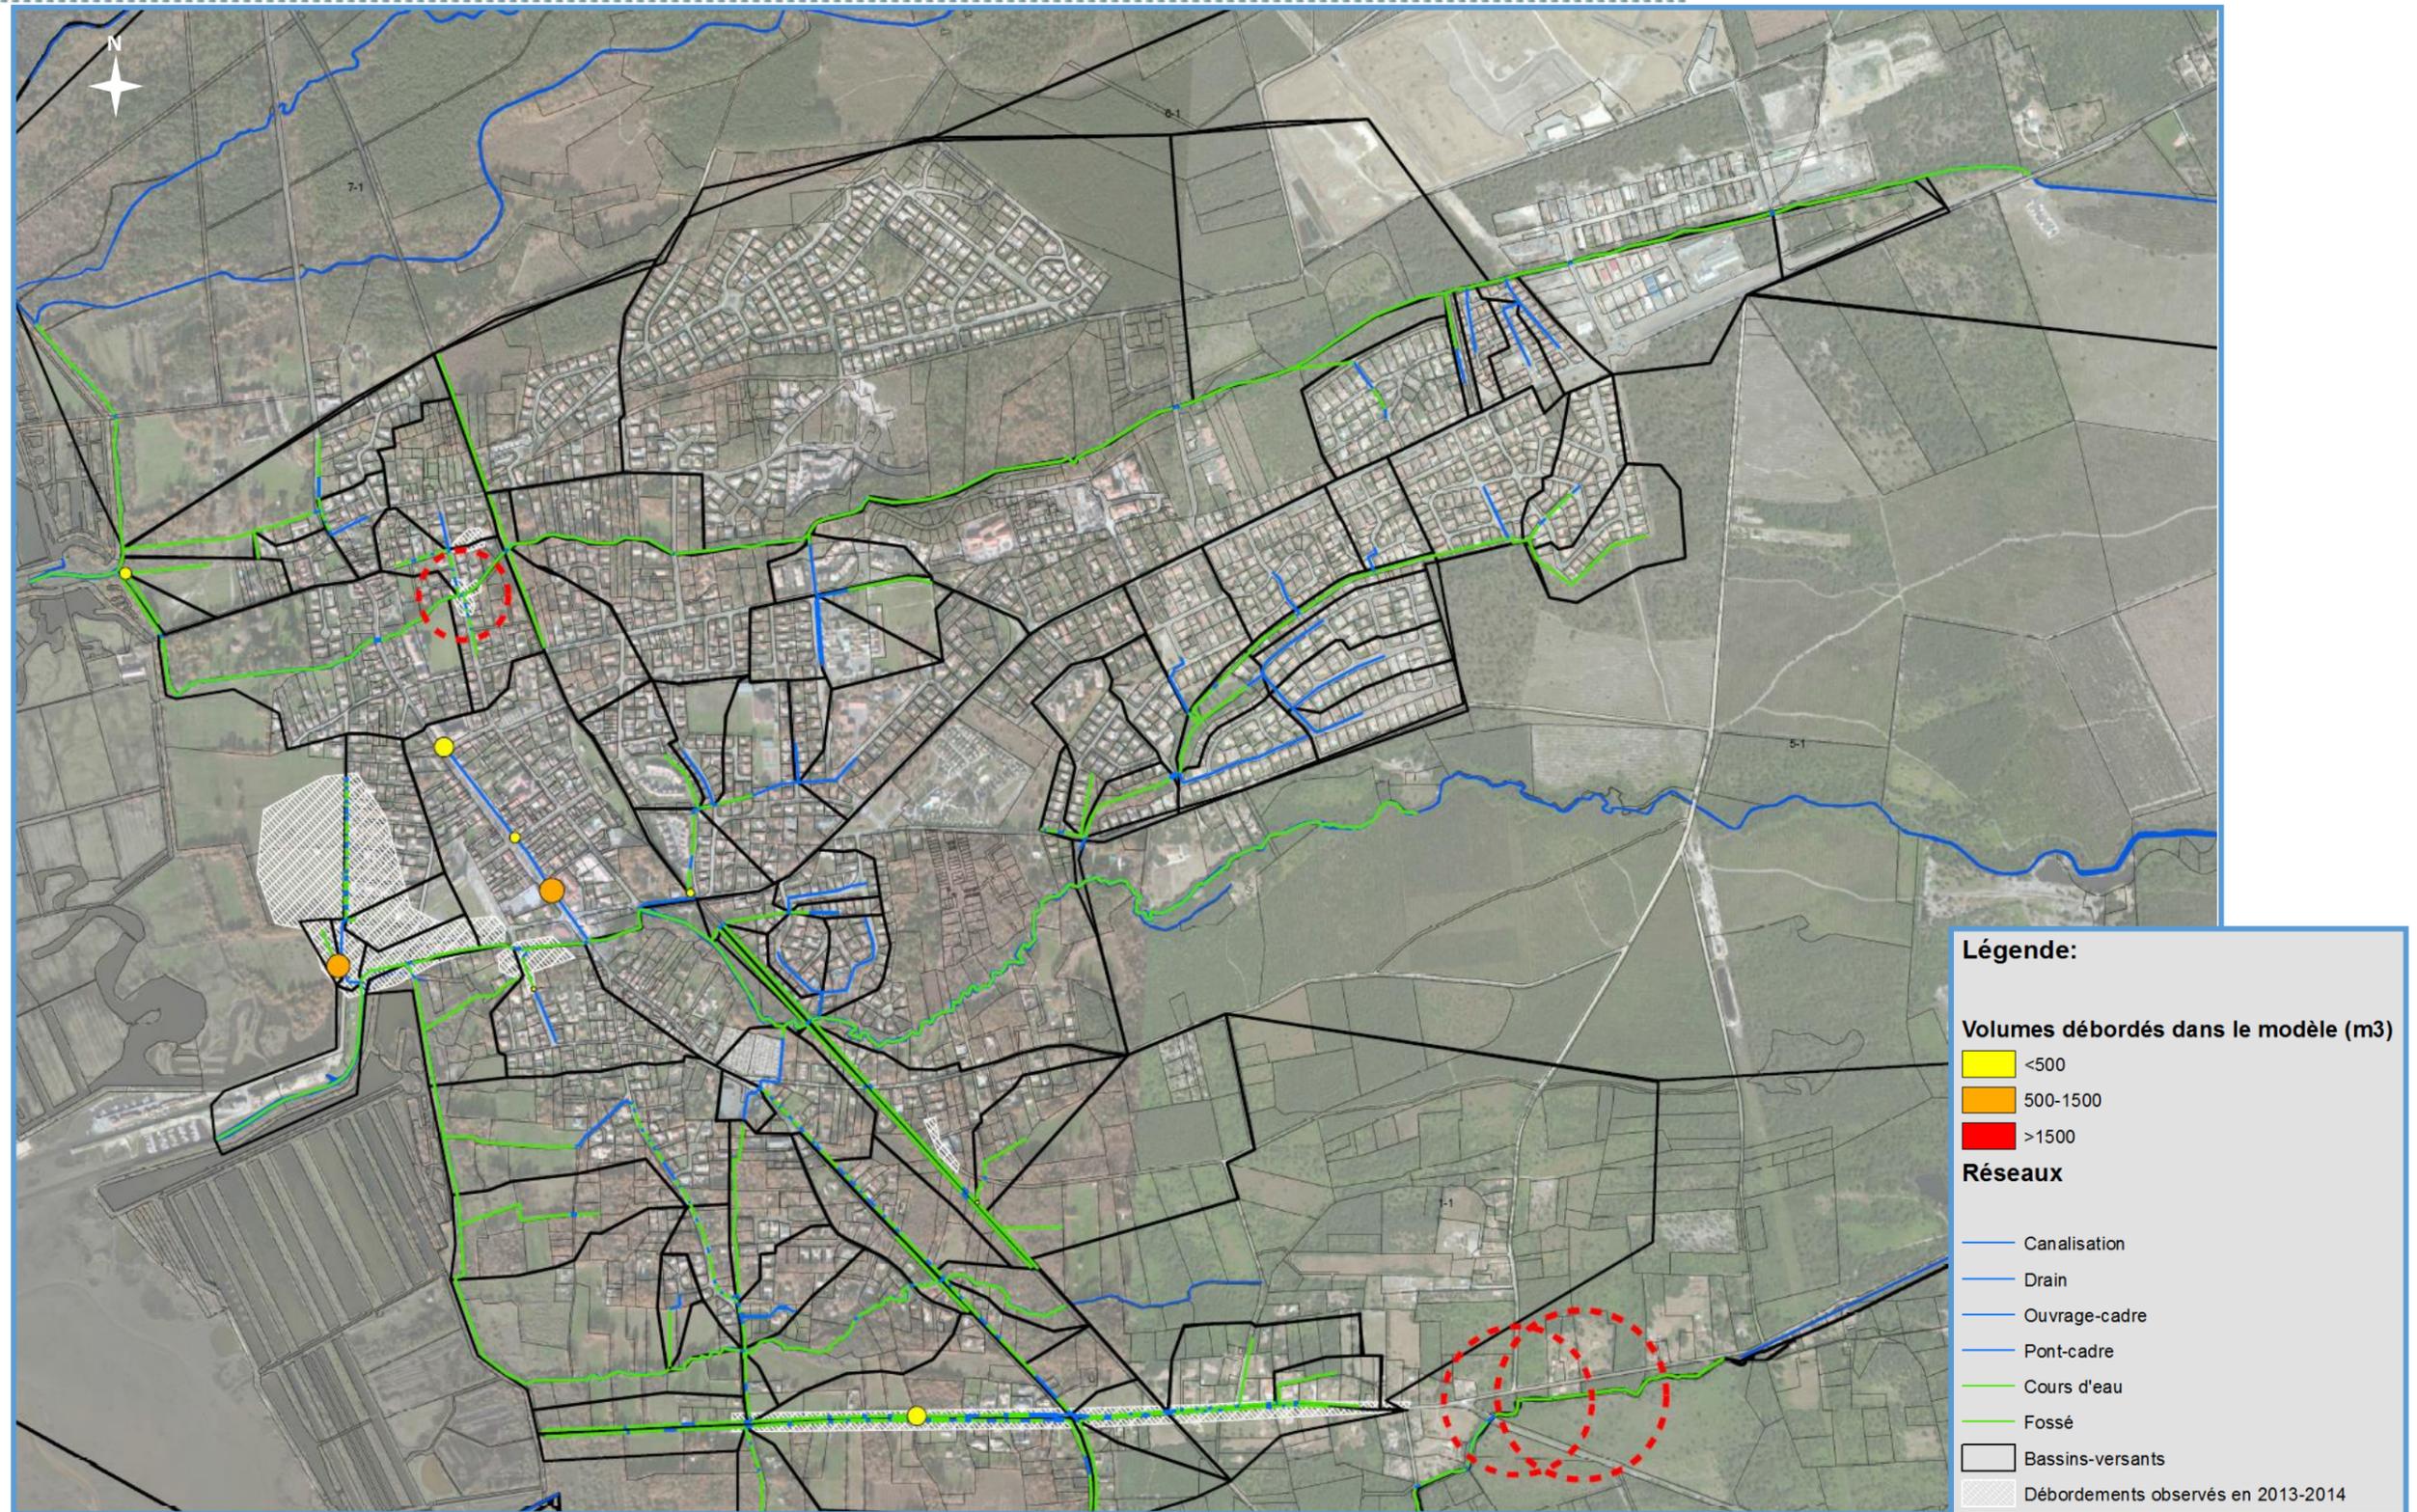
Figure 9-1 : Carte des débordements – situation hivernale - état actuel – Audenge

Les résultats de la simulation des conditions de l'hiver 2014 sont représentés sur la carte ci-dessous. Seul le réseau modélisé est représenté ainsi que les débordements mis en avant par le modèle.

Le volume total débordé dans ces conditions s'élève à environ 61 700 m³. Il est important de préciser que sur ces 61 700m³, 59 200 m³ sont imputables aux débordements représentés par les points rouges (pointillés) sur la carte ci-dessus.

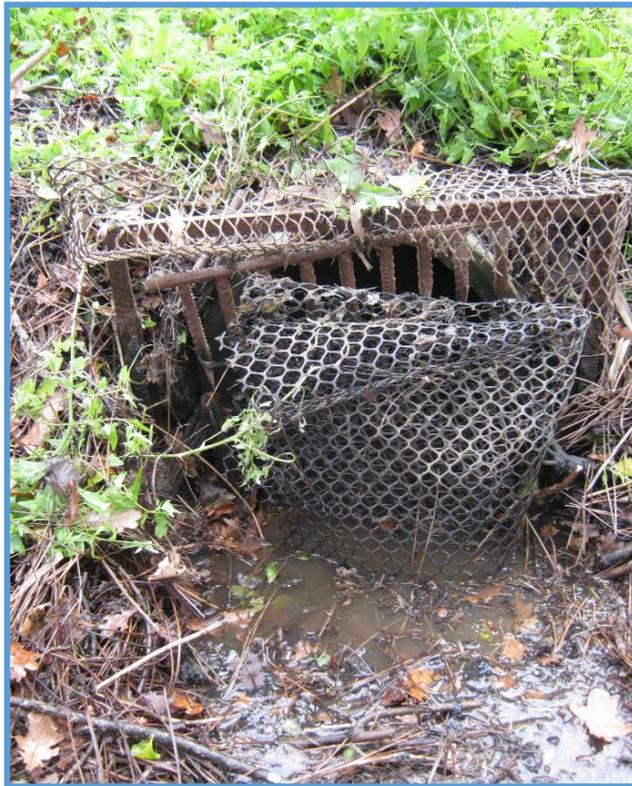
Figure 9-2 : Obstruction du réseau rue des Marins

Notons également que les levés de terrain ont permis d'identifier que le tronçon présente des problématiques d'obstruction (cf. photo ci-dessous). Bien que cette contrainte ne soit pas intégrée au modèle, il est important de souligner que la problématique de sous dimensionnement ne saurait expliquer seule les éventuels désordres hydrauliques sur cette partie du réseau.

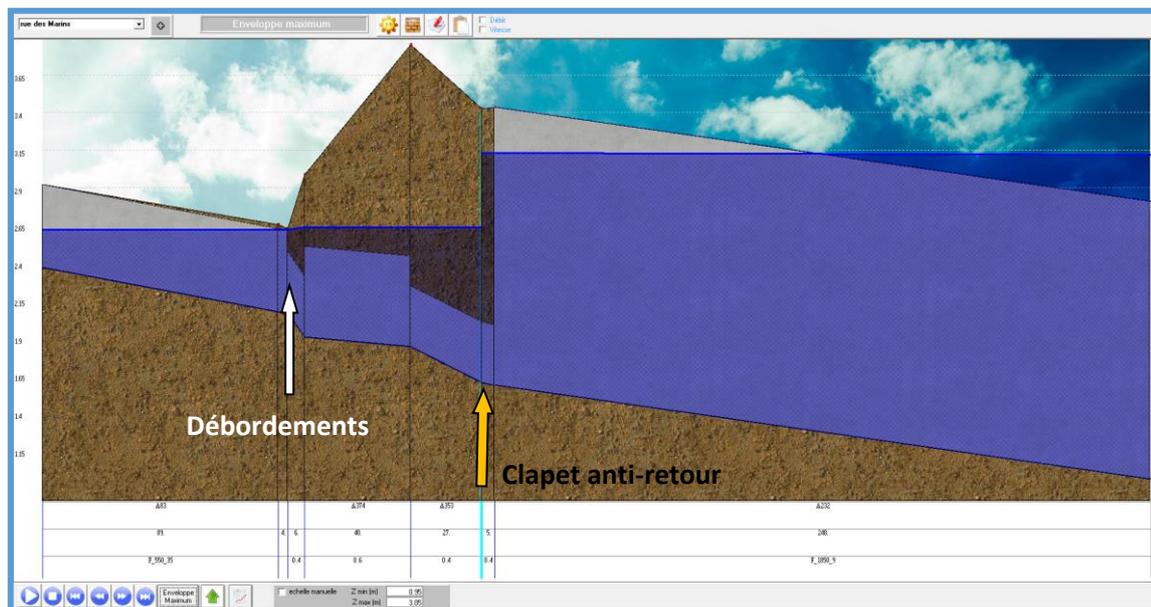
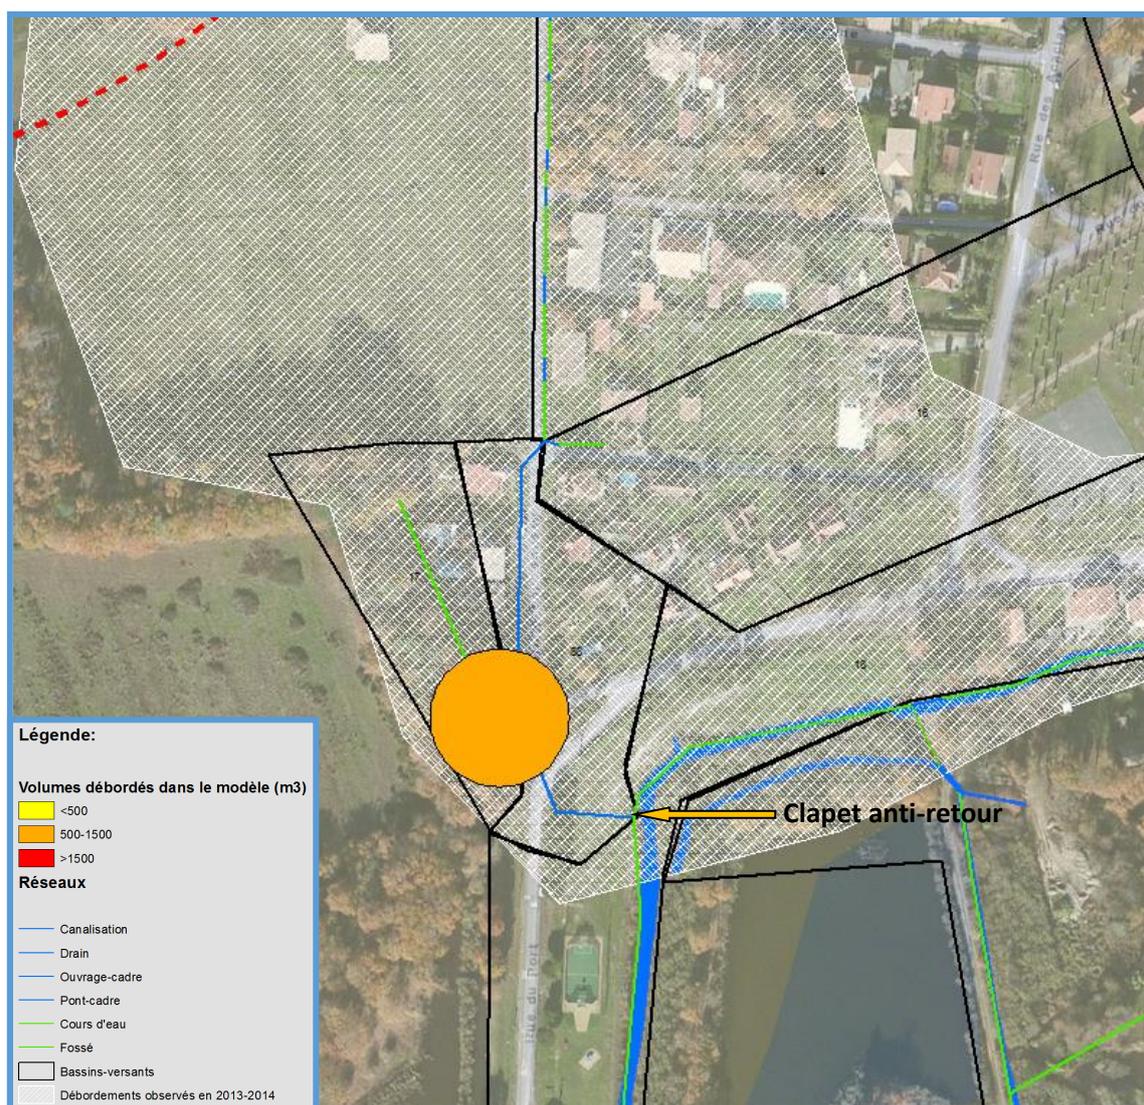
Figure 9-3 : Ligne d'eau rue des Marins (Pluie janvier 2014 - état actuel)

Localisation	Pluie modélisée	Cause	Volume débordé (m ³)
Rue des Marins Au niveau de l'intersection avec la rue du Port	Pluie du 28-29 janvier 2014 Présence de zones saturées par la nappe	Contrainte aval de la marée	609

- Le réseau situé rue des Marins rejoint le ruisseau d'Aiguemorte trouvant son exutoire dans le Bassin d'Arcachon. Il fait état de désordres hydrauliques constatés durant l'hiver 2013-2014. Son fonctionnement est impacté par le phénomène de la marée. En effet, le clapet anti-retour se ferme en période de marée haute empêchant le bon écoulement des eaux de ruissèlement collectées sur les bassins versants amont.

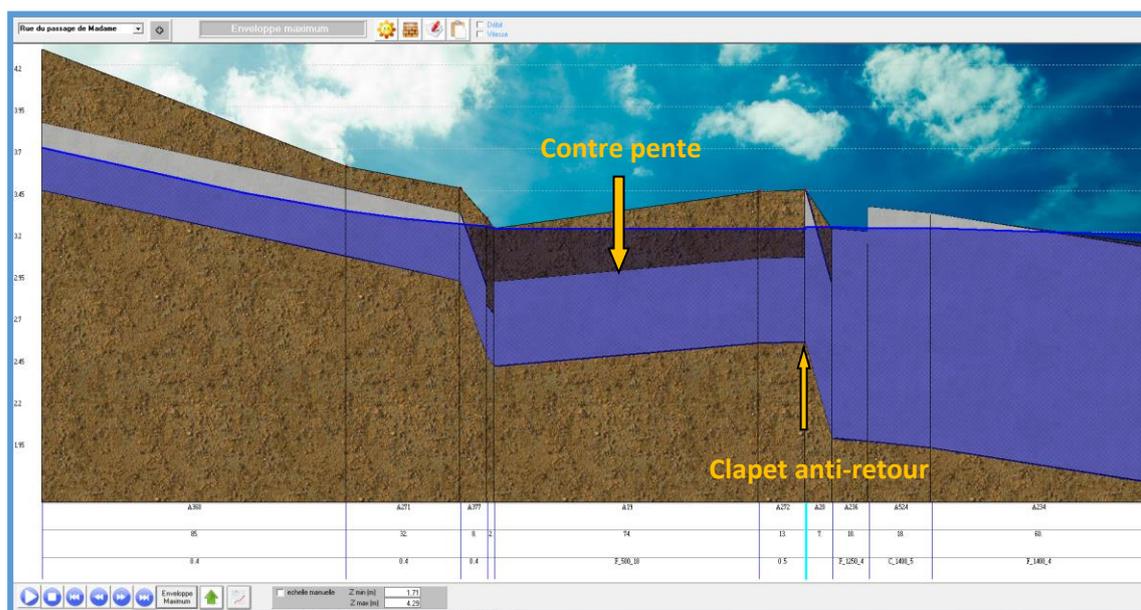
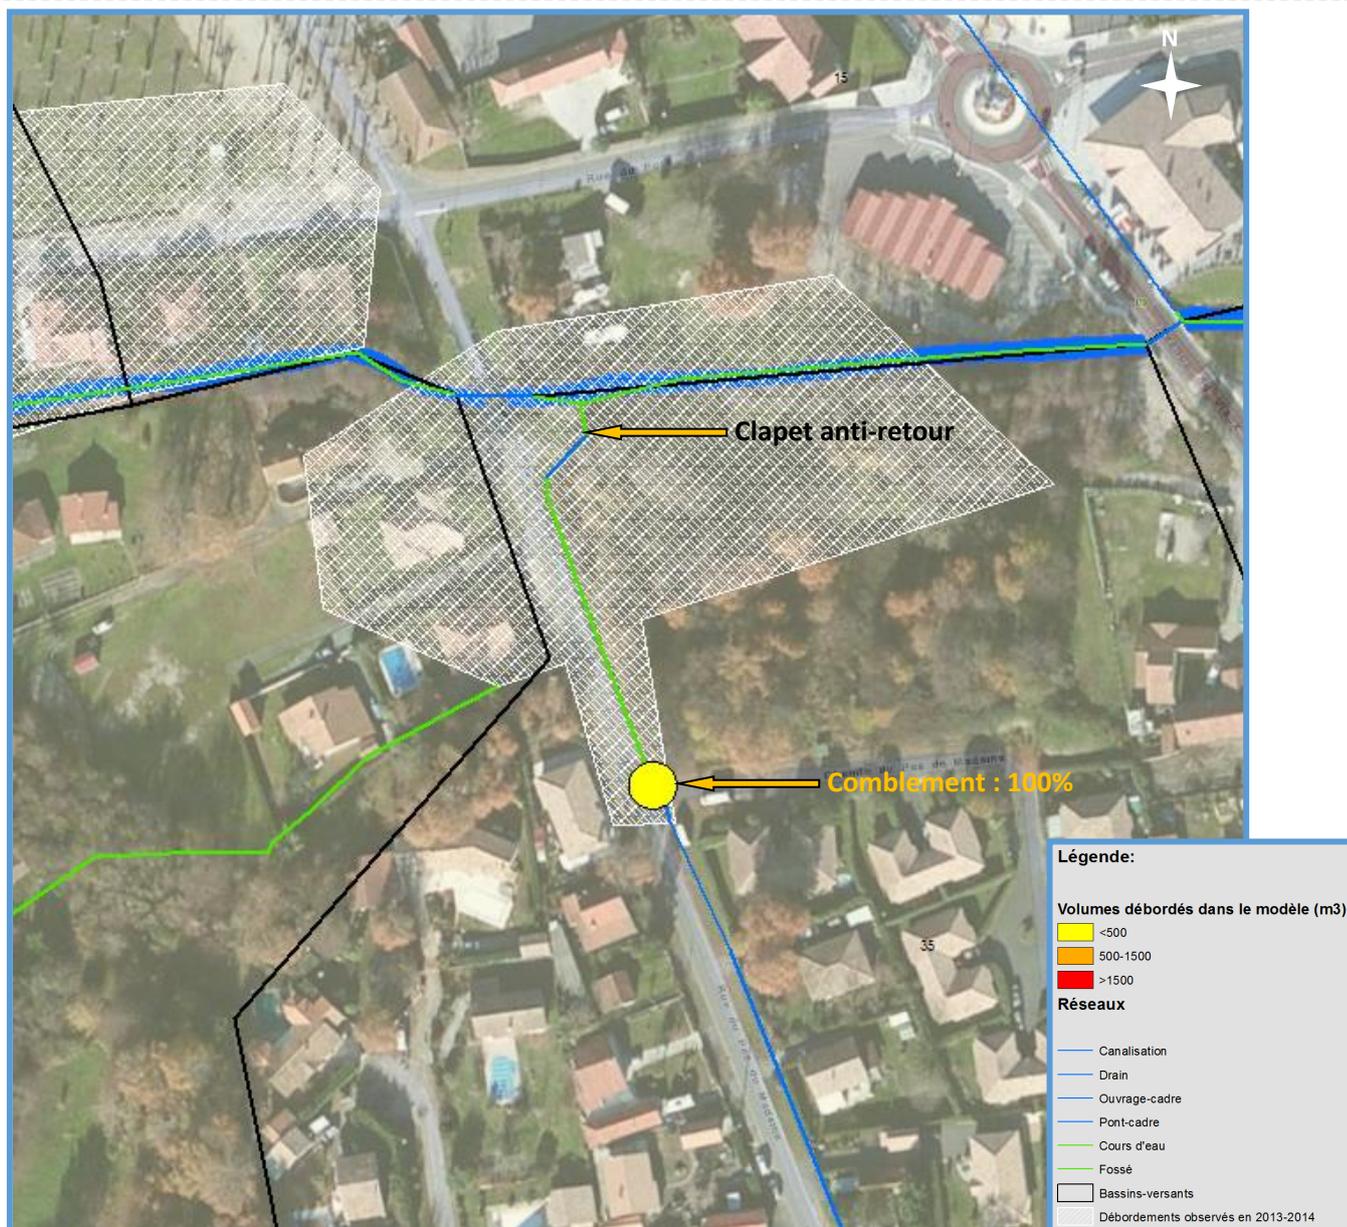
Figure 9-5 : Ligne d'eau rue du Passage de Madame: (Pluie janvier 2014 - état actuel)

Localisation	Pluie modélisée	Cause	Volume débordé (m ³)
Rue du Passage de Madame	Pluie du 28-29 janvier 2014 Présence de zones saturées par la nappe	Contre pente, clapet anti-retour, contrainte aval de la marée	27

- Le réseau situé rue du Passage de Madame rejoint le ruisseau d'Aiguemorte ayant pour exutoire le Bassin d'Arcachon. Il fait état de désordres hydrauliques constatés durant l'hiver 2013-2014.

Un point de débordement apparaît à l'amont de la dite contre pente. Il est le résultat des deux problématiques présentées ci-dessus.

Notons également que les levés de terrain ont permis d'identifier que le tronçon traversant la voirie au niveau du croisement entre la rue du Passage de Madame et celle de la résidence du Passage de Madame présente un taux d'obstruction de 100% (cf. carte des comblements). Bien que cette contrainte ne soit pas intégrée au modèle, il est important de souligner que la problématique de sous dimensionnement ne saurait expliquer seule les éventuels désordres hydrauliques sur cette partie du réseau.

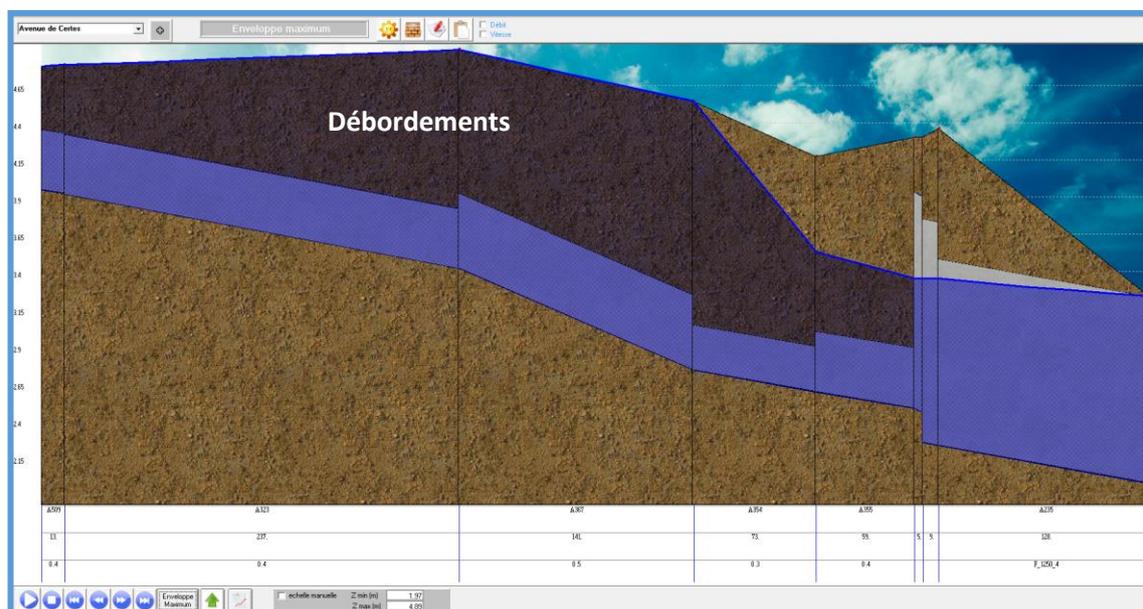
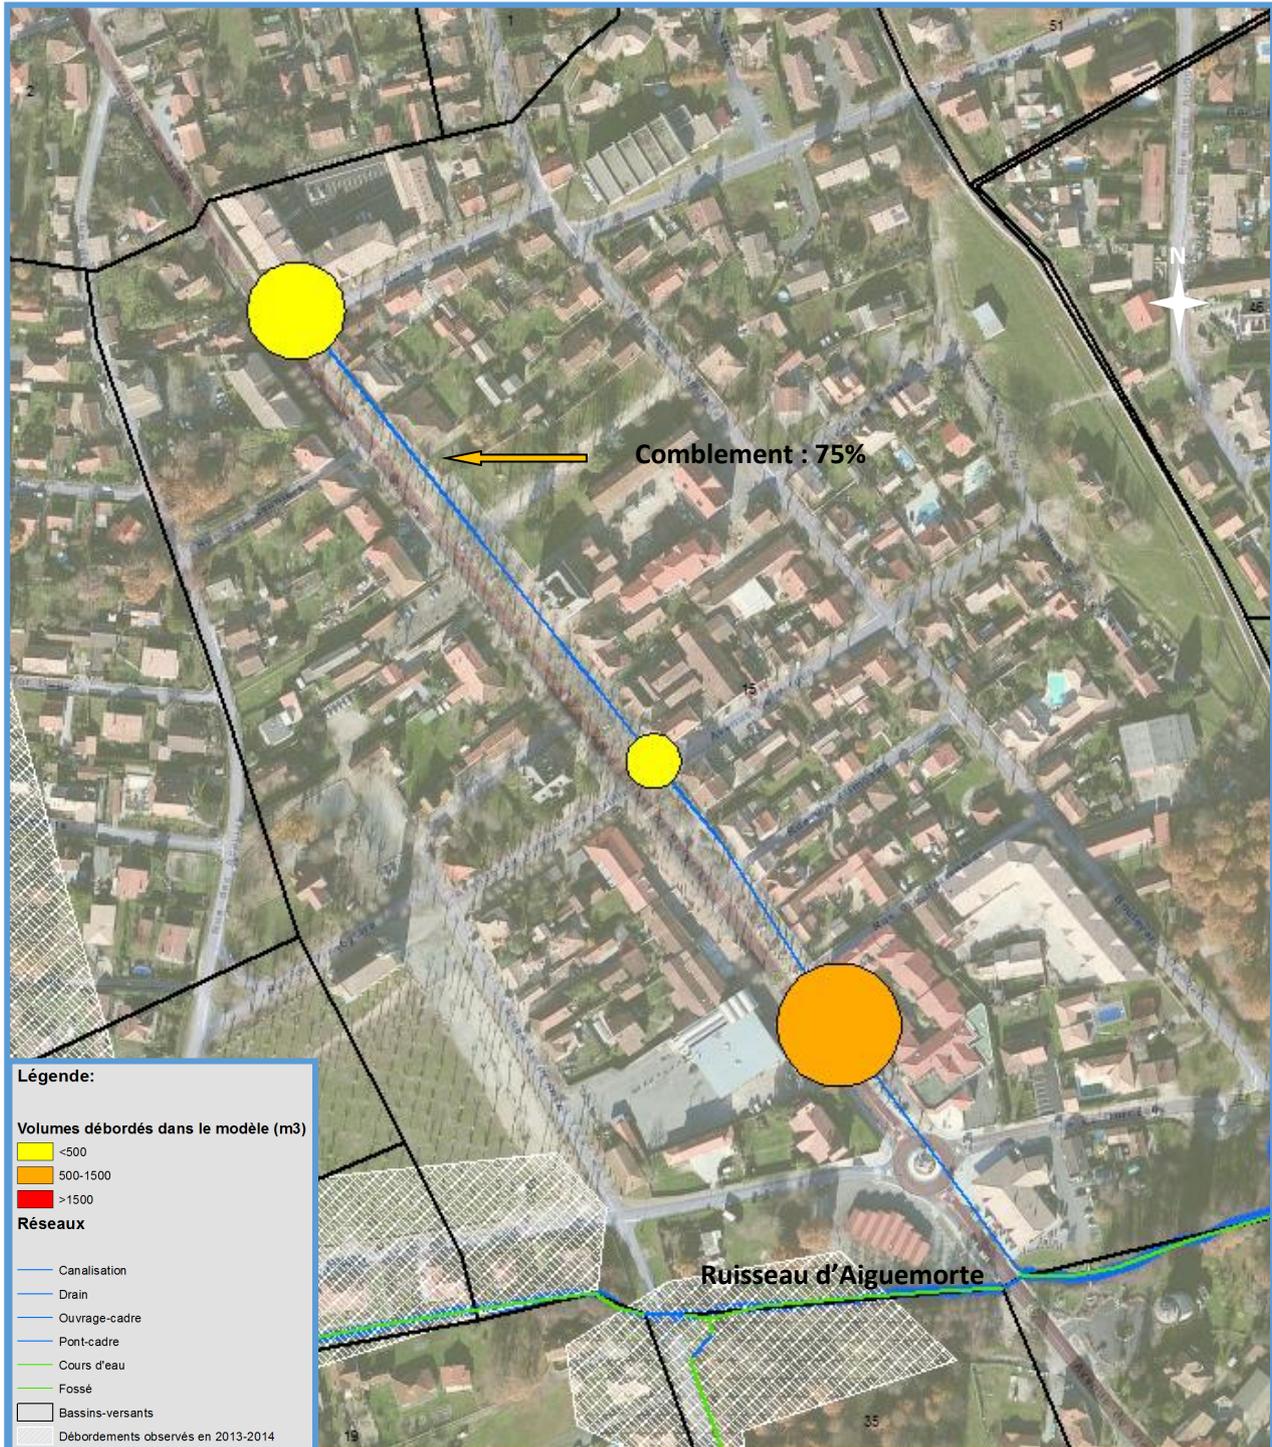
Figure 9-7 : Ligne d'eau Allée Ernest de Boissière: (Pluie janvier 2014 - état actuel)

Localisation	Pluie modélisée	Cause	Volume débordé (m ³)
Allée Ernest de Boissière	Pluie du 28-29 janvier 2014 Présence de zones saturées par la nappe	Influence du ruisseau d'Aiguemorte et sous dimensionnement des collecteurs	1 238

Trois points de débordement apparaissent le long de cette branche. Ils sont le résultat des problématiques présentées ci-dessus.

Notons également que les levés de terrain ont permis d'identifier des tronçons présentant un taux d'obstruction de 75% (cf. carte des comblements). Bien que cette contrainte ne soit pas intégrée au modèle, il est important de souligner que la problématique de sous dimensionnement ne saurait expliquer seule les éventuels désordres hydrauliques sur cette partie du réseau.

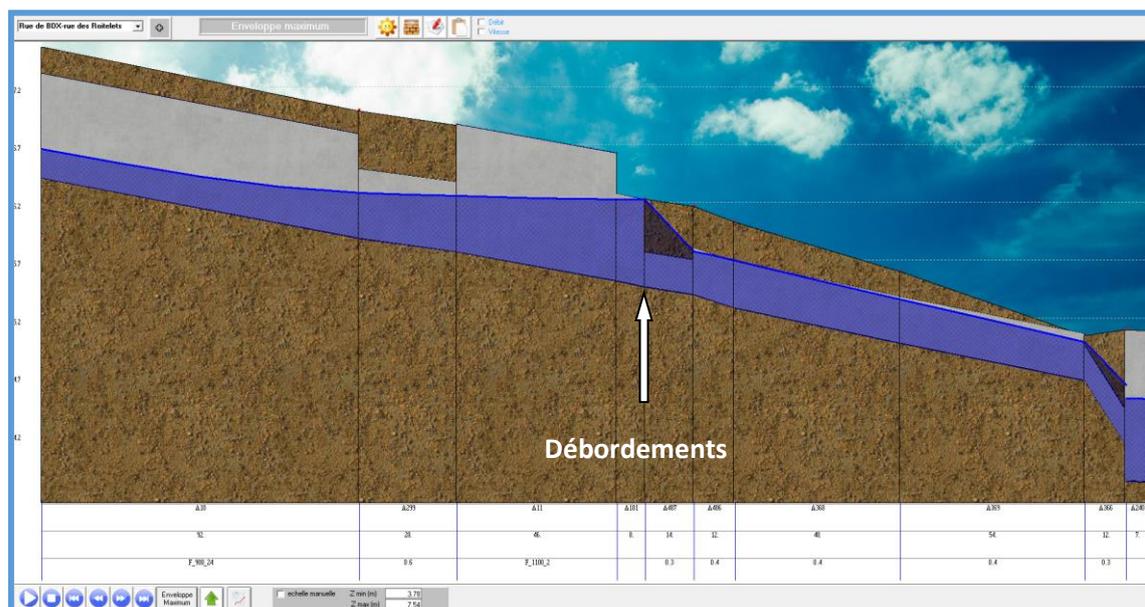
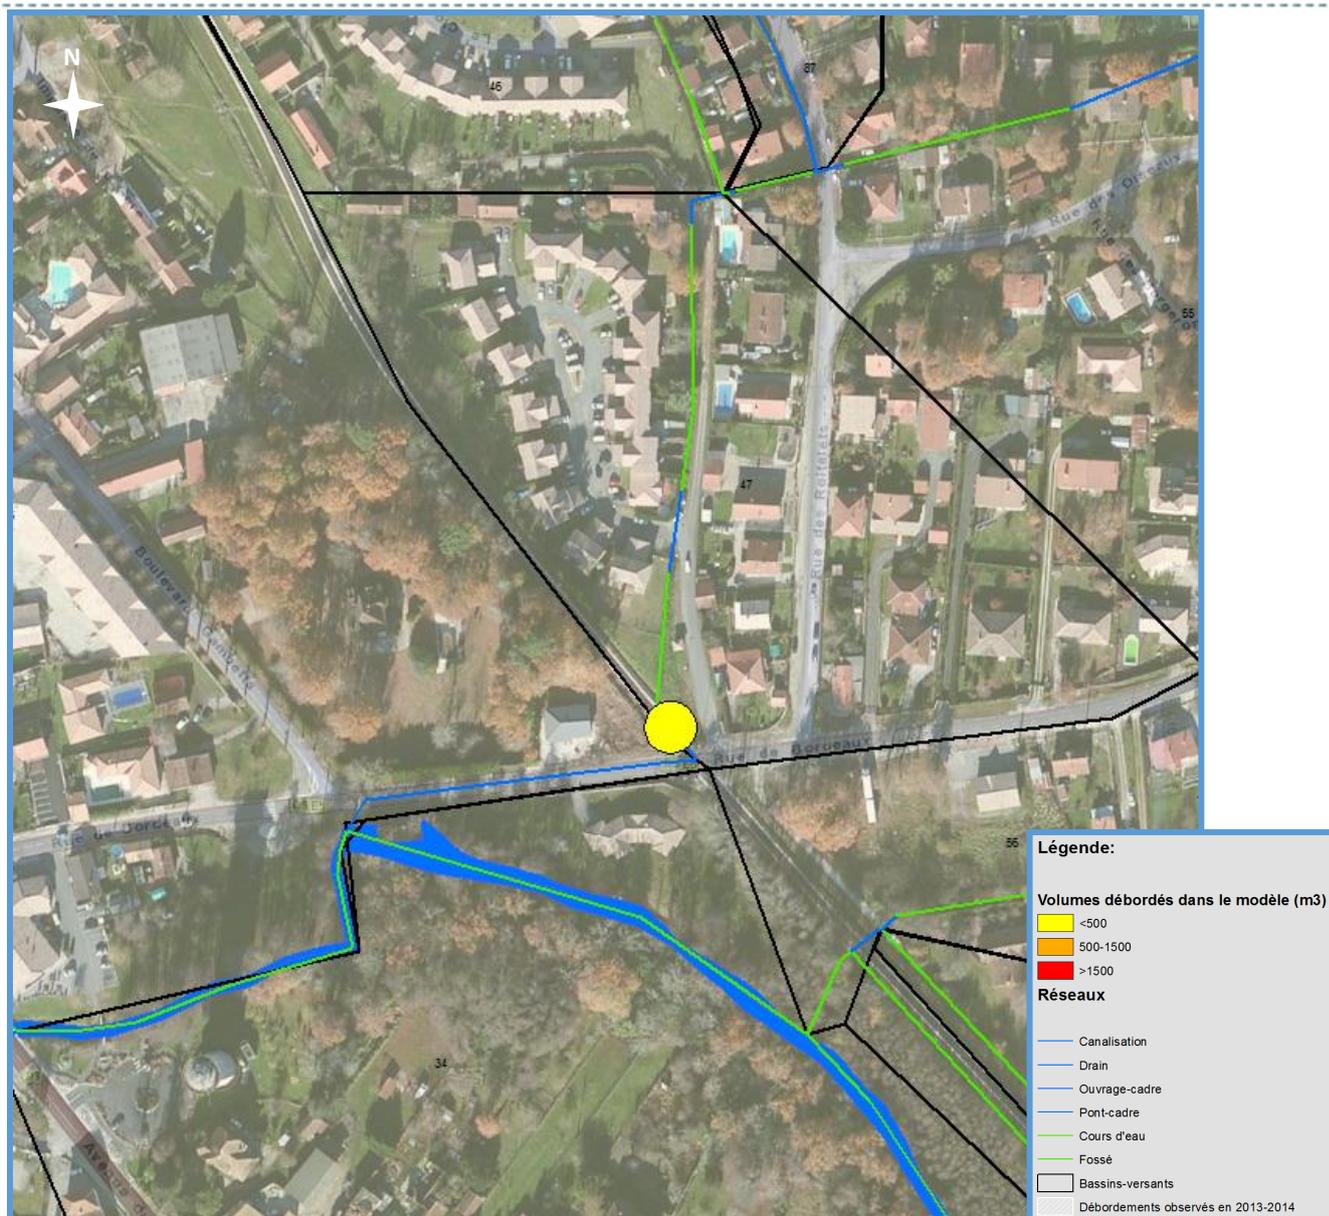
Figure 9-9 : Ligne d'eau rue de Bordeaux (au niveau de la piste cyclable): (Pluie janvier 2014 - état actuel)

Localisation	Pluie modélisée	Cause	Volume débordé (m ³)
Rue de Bordeaux Au niveau de la piste cyclable	Pluie du 28-29 janvier 2014 Présence de zones saturées par la nappe	Mise en charge importante des tronçons en aval et insuffisance du collecteur de DN 300mm	74

Un point de débordement apparaît au droit de la jonction entre la piste et la voirie.

Le tronçon de diamètre nominal 300mm localisé juste en amont de la branche du réseau de la rue de Bordeaux n'est pas suffisant pour reprendre l'évènement modélisé.

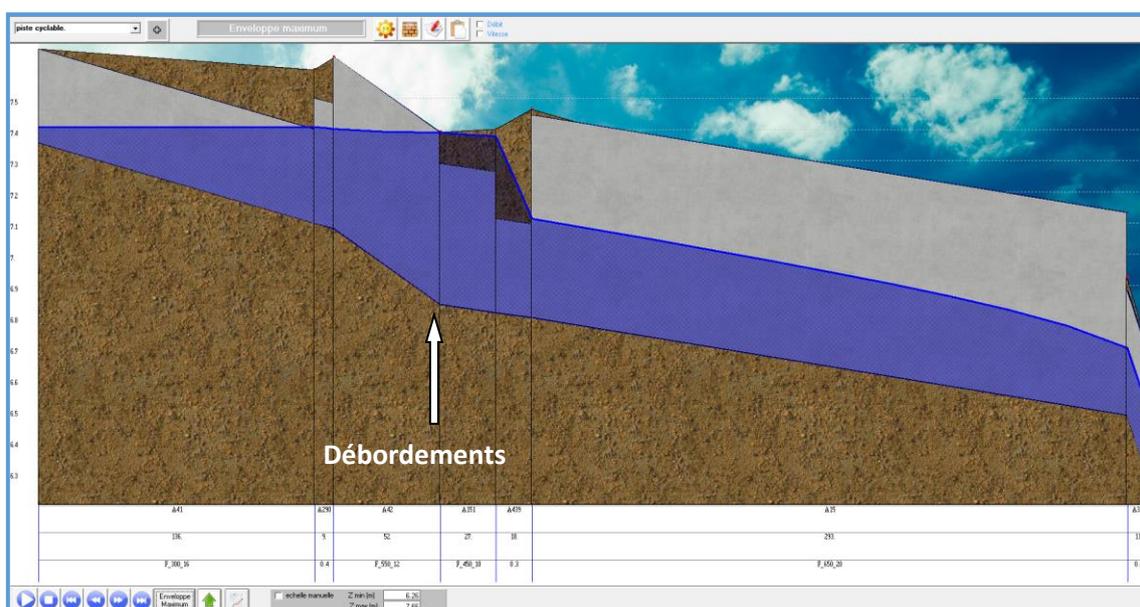
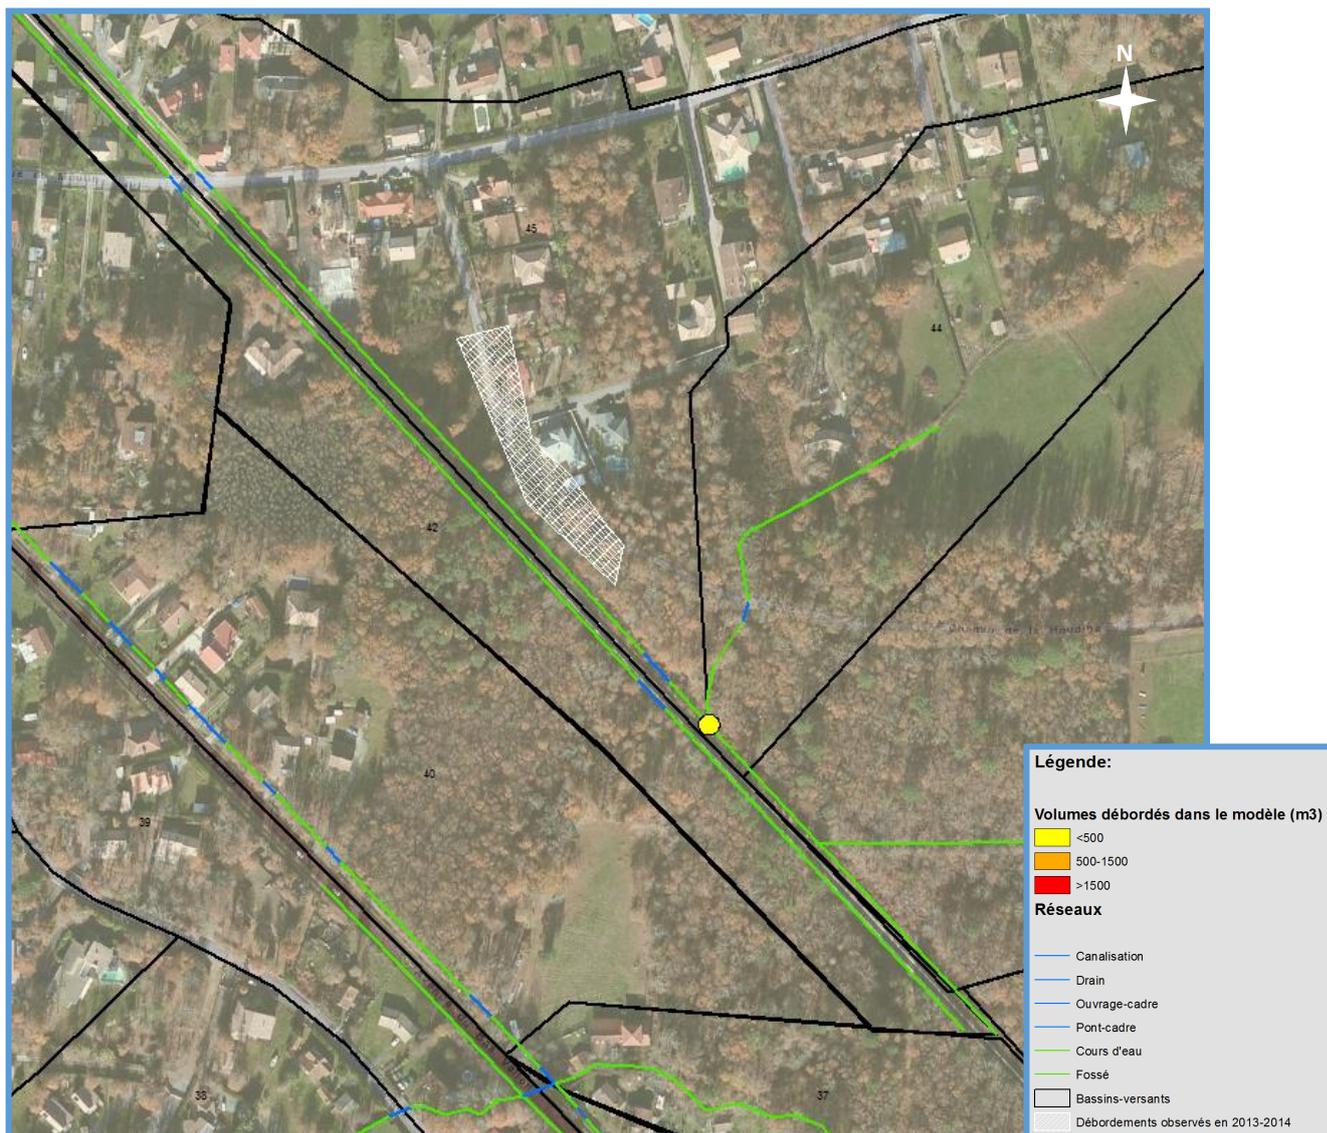
Figure 9-11 : Ligne d'eau piste cyclable (Pluie janvier 2014 - état actuel)

Localisation	Pluie modélisée	Cause	Volume débordé (m ³)
Secteur de la piste cyclable Au niveau du chemin de la Houdine	Pluie du 28-29 janvier 2014 Présence de zones saturées par la nappe	Insuffisance du collecteur de DN 300mm	22

- Le réseau situé en parallèle de la piste cyclable rejoint le ruisseau d'Aiguemorte. Un point de débordement apparaît au droit de la jonction entre le fossé venant du chemin de la Houdine et celui de la piste.
Le tronçon de diamètre nominal 300mm localisé à l'aval du désordre hydraulique n'est pas suffisant pour reprendre l'évènement modélisé.
Notons également que les levés de terrain ont permis d'identifier que le tronçon présente un taux d'obstruction d'environ 17% (cf. carte des comblements). Bien que cette contrainte ne soit pas intégrée au modèle, il est important de souligner que la problématique de sous dimensionnement ne saurait expliquer seule les éventuels désordres hydrauliques sur cette partie du réseau.

La figure ci-dessous fait état d'un désordre hydraulique constaté durant l'hiver 2013-2014 et situé chemin de Houdine. Les levés de terrain ont permis d'identifier que cette zone ne possède pas d'exutoire fonctionnel.

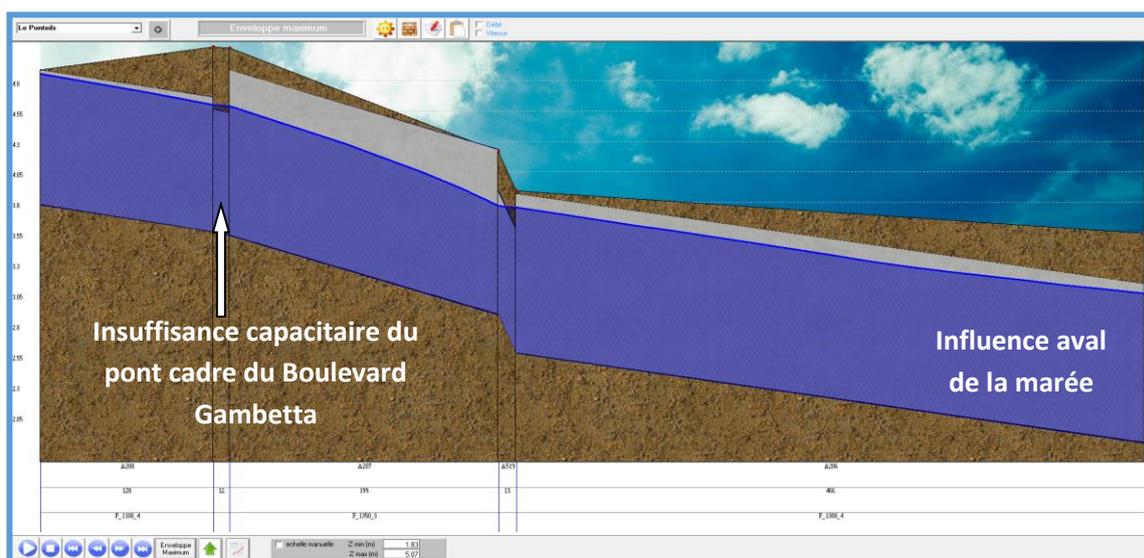
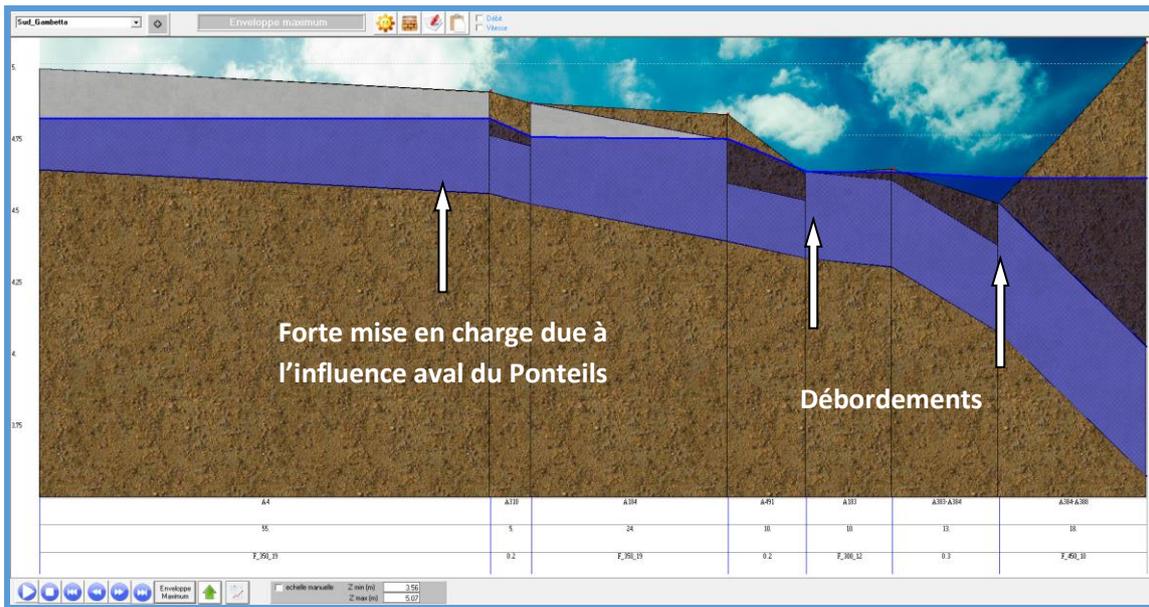
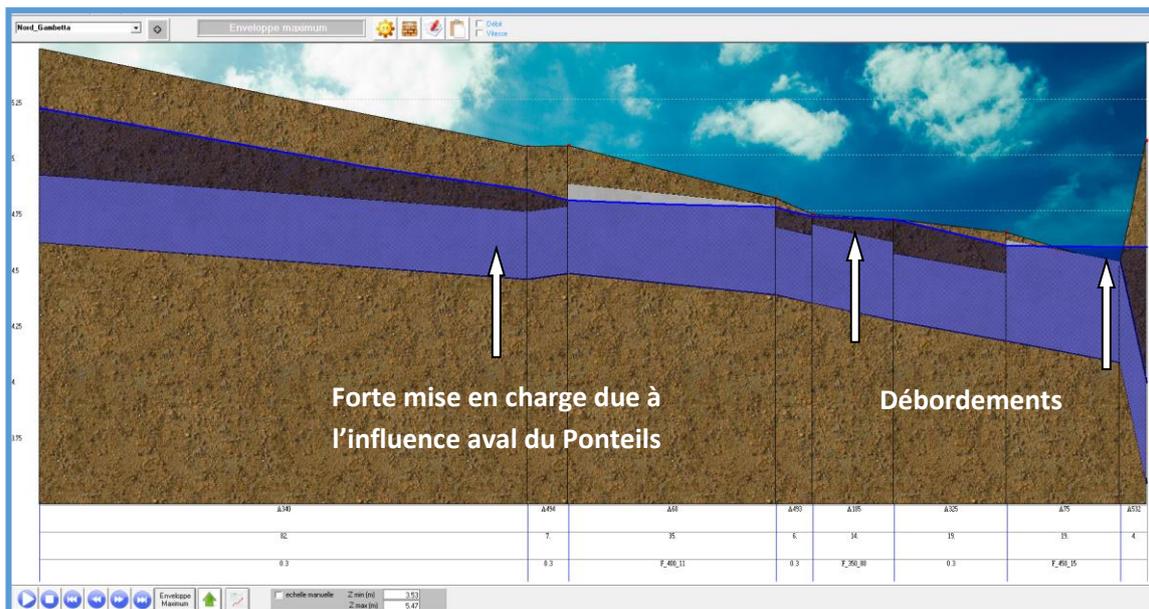
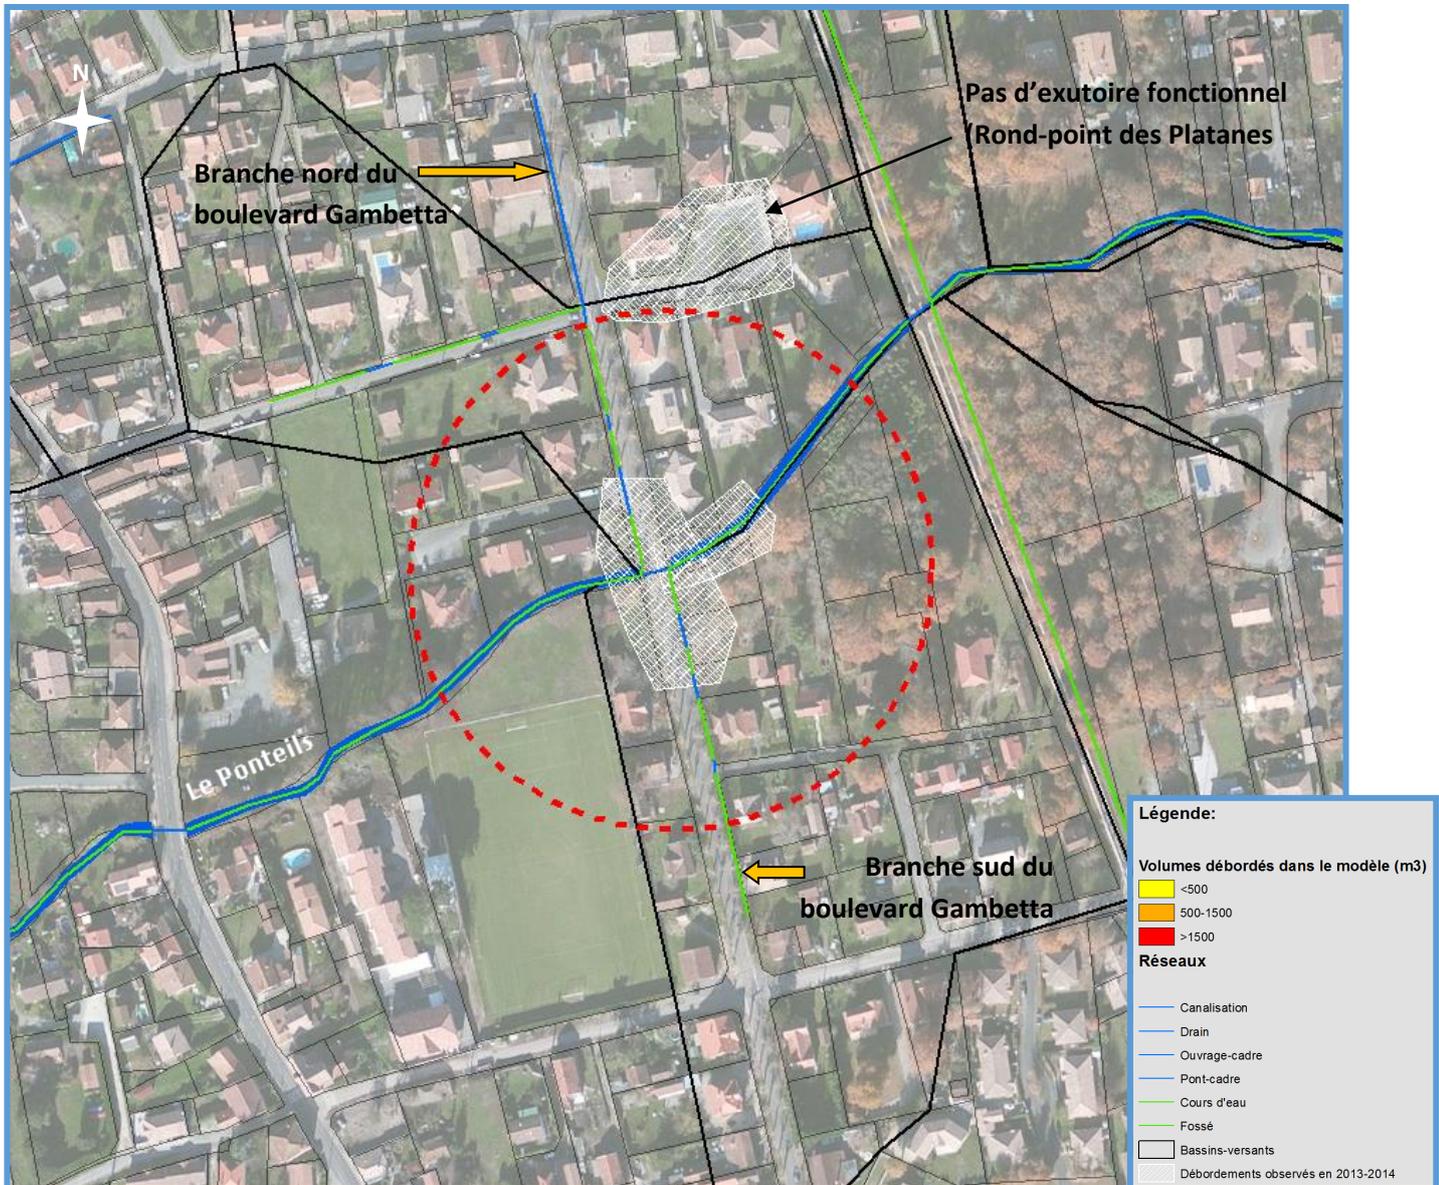
Figure 9-13 : Ligne d'eau du ruisseau du Pontails au niveau du boulevard Gambetta: (Pluie janvier 2014 - état actuel)

Localisation	Pluie modélisée	Cause	Volume débordé (m ³)
Boulevard Gambetta Au niveau de la traversée du ruisseau de Pontails	Pluie du 28-29 janvier 2014 Présence de zones saturées par la nappe	Forte mise en charge du "réseau" et insuffisance du ruisseau.	8960

- Le ruisseau du Pontails traverse la ville d'Audenge avant de rejoindre le Bassin d'Arcachon. Il fait état de désordres hydrauliques constatés durant l'hiver 2013-2014. Son fonctionnement est impacté par le phénomène de la marée. La section du cours d'eau en amont du pont-cadre ainsi que la section de ce dernier (Boulevard Gambetta) semblent sous dimensionnées pour reprendre l'événement modélisé. La concomitance entre les sous dimensionnements des tronçons, l'événement pluvieux modélisé et le niveau d'eau imposé à l'exutoire par la marée, provoque d'importants débordements au niveau des branches nord et sud du Boulevard Gambetta. Les figures suivantes présentent dans l'ordre les lignes d'eau :

- ◆ du ruisseau du Pontails au niveau des désordres hydrauliques,
 - ◆ du boulevard Gambetta au sud du ruisseau (direction rue du Stade),
 - ◆ du boulevard Gambetta au nord du ruisseau (direction rue des Huttiens).

La figure ci-dessous fait état d'un désordre hydraulique constaté durant l'hiver 2013-2014 et situé rond-point des platanes. Les levés de terrain ont permis d'identifier que cette zone présentant un point bas ne possède plus d'exutoire fonctionnel.
