Révision Schémas Directeurs Pluviaux

Commune d'Audenge

PHASE 1B - DIAGNOSTIC

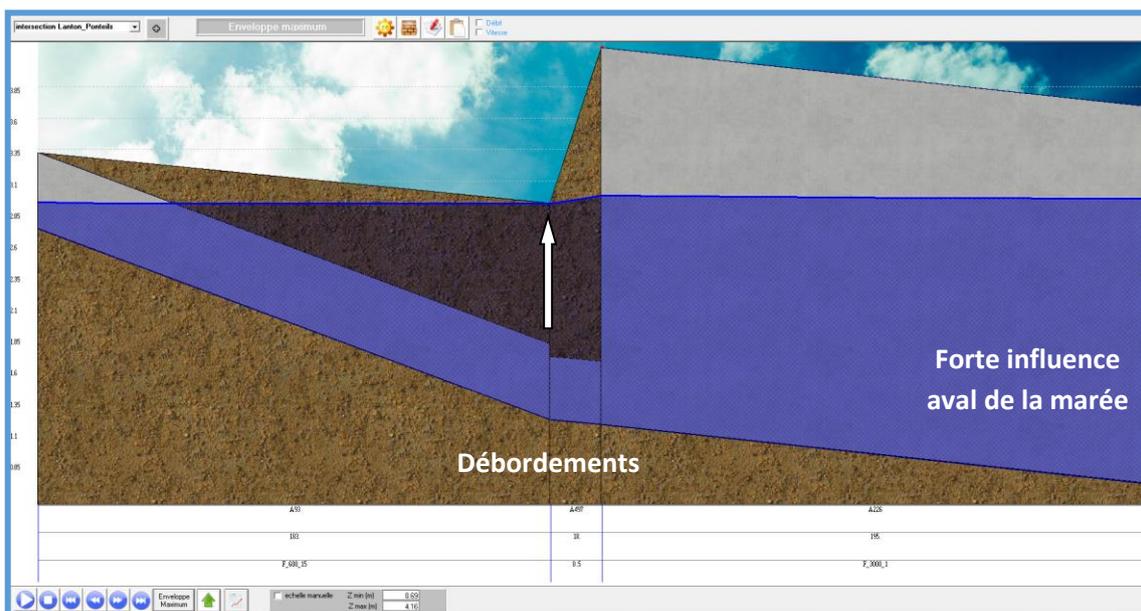
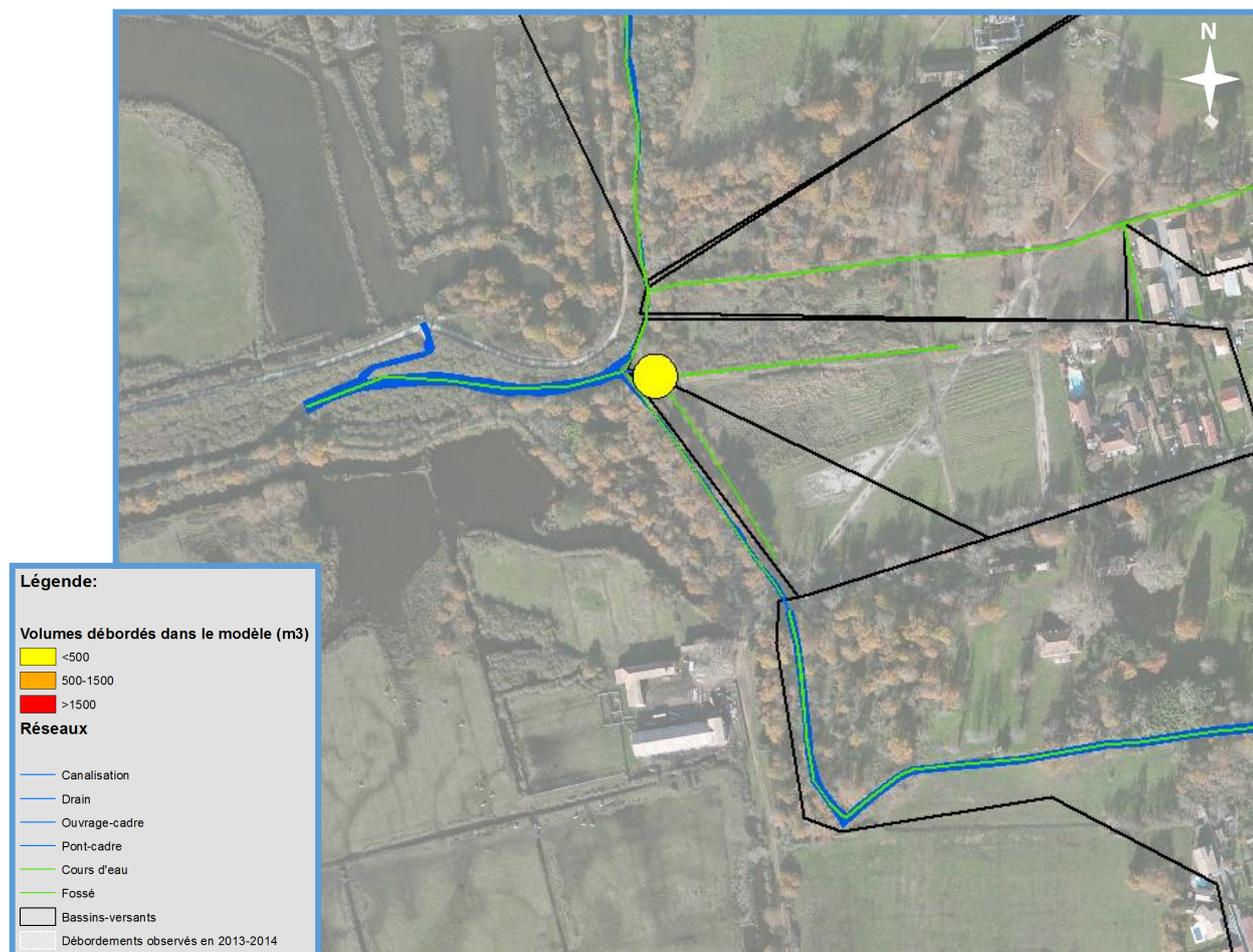
Figure 9-17 : Ligne d'eau du fossé au nord de la rue de Graveyron: (Pluie janvier 2014 - état actuel)

Localisation	Pluie modélisée	Cause	Volume débordé (m ³)
Secteur du sentier du littoral Au niveau de l'intersection entre le Pontails et le Lanton	Pluie du 28-29 janvier 2014 Présence de zones saturées par la nappe	Influence aval de la marée sur le réseau	167

- Le ruisseau du Pontails et du Lanton traversent la ville d'Audenge avant de rejoindre le Bassin d'Arcachon. Leur fonctionnement est impacté par le phénomène de la marée. La section de fossé traversant les champs situés au nord de la rue de Graveyron est relié à ces cours d'eau par l'intermédiaire d'une canalisation de DN 500mm. C'est en amont de cette conduite, au point de jonction avec le fossé, qu'un point de débordement apparaît. Ce désordre hydraulique est causé par l'influence de la marée qui s'exerce au niveau de l'exutoire.

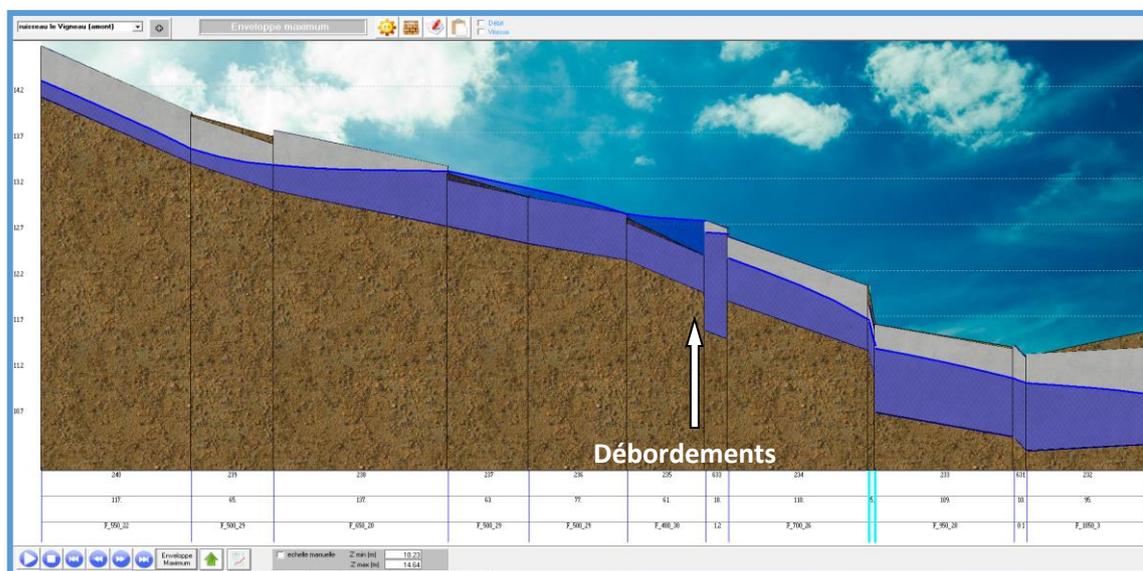
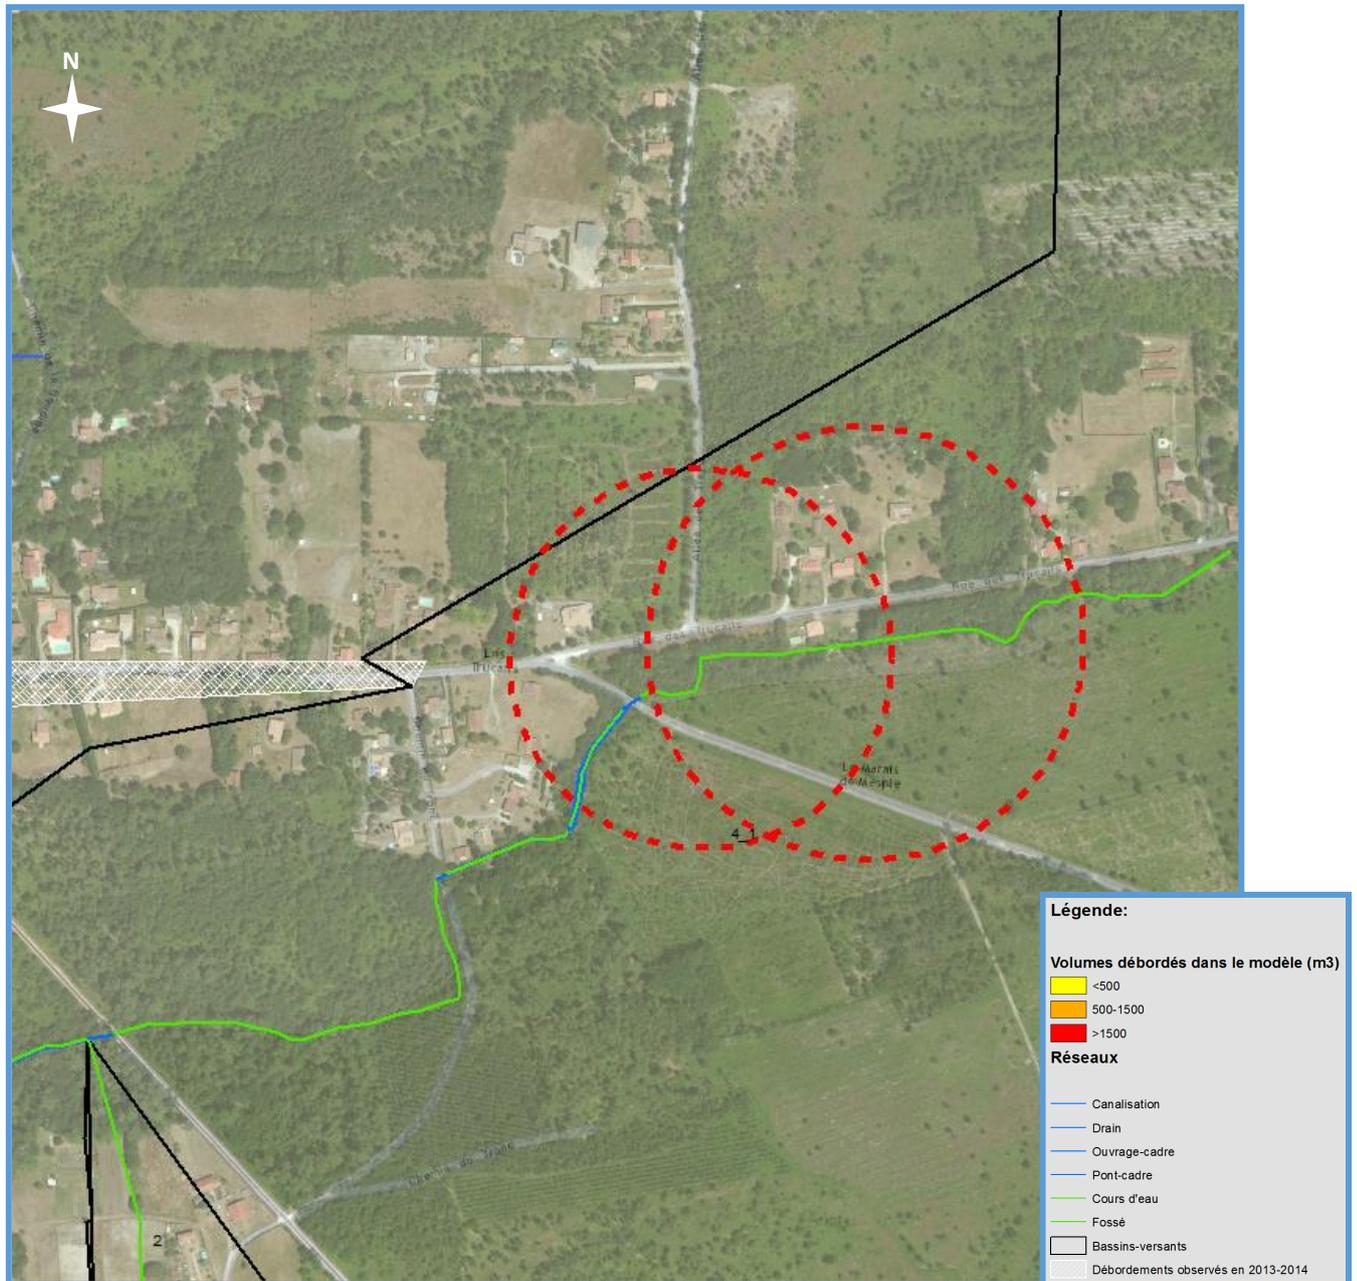
Figure 9-19 : Ligne d'eau Vigneau (amont) (Pluie janvier 2014 - État actuel)

Localisation	Pluie modélisée	Cause	Volume débordé (m ³)
Ruisseau le Vigneau (zone Amont)	Pluie du 28-29 janvier 2014 Présence de zones saturées par la nappe	Insuffisance du DN 1200mm et fe non respecté	50 200

Le point de débordement ici observé et induit par la traversé de voirie (allée des Tuileries) de DN 1300 mm dont le fil d'eau est posé en deçà de celui du cours d'eau. Les tronçons de fossé situés en amont, présentent également des sections relativement faibles induisant elles aussi des désordres hydrauliques.

Les levés de terrain ont permis d'établir une carte localisant les tronçons concernés par des problématiques de comblement. L'analyse de cette dernière permet d'observer que le tronçon évoqué ci-dessus est impacté par un comblement d'environ 62 % de son DN. Les causes du désordre hydraulique constaté peuvent donc s'expliquer par la concomitance entre d'une part, un sous dimensionnement et un comblement de la canalisation et d'autre part par la pose de son fil d'eau en deçà de celui du cours d'eau.

On rappelle sur la carte ci-dessous, que la taille des cercles représentant les débordements donne une indication quant au volume concerné et non la surface impactée.

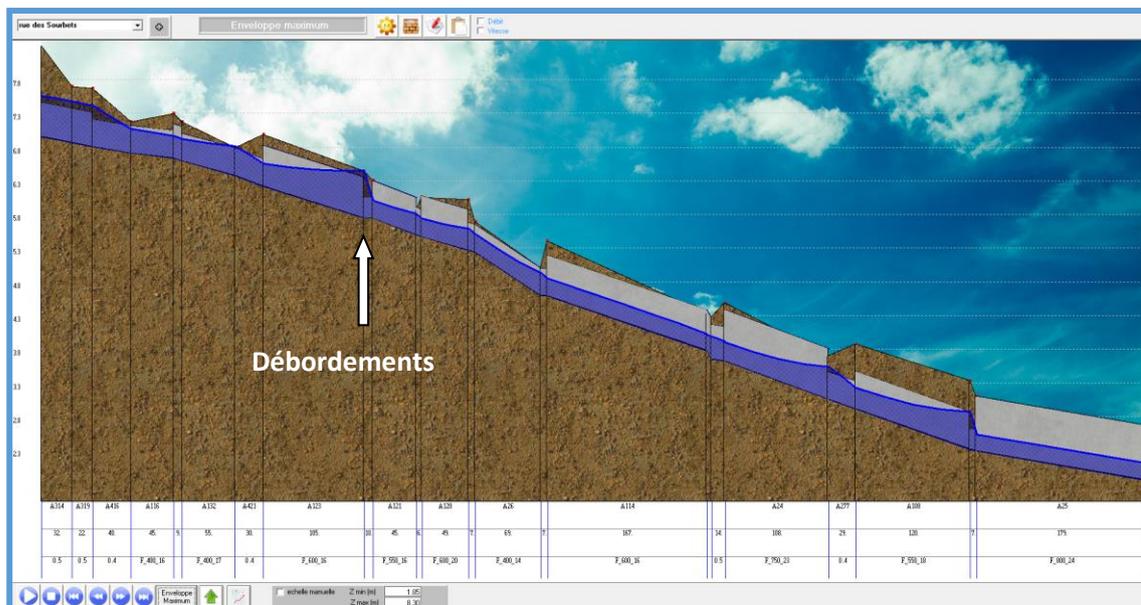
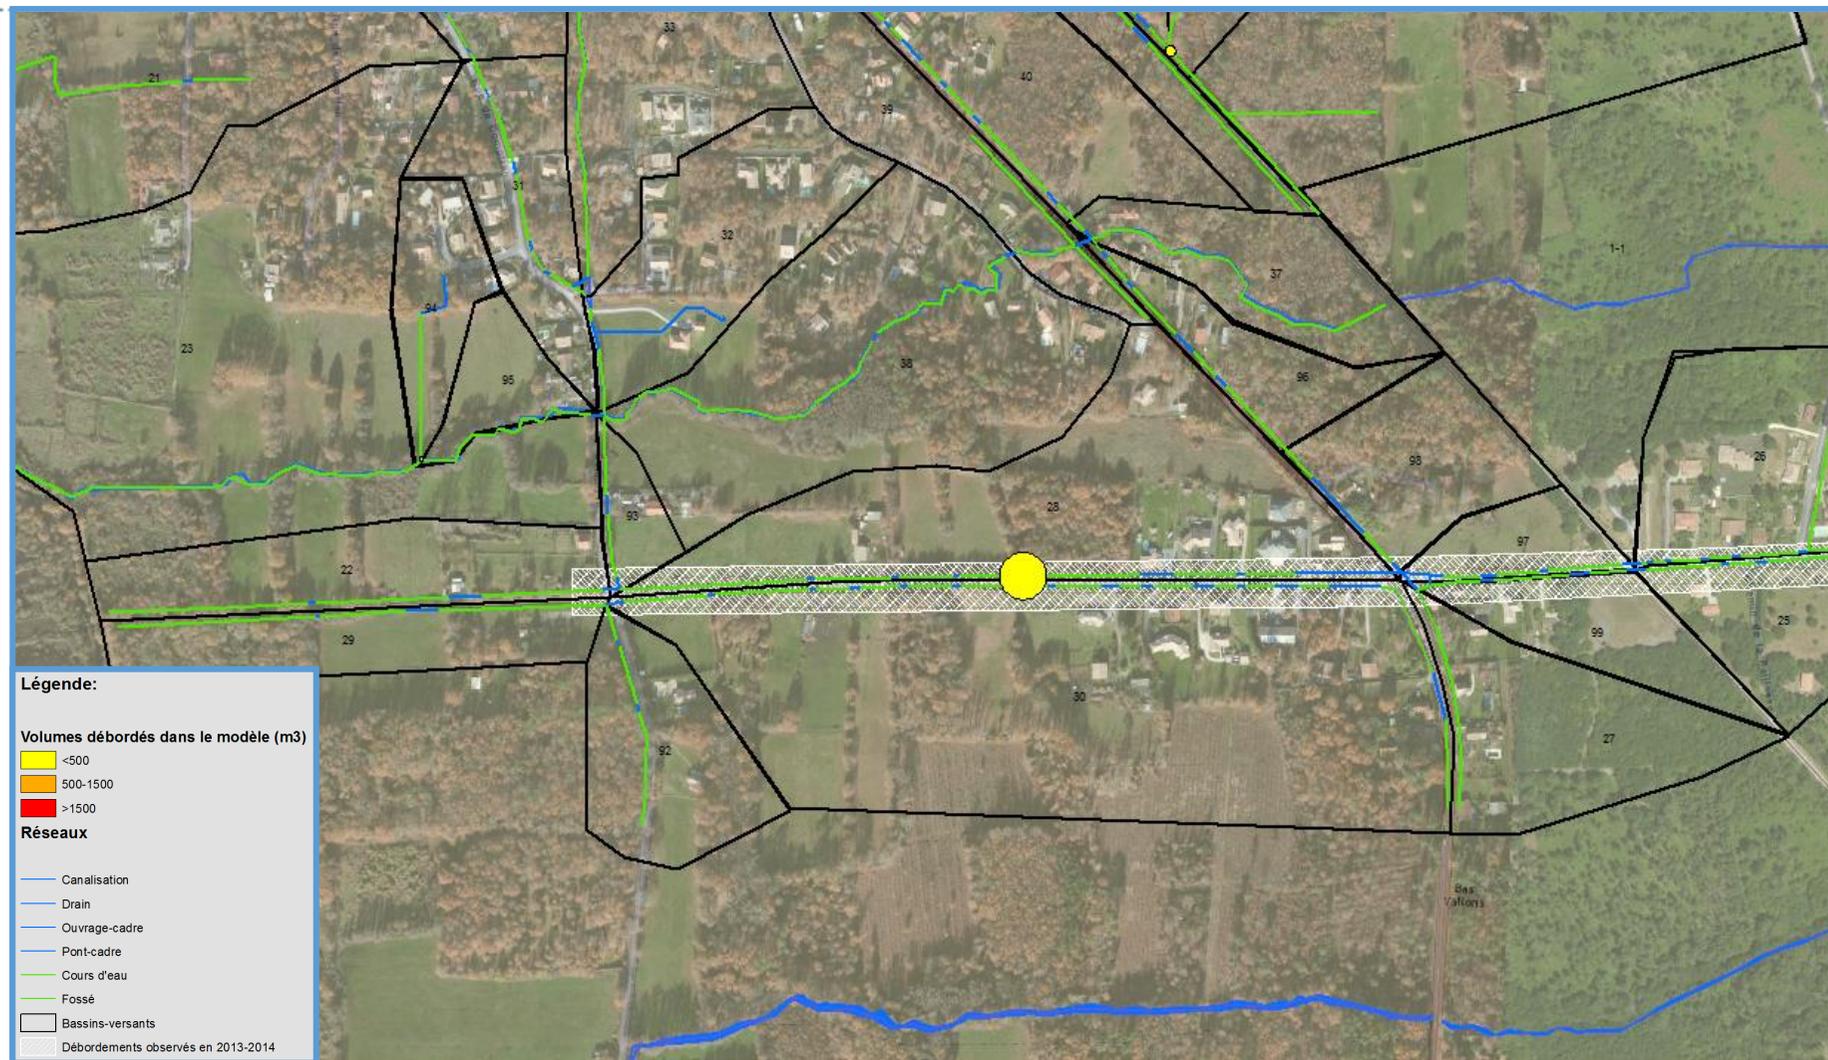
Figure 9-21 : Ligne d'eau rue des Sourbets: (Pluie janvier 2014 - état actuel)

Localisation	Pluie modélisée	Cause	Volume débordé (m ³)
Rue des Sourbets	Pluie du 28-29 janvier 2014 Présence de zones saturées par la nappe	Insuffisance des nombreux busages	413

- Le réseau situé rue des Sourbets rejoint le ruisseau le Bassin d'Arcachon. Il fait état de désordres hydrauliques constatés durant l'hiver 2013-2014.

Notons également que les levés de terrain ont permis d'identifier de très nombreux tronçons présentant un taux d'obstruction pouvant atteindre 67% du DN (cf. carte des comblements). Bien que cette contrainte ne soit pas intégrée au modèle, il est important de souligner que la problématique de sous dimensionnement ne saurait expliquer seule les éventuels désordres hydrauliques sur cette partie du réseau.

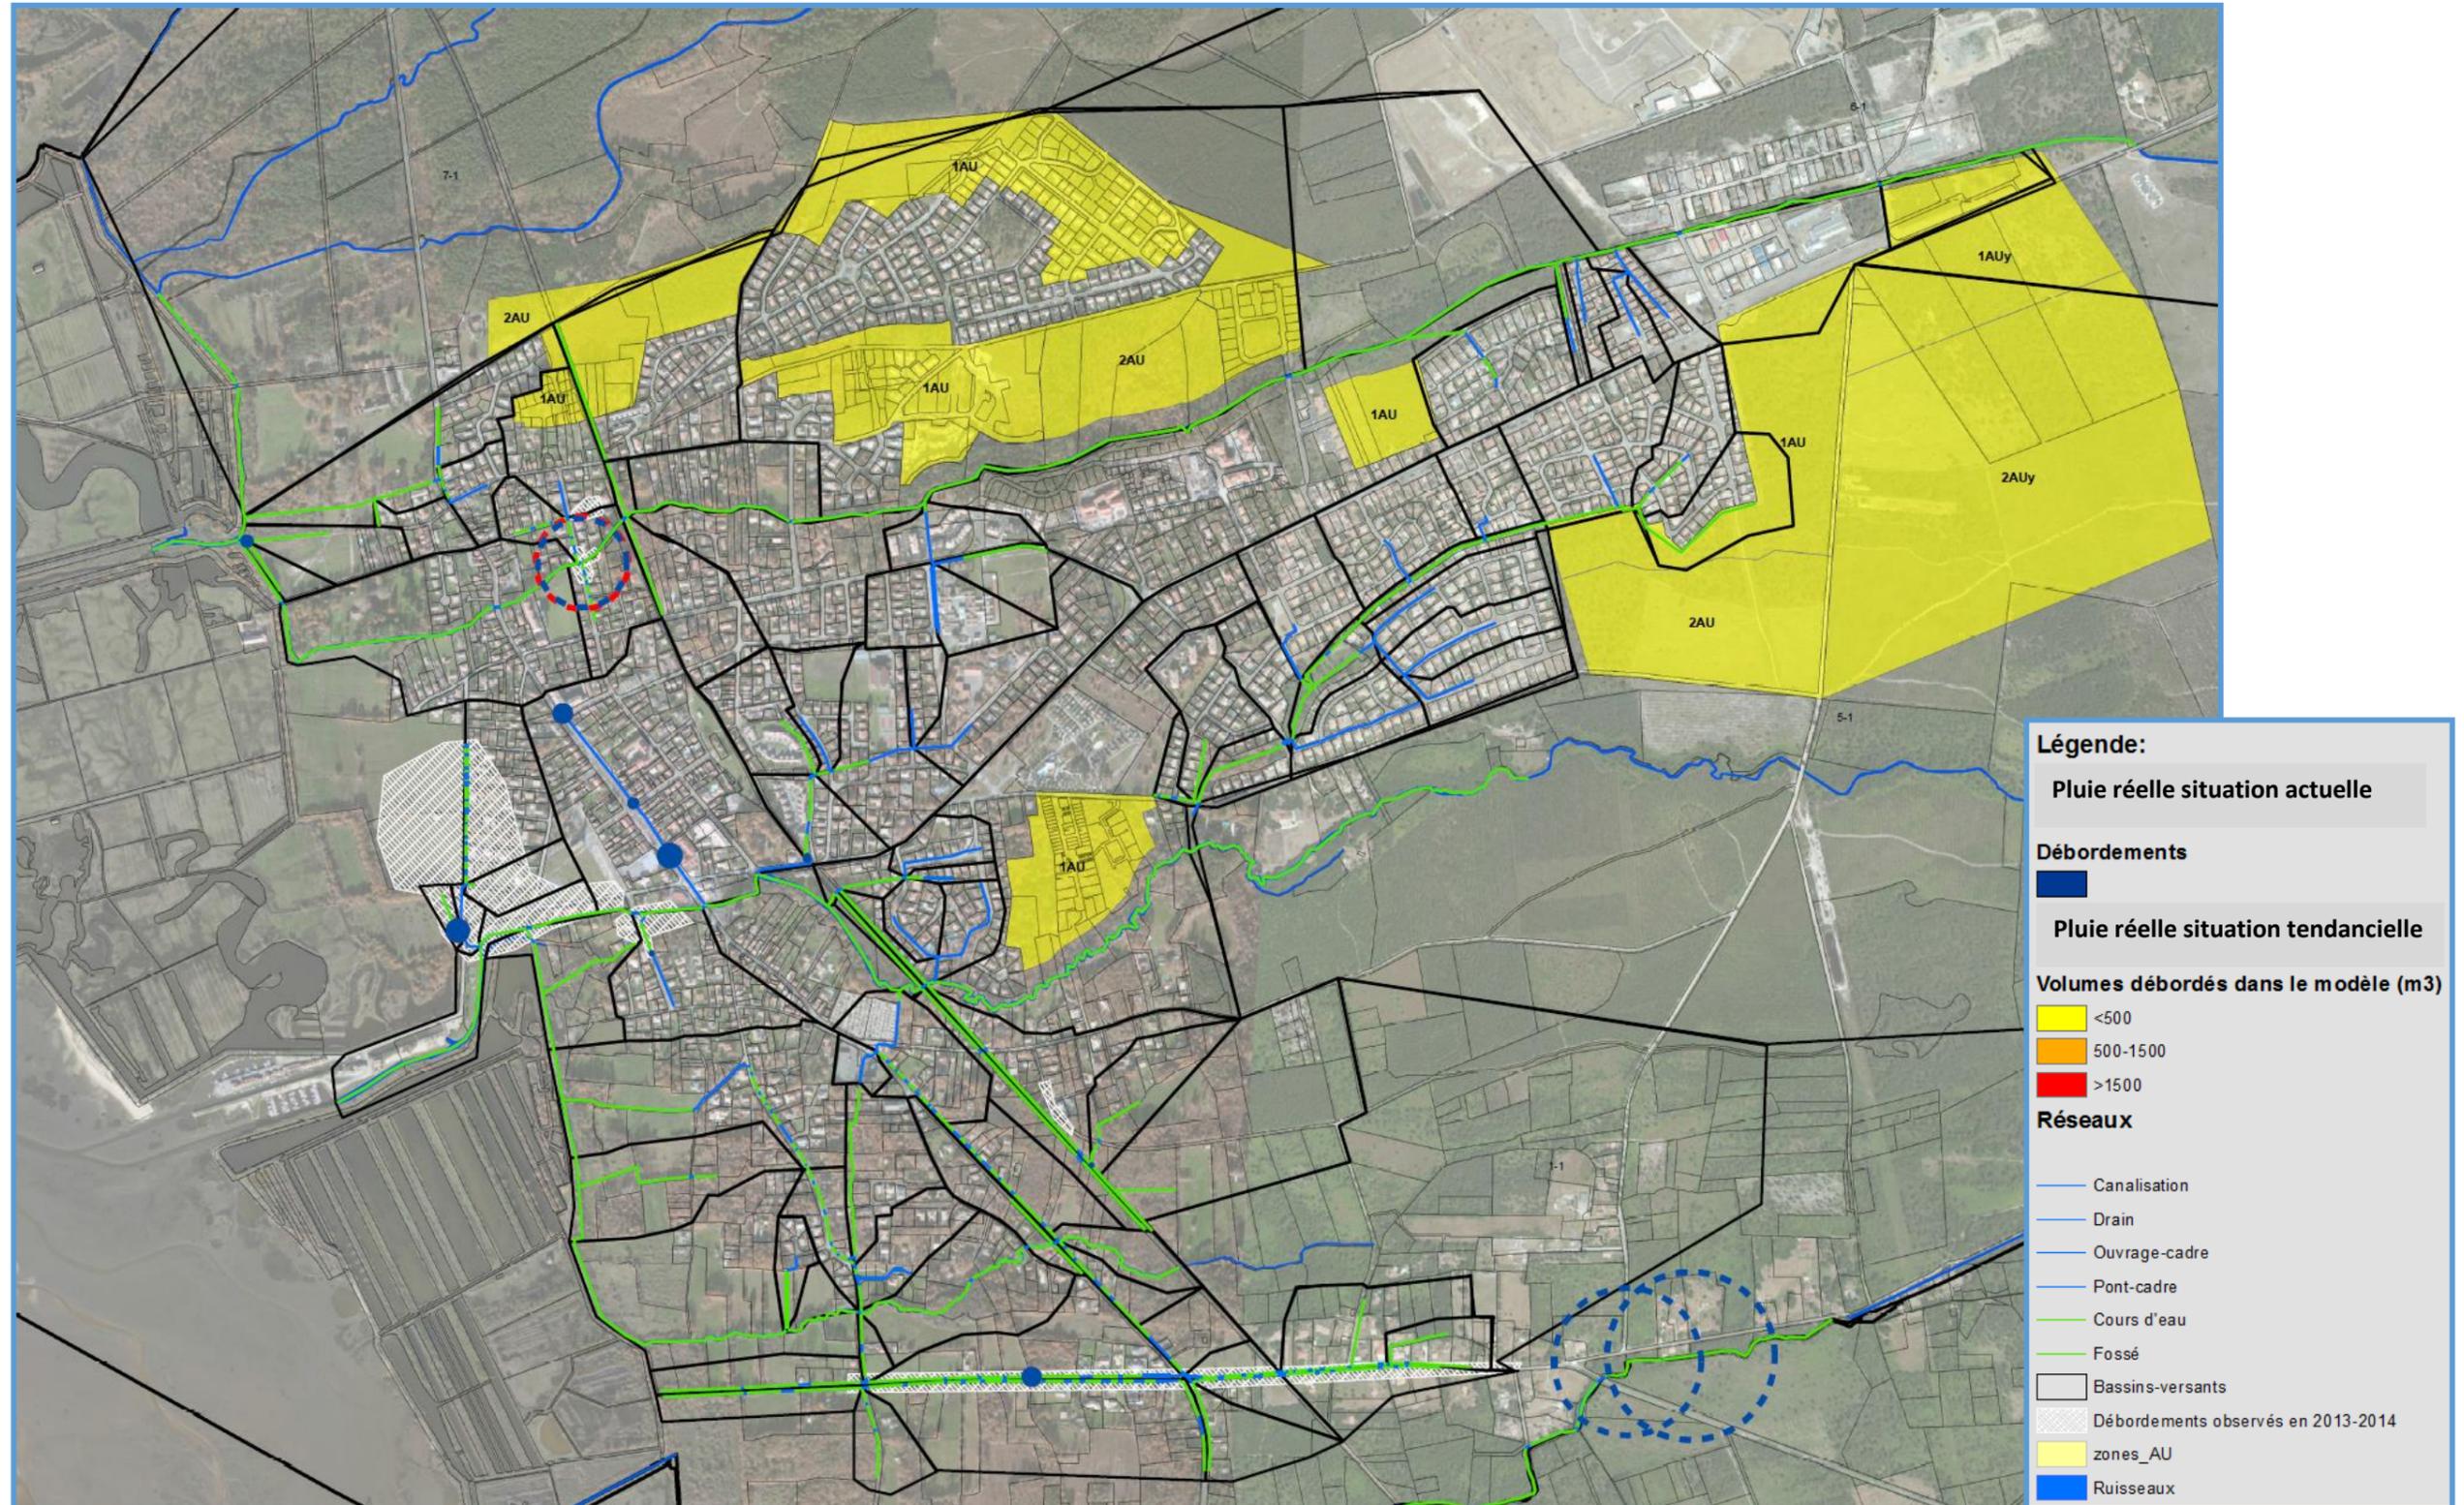
Figure 9-23 : Carte des débordements – situation hivernale - état tendanciel- Audenge

Les résultats de la simulation des conditions hivernales (situation hivernale – état tendanciel) sont présentés sur la carte ci-dessous. Seul le réseau structurant est représenté ainsi que les débordements mis en avant par le modèle.

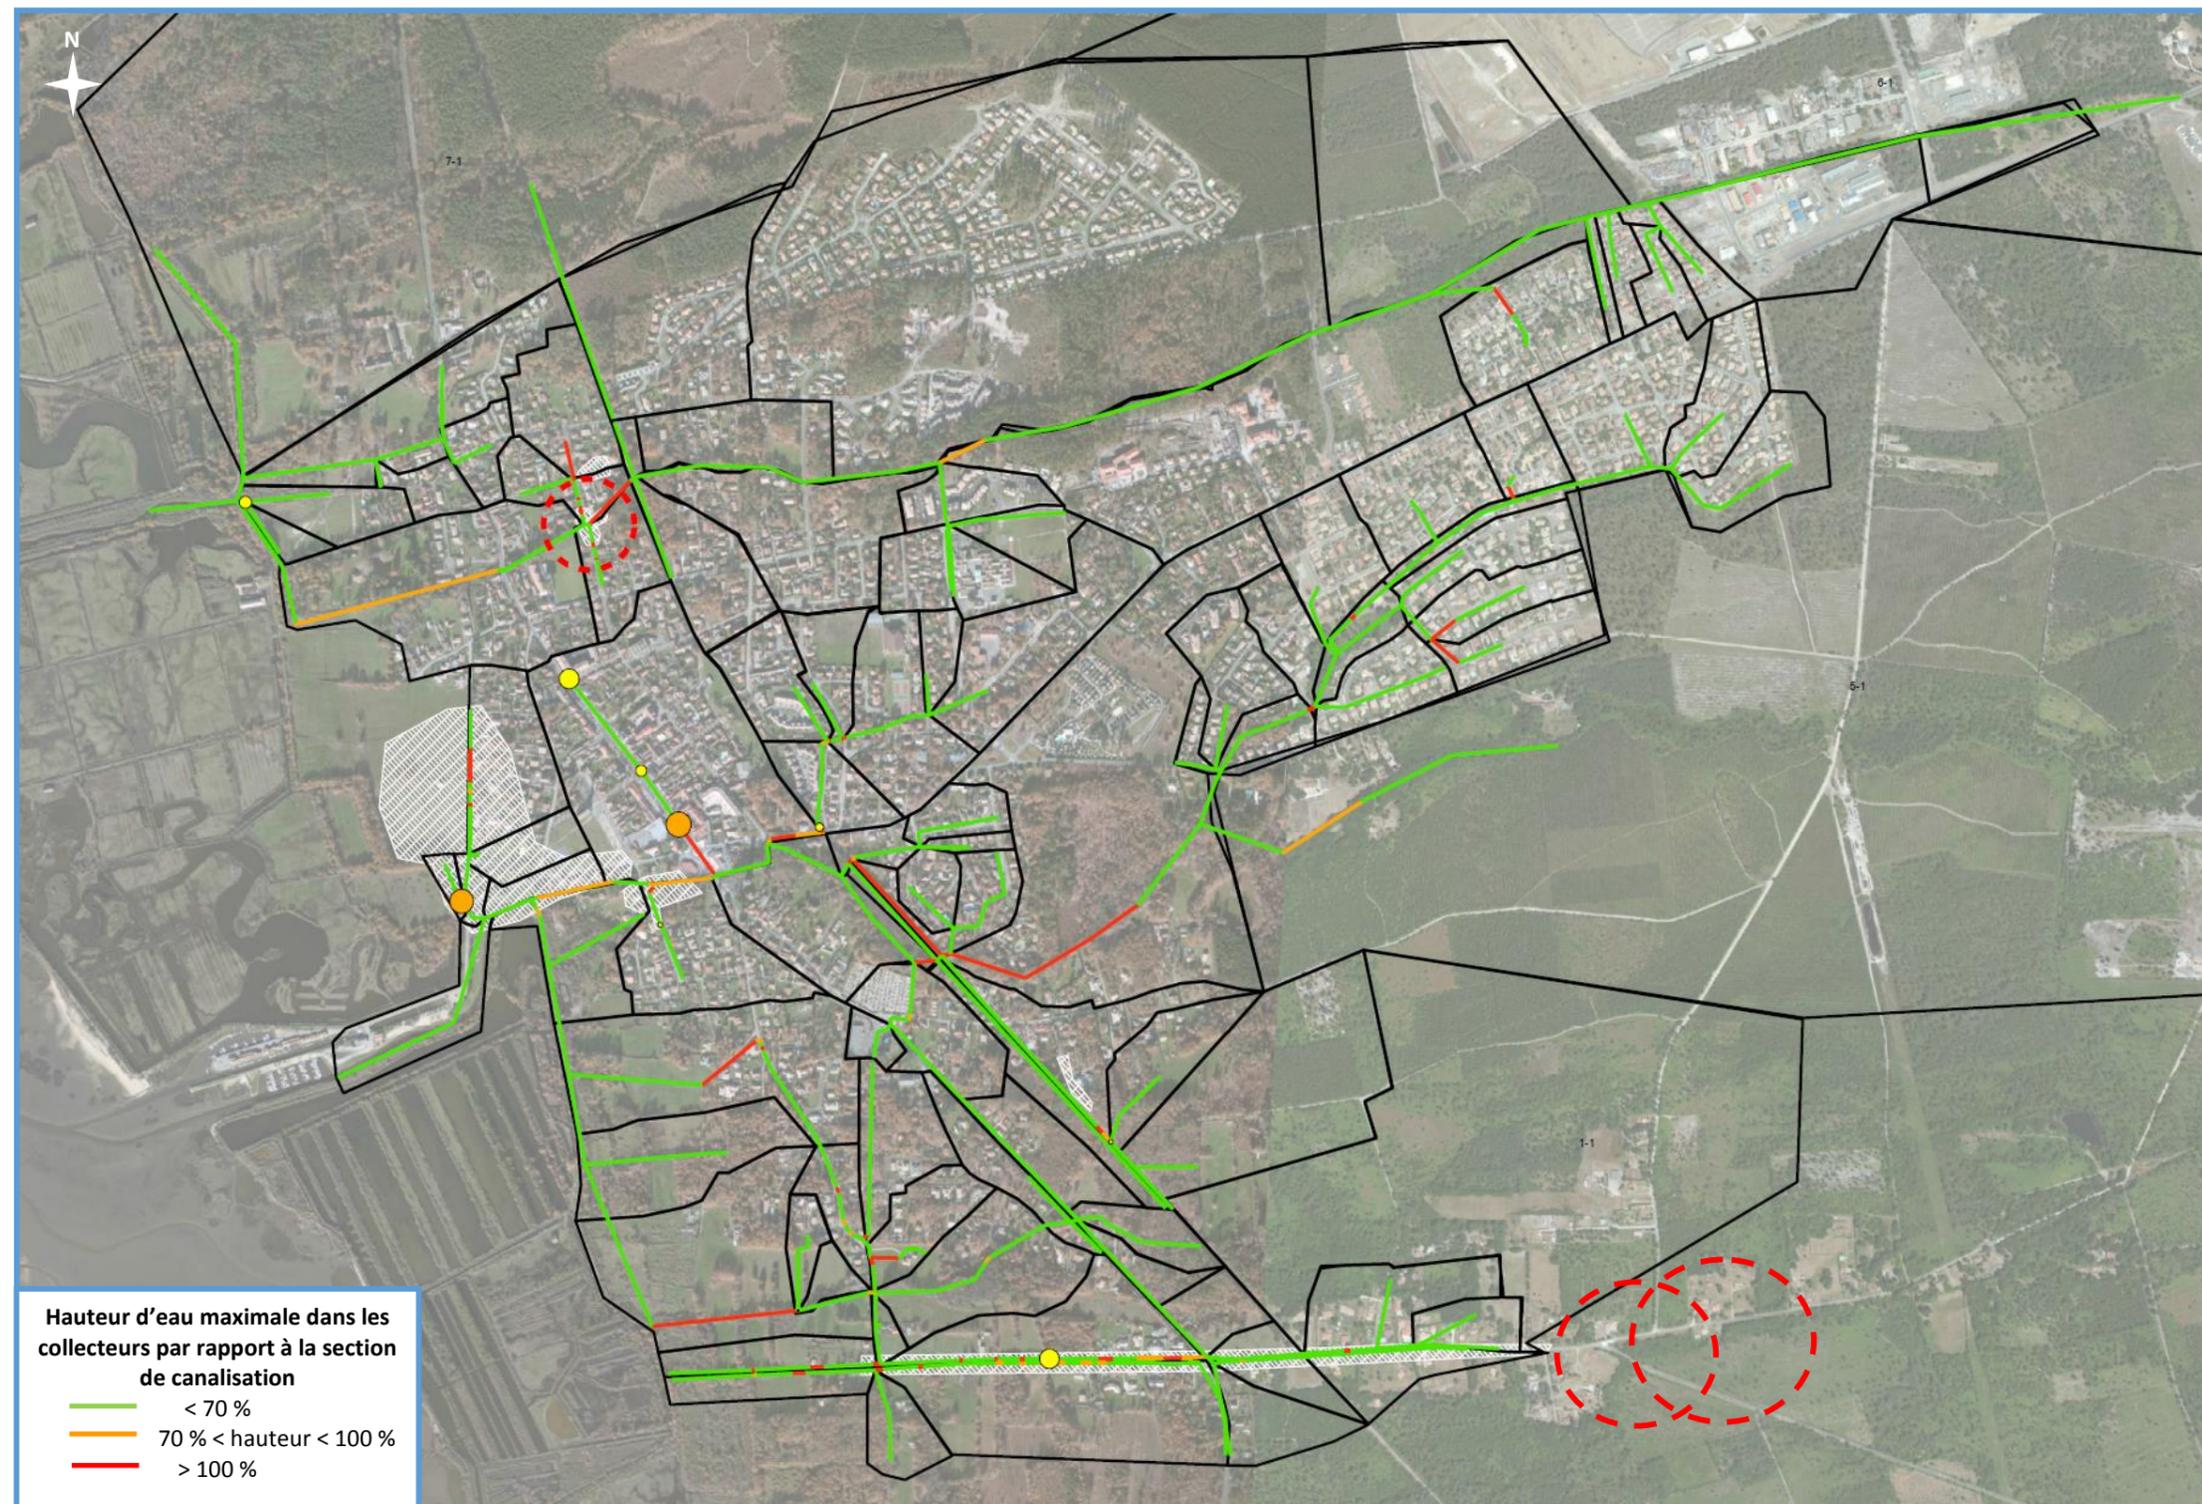
Figure 10-1 : Carte des taux de remplissage du réseau – Situation hivernale- État actuel - Audenge

On observe un nombre important de tronçon concernés par un taux de remplissage supérieur à 100 % de leur DN. Dans certains cas ils sont localisés à l'aval de zone de débordement et ont donc été évoqués dans le diagnostic des désordres hydrauliques. Pour les autres tronçons, les mises en charge peuvent être élevées mais ne génère pas de débordements. Les préconisations de travaux prendront en compte les mises en charge pour ne pas générer de désordres hydrauliques supplémentaires
