Révision Schémas Directeurs Pluviaux

Commune de BIGANOS

Numéro du projet : 15MAT042**Intitulé du projet : Révision du Schéma Directeur Assainissement de BIGANOS****Intitulé du document : Phase 1A - Révision du Schéma Directeur Assainissement de BIGANOS**

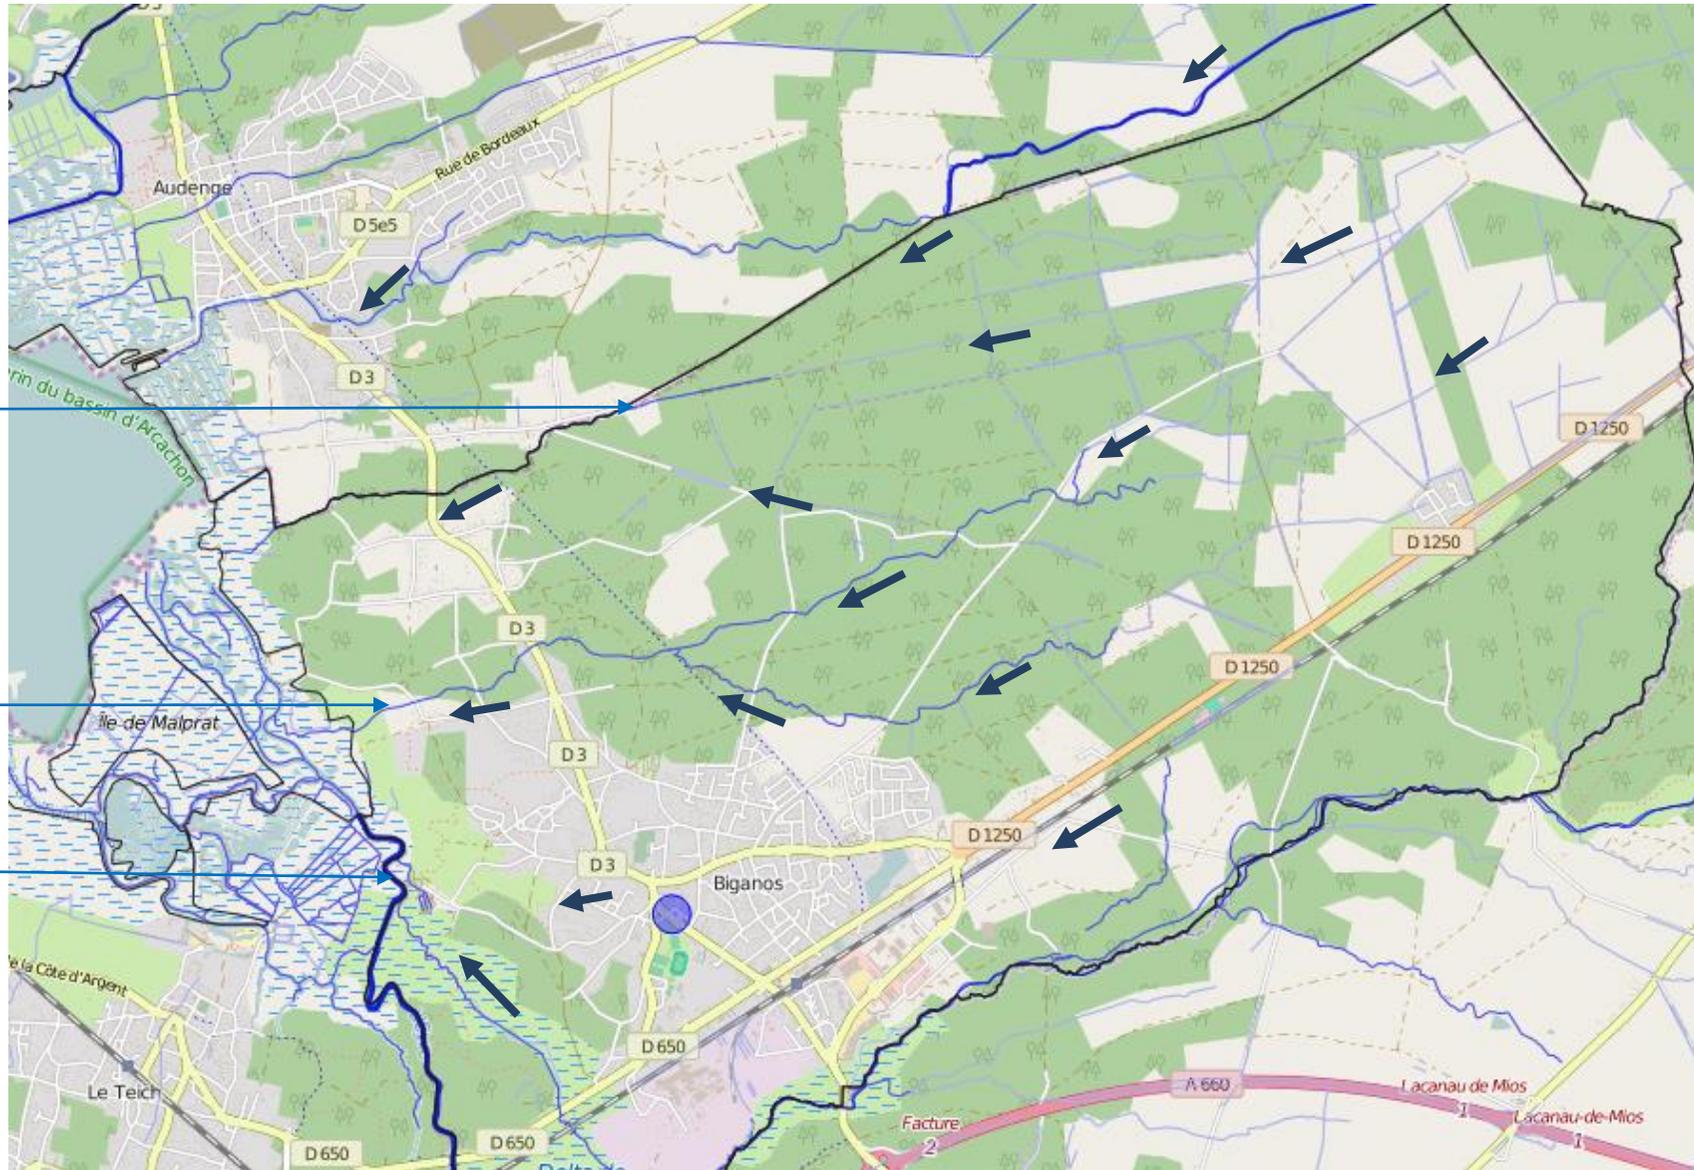
Le réseau hydrographique est relativement dense sur la commune de Biganos. Il est présenté ci-après.

Sens d'écoulement

Le ruisseau le Vigneau constitue la limite Nord de la commune de Biganos. D'un linéaire d'environ 9km, c'est un cours d'eau alimenté par :

Le ruisseau le Tagon est situé entre le Vigneau au nord et le ruisseau le Braou au sud. D'un linéaire d'environ 11km, c'est un cours qui prend sa source au niveau des Argentières et qui est alimenté par :

Le ruisseau du Braou est situé au sud-ouest de la commune de Biganos et rejoint le chenal du port avant de se jeter dans le bassin d'Arcachon. D'un linéaire d'environ 2 km, il trouve sa source dans la partie ouest de la ville de Biganos. C'est un cours d'eau alimenté par :

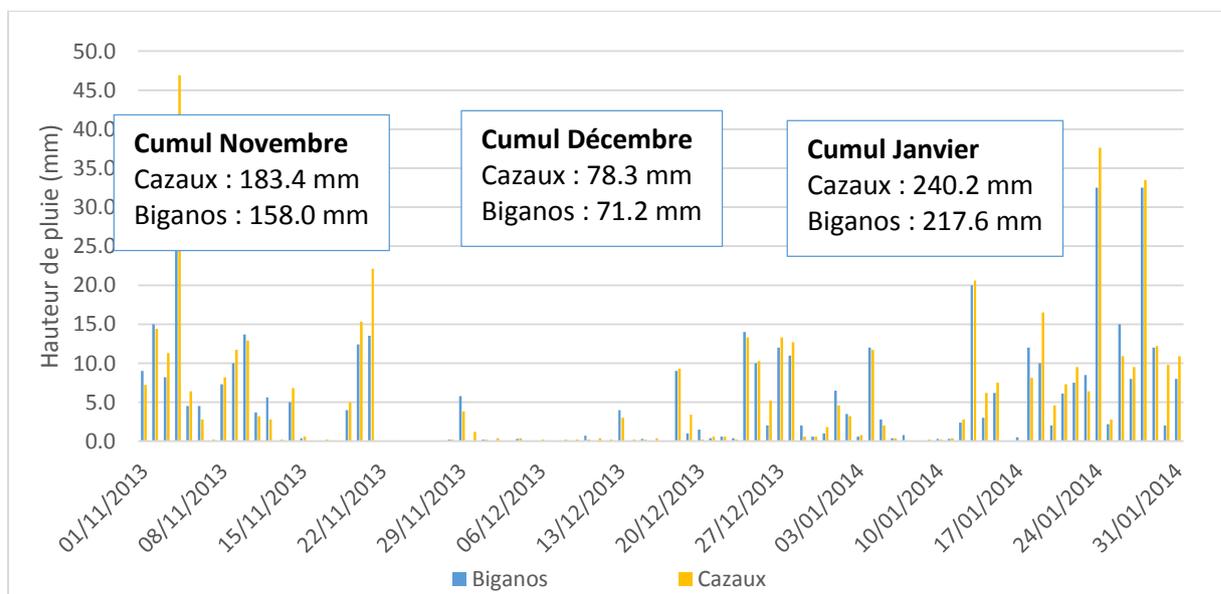
Figure 4-1 : Pluviométrie journalière entre novembre 2013 et janvier 2014 aux stations de Cazaux et Biganos

Les chroniques journalières enregistrées entre Novembre 2013 et Janvier 2014 aux stations Météo France de Cazaux et Biganos ont été récupérées. Le graphique ci-dessous reporte ces données sous forme de diagramme.

D'après les cumuls mensuels du graphique précédents, on constate que les mois de novembre et janvier ont été particulièrement pluvieux. De plus, le graphique précédent permet de mettre en évidence que la station de Cazaux enregistre un cumul de précipitations légèrement plus élevé que celle de Biganos.

D'après les relevés horaires de la station de Cazaux, le cumul de pluie maximal enregistré sur 24 heures s'est déroulé du 4 novembre matin au 5 novembre. Sur cette période, environ 50 mm ont été enregistrés ce qui s'apparente à un événement approchant la pluie 5 ans.

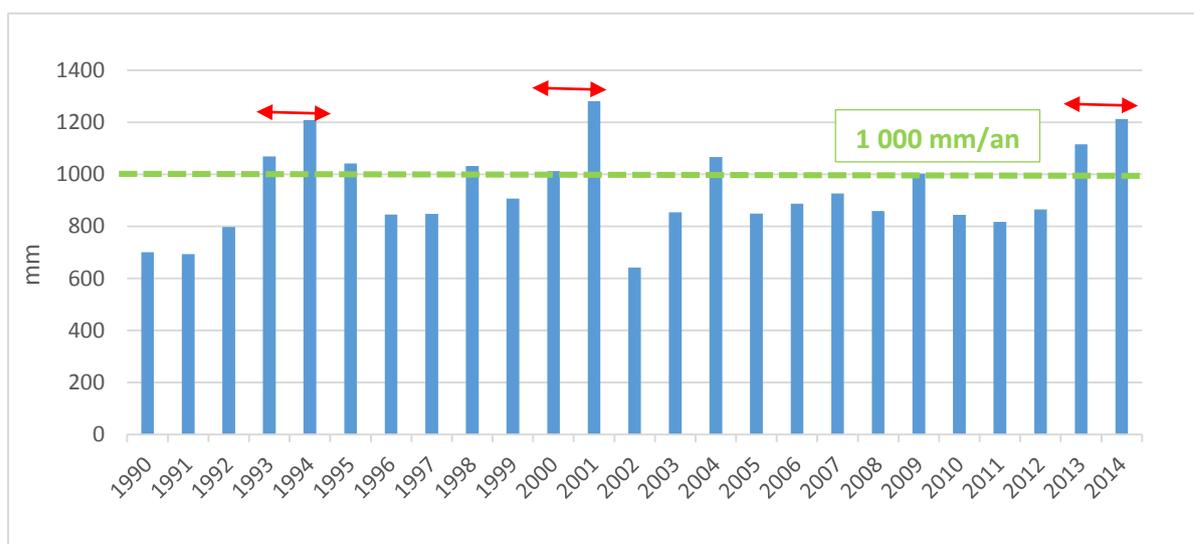
Figure 4-2 : Pluviométrie annuelle entre 1990 et 2014

Le graphique suivant présente les cumuls annuels (de juin à juin) enregistrés depuis 1990 sur la station de Cazaux.

On relève, à trois reprises, la succession de deux années pluvieuses, 1993-1994, 2000-2001, et 2013-2014 (avec une pluviométrie annuelle supérieure à 1000 mm). Chacune de ces années a été le siège de désordres hydrauliques sur Biganos, d'importances moindres en 2001.

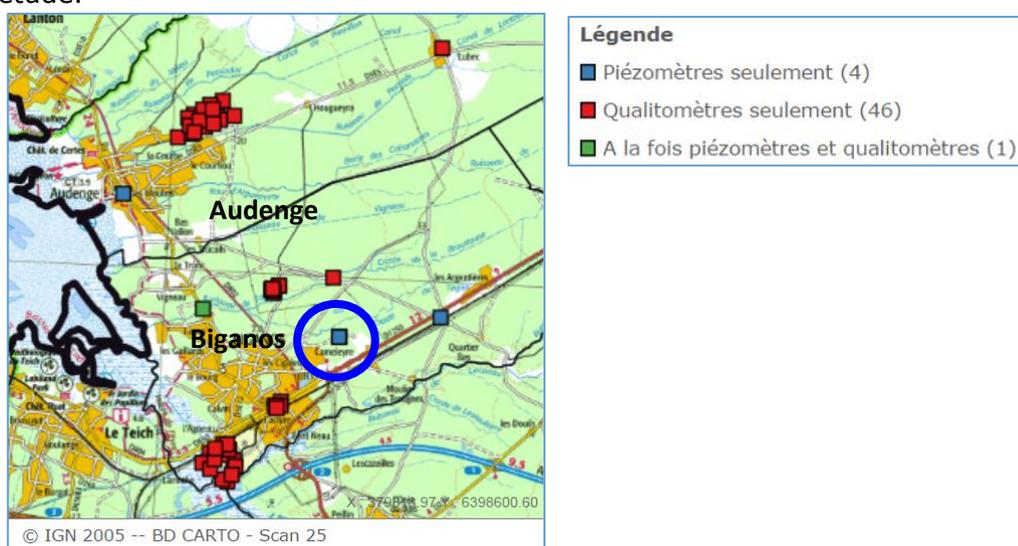
Figure 4-3 : localisation du piézomètre utilisé pour l'analyse du niveau de la nappe

La carte ci-dessous permet de localiser les différents piézomètres présents dans la zone d'étude.

Le piézomètre le plus proche permettant de disposer des données de hauteur de la nappe lors des événements de l'hiver 2013-2014 est celui de Biganos (entouré en bleu sur la figure précédente).

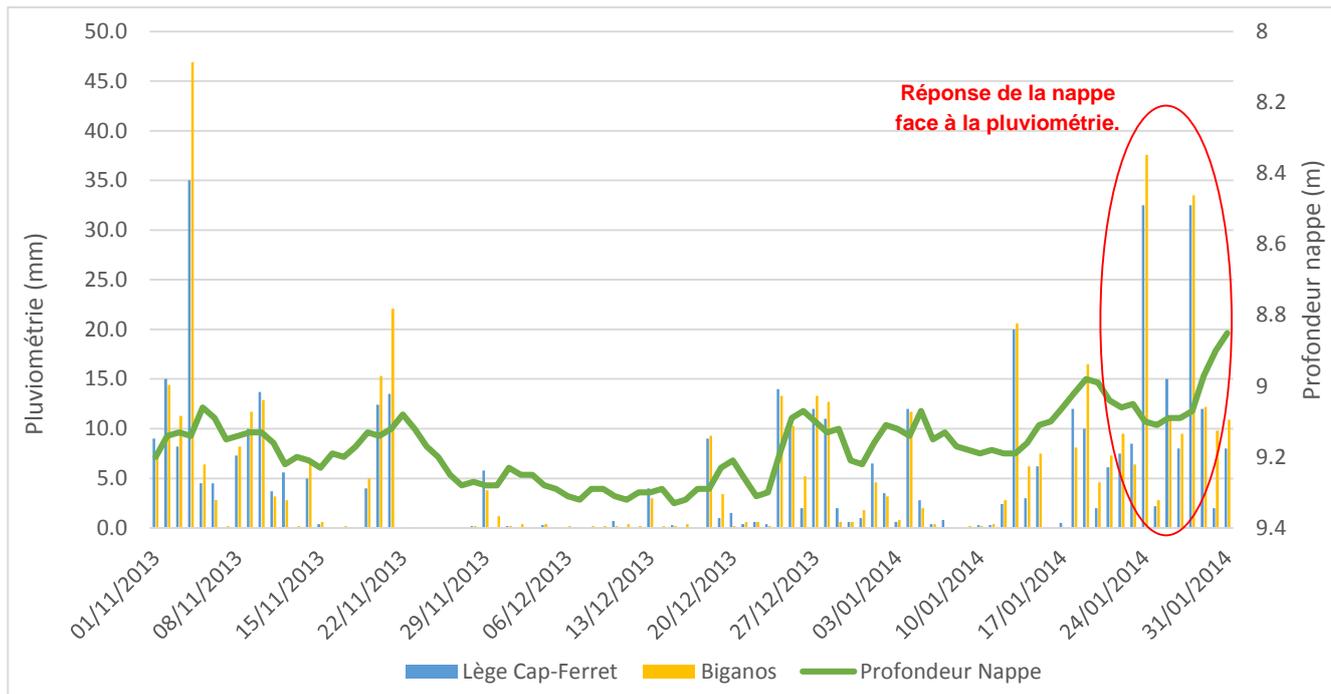
Figure 4-4 : Profondeur de nappe et pluviométrie

Le graphique présente à la fois les pluies journalières au niveau des stations de Biganos et Cazaux ainsi que la profondeur de la nappe enregistrée au piézomètre 08266X0140/PZ - Biganos.

Le graphique précédent permet de mettre en avant que les épisodes ayant provoqués les désordres se sont déroulés à la fois lorsque la pluviométrie était importante et également lorsque le niveau de la nappe était haut. Il paraît donc important de prendre en compte ce paramètre dans la suite de l'étude.

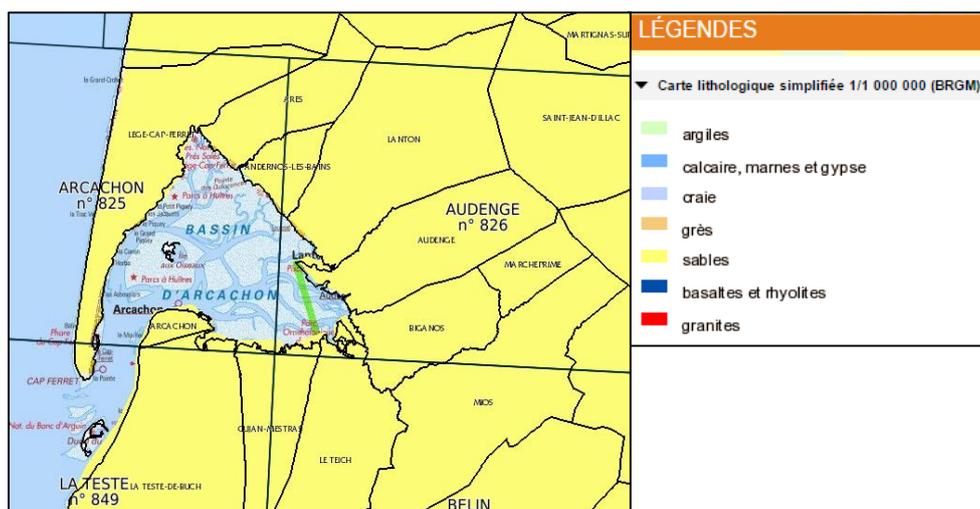
Figure 4-5 : Carte lithologique de la zone d'étude (source BRGM)

Les sols de couverture sont exclusivement des sables des Landes.

Ce secteur est dominé par de la lande humide ou semi-humide, le niveau de la nappe superficielle par rapport au sol fluctue entre 0.9 m (voir affleurant) et environ 3 m.

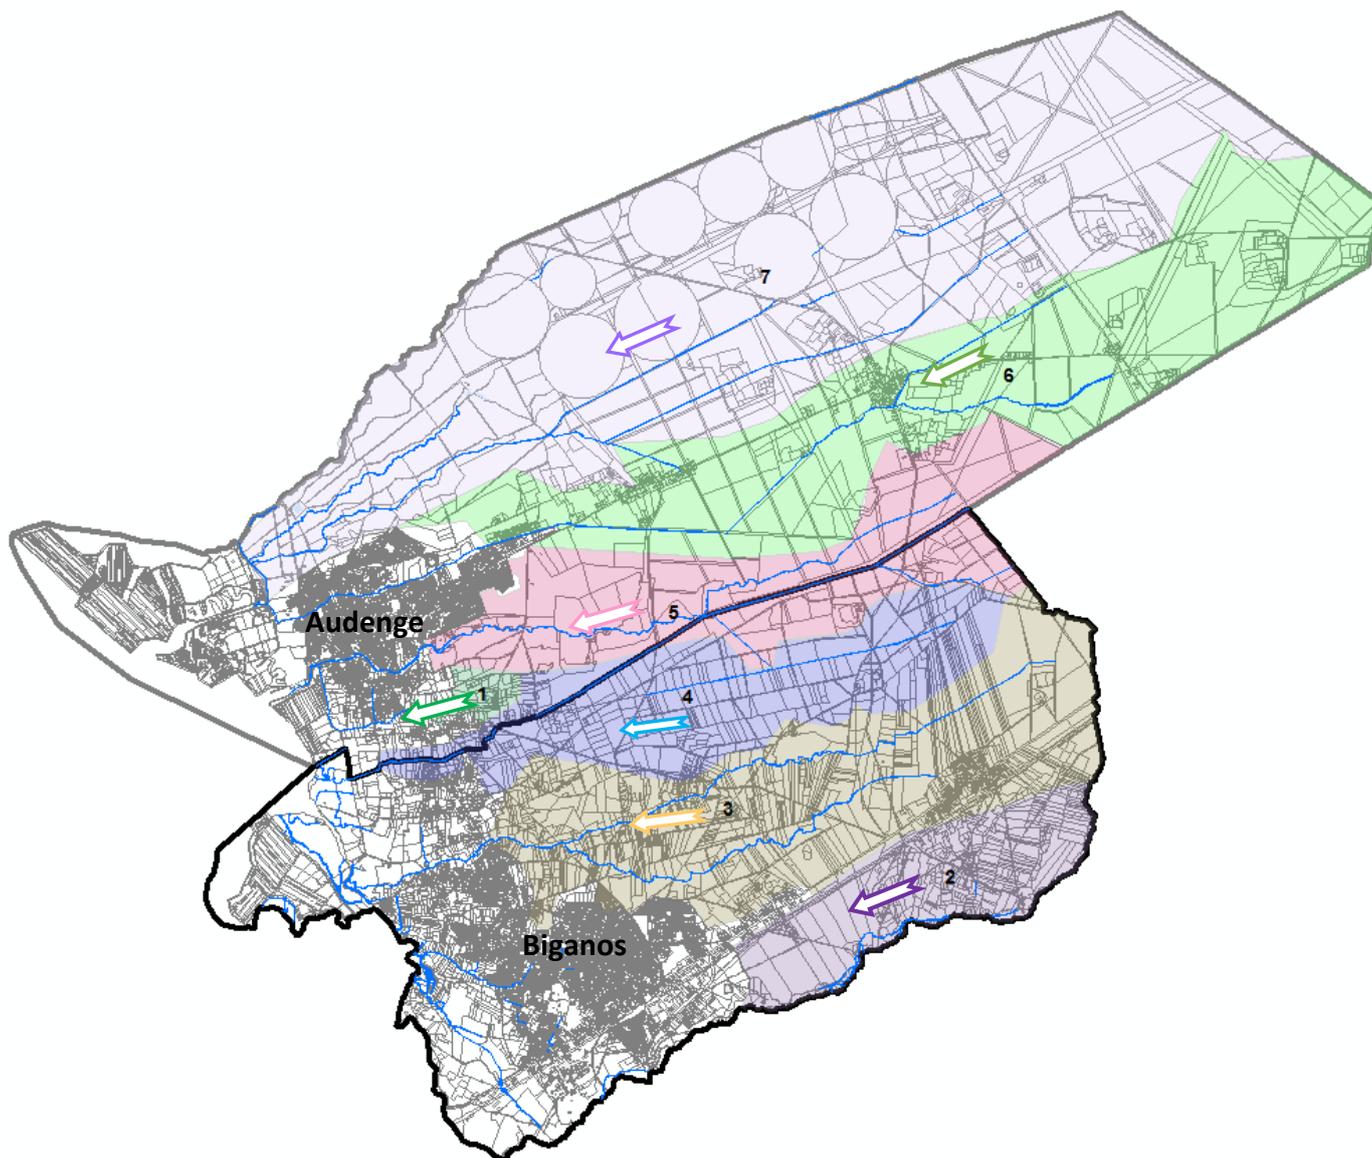
Figure 5-1 : Découpage de la zone rurale en bassins-versants

Les informations du SIG (MNT, ...), les plans des fossés, et les informations fournies par le SIBA ont permis de découper la zone d'étude, qui comprend les communes de Biganos et d'Audenge, en 7 sous-bassins versants, schématisés ci-dessous.

La commune de Biganos est concernée par les BV 2, 3, et 4. Chacun de ses sous-bassins est présenté ci-dessous. Les différents tableaux détaillent les caractéristiques physiques de la zone (surfaces, longueur, etc..) ainsi que les caractéristiques hydrologiques. Les débits de pointes générés par chaque sous bassin versant sont calculés ainsi que les volumes ruisselés. Ces calculs ont été réalisés selon plusieurs hypothèses de saturation des sols.

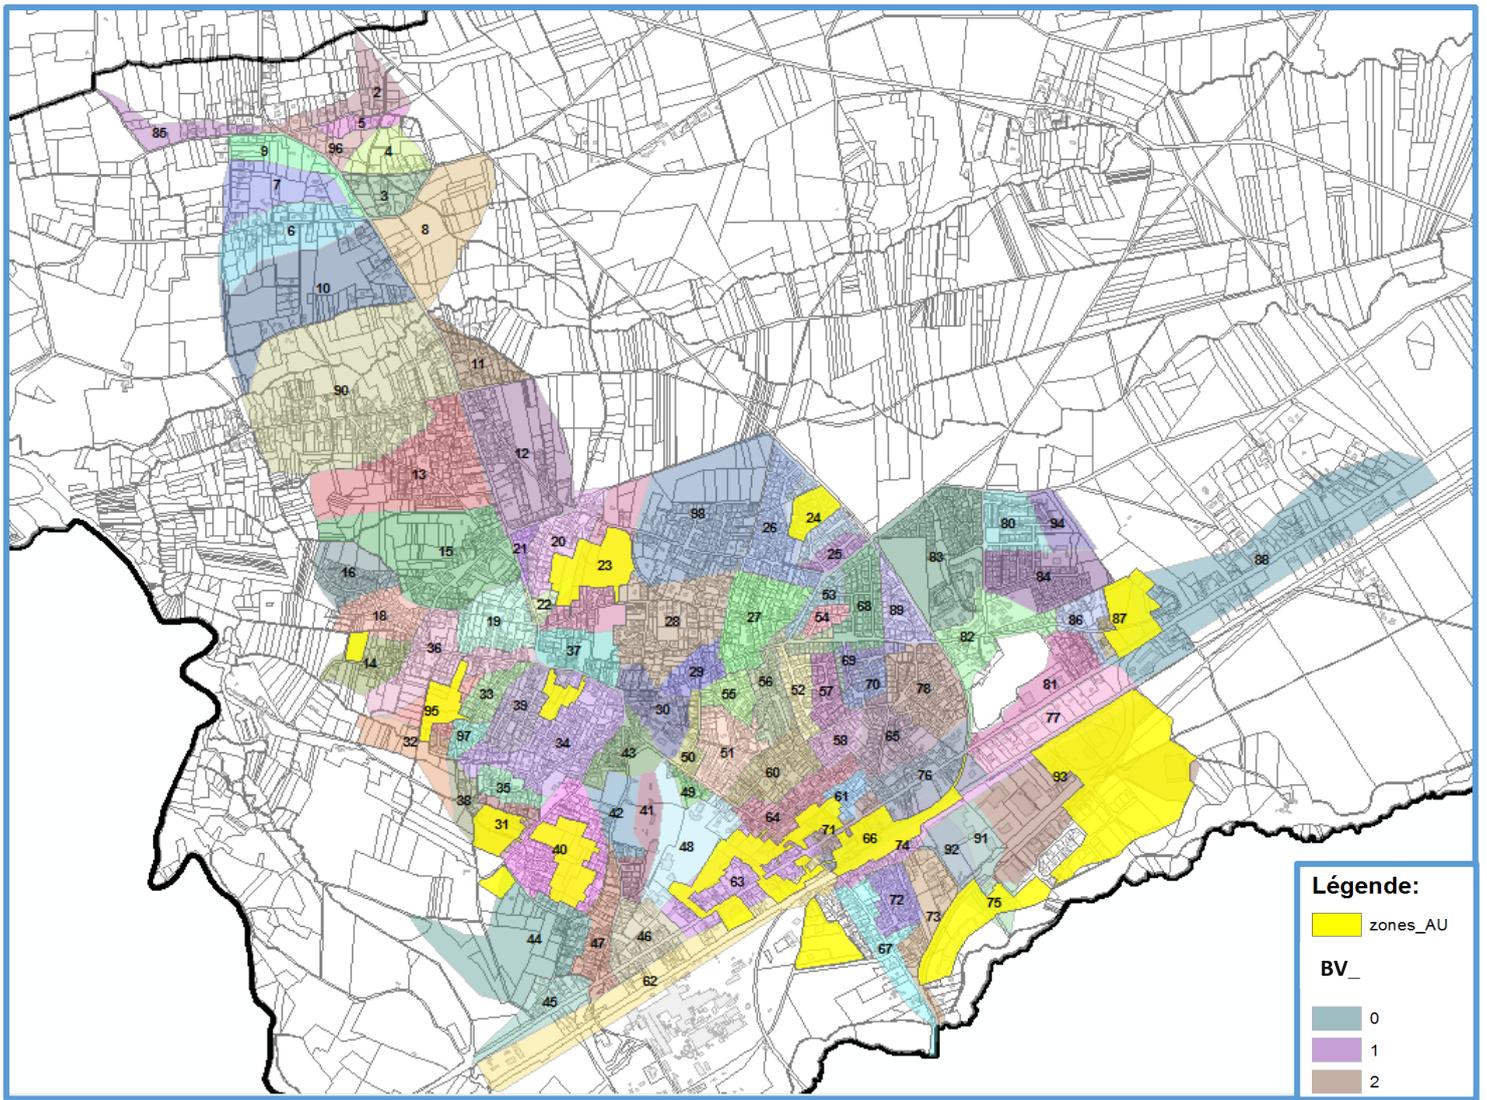
Figure 7-1 : Localisation des bassins-versants et zones AU sur la commune de Biganos

La carte et le tableau suivant permettent, d'une part de localiser les bassins versants concernés et d'autre part de présenter les caractéristiques des bassins versants impactés par une évolution possible de leur urbanisation.

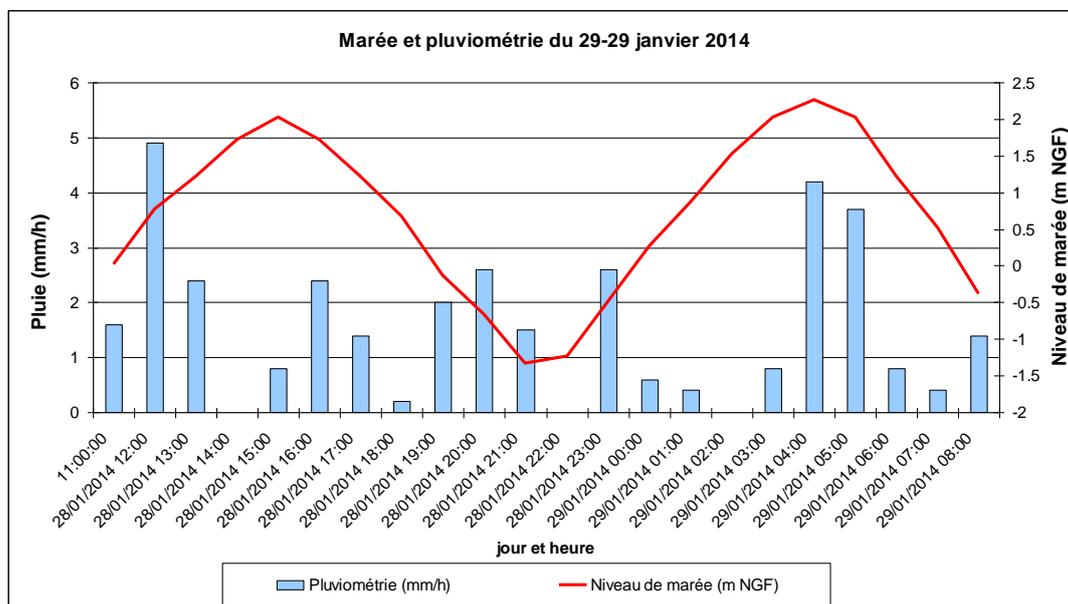
Figure 8-1 : Marégraphe et pluviométrie du 28-29 janvier 2014

(coefficient 80). Ces conditions « aval » sont à prendre en compte car elles influencent les capacités de rejet des réseaux. Le marégraphe est représenté ci-dessous en corrélation avec la pluviométrie horaire.

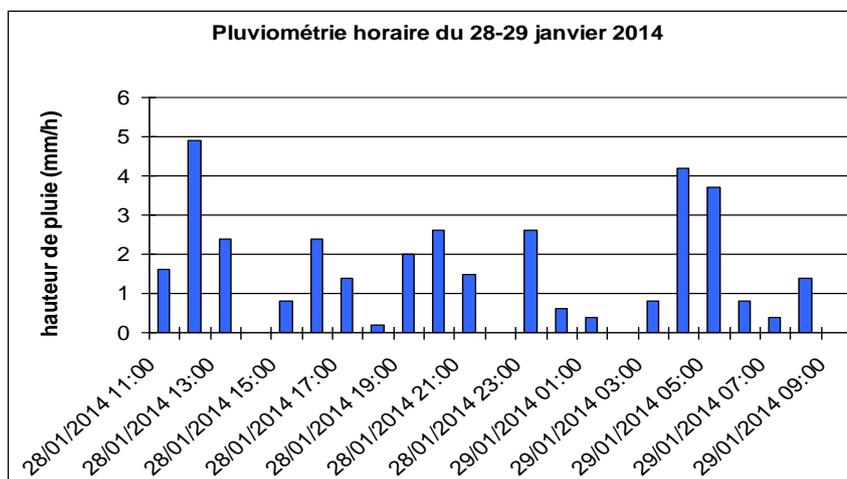
Figure 9-1 : Pluviométrie 28-29 janvier 2014

Cette hypothèse permettra de prendre en compte le ruissellement direct d'une pluie tombant sur un sol qui a déjà connu plusieurs épisodes pluvieux rapprochés. Afin de se placer dans la situation de 2014, on utilisera les chroniques de l'évènement de janvier 2014 ayant provoqué des inondations, soit celles de fin janvier. Sur cette période, la pluviométrie maximale observée sur une durée de 24 heures s'élève à 35 mm. Le graphique ci-dessous représente la pluviométrie horaire sur cette période :

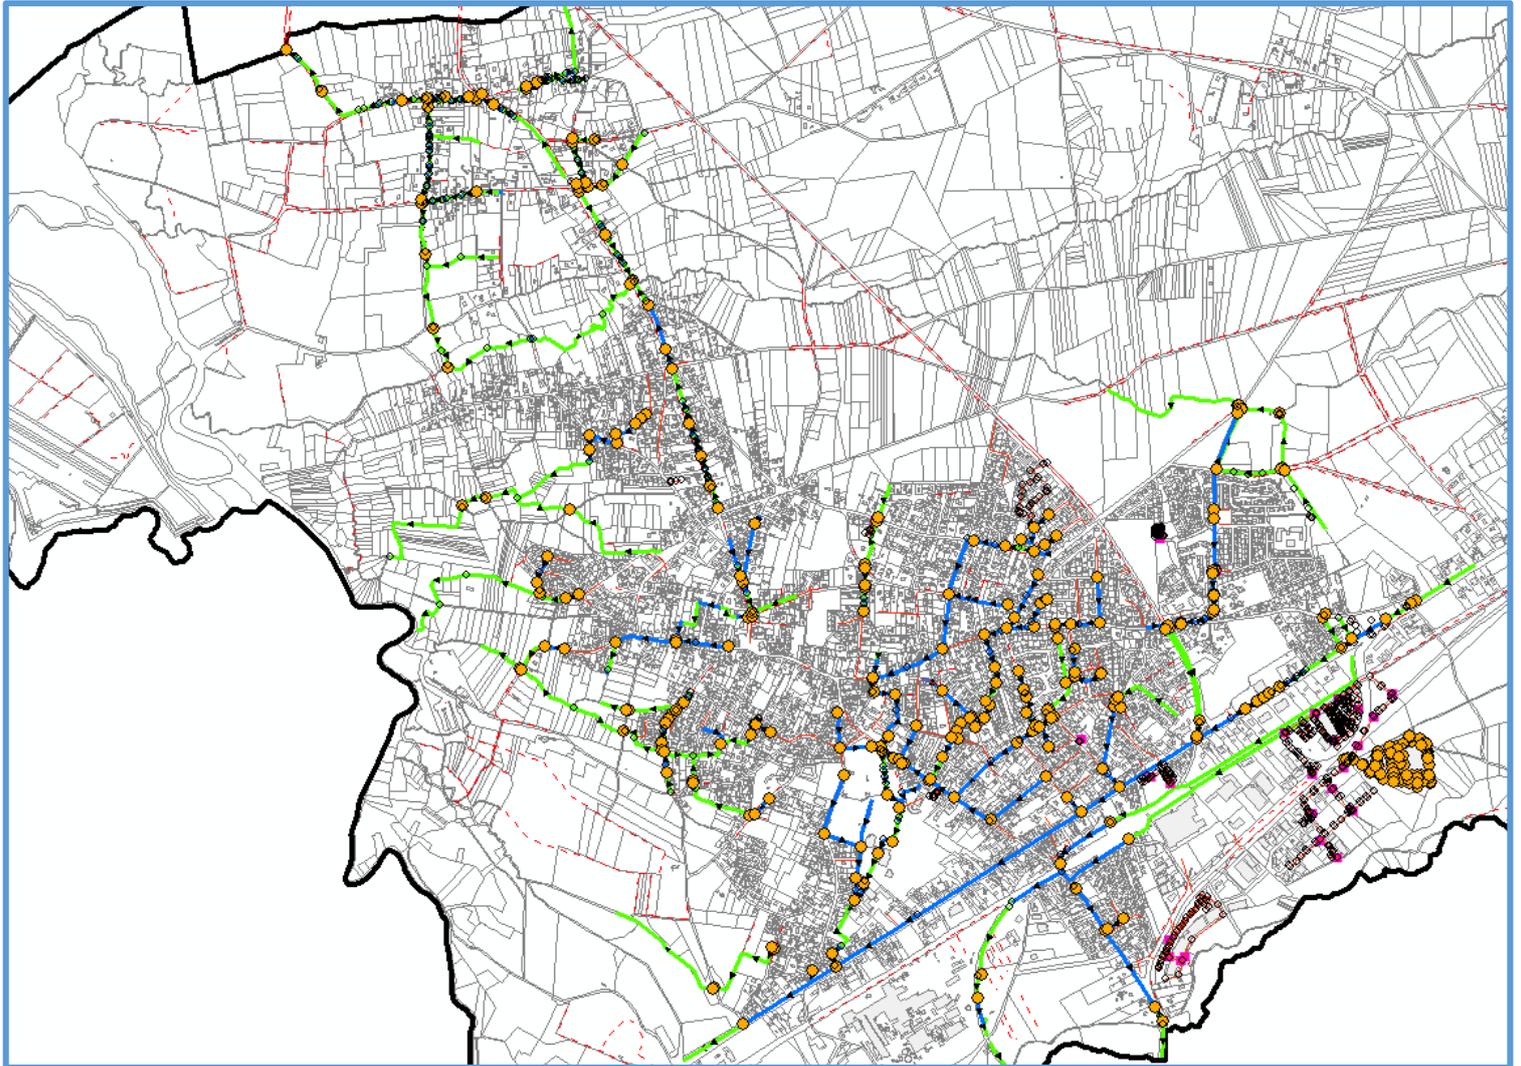
Figure 10-1 : Localisation des 344 regards inspectés

Au total, 344 regards ont été visités. Ils sont indiqués en orange ci-dessous.

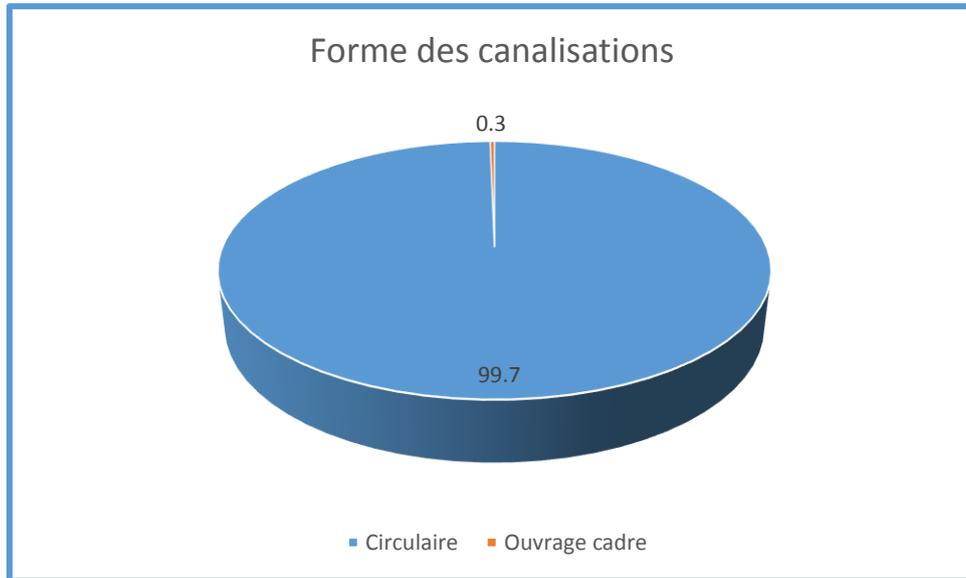
Figure 10-3 : Forme des canalisations de la zone d'étude

Le réseau est très majoritairement constitué de canalisations circulaires (99.7%). Toutefois, on trouve également des ouvrages cadres représentant 0.3% du linéaire.

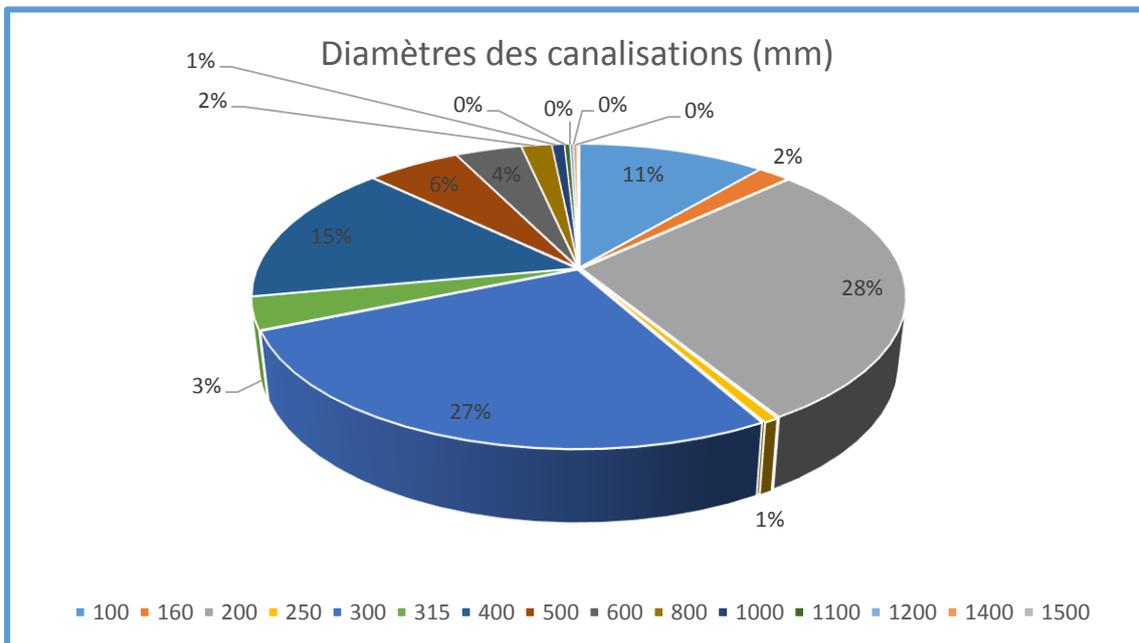
Figure 10-4 : Diamètres des canalisations de la zone d'étude

Les dimensions les plus représentées sont les diamètres 200, 300 et 400mm avec respectivement 28, 27 et 15% du linéaire des canalisations circulaires.

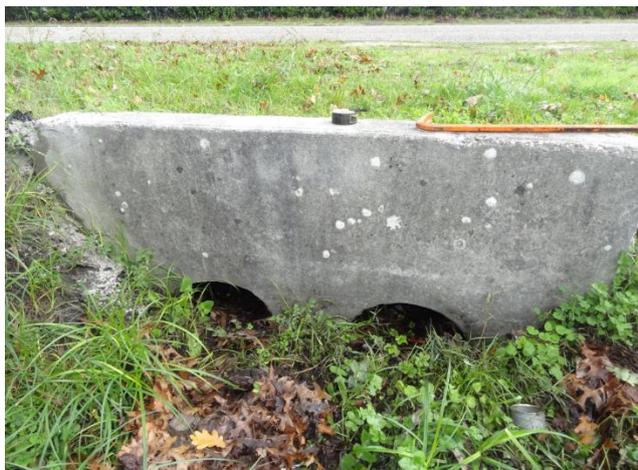
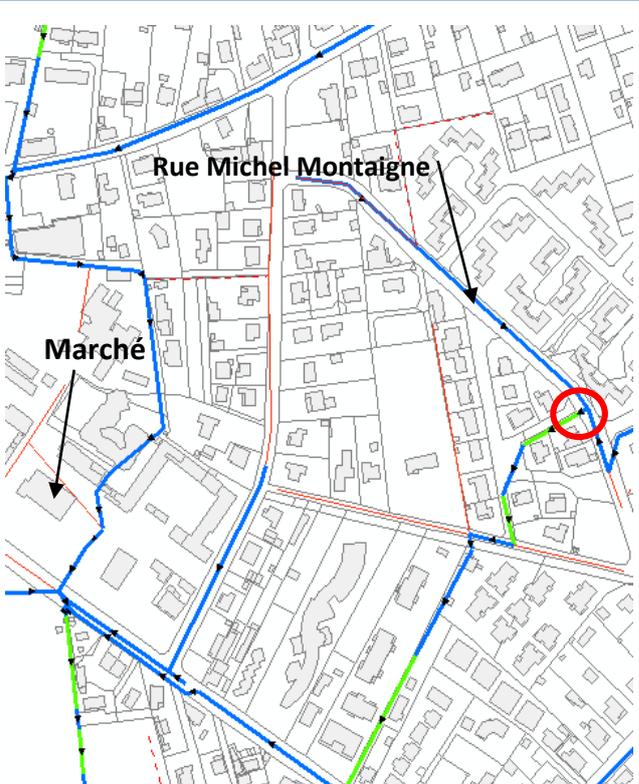
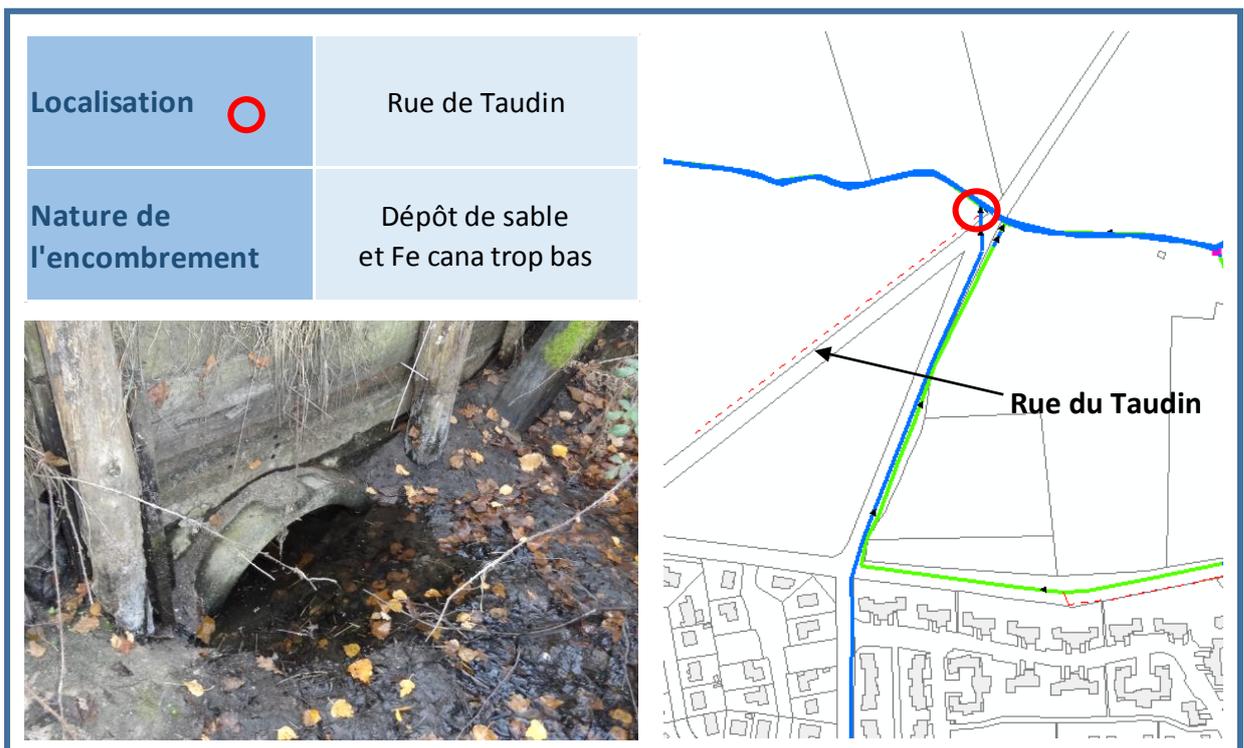
Figure 10-5 : Exemple de canalisations obstruées constatées

Localisation	Rue Michel Montaigne
Nature de l'emcombrement	Dépôt de sable et de feuilles

Les levés de terrain ont permis d'identifier l'ensemble des tronçons concernés par les comblements. Pour chacune des canalisations concernées, la hauteur de dépôt a été relevée et une photo a été prise. Ces données ont été renseignées dans le SIG et permettront de réaliser une cartographie de localisation des portions de réseaux présentant cette problématique.

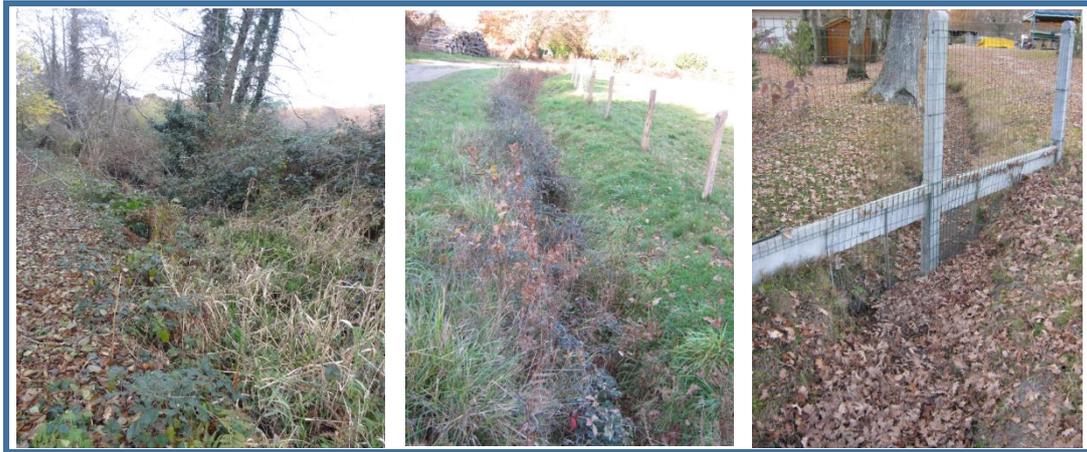
Figure 10-6 : Exemple de fossés observés

- Fauchage
- Accumulation de sable et de terre
- Dépôt de déchets vert
- Accumulation de feuilles
- Obstruction par grille

A noter que de nombreuses portions de fossé sont, soit busées dans leur totalité, soit sectionnées par des busages multiples qui le plus souvent sont fortement obstrués.
