# Suivi des migrations des espèces amphibiotiques et holobiotiques au niveau des stations de contrôle de Tuilières et Mauzac (Dordogne) et de Monfourat (Dronne)

Année 2019

# Suivi des migrations aux stations de contrôle de Tuilières et de Mauzac (Dordogne) et de Monfourat (Dronne) en 2019

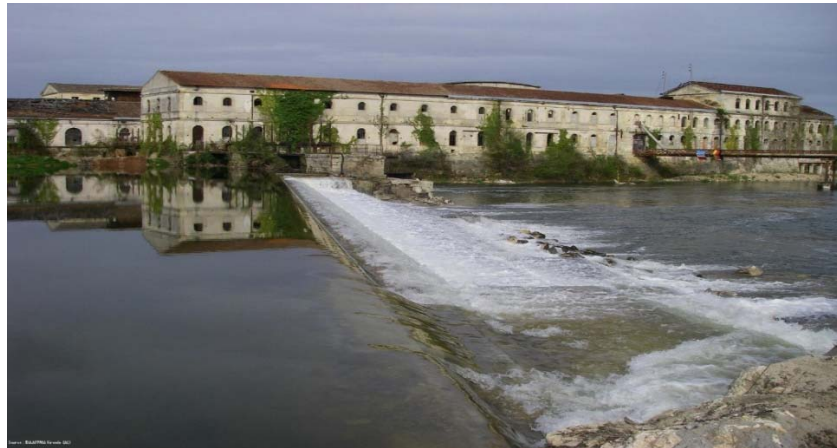
La Dronne est un sous-affluent de la Dordogne par l'Isle. Le barrage de Monfourat est le deuxième obstacle rencontré par les espèces migratrices lors de leur migration de montaison sur la Dronne, en amont du barrage de Coutras (franchissable).

**Photo 1 : Le barrage et la centrale hydroélectrique de Monfourat.**

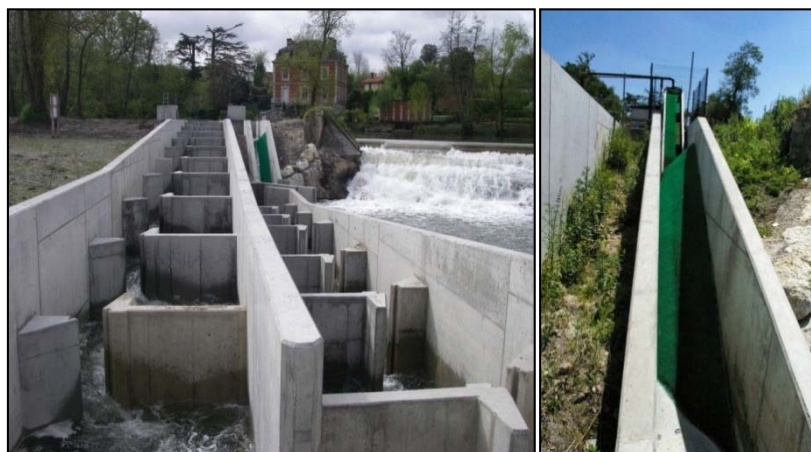
Ce barrage est équipé depuis 2009 de deux systèmes de franchissement à la montaison:

- d'une passe à bassins successifs longue de 68 mètres et composée de 16 bassins,
- d'une passe spécifique à anguilles équipée d'un système de piégeage.

**Photo 2 : Passe à bassins et rampe à anguilles de Monfourat.**

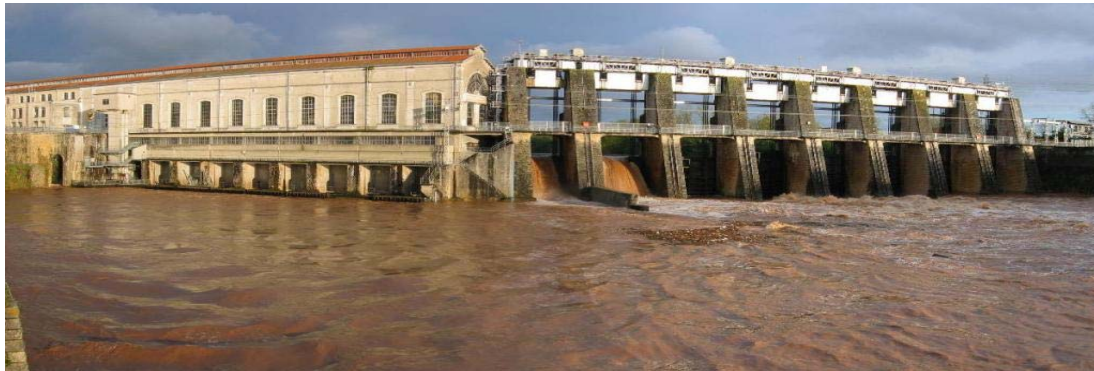
Construit entre 1905 et 1908, il se compose d'un barrage mobile de 12,5 m de haut pour 100 m de large et d'une usine hydroélectrique équipée de 8 turbines Kaplan en rive droite. (débit d'équipement maximal de 420 m<sup>3</sup>/s pour un débit moyen naturel de 280 m<sup>3</sup>/s).

**Photo 4 : Barrage de Tuilières vu de l'aval.**

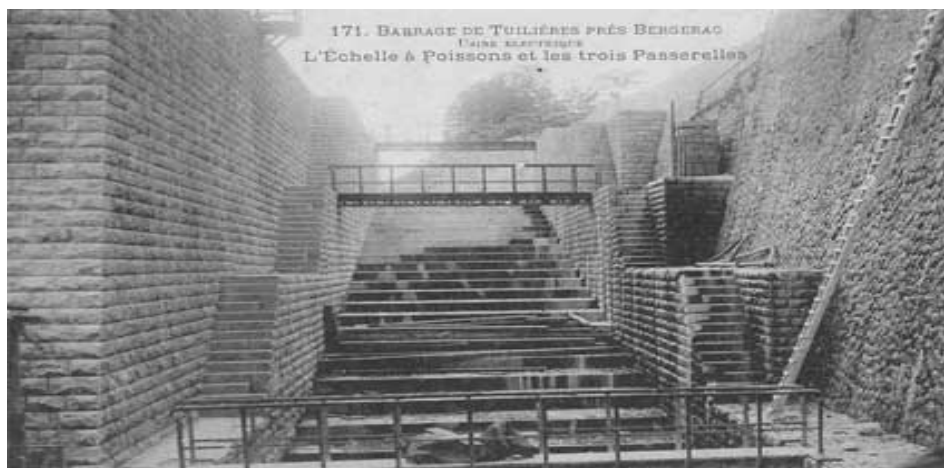
Dès 1908, cette usine hydroélectrique a été dotée d'une passe à poissons de type "cascades" en rive gauche du barrage (7 m de large pour 72 m de long). En 1956, elle est transformée en une double passe à ralentisseurs de 1,4 m de large chacune, dont l'efficacité s'est révélée très limitée pour l'ensemble des poissons migrateurs.

**Photo 5 : La passe à bassin originelle de Tuilières en rive gauche.**

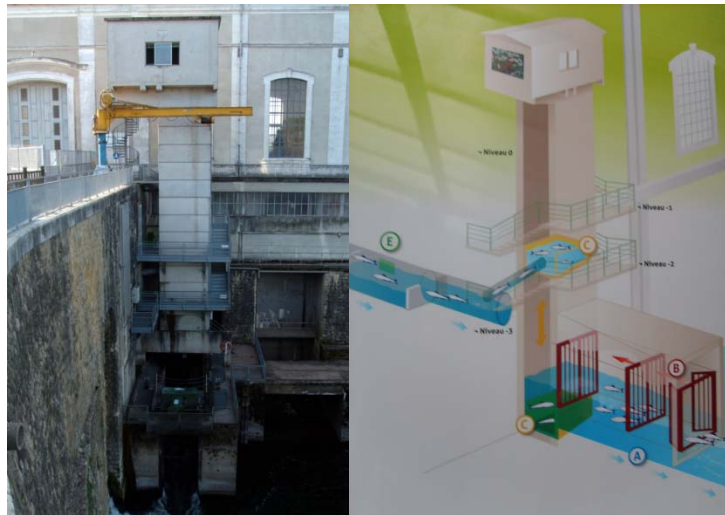
Un ascenseur à poissons en rive droite permet depuis 1989 aux poissons de franchir le barrage vers l'amont. Ce système est équipé d'une station de comptage vidéo qui enregistre les passages 24h sur 24h. Les individus de chaque espèce sont ainsi comptabilisés avec précision tout au long de la saison.

**Photo 6 : Ascenseur à poissons de Tuilières.**

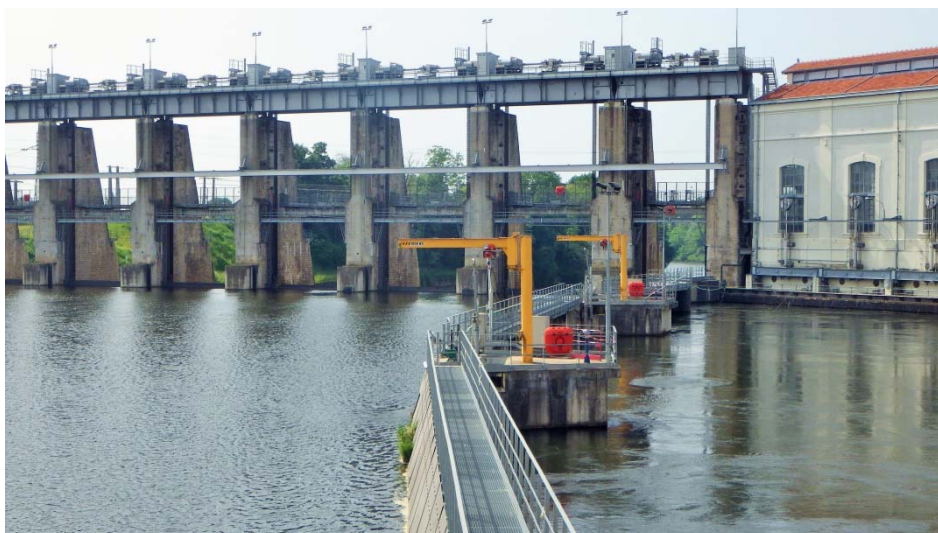
Enfin, la dévalaison des poissons migrateurs est aussi prise en compte à Tuilières. Un masque de dévalaison en service à partir de 2009 guide les jeunes saumons (smolts) qui dévalent la Dordogne vers l'océan afin d'éviter leur transit par les turbines de l'usine hydroélectrique.

Photo 8 : Le masque de dévalaison de Tuilières.

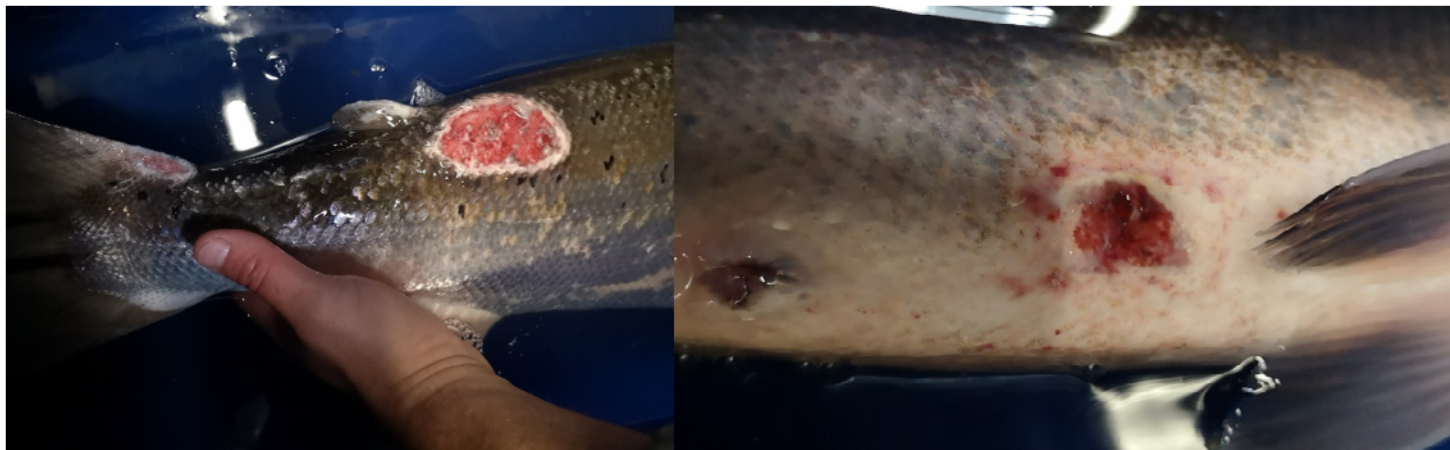
**A noter que 81 % des saumons piégés (22/27) présentaient des blessures antérieures importantes** (parfois en cours de cicatrisation). Celles-ci pourraient avoir un impact sur la survie des poissons. Cette problématique mérite des investigations plus poussées pour définir l'origine des blessures.

**Photo 9 : Blessures de saumons capturés à Tuilières en 2019.**

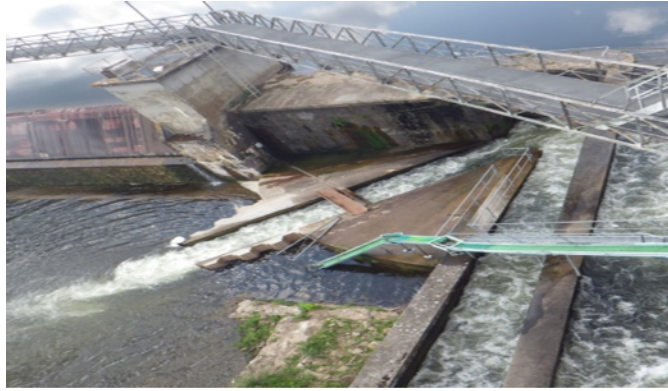
- une passe à ralentisseurs, construite en 1950 au niveau du barrage, est alimentée par un débit de l'ordre de 1 m<sup>3</sup>/s. Suite à des préconisations du groupe technique du Bergeracois, un chevron (sur deux possibles) de cette passe a été enlevé en janvier 2014 afin d'augmenter l'attrait en situation normale mais surtout permettre la délivrance d'un débit suffisant en cas d'abaissement du plan d'eau, situation fréquente du fait des interventions sur le barrage. La volée aval de la passe a aussi été rallongée afin de supprimer la chute à l'entrée de la passe. Depuis 2017, la passe à ralentisseurs du barrage est équipée d'un système de vidéo-contrôle « Hizkia » avec visionnage « par-dessus ».

**Photo 11 : Passe à ralentisseurs et rampe à anguilles de Mauzac.**

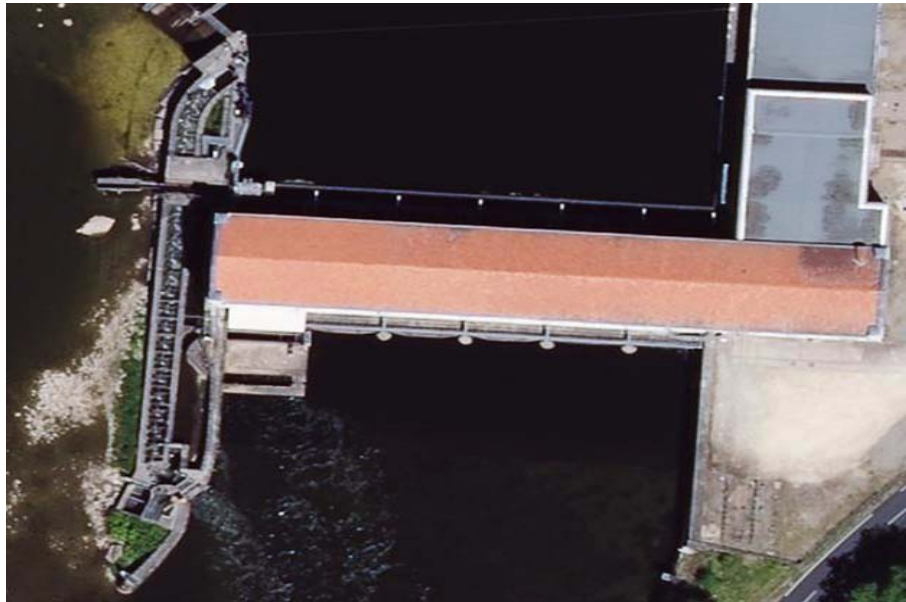
- une passe à bassins a été construite en 1986 en rive droite du canal de fuite, à 30 m environ à l'aval immédiat de l'usine. Elle est alimentée par un débit de l'ordre de 1 m<sup>3</sup>/s. Un débit complémentaire d'attrait de 2 à 4 m<sup>3</sup>/s est injecté dans la partie aval du dispositif et permet d'en augmenter l'attractivité.

- une deuxième entrée de la passe à bassins a été aménagée en 2004. Elle est placée dans le bajoyer du groupe G6 côté G5. Elle a une largeur de 1.6 m et est équipée d'une vanne asservie au niveau aval afin d'assurer une chute de l'ordre de 20 cm. Elle mobilise des débits pouvant dépasser 1 m<sup>3</sup>/s et est prévue pour des gammes de débits de l'ordre de 70 m<sup>3</sup>/s – 350 m<sup>3</sup>/s. En réalité, les niveaux d'eau deviennent limitants en dessous de 100 m<sup>3</sup>/s (obs MIGADO). La passe à bassins successifs de l'usine de Mauzac est équipée d'un dispositif « Hizkia » de vidéo contrôle.

**Photo 12 : Passe à poissons de l'usine de Mauzac.**

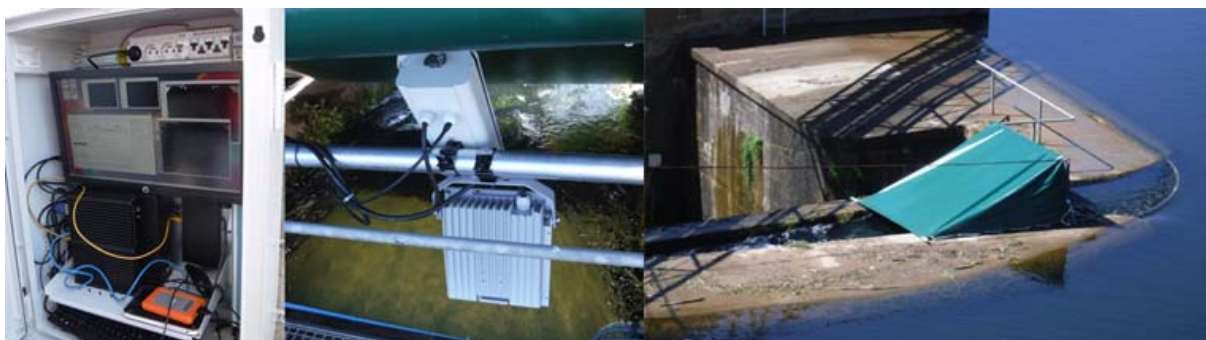
Depuis le 20 avril 2017, un système de vidéo comptage a été installé au niveau de la passe à ralentisseurs du barrage de Mauzac. Pour ce faire, EDF a fait appel à la société HIZKIA. L'objectif de ce dispositif est de comptabiliser les grands salmonidés. Cette passe à ralentisseurs suractifs type « Lachadenède » n'est pas adaptée aux autres espèces.

**Photo 14 : Le système vidéo de la passe à ralentisseurs du barrage de Mauzac.**

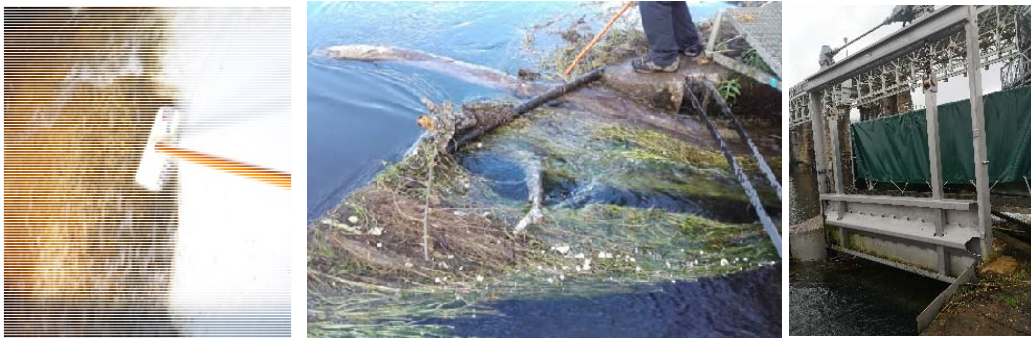
Le système d'acquisition vidéo utilisé permet le comptage. Cependant, la qualité des vidéos est dépendante de différents facteurs, tels que la transparence de l'eau, le contraste lié à la blancheur de la plaque polyéthylène ainsi que l'aspect de la surface de l'eau sur la zone filmée (une surface lisse permet une bonne qualité d'image). Malheureusement, l'ensemble des bonnes conditions d'observation ne sont que trop rarement réunies. De plus, le déflecteur placé en amont de la passe bloque une partie des renoncules qui dérivent, entraînant d'autres perturbations récurrentes de la surface de l'eau et parfois même un colmatage total de la passe. Dans ces conditions, il n'est pas possible de procéder à un comptage exhaustif.

**Photo 15 : Nettoyage de la zone filmée, renoncules accumulées dans la drome, nouvelle vanne à l'amont de la passe à ralentisseurs permettant sa mise hors d'eau.**
