2020 – Connaissance des stocks

# Suivi de la station de contrôle des migrations de Castet

## Gave d'Ossau (Pyrénées-Atlantiques)

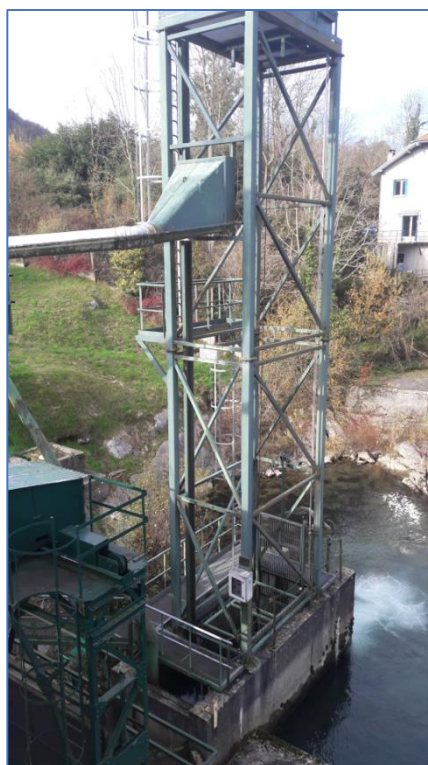
L'ascenseur à poissons du barrage de Castet a été installé en 1988 en rive gauche, derrière l'usine hydroélectrique (**Figure 4**). Cet ouvrage est fonctionnel pour l'ensemble des espèces cibles sur ce secteur du Gave d'Ossau, en particulier les salmonidés. Les périodes de fonctionnement de l'installation et la fréquence des cycles de l'ascenseur sont définis par la police de l'eau (DDTM) et validées par la DREAL en fonction des périodes de migration des espèces fréquentant le Gave d'Ossau : toutes les 4 heures de février à août, toutes les 2 heures de septembre à fin janvier. Les poissons qui empruntent l'ascenseur sont acheminés vers l'amont via un canal de fuite alimenté par pompage (prise d'eau dans le bassin de mise en charge). C'est d'ailleurs au niveau de ce canal que le dispositif de surveillance vidéo a été installé. Localisée dans un secteur « amont », cette station a pour objectif principal d'affiner les connaissances quant à la répartition géographique des grands salmonidés migrateurs à proximité de leur limite actuelle de colonisation de l'axe.

Figure 4 : Vue de l'ascenseur à poissons du barrage de Castet

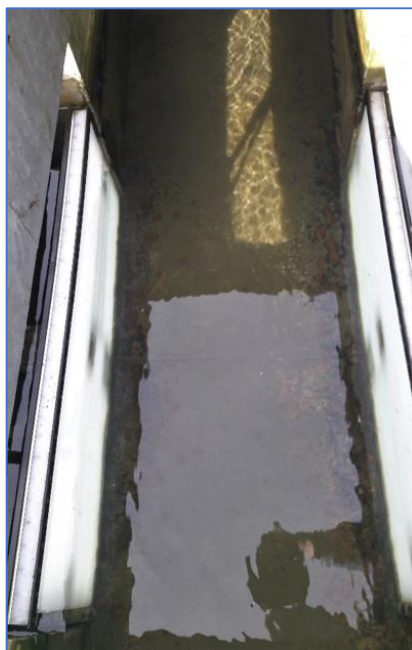
Le système de surveillance vidéo a été mis au point par la société HIZKIA. Il est équipé de deux caissons étanches positionnés de part et d'autre du couloir de passage du poisson (au niveau du canal de fuite de l'ascenseur à poissons, **Figure 5**). Chaque caisson est équipé d'une caméra (Basler acA640gm avec objectif de 2,1 mm fisheye) positionnée en décalage par rapport à celle de l'autre caisson afin d'obtenir des champs de vision imbriqués, couvrant ainsi l'ensemble de la section du couloir (en hauteur et en largeur). Ces caissons comportent également des panneaux d'éclairage LEDS à diodes électroluminescentes, pour garantir une visualisation de jour comme de nuit.

**Figure 5 : Vue du dessus du canal de fuite de l'ascenseur à poissons avec la présence des 2 panneaux LEDS**

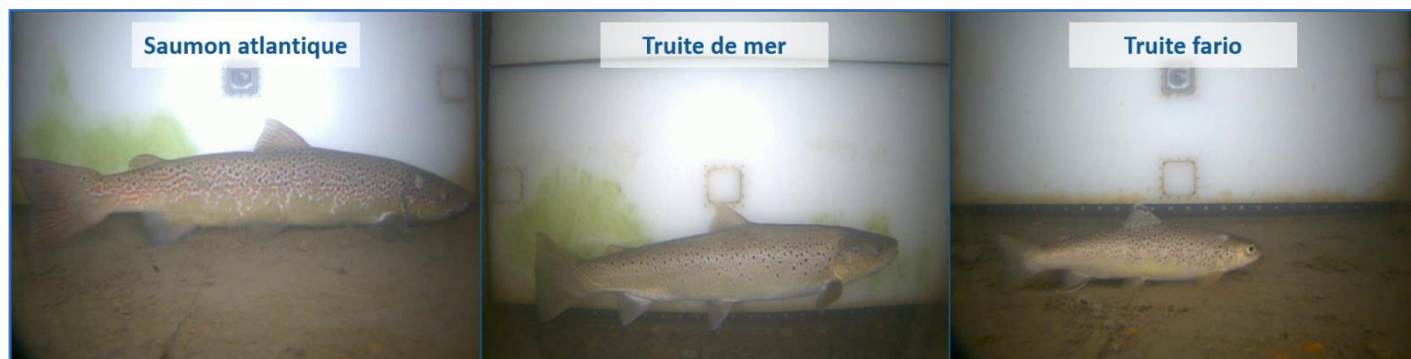
Figure 8 : Différenciation entre Saumon atlantique, Truite de mer et Truite fario

La différence entre le Saumon atlantique et la Truite de mer, ou entre la Truite de mer et la Truite fario, peut-être compliquée dans certains cas (**Figure 8**). Pour cela, différents critères sont utilisés afin de déterminer le taxon (JOURDAN *et al.*, 2007). Les critères les plus pertinents qui permettent de les distinguer sont listés dans le **Tableau 2**.

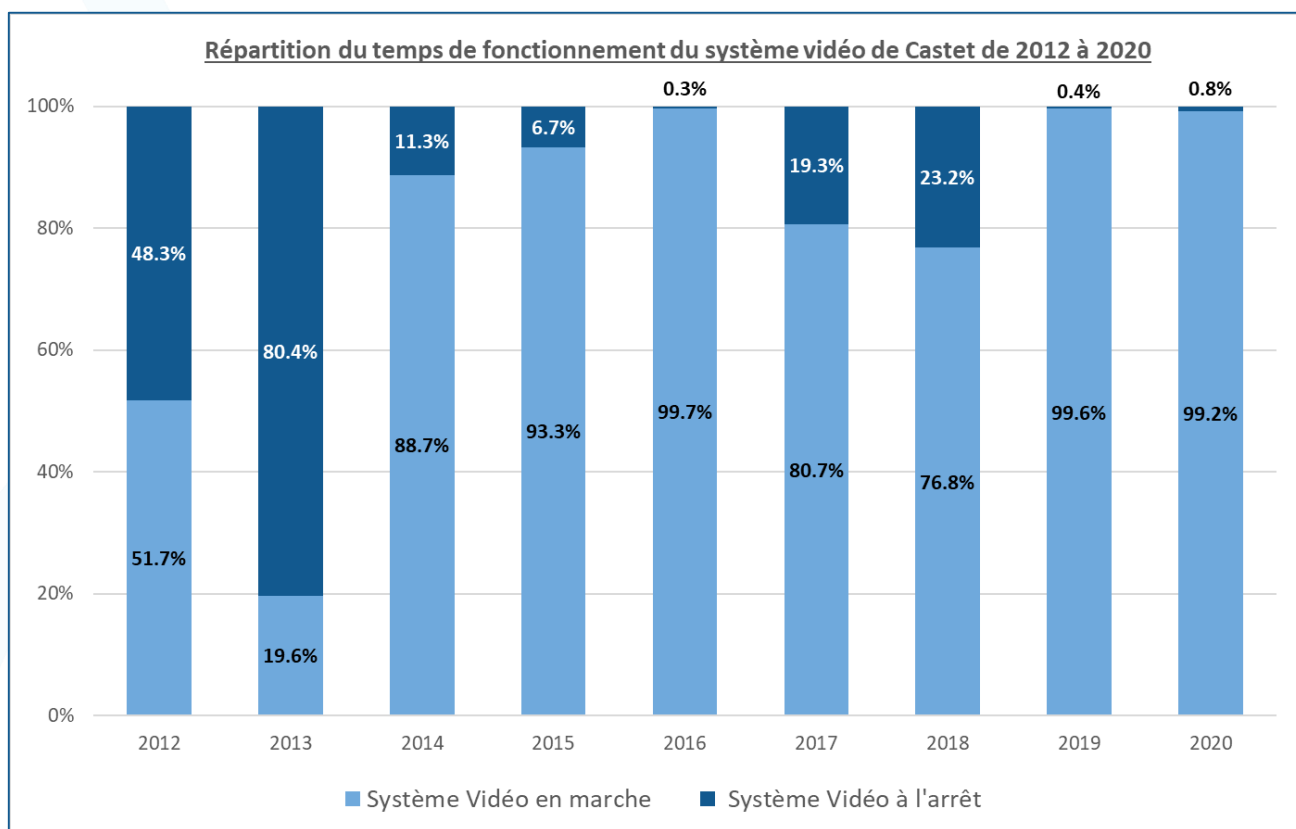
Si l'on rapporte le temps d'enregistrement vidéo par rapport au temps de fonctionnement du dispositif de franchissement, cette année encore le suivi de contrôle vidéo est quasiment complet (**Figure 12**). En effet, le temps d'arrêt du système vidéo avec le dispositif de franchissement en fonctionnement équivaut à seulement 0,8 % du temps total (perte d'information des passages de poissons possible). La principale cause d'arrêt d'enregistrement vidéo est engendrée par des coupures de courant électrique totales (système vidéo hors service) ainsi qu'à différents problèmes du logiciel vidéo.

**Figure 12 : Histogramme de la répartition du temps de fonctionnement du système vidéo du barrage de Castet de 2012 (décembre) à 2020**

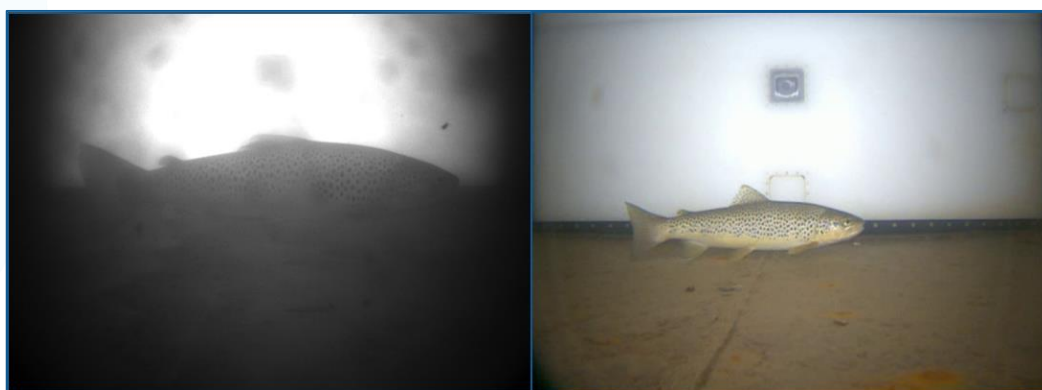
Des travaux ont été réalisés au cours des mois de juin/juillet 2019 pour modifier les panneaux LEDS et mettre en place un système d'éclairage direct. Ils ont permis d'améliorer la détection des poissons (notamment au niveau du sol du canal) et la qualité des enregistrement vidéos, afin d'obtenir un suivi de contrôle vidéo le plus exhaustif possible (**Figure 15**). Le bilan des passages annuels de poissons sur la station de Castet entre 2012 et 2020 est présenté dans le **Tableau 6**.

Figure 15 : Comparaison de la qualité des images de l'enregistrement d'une Truite fario en 2018 (à gauche) et en 2019 (à droite) sur la station de contrôle vidéo de Castet

Les investissements de la SHEM ont permis de réaliser des travaux au cours des mois de juin-juillet 2019, pour modifier les panneaux LEDS et mettre en place un système d'éclairage direct. Ils ont ainsi engendré une amélioration de la détection des poissons (notamment au niveau du sol du canal) et de la qualité des enregistrement vidéos, afin d'obtenir un suivi de contrôle vidéo le plus exhaustif et le plus précis possible.

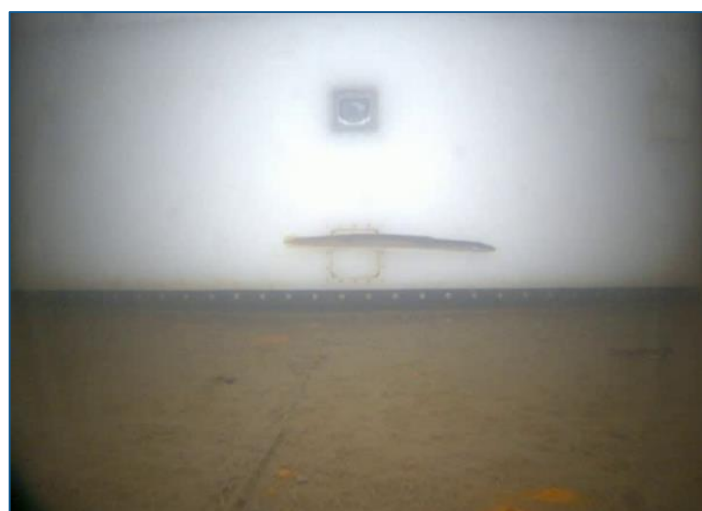
Figure 22 : Capture d'écran d'une Anguille européenne observée sur la station de Castet en 2019

Ce sont entre 0 et 2 individus d'Anguille européenne qui ont été dénombrés annuellement (**Tableau 6**) à partir des enregistrements vidéo pour un total de 5 Anguilles pendant la période de suivi de 2012 (décembre) à 2020 (**Figure 22**) dont **aucune** en 2020. Notons que cette station de contrôle est implantée très en amont par rapport au linéaire colonisé par l'espèce. Pour diverses raisons (cumul des difficultés de franchissement à l'aval, faible température de l'eau, diminution du recrutement estuarien en civelles depuis les années 1980, ...), les effectifs d'anguilles parvenant en pied d'ouvrage à ce niveau du bassin sont probablement faibles.
