M I G A D O

SUIVI DU FONCTIONNEMENT DES PASSES A POISSONS DU BASSIN DE LA DORDOGNE EN 2008

Avril 2009

MI.GA.DO. 24D-09-RT

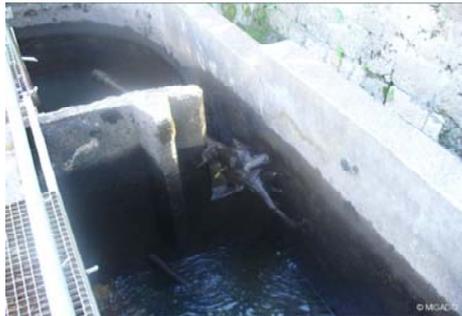
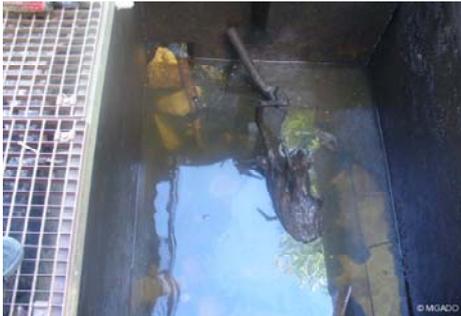
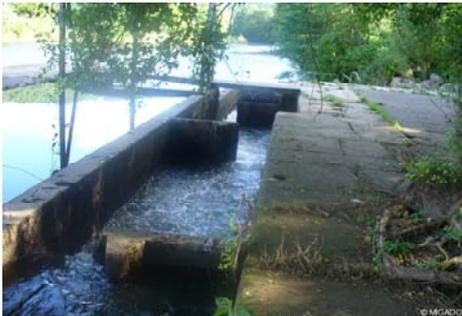
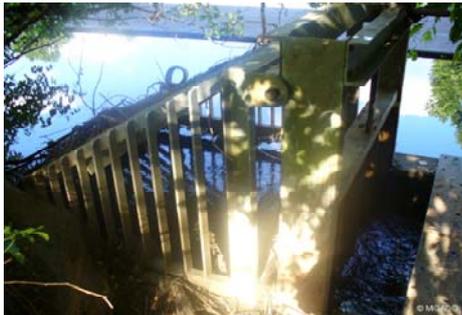
AUBAS – Juin 08

Observations :	
- colmatage important de la prise d'eau et chute importante entre deux bassins (le 6 et 7), problème résolu après la visite.

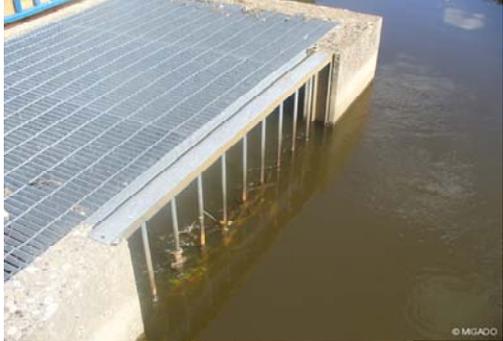
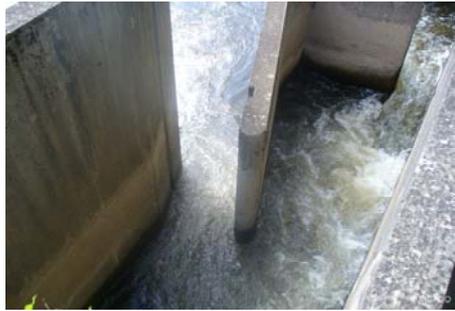
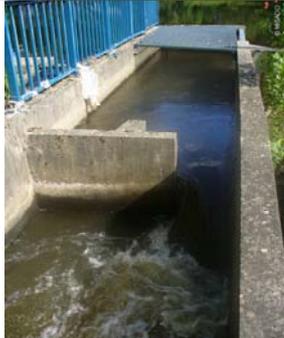
LOSSE – Juin 08

Observations :			
- Chute du bassin le plus en amont de 40 cm, engrèvement nuisant à la fonctionnalité du dispositif

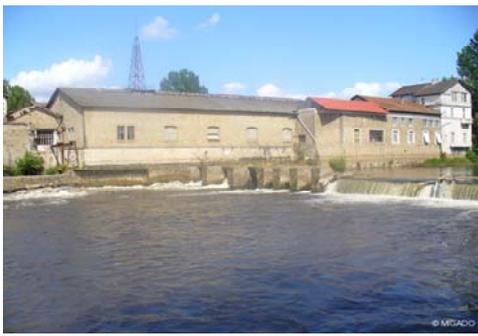
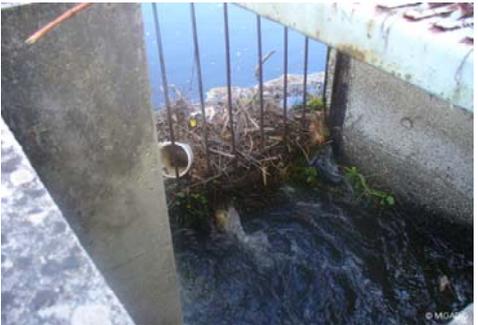
Larches – Juin 08

Observations :	
<ul style="list-style-type: none"> - La prise d'eau est complètement colmatée par des débris ligneux ce qui réduit considérablement le débit dans la passe - Vanne asservie en rive droite pour le franchissement, débit attractif mais efficacité/franchissabilité difficile à évaluer.

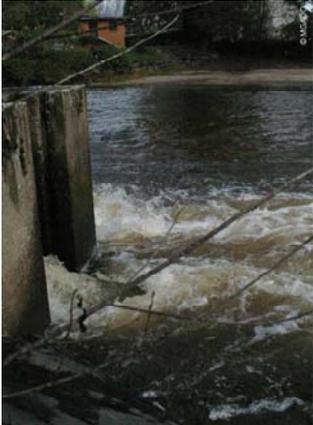
GARAVET – Novembre 08

Observations :		
- La prise d'eau est un peu colmatée par des débris ligneux et des feuilles.

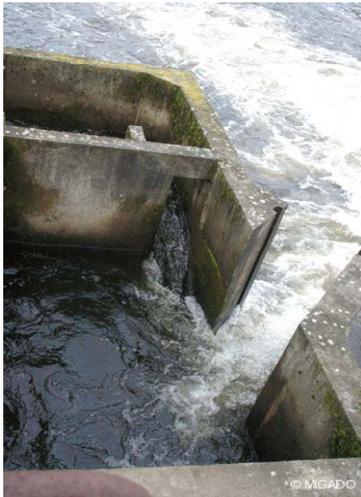
CLAREDENT – Novembre 08

Observations :	<ul style="list-style-type: none">- Lors de la visite, la grille de protection était levée, troncs et branches peuvent entrer dans la passe.- Le débit d'attrait du dispositif masque l'entrée de la passe.

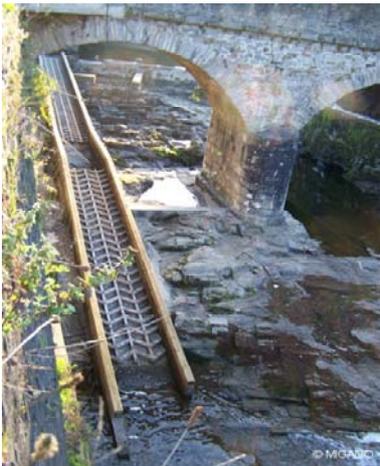
MULATET – Août 08

- Passe en chômage pour travaux

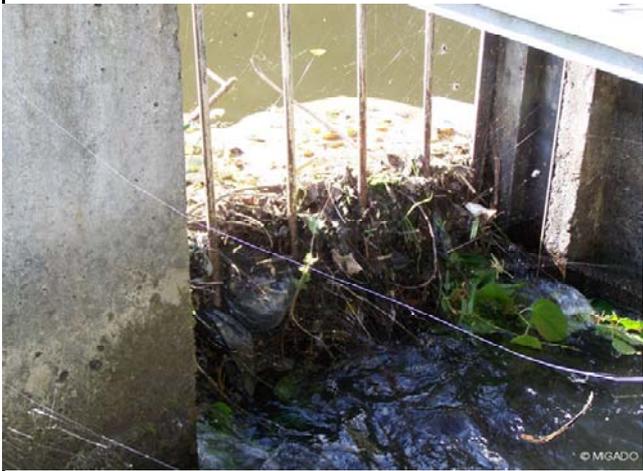
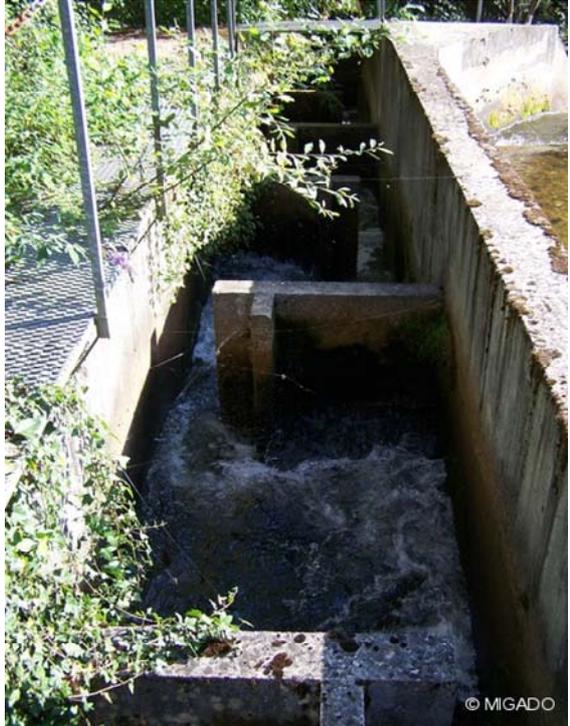
MEDECINE DU TRAVAIL – Août 08

CARACTÉRISTIQUES GÉOGRAPHIQUES	
Bassin	Vézère
Cours d'eau	Corrèze
Département	19
CARACTÉRISTIQUES ET ÉTAT DE LA PASSE	
Type de passe	bassins
Prise d'eau	
Espacement grille (cm)	20
Colmatage	<input type="checkbox"/> Faible à nul <input type="checkbox"/> Moyen <input checked="" type="checkbox"/> Fort à total
Perte de charge (cm)	24
Passe	
Obstruction des bassins	<input checked="" type="checkbox"/> Faible à nulle <input type="checkbox"/> Moyenne <input type="checkbox"/> Fort à total (au moins un)
Chute aval	
Attractivité	<input type="checkbox"/> Bonne <input checked="" type="checkbox"/> Moyenne <input type="checkbox"/> Faible à nulle
CONCLUSION	
Franchissabilité	<input type="checkbox"/> Bonne <input checked="" type="checkbox"/> Moyenne <input type="checkbox"/> Mauvaise à nulle
Observations :

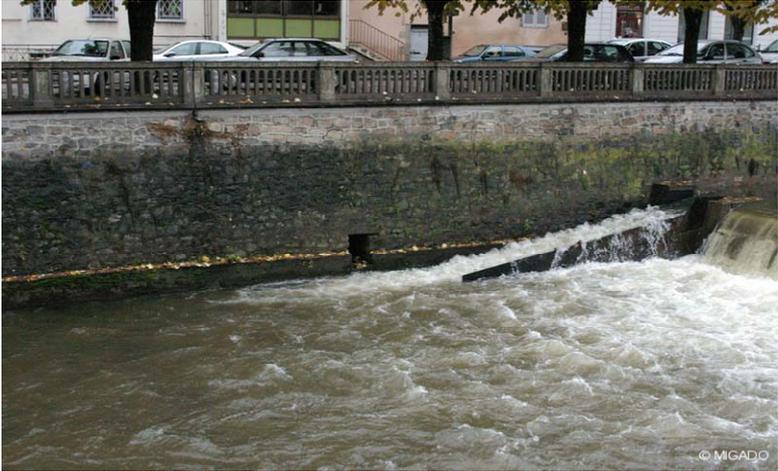
CITE ADMINISTRATIVE – Novembre 08

Prise d'eau	
Espacement grille (cm)	pas de grilles
Colmatage	<input checked="" type="checkbox"/> Faible à nul <input type="checkbox"/> Moyen <input type="checkbox"/> Fort à total
Perte de charge (cm)	0

Passe	
Obstruction des déflecteurs	<input checked="" type="checkbox"/> Faible à nulle <input type="checkbox"/> Moyenne <input type="checkbox"/> Fort à total (au moins un)

Chute aval	
Attractivité	<input type="checkbox"/> Bonne <input checked="" type="checkbox"/> Moyenne <input type="checkbox"/> Faible à nulle

CONCLUSION	
Franchissabilité	<input checked="" type="checkbox"/> Bonne <input type="checkbox"/> Moyenne <input type="checkbox"/> Mauvaise à nulle

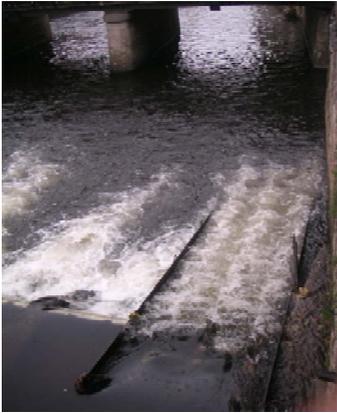
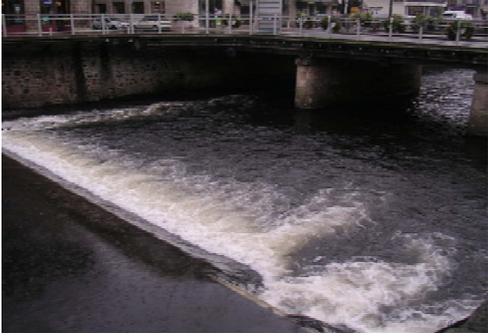
TRIBUNAL - Novembre 08

CARACTÉRISTIQUES GÉOGRAPHIQUES	
Bassin	Vézère
Cours d'eau	Corrèze
Département	19
CARACTÉRISTIQUES ET ÉTAT DE LA PASSE	
Type de passe	ralentisseurs
Prise d'eau	
Espacement grille (cm)	pas de grilles
Colmatage	<input checked="" type="checkbox"/> Faible à nul <input type="checkbox"/> Moyen <input type="checkbox"/> Fort
Perte de charge (cm)	0
Passe	
Obstruction des déflecteurs	<input checked="" type="checkbox"/> Faible à nulle <input type="checkbox"/> Moyenne <input type="checkbox"/> Fort à total (au moins une)
Chute aval	
Attractivité	<input checked="" type="checkbox"/> Bonne <input type="checkbox"/> Moyenne <input type="checkbox"/> Faible à nulle
CONCLUSION	
Franchissabilité	<input checked="" type="checkbox"/> Bonne <input type="checkbox"/> Moyenne <input type="checkbox"/> Mauvaise à nulle
Observations :	
La position de l'entrée de la passe, une dizaine de mètres à l'aval de la digue, rend probablement le franchissement moins aisé

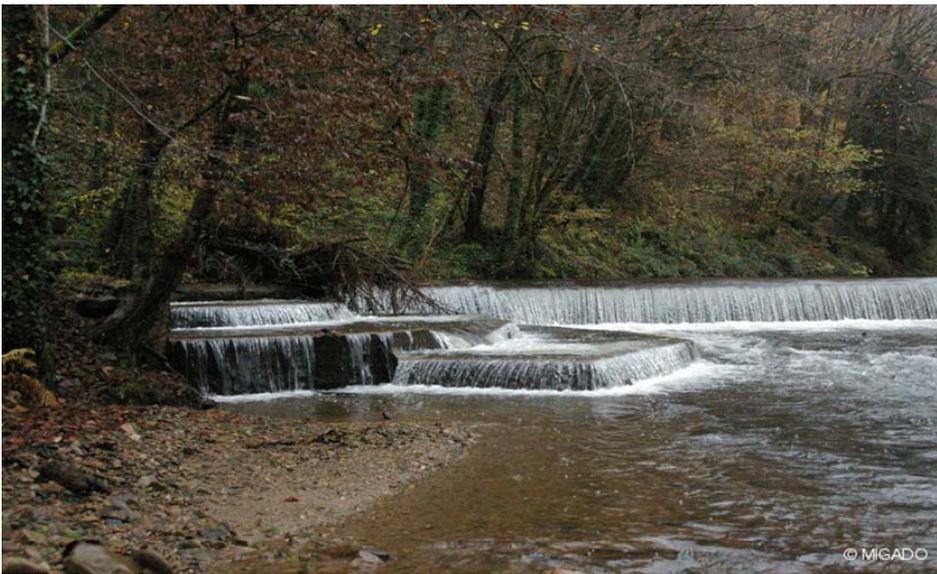
VIMBELLE, Moulin du Bos - Novembre 08

CARACTÉRISTIQUES GÉOGRAPHIQUES	
Bassin	Vézère
Cours d'eau	Vimbelle
Département	19
CARACTÉRISTIQUES ET ÉTAT DE LA PASSE	
Type de passe	Prébarrage
Prise d'eau	
Espacement grille (cm)	Pas de grilles
Colmatage	<input checked="" type="checkbox"/> Faible à nul <input type="checkbox"/> Moyen <input type="checkbox"/> Fort
Perte de charge (cm)	
Passe	
Obstruction des bassins	<input checked="" type="checkbox"/> Faible à nulle <input type="checkbox"/> Moyenne <input type="checkbox"/> Fort à total (au moins une)
Engrèvement des bassins	<input checked="" type="checkbox"/> Faible à nul <input type="checkbox"/> Moyen <input type="checkbox"/> Fort à total
Chute aval	
Attractivité	<input type="checkbox"/> Bonne <input checked="" type="checkbox"/> Moyenne <input type="checkbox"/> Faible à nulle
Hauteur de chute (cm)	25
CONCLUSION	
Franchissabilité	<input checked="" type="checkbox"/> Bonne <input type="checkbox"/> Moyenne <input type="checkbox"/> Mauvaise à nulle

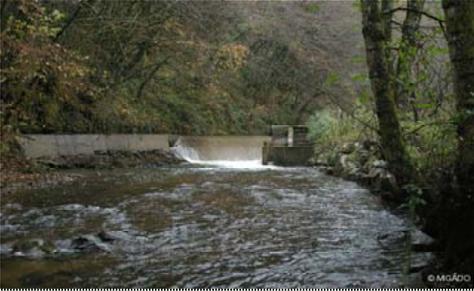
**VIMBELLE, Digue dite « de Farges » -
Novembre 08**

CARACTÉRISTIQUES GÉOGRAPHIQUES	
Bassin	Vézère
Cours d'eau	Vimbelle
Département	19
CARACTÉRISTIQUES ET ÉTAT DE LA PASSE	
Type de passe	Bassins
Prise d'eau	
Espacement grille (cm)	?
Colmatage	<input type="checkbox"/> Faible à nul <input checked="" type="checkbox"/> Moyen <input type="checkbox"/> Fort
Perte de charge (cm)	
Passe	
Obstruction des échancrures	<input checked="" type="checkbox"/> Faible à nulle <input type="checkbox"/> Moyenne <input type="checkbox"/> Fort à total (au moins une)
Engrèvement des bassins	<input type="checkbox"/> Faible à nul <input type="checkbox"/> Moyen <input checked="" type="checkbox"/> Fort à total
Chute aval	
Attractivité	<input type="checkbox"/> Bonne <input type="checkbox"/> Moyenne <input checked="" type="checkbox"/> Faible à nulle
Hauteur de chute (cm)	env. 10 cm
CONCLUSION	
Franchissabilité	<input type="checkbox"/> Bonne <input type="checkbox"/> Moyenne <input checked="" type="checkbox"/> Mauvaise à nulle

Observations :	
Dernier bassin quasi totalement ensablé	
Obstruction de la prise d'eau par des gravats et des feuilles

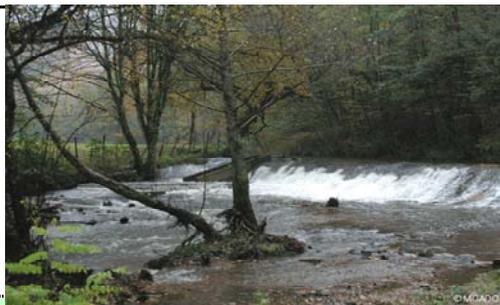
ROANNE, Moulin du pré - Novembre 08

CARACTÉRISTIQUES GÉOGRAPHIQUES	
Bassin	Vézère
Cours d'eau	Roanne
Département	19
CARACTÉRISTIQUES ET ÉTAT DE LA PASSE	
Type de passe	Mixte
Prise d'eau	
Espacement grille (cm)	
Colmatage	<input checked="" type="checkbox"/> Faible à nul <input type="checkbox"/> Moyen <input type="checkbox"/> Fort
Perte de charge (cm)	
Passé	
Obstruction	<input checked="" type="checkbox"/> Faible à nulle <input type="checkbox"/> Moyenne <input type="checkbox"/> Fort à total (au moins une)
Engrèvement des bassins	<input checked="" type="checkbox"/> Faible à nul <input type="checkbox"/> Moyen <input type="checkbox"/> Fort à total
Chute aval	
Attractivité	<input type="checkbox"/> Bonne <input checked="" type="checkbox"/> Moyenne <input type="checkbox"/> Faible à nulle
Hauteur de chute (cm)	env 20
CONCLUSION	
Franchissabilité	<input checked="" type="checkbox"/> Bonne <input type="checkbox"/> Moyenne <input type="checkbox"/> Mauvaise à nulle

Observations :	
franchissable mais en amont de Ste Marie...

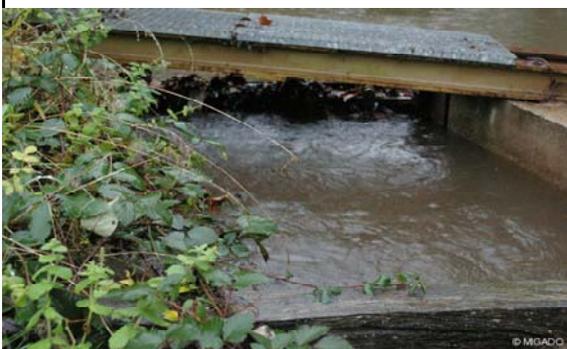
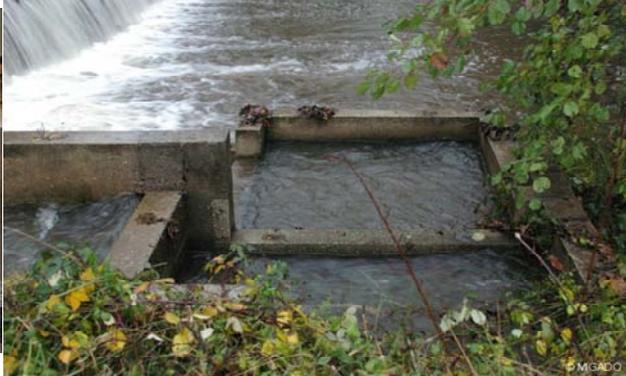
ROANNE, Moulin du Sapinier - Novembre 08

CARACTÉRISTIQUES GÉOGRAPHIQUES	
Bassin	Vézère
Cours d'eau	Roanne
Département	19
CARACTÉRISTIQUES ET ÉTAT DE LA PASSE	
Type de passe	Bassins
Prise d'eau	
Espacement grille (cm)	
Colmatage	<input type="checkbox"/> Faible à nul <input type="checkbox"/> Moyen <input type="checkbox"/> Fort
Perte de charge (cm)	
Passe	
Obstruction	<input type="checkbox"/> Faible à nulle <input type="checkbox"/> Moyenne <input type="checkbox"/> Fort à total (au moins une)
Engrèvement des bassins	<input type="checkbox"/> Faible à nul <input type="checkbox"/> Moyen <input type="checkbox"/> Fort à total
Chute aval	
Attractivité	<input type="checkbox"/> Bonne <input type="checkbox"/> Moyenne <input type="checkbox"/> Faible à nulle
Hauteur de chute (cm)	nulle
CONCLUSION	
Franchissabilité	<input type="checkbox"/> Bonne <input type="checkbox"/> Moyenne <input type="checkbox"/> Mauvaise à nulle
Observations :

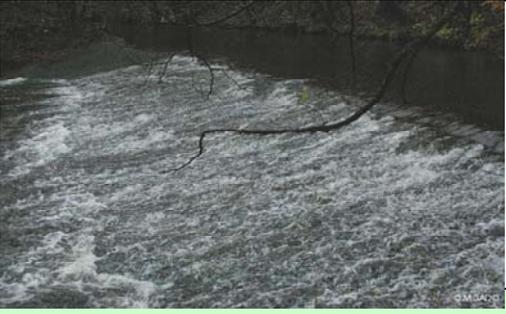
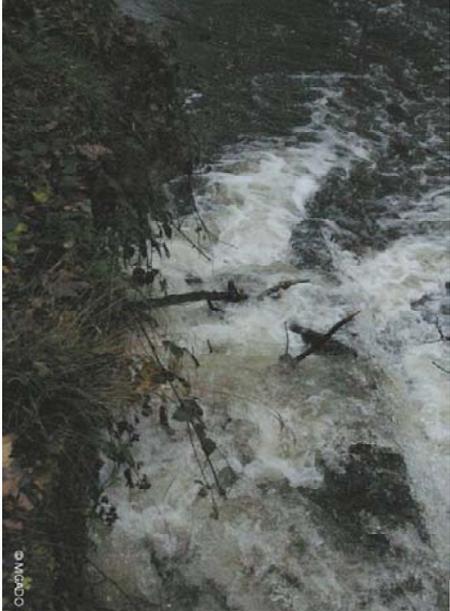
MONTANE, Digue Ste Calmine - Novembre 08

Bassin	Vézère	
Cours d'eau	Montane	
Département	19	
CARACTÉRISTIQUES ET ÉTAT DE LA PASSE		
Type de passe	Rampe "avec déflecteurs"	
Prise d'eau		
Espacement grille (cm)		
Colmatage	<input checked="" type="checkbox"/> Faible à nul <input type="checkbox"/> Moyen <input type="checkbox"/> Fort	
Perte de charge (cm)	0	
Passe		
Obstruction	<input type="checkbox"/> Faible à nulle <input type="checkbox"/> Moyenne <input checked="" type="checkbox"/> Fort à total (au moins une)	
Engrèvement	<input checked="" type="checkbox"/> Faible à nul <input type="checkbox"/> Moyen <input type="checkbox"/> Fort à total	
Chute aval		
Attractivité	<input type="checkbox"/> Bonne <input checked="" type="checkbox"/> Moyenne <input type="checkbox"/> Faible à nulle	
Hauteur de chute (cm)		
CONCLUSION		
Franchissabilité	<input type="checkbox"/> Bonne <input type="checkbox"/> Moyenne <input checked="" type="checkbox"/> Mauvaise à nulle

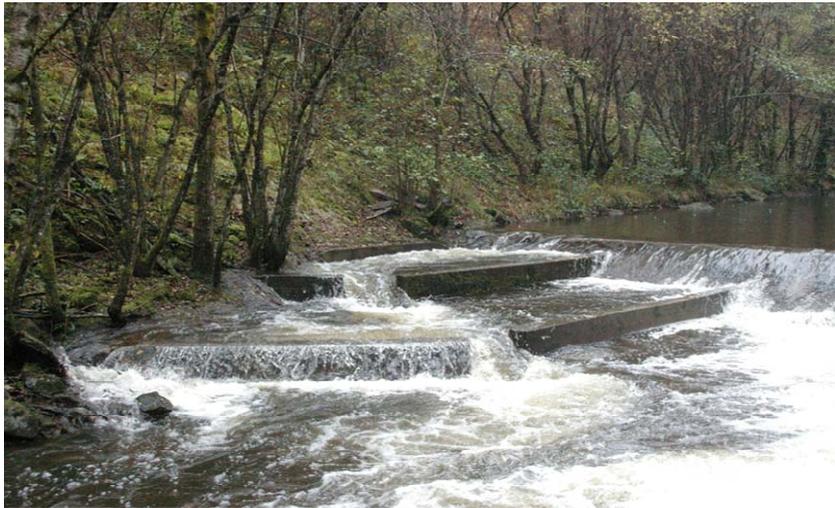
MONTANE, Digue de Materre - Novembre 08

CARACTÉRISTIQUES GÉOGRAPHIQUES	
Bassin	Vézère
Cours d'eau	Montane
Département	19
CARACTÉRISTIQUES ET ÉTAT DE LA PASSE	
Type de passe	Prébarrage
Prise d'eau	
Espacement grille (cm)	
Colmatage	<input checked="" type="checkbox"/> Faible à nul <input type="checkbox"/> Moyen <input type="checkbox"/> Fort
Perte de charge (cm)	
Passe	
Obstruction	<input checked="" type="checkbox"/> Faible à nulle <input type="checkbox"/> Moyenne <input type="checkbox"/> Fort à total (au moins une)
Engrèvement des bassins	<input checked="" type="checkbox"/> Faible à nul <input type="checkbox"/> Moyen <input type="checkbox"/> Fort à total
Chute aval	
Attractivité	<input checked="" type="checkbox"/> Bonne <input type="checkbox"/> Moyenne <input type="checkbox"/> Faible à nulle
Hauteur de chute (cm)	env 20
CONCLUSION	
Franchissabilité	<input checked="" type="checkbox"/> Bonne <input type="checkbox"/> Moyenne <input type="checkbox"/> Mauvaise à nulle

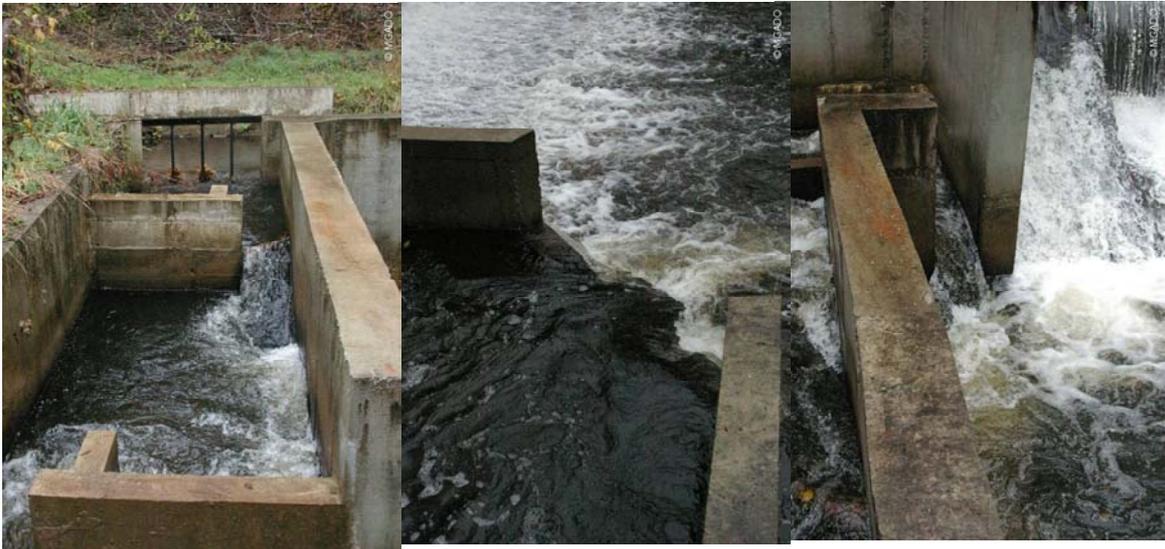
MONTANE, Digue de la Prade - Novembre 08

CARACTÉRISTIQUES GÉOGRAPHIQUES	
Bassin	Vézère
Cours d'eau	Montane
Département	19
CARACTÉRISTIQUES ET ÉTAT DE LA PASSE	
Type de passe	Bassins
Prise d'eau	
Espacement grille (cm)	15
Colmatage	<input checked="" type="checkbox"/> Faible à nul <input type="checkbox"/> Moyen <input type="checkbox"/> Fort
Perte de charge (cm)	
Passe	
Obstruction	<input checked="" type="checkbox"/> Faible à nulle <input type="checkbox"/> Moyenne <input type="checkbox"/> Fort à total (au moins une)
Engrèvement des bassins	<input checked="" type="checkbox"/> Faible à nul <input type="checkbox"/> Moyen <input type="checkbox"/> Fort à total
Chute aval	
Attractivité	<input checked="" type="checkbox"/> Bonne <input type="checkbox"/> Moyenne <input type="checkbox"/> Faible à nulle
Hauteur de chute (cm)	-
CONCLUSION	
Franchissabilité	<input checked="" type="checkbox"/> Bonne <input type="checkbox"/> Moyenne <input type="checkbox"/> Mauvaise à nulle

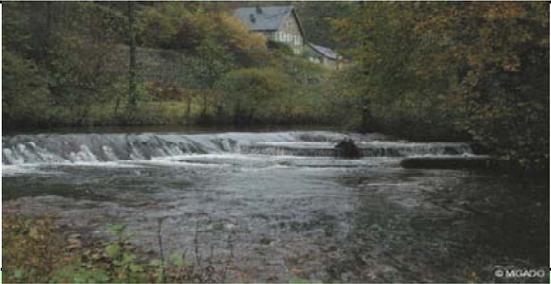
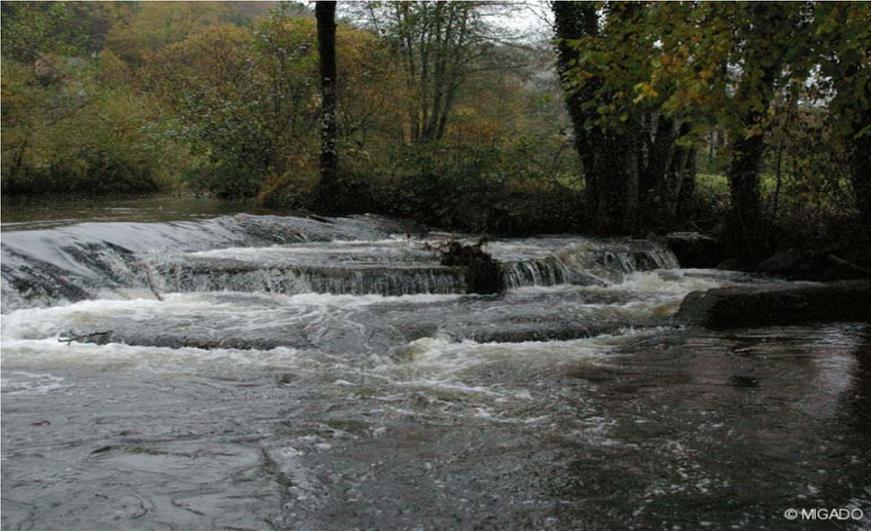
MONTANE, Digue de « l'Official » - Novembre 08

CARACTÉRISTIQUES GÉOGRAPHIQUES	
Bassin	Vézère
Cours d'eau	Montane
Département	19
CARACTÉRISTIQUES ET ÉTAT DE LA PASSE	
Type de passe	Prébarrage
Prise d'eau	
Espacement grille (cm)	
Colmatage	<input checked="" type="checkbox"/> Faible à nul <input type="checkbox"/> Moyen <input type="checkbox"/> Fort
Perte de charge (cm)	
Passe	
Obstruction	<input type="checkbox"/> Faible à nulle <input checked="" type="checkbox"/> Moyenne <input type="checkbox"/> Fort à total (au moins une)
Engrèvement	<input checked="" type="checkbox"/> Faible à nul <input type="checkbox"/> Moyen <input type="checkbox"/> Fort à total
Chute aval	
Attractivité	<input checked="" type="checkbox"/> Bonne <input type="checkbox"/> Moyenne <input type="checkbox"/> Faible à nulle
Hauteur de chute (cm)	
CONCLUSION	
Franchissabilité	<input type="checkbox"/> Bonne <input checked="" type="checkbox"/> Moyenne <input type="checkbox"/> Mauvaise à nulle
Observations :

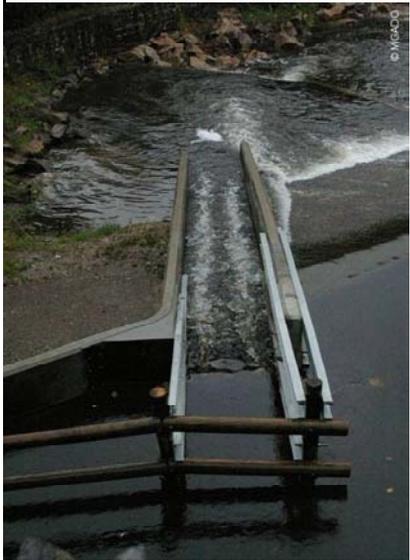
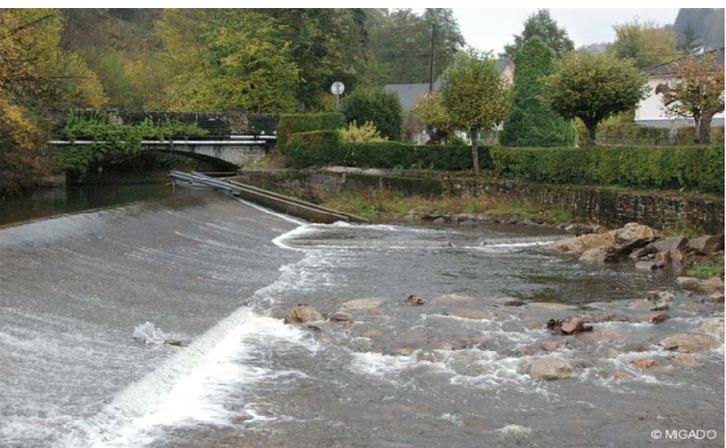
Ste Bonnette, Digue ATTAC - Novembre 08

CARACTÉRISTIQUES GÉOGRAPHIQUES			
Bassin	Vézère		
Cours d'eau	Ste Bonnette		
Département	19		
CARACTÉRISTIQUES ET ÉTAT DE LA PASSE			
Type de passe	Mixte		
Prise d'eau			
Espacement grille (cm)			
Colmatage	<input checked="" type="checkbox"/> Faible à nul	<input type="checkbox"/> Moyen	<input type="checkbox"/> Fort
Perte de charge (cm)			
Passe			
Obstruction	<input checked="" type="checkbox"/> Faible à nulle	<input type="checkbox"/> Moyenne	<input type="checkbox"/> Fort à total (au moins une)
Engrèvement des bassins	<input checked="" type="checkbox"/> Faible à nul	<input type="checkbox"/> Moyen	<input type="checkbox"/> Fort à total
Chute aval			
Attractivité	<input checked="" type="checkbox"/> Bonne	<input type="checkbox"/> Moyenne	<input type="checkbox"/> Faible à nulle
Hauteur de chute (cm)			
CONCLUSION			
Franchissabilité	<input checked="" type="checkbox"/> Bonne	<input type="checkbox"/> Moyenne	<input type="checkbox"/> Mauvaise à nulle

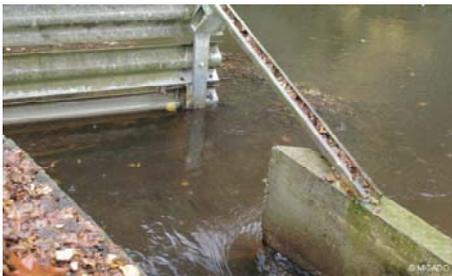
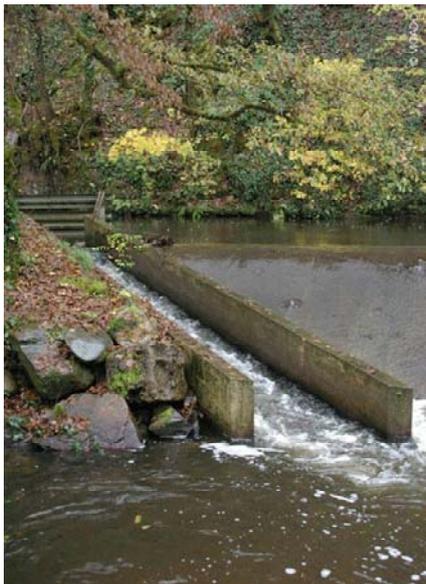
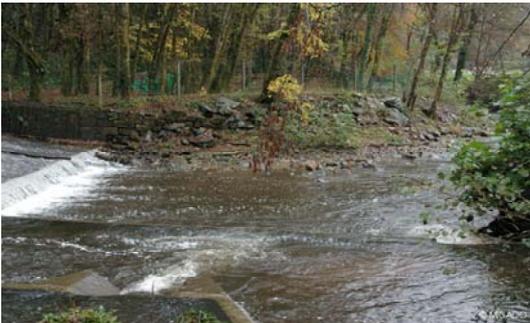
Ste Bonnette, Digue Chambon - Novembre 08

Bassin	Vézère		
Cours d'eau	Ste Bonnette		
Département	19		
CARACTÉRISTIQUES ET ÉTAT DE LA PASSE			
Type de passe	Mixte		
Prise d'eau			
Espaceur grille (cm)			
Colmatage	<input checked="" type="checkbox"/> Faible à nul	<input type="checkbox"/> Moyen	<input type="checkbox"/> Fort
Perte de charge (cm)	0		
Passe			
Obstruction	<input checked="" type="checkbox"/> Faible à nulle	<input type="checkbox"/> Moyenne	<input type="checkbox"/> Fort à total (au moins une)
Engrèvement	<input checked="" type="checkbox"/> Faible à nul	<input type="checkbox"/> Moyen	<input type="checkbox"/> Fort à total
Chute aval			
Attractivité	<input checked="" type="checkbox"/> Bonne	<input type="checkbox"/> Moyenne	<input type="checkbox"/> Faible à nulle
Hauteur de chute (cm)			
CONCLUSION			
Franchissabilité	<input checked="" type="checkbox"/> Bonne	<input type="checkbox"/> Moyenne	<input type="checkbox"/> Mauvaise à nulle

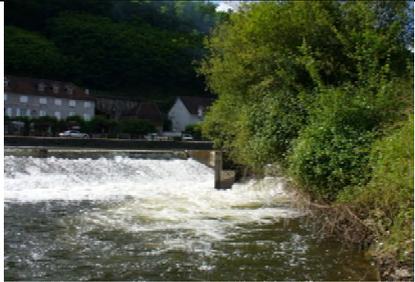
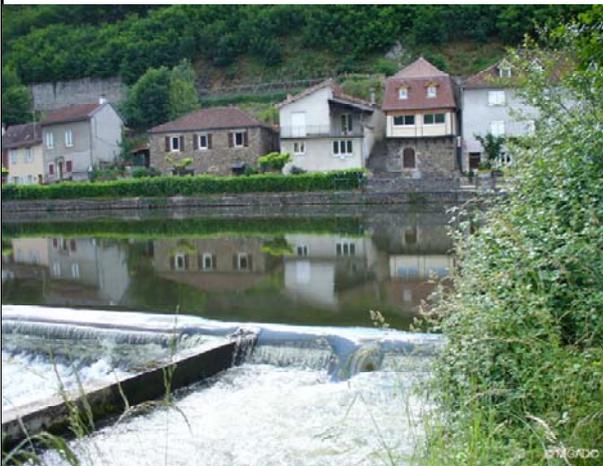
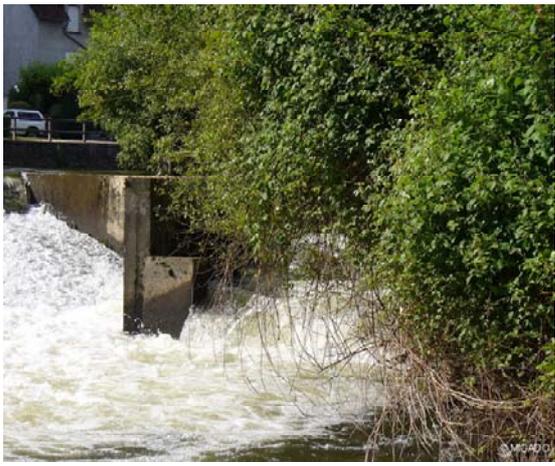
PORT de GAGNAC - Juin 08

Prise d'eau	
Espacement grille (cm)	Pas de grilles
Colmatage	Faible à nul Moyen Fort
Perte de charge (cm)	0
Passe	
---	---
Obstruction des échancrures	Faible à nulle Moyenne Fort à total (au moins une)
Engrèvement des bassins	Faible à nul Moyen Fort à total
Chute aval	
---	---
Attractivité	Bonne Moyenne Faible à nulle
Hauteur de chute (cm)	
CONCLUSION	
---	---
Franchissabilité	Bonne Moyenne Mauvaise à nulle
Observations :

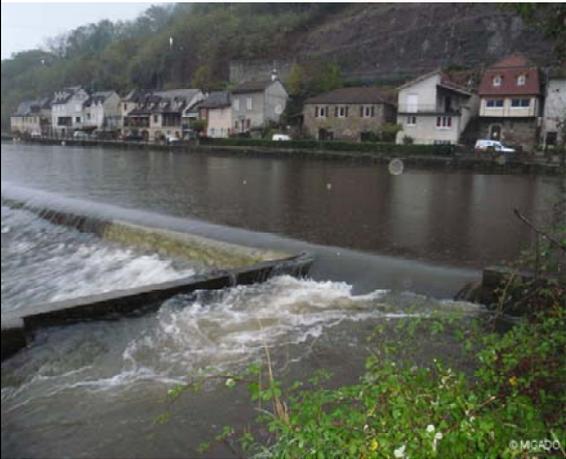
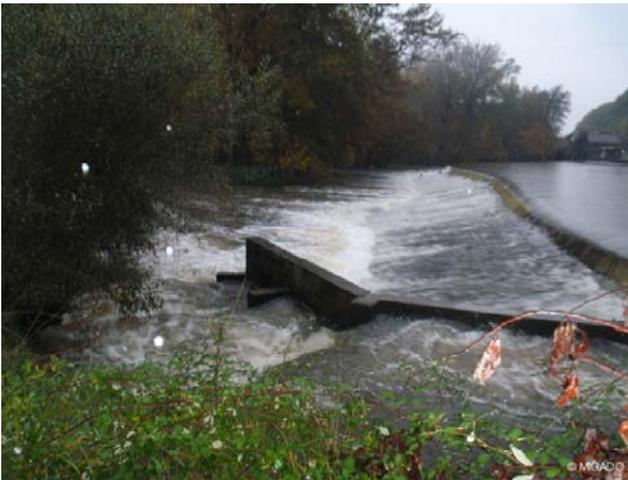
PORT de GAGNAC - Novembre 08

Prise d'eau	
Espacement grille (cm)	Pas de grilles
Colmatage	<input checked="" type="checkbox"/> Faible à nul <input type="checkbox"/> Moyen <input type="checkbox"/> Fort
Perte de charge (cm)	0

Passe	
Obstruction des échancrures	<input checked="" type="checkbox"/> Faible à nulle <input type="checkbox"/> Moyenne <input type="checkbox"/> Fort à total (au moins une)
Engrèvement des bassins	<input checked="" type="checkbox"/> Faible à nul <input type="checkbox"/> Moyen <input type="checkbox"/> Fort à total

Chute aval	
Attractivité	<input checked="" type="checkbox"/> Bonne <input type="checkbox"/> Moyenne <input type="checkbox"/> Faible à nulle
Hauteur de chute (cm)

CONCLUSION	
Franchissabilité	<input checked="" type="checkbox"/> Bonne <input type="checkbox"/> Moyenne <input type="checkbox"/> Mauvaise à nulle

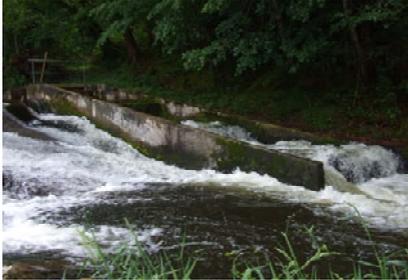
ST SAURY - Juin 08

Bassin	Dordogne	
Cours d'eau	Cère	
Département	46	
CARACTÉRISTIQUES ET ÉTAT DE LA PASSE		
Type de passe	bassins et pré-bassins	
Prise d'eau		
Espacement grille (cm)	15	
Colmatage	<input type="checkbox"/> Faible à nul	<input checked="" type="checkbox"/> Moyen <input type="checkbox"/> Fort
Perte de charge (cm)	8	
Passe		
Obstruction des échancrures	<input checked="" type="checkbox"/> Faible à nulle	<input type="checkbox"/> Moyenne <input type="checkbox"/> Fort à total (au moins une)
Engrèvement des bassins	<input checked="" type="checkbox"/> Faible à nul	<input type="checkbox"/> Moyen <input type="checkbox"/> Fort à total
Chute aval		
Attractivité	<input checked="" type="checkbox"/> Bonne	<input type="checkbox"/> Moyenne <input type="checkbox"/> Faible à nulle
Hauteur de chute (cm)		
CONCLUSION		
Franchissabilité	<input type="checkbox"/> Bonne	<input checked="" type="checkbox"/> Moyenne <input type="checkbox"/> Mauvaise à nulle

Observations :	- Les deux derniers bassins débordent à cause du réhaussement de la digue par des planches.

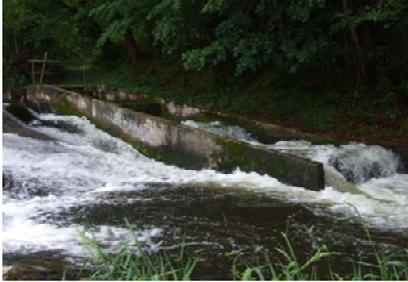
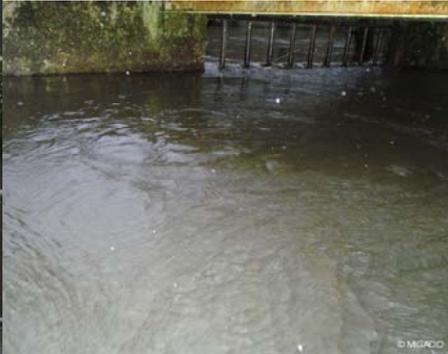
ST SAURY - Novembre 08

- pour ce débit, l'écoulement dans la passe (turbulences, pas de dissipation dans les derniers bassins) semble nuit à sa franchissabilité.

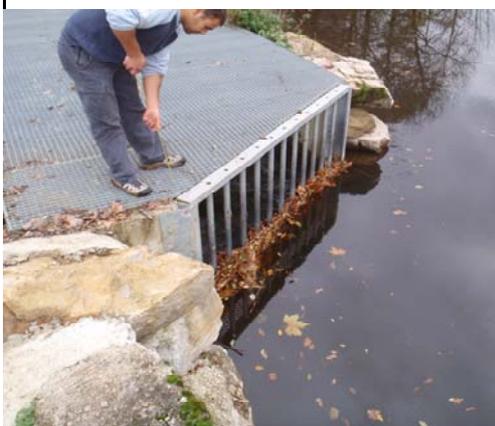
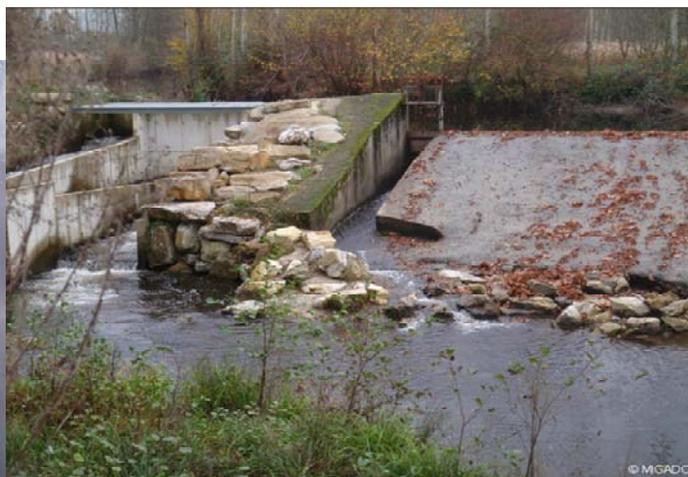
VAILLES - Novembre 08

Perte de charge (cm) 10

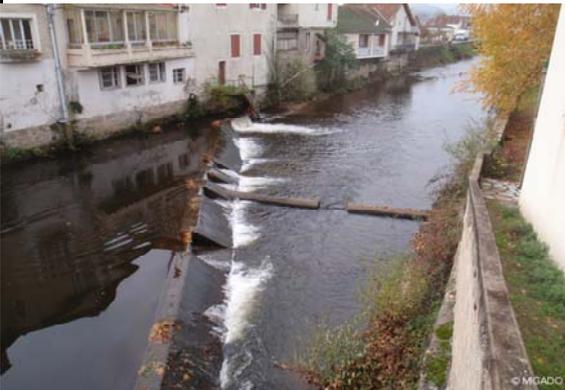
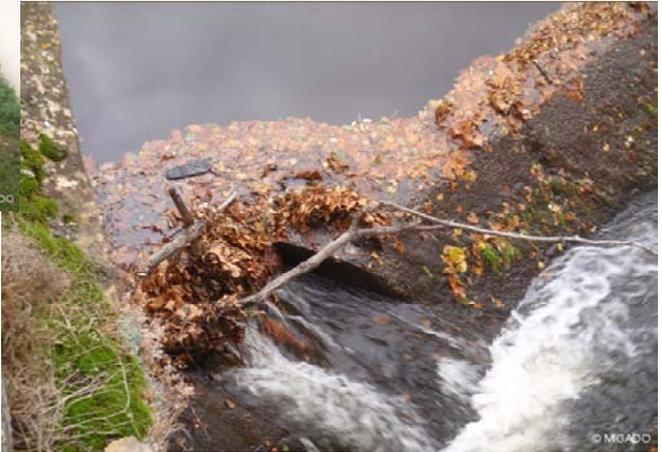
Truite Doré - Novembre 08

CARACTÉRISTIQUES GÉOGRAPHIQUES	
Bassin	Dordogne
Cours d'eau	Bave
Département	46
CARACTÉRISTIQUES ET ÉTAT DE LA PASSE	
Type de passe	
	prébarrages
Prise d'eau	
Espacement grille (cm)	Pas de grilles
Colmatage	<input type="checkbox"/> Faible à nul <input type="checkbox"/> Moyen <input checked="" type="checkbox"/> Fort
Perte de charge (cm)	
Passe	
Obstruction des échancrures	<input checked="" type="checkbox"/> Faible à nulle <input type="checkbox"/> Moyenne <input type="checkbox"/> Total (au moins une)
Engrèvement des bassins	<input checked="" type="checkbox"/> Faible à nul <input type="checkbox"/> Moyen <input type="checkbox"/> Total
Chute aval	
Attractivité	<input checked="" type="checkbox"/> Bonne <input type="checkbox"/> Moyenne <input type="checkbox"/> Faible à nulle
Hauteur de chute (cm)	
CONCLUSION	
Franchissabilité	<input type="checkbox"/> Bonne <input type="checkbox"/> Moyenne <input checked="" type="checkbox"/> Mauvaise à nulle

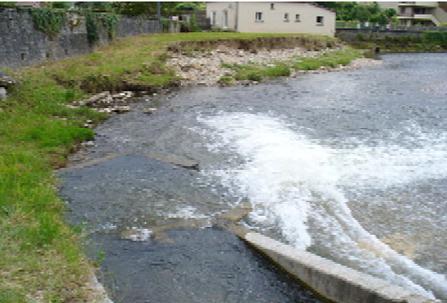
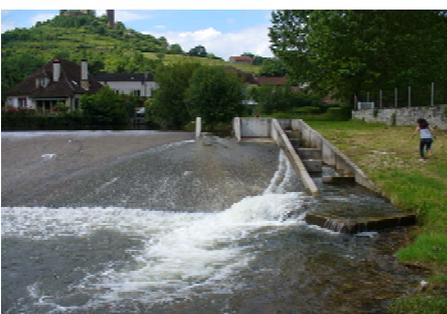
Aigue Vieille - Juin 08

CARACTÉRISTIQUES GÉOGRAPHIQUES			
Bassin	Dordogne		
Cours d'eau	Bave		
Département	46		
CARACTÉRISTIQUES ET ÉTAT DE LA PASSE			
Type de passe		bassins	
Prise d'eau			
Espacement grille (cm)	Pas de grille		
Colmatage	<input checked="" type="checkbox"/> Faible à nul	<input type="checkbox"/> Moyen	<input type="checkbox"/> Fort
Perte de charge (cm)	0		
Passe			
Obstruction des échancrures	<input checked="" type="checkbox"/> Faible à nulle	<input type="checkbox"/> Moyenne	<input type="checkbox"/> Total (au moins une)
Engrèvement des bassins	<input type="checkbox"/> Faible à nul	<input type="checkbox"/> Moyen	<input checked="" type="checkbox"/> Total
Chute aval			
Attractivité	<input type="checkbox"/> Bonne	<input checked="" type="checkbox"/> Moyenne	<input type="checkbox"/> Faible à nulle
Hauteur de chute (cm)			
CONCLUSION			
Franchissabilité	<input type="checkbox"/> Bonne	<input checked="" type="checkbox"/> Moyenne	<input type="checkbox"/> Mauvaise à nulle

Observations :			
- L'attractivité de la passe est diminuée du fait de l'engrèvement des deux derniers bassins.
