ÉTUDE POUR L'ENTRETIEN ET LA RESTAURATION HYDROMORPHOLOGIQUE DU FLEUVE CHARENTE ET DE SES AFFLUENTS DANS LE DÉPARTEMENT DE LA VIENNE

DOCUMENT 2 : Diagnostic

PHASE 1 : ETAT DES LIEUX ET DIAGNOSTIC

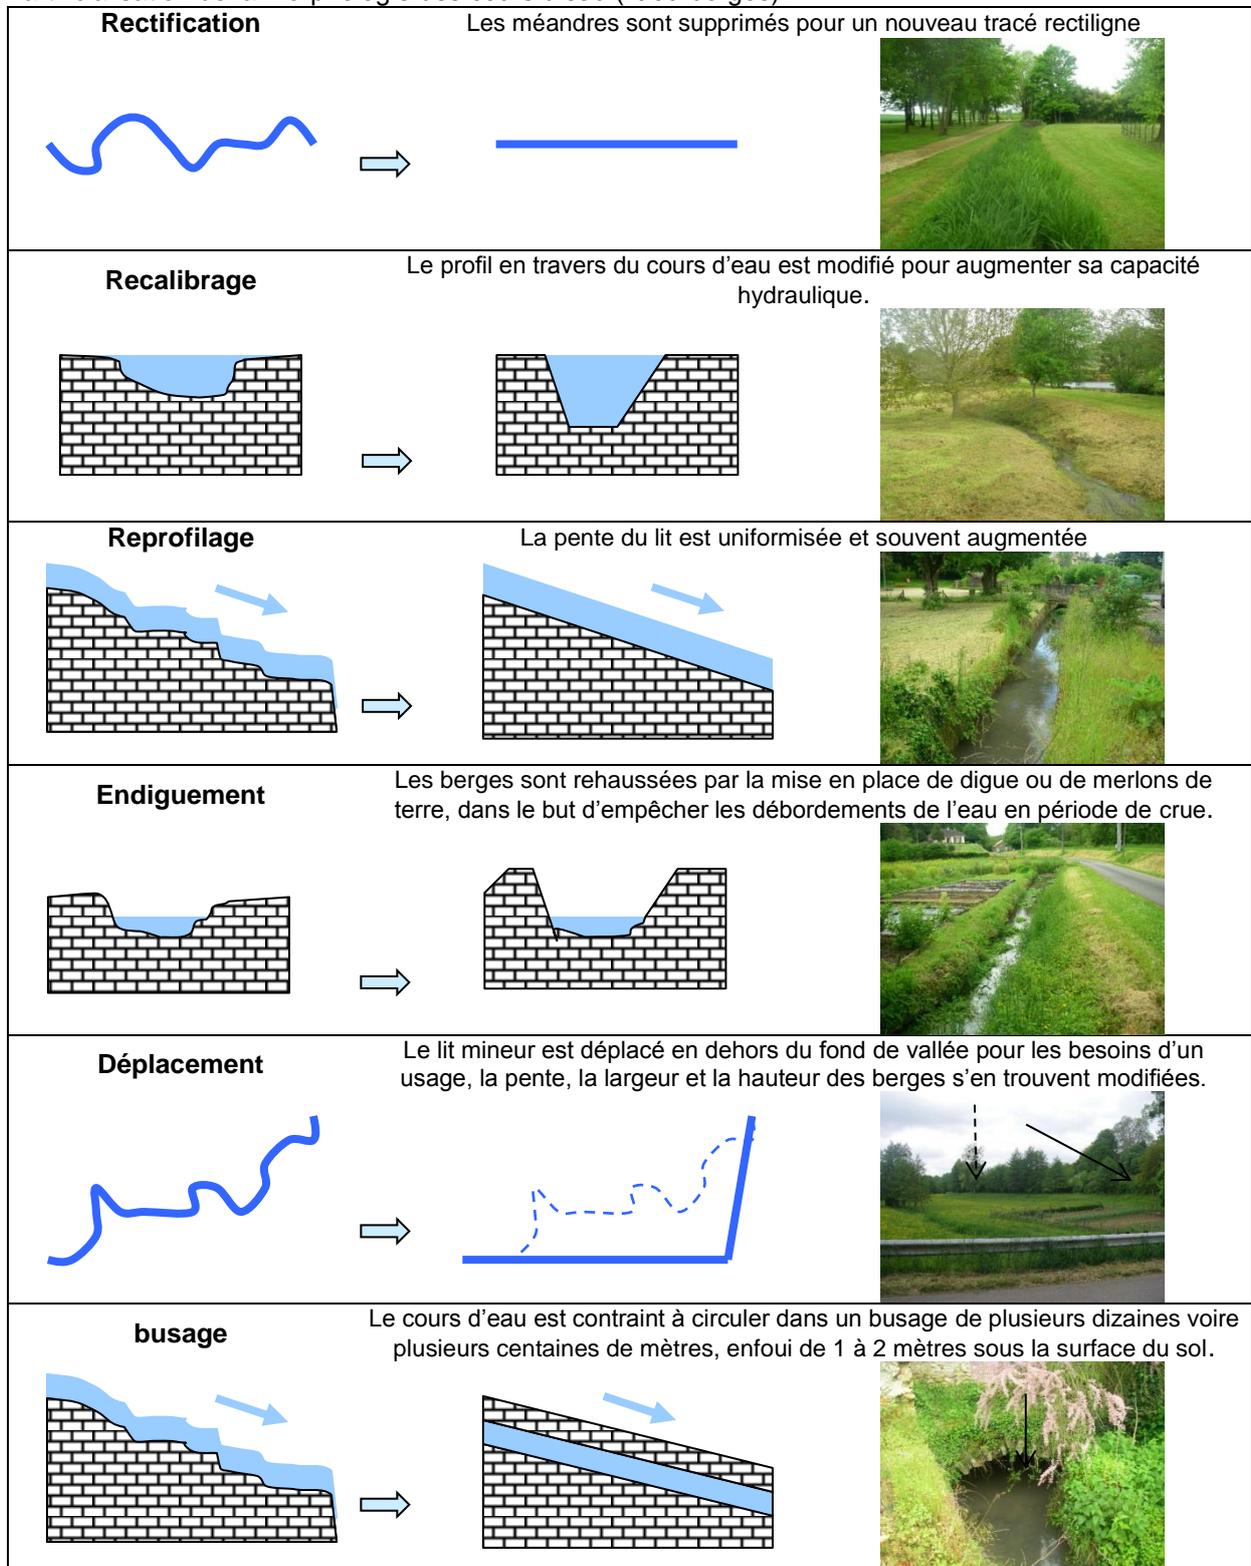
Figure 1: détail des « travaux multiples » réalisés sur les cours d'eau

Il s'agit des **travaux hydrauliques** réalisés dans le lit des cours d'eau pour augmenter la vitesse d'évacuation de l'eau (recalibrage et rectification). Ces travaux engendrent une banalisation et une artificialisation de la morphologie des cours d'eau (lit ou berges).

Les travaux hydrauliques de curage, déplacement de lit, rectification, reprofilage, endiguement, ont des effets à la fois sur le lit mineur et les berges. Ces dernières sont systématiquement détruites pour réaliser ces travaux :

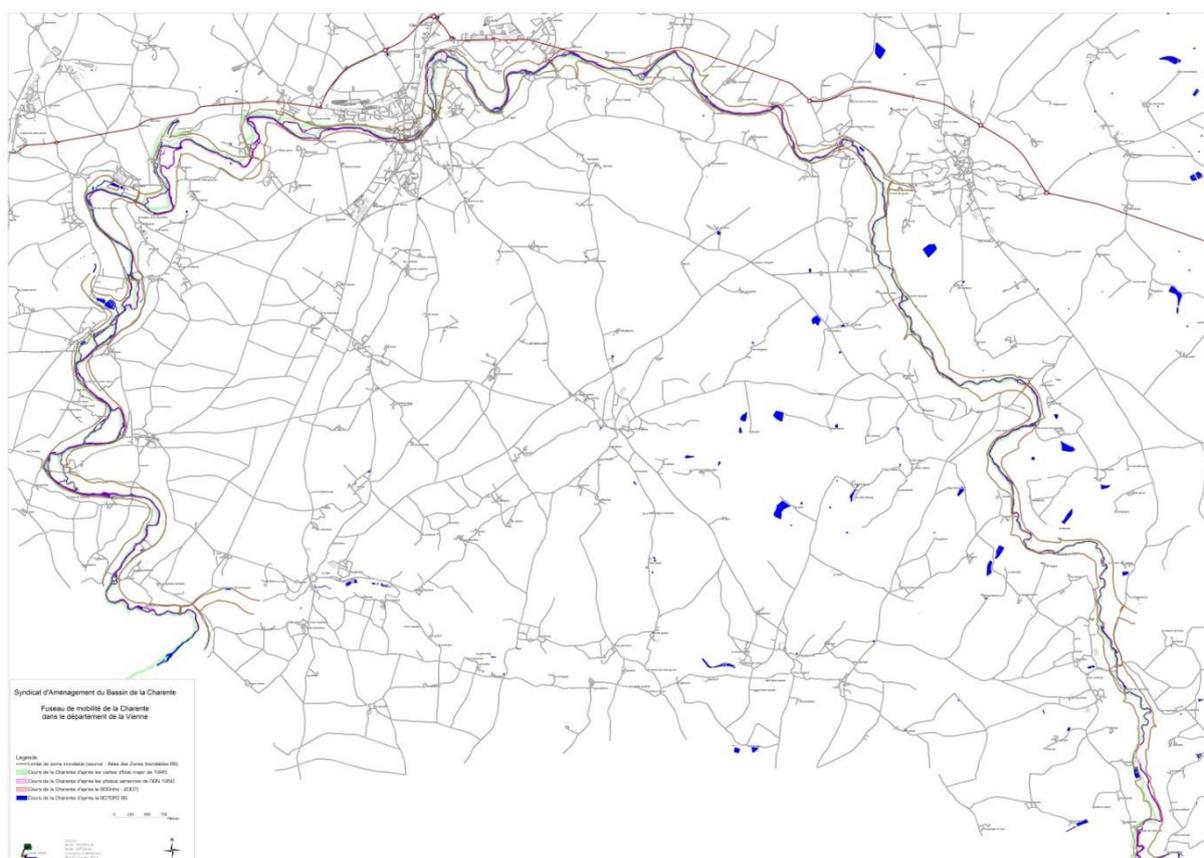
Figure 8 : faisceau de mobilité de la Charente dans la traversée de la Vienne

Cette portion de cours d'eau est représentative de cette partie amont de la Charente qui se manifeste par une stabilité du parcours du fleuve.

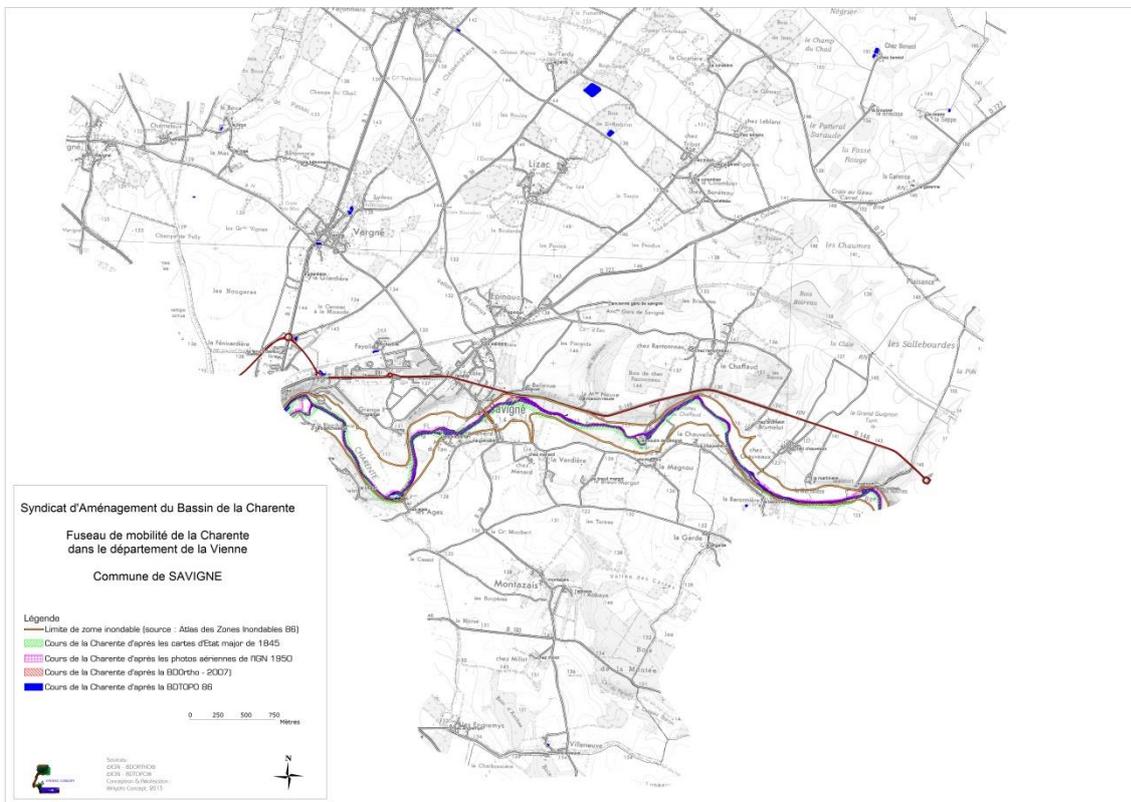
Figure 12 : faisceau de mobilité, commune de Savigné

La vallée de la Charente est souvent confinée entre les coteaux continus. La zone inondable représente assez correctement le faisceau de mobilité du fleuve dans cette partie. On ne trouve dans cette zone aucune infrastructure, hormis les moulins installés presque systématiquement sur un point dur de l'une ou l'autre berge et les routes secondaires qui y conduisent.

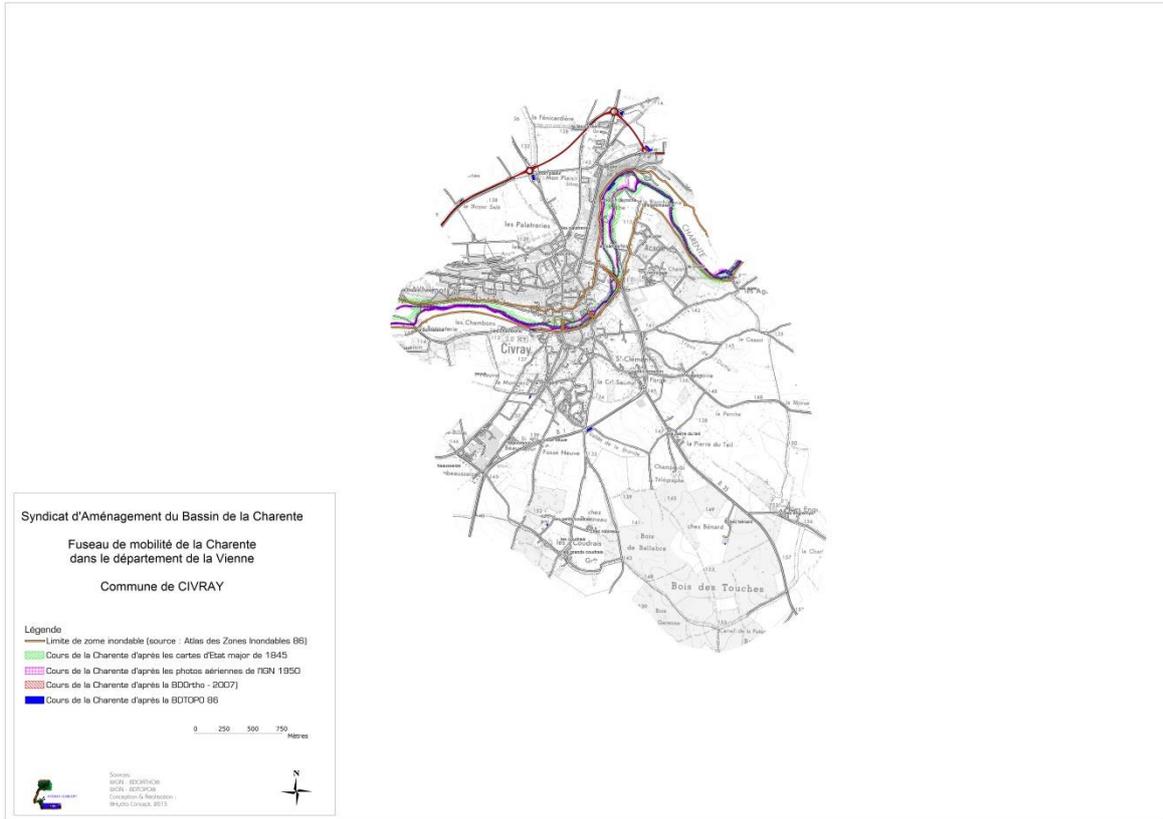
Figure 13 : faisceau de mobilité, commune de Civray

On ne trouve dans cette zone aucune infrastructure, hormis les moulins installés presque systématiquement sur un point dur de l'une ou l'autre berge et les routes secondaires qui y conduisent, et la partie basse du bourg de Civray.
