Etude de l'impact des étangs sur le problème de prolifération des cyanobactéries sur le bassin versant de la Doue

Bilan de la phase diagnostic et pistes d'action

Avril 2011

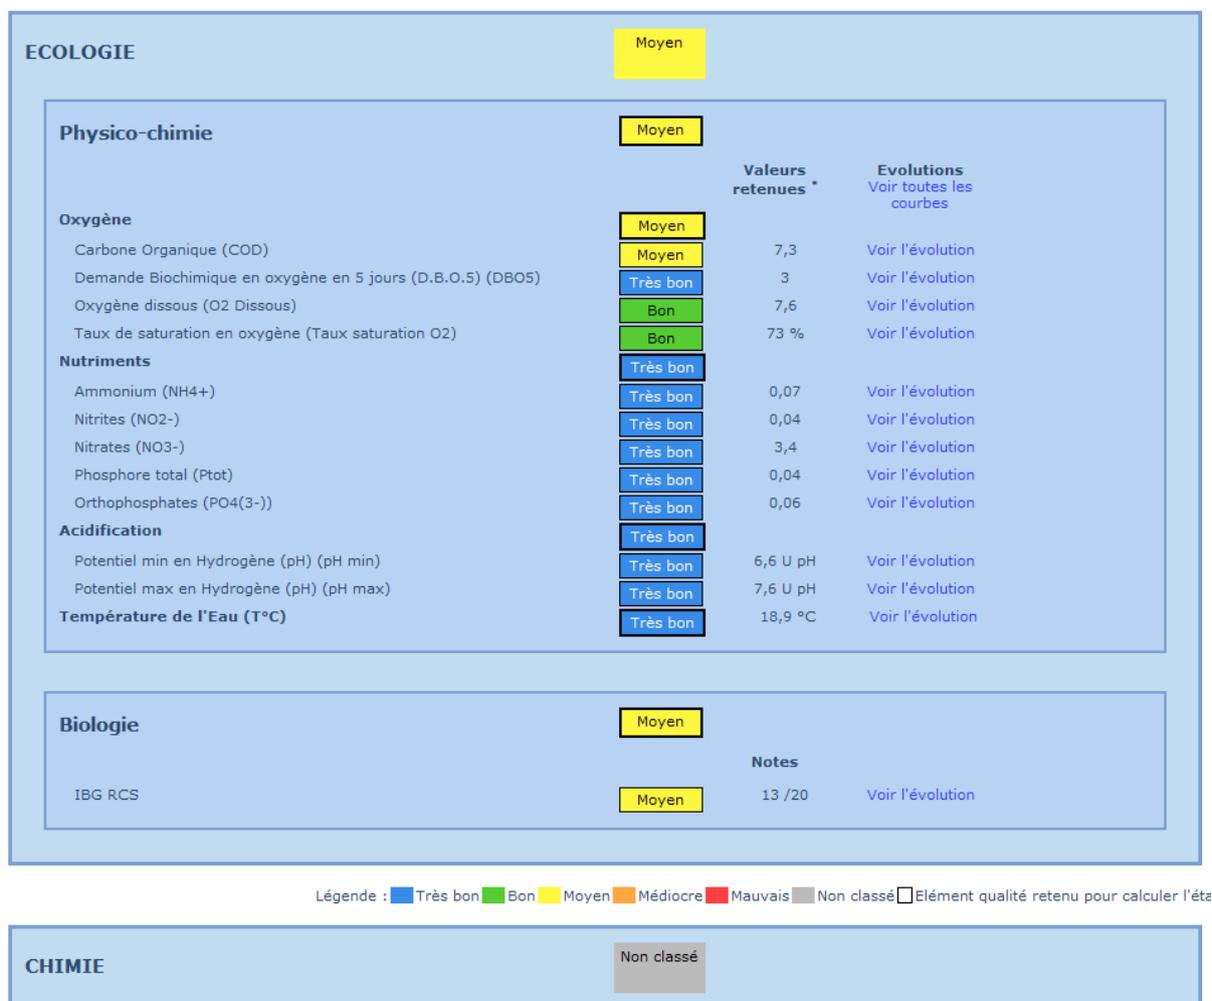
La Doue possède son propre point de mesure de qualité de l'eau depuis 2009. La qualité physico-chimique de l'eau au vu des paramètres mesurés est moyenne. **Le paramètre déclassant est le Carbone Organique Dissous** (voir figure n°11).

Figure n°11 : Evaluation de l'état des masses d'eau à la station de mesure ruisseau de la Doue au Bourdeix.

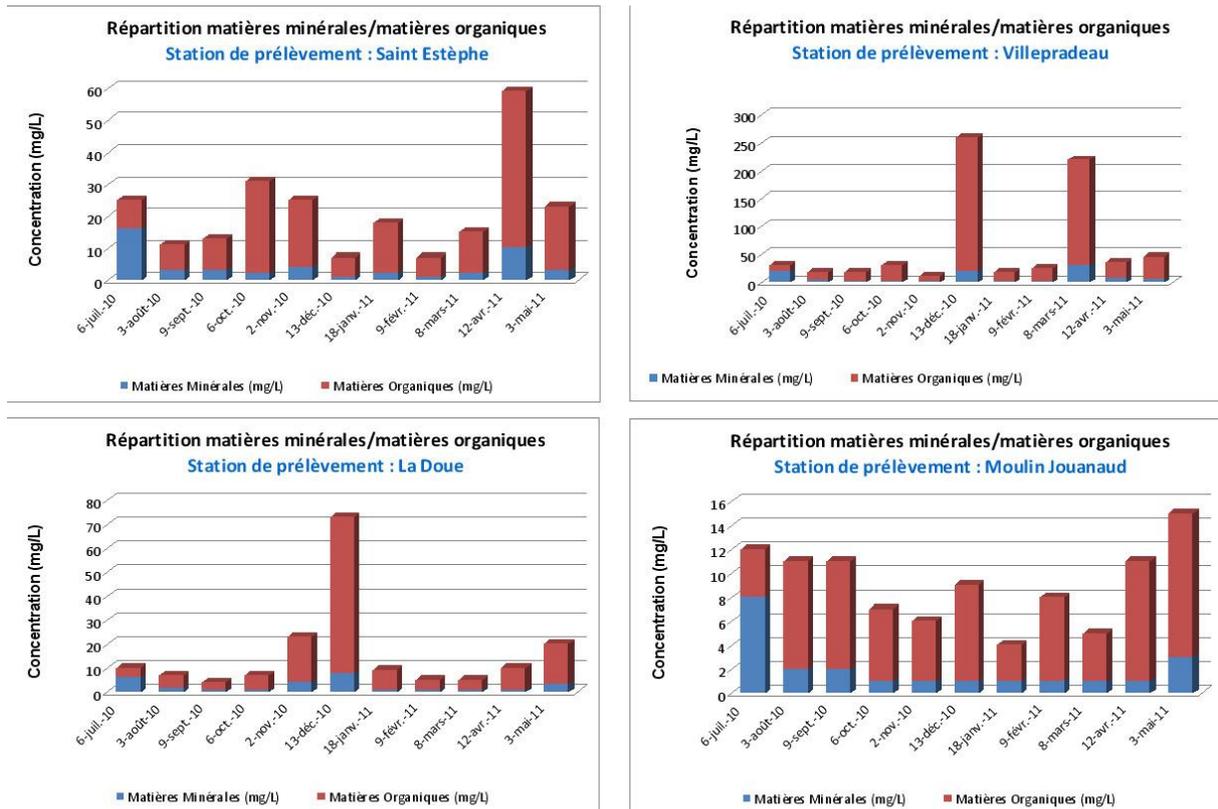
Ces forts taux de matières organiques se retrouvent également au niveau des MES. Le bassin versant de la Doue est implanté sur le massif granitique et sur une tête de bassin, nous sommes donc sur une zone très productive en sédiments du fait de la présence de sols fragiles, de type arènes granitique résultant de l'altération du granite. Mais **la part minérale des MES est très faible (de l'ordre de 10%) alors que les MVS (Matières Volatiles en Suspension) représentent 90% des MES** (Voir figure n°13). Les MVS correspondent à la fraction organique, qui est très importante au vu de la quantité de plans d'eau présents et de la couverture forestière sur le bassin versant.

Figure n°13 : Répartition MES/MVS sur quatre points de prélèvements.

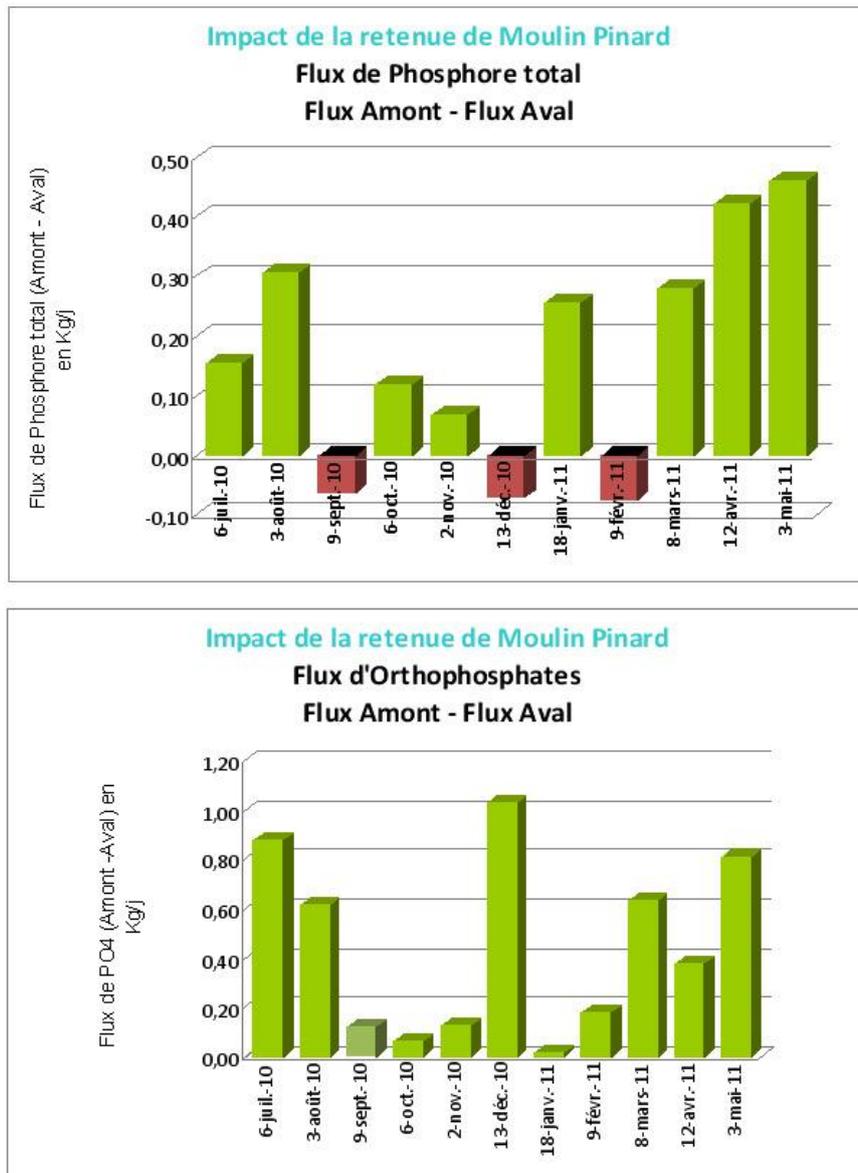
La différence amont / aval montre un stockage important du Phosphore (Ptot et PO₄), pouvant aller jusqu'à plus d'1kg de Phosphore par jour. En moyenne, le stockage est de l'ordre de 0.5 kg/j (voir figure n°15).

Figure n° 15 : Stockage du Phosphore dans la retenue de Moulin Pinard

Cette valeur est extrêmement élevée, on peut la comparer à titre indicatif à la quantité de Phosphore utilisée pour fertiliser un champ de maïs, qui est de 90 kg/ha/an. La retenue de Moulin Pinard reçoit sur une année 180 kg de Phosphore, sa superficie étant de 3 ha, elle reçoit donc 60 kg/ha/an de Phosphore (2/3 de la fertilisation recommandée pour un champ de maïs). De plus, cette valeur est sûrement sous estimée, vu le caractère relativement sec de la période d'échantillonnage.

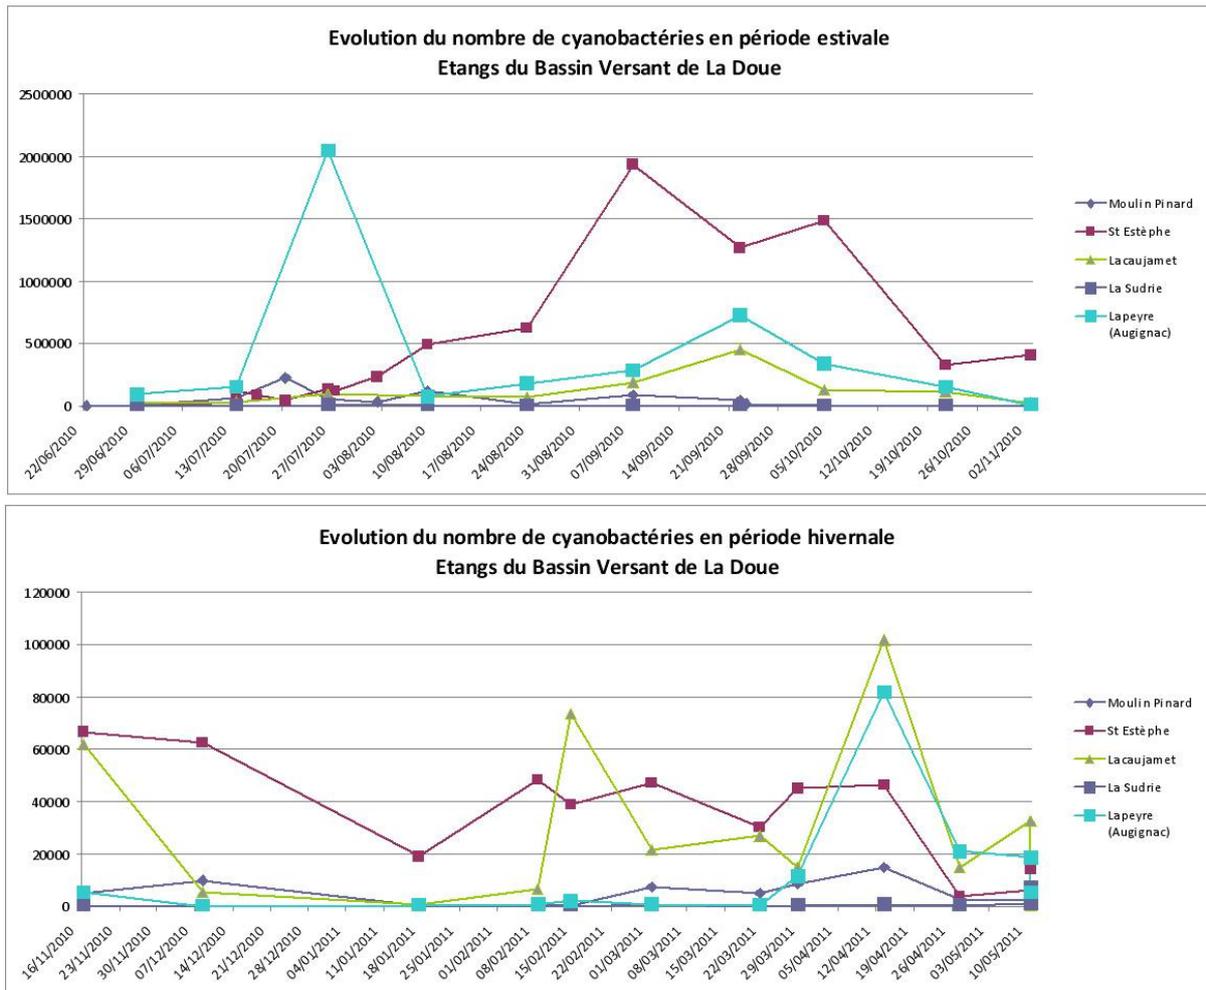
Les mesures effectuées nous montrent que **la période estivale est la plus favorable pour la prolifération des cyanobactéries**, où leur nombre se compte en millions de cellules par ml (voir figure n°17). **Mais alors que l'on pensait que les cyanobactéries disparaissaient de la masse d'eau en période hivernale en se réfugiant dans les sédiments, nos mesures ont montré la présence de cellules durant cette période.**

Figure n°17 : Evolution des quantités de cyanobactéries par site en période estivale et hivernale.

Les quantités mesurées sont nettement moindres (de l'ordre de la dizaine de milliers de cellules par ml), mais certains prélèvements hivernaux flirtent avec la barre des 100.000 cell/ml, ce qui correspond au seuil de restriction de l'activité baignade...

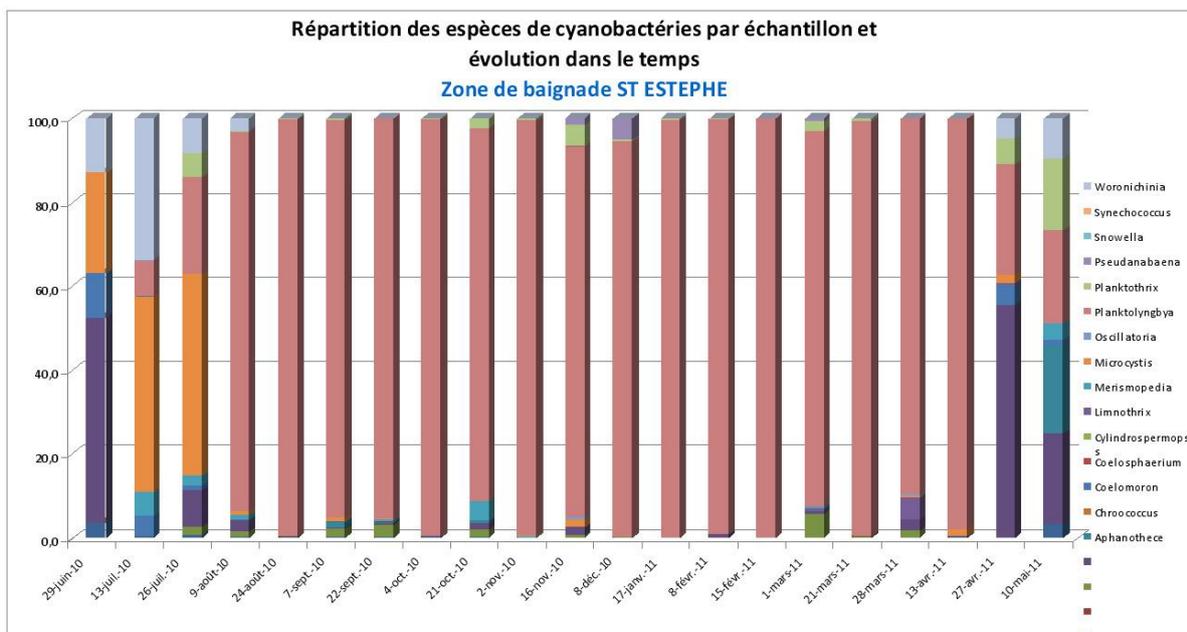
Figure n°19 : pourcentage des différentes espèces présentes par prélèvement sur l'étang de St Estèphe

On remarque également des inversions d'espèces sur un même plan d'eau au cours des saisons, par exemple sur l'étang de St Estèphe les espèces aphanocapsa et microcystis étaient dominantes en juin-juillet 2010, puis c'est Planktolyngbya qui a pris le dessus d'août 2010 à Avril 2011. Une nouvelle inversion de population, sans explication apparente, s'est produite en Avril 2011 avec la diminution de Planktolyngbya et la réapparition d'aphanocapsa et microcystis (voir figure n°19). Les prochains prélèvements nous indiqueront si cette tendance se confirme. L'annexe 4 retrace l'évolution des cyanobactéries dans le temps et espèce par espèce pour chacun des plans d'eau suivis.

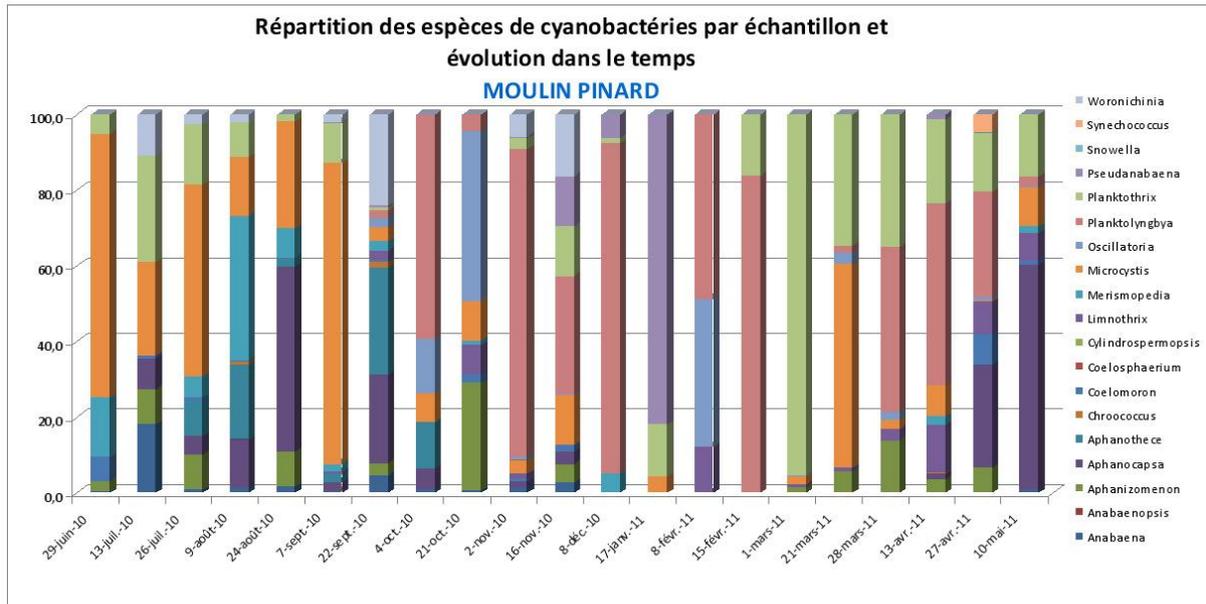
Figure n°20 : pourcentage des différentes espèces présentes par prélèvement sur l'étang de Moulin Pinard

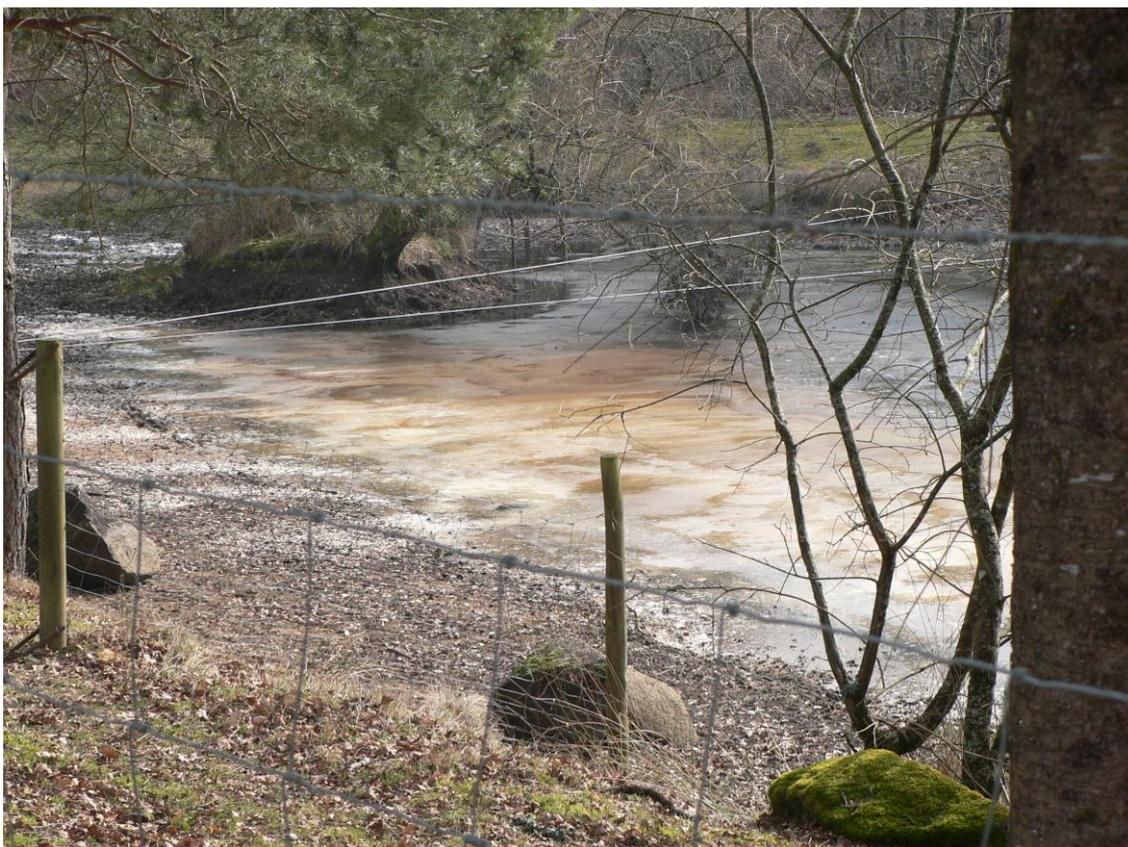
Figure n°23 : Photo d'un amendement de chaux sur les vases après une vidange.

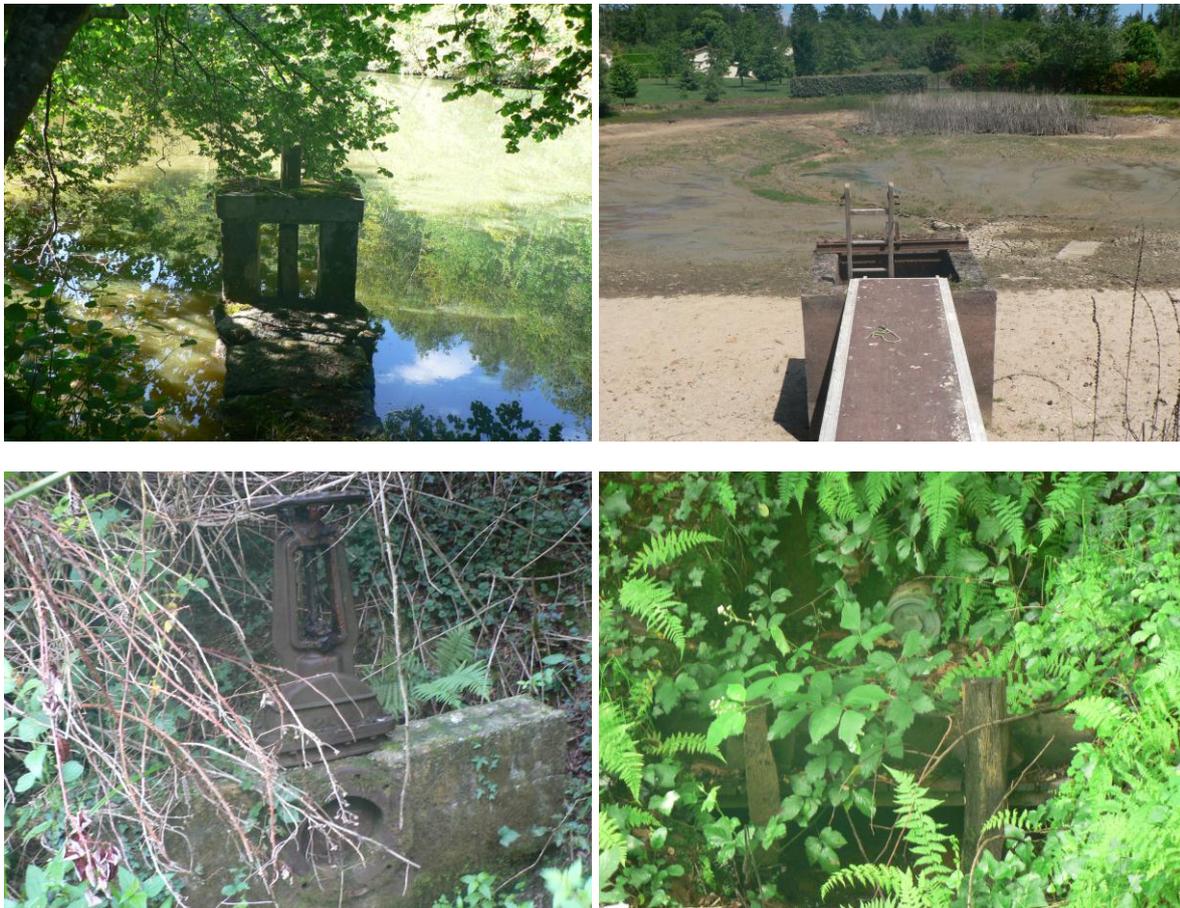
Figure n°25 : Photos de différents types d'ouvrages de vidange.

Ces ouvrages sont plus ou moins fonctionnels : 40% des propriétaires ne savent pas si leur système de vidange fonctionne, et 10% des ouvrages de vidange ne fonctionnent plus car ils ont été colmatés par la vase ou condamnés.
