# **Etude préalable au plan de gestion hydroécologique du bassin versant du Crieu**

## **Etude hydraulique des scénarios du plan d'actions**

*Décembre 2010*

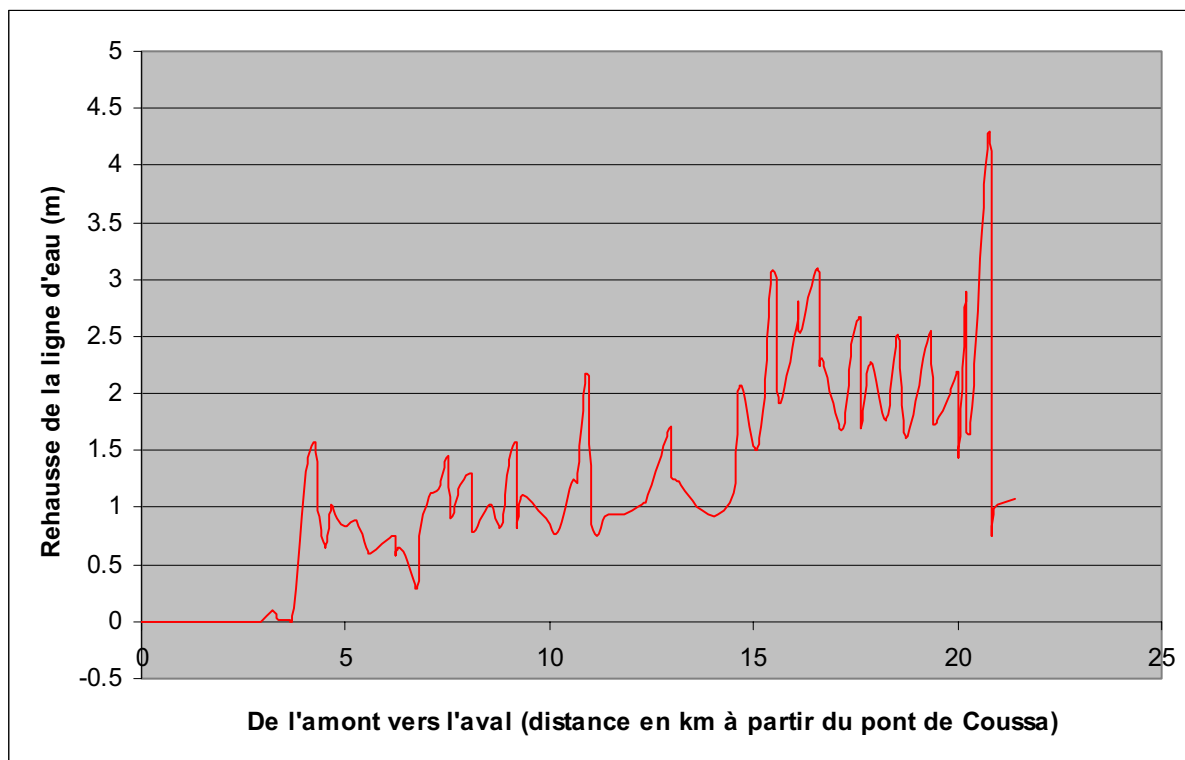
Figure 2 : Rehausse de la ligne d'eau en cas de construction de digue non submersible

Comme le montre le profil en long, la réhausse de la ligne d'eau est importante. L'ensemble des ponts entre en charge. Au droit de Verniolle, la réhausse est de 1 m environ, à l'aval de La Tour du Crieu elle est de plus de 2 m avec des écarts allant jusqu'à 4 m. Pour parvenir à contenir les eaux dans le Crieu, il faudrait surélever les digues de plus de 3 m afin d'avoir une revanche (marge de sécurité). Les digues actuelles mesurent plus de 1 m de haut. Ce serait donc des ouvrages de 4 m de haut minimum et d'une emprise minimum de 12 m à la base. Leur impact sur le paysage serait désastreux. Il faudrait en plus reconstruire l'ensemble des ponts.

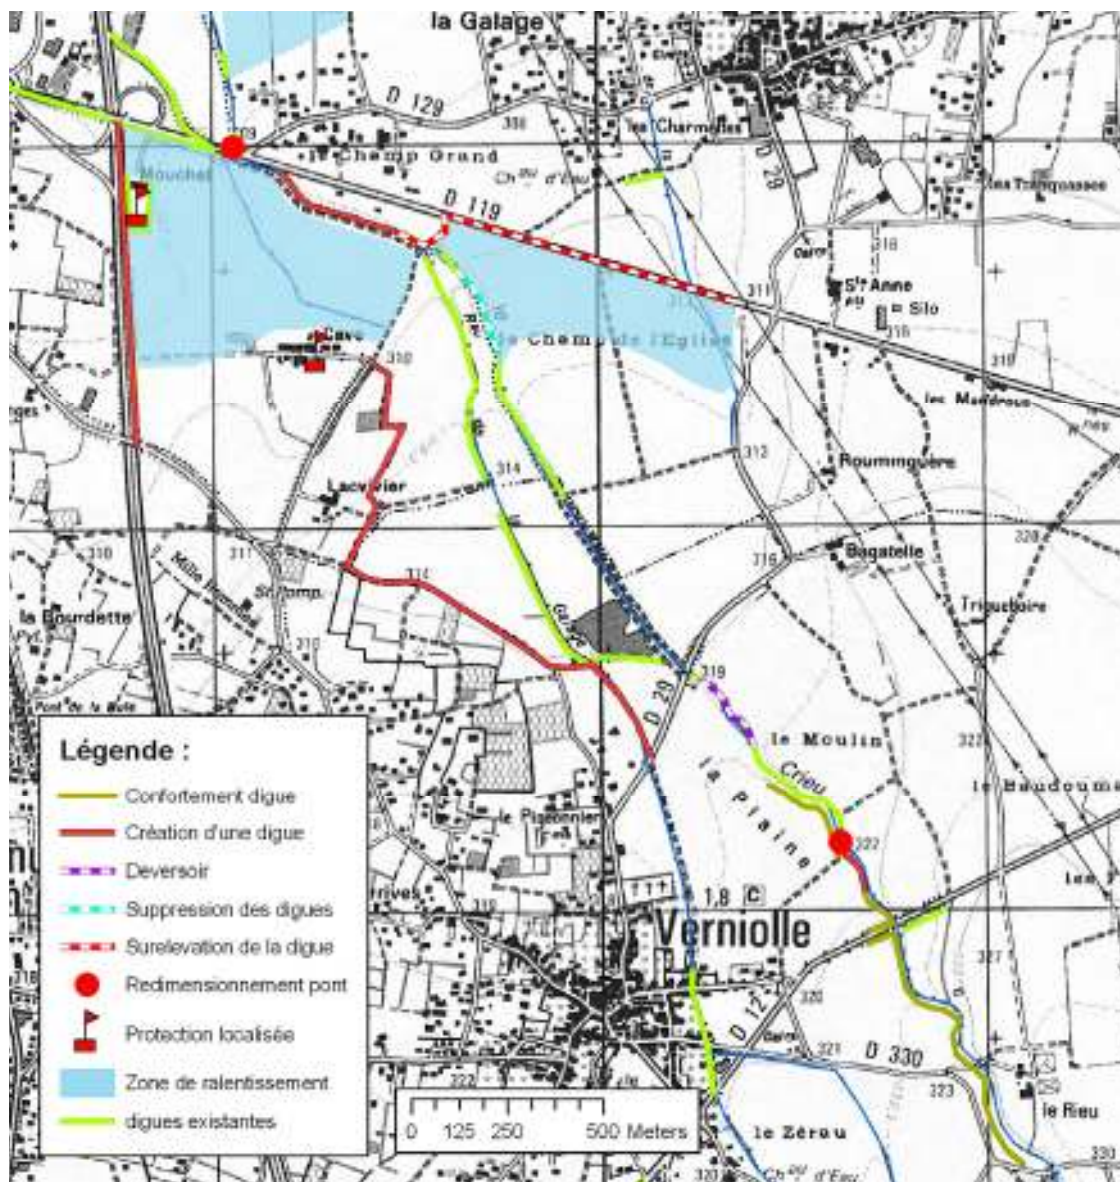
Figure 4 : Propositions d'aménagements Scénario 3

Les aménagements sont localisés sur la figure 4.

Pour prévenir tout risque de brèche en rive gauche menaçant le centre ville de Verniolle, les digues rive gauche sont confortées de Las Rives à la Plaine. La digue est également prolongée à l'amont de la Plaine.

Un déversoir de 50 m est construit en rive droite en amont de la D29 afin de contrôler et limiter les débordements du Crieu. Le débit de fonctionnement du déversoir est de  $40 \text{ m}^3 \cdot \text{s}^{-1}$  (crue quinquennale). En complément, on construit une digue le long de la D119 pour protéger La Tour du Crieu. Afin de permettre le retour des flots dans le lit du Crieu, on supprime une portion de la digue en rive droite au niveau du Champs de l'église.

Ces aménagements ont pour effet de surinonder la rive gauche. Il est nécessaire de proposer conjointement des solutions pour la rive gauche. Une digue est construite en retrait du Crieu du Pigeonnier au Lacvivier. Elle permet la protection des enjeux tout en laissant un espace de liberté au Crieu.

Le remblai de la RD119 permet de stocker un important volume d'eau. Il est important de construire une digue le long de la N20 pour éviter toute défluviation vers Pamiers. Des protections localisées sont nécessaires pour protéger les habitations au Mouchet et à la Cave.

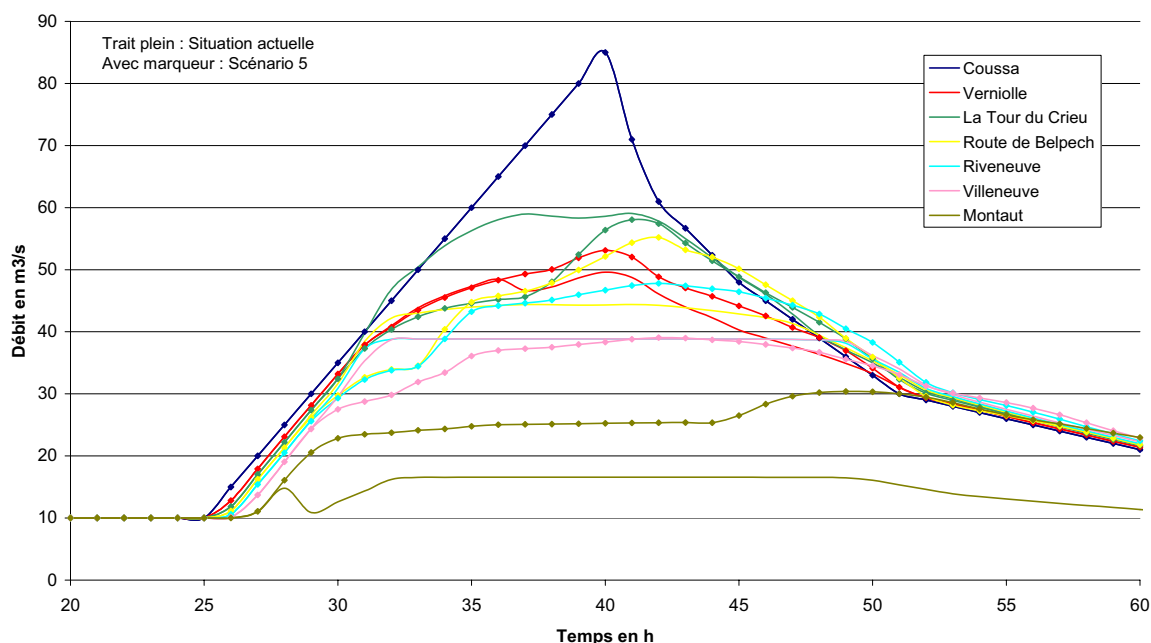
Le gain se fait au profit d'un étalement dans le temps de la crue. Le lit mineur du Crieu est ainsi mobilisé (débit supérieur à  $20 \text{ m}^3 \cdot \text{s}^{-1}$ ) plus de 48 heures supplémentaires pour évacuer la crue (non modélisé).

**Propagation de l'hydrogramme de crue le long du Crieu  
Situation actuelle - Scénario 5**
