Suivi des migrations des espèces amphibiologiques et holobiotiques au niveau des stations de contrôle de Tuilières et Mauzac sur la Dordogne et Monfourat sur la Dronne

Année 2016

M I G A D O

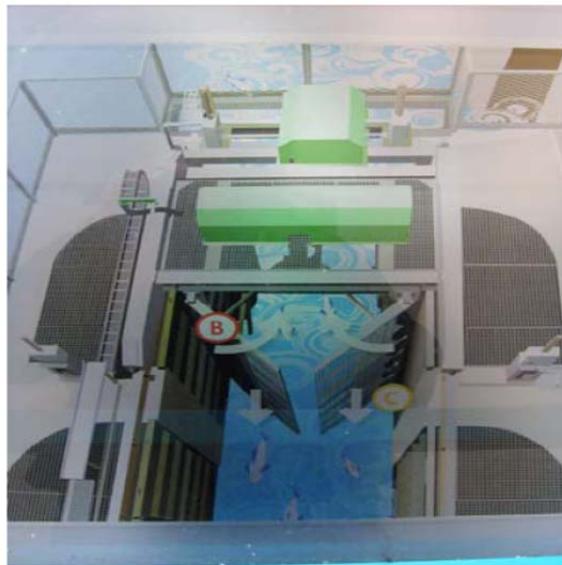
Cet ascenseur est alimenté par un débit d'attrait pouvant varier de 1.5 m³/s à 3.5 m³/s. Dans le couloir central de stabulation des poissons, un chariot mobile (C) se déplace de l'aval vers l'amont. Il est équipé de portes faisant office de nasse anti retour (B) en position ouverte (Figure 1).

Figure 1 : Schéma de l'entrée de l'ascenseur à poissons (Source EDF)

Le principe de l'ascenseur consiste à capturer les poissons au pied d'un obstacle dans une cuve contenant une quantité d'eau appropriée à leur nombre puis à remonter cette cuve et à la déverser en amont. Cet ascenseur se compose d'une partie basse assurant l'attraction, la capture et la stabulation des poissons et d'une partie intermédiaire de 18 m de haut (la tour) supportant le dispositif de relevage de la cuve de 3 m³.

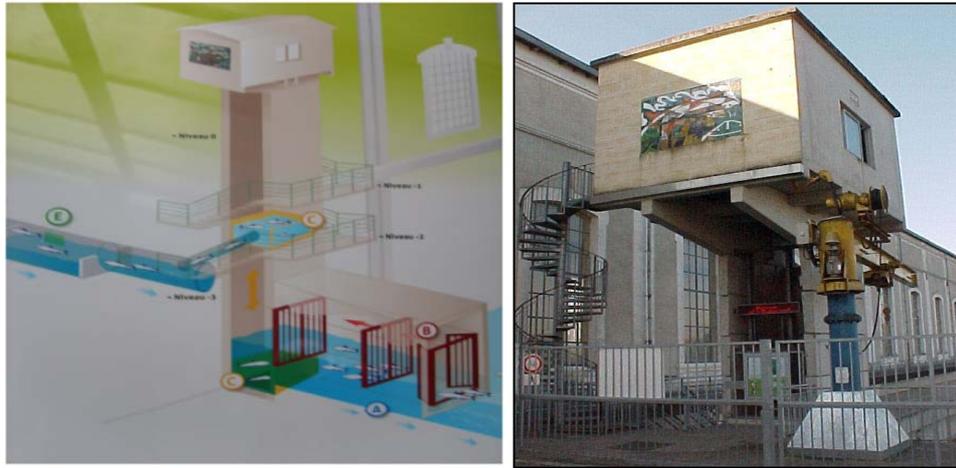
Photo 1 : Vue et schéma de l'ascenseur à poissons de Tuilières (Source EDF)

Les poissons sont ainsi confinés dans la cuve (C), qui s'élève dans une tour de béton (photo 2), et sont déversés par une goulotte dans une passe à bassins (E).

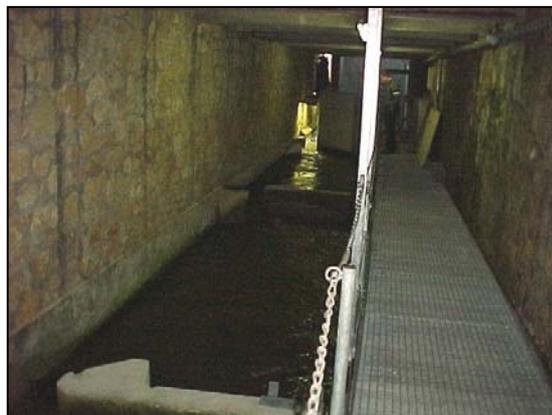
Cette passe souterraine à bassins successifs (Photo 3) comprend 9 bassins aménagés dans une ancienne galerie de décharge. Les 3 bassins situés à l'aval sont de section circulaire (diamètre voisin de 3 m) avec une longueur d'environ 7.80 m et les 6 bassins suivants ont une longueur de 5.80 m pour une largeur de 3 m. La chute entre les bassins est de 30 cm environ (permettant de rattraper les 2 mètres de dénivelé entre le point de déversement des poissons à l'aval et le niveau de la retenue amont de l'usine). Le débit de la passe est voisin de 0.6 m³/s et s'évacue à l'extrémité aval par une vanne, une grille retenant les poissons.

Photo 2 : Vue d'un bassin de la passe à poissons de transfert de Tuilières

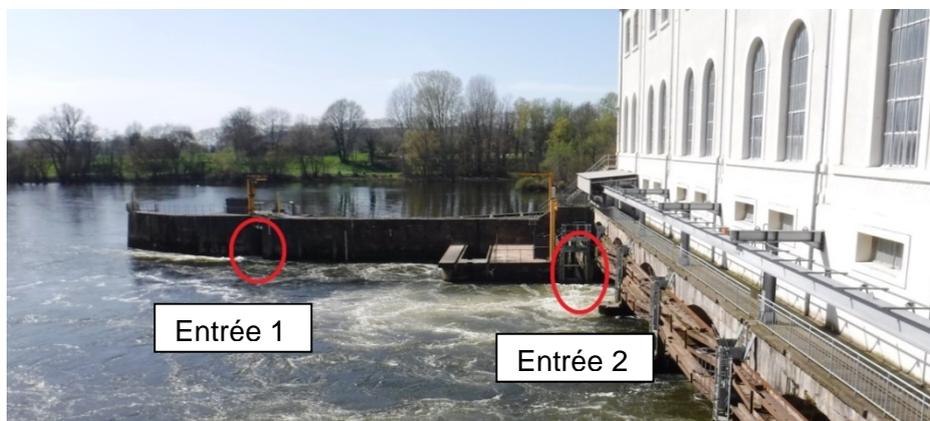
Une deuxième entrée de la passe à bassins a été aménagée en 2004. Elle est placée dans le bajoyer du groupe G6 côté G5. Elle a une largeur de 1.6 m et est équipée d'une vanne asservie au niveau aval afin d'assurer une chute de l'ordre de 20 cm. Elle mobilise des débits pouvant dépasser 1 m³/s et est prévue pour des gammes de débits de l'ordre de 70 m³/s - 350 m³/s. En réalité, les niveaux d'eau deviennent limitants en dessous de 100 m³/s (obs MIGADO).

Photo 3 : Vue des entrées du dispositif de franchissement (source Migado)

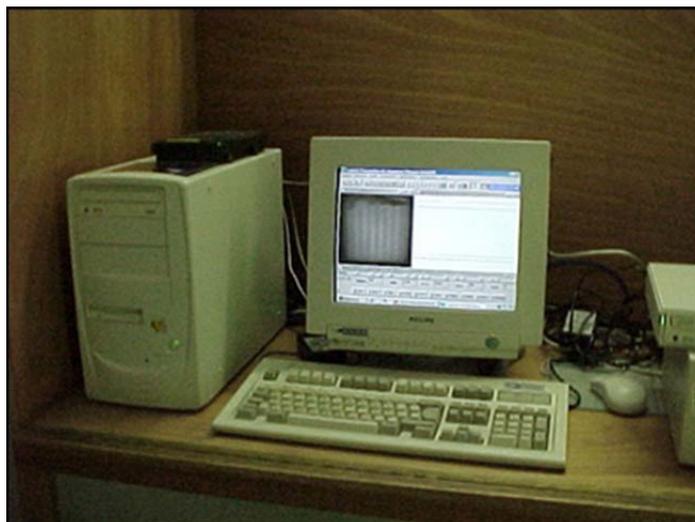
Le principe est le suivant : les silhouettes des poissons sont binarisées, compressées et stockées en temps réel sur support informatique. Un logiciel permet ensuite de dépouiller manuellement les séquences enregistrées (photo 4 et 5).

Photo 4 : Système analyse d'images de Tuilières

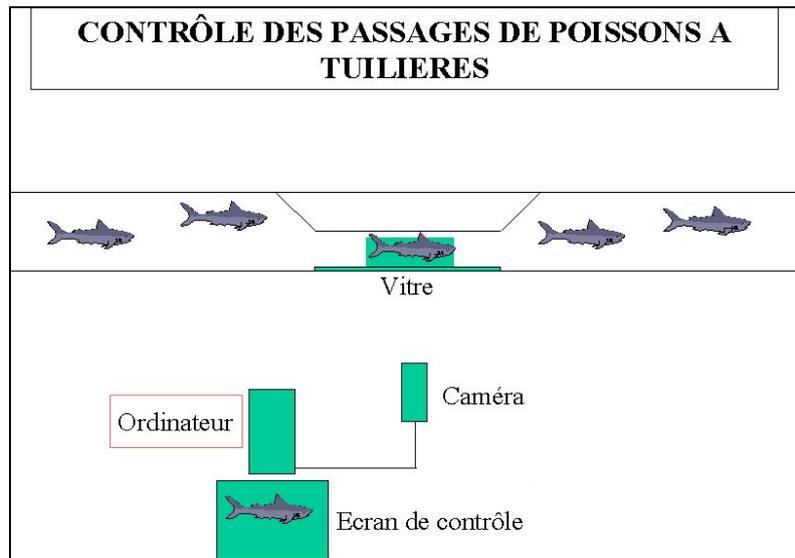
Figure 2 : Principe du système de vidéo surveillance de Tuilières

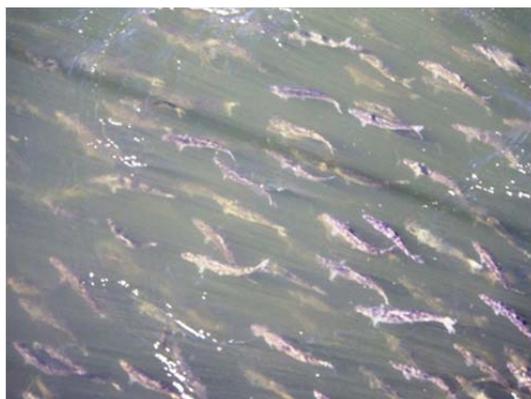
En 2016, la passe a été mise en service le 27 janvier après son entretien annuel. Le début de saison a été marqué par plusieurs crues ayant submergé la passe. Enfin, l'entretien hivernal a eu lieu entre le 30 novembre et le 12 décembre. Malgré des conditions d'observation difficiles liées aux débits soutenus, comme chaque année, des aloses ont été observées entre l'entrée de la passe et la sortie des turbines. Plus de 3000 géniteurs se sont reproduits cette année en aval de Bergerac avant le coup d'eau du 1^{er} juin. Il semblerait que ces forts débits aient permis aux aloses de franchir Bergerac.

Photo 5 : Banc d'aloses au pied du barrage de Bergerac

Comme évoqué déjà depuis quelques années, une seconde entrée dirigée vers la rive droite (aval turbines) permettra de réduire considérablement les temps de blocage en aval de Bergerac.

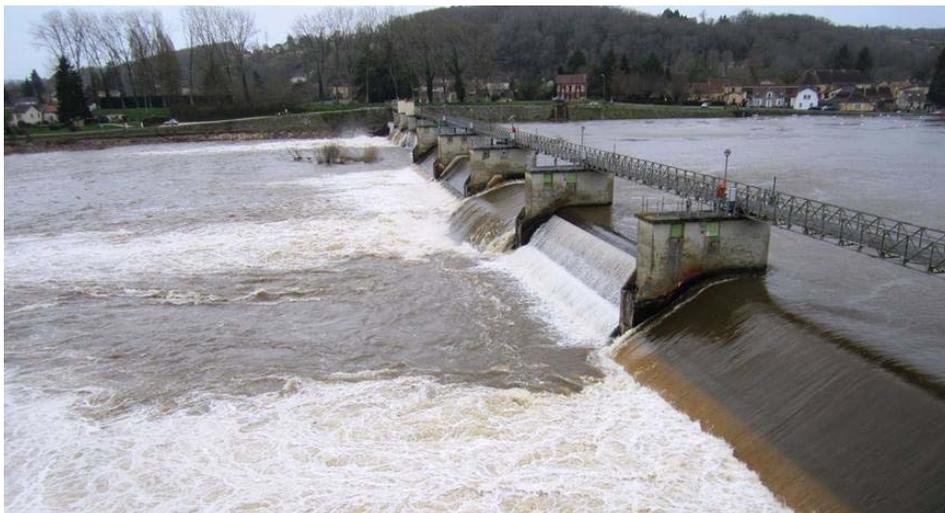
Après l'entretien hivernal classique et le changement des grilles pivotantes d'injection du débit d'attrait, **la passe usine a été remise en service le 23/02/2016**. Le début d'année a été marqué par trois crues entre mi-janvier et mi-mars comprises entre 950 et 1400 m³/s. La dernière a entraîné **un arrêt de la passe du 15 au 30 mars car la fosse de la vanne 1 était ensablée (hydro curage)**. Un colmatage par des renoncules a induit **l'arrêt de la passe pendant 39 h entre le 23/05 et le 25/05**. De plus, **entre le 1^{er} et le 23 juin, la passe a dû être arrêtée 17 jours pour crue, ensablement et hydro curage**. Plus tard, c'est le dégrilleur du débit d'attrait qui a connu une avarie. **Le débit nécessaire au bon fonctionnement de l'ouvrage n'a plus été délivré à partir du 13 octobre** jusqu'à l'arrêt pour entretien annuel début décembre.

Photo 6 : Crue du mois de mars, (Photos MIGADO)

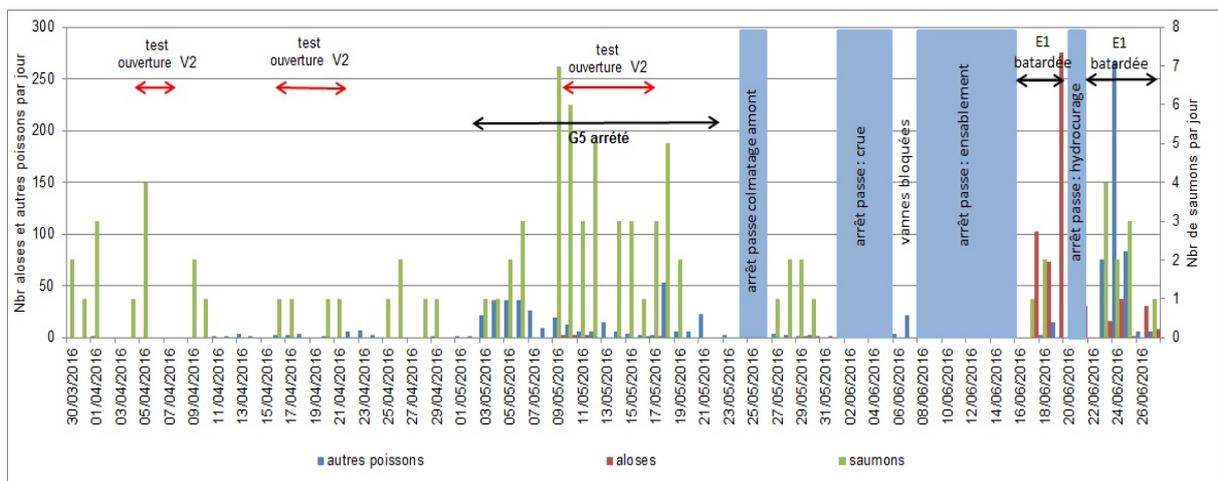
Figure 3 : Tests passe usine de Mauzac et franchissements avril mai juin 2017

Ces tests se sont révélés prometteurs puisque la totalité des aloses de la saison ont franchi la passe avec l'entrée 1 fermée.

À la demande de MIGADO (suite à l'ensablement et l'indisponibilité de la vanne 1 en juin), EDF a remis en service la passe usine le 17/06/16 à 16h dans les conditions suivantes:

- l'entrée 1 batardée ;
- le débit d'attrait à 40 % ;
- la vanne 2 en position basse.

À noter que tous les groupes étaient quasiment à pleine puissance (G5 compris), le débit Dordogne à environ 350 m³/s, la lame d'eau dans l'entrée 2 d'environ 2 m et la vitesse en surface dans l'entrée 2 de + ou - 1,2 m/s.

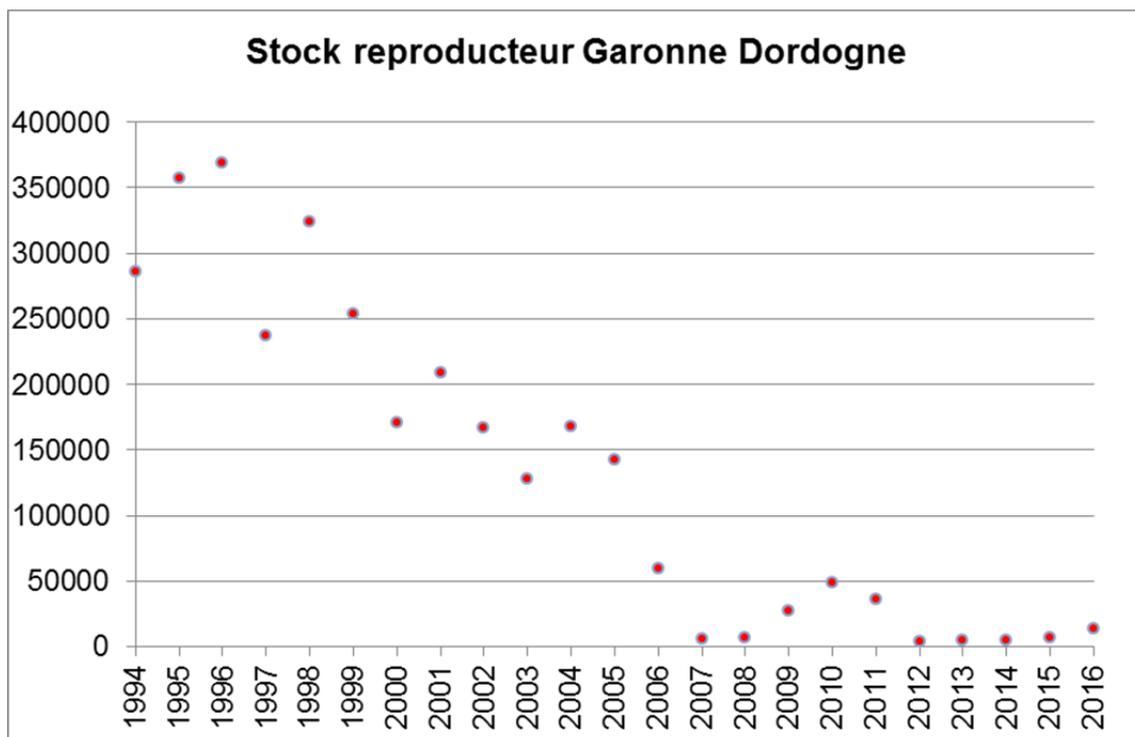
Figure 4 : Evolution du stock reproducteur annuel d'aloses sur le bassin Gironde Garonne Dordogne entre 1994 et 2016

L'alose présente un homing de bassin et doit donc être gérée à l'échelle du bassin Garonne Dordogne. Les résultats de 2016, donnent une estimation du stock reproducteur aux alentours de 9400 géniteurs. De toute évidence, la situation de l'espèce reste préoccupante sur le bassin Gironde Garonne Dordogne et la question du repeuplement pour soutenir cette population en danger peut légitimement être évoquée.

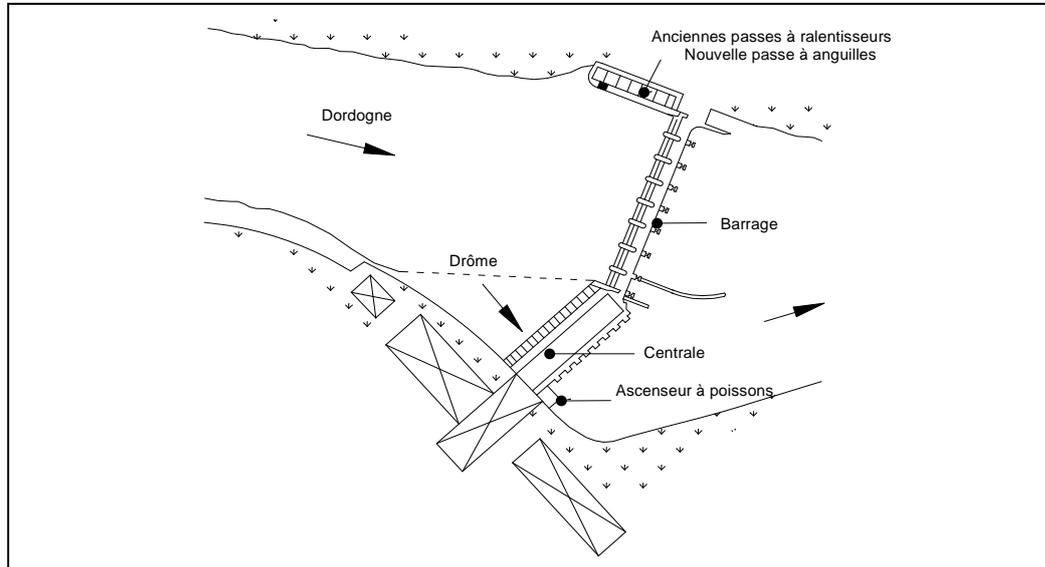
Figure 5 : Localisation de la passe à anguilles sur le site de Tuilières

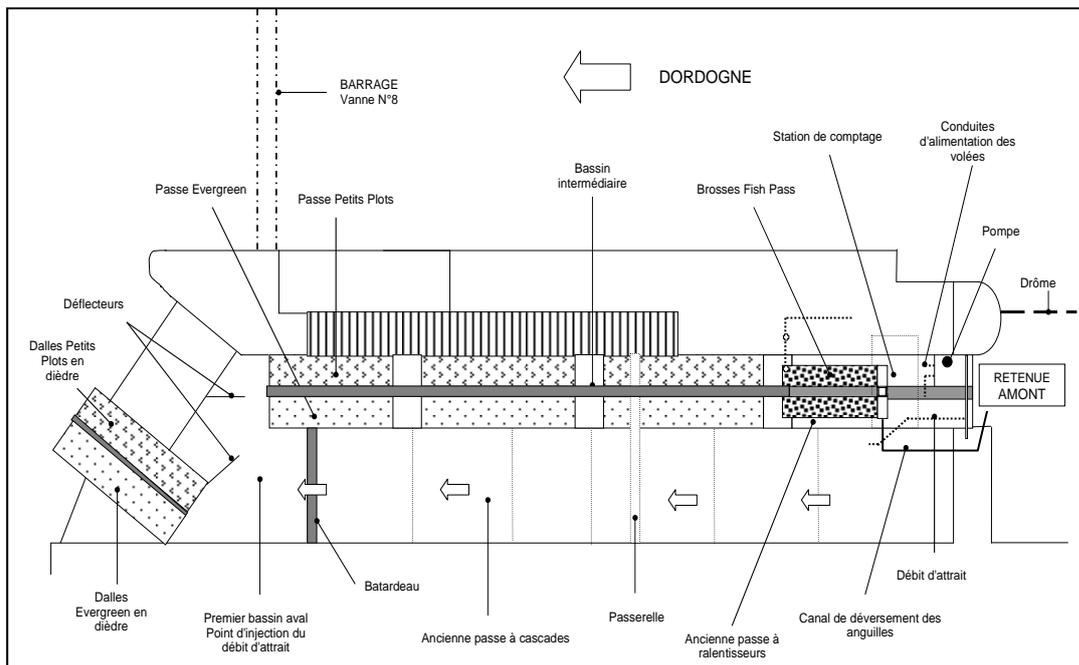
Figure 6 : Schéma du dispositif de franchissement spécifique anguilles de Tuilières de 1997 à 2005

La passe en rive gauche est tapissée de dalles Petits Plots disposées en dièdre (une rangée de dalles à Petits plots et deux rangées latérales sur le dièdre) avec les deux bassins de repos aval de faible profondeur (15 à 20 cm). Le troisième bassin, beaucoup plus profond (près de 1.50 m), joue pleinement son rôle de bassin de repos.

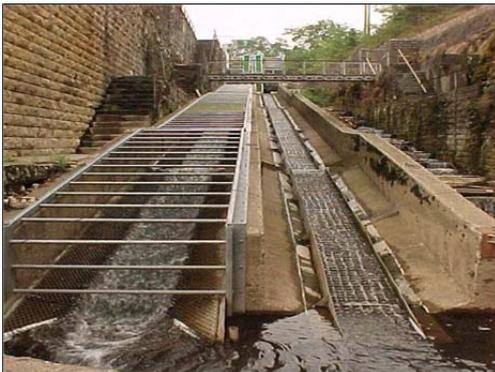
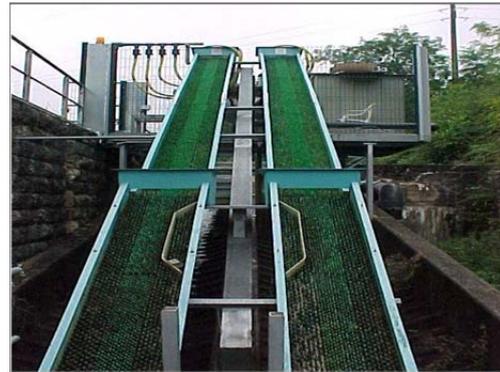
Photo 7 et Photo 8 : Partie aval et amont de la passe à anguilles

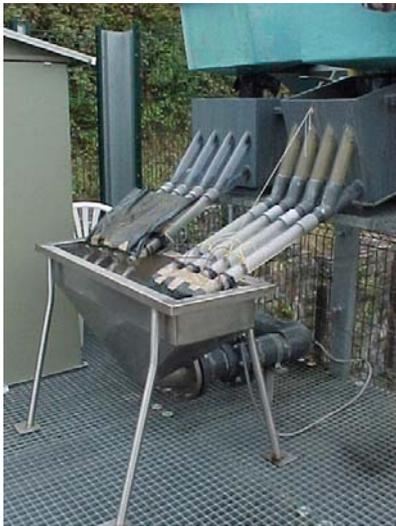
Photo 10 : Tubes du compteur à anguilles

En amont de ces deux passes, un dispositif de comptage est assuré par un compteur automatique à anguilles développé par la société ELF Electroniques. Il a été testé entre 1998 et 2001 sur le site de Tuilières afin de le fiabiliser aux comptages des anguilles. Le compteur à anguilles est basé sur le principe de mesure de la résistivité de l'eau entre deux électrodes. Lorsqu'une anguille passe entre les électrodes, elle induit un signal électrique qui lui est propre, différent de celui mesuré sans passage (résistance de l'eau). De cette différence, il est possible de déduire la résistance du poisson, proportionnelle à sa taille.

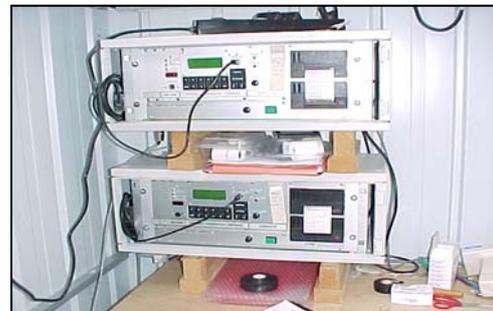
Photo 9: Compteurs à anguilles

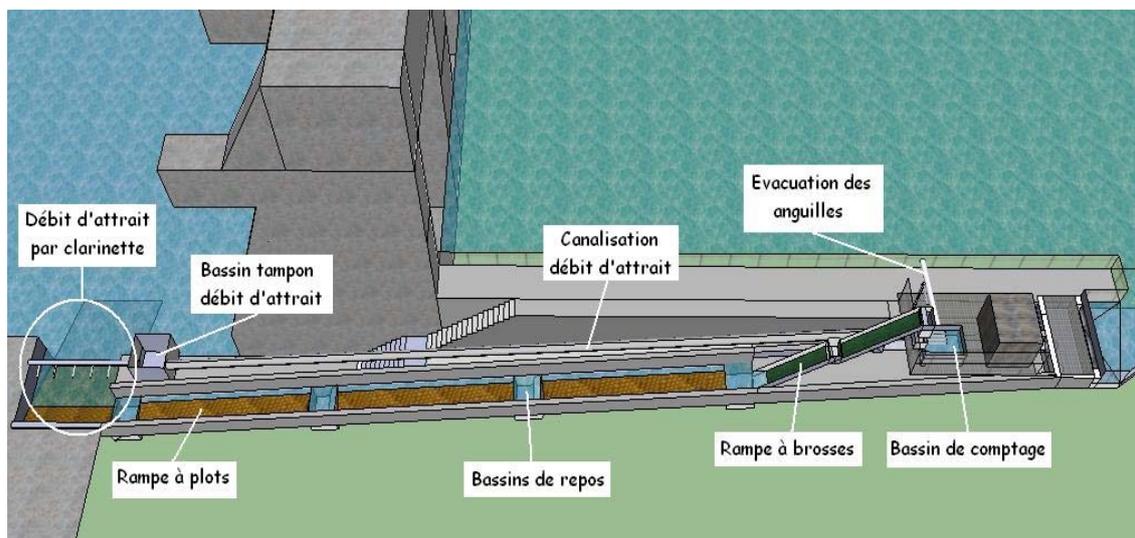
En 2010, une nouvelle passe a été construite, en gardant uniquement un substrat « petits plots » et une seule rampe à brosses (figure ci-dessous).

Figure 7 : Schéma de situation de la passe installée depuis 2010 sur le site de Tuilières

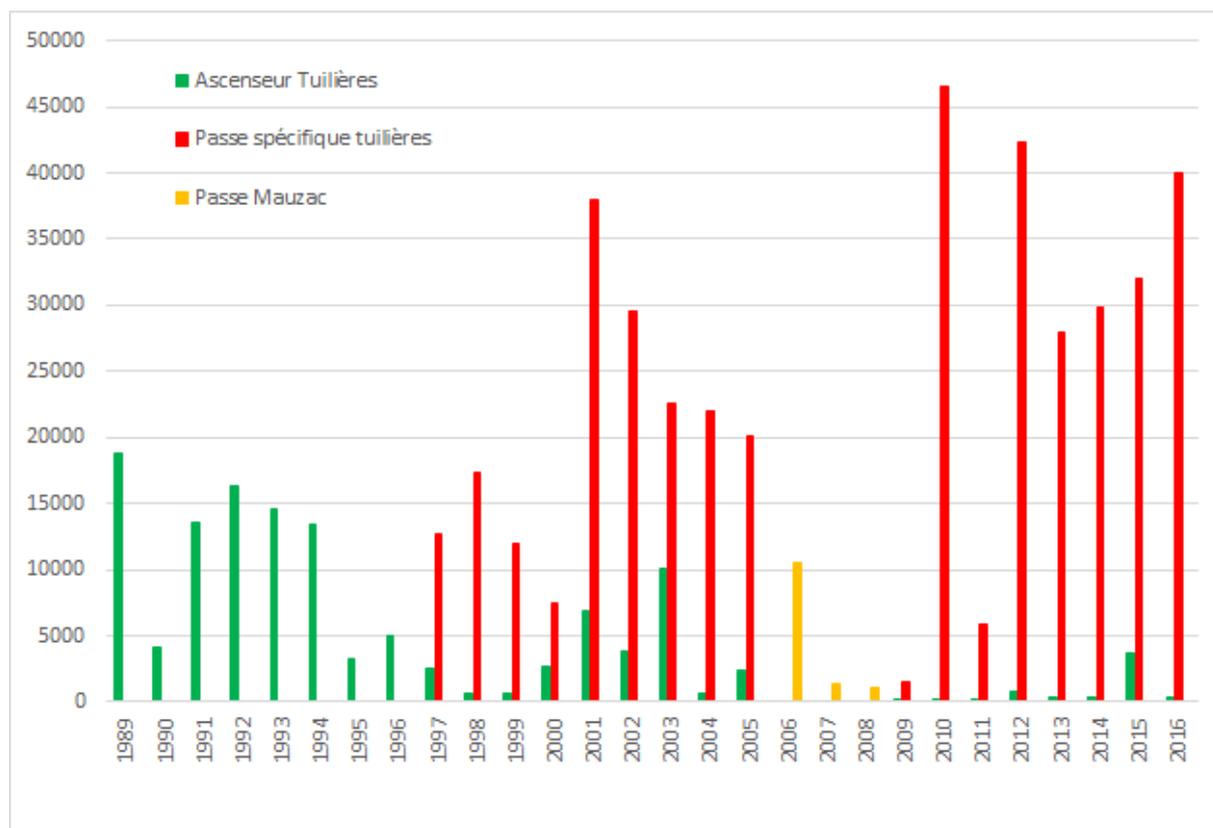
Figure 8 : Evolution des passages annuels d'anguilles à Tuilières et Mauzac entre 1989 et 2016 (ascenseur + passe spécifique).

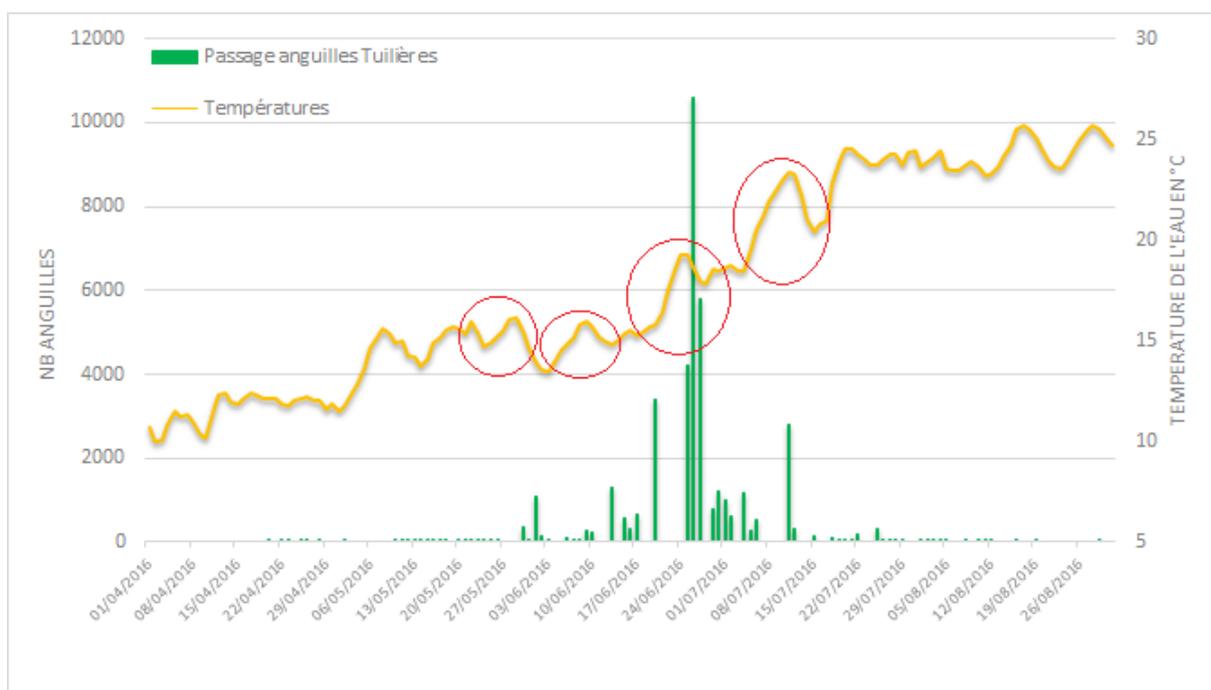
Figure 9 : Evolution des passages annuels d'anguilles à Tuilières en 2016 en fonction de la température moyenne journalière de l'eau.

La migration de l'anguille à Tuilières en 2016 est caractérisée par plusieurs pics successifs dont un principal le 26 juin. Il semblerait que les migrations soient déclenchées par une hausse continue de la température pendant plusieurs jours lorsque cette dernière est comprise entre 15 et 23°C. Le principal pic concentre 56 % des passages et le principal de la migration s'effectue entre le 30 mai et 15 juillet (94 %).

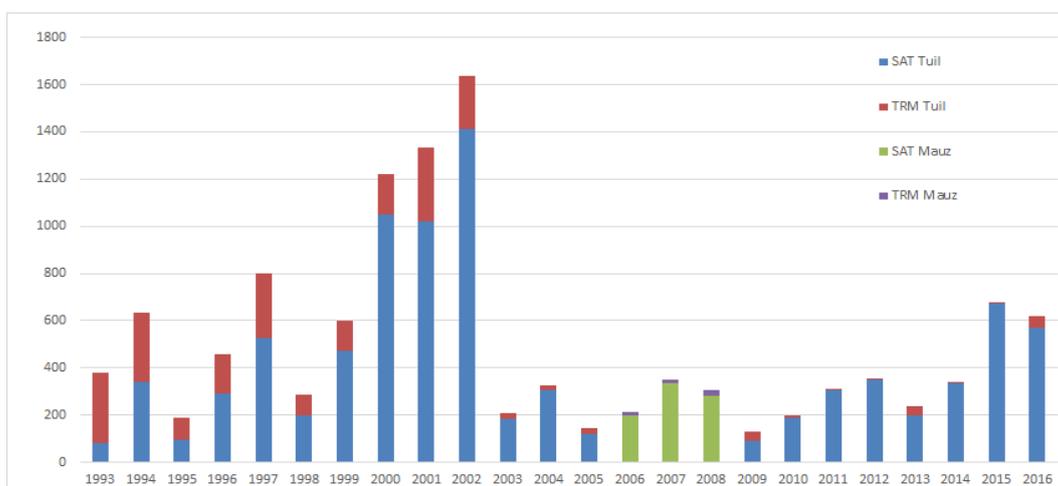
Figure 10 : Passages annuels des grands salmonidés à Tuilières et Mauzac entre 1993 et 2016

Avec 621 individus (570 saumons et 51 truites de mer) contrôlés à Tuilières, l'année 2016 s'inscrit, pour le saumon, dans les cinq meilleures années depuis 1993.

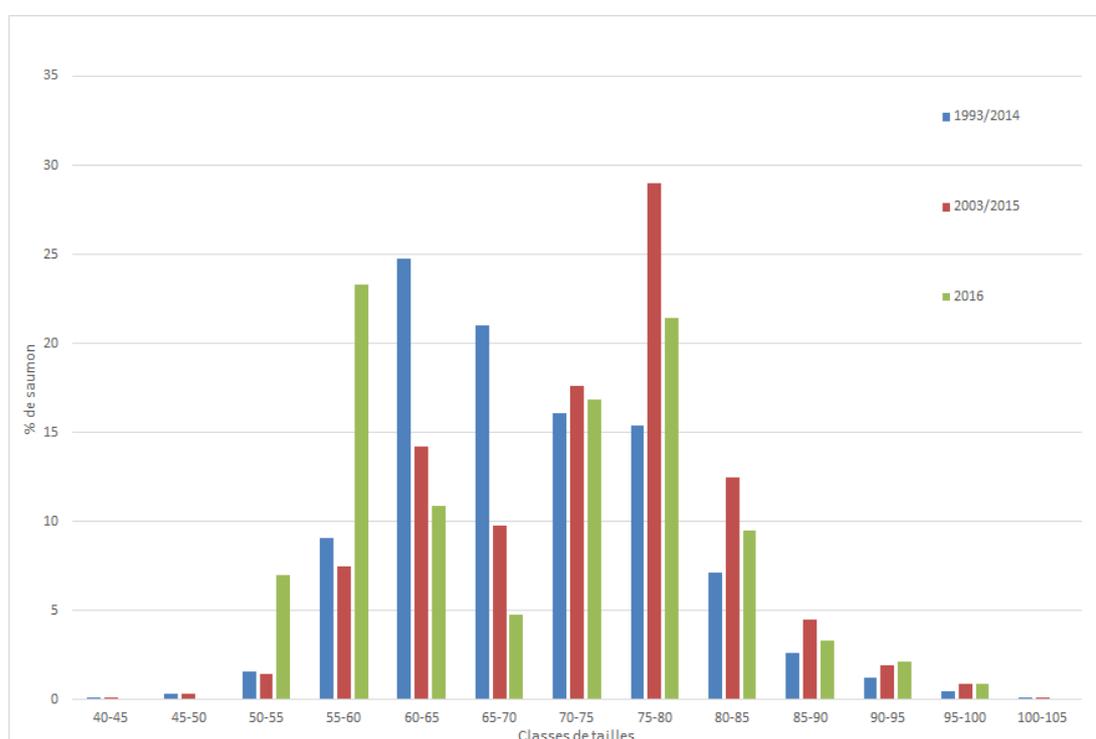
Figure 11 : Comparaison des histogrammes des classes de tailles moyennes de saumons à Tuilières/Mauzac entre 1993 et 2015, et celles observées à Tuilières en 2016

Les tailles des saumons observés à la vitre de contrôle ont varié de 50,2 à 99,8 cm (moyenne de 69,4 cm ; médiane : 71,8 cm).

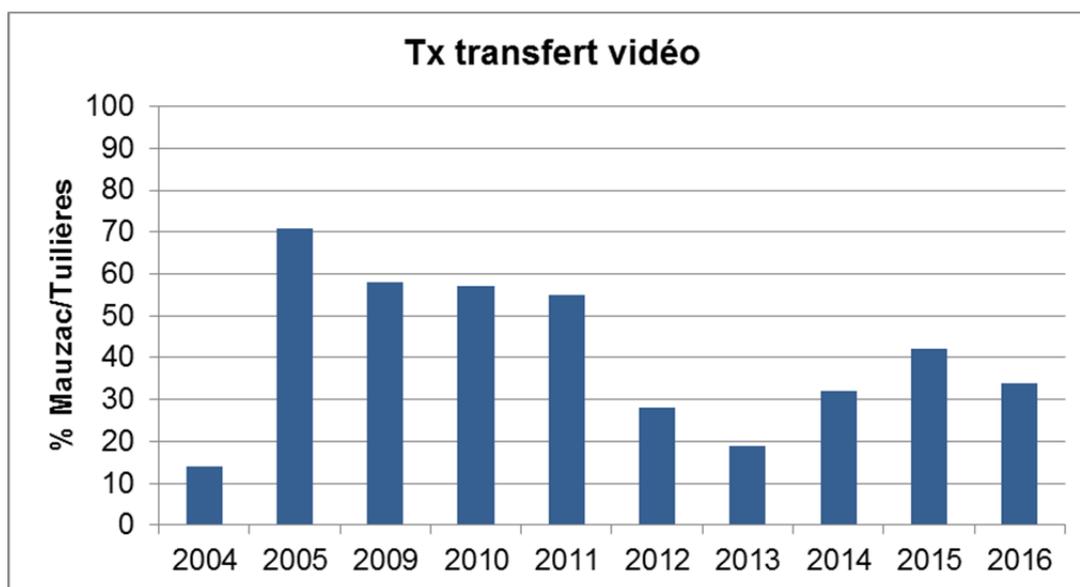
En 2016, sur les 532 saumons contrôlés à Tuilières et susceptibles d'être recontrôlés à Mauzac (570 saumons – 38 Bergerac = 532), 182 individus ont réussi à franchir la passe à poissons usine de Mauzac, **soit 34 %**.

Figure 12 : Taux de transfert vidéo des saumons entre Tuilières et Mauzac entre 2004 et 2016.

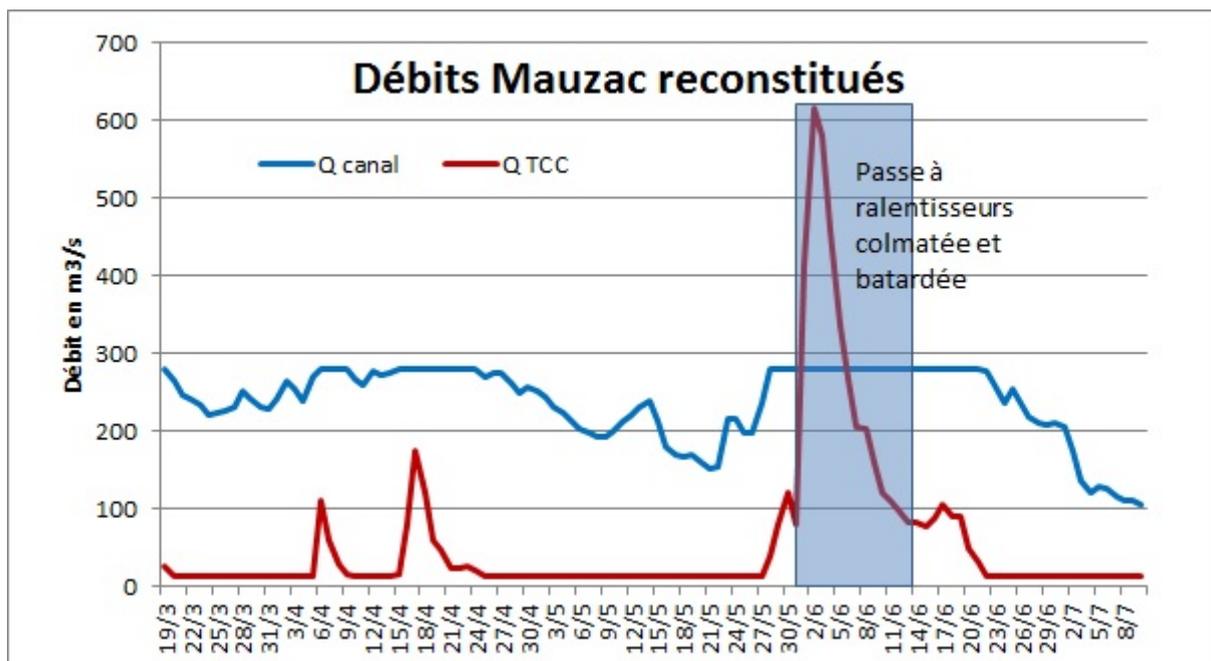
Figure 13 : Attractivité de la passe à ralentisseurs de Mauzac en 2016.

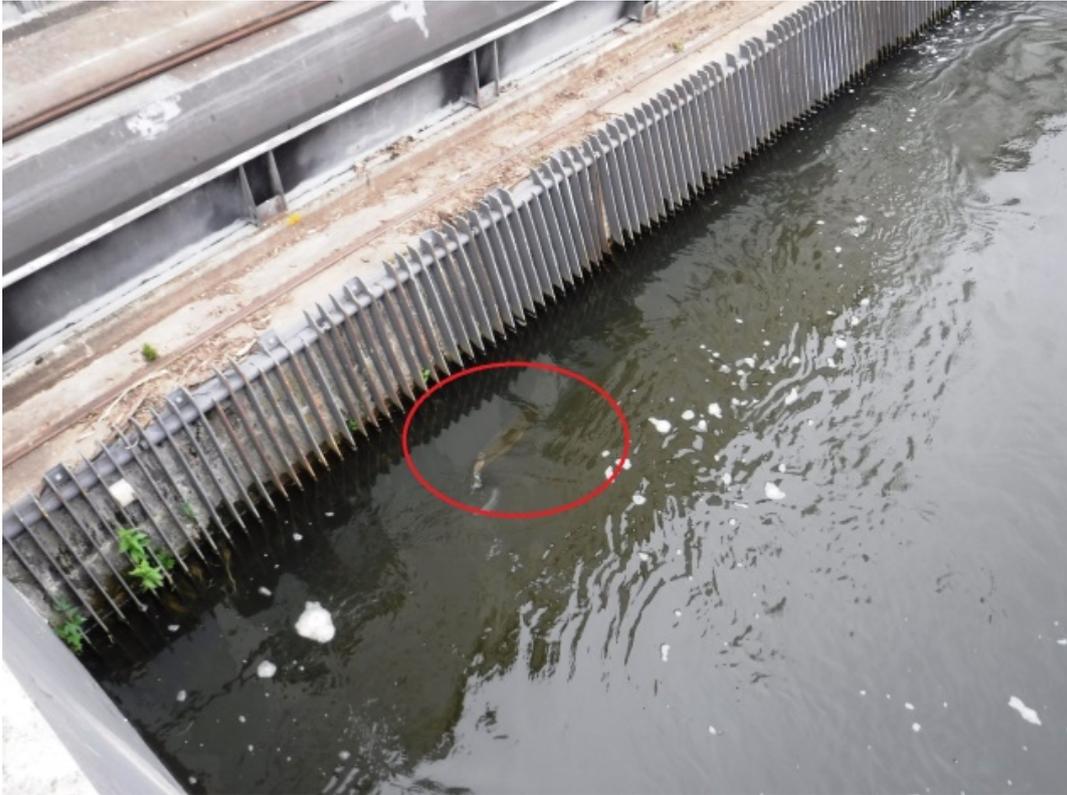
Migrateurs bloqués dans la chambre d'eau de Tuilières : depuis 2010, des observations ont mis en évidence la difficulté pour certains migrateurs à franchir le masque à la montaison quand les débits turbinés sont importants. 2016 ne déroge pas à cette règle puisque le début d'année présentait une forte hydraulité. Des aloses étaient présentes (10 à plus de 30 individus) en aval du masque (amont G1) du 26 mai au 13 juin. Plusieurs saumons ont été observés entre le 6 avril et le 7 juin puis entre le 30 juin et le 6 juillet. Ces poissons luttent, se fatiguent, leur état sanitaire est souvent très dégradé. Ils ne pourront pas participer à la reproduction.

Photo 11 : Saumon bloqué en aval du masque de dévalaison le 24 mai 2016

La réalisation d'un canal qui permettrait aux poissons ayant emprunté l'ascenseur de sortir en amont du masque de dévalaison semble primordiale pour la pérennité des populations de migrateurs.

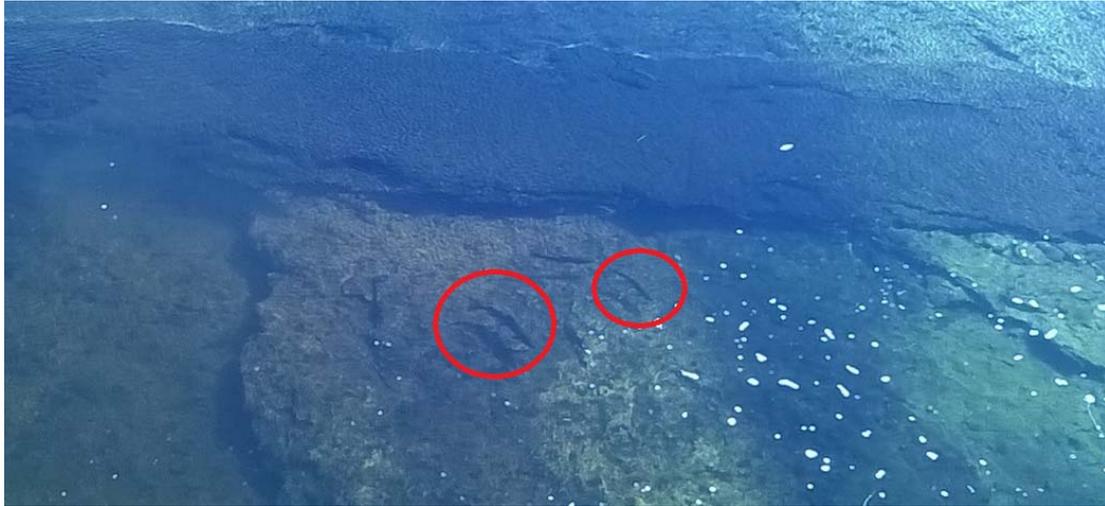
Observations de saumons dans le TCC de Mauzac: le 27 octobre 2016, vers 15h, 3 saumons sont observés par MIGADO en aval de la restitution du débit réservé, rive droite du barrage de Mauzac. Après fermeture du clapet pendant quelques minutes, ce sont **8 saumons (2 saumons de plusieurs hivers de mer et 6 castillons) qui sont observés simultanément au pied du clapet**.

Photo 12 : 2 des 8 saumons observés le 27/10/16 au pied du clapet de restitution du débit réservé de Mauzac.

A noter qu'après l'arrêt estival des migrations, 17 saumons (castillons uniquement) ont franchi la passe usine de Mauzac entre le 17/09 et le 22/11. Dans le même temps, un seul individu a été contrôlé à Tuilières le 23 septembre. Il semble donc que ces poissons fassent partie **des nombreux saumons ayant passé l'été entre les 2 ouvrages**, à l'image de ceux observés le 27 octobre.

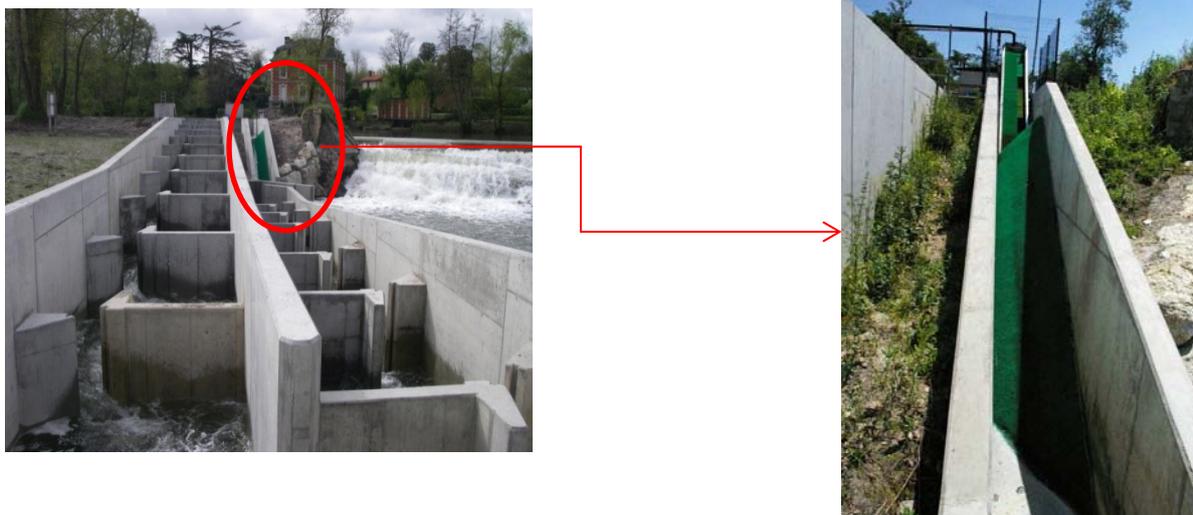
- une passe à bassins successifs longue de 68 mètres et composée de 16 bassins ;
- une passe spécifique à anguilles équipée d'un système de piégeage.

Photo 13 : Passes à poissons de Monfourat (passe à bassins et rampe à anguilles)

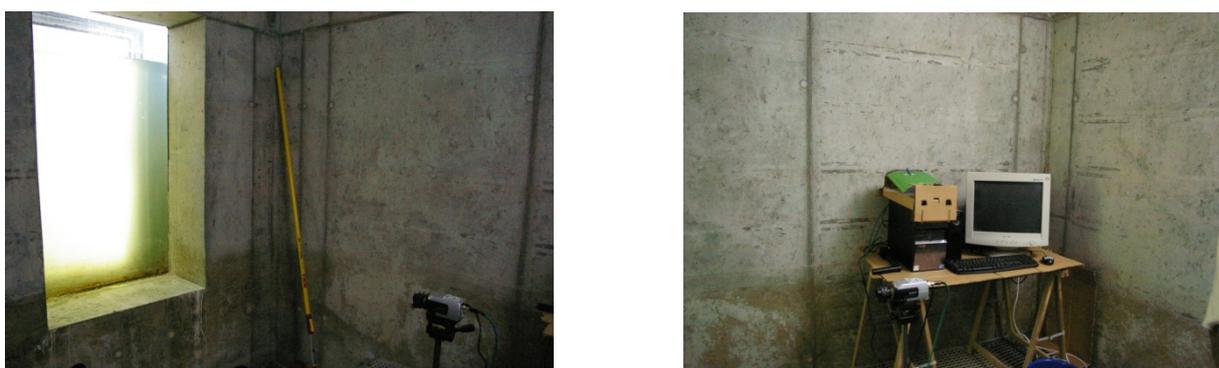
Un local vidéo, situé au niveau du dernier bassin amont de la passe et équipé d'une baie vitrée, permet d'installer le matériel d'analyse d'images classiquement utilisé par MIGADO sur le bassin Garonne-Dordogne.

Photo 14 : Vitre de contrôle de Monfourat et ordinateur d'analyse d'images
