## REVISIONS DES PROFILS DE VULNERABILITE DE « GRANDE PLAGE NORD » ET « GRANDE PLAGE SUD »

Ce document constitue la révision de novembre 2017 des profils des plages Grande plage Nord et Grande plage Sud de la commune de Saint-Jean-de-Luz, conformément aux exigences de la Directive Européenne Eaux de baignade 2006/7/CE (cf. Annexe1). Ce profil a initialement été réalisé en janvier 2011 par le bureau d'étude GINGER Environnement & Infrastructures. Il suit les préconisations du « guide national de réalisation des profils d'eaux de baignade » défini par la Direction Générale de la Santé dans le respect de la réglementation.

A la demande de M. le Maire Responsable des eaux de baignade et en accord avec l'Agence Régionale de Santé (ARS) Nouvelle-Aquitaine, le profil des plages Grande Plage Nord et Grande Plage Sud reste un profil de type 2, au sens précisé dans le guide méthodologique diffusé par le Ministère de la Santé (Ministère de la Santé et des Sports, 2009).

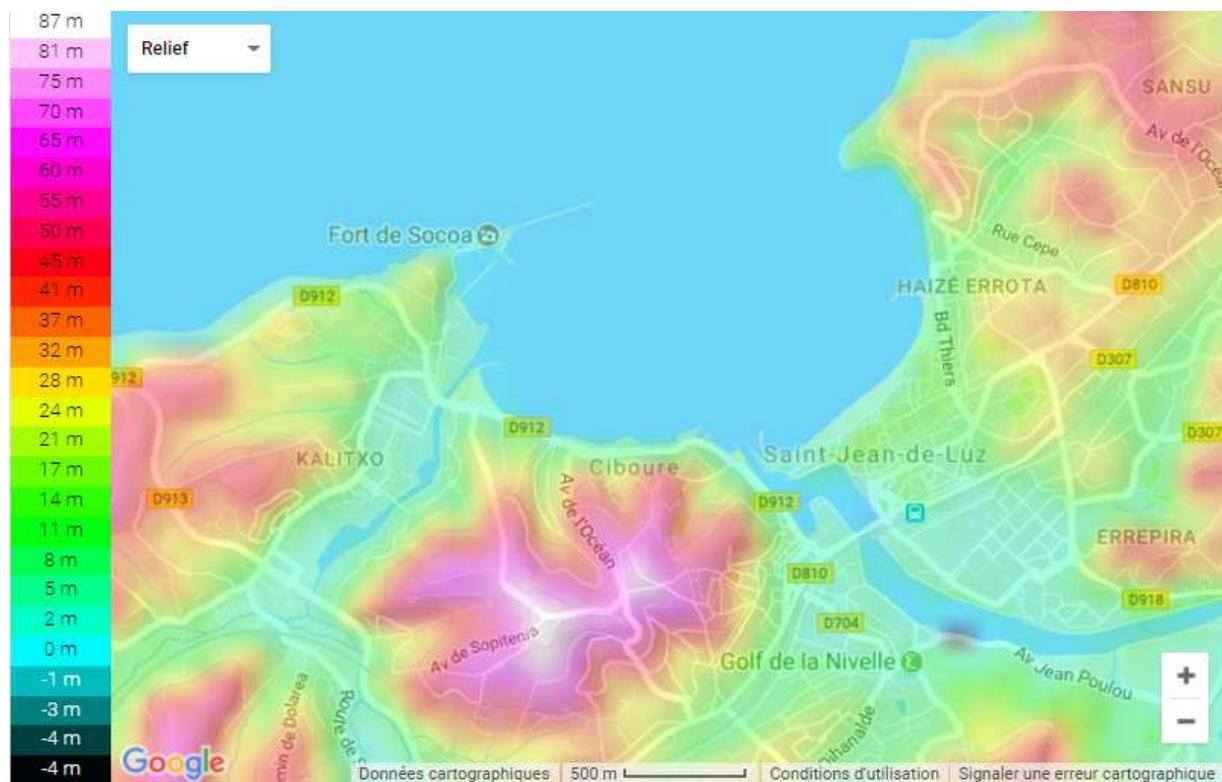
Figure 2 : Topographie de la commune de Saint-Jean-de-Luz (Sources : [www.cartes-topographie.fr](http://www.cartes-topographie.fr)).

La Grande plage est située sur la façade Est de la baie de Saint-Jean-de-Luz/Ciboure. La topographie de la commune n'est pas très marquée (très peu de relief, maximum 45 m au Nord de la commune).

**De ce fait, le périmètre immédiat ne peut être délimité en fonction de la topographie.**

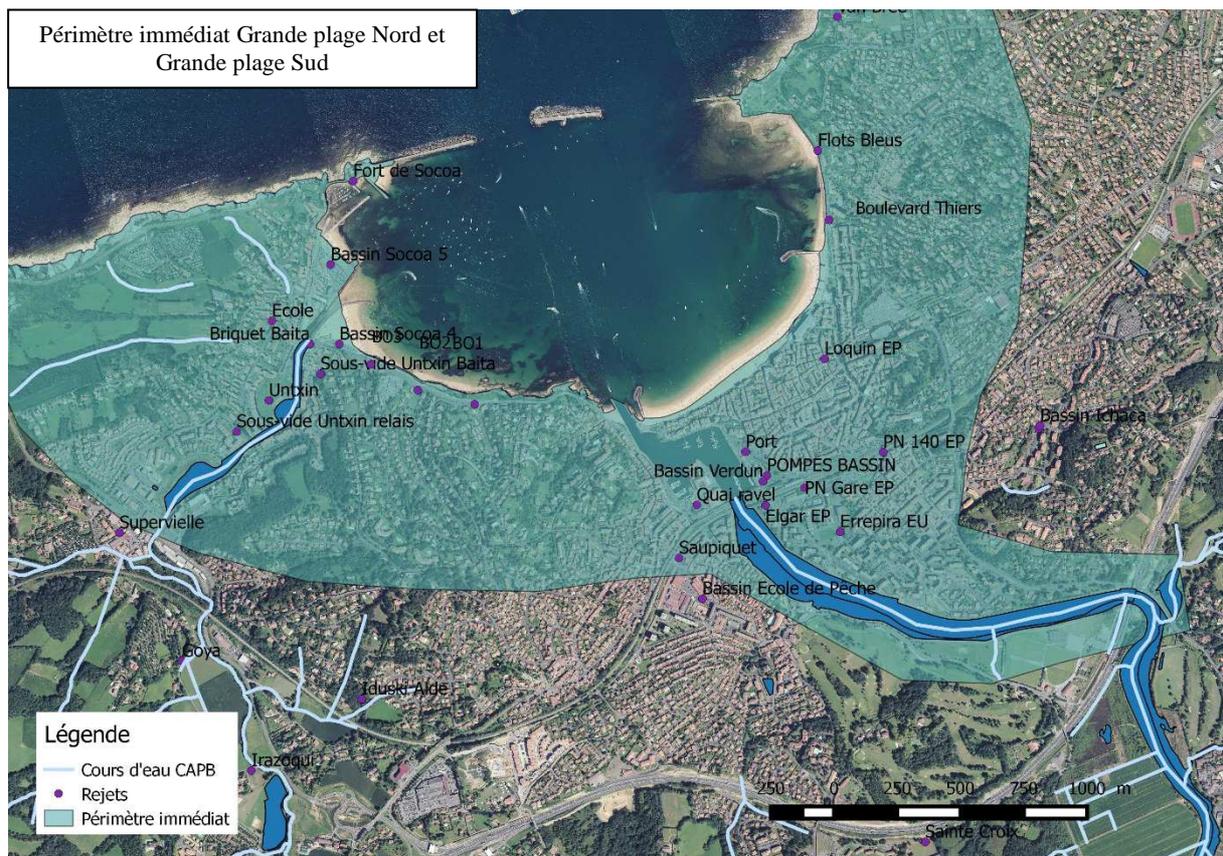
Figure 3 : Zone immédiate de la Grande plage Nord et Grande plage Sud (Sources : BD Carthage, Suez Eau France, Agur).

**De plus, il est important de noter que les temps de parcours bactériens peuvent être très courts sur la Nivelles (cf. Figure 5). Une pollution au niveau de Nivelles Chantaco peut ainsi arriver à l'embouchure en moins de 2 heures. Par conséquent, afin de prévenir tout risque immédiat, il semble primordial de remonter le périmètre immédiat le long de la Nivelles, jusqu'au point de Nivelles Chantaco.**

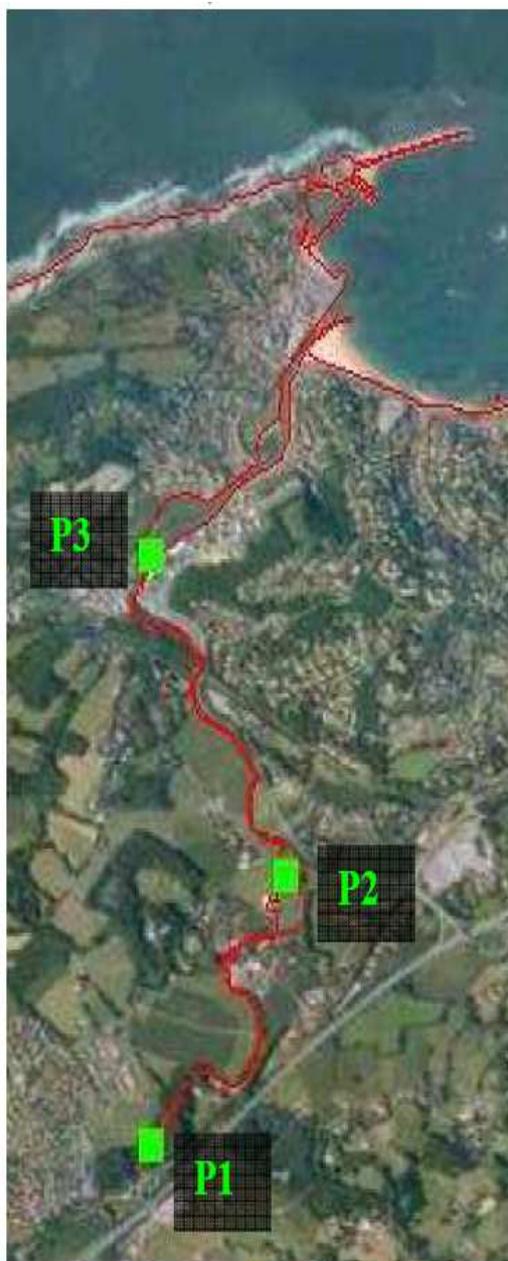
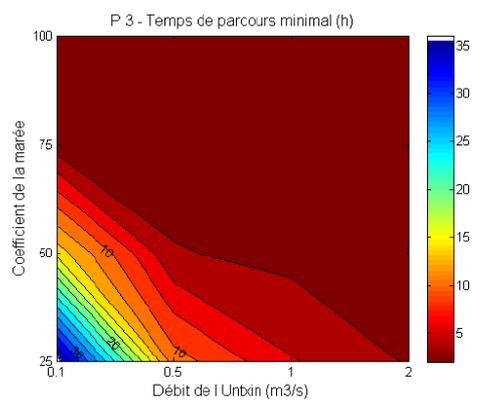
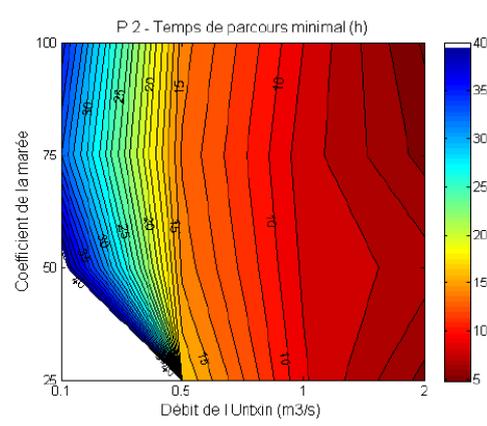
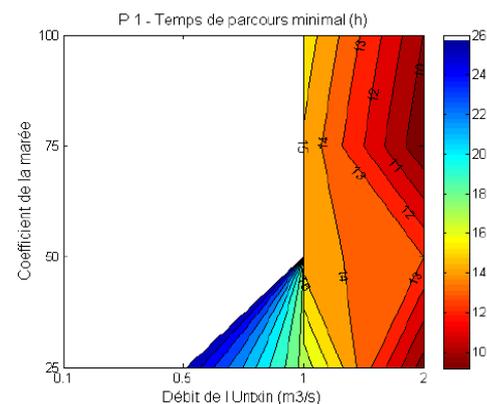
Figure 4 : Estimation des temps de parcours bactérien sur l'Untxin (Source : RPT)

Des estimations de temps de parcours minimal des masses d'eau le long des sections tidales des rivières Nivelle et Untxin ont été réalisées en 2010 dans le cadre du contrat de recherche grâce à l'outil de modélisation mis en place sur la baie. Ce temps de parcours calculé correspond à la durée du transport de particules en suspension dans l'eau, depuis divers points d'introduction situés en amont des rivières jusqu'à la baie (embouchure).

Les résultats mettent en lumière des temps de parcours très différents en fonction des conditions océano-météorologiques, et en particulier des conditions de marée et de débit des deux cours d'eau.

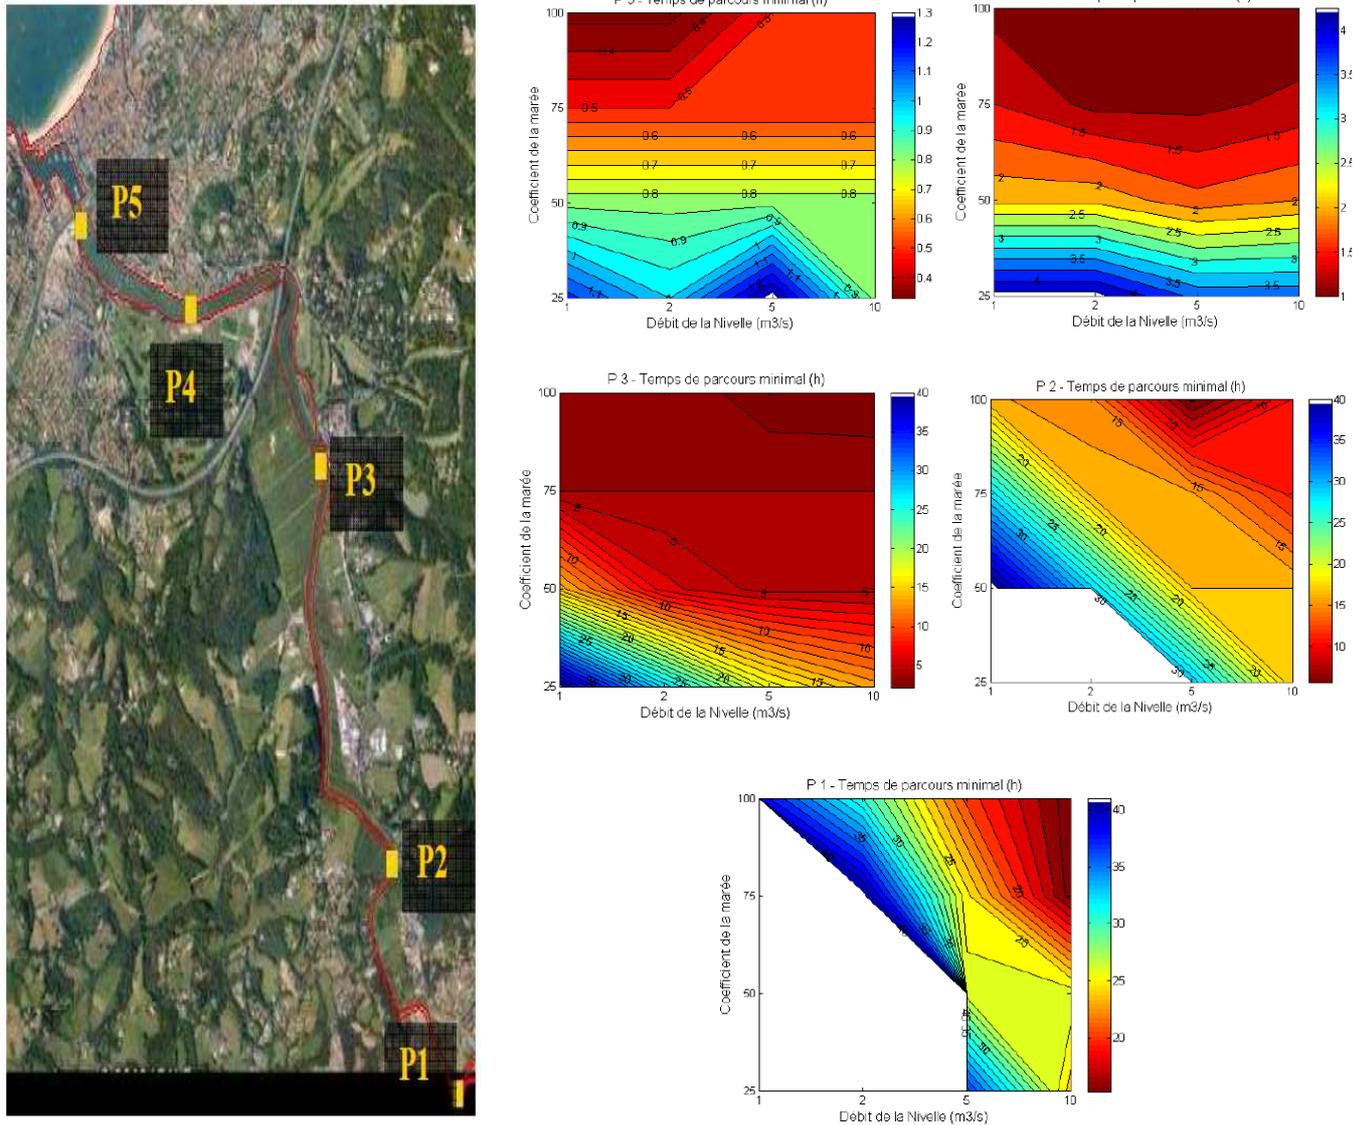
Figure 5 : Estimation des temps de parcours bactérien sur la Nivelles (Source : RPT)

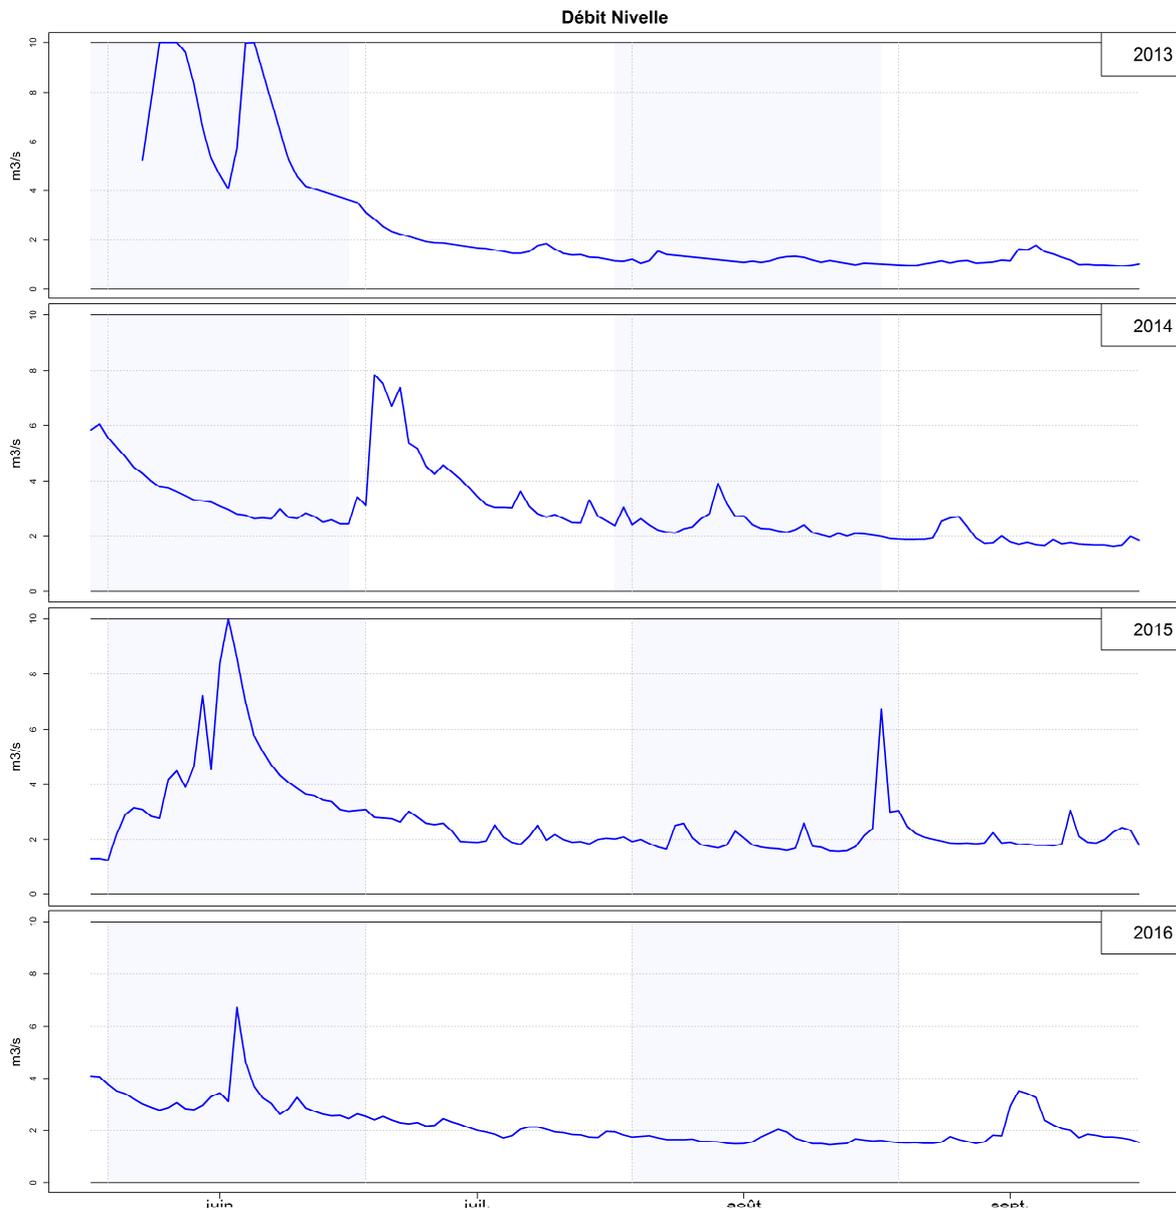
Figure 6 : Débits mesurés sur la Nivelles de 2013 à 2016

Le débit moyen de la Nivelles, mesuré au niveau de l'Usine de la Nivelles, sur les saisons 2013 à 2016 est de  $2.6 \text{ m}^3/\text{s}$  ; la médiane de  $2.1 \text{ m}^3/\text{s}$ . Ci-dessous les débits mesurés de 2013 à 2016 (de haut en bas – débits bornés à  $10 \text{ m}^3/\text{s}$  compte tenu des gammes de validité de la courbe de tarage).

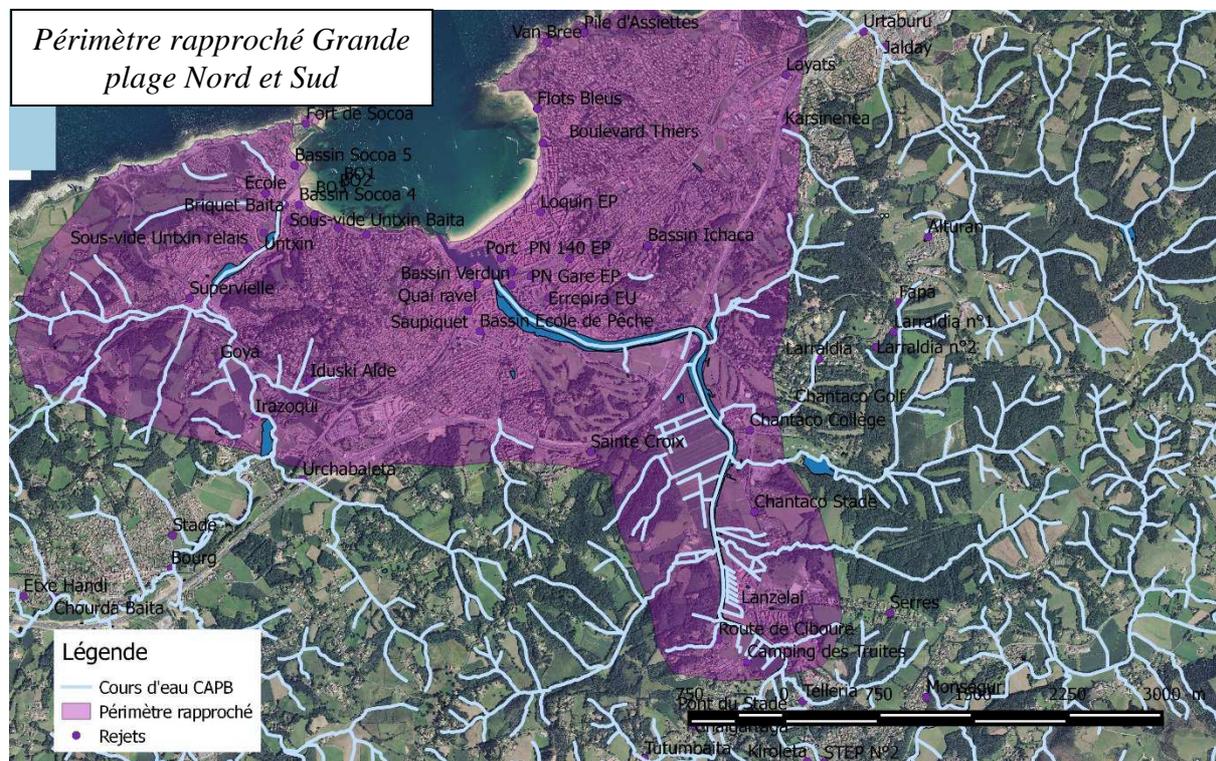
Figure 7 : Délimitation du périmètre rapproché de la Grande plage Nord et de la Grande plage Sud (Sources : IGN, BD-Carthage)

Sur la Nivelles, par débit de  $3.5 \text{ m}^3/\text{s}$  et coefficient de marée élevé ( $>85$ ) une pollution au niveau de P2 peut atteindre la zone de baignade en moins de 10h (Figure 5), ce point est donc pris en compte dans la délimitation du périmètre rapproché.

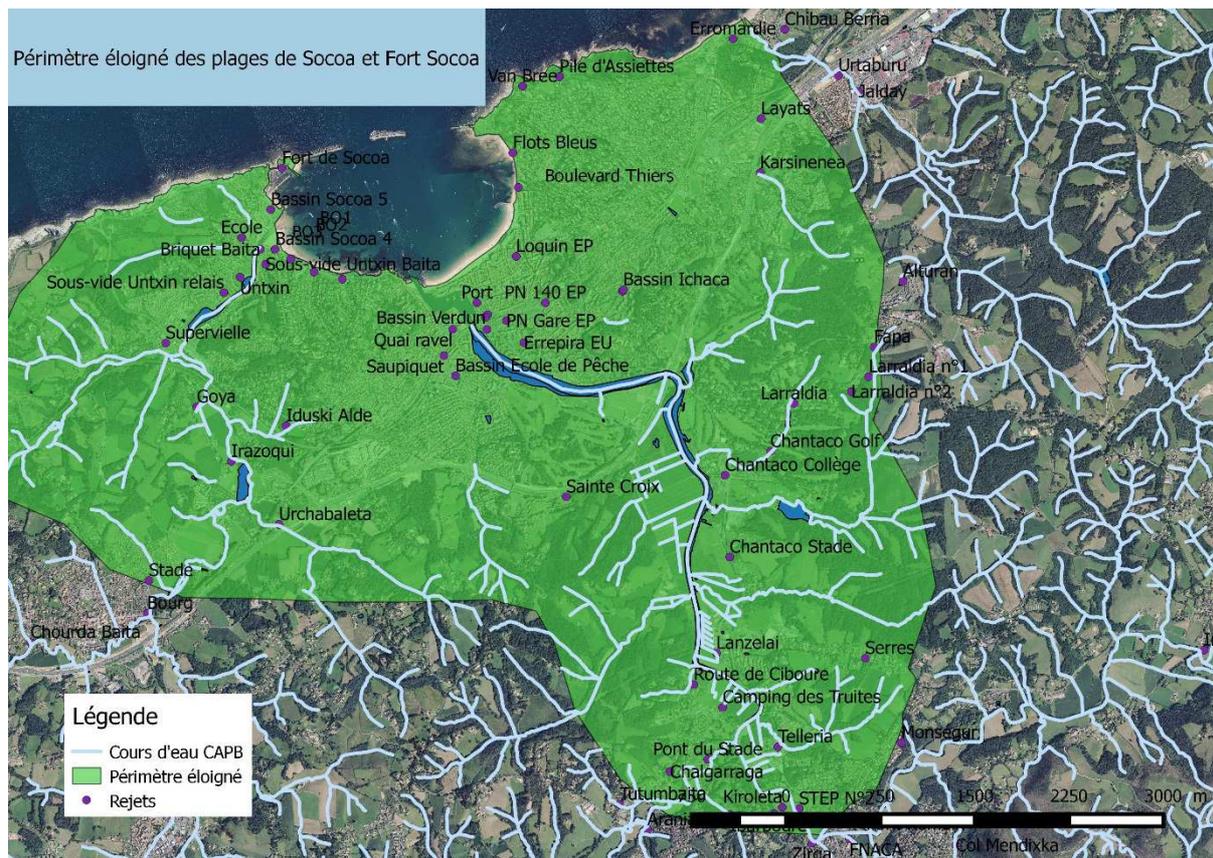
Figure 8 : Délimitation du périmètre éloigné de la Grande plage Nord et de la Grande plage Sud (Sources : IGN, BD-Carthage)

Sur la Nivelles, par débit de  $3.5 \text{ m}^3/\text{s}$  et coefficient de marée moyen (75) une pollution au niveau de P2 peut atteindre la zone de baignade en moins de 24h, ce point est donc pris en compte dans la délimitation du périmètre rapproché.

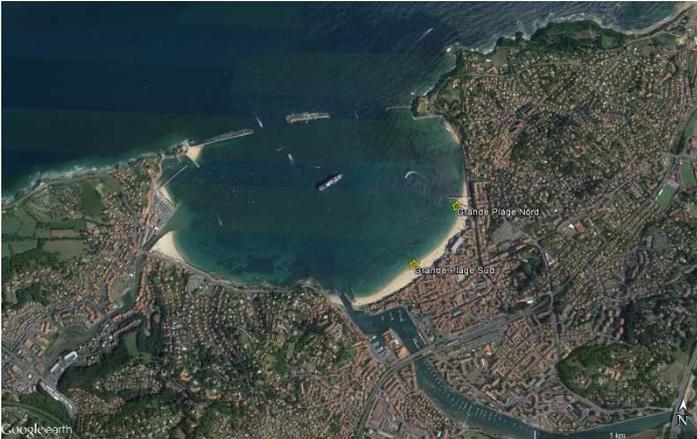
Figure 9 : Caractéristiques du littoral du point de baignade ARS Grande plage Nord et Sud (Sources : Géoportail, ARS).

D'une manière générale, les baignades de la Grande plage de Saint Jean-de-Luz sont caractérisées par une taille importante, une pente douce, un environnement urbain, et un substrat essentiellement composé de sable fin. Ces baignades sont localisées dans une baie, qui leur confère une protection relativement importante face à la houle et aux courants mais limite les phénomènes de mélange et dispersion. Ainsi, **une pollution aura tendance à persister un peu plus longtemps dans la zone de baignade.**

Point des baignade	Exposition	Type de côte	Digues
Grande plage Nord et Sud	Fermée	Sableuse	Oui

Commune / baignade	Longueur plage	Superficie Plage (m2)	Pente	Origine plage	Substrat plage	Substrat fond
St Jean-de-Luz (Grande plage)	1000	41345	0.57%	Naturelle	Sable fin	Sable
Sud	550	29100		Naturelle	Sable fin	Sable
Nord	450	14399		Naturelle	Sable fin	Sable

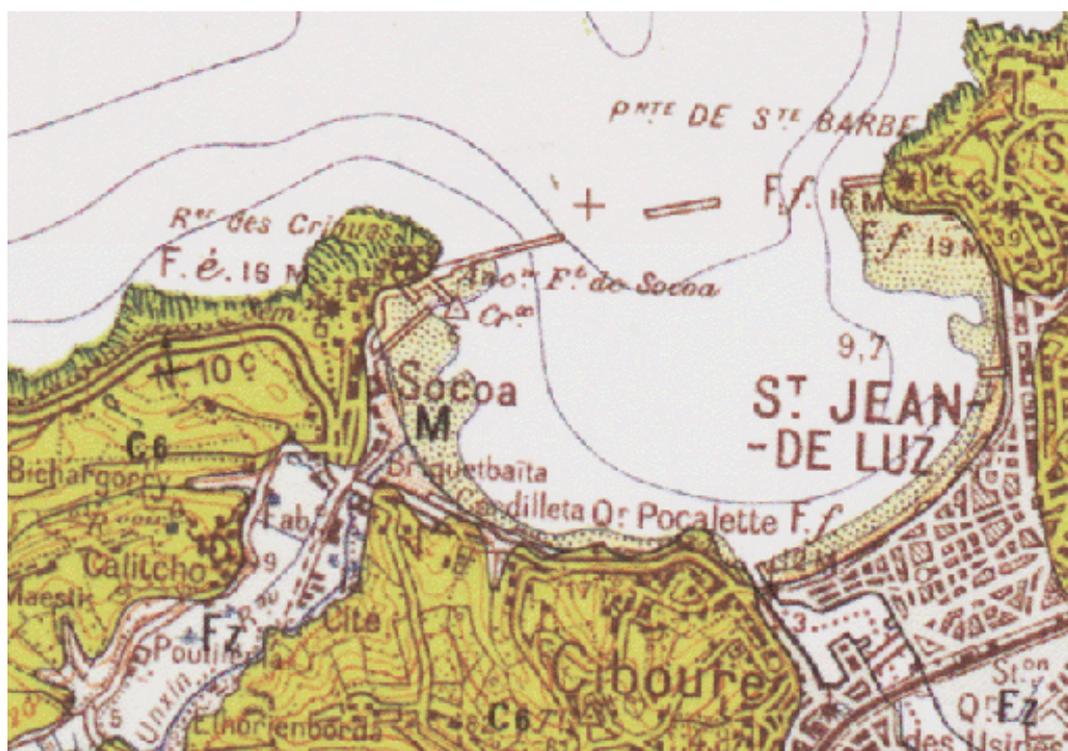
Figure 10 : Carte géologique du littoral de la baie de Saint-Jean-de-Luz/Ciboure (Source : Info Terre)

Les roches calcaires du Crétacé supérieur constituant l'essentiel des terrains aux abords des plages présentent un **coefficient d'imperméabilisation plutôt faible** et sont donc sensibles aux infiltrations d'eau. Toutefois, les zones urbanisées prédominent autour des zones de baignade ; ces sols diminuent donc l'infiltration des eaux.

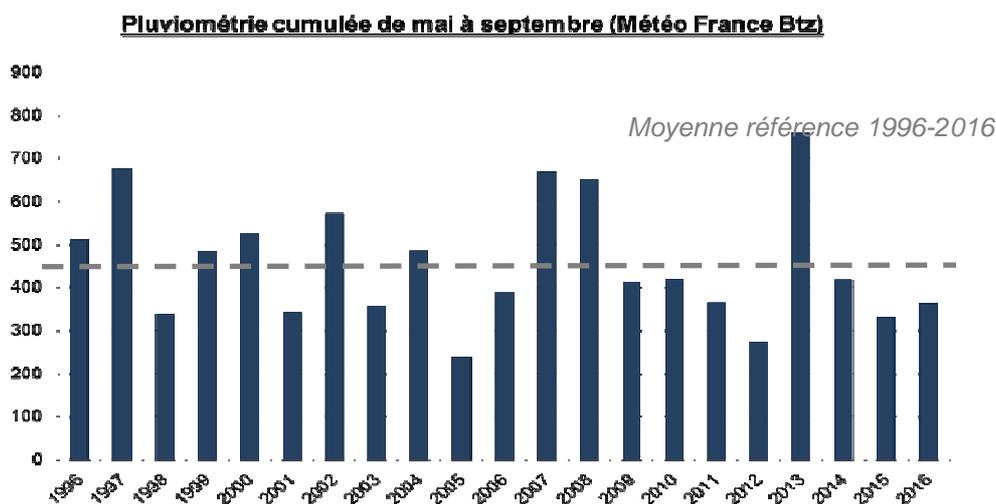
Figure 11 : Pluviométrie cumulée entre mai et septembre de 2013 et 2016 mesurée par la station Météo France de Biarritz

**Pluviométrie annuelle** – Les données enregistrées par la station Météo France de Biarritz entre 1996 et 2016 indiquent que l'année 2013 a été l'année la plus pluvieuse avec un cumul de 780 mm entre le mois de mai et septembre. La moyenne référence entre 1996 et 2016 est de 450 mm de mai à septembre.

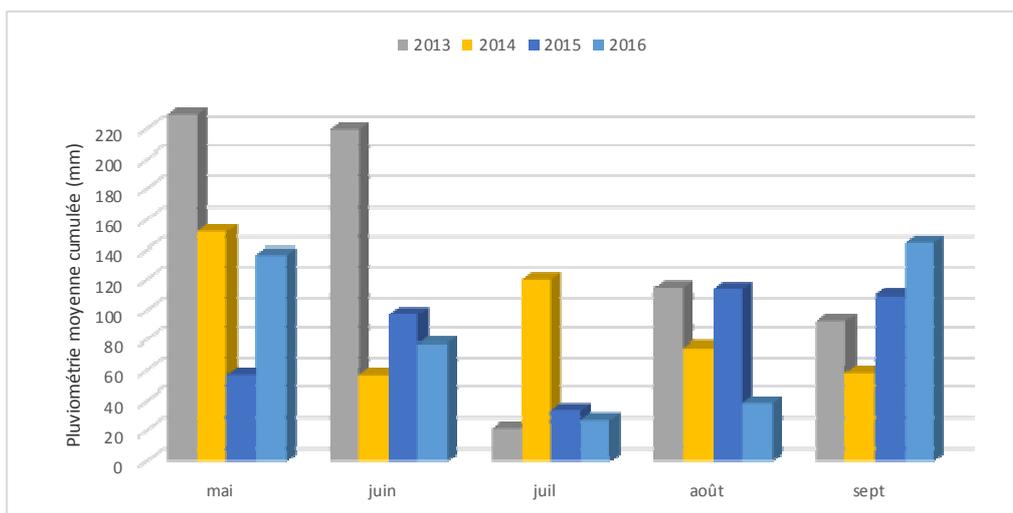
Figure 12 : Pluviométrie mensuelle cumulée entre 2013 et 2016 mesurée au pluviomètre de la STEP d'Archilua

**Pluviométrie mensuelle** – La figure suivante présente la pluviométrie mensuelle cumulée entre 2013 et 2016. Elle a été mesurée à l'aide du pluviomètre de la STEP d'Archilua. C'est en juillet (en moyenne 50 mm de pluie cumulée) que les précipitations sont les plus faibles. Le mois de mai, juin et septembre enregistrent les précipitations les plus importantes (172, 112,44 mm et 100 mm de pluie cumulée sur le mois respectivement). Le mois de mai et juin 2013 sont marqués par une très forte pluviométrie (cumul de 572 mm enregistré en deux mois).

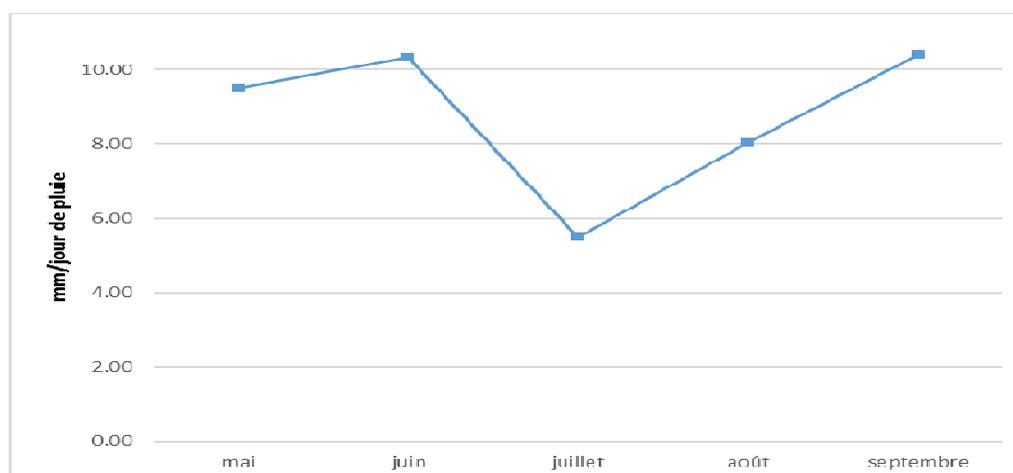
Figure 13 : Pluviométrie moyenne mensuelle cumulée de 2013 à 2016 par nombre de jours de pluie (mm/jour) au niveau du pluviomètre de la STEP d'Archilua (Source : Suez Eau France).

**Intensité de la pluie** – La figure ci-dessous présente la pluviométrie mensuelle cumulée entre 2013 et 2016, rapportée au nombre de jours de pluie par mois, afin d'analyser les intensités de pluie journalières sur la période.

Elle indique des pics d'intensité oscillant entre 5,5 et 10,3 mm/jour de pluie en période estivale. Ces pics d'intensité indiquent des périodes pendant lesquelles les pluies sont plus abondantes.

Les mois de mai, juin et septembre enregistrent les intensités de pluie les plus importantes ; les mois de juillet et d'août les plus faibles.

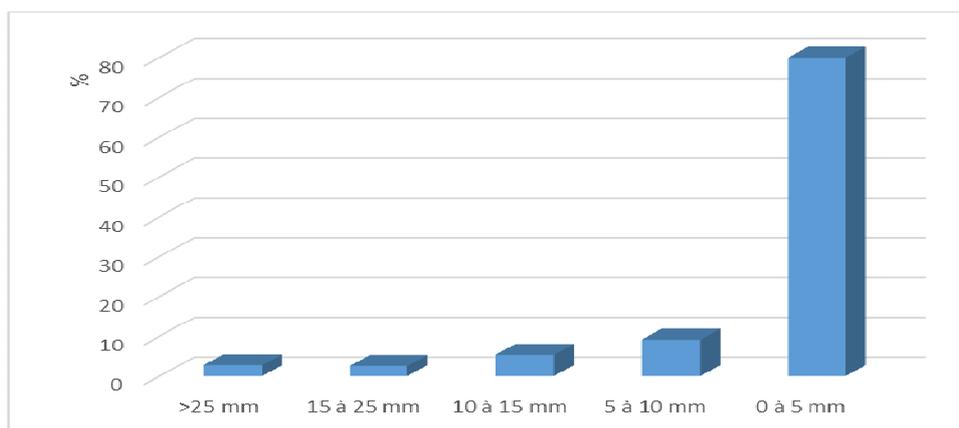
Figure 14 : Répartition des pluies journalières des saisons estivales de 2013 à 2016 pour le pluviomètre de la station de la STEP d'Archilua (Source : Suez Eau France).

Cette figure montre que pendant la saison estivale les forts événements pluvieux (> 25 mm/j) sont rares (17 évènements). Ce sont surtout les petites pluies qui sont rencontrées (80% inférieures à 5 mm/j). Pour rappel, une pluie de type mensuelle équivaut à 24mm/jour, valeur à la base de nombreux dimensionnements d'ouvrages d'assainissement.

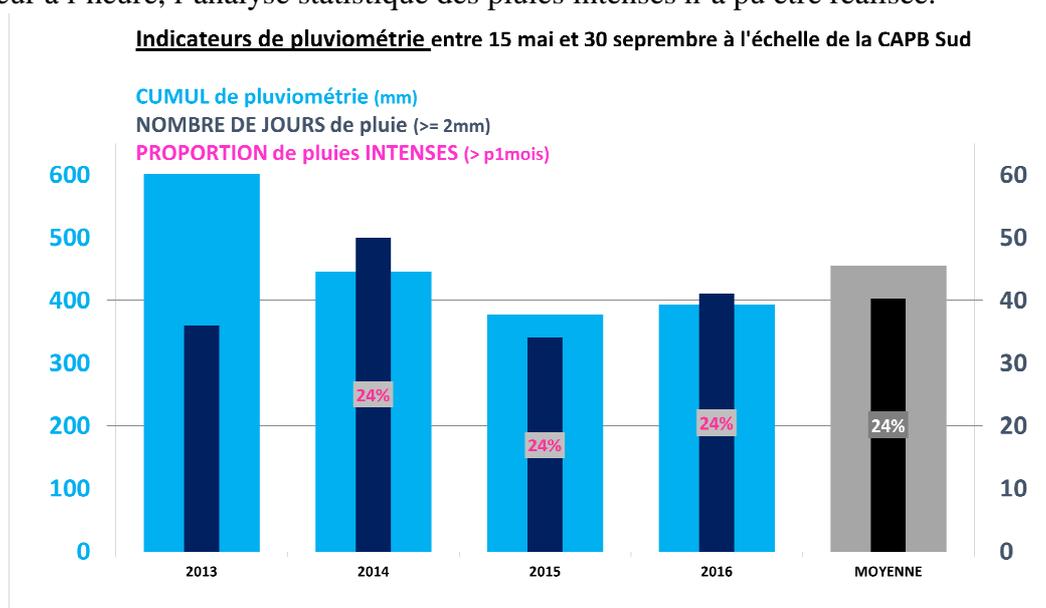
Figure 15 : Analyses statistiques des données pluviométriques à l'échelle de la CAPB Sud (pluviomètre de la STEP d'Archilua) sur la saison estivale, entre 2013 et 2016 (Source : Rivages Pro Tech).

**Etude des pluies intenses** – Une étude plus détaillée sur la proportion des pluies intenses, *i.e.* supérieures à la pluie mensuelle mais à un pas de temps plus fin que le pas de temps journalier (5, 10, 20, 30 min – 1, 2, 3, 6, 12 et 24 heures), a été réalisée grâce aux données enregistrées dans le cadre de la gestion prédictive des eaux de baignade. Cependant, cette prestation ne débutant que fin mai, les données n'ont pu être récupérées qu'entre le 15 mai et le 30 septembre, de 2014 à 2016. Sur 2013, les données n'étant plus disponibles au pas de temps inférieur à l'heure, l'analyse statistique des pluies intenses n'a pu être réalisée.

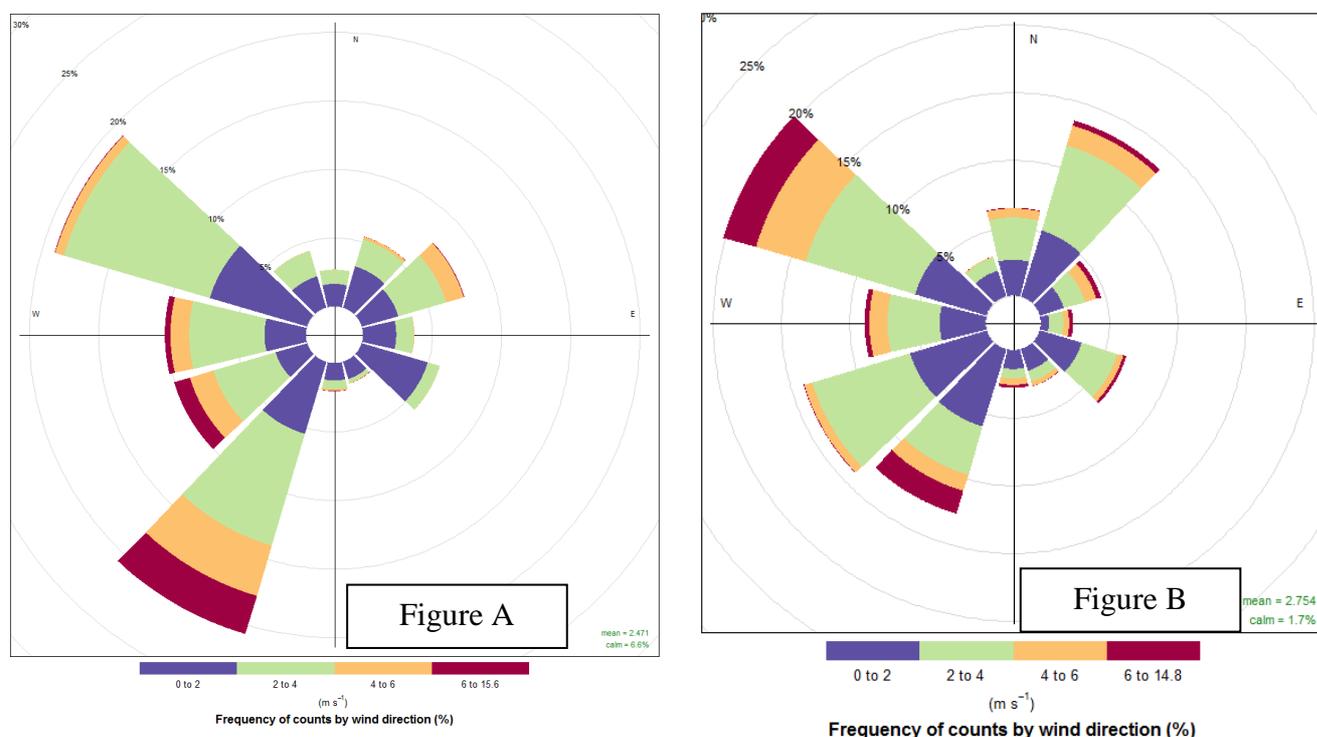
Figure 16 : Roses des vents globales entre mai et septembre de 2013 à 2016 pour les données mesurées à la STEP de Marbella (Figure A) et entre mai et septembre 2014 pour les données mesurées au sémaphore de Socoa (Source : Suez).

Pour la station de Biarritz, les vents de secteur Sud-Ouest se caractérisent par des intensités plus fortes puisque les vitesses peuvent dépasser les 6 m/s 10% du temps. Pour la station de Socoa, les vitesses élevées, supérieures à 4 m/s se retrouvent majoritairement dans des vents de secteur Nord-Ouest et Sud-Ouest.

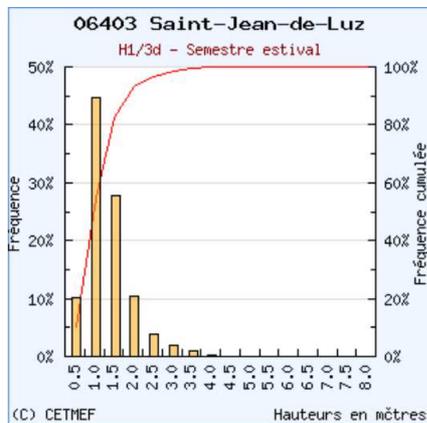
En période estivale (de mai à septembre), les états de mer caractérisés par une hauteur significative inférieure à 2 m représentent plus de 95 % des conditions d'agitation. 50% des hauteurs sont inférieures à 1 m.

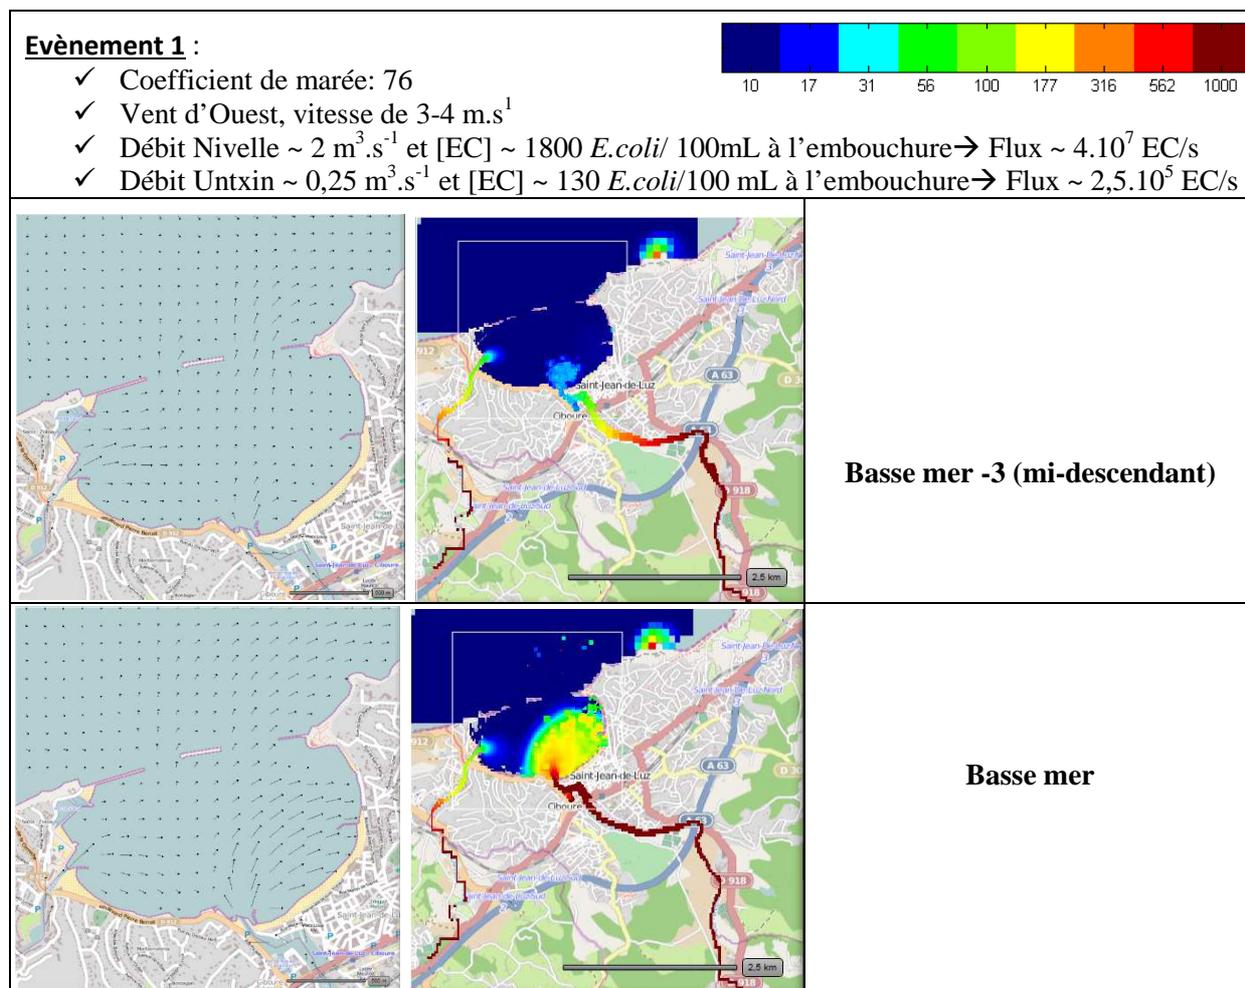
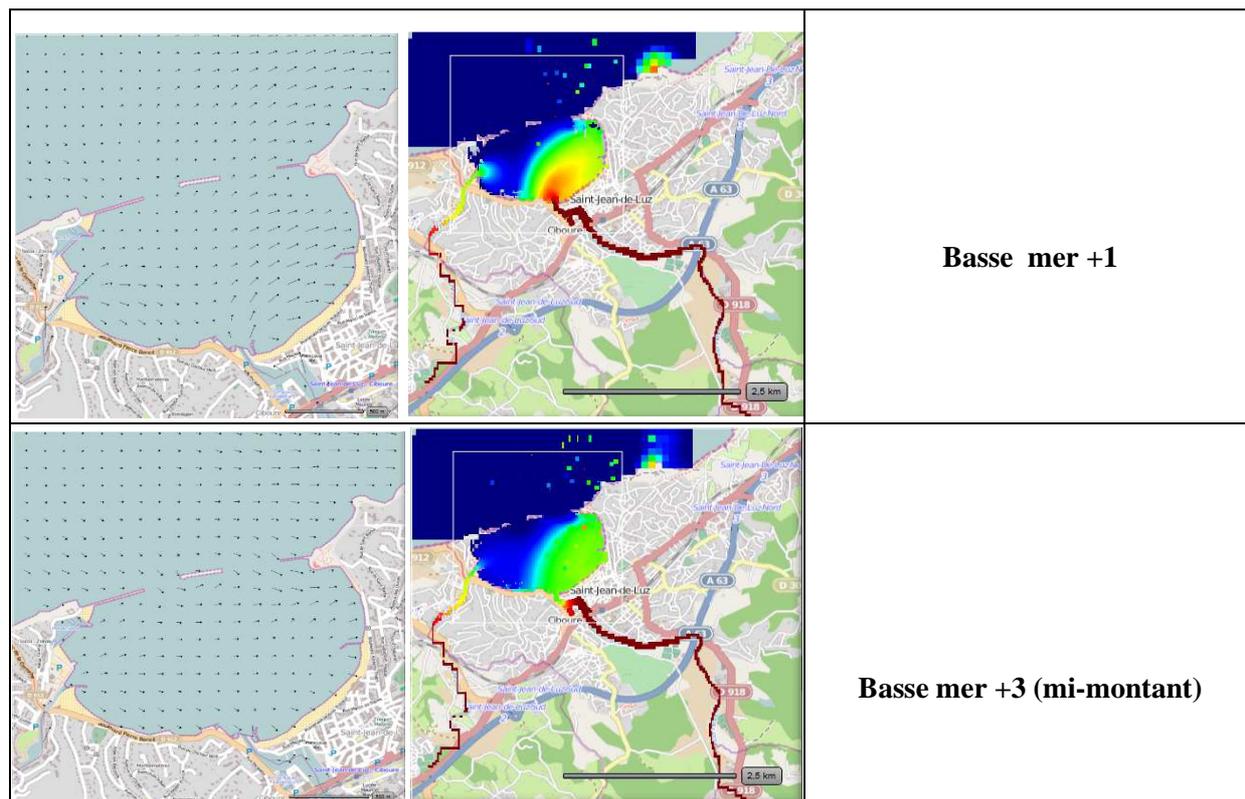
Par **débits moyens** de la Nivelle ( $2 \text{ m}^3/\text{s}$ ) et de l'Untxin ( $0,25 \text{ m}^3/\text{s}$ ) en saison estivale, coefficient de **marée moyen** (76), **concentrations en E.coli moyennes** (voire basses sur l'Untxin) aux embouchures à marée basse, et **vent moyen d'Ouest** (vitesse de 3-4 m/s) : le panache de la Nivelle, advecté par le courant induit par le vent d'Ouest, se disperse **sur les plages de Saint-Jean-de-Luz** à marée basse mais avec **une concentration modérée** ( $<300 \text{ eq EC}/100\text{ml}$ ). Les plages de Ciboure ne sont pas impactées.

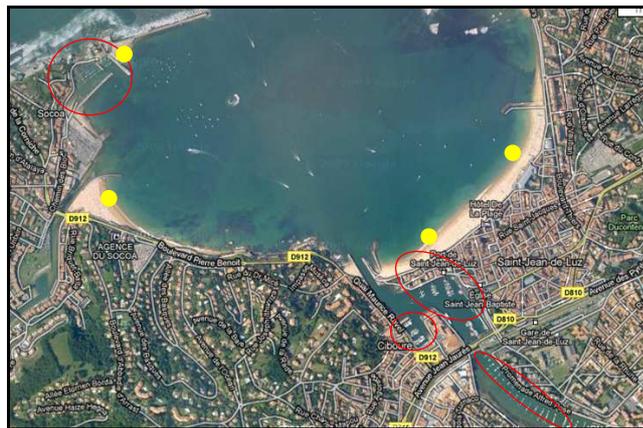
Le port de Saint Jean-de-Luz est situé à l'embouchure de la Nivelle entre les villes de Ciboure et de Saint Jean-de-Luz. De par sa localisation, ses eaux se mélangent au panache de la Nivelle et se dispersent ensuite dans la baie de Saint Jean-de-Luz/Ciboure où se situent les baignades du « Fort de Socoa », de « Socoa », de la « plage Sud et Nord » de la Grande plage de Saint Jean-de-Luz.

Photographie aérienne de la baie de Saint Jean de Luz/Ciboure (localisation des ports en rouge et des baignades en jaune ; source : Google maps)

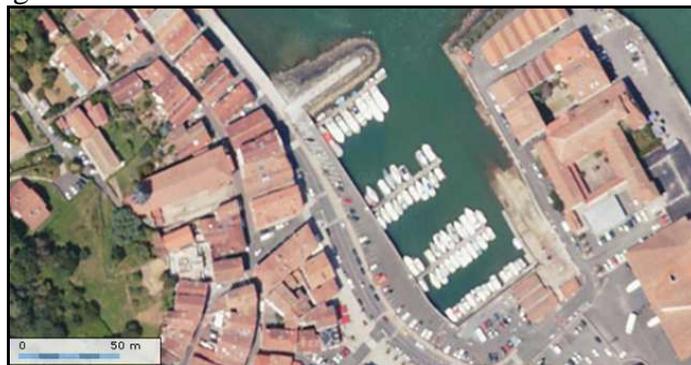
Le port de plaisance de Larraldenia dispose d'une capacité d'accueil de 81 places dont 8 pour le passage. Par ailleurs, une centaine de mouillages sont également disponibles dans la baie ainsi que 460 dans la Nivelle en amont du port. De plus, divers équipements sont proposés comme l'accès à l'eau et l'électricité ainsi que des douches et des sanitaires. Par ailleurs, on peut noter que le port de plaisance possède une unité mobile de pompage des eaux usées ainsi que d'une aire de carénage.

Vue aérienne du port de plaisance de Saint Jean-de-Luz (source : IGN\_Geoportail)

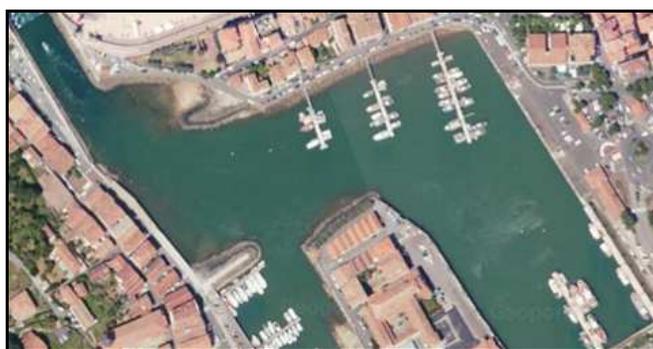
La concession du port de pêche de Saint Jean-de-Luz a été confiée à la CCI de Bayonne depuis 2006. Ce port comprenant une criée entièrement réfrigérée compte environ 250 pêcheurs pour une quarantaine de bateaux en activités parmi lesquels on dénombre une dizaine de chalutiers pélagiques, une dizaine de bolincheurs fileyeurs et une vingtaine de petits bolincheurs.

Vue aérienne du port de Saint Jean-de-Luz (source : IGN\_Geoportail)

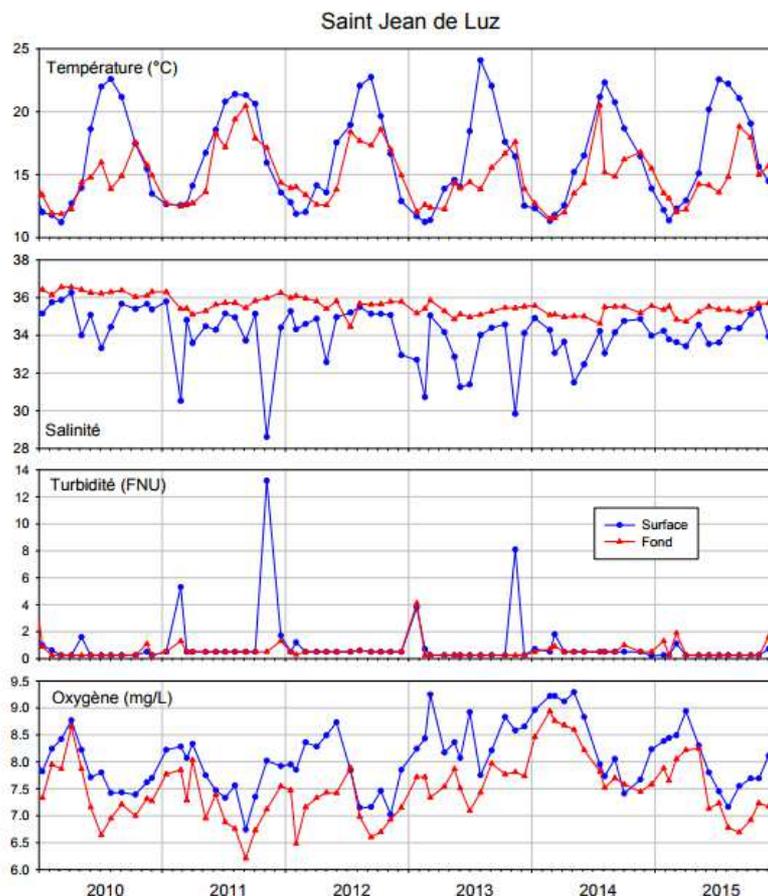
Figure 24 : Evolution des principaux paramètres hydrologiques à « Saint Jean de Luz » entre 2010 et 2015 (Source : Ifremer 2016)

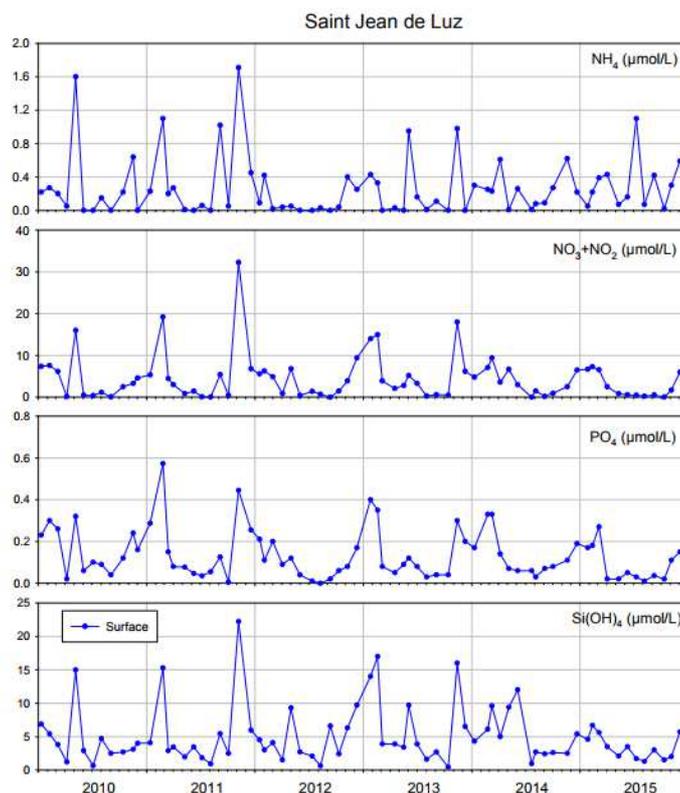
Figure 25 : Evolution des concentrations en nutriments à « Saint Jean de Luz » entre 2010 et 2015 (Source : Ifremer 2016)

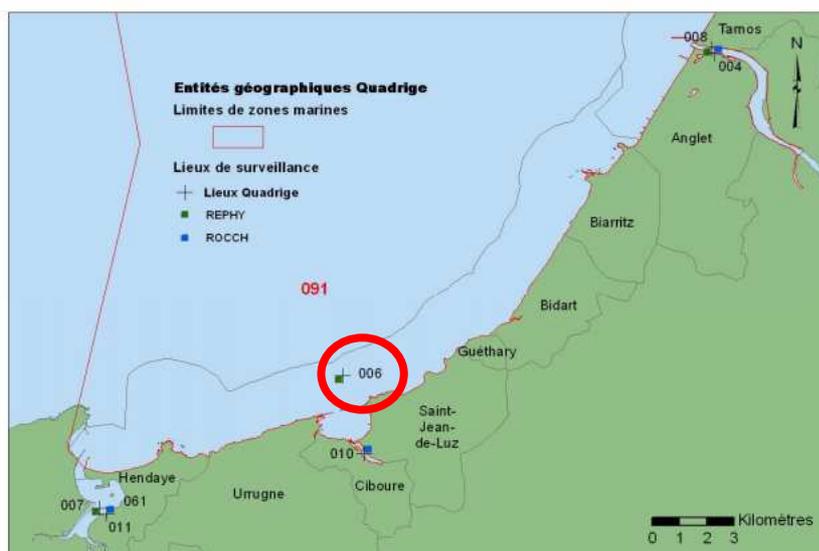
Carte 5 : Zone N° 091 – Côte basque

La station de suivi du réseau REPHY de la masse d'eau côtière de la côte basque FRFC11 est localisée au large de la baie de Saint Jean de Luz / Ciboure (voir la figure ci-dessous). Par ailleurs, on peut noter que cette station n'est suivie que depuis 2007.

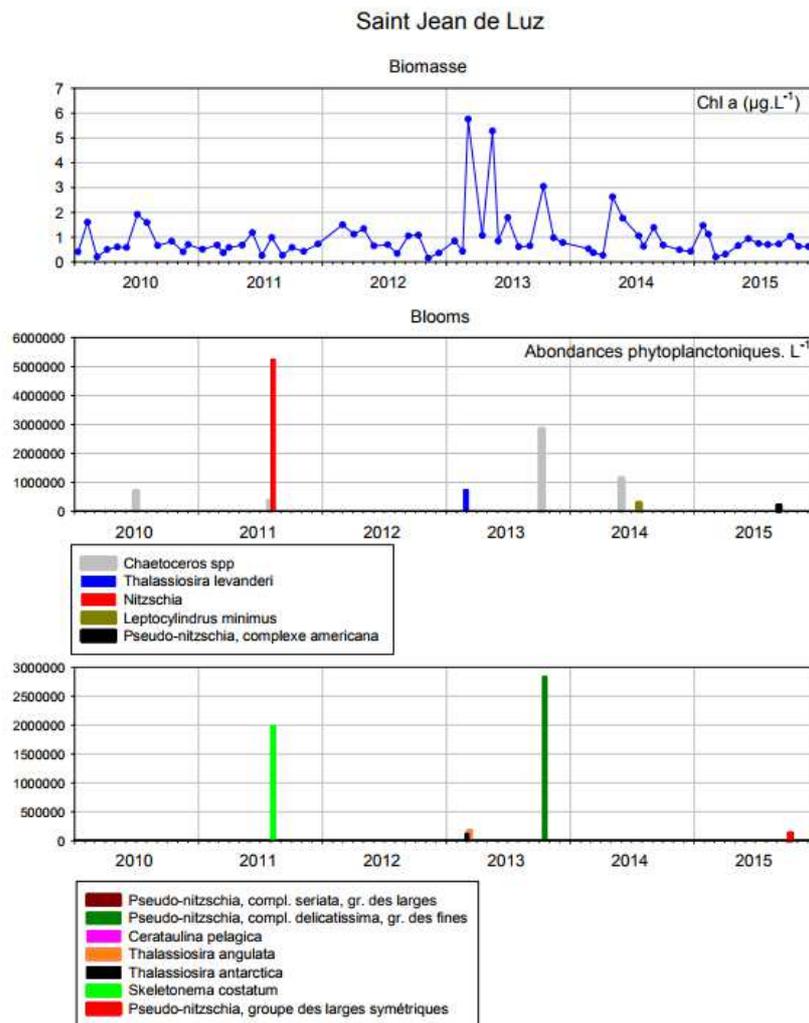
Figure 27 : Evolution de la biomasse et des abondances phytoplanctoniques à « Saint Jean de Luz » entre 2010 et 2015 (Source : Ifremer 2016)
