## REVISIONS DES PROFILS DE VULNERABILITE DE « GRANDE PLAGE NORD » ET « GRANDE PLAGE SUD »

Ce document constitue la révision de novembre 2017 des profils des plages Grande plage Nord et Grande plage Sud de la commune de Saint-Jean-de-Luz, conformément aux exigences de la Directive Européenne Eaux de baignade 2006/7/CE (cf. Annexe1). Ce profil a initialement été réalisé en janvier 2011 par le bureau d'étude GINGER Environnement & Infrastructures. Il suit les préconisations du « guide national de réalisation des profils d'eaux de baignade » défini par la Direction Générale de la Santé dans le respect de la réglementation.

A la demande de M. le Maire Responsable des eaux de baignade et en accord avec l'Agence Régionale de Santé (ARS) Nouvelle-Aquitaine, le profil des plages Grande Plage Nord et Grande Plage Sud reste un profil de type 2, au sens précisé dans le guide méthodologique diffusé par le Ministère de la Santé (Ministère de la Santé et des Sports, 2009).

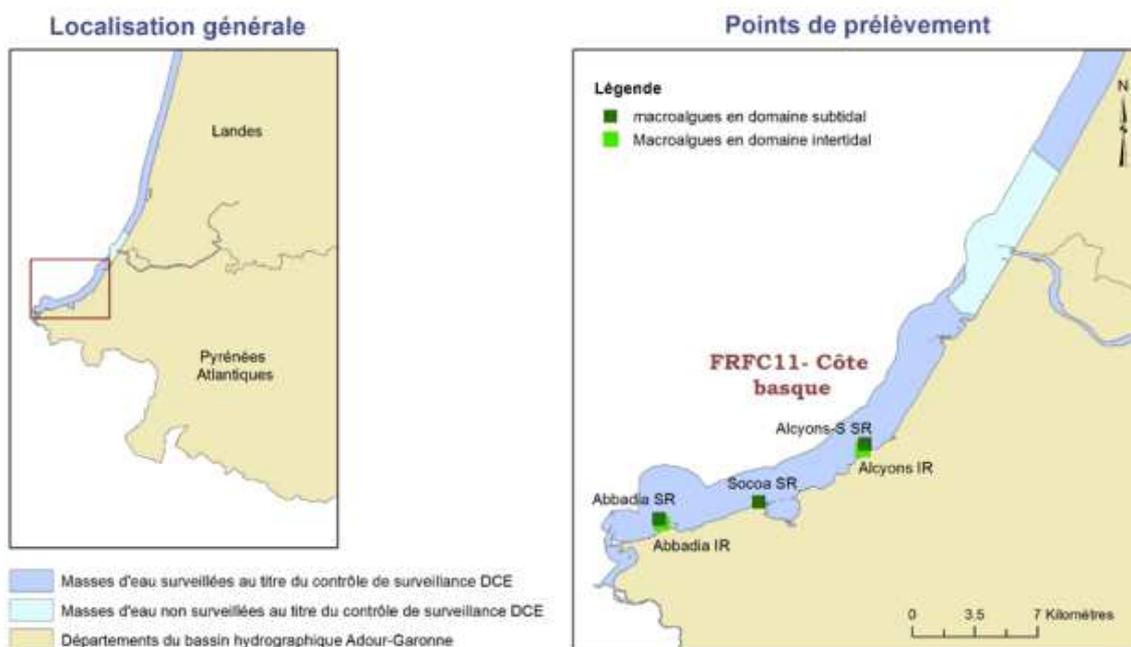
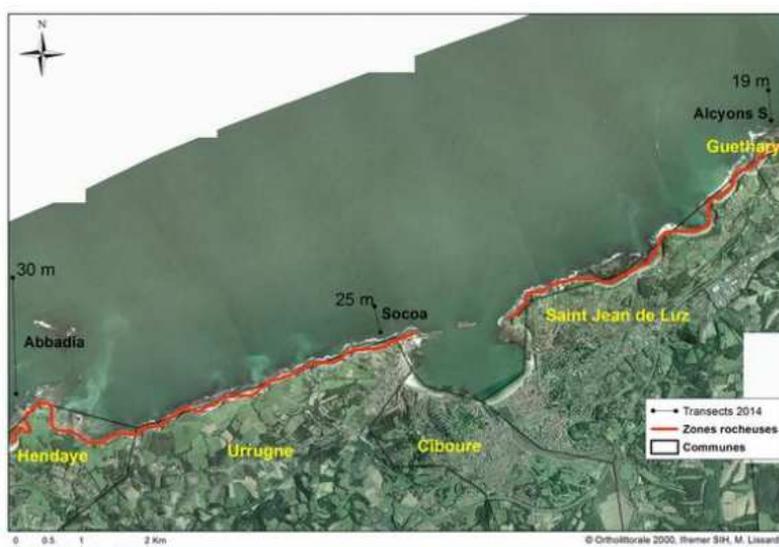
Figure 28 : Localisation des sites retenus sur la Côte Basque (Source : Ifremer 2016).

A l'heure actuelle, trois sites d'études ont été sélectionnés pour le suivi de la zone subtidale. La station d'Abbadia, qui se situe sur un domaine du Conservatoire du Littoral et des Rivages Lacustres sur la commune d'Hendaye, la plage « Alcyons » et « Socoa ». En ce qui concerne la zone intertidale, seuls les points « Alcyons » et « Abbadia » restent concernés.

Ces points se situent de part et d'autre de la baie de Saint-Jean-de-Luz/Ciboure. Ils ne subissent pas de rejets directs d'eaux usées mais sont soumis à l'influence des rivières qui débouchent tout au long du linéaire côtier (Bidassoa au sud, Nivelle entre les deux sites et Ouhabia au nord), ainsi que des rejets des effluents urbains qui jalonnent le littoral de cette masse d'eau.

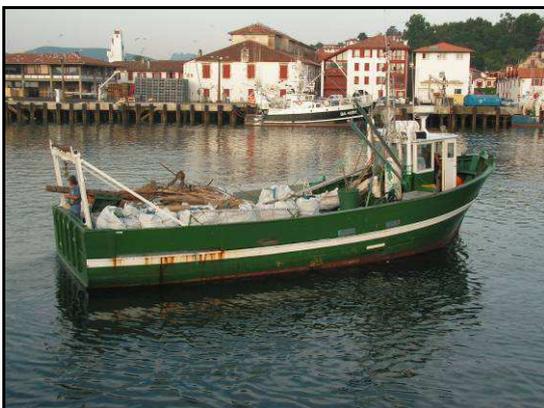
Les inondations historiques de 2013 et 2014 avaient notamment provoqué des arrivages importants de grosses pièces (troncs, souches,...) qui ont pu être ramassés par l'Itsas Belarra.

Photographie du bateau chargé du ramassage des macro-déchets

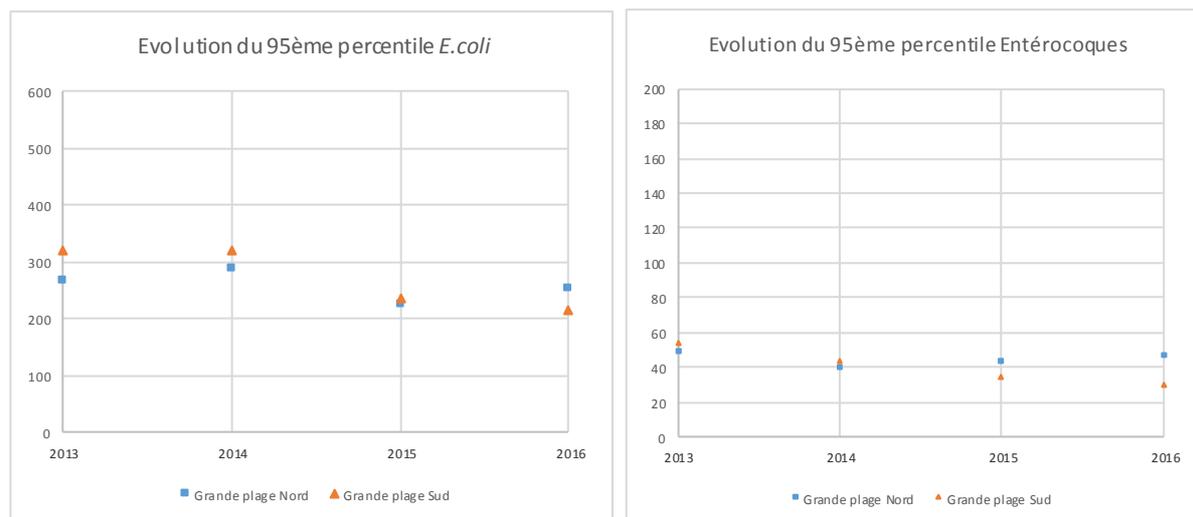
Figure 32 : Evolution du 95ème percentile des valeurs d'E.coli et d'entérocoques au regard des valeurs impératives de la nouvelle Directive européenne des eaux de baignade (2006/7/CE), calculées sur les 4 années précédentes (Source : ARS)

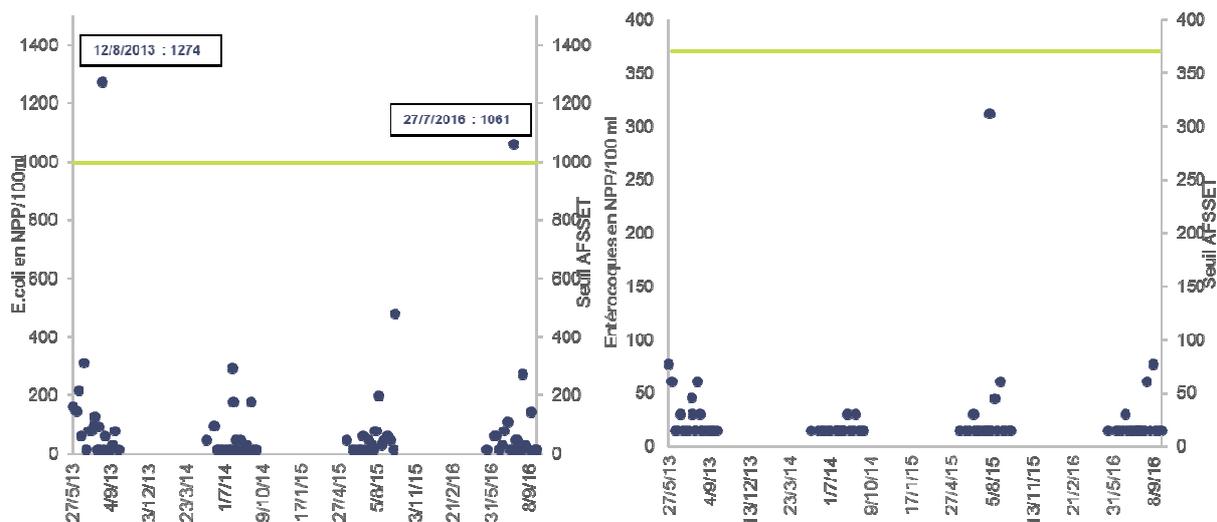
Figure 34 : Comparaison des données microbiologiques en méthode normalisée du point de suivi Grande plage Nord aux seuils AFSSET (Source : ARS- Mise en forme : Suez Eau France).

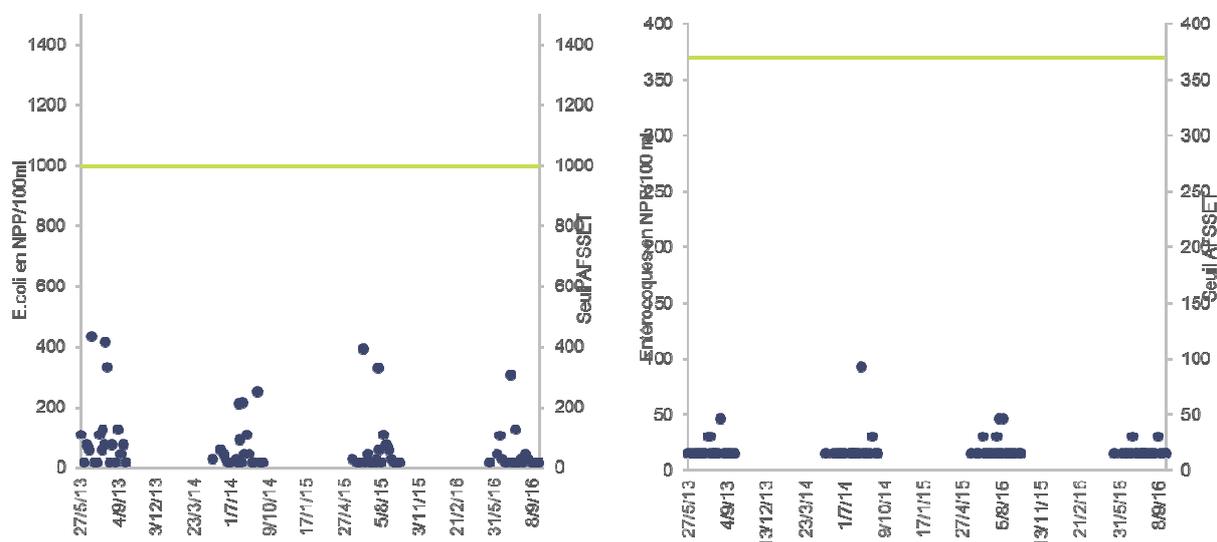
Figure 35 : Comparaison des données microbiologiques en méthode normalisée du point de suivi Grande plage Sud aux seuils AFSSET (Source : ARS- Mise en forme : Suez Eau France).

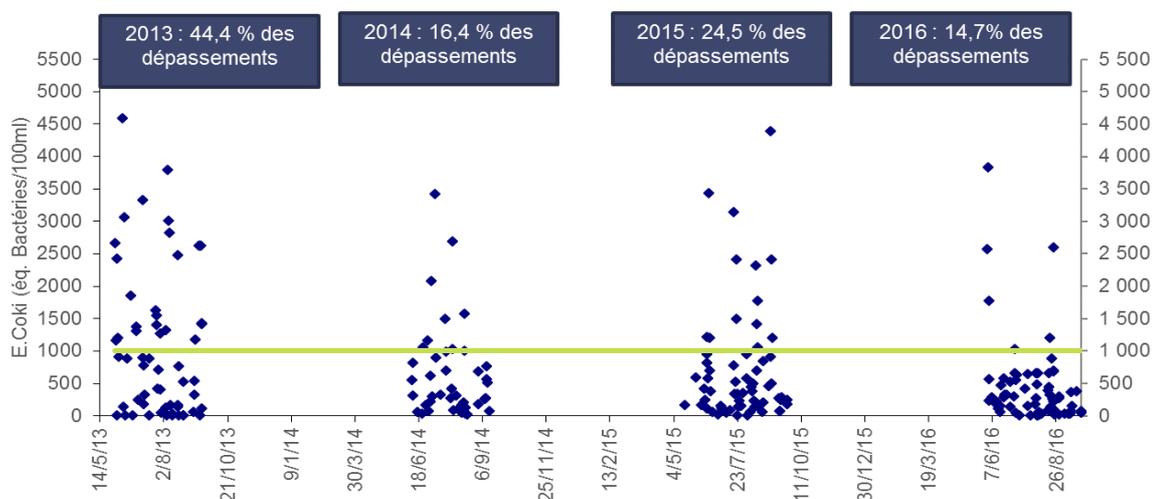
Figure 36 : Résultats bactériologiques de l'autosurveillance 2013 à 2016 pour la Grande plage Nord (Source : Suez Eau France)

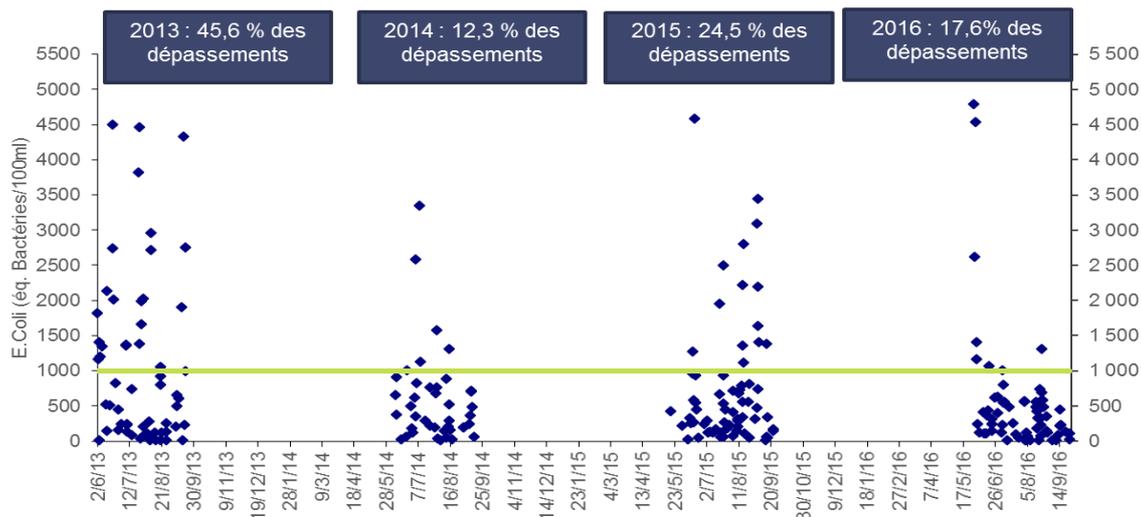
Figure 37 : Résultats bactériologiques de l'autosurveillance 2013 à 2016 pour la Grande plage Sud (Source : Suez Eau France)

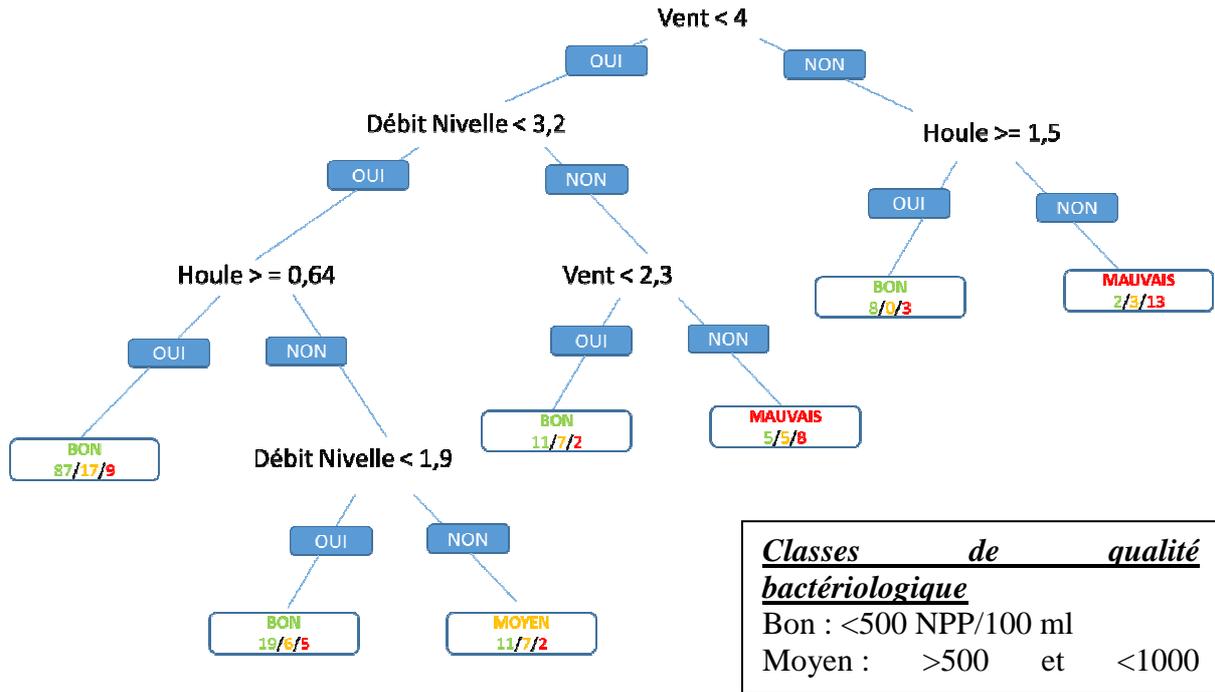
Figure 38: Arbre de décision de la qualité bactériologique en fonction de la pluviométrie, du débit de l'Untxin et de la Nivelles, de la houle et de la vitesse du vent pour la Grande plage Nord (Source : Suez Eau France)

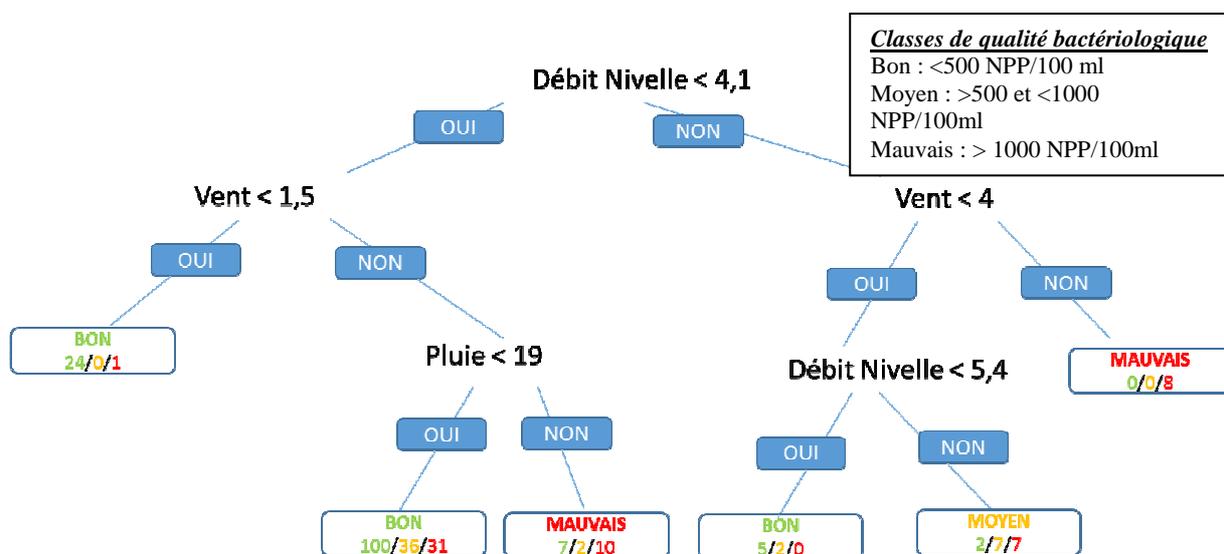
Figure 39: Arbre de décision de la qualité bactériologique en fonction de la pluviométrie, du débit de l'Untxin et de la Nivelles, de la houle et de la vitesse du vent pour la Grande plage Sud (Source : Suez Eau France)

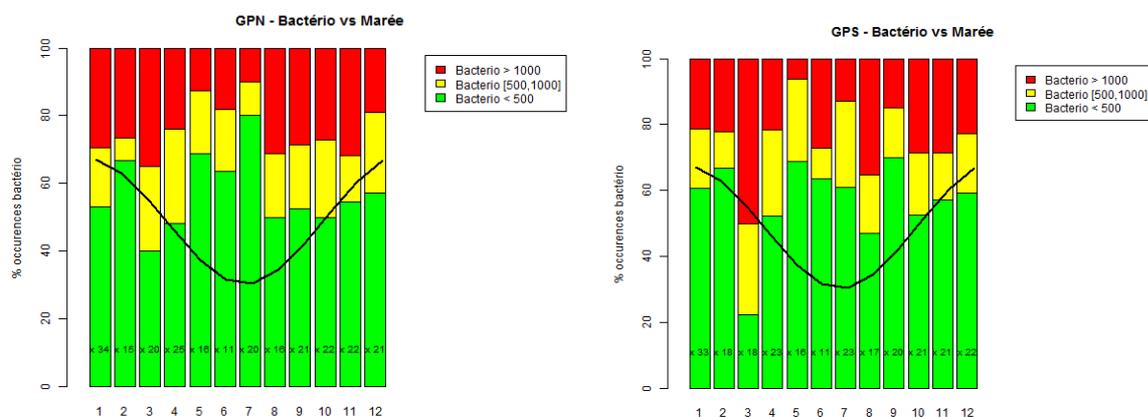
Figure 40 : Répartition des classes de qualité bactériologique en fonction des différentes phases de marée, pour la Grande plage Nord et Sud (Source : Suez Eau France)

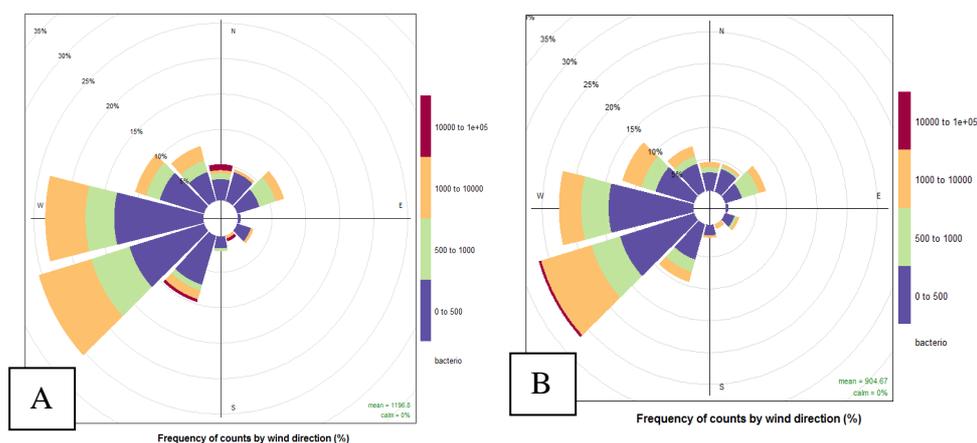
Figure 41 : Fréquence des classes de qualité bactériologique de la Grande plage Nord (A) et Sud (B) en fonction de la direction du vent (Source : Suez Eau France)

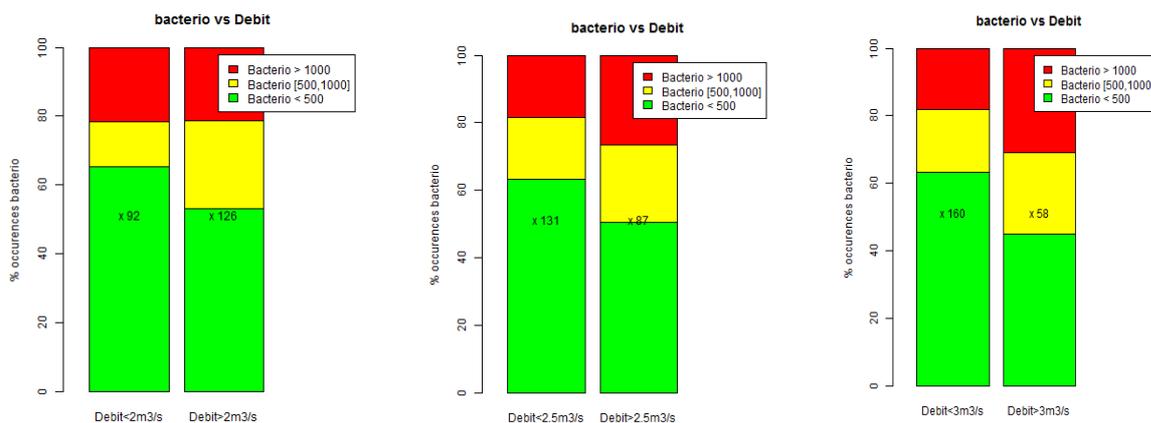
Figure 42 : Qualité bactériologique de la Grande plage Nord en fonction du débit de la Nivelles (Source : Suez Eau France)

En considérant qu'une probabilité de 50 % de mesures de mauvaise qualité constitue un indicateur de risque de dégradation du milieu, une alerte peut être définie sur un débit de 2,5 m³/s pour la Grande plage Nord.

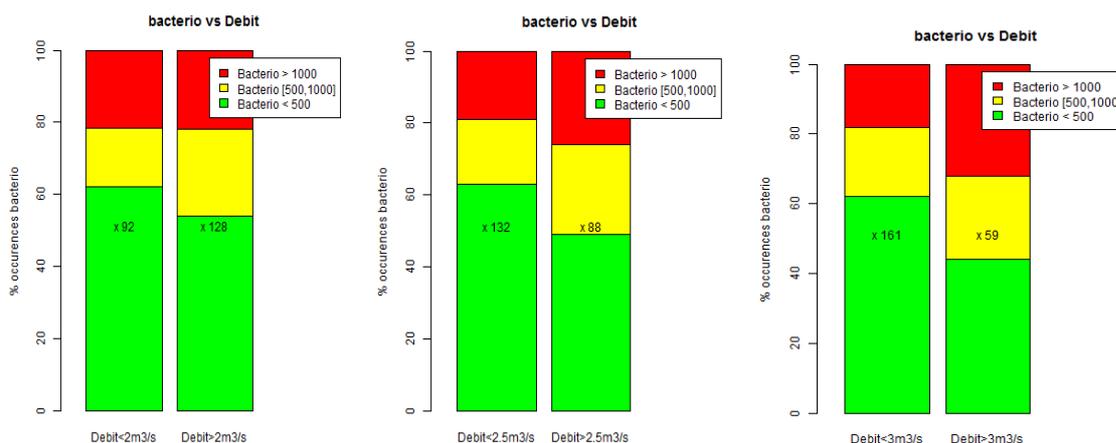
Figure 43 : Qualité bactériologique de la Grande plage Sud en fonction du débit de la Nivelles (Source : Suez Eau France)

**En considérant qu'une probabilité de 50 % de mesures de mauvaise qualité constitue un indicateur de risque de dégradation du milieu, une alerte peut être définie sur un débit de 2,5 m<sup>3</sup>/s pour la Grande plage Sud (analyse de la zone de baignade conseillée).**

La condition d'un débit > à 2,5m<sup>3</sup>/s est retrouvée en moyenne 35% du temps sur la saison estivale.

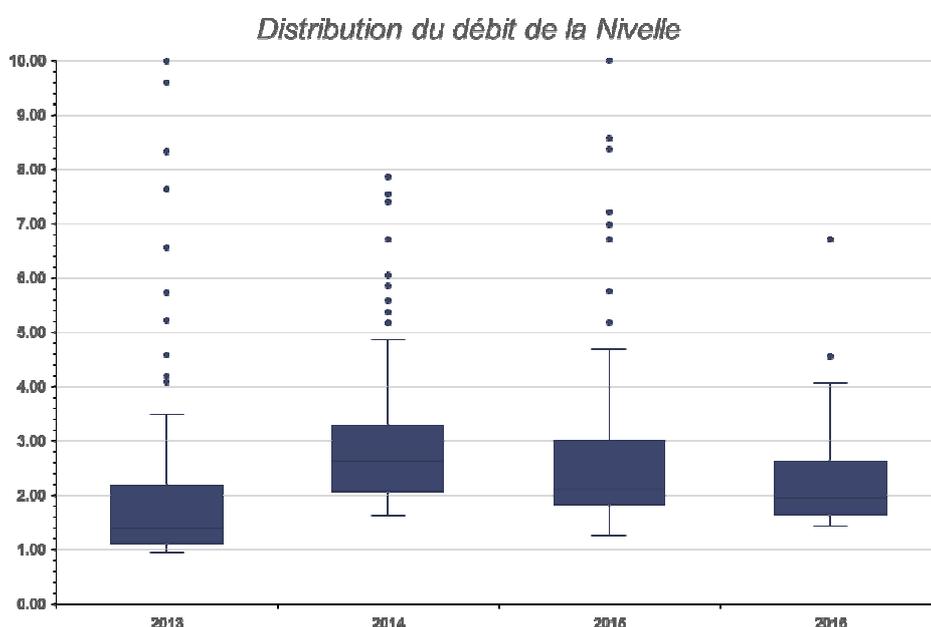
Le calcul du percentile 95 sur les données de débits de la Nivelles (de 2013 à 2016) montre que le débit est supérieur à 6 m<sup>3</sup>/s 5% du temps. Ce seuil constitue un indicateur de risque élevé de dégradation du milieu (fermeture de la zone de baignade conseillée).

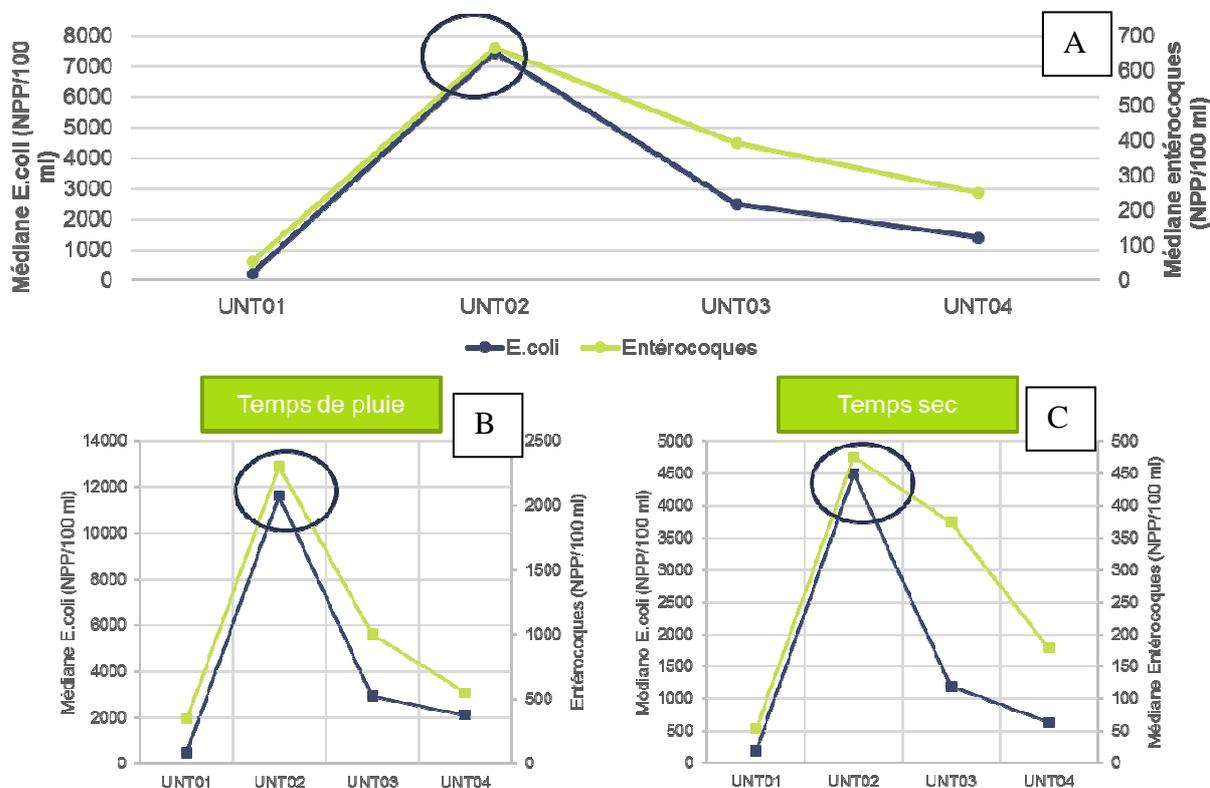
Figure 46 : Profils bactériologiques de l'Untxin toutes campagnes confondues (A), par temps de pluie (B), et par temps sec (C) aux points de suivi de la CAPB (Source : CAPB, Mise en forme : Suez Eau France)

Les données indiquent que la médiane en *E.coli* varie entre 235 et 7455 NPP/100ml selon la localisation des points de mesure et pour toutes les campagnes confondues. La station « UNT02 » située à l'aval d'Urrugne présente la qualité bactériologique la plus dégradée. En effet, par temps sec, la médiane est de 4 500 NPP/100 ml et augmente avec la pluie (11 600 NPP/100ml). La charge bactérienne diminue ensuite dans le cours d'eau pour les points plus en aval (UNT03 puis UNT04).

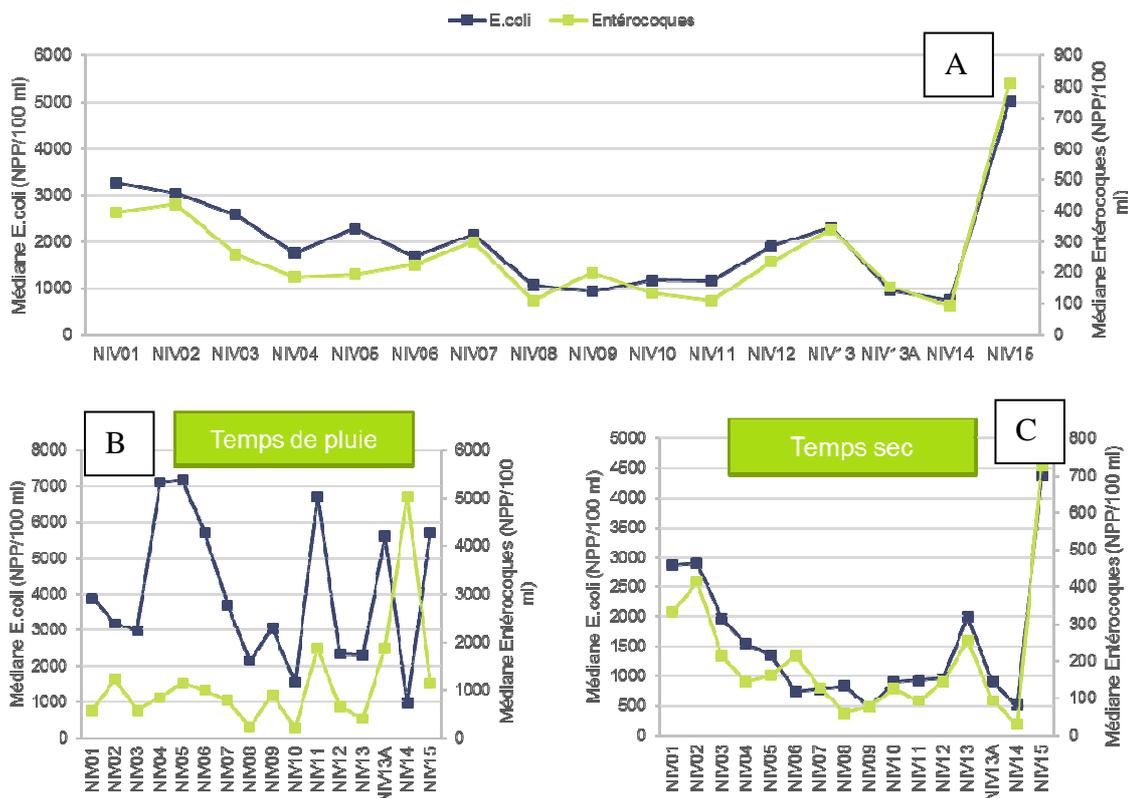
Figure 47 : Profil bactériologique de la Nivelle toutes campagnes confondues (A), par temps de pluie (B), et par temps sec (C) aux points de suivi de la CAPB (Source : CAPB, Mise en forme : Suez Eau France)

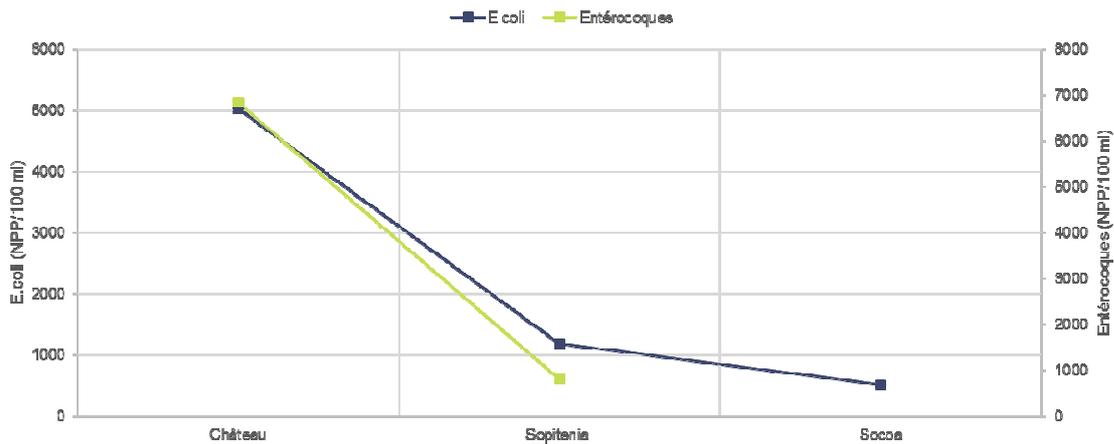
Figure 49 : Profil bactériologique de l'Untxin de l'amont vers l'aval (Source : Agence de l'eau Adour Garonne, Mise en forme : Suez Eau France)

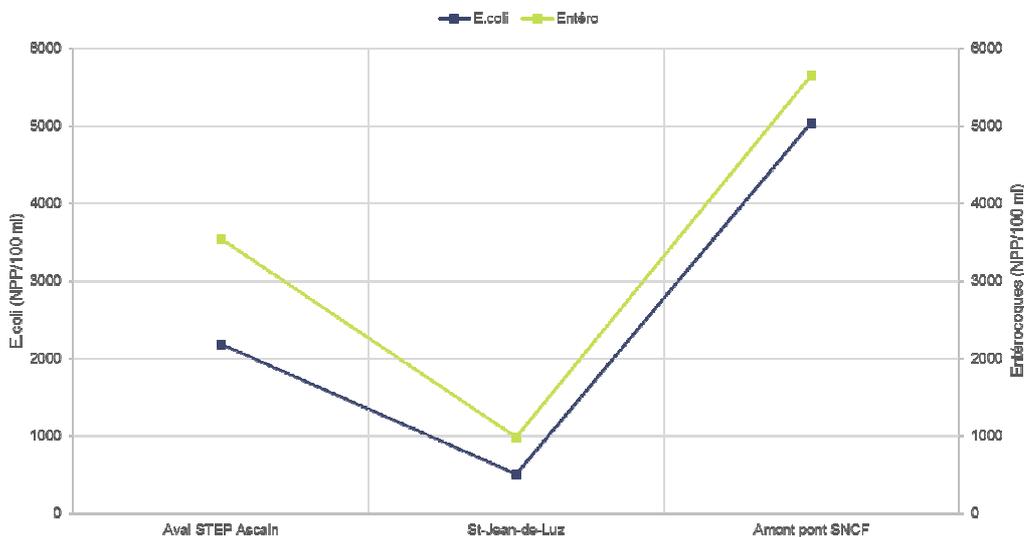
Figure 50 : Profil bactériologique de la Nivelles de l'amont vers l'aval (Source : Agence de l'eau Adour Garonne, Mise en forme : Suez Eau France)

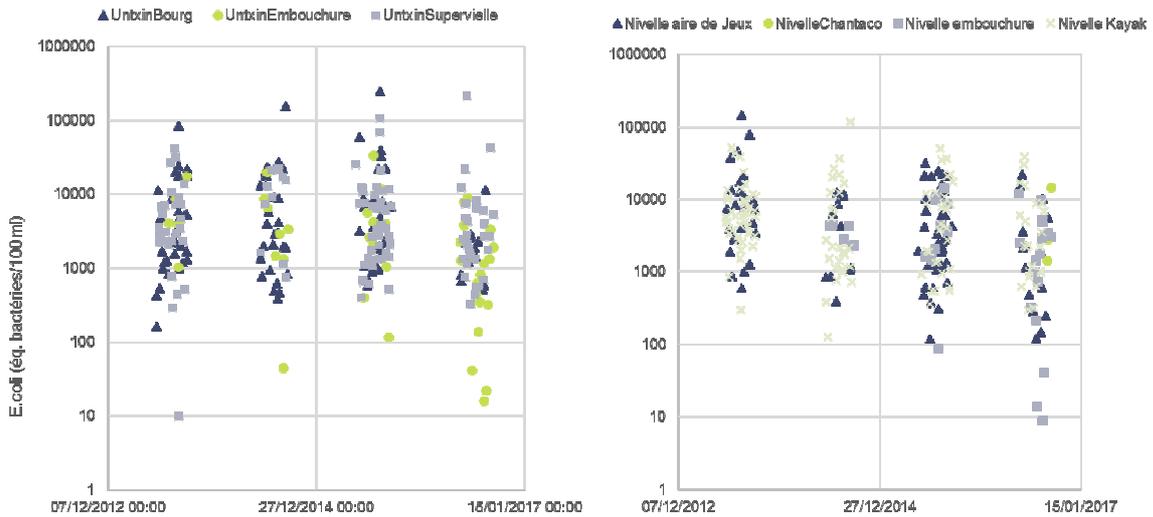
Figure 51 : Résultats des analyses bactériologiques de l'Untxin et de la Nivelles dans le cadre de la gestion active des eaux de baignade (Source : Suez Eau France)

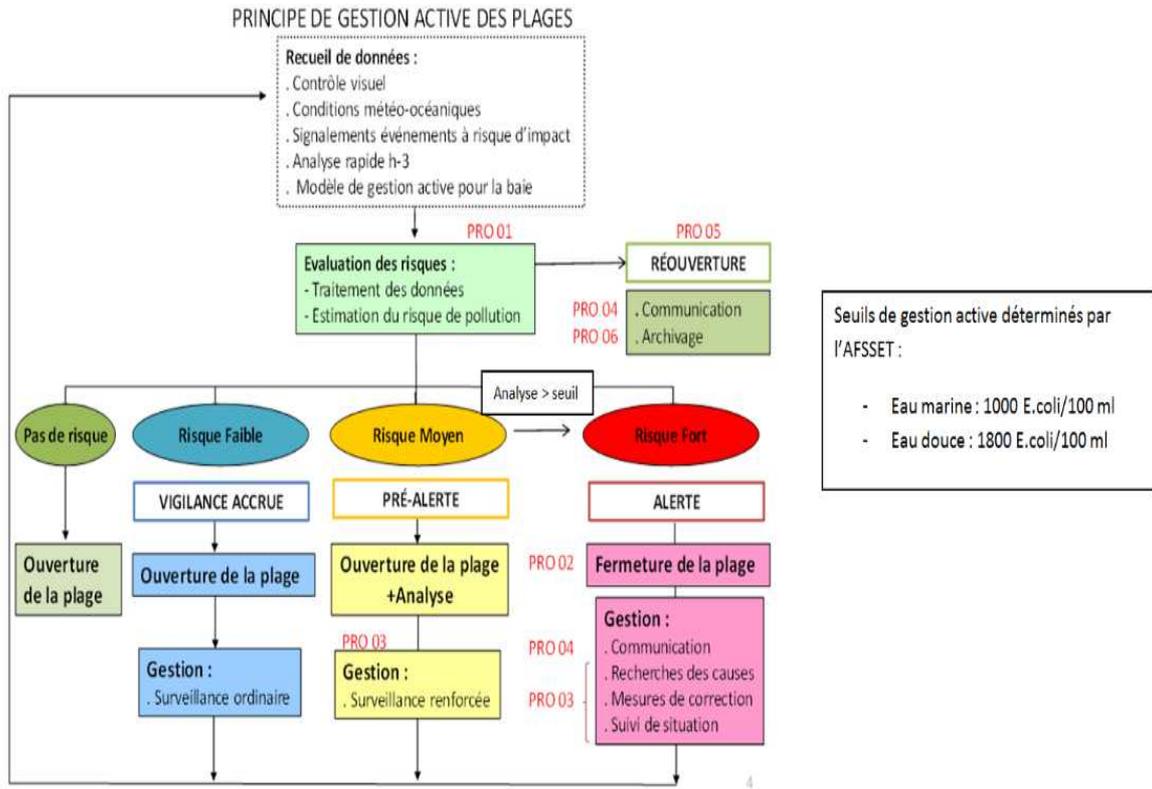
Figure 52 : Procédure de gestion d'une pollution à court terme sur la Grande plage

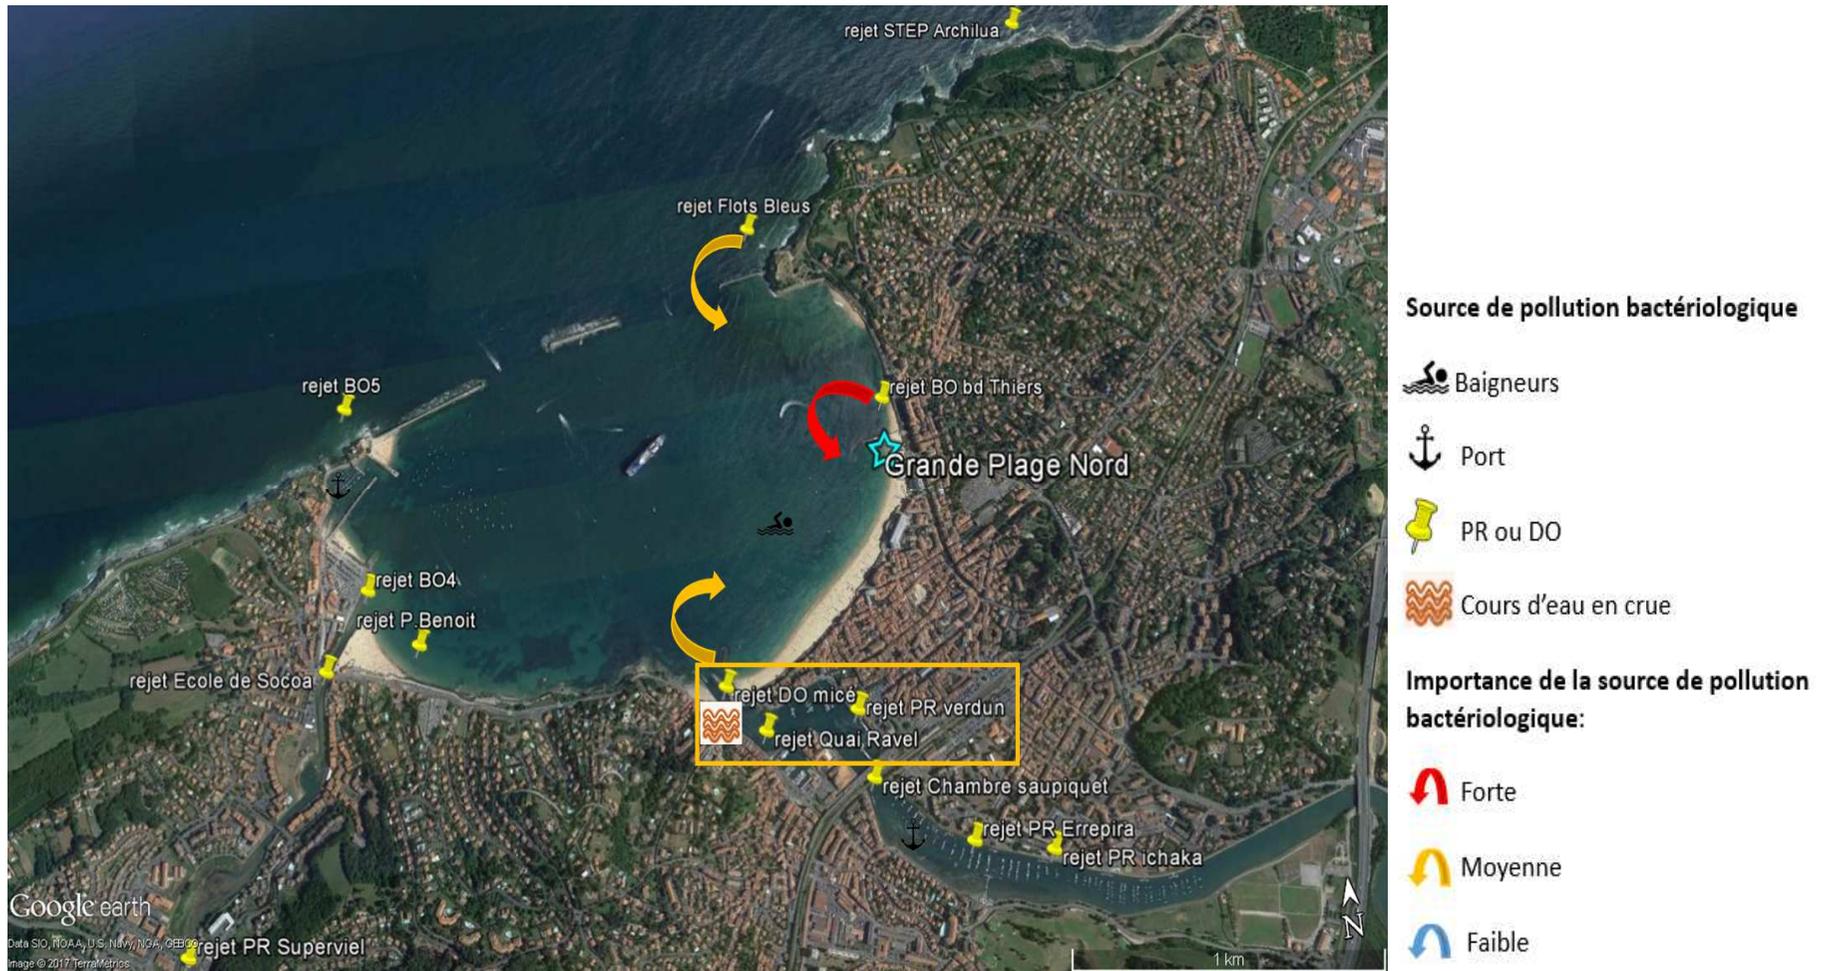
Figure 53 : Cartographie du risque Grande Plage Nord

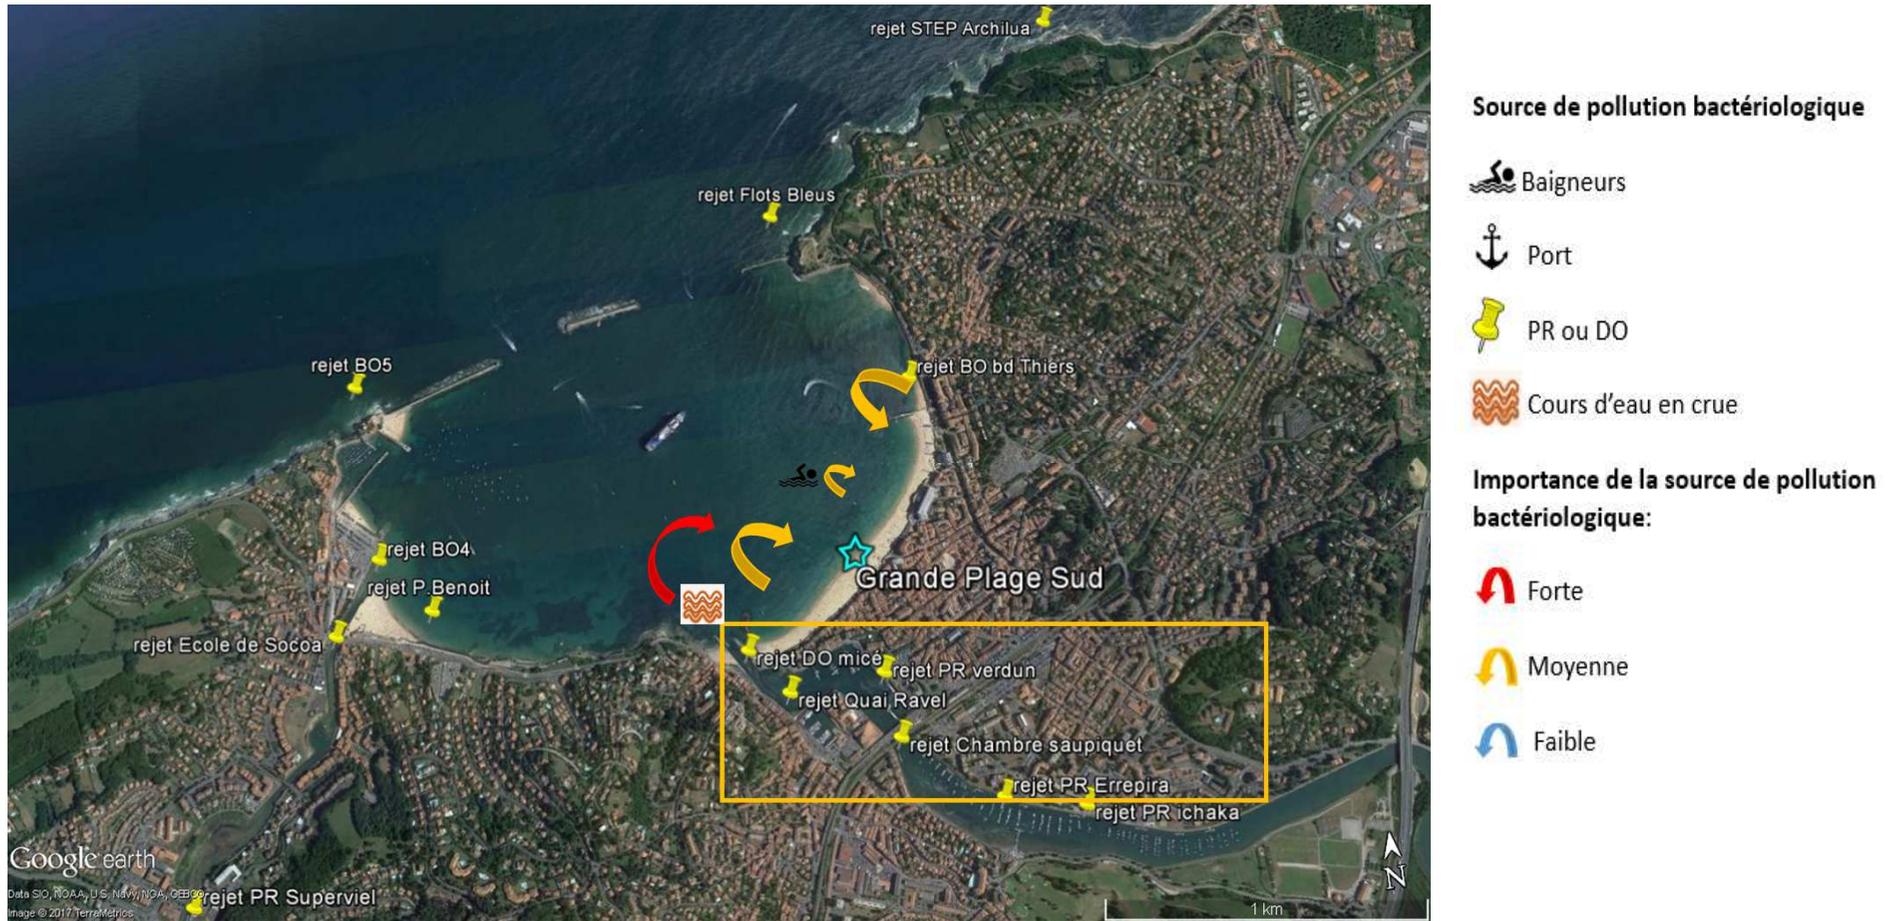
Figure 54 : Cartographie du risque Grande Plage Sud

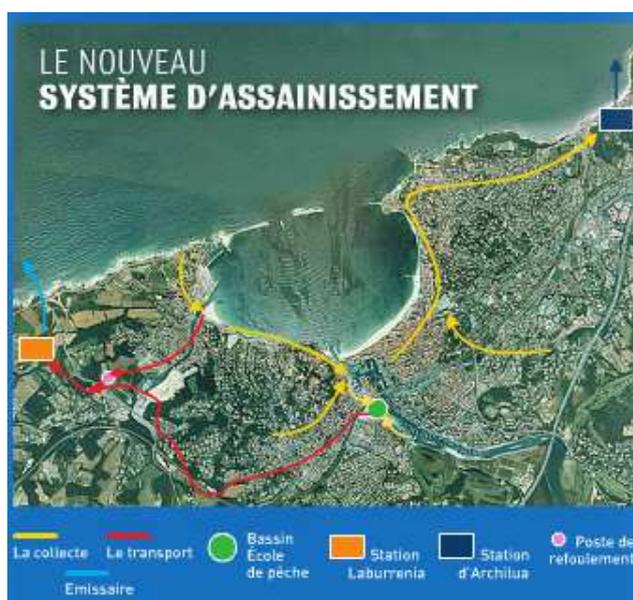
Dans le cadre du schéma directeur d'assainissement de 2008 et la création de la STEP de Laburrenia à Urrugne, une refonte du système d'assainissement a été engagée afin de répartir la charge hydraulique des communes de Saint Jean de Luz (excepté le quartier d'Acotz), Ciboure et Urrugne (excepté Béhobie et Mentaberry) sur les deux stations d'épuration (Archilua et Laburrenia). La création de bassins de stockage a permis de réduire les déversements par temps de pluie avec deux postes de refoulement complémentaires permettant d'acheminer les effluents de Ciboure et Urrugne vers la STEP de Laburrenia.

- Création de différents bassins :
  - o Bassin Ecole de pêche (2009)
  - o Bassin Verdun (2013)
  - o Bassin et séparatif Ichaca (2012)
- Liaison Supervielle-Socoa (2013)
